# HELSINKI, KASARMINTORI

**PYSÄKÖINTILAITOKSEN MAANRAKENNUSTÖIDEN  
ARKEOLOGINEN VALVONTA 2003-2004**

**Fk Markku Heikkinen/Helsingin kaupunginmuseo 2006**

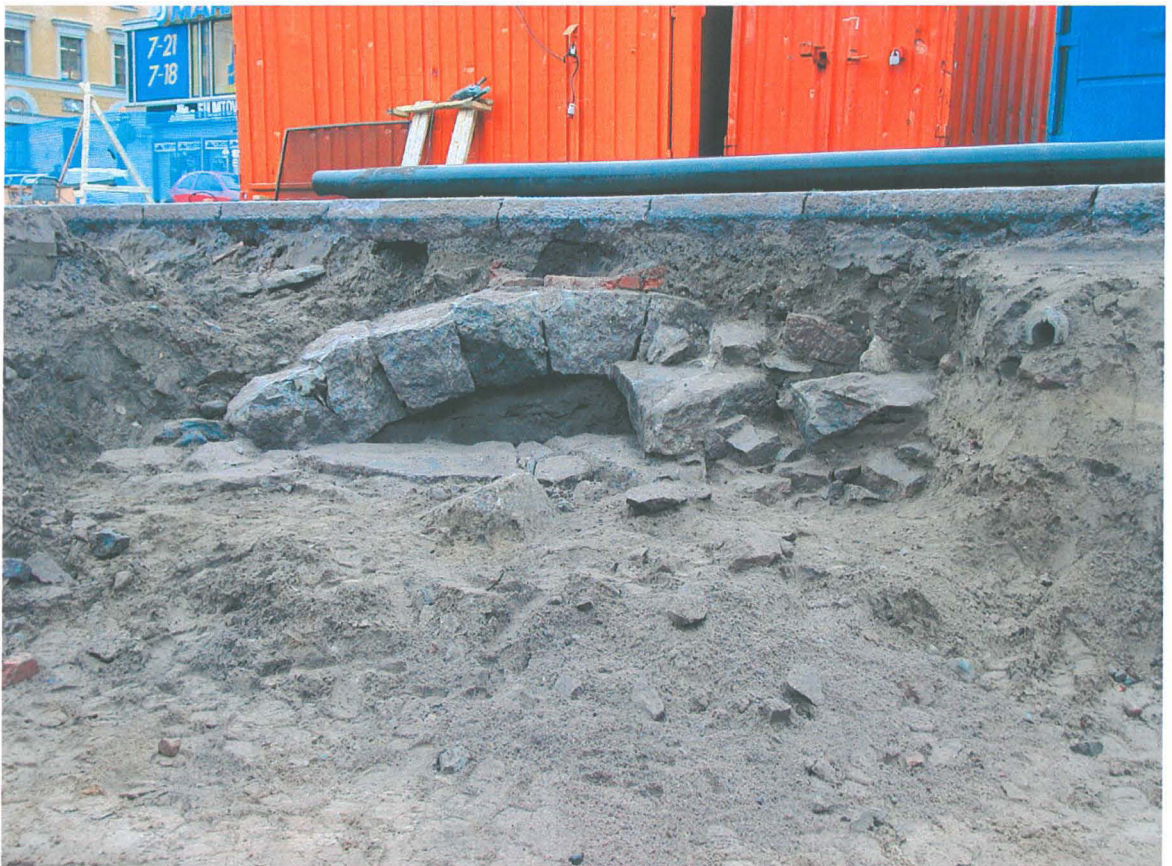
Kasarmintori 2003-2004:01

**Kuva 46.** Kuvan keskellä Kasarmintorin läntisen korokkeen luota on tullut esiin 1800-luvun yleinen kaivo. Kuva koillisesta. 17.11.2003.

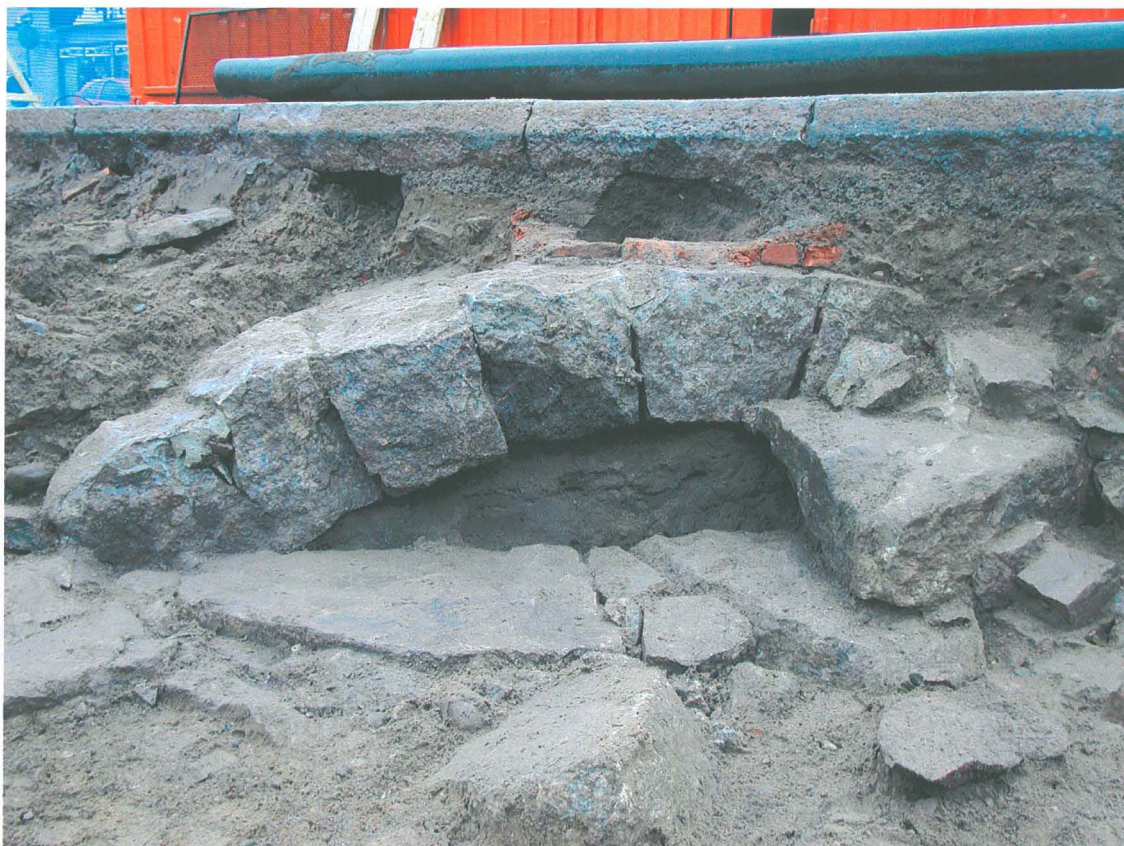
Kasarmintori 2003-2004:02

**Kuva 47.** Kaivon yläosan kaakkoiskulma on kaivettu esiin. Kuva koillisesta. 17.11.2003.

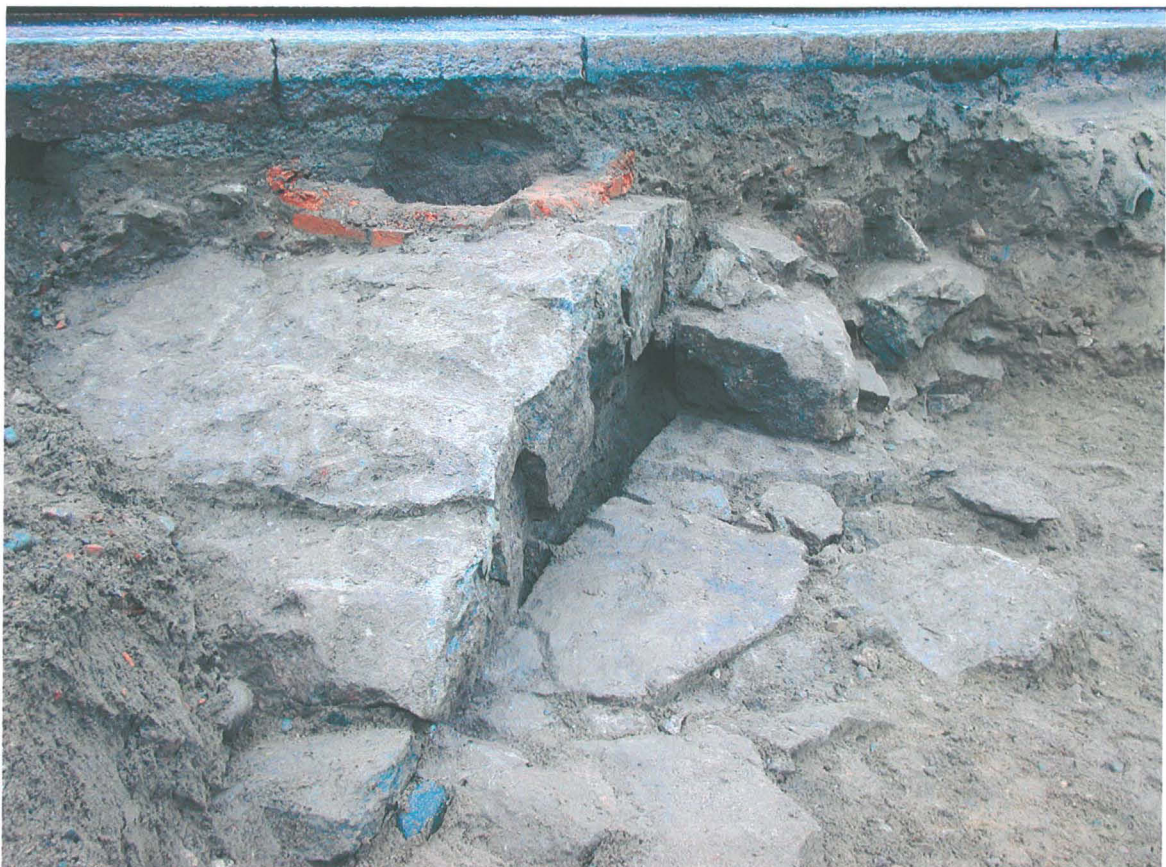
Kasarmintori 2003-2004:05

Holvirakenteen päällä itäpäässä oli 60 x 50 cm kokoinen aukko, jonka reunoilla oli tiiliä jäljellä yhdessä kerroksessa. Tiilien koot olivat noin 13 x 26 cm.

**Kuva 50.** Lähikuva kaivon holvin päällä olleesta aukosta. Kuva päältä lännestä. 17.11.2003.

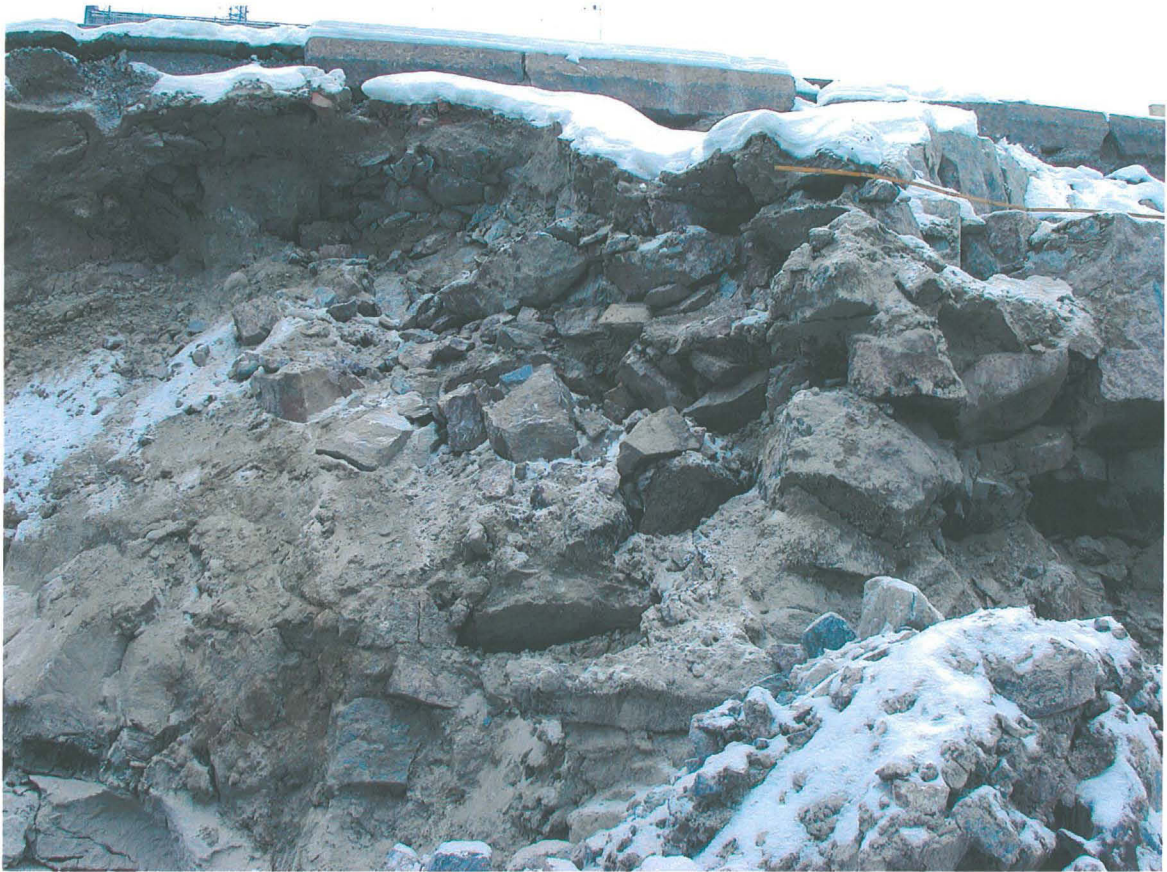
Kasarmintori 2003-2004:08

**Kuva 53.** Kaivo itäpuolisen maan poiston jälkeen. Kuva koillisesta. 27.1.2004.

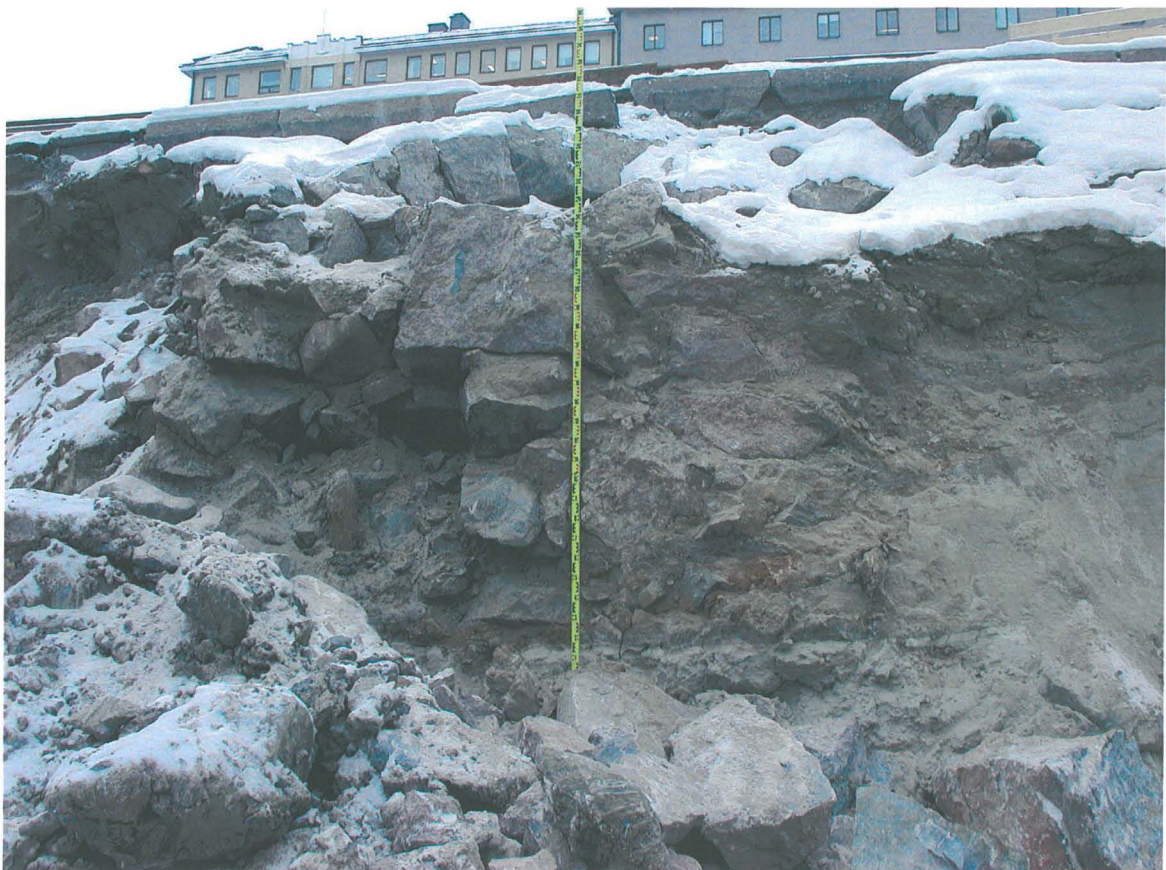
Kasarmintori 2003-2004:09

**Kuva 54.** Kaivon eteläseinää. Keskellä näkyy kaivon kiviarkun ulko-osien irtonaista kivimassaa. Kuva kaakosta. 27.1.2004.

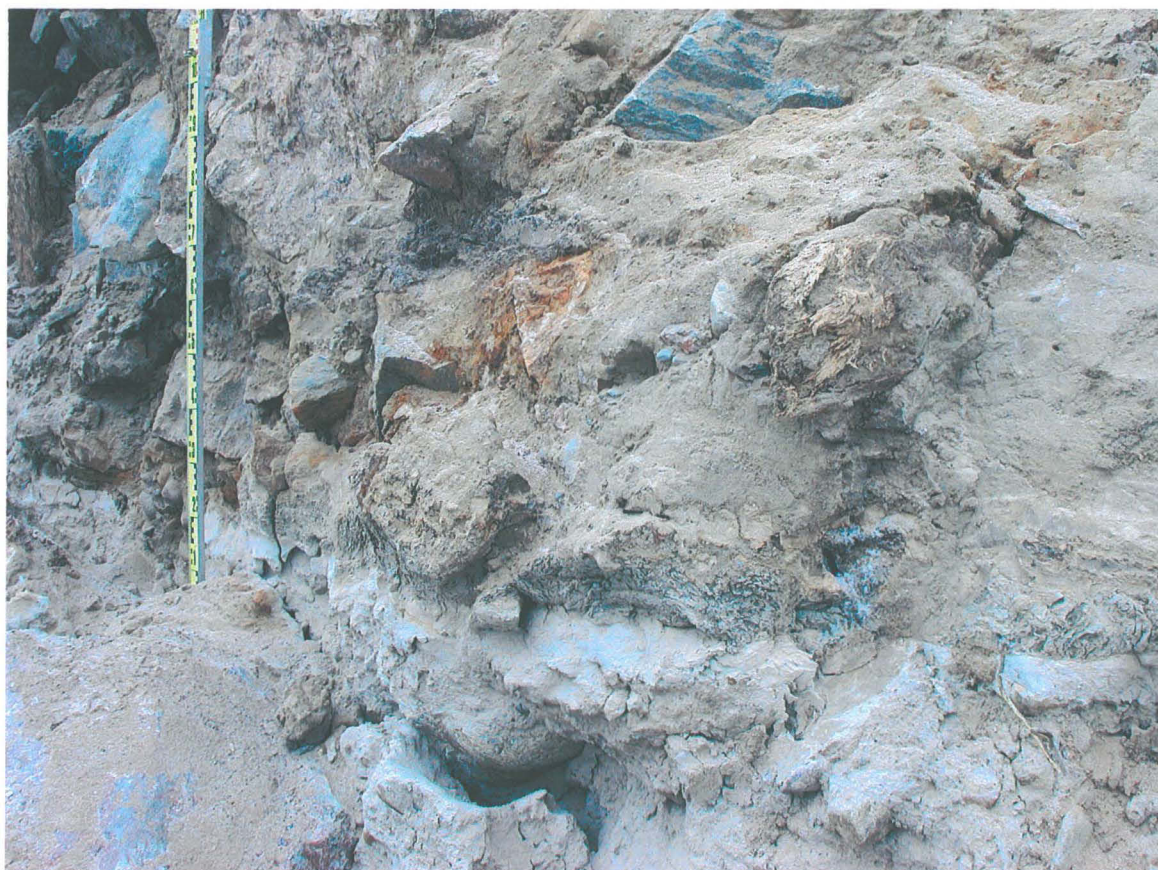
Kasarmintori 2003-2004:11

**Kuva 56.** Lähikuva kaivon itäseinästä. Kuvassa näkyy myös puupaalu. Kuva koillisesta. 27.1.2004.

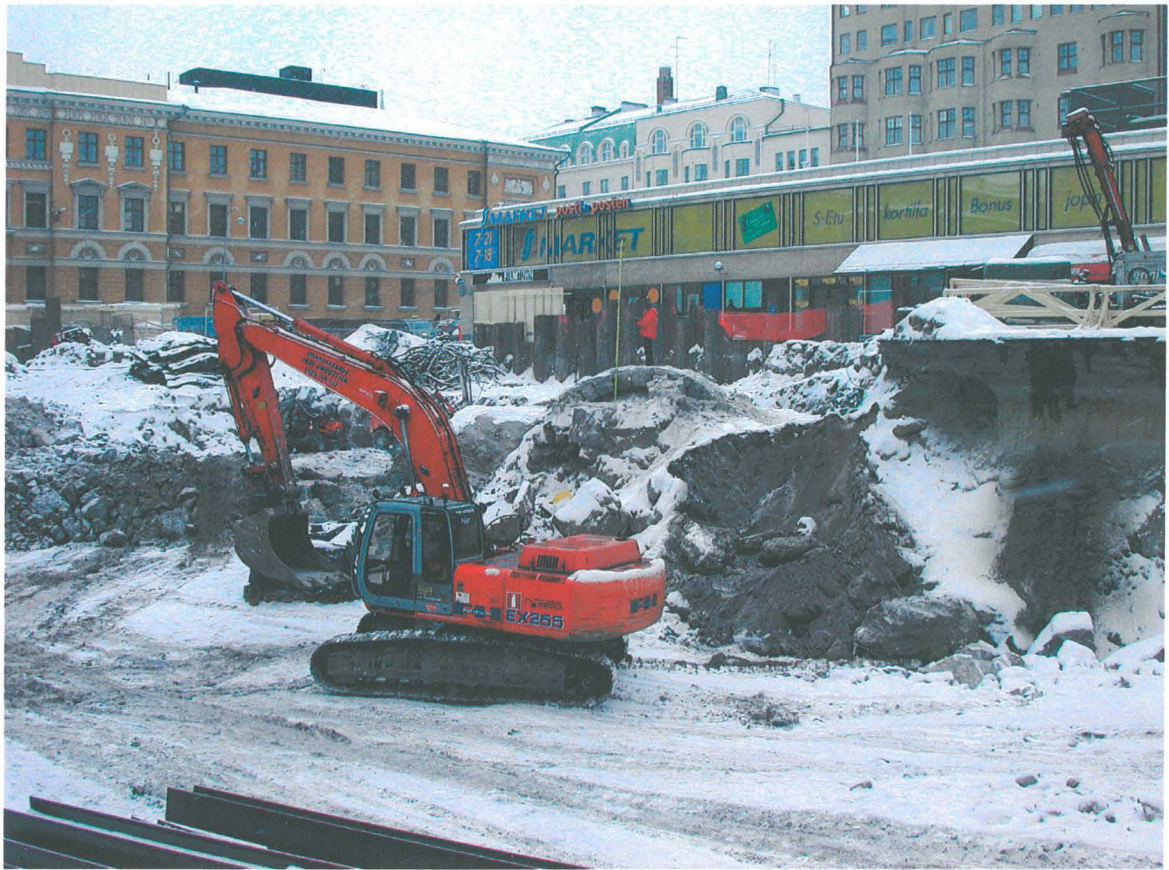
Kasarmintori 2003-2004:12

**Kuva 57.** Lähikuva kaivon itäseinästä. Kuvassa näkyy puuta kaivoa varten kaivetun kuopan reunalla. Kuva koillisesta. 27.1.2004.

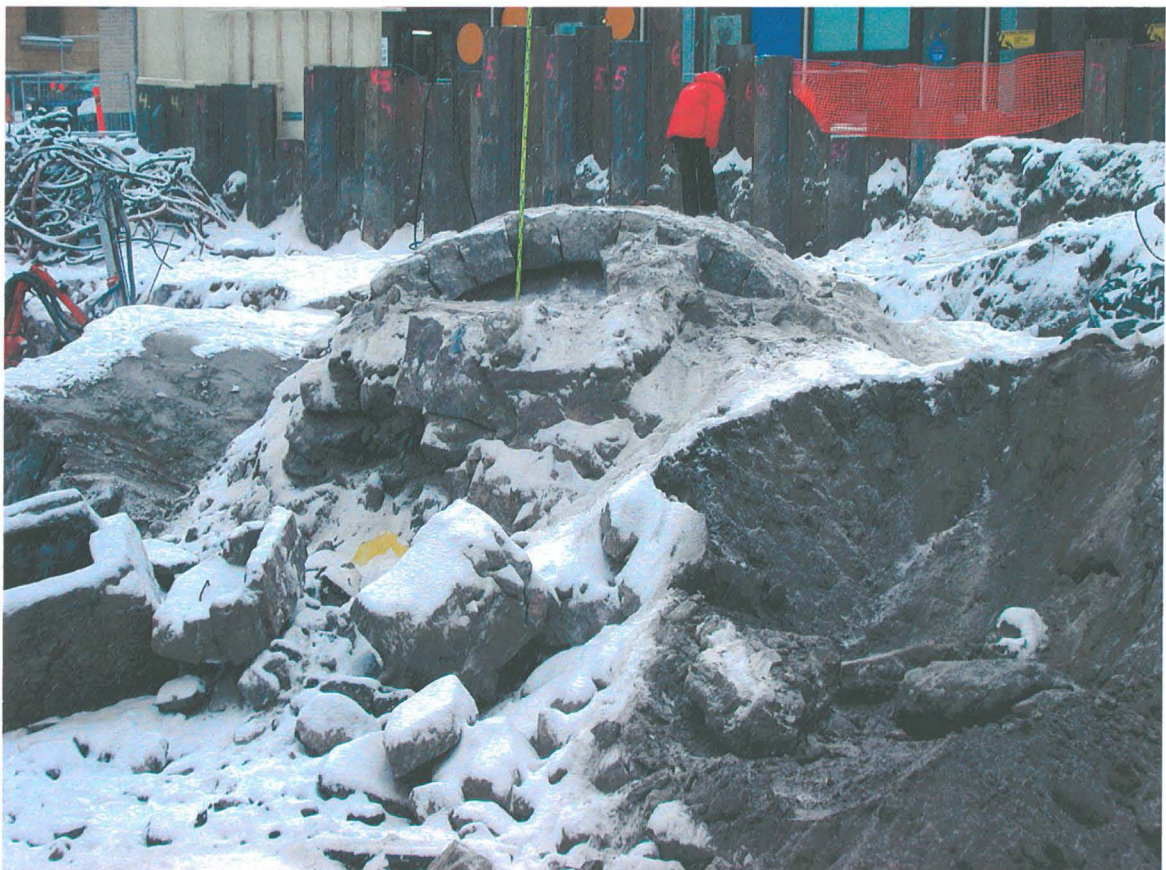
Kasarmintori 2003-2004:13

**Kuva 58.** Kaivon kiviarkku on kaivettu kokonaan ulkopuolelta esiin. Kuva koillisesta. 29.1.2004.

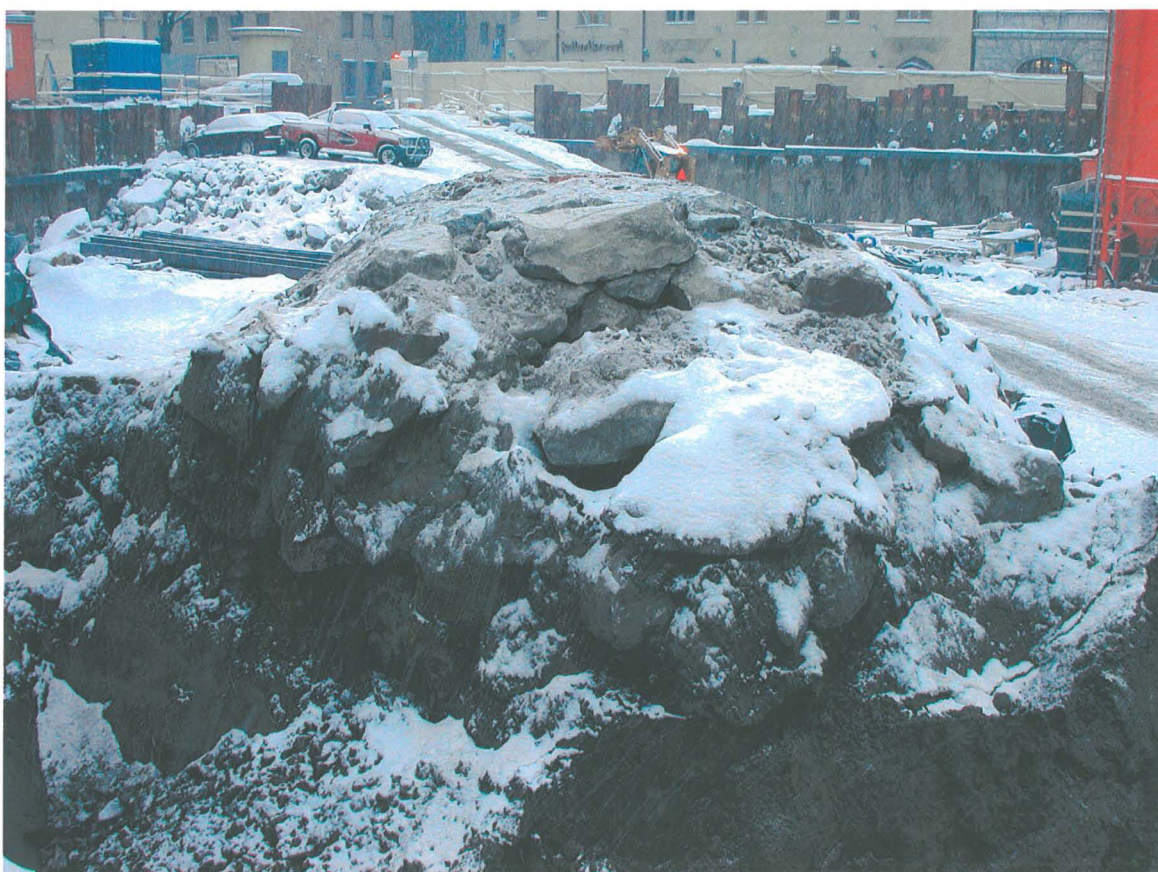
Kasarmintori 2003-2004:15

Kaivo sijaitsi suurimmaksi osaksi korokkeen kohdalla. Sen noin 3.25 x 4.0 metrin kokoinen tynnyriholvi oli lounais-koillissuunnassa kun itse tori oli pohjoisluoteis -eteläkaakko -suuntainen. Holvin säännölliset lohkotut kivet olivat 50 cm leveitä ja 50 cm paksuja. Niiden pituus vaihteli. Pisimmät olivat 2 metriä pitkiä ja lyhimät 75 cm. Holvissa oli kiviä yhdeksässä rivissä ja holvi oli korkeimmillaan 80 cm korkea. Kivien välissä oli laastia.

**Kuva 60.** Kaivon tynnyriholvi. Kuva luoteesta. 29.1.2004.

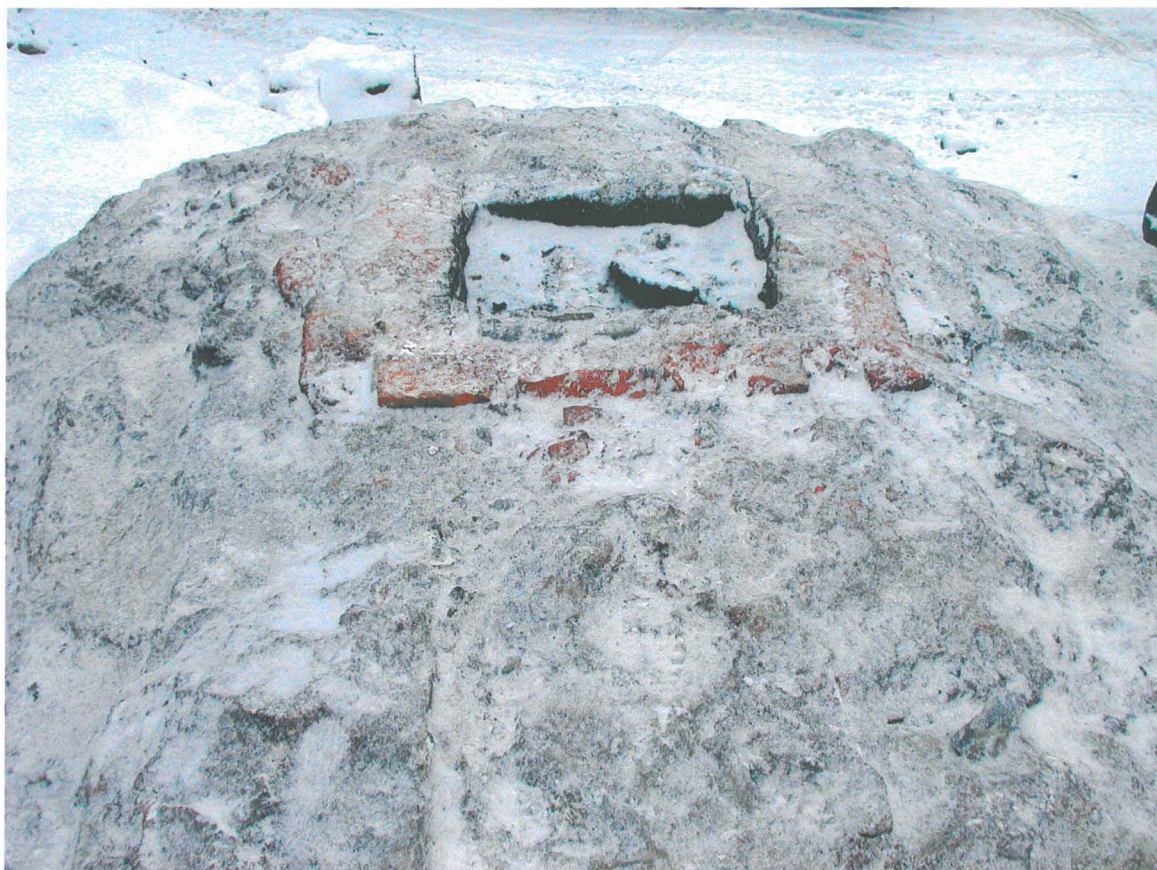
Kasarmintori 2003-2004:16

**Kuva 61.** Kaivon kiviarkku on kaivettu esiin myös länsipuolelta. Kuva lounaasta. 29.1.2004.

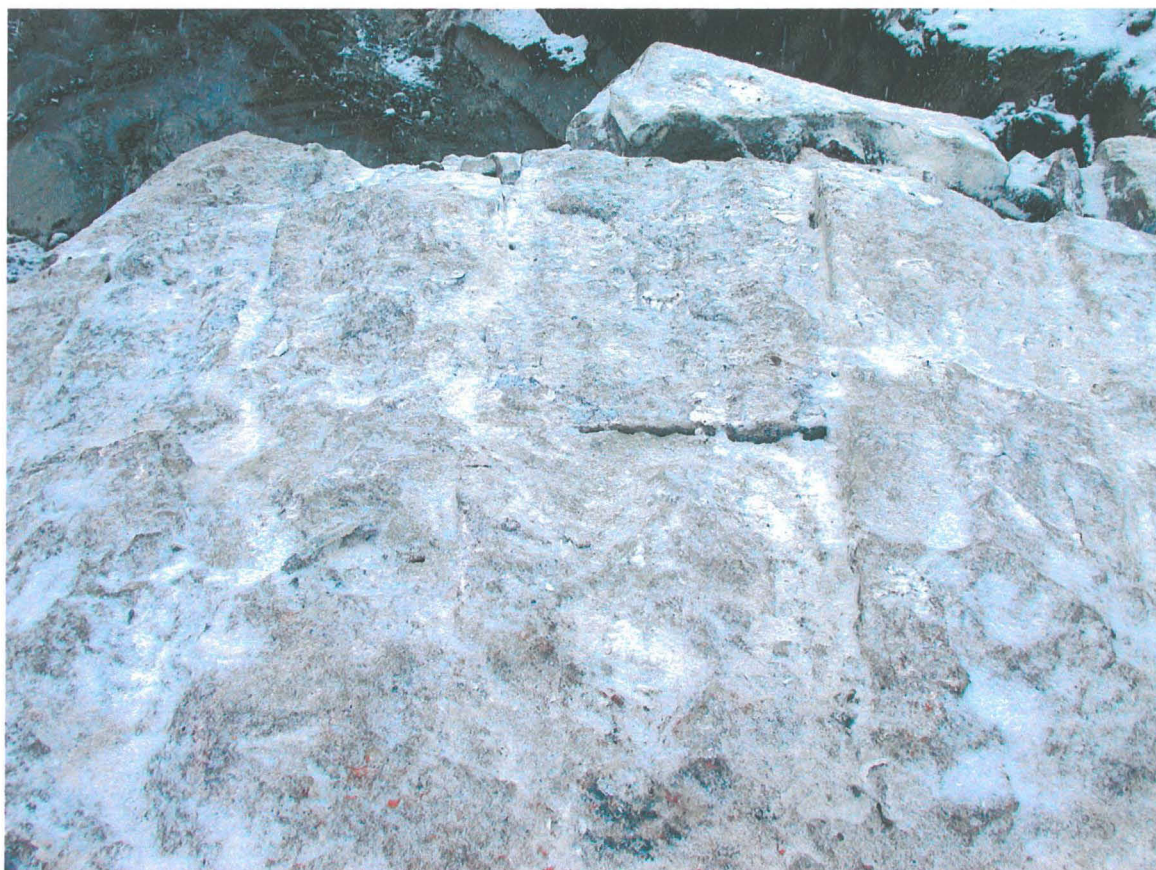
Kasarmintori 2003-2004:17

**Kuva 62.** Kaivon holvi ja aukko itäpäässä. Kuva lounaasta. 29.1.2004.

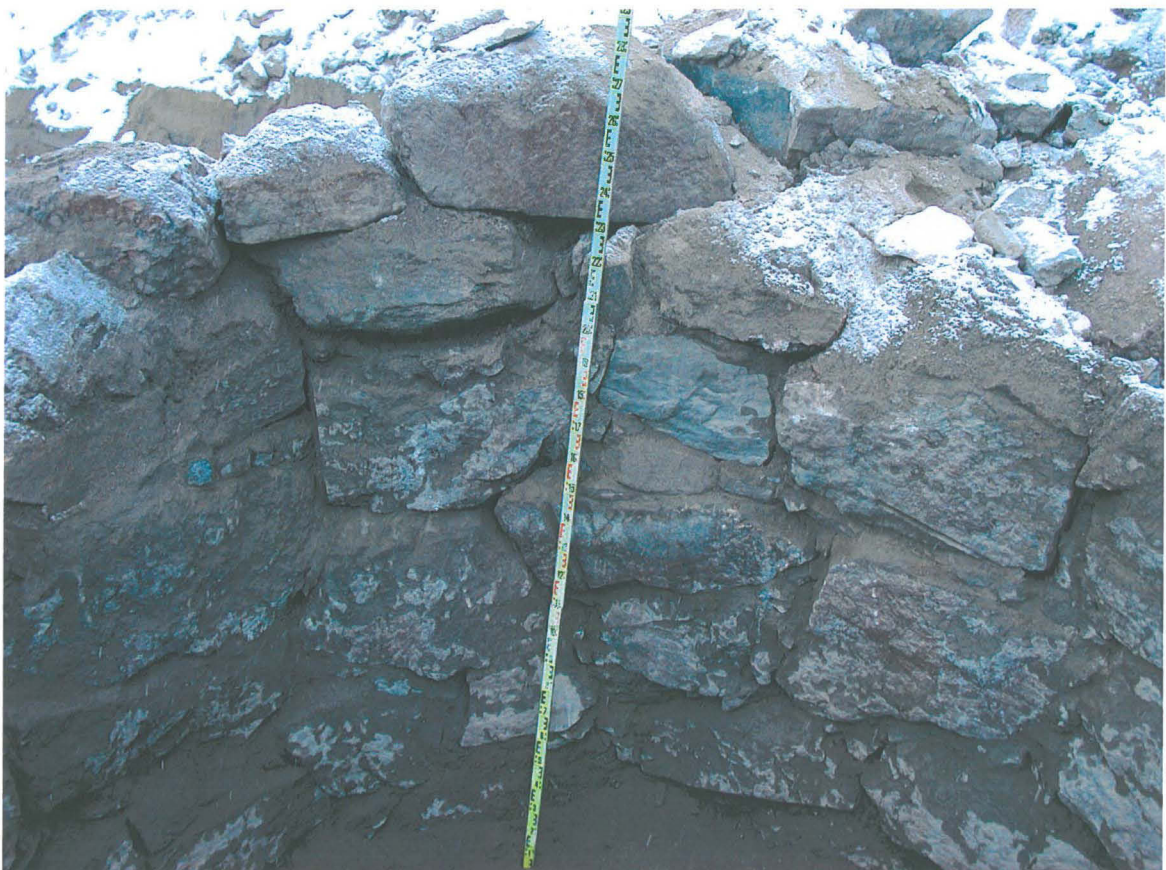
Kasarmintori 2003-2004:21

Itse kaivoarkku oli sisältä pyöreä. Sen sisäläpimitta oli 3.30 metriä. Kaivon kiviarkku muodostui isoista lohkotuista kivistä (esim. 70x50, 60x60, 80x90, 90x50, 80x50 cm, useissa poranjälki), joiden välissä oli pieniä kiviä ja laastia. Muurattu kiviarkku oli noin 1 metrin paksuinen. Sen ulkopuolella oli erikokoisia irtonaisia lohkottuja kiviä ja hiekkää vähintään 1 metrin leveydeltä. Kaivoa varten oli kaivettu holvin alaosan korkeudella noin 7 metrin levyinen kuoppa. Alaosassa kuoppa oli useita metrejä kapeampi.

**Kuva 66.** Kaivon holvi on poistettu ja alta on paljastunut pyöreä kivinen muurattu kaivoarkku. Edessä näkyy vielä muutama pohjoissivun holvikivi. Kuva luoteesta. 29.1.2004.

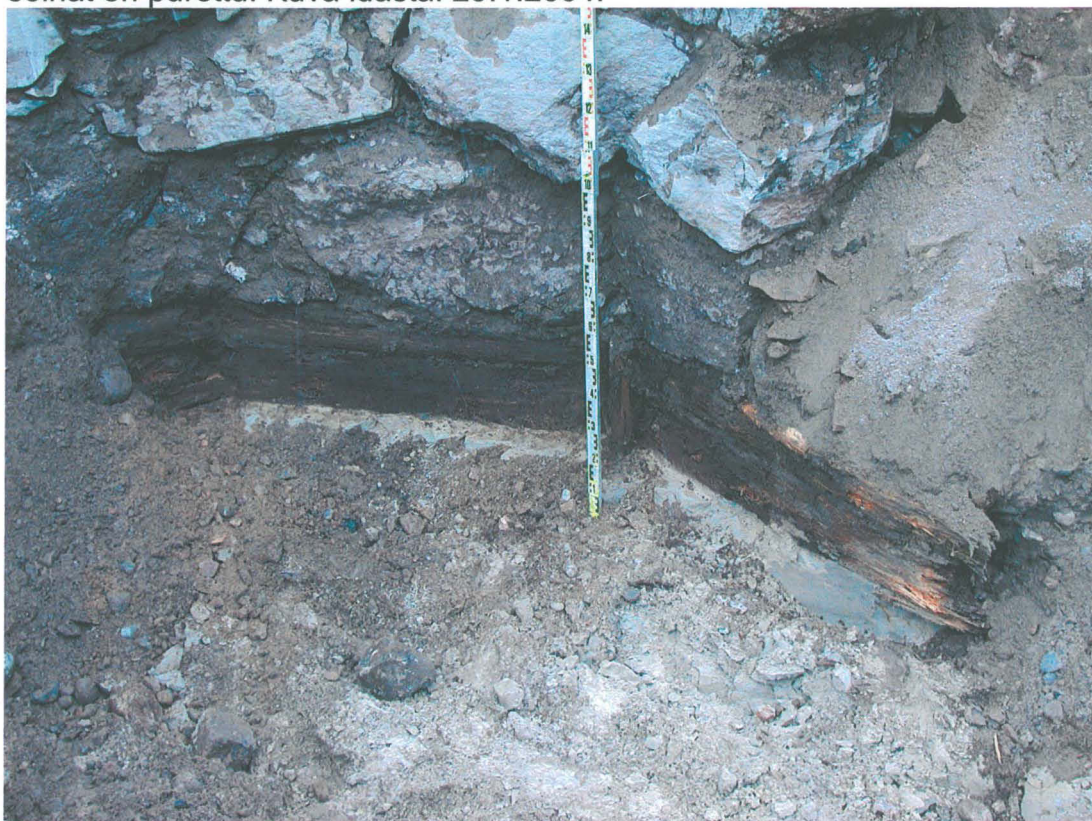
Kasarmintori 2003-2004:28

Kiviarkun alla oli kahdeksankulmainen hirsiarkku, jonka yläpinta oli korkeudella 4.85 m mpy. Kiviarkun alin kivikerros oli myös kahdeksankulmainen. Vasta toinen kivikerros oli pyöreä. Hirsiarinasta oli esillä kolme seinälinjaa ja kaksi salvoskohtaa. Hirret olivat kahdessa kerroksessa (15 ja 20 cm). Toisen salvoksen edessä oli pystypaalu. Hirsien alla oli luonnollinen savikerros noin korkeudella 4.50 m mpy. Pari metriä etelään kaivosta kallio oli korkeudella 4.30 m mpy.

**Kuva 73.** Kaivon läntinen sisäseinä ja alapuolinen hirsiarina. Kaivon muut seinät on purettu. Kuva idästä. 29.1.2004.

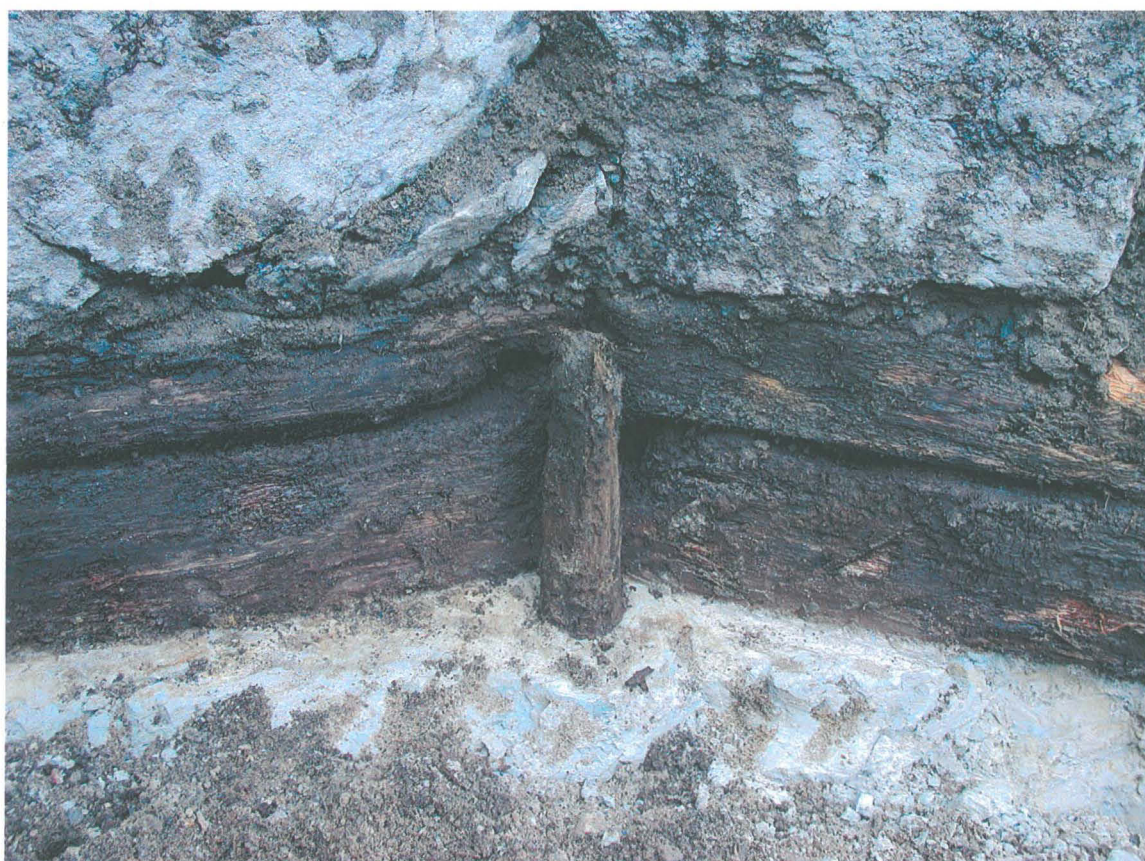
Kasarmintori 2003-2004:32

**Kuva 77.** Lähikuva hirsiarinan eteläisistä salvoksista. Kuva koillisesta.  
29.1.2004.

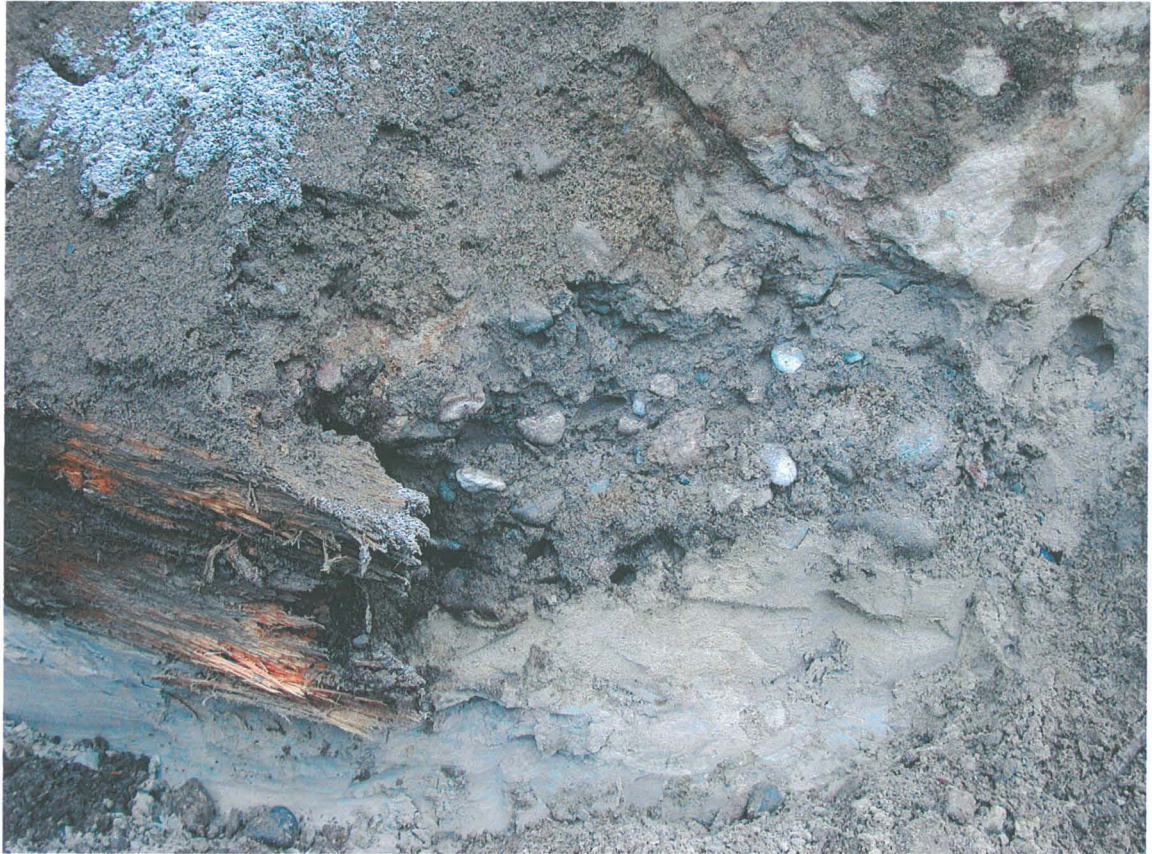
Kasarmintori 2003-2004:33

**Kuva 78.** Lähikuva hirsiarinan pohjoisista salvoksista, joiden edessä on  
puupaalu. Kuva kaakosta. 29.1.2004.

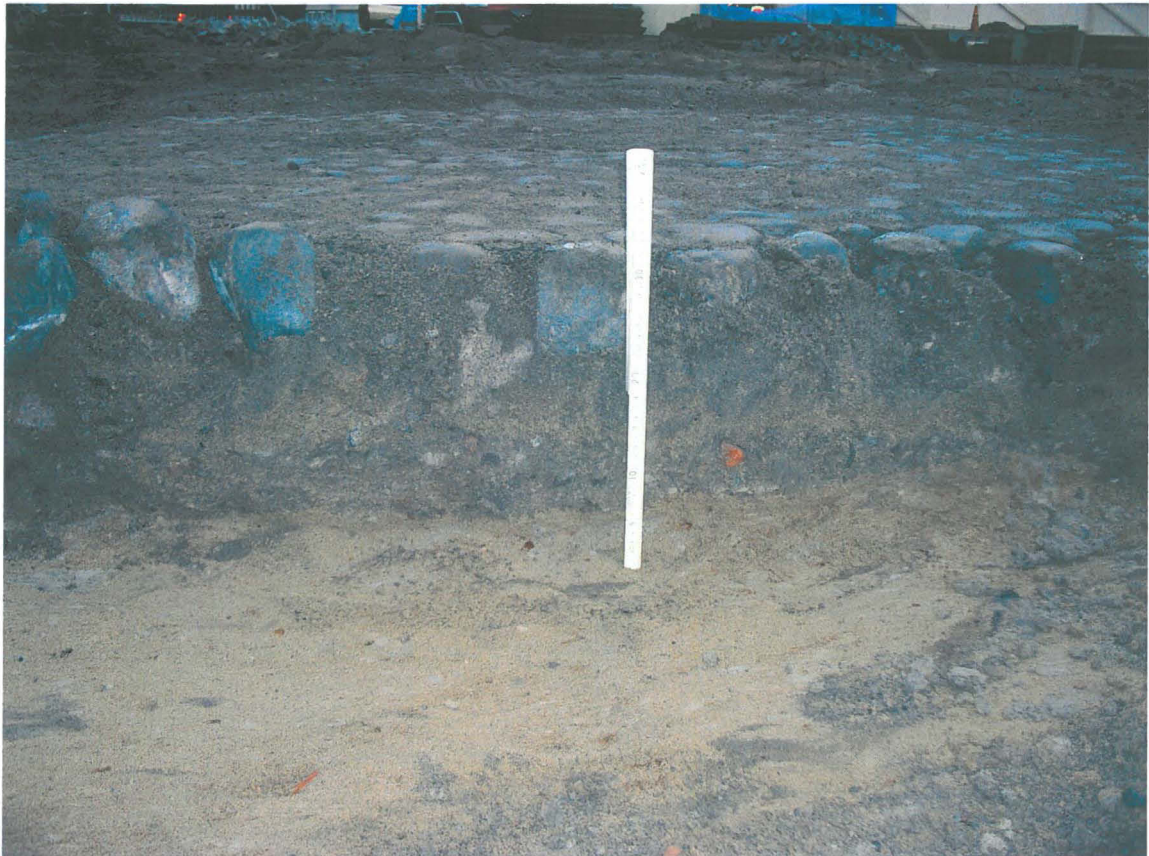
Kasarmintori 2003-2004:35

Torin luoteisosasta oli poistettu rakennustyön ensimmäisessä vaiheessa silloinen torikiveys laajalta alueelta (kuvat 80-81). Torikiveyksen (8.7 m mpy) ja sen laskuhiekkakerroksen alta (yht. 15-35 cm) tuli esille sitä vanhempi mukulakiveys, joka oli noin 10 cm:n paksuinen. Sen alla oli vain noin 15 cm:n paksuinen kivien laskuhiekkakerros. Alla oli puhdas kellertävä hiekka. Tori oli kivetty ensimmäisen kerran 1820-luvulla.

**Kuva 80.** Torin luoteisnurkan silloisen kiveyksen alta paljastunutta vanhaa torikiveystä. Kuva luoteesta. 14.11.2003.

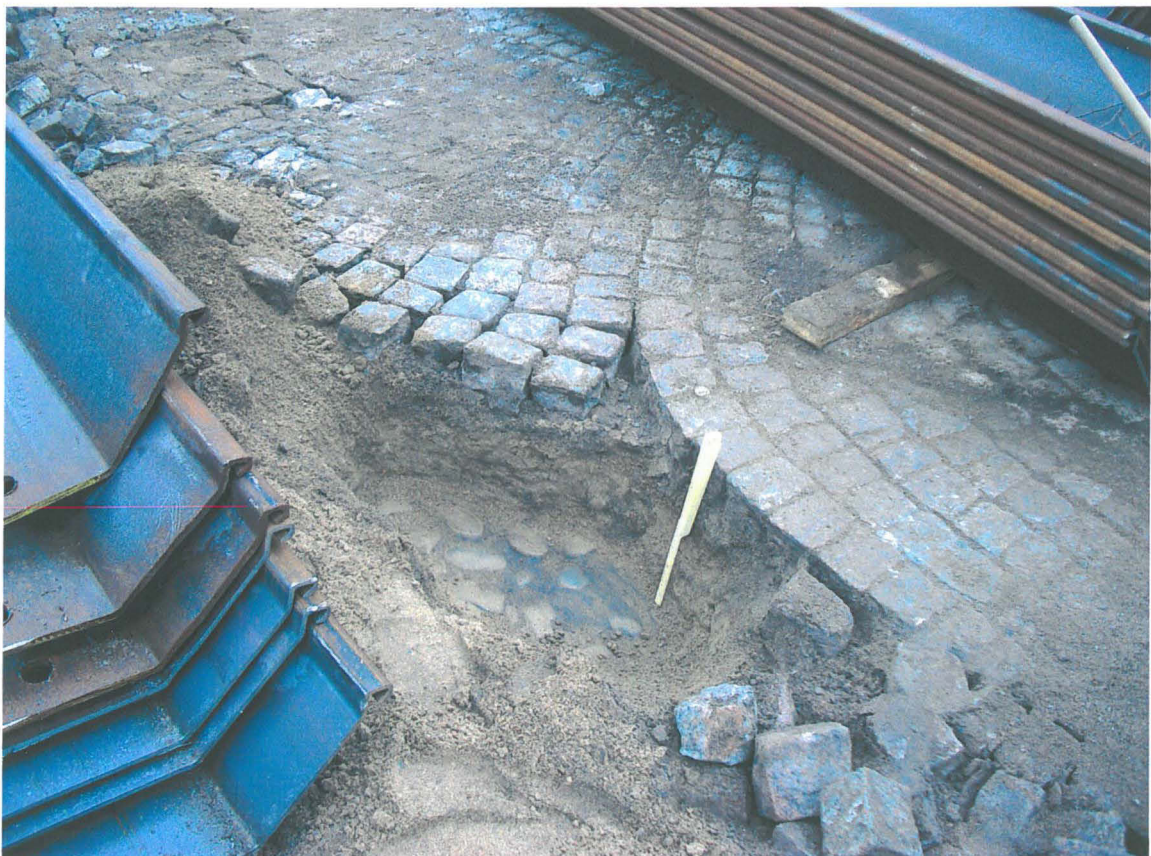
Kasarmintori 2003-2004:36

**Kuva 81.** Kiveyksen pohjoisprofiili. Laskuhiekkakerroksen alla oli puhdas hiekka. Kuva lännestä. 14.11.2003.

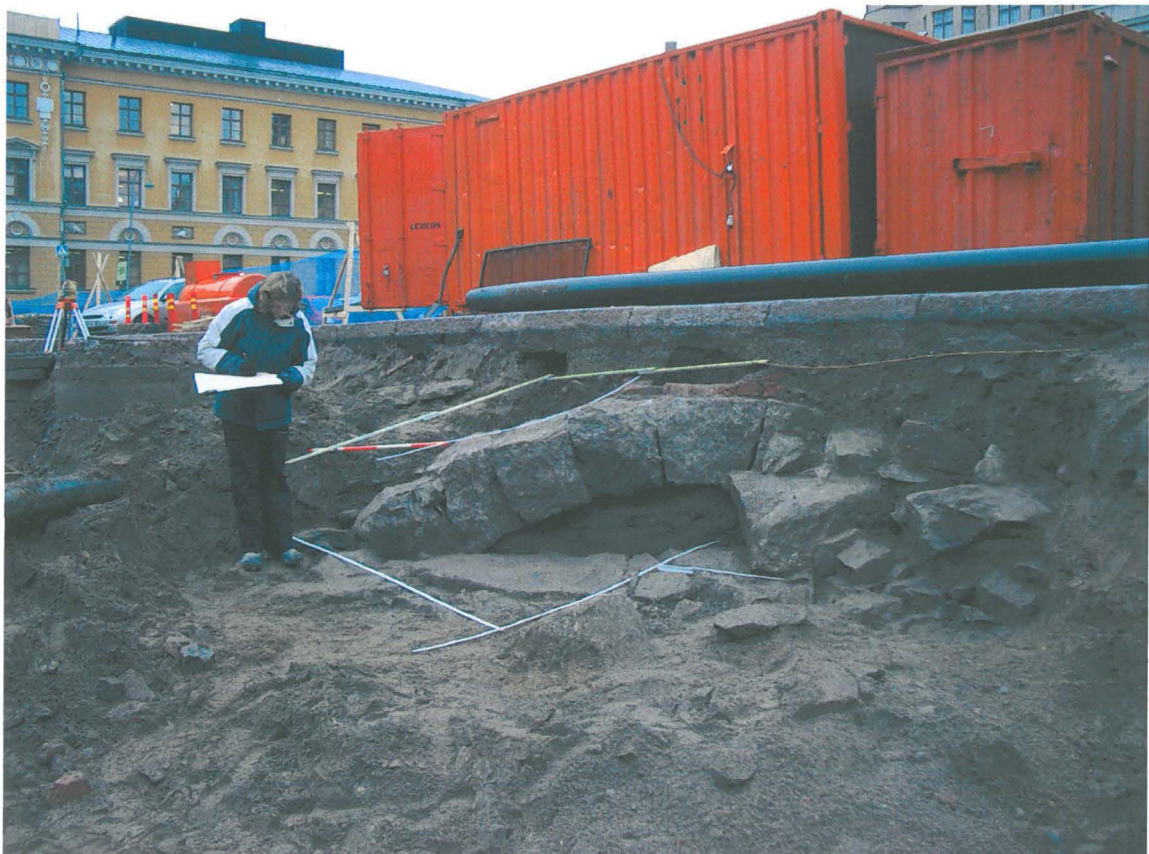
Kasarmintori 2003-2004:48

Torin poikki kulki lounais-koillis-suunnassa kaksi vierekkäistä leveää putki- ja kaapelilinjaa (kuvat 84-88 ja 93; diat 35), jotka olivat kaivettu syvemmälle hiekkakerrokseen. Torin koillisnurkka, jossa venäläisten Ison vihan aikaiset parakit olivat pääosin sijainneet, oli tuhoutunut myös maanalaisten kunnallisteknisten töiden takia (kuvat 93; dia 40-41).

**Kuva 93.** Torin koillisnurkka. Alue oli tuhoutunut mm. kuvassa kaivannon pohjalla näkyvän betonirakenteen takia. Kuva lounaasta. 1.12.2003.
