# HELSINKI, VALTIONEUVOSTON LINNA

Peruskorjauksen arkeologinen seuranta  
Kaivauskertomus

Markku Heikkinen  
30.12.1994

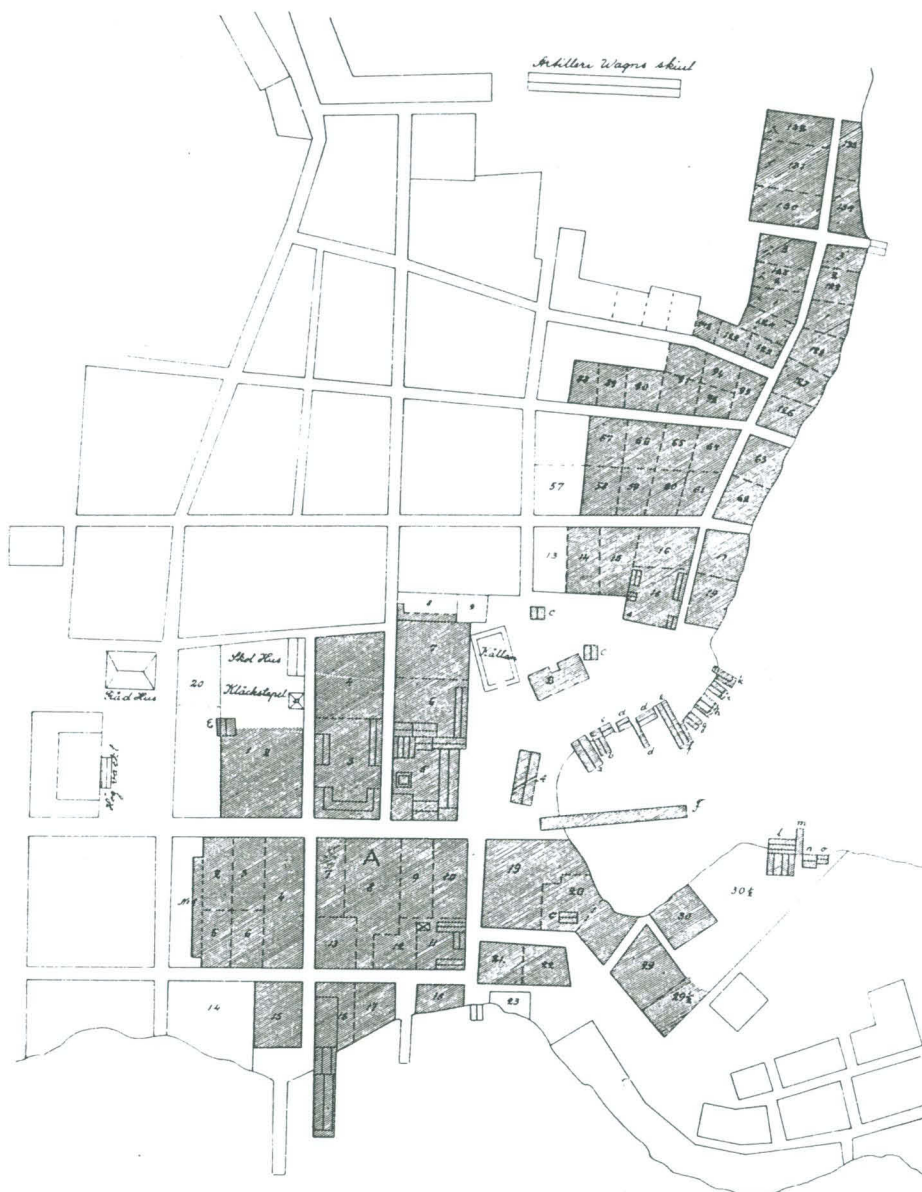
Piirros, josta käy paremmin ilmi vuoden 1808 tulipalon tuhot;  
 E. palokunnan vahtitupa, tontit 1. ja 2. Goviniuksen tontit,  
 3. ylipäällikön talo (ent. lääninhallitus), 5. kenraalikuvernöörin  
 talo ja 6. pappila.

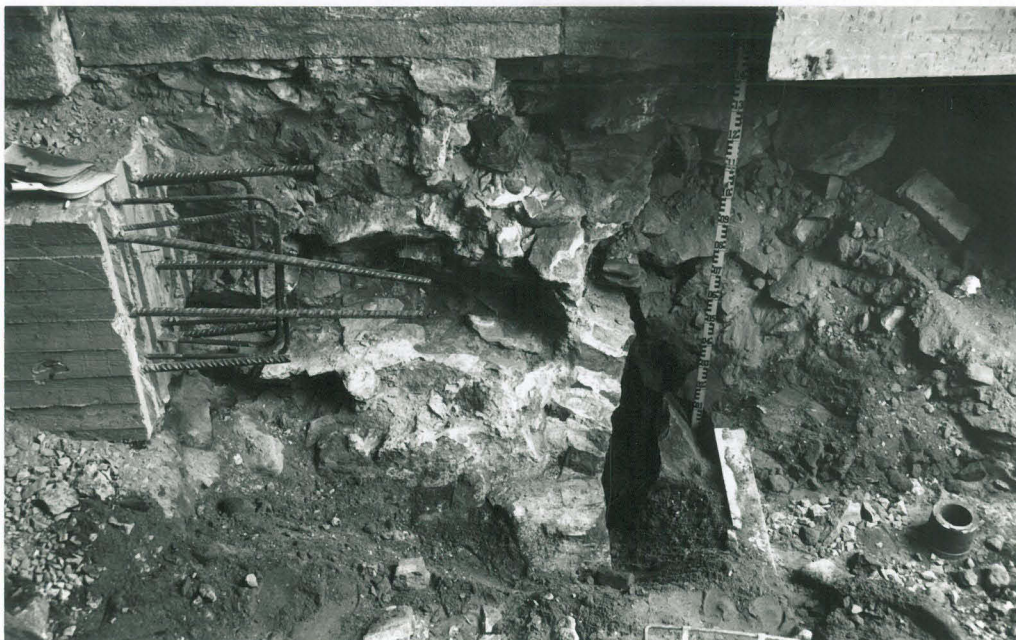
f. 270 805

Kuva 1. Huone A. Ajokäytävän itäseinän alla sijainnutta Goviniuksen kellarin pohjoisseinän tiiliseinää ja etelään kaartuvan tiiliholvin alku. Pohjoipuolella on kivilaastimuuria. Kuva lännestä.

- 270 805 Kuva 1. Huone A. Ajokäytävän itäseinän alla sijainnutta Goviniuksen kellarin pohjoisseinän tiiliseinää ja etelään kaartuvan tiiliholvin alku. Pohjoispuolella on kivilaastimuuria. Kuva lännestä.

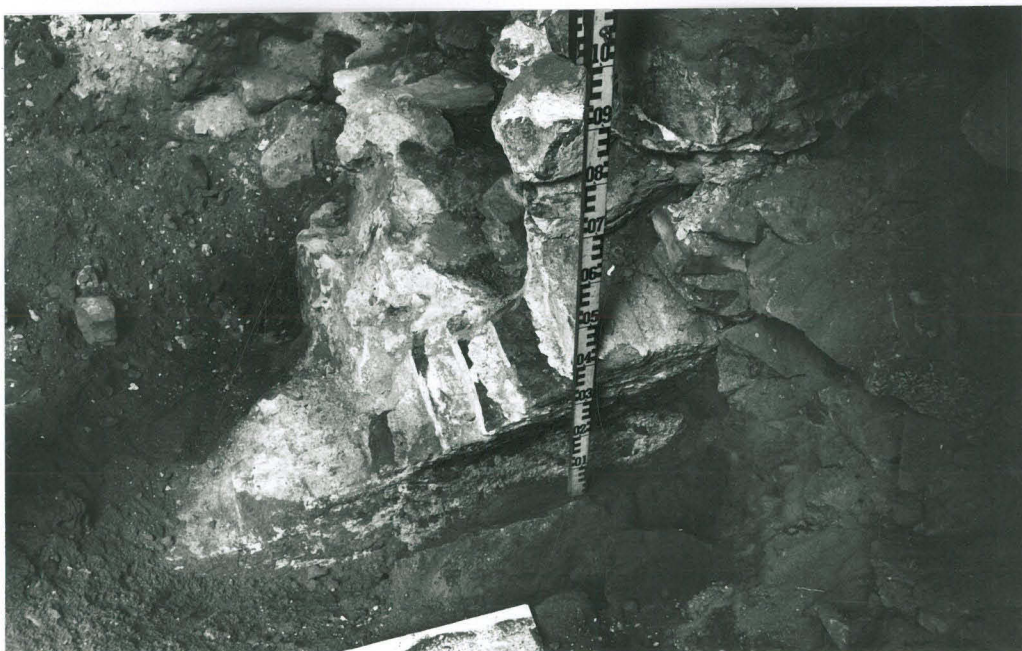
f. 270 804

Kuva 2. Huone A. Edellinen kohta. Kuva lounaasta.

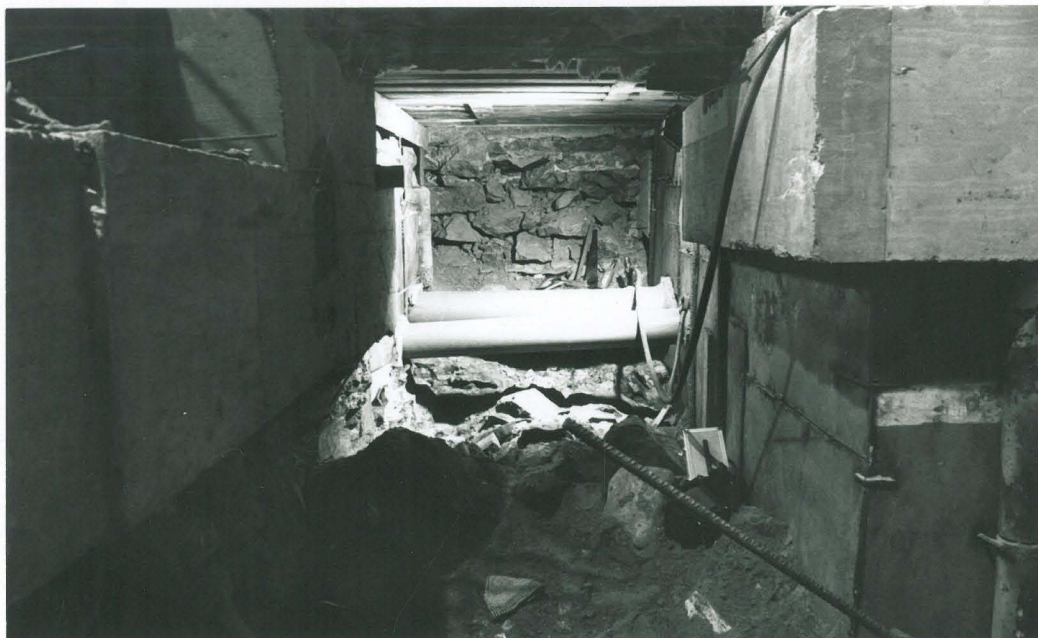
f. 270 858

**Kuva 3.** Huone A. Edellinen kohta kuvattuna kellarista käsin muurin poiston jälkeen. Ajokäytävä sijaitsee putkien kohdalla. Goviniuksen kellarin itä-länsisuuntainen seinä on sijainnut suunnilleen käytävän puolellavälin. Putkien takana valtioneuvostonlinnan perustusta. Kuva idästä.

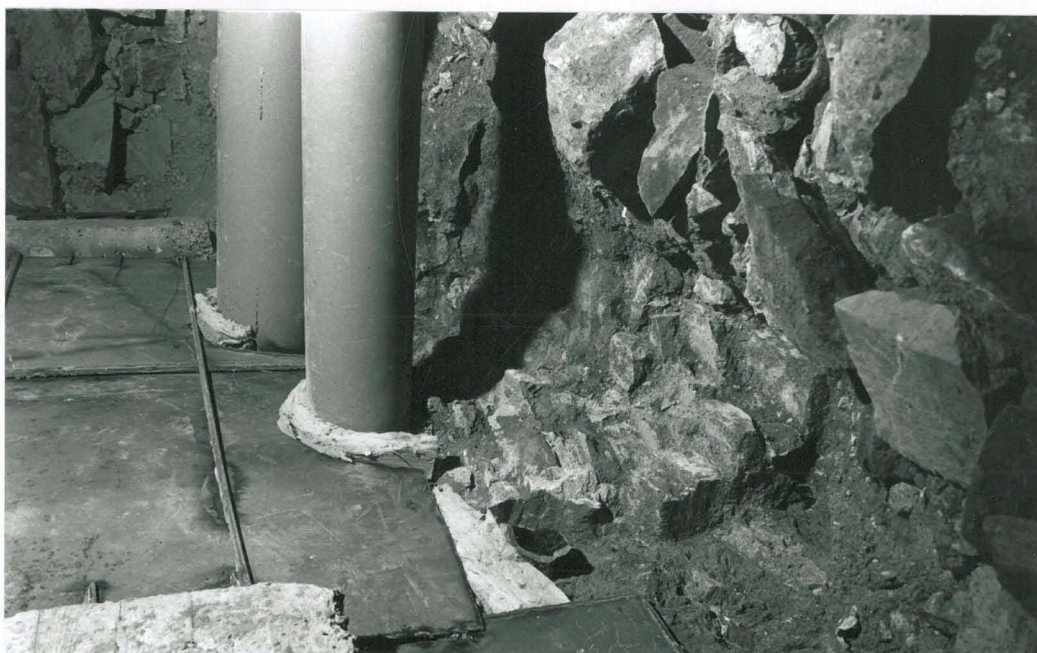
f. 270 860

**Kuva 4.** Huone A. Edellinen kohta. Goviniuksen kellarin länsiseinän tiiliseinää Aleksanterinkadun puoleisen seinän alla. Kuva koillisesta.

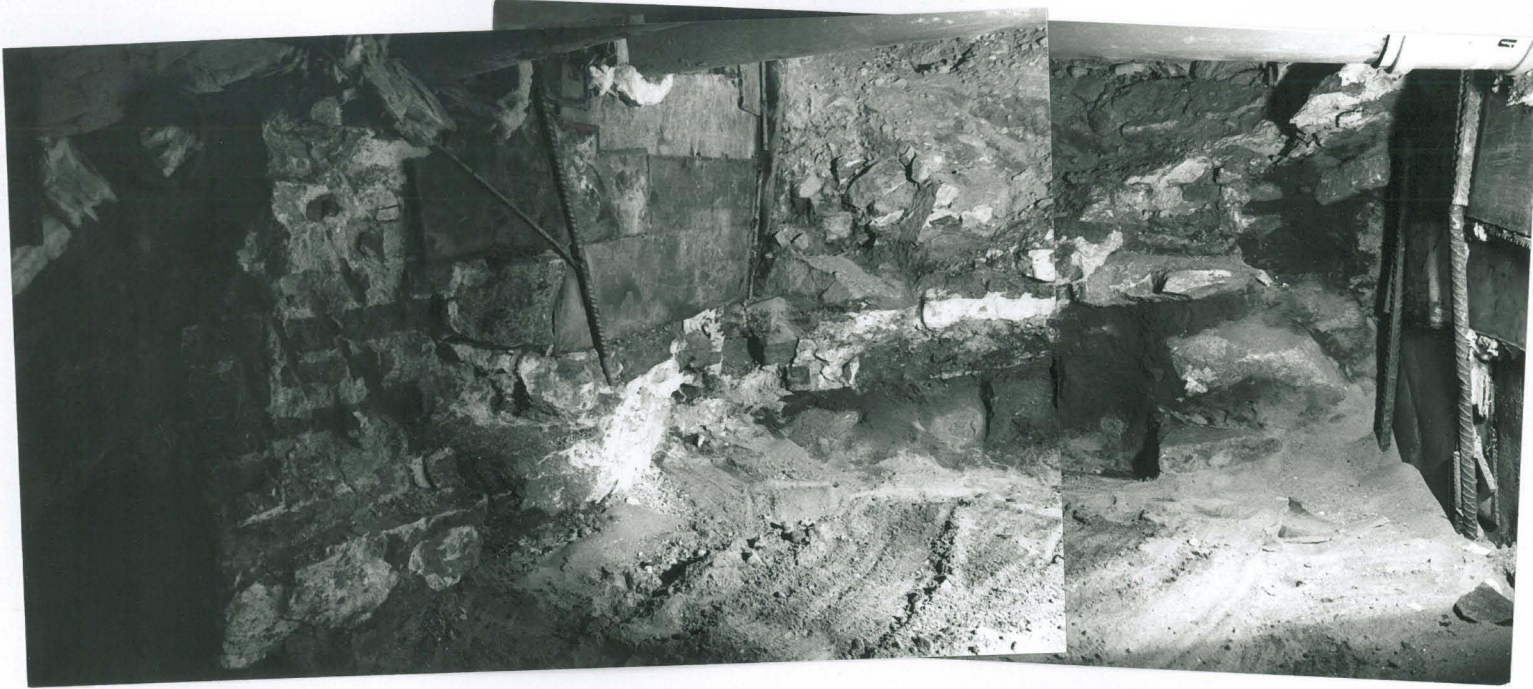
f. 270 866

**Kuvat 5-6.** Huone A. Edellinen kohta lattiavalun tasolle kaivettuna. Vasemmalla kellarin kiville perustettua tiiliseinää. Rautalevyjen oikealla puolella ajokäytävän pohjoisseinän perustuksen maamassoja. Vaalea ylöskaartuva kerros on laastia. Kuva idästä.

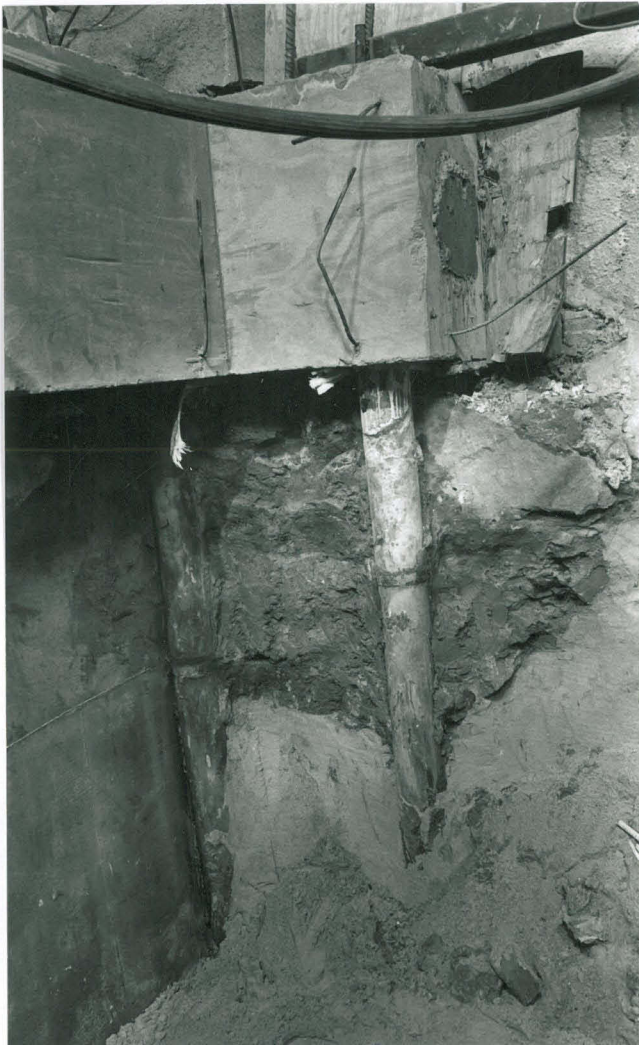
f. 270 859

**Kuva 7.** Huone B. Pihanpuoleisen seinän alla, koillisnurkassa ollut jätekuoppa. Edessä uudet paalut ja niiden päälle valettu perustus, jotka oli yhdistetty tangoin seinän toisella puolella olevaan vastaavaan rakenteeseen. Kuva lounaasta.

Huone B (kartta s. 61 ja kuva 7 s. 82) oli tuhottu myöhemmällä rakentamisella. Huoneesta tavattiin vain koillisnurkauksesta, linnan pihanpuoleisen uuden perustuksen alta, jätekuoppa 3.25-4.00 m mpy:lla. Se sisälsi sekoittunutta multaa, jonka joukossa oli tiiltä, hiiltä, luuta, puuta, hiiltä ym.

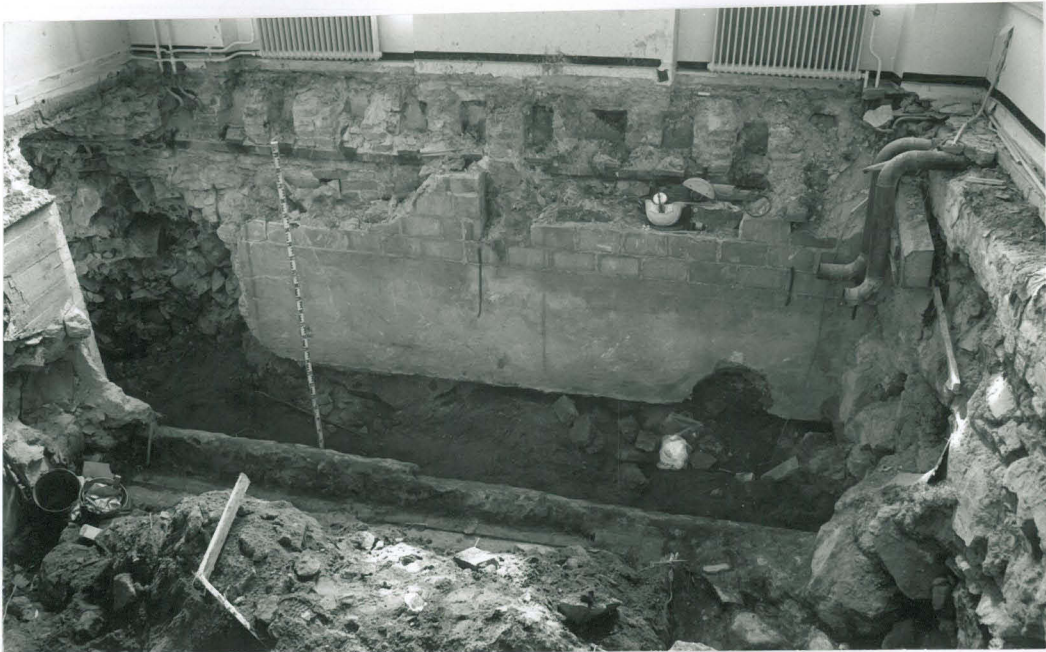
f. 270 820

**Kuva 8.** Huone B. Kellareissa Aleksanterinkadun puoleisen seinän puolella kulkenut käytävä sijaitsi mittalattian kohdalla. Lattian edessä Goviniuksen kellarin pohjoisinta itä-länsisuuntaista tiiliseinää. Ylempänä näkyy valtioneuvostonlinnan 1 krs:n lattiovasojen paikat. Kuva pohjoisesta.

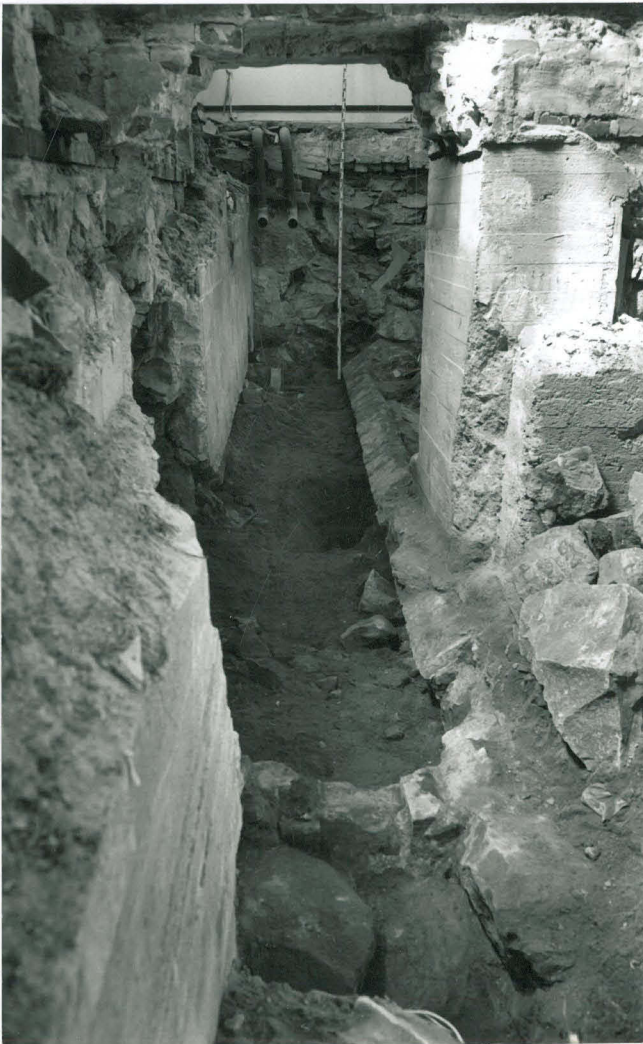
f. 270 819

**Kuva 9.** Huone C. Käytävän kohta. Edessä kellarin itäseinä ja oikealla kellarin pohjoisseinä. Kuvan keskellä kellarin seinäkorkeuden toteamiseksi tehty kuoppa. Kuva idästä.

- 270 818 Kuva 16. Huone E. Edellinen kohta. Kuvassa näkyy seinillä oleva laastikerros. Kuva lounaasta.
- 270 819 Kuva 9. Huone C. Käytävän kohta. Edessä kellarin itäseinä ja oikealla kellarin pohjoiseinä. Kuvan keskellä kellarin seinäkorkeuden toteamiseksi tehty kuoppa. Kuva idästä.

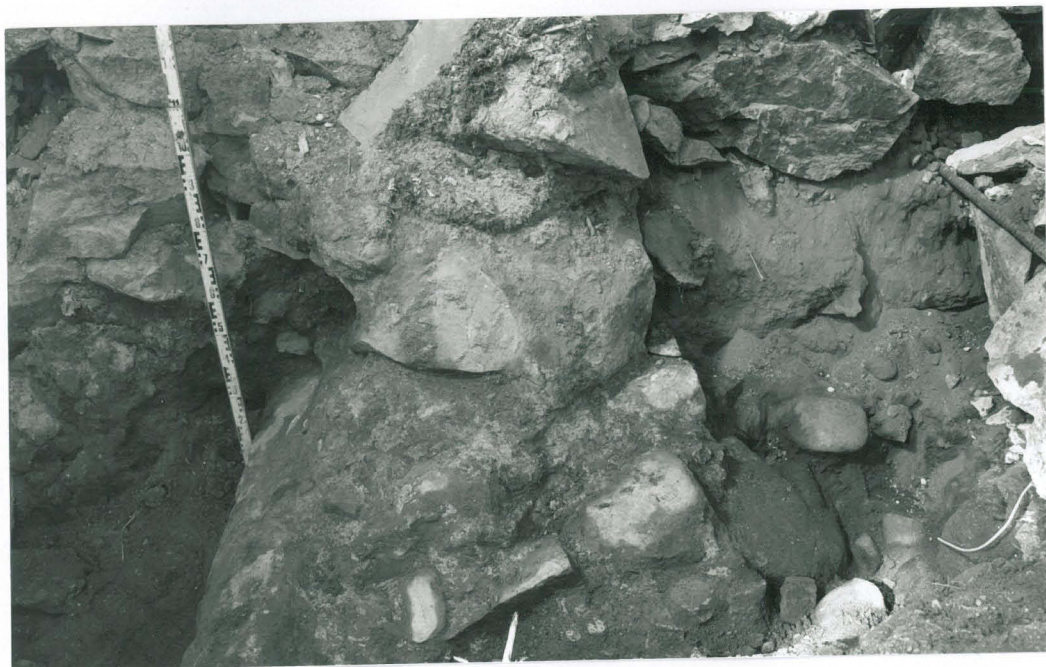
**Kuva 10.** Huone C. Huoneen länsiseinää Goviniuksen tiiliseinän kohdalla (latan kohdalla). Seinän pohjoispuolella kivilaastimuuria. Kuva idästä.

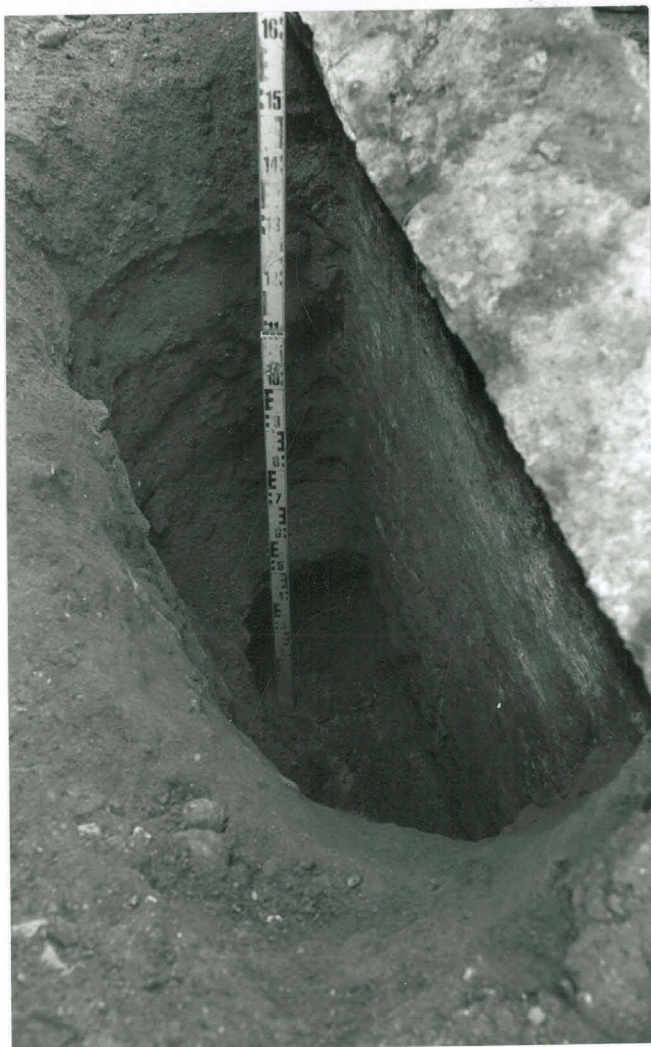
f. 270 814

**Kuva 11.** Huone C. Kuvan 9 kuoppa. Kellarin pohjoiseinä ja holvin alku. Seinä oli perustettu kivi-perustalle. Kellari oli täytetty hiekalla, jossa oli runsaasti laastinpaloja ja tiiltä. Kuva kaakosta.

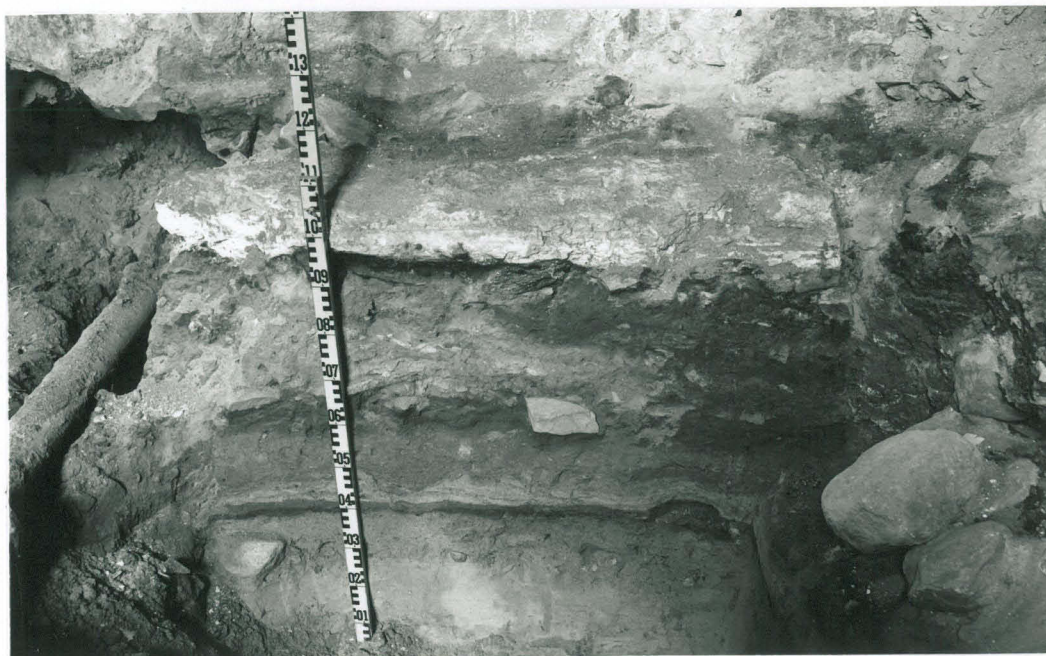
**Kuva 12.** Huone D. Huoneen lounaisnurkassa ollut rakenne. Päällä laastikerros (n. 1820-luvulta), jonka alla kuvan 13 rakenne. Sen alla eri kulttuurikerroksia ja alimmaisena palokerros n. 40 cm:n korkeudessa. Kuva pohjoisesta.

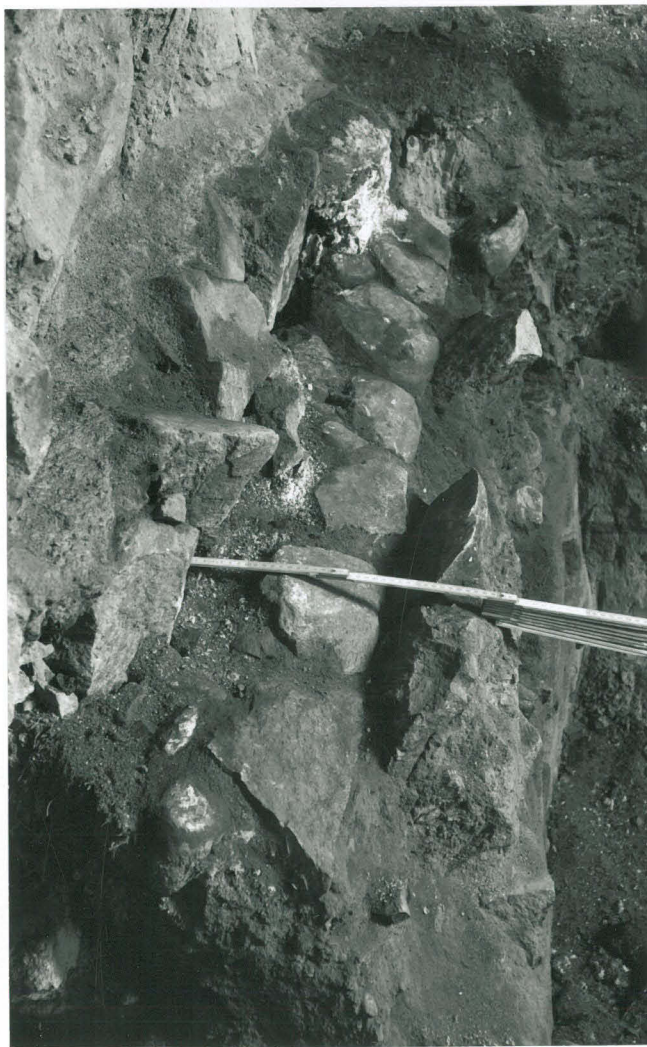
f. 270 797

**Kuva 13.** Huone D Laastikerroksen alla ollut rakenne (vesikouru ?). Kuva idästä.

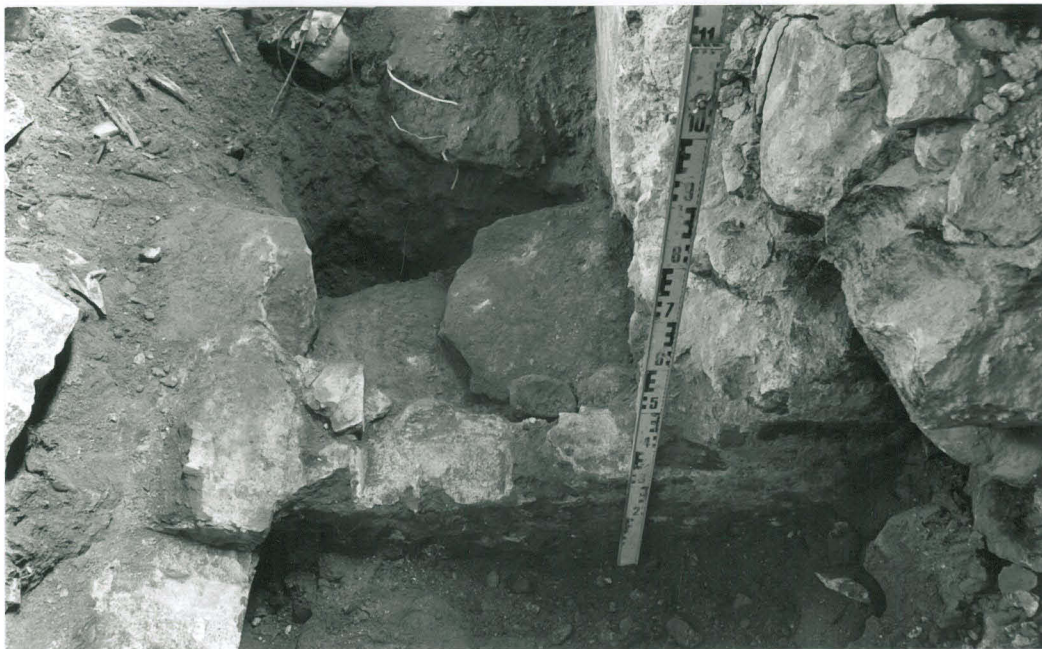
f. 270 815

**Kuva 14.** Huone E. Goviniuksen kellarin itäseinä ja pohjoisseinän alku käytävän kohdalla huoneen lounaisnurkassa. Takana näkyy seinään kuuluvia isoja kiviä. Ks. kuva 9. Kuva lännestä.

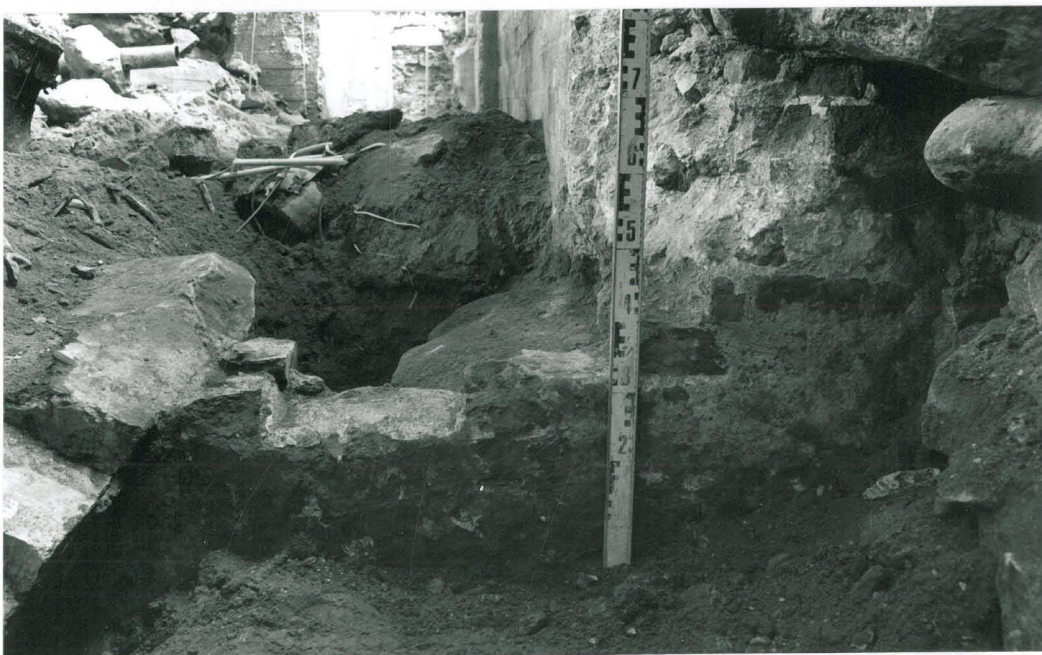
**Kuva 15.** Huone E. Edellinen kohta. Kuva lännestä.

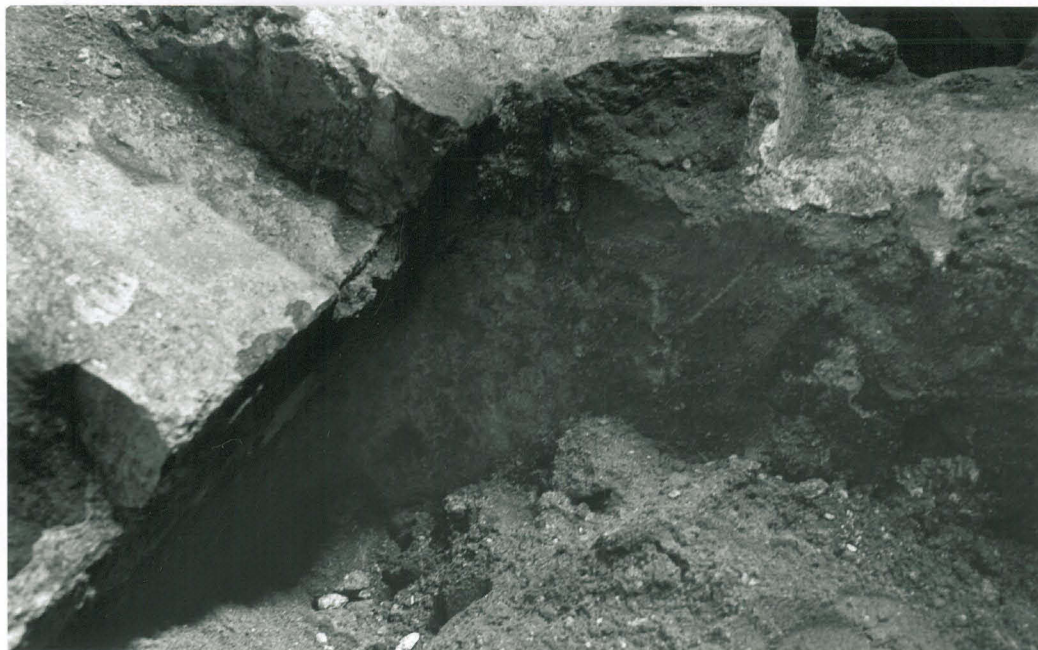
f. 270 818

**Kuva 16.** Huone E. Edellinen kohta. Kuvassa näkyy seinillä oleva laastikerros. Kuva lounaasta.

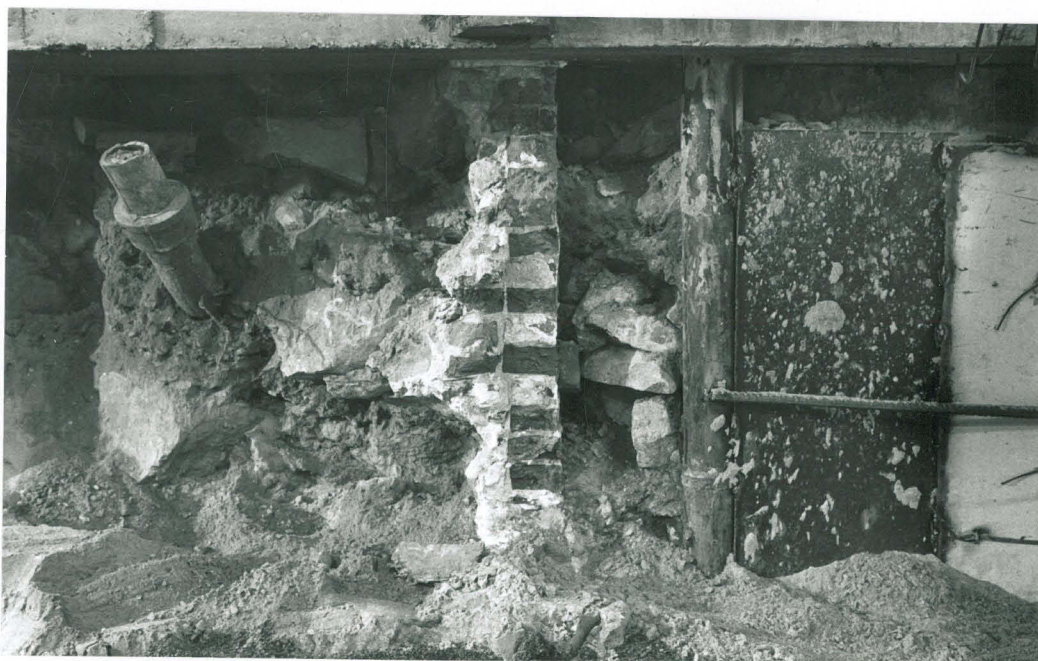
**Kuva 17.** Huone E. Edellinen kohta Aleksanterinkadun puoleisen seinän alla paalutuksen ja perustuksen valamisen sekä maanpoiston jälkeen. Maanpinta on kellarin lattiavalamisen korkeudella. Kuva pohjoisesta.

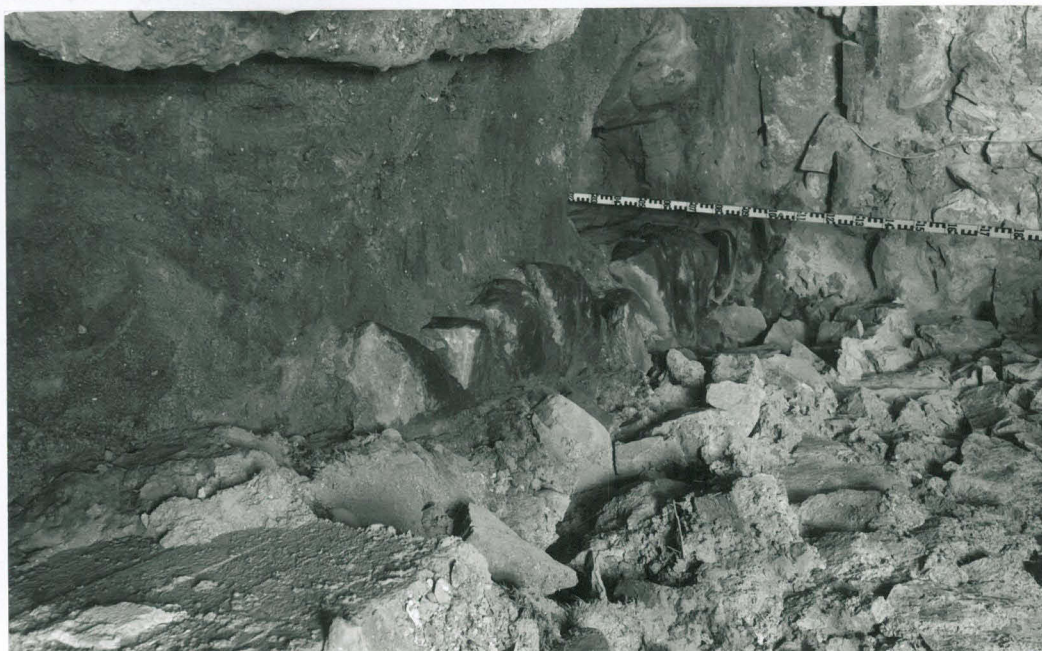
f. 270 786

**Kuva 18.** Huone E. Huoneen itäseinän alla olevaa Koulukujan ylempää katukiveystä. Kuva etelästä.

Huoneen E (kartta s. 64 ja kuvat 18-21 s. 88-89) lounaisnurkassa oli huoneen C kohdalla käsitelty kellari. Huoneen länsiseinälle tehtiin pieni koekuoppa, jota ei sidottu absoluuttisiin korkeuksiin. Se sijaitsi jonkinverran linnan perustuksesta itään Goviniuksen tontilla. Kulttuurikerroksissa oli 25 cm päässä toisistaan mm. kaksi ilmeistä palokerrosta, joista alempi oli vuoden 1654 palosta peräisin (eli n. 3.80 m mpy). Kuopassa oli tiivis löytökerros kuopan yläosan multakerroksessa, jossa oli liitupiipun varrenkatkelma, punasavikeramikka-, lasiastian- ja lasipullonpala, ikkunalasi ja luu eli vastaavaa esineistöä kuin edellisestä huoneesta.

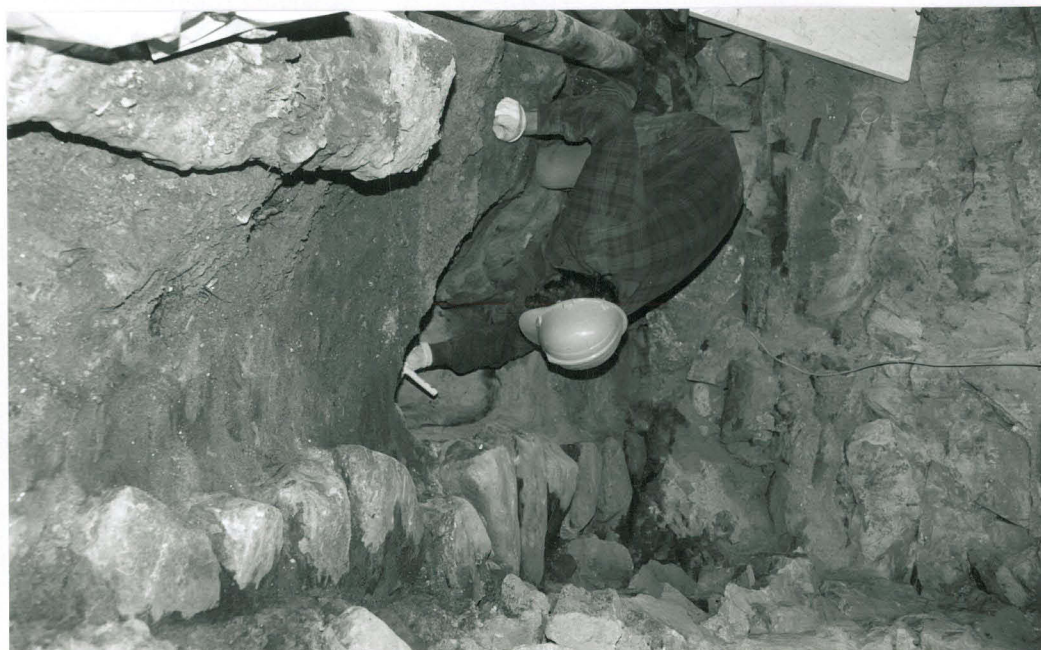
f. 270 783

**Kuva 19.** Huone E. Kadun alle kaivetaan profiilia. Kuva etelästä.

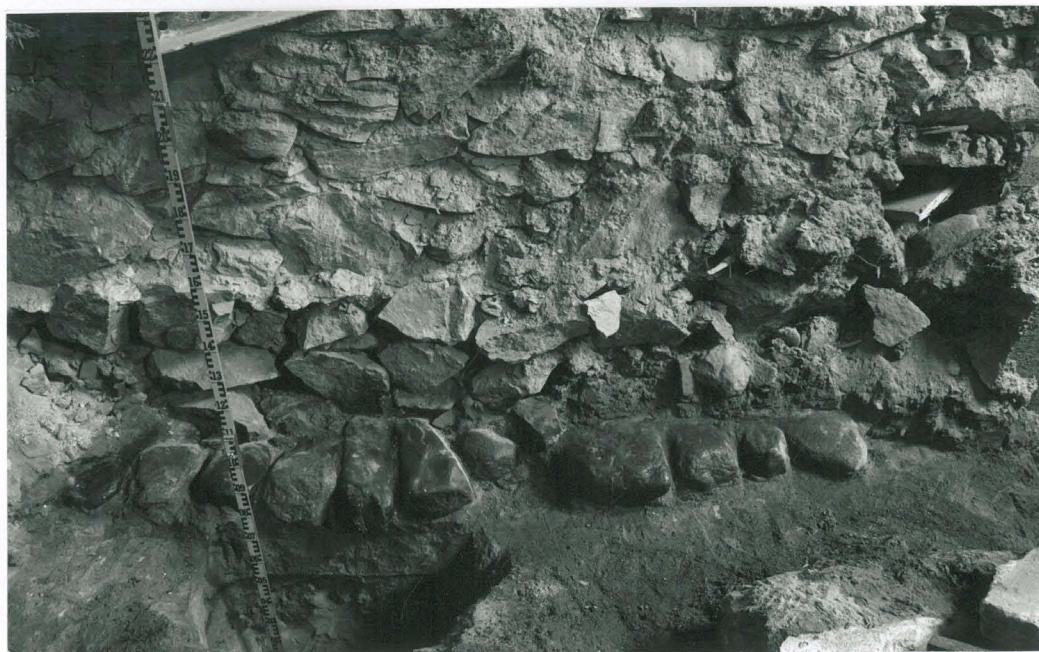
f. 270 785

**Kuva 20.** Huone E. Huoneen itäseinän profiili. Kuvassa erottuu seinän alaosan kylmämuuraus. Kuva lännestä.

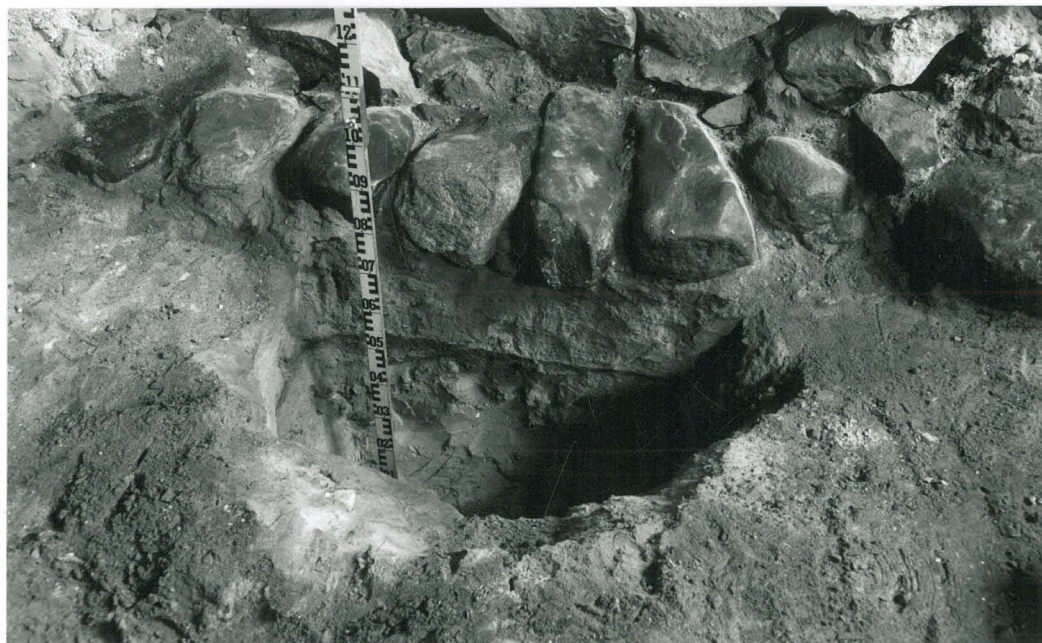
f. 270 784

**Kuva 21.** Huone E. Kadunpinnan alapuolinen profiili. Alin palokerros 40 cm:ssä. Kuva lännestä.

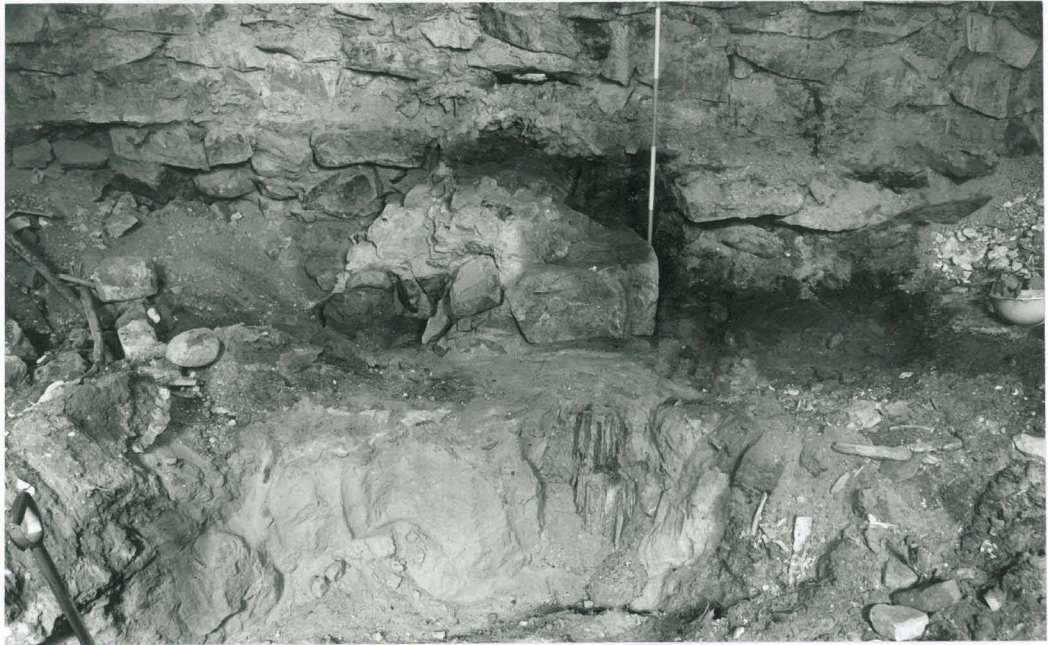
f. 270 822

**Kuva 22.** Huone F. Eteläseinän alla ollut Burgmannin talon länsisiiven luoteisnurkka. Edessä näkyy palokerroksen alla jo koskematon hiekka ja puupaalun jäännökset. Kuva pohjoisesta.

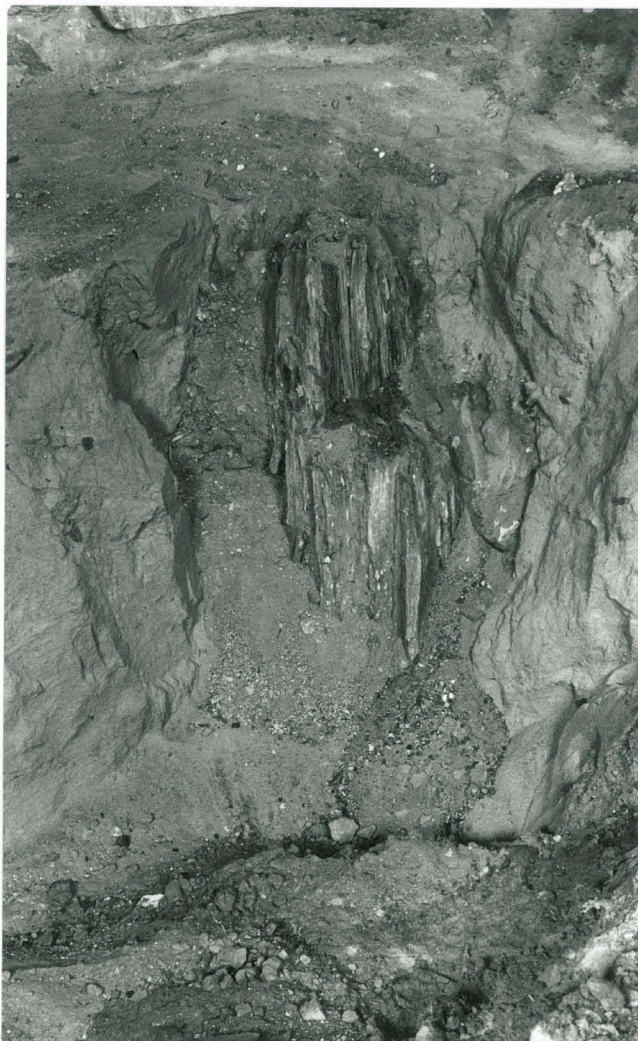
f. 270 823

**Kuva 23.** Huone F. Lähikuva edellisen kuvan puupaalusta. Kuva pohjoisesta.

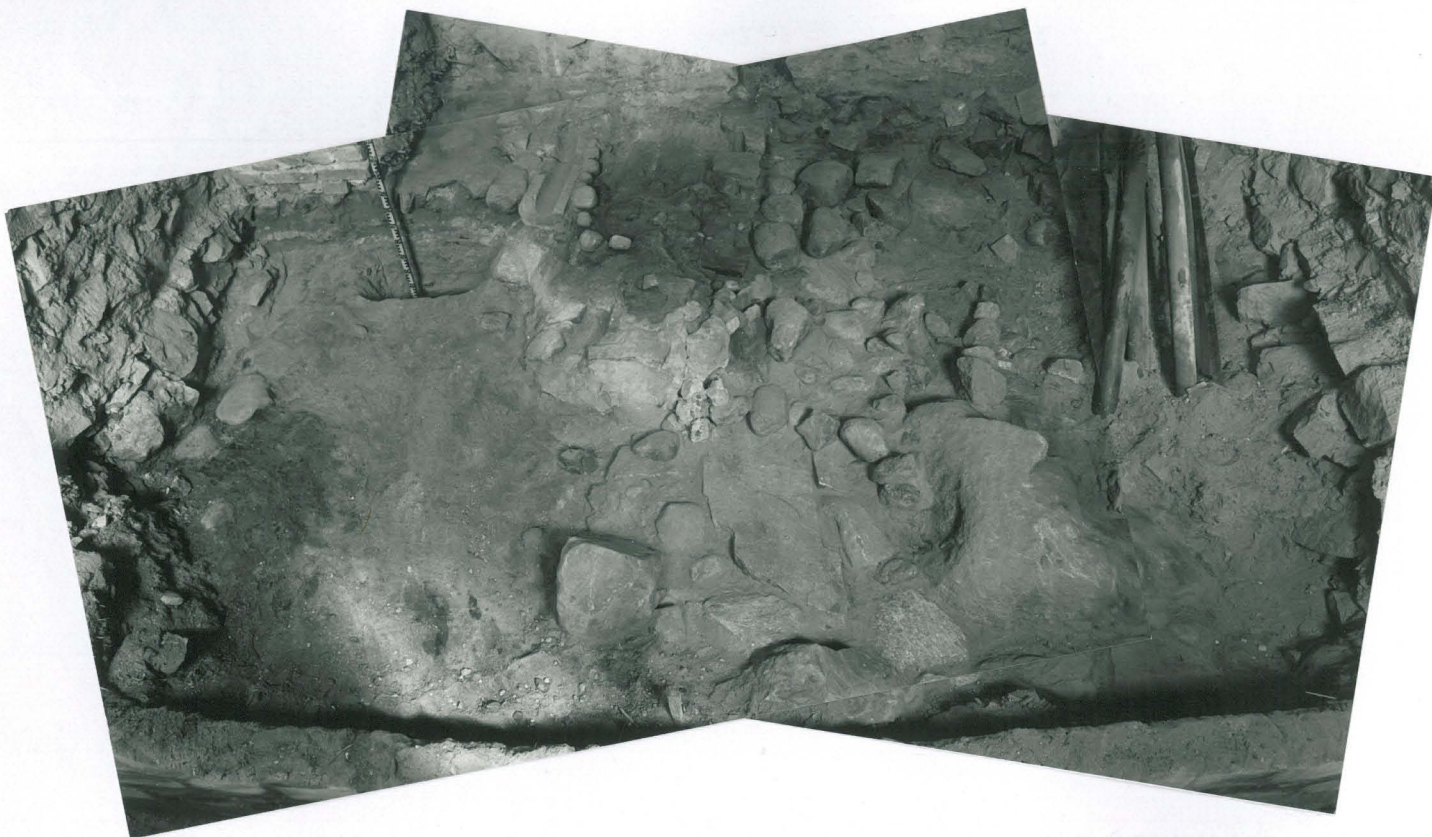
f. 270 787

Kuvat 24-25. Huone G. Vasemmalla näkyy Koulukujan alemmaa katukiveystä. Mittalatan takana on valtioneuvoston linnan uuninperustaa. Latan oikealla puolella sijaitsevat Koulukujan ylempi katukiveys, hiekkakivestä hakattu vesikouru ja Burgmannin talon länsisivun länsiseinää. Oikealla on siipirakennuksen sisällä olleita irtonaisia kiviä erittäin irtonaisessa hiekassa. Kuva etelästä.

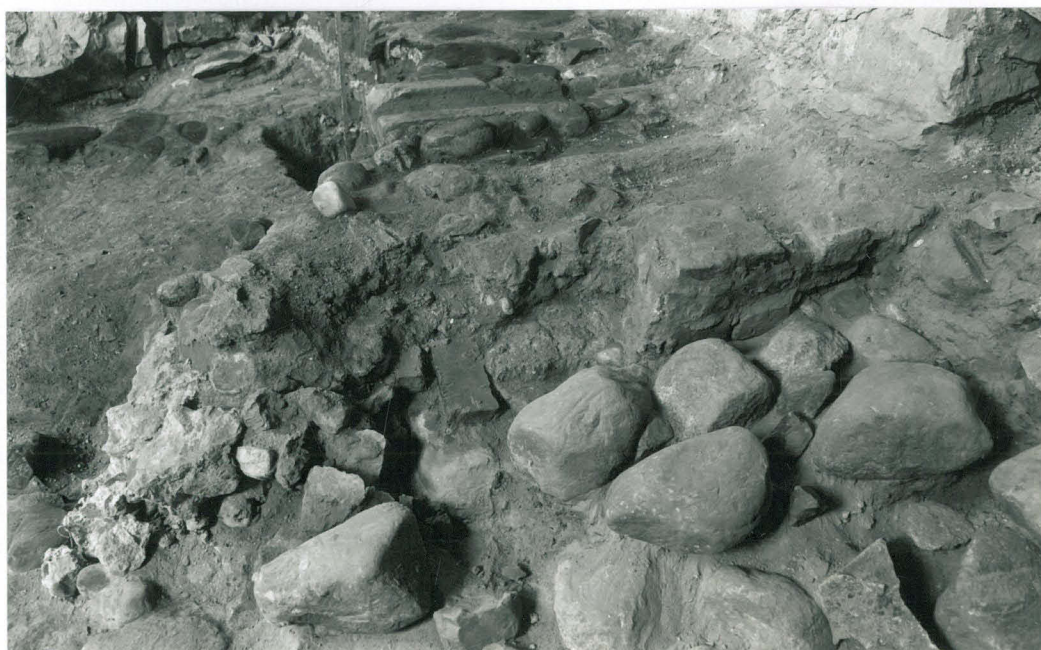
f. 270 791

Kuva 26. Huone G. Irtokivien takana Burgmannin talon länsiseinän itäsivua, jossa osittain tiilimuurausta. Taaempana sadevesikouru ja Koulukujan kiveystä. Kuva kaakosta.

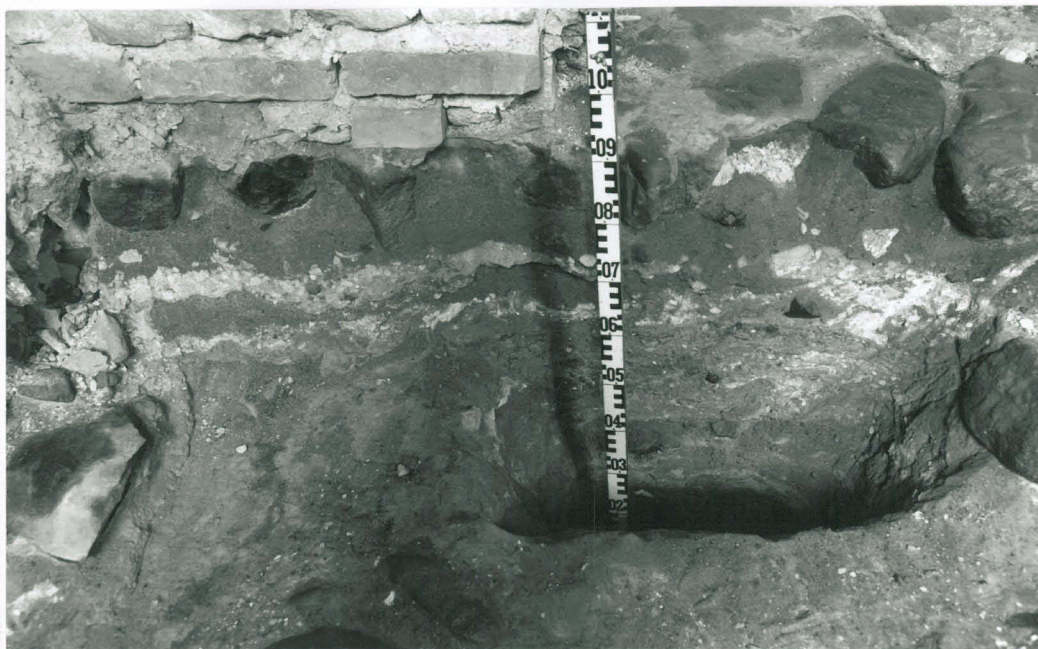
f. 270 789

**Kuva 27.** Huone G. Kuvassa ylimpänä valtioneuvostonlinnan uuninperustaa, joka on rakennettu suoraan koulukujan katu-kiveyksen päälle. Kiveyksen alla eri hiekka- ja laastikerroksia. Kuopan pohja on koskemattomassa maassa. Kuva etelästä.

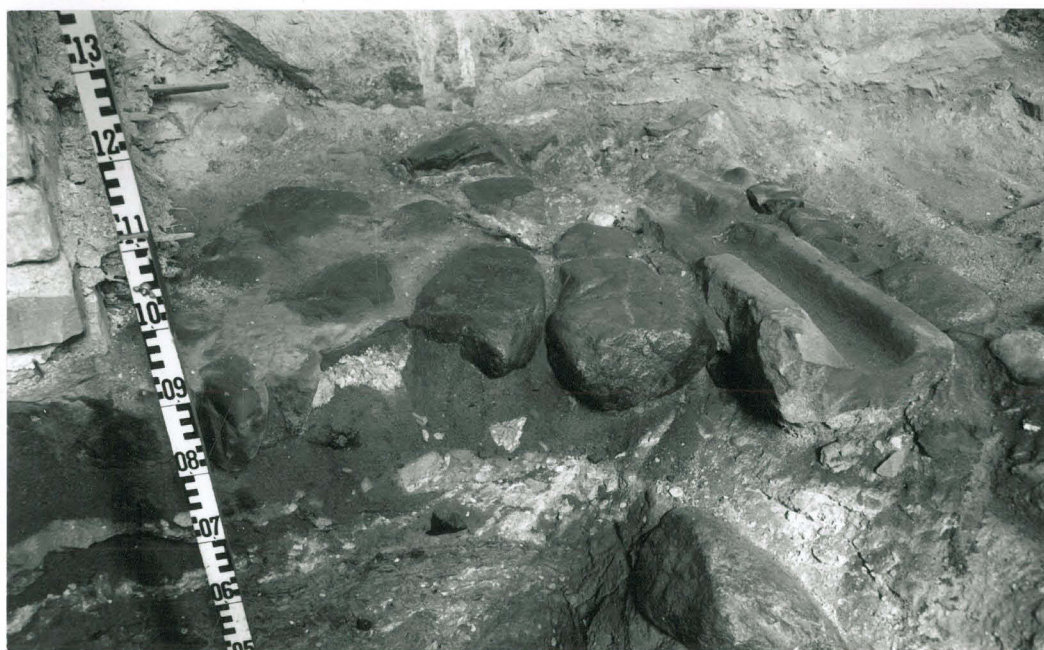
f. 270 790

**Kuva 28.** Huone G. Ks. edellinen kuva. Katukivien vieressä sadevesikouru ja sen oikealla puolella pienistä kivistä tehty kivistä ennen Burgmannin talon seinää. Sadevesikourun alla eri hiekka- ja laastikerroksia, joiden alta näkyy luonnonkivistä tehty vesikouru. Kuva lounaasta.

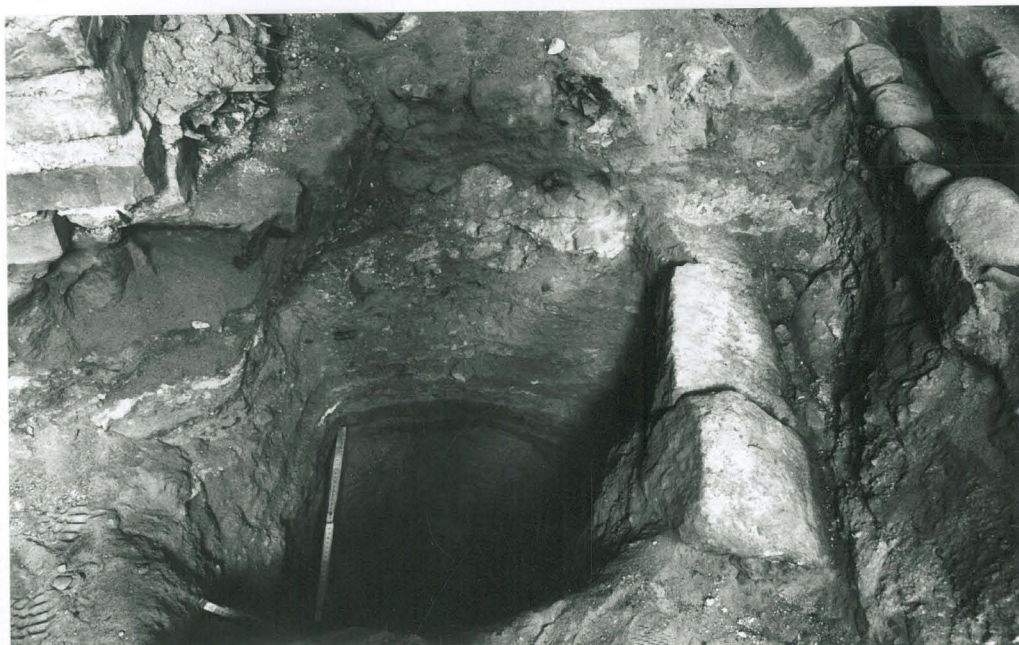
f. 270 801

**Kuva 29.** Huone G. Ks. edellinen kuva. Alempaa vesikou-  
rua enemmän auki kaivettuna. Kuva etelästä.

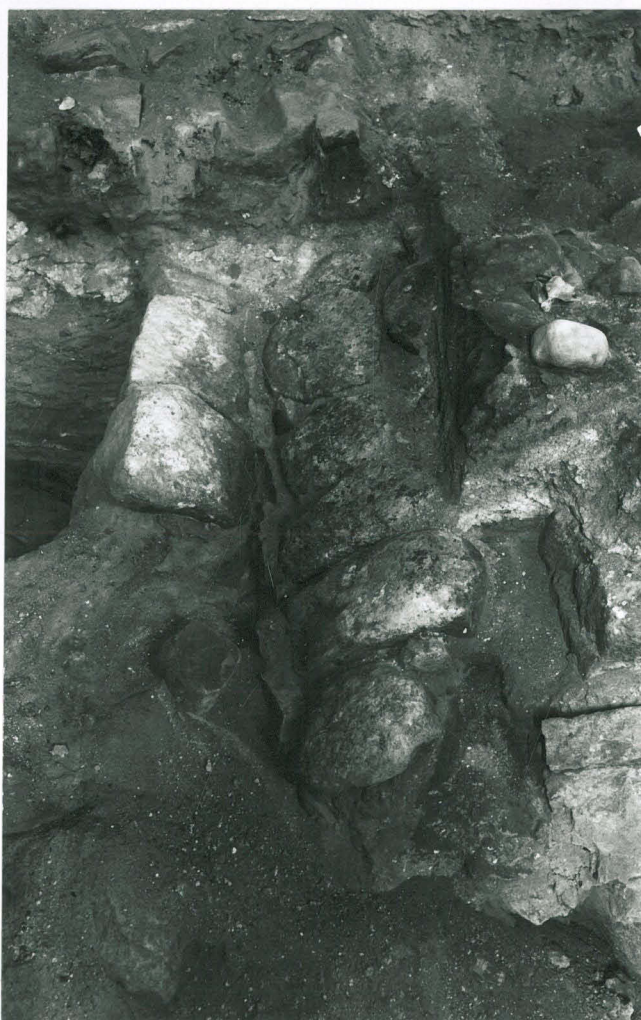
f. 270 802

**Kuva 30.** Huone G.  
Ylempi ja alempi vesi-  
kouru. Kuva etelästä.
