# HELSINKI, VALTIONEUVOSTON LINNA

Peruskorjauksen arkeologinen seuranta  
Kaivauskertomus

Markku Heikkinen  
30.12.1994

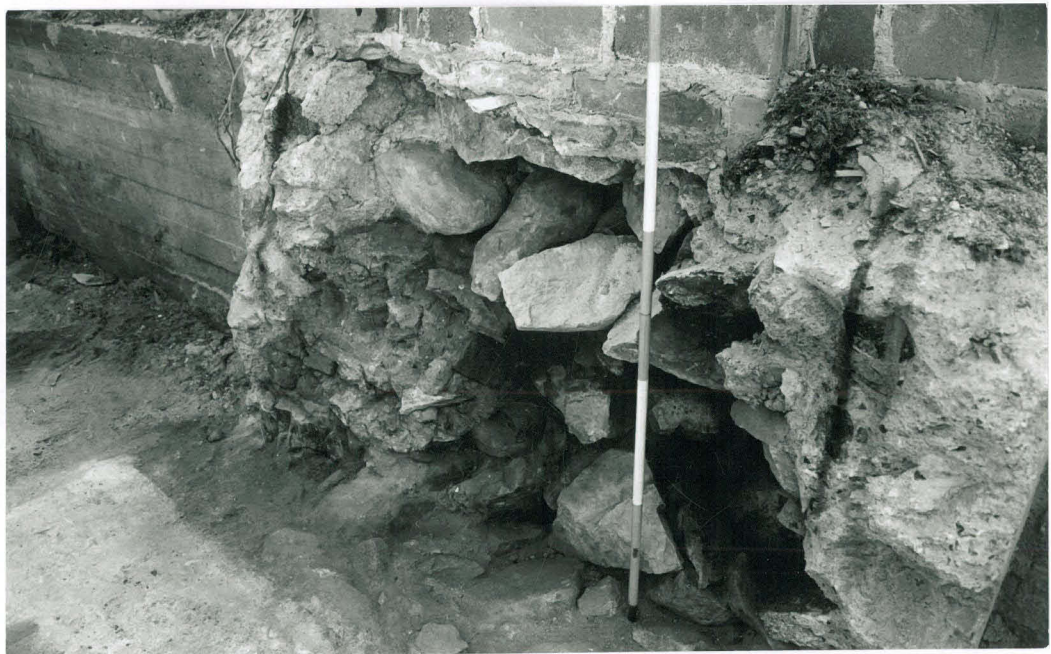
**Kuva 32.** Huoneet G ja I. Aleksanterinkadun puoleisen seinän alla, edellämainittujen huoneiden välisen seinän kohdalla, ja käytävän lattian alla olevaa Burgmannin muuria (huoneen 1 itäseinää). Kuva luoteesta.

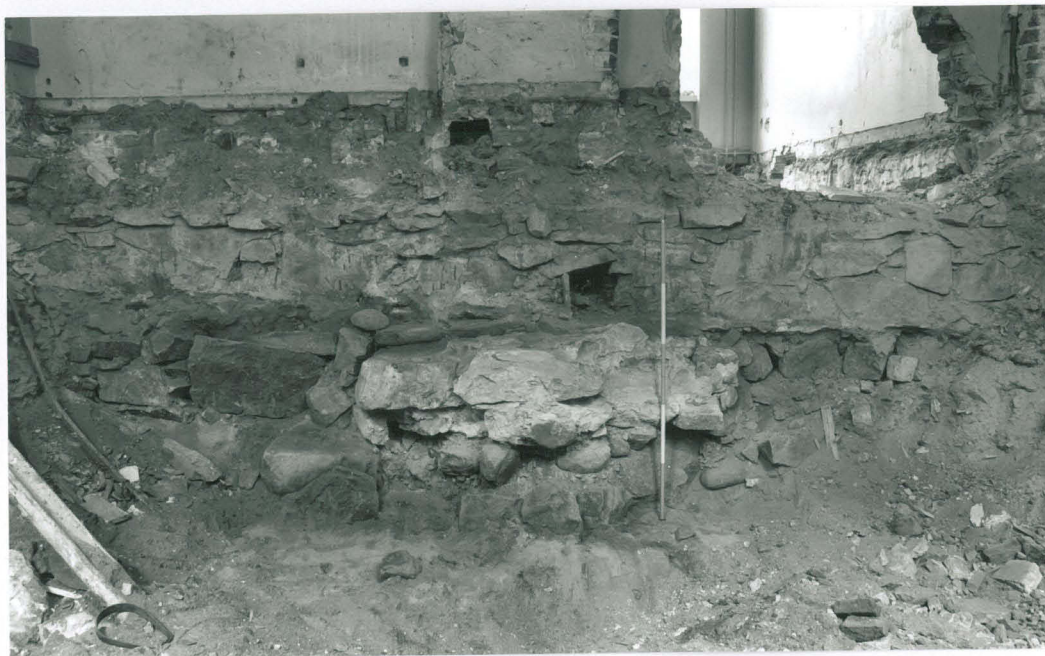
**Kuva 33.** Huone H. Burgmannin talon länsisiiven koillisnurkka huoneen eteläseinän vieressä. Kiveyksen alta alkaa puhdas hiekka. Kuva pohjoisesta.

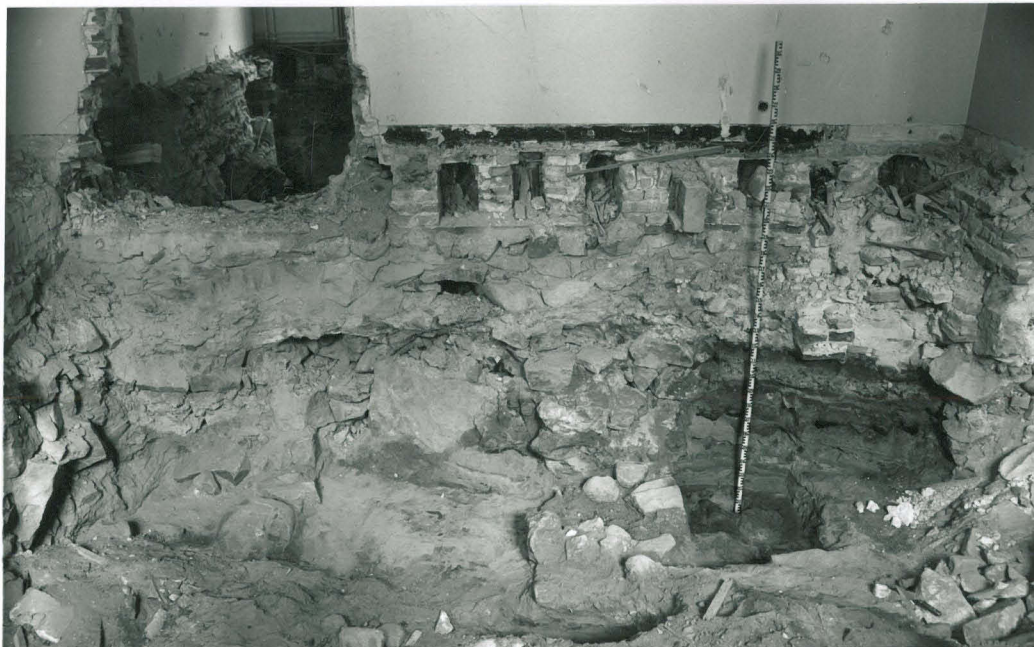
f. 270 793

**Kuva 34.** Huone I. Edellisessä kuvassa ollut seinä huoneessa I. Sen oikealla puolella on säilynyt valtioneuvoston linnan perustusten vieressä entisen pihan kulttuurikerroksia. Ks. seuraava kuva. Seinän vasemmalla puolella on palokerros. Muurin lounaispuolella on sijainnut aiemmin Burgmannin talon kellariin johtanut portaikko. Kuva etelästä.

- 270 793 Kuva 34. Huone I. Edellisessä kuvassa ollut seinä huoneessa I. Sen oikealla puolella on säilynyt valtioneuvoston lin-

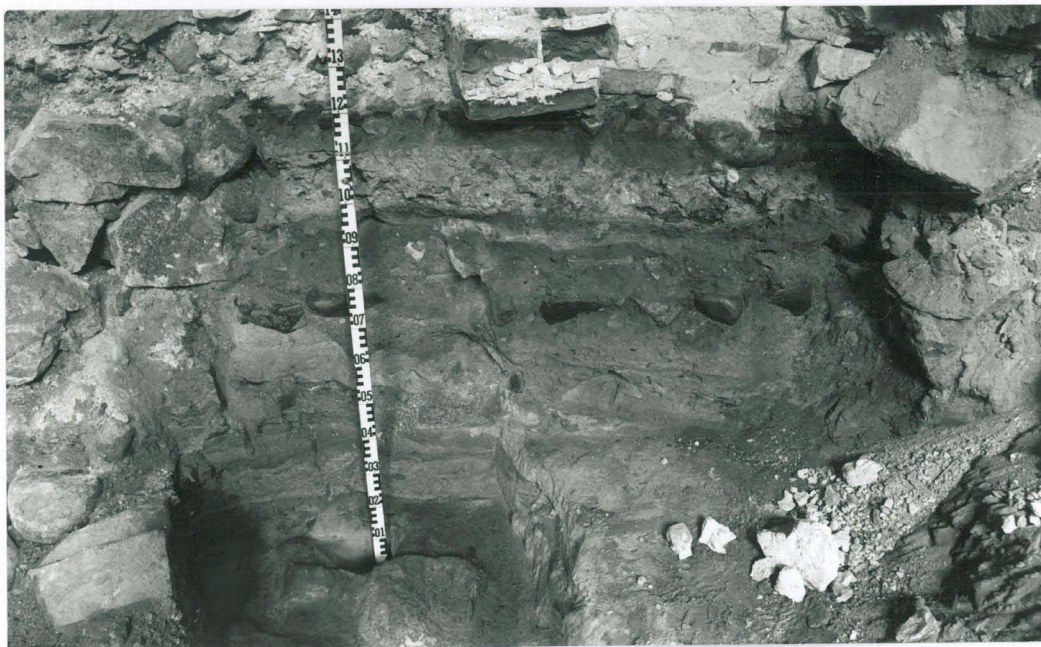
f. 270 792

**Kuva 35.** Huone I. Kuopan pohjalla on alin palokerros ja latan pää sijaitsee jo koskemattomassa maassa. 70 cm:n korkeudessa pihakiveystä, jonka päällä eri hiekka- ja laastikerroksia ennen pienistä kivistä muodostettua pihakiveystä. Sen päälle on rakennettu suoraan valtioneuvoston linnan uuninperusta. Kuva etelästä.

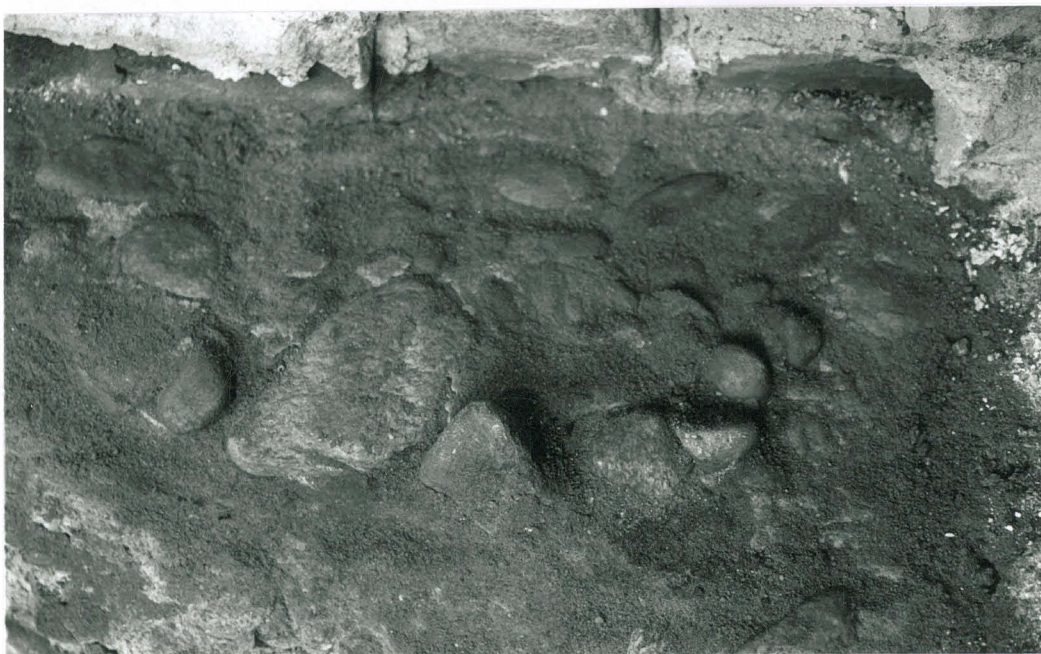
f. 270 798

**Kuva 36.** Huone I. Huoneen koillisnurkan ylempi pihakiveys tasokaivauksen aikana. Kuva etelästä.

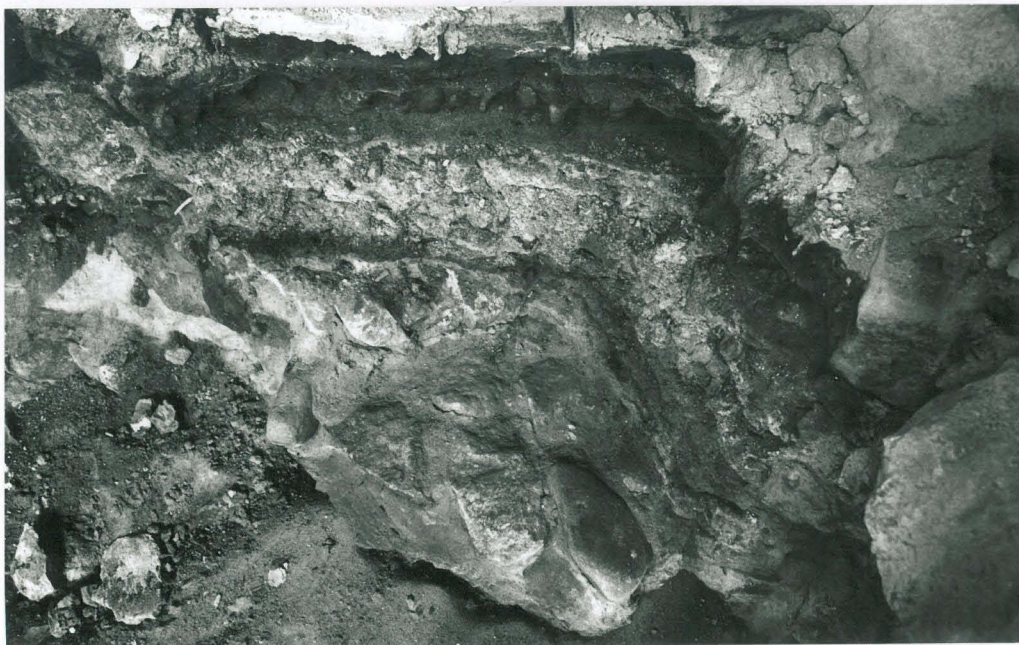
f. 270 799

**Kuva 37.** Huone I. Huoneen koillisnurkka (kuvan oikeassa reunassa) esiinkaivettuna. Kuvassa on alempi pihakiveys tasossa, jonka päällä laasti- ja hiekkakerroksia ennen pienistä luonnonkivistä tehtyä ylempää pihakiveystä (kuva 36). Ylimmäisenä on valtioneuvoston linnan uunin tiiliperustusta. Kuva päältä etelästä.

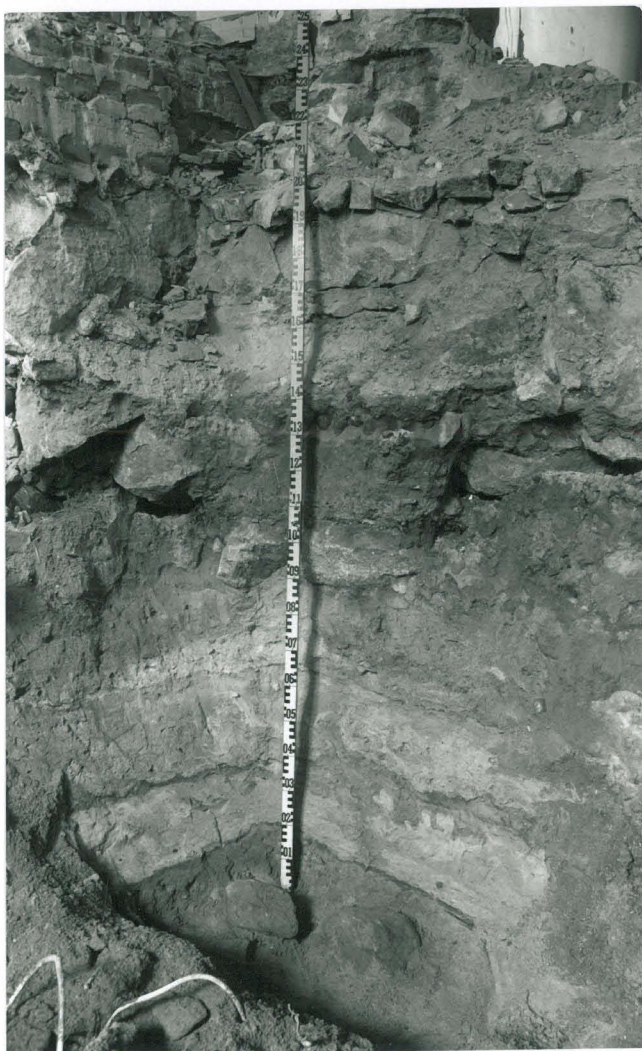
f. 270 794

**Kuva 38.** Huone K. Huoneen luoteisnurkassa säilyneitä kulttuurikerroksia. 20 cm:ssä alin palokerros, 90 cm:ssä alempi pihataso ja 130 cm:n korkeudessa pienistä kivistä tehty ylempi pihakiveys. Vrt. kuva 35. Kuva kaakosta.

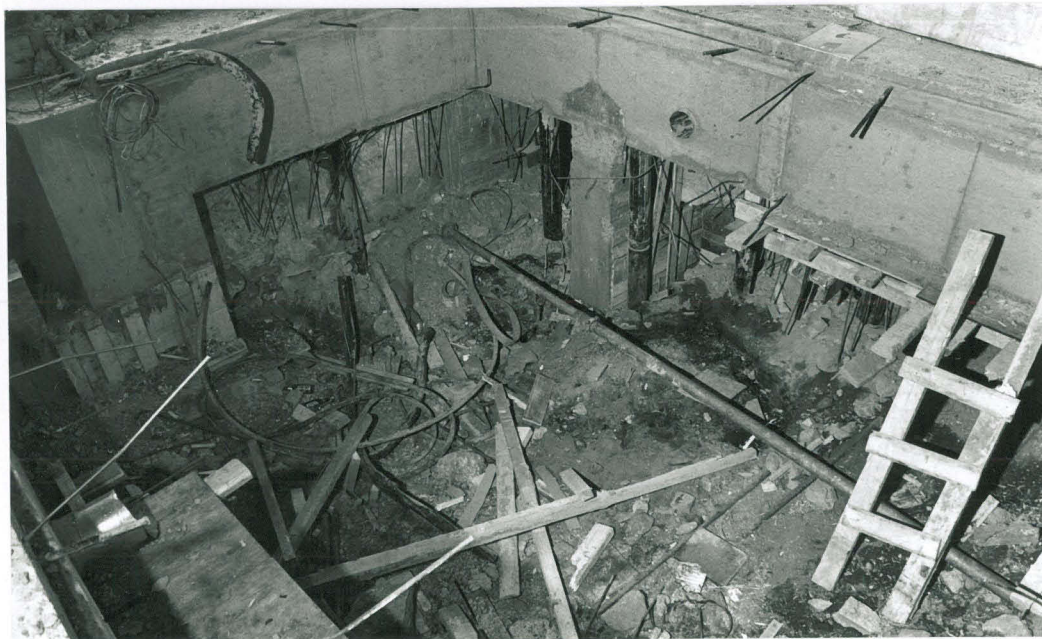
f. 270 883

**Kuva 40.** Huone L. Tilanne ennen koekuoppia. Huone on paalutettu  
ja perustukset valettu. Kuva lounaasta.

- 270 883 Kuva 40. Huone L. Tilanne ennen koekuoppia. Huone on paalutettu ja perustukset valettu. Kuva lounaasta.
- 270 884 Kuva 41. Huone L. Kts. ed. Kuva koillisesta.

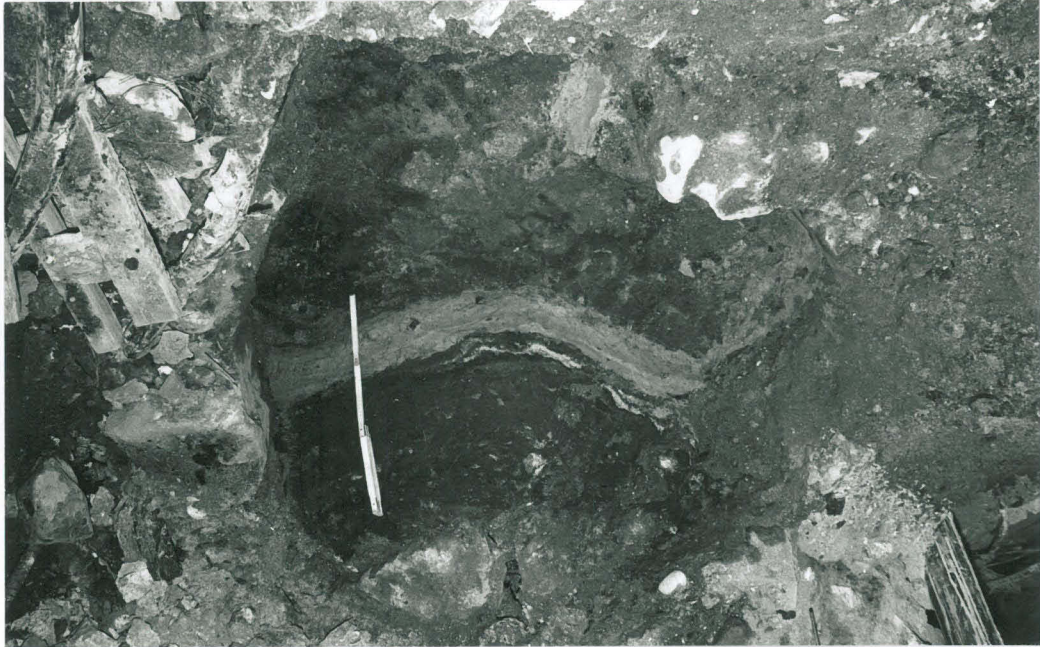
f. 270 890

**Kuva 43.** Huone L. Länsiseinän kuoppa alemman tumman kerroksen pinnassa, tasokaivauksen aikana. Kuva idästä.

- 270 889 Kuva 47. Huone L. Itäseinän kuoppa tasokaivausten aikana. Kuva luoteesta.
- 270 890 Kuva 43. Huone L. Länsiseinän kuoppa alemman tummankerroksen pinnassa tasokaivauksen aikana. Kuva idästä.

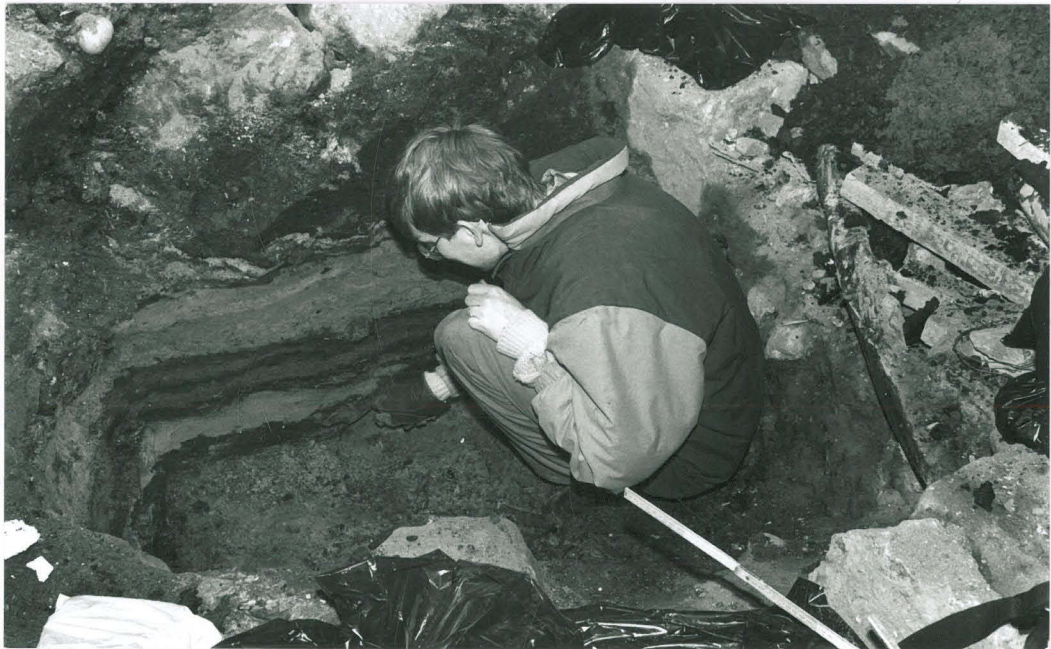
**Kuva 44.** Huone L. Edellisen kuopan profiiliseinää suoristetaan. Kuva idästä.

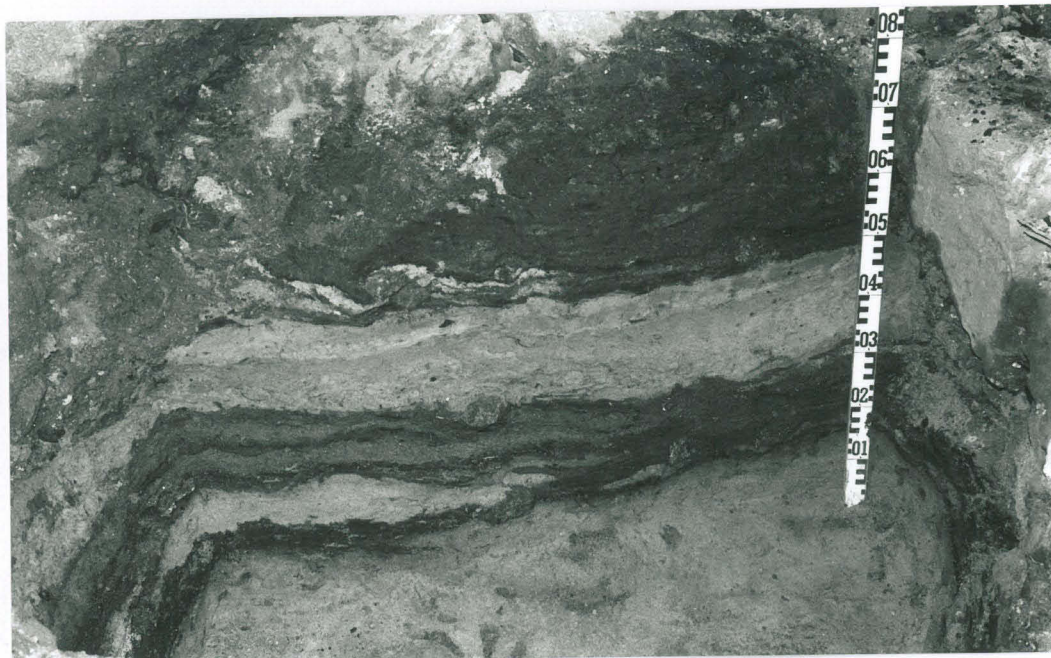
**Kuva 45.** Edellinen profiili puhdistettuna ja kuoppa pohjaan kaivettuna. Kuva idästä.

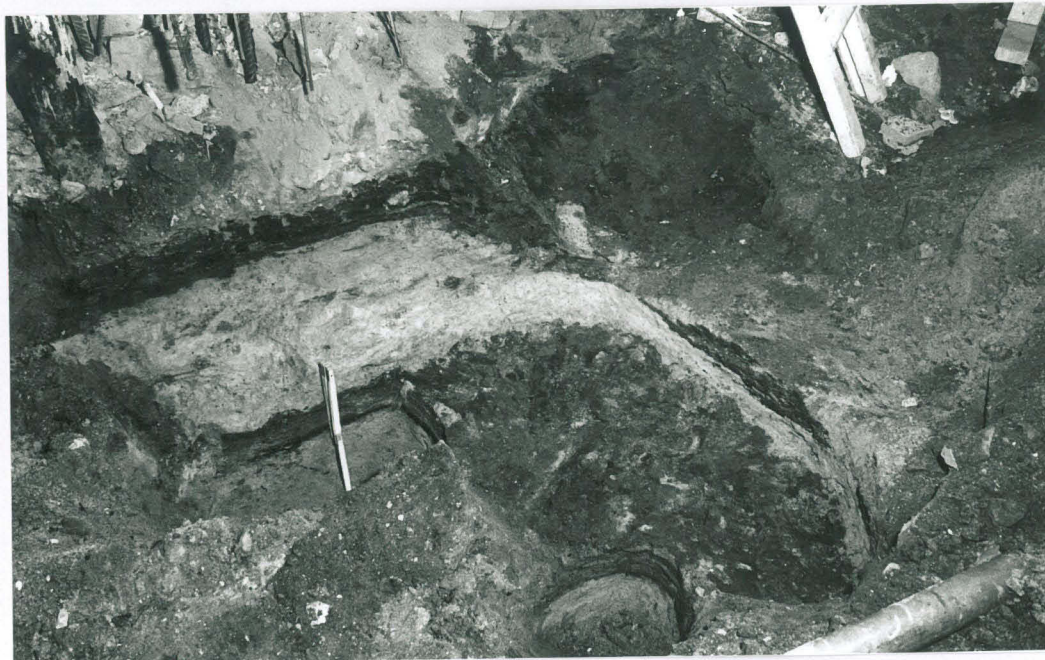
**Kuva 47.** Huone L. Itäseinän kuoppa tasokaivausten aikana.  
Kuva luoteesta.

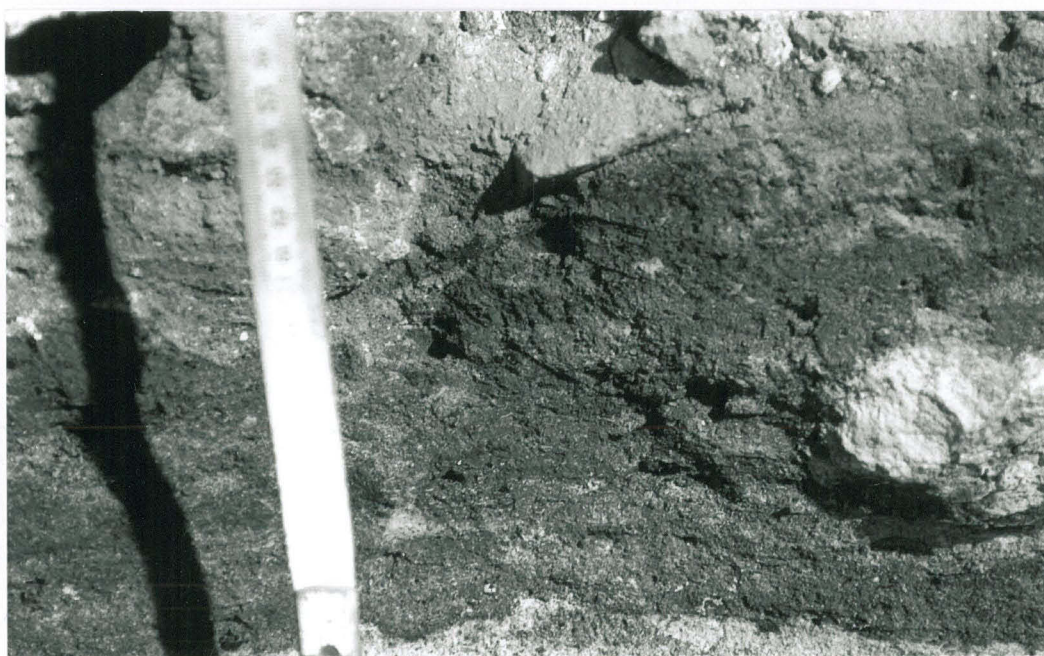
**Kuva 50.** Huone L. Lähikuva edellisen profiilin ylemmän tummantason oikeasta reunasta. Tumman kerroksen päällä valtio-neuvoston linnan rakennusjätteitä. Kuva lännestä.

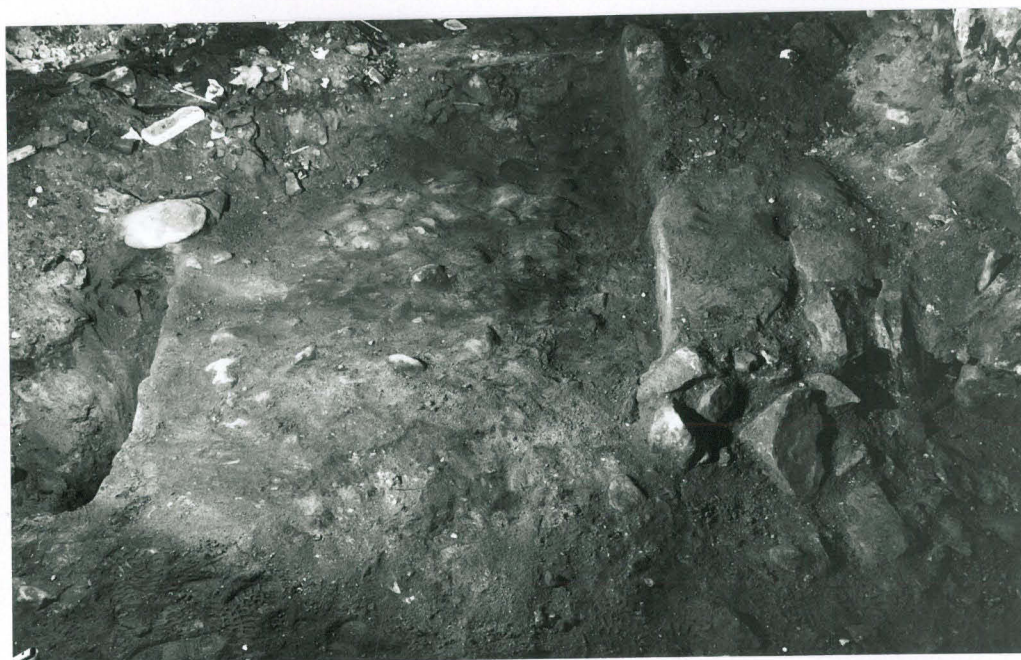
f. 270 800

**Kuva 52.** Huone M. Burgmannin talon pohjoisseinän perustusta ja pihakiveystä. Kuva lännestä.

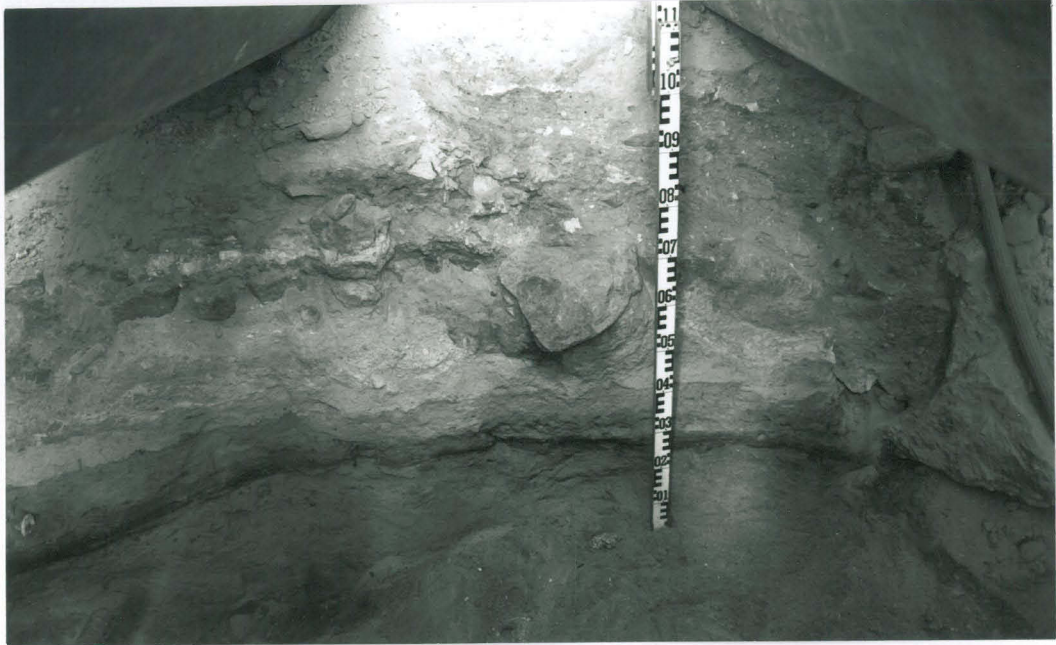
f. 270 838

**Kuva 53.** Huone N. Huoneen keskellä sijaitseva profiili. 30 cm:ssä alin palokerros ja 70 cm:ssä Burgmannin pihakiveystä. Kuva etelästä.

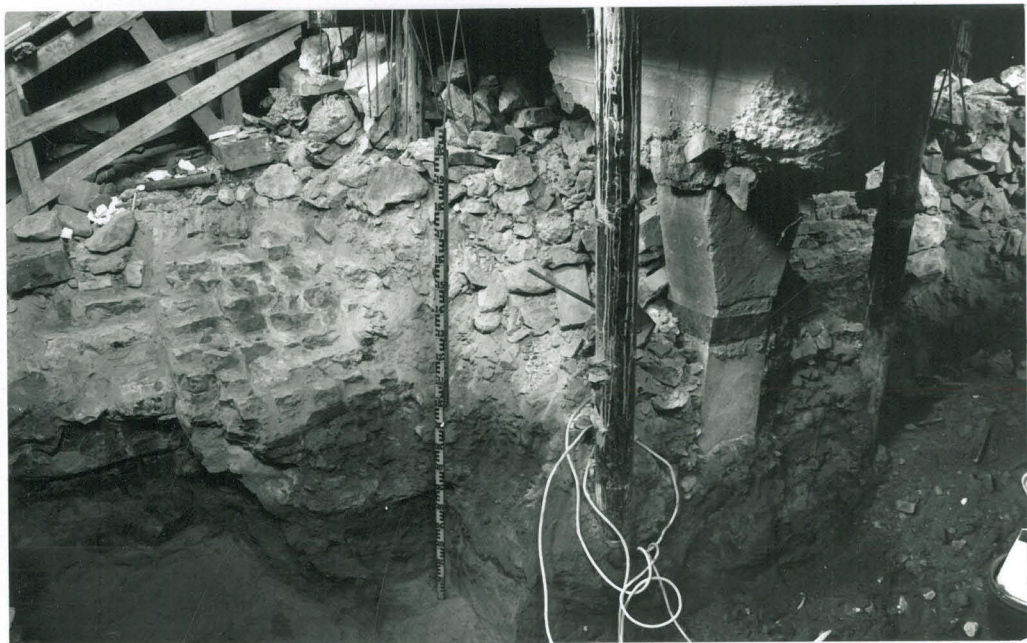
f. 270 849

**Kuva 54.** Huone O. Burgmannin talon itäsiiven länsiseinän tiilirakenteita (huoneen 7 oviaukon eteläpuolista seinää). Oikealla uusien paalujen välissä perustusten 1950-luvun korjauksia. Niiden takana Burgmannin rakenteita huoneessa P (huone 7). Kuva kaakosta.

- 270 849 Kuva 54. Huone O. Burgmannin talon itäsiiven länsiseinän tiilirakenteita (huoneen 7 oviaukon eteläpuolista seinää). Oikealla uusien paalujen välissä 1950-luvun perustusten korjauksia. Niiden takana Burgmannin rakenteita huoneessa P (huone 7). Kuva kaakosta.

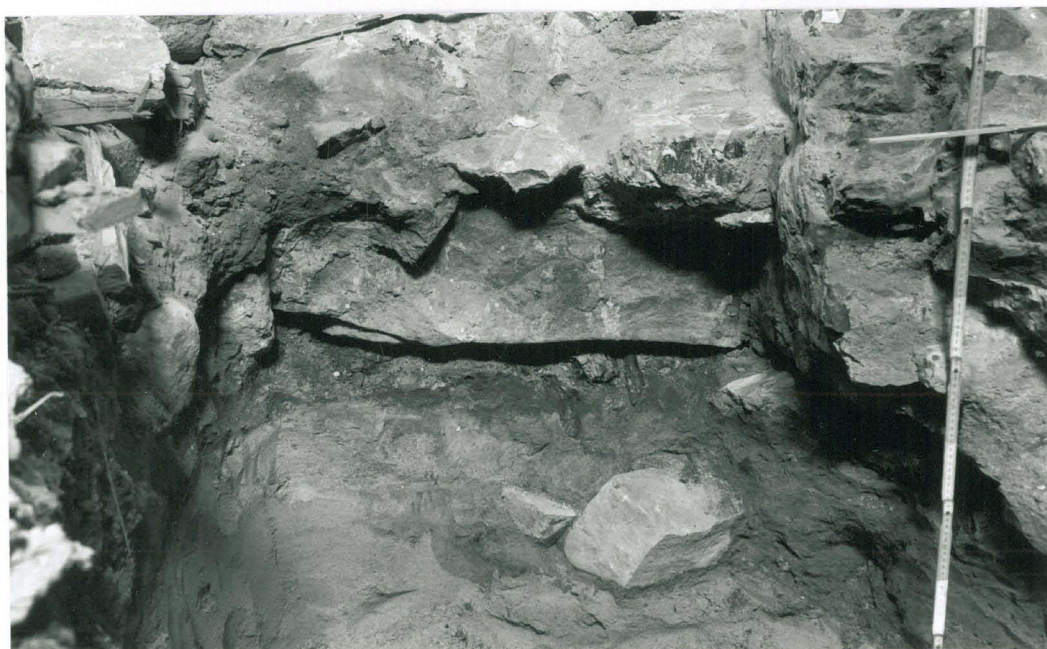
f. 270 841

Kuva 56. Huone O. Tiilimuurauksen alla ollut kivi, jonka alla puumurskaa ja kulttuurikerros. Kuva idästä.

- 270 839 Kuva 57. Huone O. Tiilirakenne päältä. Kuva pohjoisesta.
- 270 840 Kuva 60. Huone P. Edellinen kohta. Kuva päältä koillisesta.
- 270 841 Kuva 56. Huone O. Tiilimuurauksen alla ollut kivi, jonka alla puumurskaa ja kulttuurikerros. Kuva idästä.

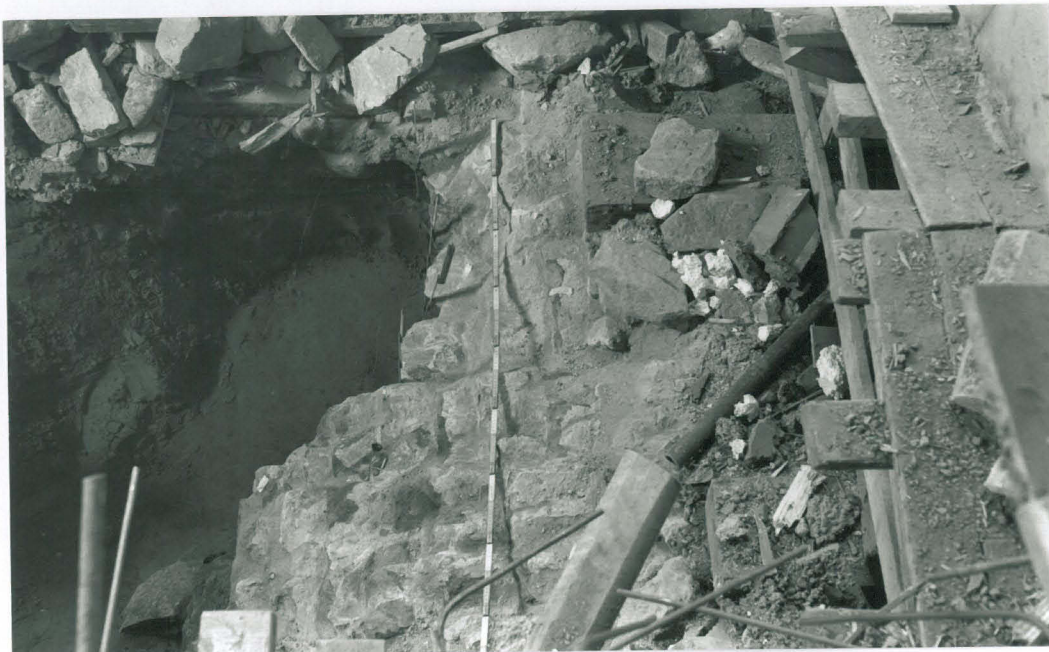
**Kuva 57.** Huone O. Tiilirakenne päältä. Kuva pohjoisesta.

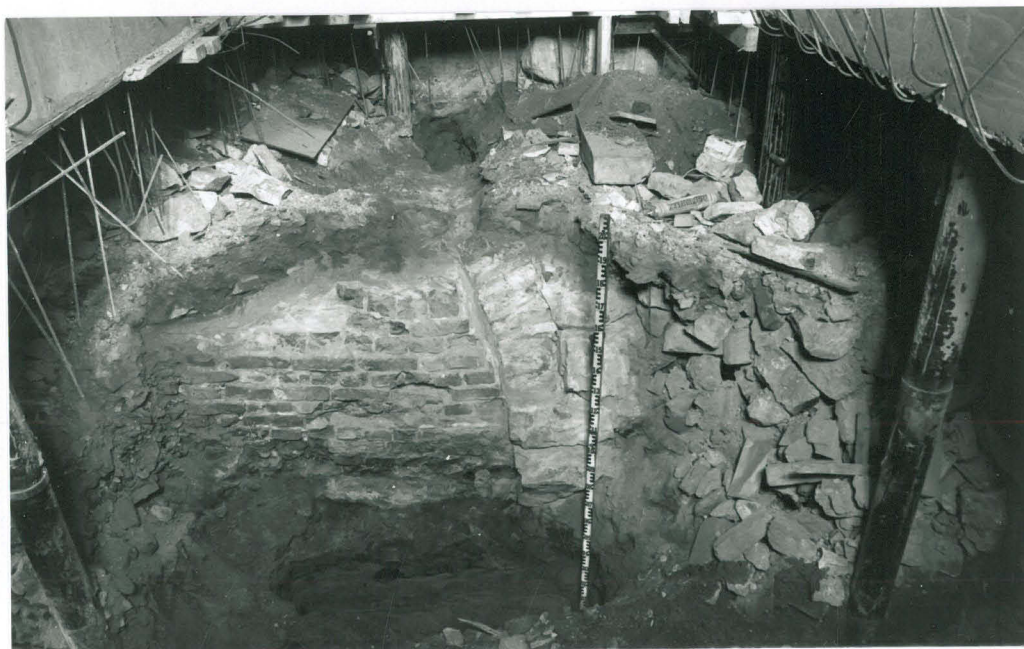
f. 270 851

**Kuva 58.** Huone P. Burgmannin itäsiiven länsiseinän sisäpuolista tiilimuuria (huoneen 7 oviaukon pohjoispuoli). Siiven pohjoisseinä suunnilleen paalujen kohdalla. Kuva idästä.

- 270 850 Kuva 55. Huone O. Lähikuva edellisestä. Kuva idästä.
- 270 851 Kuva 58. Huone P. Burgmannin itäsiiven länsiseinän sisäpuolista tiilimuuria (huoneen 7 oviaukon pohjoispuoli). Siiven pohjoisseinä suunnilleen paalujen kohdalla. Kuva idästä.

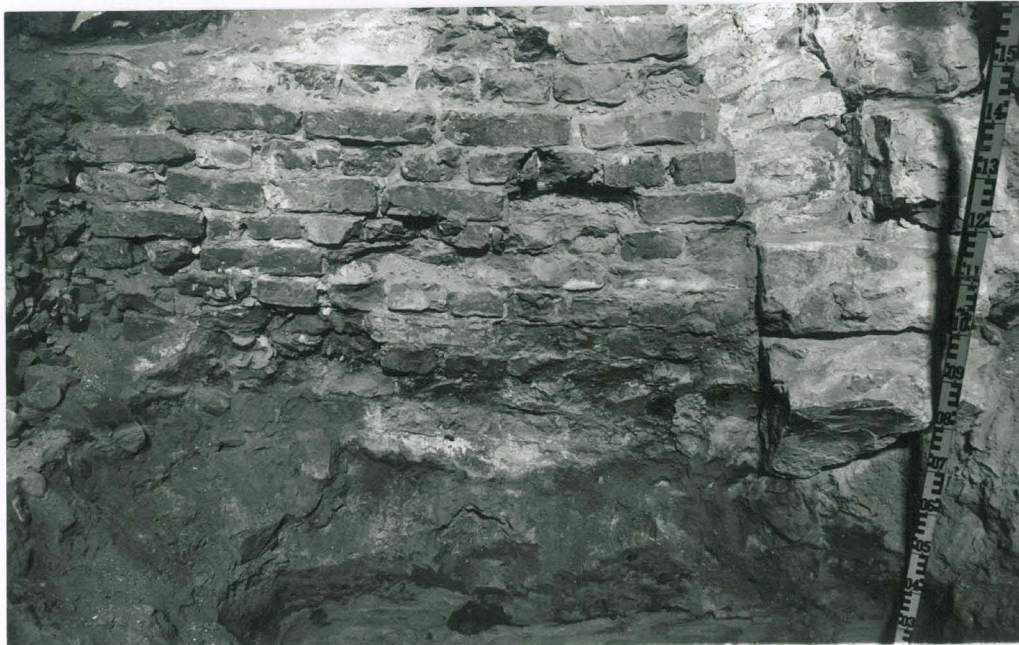
f. 270 853

**Kuva 61.** Huone P. Lähikuva muurin alaosa. Kuvan vasemmassa reunassa keskikohdalla rautainen saranatappi. Kuva idästä.

- 270 852 Kuva 59. Huone P. Lähikuva edellisestä. Kuva idästä.
- 270 853 Kuva 61. Huone P. Lähikuva muurin alaosasta. Kuvan vasemmassa reunassa keskikohdalla rautainen saranatappi. Kuva idästä.

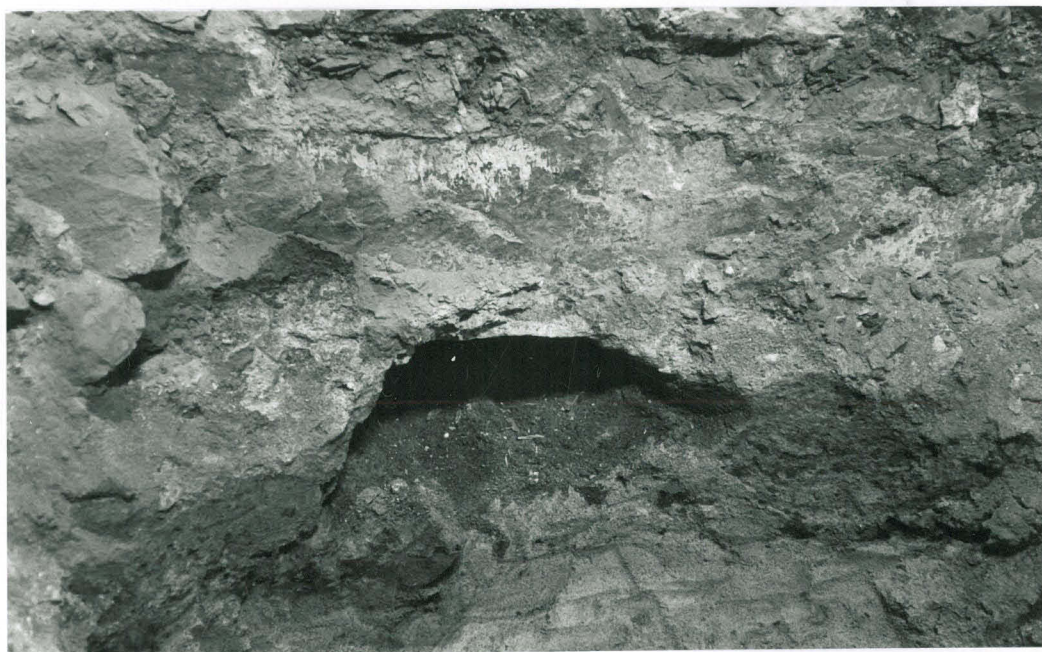
f. 270 865

**Kuva 62.** Huone P. Lähikuva muurin alle syntyneestä aukosta, jossa oli puumurskaa. Sen alla oli puhdas hiekka.

- 270 865 Kuva 62. Huone P. Lähikuva muurin alle syntyneestä aukosta, jossa oli puumurskaa. Sen alla oli puhdas hiekka. Kuva idästä.
- 270 866-867 Kuvat 5-6. Huone A. Edellinen kohta lattiavalun tasolle kaivettuna. Vasemmalla kellarin kiville perustettua tiiliseinää. Rautalevyjen oikealla puolella ajokäytävän pohjoisseinän perustuksen maamassoja. Vaalea ylöskaartuva kerros on laastia. Kuva idästä.

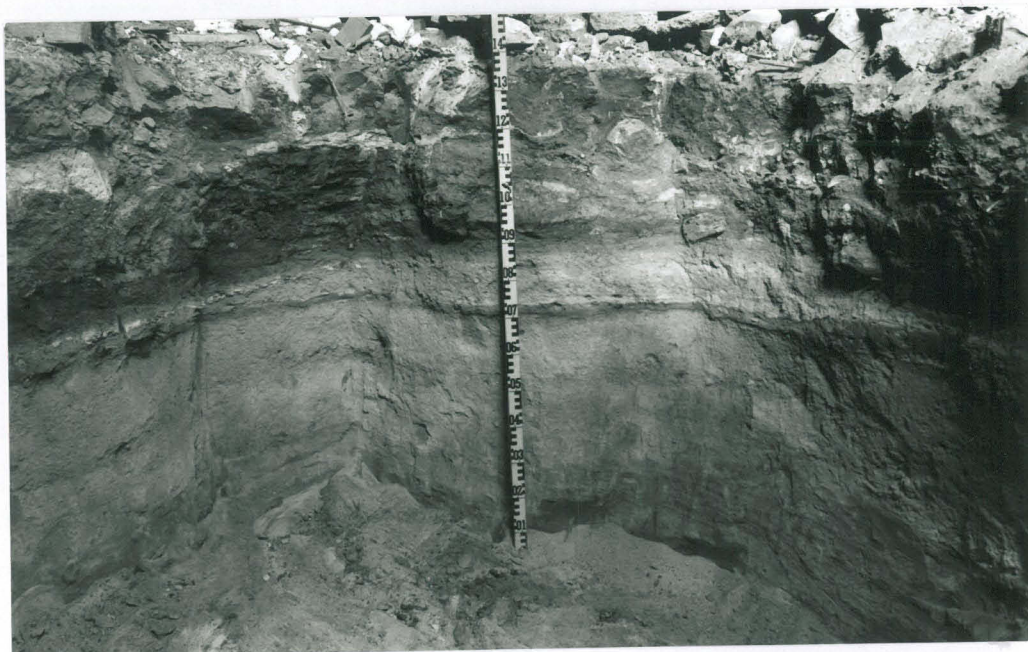
f. 270 854

Kuva 63. Huone Q. Yleiskuva huoneen keskiosan profiilista. 70 cm:ssä alin palokerros ja 130 cm:ssä alkavat uudemmat rakennusjätteet. Huone Q sijaitsee Burgmannin talon ulkopuolella. Kuva idästä.

- 270 854 Kuva 63. Huone Q. Yleiskuva huoneen keskiosan profiilista. 70 cm:ssä alin palokerros ja 130 cm:ssä alkaa uudemmat rakennusjätteet. Huone Q sijaitsee Burgmannin talon ulkopuolella. Kuva idästä.

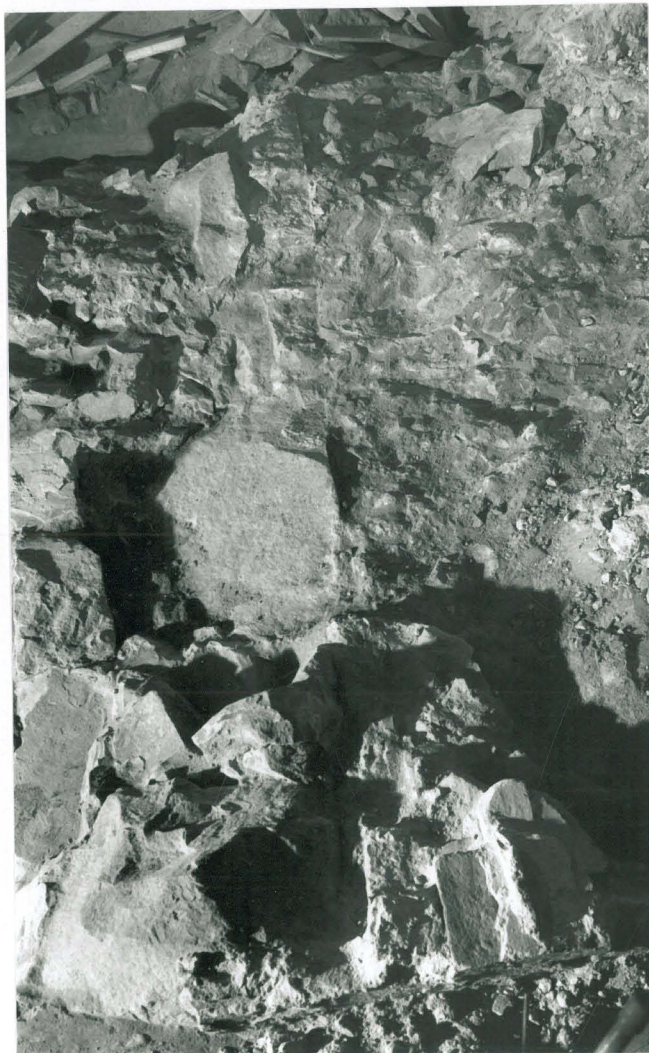
**Kuva 66.** Huone R. Rakenteen yläpintaa. Kuvan keskellä tiilisauma. Pinta on kokonaan tiili- ja uudemmassa injektointimassassa. Kuva ylhäältä idästä.

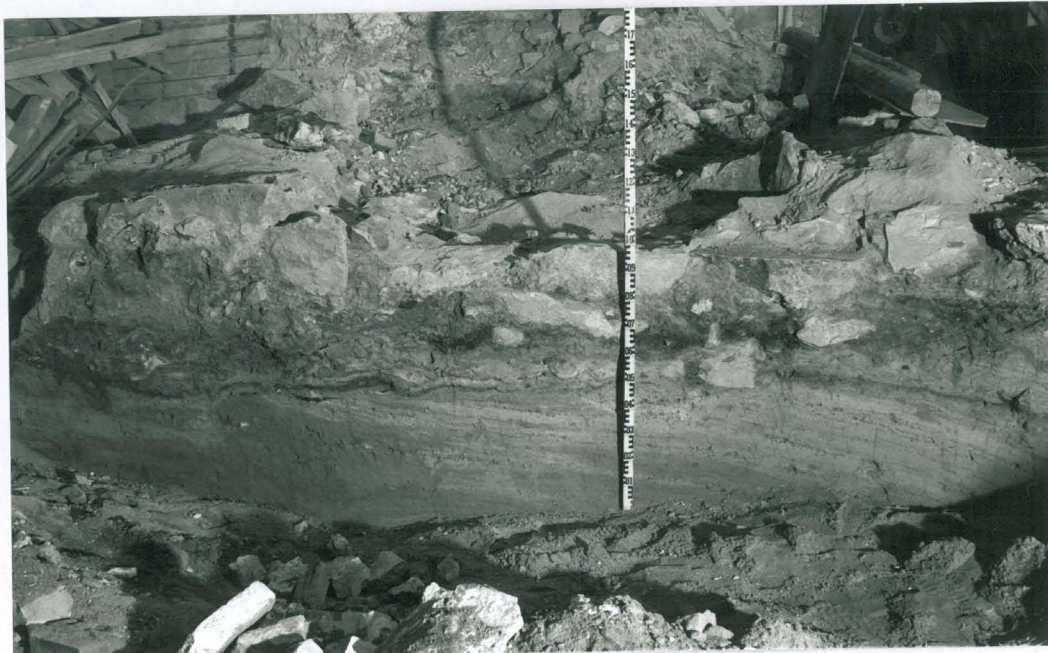
**Kuva 67.** Huone R. Edellisen eteläprofiili. Alimmaisena puhtas hiekka 40 cm:in saakka. Kuva etelästä.

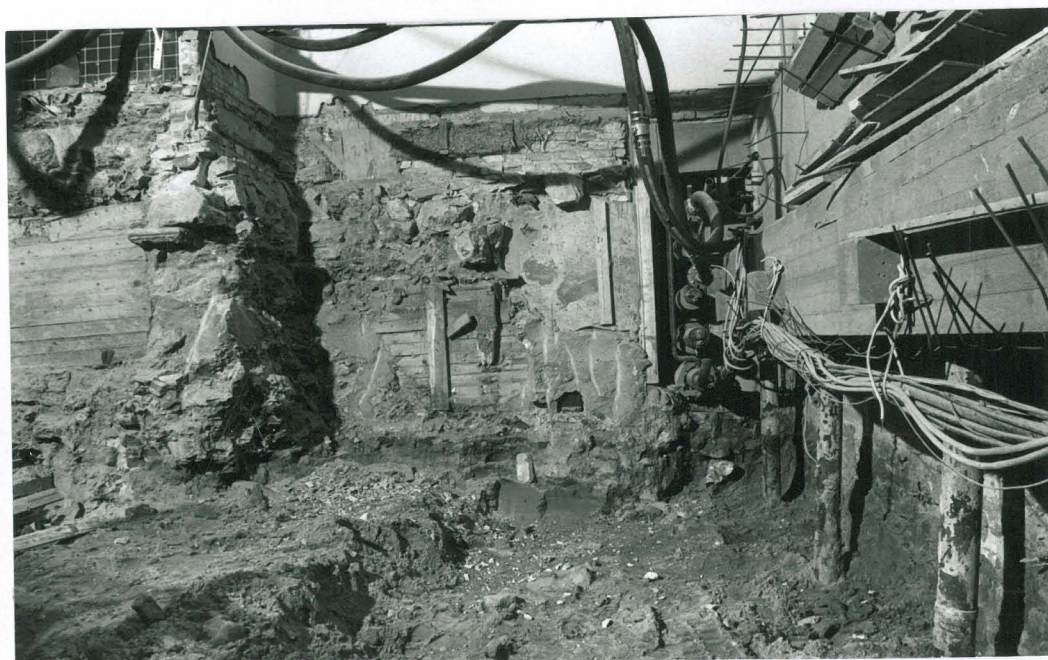
**Kuva 68.** Huone R. Tilanne rakenteen poiston jälkeen. Kuva etelästä.

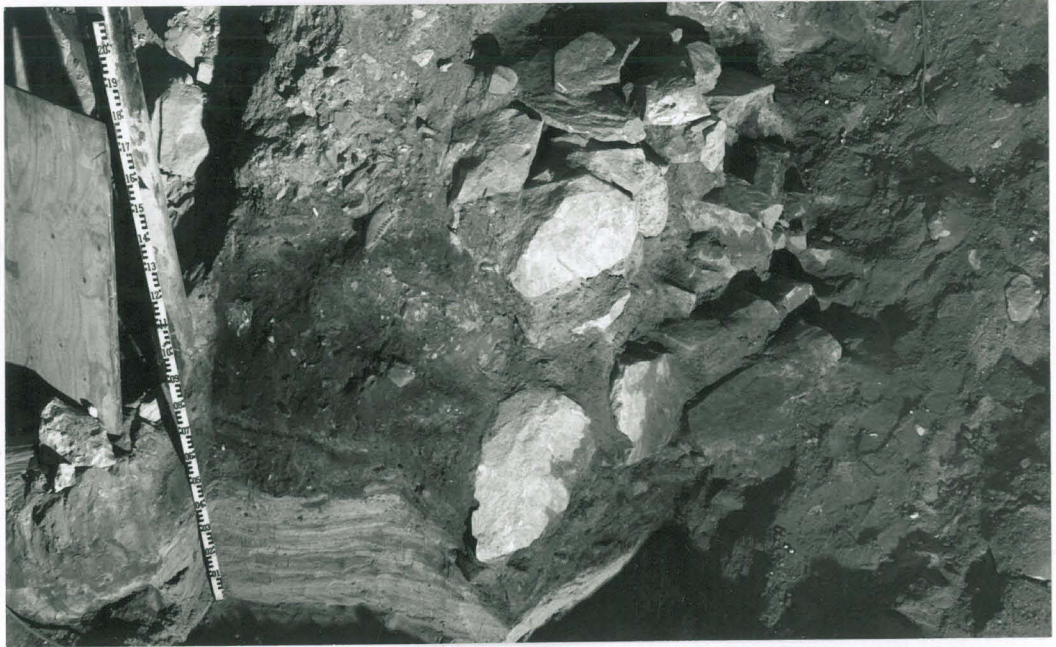
**Kuva 69.** Huoneen eteläseinällä oleva itäisempi jätekuoppa. Kivet nykyisen peruskorjauksen purkumassaa. Alimmaisena puhdas hiekka 40 cm:in saakka. Kuva idästä.

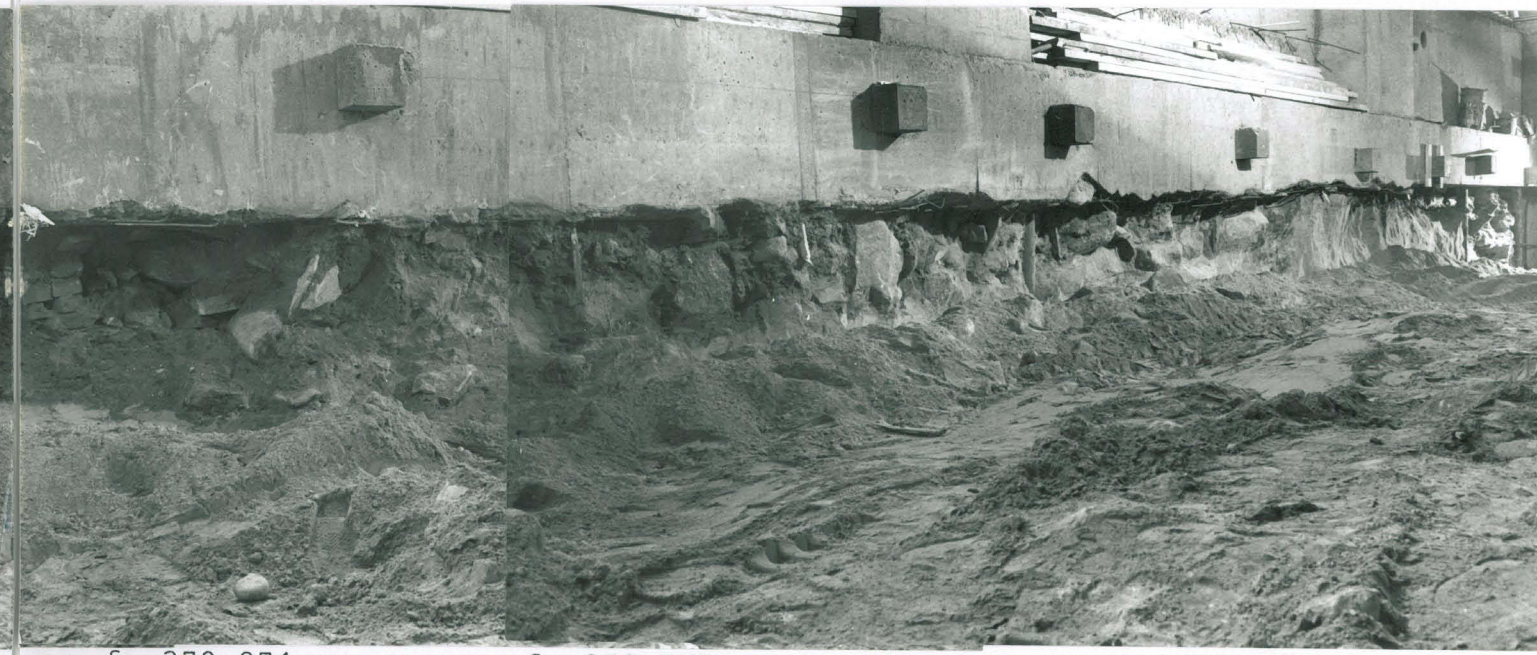
Kuvat 73-76. Huoneet E, G, I ja K. Ks. ed. kuva. Kuvassa valtioneuvoston linjan perustusten ja Burgmannin talon jäännöksiä. Burgmannin talon sisäpihan seinä on kulkenut uuden perustuksen kohdalla. Kuva pohjoisesta.

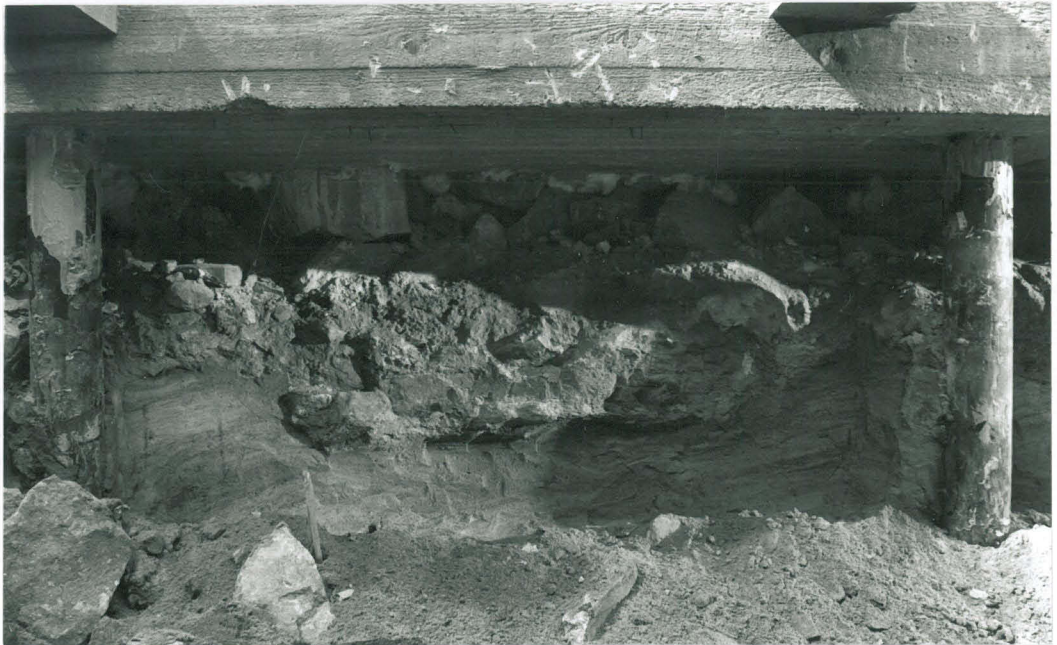
f. 270 882

**Kuva 81.** Huone O. Burgmannin talon seinää (huoneiden 7 ja 8 välissä) edessä ja takana valtioneuvoston linnan perustuksia. Rakenteen alla puhdas hiekka. Kuva pohjoisesta.

- 270 881 Kuva 82. Huone M. Pohjoisseinä. Vanhojen valujen alla olevia kerroksia. Kuva lounaasta.
- 270 882 Kuva 81. Huone O. Burgmannin talon seinää (huoneiden 7 ja 8 välissä) edessä ja takana valtioneuvoston linnan perustuksia. Rakenteen alla puhdas hiekka. Kuva pohjoisesta.

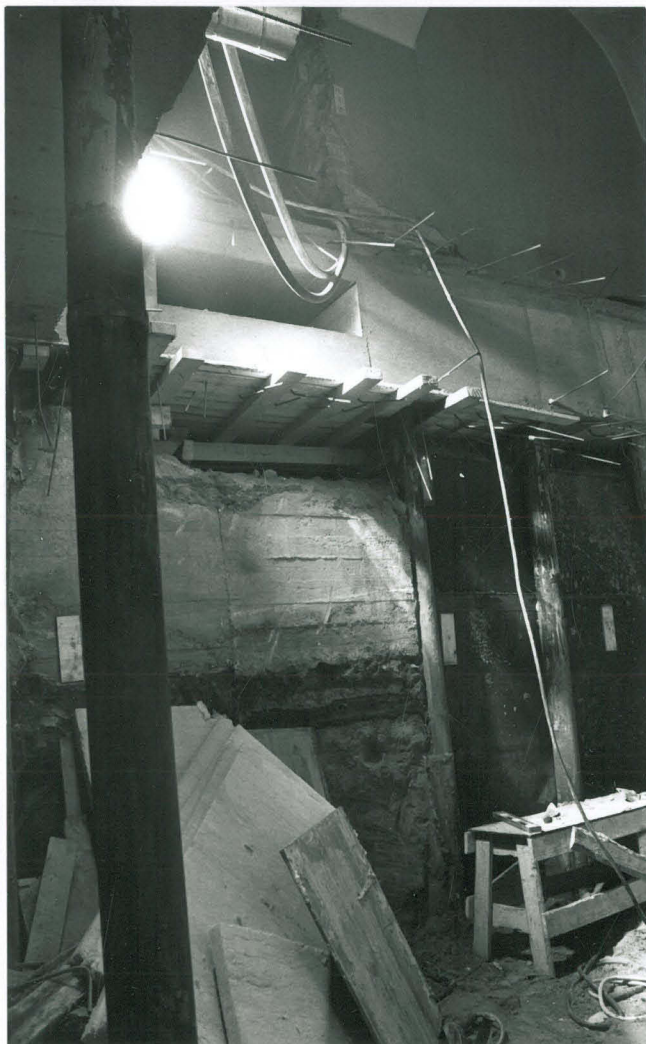
f. 270 881

**Kuva 82.** Huone M. Pohjois-seinä. Vanhojen valujen alla olevia kerroksia. Kuva lounaasta.

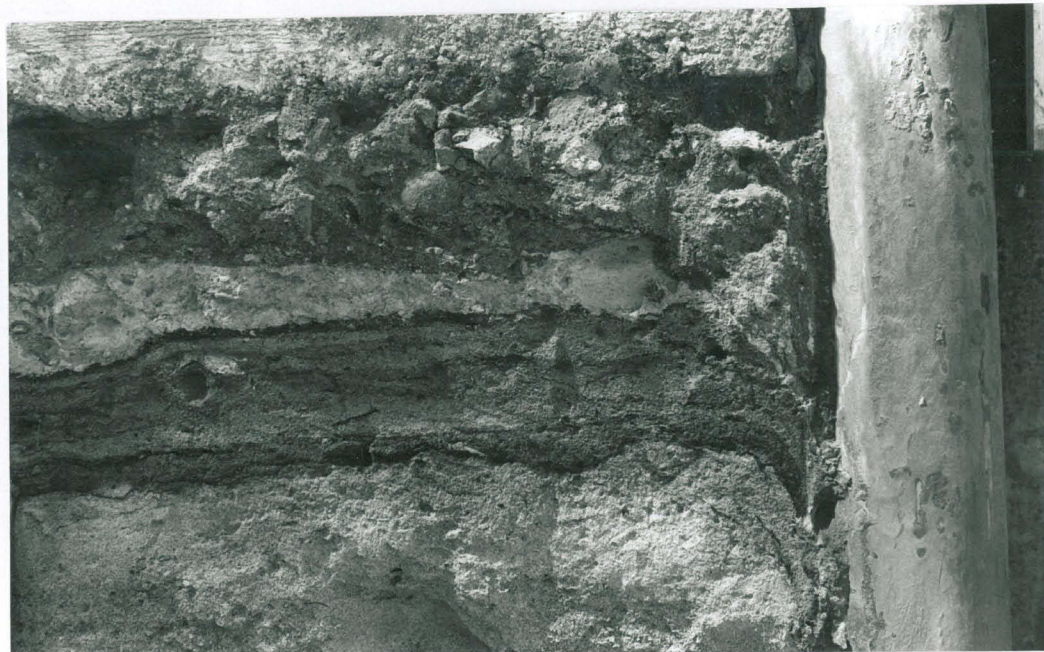
f. 270 880

**Kuva 83.** Huone M. Lähikuva edellisestä. Kerrokset ovat alimpia kulttuurikerroksia. Kuva etelästä.

- 270 876-879 Kuvat 77-80. Huoneet M, N ja O. Kts. ed. Kuva pohjoisesta.
- 270 880 Kuva 83. Huone M. Lähikuva edellisestä. Kerrokset ovat alimpia kulttuurikerroksia. Kuva etelästä.
