# HELSINKI, VALTIONEUVOSTON LINNA

Peruskorjauksen arkeologinen seuranta  
Kaivauskertomus

Markku Heikkinen  
30.12.1994

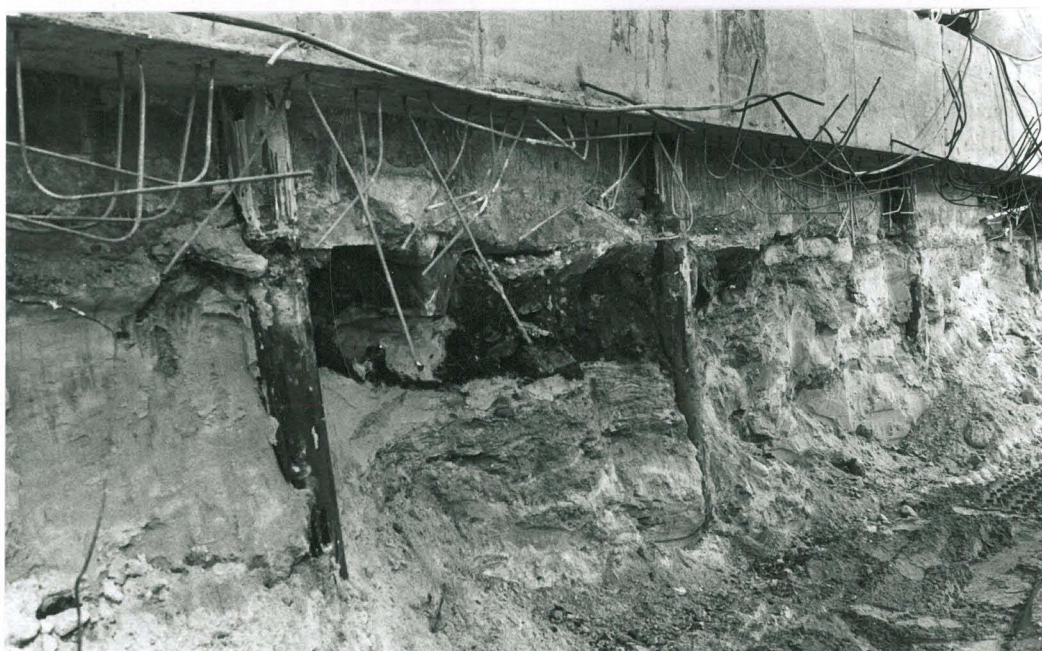
f. 270 862

**Kuva 84.** Huoneet D ja F. Pihanpuoleisen muurin alla oleva jätekuoppa. Kuva lounaasta.

- 270 861 Kuva 85. Huoneet D ja F. Lähikuva edellisestä. Kuva etelästä.
- 270 862 Kuva 84. Huoneet D ja F. Pihanpuoleisen muurin alla oleva jätekuoppa. Kuva lounaasta.

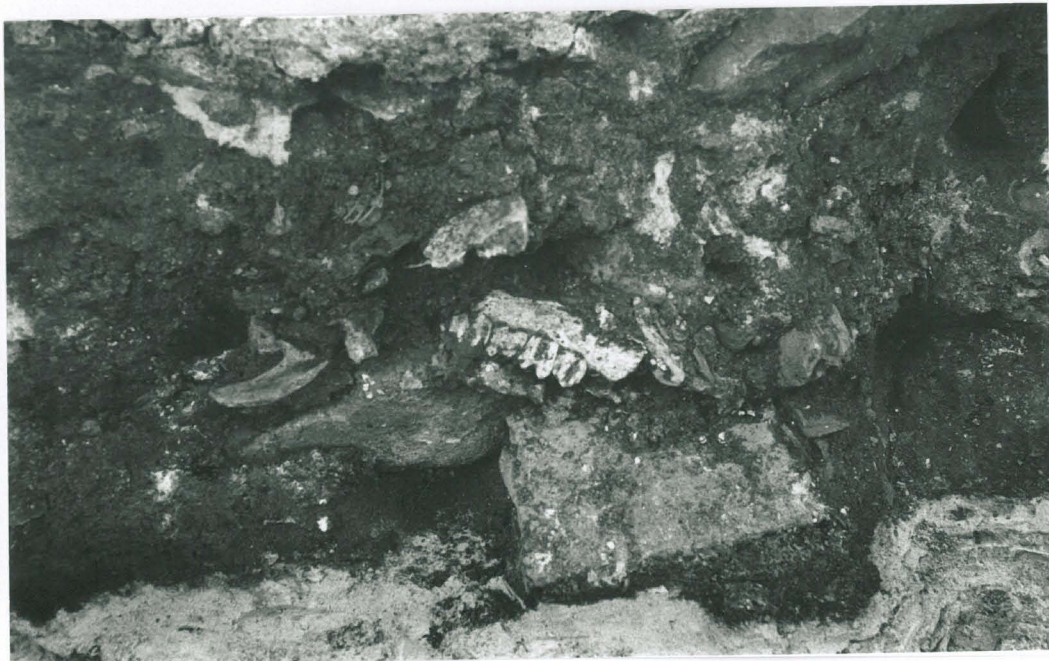
**Kuva 85.** Huoneet D ja F. Lähikuva edellisestä. Kuva etelästä.

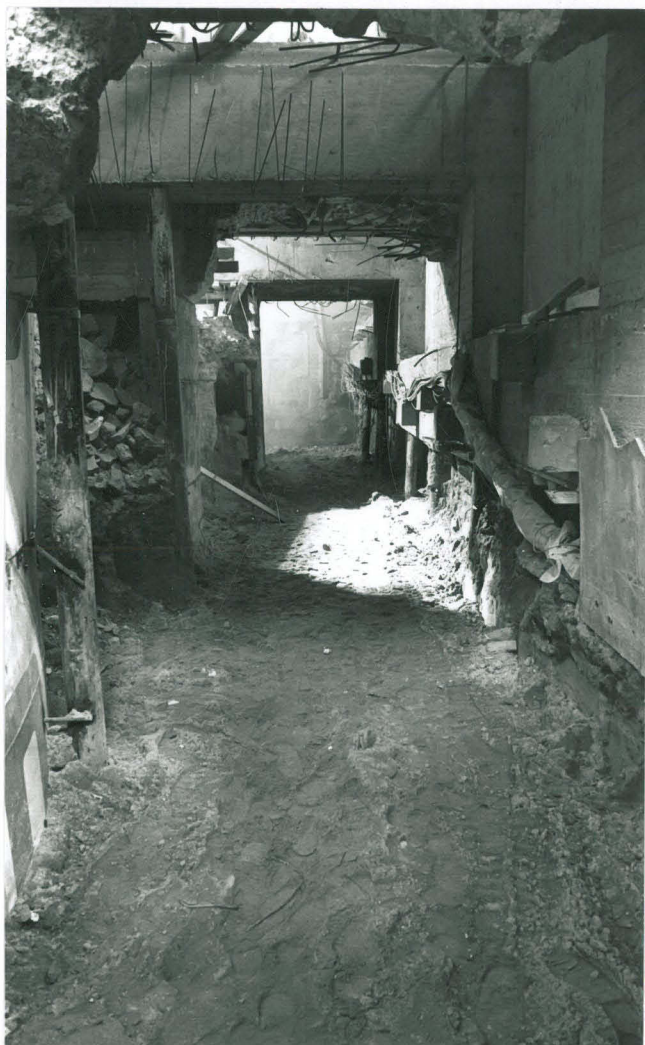
f. 270 857

**Kuva 86.** Huoneet O, P, Q ja R. Käytävän lattia on kaivettu valutasolle. Kuva etelästä.

- 270 857 Kuva 86. Huoneet O, P, Q ja R. Käytävän lattia on kaivettu valutasolle. Kuva etelästä.
- 270 858 Kuva 3. Huone A. Edellinen kohta kuvattuna kellarista käsin muurin poiston jälkeen. Ajokäytävä sijaitsee putkien kohdalla. Goviniuksen kellarin itä-länsisuuntainen seinä on sijainnut suunnilleen käytävän puolellavälin. Putkien takana valtioneuvoston linnan perustusta. Kuva idästä.

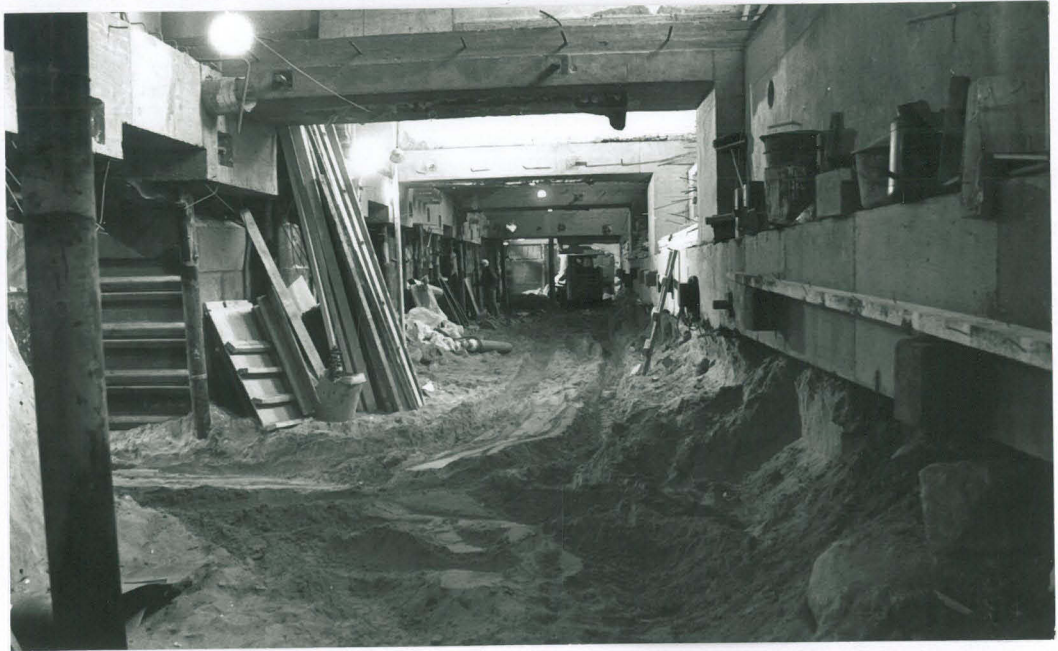
f. 270 856

**Kuva 87.** Huoneet C, E, G, I, K, M, N ja O. Aleksanterinkadun puoleinen käytävä kaivettuna valutasolle. Kuva lännestä.

- 270 855 Kuva 64. Huone Q. Lähikuva edellisestä. Kuva idästä.
- 270 856 Kuva 87. Huoneet C, E, G, I, K, M, N ja O. Aleksanterinkadun puoleinen käytävä kaivettuna valutasolle. Kuva lännestä.

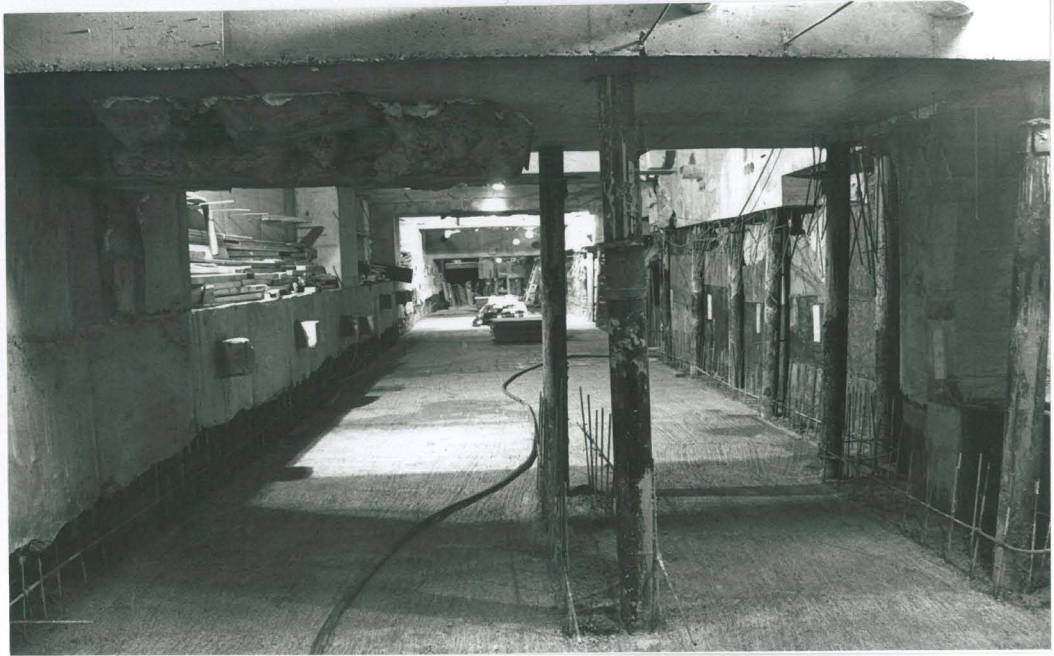
f. 270 885

**Kuva 88.** Huoneet K ja I. Lattia valettuna. Kuva ylhäältä idästä.

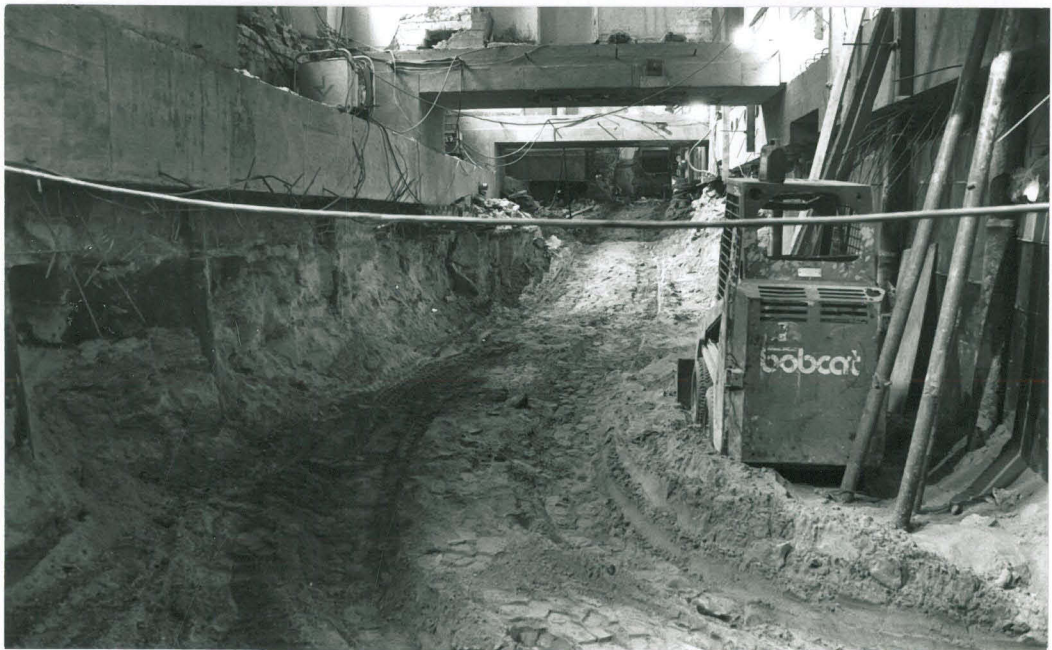
f. 270 887

**Kuva 89.** Huoneet M, K, I, G, E, C, ja A. Lattia valettuna. Kuva idästä.

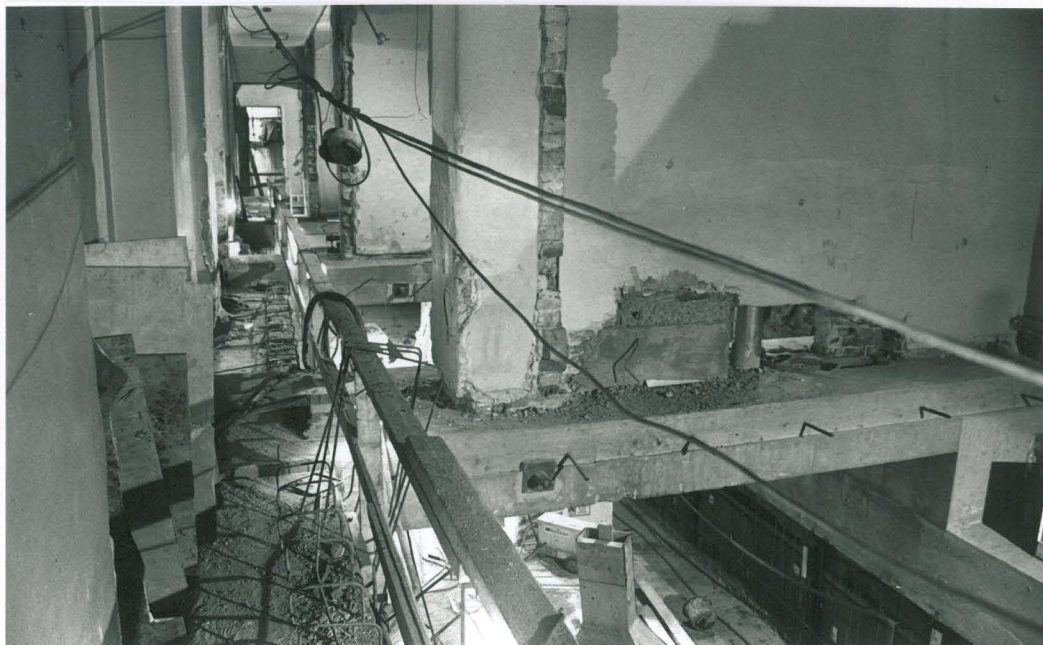
f. 270 863

**Kuva 90.** Huoneet F, H, J. Lattiaa ei vielä ole kaivettu valutasolle. Kuva lännestä.

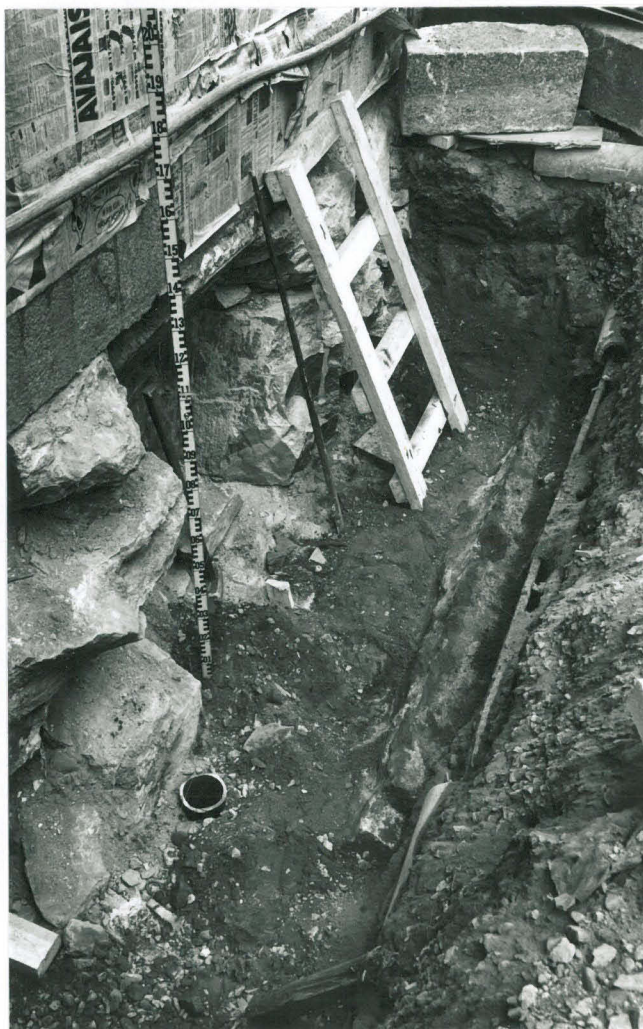
f. 270 886

**Kuva 91.** Huoneet H, F, D ja B. Sisäpihan puolen 1 krs. Kellarin lattia on valettu. Kuva idästä.

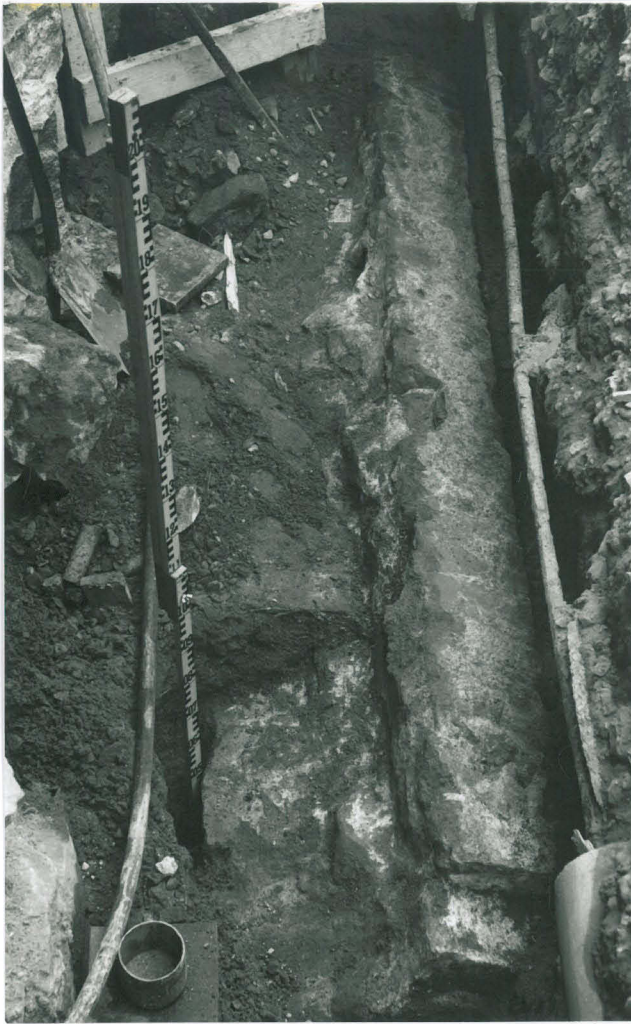
f. 270 806

**Kuva 92.** Aleksi, huoneen C kohta. Goviniuksen kellarin keskiseinä ja holvien alut. Kuva lännestä.

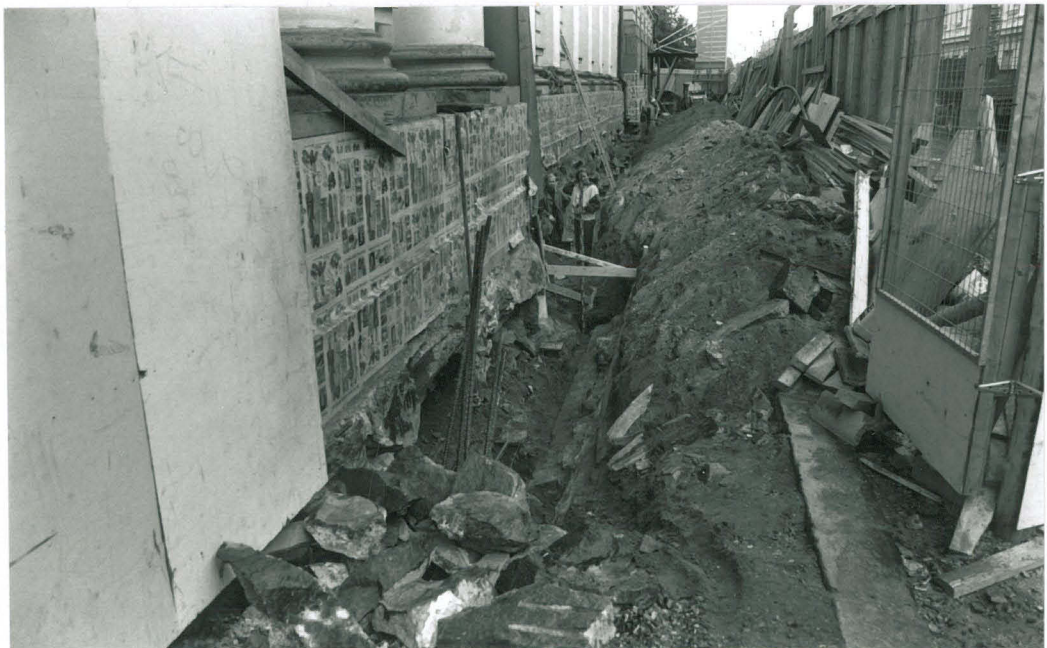
f. 270 807

**Kuva 93.** Aleksi, huoneen C kohta. Ks. ed. kuva.  
Kuva lännestä.

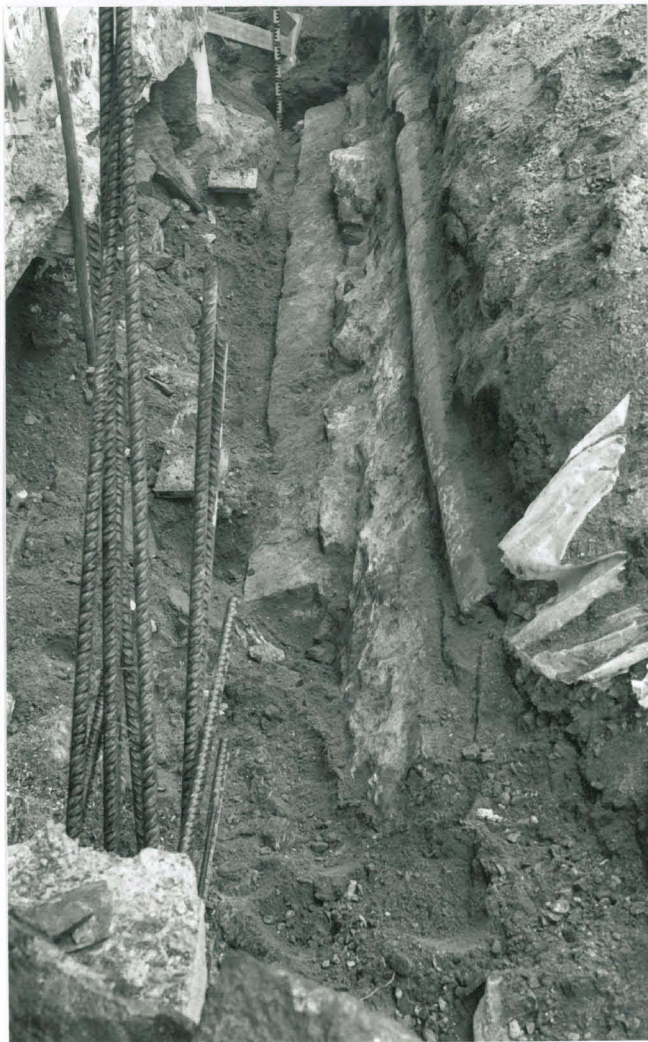
f. 270 835

**Kuva 94.** Aleksi, huoneiden C ja E kohta. Goviniuksen kellon keskiseinä ja holvien alut. Kuva lännestä.

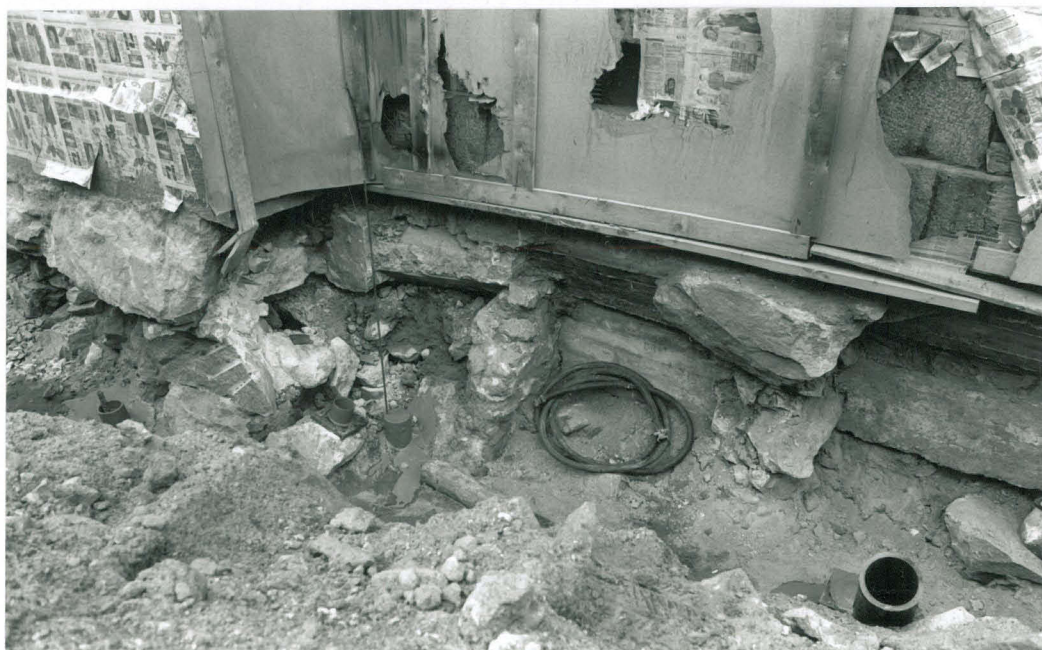
f. 270 834

**Kuva 95.** Aleksi, huoneiden C ja E kohta. Ks. ed. kuva. Kuva lännestä.

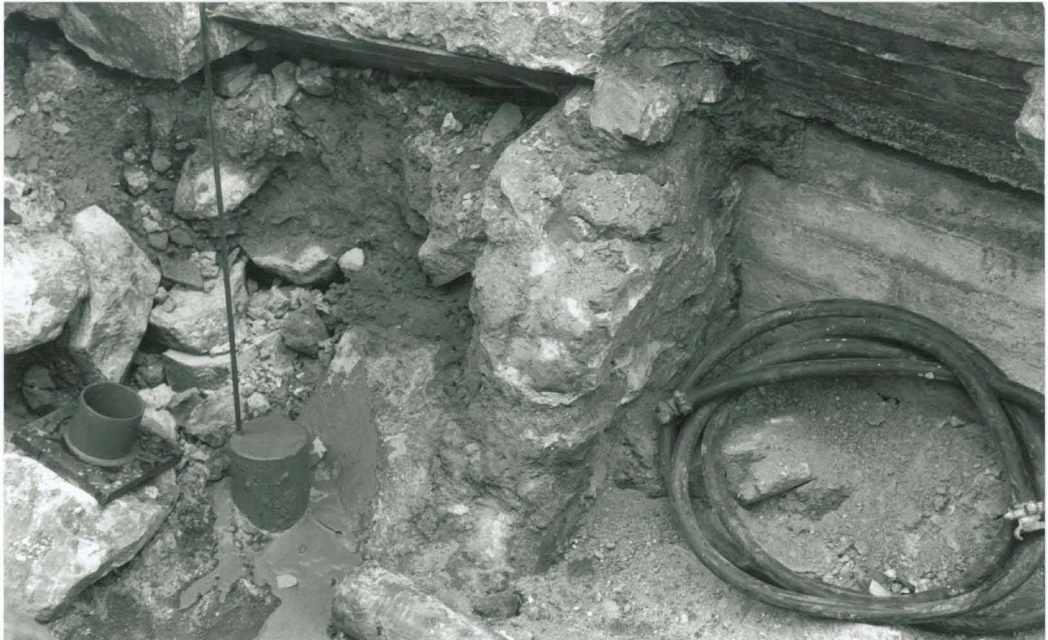
f. 270 829

**Kuva 96.** Aleksi huoneen E kohta. Goviniuksenkellarin itäseinä ja letkun oikealla puolella kivilaastiperustusta. Valtioneuvoston linnan muurin alla 1950-luvun perustustöitä. Kuva kaakosta.

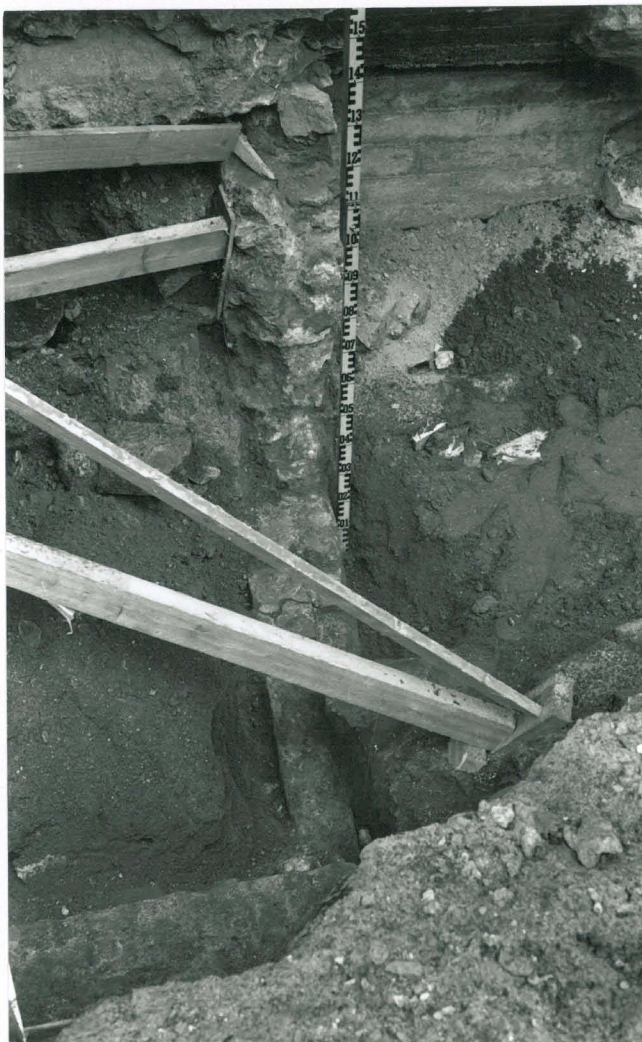
f. 270 830

**Kuva 97.** Aleksi, huoneen E kohta. Lähikuva edellisestä tiilimuurista. Kuva kaakosta.

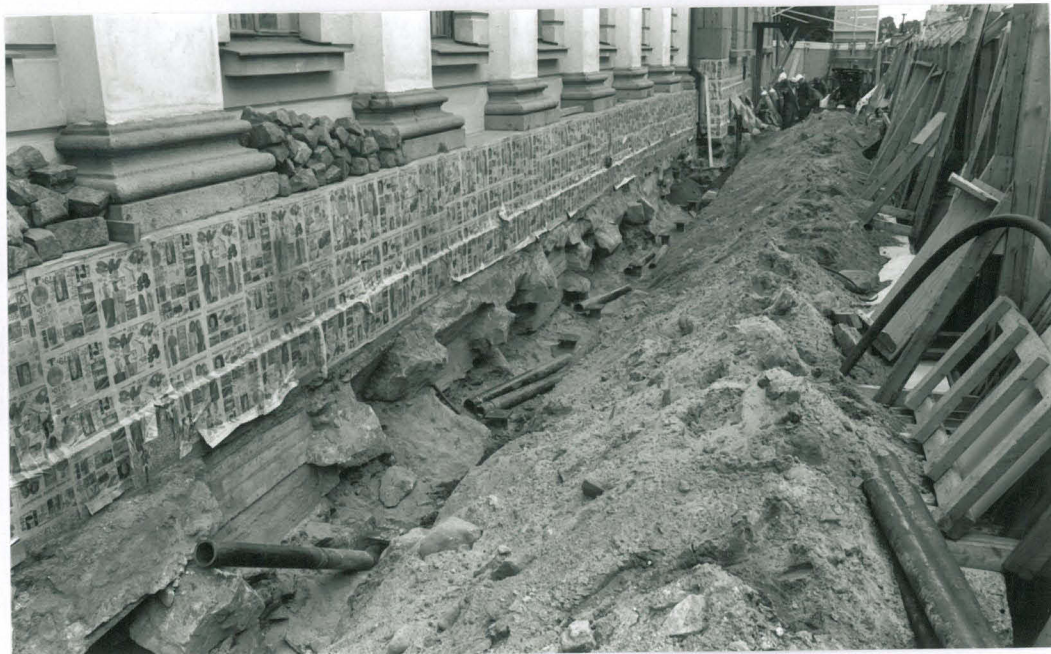
Kuva 99. Aleksi, huoneiden E, G, I, K, M, N, ja O kohta. Kuva lännestä.

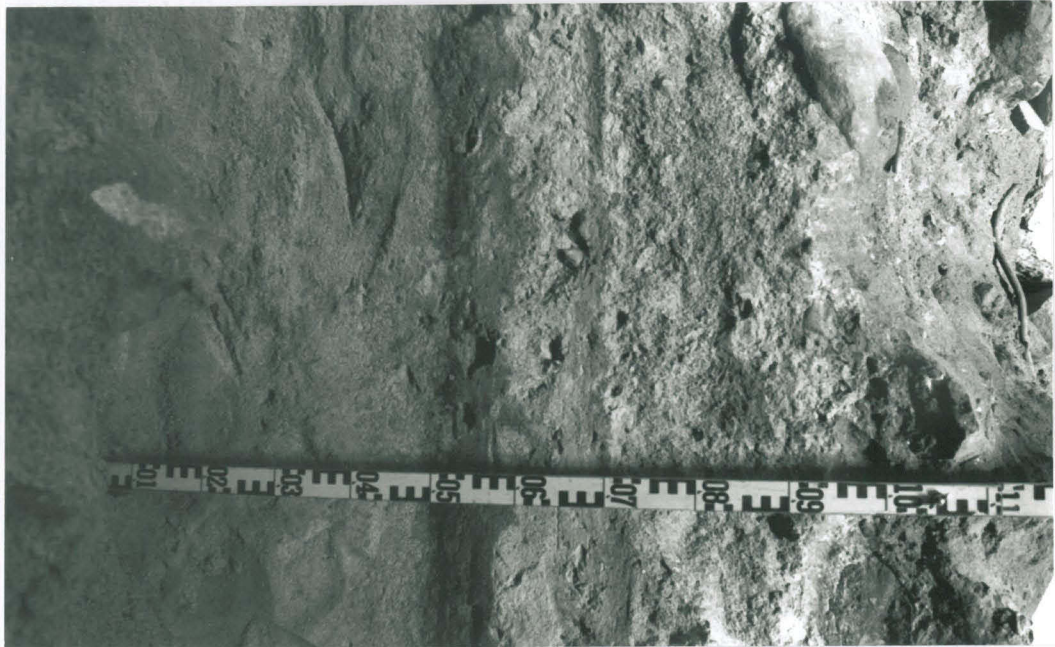
Kuva 100. Aleksi, huoneen E kohta. Kuvan 96 kivilaastimuuria kaivannon eteläprofiilissa. Kuva pohjoisesta.

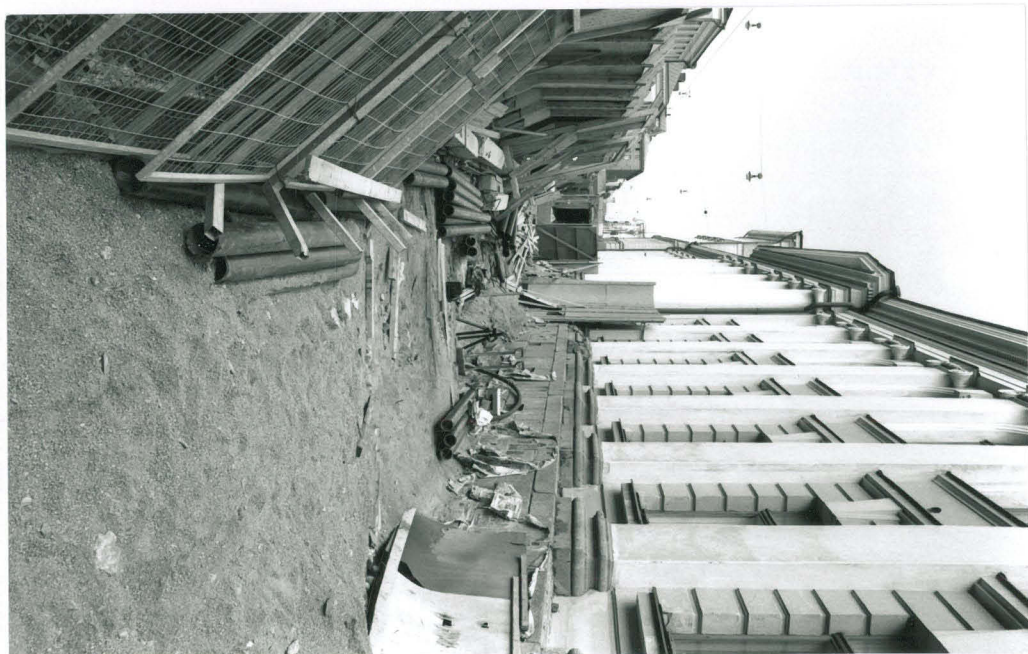
f. 270 836

**Kuva 101.** Aleksi, huoneen E kohta. Edellisen itäpuolella Koulukujan kohdalla olevaa profiilia. Musta kerros 50 cm:ssä varhaisin palokerros. Sen alla on puhdas hiekka.

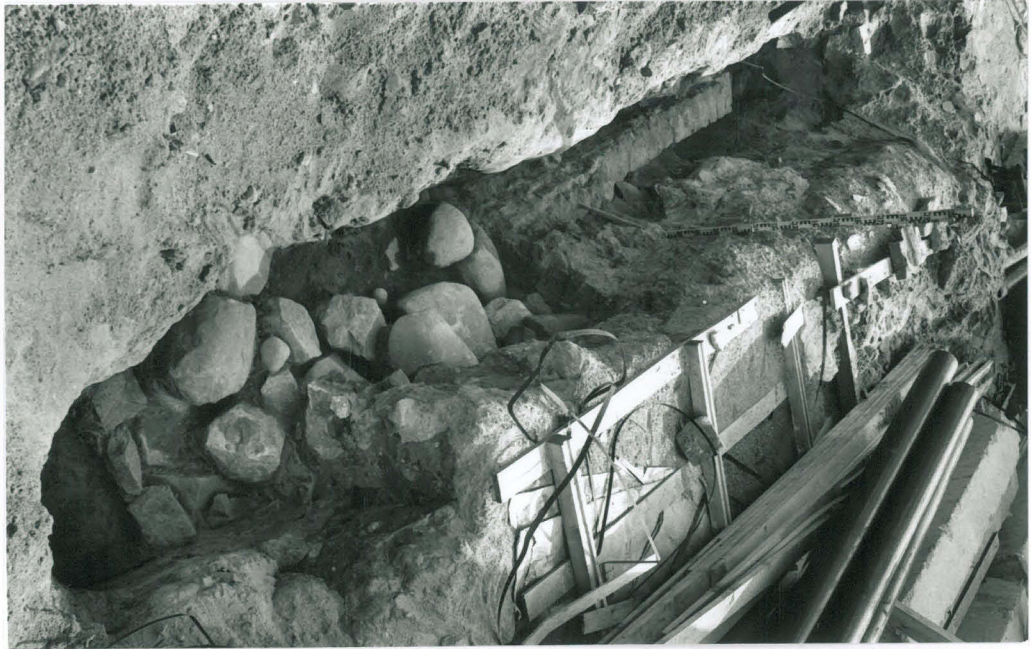
f. 270 828

**Kuva 102.** Aleksi, huoneiden G ja I kohta. Kaivanto la-pioiden takana. Kuva idästä.

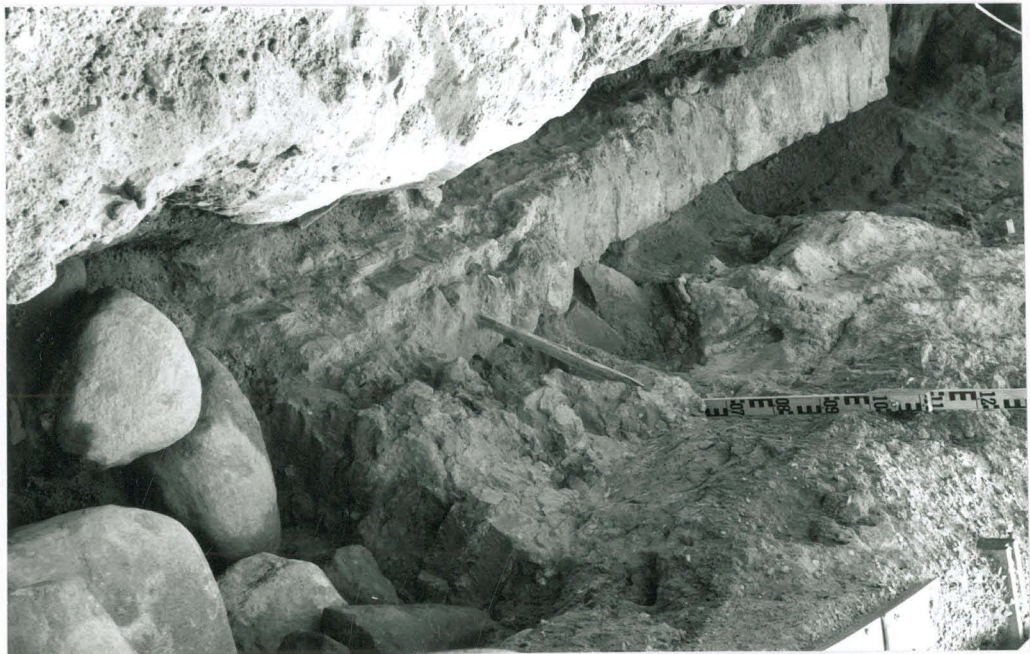
f. 270 825

Kuva 103. Aleksi, huoneiden G ja I kohta. Burgmannin tiiliseinää ja holvia (huoneen 2 pohjoisseinää) sekä kivilaastiseinää, joka on talon länsiseinää (huoneen 2 itäseinä). Koulukuja alkaa kuvan alareunassa seinän jälkeen. Kuva luoteesta.

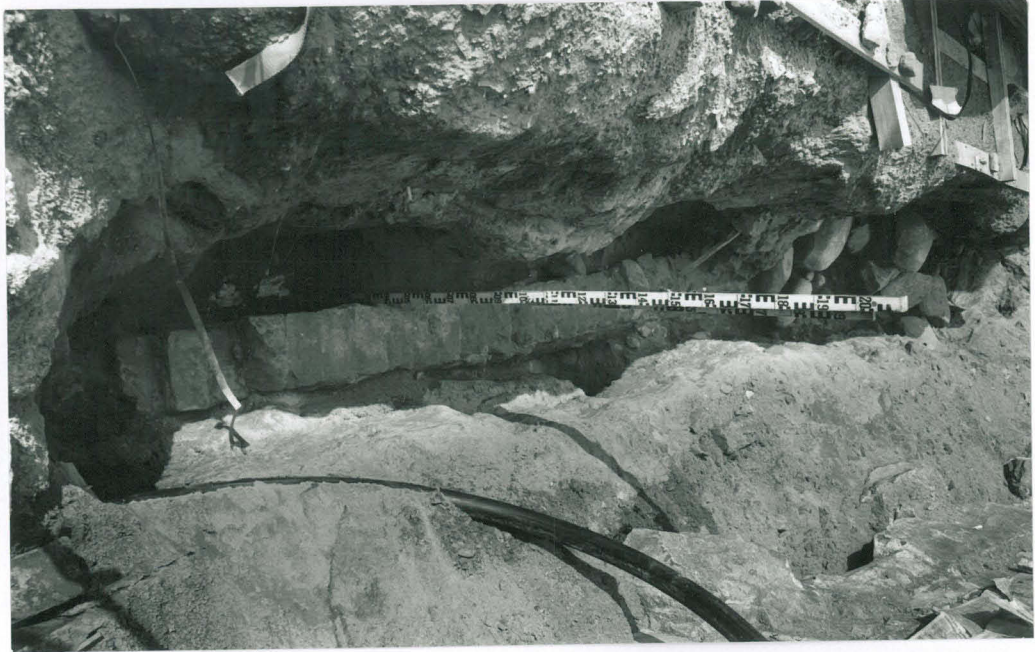
f. 270 826

Kuva 104. Aleksi, huoneiden G ja I kohta. Lähikuva. Ks. ed. kuva. Kuva luoteesta.

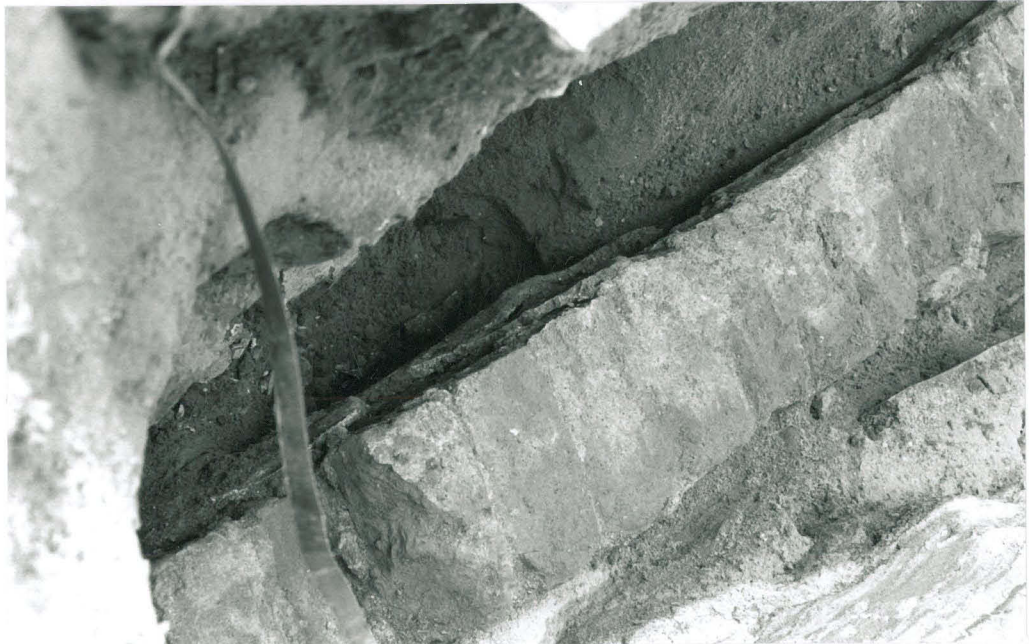
f. 270 824

**Kuva 105.** Aleksi, huoneiden G ja I kohta. Edellinen kohta. Kuva idästä.

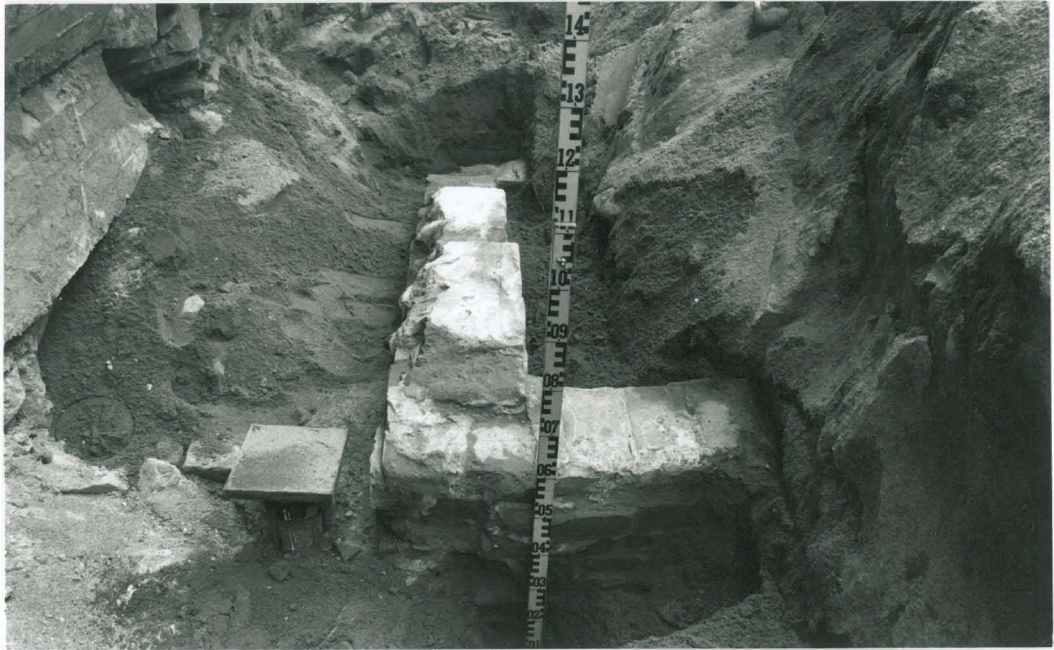
f. 270 827

**Kuva 106.** Aleksi, huoneiden G ja I kohta. Kellarin sisäseinän muurilaastia. Kuva kaakosta.

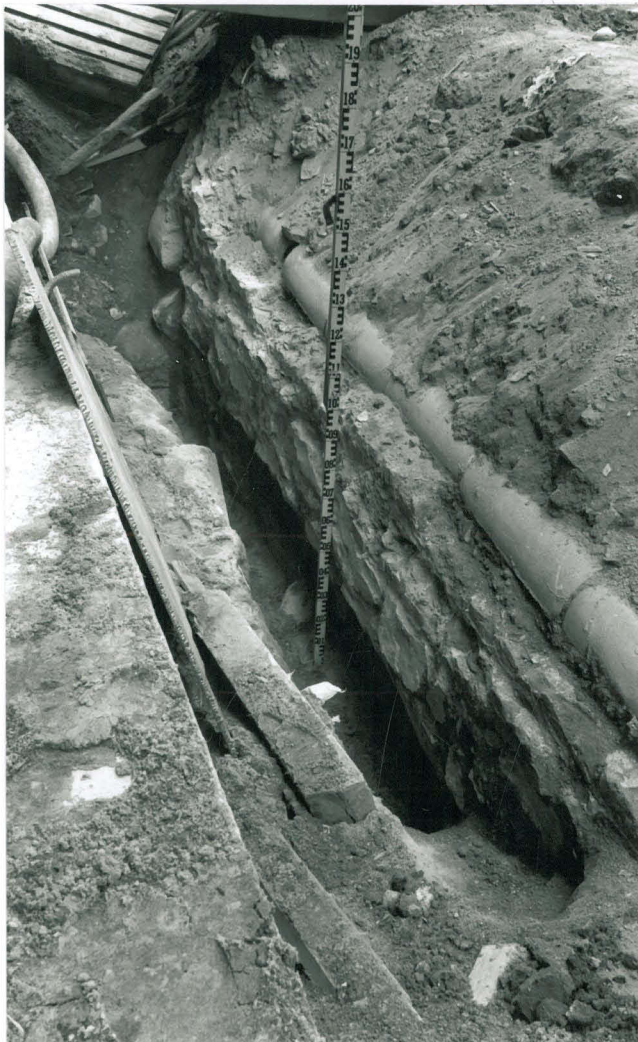
f. 270 832

Huoneen K (kartta s. 79 ja kuva 107 s. 129) kohdalla oli esiinkaivettuna yhden poikkittain olevan tiilikerroksen muodostuva L-muotoinen rakenne, ilmeisesti uudempi sadevesikaivo, johon osuu kyllä myös huoneen 4 sisällä olleen rakenteen luoteisnurkka. "Kaivon" sisällä oli uudempaa materiaalia sisältävää hiekkaa ja kaivon tiilet olivat isompia.

**Kuva 107.** Aleksi, huoneen K kohta. Uudemman sadevesikaivon jäännökset. Kuva lännestä.

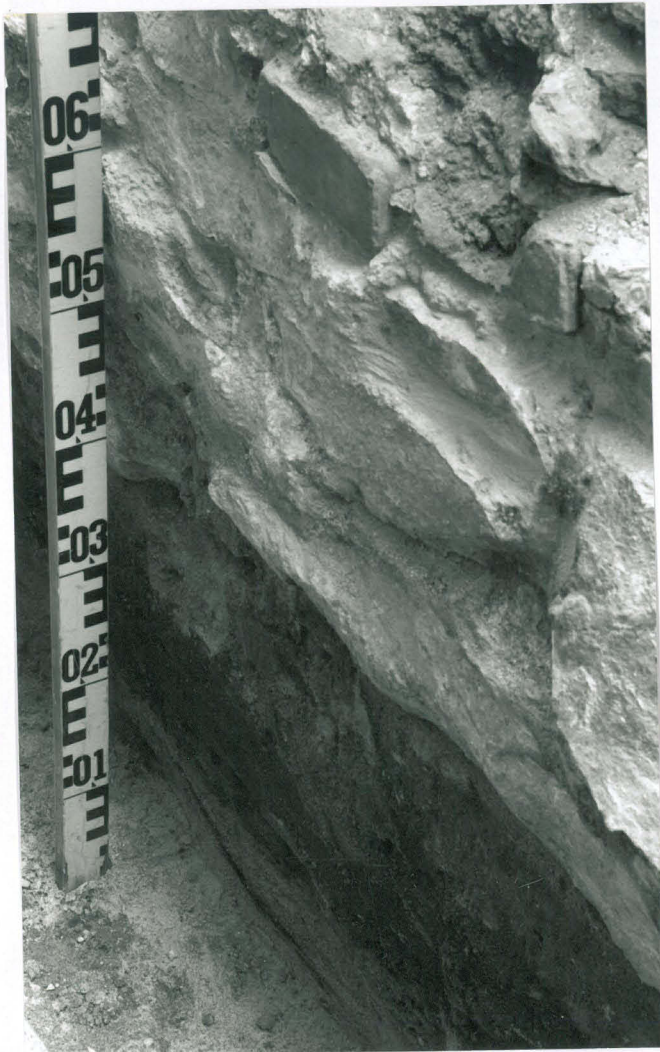
**Kuva 109.** Aleksi, huoneiden M ja N kohta. Lähikuva edellisestä. Tiiliseinän alla kivistä muurattua perustaa. Perustuksen alla kulttuurikerroksia. Kuva luoteesta.

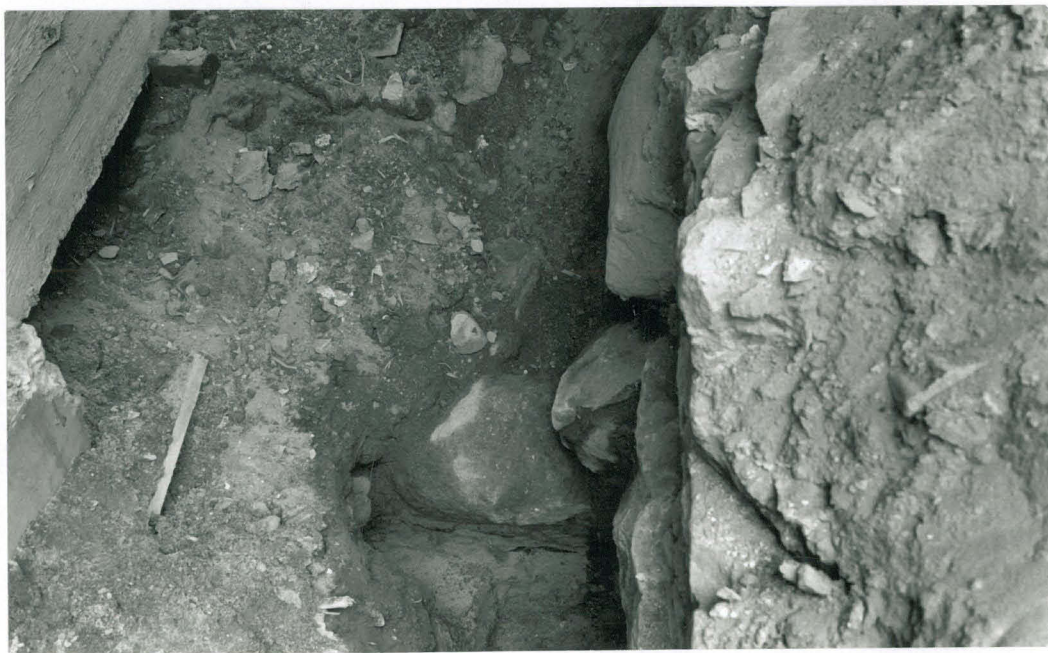
**Kuva 110.** Aleksi, huoneiden M ja N kohta. Edellisen muurin kulmapaikka kohti pohjoista (huoneen 5 itäseinä). Kivet lähes suoraan puhtaalla hiekalla. Kuva lännestä.

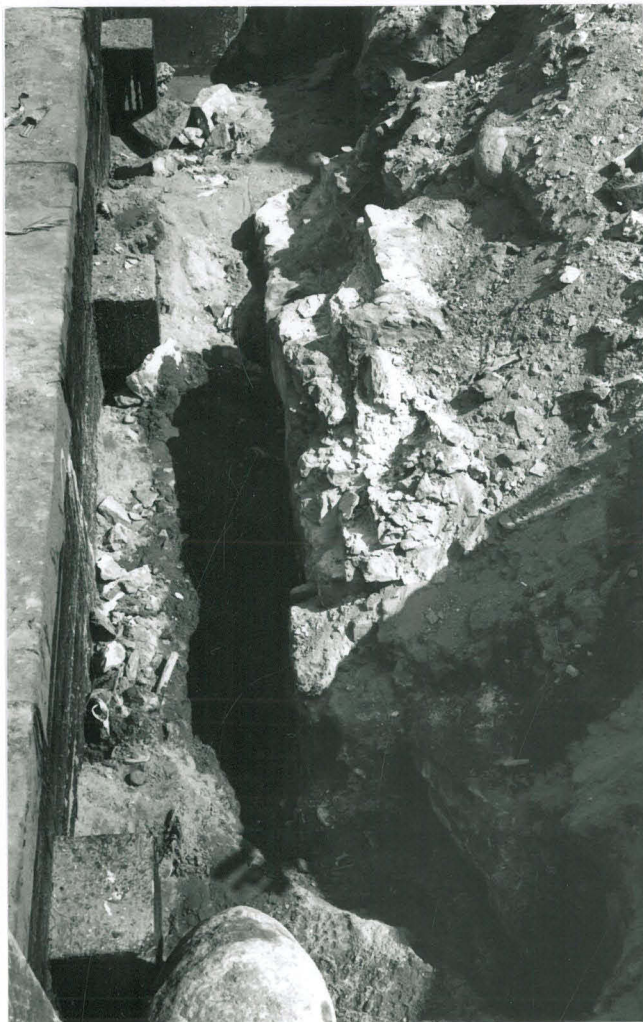
f. 270 812

**Kuva 111.** Aleksi, huoneen O kohta. Kuva lounaasta.

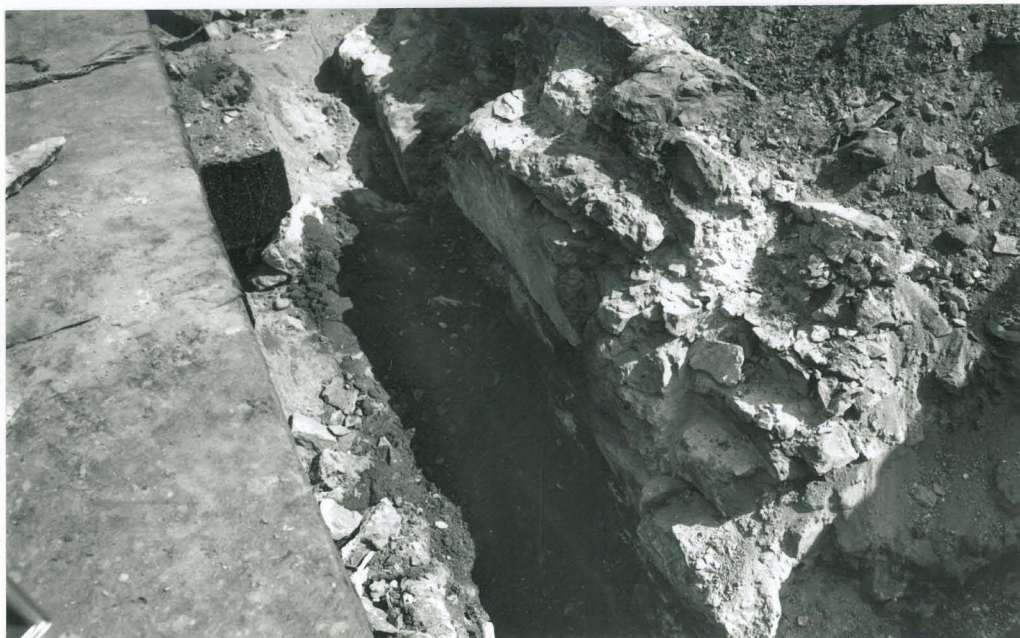
f. 270 808

**Kuva 112.** Aleksi, huoneen O kohta. Burgmannin talon kellarin muuria (huoneen 8 länsi- ja eteläseinää). Kuva lännestä.

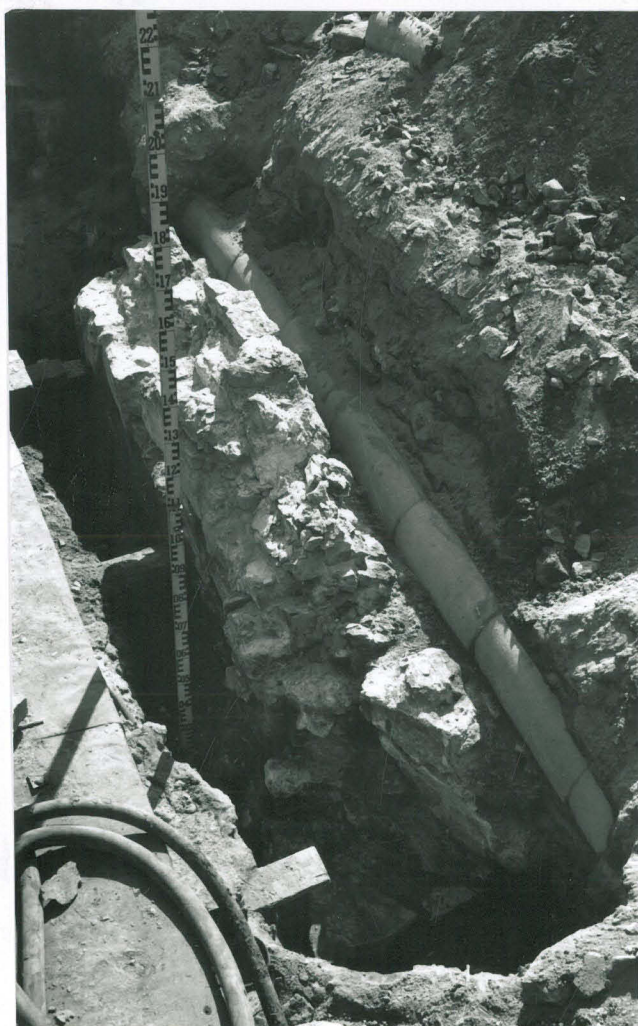
f. 270 809

Kuva 113. Aleksi, huoneen O kohta. Edellinen kohta. Tiiliseinän alla muurattua kiviperustaa. Kuva luoteesta.

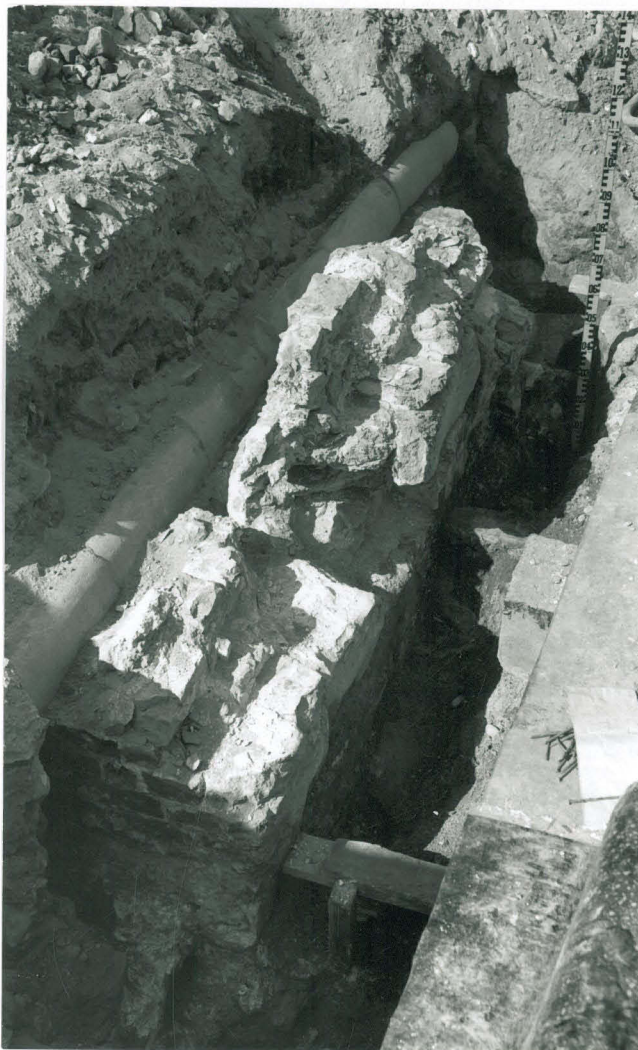
f. 270 810

Kuva 114. Aleksi, huoneen O kohta. Edellinen kohta hiukan laajemmalti kaivettuna ja puhdistettuna. Kuva luoteesta.

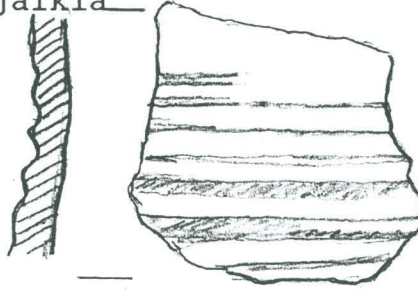
- :445 Punasavikeramiikkaa, kylkipala, pullon kaulasta, dreijauskoristelu, vaalean lasituksen jälkiä  
38 x 34 x 5 mm, 10 g

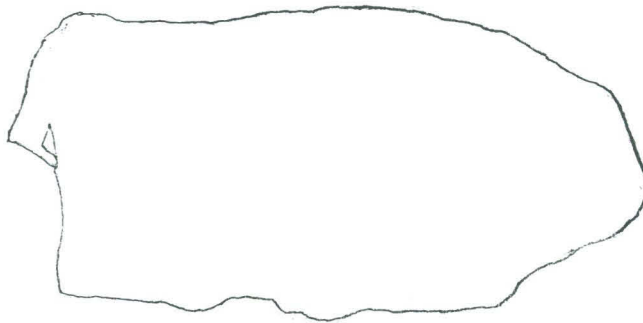
:457 Rautalevy  
44 g

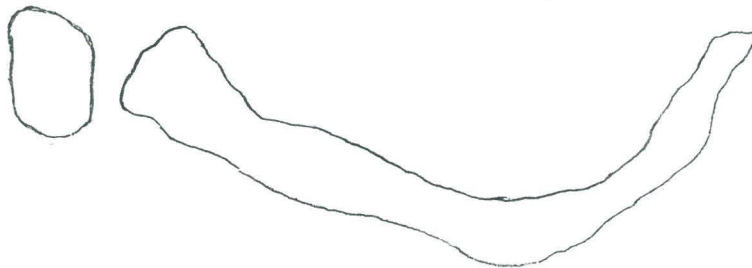
:458 Rautanaula  
83 mm, 19 g

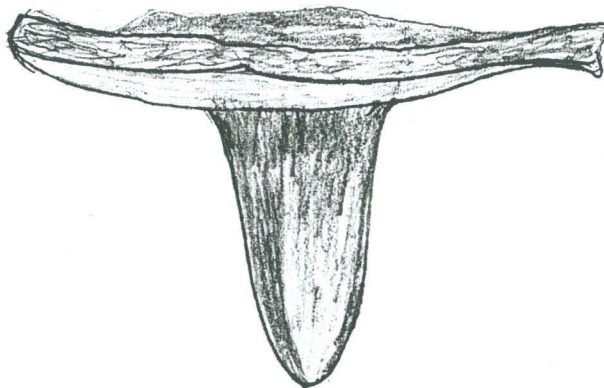
:463 Punasavikeramiikkaa, padan jalka ja pohjaa, väritön lasitus sisäpinnalla

75 x 53 x 48 mm, 50 g

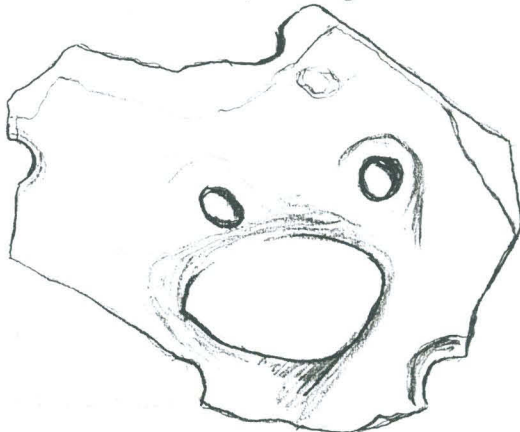
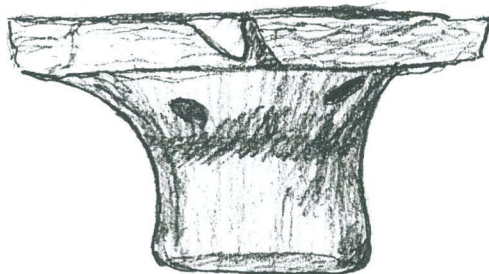
:464 Punasavikeramiikkaa, siivilän jalka ja pohjaa, keltainen lasitus molemmilla puolilla, pohjassa reikiä

66 x 54 x 32 mm, 51 g

Läntisempi jätekuoppa oli koostumukseltaan ja muodoltaan erilainen. Siitä tuli vähemmän löytöjä, mutta ne olivat samoja esineitä. Erityinen oli keltaiseksi molemmilta puolilta lasitetun siivilän jalka- ja pohjapala. Useat liitupiiput ajoittivat kuopan 1700-luvun alkuun. Kerrostumat muodostuivat orgaanisesta jätteestä (latiini ?). Ylemmänä oli laasti- ja tiilimurskakerroksia. Molempien päällä oli perusrakennusvaiheen takia lohkottuja kiviä.

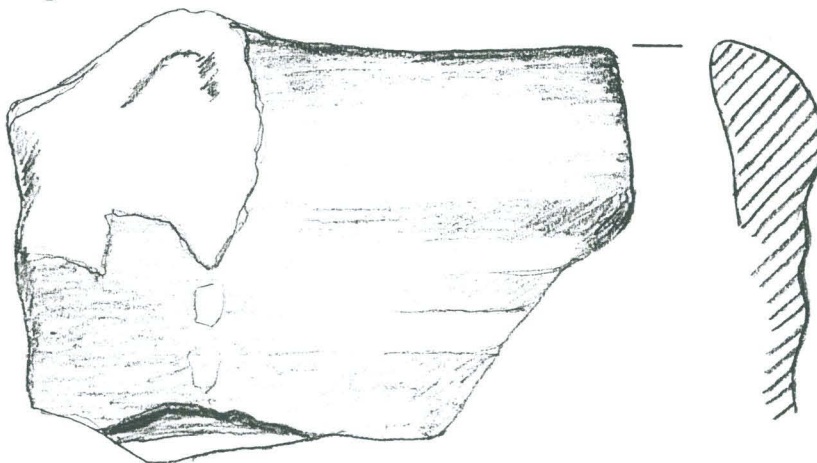
:465 Punasavikeramiikkaa, reunapala, vihertävä lasitus molemmilla puolilla, kädensijan kiinnityskohta

81 x 63 x 12 mm, 91 g

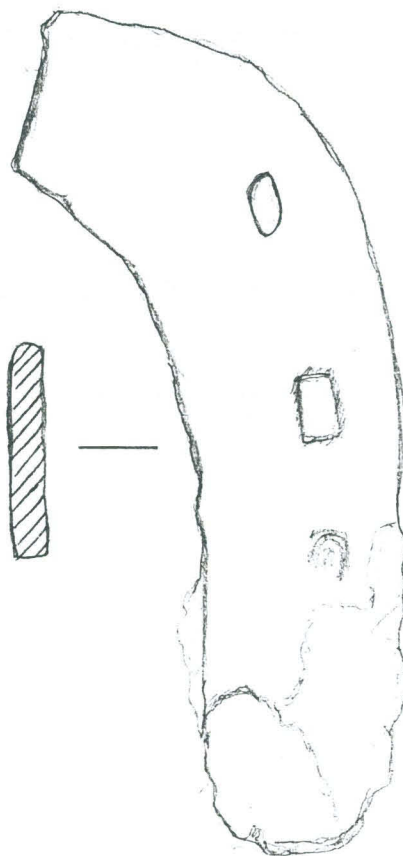
:484 Hevosenkengän katkelma  
98 g

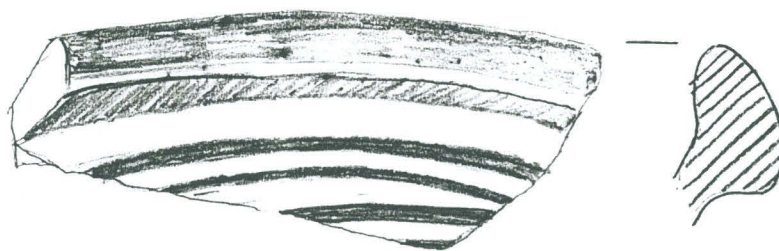
- :497 Punasavikeramiikkaa, reunapala, (2 kpl), vadista, sisäpuolella  
keltainen lasitus ja bolus-koristelua  
75 x 33 x 14 mm, 31 g
