# HELSINKI, VALTIONEUVOSTON LINNA

Peruskorjauksen arkeologinen seuranta  
Kaivauskertomus

Markku Heikkinen  
30.12.1994

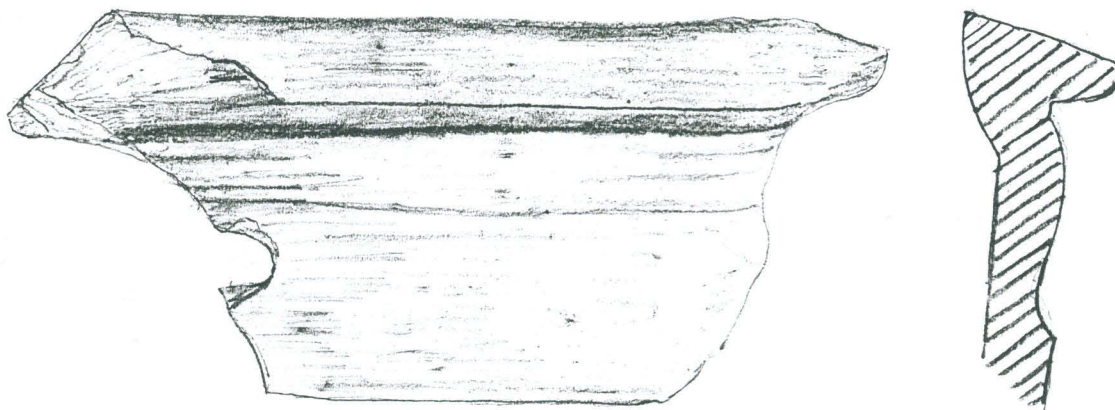
- :500 Punasavikeramiikkaa, kaakelin kappale, hiukan ruskeaa lasitus-  
ta, profiloitu  
65 g

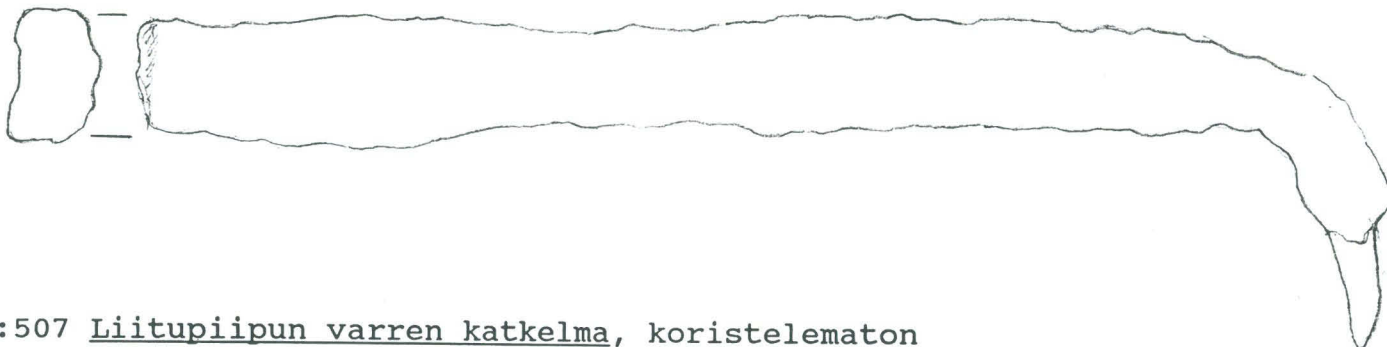
:506 Rautaesineen katkelma, toisesta päästä taitettu  
165 x 22 x 14 mm, 212 g

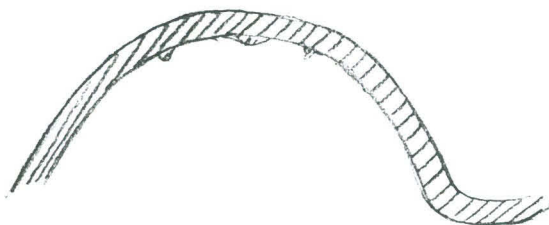
:512 Lasipullon pohja, vihreä  
78 x 30 mm, 83 g

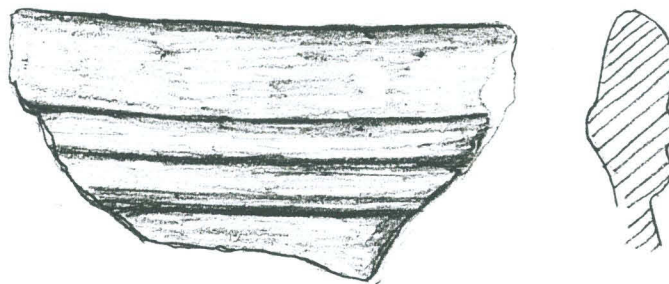
:521 Punasavikeramiikkaa, reunapala, kellanruskea lasitus molemmilla puolilla, profiloitu  
68 x 33 x 12 mm, 26 g
