# **HELSINKI, VALTIONEUVOSTON LINNA**

Historiallisen ajan kaupunkikaivauksen kaivauskertomus

Markku Heikkinen  
18.7.1997

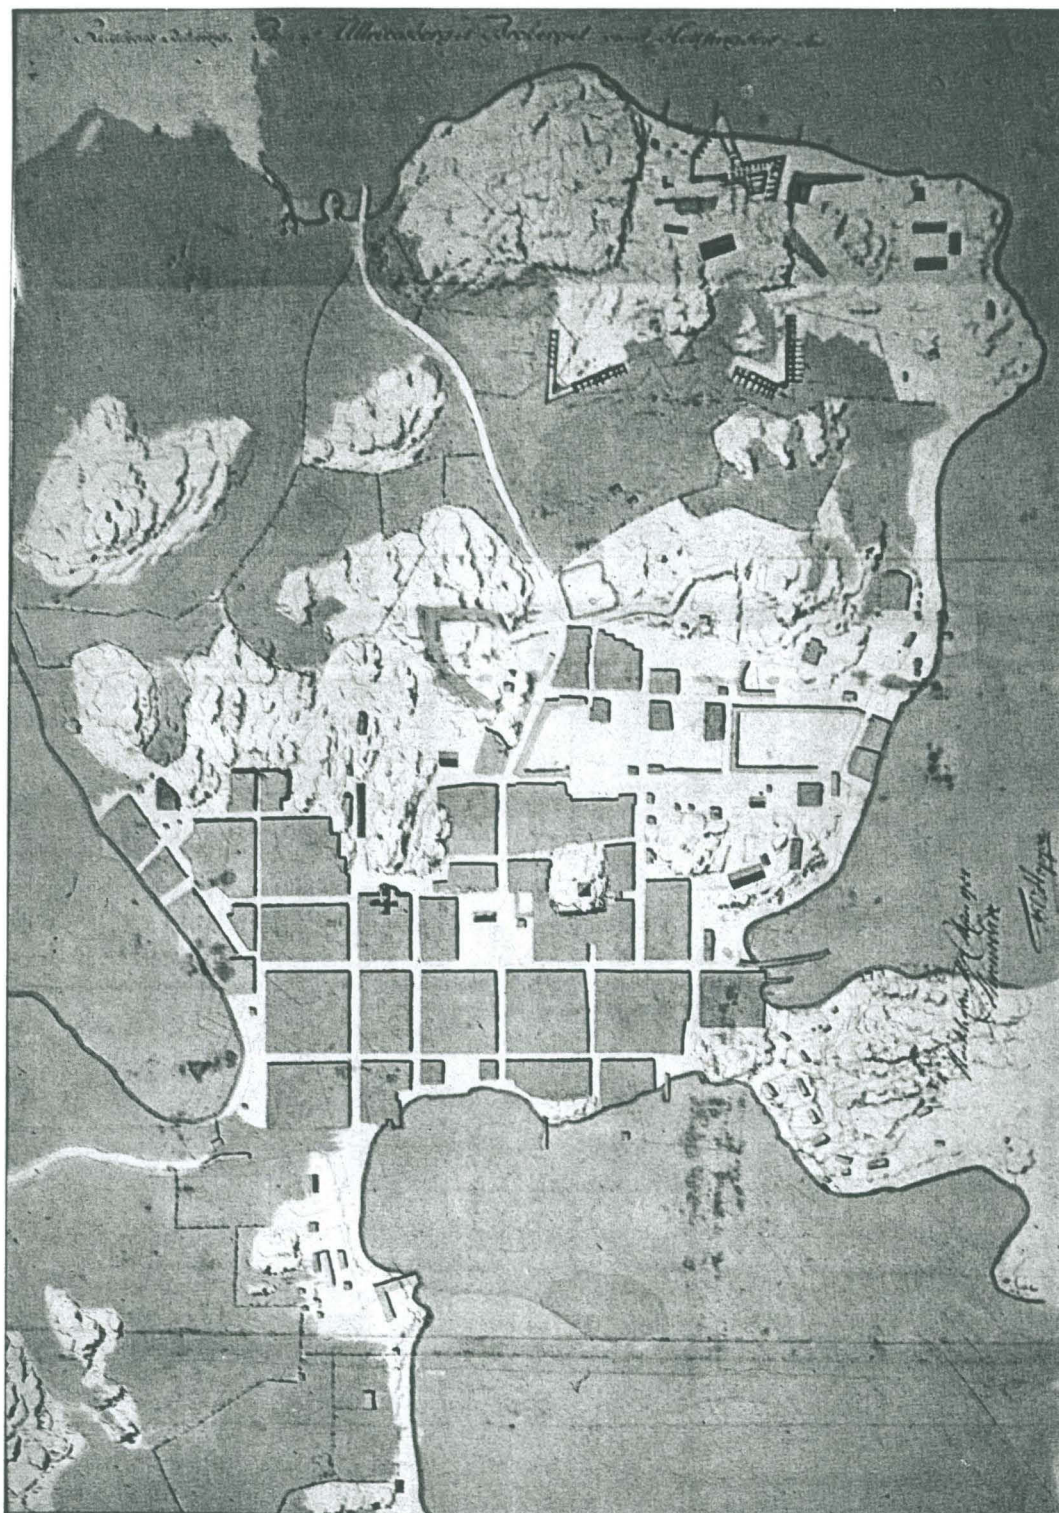
Helsinki v. 1752. A. Ehrensvärd ja F.W. Hoppe.  
 Olof Stenius 1969, Helsingin asemakaavahistoriallinen kartasto.

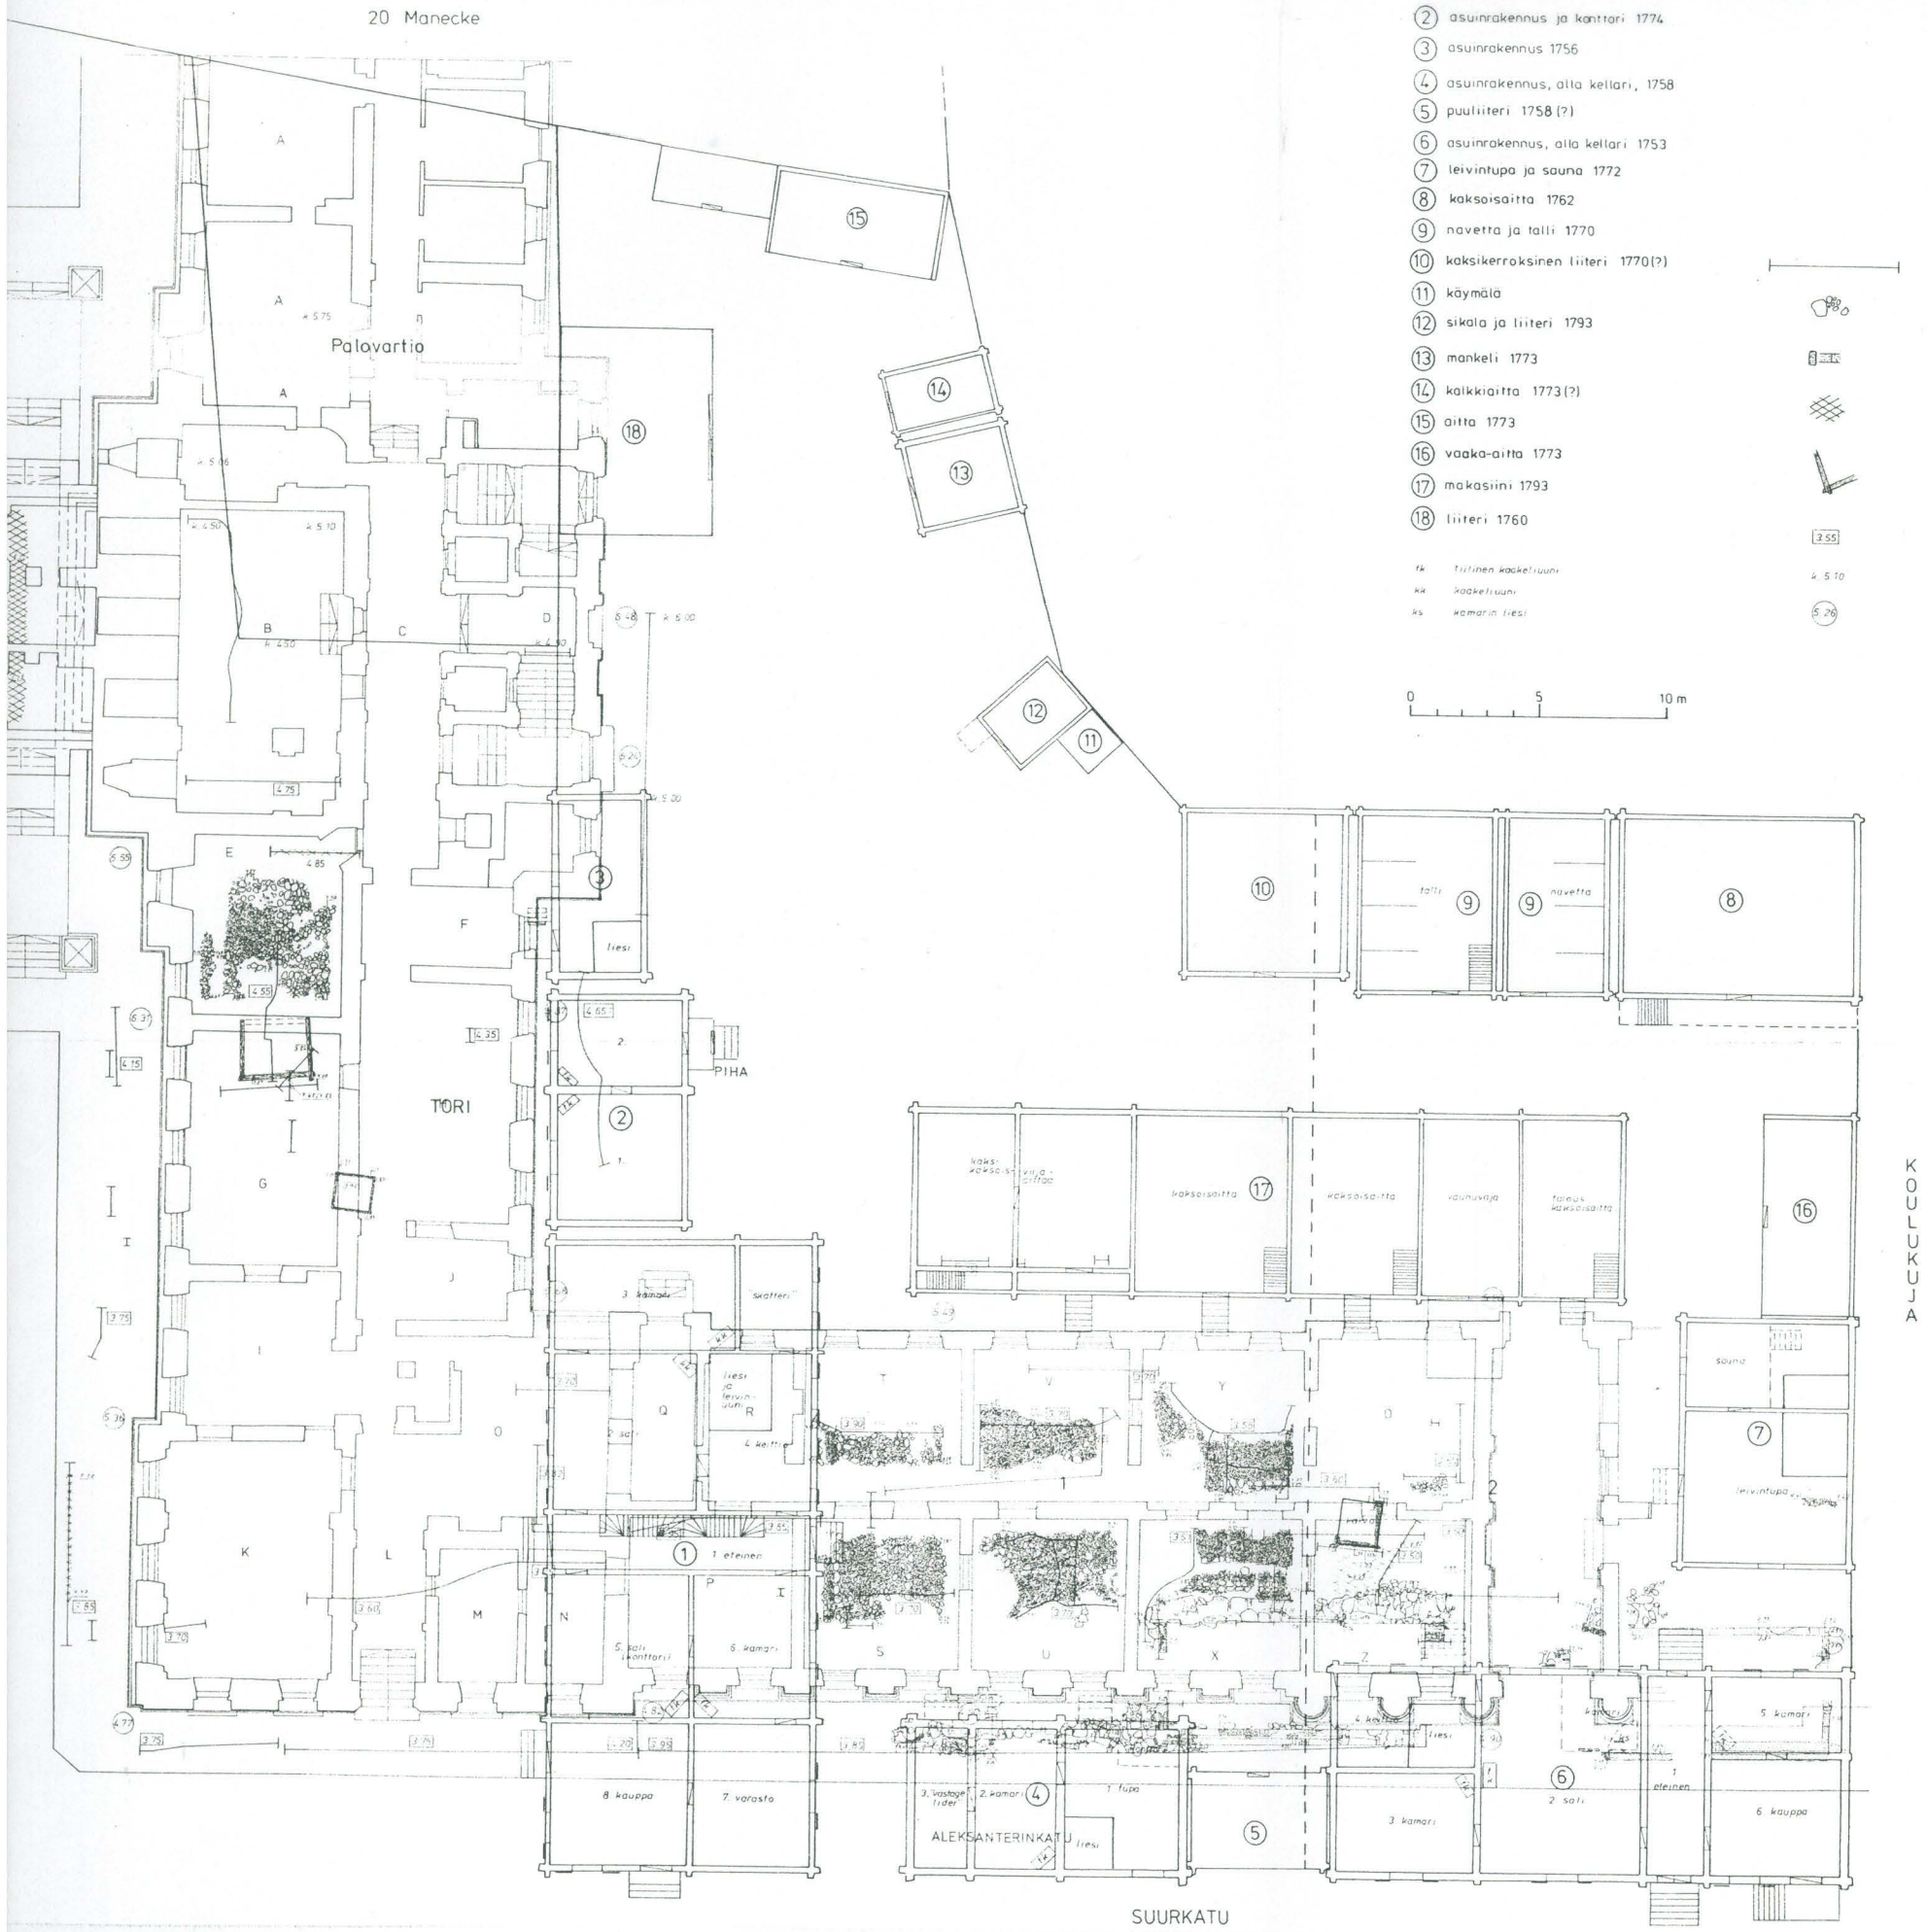
HELSINKI VALTIONEUVOSTON LINNA  
Markku Heikkinen 1995-96

Rekonstruktioehdotus linntien 1-2  
rakennusten sijainnista ja pohjakaavoista  
vuoden 1805 palovakuutuksen kirjallisten tietojen perusteella

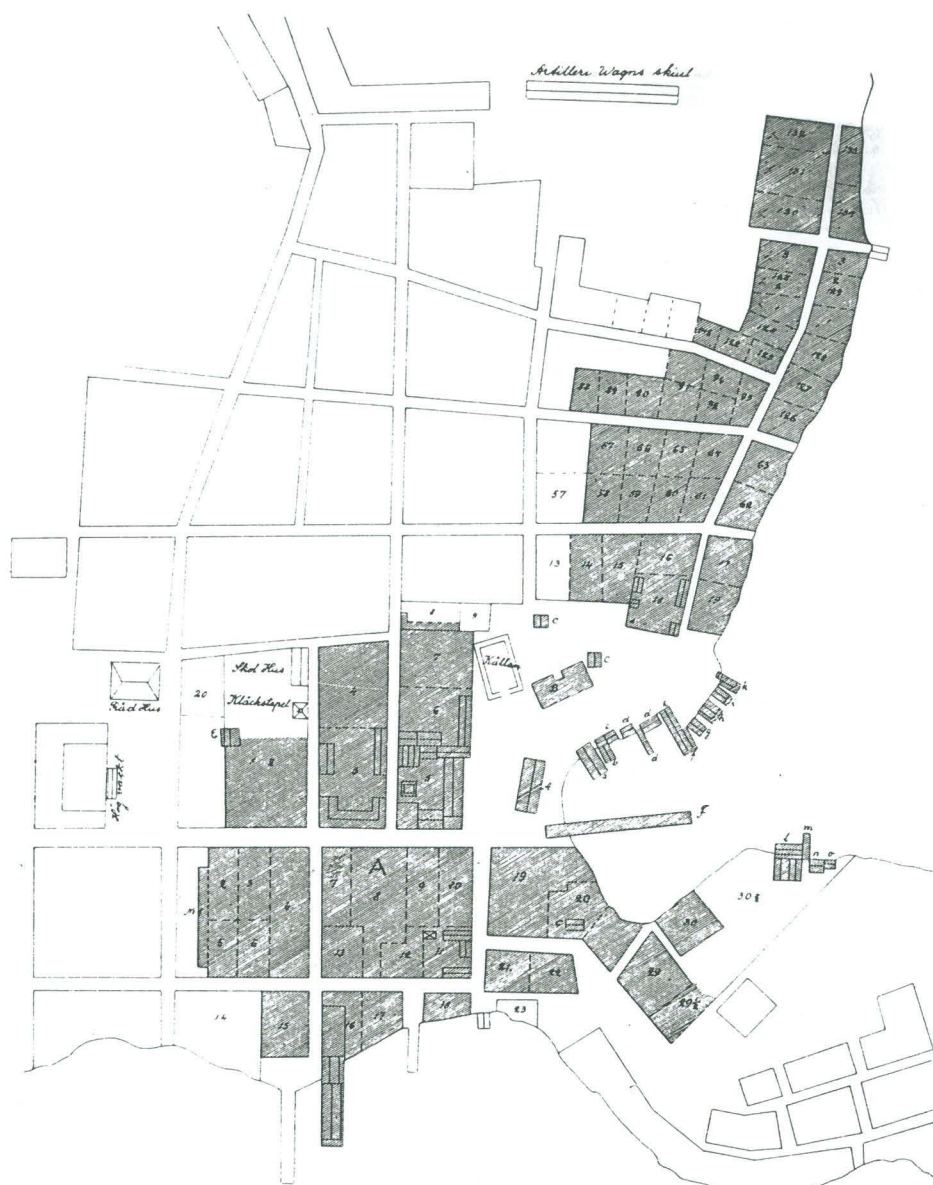
Piirros, josta käy paremmin ilmi vuoden 1808 tulipalon tuhot.  
 E. palokunnan vahtitupa; tontit 1. ja 2. Govinius;  
 3. ylipäällikön talo (ent. lääninhallitus);  
 5. kenraalikuvernöörintalo; 6. pappila.  
 Helsingin kaupungin historia II, s. 617.

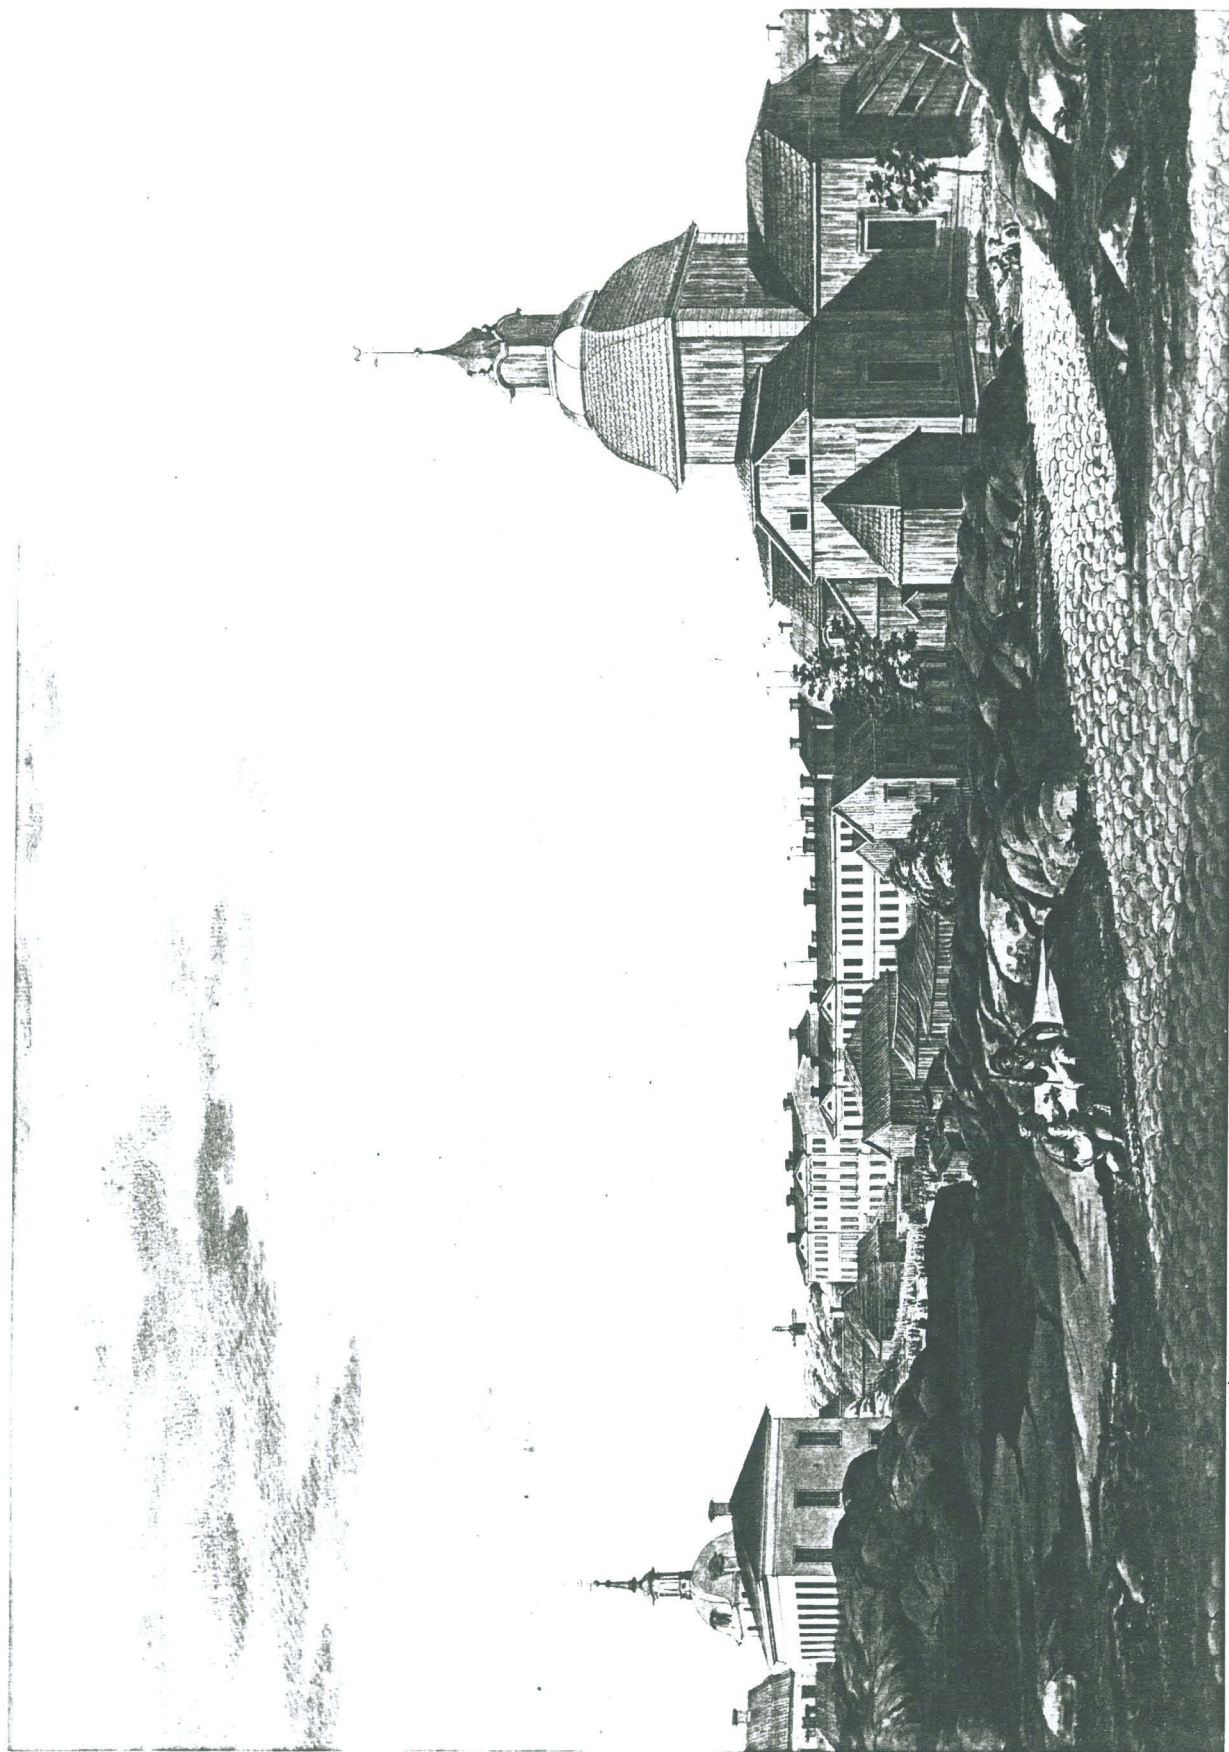
Näköala päätorille kirkosta luoteeseen olleilta kallioilta. Vasemmalla valtioneuvoston linnan korttelissa sijainnut koulurakennus, sen eteläpuolella kellotapuli ja sen edessä torin pohjoislaidalla raatihuone. Raatihuoneen takana tutkimusalueella olleita puisia rakennuksia. Kivitalot ovat Suurkadun eteläpuolella olevia rakennuksia. Vasemmalla olevat korkeat talot ovat v:n 1809 jälkeen rakennettuja. Torin länsilaidalla näkyy torin ja kirkon välisen korttelin puisia rakennuksia. Kirkon takana näkyy mansardikattoinen Sederholmin talo, joka on nykyisin kaupungin vanhin kivirakennus. Etualalla on hyvin kivettyä katuja. C.L. Engelin vesivärimaalaus v:lta 1820. Kuva HKM.
