HELSINGIN MERILINNOITUSTEN

INVENTOINTI

kesällä 1972

Kaj - Erik Löfgren

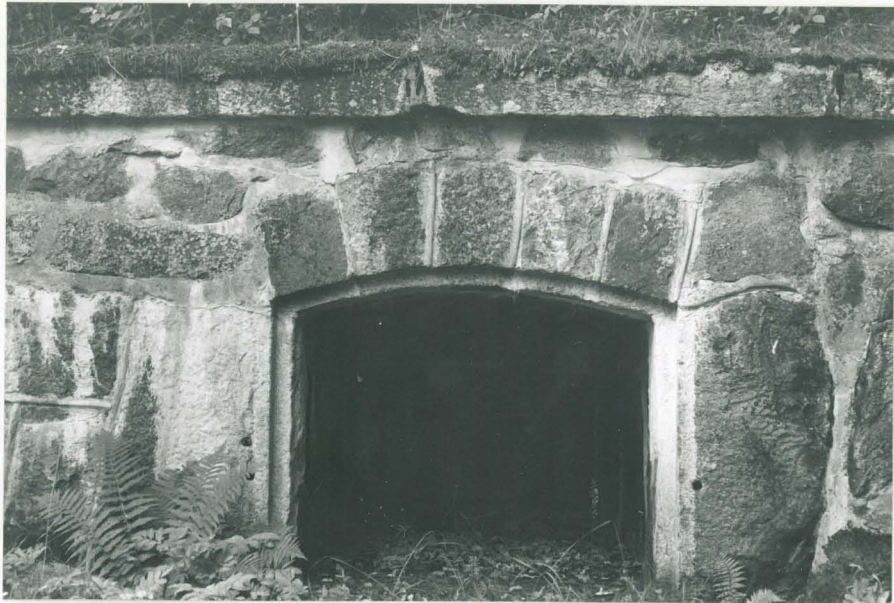
KUVA 3. Kivistä tehty rintasuoja ampumatarvikekomeroineen (Kuninkaansaari, patteri Kun II). (S 7112)

- a) Patterit sijoitettiin yleensä seudun korkeimmalle paikalle rintasuojanaan useimmiten hakatuista kivistä tehty muuri, jossa oli ampumatarvikekomero (kuva 3). Tykit sijoitettiin avonaisiin aseisiin 20 - 30 m välein hakatuista kivistä valmistetuille perustoille. Myöhemmin alettiin käyttää rakennusaineena betonia (kuva 4).

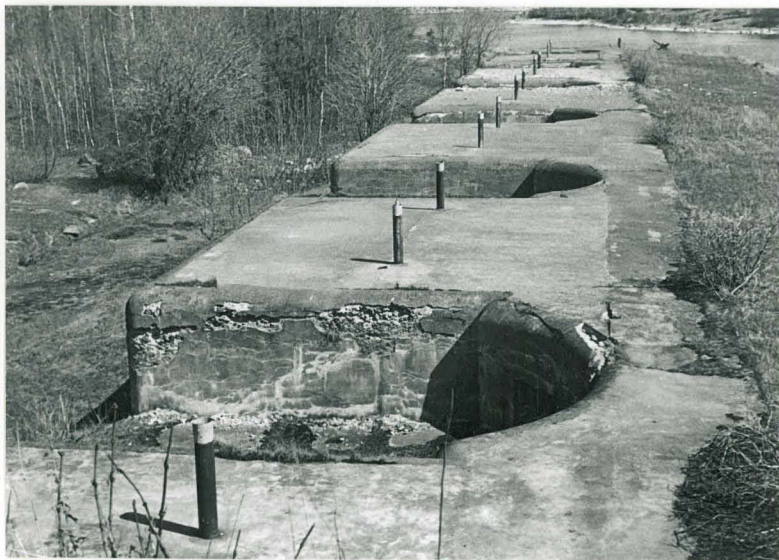
KUVA 4. 1890-luvulla betonista rakennettu patteri (Vallisaari, patteri Val VI). (S 3762)

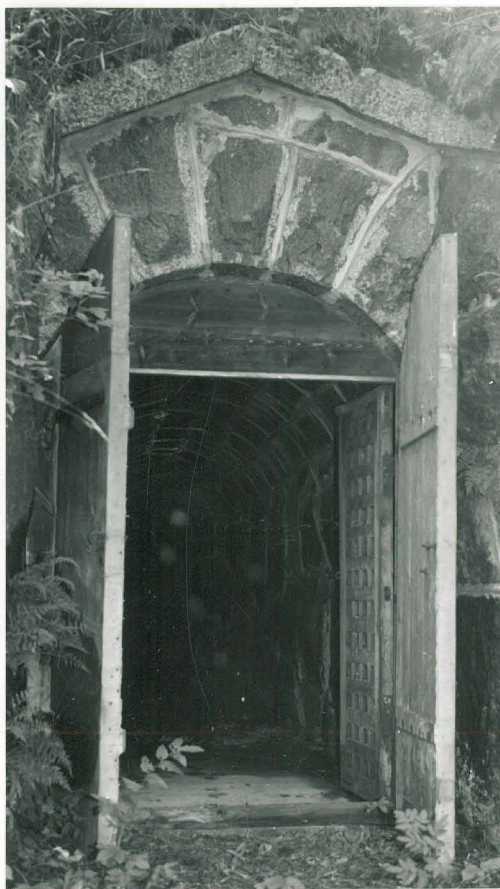
b) Ammus- ja panoskellarit rakennettiin kivistä ja punatiilestä muuraamalla siten, että varaston keskiosa on tiilestä ja uloin puoli kivistä. Katto on usein holvattu. Myöhemmin

otettiin käyttöön betoni. Katon ja seinän paksuus vaihtelee 1 - 1,5 m välillä. Missä maaperä sen salli, louhittiin varastot kallioon, kuten Lauttasaassa (v. 1885) ja Melkissä (v. 1892-93) (kuva 60). Kalliovarastojen ovet ovat mahtavia lujin lukkolaittein varustettuja, kulmaraudoin ja kiskoin vahvistettuja rautaovia. Kivestä ja tiilestä rakennettujen varastojen ovet ovat kupari- tai sinkkilevyillä vahvistettuja puuovia. Varastot sijoitettiin yleensä patterin välittömään läheisyyteen samaan tasoon patterin kanssa (kuva 5). Kallioon louhitut varastot sijaitsevat yleensä patterin alapuolella ja sieltä johtaa ammushissi patterille.

KUVA 5. Tiilisen varaston uloskäynti patterille (Kuninkaansaari, patteri Kun III).  
(S 7116)

Jatkuu suoraan patterista Kun II rintasuojaan rakennetulla Kun III tiiliselällä varastolla (kuva 5 s. 13) (lukittu), joka on peitetty maalla.

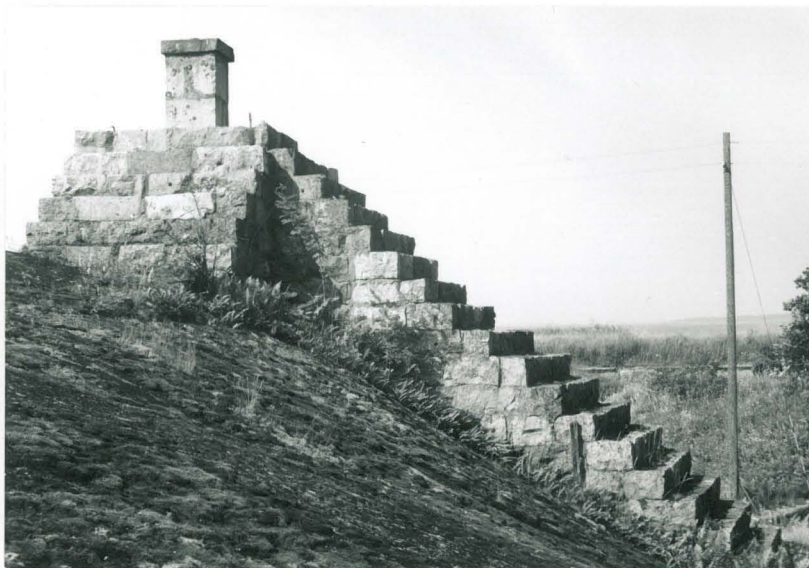
c) Ennen tätä aikakautta ei tarvittu mittaustorneja, koska ammunta oli yleensä suorasuuntausammuntaa. 1880-luvulla kaaritulista ampuvia pattereita rakennettaessa tarvittiin maalin etäisyyden ja suunnan määrittämiseksi erilaisia torneja, joista mittaukset voitiin suorittaa. Silti ei rakennettu varsinaisia mittausasemia, vaan tähystys- ja mittauspisteen muodosti yksinkertainen kivi- tai tiilipilari (kuva 6), jonka sateensuojaksi rakennettiin peltikatos.

KUVA 6. Tähystys- ja mittauspiste (Vallisaari, kohde Val 5). (S 6988)

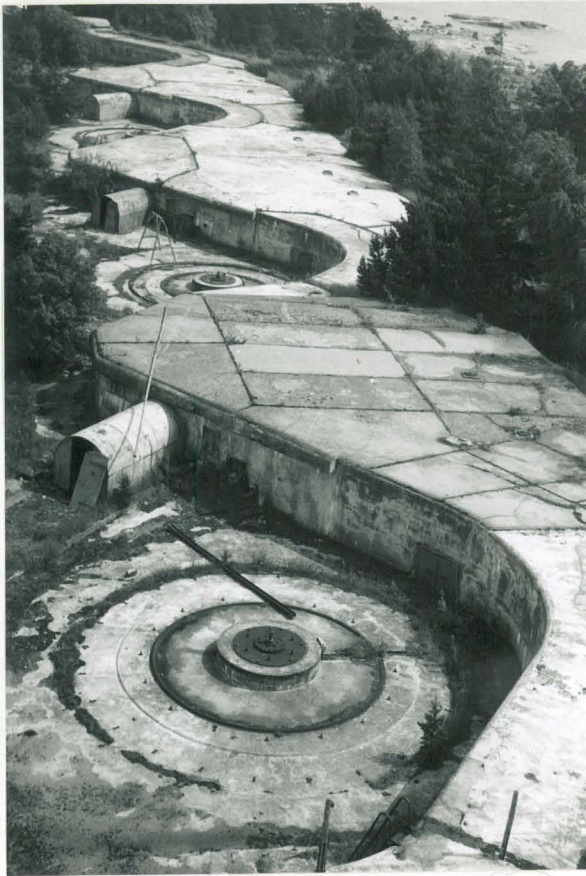
KUVA 7. Tyypillinen ensimmäisen maailmansodan aikainen suora-ammunta patteri (Rysäkari, patteri Rys 254). (S 6896)

a) Patterit rakennettiin vanhojen perinteiden mukaisesti siten, että tykit olivat 20 - 30 m välein avoasemissa valetuilla betonisilla perustoilla (kuva 7).

Suorasta suuntaustavasta johtuen patterit sijoitettiin korkealle kohdalle, joten ne näkyivät myös mereltä käsin. Ajan ajattelutavan mukaisesti katsottiin taistelu hävityksi, jos vihollinen pääsi selustaan, joten selkäsuoja pidettiin turhana. Rintasuoja oli betoninen ja useimmiten maalla suojattu. Tyypillistä tämän kauden pattereille on niiden yksilöllisyys (kuvat 42, 44 ja 46) ja säännöllisyys maastosta riippumatta (kansikuva). Helsingin seudulla yksikään patteri ei ole toisensa näköinen, vaikka periaatteessa olisi voitu käyttää kahta tai kolmea päämallia. Ainoastaan Miessaarella ja Rysäkarissa on otettu huomioon maaston korkeuserot. Tätä ei voida pitää pelkästään vanhoista tavoista kiinnipitämisenä, sillä

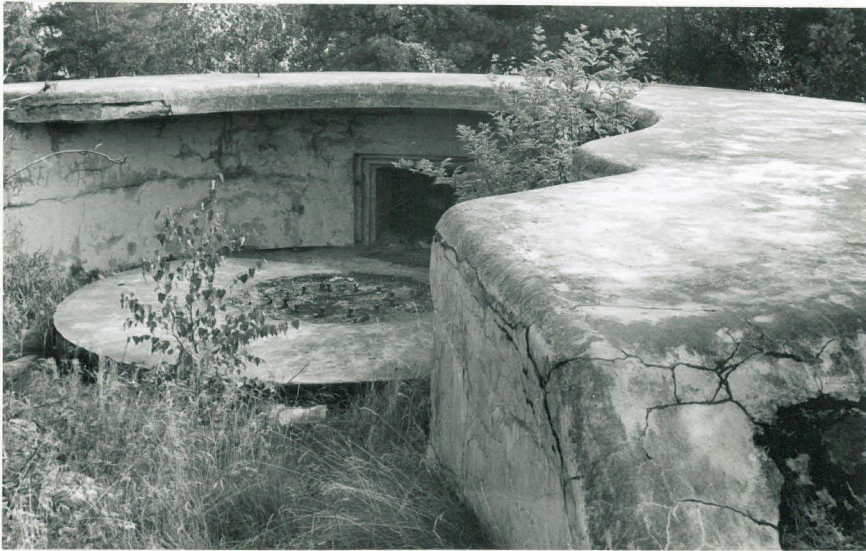
- Pihlajasaareen on rakennettu neljän tykin hajaryhmitetty patteri (kuva 8) ja
- linnoituksen maarintama on maailman ensimmäisiä hajoitetun linnoitusjärjestelmän mukaisesti rakennettuja linnoituksia.

KUVA 8. Hajaryhmitetyn patterin tykkiasema (Itäinen Pihlajasaari, tykki Pih IC). (S 7805)

SUOJELUARVO: 5. Patteri on ainoa venäläisten rakentama hajaryhmitetty patteri Helsingin alueella (kuva 8 s. 16)

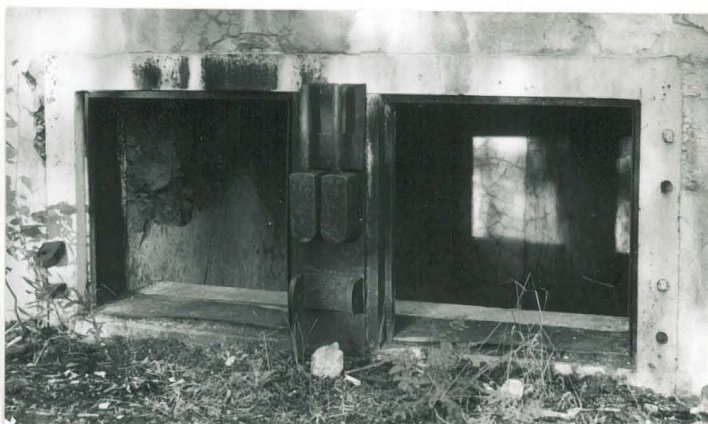
KUVA 9.

Kellareista ammuksset ja panokset nostettiin suoraan tykeille käsikäyttöisillä hisseillä (kuvat 9).

- (a) Käsikäyttöinen ammuksishiisi (Isosaari, patteri Iso 254B). (S 6831)
- (b) Rintasuojassa oleva ammuksikellarin aukko, josta luukut on poistettu (Vuosaaren Skatanniemi, patteri Vuo 152). (S 7770)

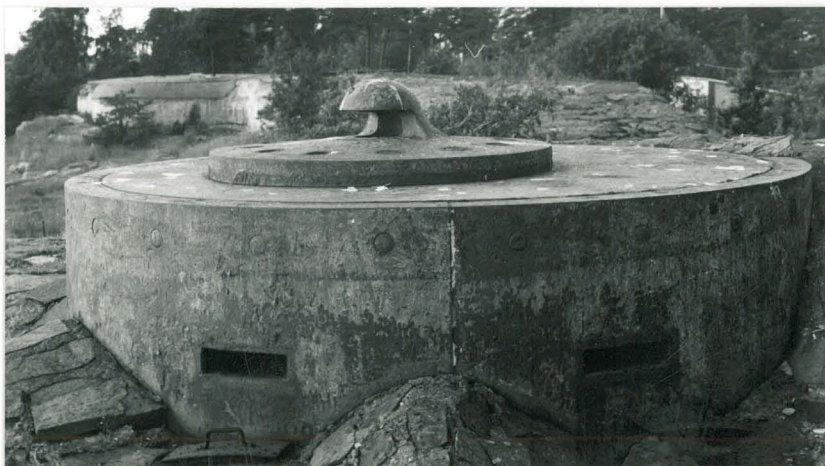
- c) Mittaus- ja tulenjohtoasemat olivat vahvoja betonisia matalia torneja rakenteeltaan joko yksi- tai kaksikerroksisia (kuva 10). Joissakin saarissa on käytetty paksusta raudasta tehtyjä lieriömäisiä periskooppitorneja (kuva 11). Eräillä saarilla nämä asemat ovat kaksipisteisestä mittaustavasta johtuen vierä vieressä.
- d) Valonheittinasemat olivat kolmeosaisia: voima-asema, valonheittimen suoja-asema ja valonheittimen valaisuasema (kuva 12).

KUVA 11. Periskoopitorni (Rysäkari, kohde Rys 2).  
(S 6928)

Periskoopitähätäimellä varustettu panssaritorni (kuva 11 s. Rys 2  
18). Panssarin paksuus on n.  $0,3 \text{ m}$  ja tornin ulkohalkaisija  
 $3 \text{ m}$ . Torni on kaksikerroksinen. Ylemmän kerroksen ( $h = 2 \text{ m}$ )  
lattia on puusta ja sinne pääsee tikkaita pitkin. Tornin ala-  
kerrokseen ( $h = 3 \text{ m}$ ) pääsee betonisesta

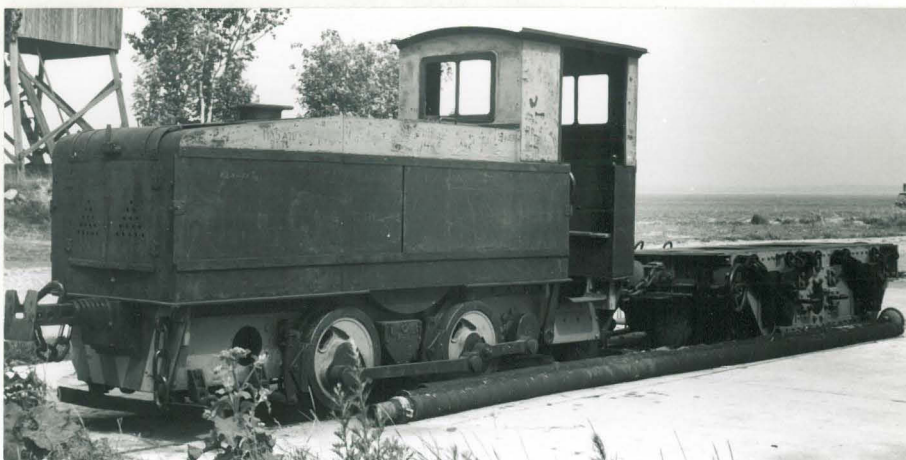
KUVA 14. Linnakkeella käytössä ollut veturi ja vaunu (Isosaari, kohde Iso E 1). (S 6816)

SUOJELUARVO: 0. Purettu. Veturi ja yksi vaunu on säilytetty (kohde Iso E 1, kuva 14 s. 21).

Saaren kuljetuksiin käytetty veturi ja vaunu (kuva 14 s. 21). E 1  
SUOJELUARVO: 5. Kunnostettu.

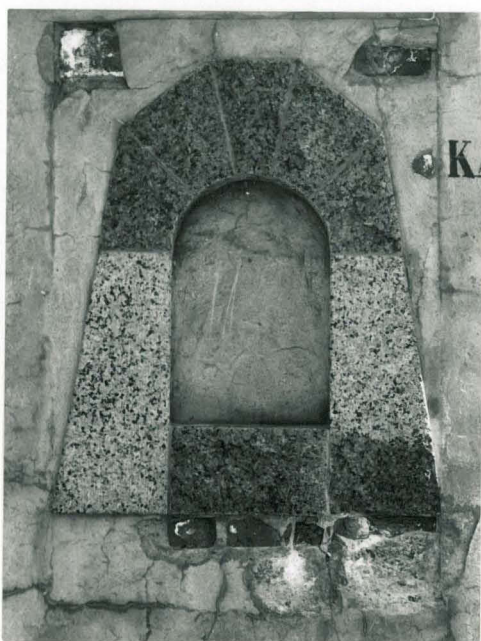
- e) Patterille johtavat tiet tehtiin huolellisesti ja koko tienpinta peitettiin mukulakivillä, jotta tie olisi käytökunnossa kelirikonkin aikana. Teiden hyvää laatua osoittaa myös se seikka, että ne vielä lähes 60 vuoden jälkeen ovat täysin käyttökelpoisia ja hyväkuntoisia.
- f) Saariin rakennettiin tarpeelliset laivalaiturit puusta silta-arkkujen ollessa kivisiä (esim. Santahamina, kohde San E 5).
- g) Laiturilta rakennettiin patterille ja varastoille kapearaiteinen rautatie linnakkeen tarvikkeiden junalla kuljettamista varten (kuva 14).
- h) Venäläisten rakentamien linnoituslaitteiden yhteyteen on useimmiten rakennettu jonkinlainen ikonin paikka:
  - kivipilari varustettu ristillä tai ilman ristiä (esim. Vallisaari, patteri Val III)
  - betoniin upotettu syvennys ilman reunusta tai reunustettu kivillä (esim. Itä Villinki, patteri Vil 254, kuva 15).

KUVA 15. Punagraniitilla ympäröity betoniin upotettu ikonin paikka (Itä Villinki, patteri Vil 254). (S 7315)

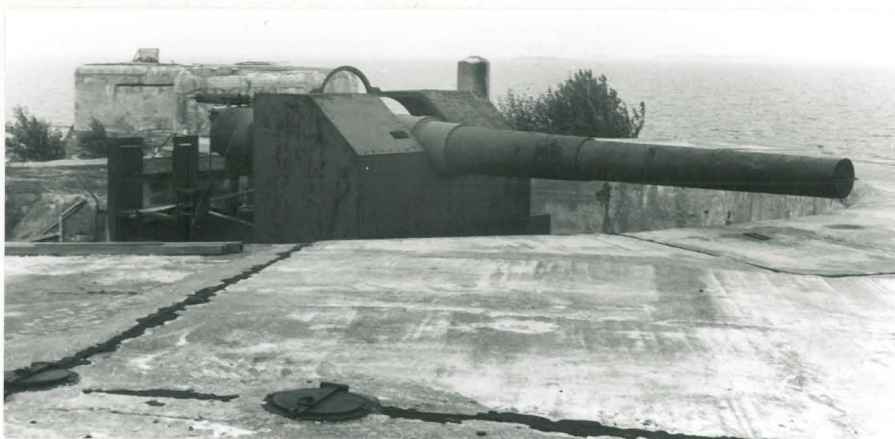
Taulukosta 3 (s. 9) ilmenee, että yleisimpänä aseistuksena Helsingin edustalla maailmansodan aikana 1914-17 oli järeitä 254 mm:n (kuva 16) (yhteensä 24 kpl) ja raskaita 152 mm:n (yhteensä 20 kpl) tykkeitä. Nämä tykit edustivat aikansa korkeinta teknillistä tasoa (taulukko 4).

KUVA 16. Järeä tykki (254 mm) tuliasemassaan (Kataja-luoto, patteri Kat 254). (S 7641)

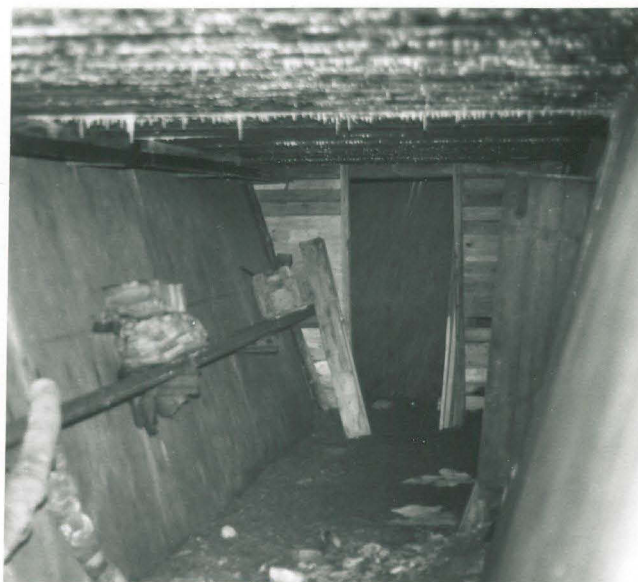
Kallioon louhittu miehistösuoja. 2 huonetta (à 50 m<sup>2</sup>) sekä Mie 2 eteinen (16 m<sup>2</sup>). Huoneet on kaariraidoitettu (h= 2,5 m). Suojan ulkopuolella on avoin tila (10 m<sup>2</sup>), jonka betoniseinien korkeus on 3 - 5 m. Tästä johtaa kaksihaarainen käytävä (h= 1,9 m) ulos (kuva 21).

KUVA 21. Miehistösuojusta (Mie 2) johtava käytävä, joka levenee ylöspäin. (S 7288)

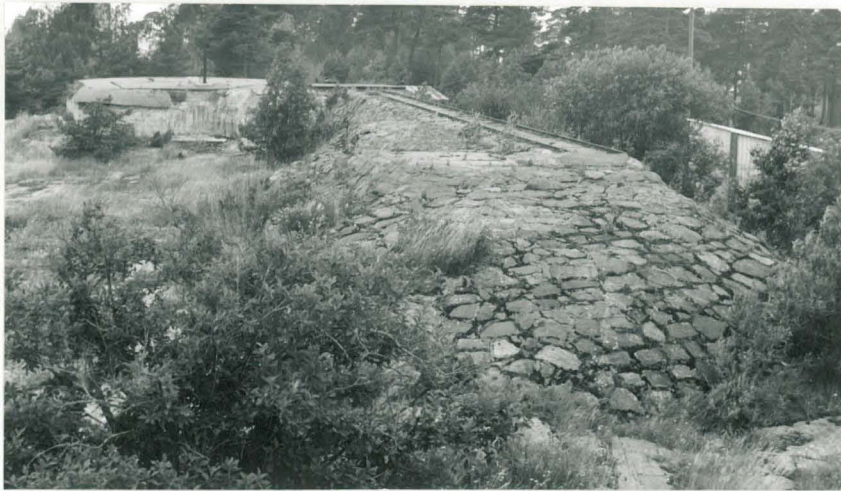
Betoninen valonheittinasema. Asemassa on 3 huonetta ( $18 + 20$  Rys 3  
 $+ 25 \text{ m}^2$ ), konehalli ( $20 \text{ m}^2$ ) ja valonheittimen suojahuone  
( $15 \text{ m}^2$ ). Katto on rautakiskotettu ( $h = 3 \text{ m}$ ) ja yhdessä huo-  
neessa on kaakelilattia. Valonheitin nostettiin hissillä  
ylös suojastaan ja se oli sijoitettu lavalle, jota voitiin  
liikuttaa kiskoja pitkin n.  $20 \text{ m}$  länsi-itä suunnassa (kuva  
24).

KUVA 24. Valonheitinasema. Edustalla valaisuaseman ratakiskot ja taustalla suojahuoneen rautaluukut ja voima-asema. (S 7688)

- ratakiskoja pitkin (esim. Kuivasaari, kohde Kui 1),
- sähkökäyttöisellä hissillä (esim. Isosaari, kohde Iso 8, kuva 13) tai
- edellisten yhdistelmällä (esim. Rysäkari, kohde Rys 3, kuva 24).

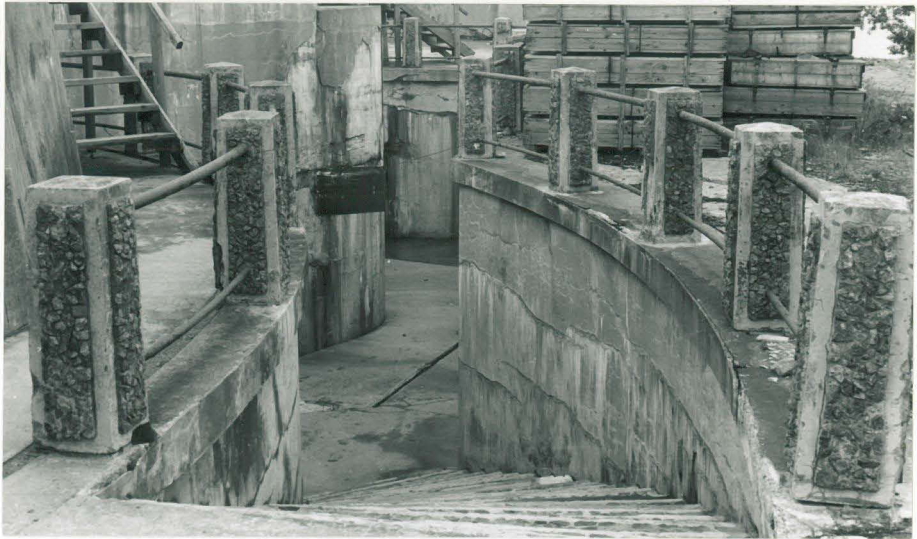
Patterin rintasuojan sisällä ja maanpinnan alapuolella on jo-  
kaista tykkiä kohden samanlainen huoneyhdistelmä:  $2 \times 27 \text{ m}^2$   
( $h = 3 \text{ m}$ ),  $1 \times 24 \text{ m}^2$  ( $h = 3 \text{ m}$ ) ja hissihuone ( $12 \text{ m}^2$ ,  $h = 5 \text{ m}$ ).  
Katot ovat rautakiskotettuja. Tykkiperustan alapuolella kul-  
kee holvikattoinen käytävä ( $h = 2 \text{ m}$ , leveys  $0,8 \text{ m}$ ) yhdistäen  
kellarit keskenään. (Kuva 27).

KUVA 27. Kellariin johtava porras. (S 7628)

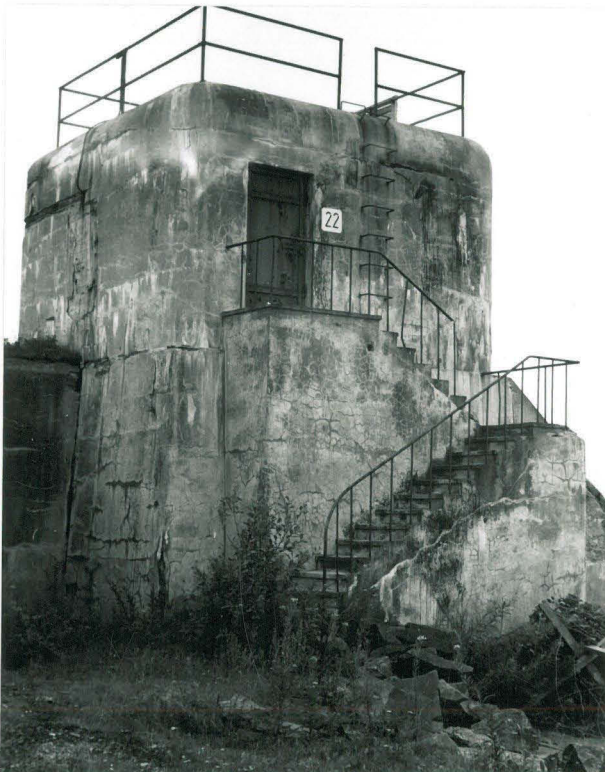
Patterin rintasuojan yhteydessä on 3 mittaustornia. Läntisin  
on kaksikerroksinen ( $h = 6 \text{ m}$ ) betoninen torni, joka on toimi-  
nut Rysäkarin apupisteenä (kuva 28). Mittaus tapahtui ylem-  
mästä kerroksesta ( $10 \text{ m}^2$ ), jonka alapuolella on huone ( $h = 4 \text{ m}$ ,

KUVA 28. Rysäkarin  
apupiste. (S 7631)

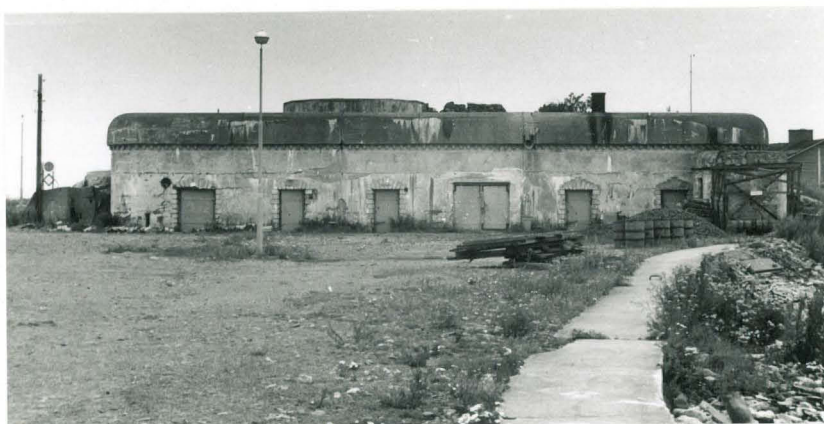
Betonista rakennettu koneasema (kuva 29). 6 huonetta (yhteensä n.  $150 \text{ m}^2$ ), joiden katto on rautakiskotettu ( $h = 3$  m).

SUOJELUARVO: 5. Katon koristereuna ja työn laatu hyvä. Ainoa laatuaan.

KUVA 29. Koneasema. Aseman katon yläpuolella näkyy valonheittimen valaisuasema ja sen oikealla puolella on ilmatorjunta-asema. (S 7660)

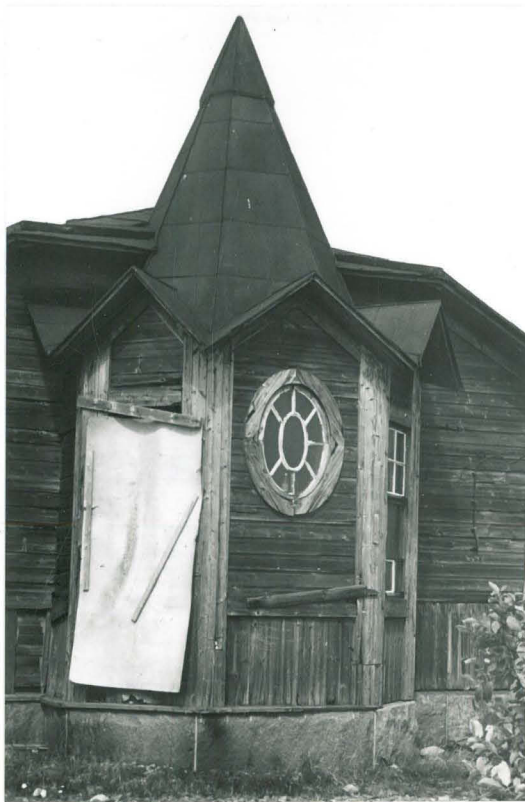
SUOJELUARVO: 2. Esimerkki venäläistyylistä.

KUVA 30. Katajaluodon venäläisaikainen kappeli. (S 7278)

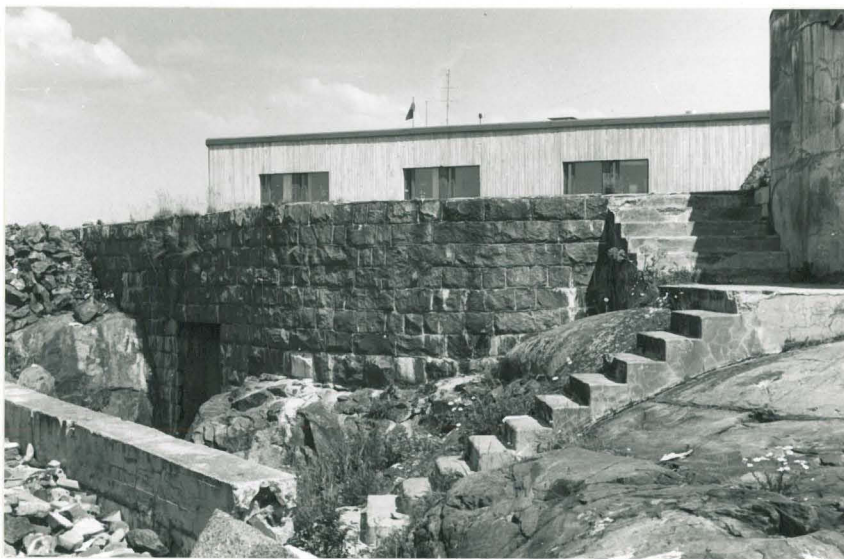
KUVA 33. Patterin alapuolella sijaitsevan tunnelin sisäänmeno. (S 6788)

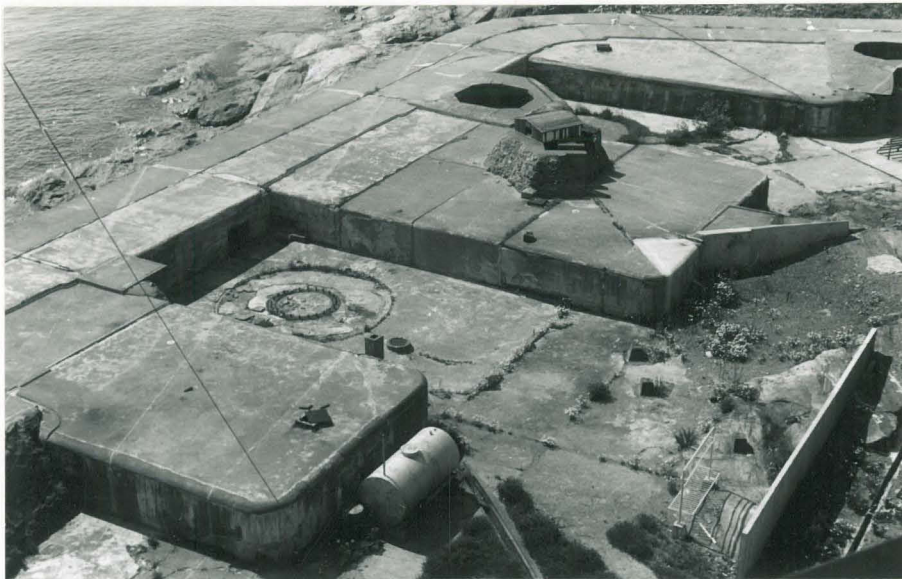
kellarissa on 2 huonetta (à 25 m<sup>2</sup>, h= 3 m) ja 2 ammusten nostolaitetta 25 m<sup>2</sup>:n suuruisessa huoneessa. Huoneisiin pääsee käytävästä (pituus 55 m, h= 2 m, leveys 1,5 m), jonka sisäänkäynnit ovat patterin keskellä (kuva 34) ja länsipäässä (kuva 33)

KUVA 34. Harmajan vanha patteri (Har 152) ja ilmatorjuntapatterin (1. RKvItPtri) osia. Kuvassa näkyy tulenjohtopaikka ja yhden ilmatorjuntatykin asema. (S 6778)

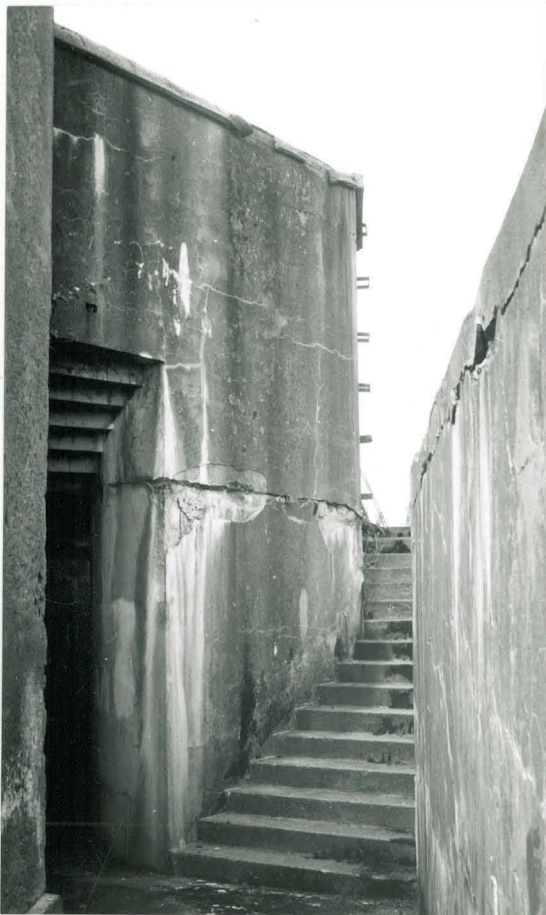
KUVA 37. Ammuskellariin  
johtavat raput. (S 6808)

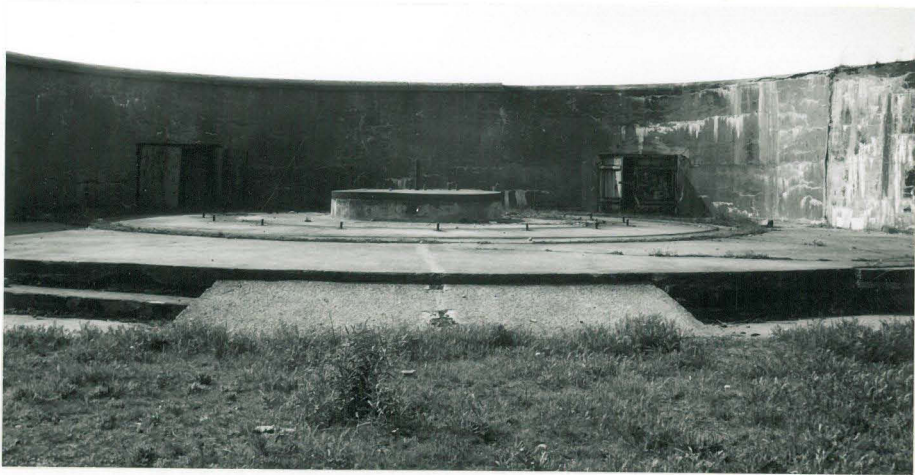
Jokaista tykkiä kohden on ampumatarvikekomero ( $2 \text{ m}^3$ ) rintasuojassa (kuva 38).

KUVA 38. Tykin perusta. Vasemmalla ammushissin ovi ja oikealla ampumatarvikekomero. (S 6807)

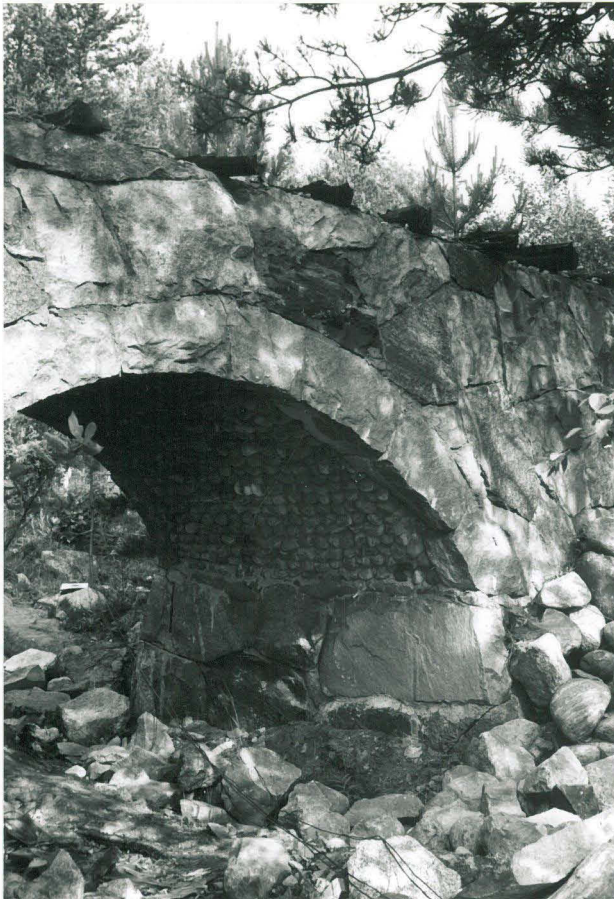
(b) etelään johtavat ratakiskot (n. 500 m) valonheittimen siirtoa varten (kuva 39)

KUVA 39. Valonheittimen radan silta. (S 6801)

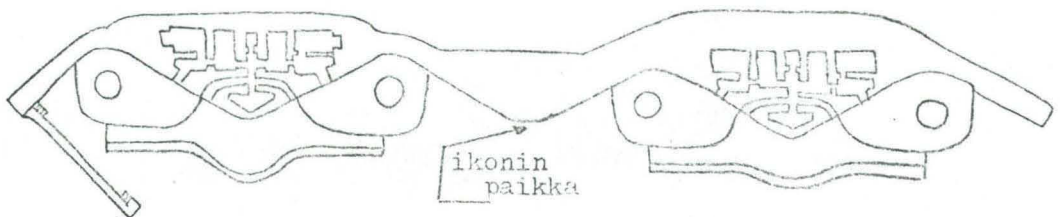
KUVA 41. Isosaaren 254 mm:n patteri (A-patteri).

Patterin rintasuojan sisällä ja maanpinnan alapuolella on jokaista jaosta varten kellari, jossa on 6 huonetta ( $2 \times 30 + 2 \times 35 + 20 + 10 \text{ m}^2$ ) sekä 2 hissihuonetta ( $\text{à } 15 \text{ m}^2$ ). Hissi- ja keskushuoneiden katto on rautakiskotettu ( $h = 2,5 \text{ m}$ ) ja muiden huoneiden kaariraudoitettu ( $h = 2,5 \text{ m}$ ).

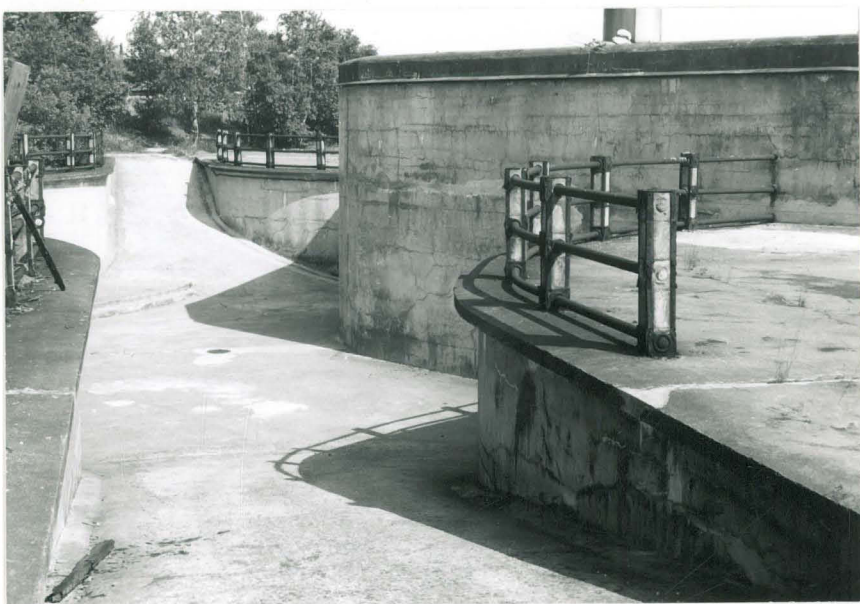
SUOJELUARVO: 4. Patteri on hyvässä kunnossa, mutta ulkopuo-  
lta jonkin verran uusittu. Kellariratkaisu  
olisi säilytettävä (kansikuva ja kuva 42).

KUVA 42. Isosaaren A-patterin ajoluiskat. (S 6843)

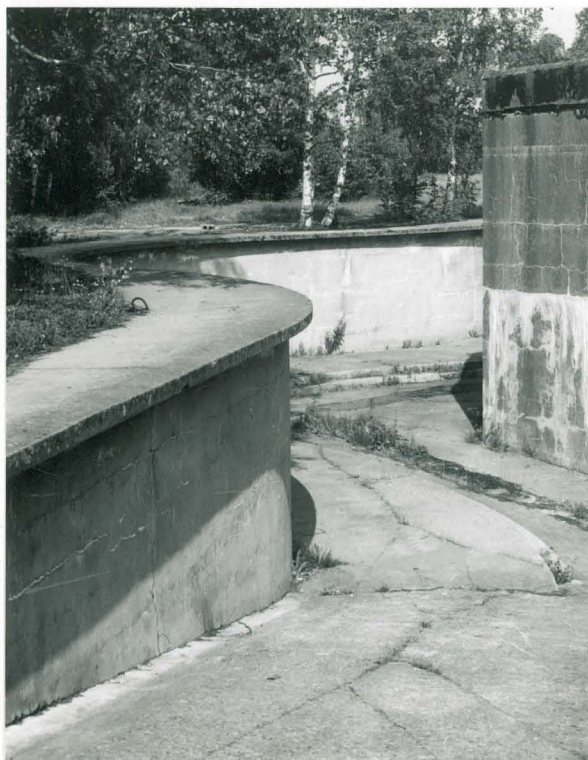
Patterri on pääpiirteissä samanlainen kuin A-patterri (kellarien huoneet vähän suurempia). Kellarien ajoluiskat poikkeavat A-patterin vastaavista (kuva 44).

KUVA 44. Isosaaren B-patterin ajoluiskat. (S 6830)

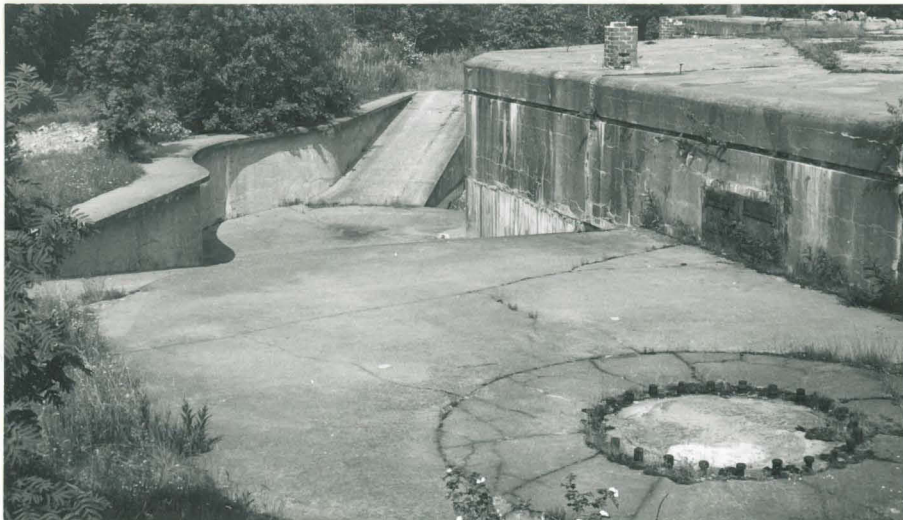
Patteri on pääpiirteissään samanlainen kuin A-patteri. Kel-  
lareiden huoneet ovat lähes samansuuruiset kuin A-patterissa.  
Patterin lounaispäässä on lisäksi miehistösuoja (30 m<sup>2</sup> ?, nyk.  
öljysäiliö). Ajoluiskat poikkeavat sekä A- että B-patterin  
vastaavista (kuva 46).

KUVA 46. Isoaaren C-patterin ajoluiskat. (S 6827)

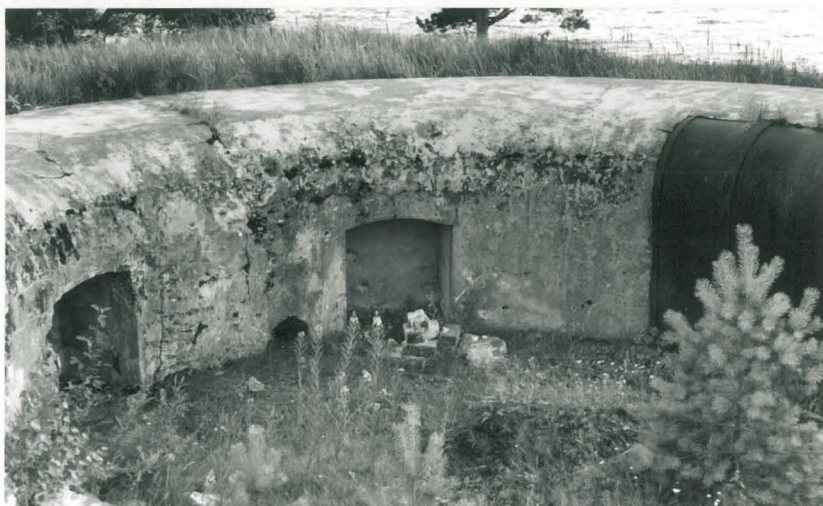
Patterin rintasuojassa maanpinnan yläpuolella on 3 samanlaisia kellaria ( $2 \times 20 \text{ m}^2 + 2 \times 10 \text{ m}^2$ ). Katto on rautakiskotettu ( $h = 3 \text{ m}$ ). Kellarien tykkien puoleiset sivut on peitetty rautalevyillä (kuva 49).

Rintasuojassa on jokaista tykkiä kohden 2 ampumatarvikekome-roa ( $\approx 0,5 \text{ m}^3$ ) (kuva 49).

KUVA 49. Santahaminan 75 mm:n patterin rintasuoja. (S 7407)

SUOJELUARVO: 4. Patteri on hyvässä kunnossa. Jälkeenpäin kellarikäytävien tykkien puoleiset päät on muurattu umpeen.

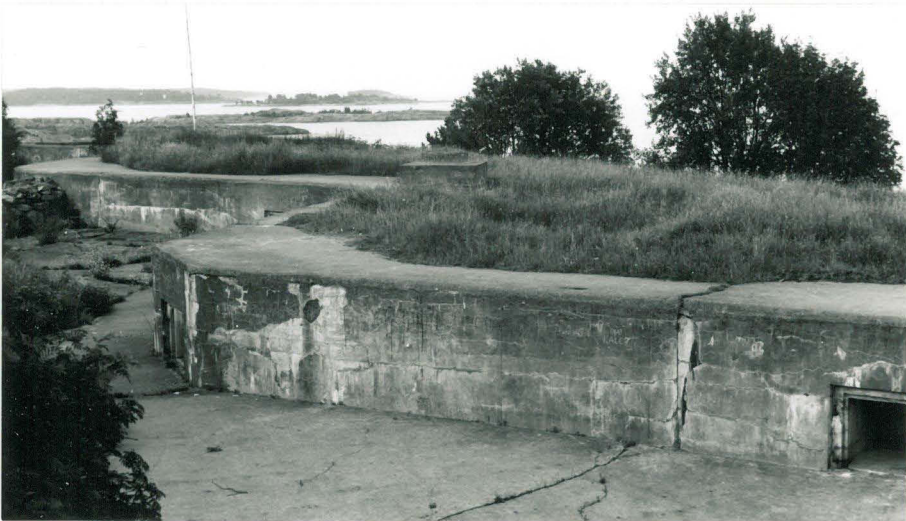
SUOJELUARVO: 3. Ainoa patteri, jolla ei ole rintasuojassa  
ammuskellareita (kuva 51). Patteri on hy-  
vässä kunnossa.

KUVA 51. Santahaminan Itäniemen 152 mm:n patteri. (S 7444)

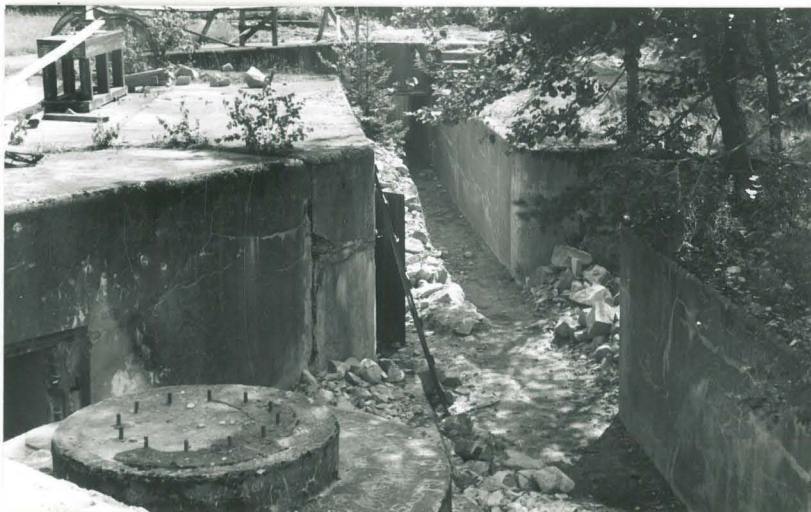
Patterin selustassa on betonivalli (h= 1,6 m), joka on peitetty maalla. Patteriin johtaa vallin keskeltä ajoluiska alas suojahuoneeseen (kuva 54).

KUVA 54. 57 mm:n patterin tykin perusta, suojahuone, ajoluiska ja taustalla päähän johtava tunneli. (S 7298)

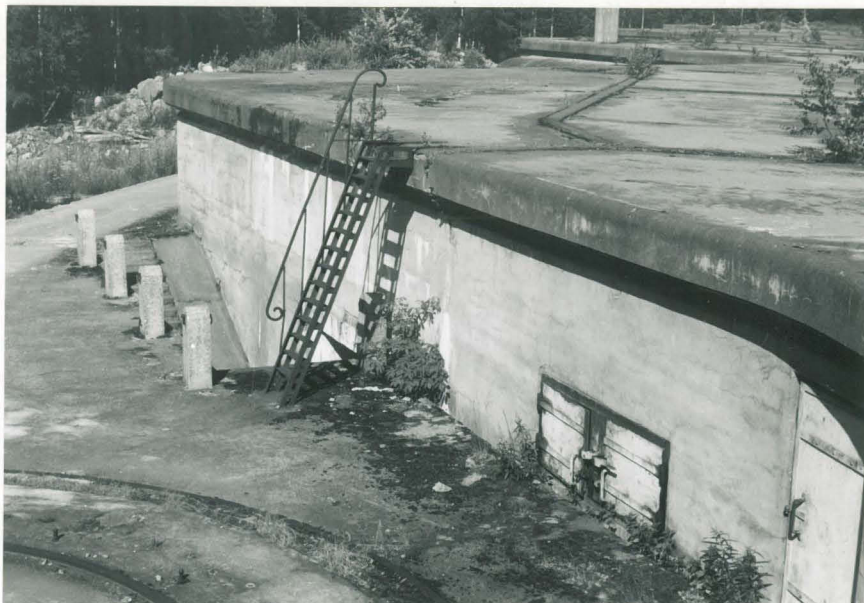
Patterin rintasuojan sisään ja maanpinnan alapuolelle on rakennettu miehistö- ja ammussuojia. Kuvassa 55 vasemmalta:  $40 + 15 \text{ m}^2$ ,  $30 + 40 + 15 \text{ m}^2$ ,  $30 + 40 + 15 \text{ m}^2$ ,  $30 + 40 \text{ m}^2$  ja  $15 + 40 \text{ m}^2$ . Päissä olevissa kellareissa on 1 hissihuone ja keskimmaisissa 2. Hissi- ja keskushuoneiden ( $3 \text{ à } 15 \text{ m}^2$ ) katto on rautakiskotettu ( $h = 2 \text{ m}$ ). Muiden huoneiden katto on kaari-raudoitettu ( $h = 3 \text{ m}$ ), paitsi ovien kohdalla, jossa on rautakiskotus. (Kuva 56).

SUOJELUARVO: 5. Hyvässä kunnossa. Ainoa patteri, jossa on käytetty graniittia (punaista ja valkoista) suuremmassa määrin.

KUVA 56. Itä Villingin 254 mm:n patterin kellariin johtava porras ja hissihuoneen ovi. Portaan suojana on ollut valkograniittipilareista riippuva rautaketju. (S 7321)

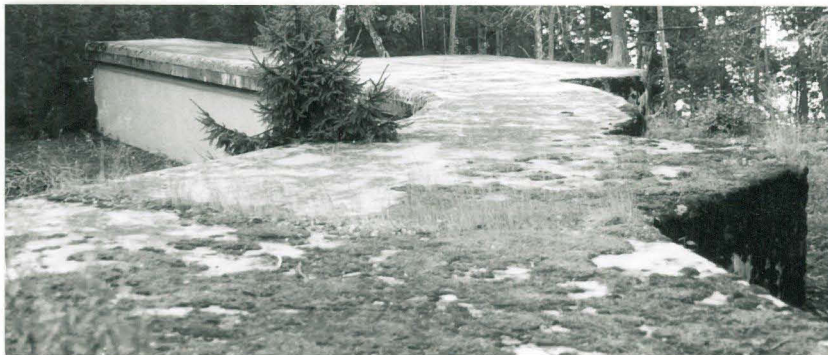
Rintasuojassa on jokaista tykkiä kohden 2 ampumatarvikekome-roa ( $\approx 3 \text{ m}^3$ ).

KUVA 58. Vuosaaren Skatanniemen patterin rintasuojaja, jossa ulkonemat ovat ampumatarvikekomeeroita. (S 7779)

SUOJELUARVO: 4. Patterista on poistettu katon rautakiskotus betonia vaurioittaen. Patterin suurin arvo on se, että se on ainoa meririntaman patteri, joka ei ole saarella.

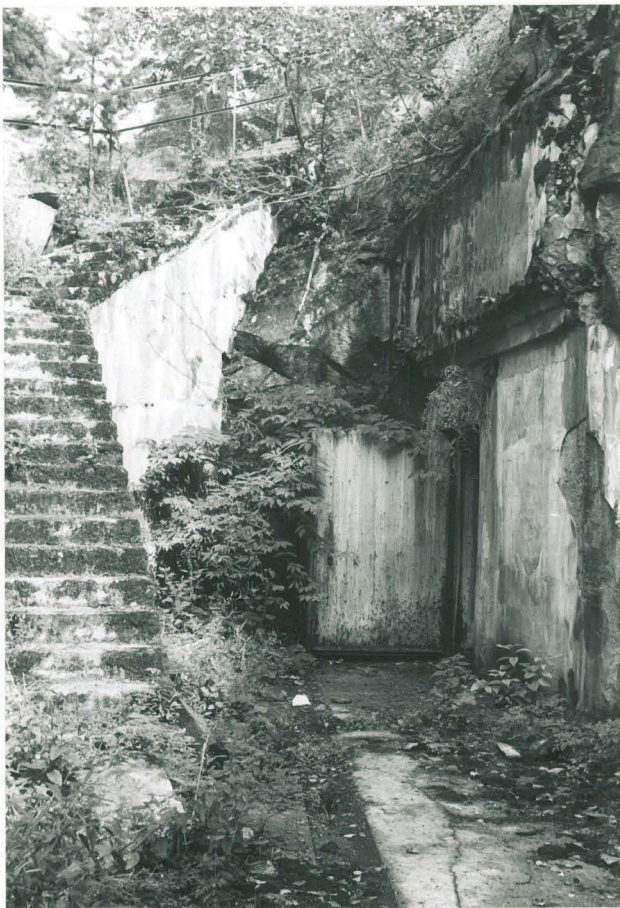
Kallioon louhittu betoninen miehistö- ja ammussuoja. Suoja Pih 1 on kaksiosainen ( $10 + 25 \text{ m}^2$ ,  $h = 2,5 \text{ m}$  ja  $24 + 10 + 10 + 60 \text{ m}^2$ ,  $h = 2,5 \text{ m}$ ), katto aaltopeltinen ja kaareva. Suojasta nousee portaita pitkin patterille (kuva 63)

KUVA 63. Itäisen Pihlajasaaren suoja.  
(S 7813)

SUOJELUARVO: 3.

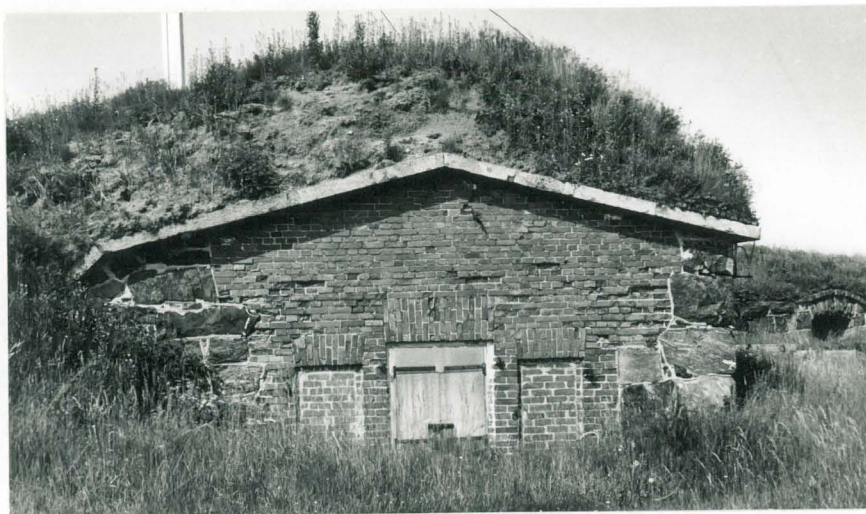
Patterissa on viisi kivistä tehtyä tykinperustaa ja jokaista perustaa kohden on rintasuojassa 2 ampumatarvikekomeroa (à 0,25 m<sup>3</sup>). (Kuva 65).

Rintasuojan eteläpäässä on tiilinen varasto (kohde Haa 3, kuva 65).

(kuva 65). Peitetty maalla. Varaston katto on rapattu ja holtattu ( $h = 2,5 \text{ m}$ ). Varastosta on 2 uloskäyntiä, siinä on 3 huonetta ( $15 + 50 + 15 \text{ m}^2$ ) ja käytävä ( $15 \text{ m}^2$ ).

KUVA 65. Varaston ulkosivu. Oikealla näkyy patterin Haa I rintasuoja. (S 6748)

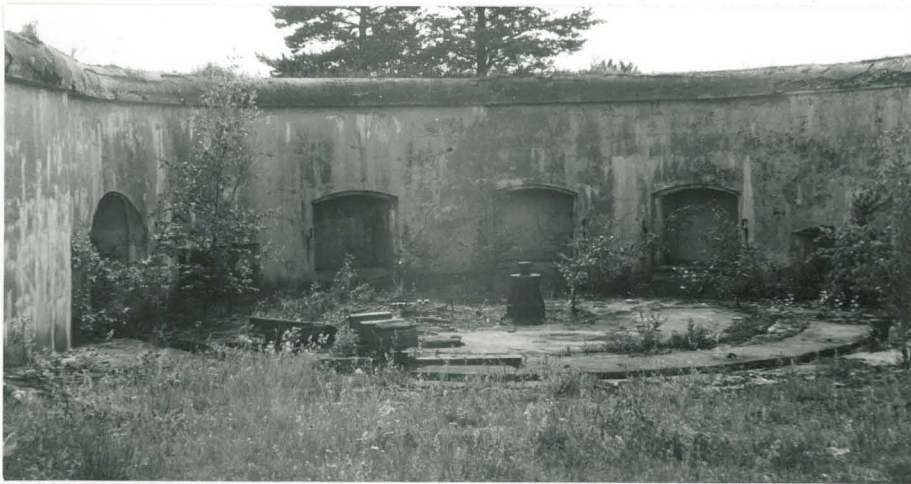
(a) Länsipuolella on 2:n tykin betoninen patteri (kuva 70), jonka rintasuojassa on 3 ampumatarvikekomeroa (à 1 m<sup>3</sup>) tykkiä kohden.

KUVA 70. Vallisaaren patterin Val VIII länsiosan tykkiasema. (S 7041)

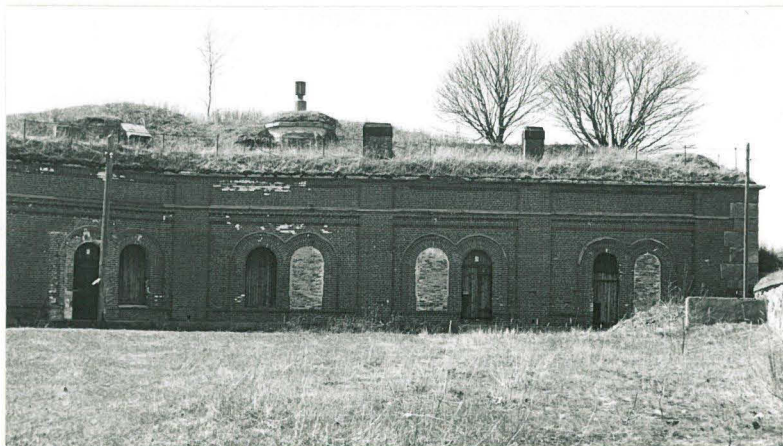
Tiilinen kasarmi patterin Val IV alapuolella (kuva 72). Kasar- Val 12  
missa on 21 huonetta (yht.  $953 \text{ m}^2$ ). Kolmesta huoneesta johta-  
vat teräksiset kierreportaat patterille. Huoneiden korkeus on  
3 m.

KUVA 72. Aleksanterin patterin (Val IV) kasarmi. (S 3741)

SUOJELUARVO: 4. Huoneiden ikkunat on muurattu umpeen melkein kaikkialla, muuten hyvässä kunnossa.  
Rakennettu 1880-luvulla.

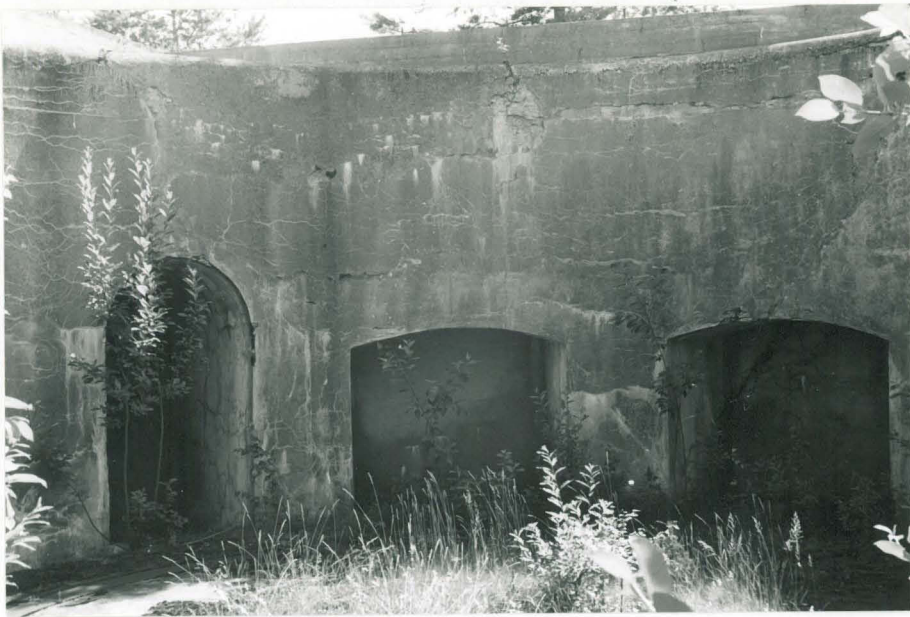
KUVA 77. Kuninkaansaaren patterin Kun VI rintasuojaja.  
(S 7181)

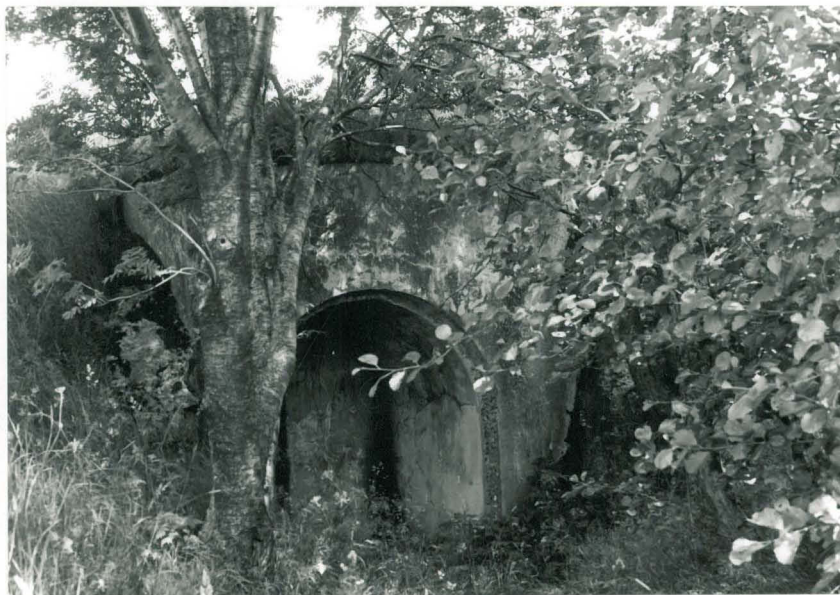
Kallioon louhittu komero (3 m<sup>3</sup>) (kuva 82). Rakennusajasta ei Leh 1 ole tietoa.

KUVA 82. Lehmäsaaren kallio komero. (S 6981)

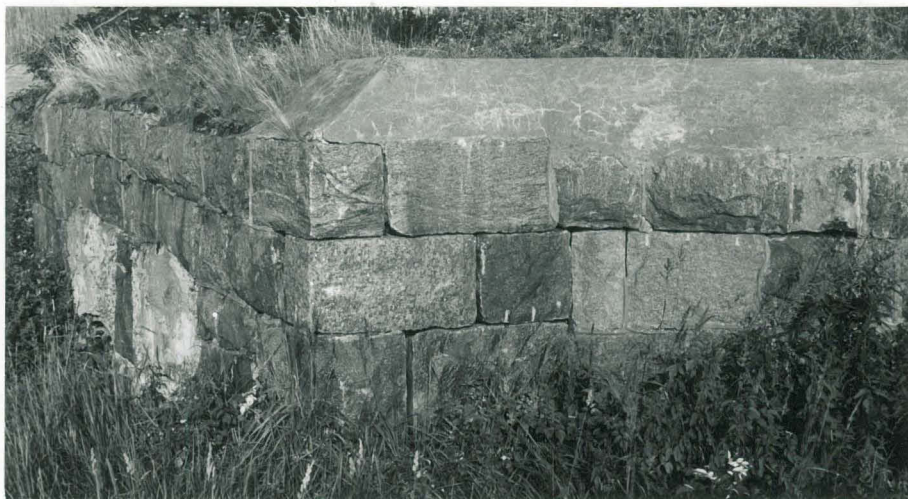
- (b) Rintasuoja ( $h = 2,5$  m) on rakennettu kulmikkaista kivistä, joiden yläreuna on betonoitu ja ulkopuoli on peitetty maalla (kuva 84). (Vrt. patteriin Haa IIIB s. 74).

KUVA 84. Santahaminan patterin San IB rintasuoja. (S 7392)

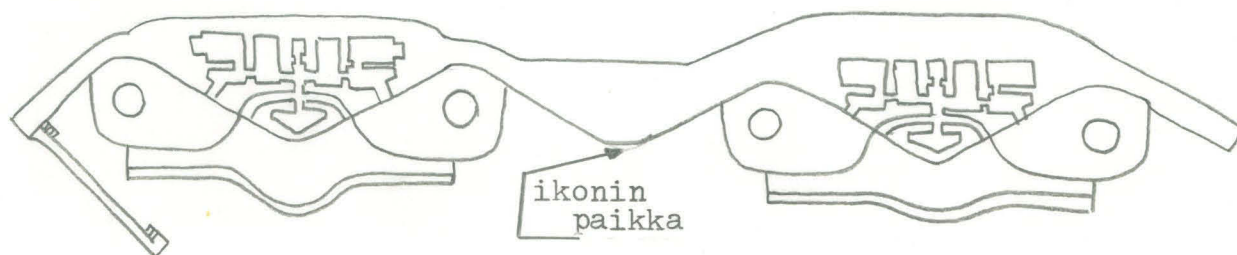
Iso 254A

KUVA 41. Isosaaren 254 mm:n patteri (A-patteri).

Patteri on pääpiirteissään samanlainen kuin A-patteri. Kellareiden huoneet ovat lähes samansuuruiset kuin A-patterissa. Patterin lounaispäässä on lisäksi miehistösuoja ( $30 \text{ m}^2$  ?, nyk. öljysäiliö). Ajoluiskat poikkeavat sekä A- että B-patterin vastaavista (kuva 46).
