**KANGASALA SUORAMA  
VESIHUOLTOLINJAN ARKEOLOGINEN  
INVENTOINTI 2013**

3.9.2013

FM Kerkko Nordqvist

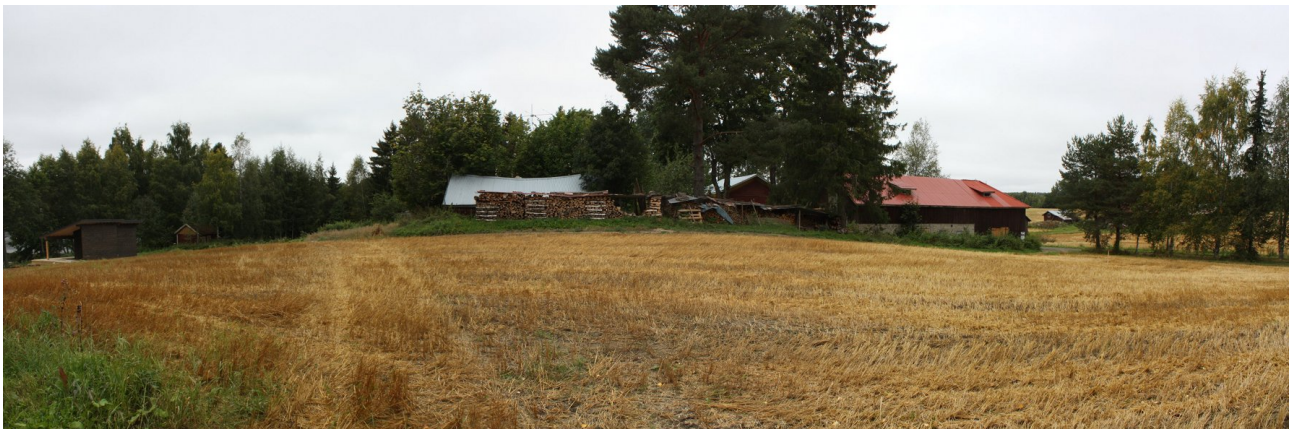
*Kuva 1. Kangasala Tuomaala (Suorama), kylätontin alue kumpareen itäpäästä kuvattuna. 3.9.2013. Kerkko Nordqvist.*

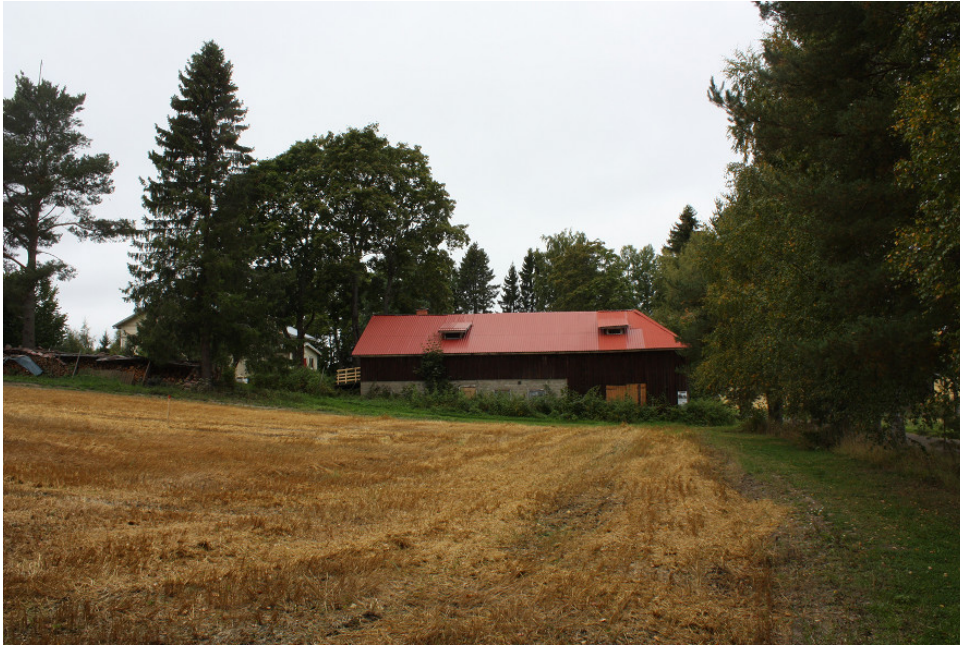
*Kuva 2. Kangasala Tuomaala (Suorama), kylätontin koillisosa. Suunniteltu runkolinja tulee kulkemaan kuvan oikeassa reunassa kulkevalla nurmialueella/pellon reunassa, kiinteistölle johtava haara erkanee siitä kuvan etualalla kulkien pellon halki ja kuvassa näkyvän kuusen ja navetan välistä päärakennuksen kulmalle. Kuvattu idästä. 3.9.2013. Kerkko Nordqvist.*

2. Kangasala Tuomaala (Suorama), kylätontin koillisosa. Suunniteltu runkolinja tulee kulkemaan kuvan oikeassa reunassa kulkevalla nurmialueella/pellon reunassa, kiinteistölle johtava haara erkanee siitä kuvan etualalla kulkien pellon halki ja kuvassa näkyvän kuusen ja navetan välistä päärakennuksen kulmalle. Kuvattu idästä. 3.9.2013. Kerkko Nordqvist.

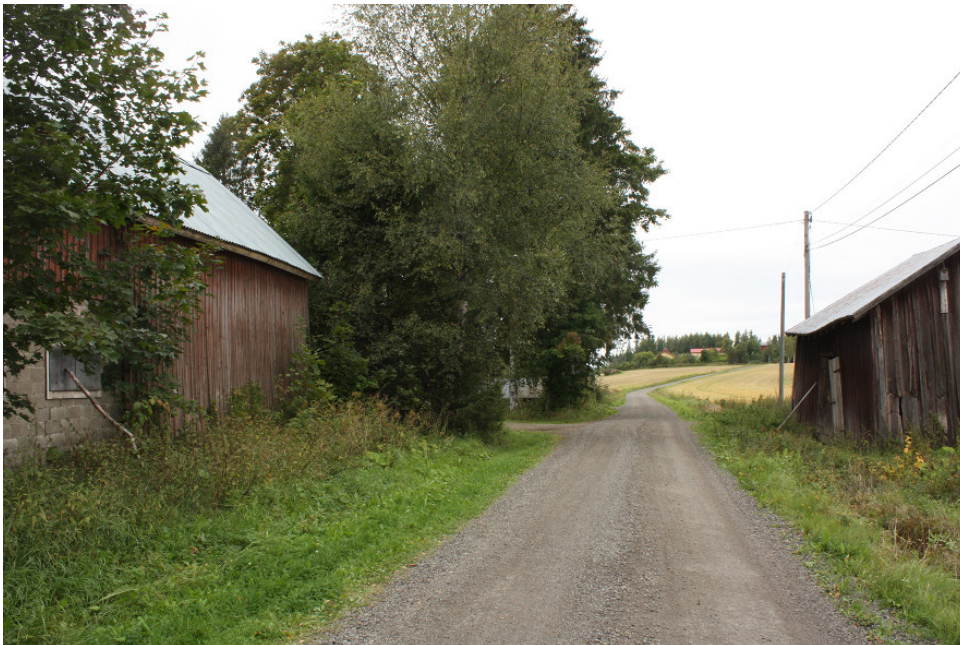
*Kuva 3. Kangasala Tuomaala (Suorama), kylätontin pohjoisosa. Suunniteltu runkolinja tulee kulkemaan kuvan vasemmassa reunassa navetan ja tien välissä ja pihatien jälkeen kuvassa näkyvän kuusiaidan vierustaa vanhalla metsittyneellä pellolla; kartalle asemoidun kylätontin itäreuna on kuvan etualalla suunnilleen navetan ikkunan kohdalla ja länsiraja taustalla näkyvän tien mutkasta hieman kuvan ottopaikkaa kohti. Kuvattu idästä. 3.9.2013. Kerkko Nordqvist.*

3. Kangasala Tuomaala (Suorama), kylätontin pohjoisosa. Suunniteltu runkolinja tulee kulkemaan kuvan vasemmassa reunassa navetan ja tien välissä ja pihatien jälkeen kuvassa näkyvän kuusiaidan vierustaa vanhalla metsittyneellä pellolla; kartalle asemoidun kylätontin itäreuna on kuvan etualalla suunnilleen navetan ikkunan kohdalla ja länsiraja taustalla näkyvän tien mutkasta hieman kuvan ottopaikkaa kohti. Kuvattu idästä. 3.9.2013. Kerkko Nordqvist.
