**PIETARSAARI, 2/2/7-10, LASSFOLKIN KORTTELI (PSL-08)**  
**Kaupunkiarkeologinen pelastuskaivaus 19.5.-8.8.2008**

**MUSEOVIRASTO**  
**RAKENNUSHISTORIAN OSASTO**  
**Teija Oikarinen**  
**2009**

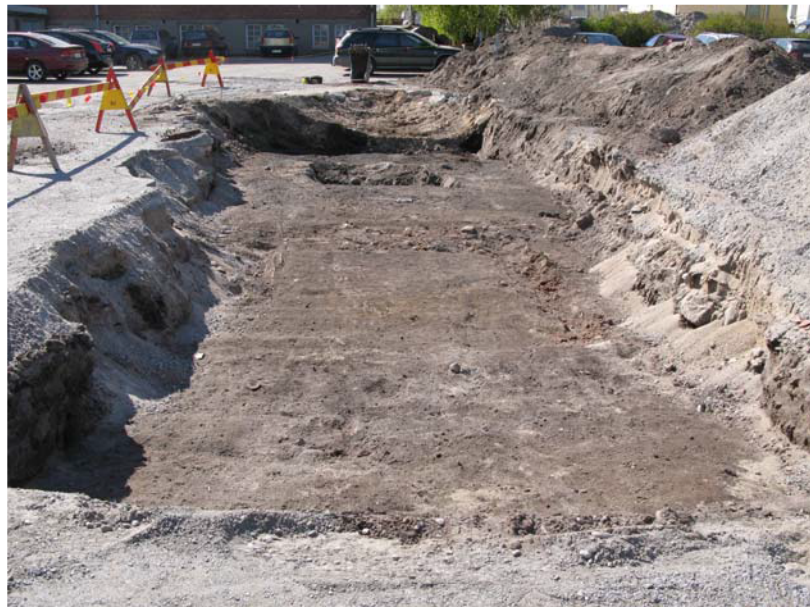
**Kuva 19.** Alue C, kaivauksen aloitustaso. Kuvassa näkyvissä myös pohjoisprofiilissa (oikealla) kivrakenteenosaa CR1 ja länsipäässä vuoden 2007 koekaivausalue. Digitaalikuva MV/RHO.

Varsinainen kaivaus aloitettiin varsinaisen kaivaustason puhdistaminen käsin lastoilla ja lapioilla sekä suoristettiin profiilit. Puhdistamisen ja kaivausruutujen paalutuksen jälkeen koko pinnasta tehtiin uusi vaaitus. Tämän tason korkeus oli 2,224-3,345 m mpy (kartat 5-6, kuva 19).

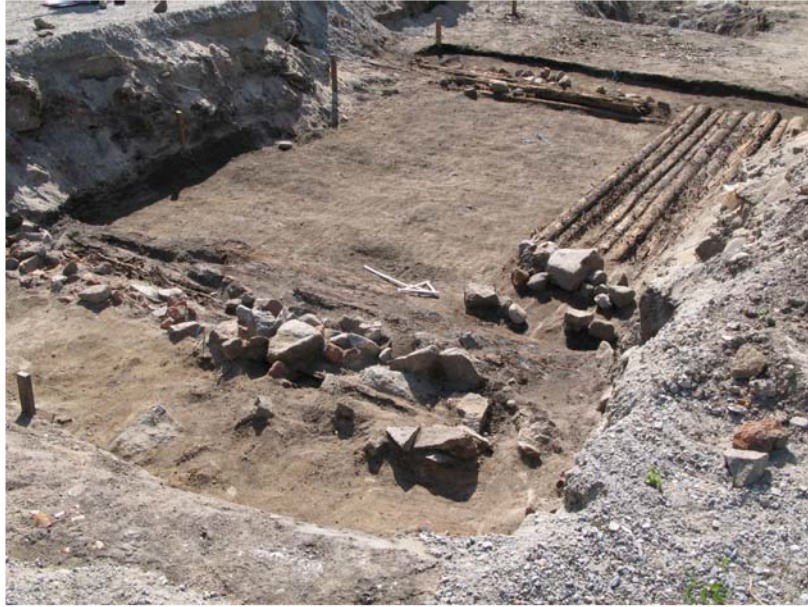
*Kuva 20. CR2, osa 1, taso 1. Digitaalikuva MV/RHO.*

tuna itä-länsisuuntaisesti 6,8 m ja leveys pohjois-eteläsuuntaisesti 5 m. Sitä dokumentoitiin useassa eri osassa, joten kuvauskin on tehty osien mukaan. (kuva 20)

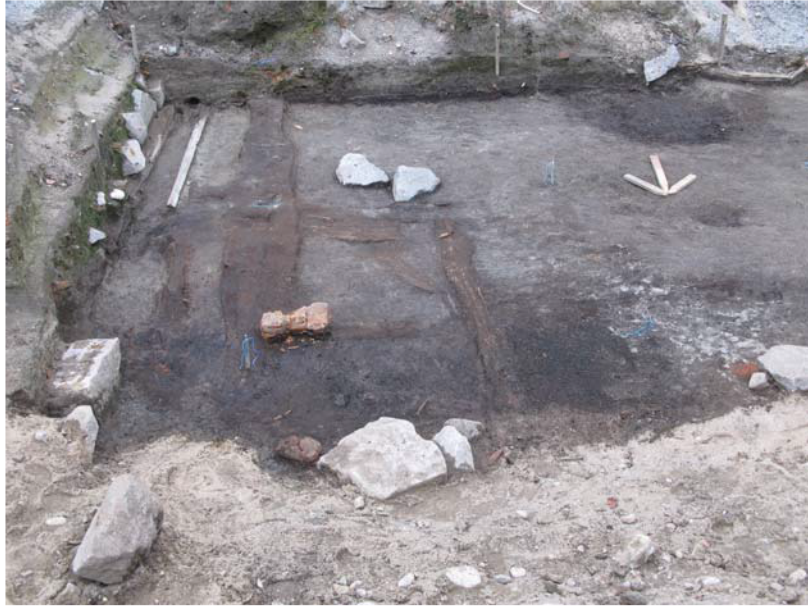
**Kuva 22.** *Alue C, osat 1 ja 3, tasot 3 ja 4, CR10 itälaidassa. Digitaalikuva MV:RHOA.*

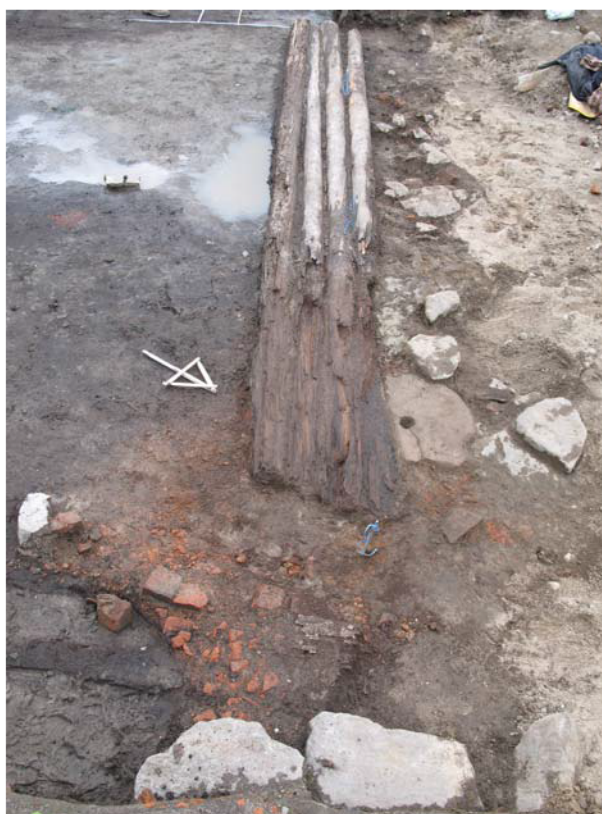
**Kuva 23.** Alue C, osa 3, taso 1 ruutu 490/478, osin CR2 ja CR12 tasossa 3. Oikealla näkyvässä CR2:n alla sijainnut myllynkivi. Digitaalkuva MV:RHOA.

Tasoksi ladotut tiilet (**CR12**) sijaitsivat kaivausalueen koilliskulmassa, muodostaen osittain selkeän ladotun tason jäänteet (kartta 12, kuva 23). Tiilet olivat ruuduissa  $x=492-493$ ,  $y=478-480$ . Osittain tiilet olivat murskaantuneet hahmottomaksi massaksi, mutta ladotut tiilet näyttivät muodostavat koillis-luoteissuuntaisen tason ja keskittyvän CR10:n ja CR13:n väliselle alueelle. Tiilitason koko on karkeasti määriteltynä tiilimurskaisen alueen perusteella 0,8-1,0 m. Suurimpien tiilien palojen koko oli noin 10-18 cm. Tiiliä oli paikoin kahdessa kerroksessa. Tiilet olivat hajallaan alueella, jonka pituus oli itä-länsisuuntaisesti noin 2 m ja leveys pohjois-eteläsuuntaisesti 1,6 m.

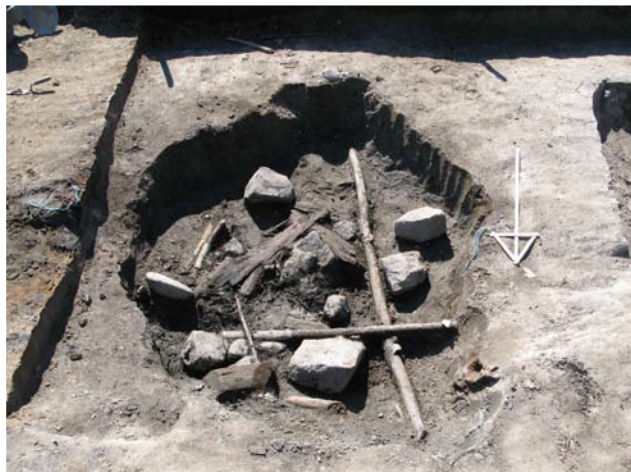
**Kuva 24.** Alue C, osa 2, rakenteet CR20 ja CR21. Digitaalikuva MV:RHOA.

Kaivausalueen länsiosan keskivaiheilta löytyi kaivanto, joka oli täytetty sekalaisilla puilla (CR17). Puut ja kuopanne (CPR1) sijaitsivat ruutujen x=484, y=476-482 alueella. (kartat 17, 18 ja 19, kuva 24) Osa puista oli oksia tai muuten muotoilemattomia puita kuten havupuun varsi. Osa puista oli veistettyjä lautoja tai pölkköjä. Alue oli kooltaan noin 2 x 2,8 m, ja muotoillut puut mitattiin. Puut olivat osin sekundaarisia puita (puunumerot 31-45, liite 11). Puista valtaosa oli pyöröpuita (8 kpl), joiden pituudet olivat 25-115 cm, leveydet 5-13 cm ja paksuudet 1-9 cm. Näistä kahden päät oli veistetty teräviksi. Lautoja oli yksi, sen pituus oli 83 cm, leveys 11 cm ja paksuus 1-3 cm. Lankkuja oli kaksi: näiden pituudet olivat 62-141 cm, leveydet 13-19 cm ja paksuudet (2-) 5-7 cm. Yhden löydetyn ja päistään kulmikkaiksi veistetyn pyöröhirren pituus oli 33 cm ja halkaisija 12 cm. (liite 11) Tästä otettiin myös dendrokronologinen näyte (hirsi nro 32, CDN3), mutta alustavassa analyysissä Joensuun yliopistossa selvisi, että näytteessä on liian vähän lustoja, jotta näyte voitaisiin ajoittaa.

Omaksi rakenteekseen nimettiin kaksi kaivausalueen itäosassa sijainnutta yksittäistä kiveä, joita ei voitu selkeästi yhdistää muihin rakenteisiin. Halkaisijaltaan kivet olivat noin 30 cm ja korkeudeltaan noin 10 cm. Rakenteen yläpuolella oli yksikköä CSY23=CSY32=CSY42=CSY49 ja alapuolella yksikköä CSY39. Kivet olivat samalla korkeudella kuin rakenne CR19, joten ne ovat todennäköisesti samanikäisiä sen kanssa. Kiviä ei piirretty kartalle. (kuva 24)

Rajapinnaksi erotettiin pohjasaveen CSY75 kaivettu kaivanto kaivausalueen läntisessä puoliskossa. Rajapinta sijaitsi ruuduissa x=484, y=476-482. Se leikkasi yksikköä CSY75 (pohjasavi) ja oli täyttynyt yksiköillä CSY39, CSY51, CSY66, CSY67, CSY68, CSY69, CSY73 ja CSY74 sekä rakenteilla CR17, CR20 ja CR21. Kerrokset olivat erilaisia savi-, hiekka-, hiesu- ja puulastukerroksia, ja niiden dokumentoitu järjestys suhteessa toisiinsa oli CSY51, CSY68, CSY69, CSY66, CSY73, CSY39 ja CSY74. Rakenteiden perusteella sekalainen puuaines (CR17 ja CR20) ja pohjalle asetetut kivet (CR21) ovat todennäköisemmin osa roskakuoppaa. Kuopanteen koko oli noin 2 x 2,8 m. Kuopanne oli syvimmillään 2,06 m mpy; sen reunamat olivat korkeudella noin 2,71-2,74 m mpy, eli syvyys oli noin 0,65-0,68 m. Kuopanteita oli useita yhteensä kolme kappaletta, vain yksi oli täytetty sekalaisella puuaineksella. (Ks. ajoitus rakenteet CR17 ja CR20, luku 4.1.4.). (kuva 24).

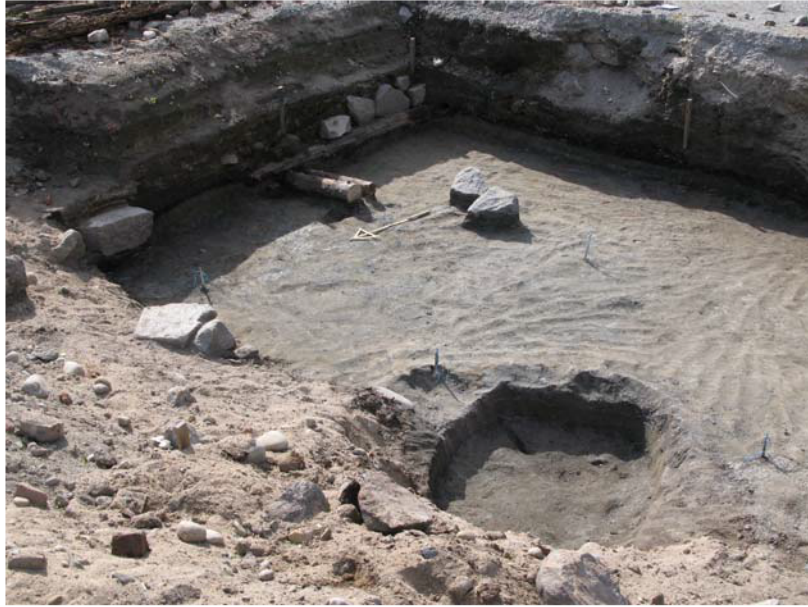
**Kuva 25.** Alue C, pohjataso, itäpääty. Näkyvissä rakenteiden osat CR19 ja CR22. Digitaalikuva MV:RHOA.

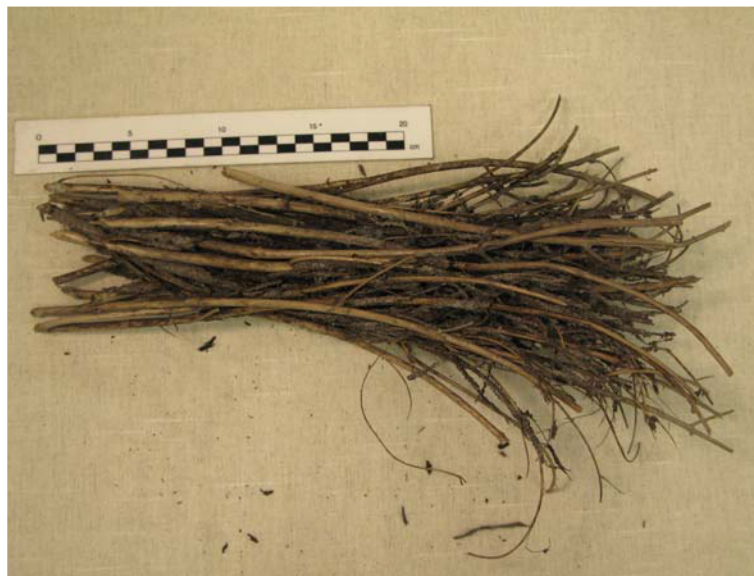
**Kuva 26.** Alue D, vitsaskimppu yksiköstä DSY43. Digitaalikuva MV:RHOA

Kaivausalueen löydöt ja rakenteiden osat sijoittuivat alueen itäosaan. Länsiosa kaivausalueesta oli rakenteeton, mutta sisälsi runsaasti kulttuurikerroksia. Länsipäädyn leikkasi myös vuonna 2007 kaivettu koekaivausalue, josta dokumentoitiin useita eri rakenneosia. Nämä eivät kuitenkaan, vastoin odotuksia, jatkuneet kaivausalueen ulkopuolelle. Pääosin alueelta dokumentoitiin eri kulttuurikerroksia, joiden suhteet toisiinsa selviävät matriisista (liite 6) ja rakenne- ja yhteysluettelosta. Kaivausaluetta leikkasi vuoden 2007 kaivausalue. Alueelta dokumentoitiin erilaisia hieka-, puulastu- ja savikerroksia, eikä kaikkia ole tekstissä mainittu yksitellen (CSY37, CSY38, CSY51-CSY53 ja CSY71). Alueelta otettiin talteen risukimppuja 5 kpl (liite 1, kuva 26), jotka ovat päistään veistettyjä. Kerppumaisissa vitsaskimpuissa ei ole kui-

tenkaan eläinten syönnin jälkiä, joten käyttö voi olla myös jotain muuta.<sup>34</sup> Vitsaksissa oli myös neulasia, joka viittaisi muuhun kuin kerppuun. Kaikki löytyneet kimpput otettiin talteen.

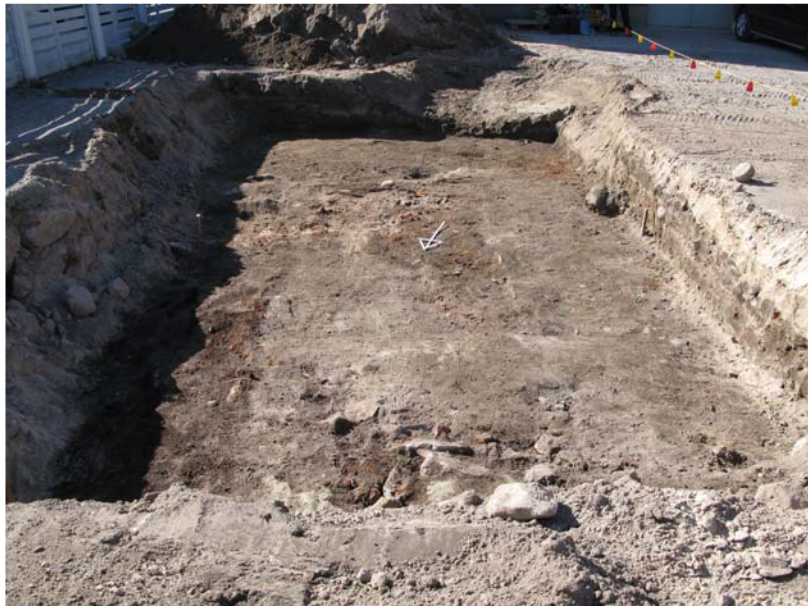
**Kuva 27.** Alue D, aloitustaso puhdistettuna. Digitaalikuva MV:RHOA.

Kaivaus aloitettiin tälläkin alueella koneellisella nuorempien tasoiterakkeiden ja sekoittuneiden pintakerrosten poistolla. Näin poistettiin yksiköt DSY0-DSY4. Koska kerrokset muuttuivat löydöllisiksi kulttuurikerroksiksi, tämän jälkeen siirryttiin ensin lapiolla ja myöhemmin lastalla kaivamiseen. Kaivausalueen pinta siistittiin lastoin ja alue ruudutettiin 2 x 2 metrin kaivausrutuuihin. Varsinaisen kaivauksen aloitustaso oli 3,180-3,379 m mpy (kartat 24-25, kuva 27).

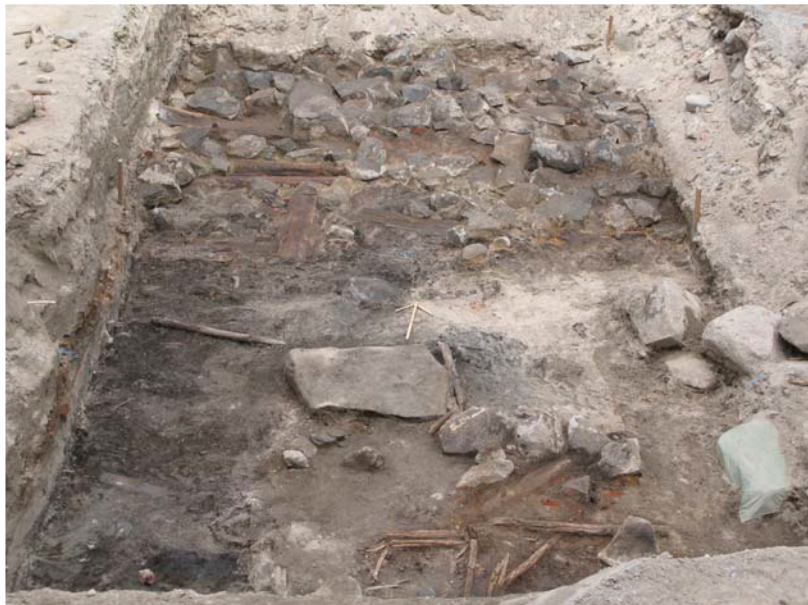
*Kuva 28. Alue D, taso 3. Digitaalikuva MV:RHOA.*

Pienistä ja keskikokoisista kivistä koostuva kivirakenteen osa **DR3** sijaitsi kaivausalueen pohjoispuolella ruuduissa x=490,5-492,5, y=461,5-463,5. Se alkoi rakenteen DR2 sisäpuolelta ja laajeni syvemmälle kaivettaessa etelään ja itään täyttäen lopulta koko kaivausalueen pohjoisen puoliskon. Joukossa oli myös tiiltä ja hiiltä. Kivet olivat halkaisijaltaan 15-45 cm, ja muodoltaan kivet olivat teräväkulmaisia ja epäsäännöllisiä. Kivirakenne alkoi hieman hajanaisena rakenteena, mutta ensimmäisen kivikerran poiston jälkeen, se täytti yhtenäisesti koko kaivausalueen pohjoispäädyn (kartat 27-28, kuva 28). Kivet olivat selkeästi osittain palossa haljenneita, ja niiden välissä oli paljon tiilen paloja rakenteen osan toisessakin dokumentointitasossa (kartta 28). Tässä korkeudessa kivien välistä alkoi tulla esiin myös hajanaisia lautoja kivien alta (DR12). Lisäksi kivistä aluetta reunusti selkeästi pareittain kulkeva pyöreämpien kivien kaareileva jono, joka kulki kaivausalueen halki itä-länsisuunnassa (DR13). Rakenteen osa oli ainoa selkeä paikoilleen rakennettu osa kivien joukossa, siksi sille annettiin oma rakennenumero. Kartassa kivet eivät juurikaan erotu, mutta kuvassa hieman paremmin

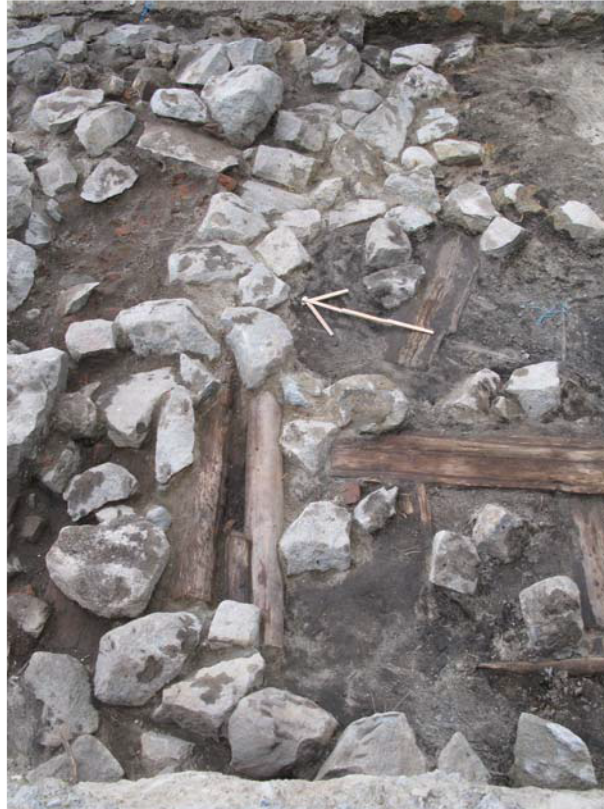
**Kuva 29.** *Alue D, taso 3, DR12, DR13. Digitaalikuva MV:RHOA.*

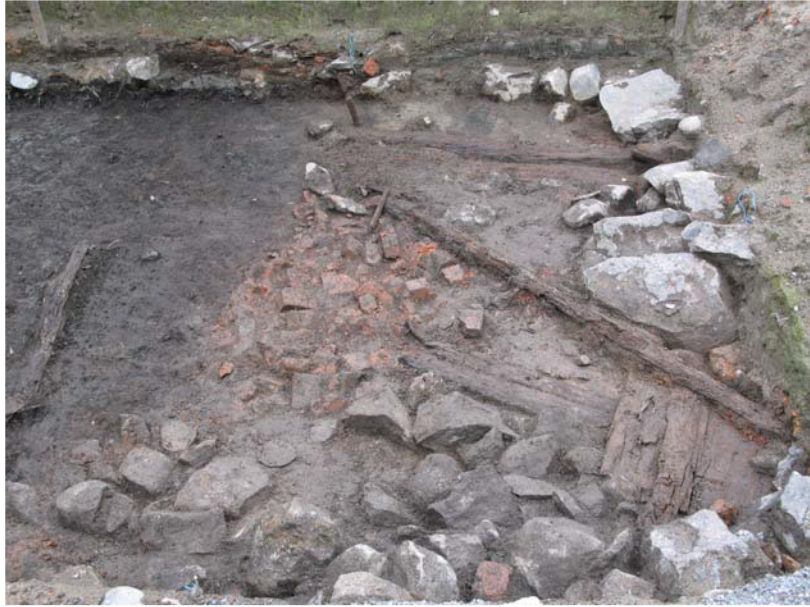
*Kuva 30. Alue D, taso 5, pohjoispuoli, DR3, DR15 ja DR16. Digitaalikuva MV:RHOA.*

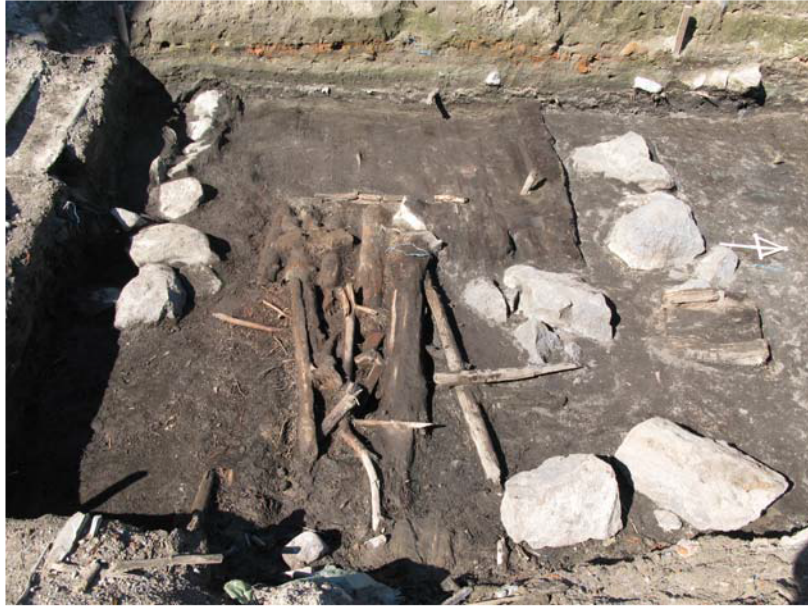
**Kuva 34.** Alue D, taso 6, eteläpuoli. Etualalla DR14 ja sen alla DR21. Taka-alalla kivirakenteiden osat DR11 ja DR17 ja niiden välissä lautataso DR20 taka-alalla. Digitaalikuva MV:RHOA.

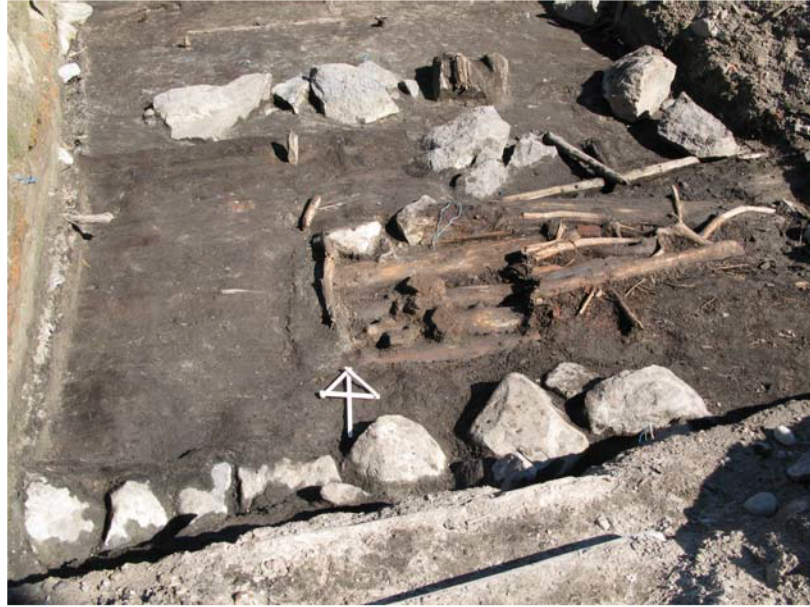
**Kuva 35.** Alue D, taso 6, kivijalkojen osat DR11 ja DR17, maatonut lautataso DR20 ja DR19 ja hirsirakenteenosa DR21 (päällä DR14). Digitaalikuva MV:RHOA.

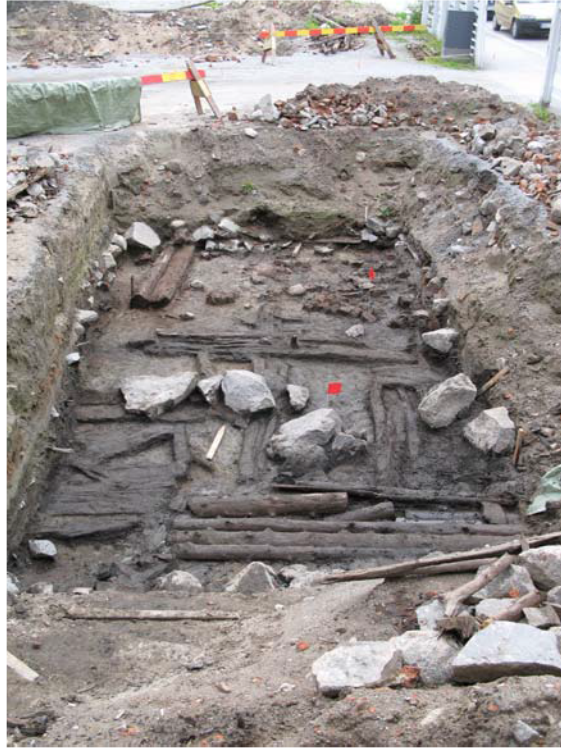
**Kuva 36.** Alue D, taso 7. Tasossa näkyvät DR20, DR21, DR23 ja DR22 etualalla ja keskivaiheilla. Taustalla DR3 ja DR16. Digitaalikuva MV:RHOA.

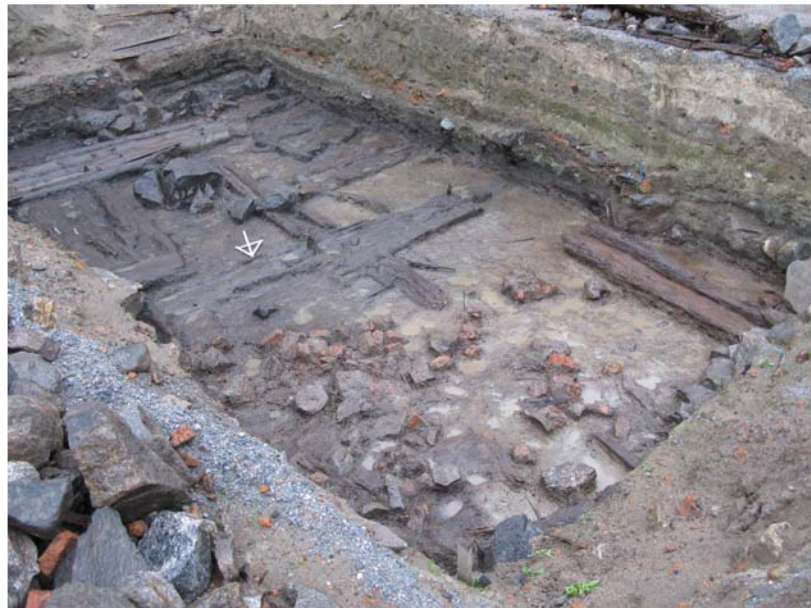
**Kuva 37.** D-alue. Taso 7. Vesi on alkanut kerääntyä kaivausalueelle. Digitaalikuva MV:RHOA.

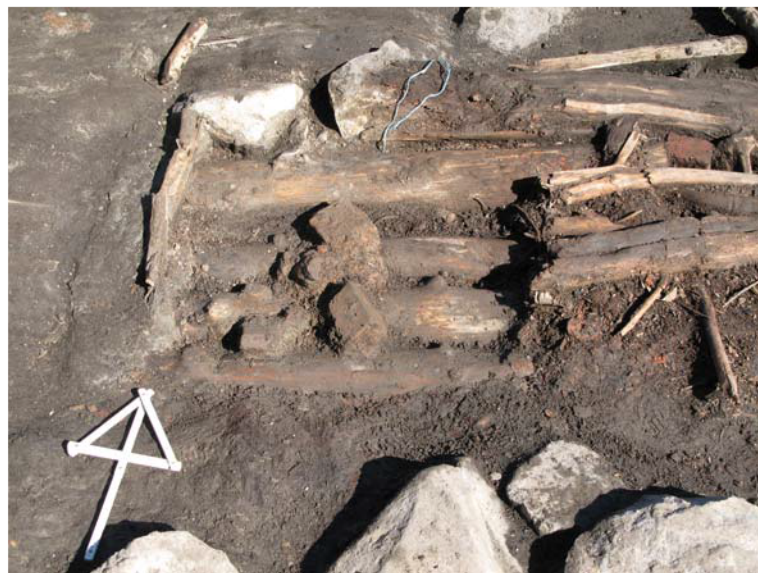
**Kuva 38.** Alue D, taso 6, keskellä osin DR21:n hirsiiä, joiden päällä tiiliä (DSY37). Oikealla DR14:n oksia ja pyöröpuuta. Digitaalikuva MV:RHOA.

Itä-länsisuuntainen hirsirakenne kaivausalueen eteläosassa muodostui pyöröhirsistä, jotka oli asetettu melko tiiviisti vierekkäin (**DR21**) (kartat 32-33, kuva 38). Yksi ohuemmista puista oli pohjois-eteläsuuntaisesti. Jämeriä hirsiiä oli 7 kpl. Hirret oli jätetty oksaisiksi, mutta kaarnapinta niistä oli lähtenyt pois tai poistettu. Puut olivat säilyneet hyvässä kunnossa kosteassa maaperässä. Rakenteen puut vaikuttivat paljon paremmin säilyneiltä kuin muiden rakenteiden puut. Hirret olivat eripituisia, mutta suhteellisen saman paksuisia ja hyvin tasalaatuisia. Niiden pituudet olivat 1,26-2,81 m ja leveydet 11-22 cm.

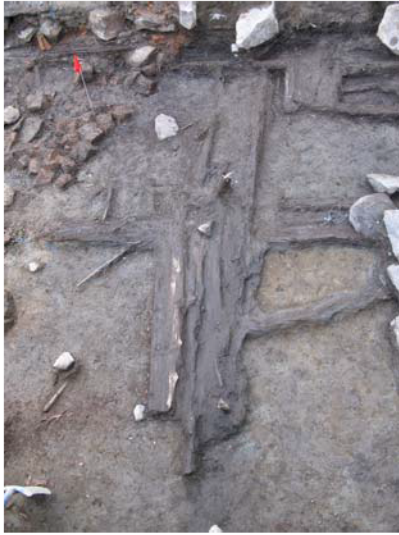
**Kuva 39 (vas.).** *Alue D, taso 7, DR22. Digitaalikuva MV:RHOA.*

Rakenne koostui itä-länsisuuntaisia puista, pääosin huonokuntoisista ja pehmeäksi (**DR22**) maatuneista laudoista ruutujen x=490,5-492,5, y=459,5 alueella (kartta 33, kuva 39). Rakenteeseen kuului myös pyöröpuita ja hirsii. Pitkiä lautoja/lankkuja oli neljä kappaletta (nrot 130-133). Niiden alitse ja päädyssä kulki myös 1-2 puuta pohjois-eteläsuuntaisesti; niiden pinta oli jätetty oksaiseksi (nrot 134 ja 135). Ne olivat mahdollisesti hirsi ja pyöröpuu/pyöröhirsi. Puiden pituudet olivat: 1,04-2,76 m, leveydet 9-22 cm ja paksuudet 1-6 cm. Puiden korkeus oli 2,68-2,79 m mpy, ja rakenteen ala oli noin 2,76 x 0,4-0,6 m (kartta 33, liite 11).

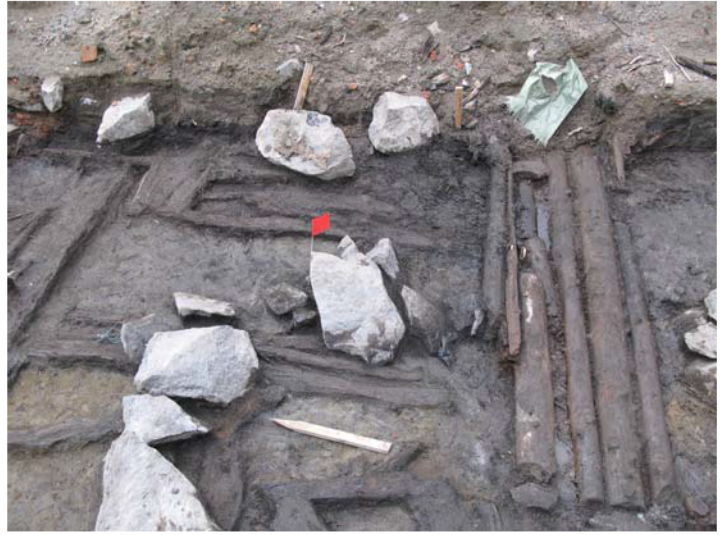
**Kuva 40 (oik.).** *Alue D, taso 7, DR23. Digitaalikuva MV:RHOA.*

Rakenteen osa **DR23** koostui itä-länsisuuntaisista puista, jotka olivat pääosin lautoja ruutujen x=490,5-492,5, y=459,5 alueella (kartta 33, kuva 40). Parhaiten säilyneistä puista, laudoista tai pyöröpuista voitiin mitata kuusi (nrot 124-129, liite 11). Laudat kulkivat noin itä-länsisuuntaisesti ja muut puut pohjois-eteläsuuntaisesti. Näiden alla kulki myös ohuempi puu, jota ei mitattu. Rakenteen osaan kuuluneet puut olivat hyvin erikokoisia maatuneisuudesta ja puiden luonteesta johtuen: pituudet olivat 0,86-2,04 m, leveydet 9-17 cm ja paksuudet 1-10. Korkeus oli 2,68-2,78 m mpy. Puiden ala oli noin 1 x 2,4 m. Rakenteen yläpuolella oli yksiköitä DSY66, DSY72, DSY79, DRP1 ja alapuolella yksiköitä DSY74 ja DSY79. Samanikäisiksi on mahdollista tulkita rakenteiden osat DR17, DR20 ja DR22.

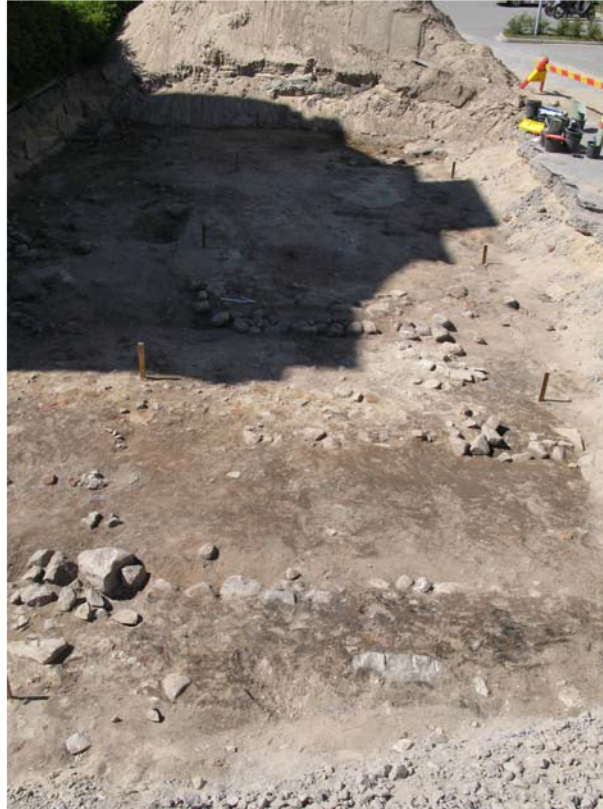
**Kuva 41 (oik.).** Alue F, taso 1. Kuvassa näkyvät rakenteet FR1 (talon varjon osin peittämänä ja FR9 kuvan alalaidassa. Välissä alkaa kadun (FR6) ensimmäinen kivikerta. Digitaalikuva MV:RHOA.

Dokumentointitasossa 2 dokumentoitiin keskikokoisista tai pienistä kivistä koostuva pohjois-eteläsuuntainen kivijono (**FR9**) ruuduissa x=451, y=486-492 (kuva 41). Kivien halkaisijat olivat 10-36 cm. Rakenteen pituus oli 3,4 m ja korkeus 4,30-4,38 m mpy. Se sijaitsi kaivausalueen aivan itäpäädyssä, ja kivien yläpuolella oli hiekkakerroksia FSY33, FSY36 ja FSY42. Yksiköstä FSY42 löytyi runsaasti eri keramiikkalajeja, liitupiippujen varsien paloja, runsaasti esinelasia, ikkunalasia ja rautanauloja sekä metalliesine (KM2008051:2064). Rakenteen alapuolella olivat kerrokset FSY61, FSY63 ja FSY43. Nämä olivat hiekkakerroksia, joista FSY63 oli likaantunutta hiekkaa. Samanikäiseksi tulkittiin myös rakenteen osa FR6. Kivet oli asetettu selkeästi jonoon, samalla tavalla kuin rakenteen osan FR1 kivet, ja molemmat voisivat olla kadun reunuskiveystä. Rakenteen osan liittyminen katurakenteeseen (FR6) on epäselvää, koska kadun kiveyksen ja rakenteen väliin noin 1,9 m kivetöntä aluetta. Rakenteen läheisyyteen liittyivät myös yksiköt FSY64, FSY65, **FSY66**, **FSY68** ja **FSY69**. Yksiköt olivat jo aiemmin mainittua FSY64 lukuun ottamatta hyvin vähälöytöisiä. Rakenne lienee lähes samanikäinen FR1=FR12:n kanssa.

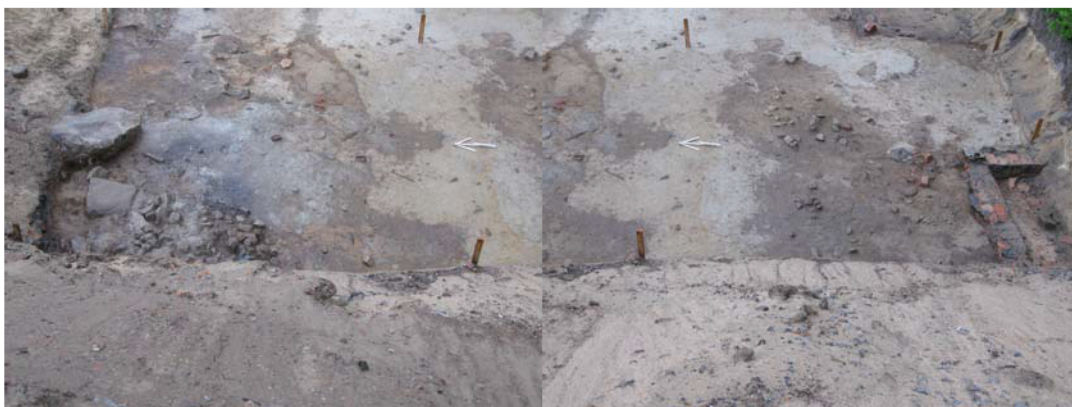
**Kuva 42.** *Vas. Alue F. Dokumentointitasoa 3. FR4 ja FR15. Digitaalikuva MV:RHOA.*

**Kuva 43.** *Oik. Alue F. Dokumentointitasoa 3. FR3. Digitaalikuva MV:RHOA.*

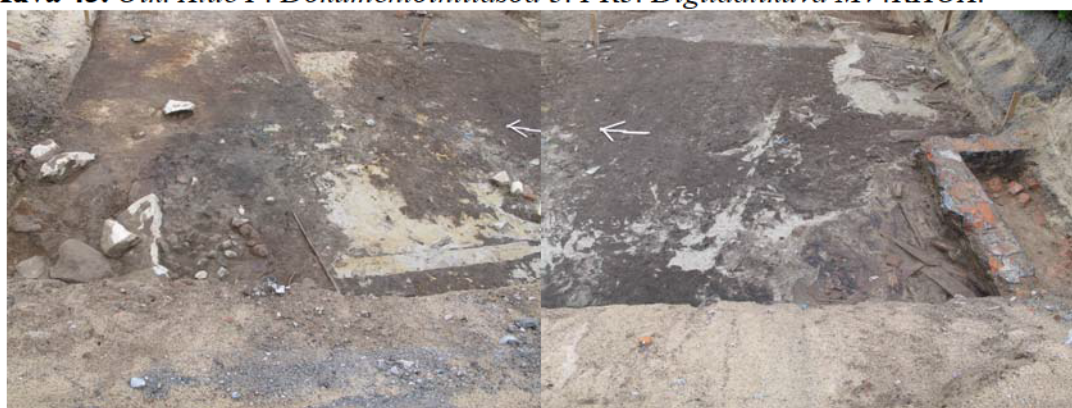
**Kuva 44.** *Vas. Alue F. Dokumentointitasoa 4. FR4 ja FR15. Digitaalikuva MV:RHOA.*

**Kuva 45.** *Oik. Alue F. Dokumentointitasoa 4. FR3. Digitaalikuva MV:RHOA.*

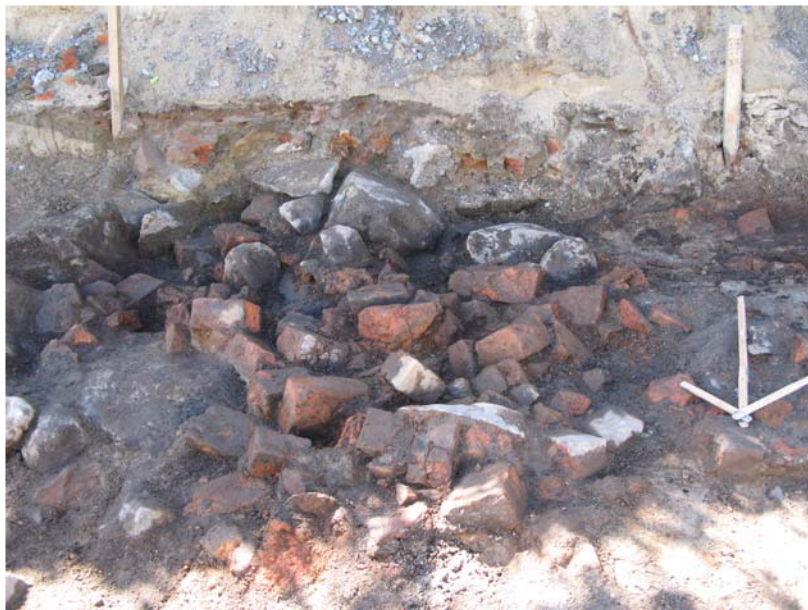
**Kuva 46.** Alue F, kaistale 2, taso 4, FR16. Digitaalikuva MV/RHO.

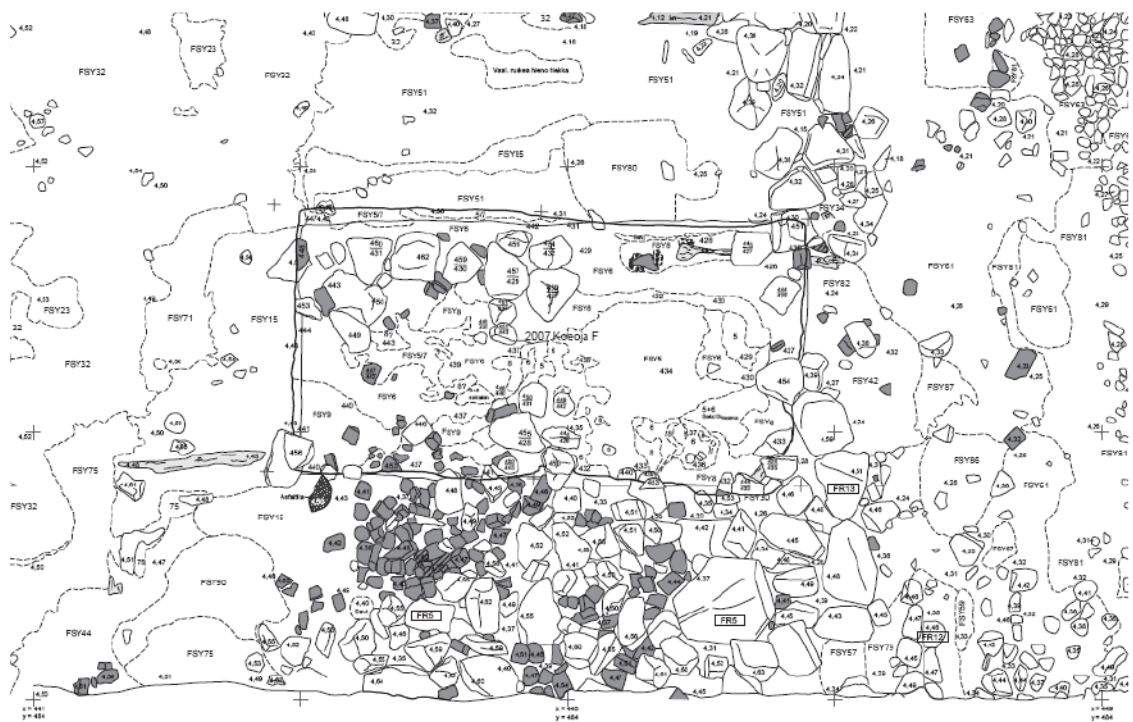
**Kuva 47.** F-alue. Osa tasosta 3. Yhdistelmäkartta vuosien 2007 (Oikarinen 2008, kartta 22, taso 2) ja 2008 tasokartoista.

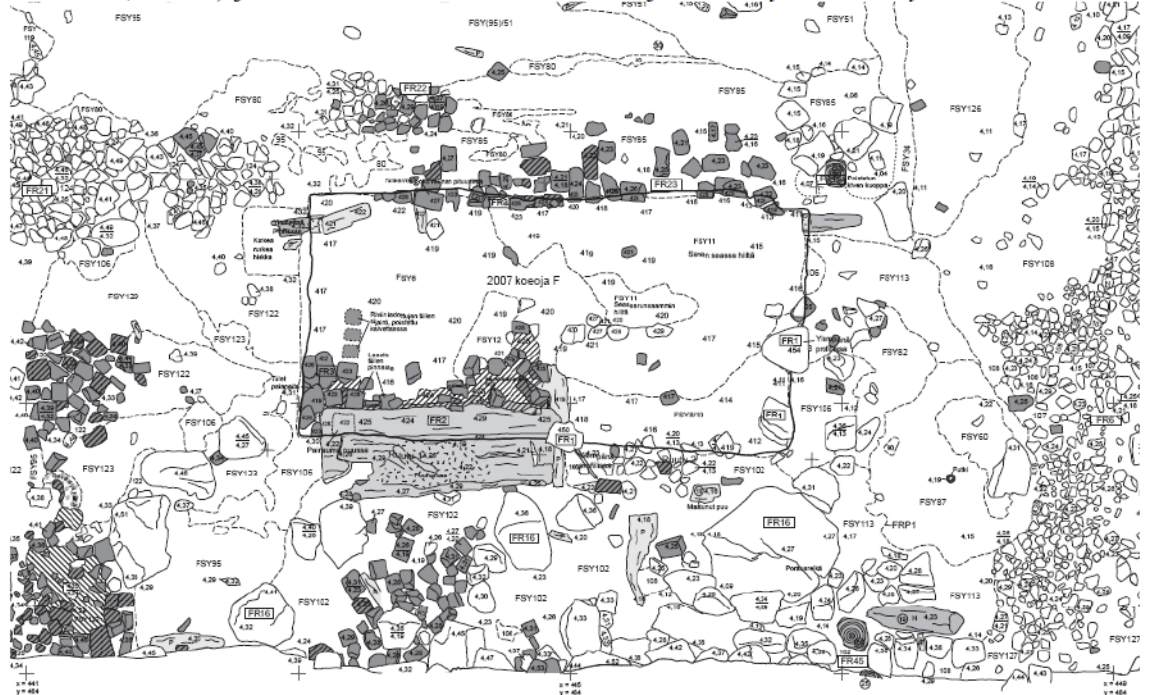
**Kuva 50.** F-alue. Osa tasosta 5. Yhdistelmäkartta vuosien 2007 (Oikarinen 2008, kartta 24, taso 4) ja 2008 tasokartoista. Kuvat 39 ja 40 voi yhdistää myös keskenään.

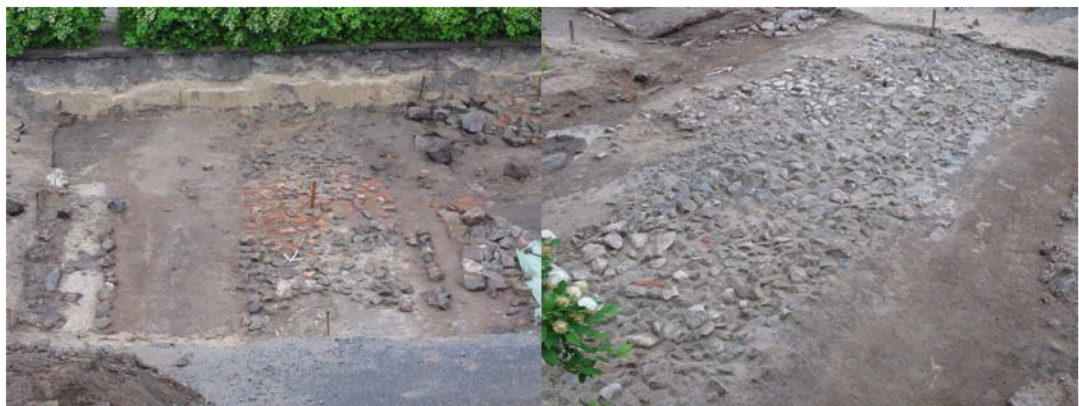
**Kuva 51.** Alue F, taso 2, FR6 ja kaivausalueen itäpääty. Digitaaliokuva MV:RHOA.

**Kuva 52.** Alue F, tasot 4 ja 5, FR6. Digitaaliokuva MV:RHOA.

Heti ensimmäisistä kaivettavista kerroksista alkaen kaivausalueen itäpäädyssä oli havaittavissa runsaasti kiviä (**FR6**). Kerroksia lisää kaivettaessa alueelta paljastui kivirakenteen osa, joka leikkasi kaivauskerrokset aina lähes koko kaivausalueen syvyydeltä. Erilaisista tasoina dokumentoiduista kivi- ja tiilikerroksista koostuva rakenteen osa **FR6=FR8=FR27** tulkittiin kaduksi. (Kartat 48-55, kuvat 49-54.)

Kadun osa sijaitsi kaivausalueen itäpäädyssä laajana ja selkeänä kivettyinä, osin tiilisenä katuna ruutujen x=447-449, y=484-490 alueella. Mukulakivimäinen rakenteenosa paljastui laajana pohjois-eteläsuuntaisena rakenteena kaivausalueen itäpäädyssä. Ensimmäisessä tasossa paljastui tasainen taso hajanaisia pieniä ja keskikokoisia kiviä ja tiiliä. Kadun osan leveys oli noin 3,5 m. Rakenteen osan korkeus oli noin 4,27-4,53 m mpy. (kartta 48) Toisessa dokumentointitasossa rakenne kapeni ja tuli esiin kerroksista hyvin selkeänä. Myös tiilet olivat hyvin selkeänä keskittymänä kadun keskiosassa. Kadun osan leveys oli noin 2,1 m, ja kivet olivat suunnilleen samankokoisia kuin ensimmäisessä tasossa. Dokumentointitasoon liittyvät rakenteen osat FR1 ja FR9. Rakenteen osan korkeus oli 4,36-4,46 m mpy. (kartta 49) Kolmannessa tasossa kivet olivat huomattavasti hajanaisemmin, ja kivet olivat pienempiä.

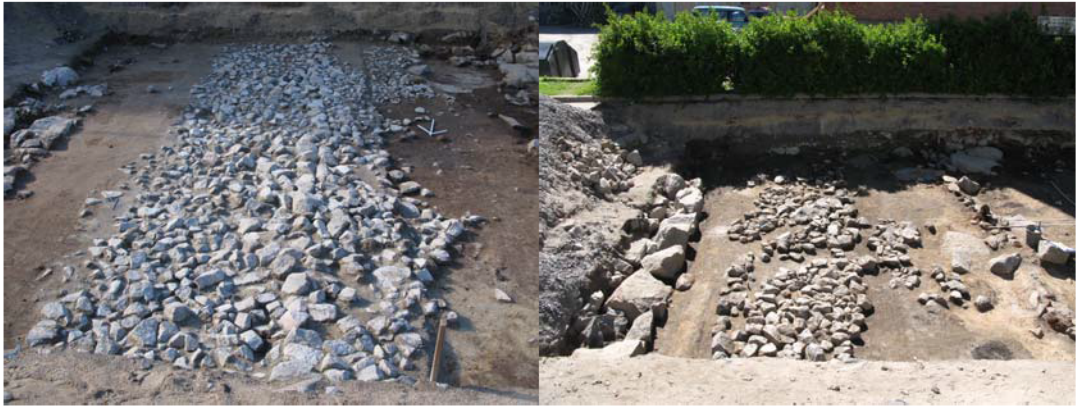
**Kuva 53.** *Alue F, tasot 4 ja 5, FR6. Digitaalikuva MV:RHOA.*

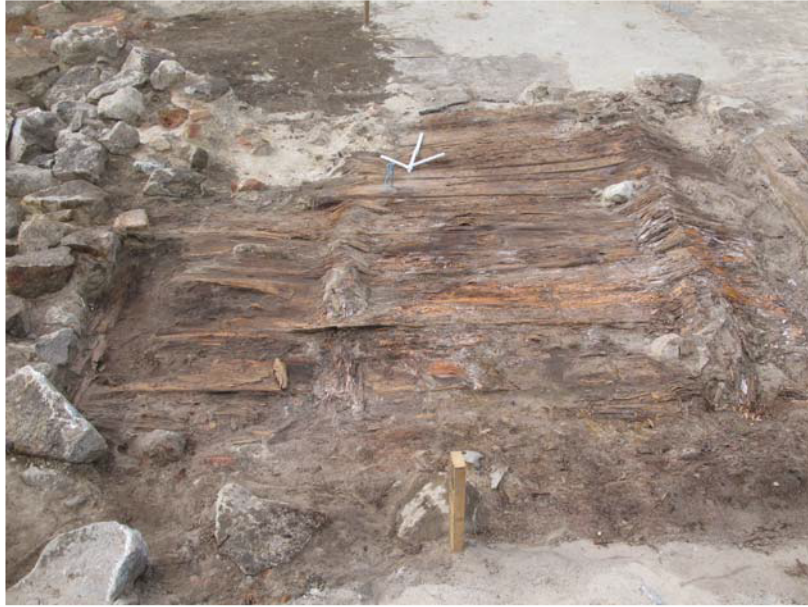
**Kuva 55.** *Alue F, kaistale 3, taso 2, FR10. Digitaalikuva MV:RHOA*

Puurakenne, joka koostui itä-länsisuuntaisista laudoista ja niiden alla olleista pohjois-eteläsuuntaisista hirsistä (**FR10**), sijaitsi kaivausalueen keskivaiheilla pohjoisreunassa ruuduissa x=434-445, y=488-490. Puurakennetta näkyi ensimmäisen kerran dokumentointitasossa 2, ja se jatkui dokumentointitasoon 6 saakka (kartat 49-53, kuva 55). Rakenne koostui itä-länsisuuntaisista laudoista ja lankuista, ja niiden päällä oli puulastua ja puunpaloja. Lautoja ja lankkuja oli noin 10 kpl vierekkäin, ja osa niistä oli erittäin maatuneita, ja ne olivat painuneet alimpia seinähirsii vasten. Länsipäädyn kulmissa oli myös yläpinnaltaan tasaiset, pyöreähköt lattian nurkkakivet. Lautojen pituus oli 2,30-2,90 m, leveydet 26-35 cm ja paksuudet 2,5-5,5 cm. Rakenteen itä- ja pohjoispäässä oli säilynyt osin myös alimpia seinähirsii pohjois-eteläsuuntaisesti. Hirsien pituudet olivat 0,88-2,33 m, ja halkaisijat olivat 18-31 cm. Hirret olivat osin pyöröhirsii, mutta hirsi nro 1 oli neliömäiseksi veistetty ja reiällinen. Lattialaudat olivat painuneet FR7:n alle.

Myös lautojen alla oli järeät hirsiperustukset. Perustukset koostuivat kolmesta pohjois-eteläsuuntaisesta pyöröhirrestä sekä lännessä ulommasta, erillisestä pyöröhirrestä sekä etelässä itä-länsisuuntaisesta pyöröhirrestä. Myös keskellä oli yksi pohjois-eteläsuuntainen hirsi, joka tuki lankkuja niitä vastaan. Puurakennetta kiersi pienistä kivistä pienten kivien kehä FR17 perushirsien ympäri kiertäen rakennuksen reunat ulkopuolelta (kartat 51-53). Lisäksi rakenteen pohjoispuolella sijaitsi puoliympyränmuotoinen kivikehä FR14 (kartta 50). Lautatason korkeus oli noin 4,16-4,40 m mpy, ja perustusten korkeus oli noin 4,18-4,36 m mpy. Lautalattian leveys oli noin 2,60 m, ja pituus oli enimmillään noin 2,88 m.

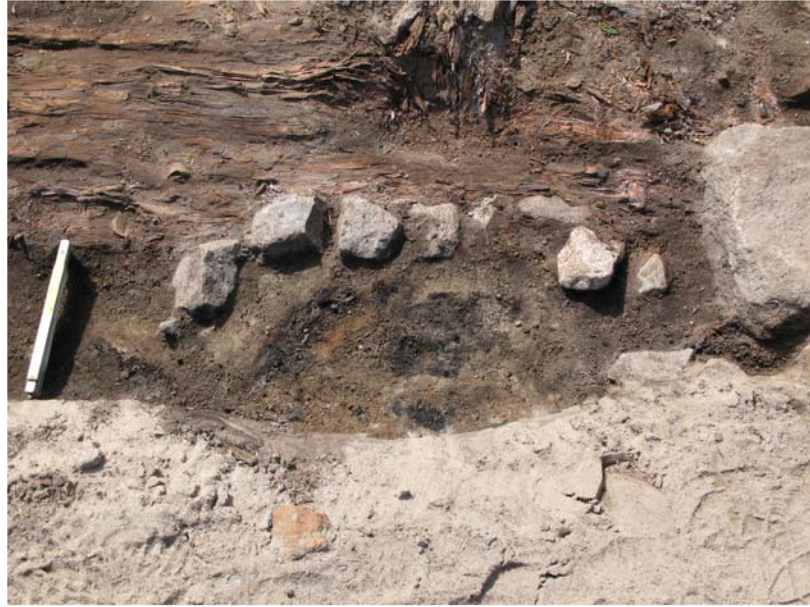
**Kuva 56.** *Alue F, kaistale 2, taso 3, FR14. Digitaalikuva MV:RHOA.*

Pieni puoliympyränmuotoinen kivikehä **FR14** sijaitsi kaivausalueen pohjoisreunassa (ruutu x=443, y=490) FR10:n pohjoispuolella luoteiskulmassa jatkuen pohjoisprofiiliin. (kartta 50, kuva 56) Kivikehä koostui pienistä kivistä, joiden halkaisija oli 6-12 cm. Kehän osittainen halkaisija oli pohjois-eteläsuuntaisesti 20 cm ja itä-länsisuuntaisesti kivien sisäreunoista mitattuna 48 cm. Kivien keskellä ja yläpuolella oli hiiltä ja tummaa hiekkaa **FSY84** ja hiilistä hiekkaa FSY25. Yksiköstä FSY84 otettiin talteen ainoastaan ikkunaliasia. Rakenteen korkeus oli 4,22-4,29 m mpy. Alapuolella oli palanut, hiilen sekainen kirjava hiekkakerros FSY100. Yksikkö oli myös FR10:n perustamiskerros, joten rakenteiden osat ovat keskenään samanikäisiä. Rakenne muistuttaa pientä tulisijaa rakennuksen pohjoispuolella. (Ks. ajoitus luku 5.9.)

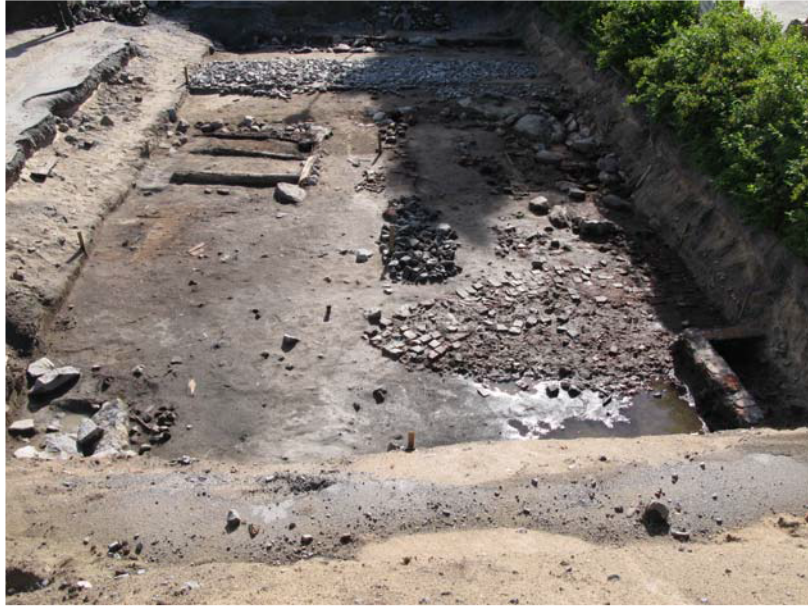
**Kuva 57.** *Alue F, taso 5, FR20 alaosassa oikealla. Digitaalikuva MV:RHOA.*

Tiilitaso sijaitsi kaivausalueen länsipäässä eteläprofiilista alkavana ja laajenevana kielekkeenä (**FR20**), joka kuitenkin kapeni pohjoiseen kärkikolmion muotoiseksi dokumentointitasossa 5 (kartta 52, kuva 57). Rakenne sijaitsi ruutujen  $x=437-441$ ,  $y=484-488$  alueella. Rakenteella oli selkeä kaakko-luoteissuuntainen kaartuva reuna, jonka tiilet olivat säännöllisessä rivissä. Rakenteen osa jatkui myös eteläprofiiliin. Taso muodostui tiilistä, jotka olivat sekä kokonaisina että murskaantuneina. Murskaantuneet tiilet sijaitsivat enemmän länsiosassa, itäosassa oli enemmän kokonaisia tiiliä varsinkin kielekkeen reunassa. Osa tiilistä oli selvästi laitettu paikalleen, mutta itse tiili oli murskaantunut, jolloin niistä oli havaittavissa enää niiden ääriviivat. Valtaosa rakenteesta oli myös palanut. Rakenteen sisäpuolella selkeää järjestystä, esimerkiksi kuvioita ei ollut, vaikka kieleke oli erittäin säännöllinen ja huolellisesti muotoiltu rakenne. Reunoista läntinen oli murskaantuneempi ja reunat vaikeammin erotettavissa. Kivien välissä oli sekä murskaantunutta tiiltä, että tiivistä vaaleaa savea **FSY122**. Yksi

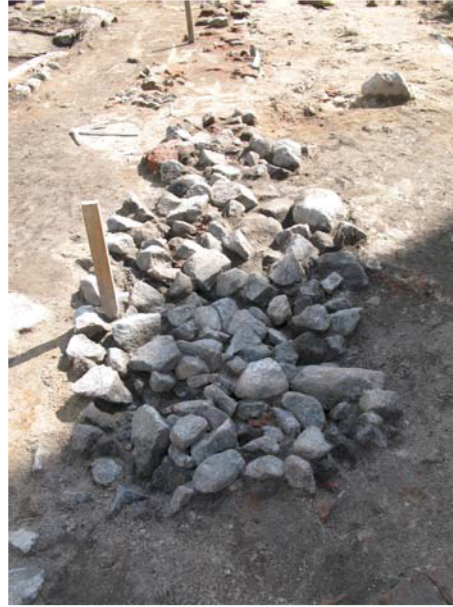
**Kuva 58.** Alue F, kaistale 2, taso 5, FR21. Digitaalikuva MV:RHOA

Rakenne FR21 oli selkeäreunainen itä-länsisuuntainen pitkänomainen kivikeskittymä tai -kasa, joka sijaitsi kaivausalueen länsiosassa ruuduissa  $x=437-439$ ,  $y=486$ . Se oli muodoltaan soikeahko, ja se koostui pienistä pyöreähköistä tai kulmikkaista kivistä, joita oli yhteensä neljä kivikertaa (dokumentointitasot 5-8, kartat 52-55, kuva 58). Kivet oli siis selkeästi paikalle kasattu hyvin tiiviisti. Kivet olivat osin selkeästi palaneita. Alueen pituus oli 1,50 m (3. kivikerta) - 3,30 m (1. kivikerta) ja leveys 0,5-1,40 m. Rakenteen osa lyheni, mitä syvemmälle kaivaus eteni. Rakenteen korkeus oli 4,14-4,49 m mpy. Rakenne liittyy rakenteeseen FR22, ja rakenteet tai niiden osat katkaisivat eri yksiköt (FSY80, FSY137=FSY141). Rakenteen yläpuolelle liittyivät yksiköt FSY95 (mustanruskea puulastuyksikkö) ja samanikäiseksi rakentamiskerros FSY124 sekä alapuolelle FSY202 (vaaleanharmaa hieno hiekka, perustamiskerros) ja puukatteen osa FR28. Rakenteenosan läheisyyteen liittyi myös yksikkö FSY235, joka oli tummanruskeaa keskikarkeaa hiekka ja multaa ruudussa  $x=441$ ,  $y=486$ , joka oli tulkittavissa perustamiskerrokseksi rakenteelle FR21, mutta näiden välissä oli myös yksikkö FSY202. Dokumentointitasossa korkeuksien perusteella lähes samanikäisiä olivat rakenteet FR20, FR22, FR24, FR10 ja FR15:n alimmat osat.

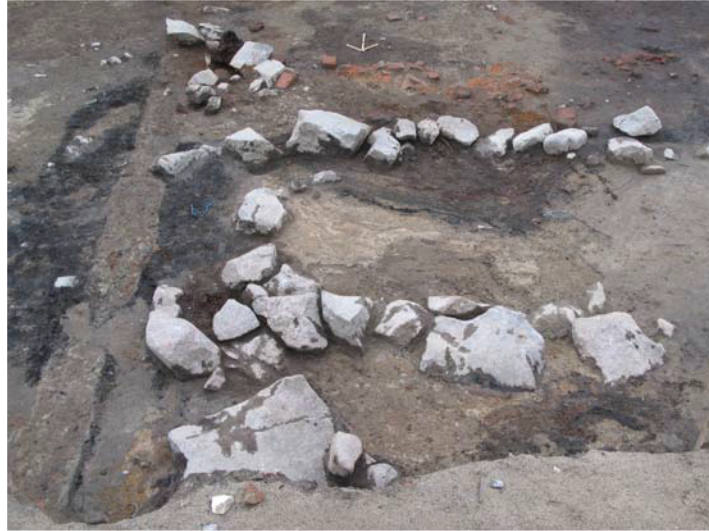
**Kuva 59.** *Alue F, kaistale 3, taso 7, eteläosa. Digitaalikuva MV:RHOA*

Kivijalan osa **FR25** sijaitsee kaivausalueen keskivaiheilla pohjoislaidalla ruuduissa x=439-445, y=488-490 (dokumentointitaso 7, kartta 54, kuva 59 ja 60). Suorakulmaisesta, suhteellisen suuren kivijalan osa koostui suurista ja keskikokoisista kulmikkaista tai pyöreähköistä luonnonkivistä. Osa kivistä on ollut tasaisia. Kivijalan pituus noin oli 9,60 m itä-länsisuuntaisesti ja leveys noin 3 m kivijalan keskikohta pohjois-eteläsuuntaisesti. Kivijalan päädyt olivat noin 3,2-3,9 m pohjois-eteläsuuntaisesti. Kivijalan itäpäässä sen sisällä oli itä-länsisuuntainen pienemmistä kivistä koostuva linja, jonka pituus oli 3,1 m. Kivijalan itä- ja länsipäätyjen kivet olivat suurempia. Niiden halkaisijat olivat noin 60-90 cm, pisin eteläinen sivu koostui pääasiassa pienistä, kivistä, joiden halkaisijat olivat noin 10 cm, ja keskikokoisista, halkaisijoiltaan noin 20-30 cm kivistä.

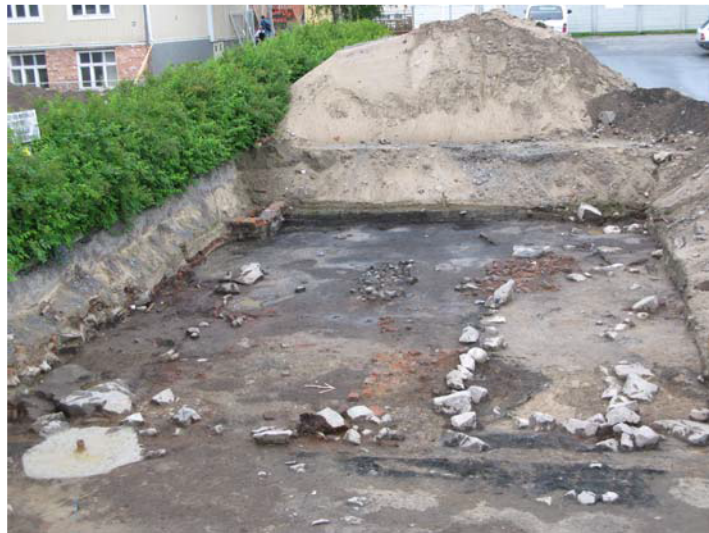
**Kuva 60.** *Taso 7, FR25 oikealla. Tiiliyksikkö (FSY158) taka-alalla sen kulmauksessa. Vasemmassa alakulmassa vesijohtokaivanto. Digitaalikuva MV:RHOA.*

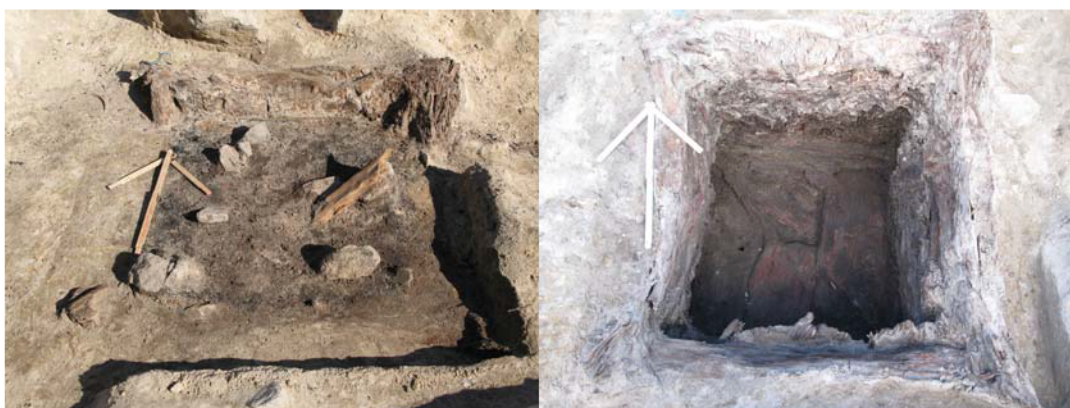
**Kuva 61.** *Alue F, kaistale 3, taso 10, FR41. Digitaalikuva MV:RHOA*

**Kuva 62.** *Alue F, kaistale 3, taso 13, FR41, pohja Digitaalikuva MV:RHOA*

Ensimmäinen kartalle dokumentoitu taso on kartassa 62, taso 11. Kartassa erottuu neliömäinen puurakenne, eteläinen ja läntinen tunnistamattomaksi maatunut puu ja pohjoinen ja itäinen hirsi sekä niiden päällä olleet tuohet (nrot 104-108). Rakenteen keskellä oli tuolloin kiviä ja tiilimurskaa sekä yksikköjä FSY259 ja FSY263, josta talletettiin ikkunalasiasia ja punasavikeramiikkaa. Neliömäisen rakenteen ulkomitat olivat 1,04-1,06 m ja sisätilan mitat 0,64-0,88 m. Rakenteen yläpinnan korkeus oli noin 3,62-3,69 m mpy. Syvemmälle kaivettaessa paljastuivat pohjois-eteläsuuntaiset ja itä-länsisuuntaiset reunahirret ja myös kivet, joita rakenteen keskellä oli yksittäisesti (taso 12, kartta 64). Kivien halkaisijat olivat noin 6-16 cm. Hirret olivat mitoiltaan: pituudet 0,94-1,12 m ja paksuudet 13-17 cm. Hirret olivat maatuneet epämääräisiksi. Syvemmällä kaivettaessa hiiltynyttä maata paljastui paksusti, ja kuopanteen täyteenä oli myös tiiliä (kartta 64, taso 12). Kuilusta ylimpien hirsien alta paljastuivat myös seinämiä tukevat pystylaudat, siten että kolme tai neljä maatunutta lautaa aina vierekkäin. Lautoja peitti maatunut puumassa ja puuroska ja lautojen reunat olivat maatuneet osin erottamattomiin.

Lautoja ei puhdistettu täysin esille ennen kuvaamista, koska tuolloin hauras rakenne olisi romahtanut kuiluun. Lautojen mitat olivat: pituudet 0,93-1,07 m, leveydet 13-14 cm ja paksuudet 2-3 cm. Seinämistä dokumentoitiin etelä- ja pohjoisseinämät (kartat 68-69), eikä maatuneita lautoja numeroitu. Pohjoisseinämän alareunassa oli myös kolme puuta alekkain, ja seinämässä oli myös eniten kaarnaa ja tuohta, mahdollisesti lahon suojana. Puut olivat pehmeäksi maatuneita ja mitoiltaan noin 5 x 5 cm. Mahdollisesti ne ovat olleet alkujaan pyöröpuita. Puiden tarkoituksena on kuitenkin ollut tukea seinämiä. Seinämien takana oli myös näkyvissä ohuita puita tai puuroskaa, mutta vain vähän (1-2 cm). Pystylautojen yläkorkeus oli noin 3,33-3,44 m mpy. Rakenteen pohjalla kuilussa oli sekalaisesti lautoja ja pehmeäksi maatuneita, periksi antavia puunkappaleita (taso 12). Puista osa oli hiiltyneitä. Pohjakorkeus oli noin 2,87-2,95 m

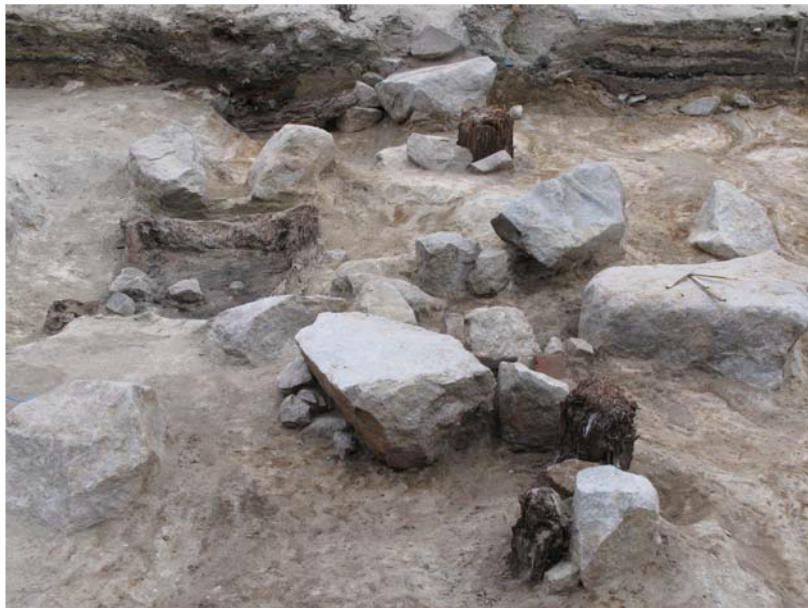
**Kuva 63.** Alue F, kaistale 3, taso 10 (ei ruutuja 445-447/484). Kaksi pohjoisinta paalua (FR45) näkyvissä sekä FR41. Digitaalikuva MV/RHO.
