**PIETARSAARI, 2/2/7-10, LASSFOLKIN KORTTELI (PSL-08)**  
**Kaupunkiarkeologinen pelastuskaivaus 19.5.-8.8.2008**

**MUSEOVIRASTO**  
**RAKENNUSHISTORIAN OSASTO**  
**Teija Oikarinen**  
**2009**

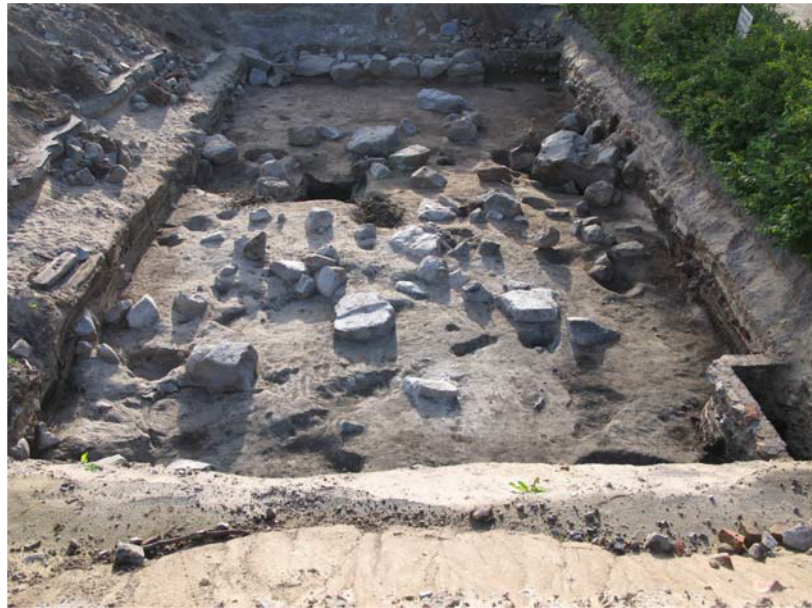
**Kuva 64.** *Alue F, lopetustaso. Digitaalikuva MV/RHO.*

een pohjoispääty paljastui yksittäisten kivien täyttämäksi, mutta kivet eivät muodostaneet rakennetta, vaan ne olivat luonnonkiviä. (kuva 64) Tasosta 8 dokumentoidut kivet olivat yksittäin rakenteen FR32 tuntumassa ja alapuolella. Kivet olivat yläpinnaltaan melko tasaisia ja sijaitsivat kaivausalueella yksittäin, joten ne voivat olla myös luonnonkiviä tai laitettu paikalleen tukemaan ylläsijainneita kivirakenteita. Koko viimeisen dokumentointitason kattaneet kivet, jotka olivat mitä todennäköisimmin luonnonkiviä, alkoivat korkeudelta noin 4 m mpy (taso 9, kartta 56). Kivien yläpuolella oli yksikköjä FSY113 (tummanruskea maatunut puu), FSY169 (läikikäs harmaanruskea hiekka), FSY187 (hienoa hiiltä ja maatunutta puuta, palokerros), FSY213=FSY214 (tummanharmaa ja harmaa hieno hiekka) ja FR32. Kivien alapuolella oli yksikköä FSY212, joka oli luontaista hiekkaa sisältänyt paksu kerros kaivausalueen eteläpäädyssä sekä rakenne FR43, joka oli keskittymä hajanaisia lautoja.

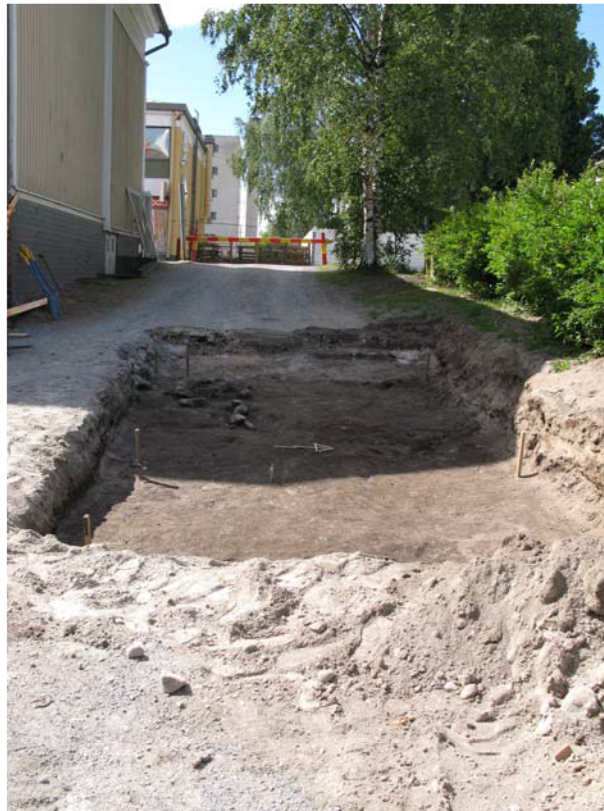
*Kuva 67. Alue E, kaivauksen aloitustaso, ESY4 ja ESY5, ER1. Digitaalikuva MV:RHOA.*

Alue E avattiin tontille 2/2/7 Isokadulta tontin sisäpihalle kulkevan hiekkatien kohtaan vuoden 2007 alueen laajennukseksi (x=420-426, y=478-481). Alueen kooksi mitattiin 3 x 6 m, ja pintakorkeudeksi mitattiin noin 5,20-6,03 m mpy. Kaivausalue oli loivassa rinteessä. Koneellisesti poistettiin pintakerrokset ESY0-ESY3. Kaivauksen aloitustaso oli 5,01-5,46 m mpy (kartat 37-38). Alue sisälsi osittain vuoden 2007 koekaivausalueen, joten alue jätettiin kaivamatta kaivausalueen luoteisnurkkaan. Kaivaus aloitettiin kuten muillakin kaivausalueilla koneellisesti, näin poistettiin yksiköt ESY0-ESY4. (kuva 67)

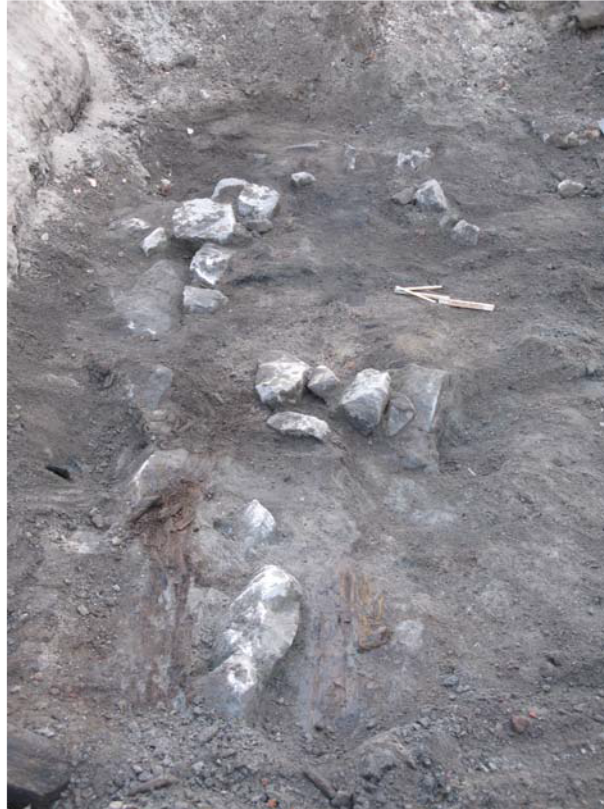
**Kuva 70.** *Alue B, BR3 ja BR4. Digitaalikuva MV:RHOA.*

Avatun alueen pohjoislaidassa sijainnut hajanainen ja matala, itä-länsisuuntainen kivijalka, nimettiin rakenteeksi **BR3** (kartta 73, kuva 70). Rakenteen kivet olivat pieniä ja keskipuuria. Rakenteen pituus oli noin 4,16 m ja leveys noin 1,45 m. Rakenteen korkeus oli noin 3,44-3,48 m mpy. Osa rakenteen kivistä on liikkunut pois paikaltaan kaivinkoneen kauhalla. Rakenteen yläpuolella oli yksikköjä mm. kirjava, punertavan ja vaaleanruskea, karkea hiekka **BSY3** ja BSY4, ja alapuolella arinamaisena rakenteenosaa BR4. Mahdollisesti rakenteenosa on sijaintinsa samaa rakennekokonaisuutta, samaa rakennuksen perustaa kuin rakenteenosat BR1 ja BR2. Rakenteen BR1 on korkeus 3,63-3,73 m mpy, joten se on hieman korkeammalla kuin BR3, mutta tässä täytyy huomioida että kaivinkoneella on poistettu myös kiviä, jotka eivät näy kartoissa. Näin ollen kivirakenteet ovat suhteellisen lähellä toisiaan, mutta kivet ovat ehkä hieman pienempiä kuin BR1:n kivet, joten mahdollisesti kyseessä voi olla myös vanhempi rakenteenosa. Rakenne BR5 kuulune samaan kokonaisuuteen, tai on ainakin lähes samanikäinen kuin BR3 ja BR4. Myöskään näistä rakenteiden osista ei tehty asemointia ei ole tehty kaivausten jälkitöissä, joten ei ole täysin selvää, että näin olisi. Rakenne ajoittunee vanhemmaksi kuin vuosi 1834, mahdollisesti 1700-luvun jälkimmäiselle puoliskolle. (ks. BR1, luku 7.1.1.)

BR3:n alapuolella sijainnut vain maatuneista lankuista koostunut arinamainen rakenne nimettiin rakenteenosaksi **BR4** (kartta 73, kuva 70). Karttaan on dokumentoitu kaksi maatunutta lankkua, mutta maassa oli havaittavissa jälkiä, että puita olisi ollut enemmänkin. Säilyneiden puiden alaksi mitattiin kuitenkin 4 x 1 m. Rakenteen osan korkeus oli noin 3,33-3,41 m mpy. Verrattuna BR1:n arinaan, jonka korkeus oli 3,55-3,67 m mpy, BR4 sijaitsee ainakin kymmenen senttimetriä syvemmillä kulttuurikerroksissa, joten se voi olla myös hieman vanhempi rakenteenos. Rakenteen yläpuolella oli yksikköä BSY3, lisäksi mahdollisesti myös hiilistä yksikköä BSY7 tai BSY10, sekä rakennetta BR3. Hiilisen yksikön ajoitus on epävarma, koska kaksi erillistä hiiliyksikköä erotettiin vasta profiilista. Hiilinen alue rakenteen yläpuolella oli kuitenkin selkeä.

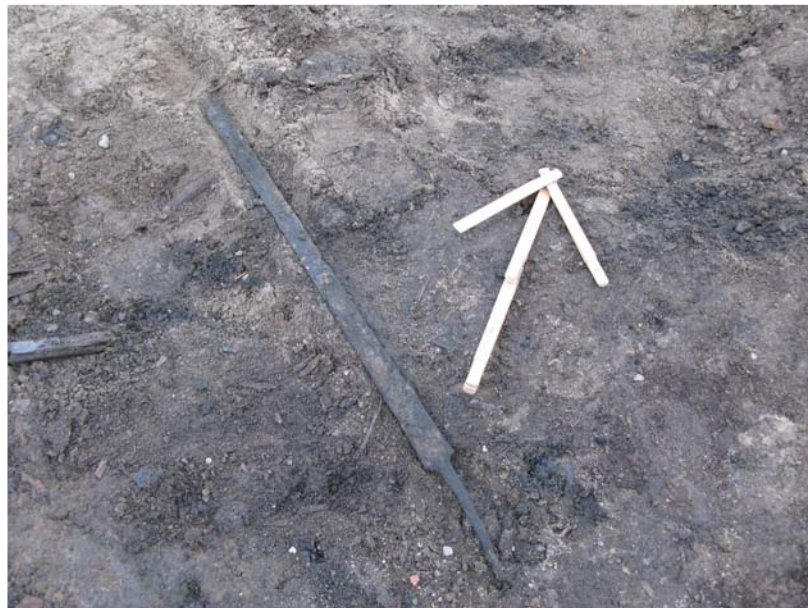
**Kuva 71.** *Miekan säilä in situ. Digitaalikuva MV/RHOA.*

Erikoisena löytönä otettiin talteen yksiköstä BSY4 lähes samalta korkeudelta kuin rakenteiden osta BR3 ja BR4 takorautainen miekka (KM2008051:11). Miekan pituus oli konservoitamattomana 92,5 cm, säilän pituus 77 cm, ruodon pituus 16

cm. Terän leveys oli 1,2 cm ja 4 cm, paksuus n. 0,9 cm - 1,2 cm ja ruodon leveys 0,7 cm - 1,6 cm , paksuus 0,5 cm – 1,1 cm. Oulun yliopiston Arkeologian laboratoriossa

otetuissa röntgen-kuvissa siinä oli selkeästi nähtävissä veriura.<sup>109</sup> (kuva 71) Löytökontekstinsa perusteella se ajoittuisi noin 1700-luvulle, mahdollisesti sen jälkipuoliskolle. Läpileikkauksensa perusteella se on mahdollisesti ratsumiehen miekka, jotka ajoittuvat 1600-luvun puolivälistä 1700-luvulle.<sup>110</sup> Miekassa ei ole koristeluja tai leimoja.
