Rauma
Kauppatori

Maanrakennustöiden arkeologinen valvonta ja dokumentointi

19.4.–3.7.2006

Rauman museo

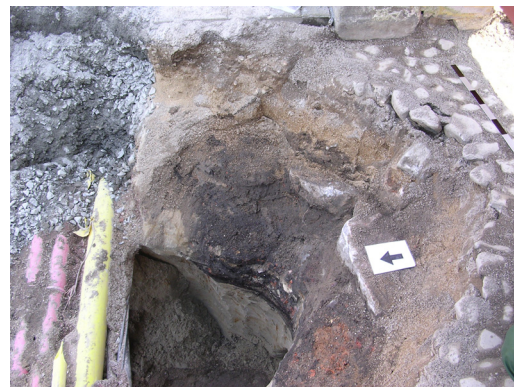
Kuva 2

1B: Kauppakadun ja Vähäkirkkokadun risteys, kauppatorin puoli, pohjoisprofiili

1 alueella ainoa kohta, jossa havaittiin kulttuurikerrosta pääviemärikaivannon pohjoisprofiilissa, on kauppatorin kulmassa Kauppakadun ja Vähäkirkkokadun risteysalueella (kartat 6-7). 20-26 senttimetriä paksu kulttuurikerros (K103) näkyy profiilissa noin 1,4 metrin matkalla. Kulttuurikerroksen päällä on noin 50 senttimetriä soraa ja alla 15-20 senttimetriä värjäytynyttä, koskematonta hiekkaa (K112), jonka alla on puhdas pohjahiekka (kuva 3). Kulttuurikerroksen (K103) pinta on noin 5,65-5,72 metriä mpy². Kulttuurikerroksesta (K103) löytyi puhdistettaessa pala kuonaa (KM 2007009:190).

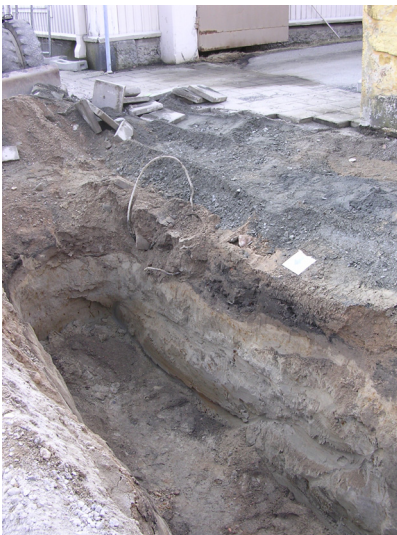
Kuva 4

1D Kauppakatu 15:n (Rännär) portti, sadevesikaivo

Kauppakatu 15:n portin kohdalle (kartta 6), uudehkojen sähkökaapeliputkien eteläpuolelle kaivettiin sadevesikaivo. Kaivinkone kaivoi jalkakäytävän kohdalta joitain isohkoja kiviä pois. Tämä havaittiin ja kaivaminen keskeytettiin, jonka jälkeen jäljellä olevat kivet pyrittiin puhdistamaan. Kuopassa havaittiin jonkin verran kiviä itä-länsi suuntaisesti (kuva 5). Muutama kivistä oli halkaisijaltaan 30-40 senttimetriä, loput kivistä alle 20 senttimetriä. Kivet olivat liikkuneet pahoin kaivinkoneen jäljiltä, mutta ainakin osittain ne olivat tumman maan päällä. Syntynyt kaivanto oli hyvin sekava, sillä sen pohjoisosassa kulkivat uudehkot kaapeliputket ja kivien eteläpuolelta kaivinkone oli ehtinyt kaivaa suurimman osan kulttuurikerroksesta pois. Mitään tarkkoja havaintoja kivistä ja niiden suhteesta kulttuurikerrokseen ei voinut tehdä. Kivien suunta ja sijainti viittaavat kuitenkin siihen, että mahdollisesti kivijalkaa tuhoutui, toisaalta kivet voivat myös liittyä portin rakennusvaiheisiin. Kivet olivat melko pyöreäreunaisia luonnonkiviä, joissa ei havaittu minkäänlaisia työstön jälkiä. Valokuvauksen jälkeen kaivinkone jatkoi

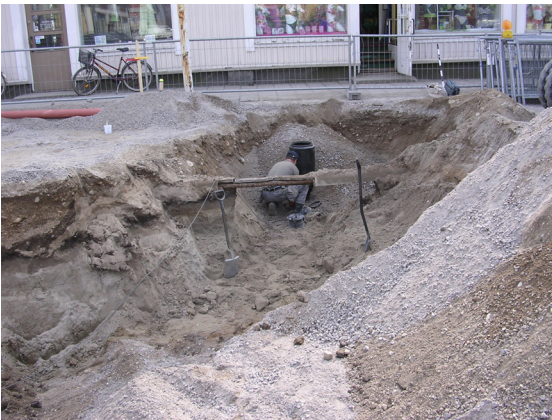
Kuva 7

1E on dokumentoitu kentällä ainoastaan digikuvalla (kuva 7). Sen sijainti on piirretty karttaan 6 arviona kuvan perusteella. Pääviemärikaivannosta vedettiin etelään sadevesiputket ja uusi kaivo suurin piirtein Rännärin talon (Kauppakatu 15) ovien välille. Pääkaivannon ja vanhojen sähkökaapeleiden välillä kaakkoisprofiilissa havaittiin ohut, alle 10 cm paksu tumman kulttuurimaan kerros soran alla. Kerroksen alla on värjäytynyttä pohjahiekkaa.

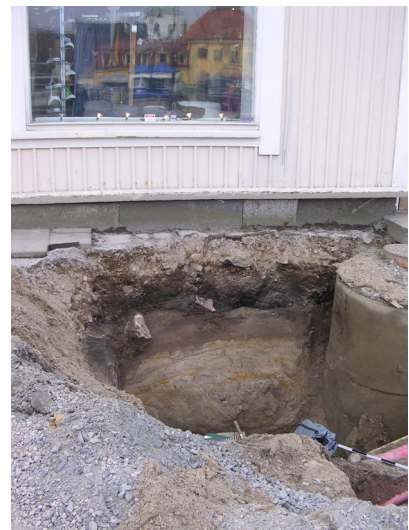
Kuva 8

Kauppakadun pääviemärikaivannosta poikettiin jälleen etelään kun vanha betoninen viemärikaivo vaihdettiin uuteen. 1F sijaitsee Rännärin talon (Kauppakatu 15) itäpuoleisen oven itäpuolella, aivan oven kynnyksen ja talon seinän tuntumassa (kuva 8). Viemärikaivon eteläpuolelta paljastuneet kulttuurikerrokset dokumentoitiin profiilikarttaan (kartta 14). Kaakkoisprofiili on valokuvattu. Jalkakäytävän laattojen (noin 5,90 m mpy) alla on noin 25-30 cm paksu täytesora (K115), jonka alla on havaittavissa kaksi kulttuurikerrosta. K114 on 10-15 cm paksu kerros ruskeaa maata, jossa on tiilimurskaa. Tämän alla on 15-20 cm paksu kerros hieman tummempaa, miltei mustaa maata, jonka joukossa on muun muassa tiilimurskaa ja hiiltä K113. Tummat kulttuurikerrokset K114 ja K113 on mitattu yhtenä kerroksena profiilikarttaan sillä niille ei havaittu selvää rajaa.

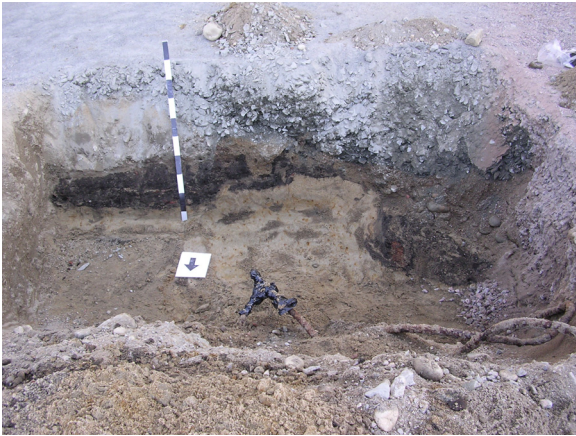
Kuva 14

Kummankin kerroksen päällä oli täytesoraa ja niiden alla koskematonta pohjahiekkaa. K121:n kohdalla pohjahiekka alkoi 4,7 metristä mpy. K122 muodosti kuopan (kuva 14) ja sen syvin kohta on 4,4 m mpy.

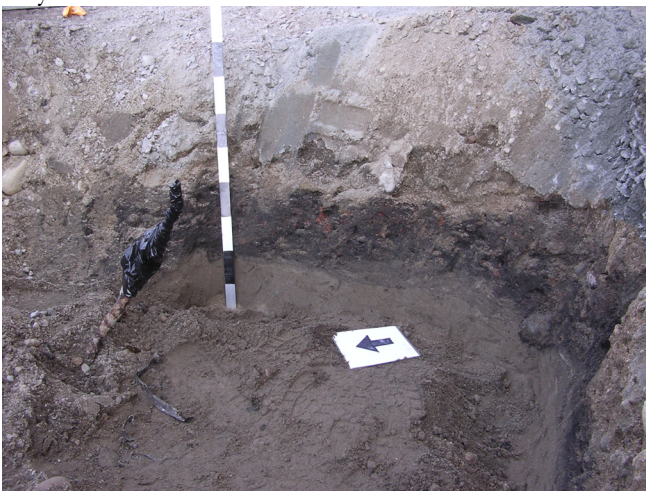
Kuva 15

Rännärin talon (Kauppakatu 15) seinästä noin 1,5 metriä pohjoiseen oli lyhtypylväs, joka poistettiin kaivamalla kuoppa kaivinkoneella pylvään jalan ympärille. Noin 130 cm x 130 cm kokoisen kuopan etelä- ja länsiprofileista dokumentoitiin ohuet kerrokset tummaa kulttuurikerrosta, K123 (kuva 15). Mustanruskeaa, pehmeää hiekkapitoista maata, jonka seassa oli tiilimurskaa, oli säilynyt täytesoran (K115) ja värjäytyneen pohjahiekan (K112) välissä keskimäärin 20 cm, ohuimmillaan noin 5 cm, paksuimmillaan noin 30 cm. Pohjahiekka K112 alkoi noin 5,1 metrin korkeudelta mpy (kartat 24-25).

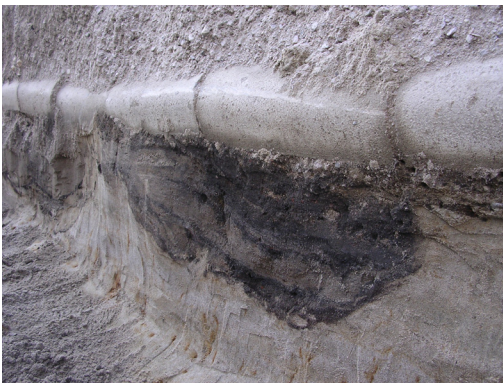
Kuva 18

1K:n pohjoisprofiilissa dokumentoitiin kolme kuoppaa sähkökaapelilinjan alla. Kaapelien asennus on tuhonnut kaikki kuoppien päällä olevat kerrokset. Kaksi läntisintä kuoppaa oli havaittu ja dokumentoitu jo valvonnan alkuvaiheessa (alue 1C), mutta ne käsitellään nyt tässä kohdassa, sillä tällä havaintokerralla ne näkyivät paremmin. Läntisin kuopanne (1Ka) on leveimmillään noin 80 cm ja syvimmillään 25 cm (kuva 16). Maa kuopassa on tumman ruskeaa ja sisältää tiilimurskaa ja hiiltä. Kuopan alapuolella on puhdas pohjahiekka (K110). Keskimäinen kuoppa (K136) on laajimmillaan 200 cm leveä ja syvimmillään hieman yli 40 cm. Kuopassa voi havaita kolme erilaista maakerrosta: ylimpänä heti kaapelien alla on tummaa kulttuurikerrosta noin 3-10 cm paksuudelta, tämän alla on värjäytyneitä ruskeaa hiekkaa paksuimmillaan noin 30 cm, hiekan alla on 1-3 cm paksu tiivis mustahko kerros, jossa on luultavasti joukossa orgaanista materiaalia. Kolmas kuoppa (K137) on kiinni edellisessä (kuva 17). Pinnalla ollut sähkökaapeli betonikuorineen romahdutti profiilin valokuvauksen jälkeen ennen kuin kuoppaa ehdittiin dokumentoida muilla tavoin. Kuoppa on noin 160 cm leveä ja syvimmillään noin 40 cm. Kuoppa sisältää useita kerroksia: tumman kulttuurimaan, värjäytyneen hiekan ja mustan, luultavasti orgaanisen aineksen eri paksuiset kerrokset vuorottelevat (kuva 18). Kuoppa on puhtaassa pohjahiekassa (K110).

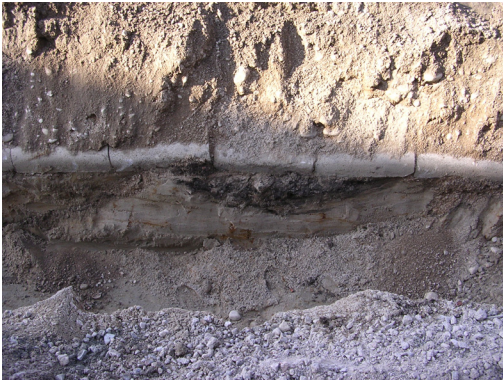
Kuva 19

1L sijaitsee Rännärin talon (Kauppakatu 15) luoteiskulmasta 1,8 metriä pohjoiseen. Kaukolämpökaivannon pohjoisprofiilissa havaittiin kuopanne, jonka yläpuoliset kerrokset ovat tuhoutuneet sähkökaapeleita asennettaessa. Kuoppa on laajimmillaan 150 cm leveä ja 40 cm syvä (kuva 19). Kuopassa (K135) on sekaisin tummanharmaata maata ja tummia juovia. Kaivinkoneen mukana kuopan kohdalta lähti muutamia suurehkoja kiviä (halkaisija noin 30 cm). Kuopan ja puhtaan pohjahiekkan välissä on ohut kerros värjäytynyttä hiekkaa.

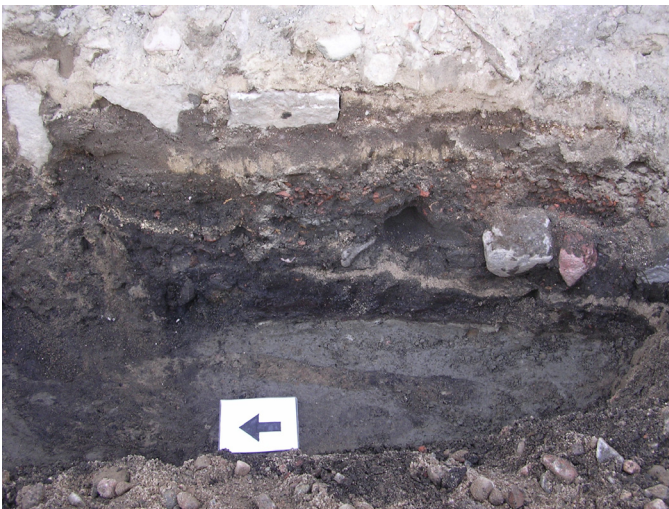
Kuva 31

K150:n eteläpuolella, K143:n alla oli seuraavanlaisia kerroksia (kuva 31): 10-20 cm paksu kerros tiilimurskaa ja ruskeaa maata (K149), jonka alla 5-15 cm paksuinen kerros mustanruskeaa mullan sekaista hiekkaa, jonka joukossa myös hieman savea (K151). K151:n alla oli pehmeää ruskeaa hiekkaa,

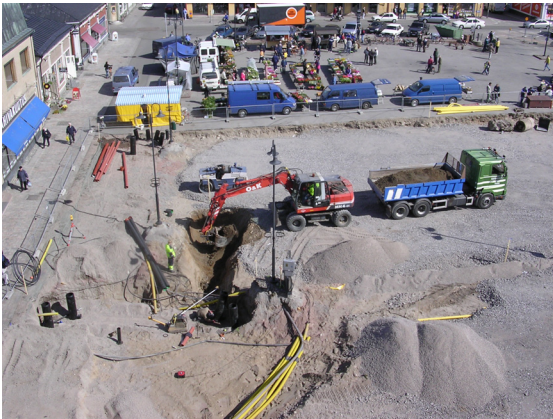
Kuva 37

Kauppatorilla laskettiin torin pintaa poistamalla ensin vanha sora ja tuomalla sen tilalle uutta. Ensin kaivettiin kauppatorin eteläpuoleinen osa, sen pohjoispuolen ollessa torikäytössä (kuva 37). Alue 3 rajautuu pohjoisessa torin puoliväliin, idässä alueeseen 2 ja etelässä alueeseen 1. Lännessä toria avattiin Isokirkkokadulla sen jalkakäytävän itäreunaan asti. Alue 3 on itä-länsisuunnassa noin 54 metriä ja pohjois-eteläsuunnassa noin 30 metriä. Suurin osa eteläisestä torista on jo vuonna 1966 kaivettu puhtaaseen pohjahiekkaan asti ja niin tehtiin nytkin. Soraa poistettiin yhteensä 1625 m²:n alalta. Esimerkiksi kauppatorin lounaisosassa sadevesiviemärien kaivantojen seinämissä havaittiin vain täyttösoraa ja pohjahiekkaa (kuva 38). Isokirkkokadulla oli myöskin pelkkää täytesoraa.

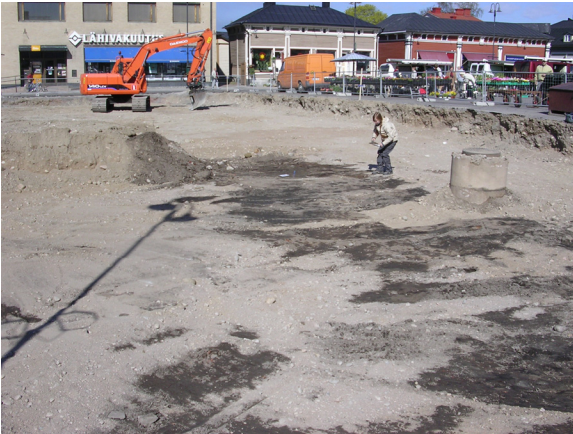
Kuva 40

3B:n alueella havaittiin kaivinkoneen poistaman soran alla olevan kulttuurikerrosten alimpia osia enimmillään 5 cm paksuudella, K163 (kuva 40). Alue on jäänyt vuonna 1966 kaivamatta yhtä syväälle kuin muu torin eteläosa. Tumman maan kerros valokuvattiin ja mitattiin paikoilleen (kartta 10).

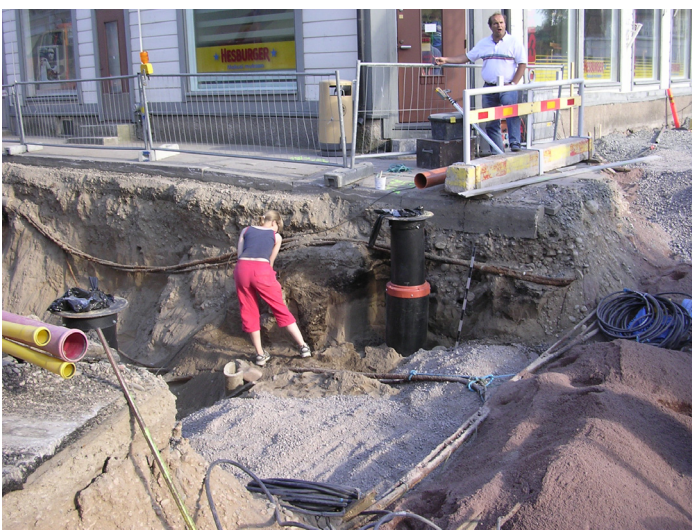
Kuva 50

Kuninkaankadun pääviemärikaivannosta etelään, Snikkarin talon kulmaoven eteen asennettiin sadevesikaivo. Sille tehdyn kaivannon itäprofiilissa oli noin 1 metrin matkalta 30-35 cm paksu kulttuurikerros (kuva 50). Pääviemärikaivannon suuntaisesti em. pohjoisprofiilista itään havaittiin eteläprofiilissa kivirakenne ja kuoppa (kuva 51). Kivikuopan (leveys noin 80 cm) ja likamaakuopan (leveys noin 35 cm) syvyydet olivat noin 60 cm ja niiden päällä oli noin 20 cm likaista, ruskeaa hiekkaa ja sen päällä täyttösora. Sorassa oli myös vanhoja sähkökaapeleita. Eteläprofiilia oli säilynyt noin 1,2 metrin matkalta. Kulttuurikerrokset, jotka dokumentoitiin, tuhoutuivat myöhemmin, kun Snikkarin talon kivijalan tuntumaan oven viereen vedettiin rännikaivo (5B).

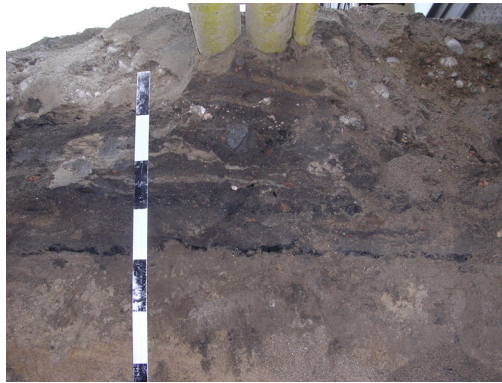
Kuva 53

Pääviemärikaivannosta etelään Kuninkaankatu 19 kivijalan tuntuman asennettiin rännikaivo heti kulmaoven itäpuolelle. 5B:n itäprofiili on hieman yli metrin päässä 5A:n itäprofiilista itään. Profiili on suurin piirtein Kuninkaankadun silloisen jalkakäytävän levyinen, noin 1,9 m ja sen keskellä kerrosten yläosassa kulkee uusien sähkökaapelien putket (kuva 52). Tummia kulttuurikerroksia on säilynyt kaapeliputkienkin alla noin 30 cm, jossa on havaittavissa useita ohuita kerroksia, muun muassa erisävyisiä maakerroksia, tiilimurskakerroksia jne. Ruskean pohjahiekan päällä, muiden kerrosten alla, on ohut (alle 1 cm) musta kerros (kuva 53).

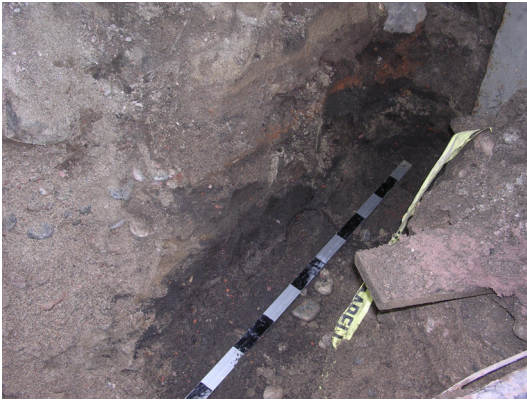
Kuva 56

Snikkarin talon (Kuninkaankatu 19) oven länsipuolelle, aivan läntisen kivijalan tuntumaan asennettiin rännikaivo (kartta 13). Kapean kaivannon koillisprofiilissa havaittiin kulttuurikerroksia noin 90 cm matkalta (kuva 56). Erilaisia kerroksia havaittiin ainakin 40 cm paksuudelta, muun muassa eri värisiä maakerroksia, ohuita puukerroksia ja tiilimurskakerroksia. Kulttuurikerrosten pohjaa ei näkynyt kaivannossa. Profiiliin tai muutenkaan kaivantoon ei koskettu lainkaan, sillä sen yläpuolella oleva kivirappunen oli vaarassa romahtaa alas. Kerrokset ovat samantyyppisiä kuin 5B:n itäprofiilissa.

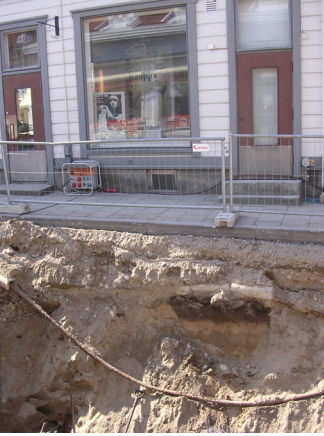
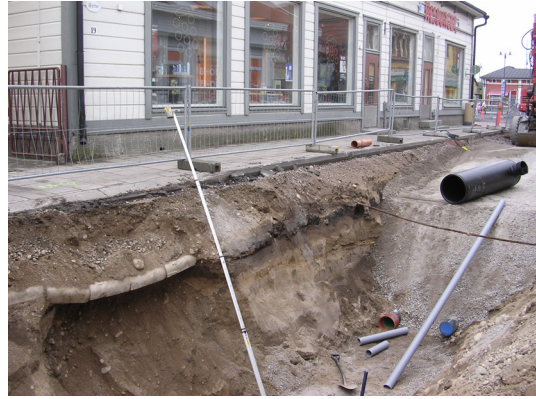
Kuva 57

Ensimmäinen säilynyt pätkä on noin 80 cm levyinen ja se sijaitsee Kuninkaankatu 19:n läntisemmän oven kohdalla. Tästä itään seuraava on noin 5 metrin levyinen ja se katkeaa Kuninkaankatu 19:n ja 21:n välisen portin kohdalla vesiputkikaivantoon (kuva 57, 58). Tästä kaivannosta itään on tasaisia kerroksia, kunnes 1,7 metriä kaivannosta osutaan yllä mainitun kuopan kohdalle (kuva 61). Kuopan itäpuolella on noin metrin verran sekoittunutta maata ja siitä kulttuurikerroksia vielä 2,5 metrin matkalla.

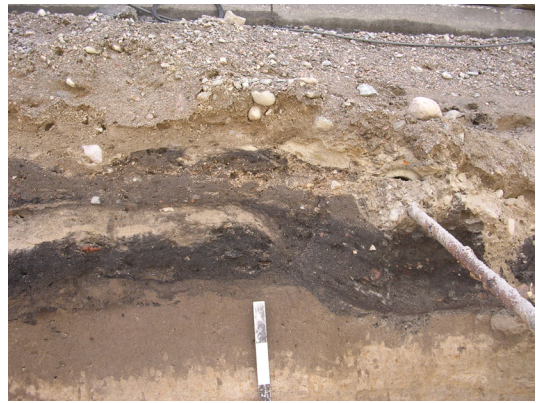
Kuva 60

Eteläprofiilissa kulttuurimaakerrokset muodostivat 10-40 cm paksun kerroksen. Profiilissa havaittiin myös noin 115 leveä ja 85 cm syvä kuoppa (kuva 62), jossa täyteenä oli eri sävyisiä hiekkakerroksia, sekä nokimaata. Tumman kerrostuman alla, koko profiilin matkalla oli värjäytynyttä hiekkaa ja sen alla puhdas pohjahiekka. Kulttuurikerros piti sisällään useita puukerroksia, erilaisia hiekkakerroksia, tiilimurskakerroksia ym. (kuvat 59-60)

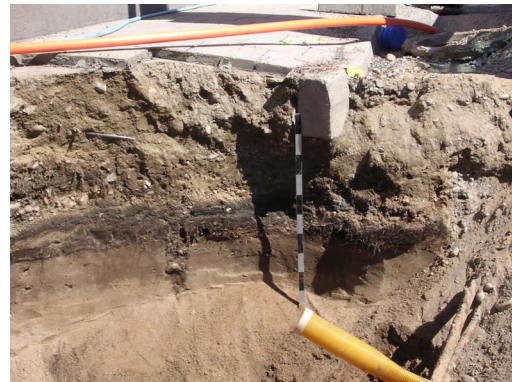
Kuva 66

Kuninkaankatu 24:n lounaiskulman edessä Kuninkaankadun ja Vähäkirkkokadun kaivantoa oikaistiin. Kummankin kadun jalkakäytävän alta tuli esiin kulttuurikerroksia, yhteensä noin 3 metrin matkalla (kuva 66). Keskimäärin maakerroksien paksuus on 25-30 cm, mutta havaitun profiilin länsiosassa on myös 60 cm syvä ja 30-40 cm leveä värjäytyneen harmaan hiekan täyteinen kuoppa (kuva 65). Kuopasta itään on havaittavissa mustan maan, vaalean hiekan ja tiilimurskan muodostama, noin 90 cm leveä linssi. Tummanharmaiden maakerrosten päällä on erilasia ja erivärisiä sorakerroksia. Tummien kerrosten alla on värjäytynyttä ja puhdasta hiekkaa.

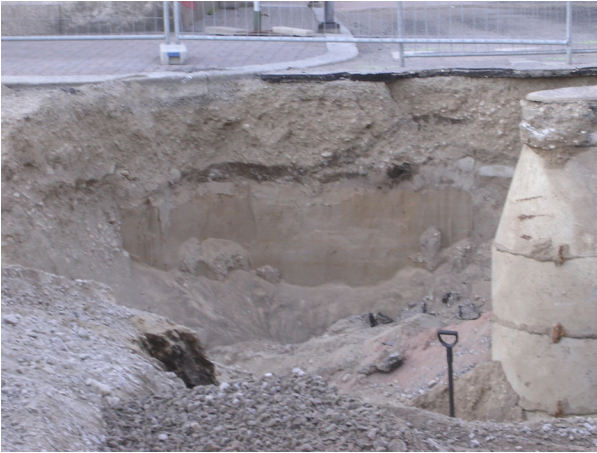
Kuva 70

Kuninkaankadun pääkaivannossa, Kuninkaankatu 22:n edustalla, jalkakäytävän reunan kohdalla havaittiin noin 1,2 metrin matkalta noin 10 cm paksu kulttuurikerros (kuva 70), josta suurin osa oli värjäytyneen hiekan päällä olevaa ruskeaa humuspitoista maata. Jalkakäytävän alle jatkuneet kerrokset tuhoutuivat, kun Kauppakatu 22:n kulmalle kaivettiin rännikaivoa (ks. 5F).
