RENGON KIRKKO

Rakennushistoriallisia ja arkeologisia tutkimuksia  
1984

Ritarihuoneella 30. syyskuuta 1985  
Markus Hiekkänen  
Museovirasto  
Rakennushistorian osasto

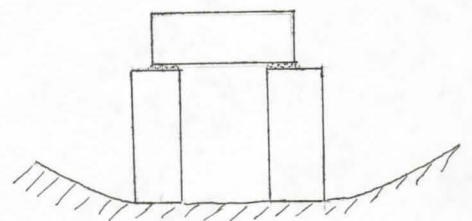
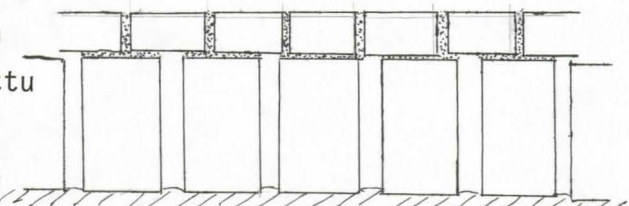
Kt.92:3

Hormit oli tehty noin 40 cm syviin loivaseinäisiksi kaivettuihin ojiin. Hormien seinät oli rakennettu suoraan ojan pohjalle pystyyn asete-

tuista tiilistä siten, että tiilien väliin jäi 1,5 - 2 m levyinen rako (ks. piirros). Näin syntyneet "seinät" oli sidottu toisiinsa päälle poikittain muuratuilla tiilillä, joiden

väliin ei ollut jätetty rakoja. Rakennuksen ulkopuolella anturan läpi tehtyjä aukkoja suojasivat tiilestä tehdyt pulpettikattoiset (pellistä) komerot, joiden etuseinässä olevasta aukosta ilma virtasi.

Hormit purettiin jo kaivausten alkuvaiheessa ja ulkopuoliset komerot 9.-10.8. Aukot muurattiin umpeen.

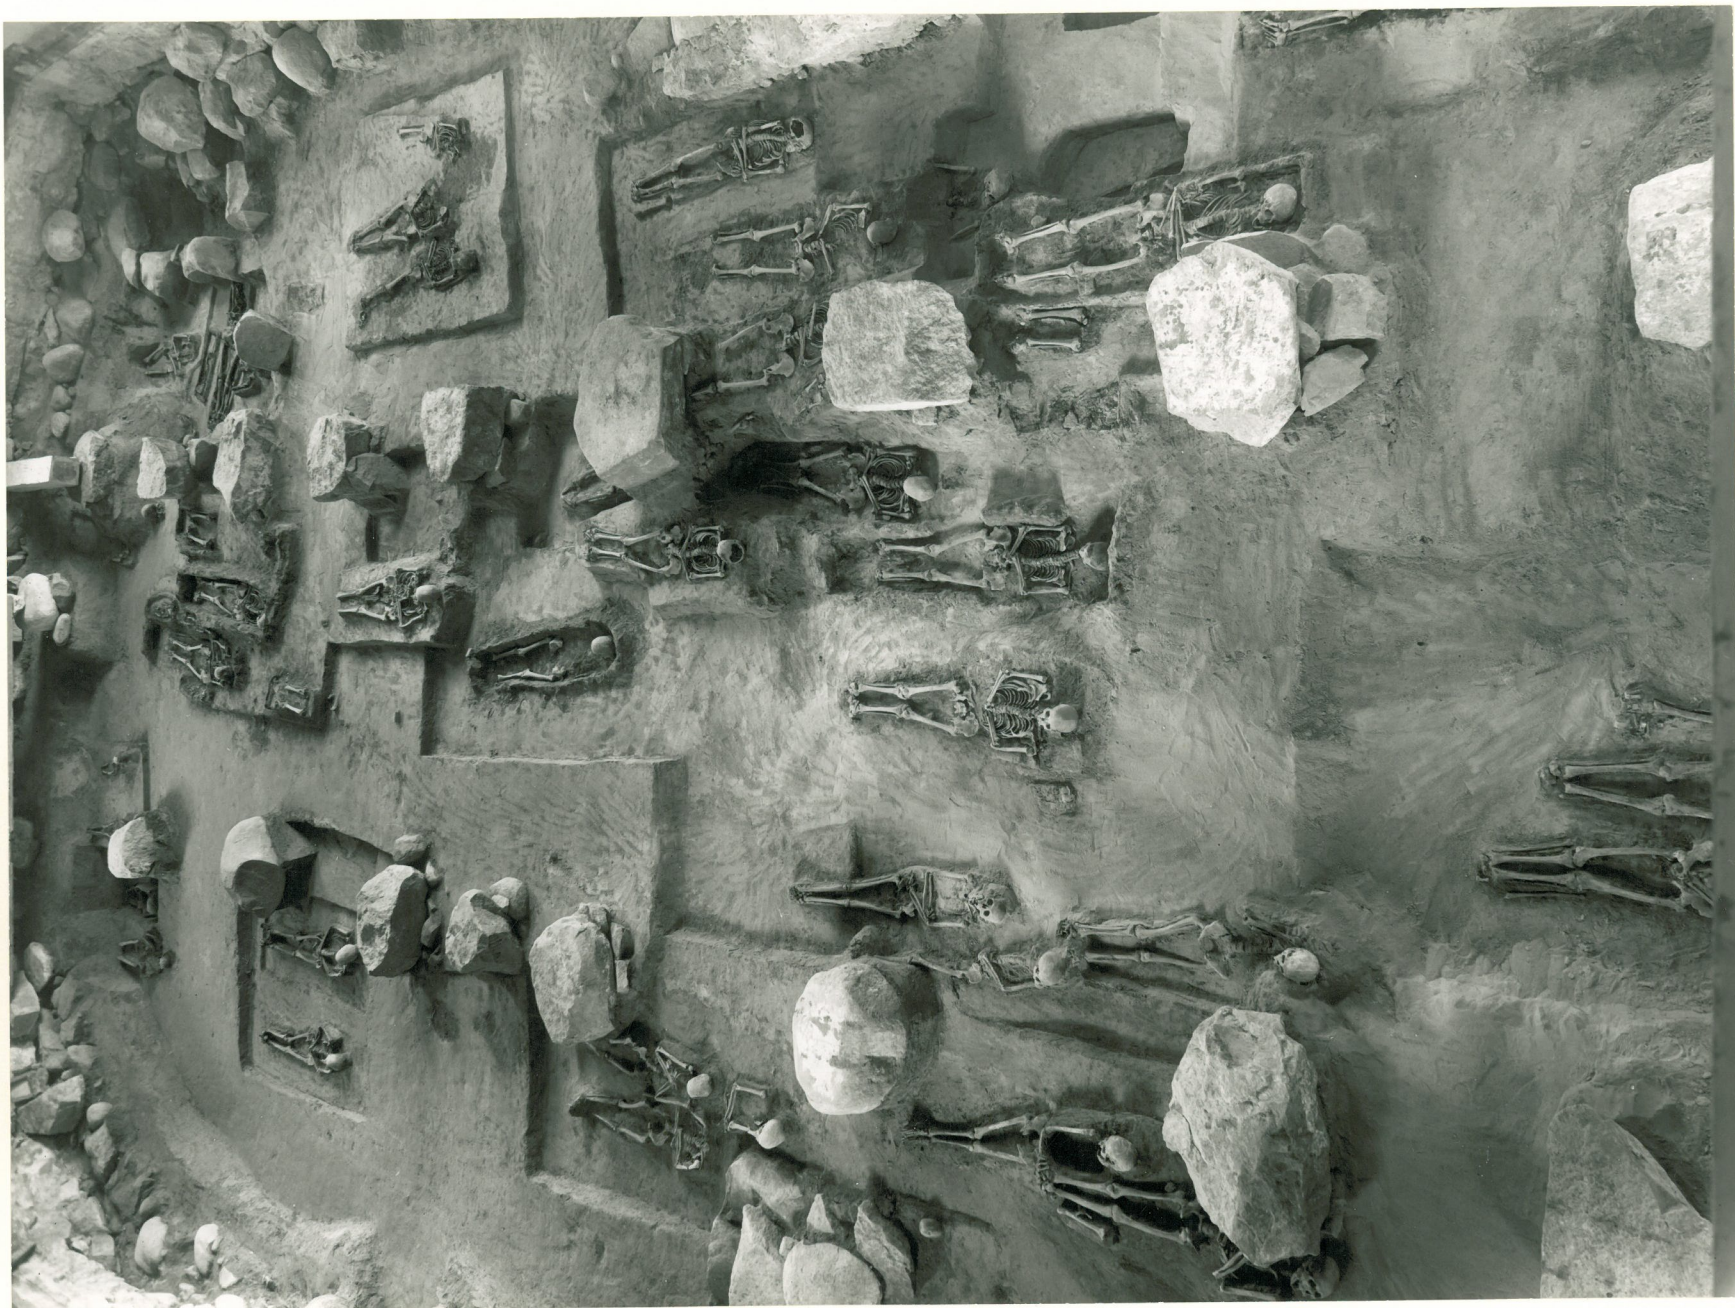
Kuvataulu n:o 38.

YLEISKUVA SALISTA KAIVAUSTYÖN LOPUTTUA KUV. URKULEHTERIN KESKIVAIHEILTA ITÄÄN

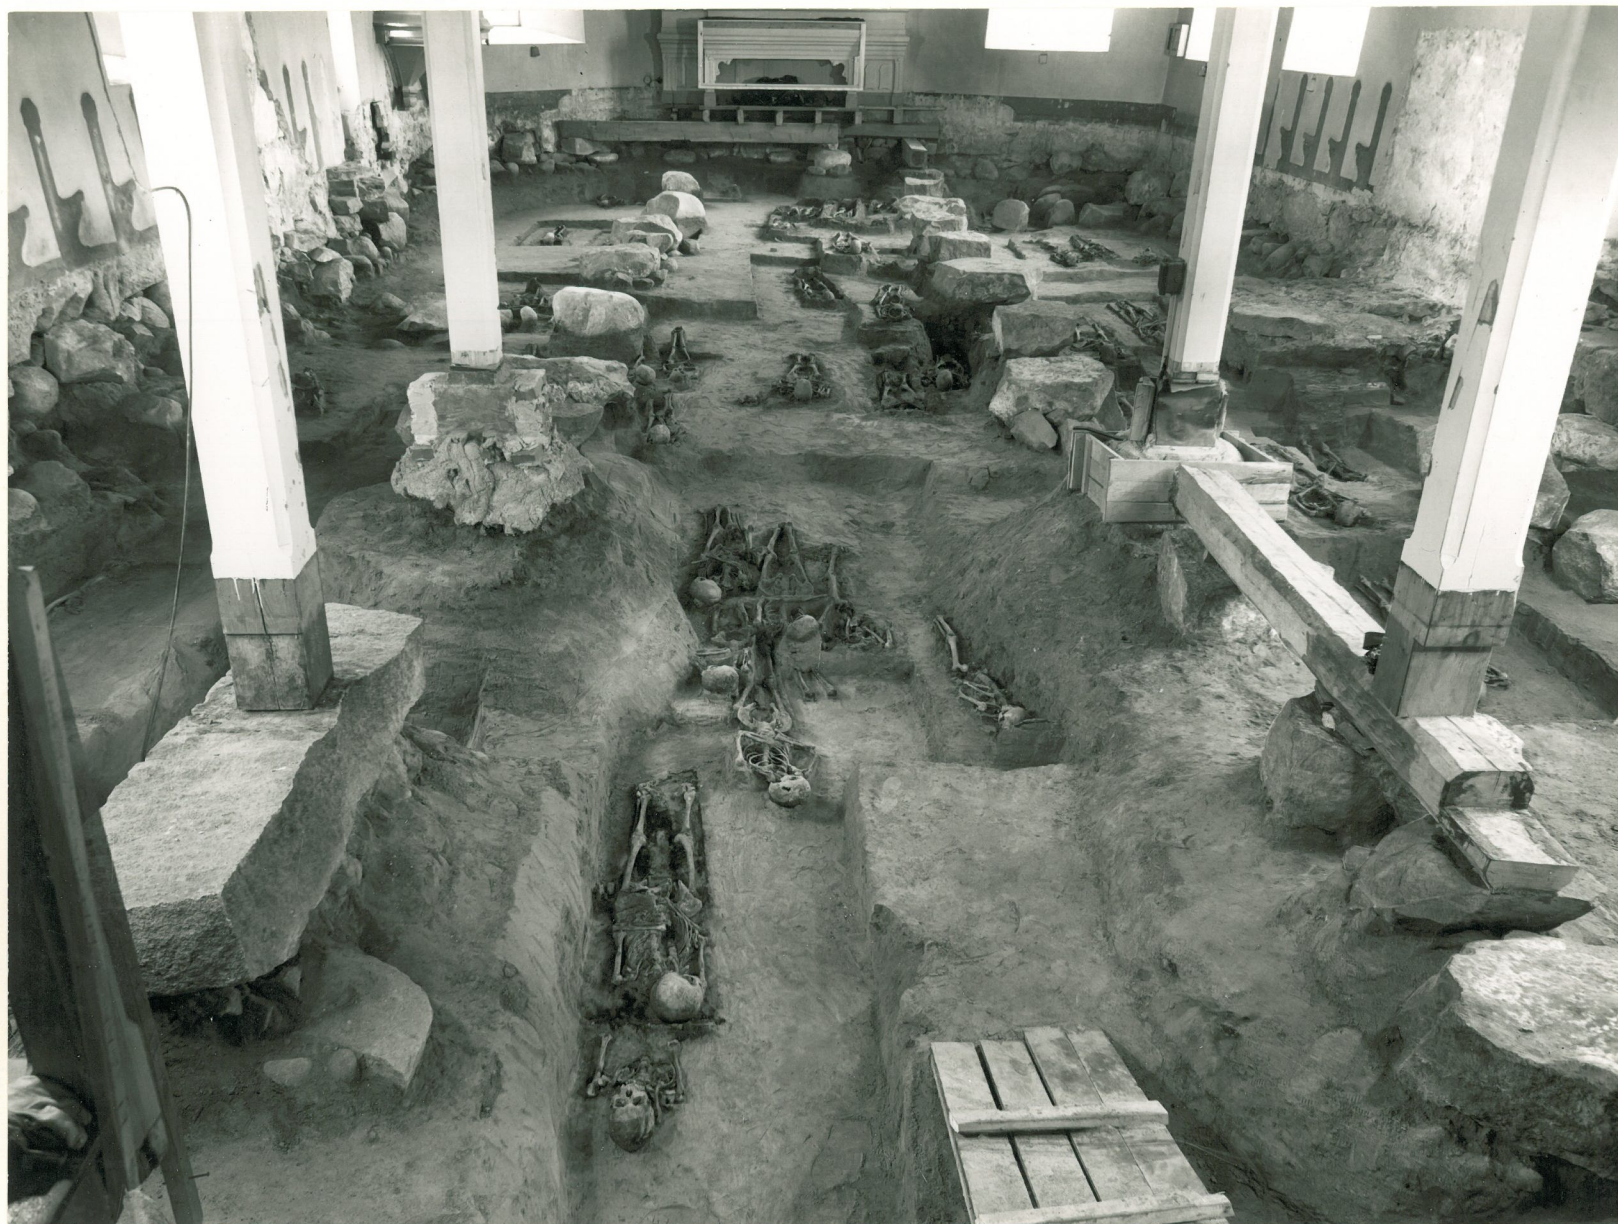
Kuvataulu n:o 39.

YLEISKUVA SALISTA KAIVAUSTYÖN LOPUTTUA. KUV. LANSIETEISEN KYNNYKSELTÄ ITÄÄN

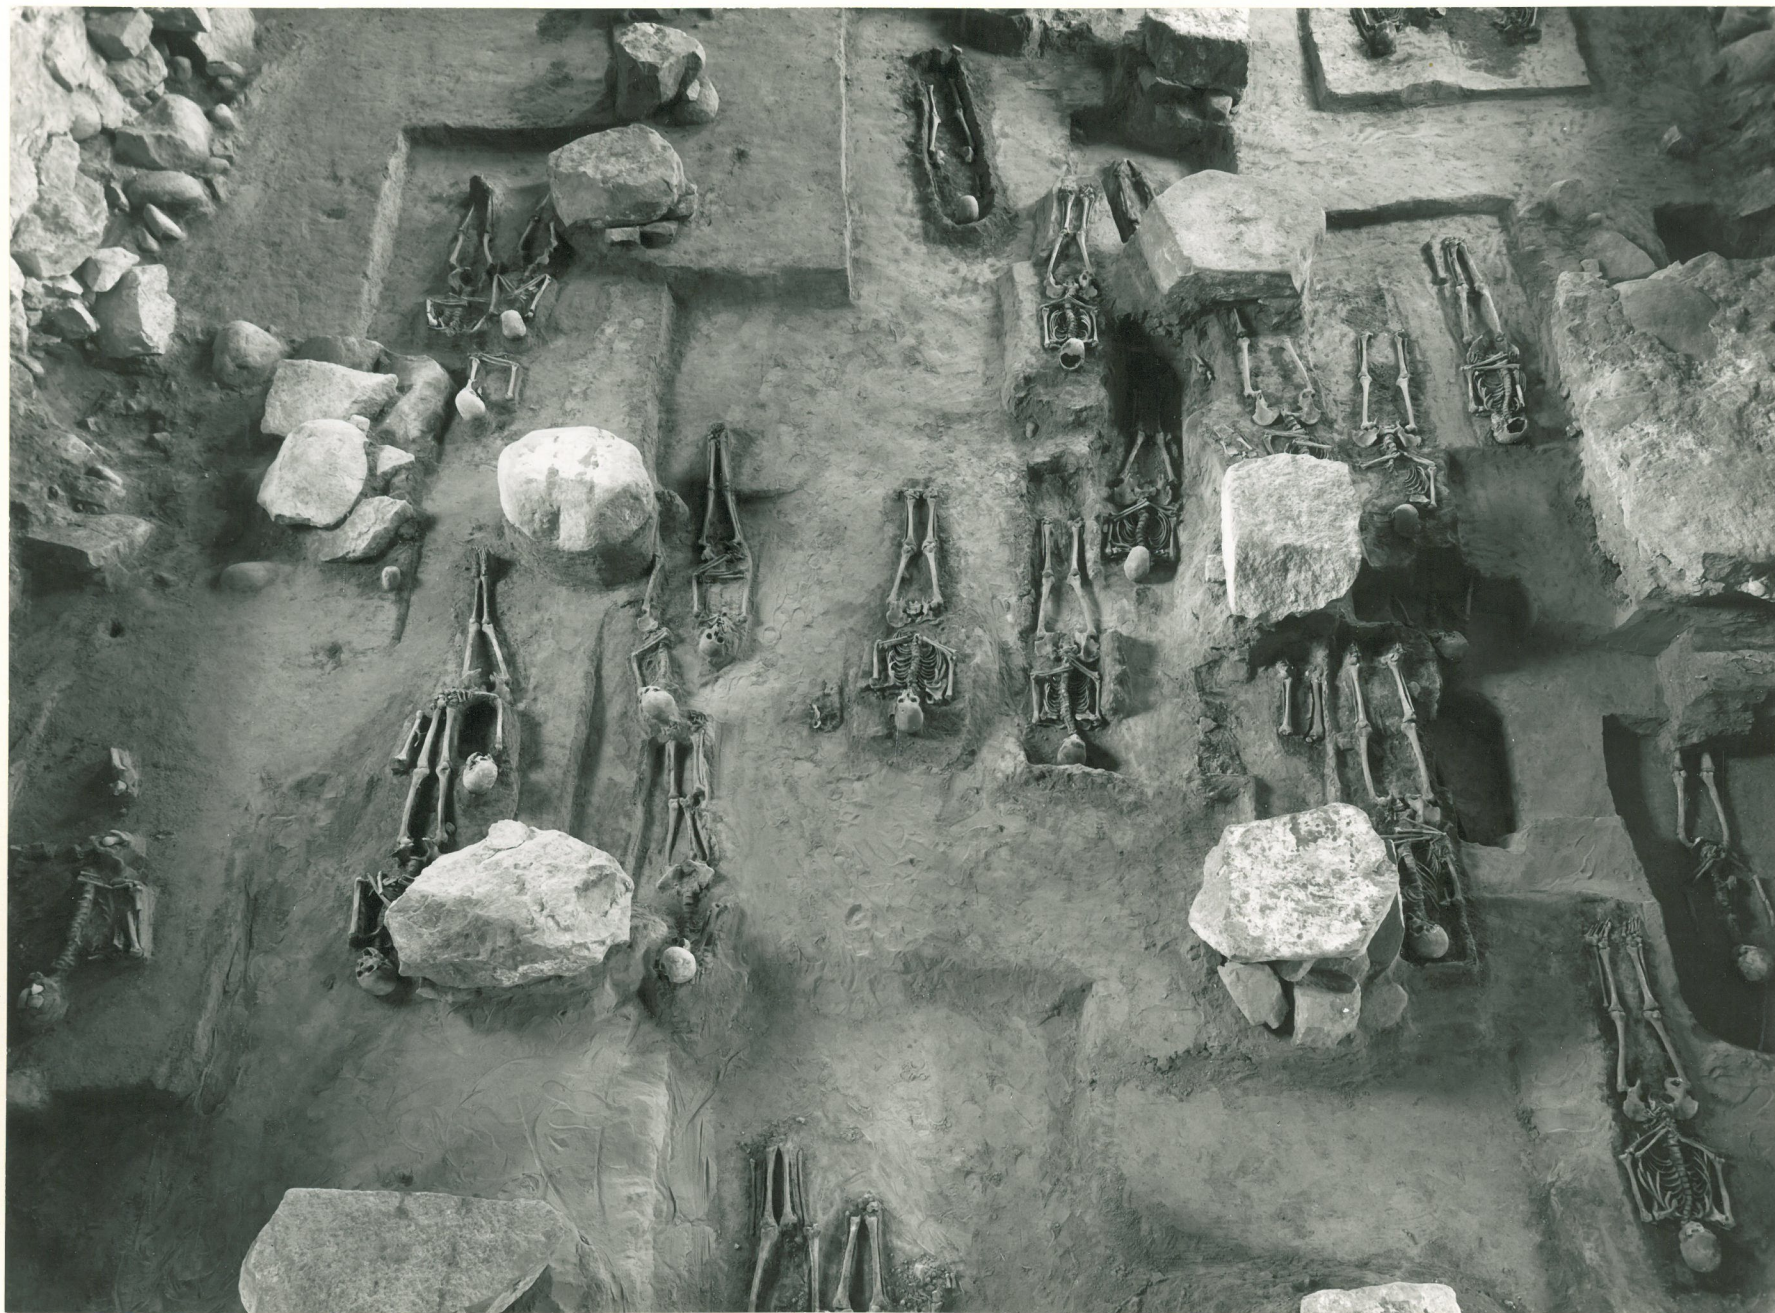
Kuvataulu n:o 40.

YLEISKUVA SALIN KESKIOSASTA KAIV.TYÖN LOPUTTUA, KUV. URKULEHTERIN KESKIVAIHEILTA ITÄÄN

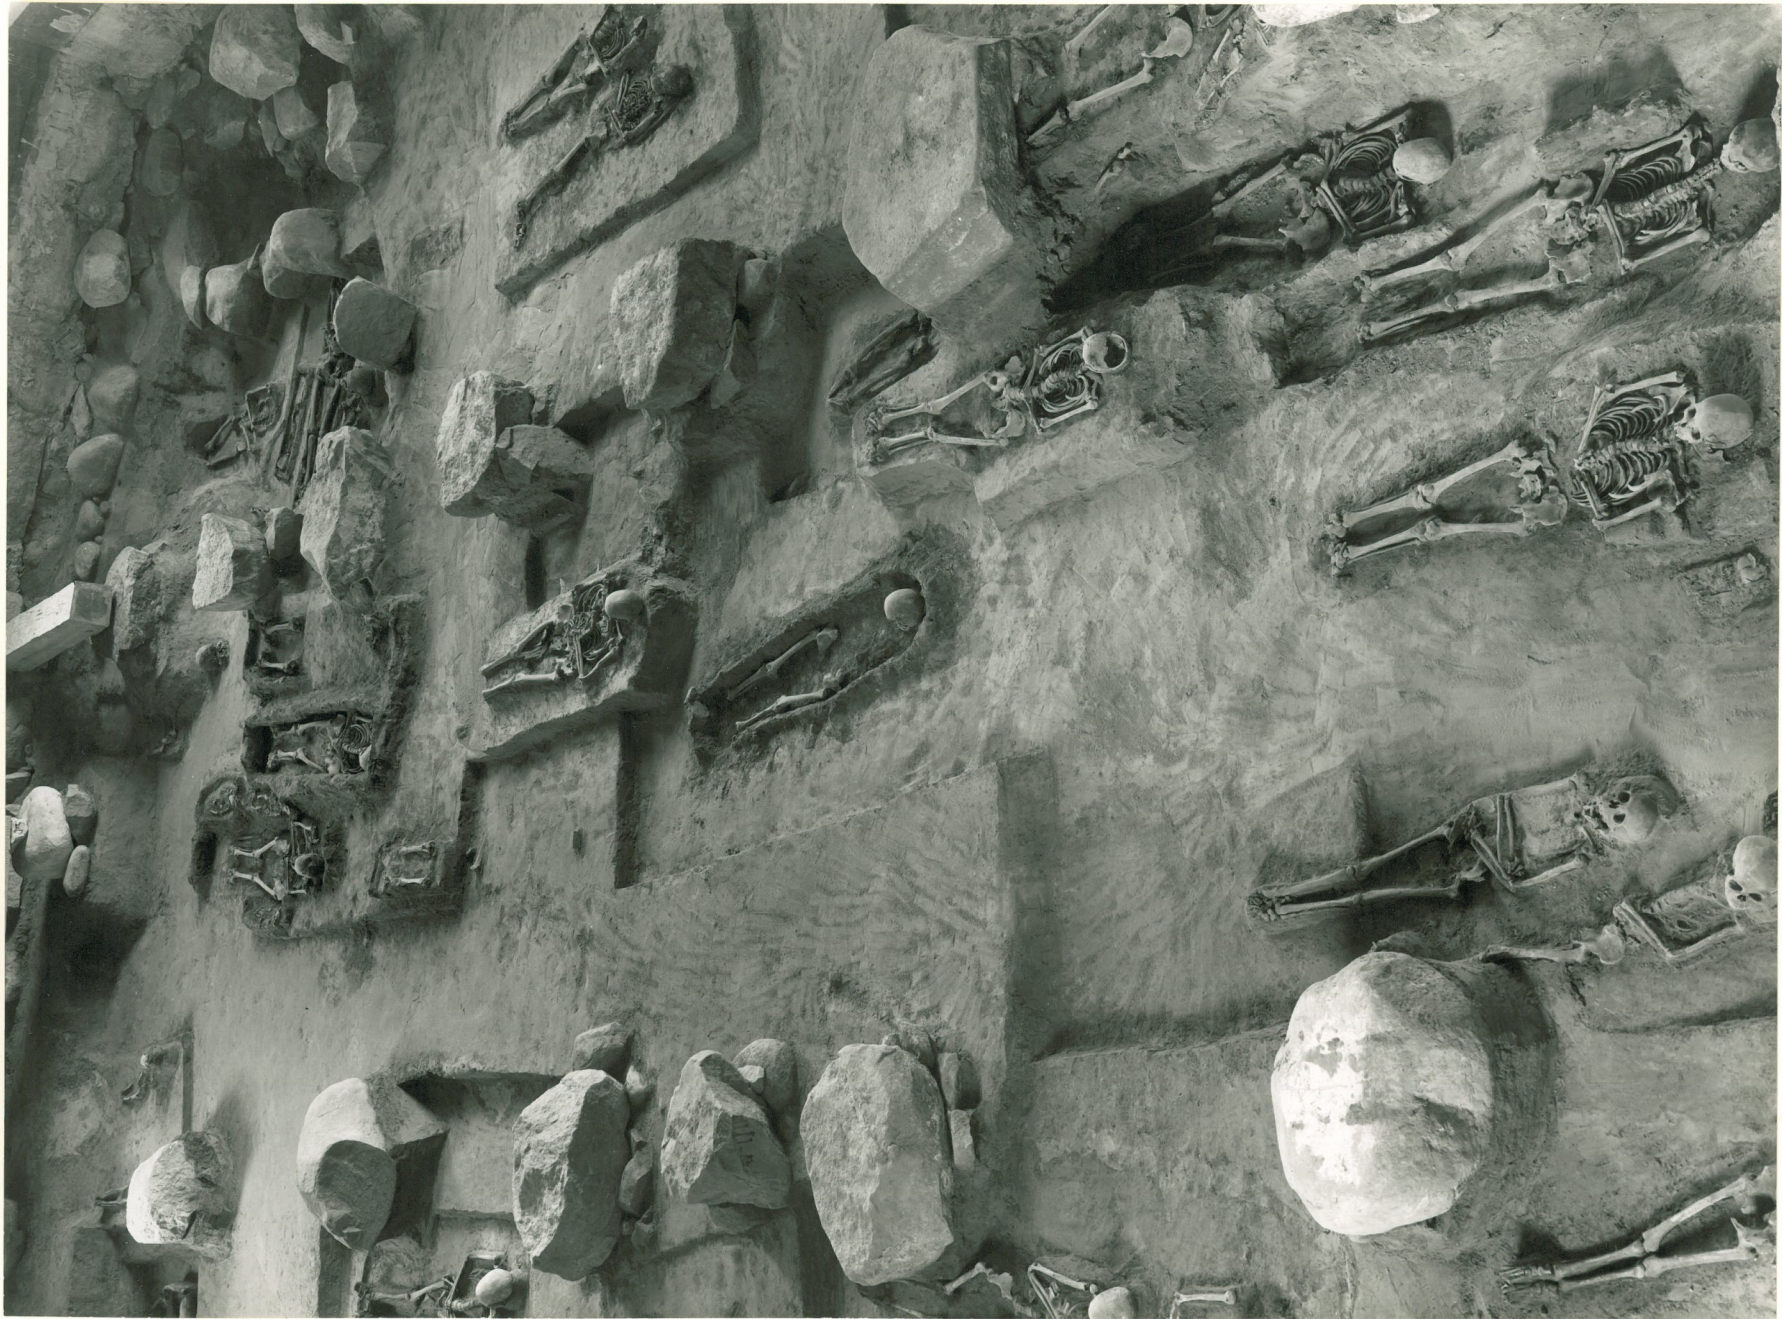
Kuvataulu n:o 41.

YLEISKUVA SALIN KESKI- JA ITÄOSASTA KAIVAUSTYÖN PÄÄTTYÄ. KUV. URKULEHTERIN POHJ. OSASTA ITÄKAAKKOON

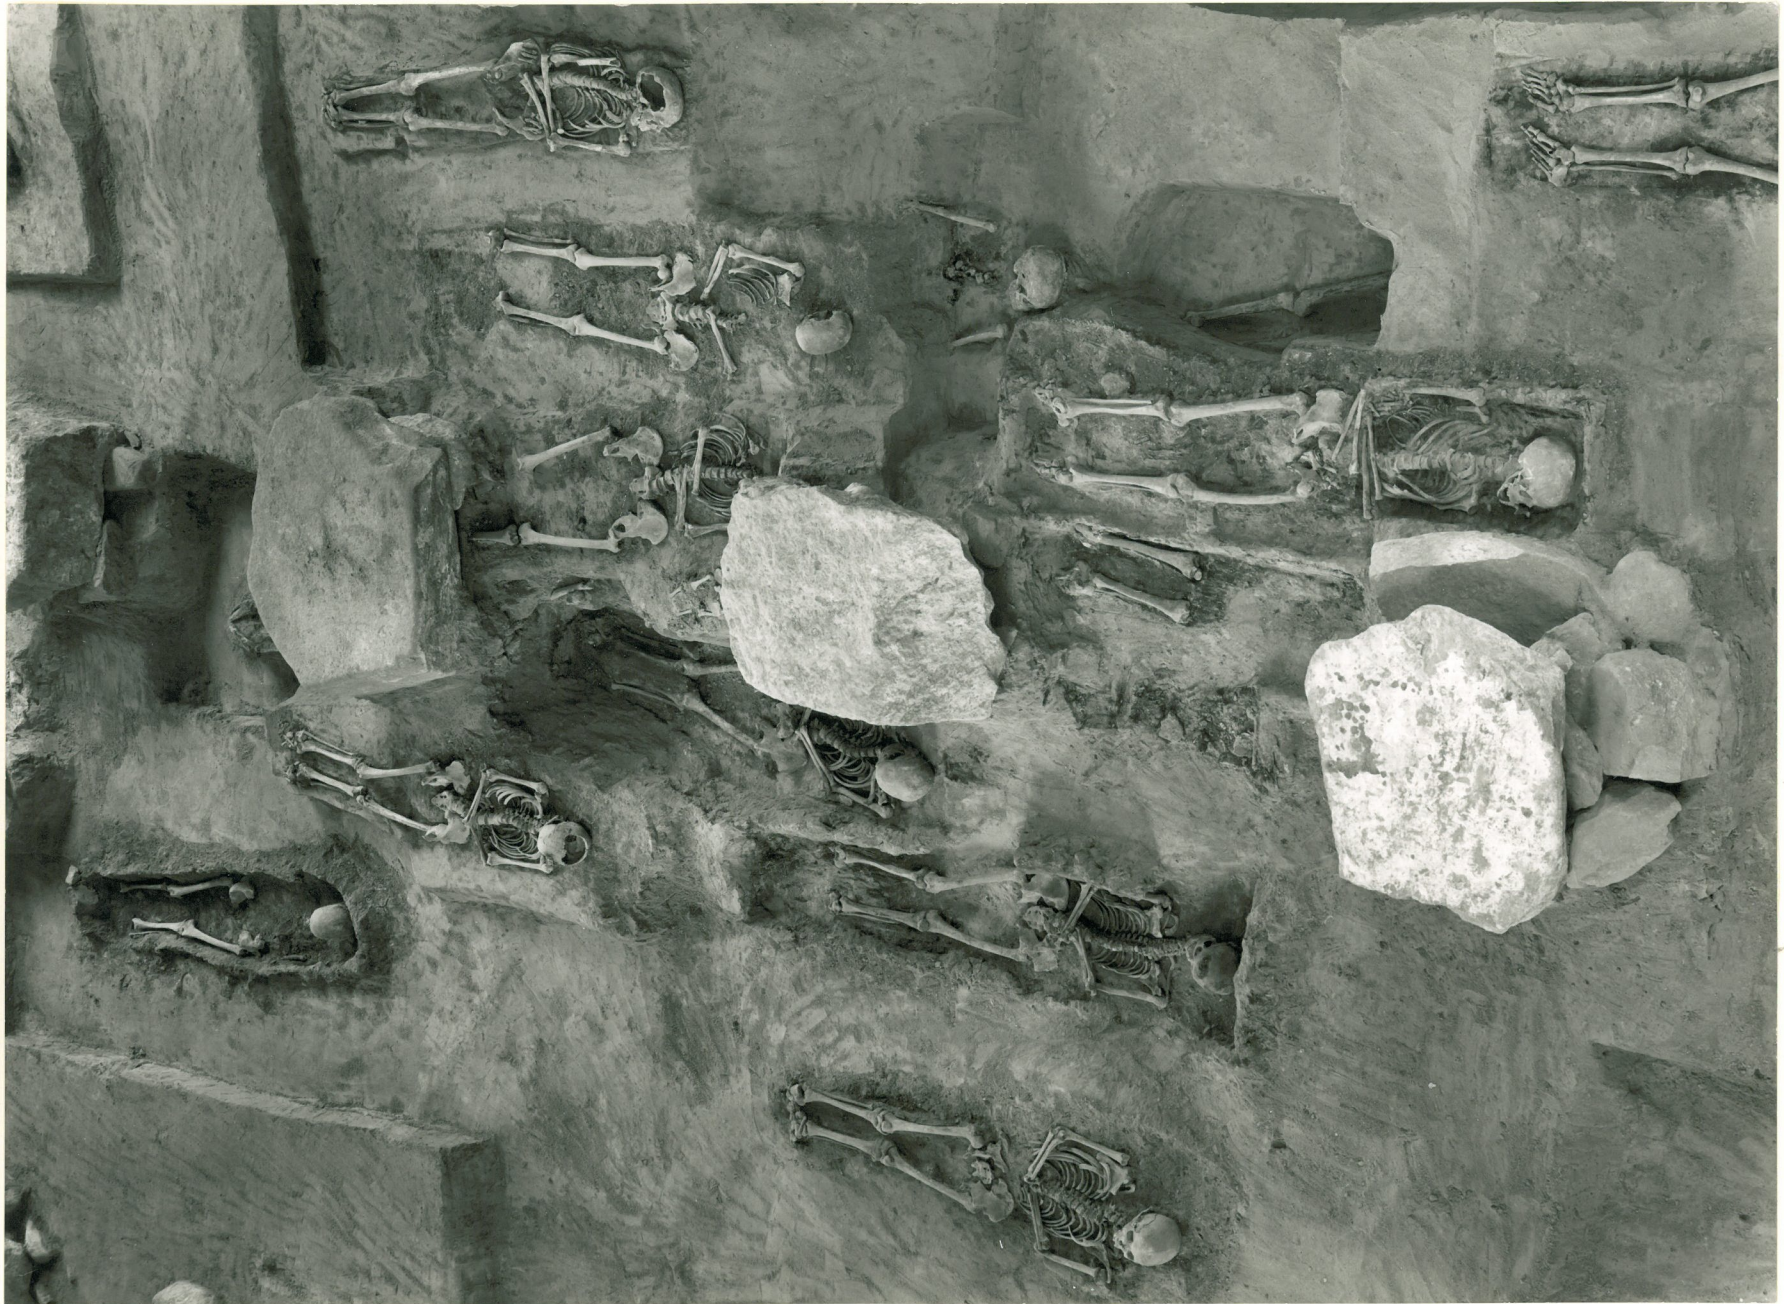
HAUTOJA ASEHUONEEN OVESTA JA ETELÄISESTÄ PILARINPERUSTUKSESTA POHJOI-  
SEEN. ALINNA OIK. HAUDAN 23 JALKAOSA YLHÄÄLLÄ OIKEALLA HAUTA 15. VAS. YLHÄÄLLÄ

LÄ HAUTA 9 VAS. KESKELLÄ HAUTA 5.

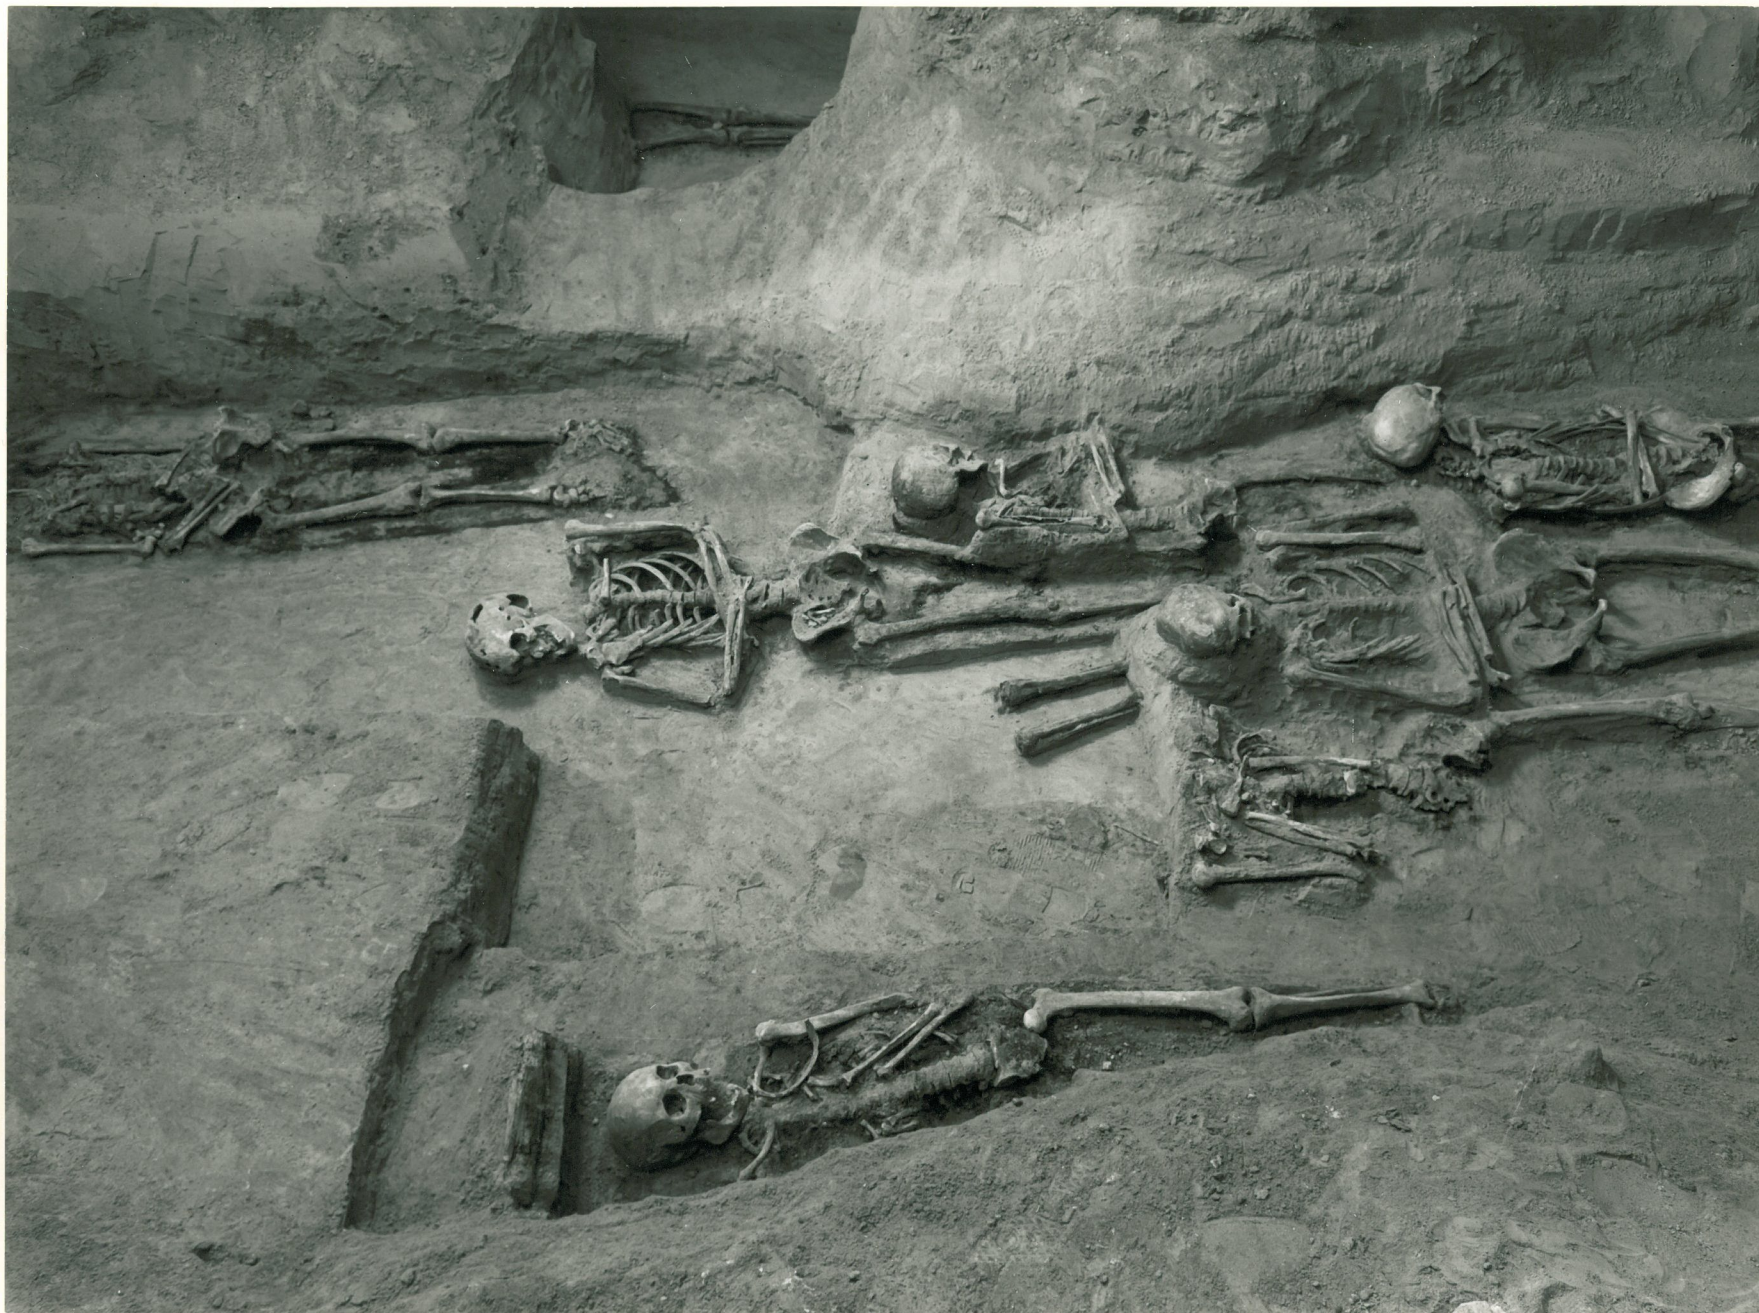
HAUTOJA SALIN LÄNSIOSASSA KESKIKÄYTVÄN KOHDALLA URKULEHTERIN ALLA  
KESKELLÄ ALHAALLA HAUTA 64 VASEMMALLA YLHÄÄLLÄ HAUTA 65, OIKEALLA  
YLHÄÄLLÄ HAUTA 59. KUV. ETELÄSTÄ

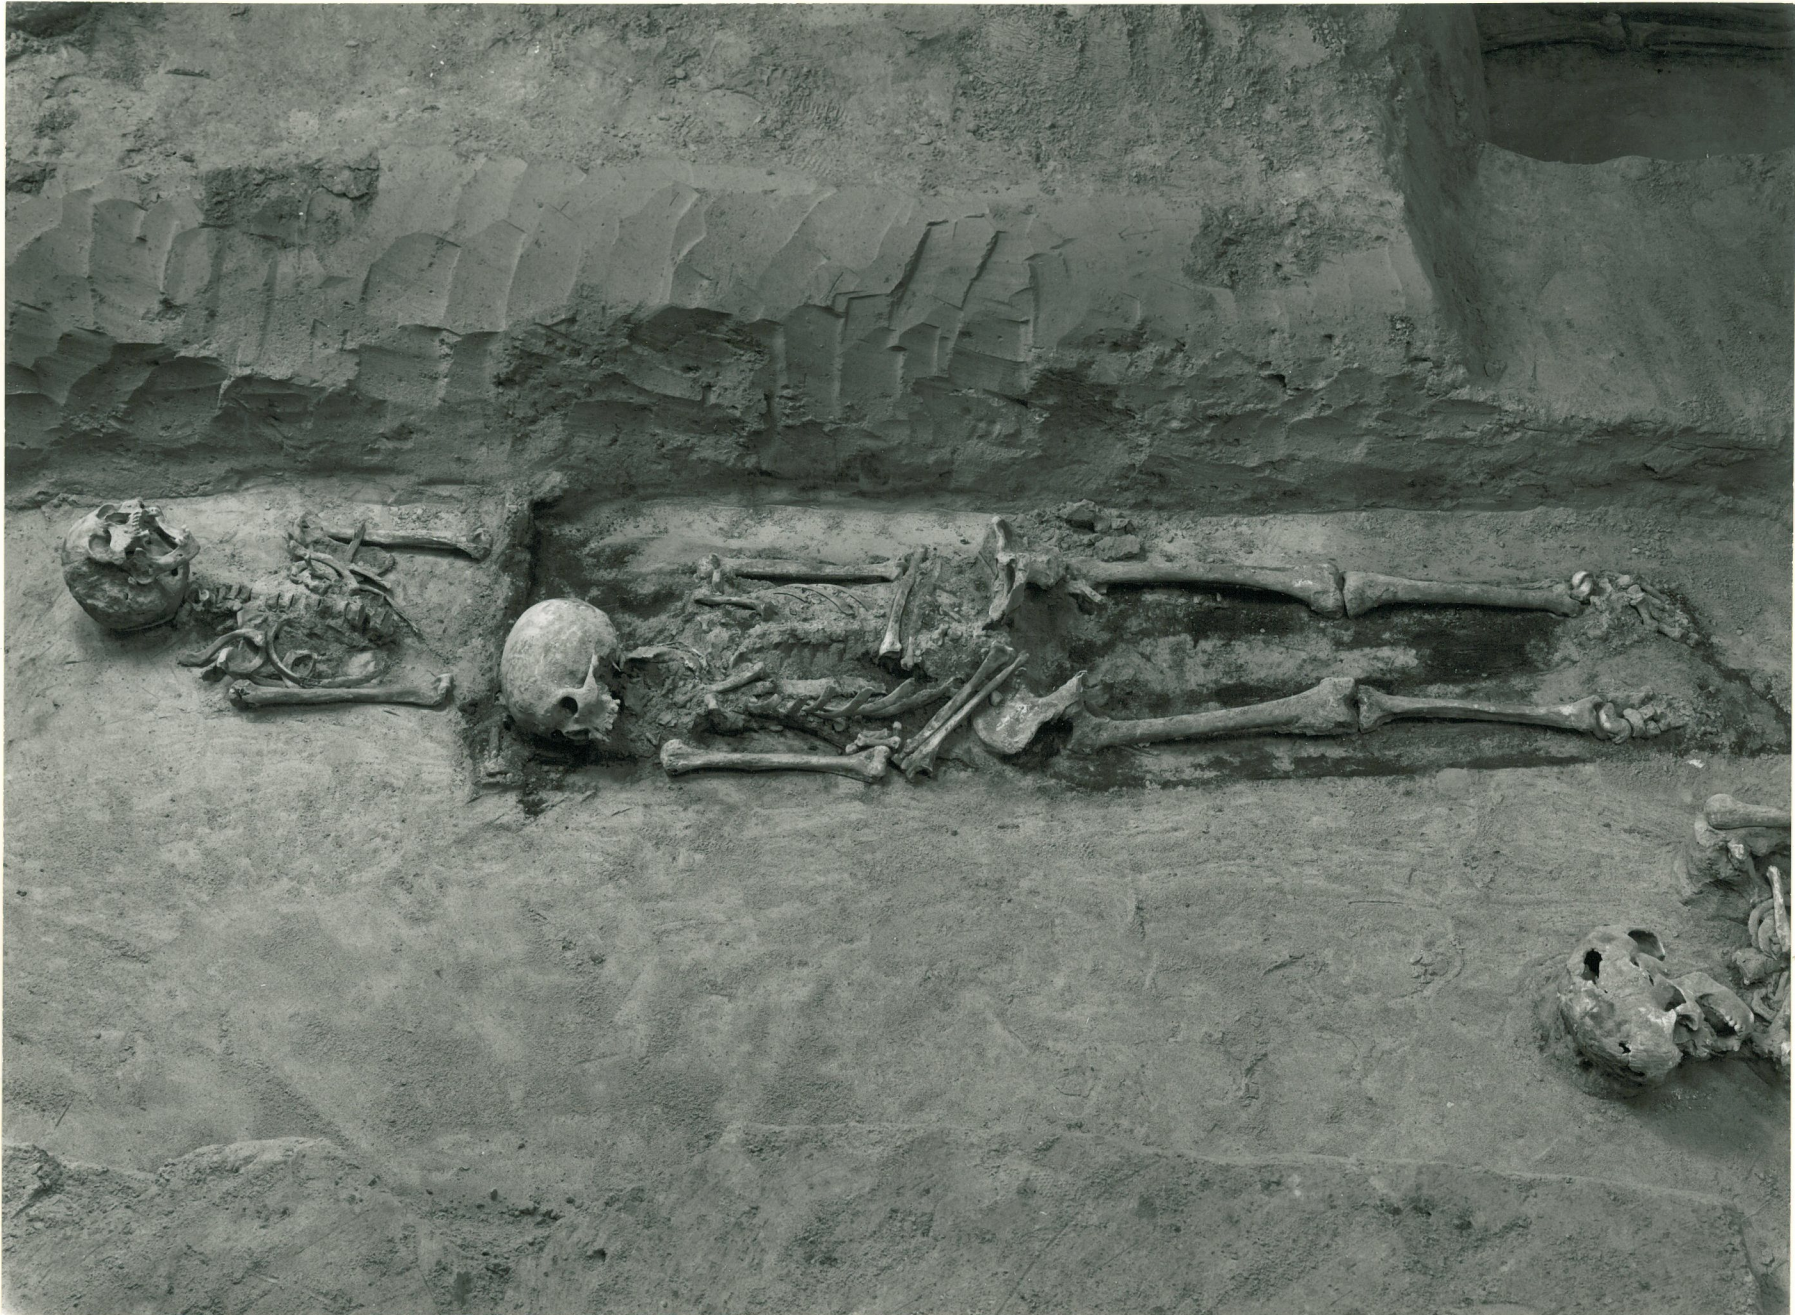
HAUDAT (VASEMMALTA LUKIEN) 68, 65, JA 67 SALIN LÄNSIOSASSA KES-

KIKÄYTÄVÄN KOHDALLA URKULEHTERIN ALLA, KUV. ETELÄSTÄ

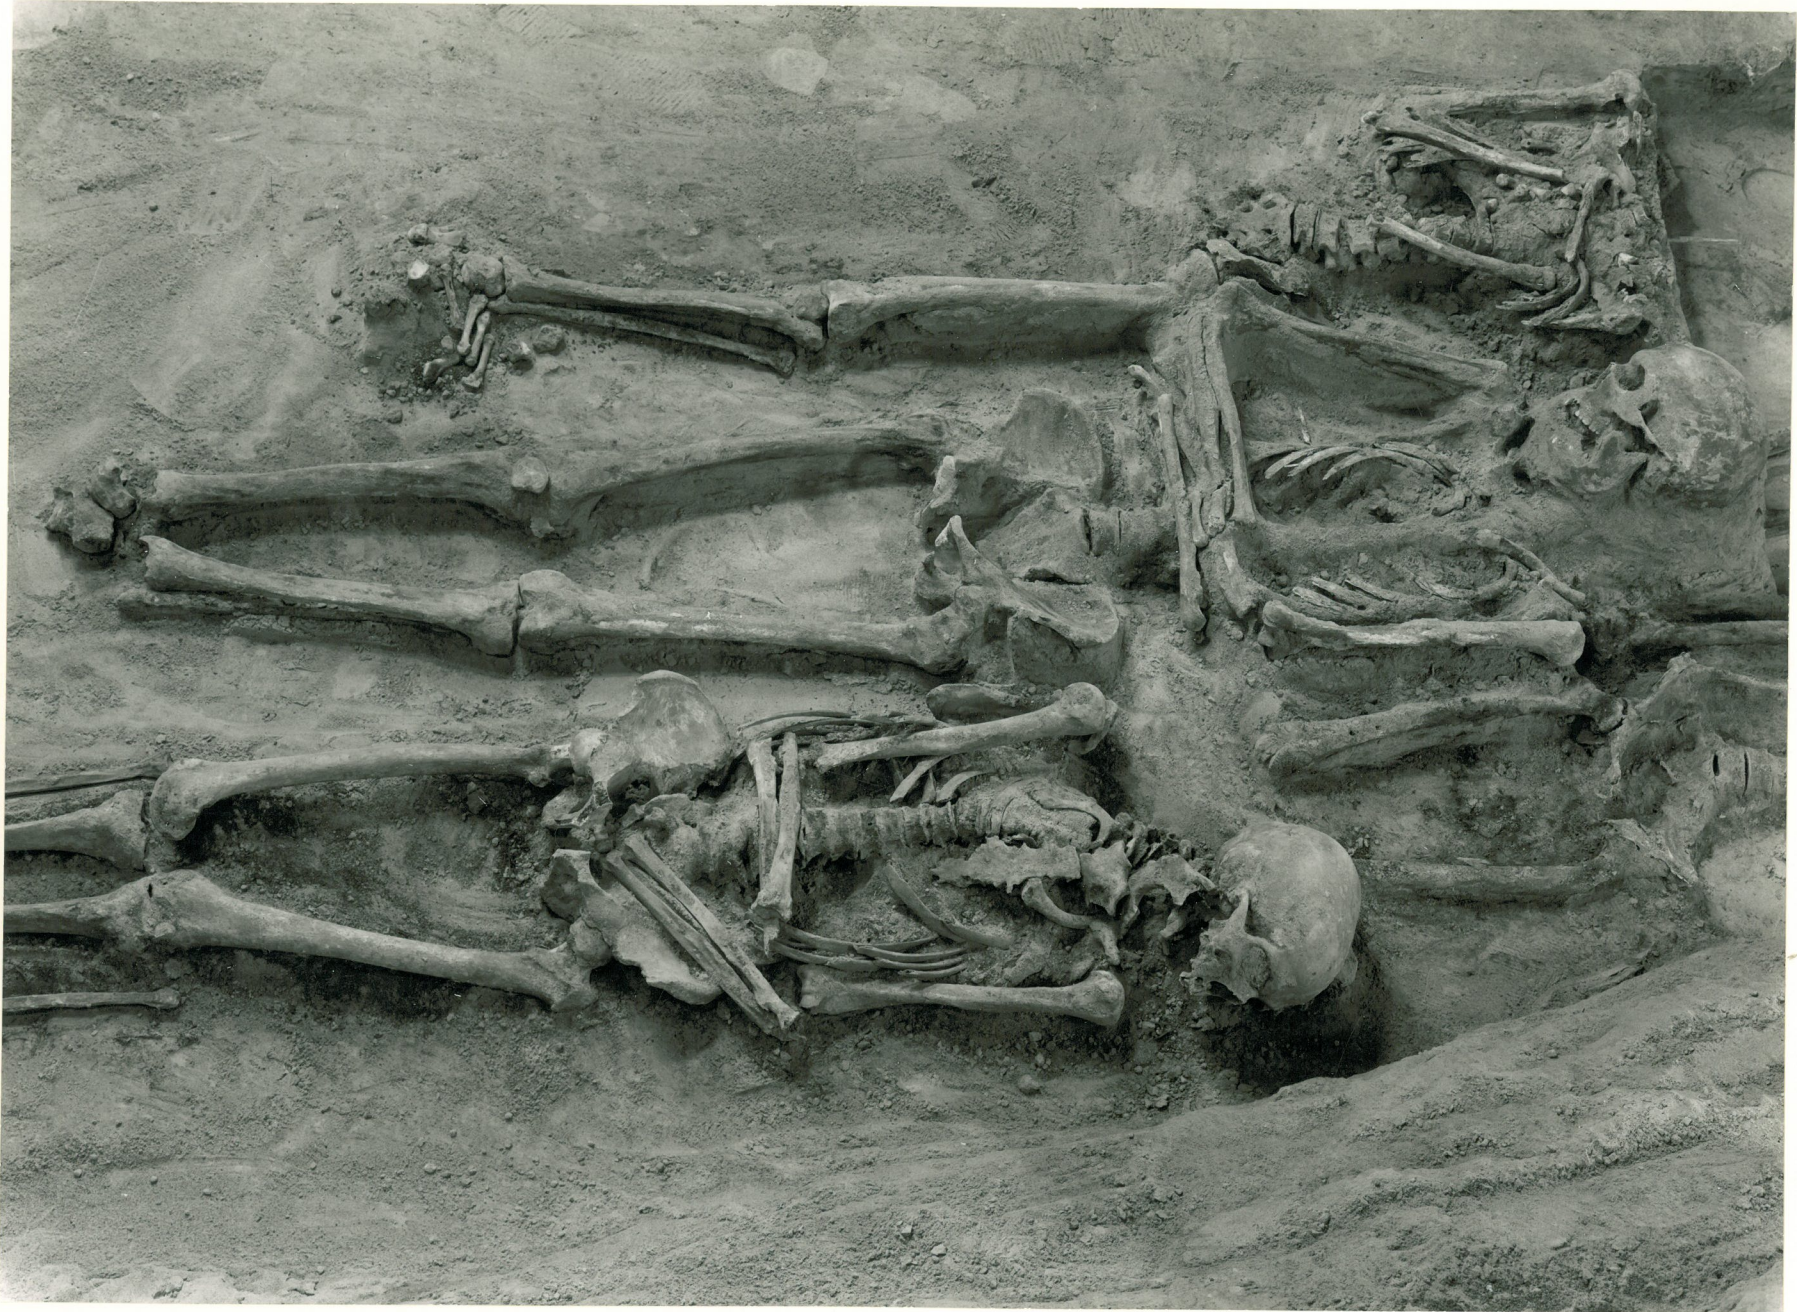
Kuvataulu n:o 47.

Haudat (ylhäältä lukien) 63, 60, 66 ja 59 salin länsiosassa keskikäytävän kohdalla urkulehterin alla. Kuvattu pohjoisesta. P.o.Welin 24. 9.1984. Neg.

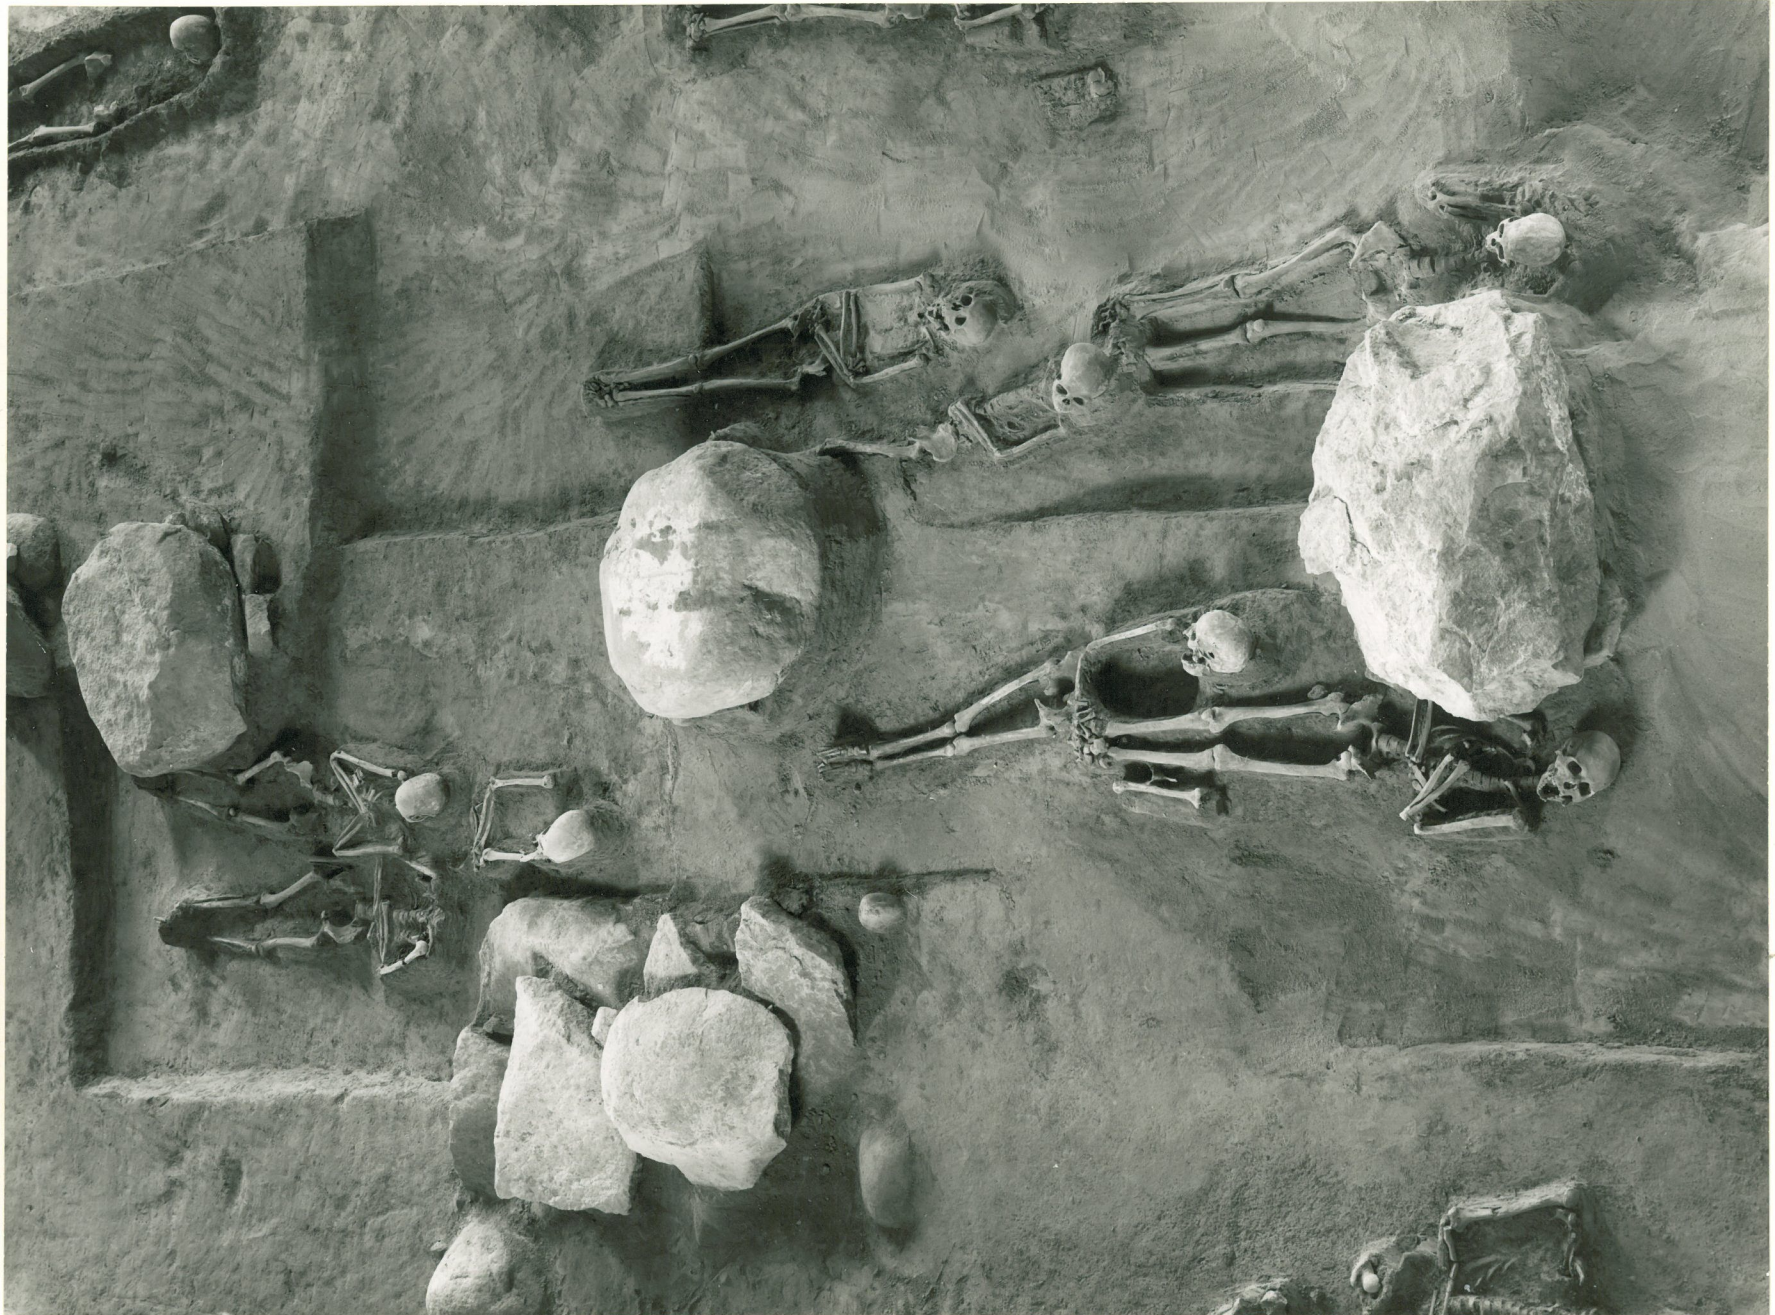
Kuvataulu n:o 48.

Hautoja salin keskiosassa lähellä pohjoisseinää. Vasemmalla alhaalla hauta 18, oikealla alhaalla hauta 14, oikealla keskellä hauta 5, oikealla ylhäällä hauta 9 ja vasemmalla ylhäällä hauta 43. Vasemmalla keskellä pohjoisen pilasterin perustusta. Kuvattu urkulehterin pohjoisosasta itään. P.O.Welin 24.9.1984. Neg.
