RENGON KIRKKO

Rakennushistoriallisia ja arkeologisia tutkimuksia  
1984

Ritarihuoneella 30. syyskuuta 1985  
Markus Hiekkänen  
Museovirasto  
Rakennushistorian osasto

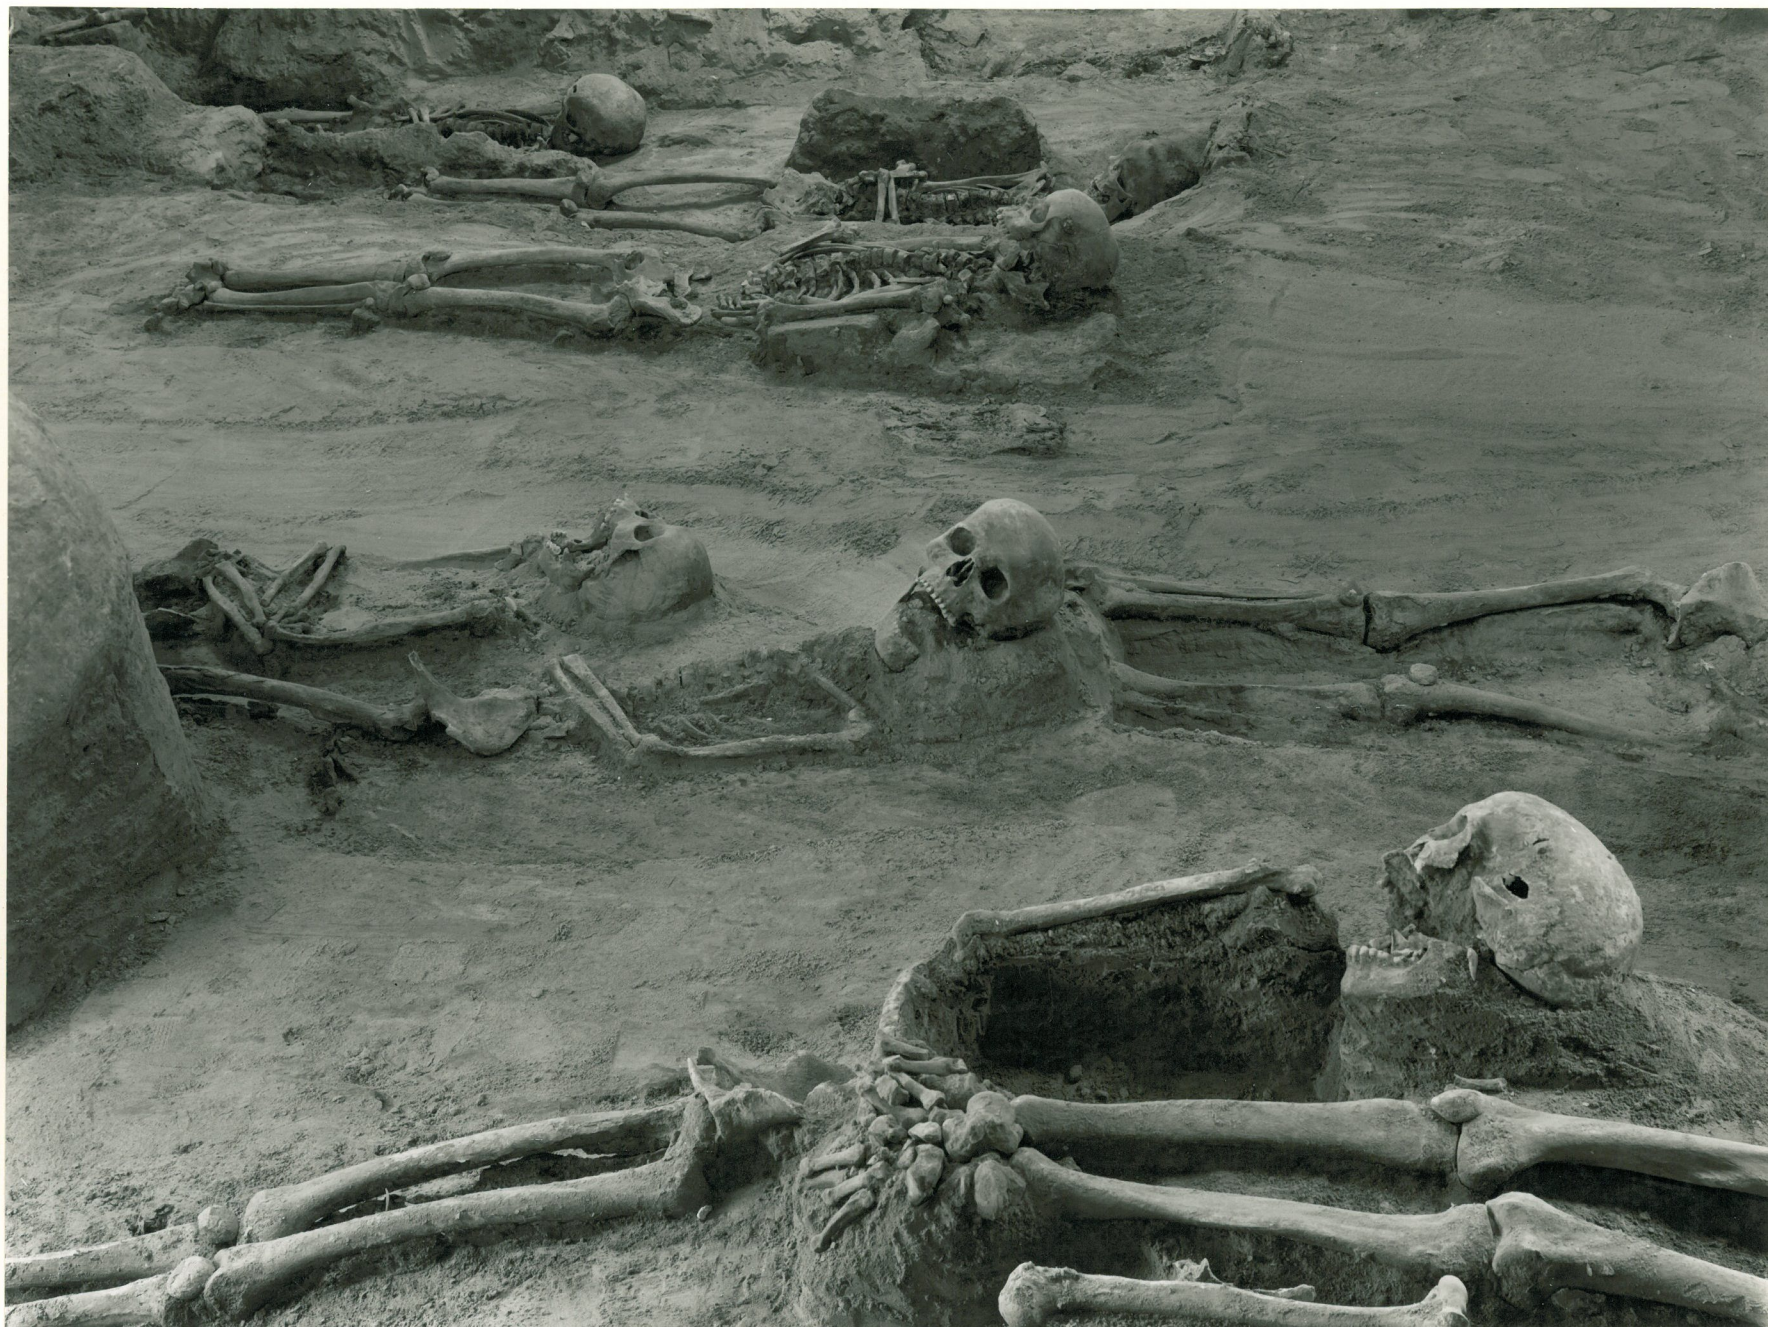
Kuvataulu n:o 49.

Hautoja salin keskiosassa. Ylhäältä lukien 58, 56, 5, 48 (lapsenhau-  
dan jäännös), 30, 29, 14, 6 ja 7. Kuvattu pohjoisesta. P.o.Welin 24.  
9.1984. Neg.

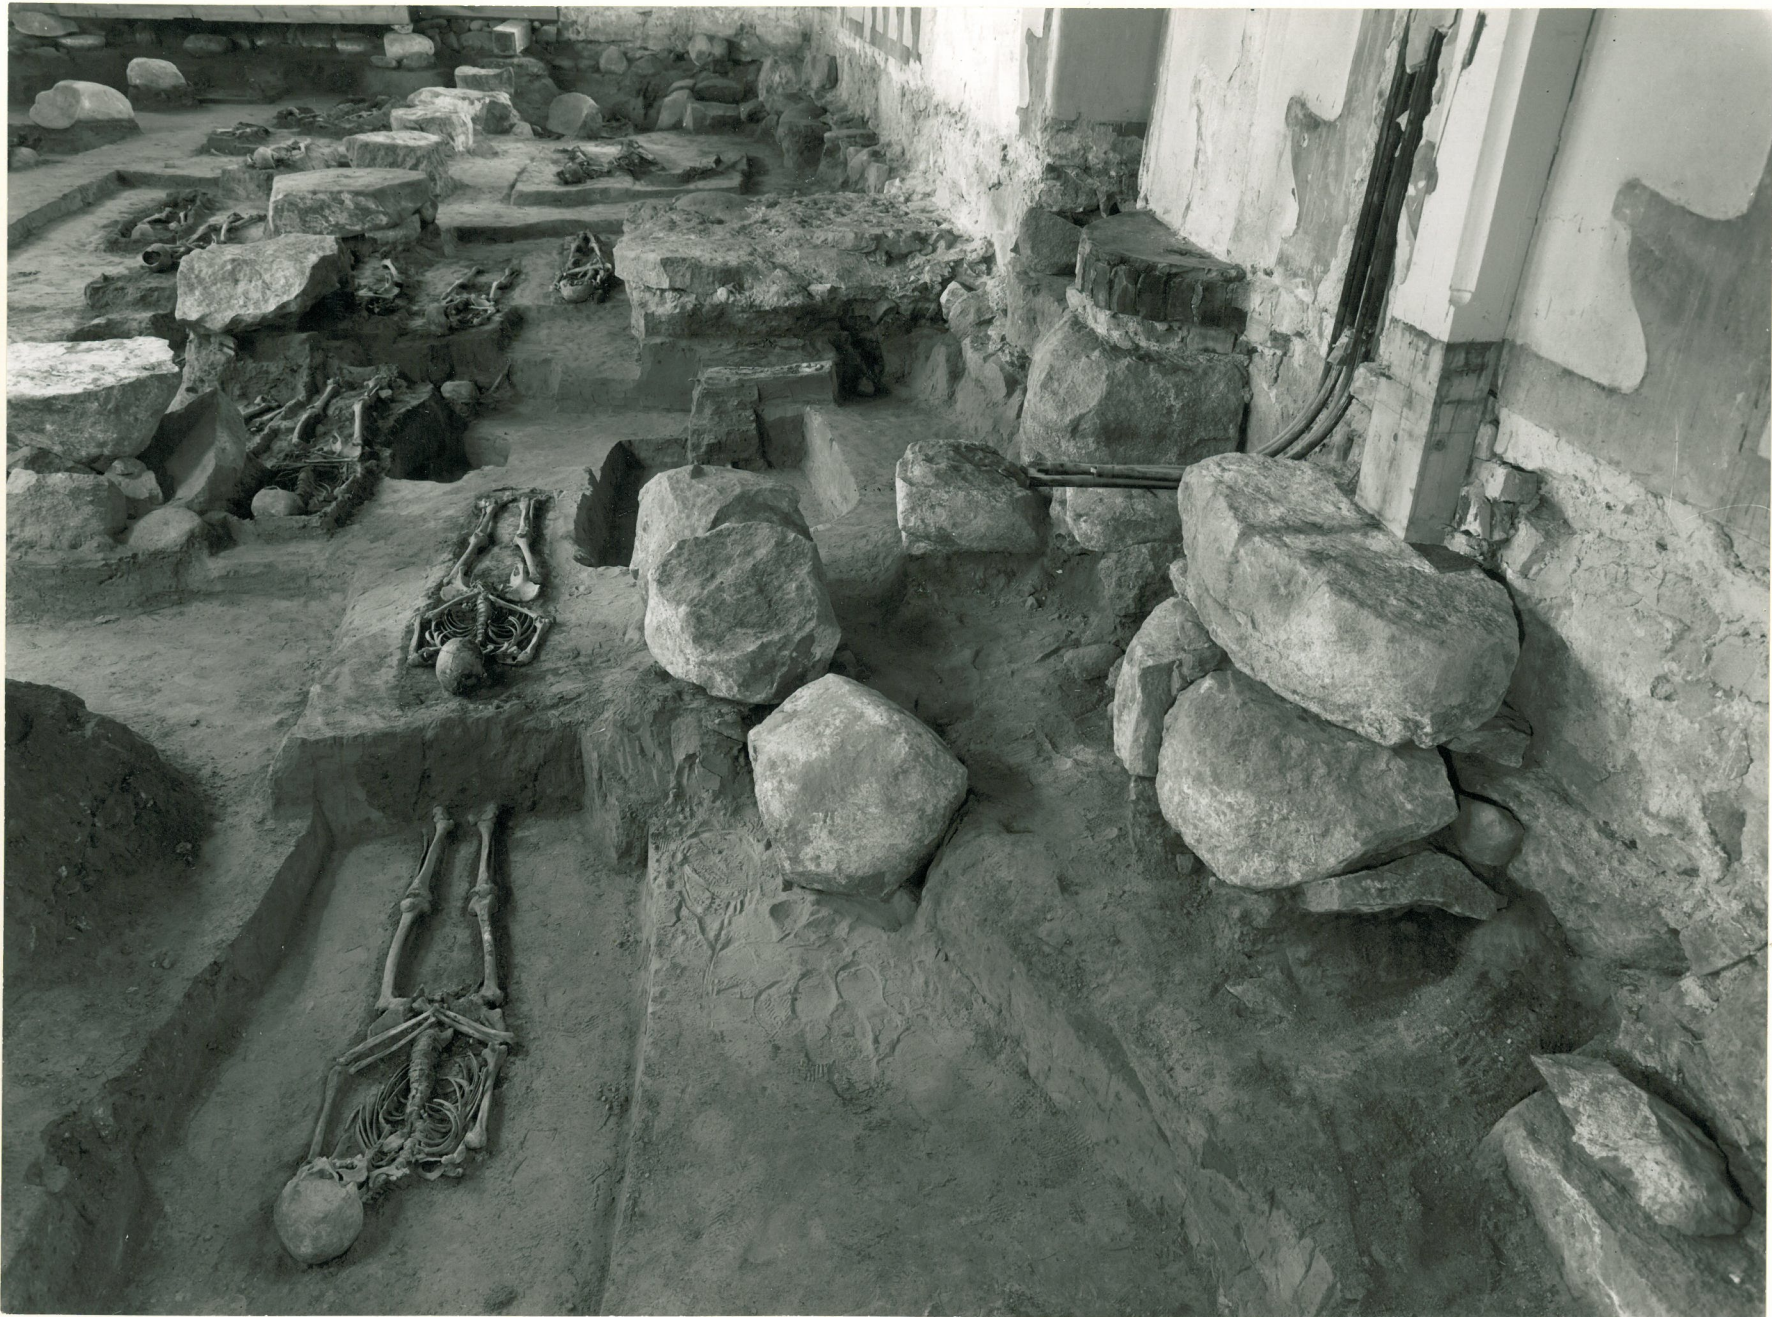
Kuvataulu n:o 50.

Salin eteläosaa. Oikealla edessä urkulehterin kaakkoisin pilari perustuksineen ja sen takana tiilinen kaminanperustus, asehuoneen oviaukko sekä eteläisen pilasterin perustus. Vasemmalla edessä hauta 41 ja sen takana hauta 23. Kuvattu lännestä. P.O.Welin 24.9.1984. Neg.

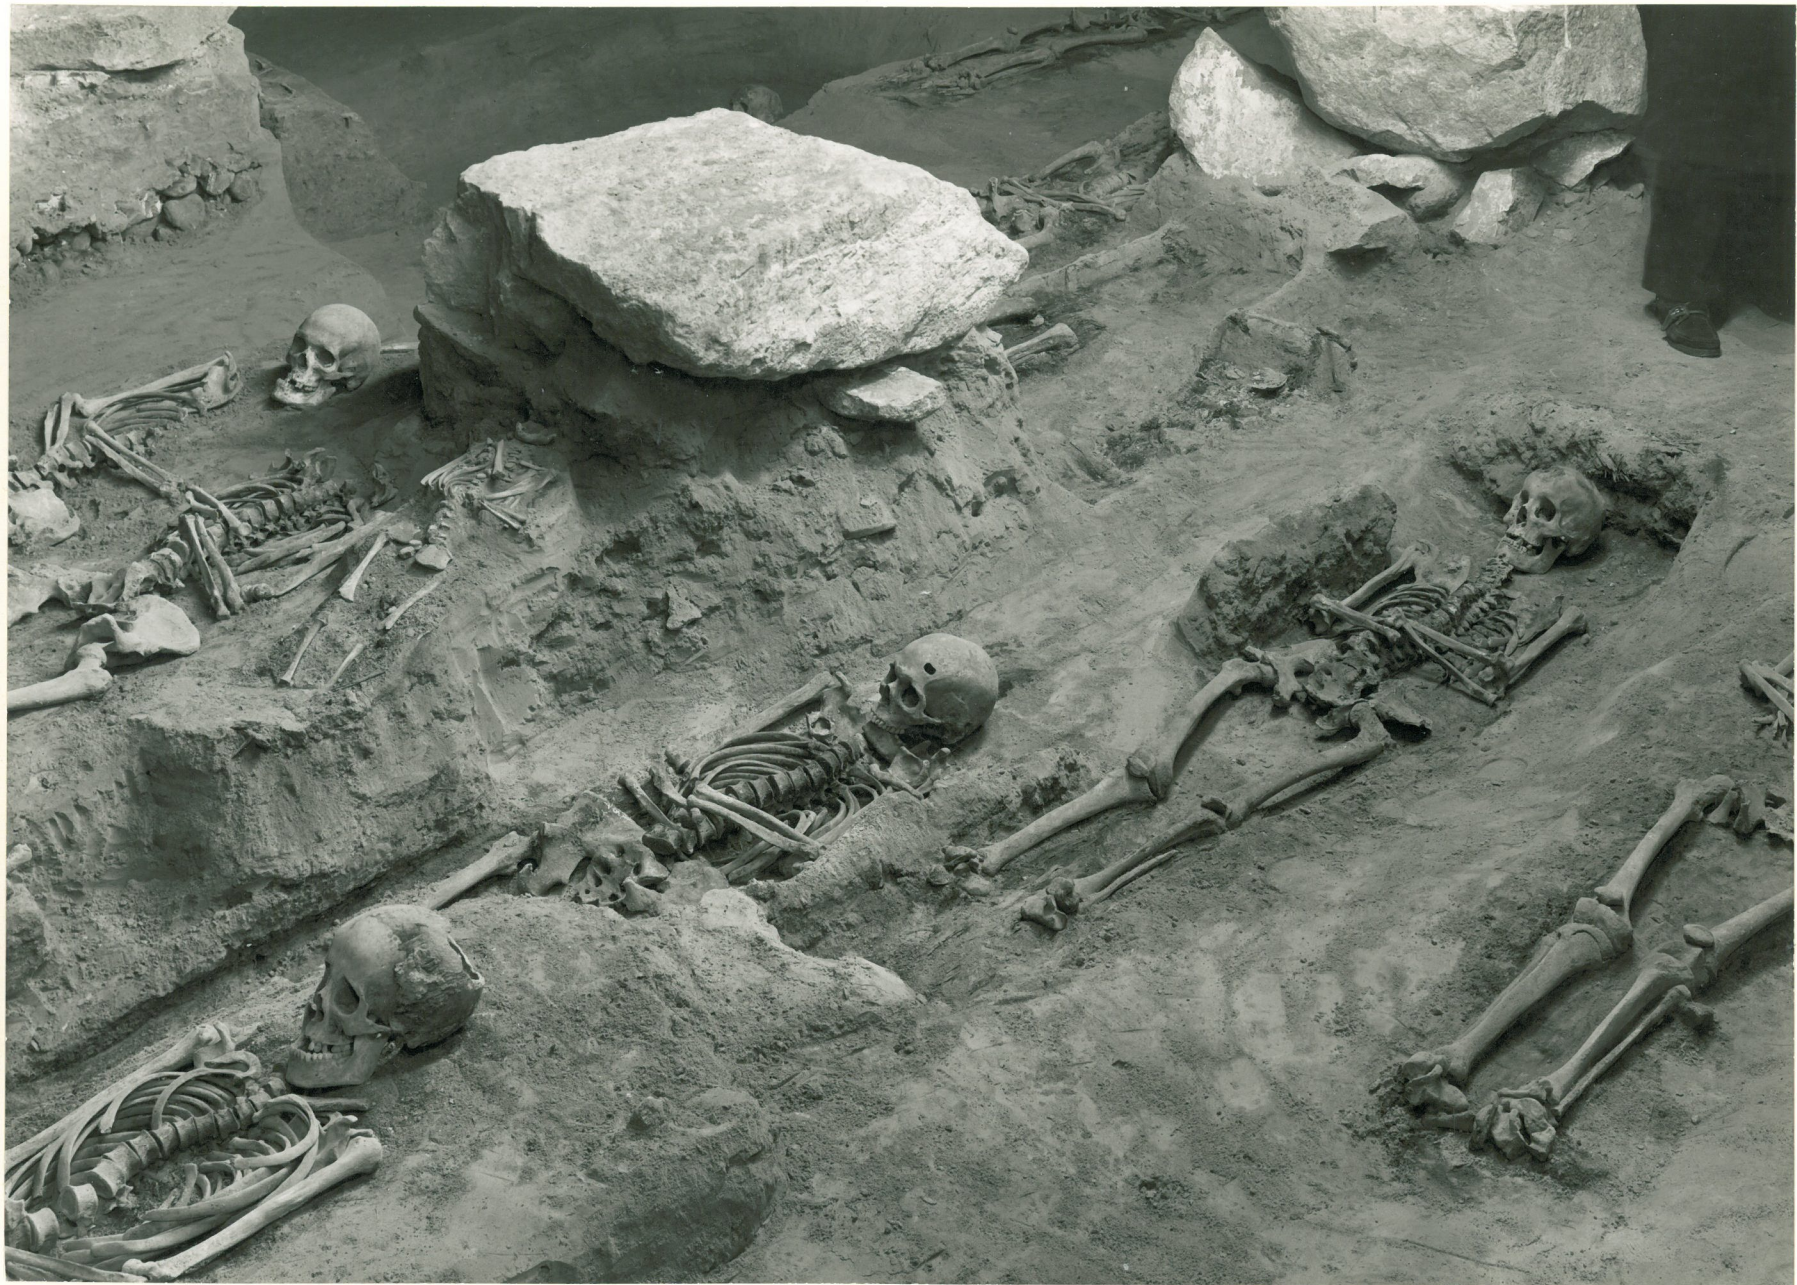
Hautoja eteläisen pilasterinperustuksen pohjoispuolella. Vasemmalla alhaalla hauta 4, oikealla alhaalla hauta 5, vasemmalla ylhäällä hauta 1. Vasemmassa yläkulmassa eteläisen pilasterinperustan luoteiskulma. Kuvattu koillisesta. P.o.Welin 24.9.1984. Neg.

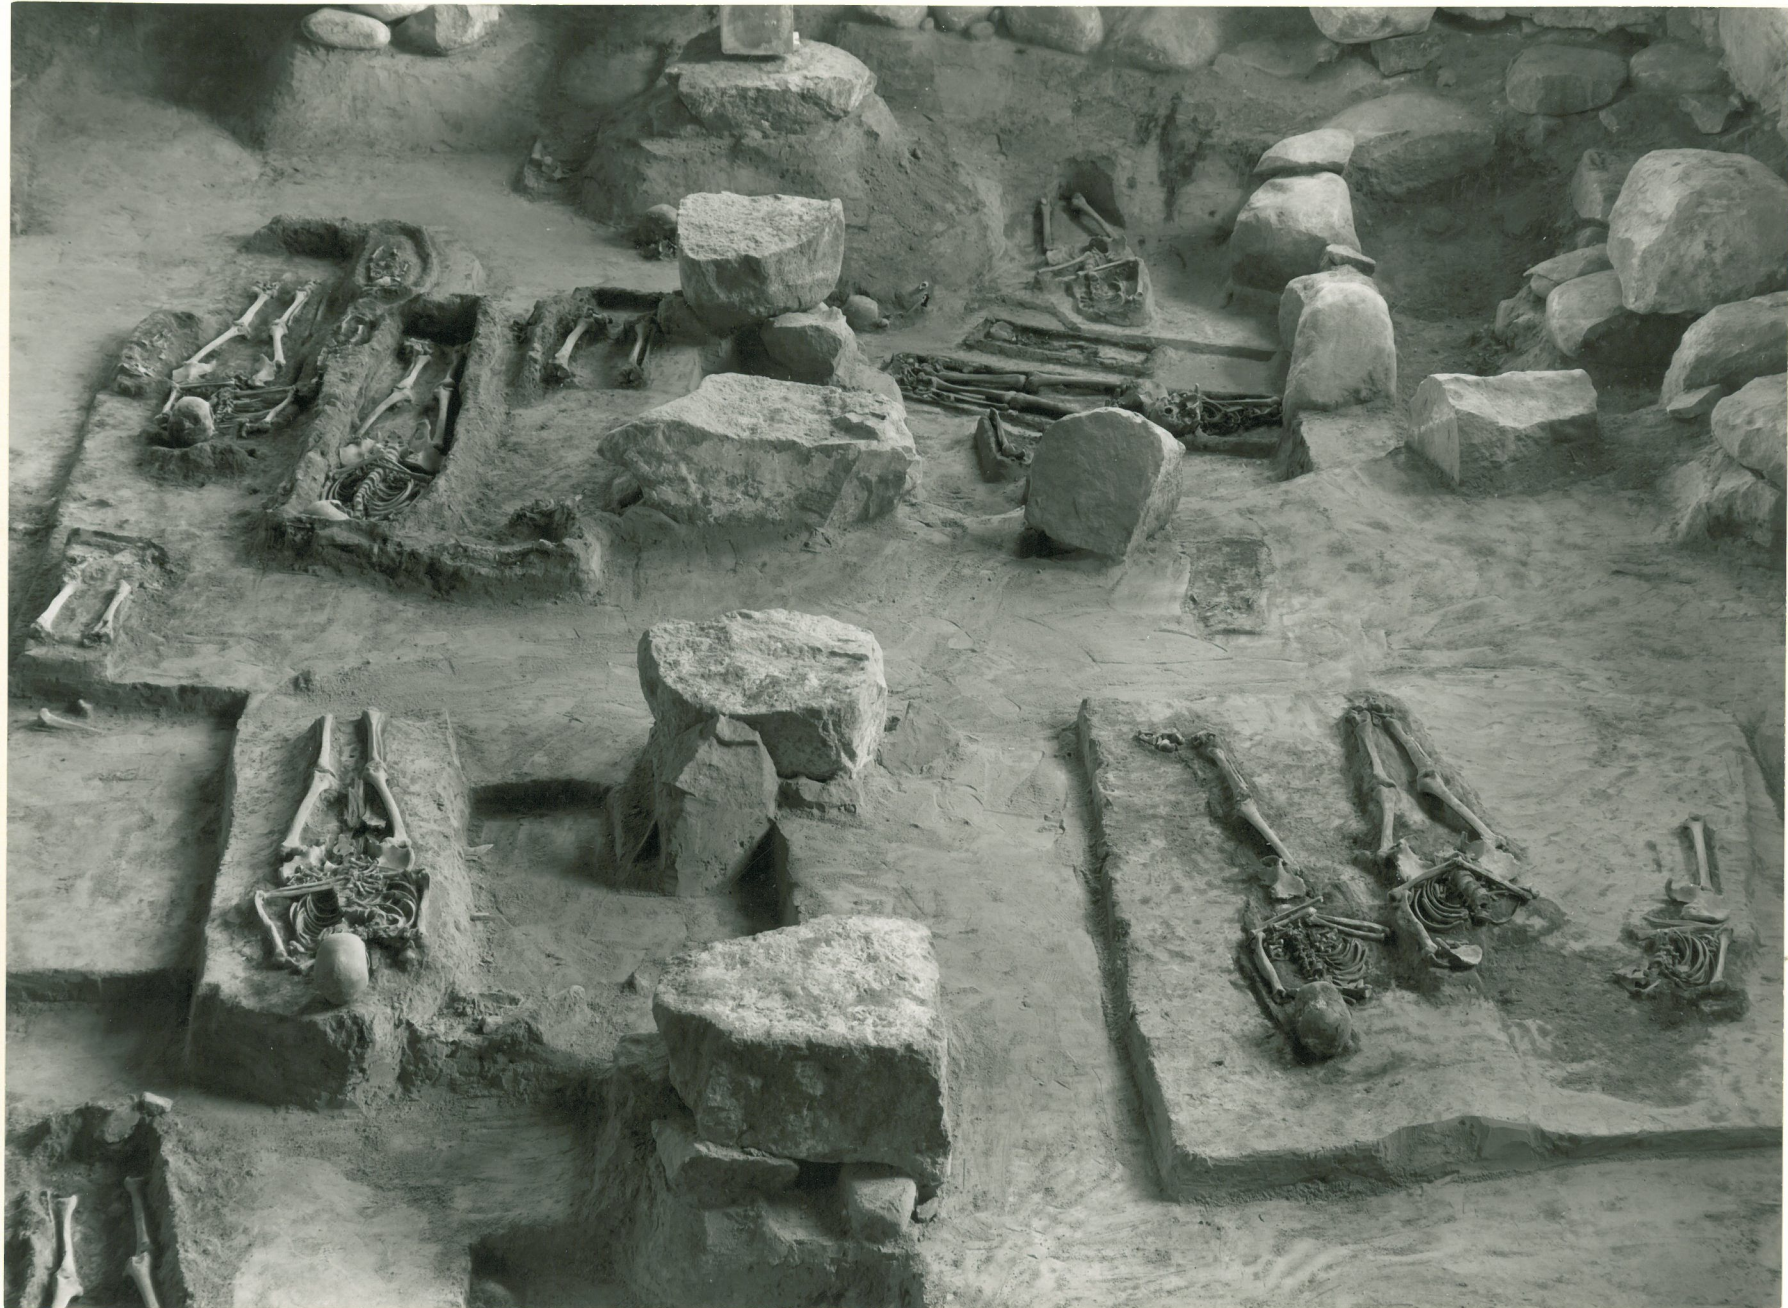
Hautoja kuorin eteläosassa. Vasemmalla alhaalla hauta 9, oikealla alhaalla hauta 31, vasemmalla ylhäällä hauta 20. Oikeassa yläkulmassa kivien reunustama tyhjennetty luukuoppa. Kuvattu urkulehterin eteläosasta itään. P.O.Welin 24.9.1984. Neg.

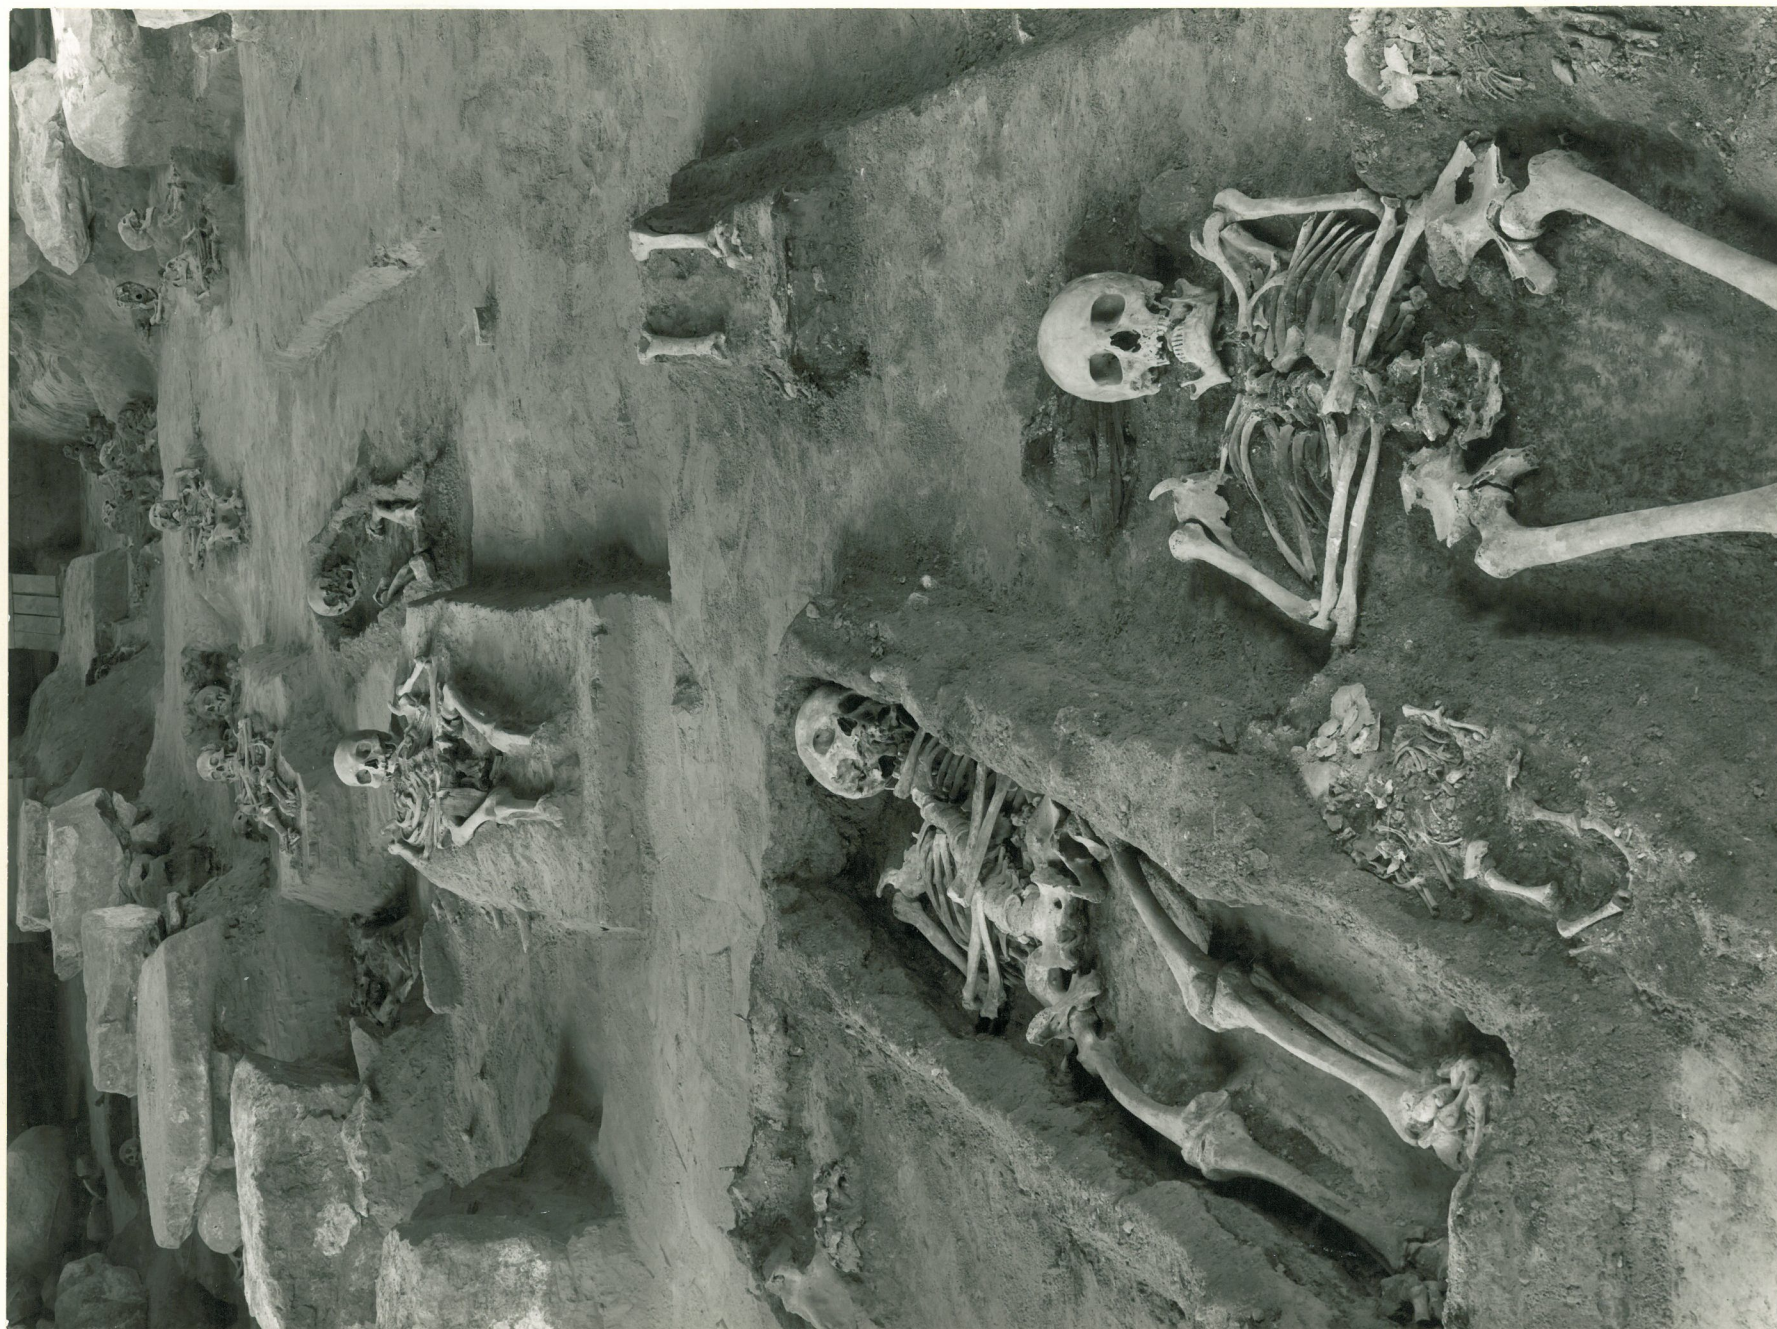
Hautoja kuorissa ja keskikäytävän kohdalla. Etualalla vasemmalta haudat 33, 19, 36 (lapsenhauta), 20 ja 34 (lapsenhauta). Kuvattu idästä. P.O. Welin 24.9.1984. Neg.

54. Hautoja kuorissa ja keskikäytävän kohdalla. Etualalla vasemmalta haudat 33, 19, 36 (lapsenhauta), 20 ja 34 (lapsenhauta). Kuvattu idästä. P.O. Welin 24.9.1984. Valok. RHO 18612.

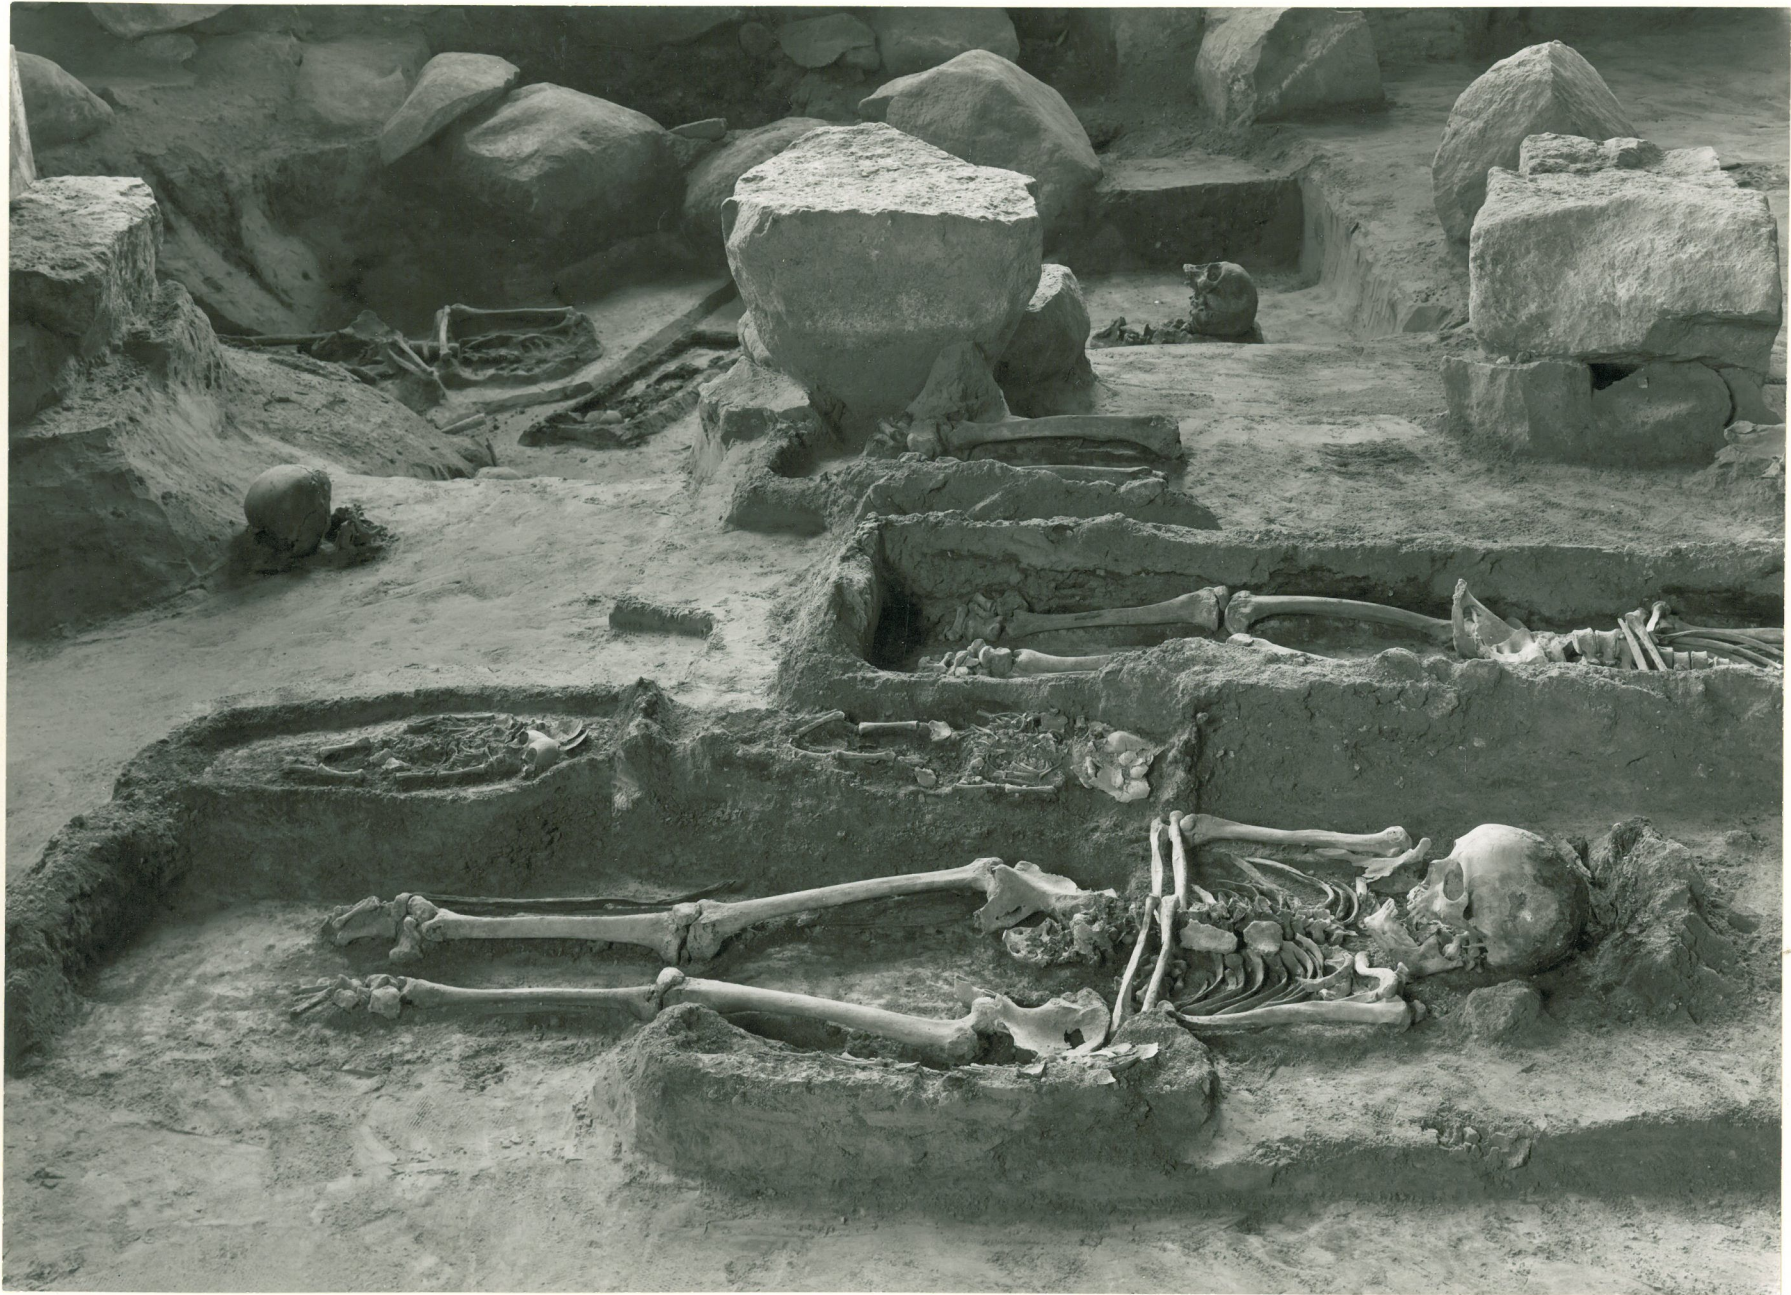
Hautoja kuorin keski- ja eteläosassa. Etualalla haudat 34 (lapsenhauta) ja 20, vasemmalla ylhäällä hauta 45. Kuvattu pohjoisesta. P.O. Welin 24.9.1984. Neg.

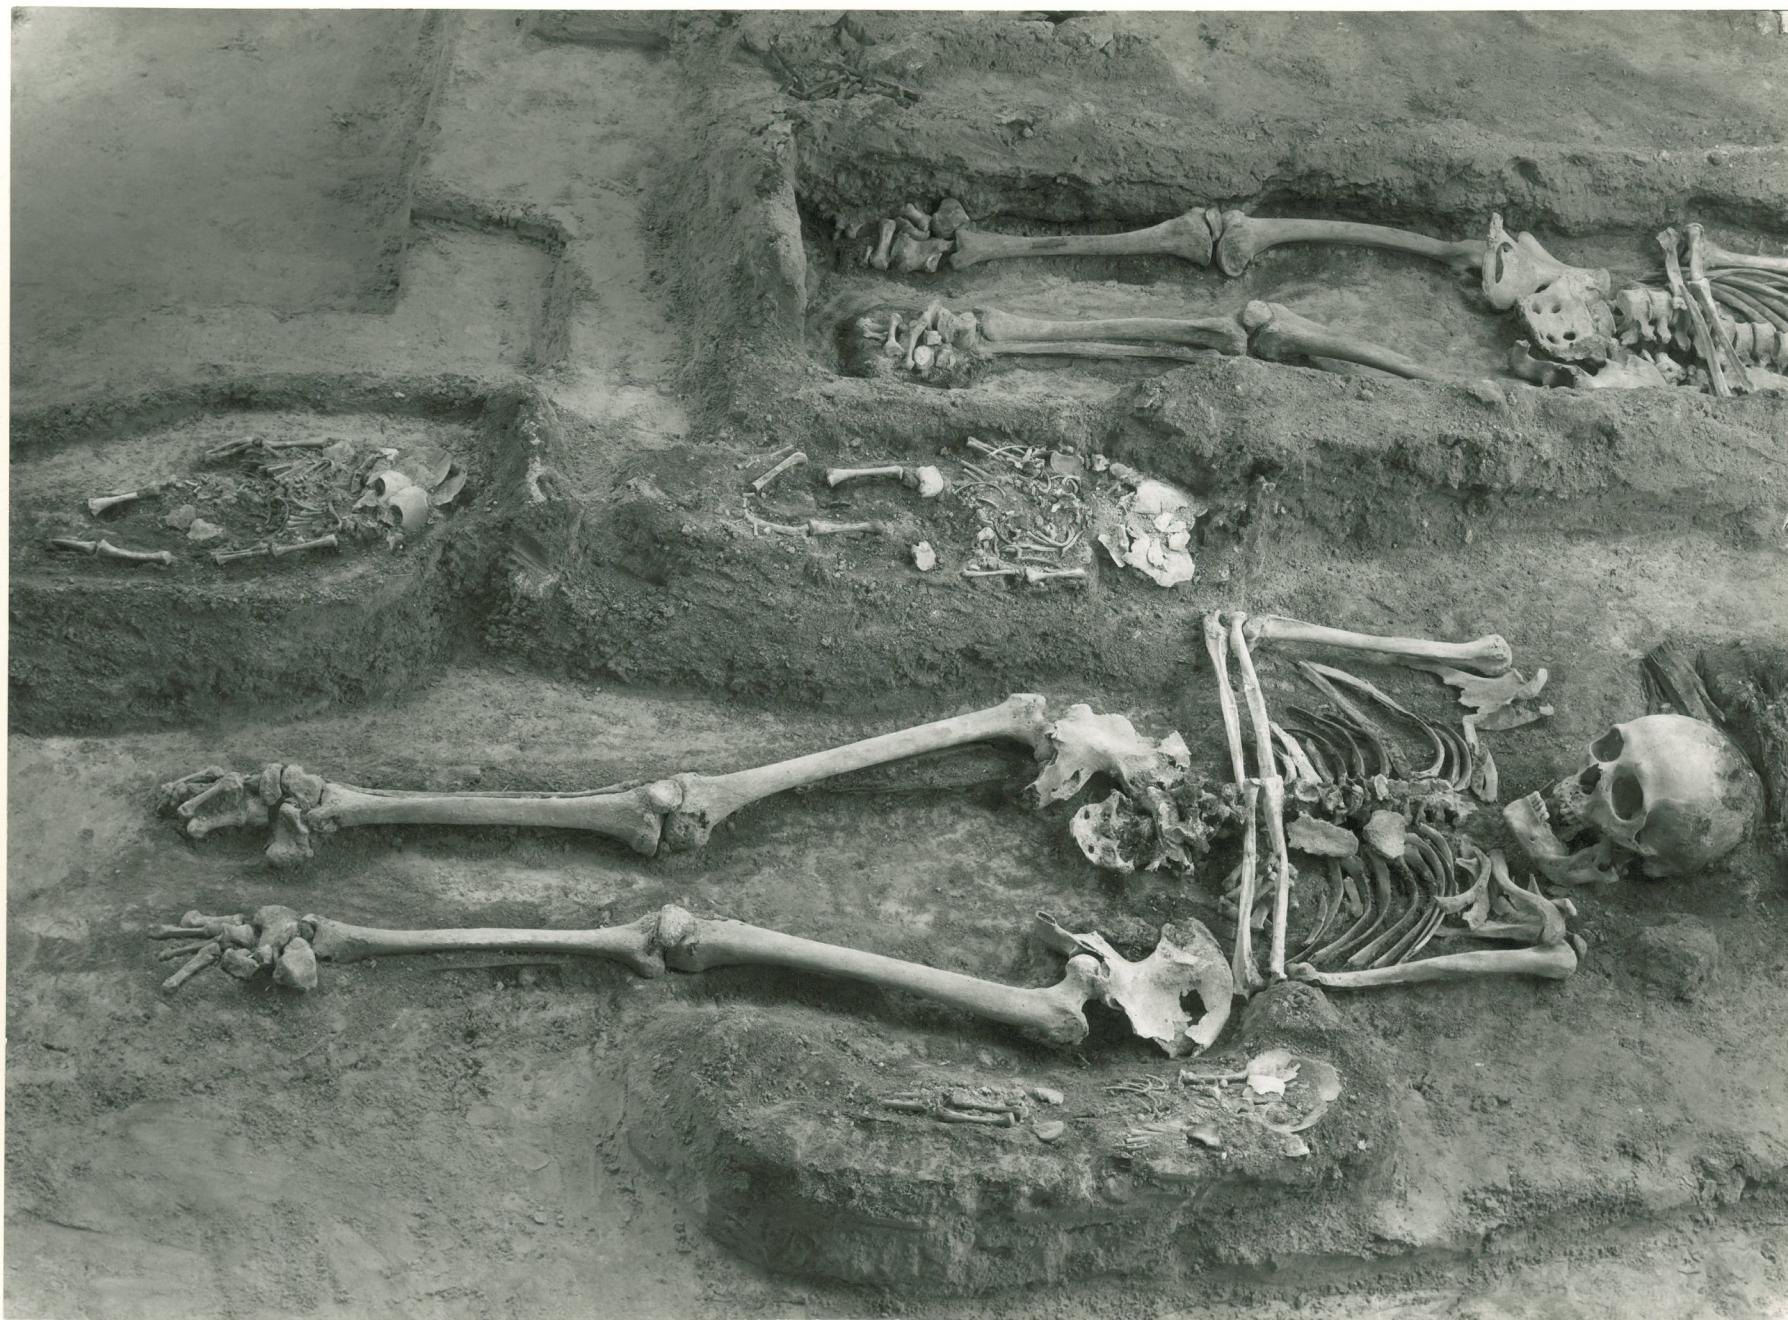
Kuvataulu n:o 57.

Haudat (ylhäältä lukien) 19, 35, 36, 20 ja 34 kuorin keskiosassa (35, 36 ja 34 lapsenhäutoja). Kuvattu pohjoisesta. P.O.Welin 24.9.1984.  
Neg.

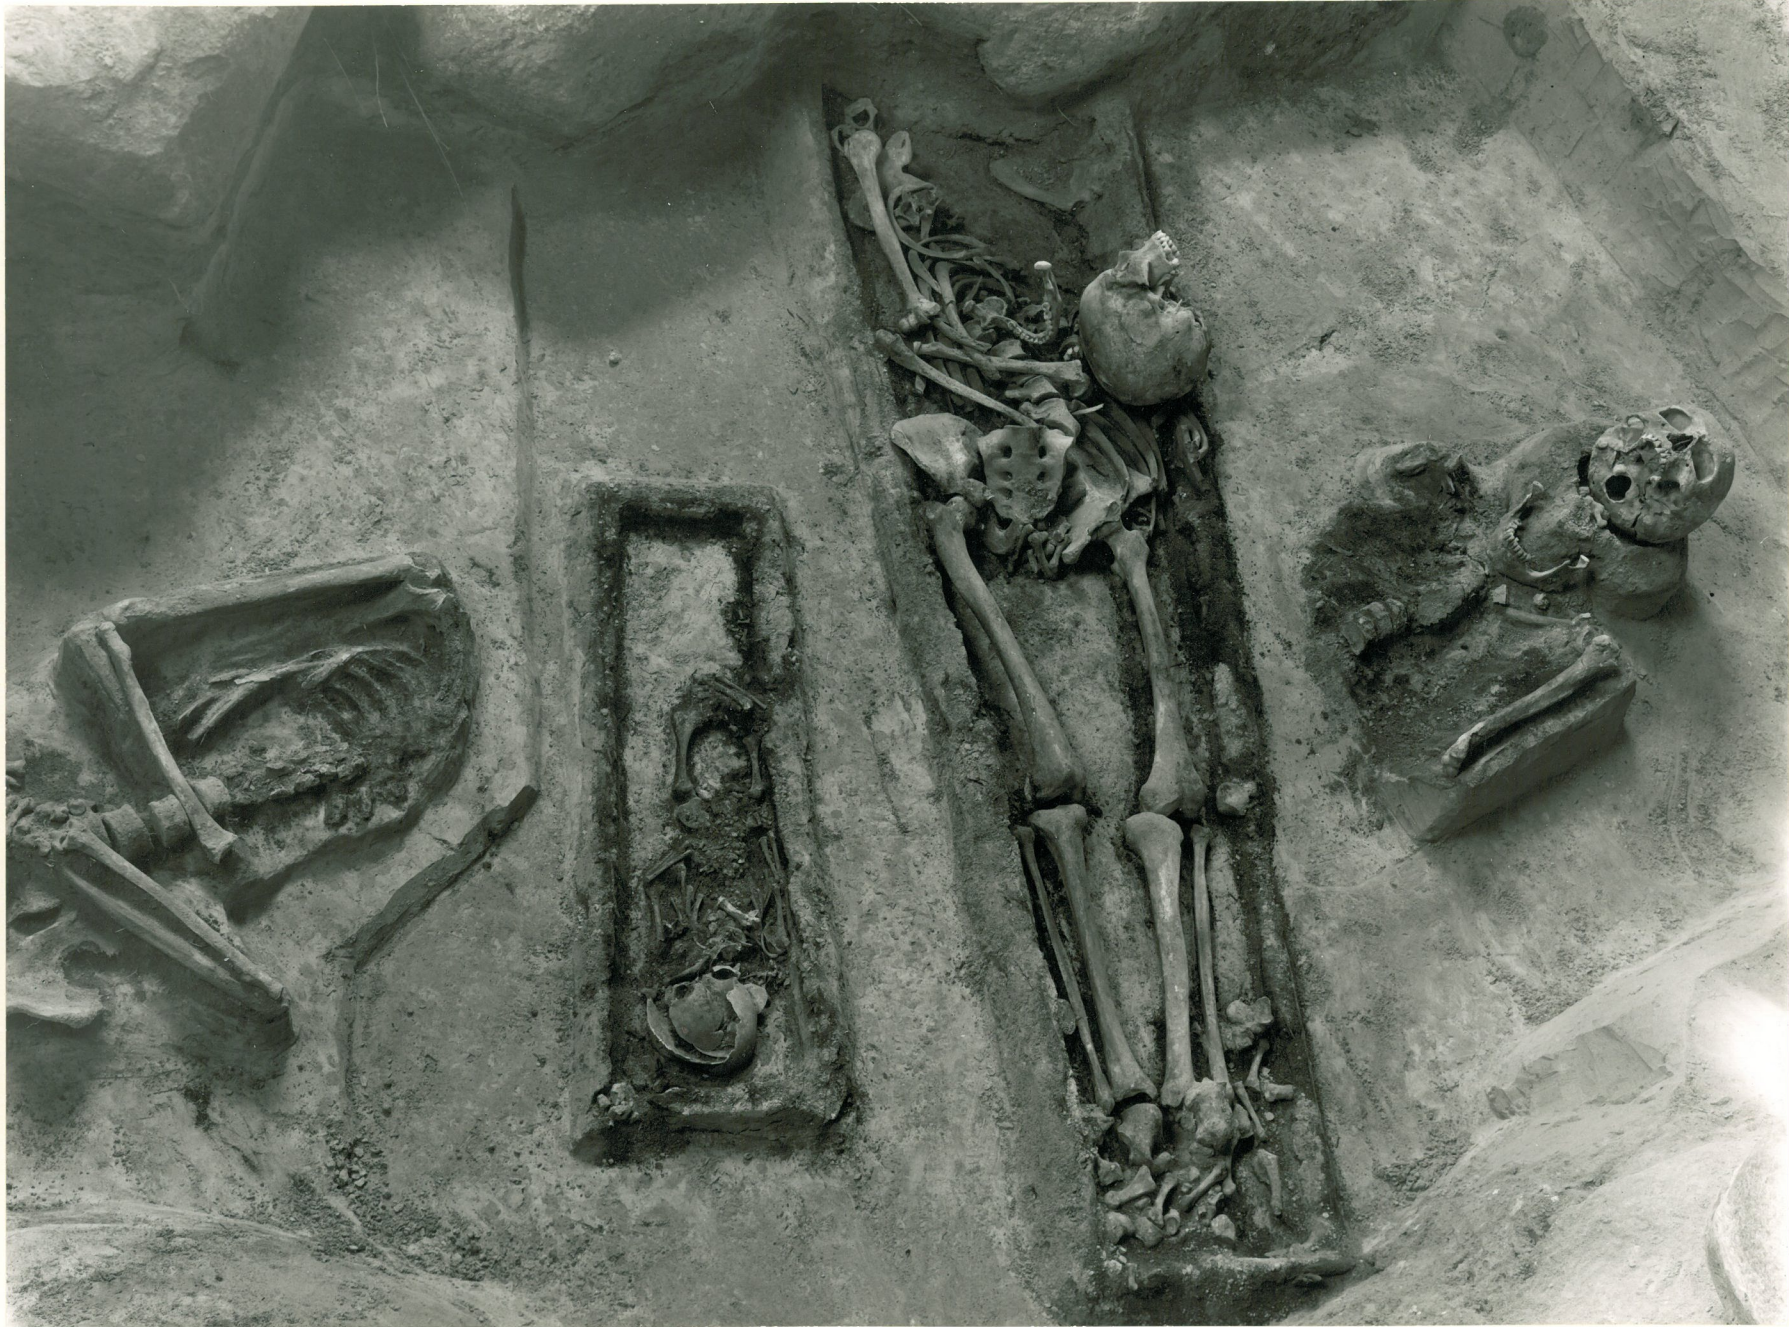
Hautoja kuorin eteläosassa. Vasemmalta lukien haudat 45, 47, 46 ja 39. Kuvattu alttaripöydän päältä koillisesta. P.O.Welin 24.9.1984. Neg.

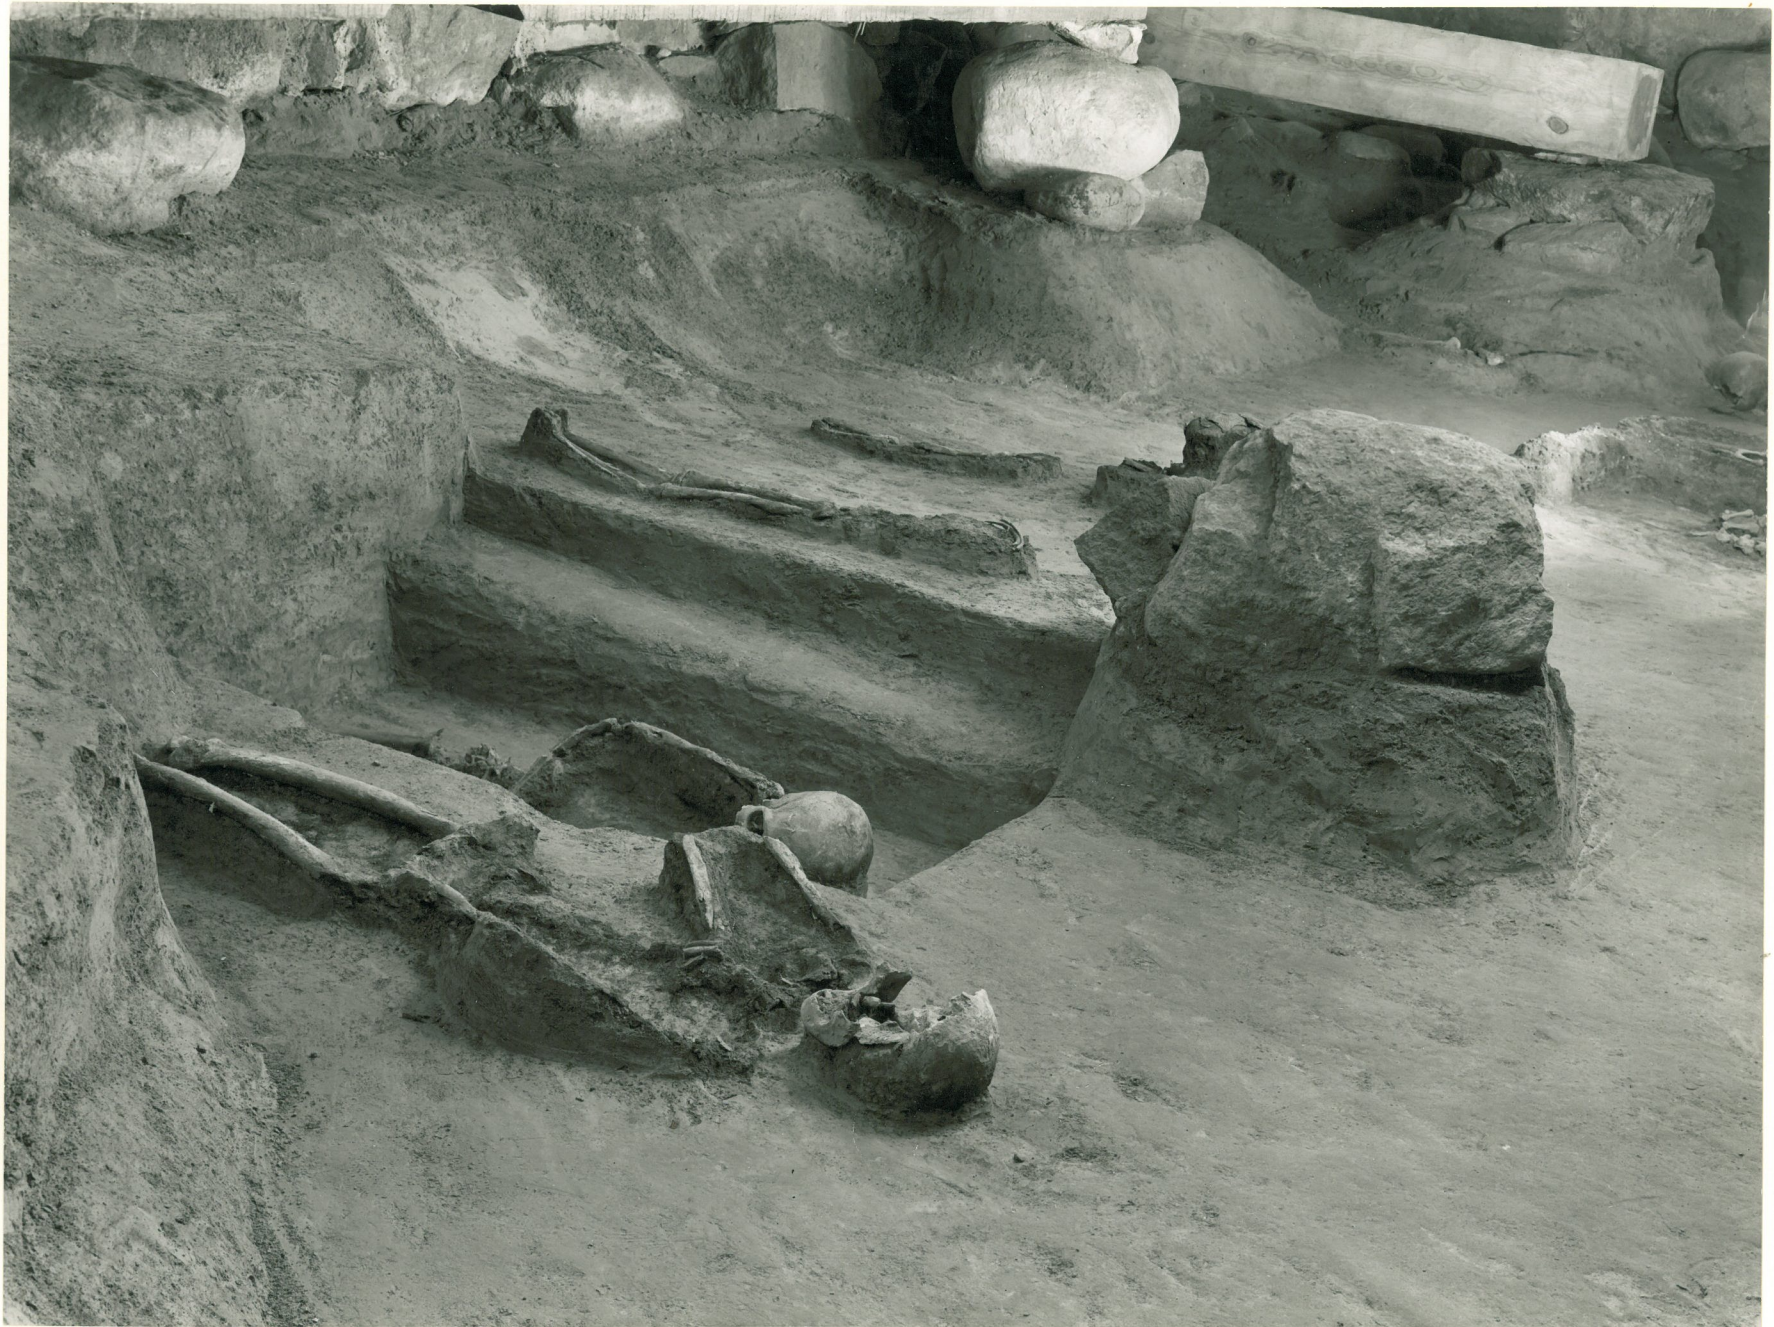
Hautoja kuorin koillisosassa. Ylhäältä lukien haudat 37, 42, 62 ja 38. Oikealla keskellä haudan 20 itäpäätä. Kuvattu luoteesta. P.O.Welin 24.9.1984. Neg.
