RENGON KIRKKO

Rakennushistoriallisia ja arkeologisia tutkimuksia  
1984

Ritarihuoneella 30. syyskuuta 1985  
Markus Hiekkänen  
Museovirasto  
Rakennushistorian osasto

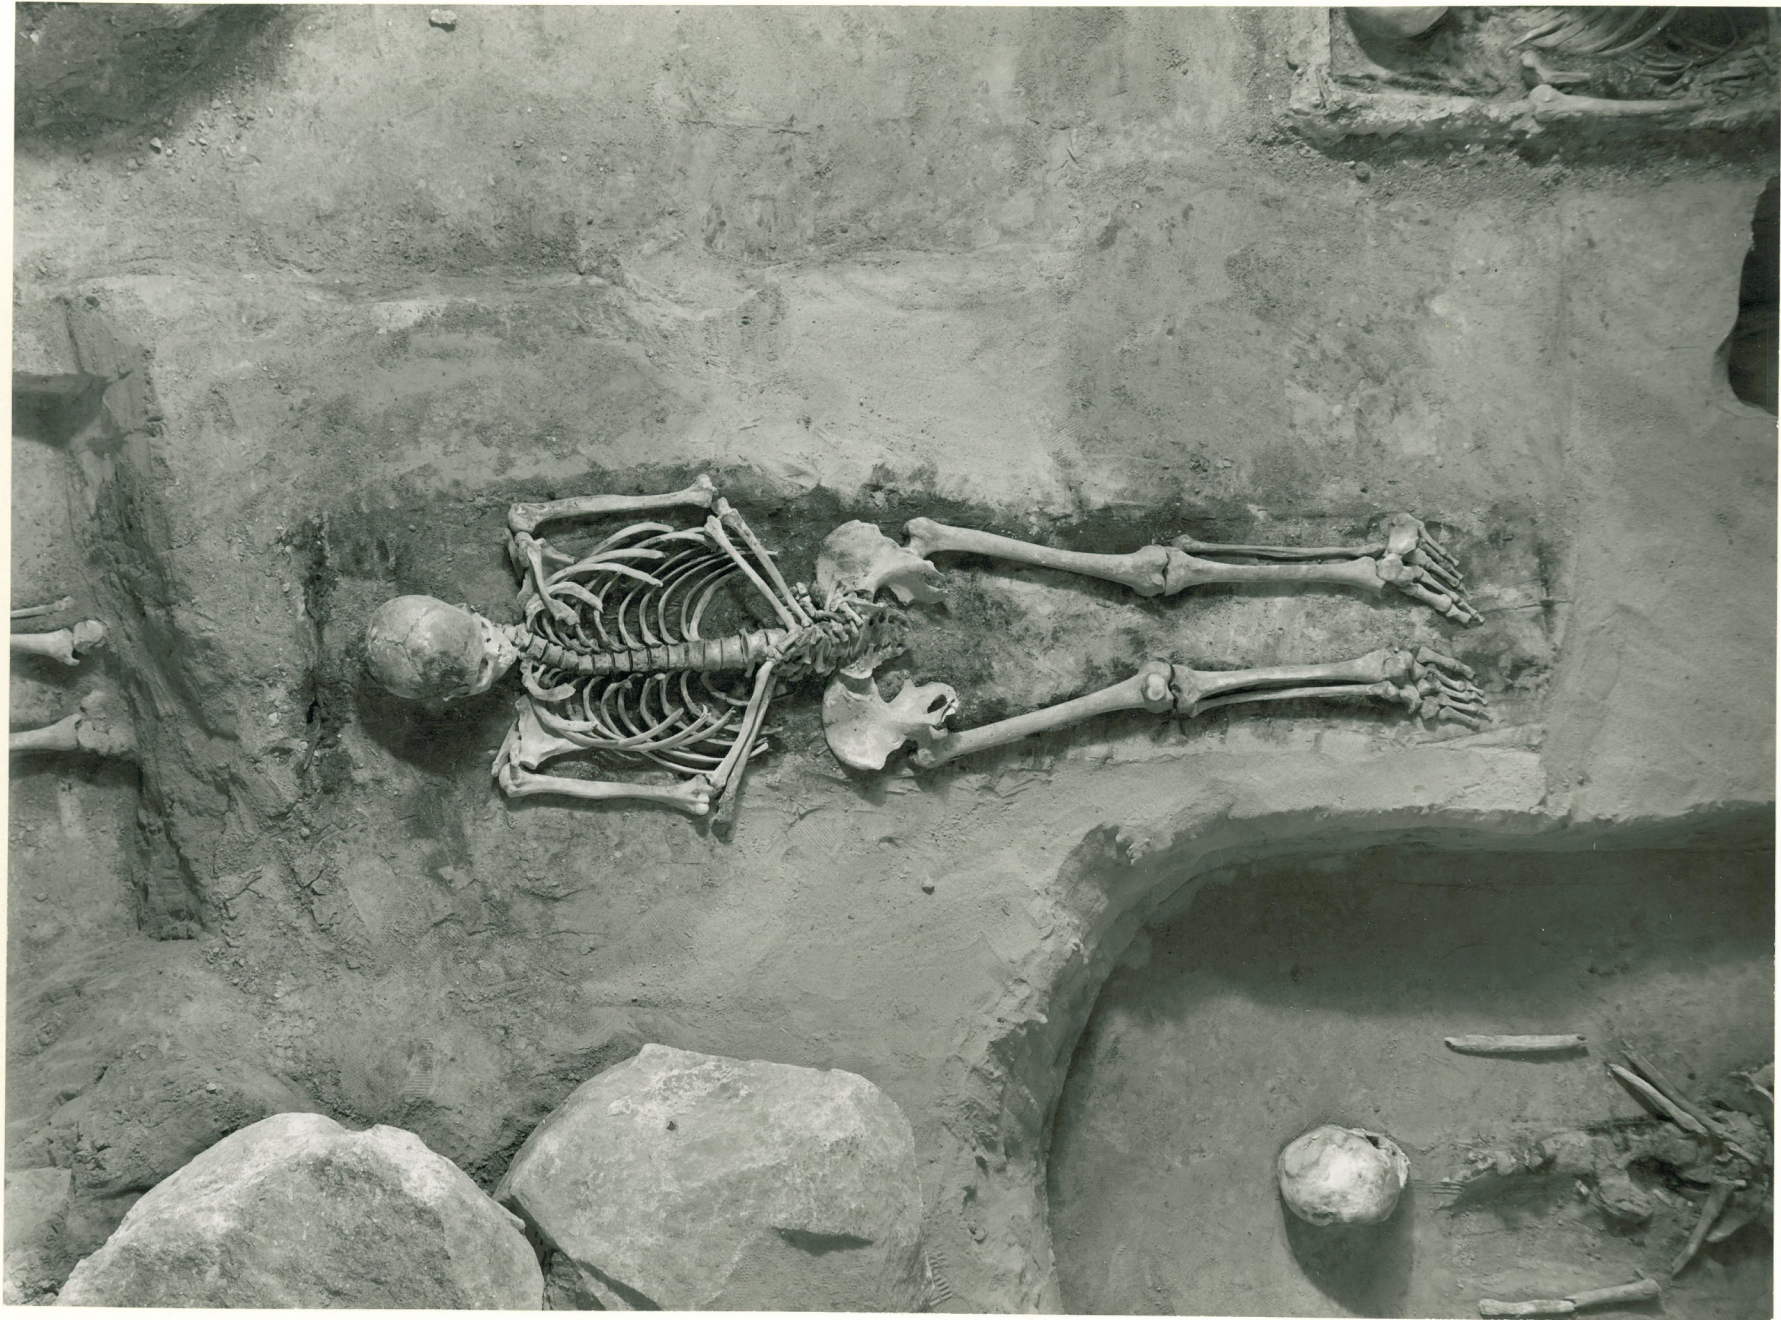
Kuvataulu n:o 62.

Hautoja asehuoneen ovesta pohjoiseen. Keskellä hauta 23, oikealla alhaalla hauta 49, oikealla ylhäällä hauta 51, vasemmalla keskellä hauta 41. Kuvattu pystysuoraan urkulehteriltä. P.O.Welin 24.9.1984. Neg.

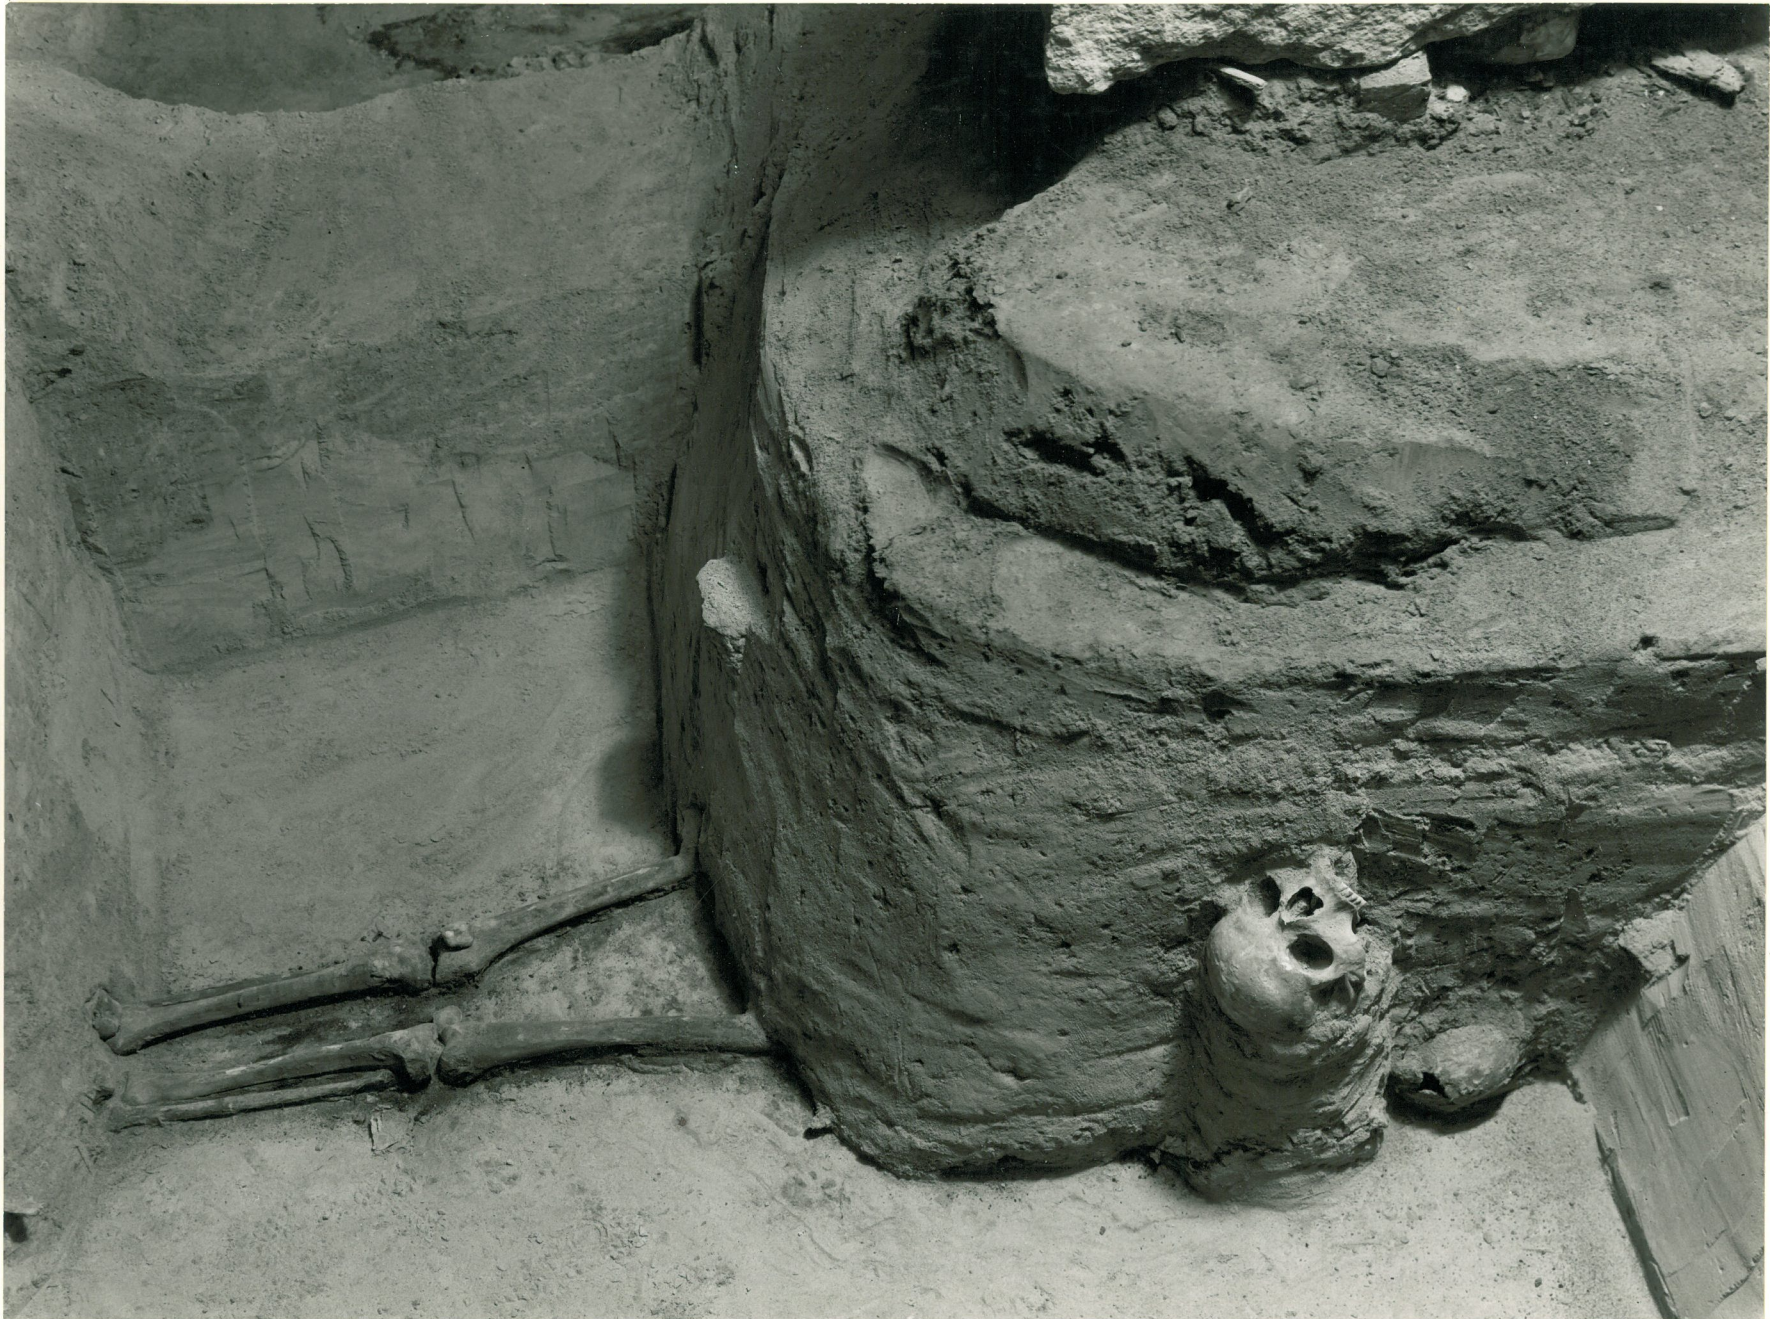
Kuvataulu n:o 63.

Hauta 61 salin luoteisosassa (vas.alhaalla). Oikealla alhaalla irtokalloja. Oikealla ylhäällä lehteripilarin peruskivi. Kuvattu pohjoiskoillisesta. P.O.Welin 24.9.1984. Neg.

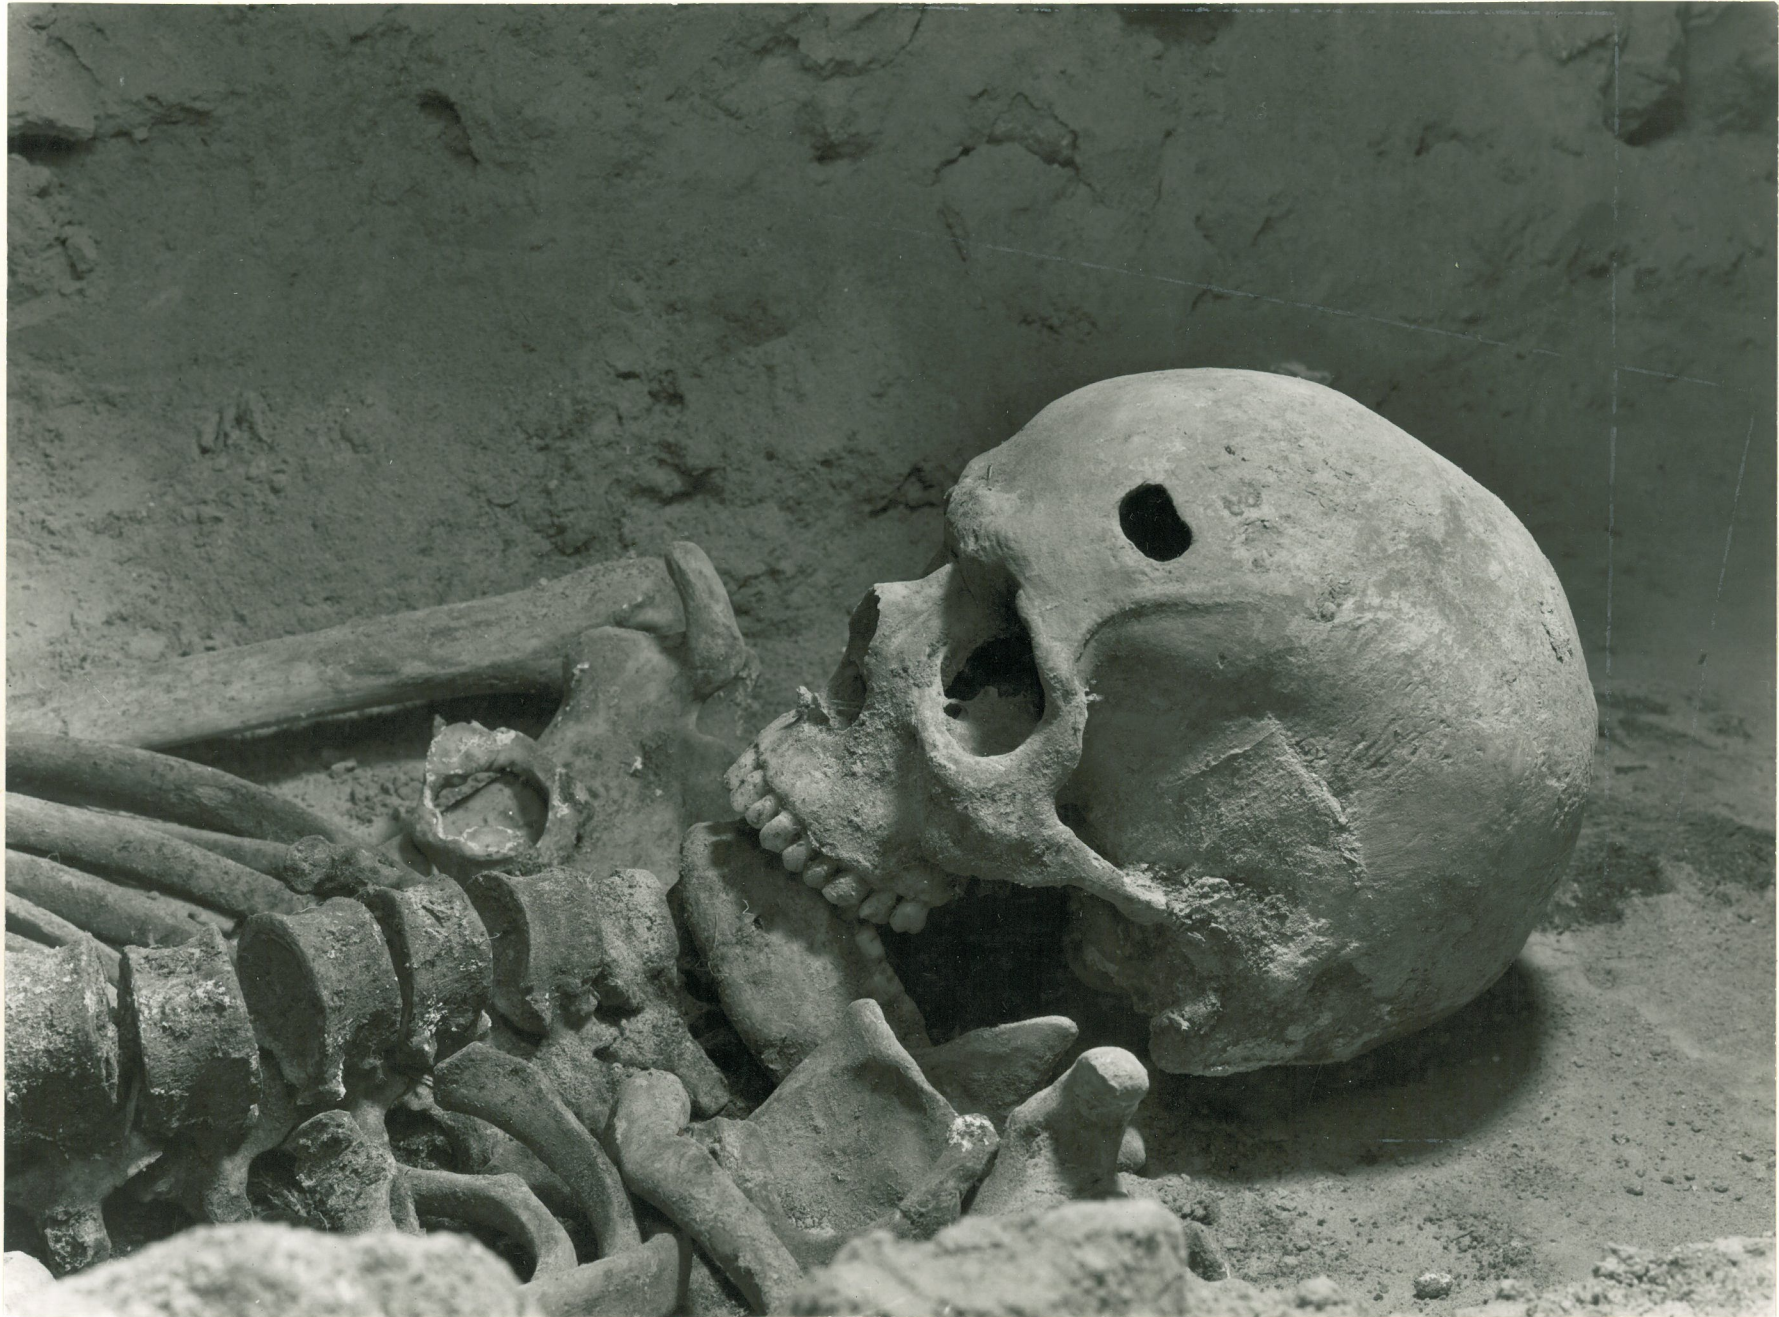
Kuvataulu n:o 64.

Haudan 58 länsiosa. Kuvattu pohjoiskoillisesta. P.O.Welin 24.9.1984.  
Neg.

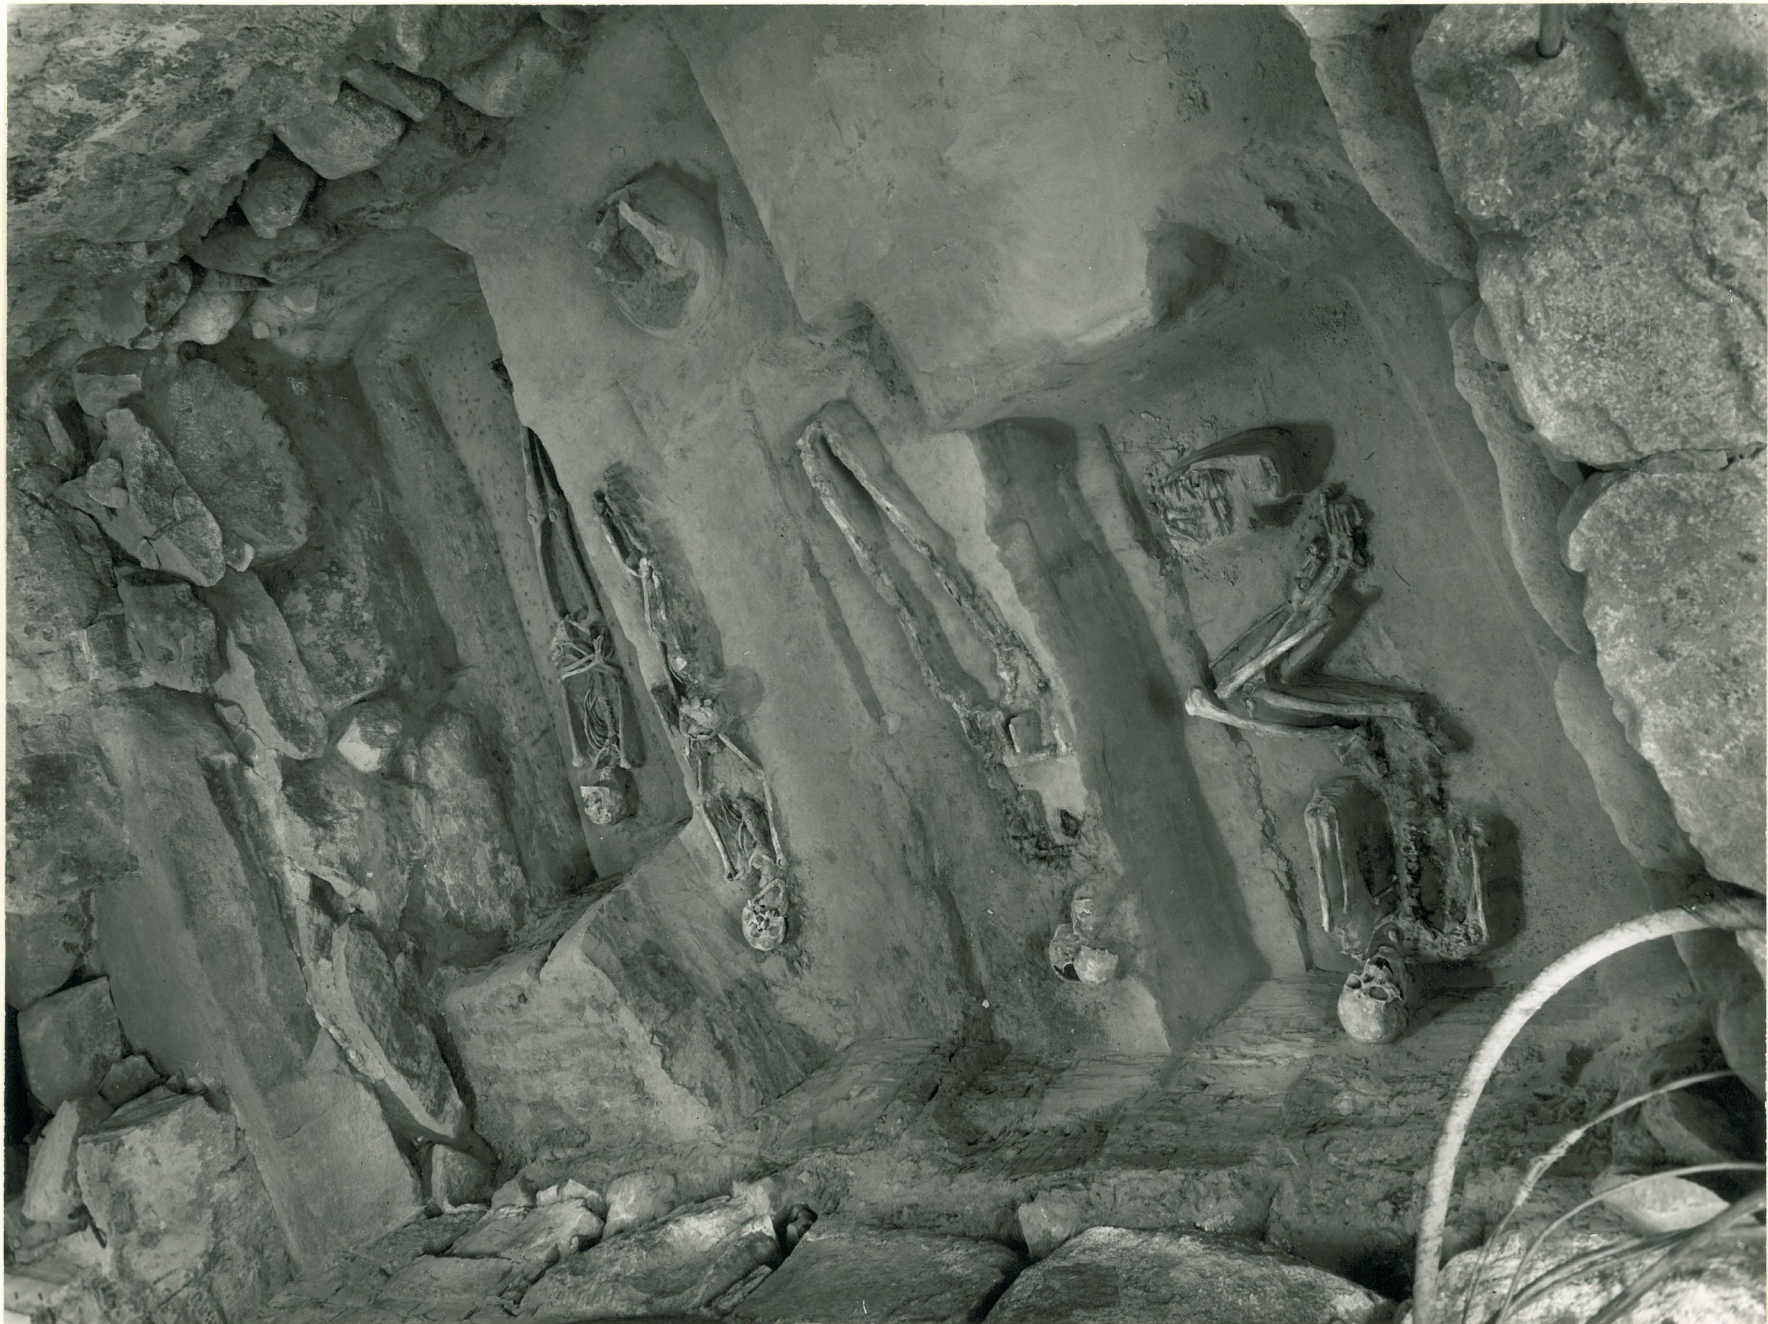
Kuvataulu n:o 65.

Asehuone kaivaustyön päätyttyä. Alhaalla ulos johtavan oven kynnys.  
Vasemmalla ylhäällä saliin johtavan oviaukon alkuperäinen kynnyskivi.  
Haudat ylhäältä lukien A, D, C ja B. P.O.Welin 24.9.1984. Neg.

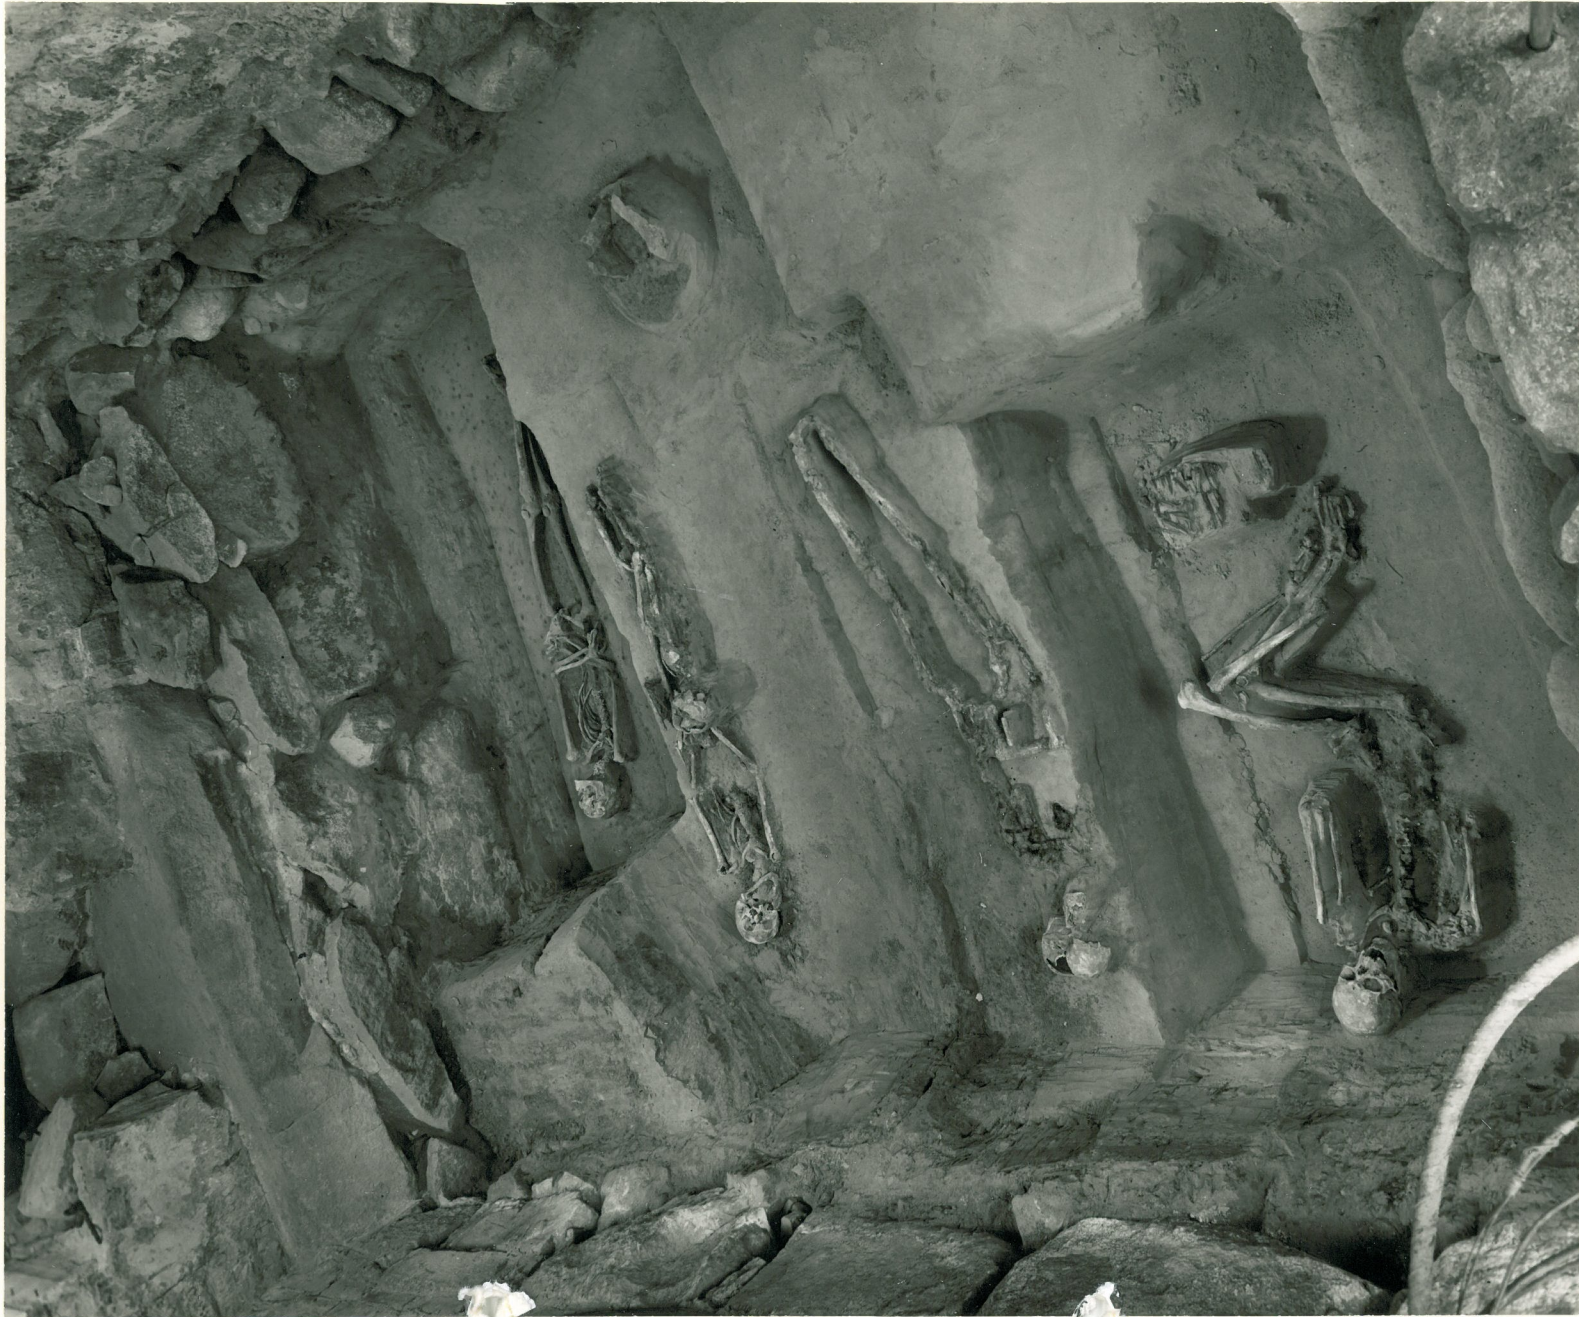
Kuvataulu n:o 66.

Asehuone kaivaustyön päätyttyä. Alhaalla ulos johtavan oven kynnys.  
Vasemmalla ylhäällä saliin johtavan oviaukon alkuperäinen kynnyskivi.  
Haudat ylhäältä lukien A, D, C ja B. P.O.Welin 24.9.1984. Neg.

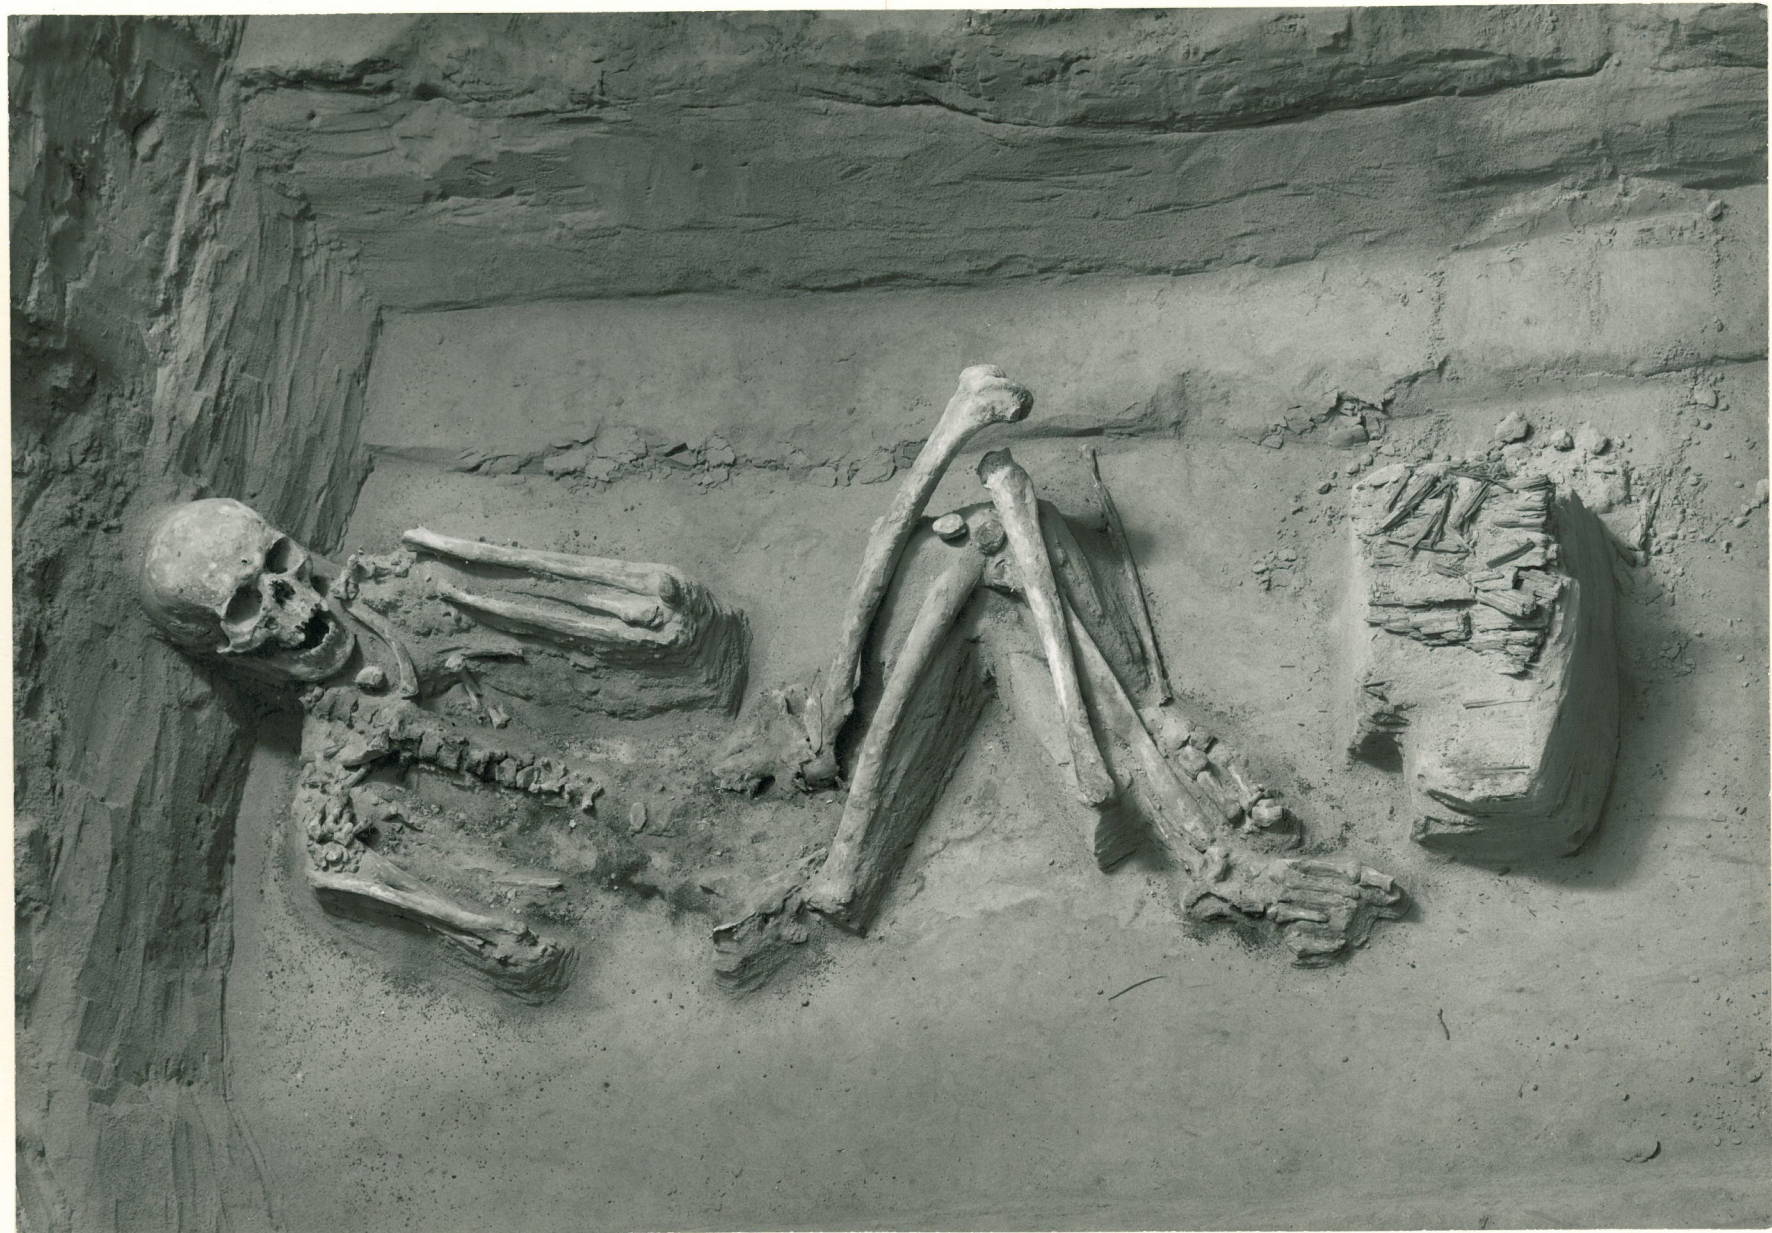
Kuvataulu n:o 67.

Hauta B asehuoneessa. Kuvattu etelästä. P.O.Welin 24.9.1984. Neg.

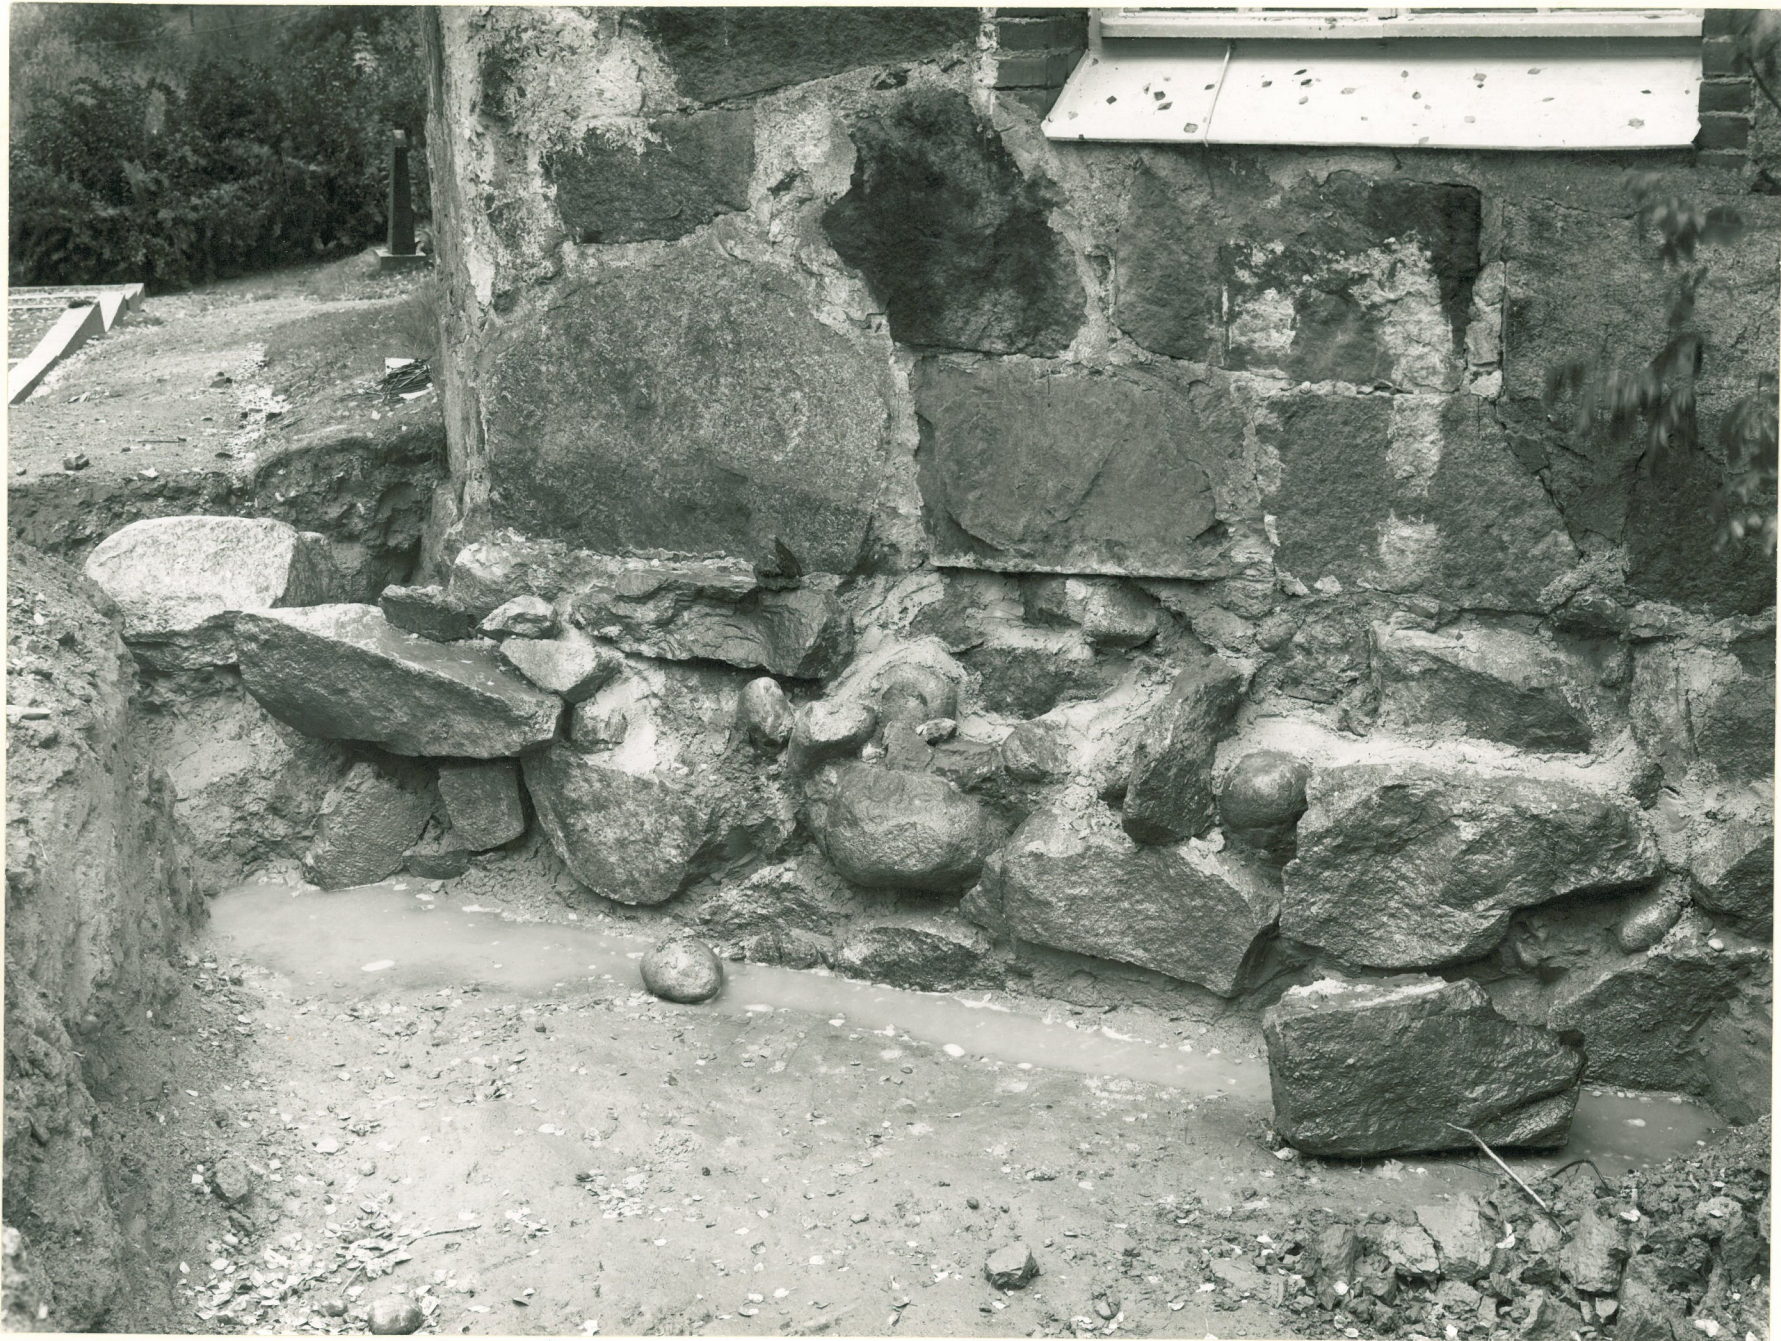
Kuvataulu n:o 70.

Kirkon koillisviiste ja sen perustus kaivauksen päätyttyä. Kuvattu pohjoisesta. P.o.Welin 24.9.1984. Neg.

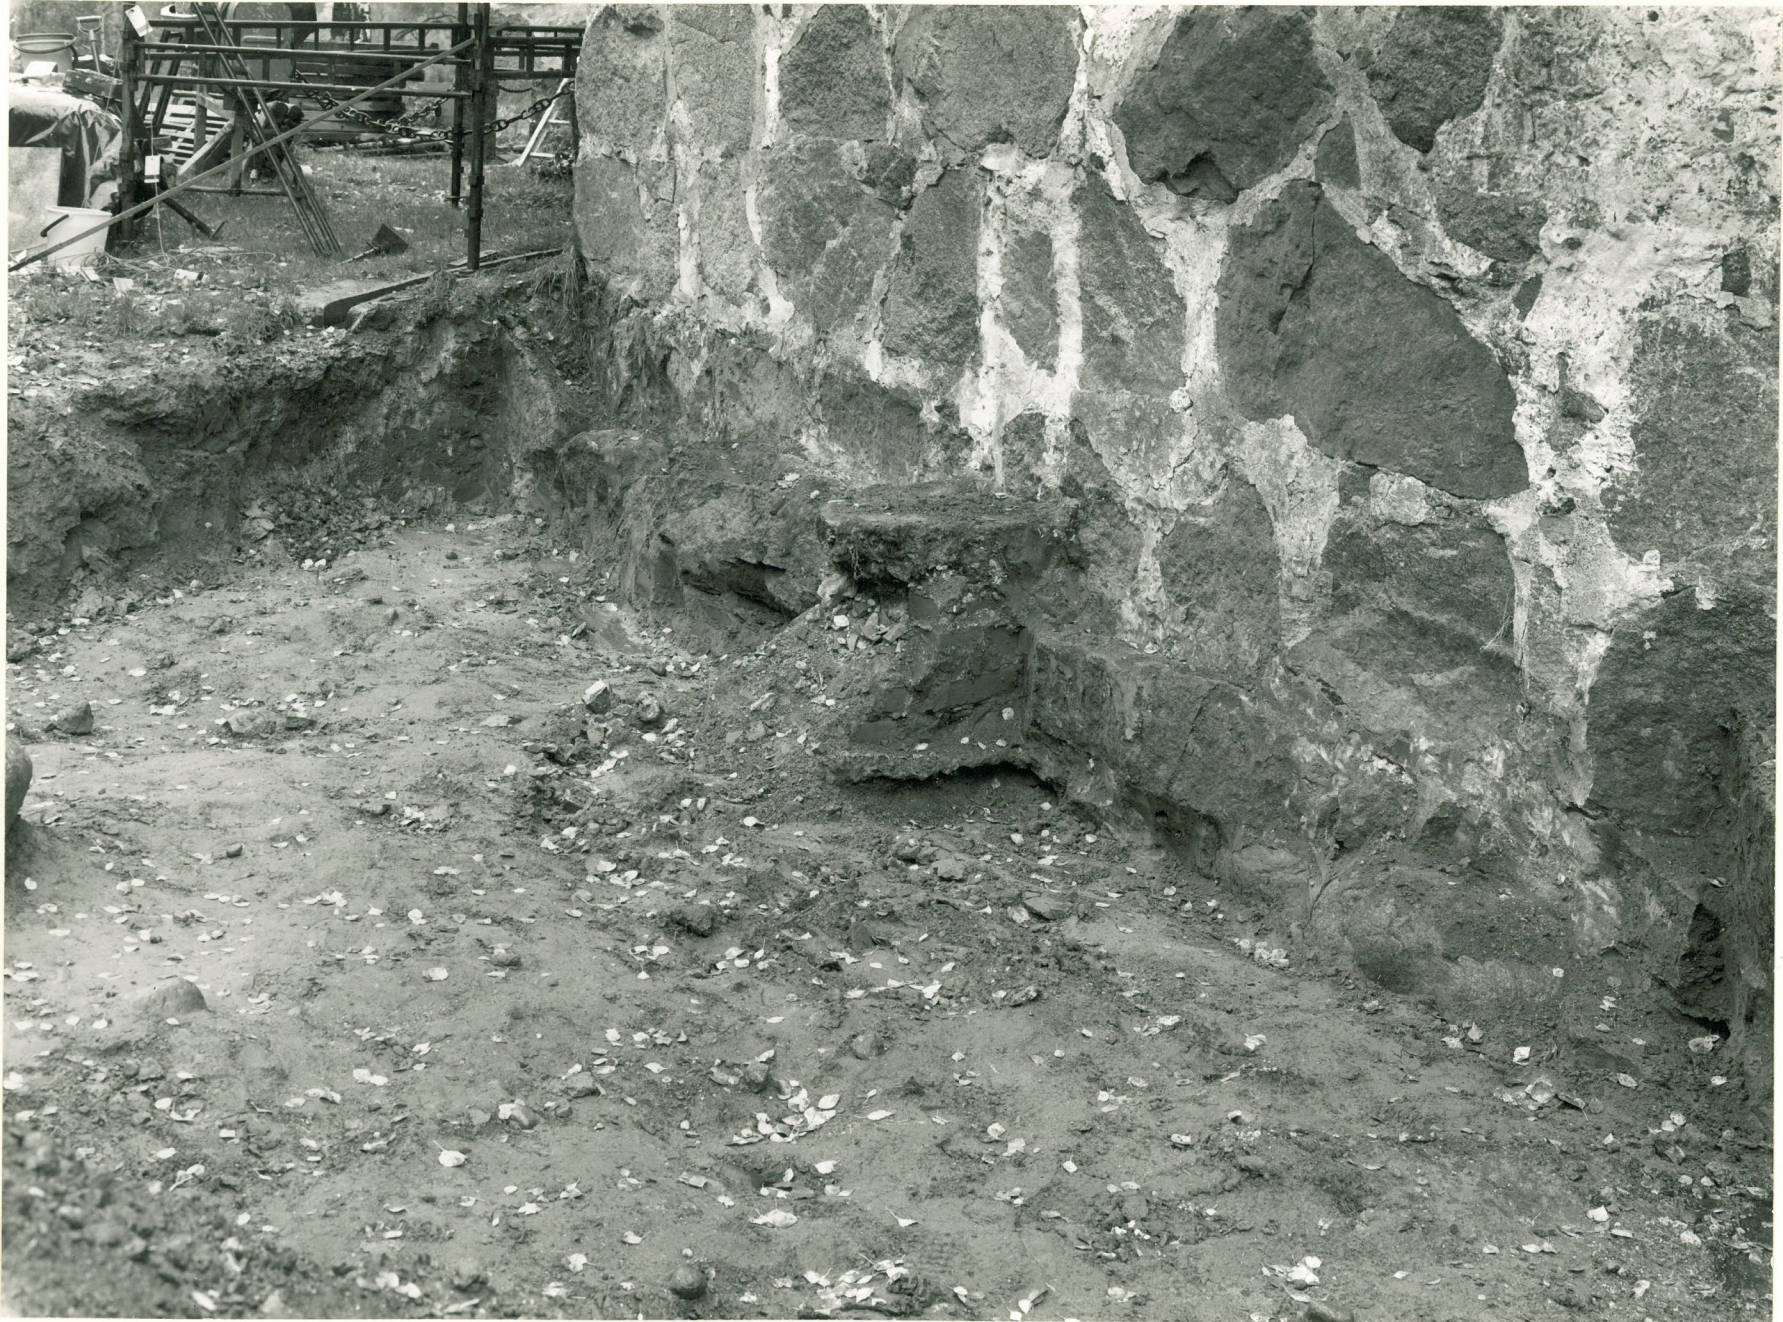
Kuvataulu n:o 71.

Kirkon luoteisviiste ja sen perustus kaivauksen päätyttyä. Viisteen keskellä näkyvä ulkonema on ilmanvaihtokopin perustus. Kuvattu länsilounaasta. P.o.Welin 24.9.1984. Neg.

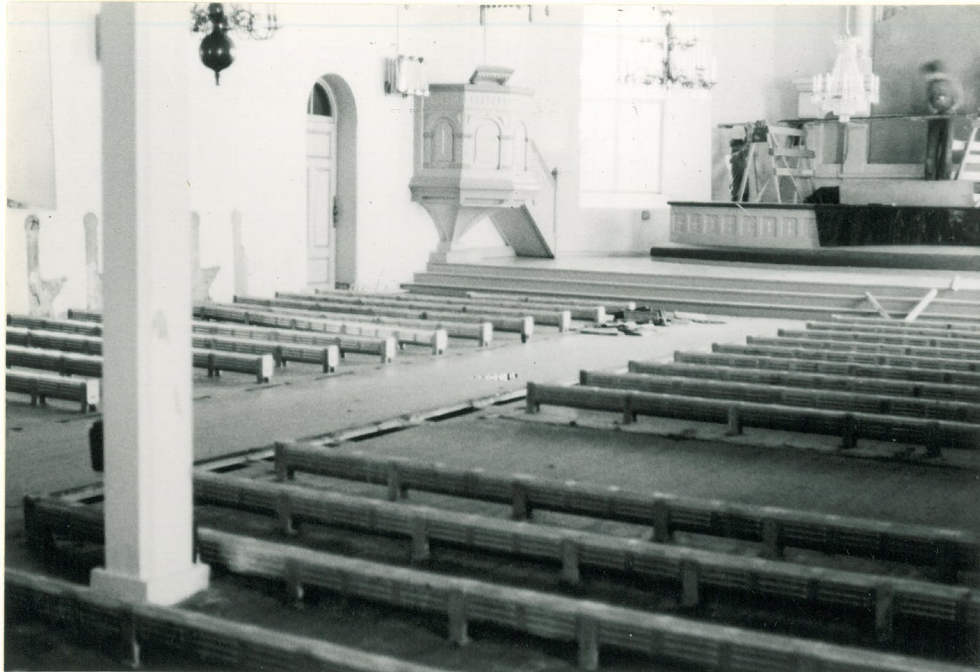
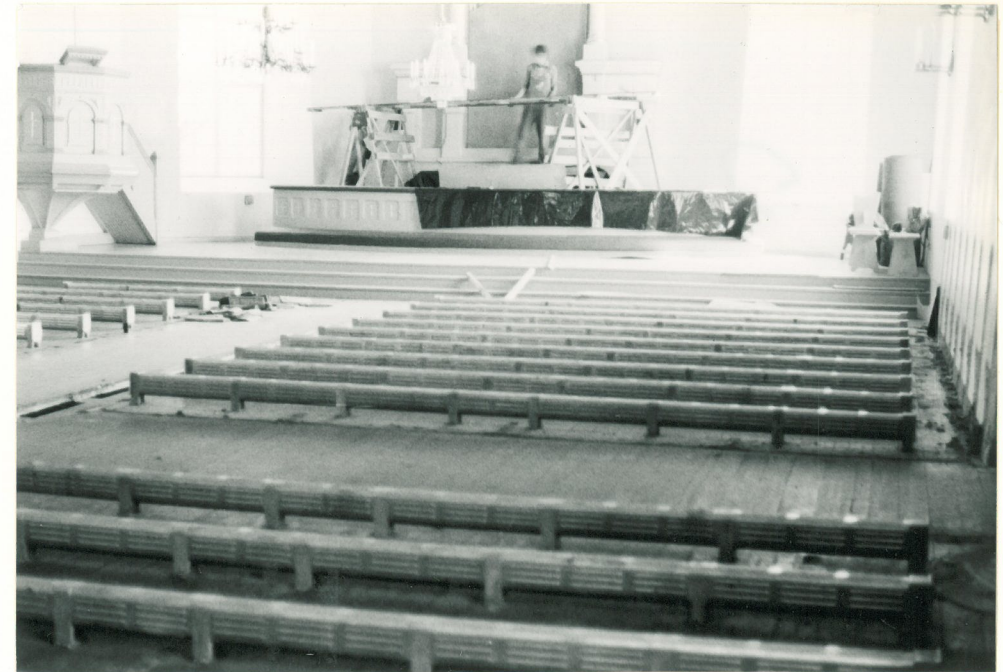
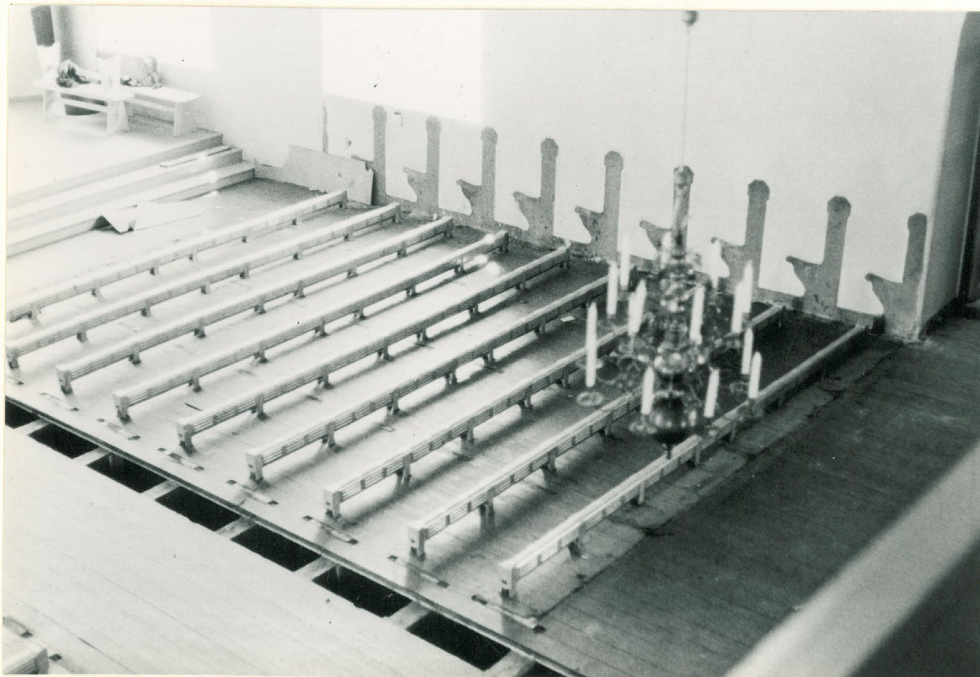
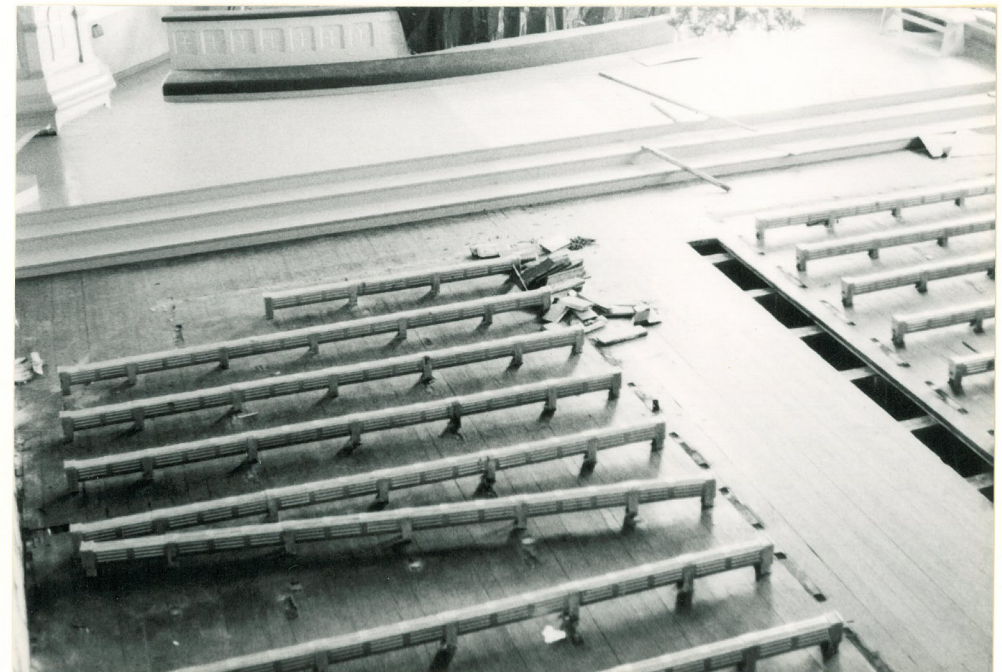
Kuvataulu n:o 72.

Sisustuksen purkutöitä. Penkit on poistettu, mutta penkilämmityslaitteet ovat vielä paikallaan. Alttaritaulua suojataan kovalevyllä.  
:1 ja :2 kuvattu salin lounaisosasta kuoriin päin, :3 urkulehterin pohjoisosasta kaakkoon, :4 urkulehterin pohjoisosasta itäkaakkoon.  
M.Hiekkanen 9.7.1984. Neg. RHO 62063, 62062, 62068 ja 62058.
