RENGON KIRKKO

Rakennushistoriallisia ja arkeologisia tutkimuksia  
1984

Ritarihuoneella 30. syyskuuta 1985  
Markus Hiekkänen  
Museovirasto  
Rakennushistorian osasto

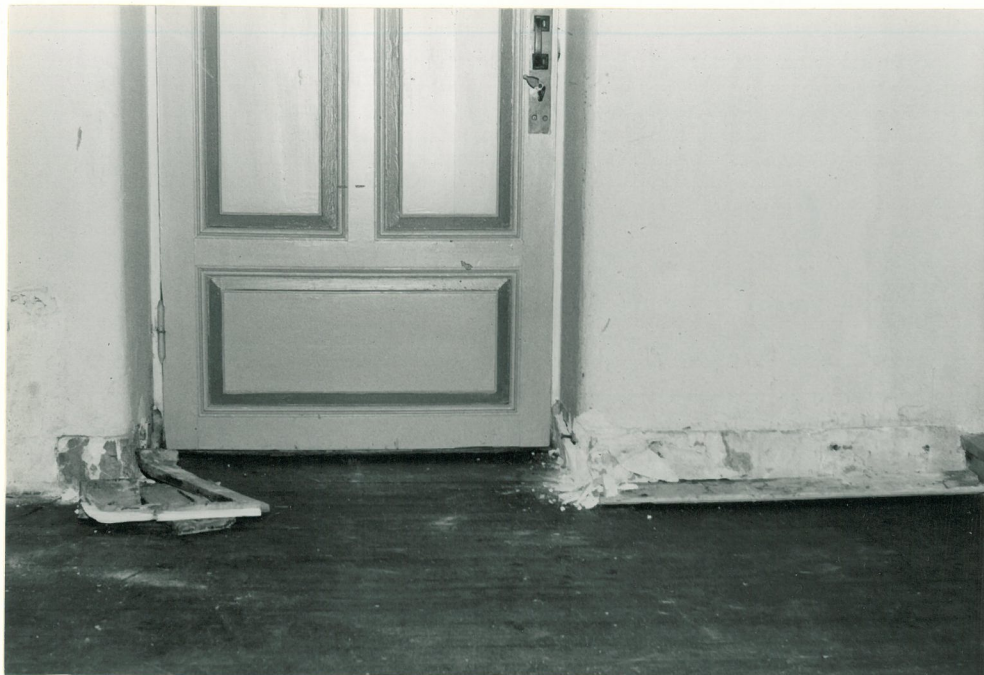
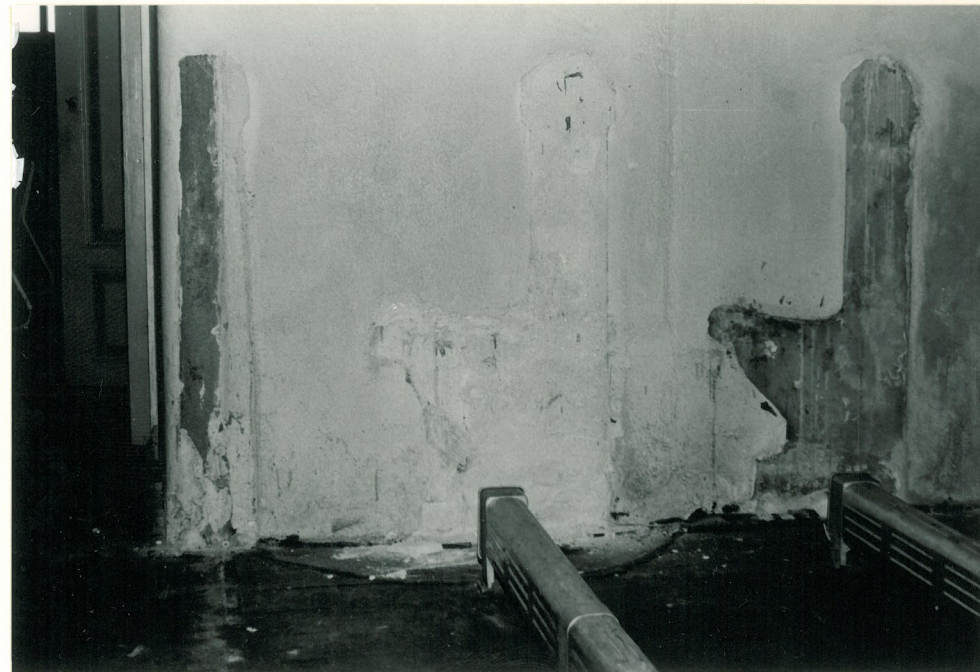
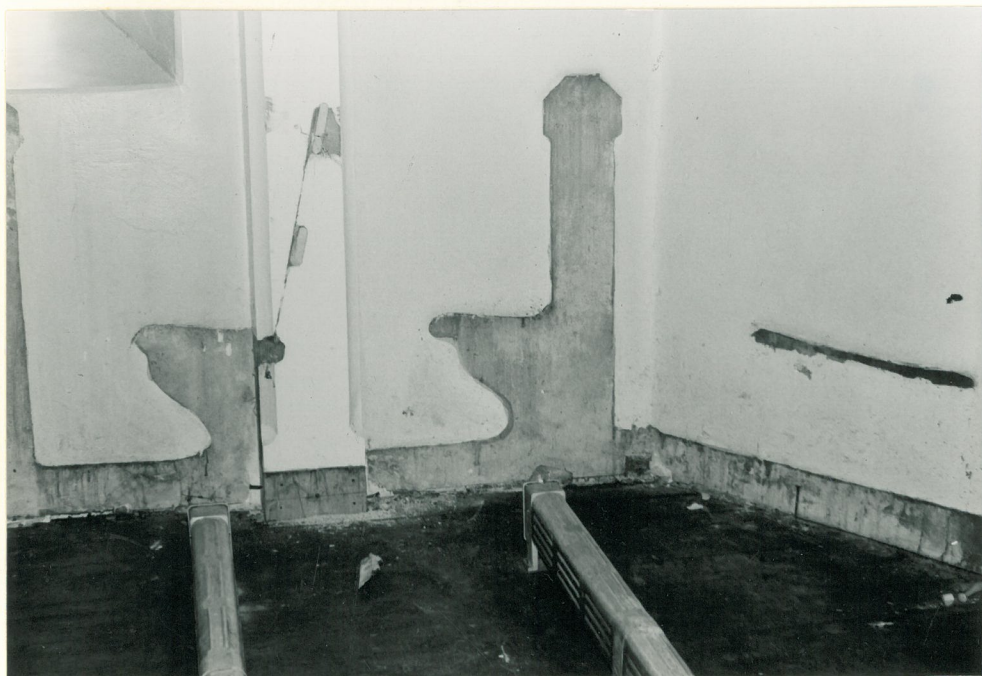
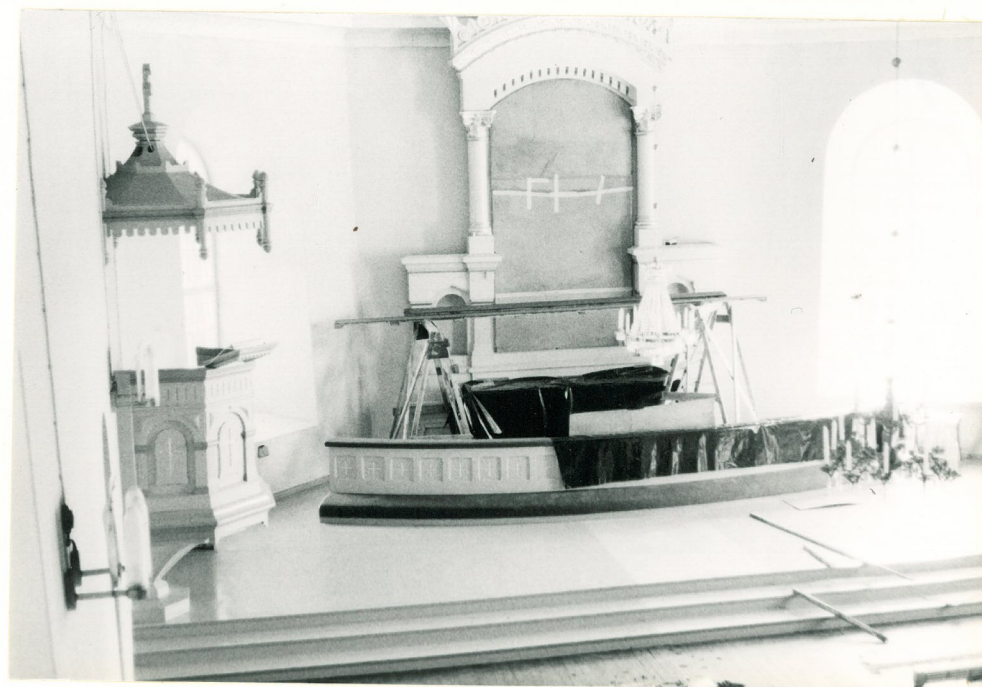
Kuvataulu n:o 74.

:1 Sakariston ovenseutu salin puolelta. OVENSEUTU SALIN PUOLELTA  
:2 Asehuoneen oven länsipuoleista seinää salin puolelta.  
:3 Lounaisviisteen kaakkoisnurkka. PUOLEISTA SEINÄÄ SALIN PUOLELTA  
:4 Kuori urkulehterin pohjoisosasta kuvattuna alttaritaulun suojaamis-  
misen jälkeen. M.Hiekkanan 9.7.1984. Neg. RHO 62055, 62066, 62065  
ja 62067.

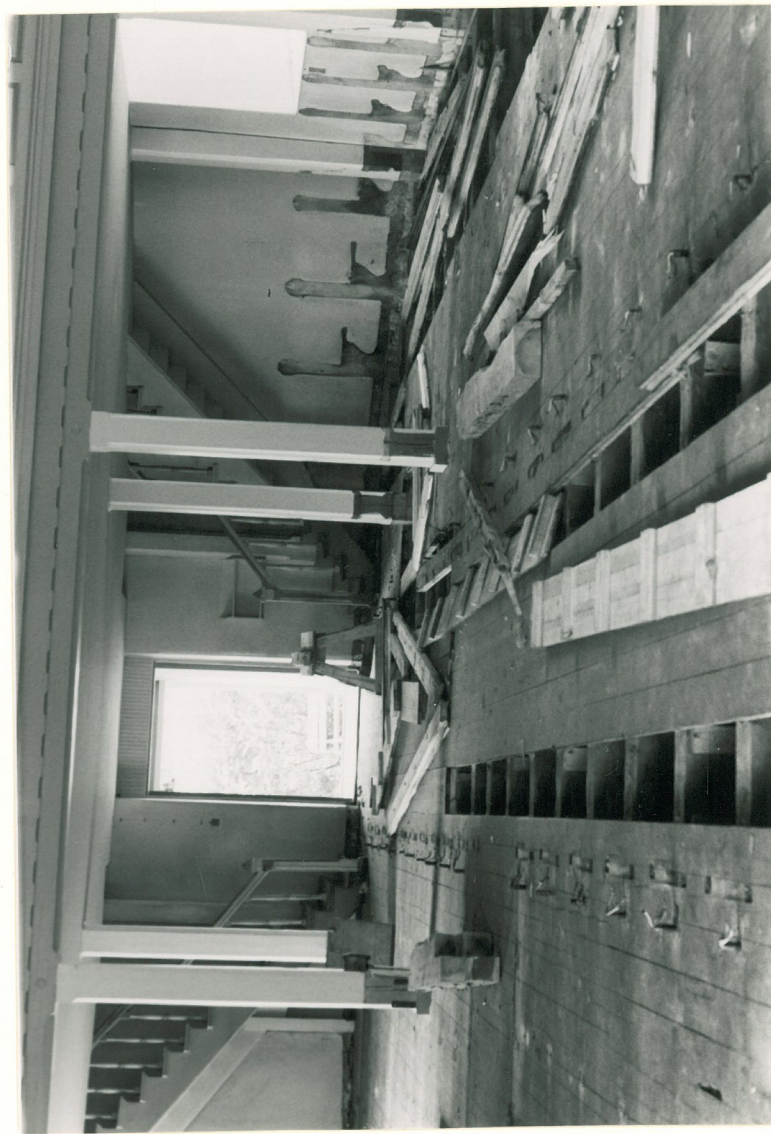
NEG-RHO. 64614.

Purkutöitä kirkossa. Penkilämmityslaitteet on poistettu ja lattialankutusta on alettu purkaa salin pohjoispuolella. :1 kuorin kaakoisosasta luoteeseen. :2 kuorin keskiosasta länteen. M. Hiekkanen 12.7.1984. Neg. RHO 64619 ja 64614.

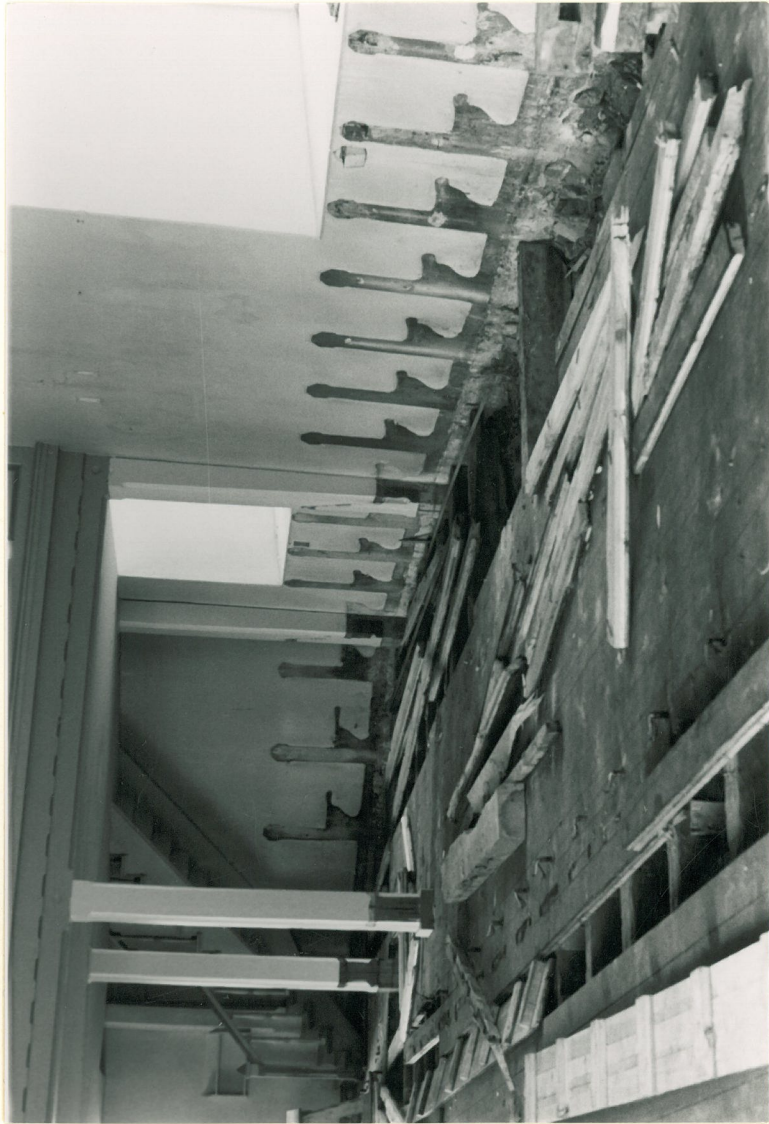
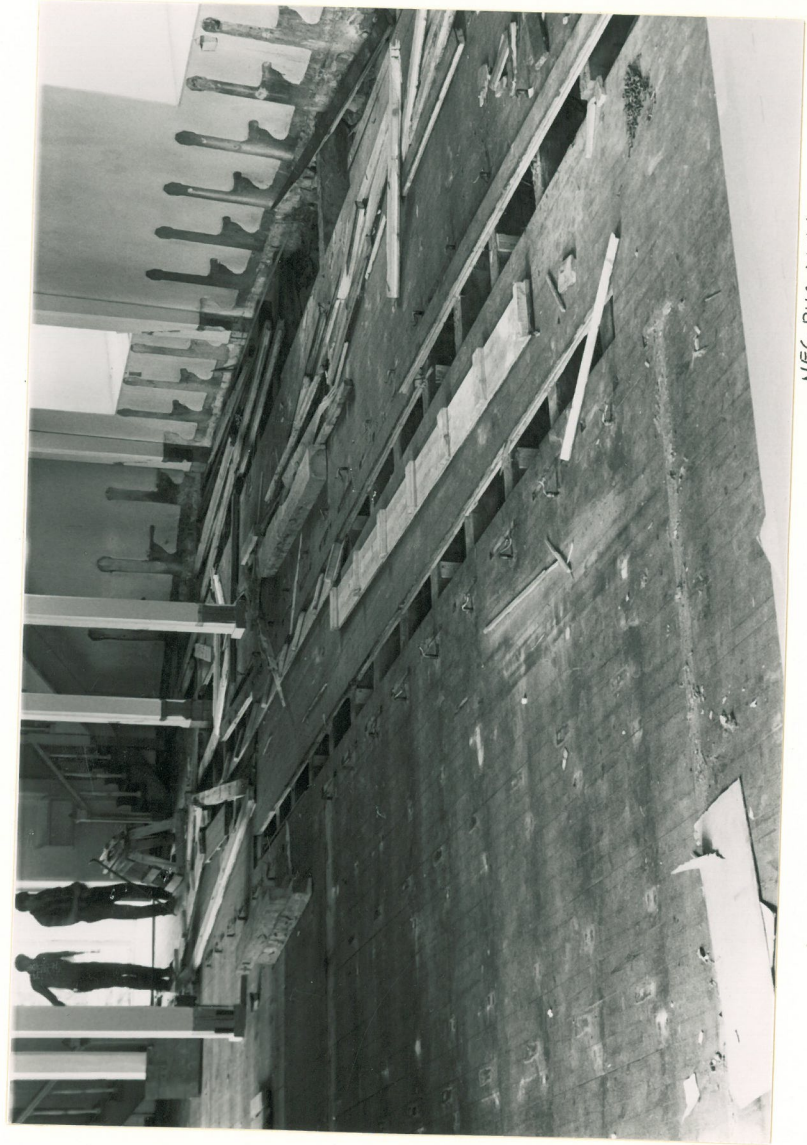
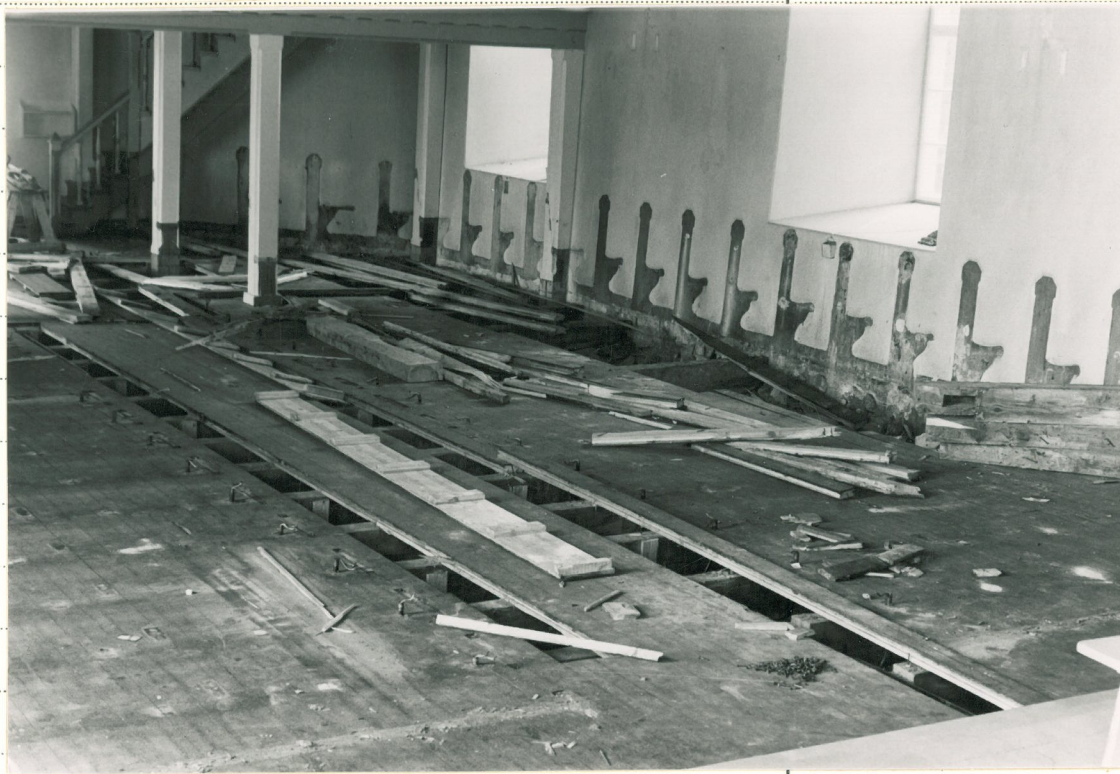
Kuvataulu n:o 77.

Purkutöitä kirkossa. Ks. ed.kuvataulu. M. Hiekkänen 12.7.1984. Neg.  
RHO 64608, 64615 ja 64620.

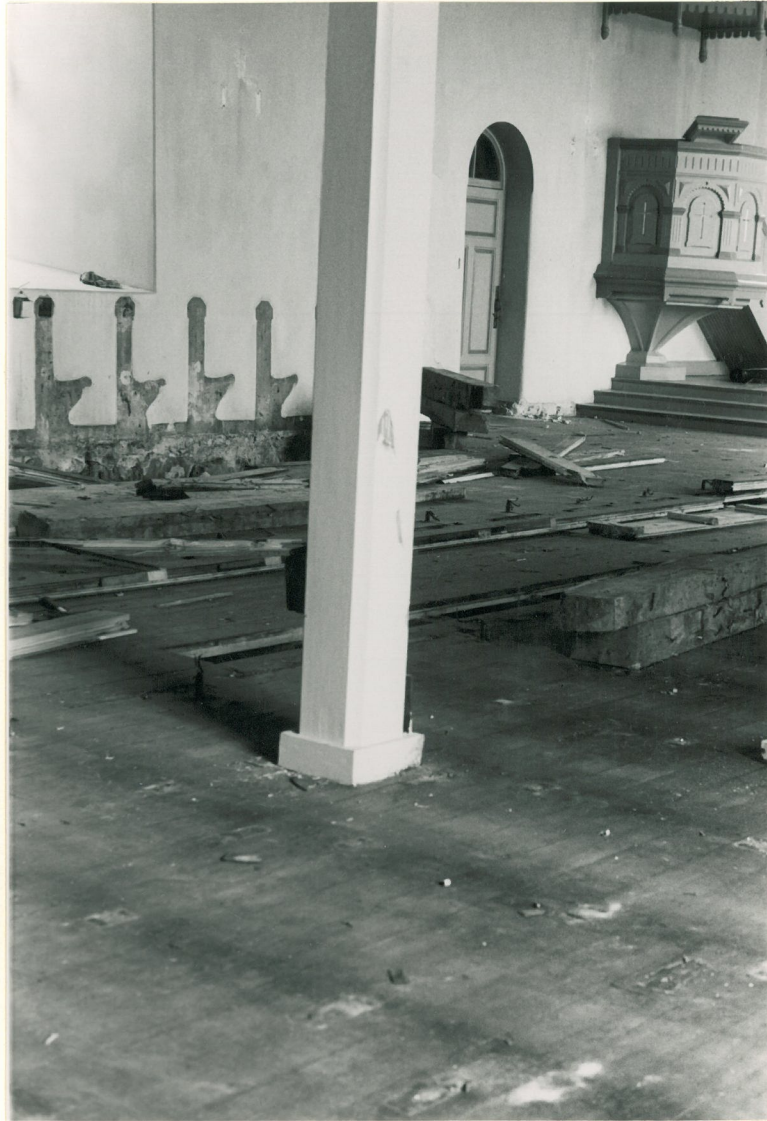
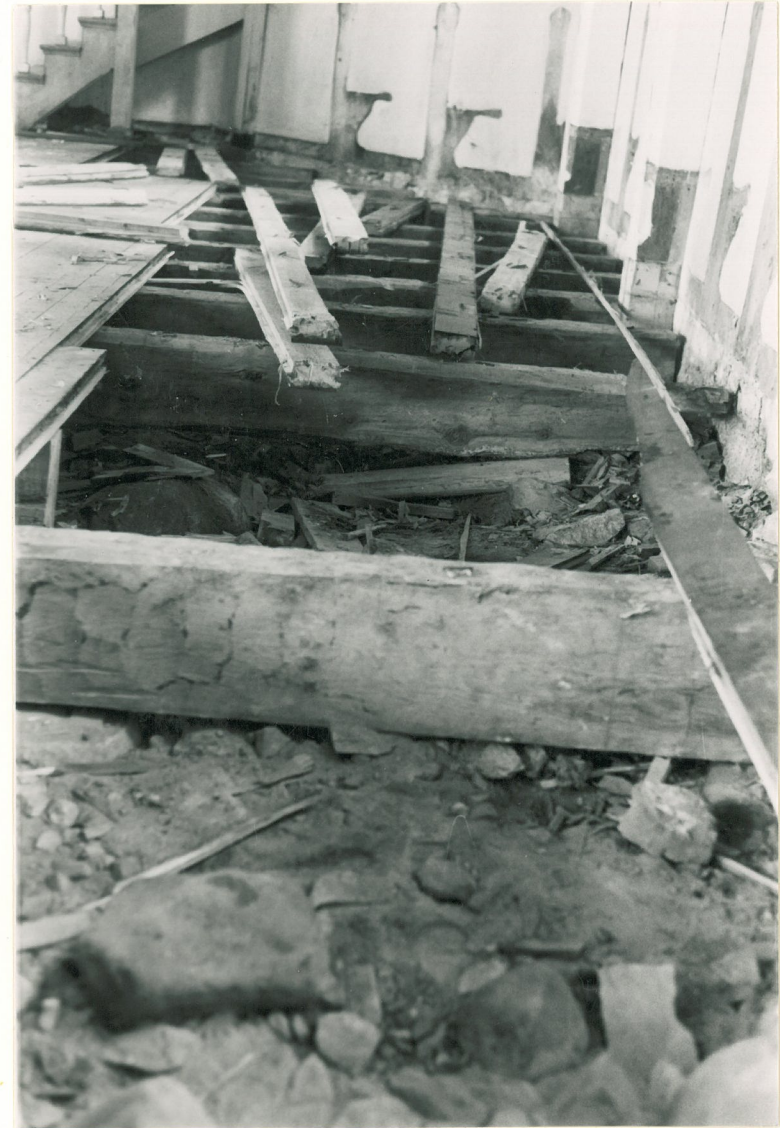
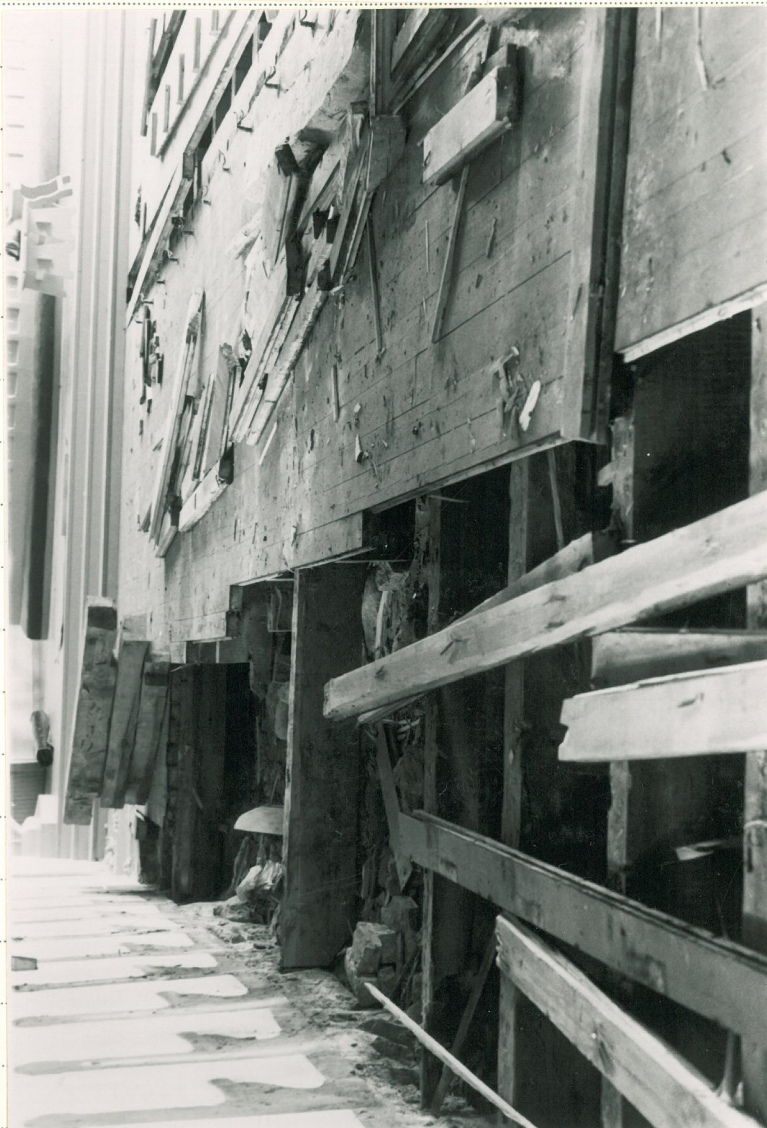
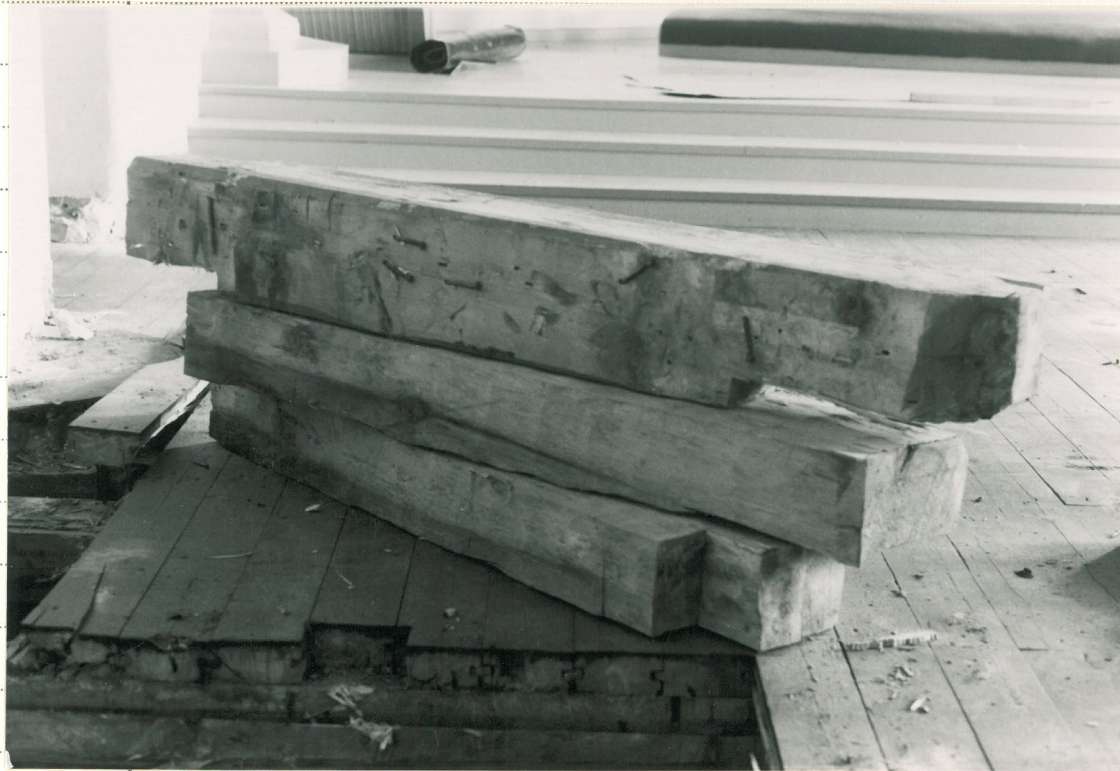
Kuvataulu n:o 78

Purkutöitä kirkossa. Lattialankutusta on alettu purkaa salin pohjoispuolella. :1 Salin lounaisosasta sakaristoon päin. Keskellä urkuleh-  
terin kannatinpilari. :2 Lattialankutuksen alta paljastuneita vasioja  
salin pohjoispuolella. Kuvattu idästä. :3 Sama kuin ed. Kuvattu län-  
nestä. :4 Irrotettuja vasanosia. M. Hiekkanen 12.7.1984. Neg. RH0  
64612, 64611, 64617 ja 64618.

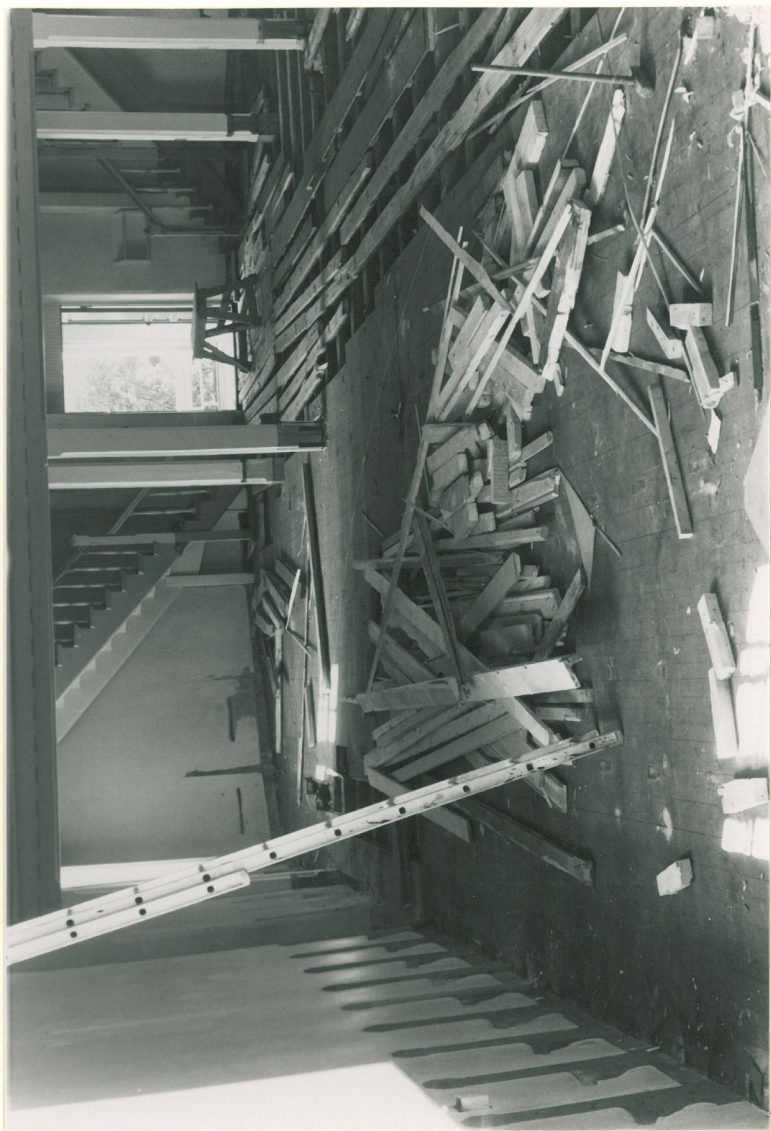
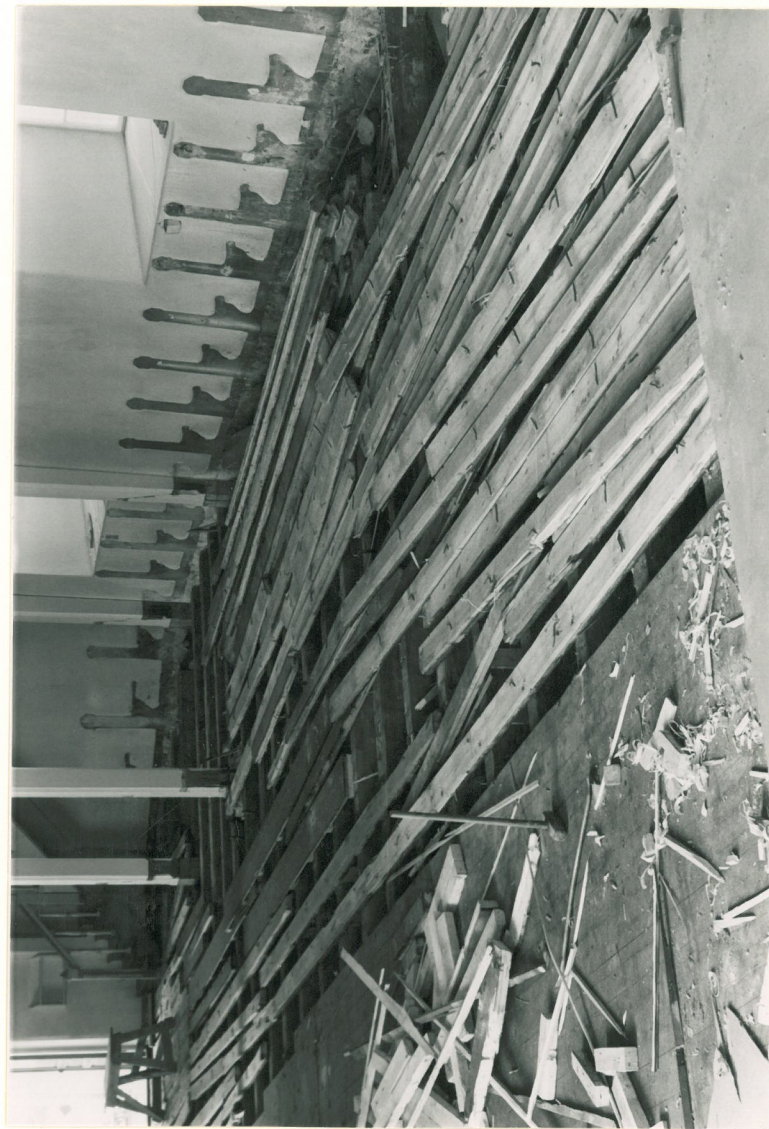
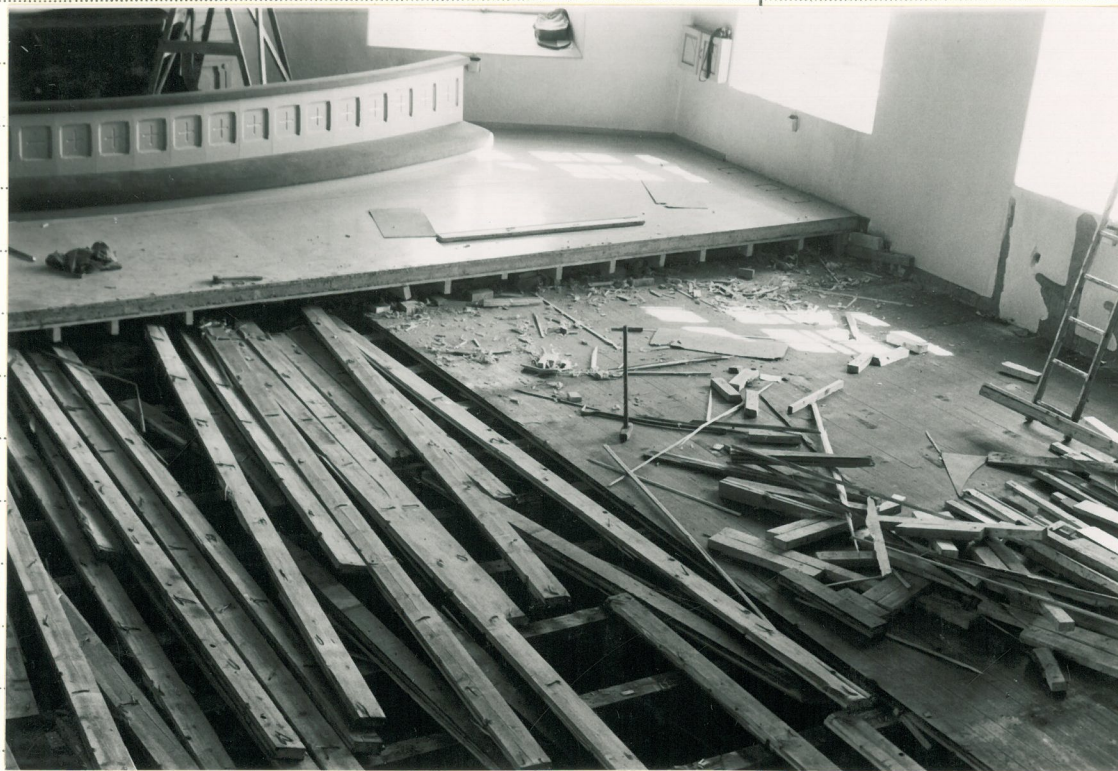
Kuvataulu n:o 80.

Purkutöitä kirkossa. Salin pohjoisosassa on lankutus purettu keski-  
käytävälle asti. :1 Kuorin eteläosasta länteen, :2 kuorin eteläosasta  
luoteeseen, :3 urkulehterin pohjoisosasta kaakkoon. M.Hiekkanen 16.7.  
1984. Neg. RHO. 64610, 64609 ja 64624.

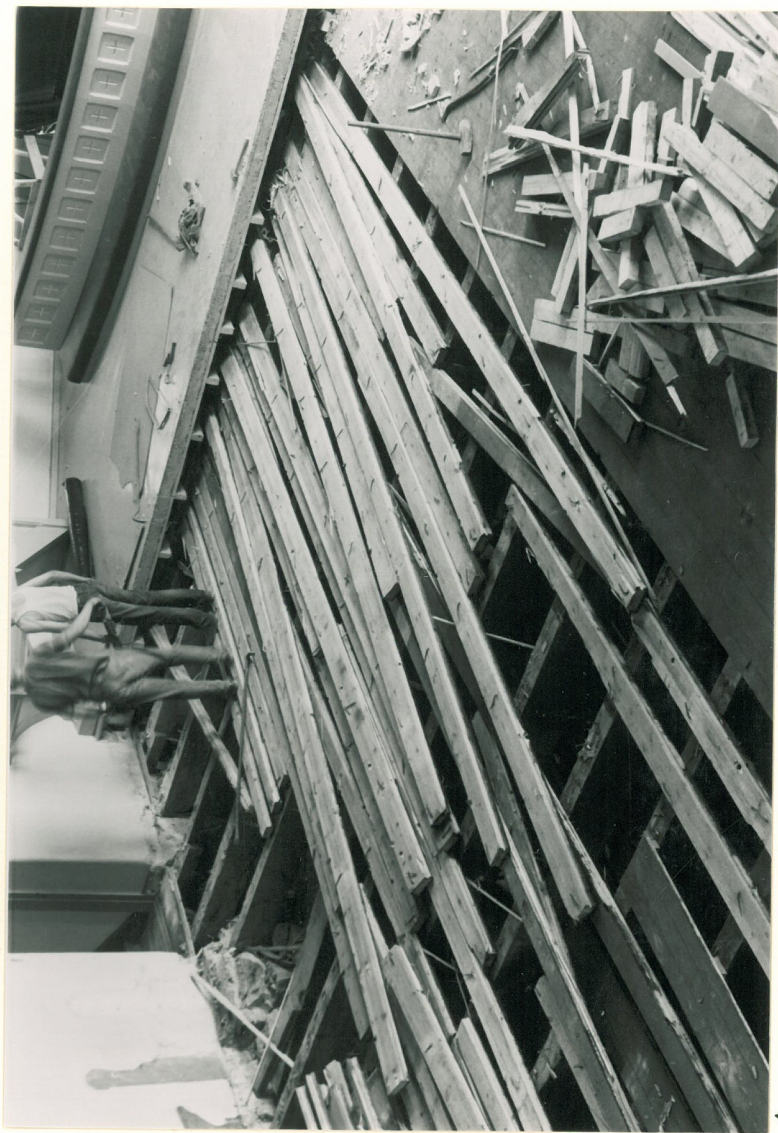
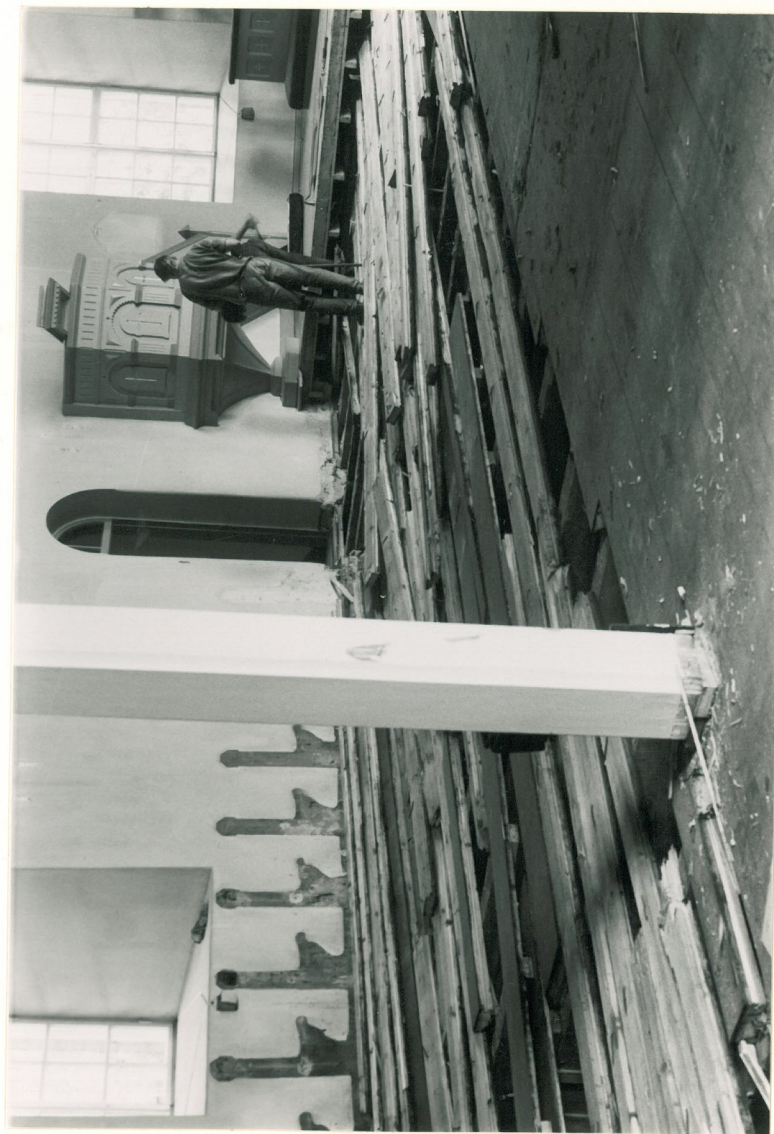
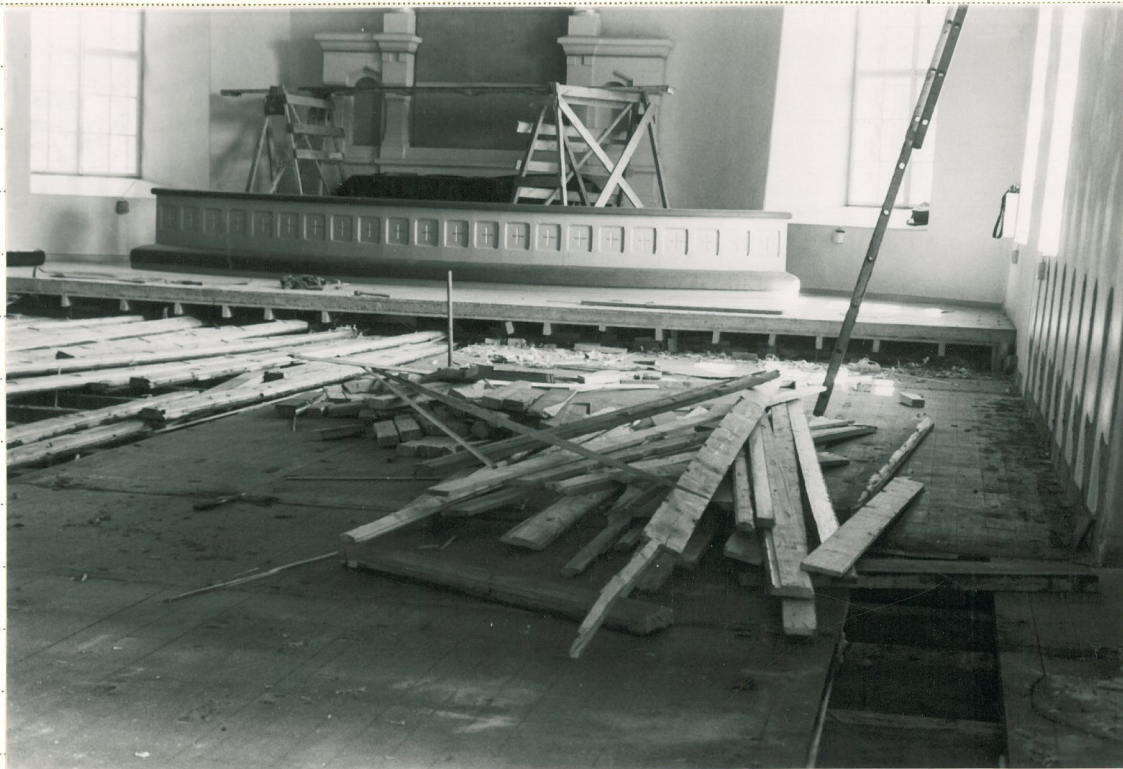
kuvataulu n:o 81.

Purkutöitä kirkossa. Ks. ed.kuvataulu. :1 Urkulehterin eteläosasta koilliseen, :2 salin lounaisosasta koilliseen, :3 salin lounaisosasta itään. M. Hiekkanen 16.7.1984. Neg. RHO 64623, 64622 ja 64621.

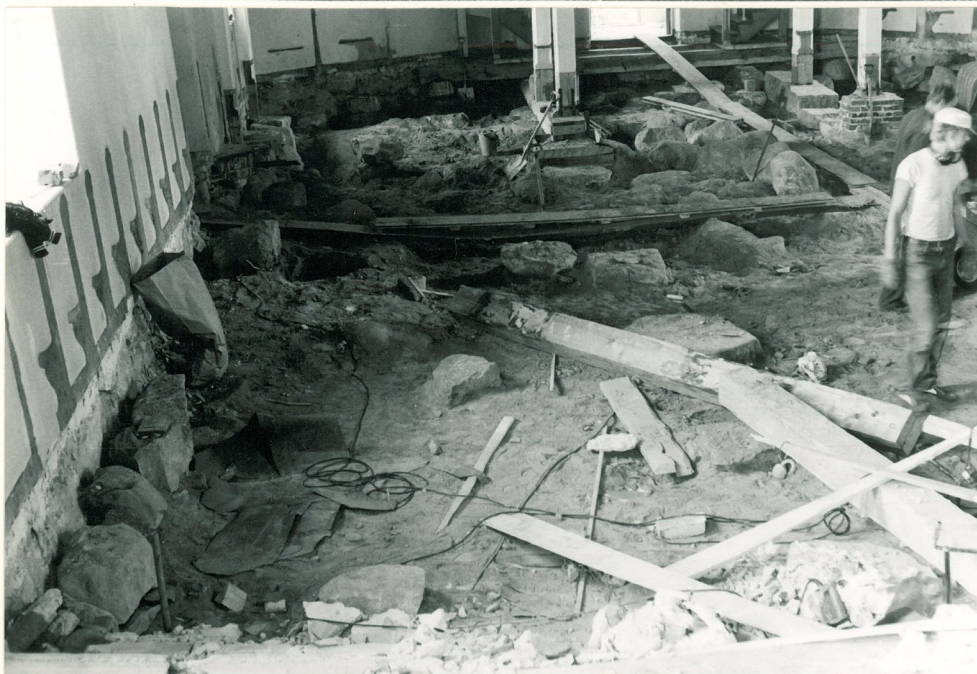
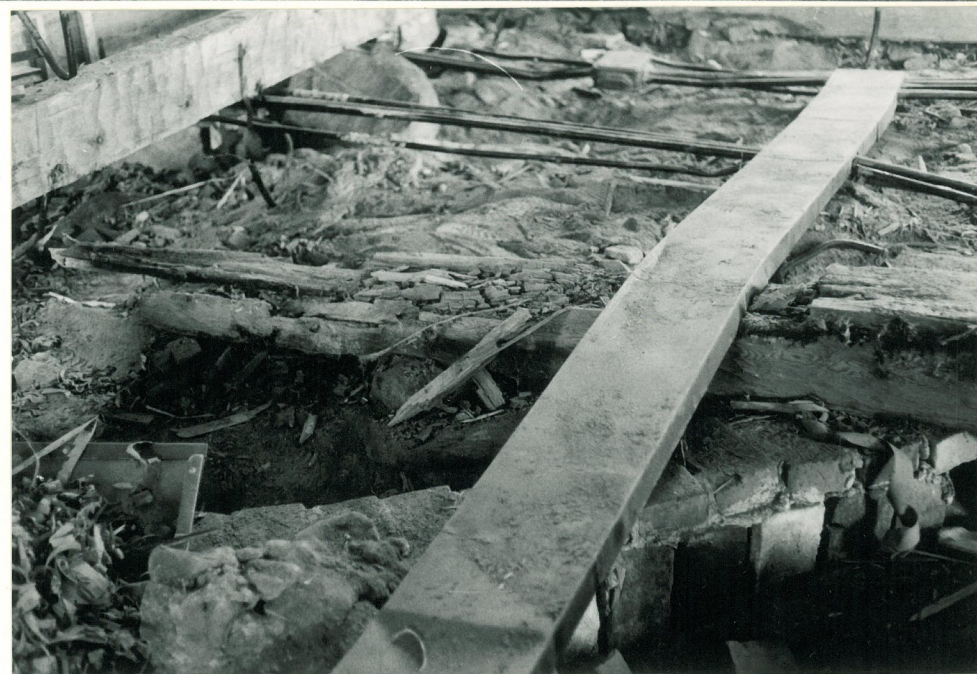
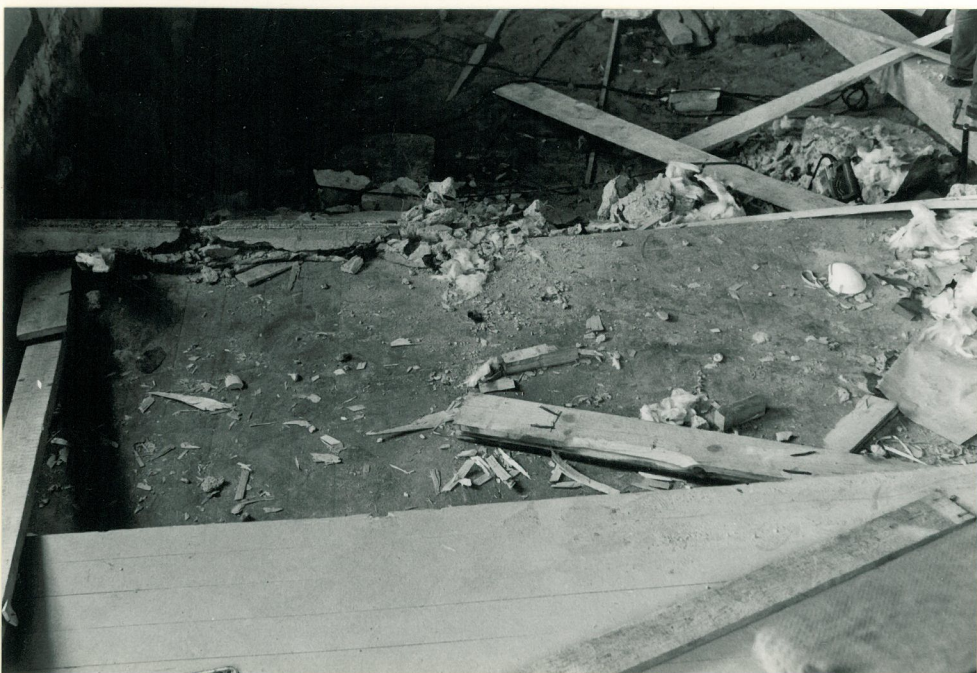
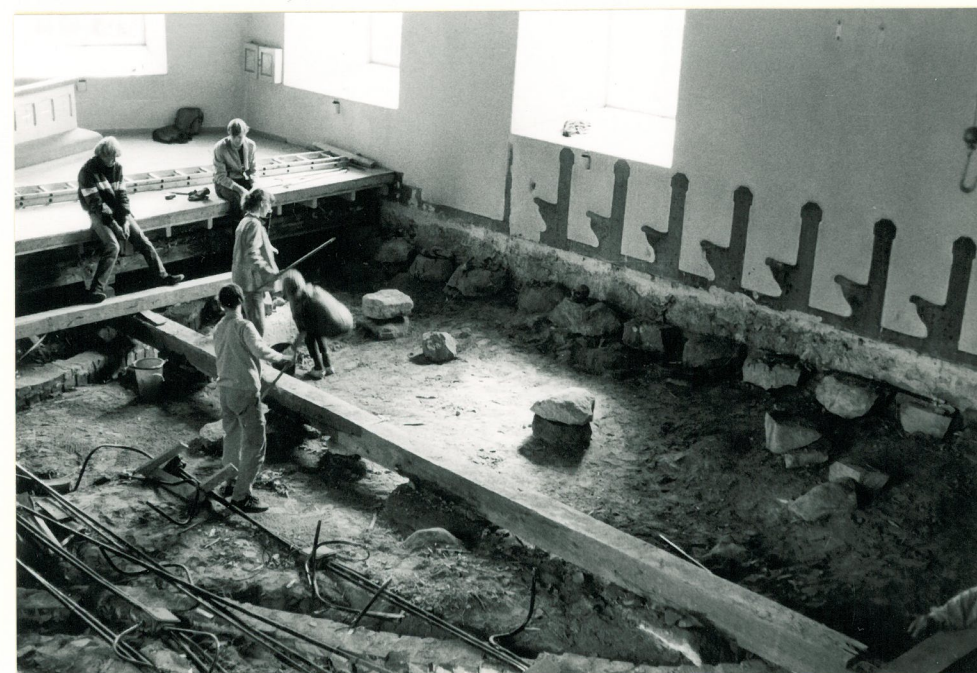
Kuvataulu n:o 82.

Purkutöitä ja kaivauksen alkuvaihetta. :1 Vasat ja osa pääkannattajista on purettu ja siirretty ulos. Kuvattu kuorin eteläosasta länteen. :2 Yksityiskohta etelänpuolisesta lahonneesta pääkannattajasta urkulehterin itäpuolella. Alinna tiilistä tuuletushormia. Mol. päällä sähkökaapeleiden suojakotelo. Vasemmalla ylhäällä vasa. Kuvattu eteläkaakosta. :3 Betonilaatan alta paljastunutta puulattiaa kuorin eteläosassa. Kuvattu idästä. :4 Pintaroskaa puhdistetaan salin kaakkoisosassa. Tom Arvela ja Erkki Hynninen istuvat kuorin lattialla, haravan varressa Johanna Lähteenkorva, Marika Stranden ja Mikko Salo. Kuvattu urkulehterin pohjoisosasta kaakkoon. M. Hiekkanen 18.7.1984. Neg. RHO 64557, 64575, 64552 ja 64564.

Laho- ja sienivauriot, joita varsin paikallisesti esiintyi lattiarakenteissa ja jotka viime kädessä aiheuttivat kirkon lattiarakenteen uusimisen betonipohjaiseksi, olivat todennäköisesti syntyneet kahdesta syystä. Toinen on se, että vedettäessä esim. sähkökaapeleita kirkkoon on hormoneja ymmärtämättömyydessä särjetty ja tukittu siten ilman kulku. Toisen mahdollisen syyn kertoi seurakunnan rakennustoimikunnan puheenjohtaja Aarne Koivula: ennenkuin kirkkomaalle hankittiin roskasäiliöt oli monen haudalla kävijän tapana työntää kukkien käärepaperit em. komeroiden aukkoon. Molemmat syyt ovat vaikuttaneet ilmanvaihdon estymiseen arinaholvissa ja sitä kautta sienen ja lahon syntyyn. On kuitenkin todettava, että molemmat olivat erittäin paikallisia ja ne olisi voitu korjata vaihtamalla vioittuneet osat ja korjaamalla ilmanvaihtojärjestelmä. Uuden vioittumisen pelossa ja museoviraston myötävaikutuksella jouduttiin kuitenkin ylimitoitettuun korjaukseen ja sitä kautta kirkon interiöörin tarpeettomaan muuttamiseen sekä lattian alla olleiden vuosisataisten kulttuurikerrosten ja -jäännösten tuhoamiseen.

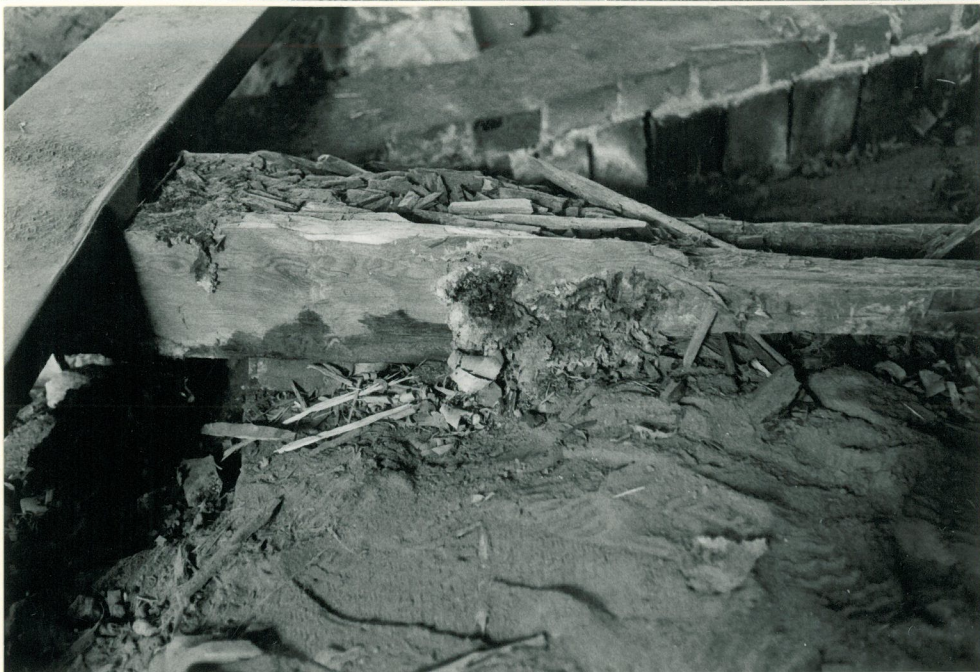
NEG. RH0. 64578.

:1 Lahoja ja lattiasientä etelänpuolisessa pääkannattajassa urkulehterin länsipuolella (vrt. kuva 82:2). vasemmalla ylhäällä sähkökaapeleiden suojakotelo, taustalla tuuletushormia. Kuvattu pohjoisesta.

Yksityiskohtia lattian alusrakenteesta. :1 Lahoa ja lattiasientä etelänpuolisessa pääkannattajassa urkulehterin länsipuolella (vrt. kuva 82:2). Vasemmalla ylhäällä sähkökaapeleiden suojakotelo, taustalla tuuletushormia. Kuvattu pohjoisesta. :2 Pohjoispuolinen pääkannattaja sekä vasoja sienivaurioineen urkulehterin itäpuolella. Kuvattu koillisestä. :3 Pohjoispuolisen pääkannattajan ja vasan yhtymäkohta (ks. ed.kuva). Kuvattu itäkaakosta. :4 Vasoja ja etelänpuolinen pääkannattaja urkulehterin itäpuolella. Vasemmalla sähkökaapeleiden suojakotelo, taustalla asehuoneen ovi. Kuvattu pohjoisesta. M. Hiekkanen 18.7.1984. Neg. RH0 64578, 64567, 64577 ja 64576.

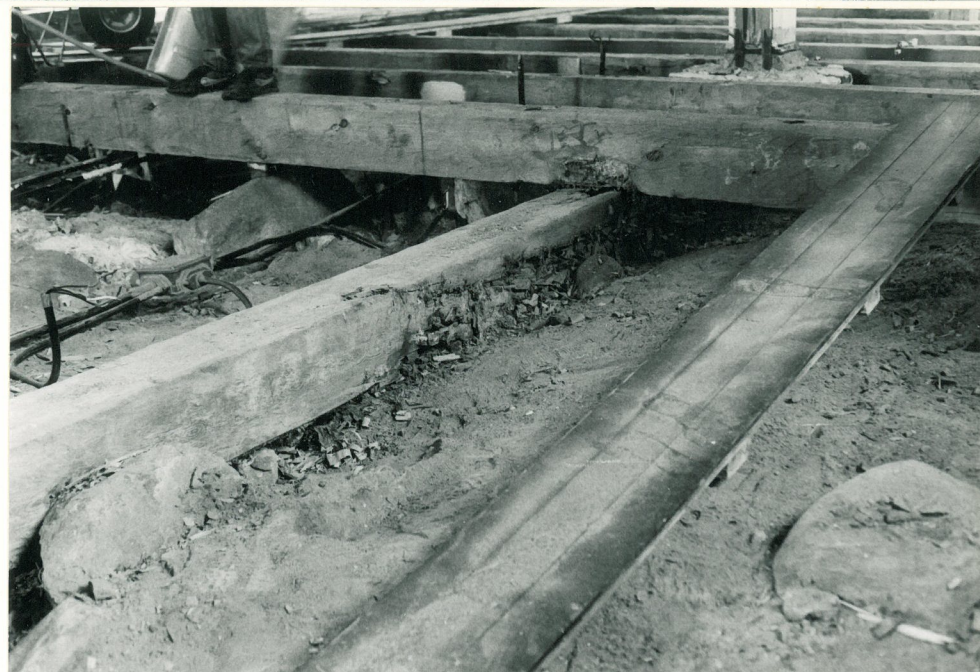
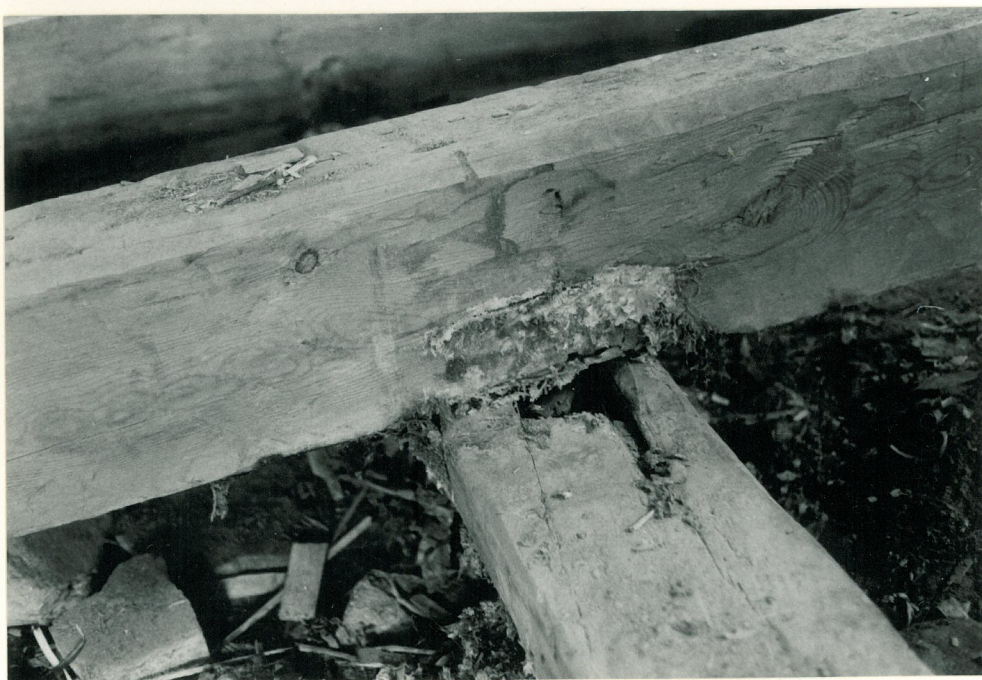
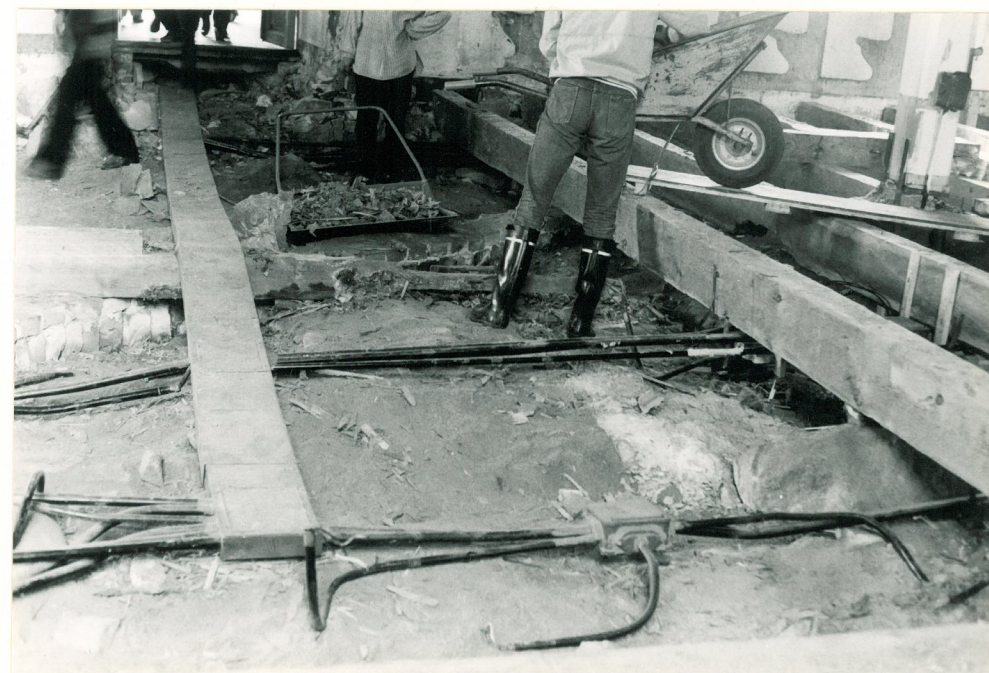
Kuvataulu n:o 83.

:2 Pohjoispuolinen pääkannattaja sekä vasa ja sienivaurioineen urkulehterin itäpuolella. Kuvattu koillisesta.
