RENGON KIRKKO

Rakennushistoriallisia ja arkeologisia tutkimuksia  
1984

Ritarihuoneella 30. syyskuuta 1985  
Markus Hiekkänen  
Museovirasto  
Rakennushistorian osasto

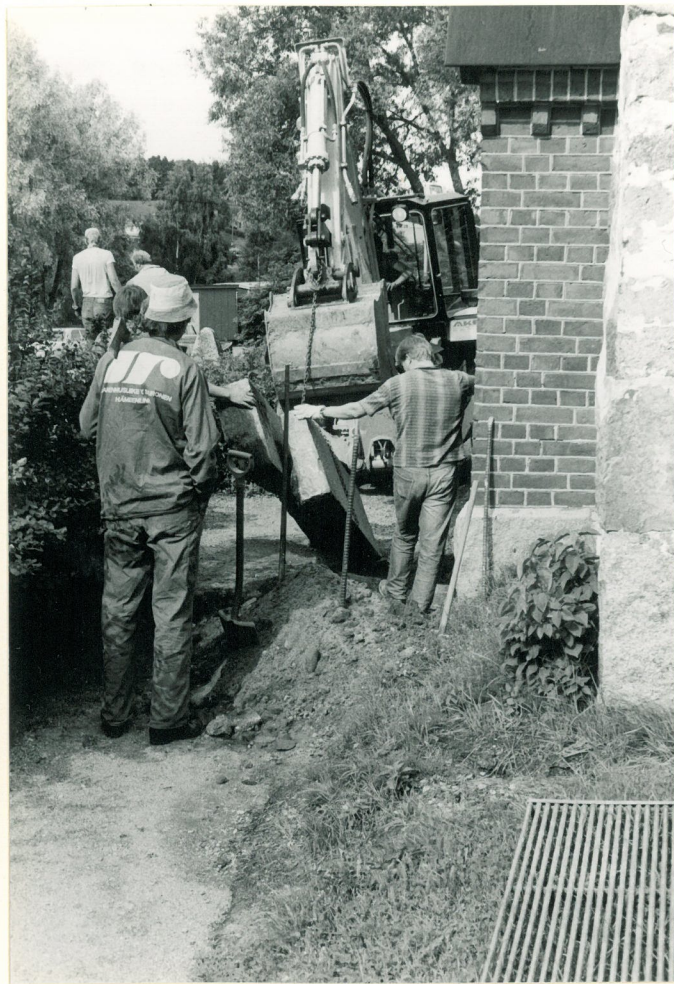
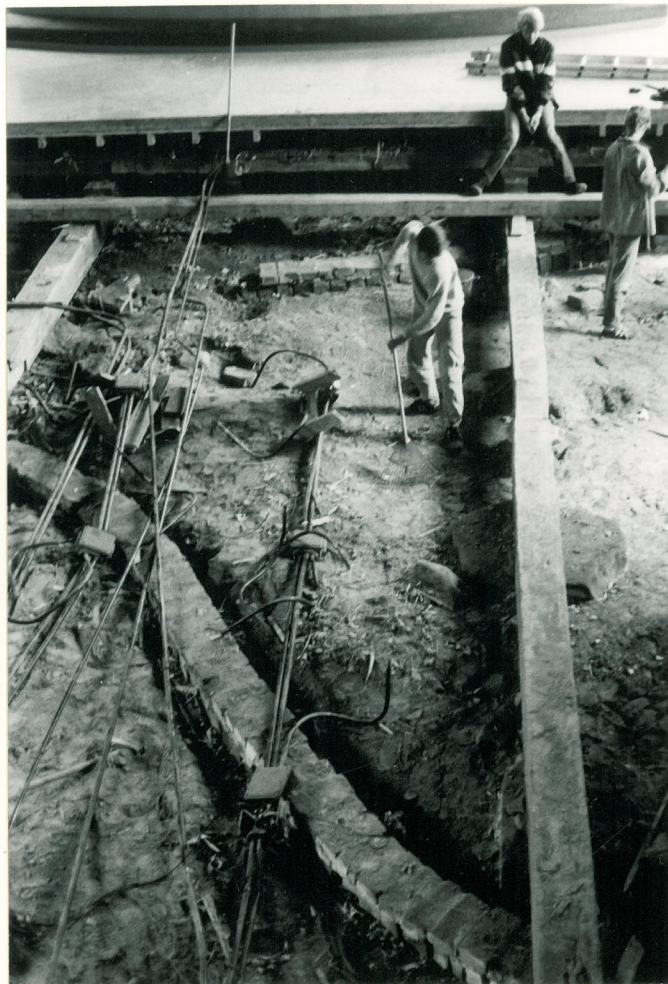
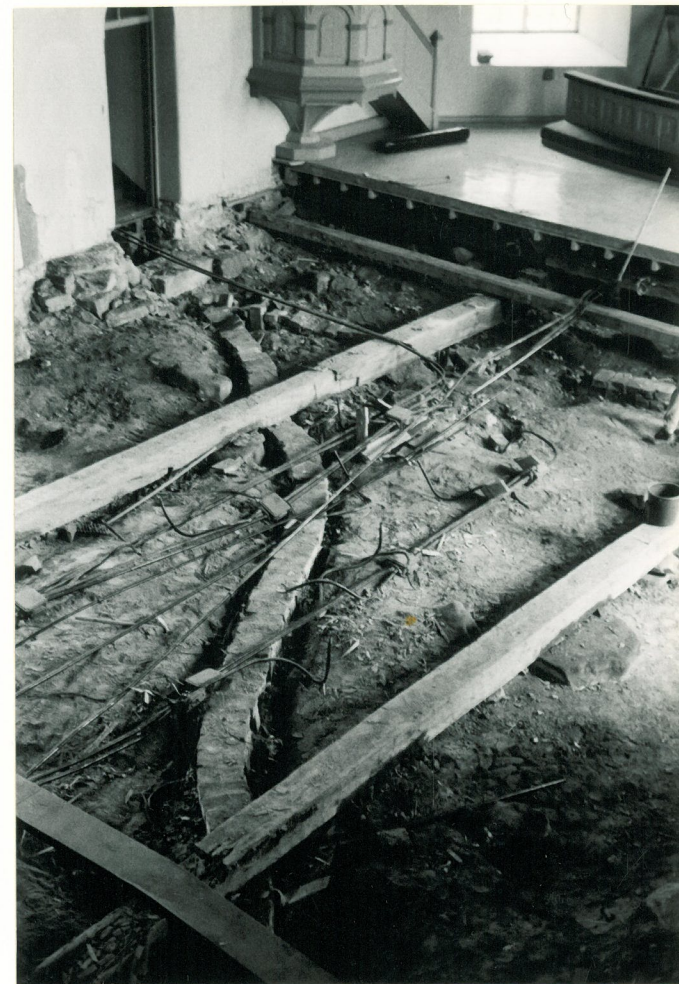
Kuvataulu n:o 84.

:1 Portaita puretaan asehuoneen oven edessä 24.7.1984. :2 Pintaroskia korjataan pois salin itäosassa 18.7.1874. Pääkannattajat vielä paikallaan. Vasemmalla alhaalla ja keskellä ylhäällä tuuletushormia. M. Salo ja J.Lähteenkorva haravoivat. T. Arvela istumassa. Kuvattu urkulehteriltä länteen. :3 Näkymä urkulehterin eteläosasta sakariston suuntaan 18.7.1984. Pääkannattajat ja tuuletushormi vielä paikallaan. M. Hiekkanen. Neg. RHO 64547, 64563 ja 64570.

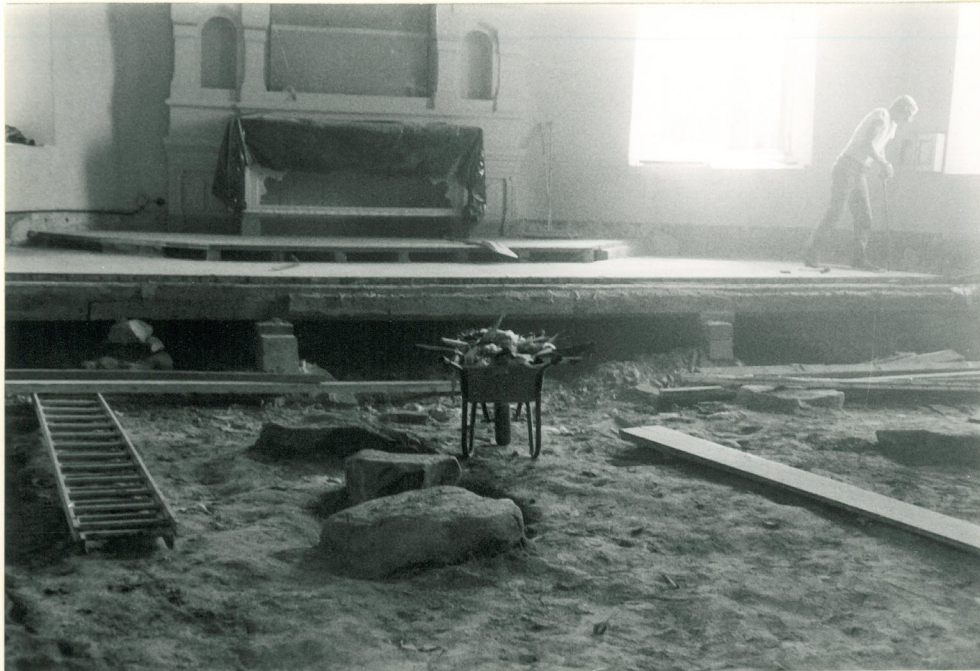
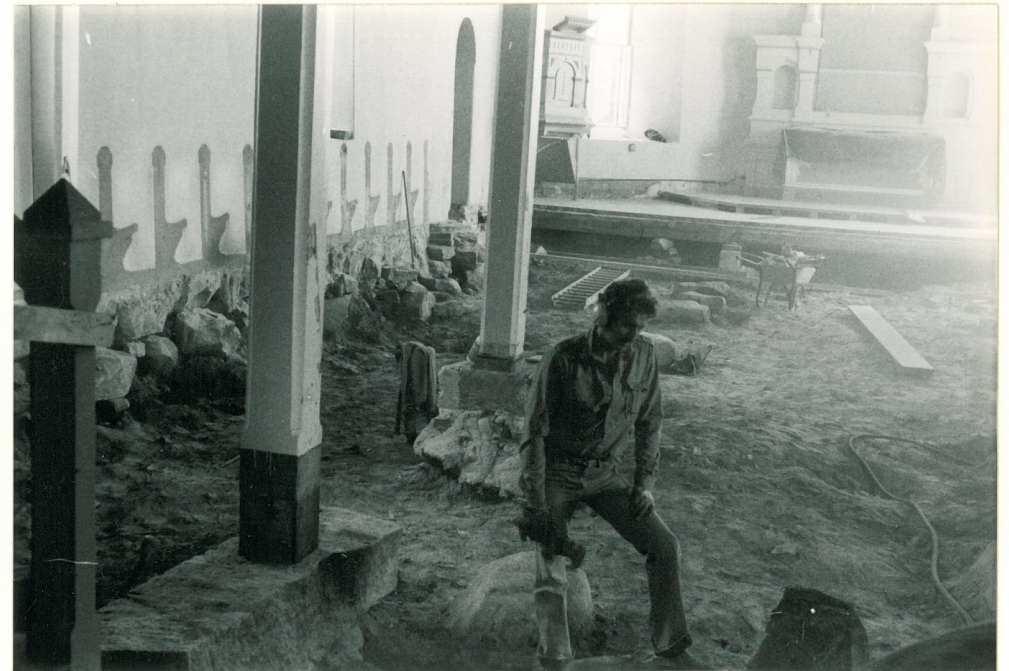
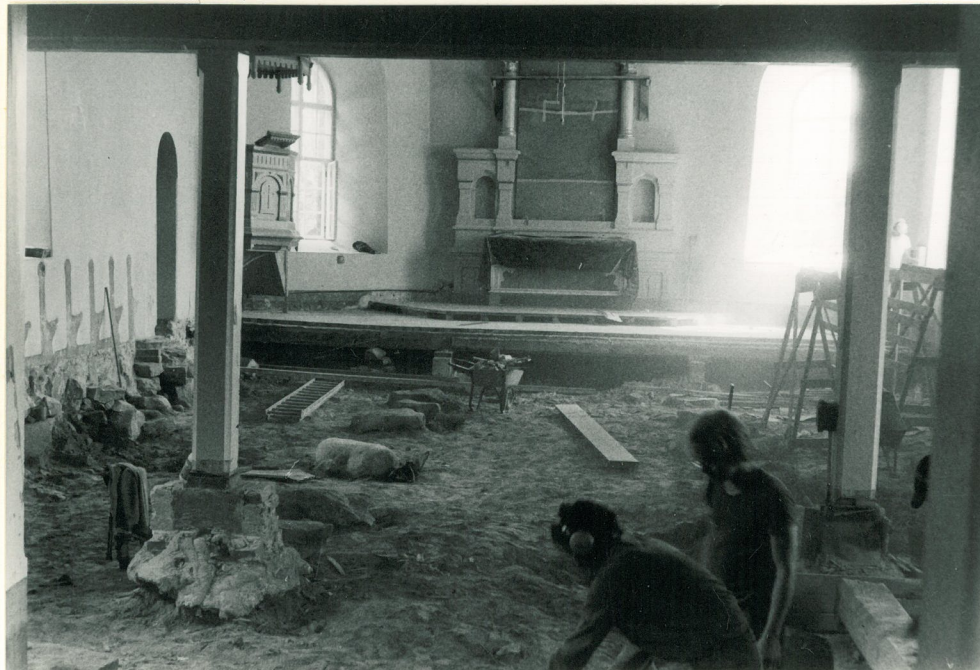
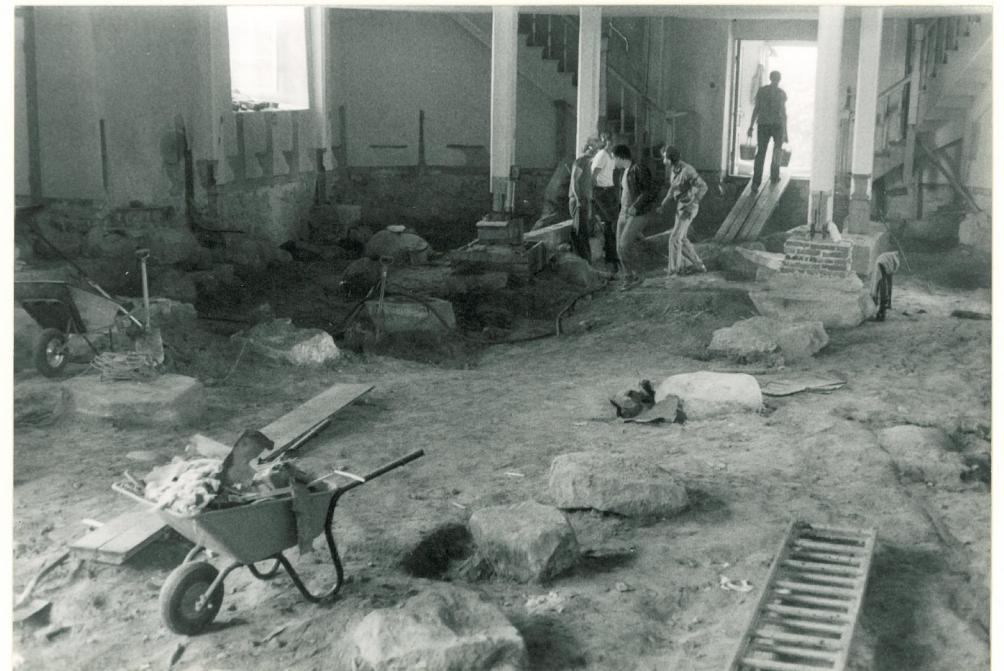
1. kerros on kaivettu loppuun. Irtokiviä halkaistaan ja siirretään pois. Kuorin betonivalu on purettu. :1 Näkymä kuoriin, jossa puretaan betonin alla ollutta puulattiaa. :2 Näkymä länsioven kynnykseltä itäkoilliseen. Martti Lehtosaari suunnittelee kiven halkaisemista. :3 Sama kuin ed., mutta itään. M. Lehtosaari ja T. Arvela halkaisevat kiveä. :4 Näkymä kuorin pohjoisosasta länsilounaaseen. 2.kerrosta on alettu kaivaa salin lounaisosassa. M. Hiekkanen 27.7.1984. Neg. RH0 64705, 64697, 64708 ja 64699.

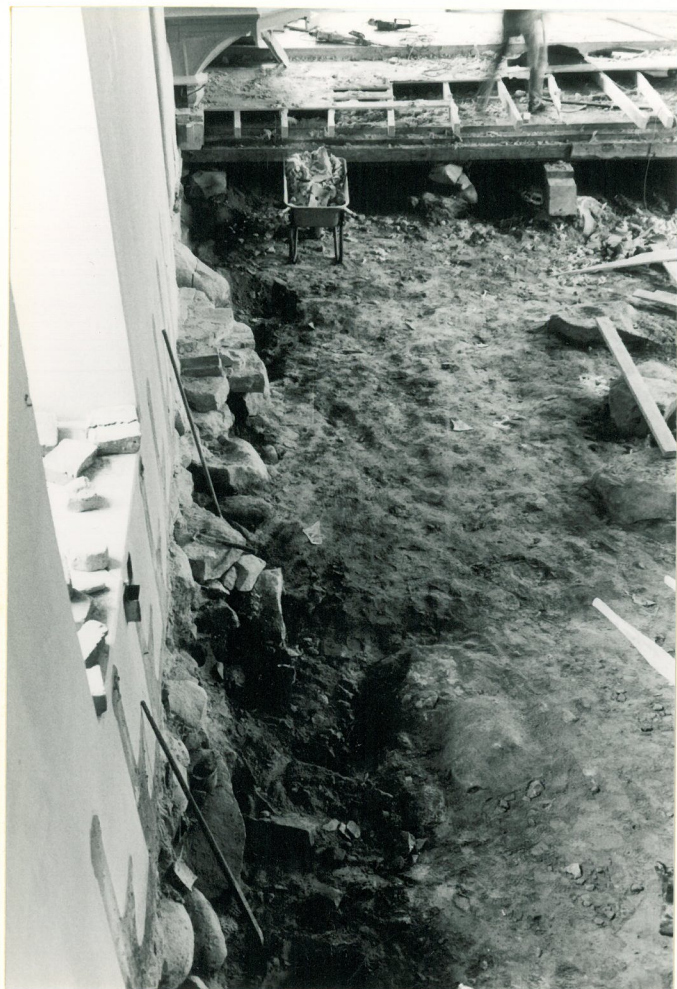
Kuvataulu n:o 86.

:1 Salin pohjoisosa 1. kerrosta kaivettaessa. Kuorin betonivalua puretaan. Kuvattu urkulehterin pohjoisosasta itään. :2 Salin eteläosa 1. kerroksen kaivamisen aikana. Oikealla asehuoneen oviaukko. Kuvattu urkulehterin eteläosasta itään. M. Hiekkanen 24.7.1984. Neg. RHO 64571 ja 64565.

86:1-2. :1 Salin pohjoisosa 1. kerrosta kaivettaessa. Kuorin betonivalua puretaan. Kuvattu urkulehterin pohjoisosasta itään.

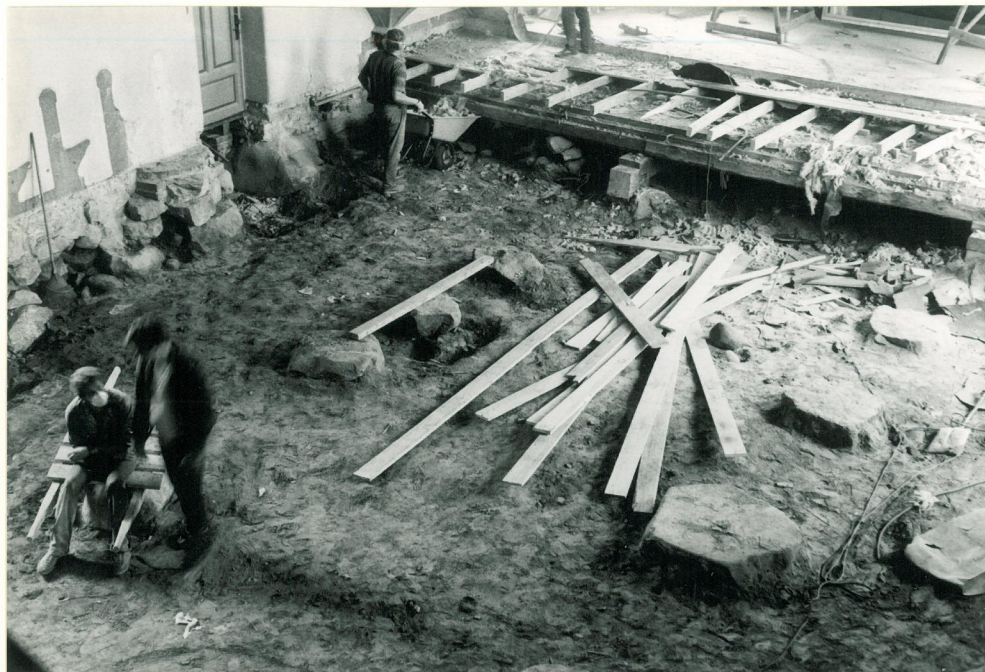
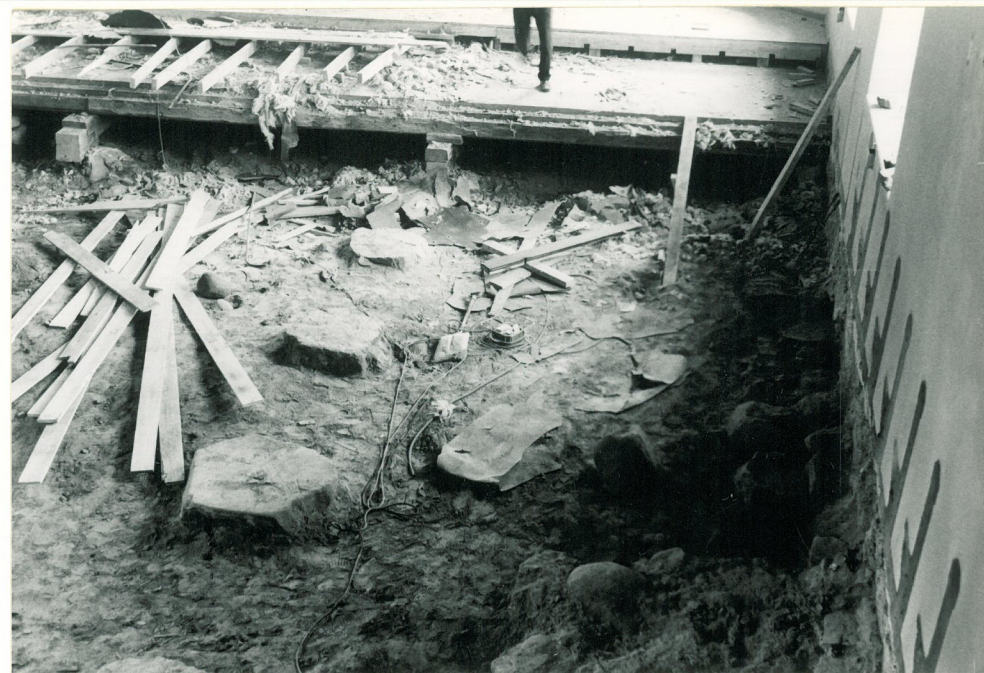
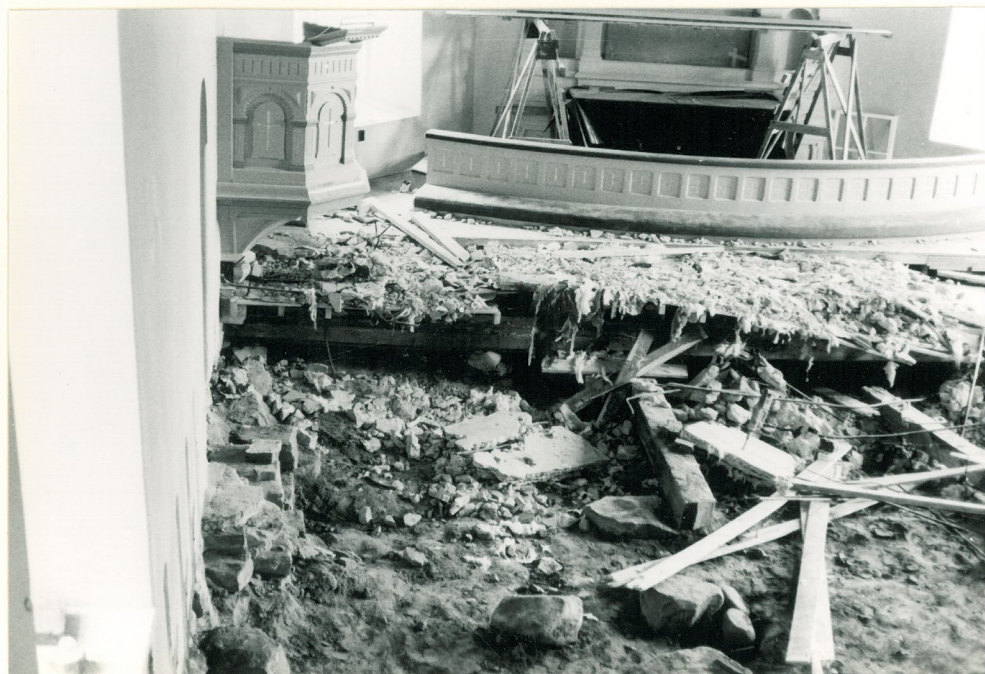
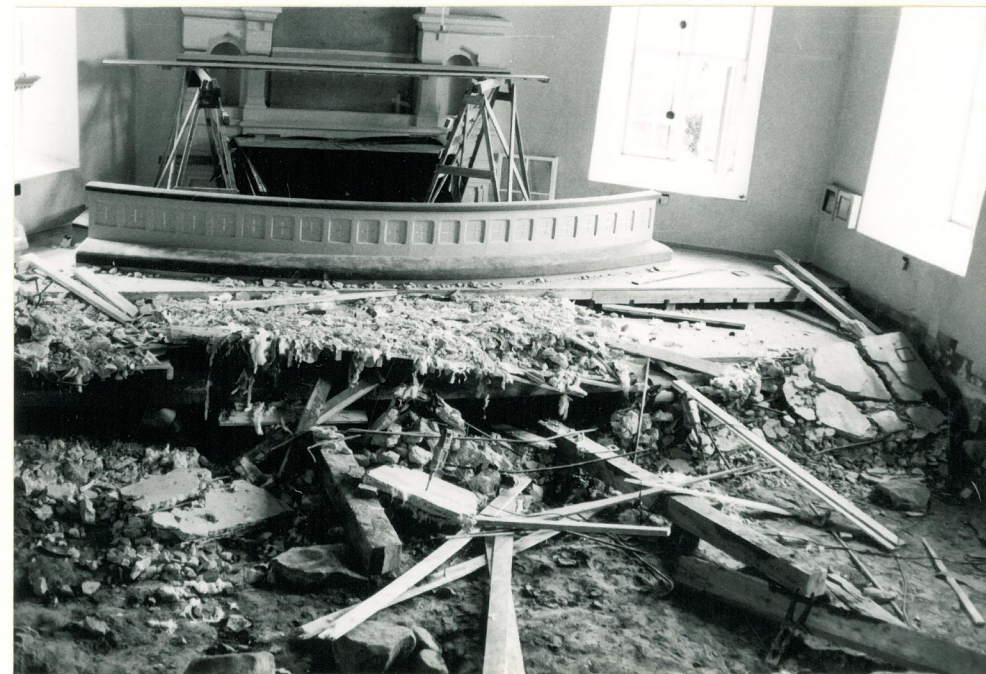
Kuvataulu n:o 87.

Salin 1. kerroksen kaivaus on käynnissä ja kuorin betonivalua puretaan. :1 urkulehterin eteläosasta koilliseen. :2 Urkulehterin eteläosasta itään. :3 Urkulehterin pohjoisosasta itään. :4 Urkulehterin pohjoisosasta itäkaakkoon. M. Hiekkanen 24.7.1984. Neg. RHO 64550, 64549, 64562 ja 64556.

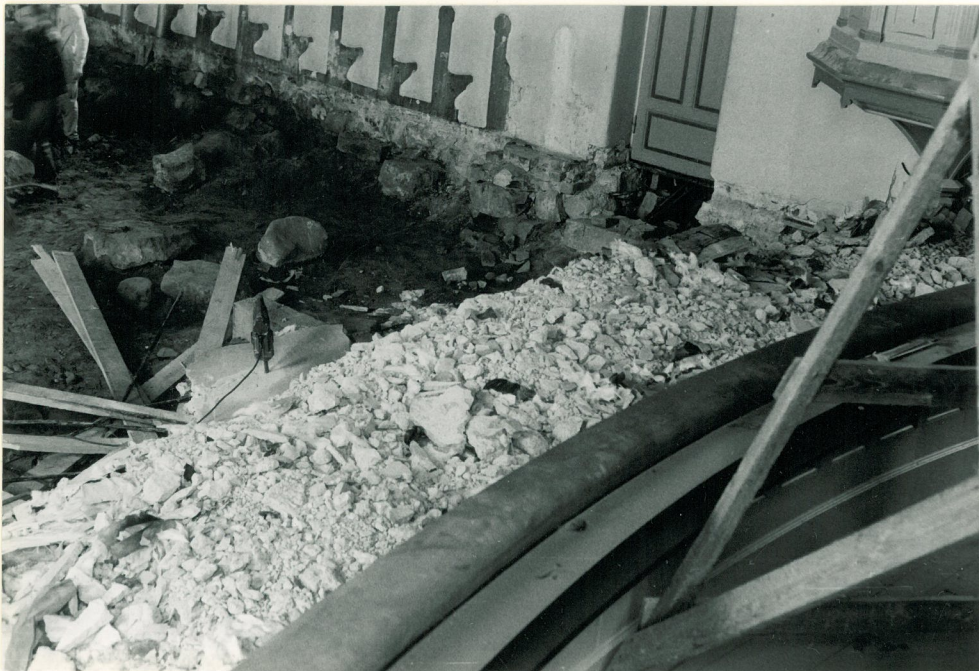
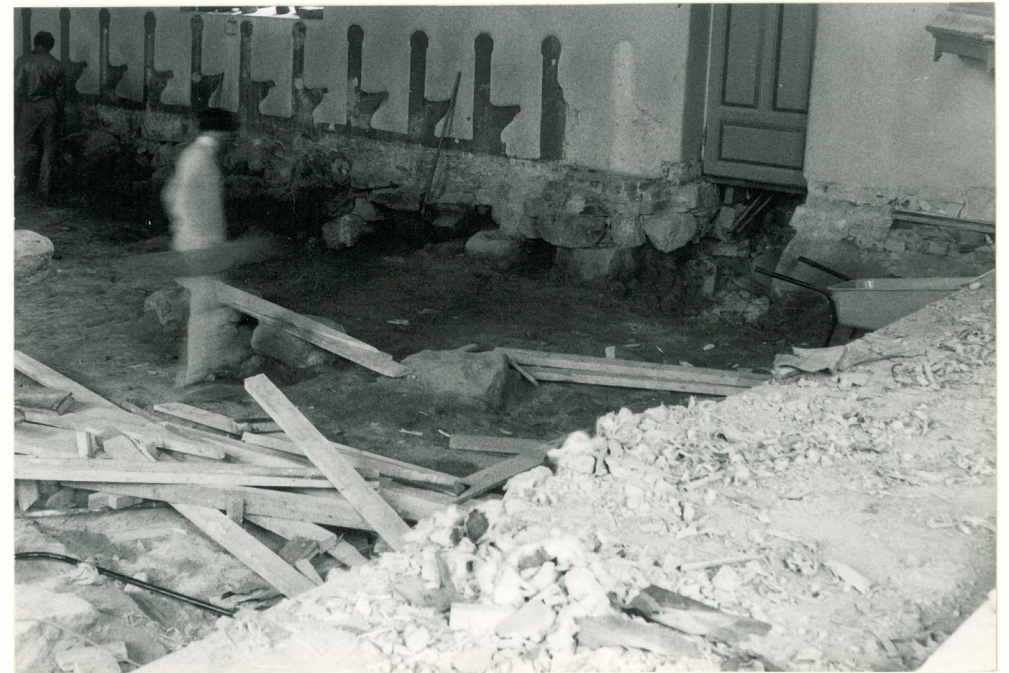
Kuvataulu n:o 88.

Sama tilanne kuin edellisessä kuvataulussa. :1 Urkulehterin pohjoisosasta kaakkoon. :2 Kuorin eteläosasta länsiluoteeseen. :3 ja :4 Kuorin eteläosasta luoteeseen. M. Hiekkanen 24.7.1984. Neg. RH0 64555, 64558, 64551 ja 64574.

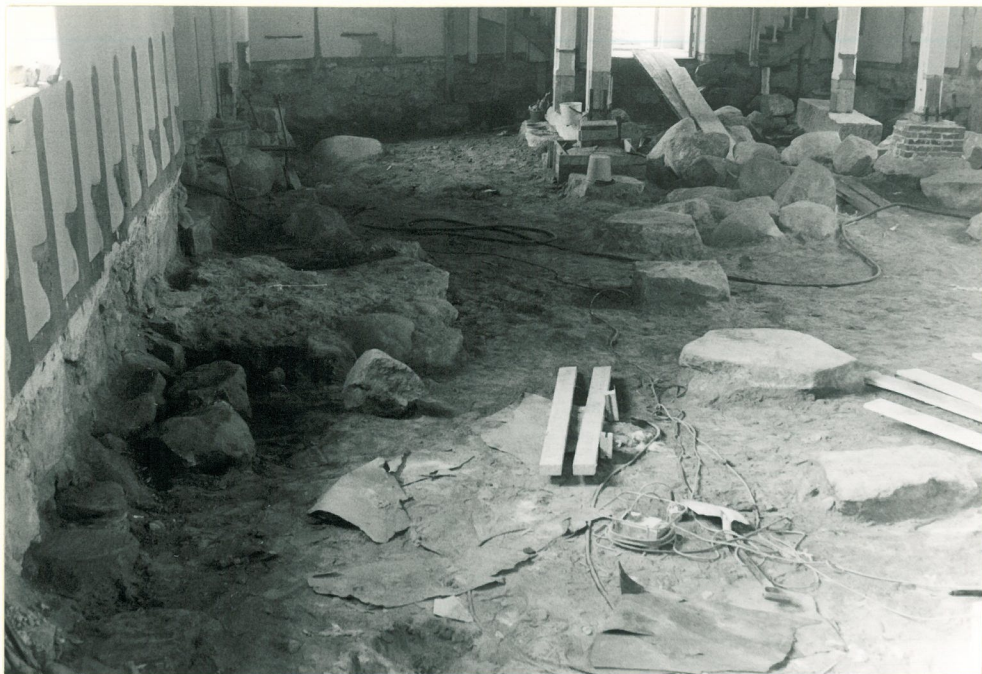
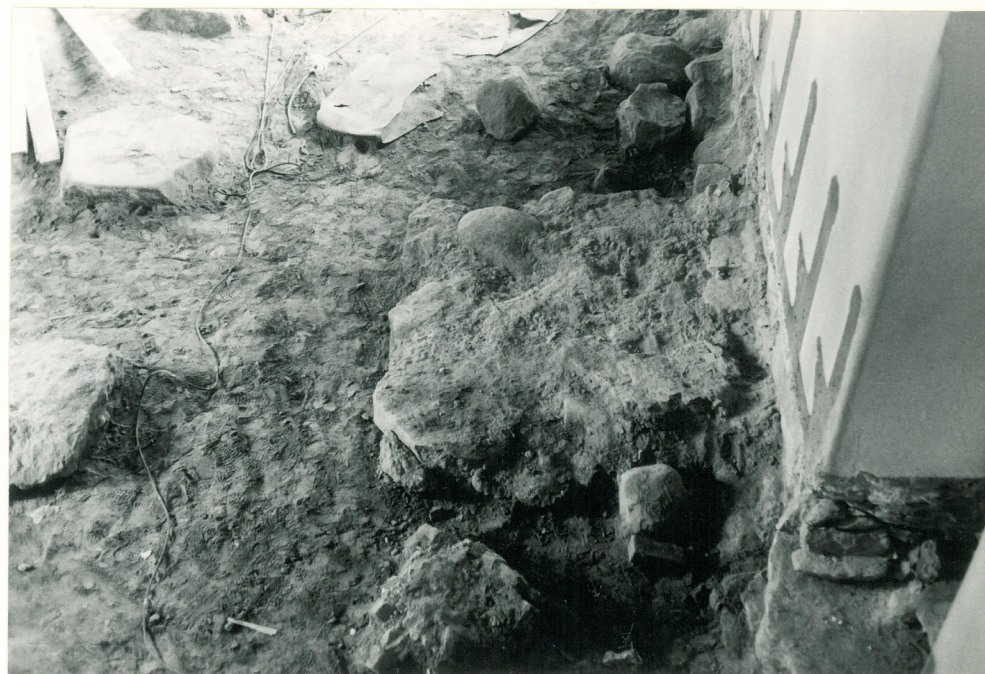
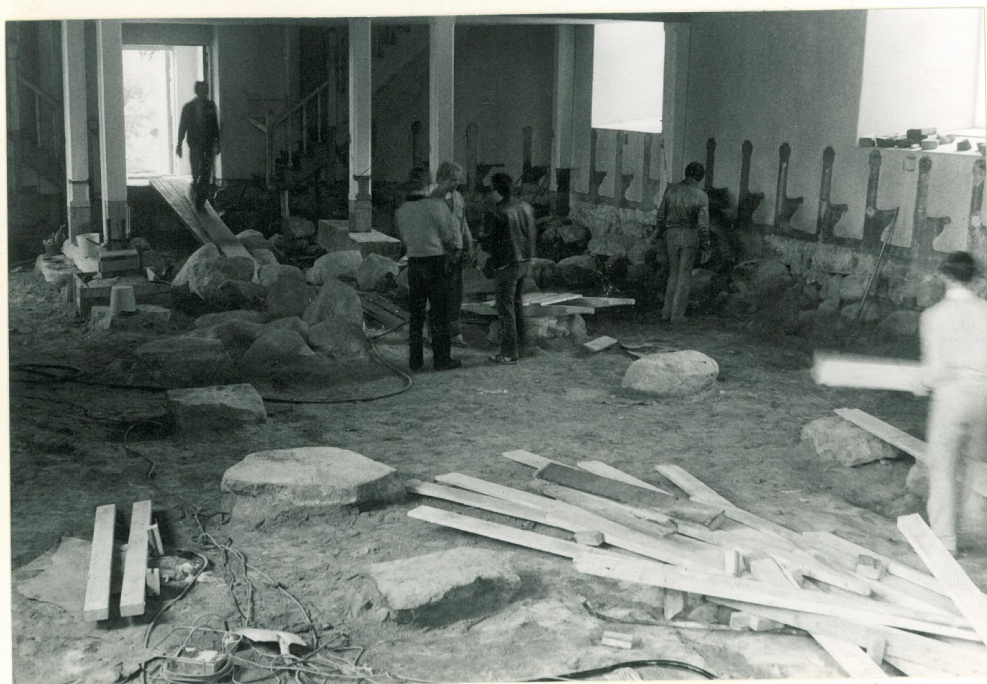
Kuvataulu n:o 89.

Sali 1. kerroksen kaivamisen aikana. :1 Kuorin eteläosasta länteen. Eteläinen pilasterinperusta on tullut esille. :2 Eteläinen pilasterinperusta ja asehuoneen oviaukko. Kuvattu urkulehterin eteläosasta itään. :3 Kuorin eteläosasta luoteeseen. M. Hiekkanen 24.7.1984. Neg. RHO 64572, 645<sup>4</sup>8 ja 64573.

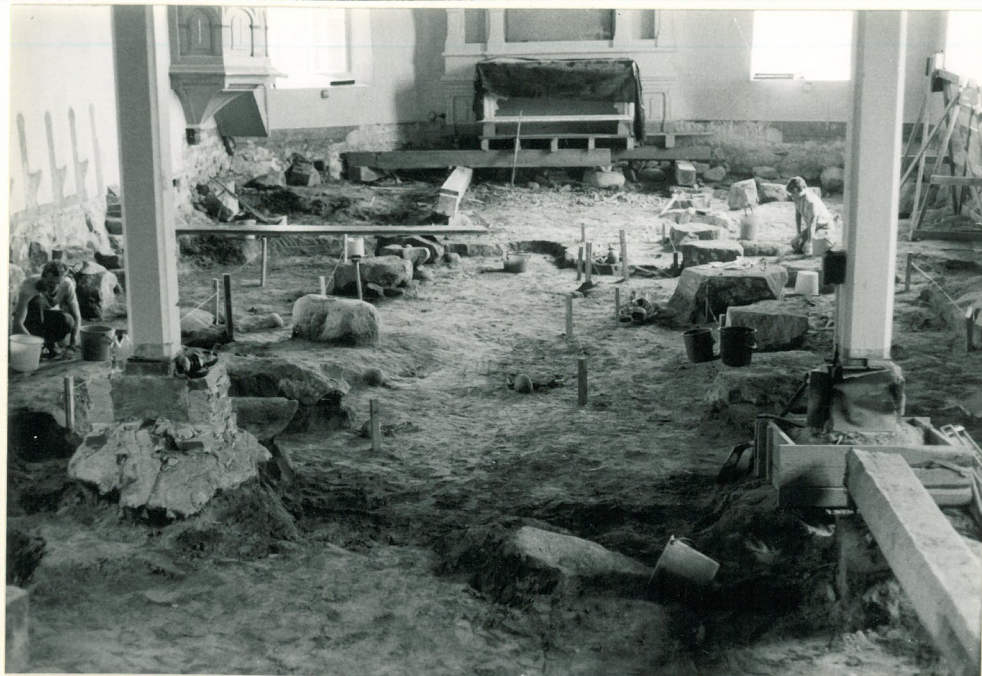
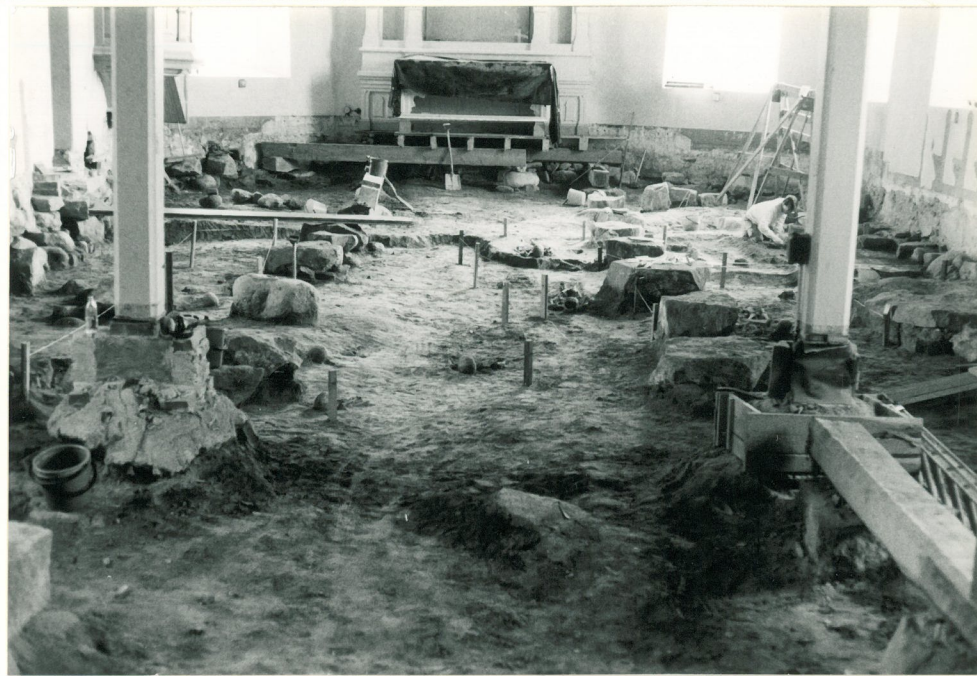
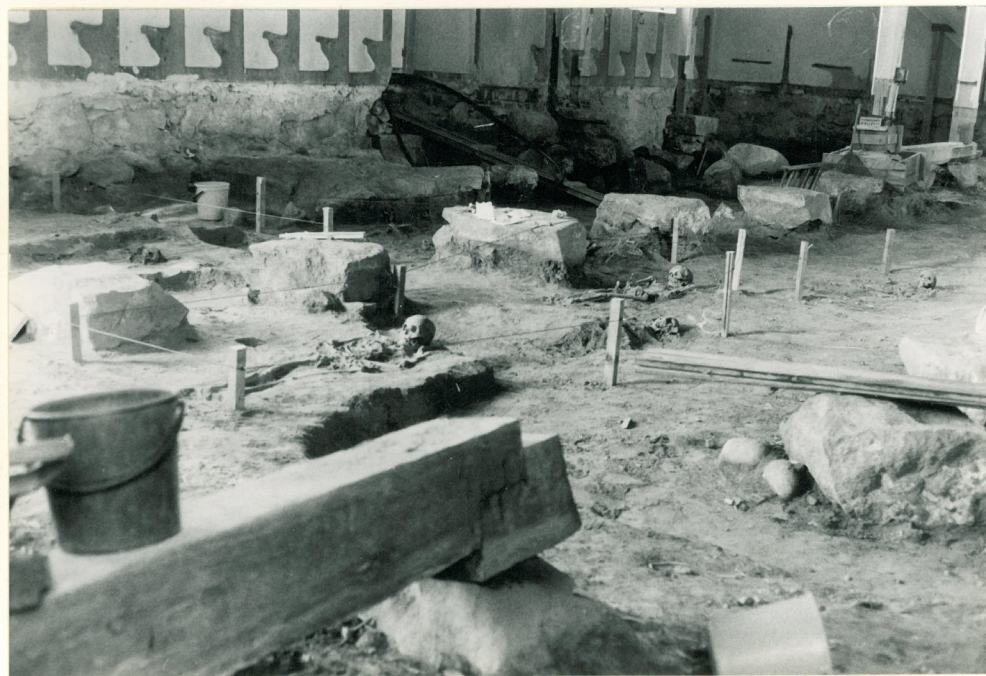
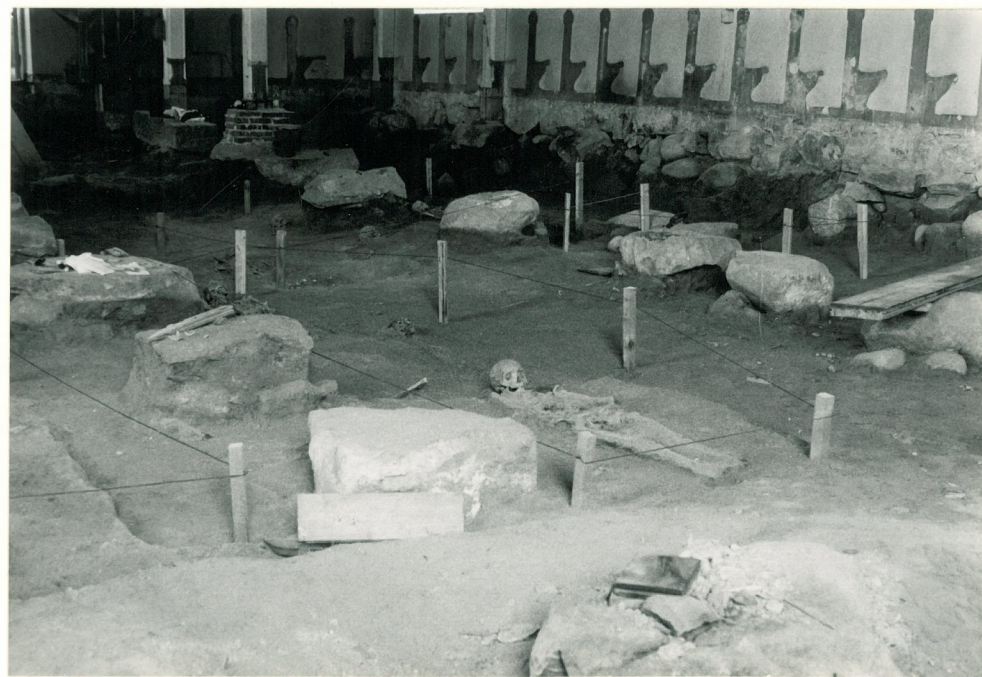
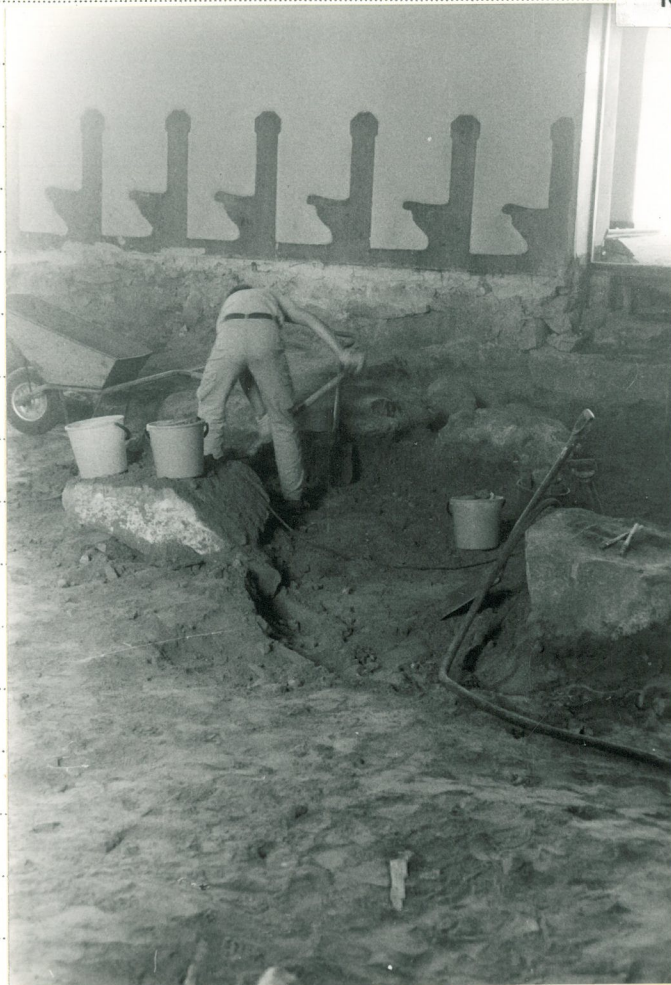
Kuvataulu n:o 90.

Kaivaustilanne 9.8.1984. 2.kerros on suurimmaksi osaksi kaivettu salissa. Kuorissa aloitetaan 1. kerrosta. :1 Länsioven kynnykseltä itään. Markku Mäkinen ja M. Niemi kaivavat hautoja. :2 Sama kuin ed. :3 Kuorin pohjoisosasta lounaaseen. :4 Kuorin eteläosasta luoteeseen. :5 Salin pohjoisosasta etelään kohti asehuonetta. M. Hiekkanen 7.8.1984. Neg. RHO 64695, 64701, 64703 ja 64702 JA 64706

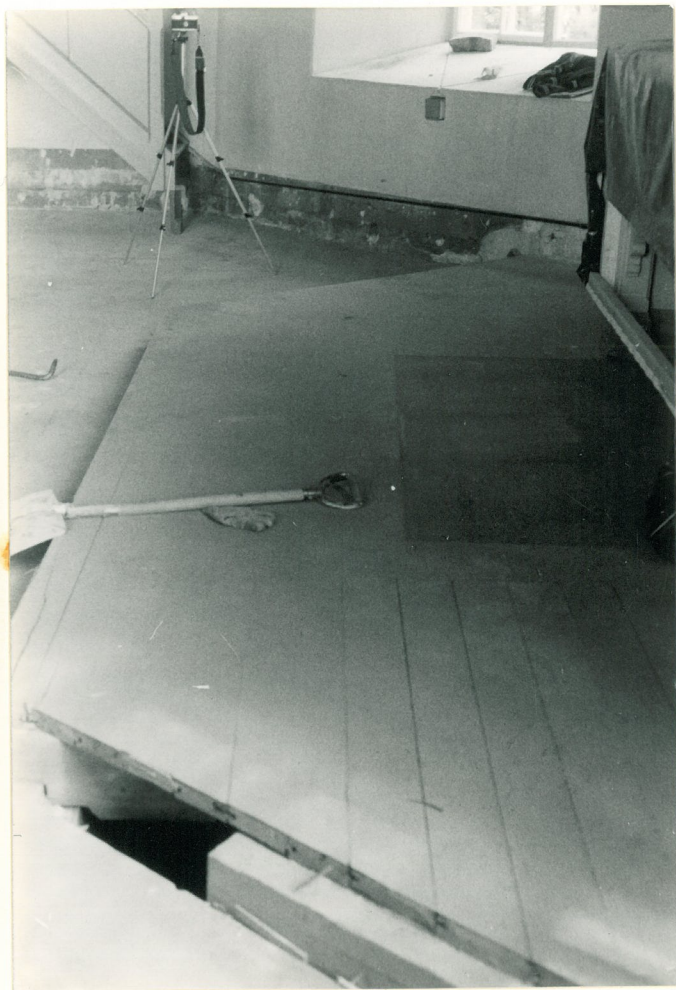
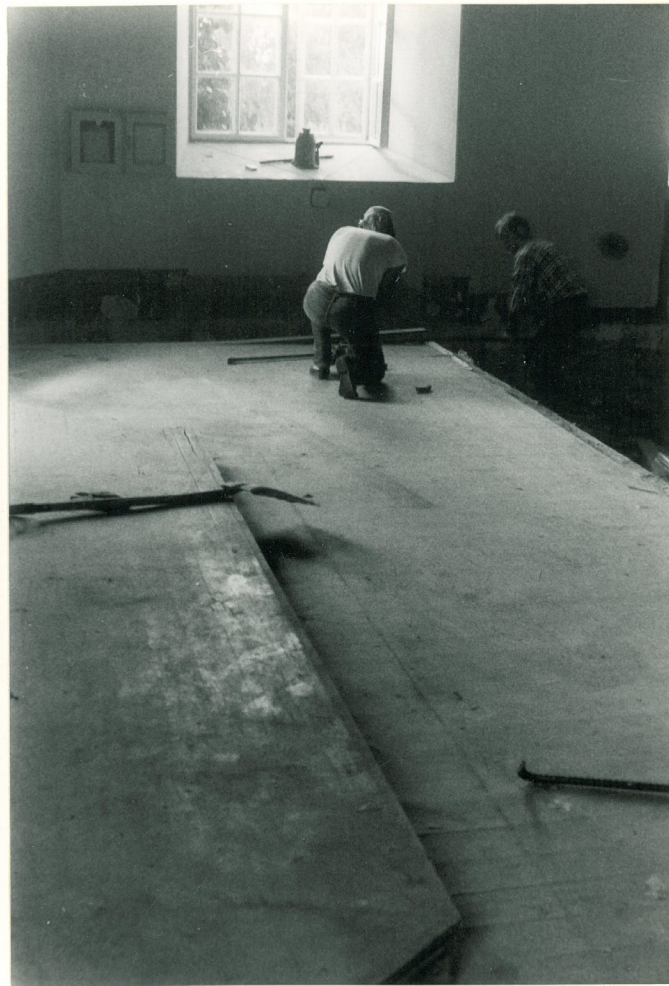
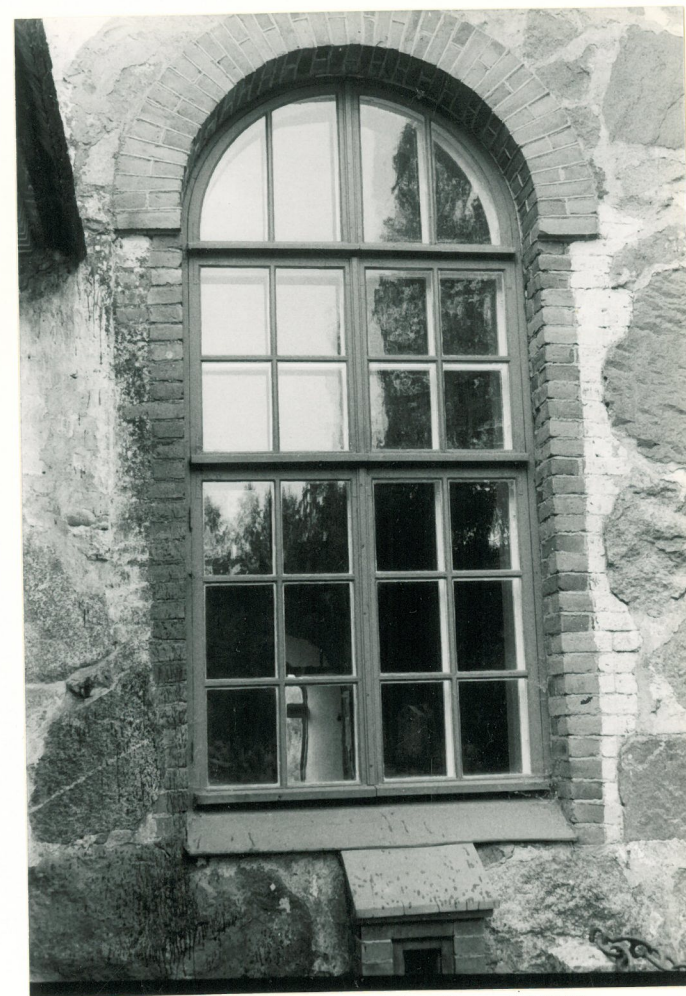
Kuvataulu n:o 91.

:1 ja :2 Kuorin betonilaatan alla ollutta puulattiaa puretaan 30.7.1984.  
:1 etelästä, :2 pohjoisesta. :3 Pohjoisseinän ikkuna välittömästi  
sakariston länsipuolella. M. Hiekkanen. Neg. RHO 64704, 64698 ja 64712.

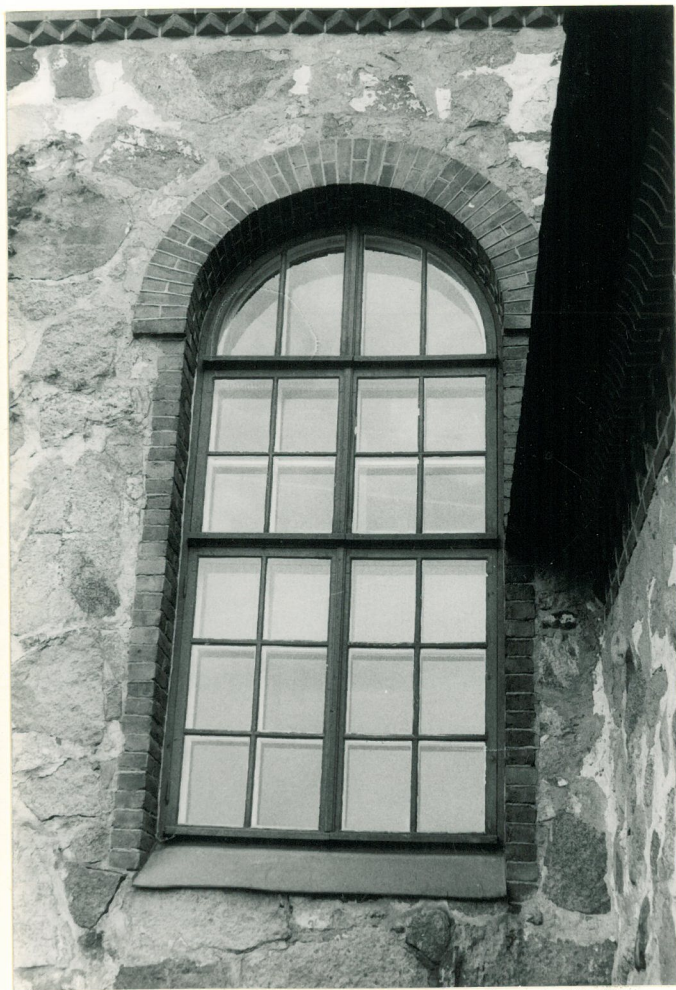
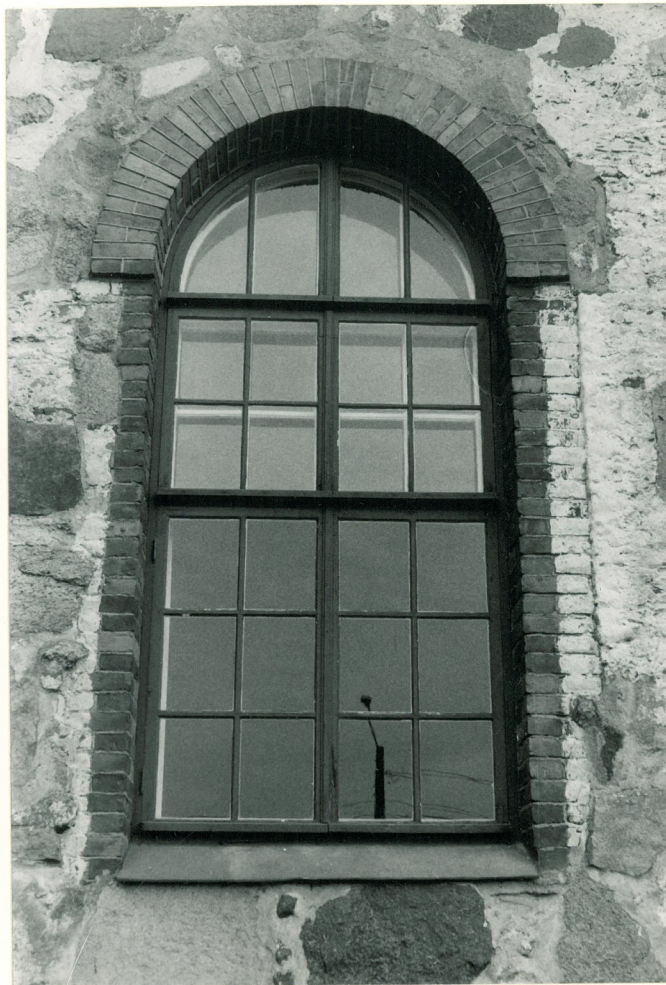
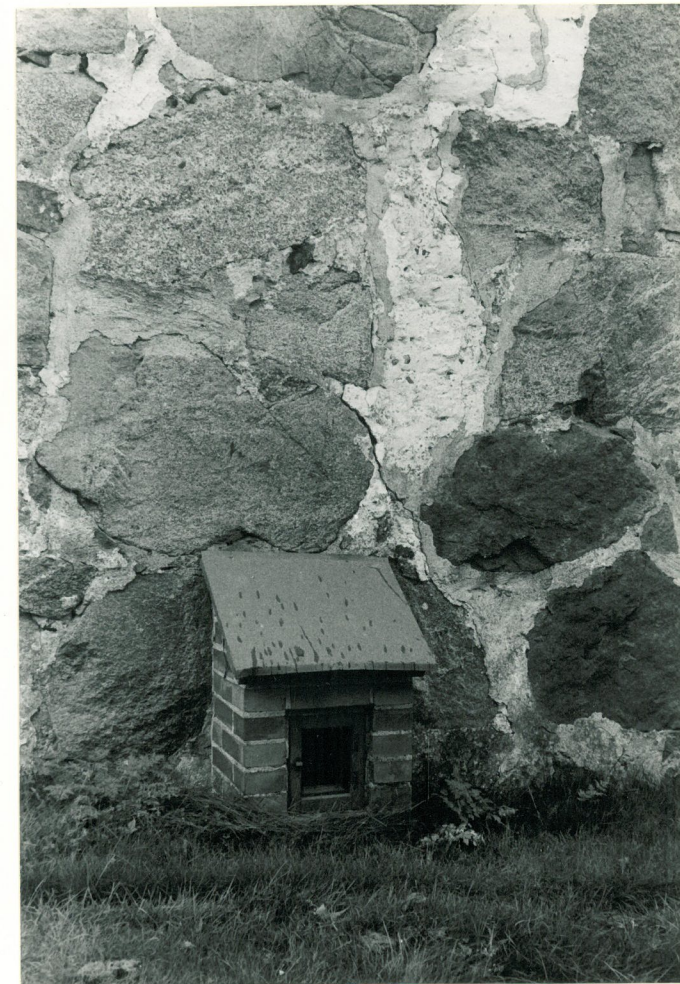
:1 Eteläseinän ikkuna asehuoneen länsipuolella. :2 Eteläseinän ikkuna välittömästi asehuoneen itäpuolella. :3 Luoteisviisteen tuuletushormi-kaappi ja seinän halkeama. M. Hiekkanen. Neg. RH0 64714, 64710 ja 64713.

M. Hiekkanen. Neg. RHO 64704, 64698 ja 64712.
- 92:1-3. :1 Eteläseinän ikkuna asehuoneen länsipuolella.  
:2 Eteläseinän ikkuna välittömästi asehuoneen itäpuolella.  
:3 Luoteisviisteen tuuletushormikaappi ja seinän halkeama.

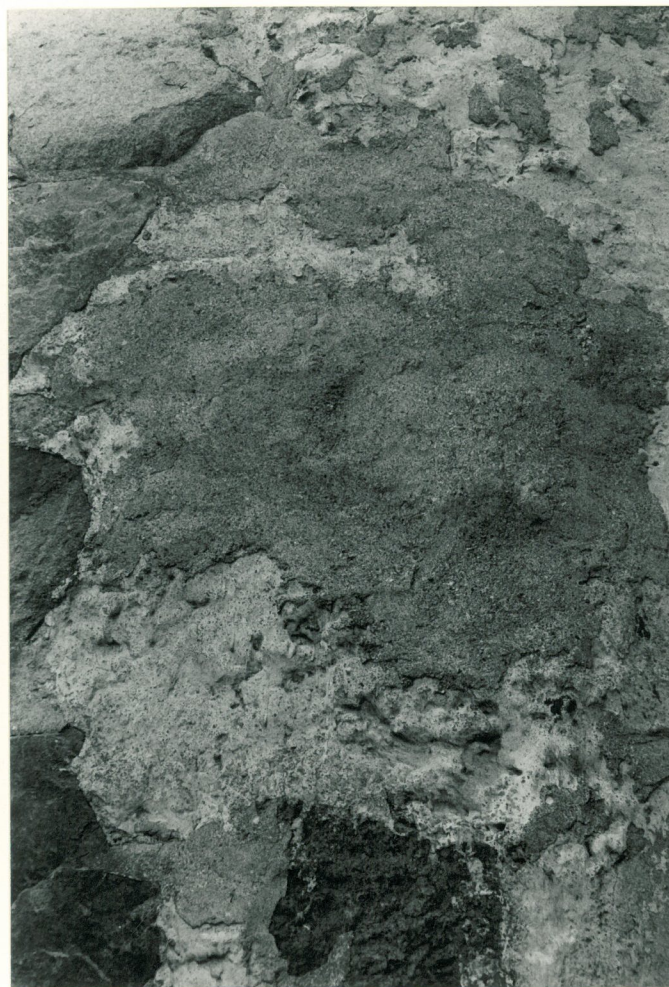
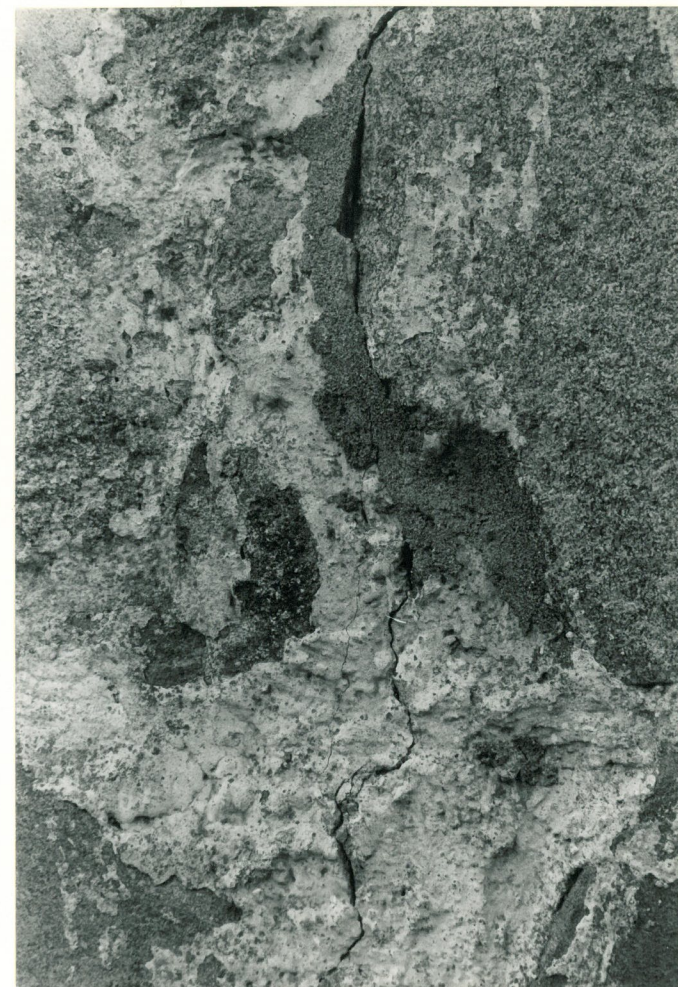
Kuvataulu n:o 93.

:1 Asehuoneen itäseinää. :2 ja :3 kahta eriäikäistä rappausta runko-  
huoneen itäpäädyssä. M. Hiekkanen. Neg. RHO 64711, 64709 ja 64696.

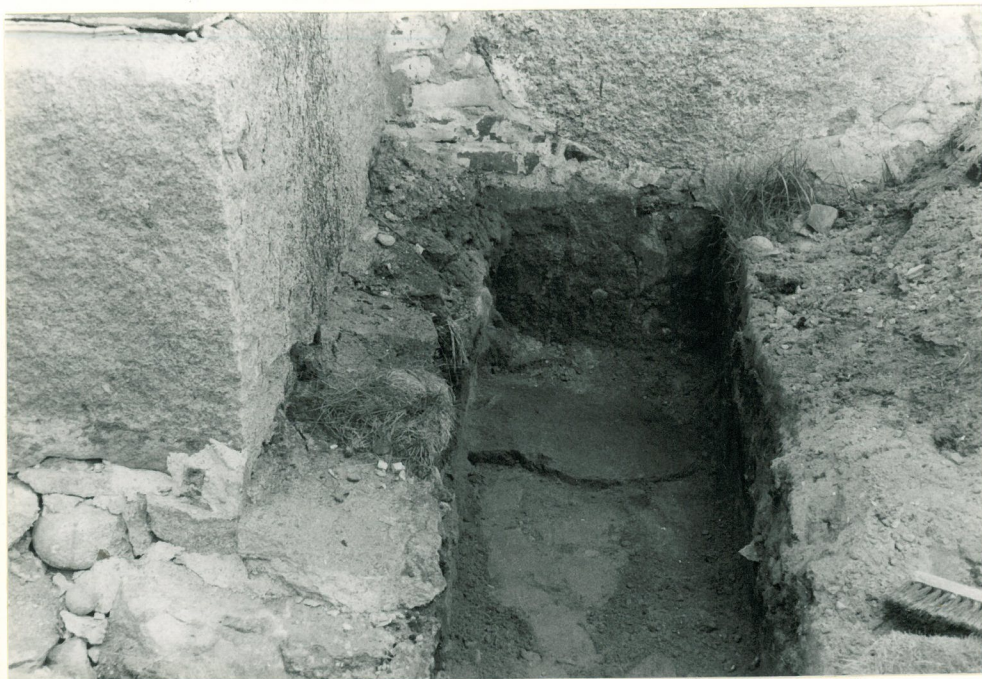
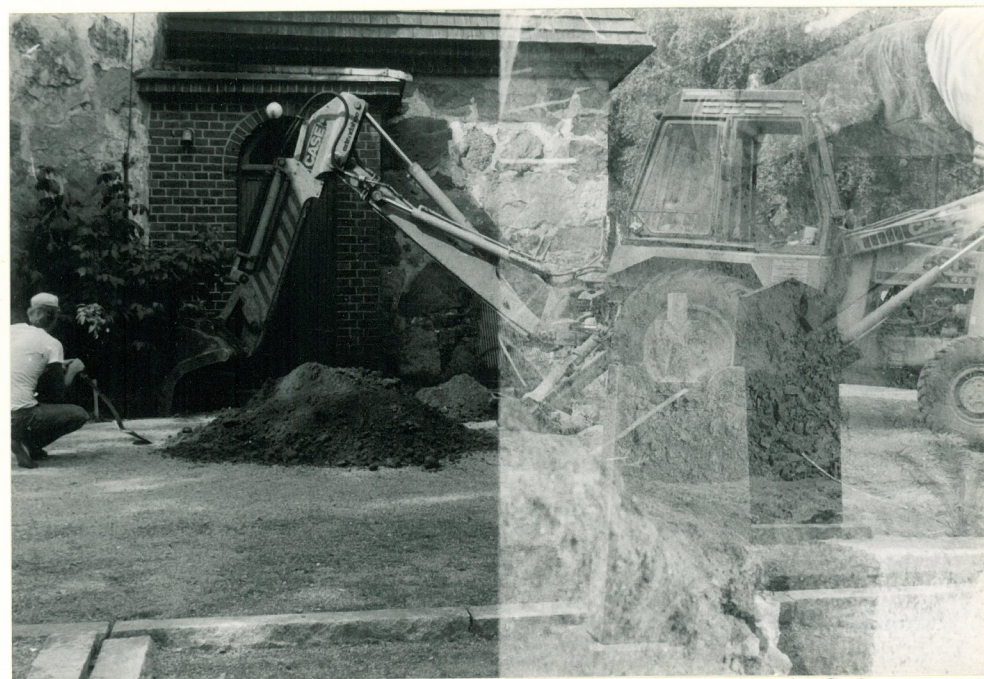
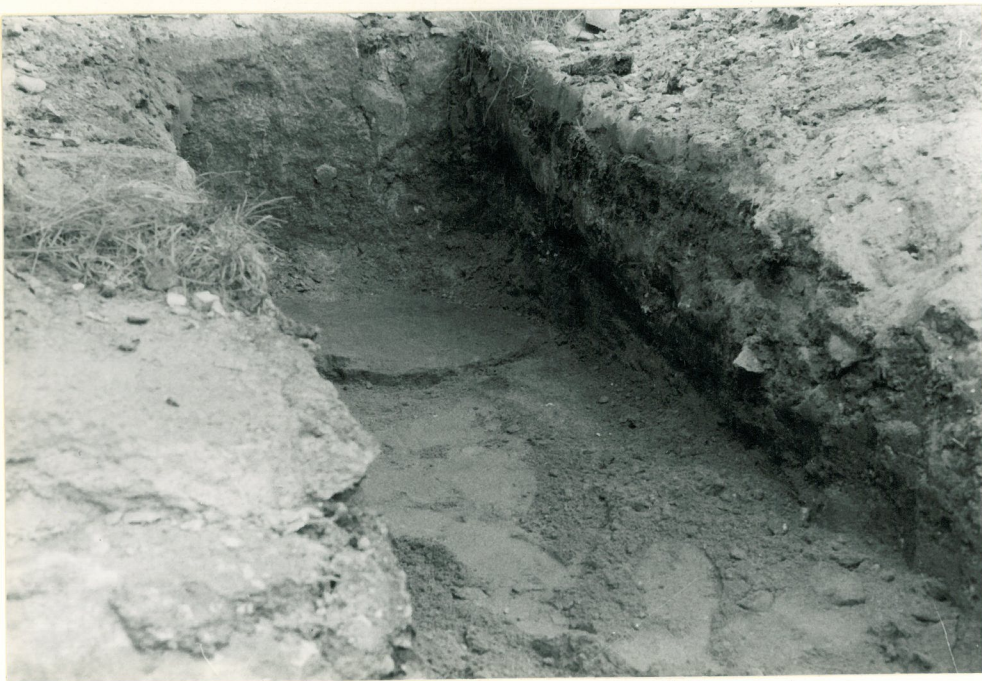
Kuvataulu n:o 95.

:1 ja :3 Routasuojakuopan kaivamisen yhteydessä esille tullut mahd. kynnyskivi länsiportaalin eteläpuolella 7.8.1984. :1 lännestä :3 luoteesta. :2 Routasuojakuoppaa kaivetaan sakariston itäoven edessä. Kuvattu idästä. M. Hiekkanen. Neg. RHO 64693, 64707 ja 64694.
