RENGON KIRKKO

Rakennushistoriallisia ja arkeologisia tutkimuksia  
1984

Ritarihuoneella 30. syyskuuta 1985  
Markus Hiekkänen  
Museovirasto  
Rakennushistorian osasto

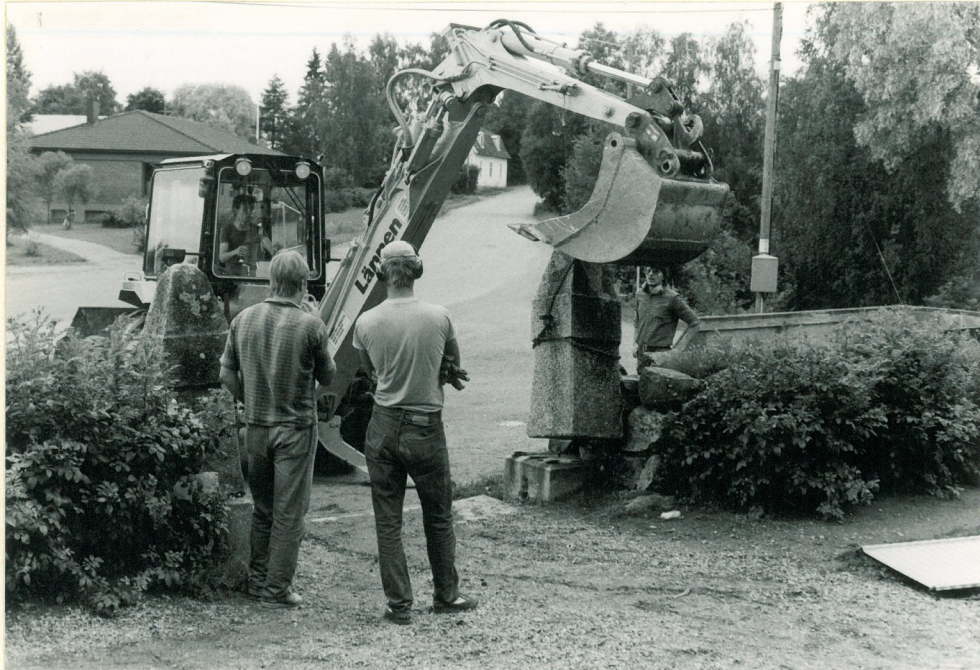
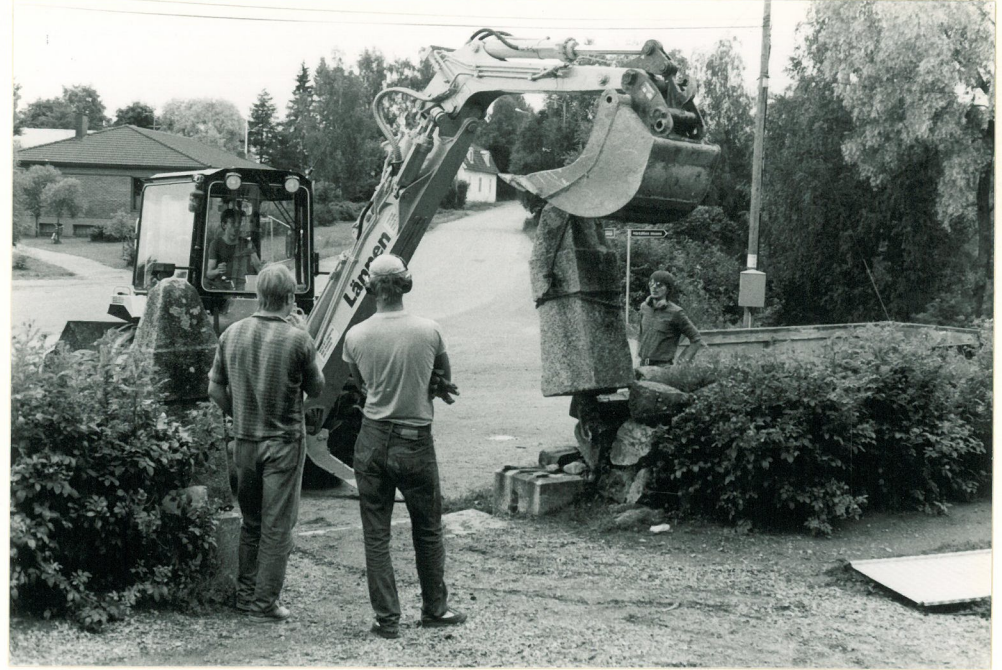
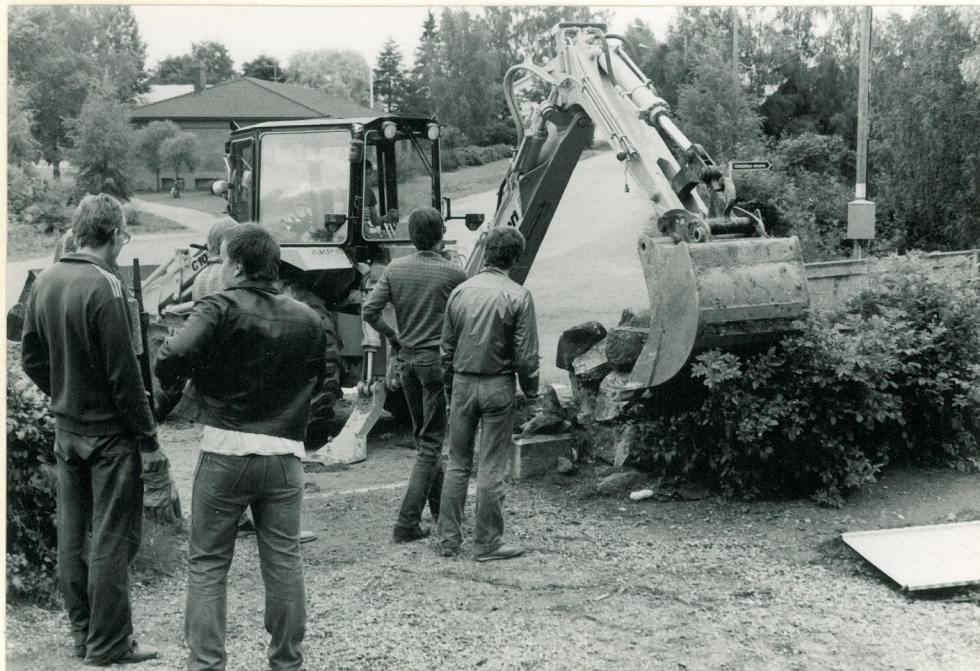
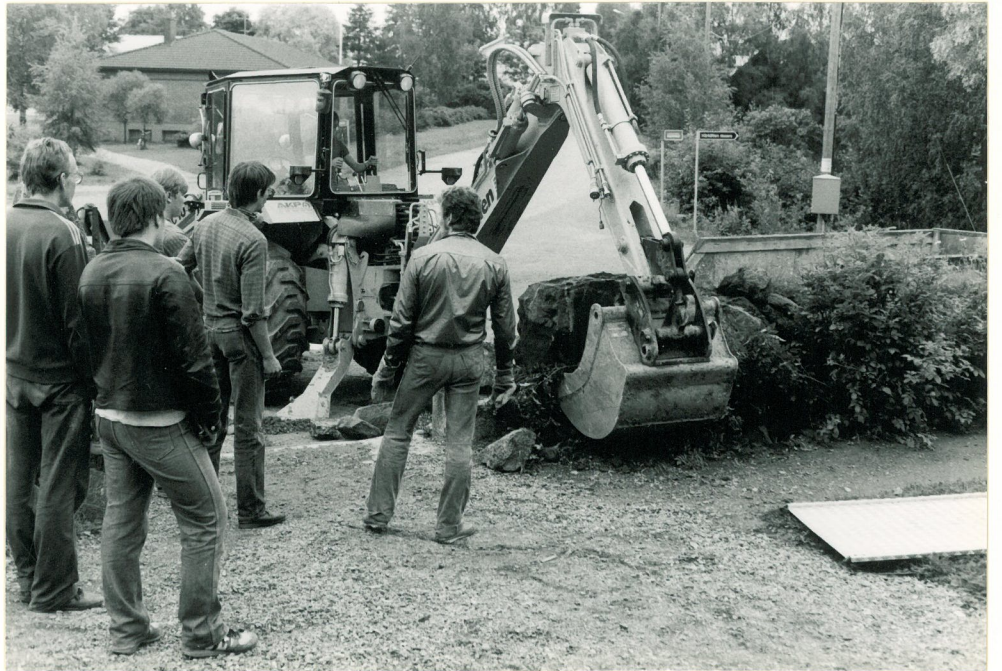
Kuvataulu n:o 96.

Kirkkomaan portin länsipylvästä irrotetaan ja porttiauukkoa laajennetaan länteen 24.7.1984. Kuvattu koillisesta. M. Hiekkanen. Neg. RHO 64566, 64559, 64560 ja 64561.

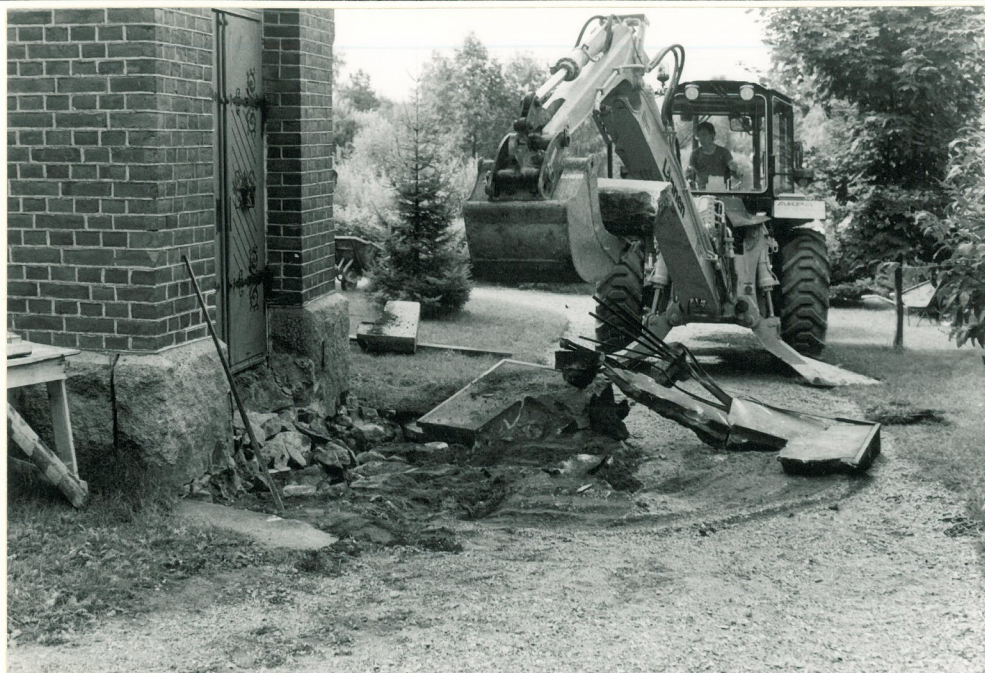
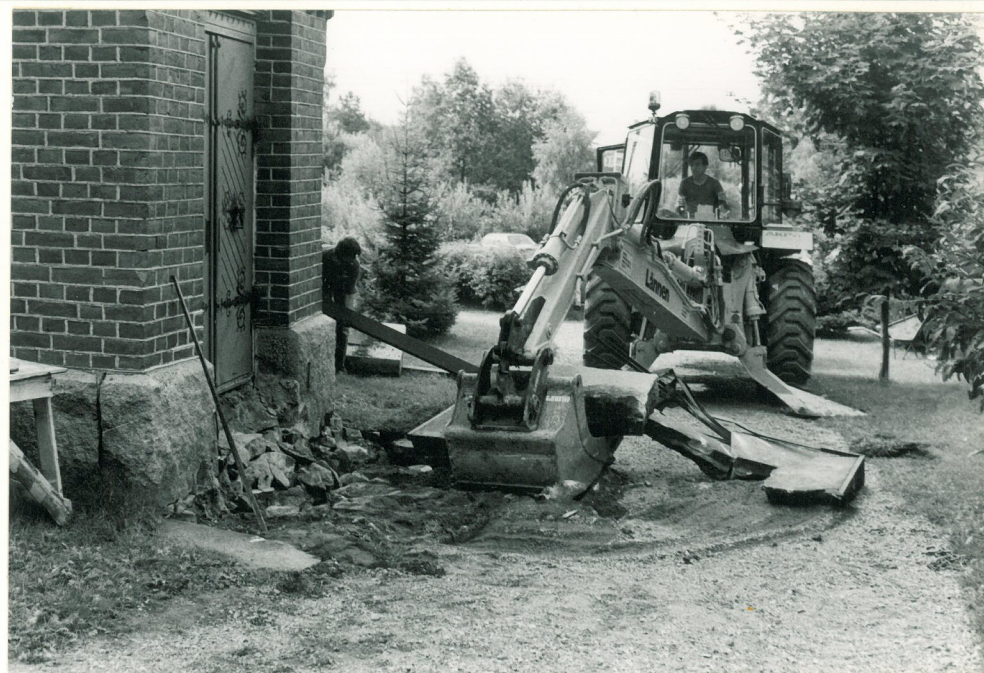
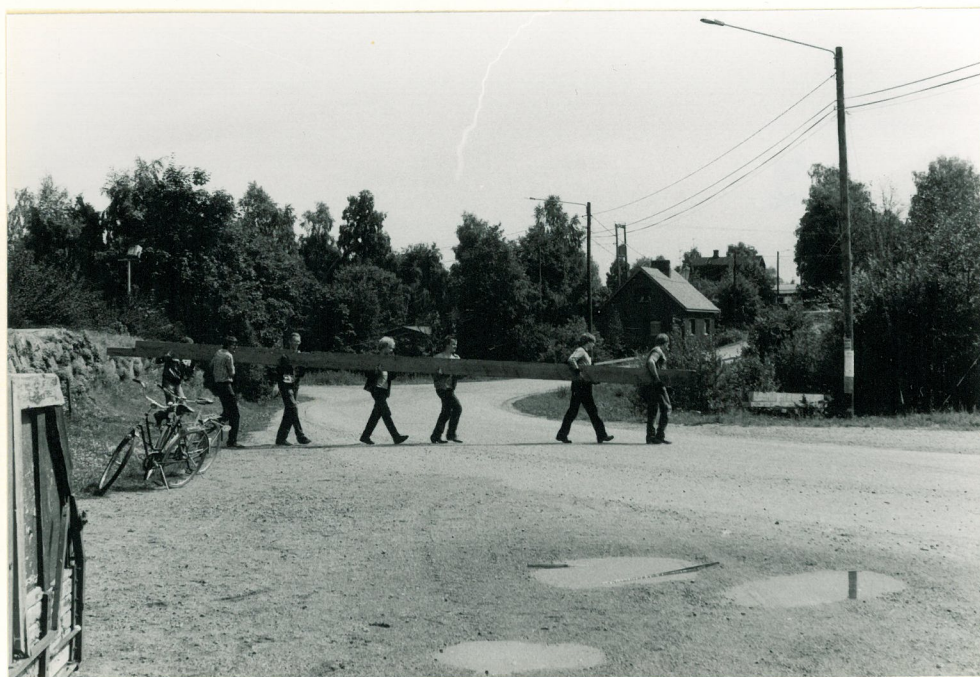
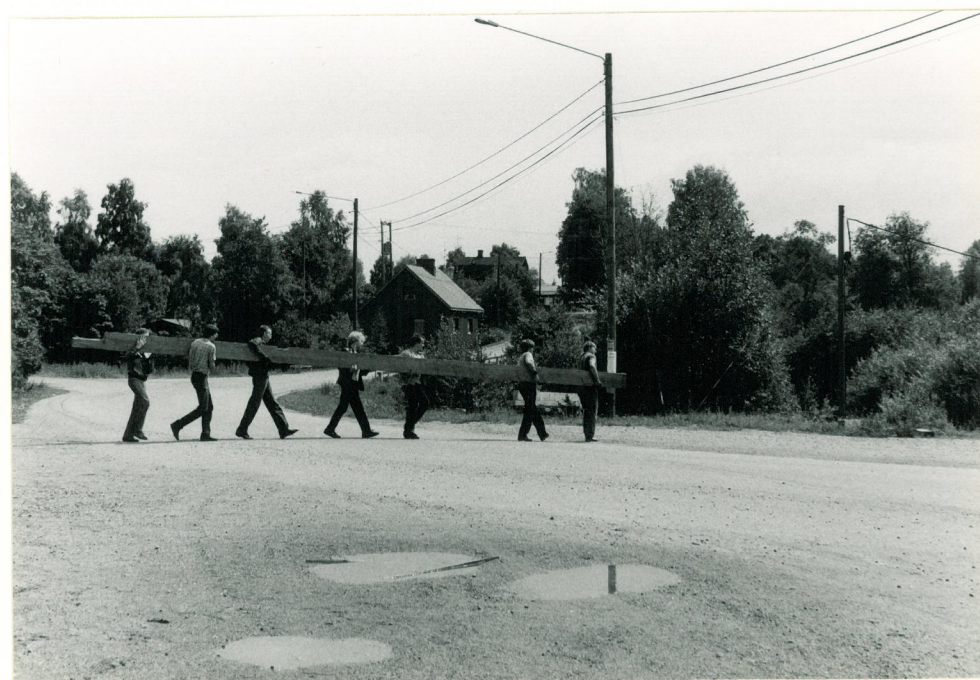
Kuvataulu n:o 98.

:1 ja :2 Routasuojakuoppaa kaivetaan länsioiven purettujen portaiden kohdalla 7.8.1984. Kuvattu pohjoisluoteesta. :3 ja :4 Salin vasaa kannetaan Kirkkotien eteläpuolelle 18.7.1984. Kuvattu lännestä. M. Hiekkanen. Neg. RHO 64553, 64554, 64568 ja 64569.

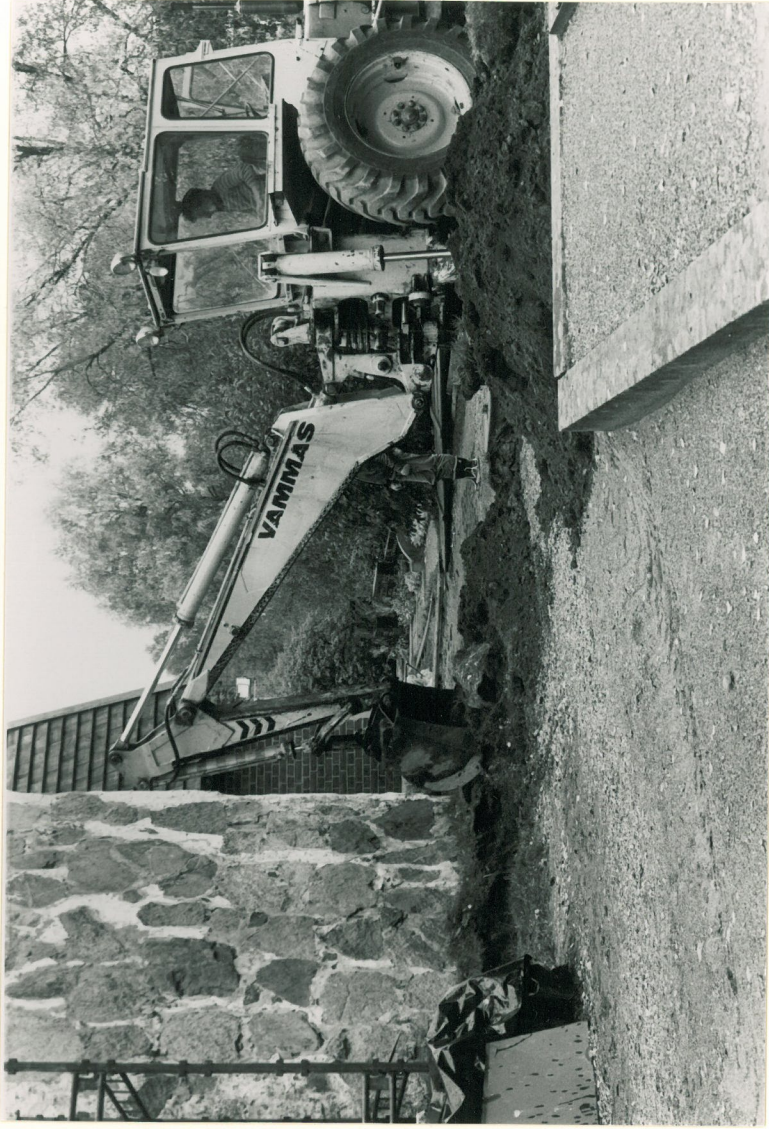
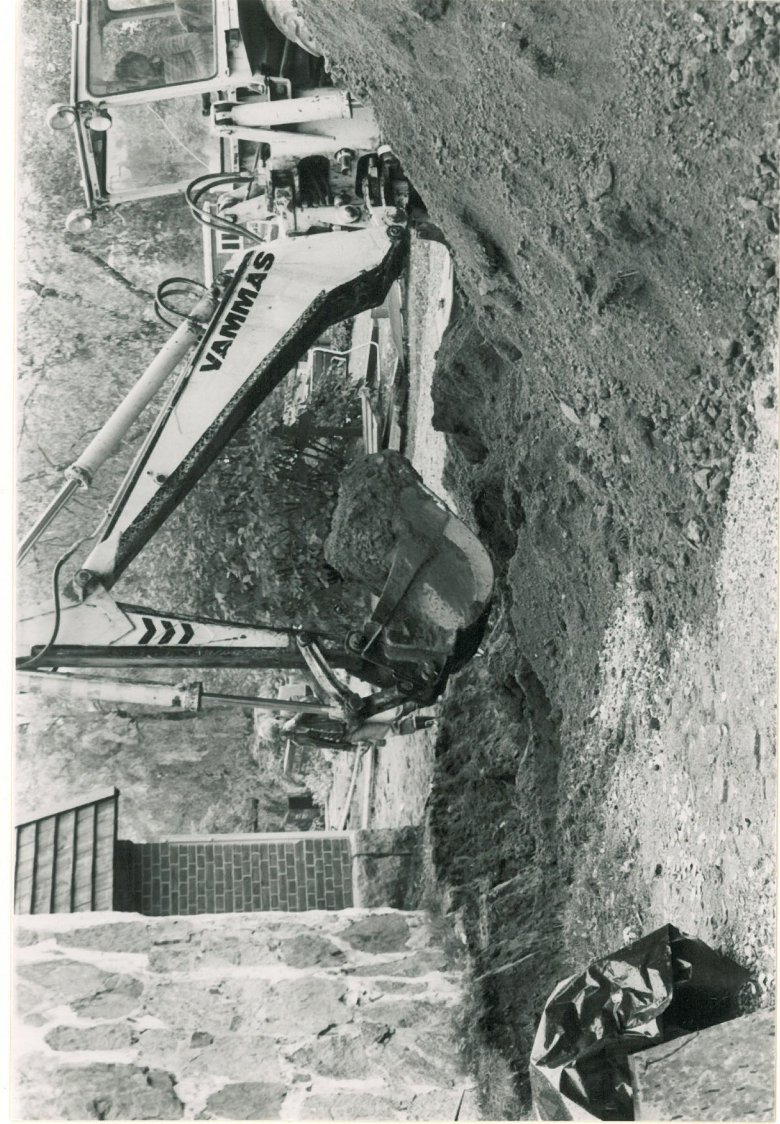
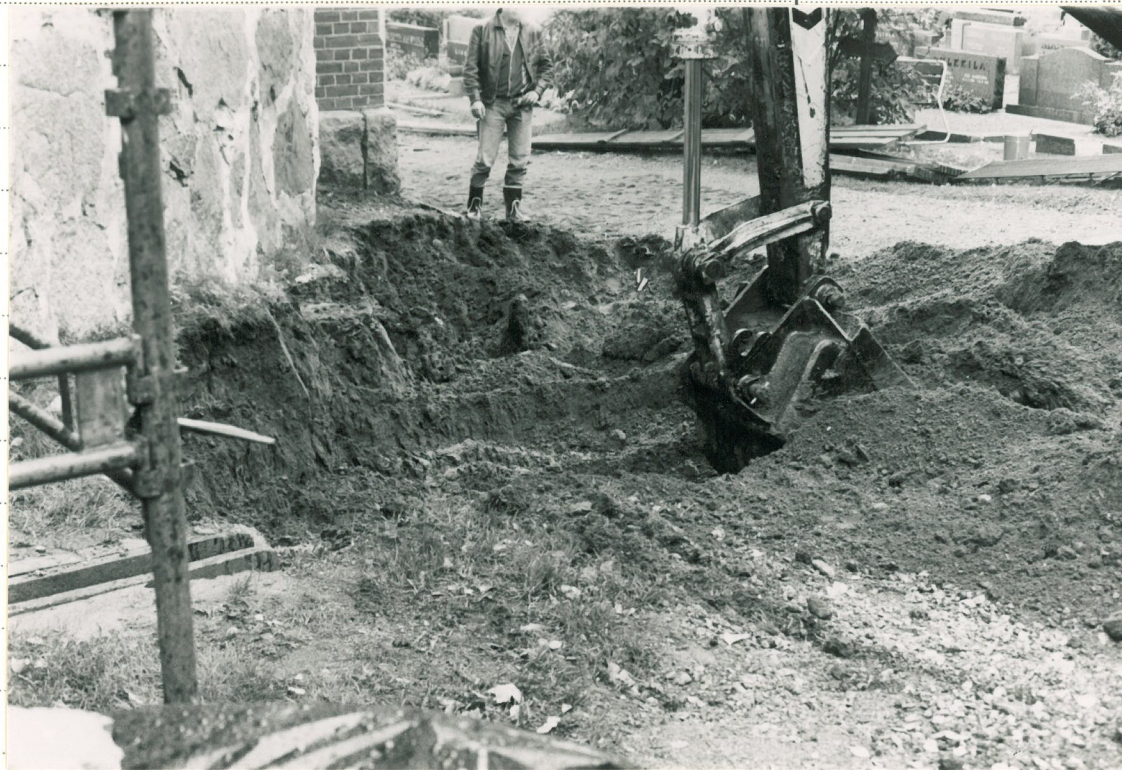
Mahdollisen alkuperäisen suorakulmaisen runkorakennuksen perustusta etsitään luoteisviisteen kohdalla 14.9.1984. Kuvattu pohjoiskoillista. M. Hiekkasen. Neg. RHO 64683, 64684 ja 64685.

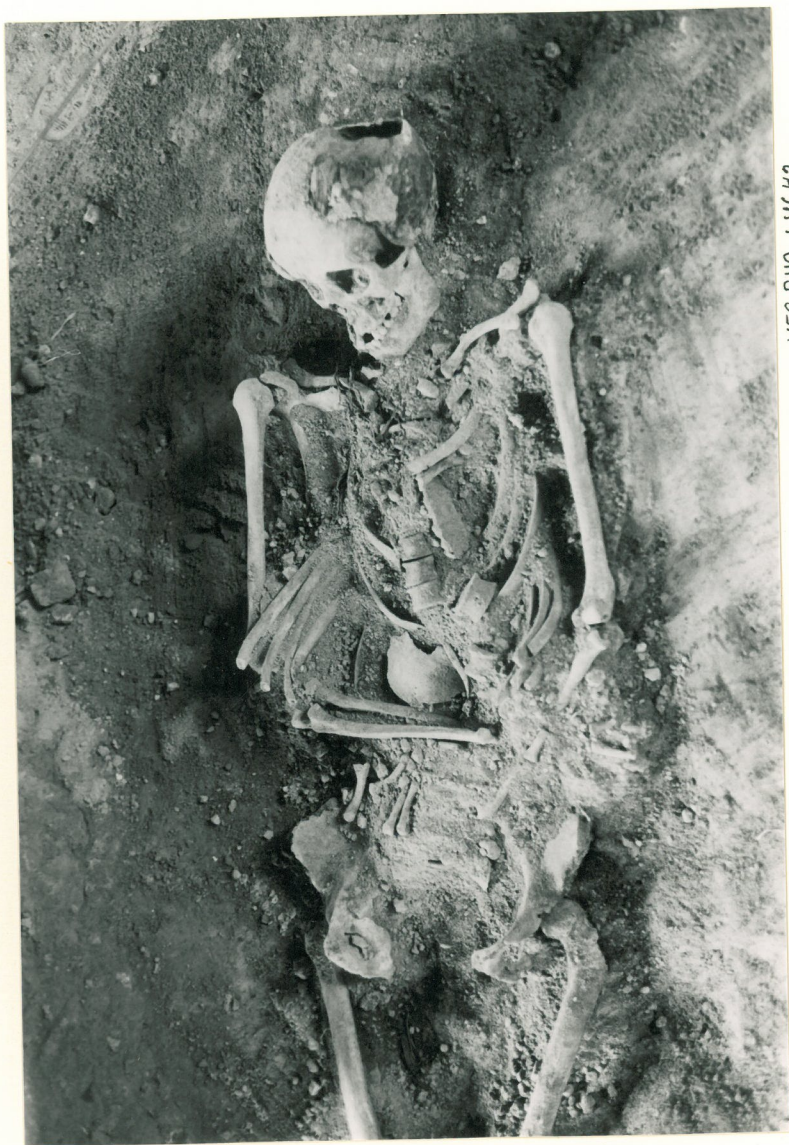
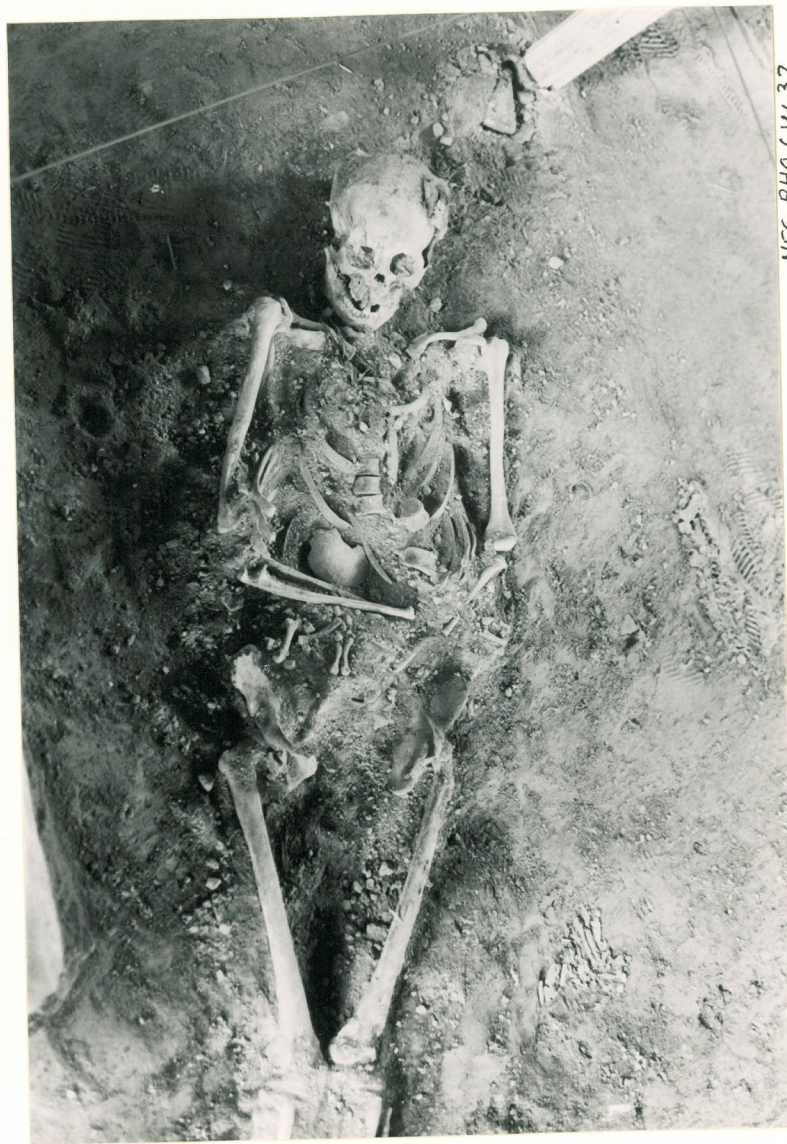
Kuvataulu n:o 103.

Hauta 4 2.kerroksen tultua kaivetuksi. :1 Pohjoisesta, :2 idästä.  
M. Hiekkanen 16.8.1984. Neg. RH0 64642 ja 64637.

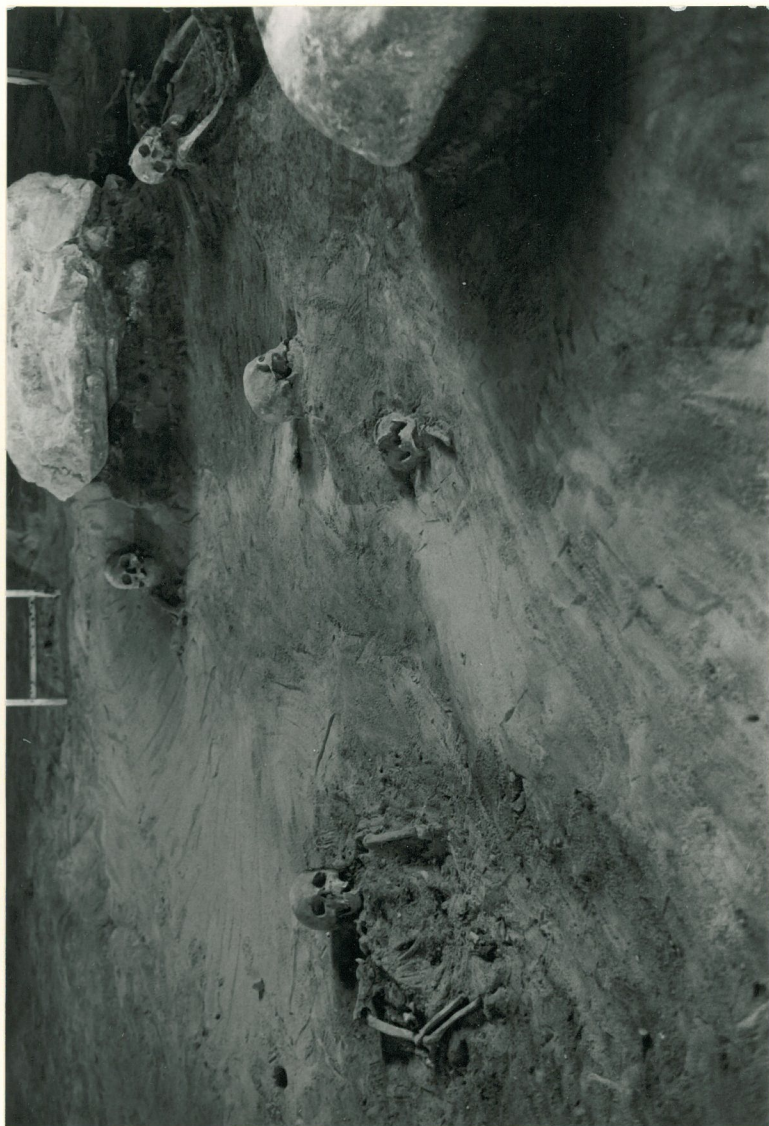
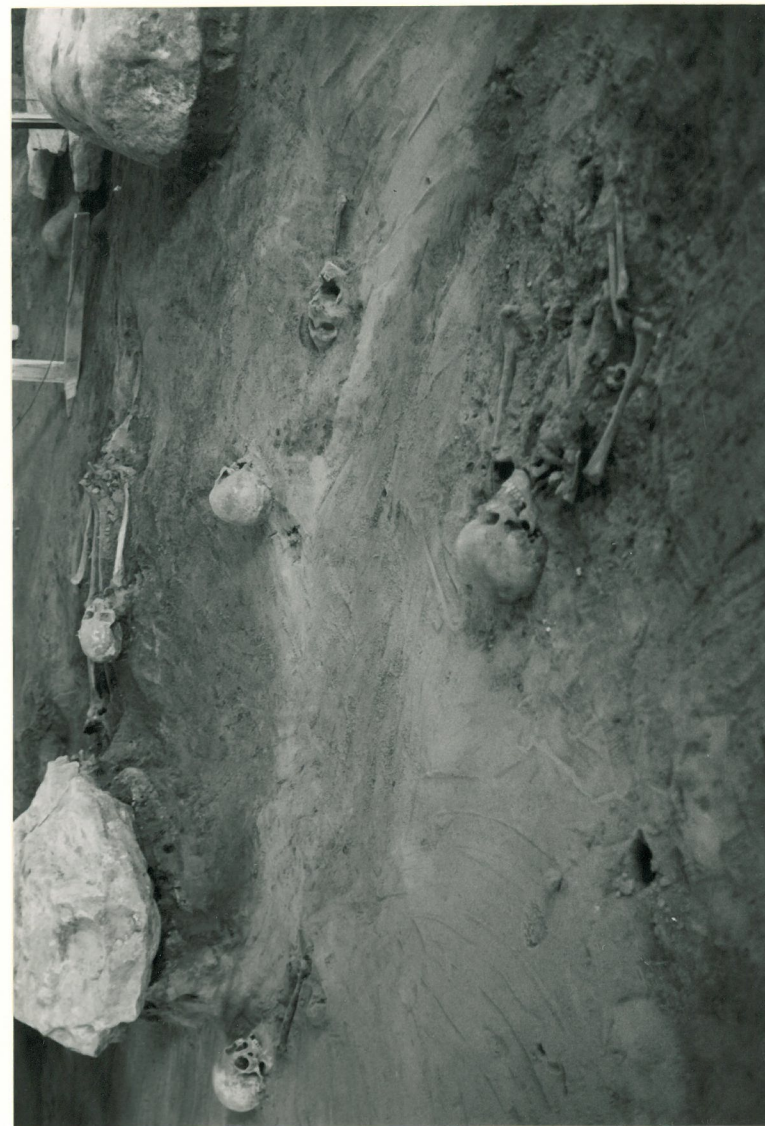
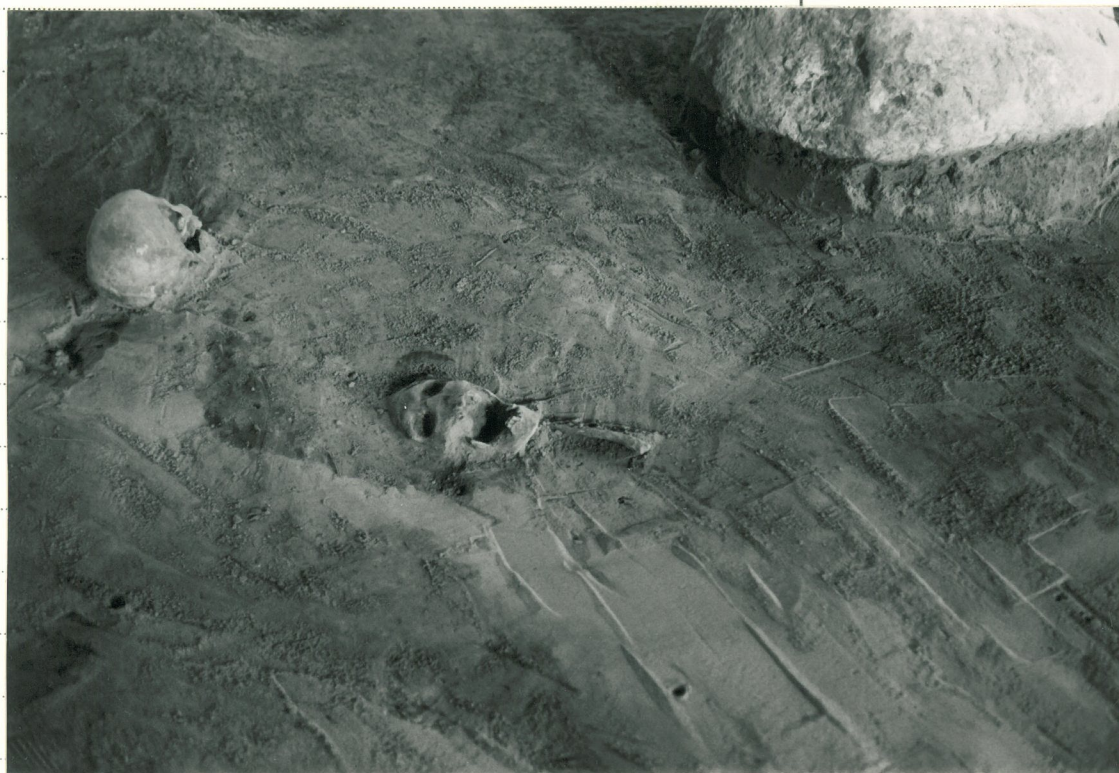
:1 Vasemmalta oikealle haudat 5, 14, 30, 29 ja 6 2.kerroksen tultua kaivetuksi. Kuvattu idästä. :2 Etualalla hauta 5, vasemmalla ylhäällä hauta 14, taustalla haudat 6 ja 7 2.kerroksen tultua kaivetuksi. Kuvattu etelästä. :3 Haudat 29 (vasemmalla) ja 30 (oikealla) 2.kerroksen tultua kaivetuksi. Kuvattu etelälounaasta. M. Hiekkanen 17.8.1984. Neg. RHO 64625, 64647 ja 64650.

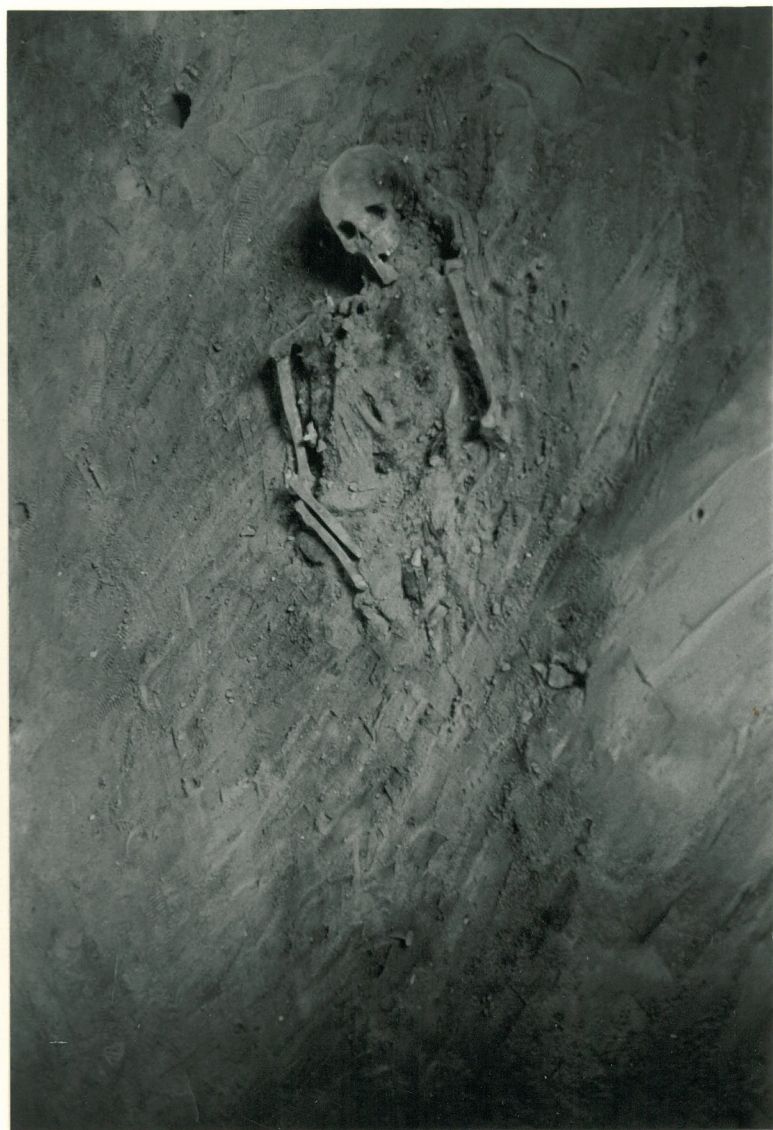
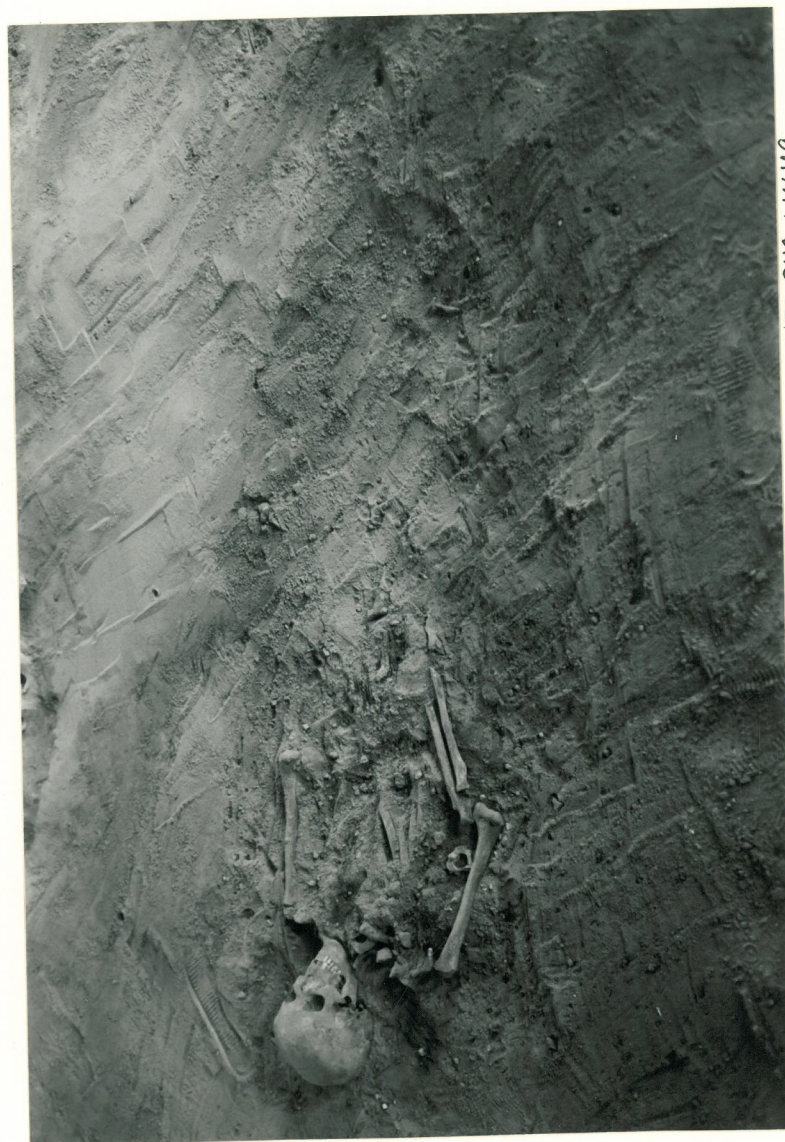
Kuvataulu n:o 105.

Hauta 5 2.kerroksen tultua kaivetuksi. :1 pohjoiskoillisesta, :2 etelästä. M. Hiekkanen 17.8.1984. Neg. RHO 64652 ja 64649.

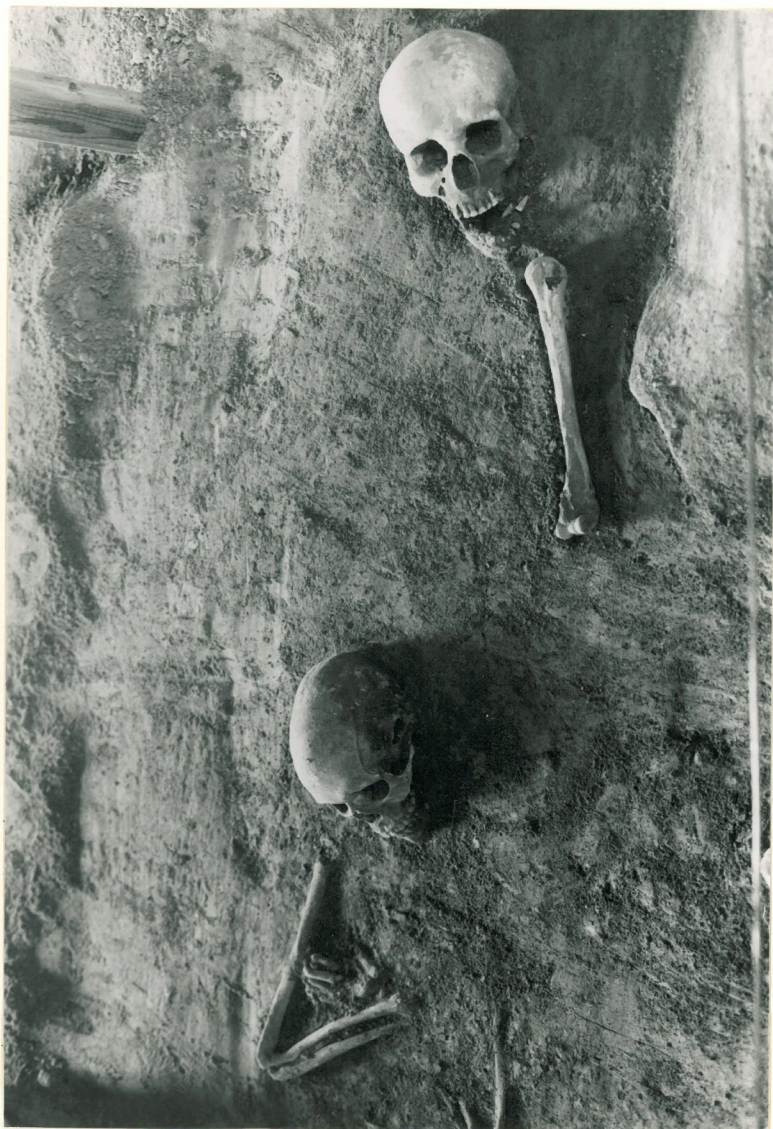
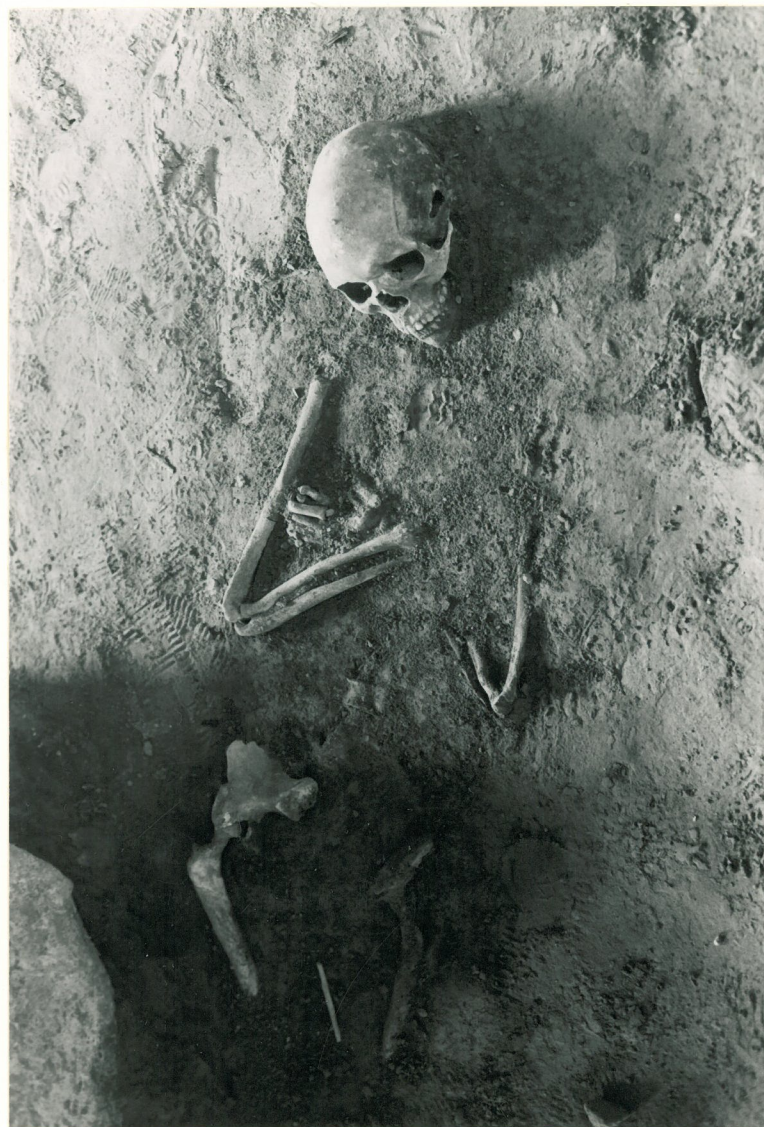
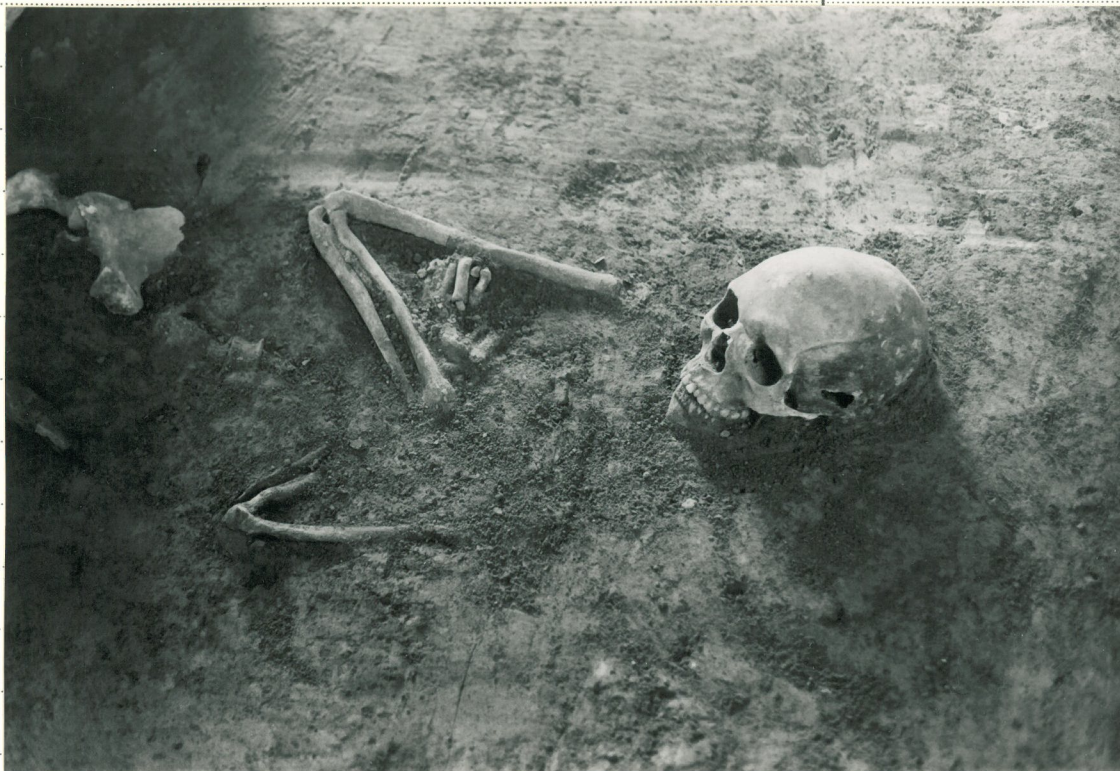
Kuvataulu n:o 107.

:1 Haudat 12 (oikealla) ja 13 (vasemmalla) 2.kerroksen tultua kaivetuksi. :2 ja :3 Hauta 13 2.kerroksen tultua kaivetuksi. Kaikki kuvat pohjoisesta. M. Hiekkanen 16.8.1984. Neg. RHO 64654. 64641 JA 64655

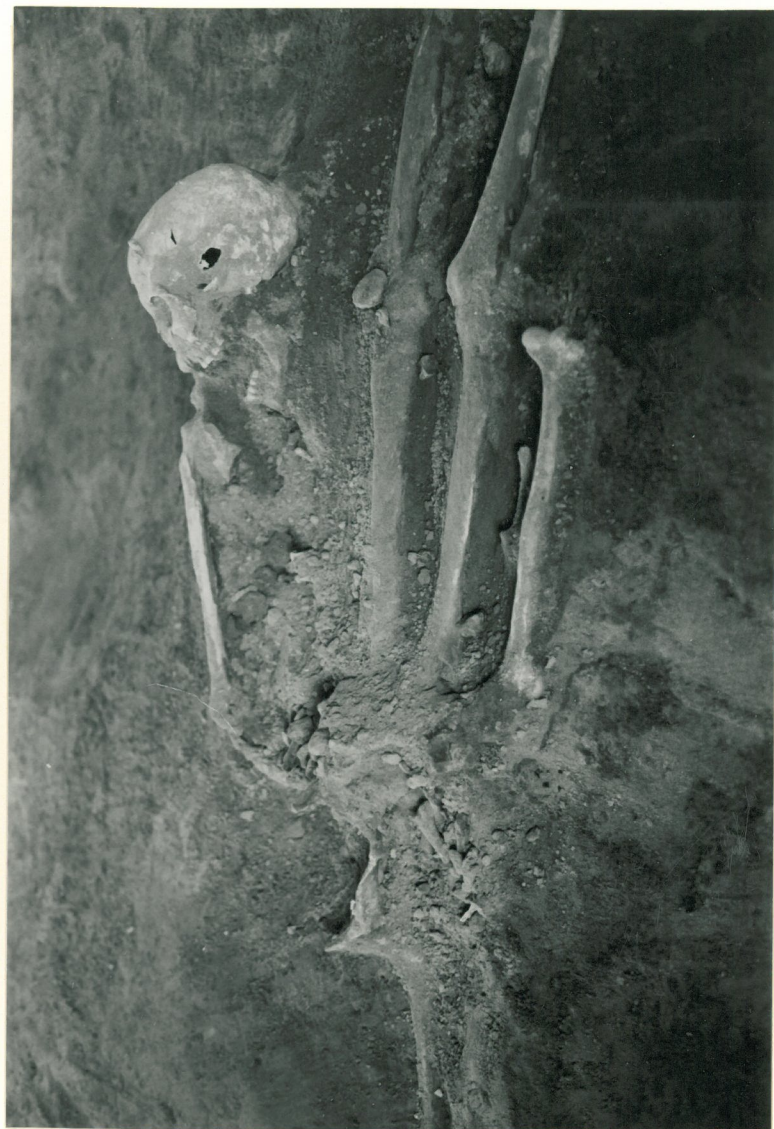
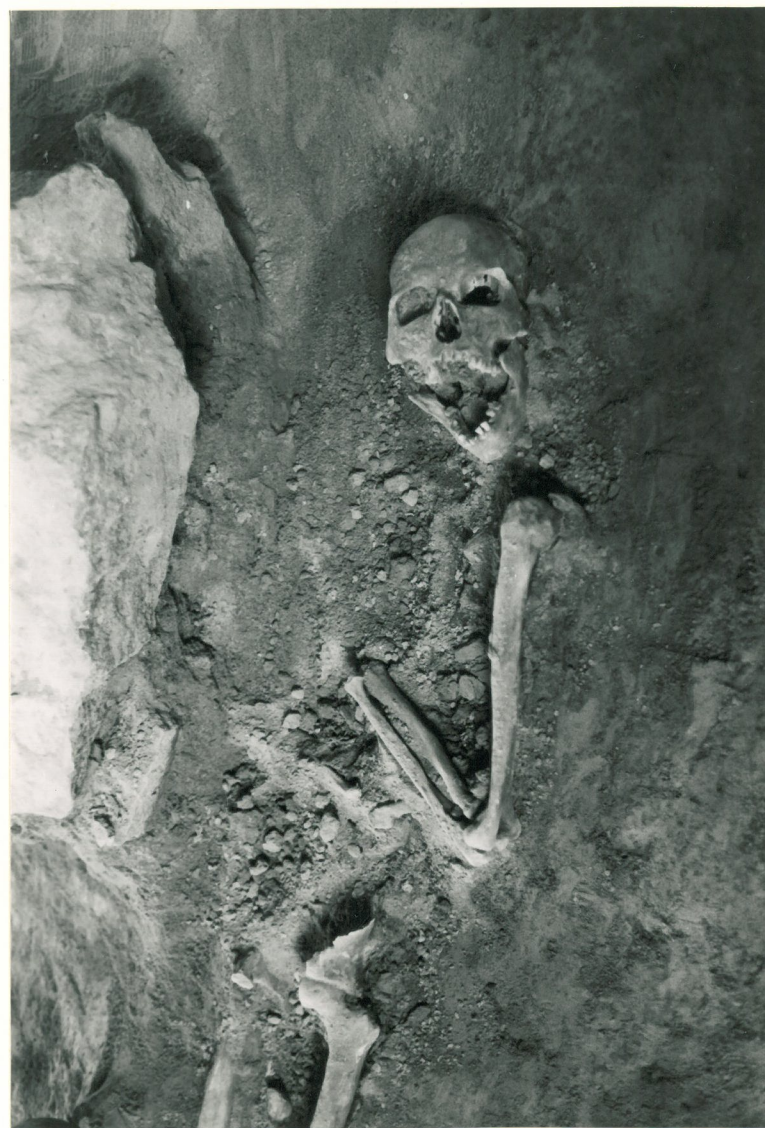
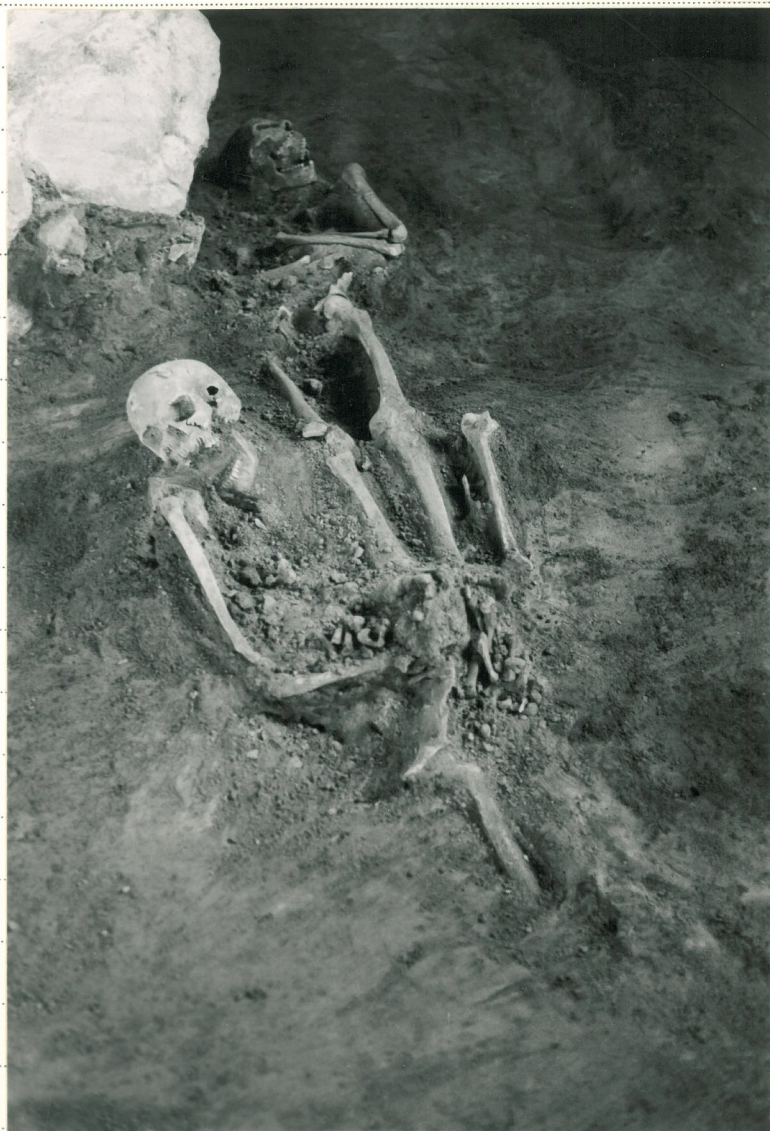
:1 Hauta 6 2.kerroksen tultua kaivetuksi. Oikealla näkyvät kaudan  
7 reisi- ja sääriluut. Kuvattu pohjoisesta. :2 Hauta 7 2.kerroksen  
tultua kaivetuksi. Kuvattu pohjoisluoteesta. :3 Haudat 6 (etualalla)  
ja 7 (takana) 2.kerroksen tultua kaivetuksi. Kuvattu itäkaakosta.  
M.Hiekkänen 16.8.1984. Neg. RHO 64657, 64646 ja 64656

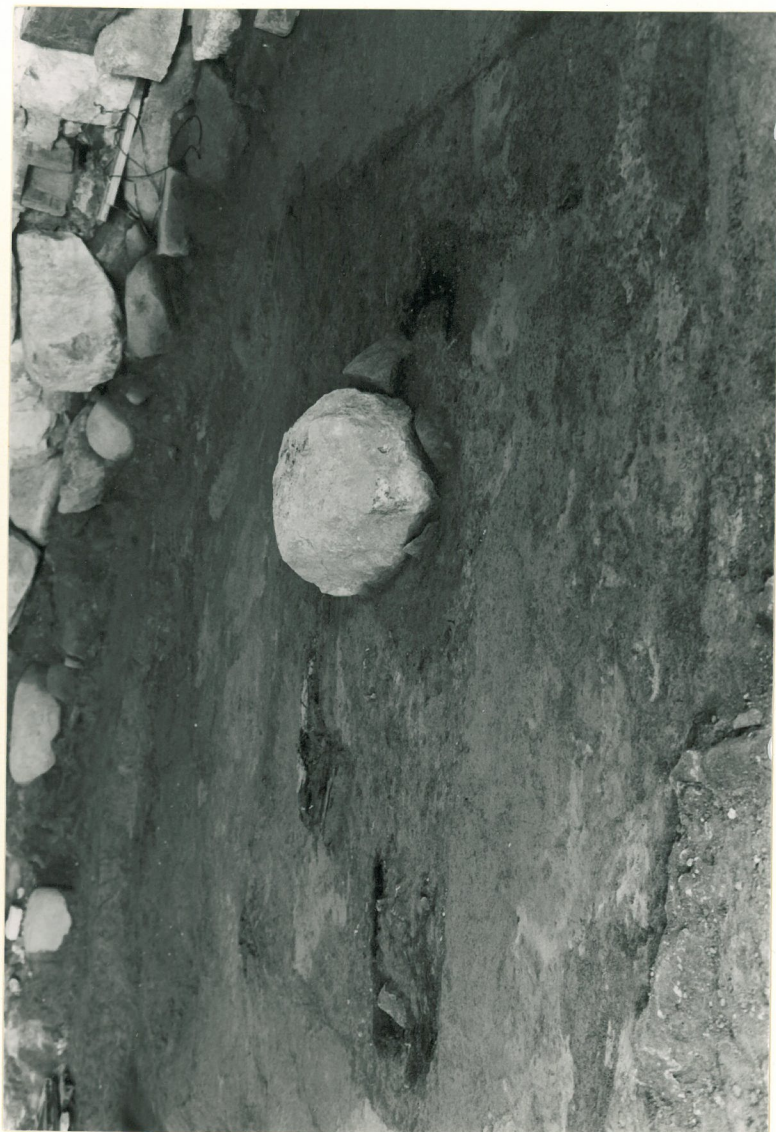
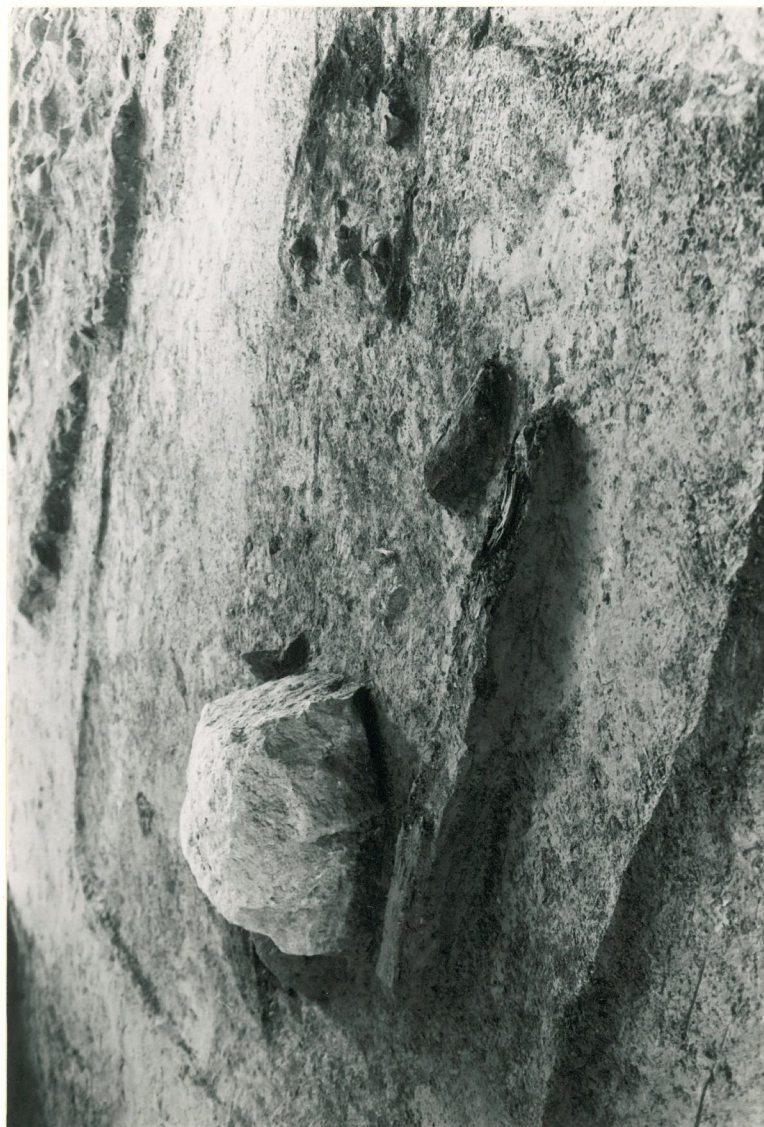
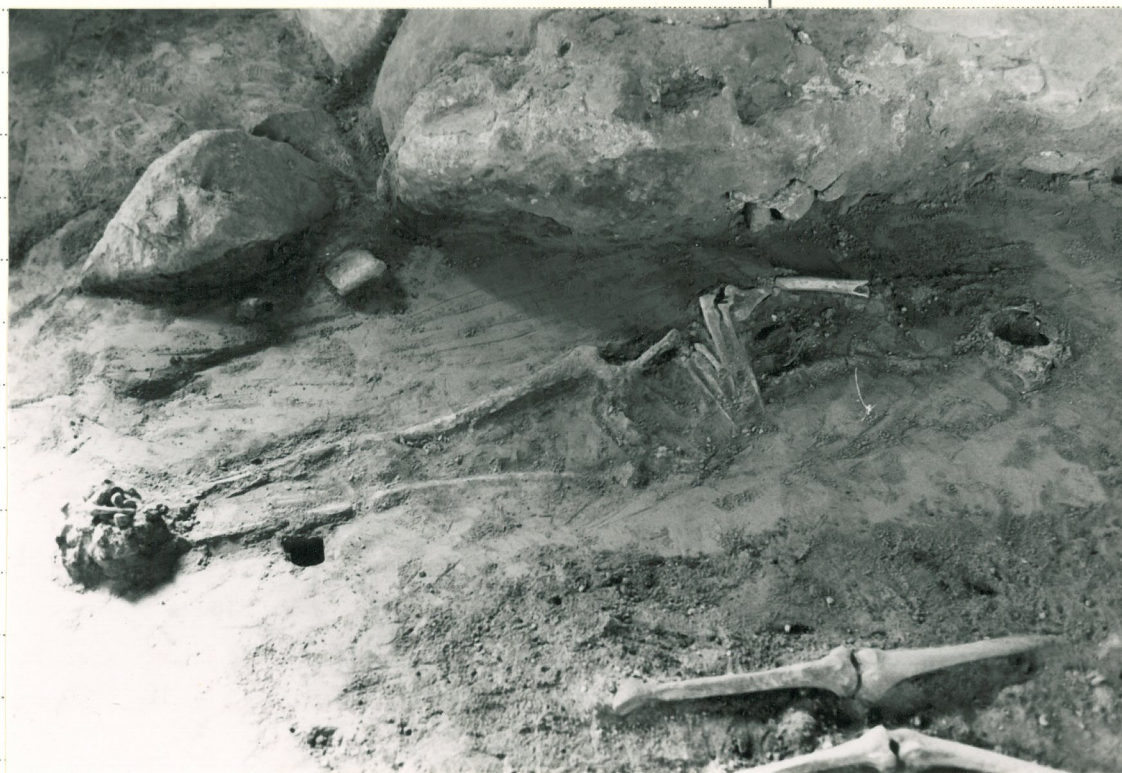
Kuvataulu n:o 109.

:1 Haudan 28 löytötaso 2.kerroksen tultua kaivetuksi. Taustalla koillisviisteen perustusta, vasemmalla alhaalla haudan 34 pintaosaa. :2 Hauta 28 kuten ed.kuvassa mutta pohjoisluoteesta. Taustalla hautojen 20 ja 34 pintaosaa. :3 Hauta 15 2.kerroksen tultua kaivetuksi. Taustalla oikealla eteläinen pilarinperustus, oikealla alhaalla haudan 1 itäosaa. Kuvattu pohjoiskoillisesta. M.Hiekkanen 17.8.1984 (:1 ja :2) ja 16.8.1984 (:3). Neg. RHO 64627, 64626 ja 64659.
