RENGON KIRKKO

Rakennushistoriallisia ja arkeologisia tutkimuksia  
1984

Ritarihuoneella 30. syyskuuta 1985  
Markus Hiekkänen  
Museovirasto  
Rakennushistorian osasto

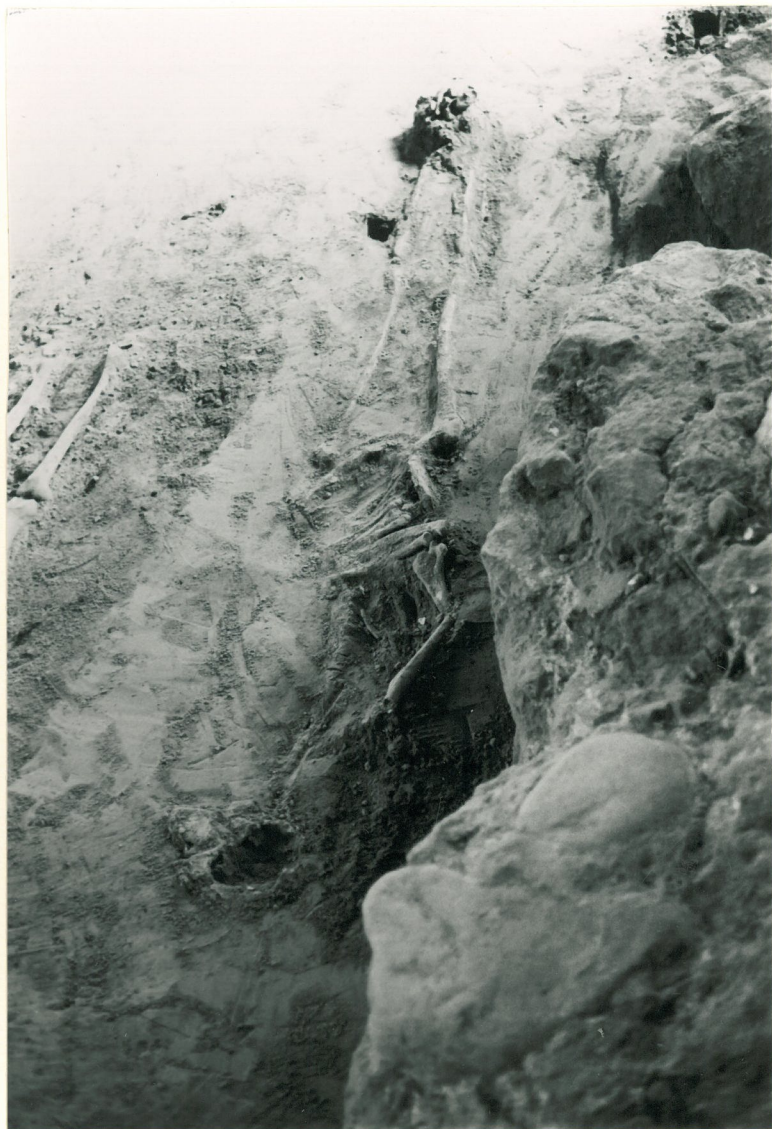
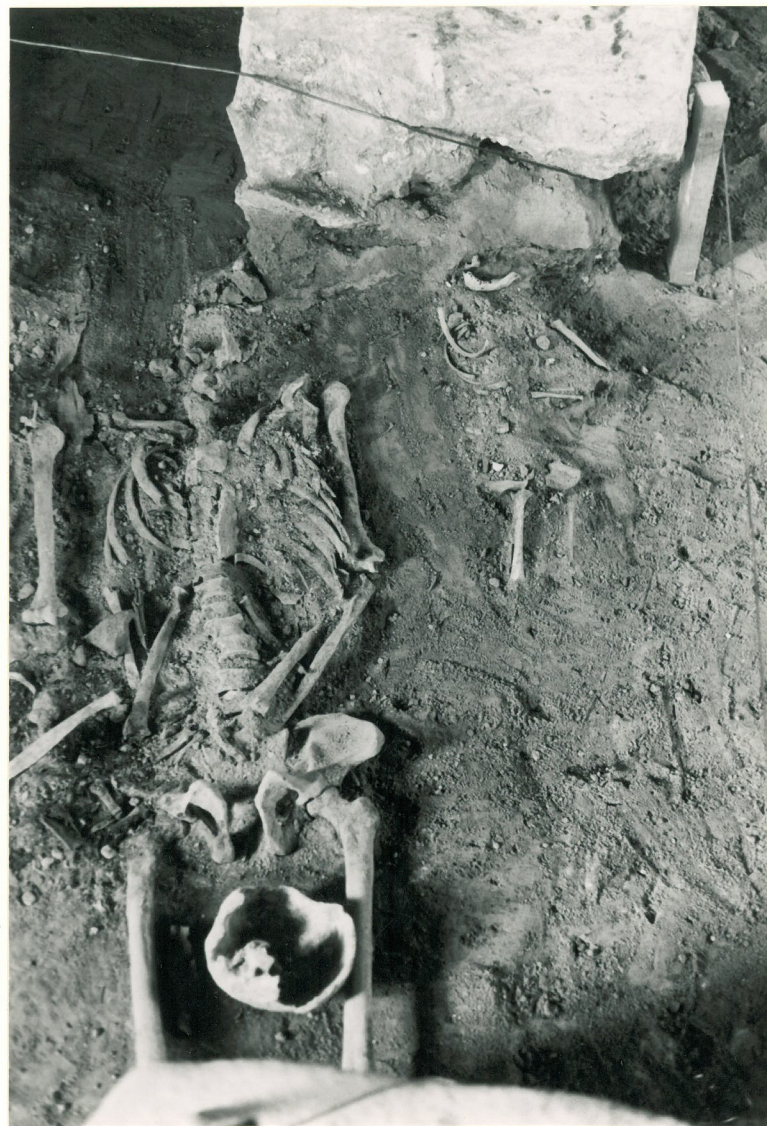
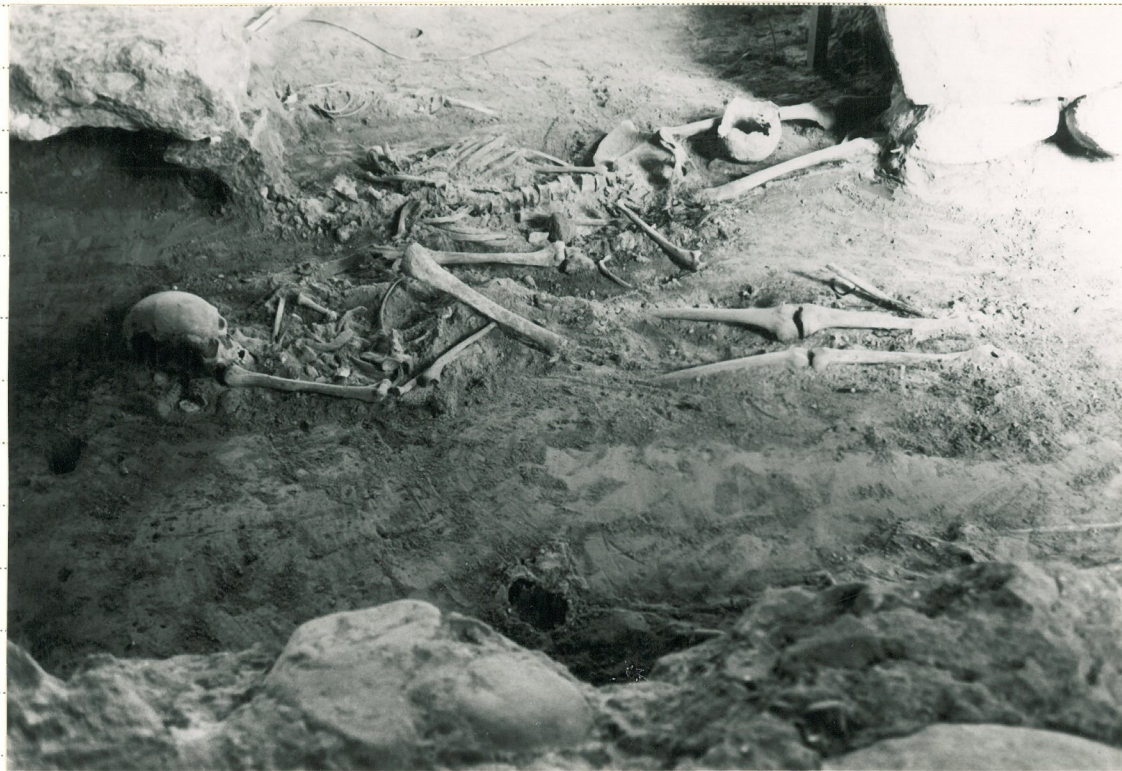
Kuvataulu n:o 110.

:1 Hauta 15 2.kerroksen tultua kaivetuksi. Oikealla eteläistä pilarinperustusta, vasemmalla haudan 1 itäosaa. Kuvattu länsilounaasta. :2 Haudat 2 ("sahattu pääkallo") ja 3 2.kerroksen tultua kaivetuksi. Vasemmalla haudan 1 pohjoisosaa. Kuvattu idästä. :3 Haudat (ylhäältä lukien) 3, 2, 1 ja 15 2.kerroksen tultua kaivetuksi. Etualalla eteläistä pilarinperustusta. Kuvattu etelästä. M.Hiekkanen 16.8.1984. Neg. RHO 64635, 64636 ja 64634.

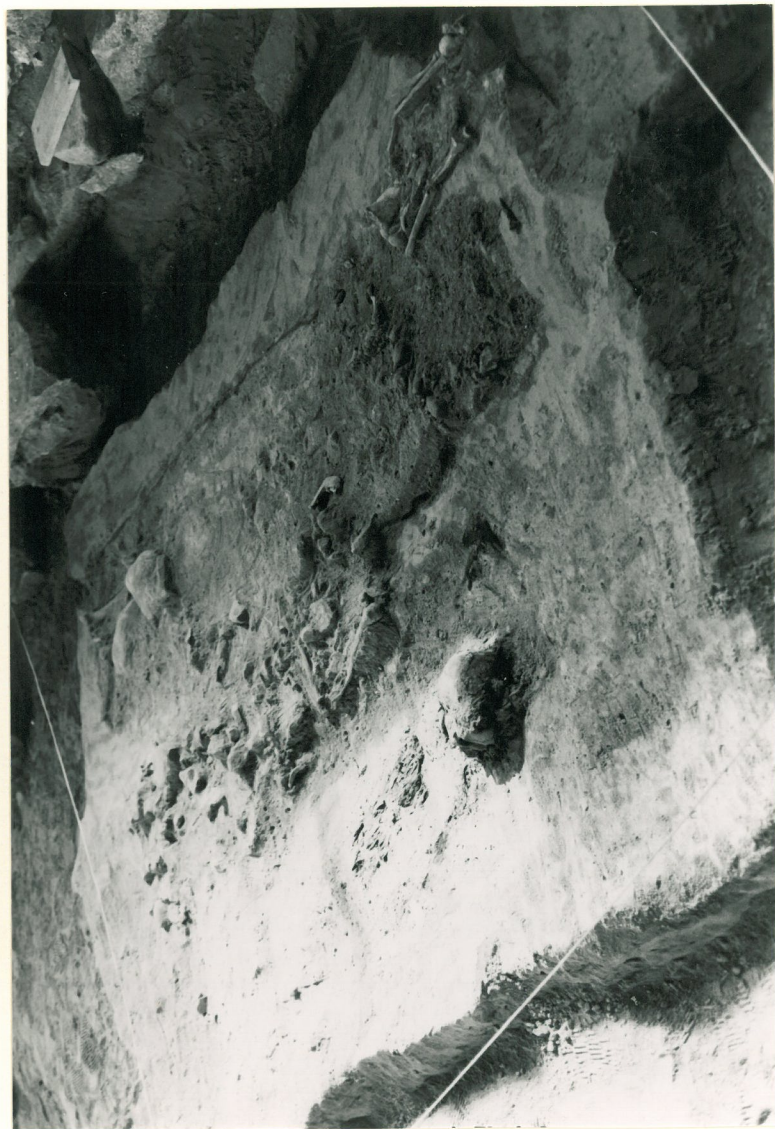
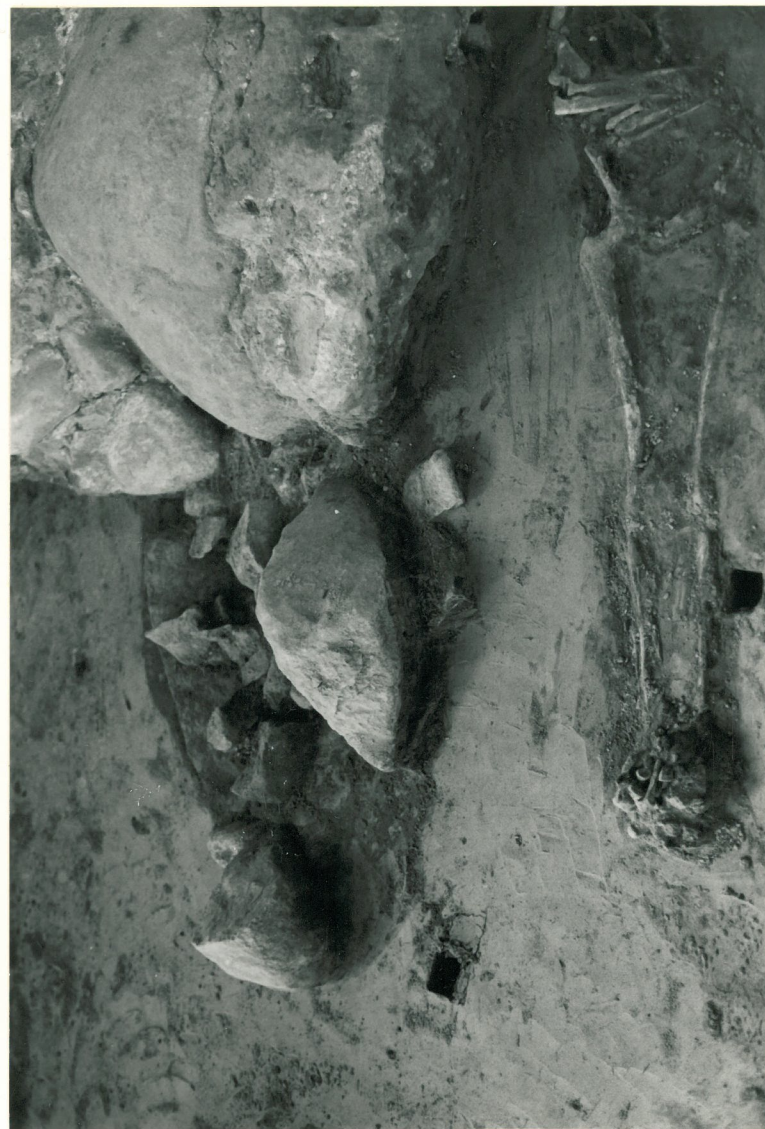
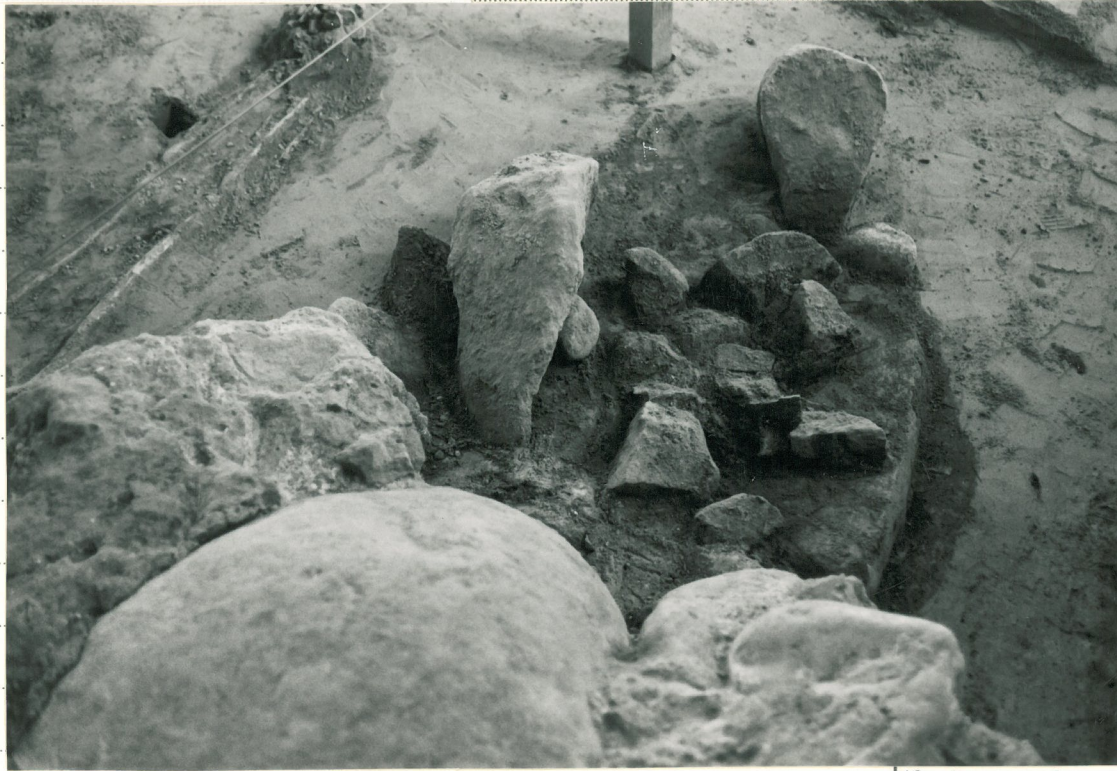
Kuvataulu n:o 111.

:1 Haudat (oikealta lukien) 17, 32 ja 31 2.kerroksen tultua kaivetuksi. Kuvattu luoteesta. :2 Eteläisen pilarinperustuksen eteläpuolella ollut rakennejäännös. Alhaalla haudan 15 itäosaa. Kuvattu pohjoisesta. :3 Eteläisen pilarinperustuksen itäpuolella ollut rakennejäännös. Vasemmalla ylhäällä haudan 15 itäosaa. Kuvattu länsilounaasta. M. Hiekkanan 14.8. (:1) ja 17.8.1984 (:2 ja :3). Neg. RHO 64633, 64630 ja 64629.

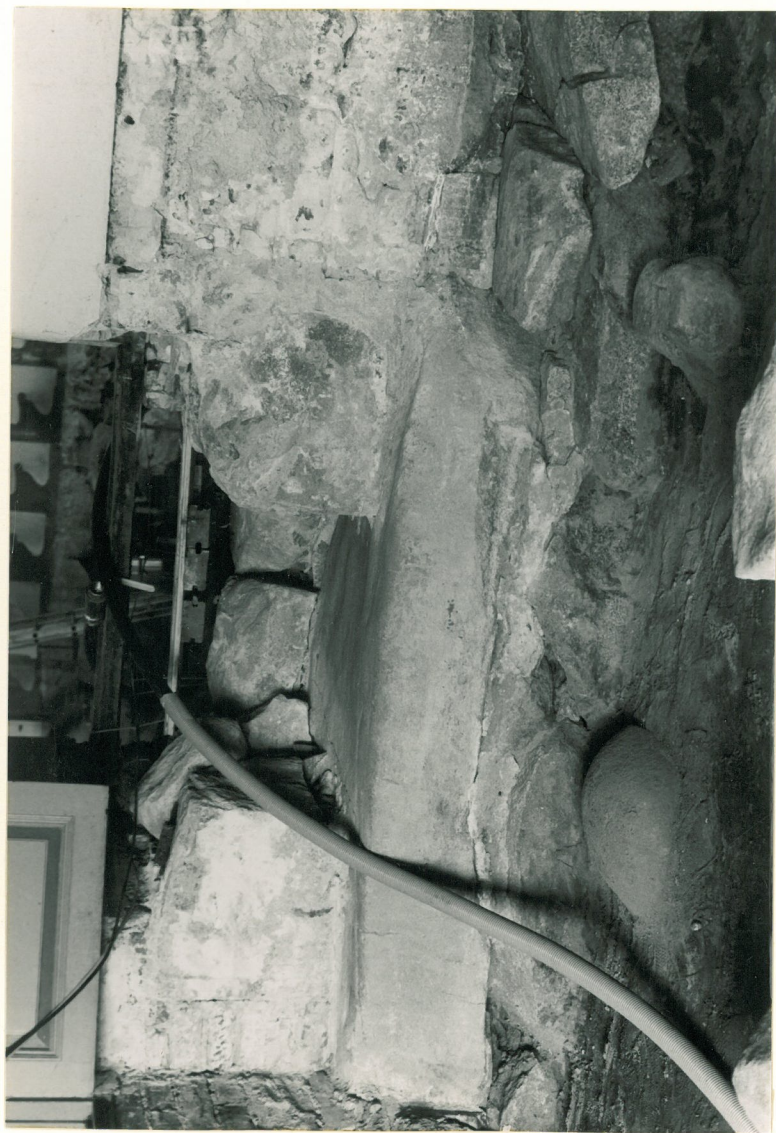
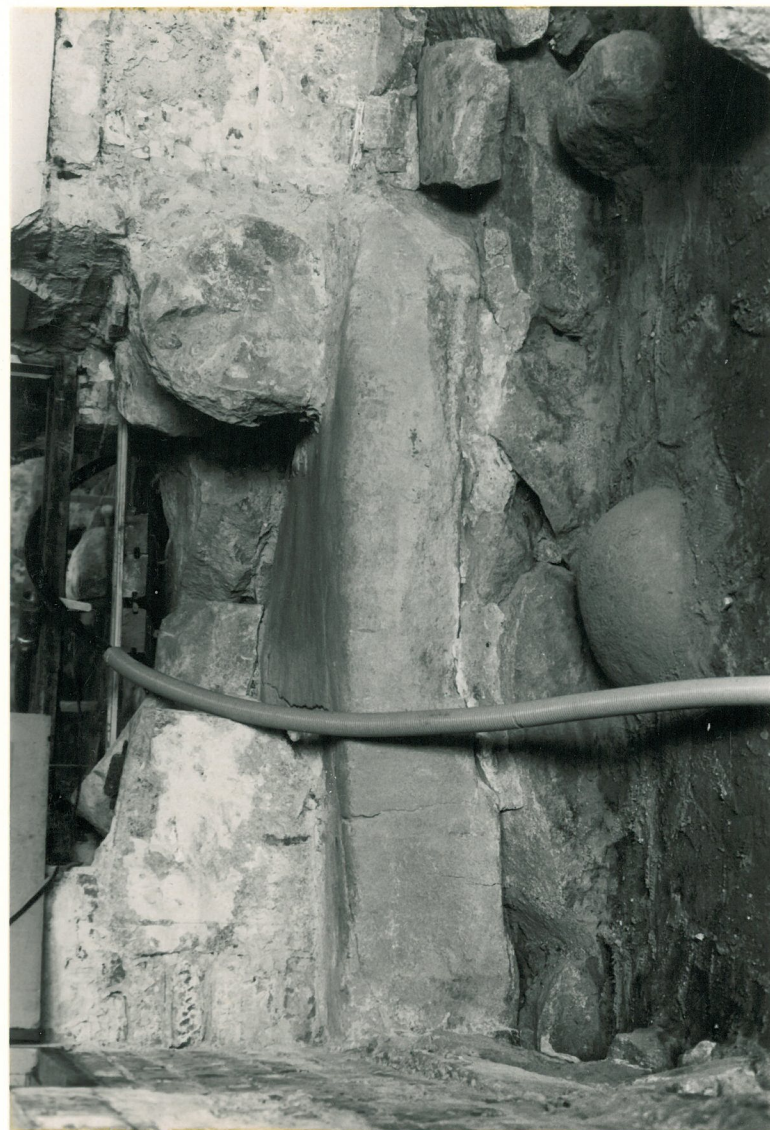
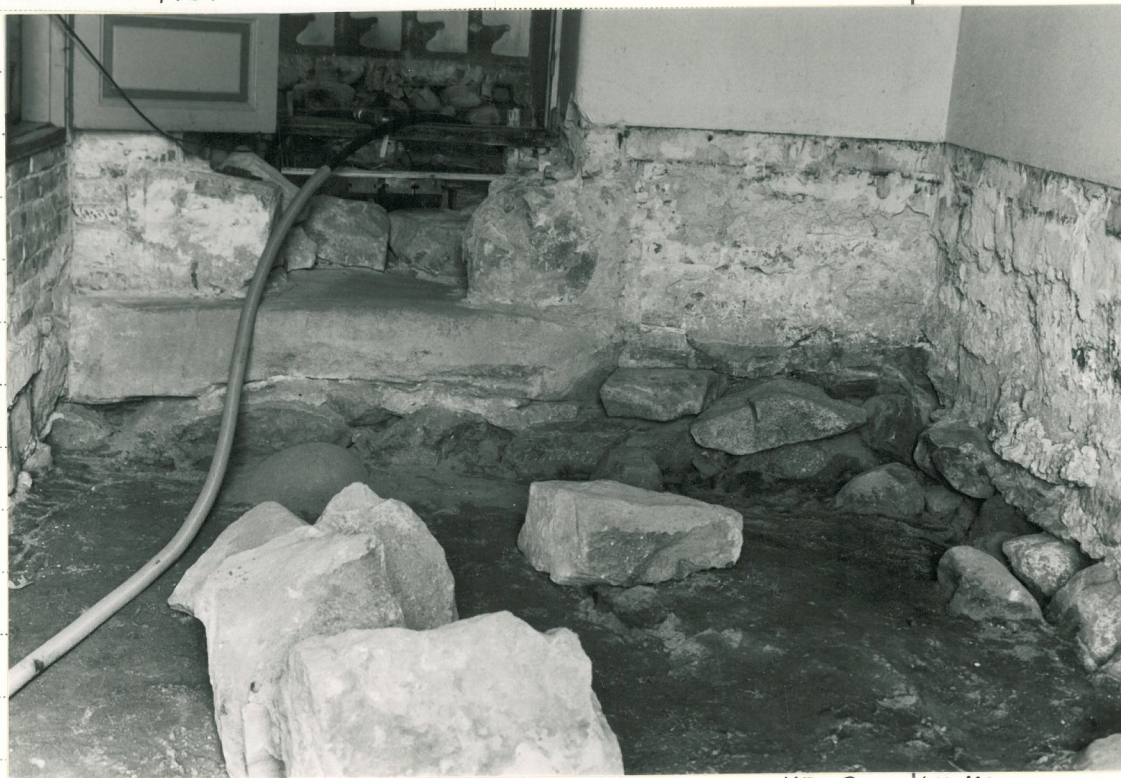
Kuvataulu n:o 113.

:1 Asehuoneen ja runkokuoneen välinen alkuperäinen kynnyskivi 1.ker-  
roksen tultua kaivetuksi. Kuvattu eteläkaakosta. :2 Sama kuin ed.  
Kuvattu etelälounaasta. :3 Asehuoneen pohjoisosa 1.kerroksen tultua  
kaivetuksi. Kuvattu etelästä. M. Hiekkanen 16.8.1984. Neg. RHO 64638,  
64639 ja 64640.

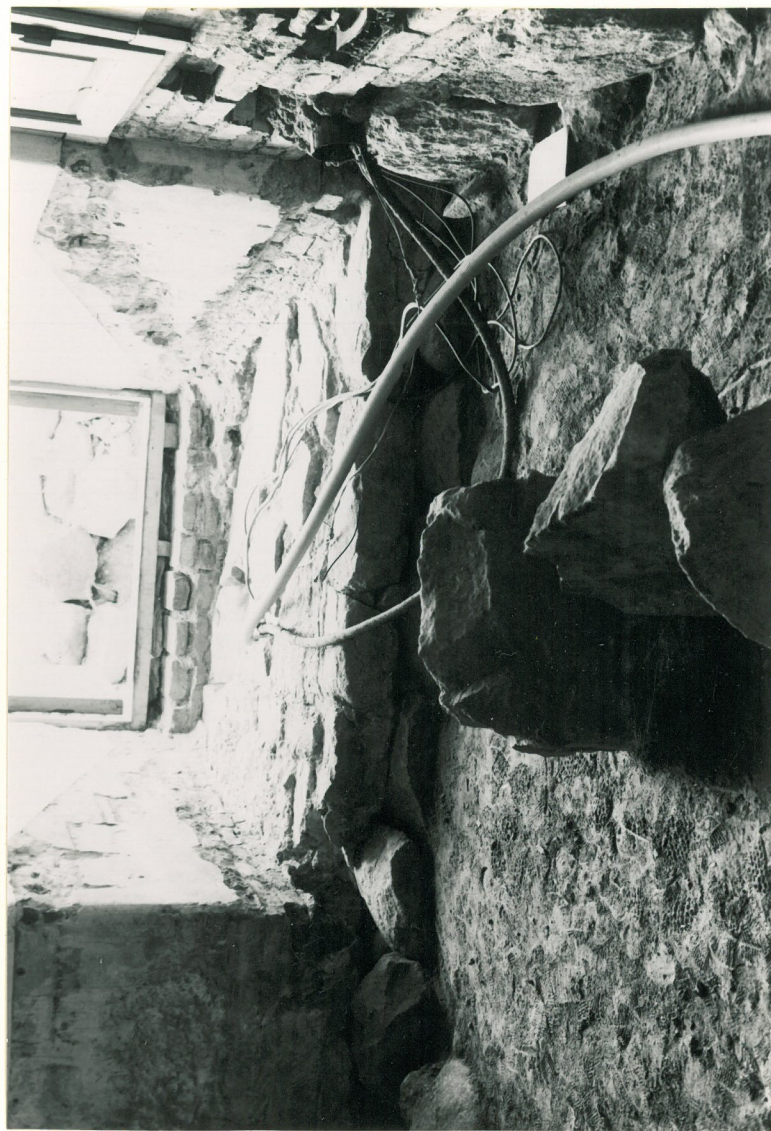
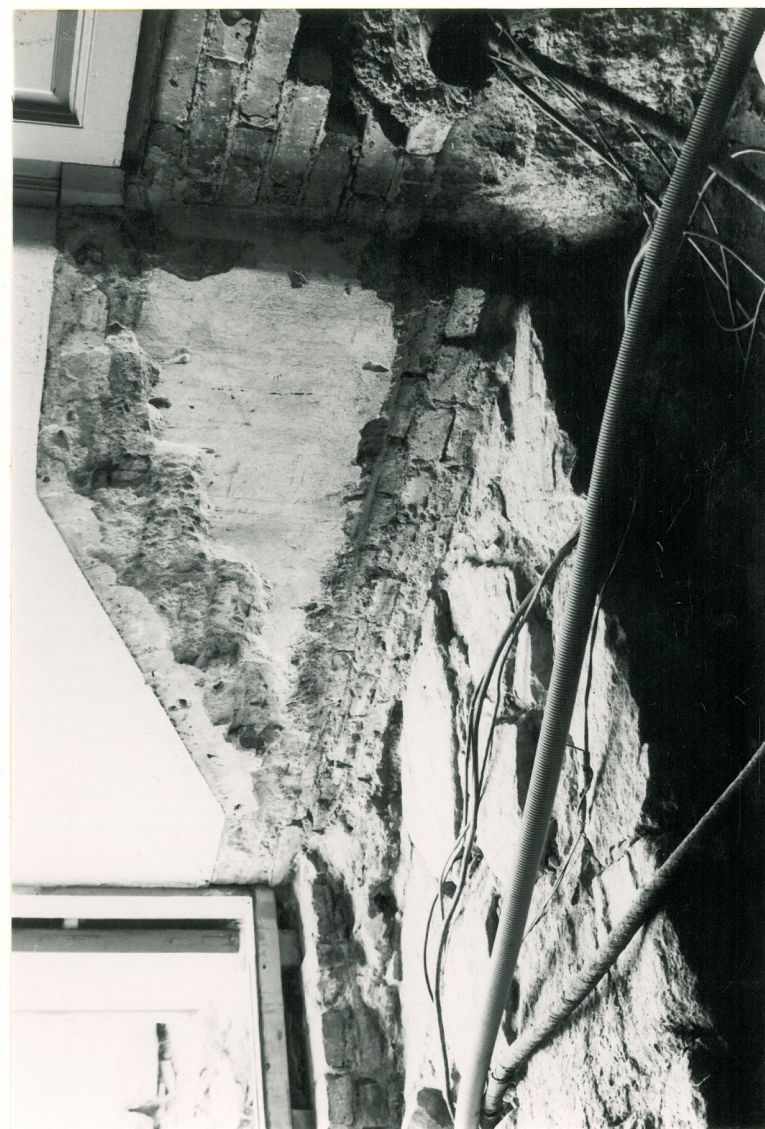
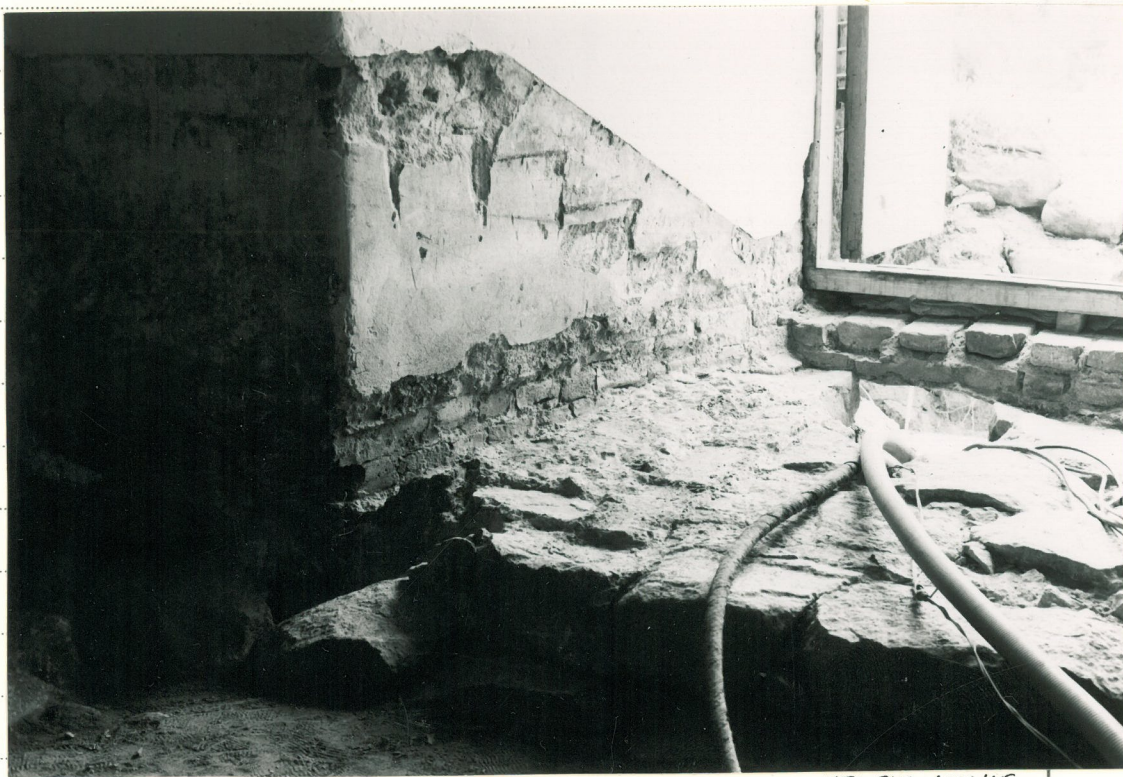
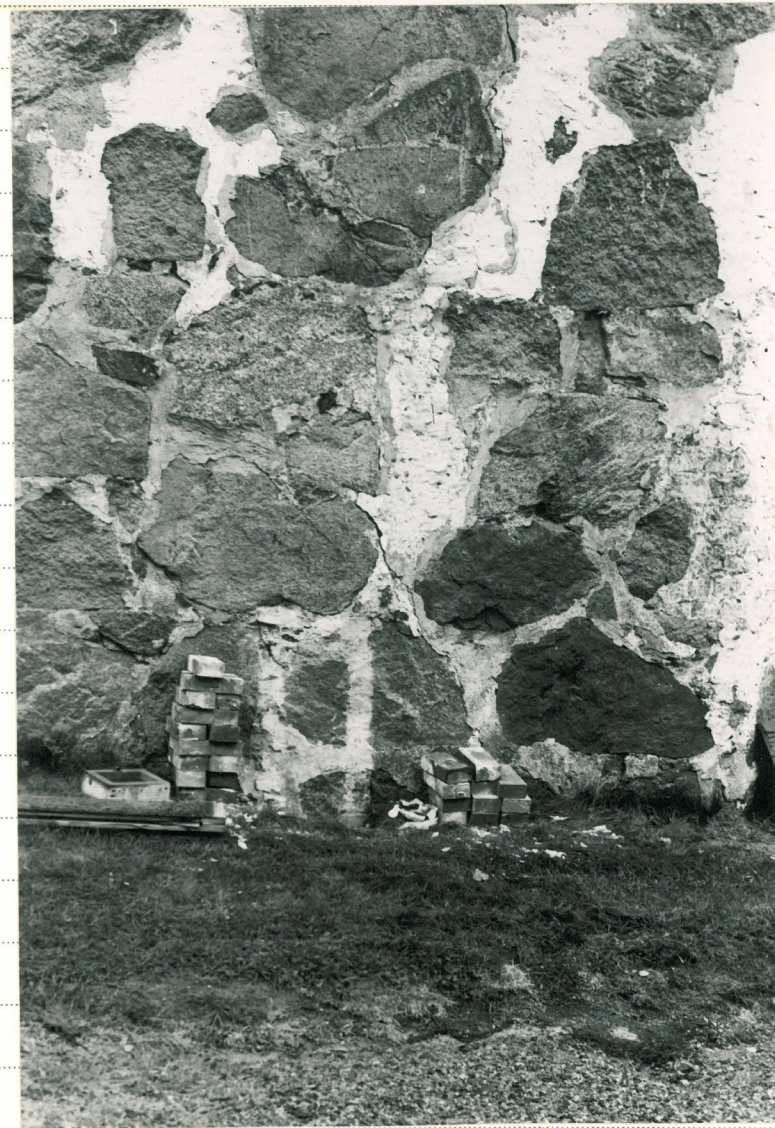
:1 Asehuoneen eteläosa 1.kerroksen tultua kaivetuksi. Kuvattu pohjoisesta. :2 Asehuoneen ulko-oven kynnystaso, länsiosa. Kuvattu koillisesta. :3 Asehuoneen ulko-oven kynnystaso, itäosa. Kuvattu luoteesta. :4 Luoteisviisteen puretun tuuletuskaapin jäännökset sekä umpeenmuurattu tuuletusaukko. Kuvattu luoteesta. M. Hiekkanen 16.8. (:1-3) ja 10.8.1984 (:4). Neg. RHO 64643, 64644, 64645 ja 64658.

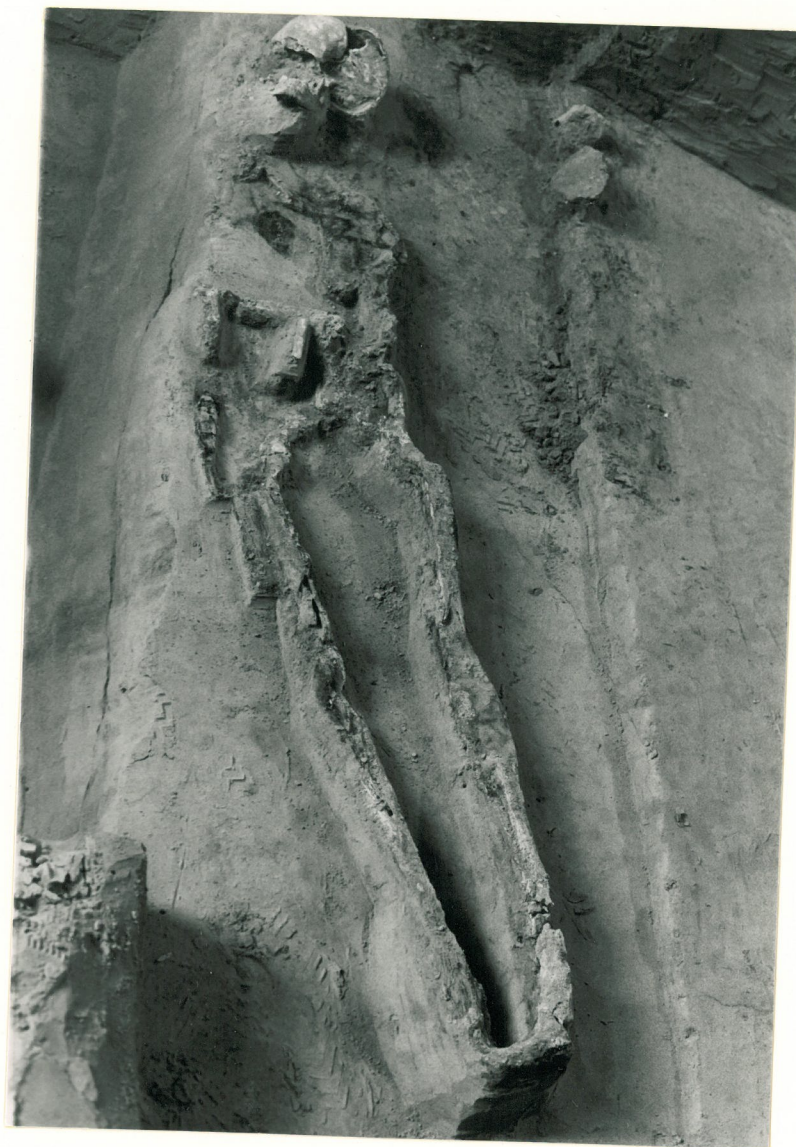
:1 Asehuoneen hauta C, vasemmalla hauta B. Kuvattu itäkoillisesta.  
:2 Asehuoneen hauta C. Kuvattu idästä. :3 Sama kuin ed, itäpää. M.  
Hiekkänen 7.9.1984. Neg. RHO 64676, 64669 ja 64675.

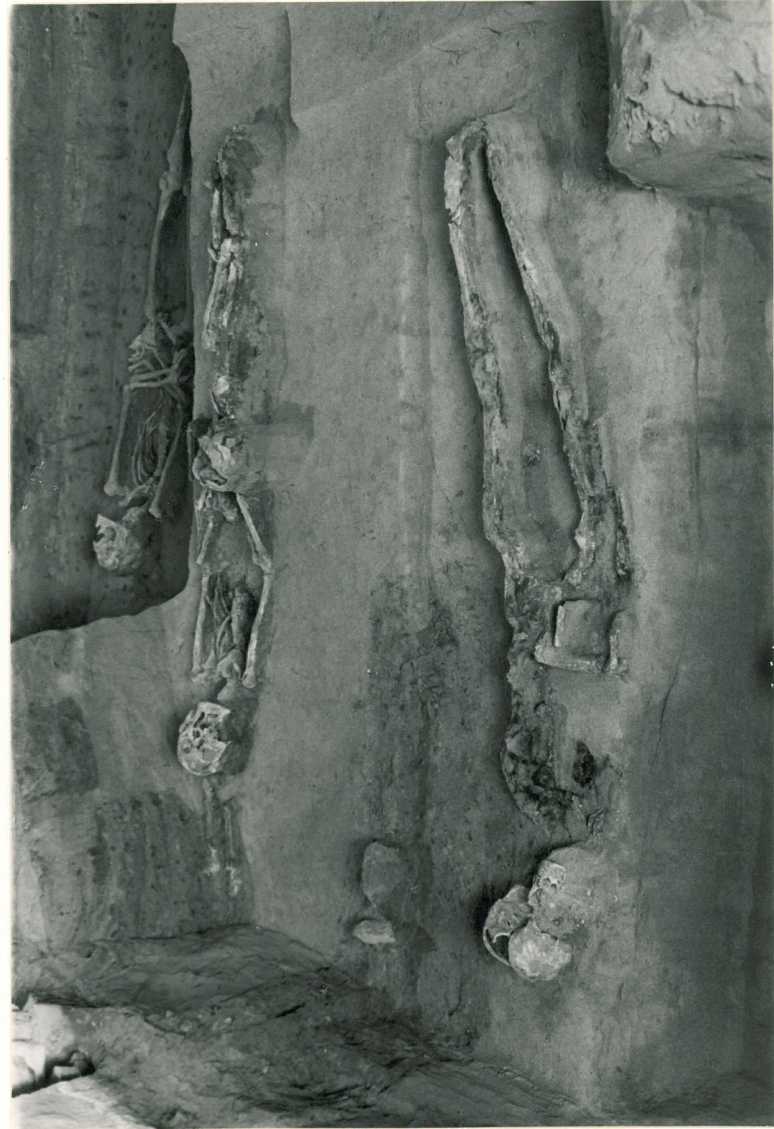
:1 Olosuhteiden pakosta kaivamatta jäänyt kaksoishauta 44 alttarirakennelman alla. Kuvattu länsilounaasta. :2 Asehuoneen haudat (ylhäältä lukien) A, D ja C. Kuvattu etelästä. :3 Asehuoneen hauta A ylhäältä. M. Hiekkasen. Neg. RHO 64673, 64672 ja 64665.

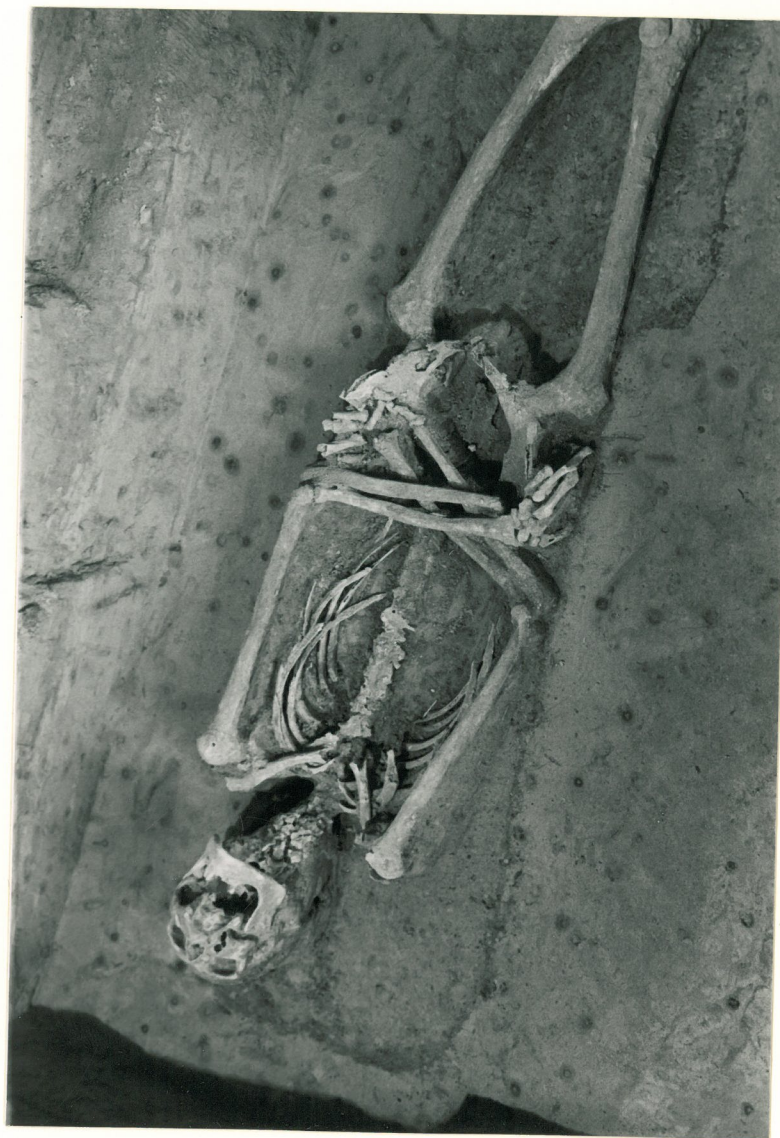
:1 Asehuoneen hauta D, kuvattu idästä. :2 Asehuoneen hauta A kuvattu  
kaakosta. :3 Asehuoneen hauta D kuvattu pohjoisesta. M. Hiekkänen.  
Neg. RHO 64687, 64686 ja 64666.

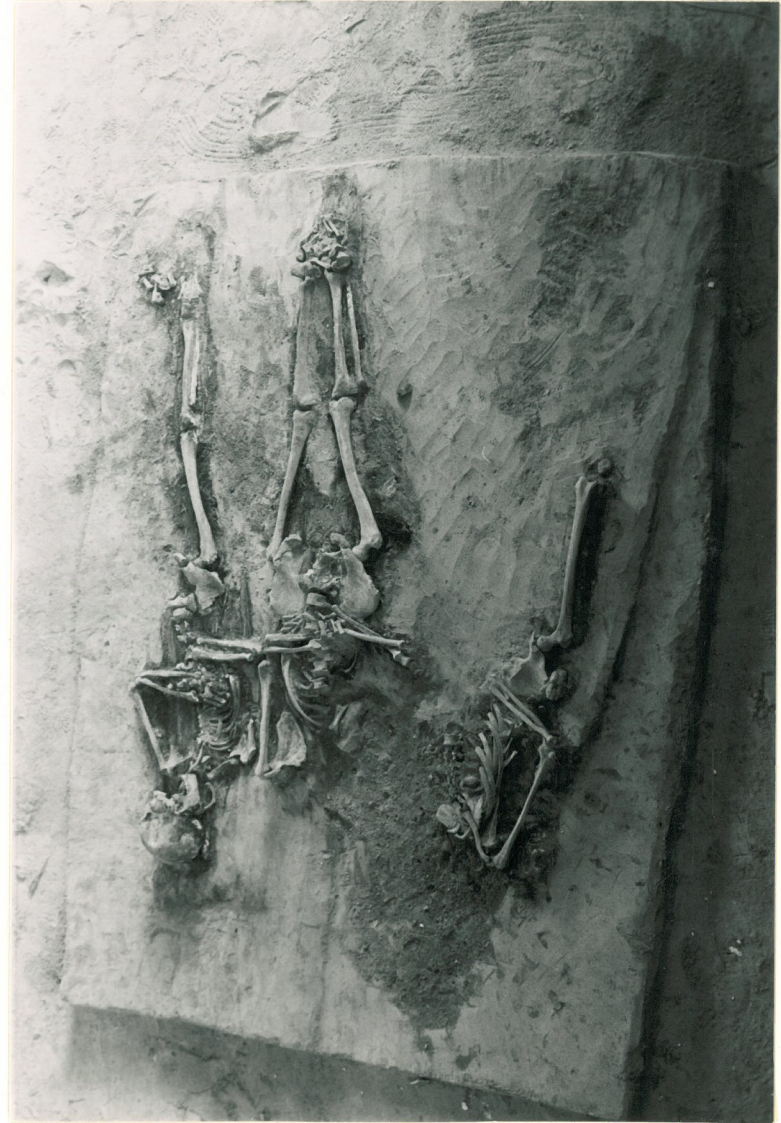
:1 ja :2 Haudat (ylhäältä lukien) 17, 32 ja 31 kokonaan esille kaivet-  
tuina. Kuvattu etelästä ikkunalaudalta. :3 Hauta 57 kuvattu lounaasta.  
M. Hiekkänen 7.9.1984. Neg. RHO 64681, 64692 ja 64682.

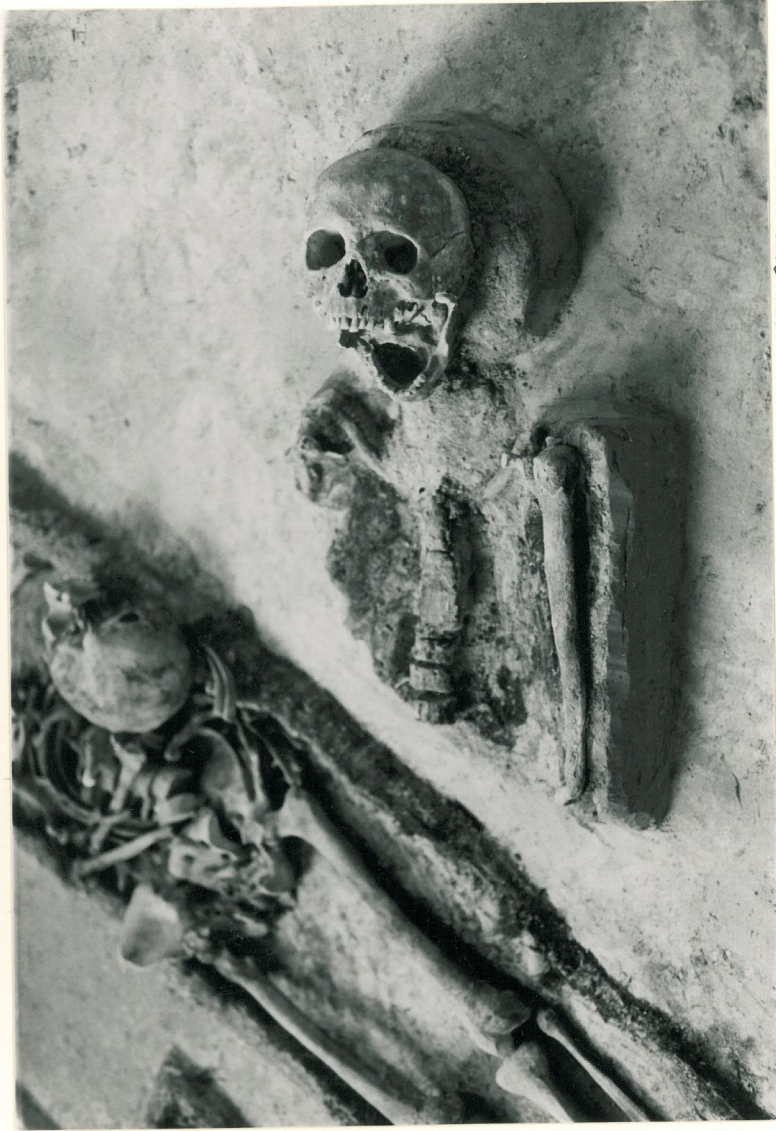
NEG. RHO. 64680

:1 Haudat 39 (oikealla) ja 46 (vasemmalla) kokonaan esille kaivettui-  
na. Kuvattu pohjoisesta. :2 Haudan 46 eteläpää ylhäältä. :3 Hauta  
47 kuvattu lännestä. M. Hiekkänen. Neg. RHO 64680, 64691 ja 64689.

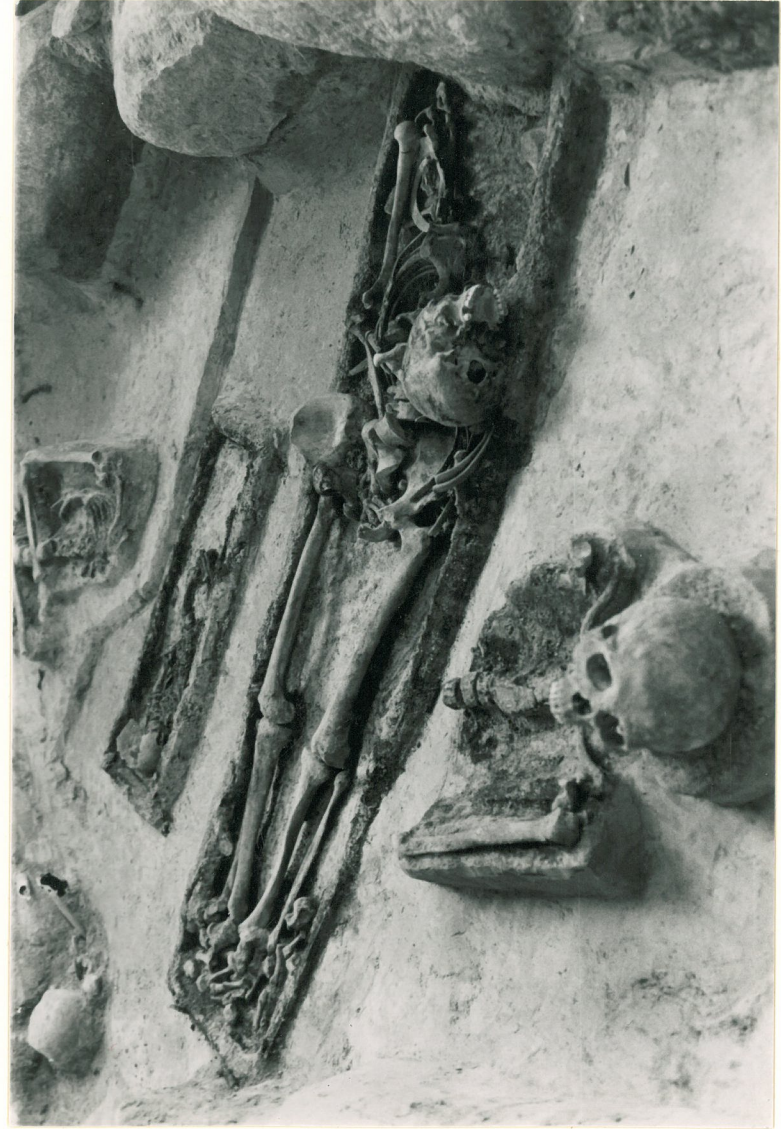
:1 Haudat 39, 46, 47 ja 45 lounaasta. :2 Sama kuin ed. mutta lännestä.  
:3 Haudat (ylhäältä lukien) 46, 47 ja 45 koillisesta. M. Hiekkänen.  
Neg. RHO 64679, 64690 ja 64688.

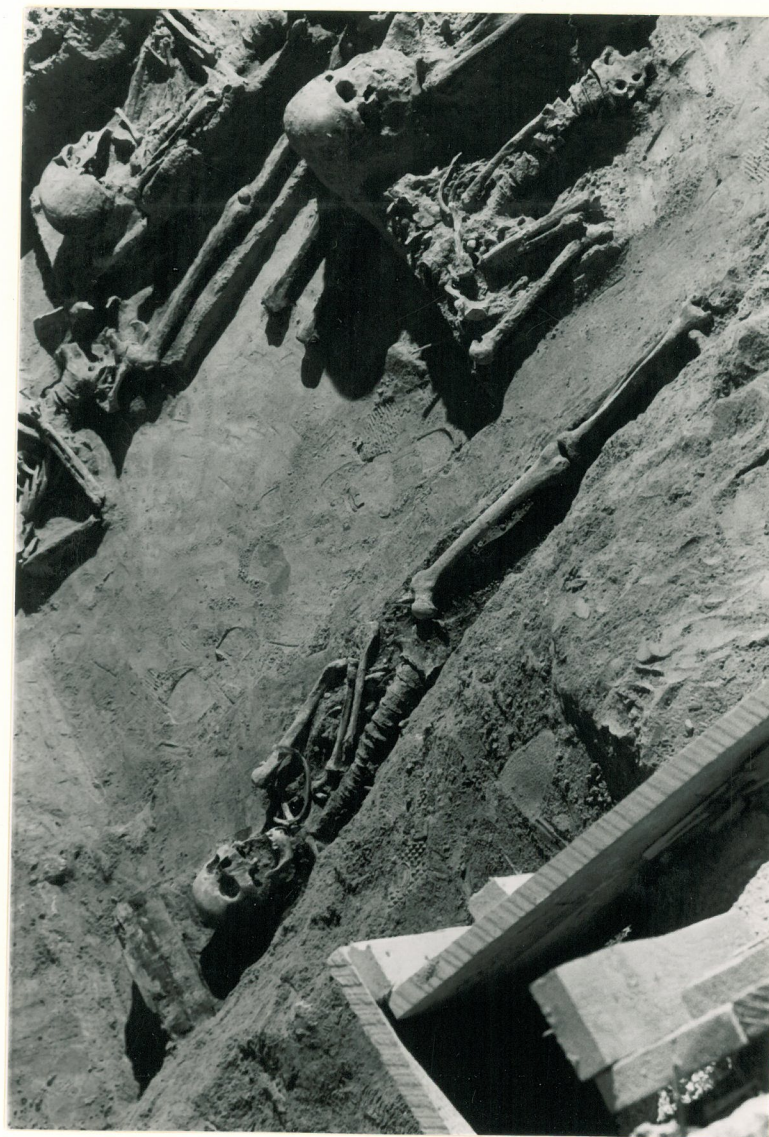
:1 Hauta 64 etelälounaasta. Ylhäällä oikealla hauta 63. :2 Haudat  
(vasemmalta lukien) 64, 67, 63, 66 ja 60. Kuvattu kaakosta. :3 Haudat  
68 (vasemmalla) ja 65. Kuvattu etelälounaasta. M. Hiekkänen 22.9.1984.  
Neg. RH0 64593, 64601 ja 64606.

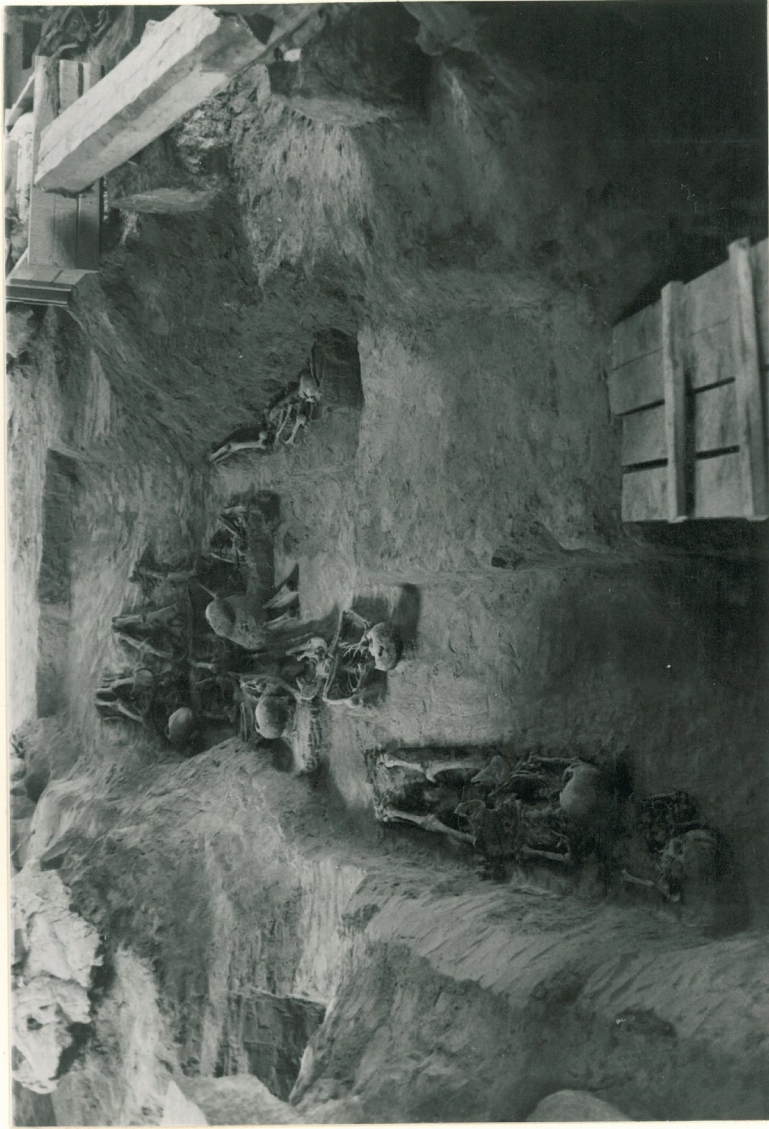
NEG. RH0. 64587.

3JA:1 Yleiskuva hautaryhmästä keskikäytävällä lehterin alla. Kuvattu  
länneestä. :2 Haudat (vasemmalta lukien) 68, 65, 67 ja 66. Kuvattu  
kaakosta. M. Hiekkänen 22.9.1984. Neg. RH0 64587 ja 64600. JA 64591

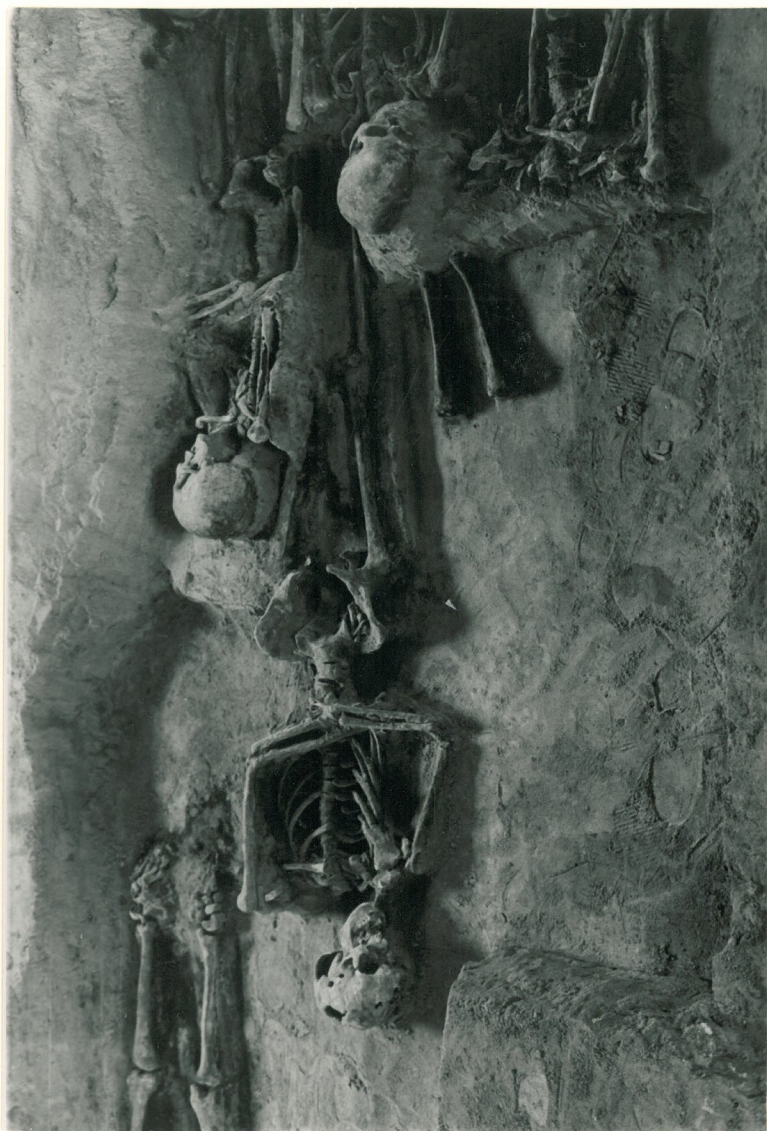
NEG. RHO. 64592.

:1-3 Hautoja keskikäytävän kohdalla urkulehterin alla. Kuvattu etelästä. M. Hiekkasen 22.9.1984. Neg. RHO 64592, 64594 ja 64599.

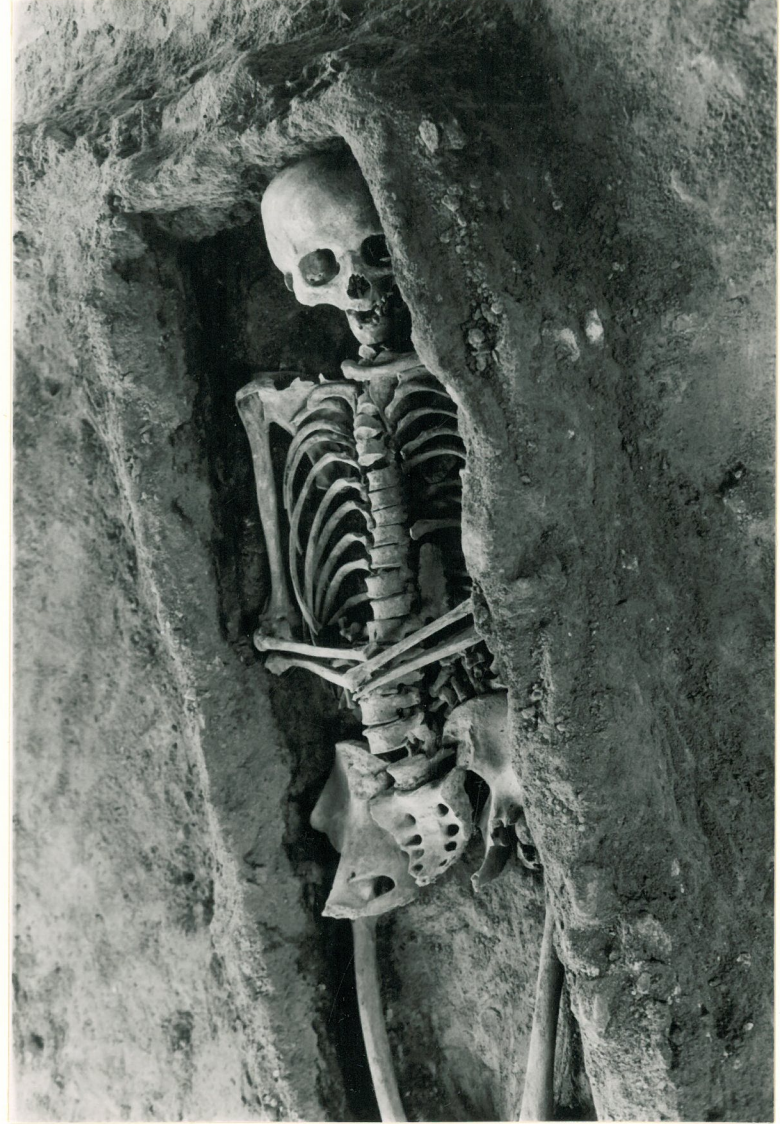
:1 Hauta 35 kokonaan esille kaivettuna. Kuvattu ylhäältä. :2 Haudan  
19 länsipää. Kuvattu pohjoisesta. :3 Haudat (ylhäältä lukien) 38,  
62, 42 ja 37. Kuvattu etelästä. M. Hiekkänen. Neg. RHO 64586, 64603  
ja 64585.

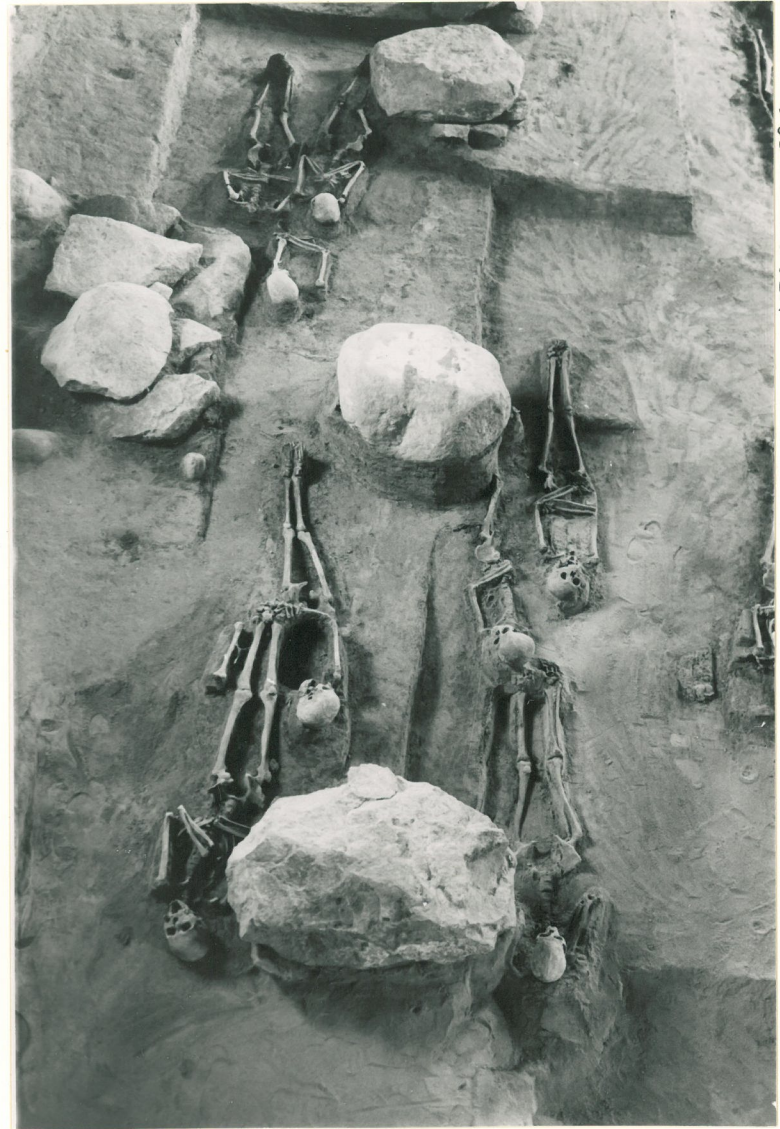
:1 Hautoja salin keskiosassa. Kuvattu lehteriltä. :2 Hautoja salin pohjoisosassa. Kuvattu lehteriltä. :3 Hautoja salin itäosassa ja kuorrissa. Kuvattu lehterin eteläosasta. M. Hiekkänen 24.9.1984. Neg. RHO 64595, 64590 ja 64581.

M. Hiekkänen. Neg. RHO 64586, 64603 ja 64585.
- 126:1-3. :1 Hautoja salin keskiosassa. Kuvattu lehteriltä.  
:2 Hautoja salin pohjoisosassa. Kuvattu lehteriltä.  
:3 Hautoja salin itäosassa ja kuorissa. Kuvattu lehterin eteläosasta.

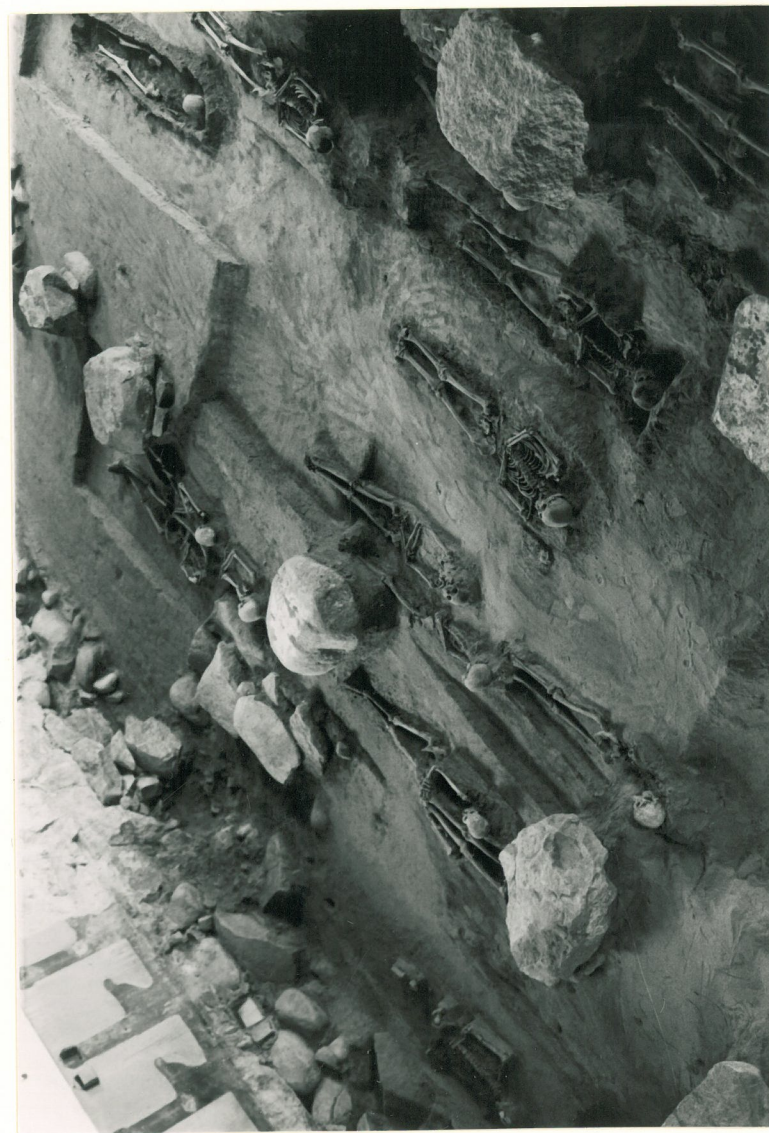
:1 Haudat 59 ja 60 sekä 63. Kuvattu etelästä. :2 Hautoja salin pohjoisosassa. Kuvattu lehteriltä. :3 Hautoja salin itäosassa ja kuorissa. Kuvattu lehteriltä. M. Hiekkänen 22.9.1984. Neg. RHO 64602, 64582 ja 64588.

M. Hiekkänen 24.9.1984. Neg. RHO 64595, 64590 ja 64581.
- 127:1-3. :1 Haudat 59 ja 60 sekä 63. Kuvattu etelästä.  
:2 Hautoja salin pohjoisosassa. Kuvattu lehteriltä.  
:3 Hautoja salin itäosassa ja kuorissa. Kuvattu lehteriltä.
