RENGON KIRKKO

Rakennushistoriallisia ja arkeologisia tutkimuksia  
1984

Ritarihuoneella 30. syyskuuta 1985  
Markus Hiekkänen  
Museovirasto  
Rakennushistorian osasto

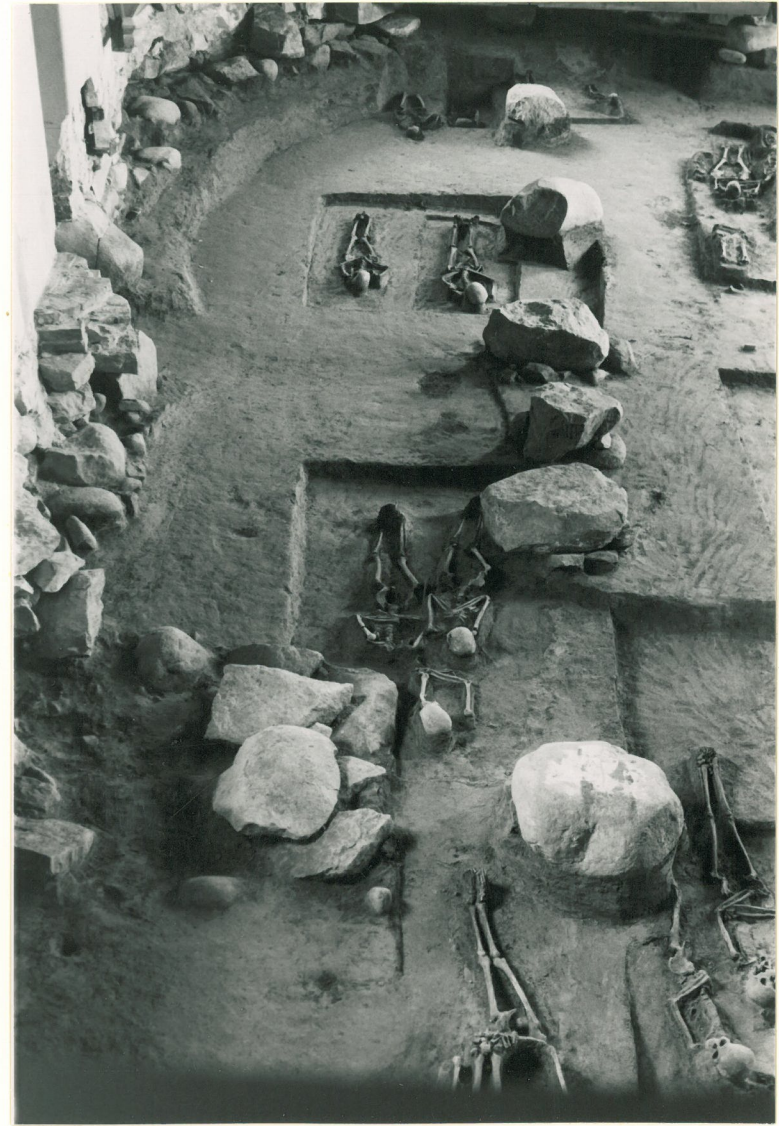
:1 Haudat 23 ja 51. Kuvattu lehteriltä. :2 Hautoja salin pohjoisosassa. Kuvattu lehteriltä. :3 Hautoja salin itäosassa. Kuvattu lehteriltä. M. Hiekkänen 24.9.1984. Neg. RHO 64598 64589 ja 64588. 64583

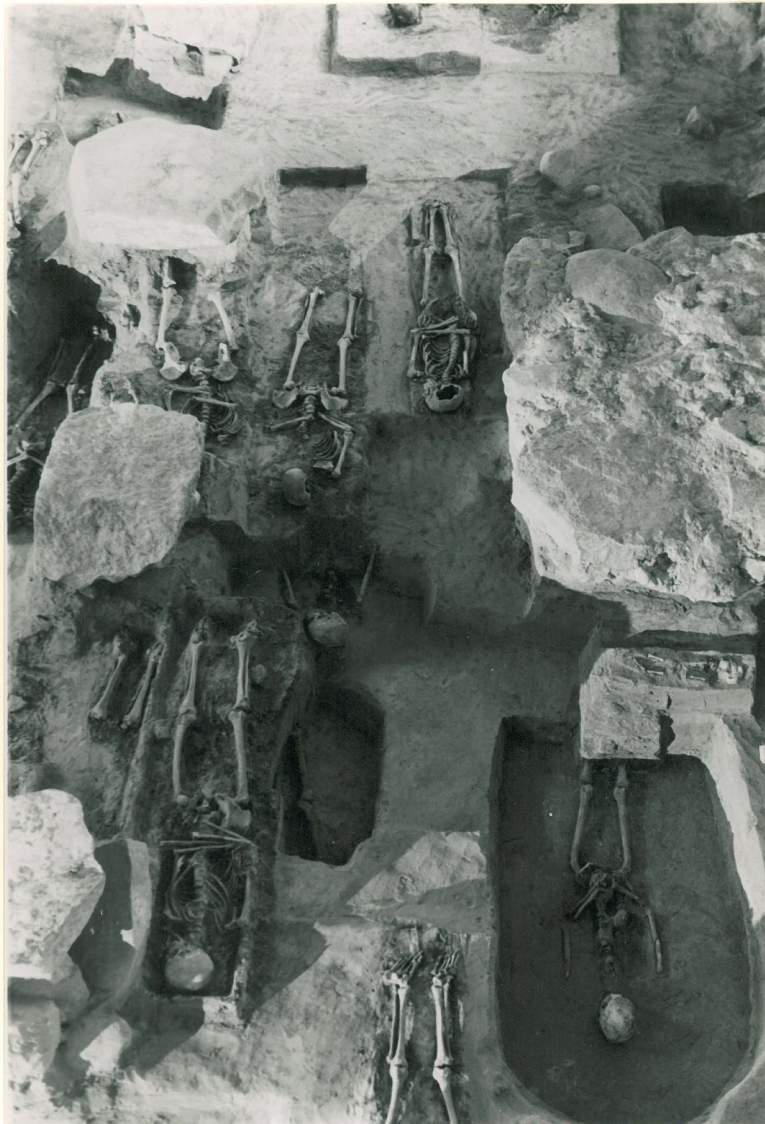
NEG. RHO. 64596.

:1 Hautoja asehuoneen ovesta pohjoiseen. Kuvattu lehteriltä. :2 Hautoja salin eteläosassa. Kuvattu lehteriltä. :3 Eteläseinän pilasterinperustus. Kuvattu lehteriltä. M. Hiekkasen 22.9.1984. Neg. RHO 64596 ja 64579.

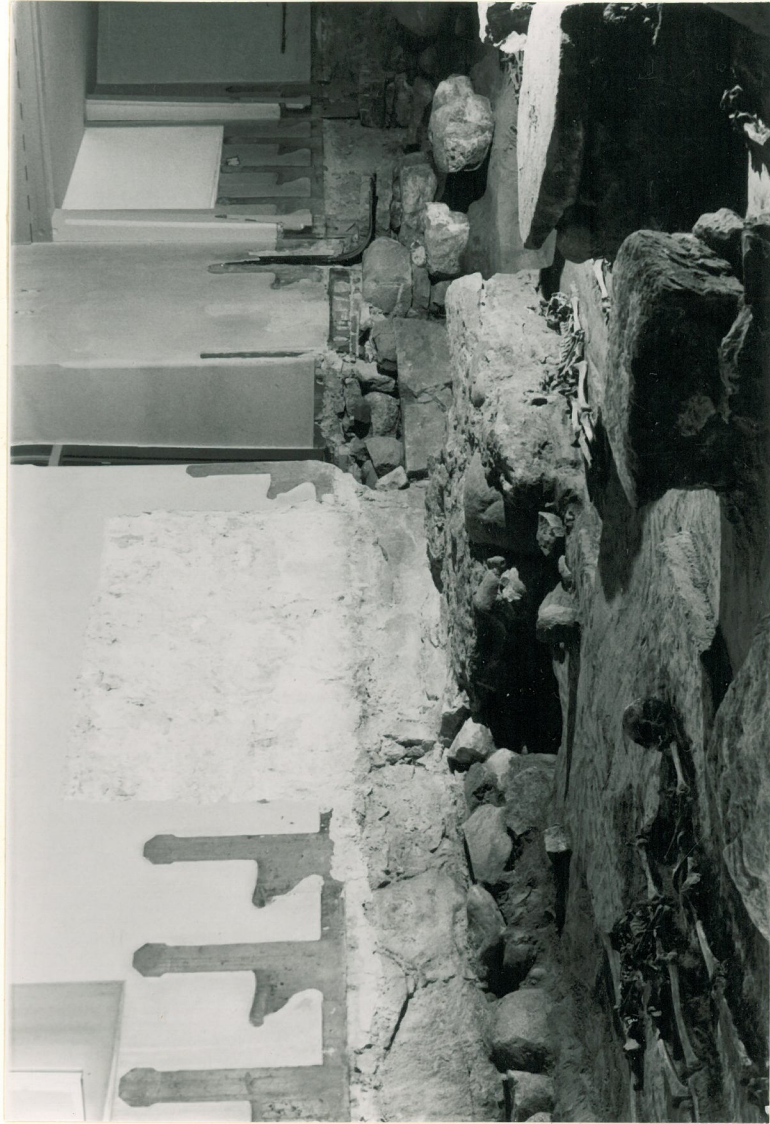
NEG. RHO. 64604.

:1 Eteläseinän pilasterinperustus. Kuvattu koillisesta. :2 Eteläseinän pilasterinperustus. Kuvattu lehteriltä. M. Hiekkanen 24.9.1984. Neg. RHO 64604 ja 64580.

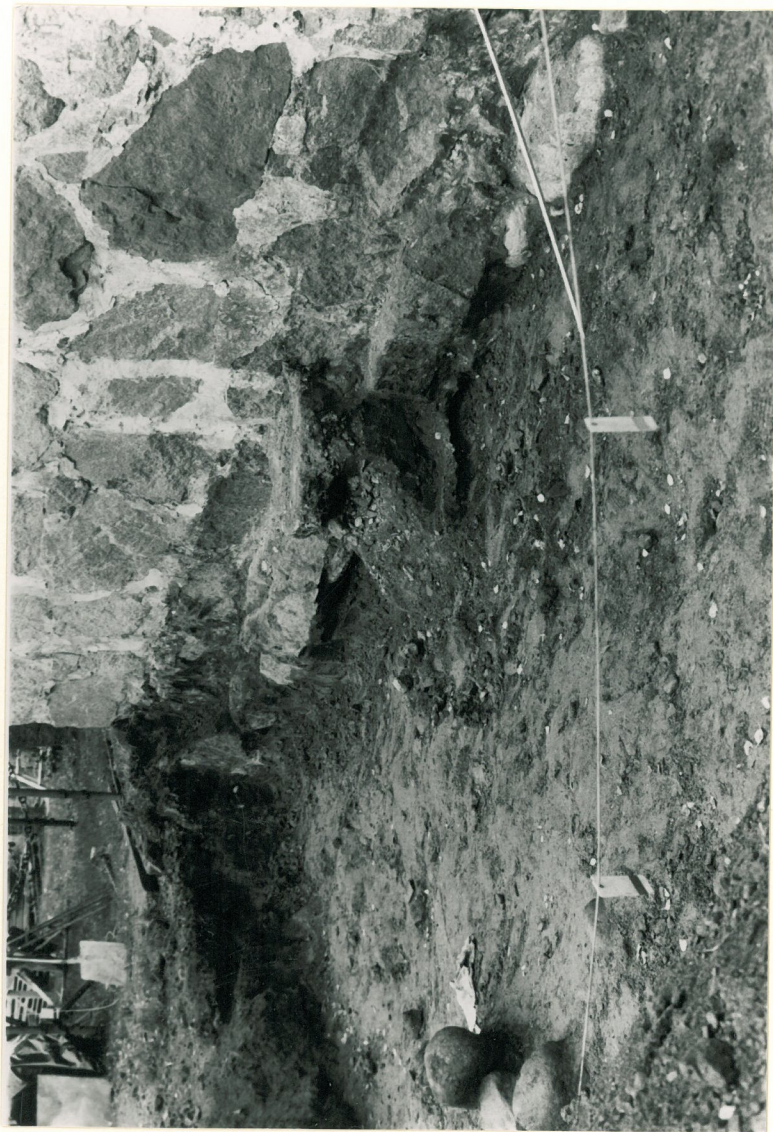
NEG. RHO. 64661.

:1 Luoteisviisteen ulkopuolelle tehty kaivanto. Kuvattu länsilounaasta.  
:2 Koillisviisteen perustusta. Kuvattu pohjoisesta. :3 Sama kuin  
kuvassa :1 mutta lännestä. M. Hiekkanen 17.9.1984. Neg. RHO 64661  
ja 64667. JA 64662

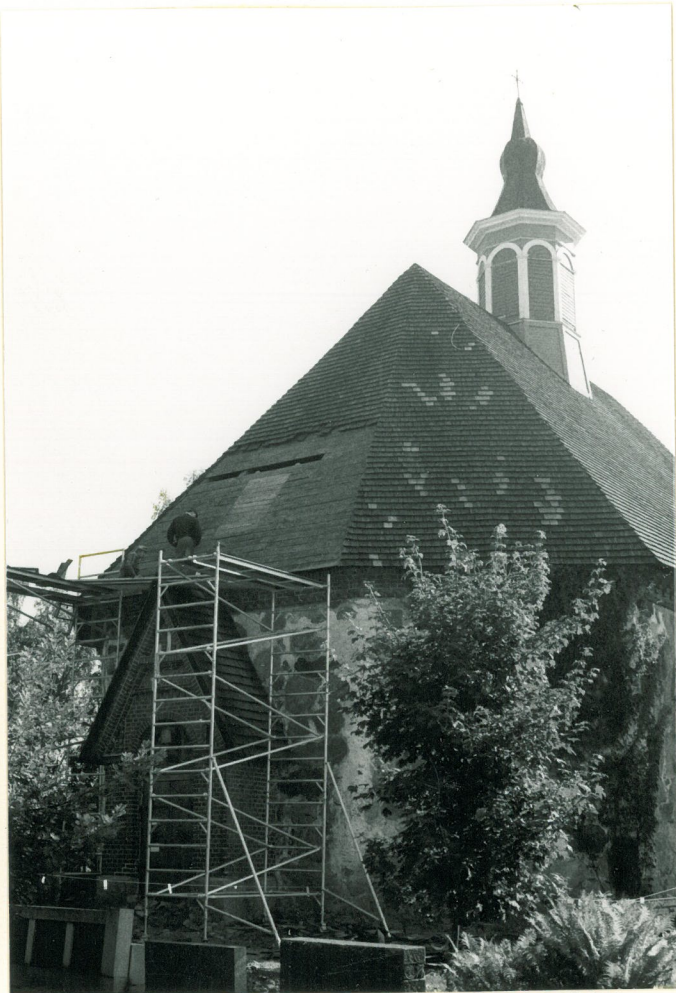
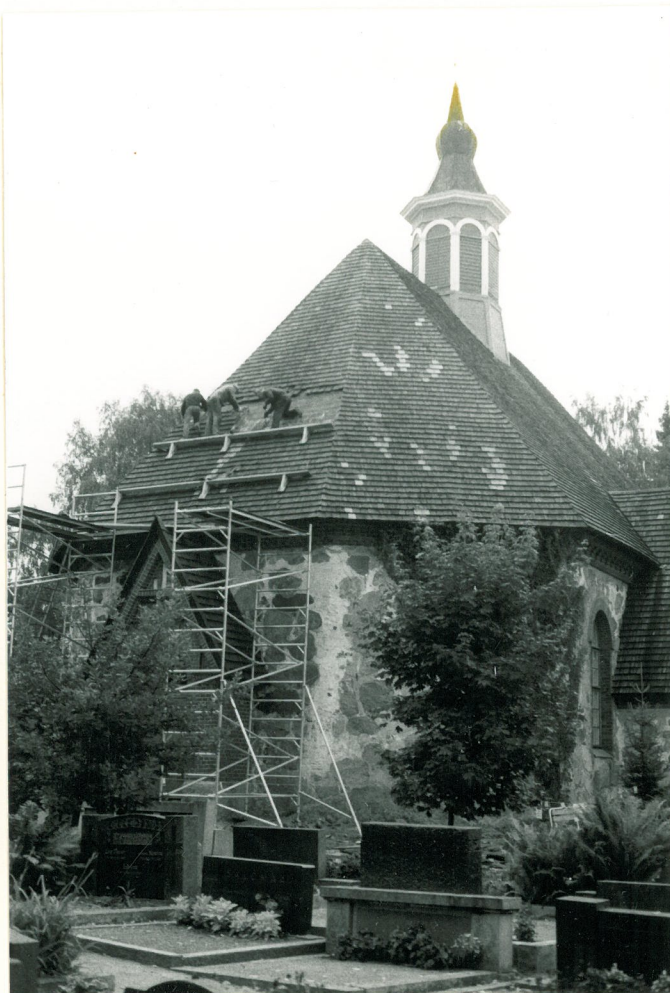
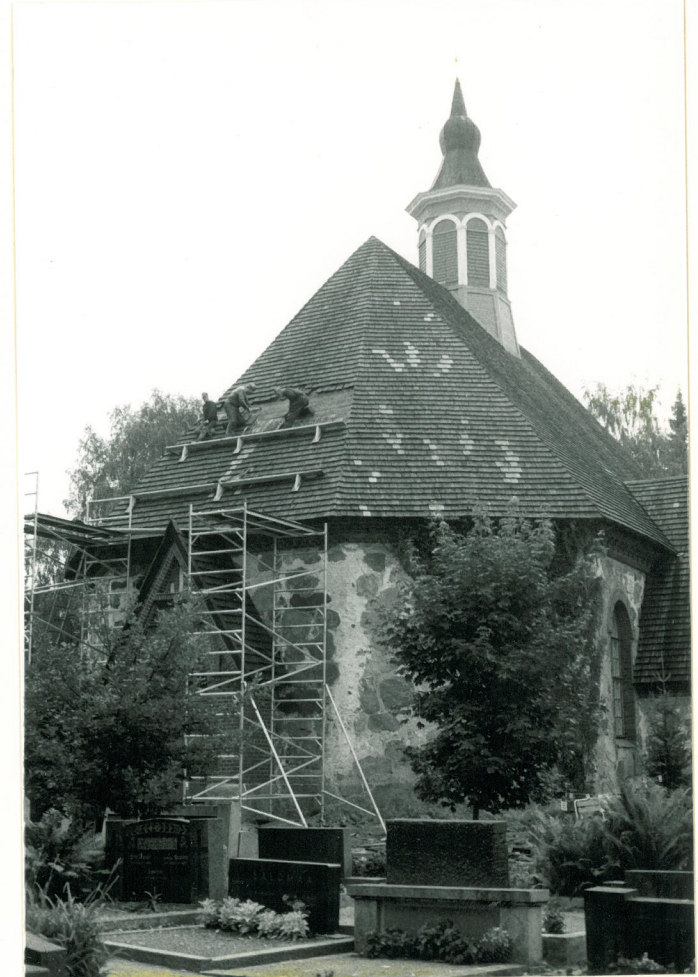
2. OSOITTAVAT IKKUNA-KAARTA KATON S-LAPE

3. KATON S-<sup>PERSTÄTUNEEET</sup> LAPPEEN PERUSTUKSET PAAVUT POISTETAAN ELOK. 1984

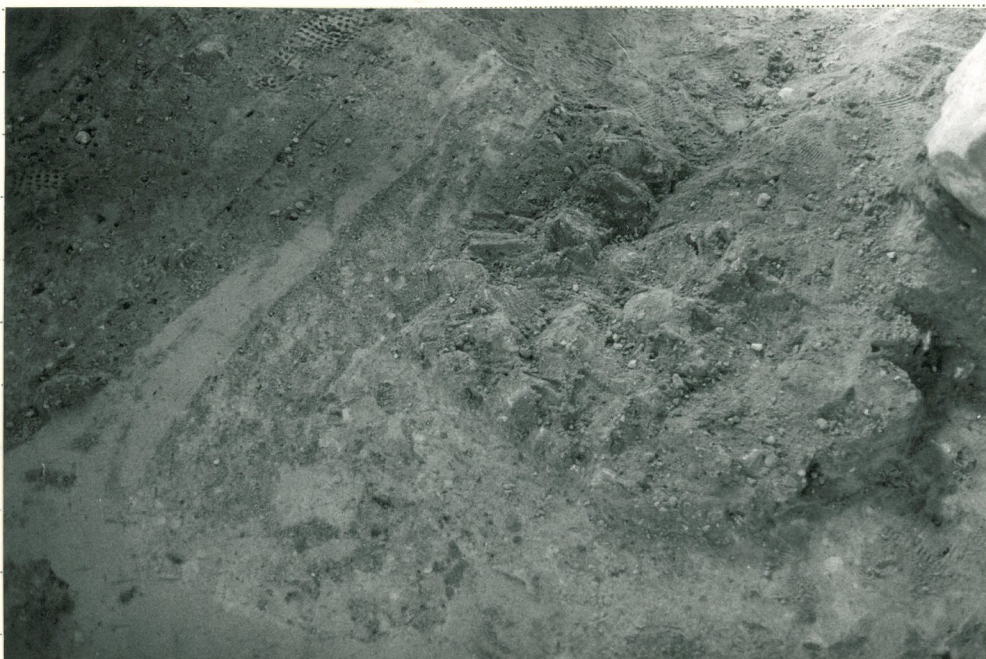
5. -"-

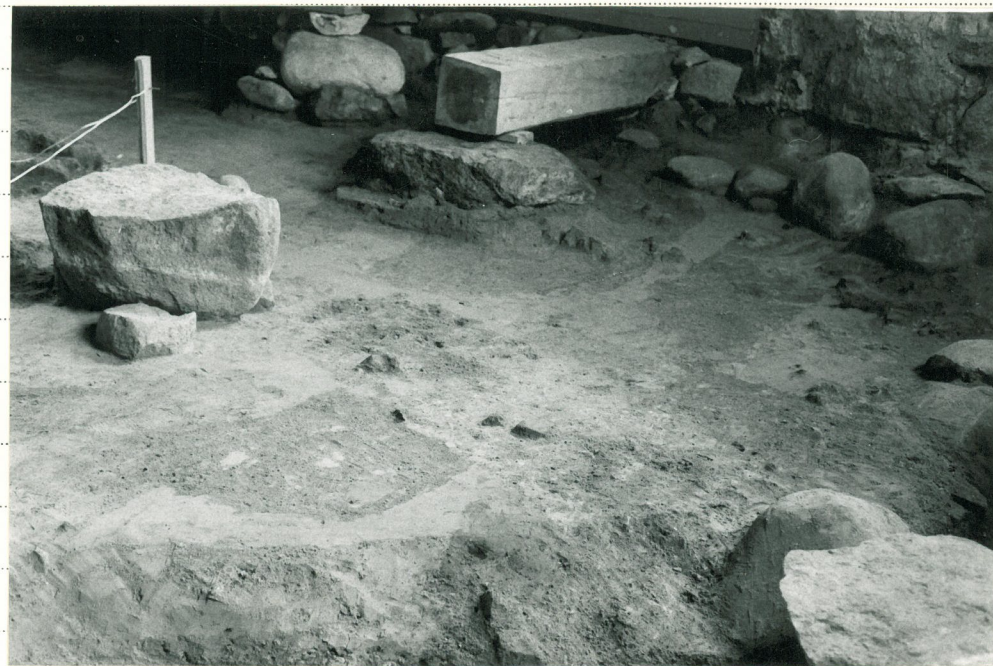
6. -"- LOUNAASTA

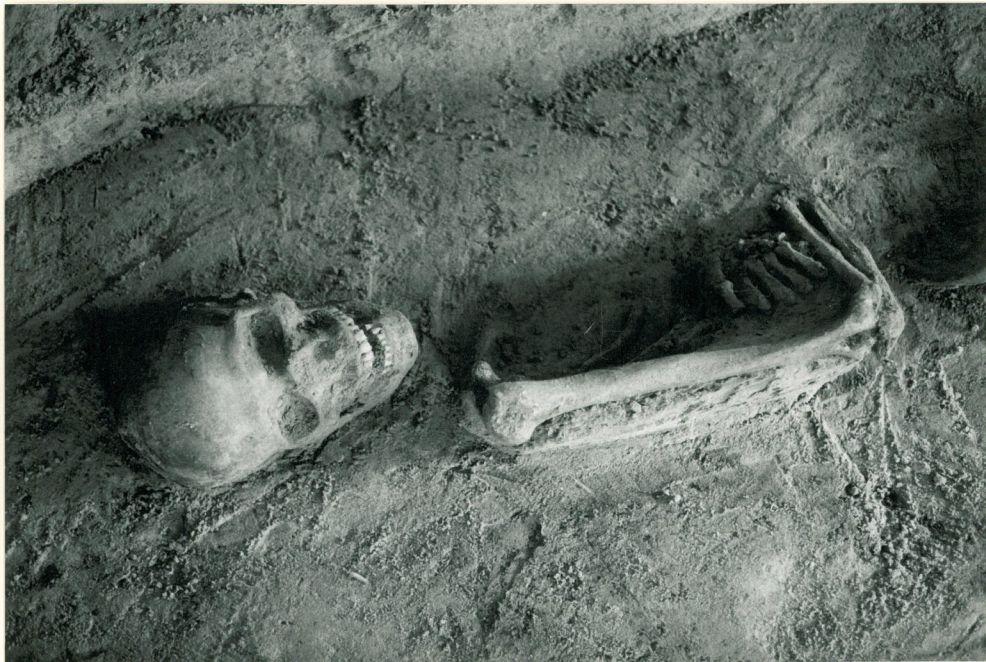
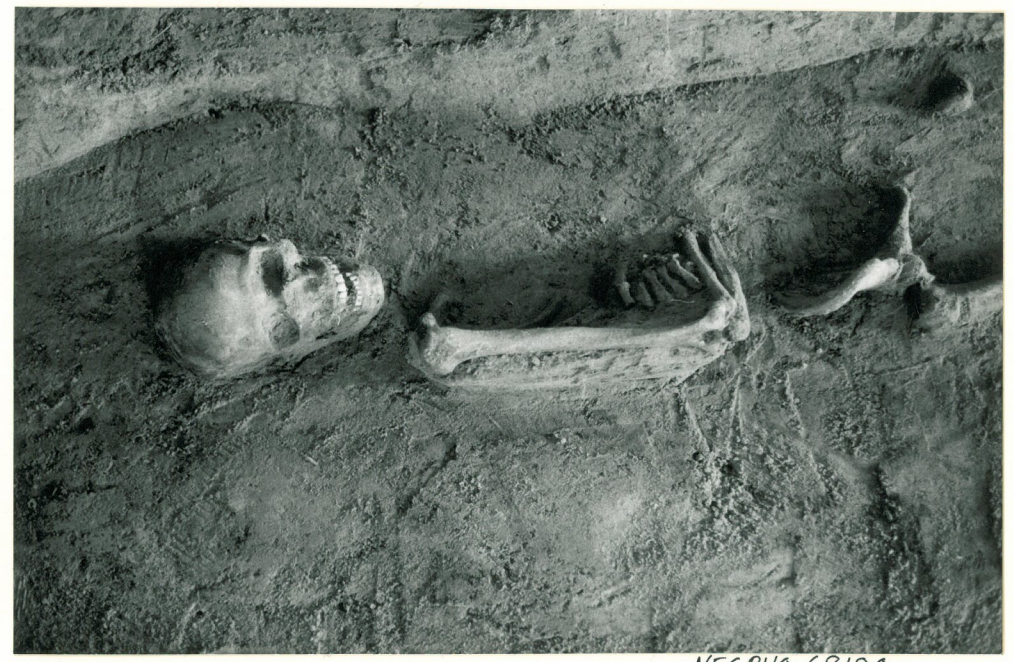
3 JA 4 HAUTA 26

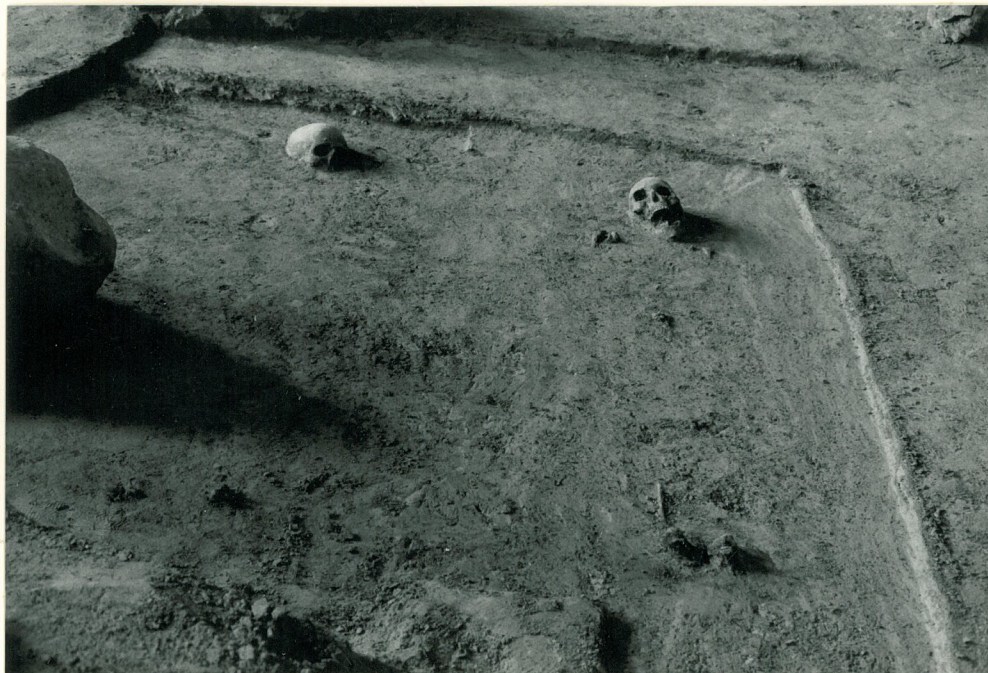
3. HAUDAT 25 JA 27 IDÄSTÄ

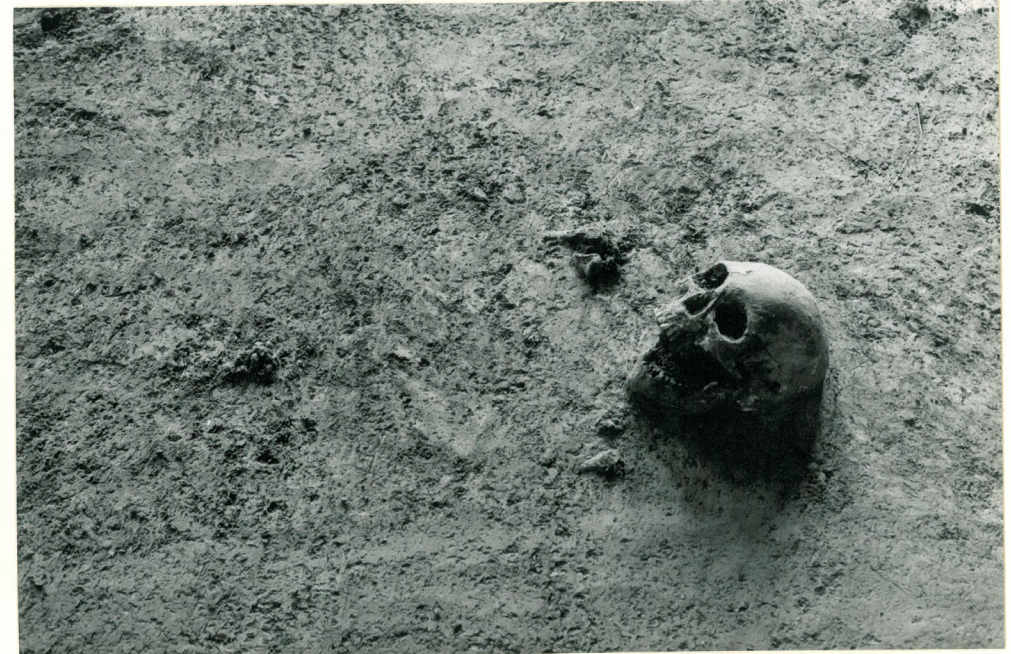
4. HAUTA 27 POHJOISESTA

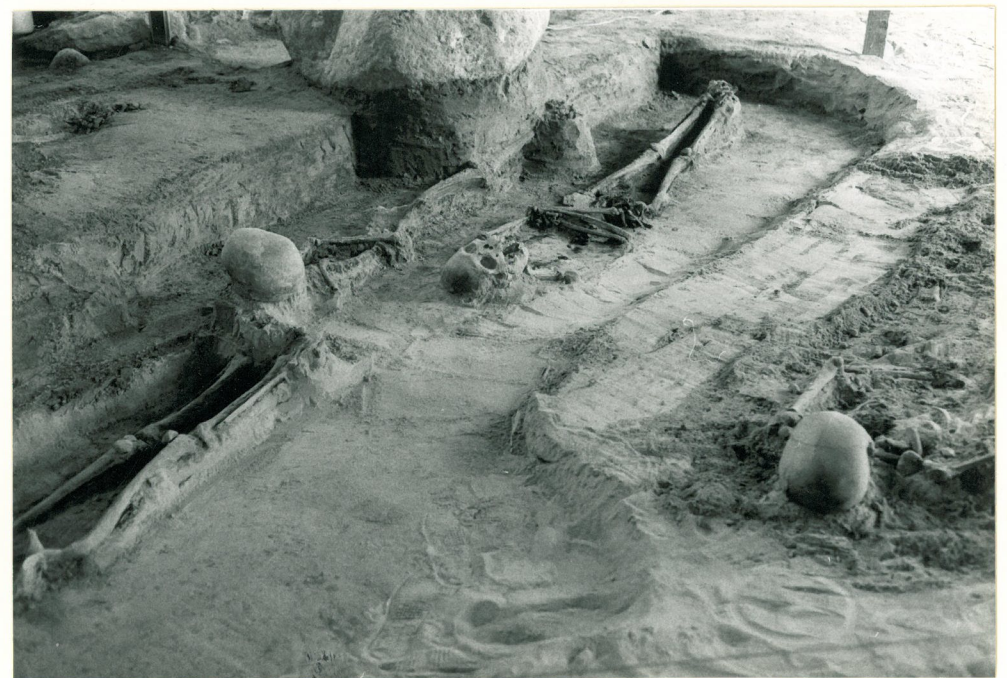
4. HAUDAT 29, 30 JA 5 LÄNSILOUNASTA

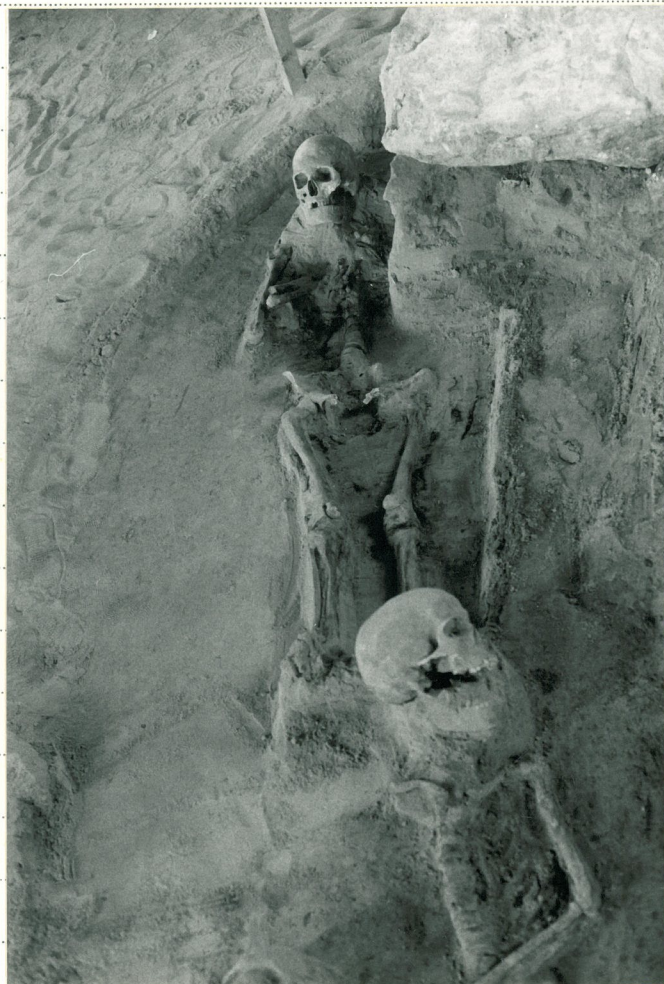
5. HAUDAT 14 JA 29 IDÄSTÄ
