*Mustion Kartano*  
*Julkisivujen väridokumentointi*

*Kaisa Miettinen*  
*Meljee Leiste - kultaus ja restaurointi*  
*Kesäkuu 2009*

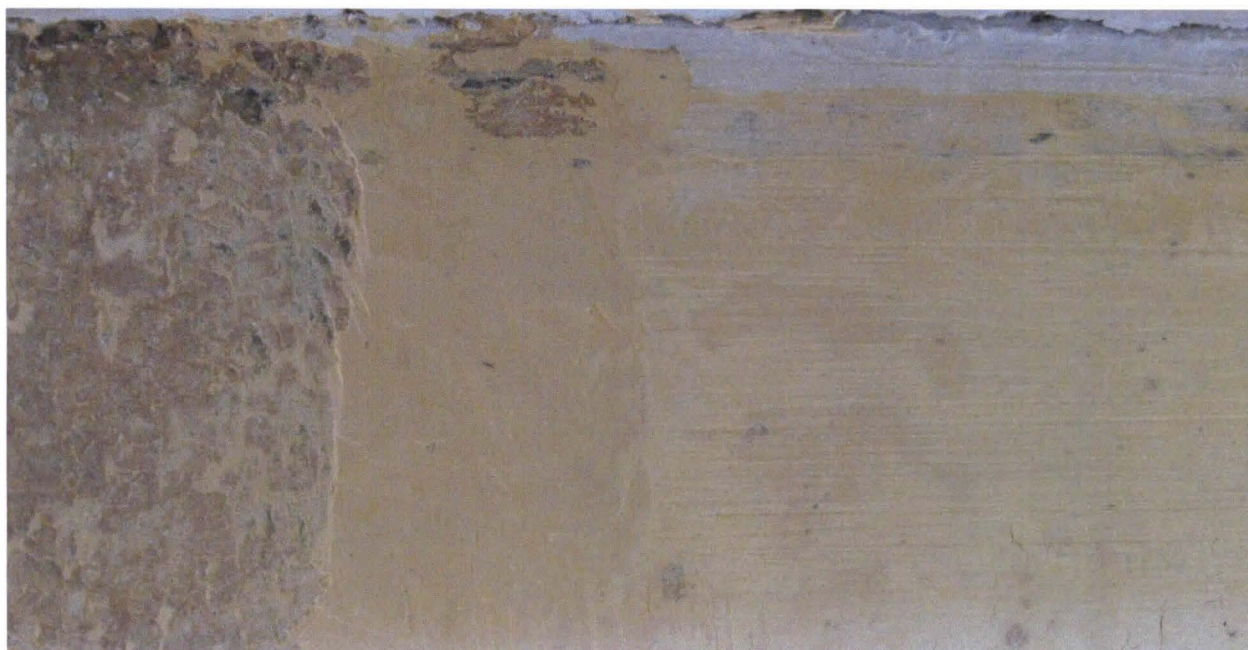
### Näytteet nro 4 ja 5.

Keltaisilta väripinnoilta löytyy 3 eri maalikerrostumaa. Näytteet otettiin rakennuksen länsipäädyn toisen ja kolmannen kerroksen korkeudelta. Rakennuksen julkisivuverhous muuttuu toisen ja kolmannen kerroksen välillä. Rakennuksen päädyissä vuorilaudoituksen puu on kolmannen kerroksen kohdalta huonokuntoisempaa ja pintakäsittelyt ovat heikosti kiinni alustassaan. Etelän puoleisessa julkisivussa frontespiisin vuorilaudoituksen alta on nähtävissä punamullattuja hirsiiä.

Väriportaikko läntiseltä julkisivulta, toisen kerroksen korkeudelta.

Huom 3. pinta vanhin, 1 tuorein, eli 1980.

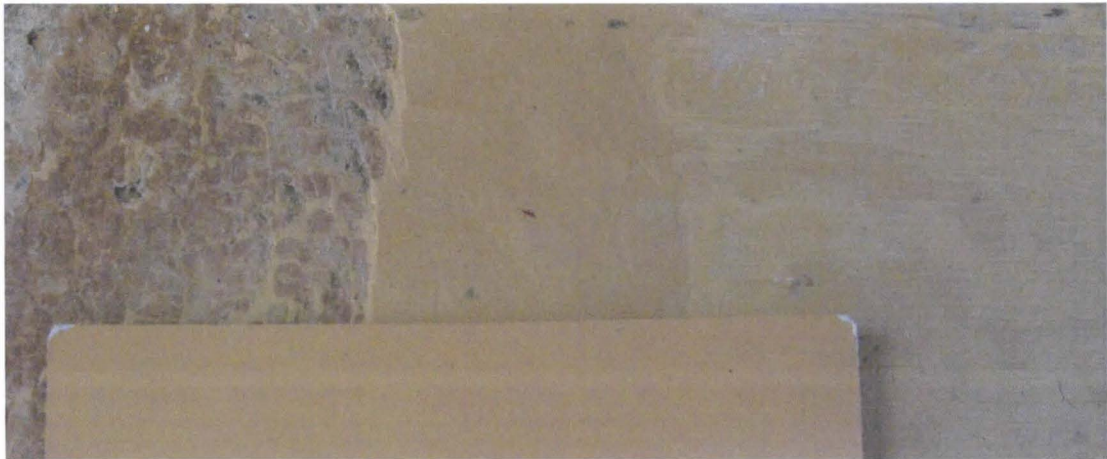
NCS - S 2040-Y20R

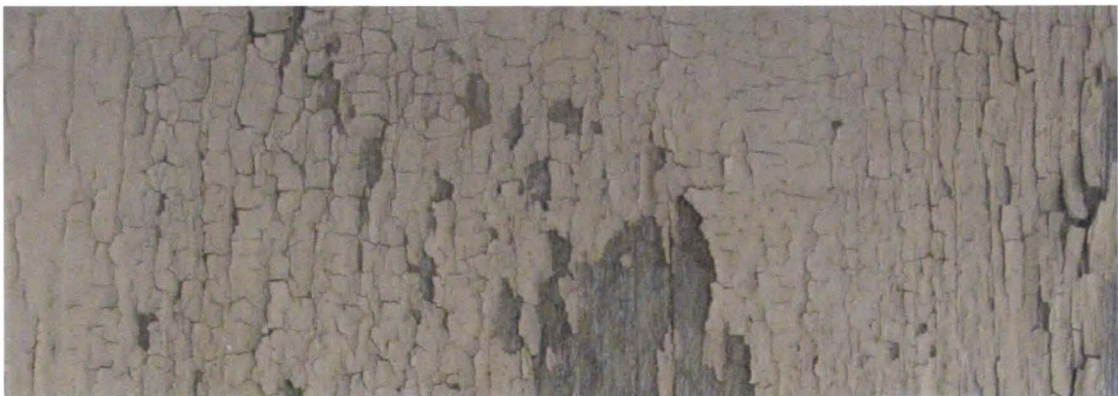
Pintakäsittely hilseilee irti alustastaan kolmannen kerroksen korkeudella.

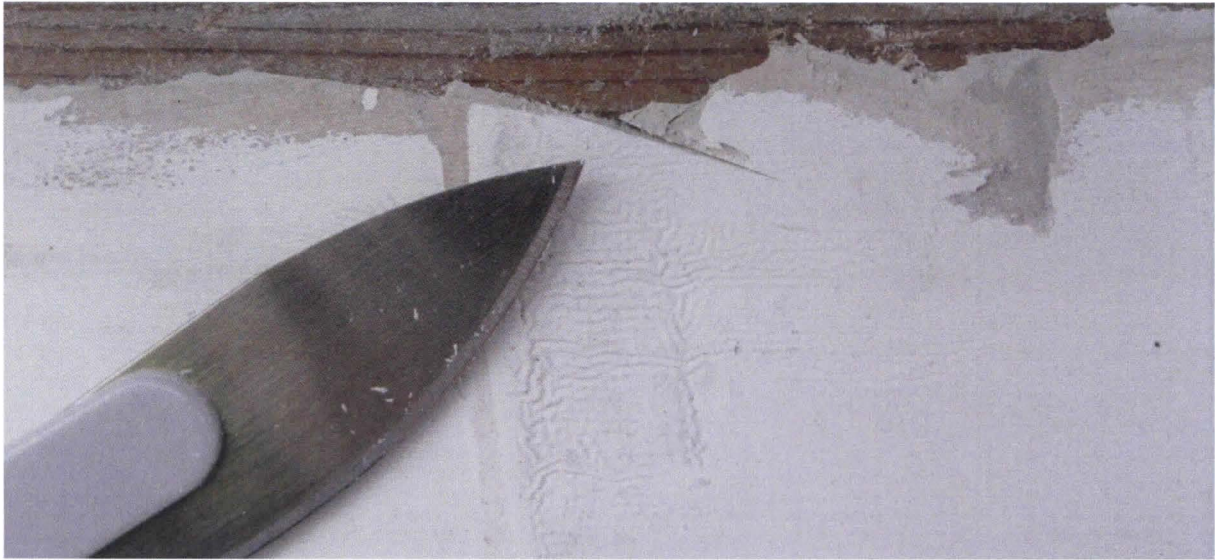
Kaikki kesällä 2009 valkoisella maalilla maalattuina olleet pinnat ovat ikkunoita ja ikkunalistoja lukuun ottamatta värikerrostumiltaan lähestulkoon yhtenäisiä. Räystääslaudoituksessa on käytetty paikoin vaaleaa ja harmaata tasoitetta. Vaaleaa tasoitetta löytyy kerrostumien 1 ja 2 välissä, harmaata kerrosten 2 ja 3 välissä.

Räystäslistan värikerrostumia.

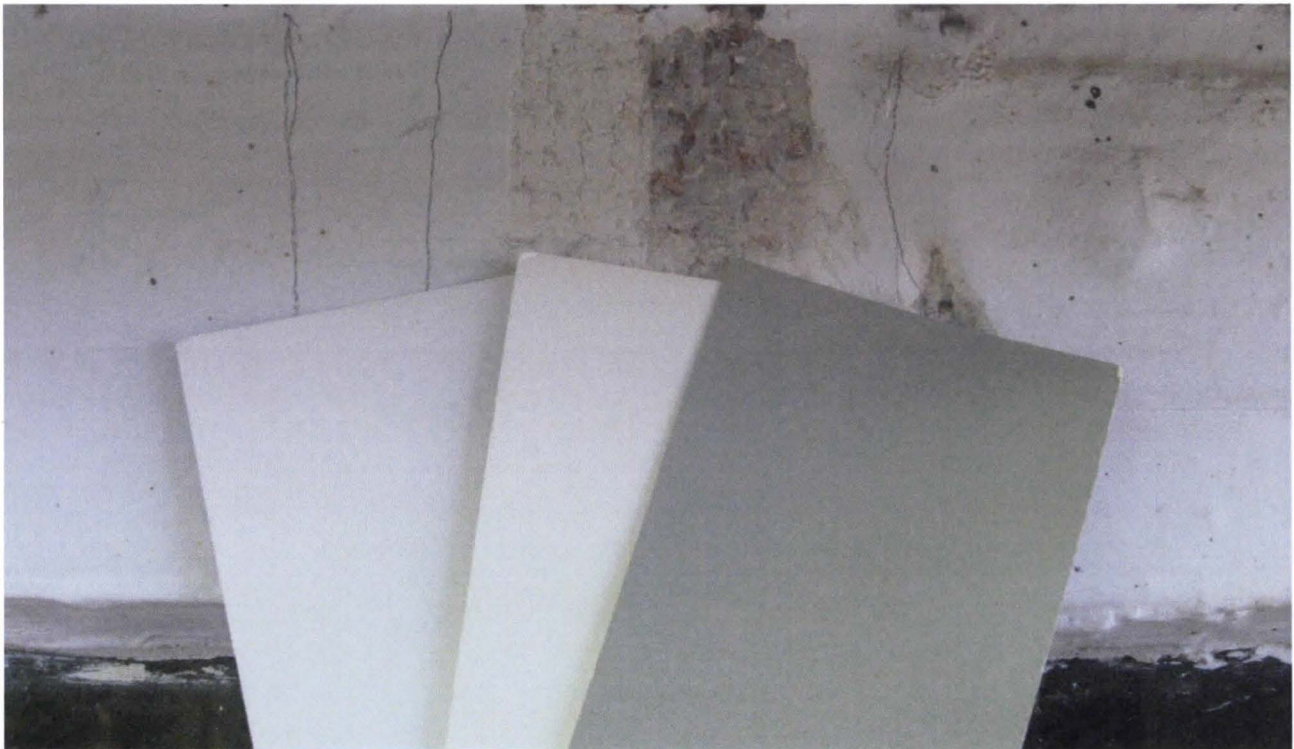
#### Näytteet 6 ja 7

Ikkunanpuitteista löytyi kolme eri maalikerrostumaa, kaksi valkoista ja yksi harmaa. Kerrostumat ovat yhteneviä muiden vaaleiden pintojen kanssa.

NCS - S 1002-Y, S 1005-G90Y, S 4005-G80Y

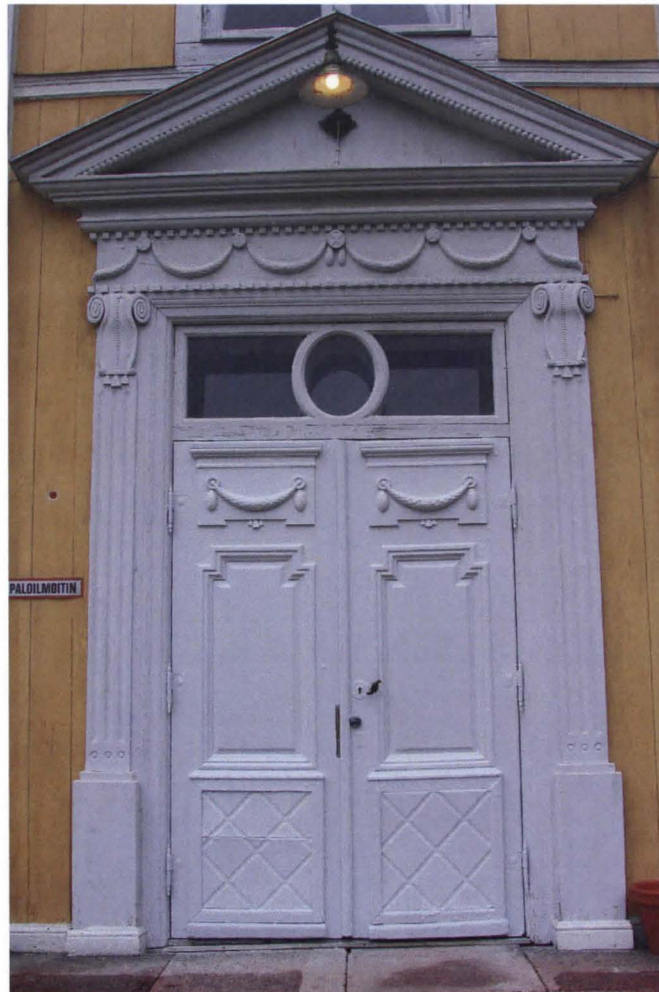
### Näyte nro 8

Pääsisäänkäyntiä koristavien pilasterien ja frontonin maalipinta on hyvin kulunut ja hilseilevä. Maalikerrostumia ei juurikaan ollut löydettävissä. Luultavasti hilseilevä maali on poistettu aina pintakäsittelyn uusimisen yhteydessä. Päällimmäisen kerrostuman vaalea väri taittuu hieman muita vaaleita pintoja enemmän harmaaseen, mutta sävyero on hyvin hienovarainen. Osittain harmaus voi olla myös lian aiheuttamaa.

Pääsisäänkäynti koristeaiheinen.

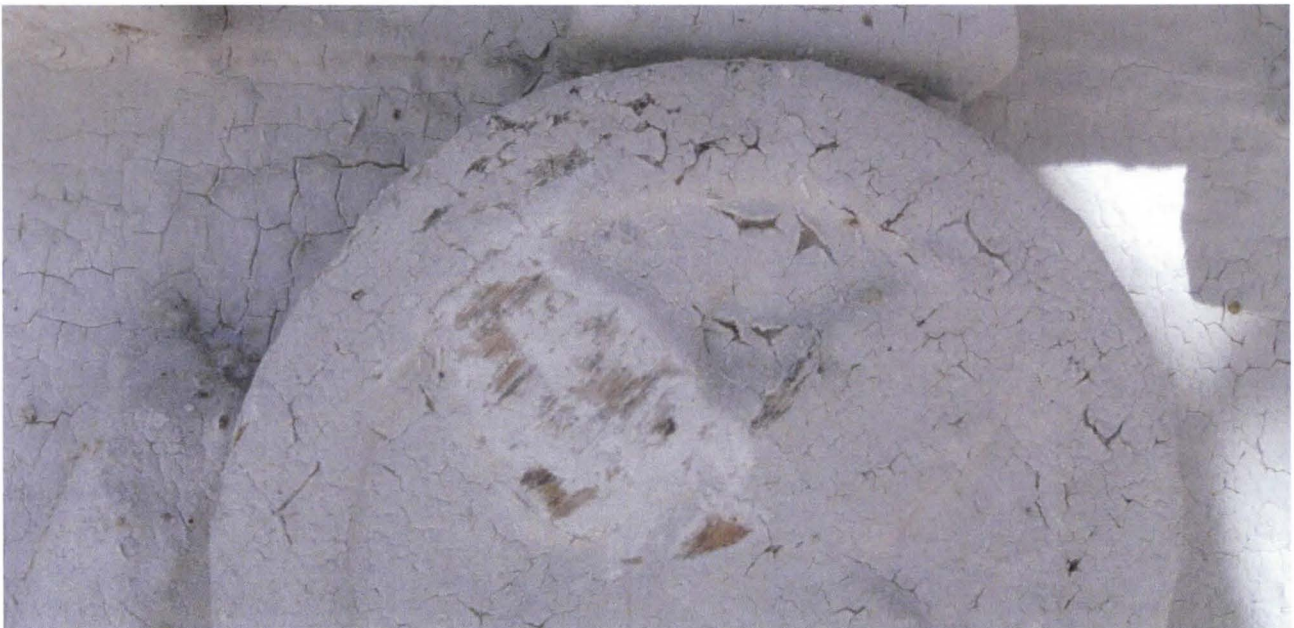
### Näyte nro 9

Pilasterien ja frontonin veistoskoristeluissa pintakäsittelyt ovat säilyneet hieman muita osia paremmin ja maalikerrostumia löytyi pääsisäänkäynnin muita osia enemmän. Tämä antaa viitteitä mahdollisesta koristemaalauksesta, jossa ensimmäisen pintakäsittelyn aikana osa pinnoista on ollut vaaleita ja osa harmaita. Tarkempaa tutkimusta alueiden selvittämiseksi ei tässä vaiheessa kuitenkaan suoritettu. Jatkotutkimuksen suorittaminen on mahdollista, mikäli asiakkaalla on mielenkiintoa mahdollisten koristemaalauksen palauttamiselle.

Sisäänkäynnin veistoskoristeiden maalikerrostumia.
