TURKU, TUOMIOKIRKONTORI 2001
Kadunparannustyömaa

Raportti kaupunkiarkeologisesta
konekaivuun valvonnasta 2001
FM Miikka Kumpulainen, FM Sami Raninen ja HuK Ilmo Kajala

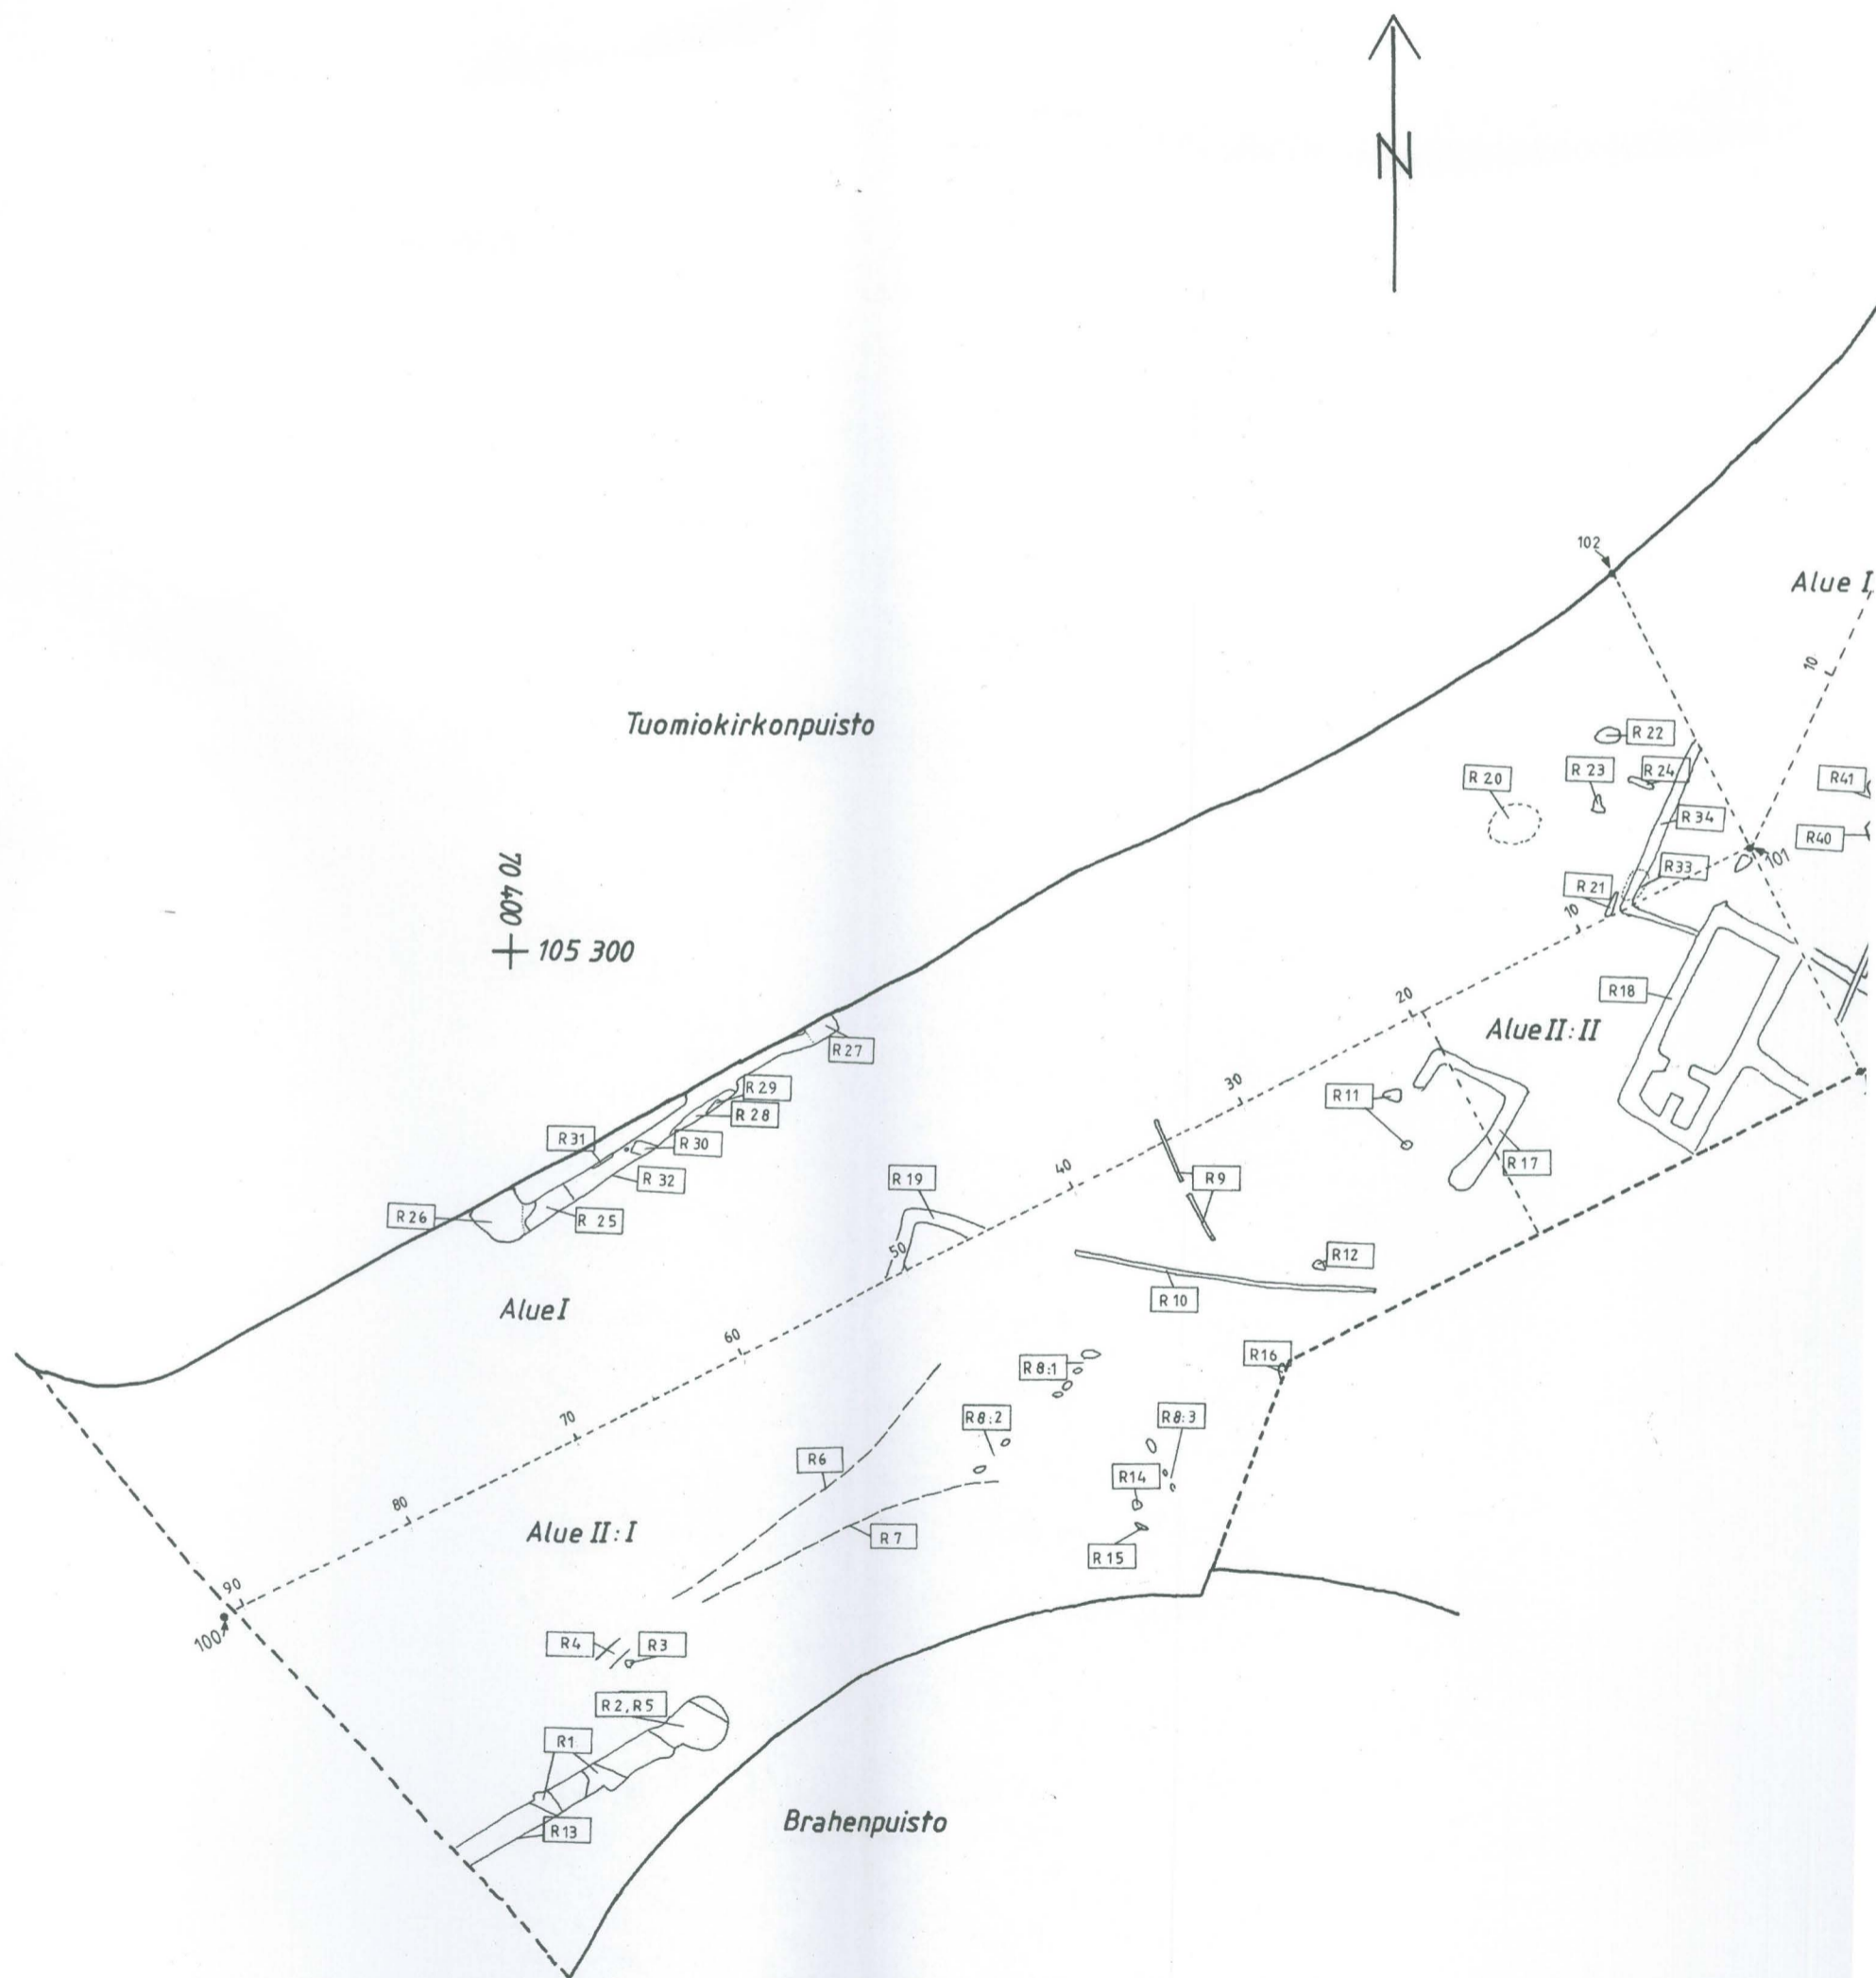
TURKU Tuomiokirkontori 2001
Kadunparannustyömaa
9.7. - 1.10. 2001
1:300
MK
Alueet I, II ja III rakenteet
Kartta 1

Kiinteät rakenteet koostuivat pääasiassa seinälinjoista tai seinien kiviperustuksista. Lisäksi alueella oli holvi-, katu-, puu-, kaivo- sekä 1900-luvun kaapelirakenteita. Kiinteät rakenteet

on dokumentoitu yleiskarttaan (kartta 1), yksityiskohtakarttoihin sekä rakennelomakkeisiin, joista ilmenee kunkin rakenteen yksityiskohtaiset tiedot.

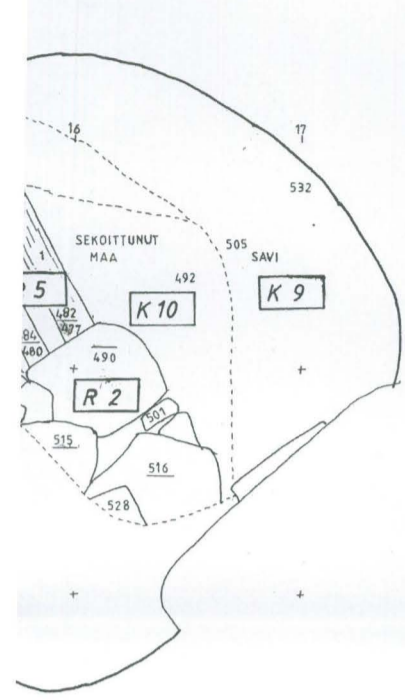
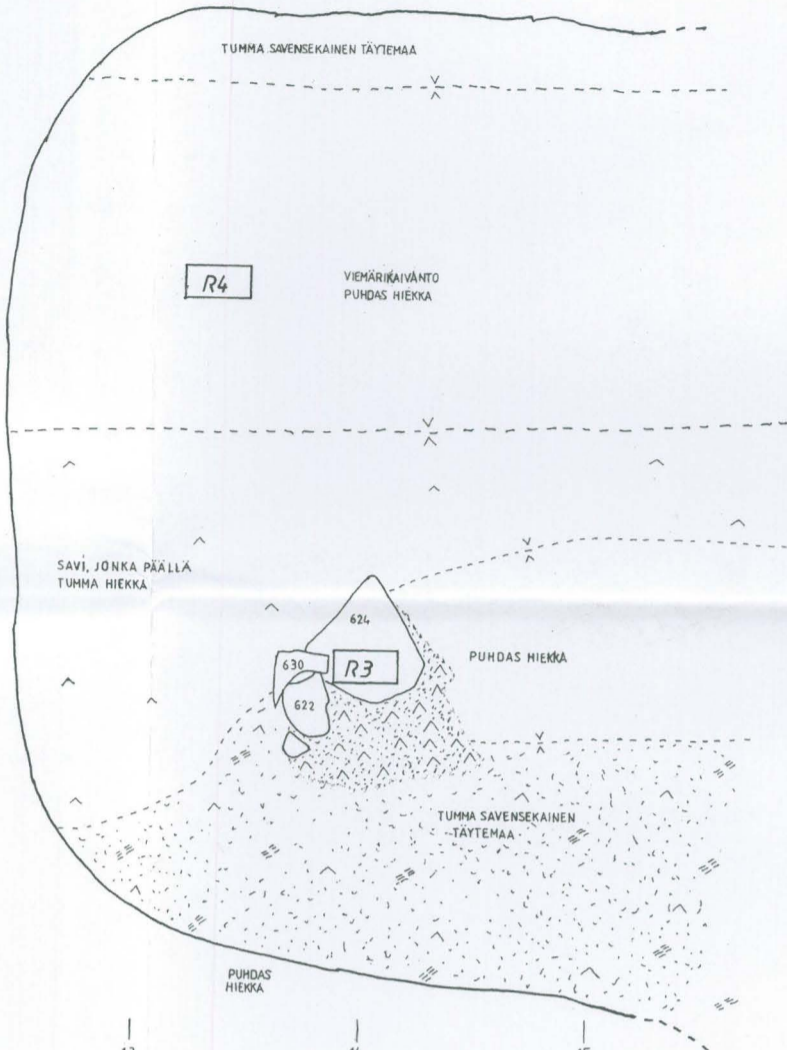
Alue II R13
 rakenteet (R1-5)
 kerrokset (K1-11)
 pinta- ja pohjajavaitus
 profiili
 Kartta 3

Kuvaus ja tulkinta: 260 cm paksu kiviseinä, jonka S-sivulla on tynnyriholvaus ja seinän perustana hirsiarina (R5). Seinässä on näkyvissä kaksi selvää kivikertaa (paksuudet 40 ja 16 cm) ja kolme epävarmaa kivikertaa, jotka ovat ladotut. Tynnyriholvaus on muurattu kiinni kiviseinään. Holvauksesta on näkyvissä neljä juoksua, yht. 8 kpl. tiiliä. Holvauksen päällä on kolme juoksua ovstvsuorassa liniassa holvauksen vlimmän juoksua

Kuvaus ja tulkinta: Viiden hirren rustipeti rakenteelle R2. Näkyvien osien mitat hirsistä: 1) 74 x 14 x 5 cm 2) 84 x 14 x 4 cm 3) 90 x 22 x 5 cm 4) 94 x 16 x 8 cm 5) 160 x 46 x 10 cm

TURKU Tuomiokirkkotori 2001
 Kadunparannustyömaa
 9.7.-1.10. 2001
 1:20
 SR, IK

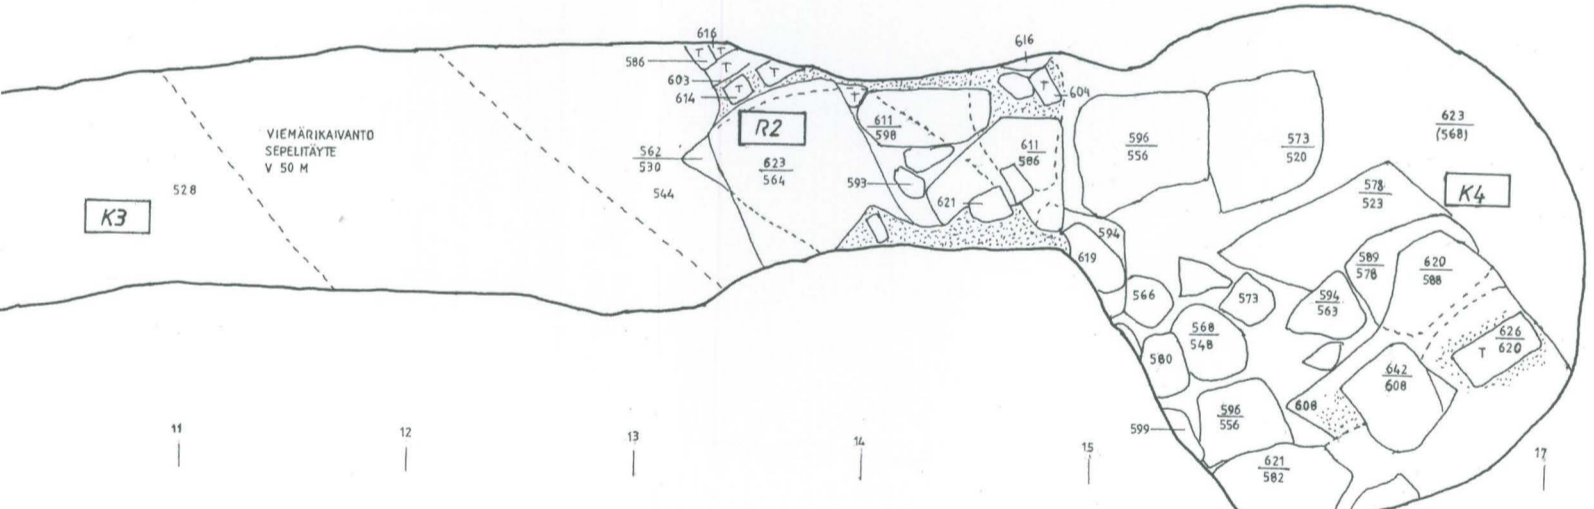
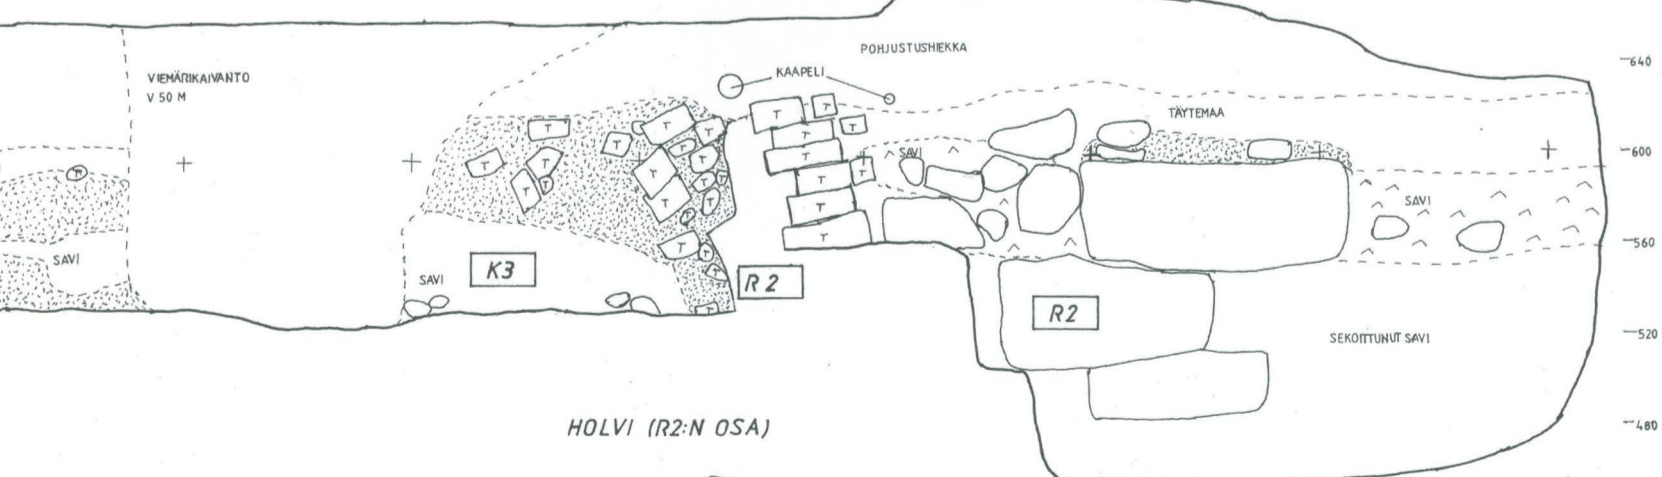
HOLVI (R2:N OSA)

oli kiviseinä, jonka lounaispuolella oli tiilisen holvin perustukset. Pohjaan saakka puretun seinän alta paljastui hirsiarina (R5), josta otettiin dendronäyte.

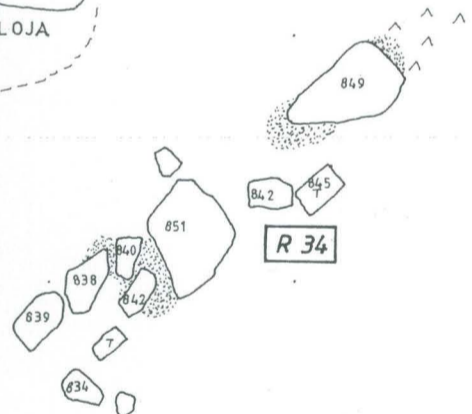
R 34

R18-rakennuksen luoteisnurkan läheltä lähtee kivilinja R34. Linja kulkee ensin suunnassa itäkaakko - länsiluode, mutta alueen I puolella se kääntyy jyrkästi suuntaan pohjoiskoillinen - etelälounas. Kyseessä on ilmeisesti jonkinlainen tonttiraja (Tillbergin kartta vuodelta 1808). Tässä kivilinjassa on sen lounaispäädyssä kivitäyttökohta (R33), joka on mahdollinen täytetty kaivo.

KIVIMUKULOITA
TÄYTTÖHIEKKASSA

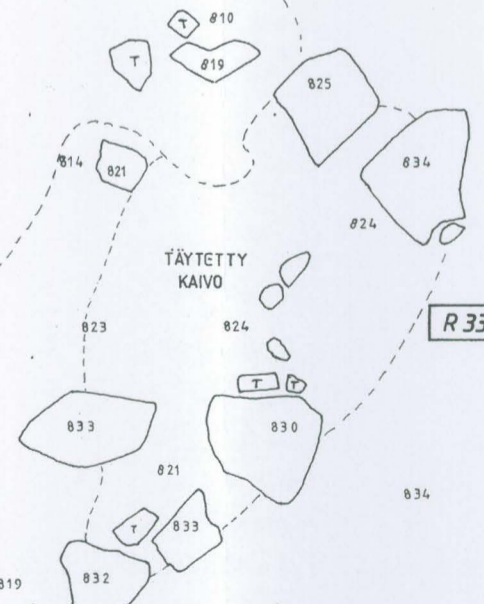
R 33

TÄYTETTY
KAIVO
