Kaupunkiarkeologinen kaivaus  
II-vaihe: kirjastotalon kellarikerros  
ja uudisrakennusosa 2004–2005

Kaivausraportti

*Tapani Tuovinen & työryhmä, Turun maakuntamuseo, 2006*

Tutkimuskohde: Turku, Linnankatu 2–4

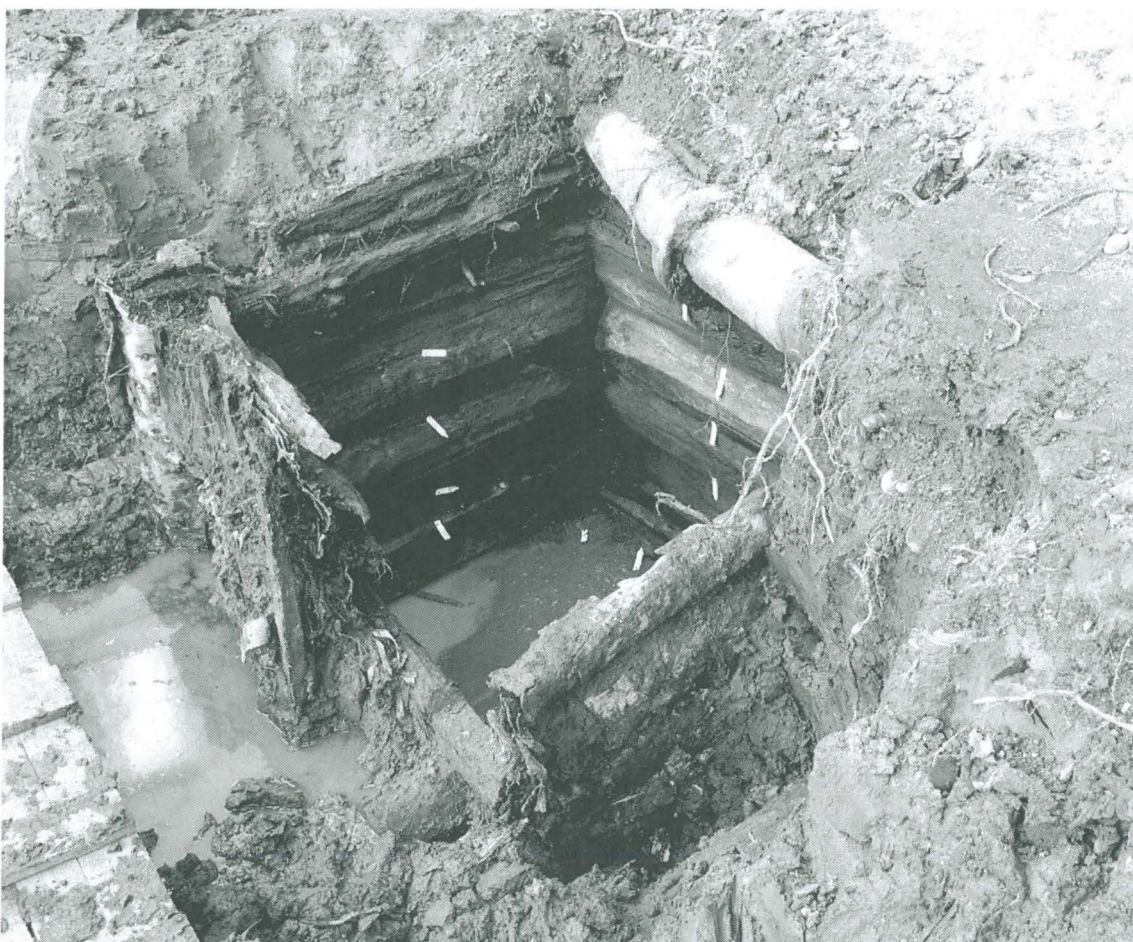
Kuvio 5. Kaivo *R403* tuohivuorauksineen N. Valok. TMM/Elina Saloranta (CD2005:9:1:107\_0702).

*R403, kaivo* (kuvio 5). *R403A.* hirsikehikko, jossa oli säilynyt 3–7 hirsikertaa. Kehikon yläosan hirret olivat melko lahonneita, alaosan hirret olivat hyvässä kunnossa. NW-sivun yläosan hirret putosivat tyhjentämisen aikana pois huonokuntoisuutensa vuoksi. Hirsikehikon saumat varsinkin SW- ja SE-sivuilla olivat huolellista työtä; niitä oli vaikea erottaa. Kehikon alimmat hirret NE- ja SW-sivuilla olivat pyöröhirsistä hieman veistämällä muotoiltuja, vain yläpinnastaan salvoslovettuja ja sulitettuja, ja ainakin toinen (NE) hirsistä oli todennäköisesti uudelleen

käytetty, koska sen päällä oli keskellä reikä ja toisessa päässä suorakulmainen kolo, johon oli kiinnitetty vankka liitoshirsi tai vastaava. Muut kaivon hirsistä olivat haljispuolikkaita, jossa halkaistu sivu oli laitettu kaivon sisäänpäin. Haljiksien kylkiä oli saatettu joissain tapauksissa veistää hieman tasaiseksi ja ulkopuolelta niitä oli sulitettu. Salvosloveukset olivat tasapohjaisia, hieman viistoseinäisiä. Yläpuolen loveus näytti olevan hieman pienempi kuin alapuolen loveus. Osassa hirsistä oli vielä kaarnaa pinnassa. Puut olivat mäntyä. *R403B*. Hirsikehikon pohjalla oli NE-SW-suuntaisesti neljä lankkua, jotka menivät osaksi kehikon alareunan alle. NW-reunan lankku ei ollut NW-reunan alla, mutta SE-reunan lankku oli. Lankkujen pituus x leveys x paksuus (cm): SE I: 113.5x22.5x4, SE II: 115x24x2.5–3.0, NW II: 113.5x24x3.5, NW I: 115x30x4. Pohja vietti NE:n suuntaan. Lankkujen päälle, NE- ja SW-sivuja pitkin oli kullekin sivulle laitettu pyöröpuut *R403C*, jotka päistään menivät hirsikehikon alle. SW-sivun puun pituus oli 137 cm ja se oli vain toisesta päästään veistetty ohuemmaksi. NE-sivun puun pituus oli 140 cm ja se oli molemmista päistä veistetty ohuemmaksi, siten että ohennettu sivu oli laitettu hirren alle. Puiden halkaisija oli noin 5 cm. Pyöröpuiden ja hirsikehikon välinen rako oli noin 2 cm, N-kulmassa rako oli 5 cm. *R403D*. Aivan hirsikehikon ulkokylkeen oli laitettu hirsien suuntaisesti kolminkertainen koivuntuohisuikaleista tehty vuoraus, jossa limittäiset tuohet muodostivat tiiviin pinnan. Vuoraus oli laitettu koko kehikon ympäri, nurkat mukaan lukien. Tuohilevytos: 35 x 26.5 cm, 32 x 26.5 cm, 40 x 29.5 cm, 35 x 27.5 cm.

NE- ja SW-sivuilla oli tuohien ulkopuolelle laitettu pystylauditus *R403E* hieman sekalaisesta puumateriaalista, jossa oli pyöröpaaluja ja laudan kappaleita sekä muita puun säleitä. Muilla sivuilla pystylaudoitusta ei havaittu. NE-sivulla puita havaittiin kuusi kappaletta ja ne eivät ulottuneet aivan alimpien hirsien tasolle saakka. Ko. sivulla harmaata savea oli hieman tuohien ja lautojen välissä. SW-sivun rakennetta oli vaikeampi tutkia, koska se tuli esiin vasta hirsiiä purettaessa. Pystylaudoituksen mittoja NE-sivulta: 10x2 cm, 12x2 cm, 7x3 cm, 4x3 cm, 9x25 cm. Pituudet SW-sivulla olivat 50–70 cm. Hirsikehikon ulkopuolelle, aivan sen alaosan kylkeen oli kaivon ympäristäyttyön laitettu joitakin halkaisijaltaan noin 40–90 cm:n kiviä. Kiviä oli ainakin pohjois- ja itäkulmien tienoililla. Kaivon NW-sivun vieressä, sen täytössä oli myös yksi NE-SW-suuntainen lauta, joka oli mahdollisesti toiminut astinlautana kaivon rakentajille. Astinlaudan leveys oli 15 cm. Kaivon ulkopuolelta löydettiin myös ainakin

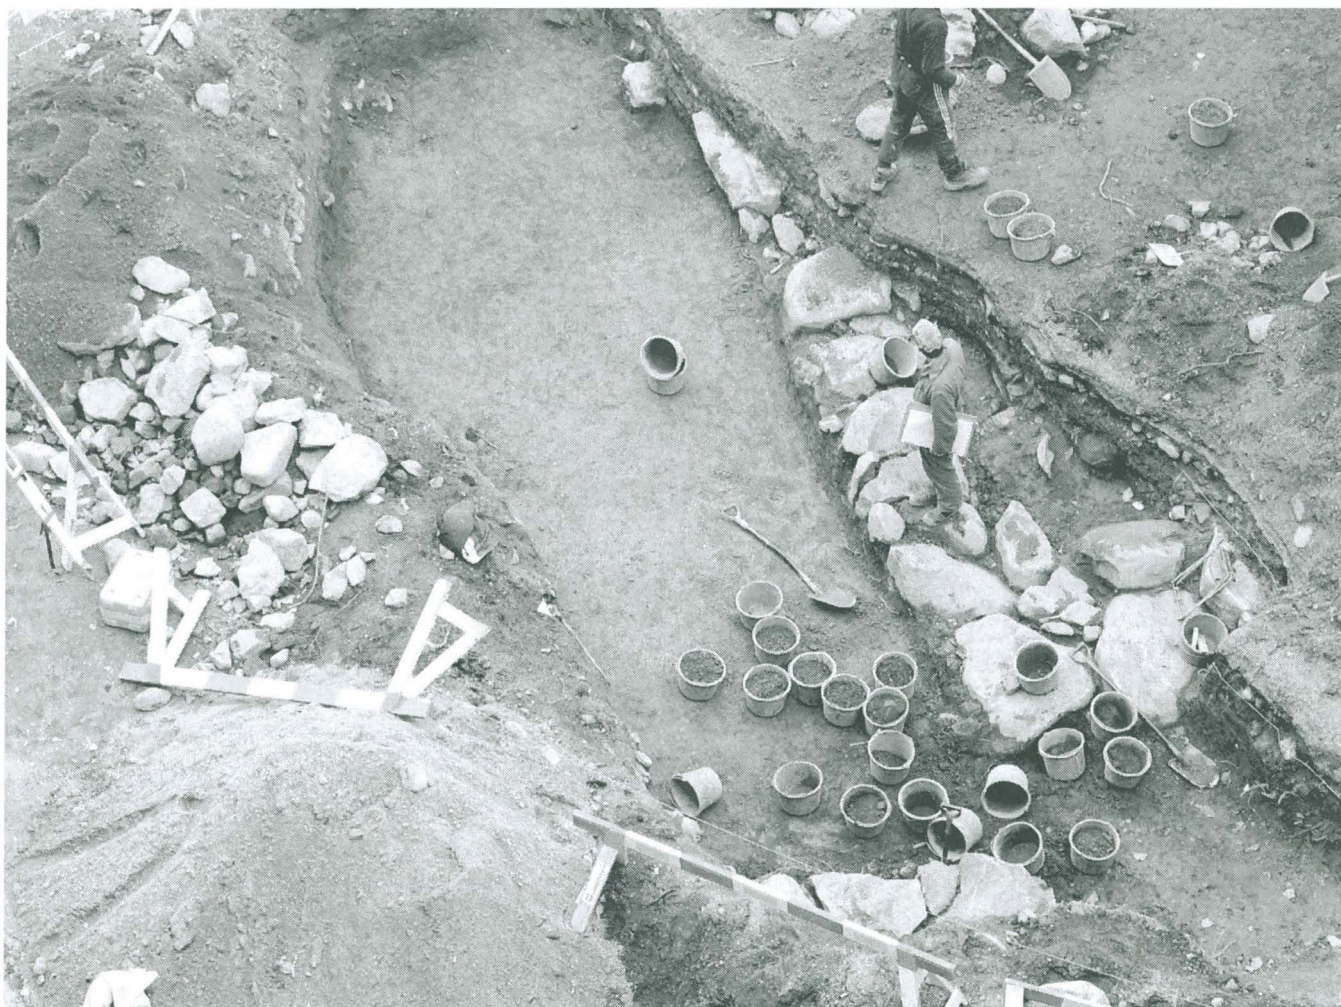
Kuvio 7. Kiviperustus R709 ylhäältä Puhelimen talon ikkunasta WSW-suunnasta kuvattuna. Valok. TMM / Elina Saloranta. CD2005:9:2:109\_0954.

R709, kiviperustus (kuvio 7). Rakenne koostui kookkaista kivistä. Kivet olivat NE-SW-suuntaisessa rivissä, joka kääntyi SW-päässä SE-suuntaan muodostaen kulman. Rakenne jatkui SE-leikkaukseen. Isojen kivien välissä oli pienempiä kiviä tilkkeenä. Kivet oli kylmämuurattu läpikotaisin, rakenteessa ei ollut käytetty kuorimuurausta. Kiviperustusta purettiin yhdestä kohdasta pohjaa myöten. Alimpien kivien alta tuli esiin tiilen ja laastin paloja sekä rikkoutuneita tiiliä, jotka eivät olleet alkuperäisessä asemassaan. Kiviperustuksen sisäpuolella oli tiilimuuratun rakenteen jäännös R709B, joka jatkui SE-leikkaukseen. Tiilimuurausta oli säilynyt kaksi varvia. Tiilimuurauksen yhteydessä oli voimakkaasti nokinen alue. Tiilimuurauksen alla oli kivi. Tiilet reunustivat SE- ja SW-puoliltaan

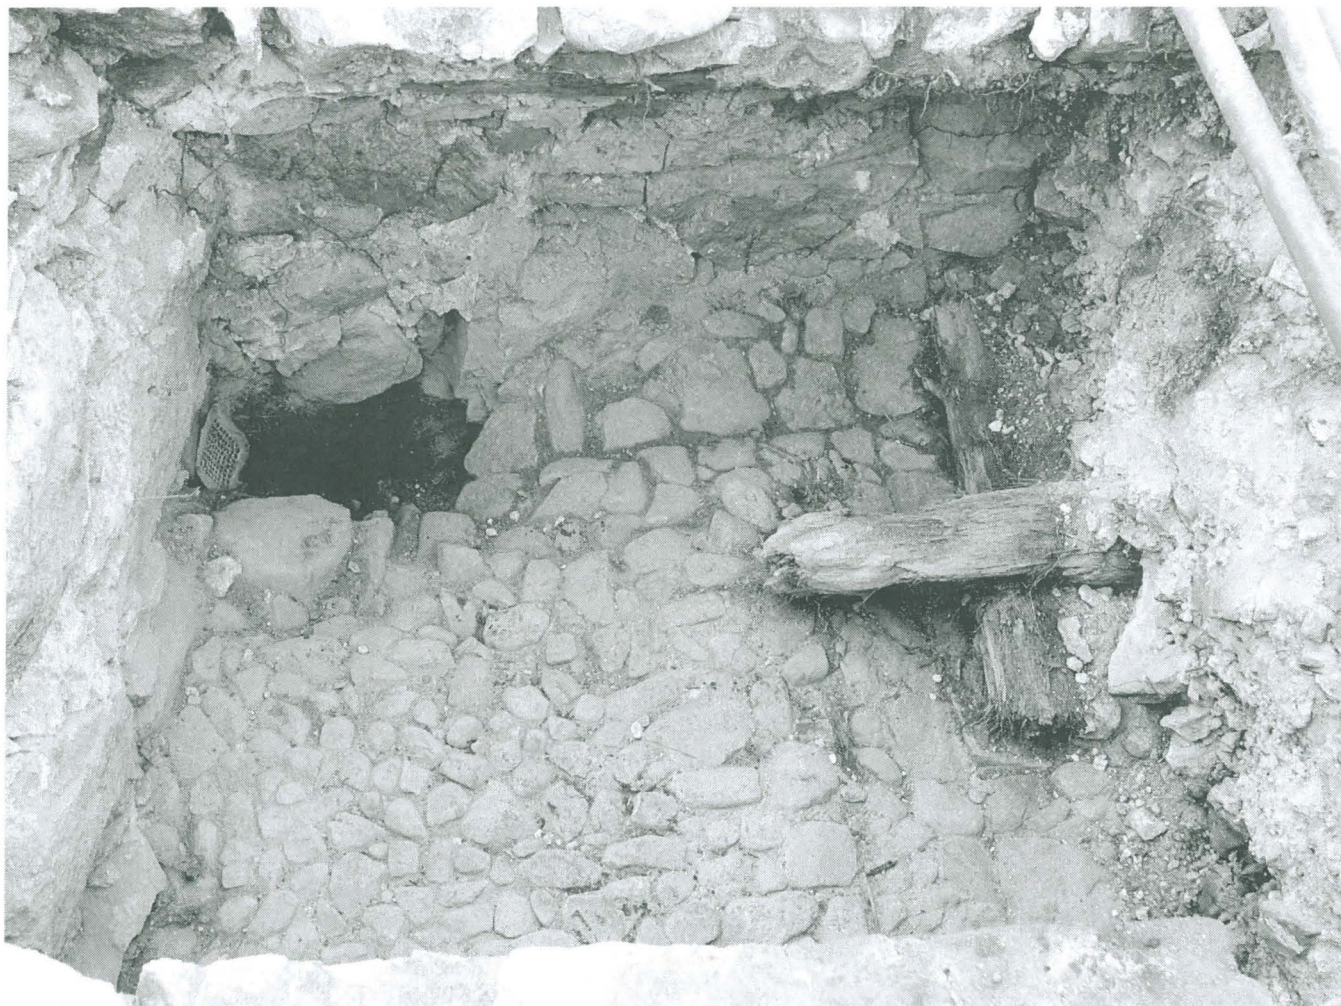
Kuvio 10. Kivikellari R1010 NE. Huom. siivilä kellarin nurkassa. Valok. TMM / Elina Saloranta 2.11.2004 (CD2005:9:3:111\_1107).

Kellarin SW- ja SE-muurit purettiin käsin kokonaan, samoin portaikko ja molemmat muurit. Lattiakiveys poistettiin ja SW-muurin viereen kaivettiin koekaivanto. Lattian pohjustushiekkaa ei kaivettu kokonaan.

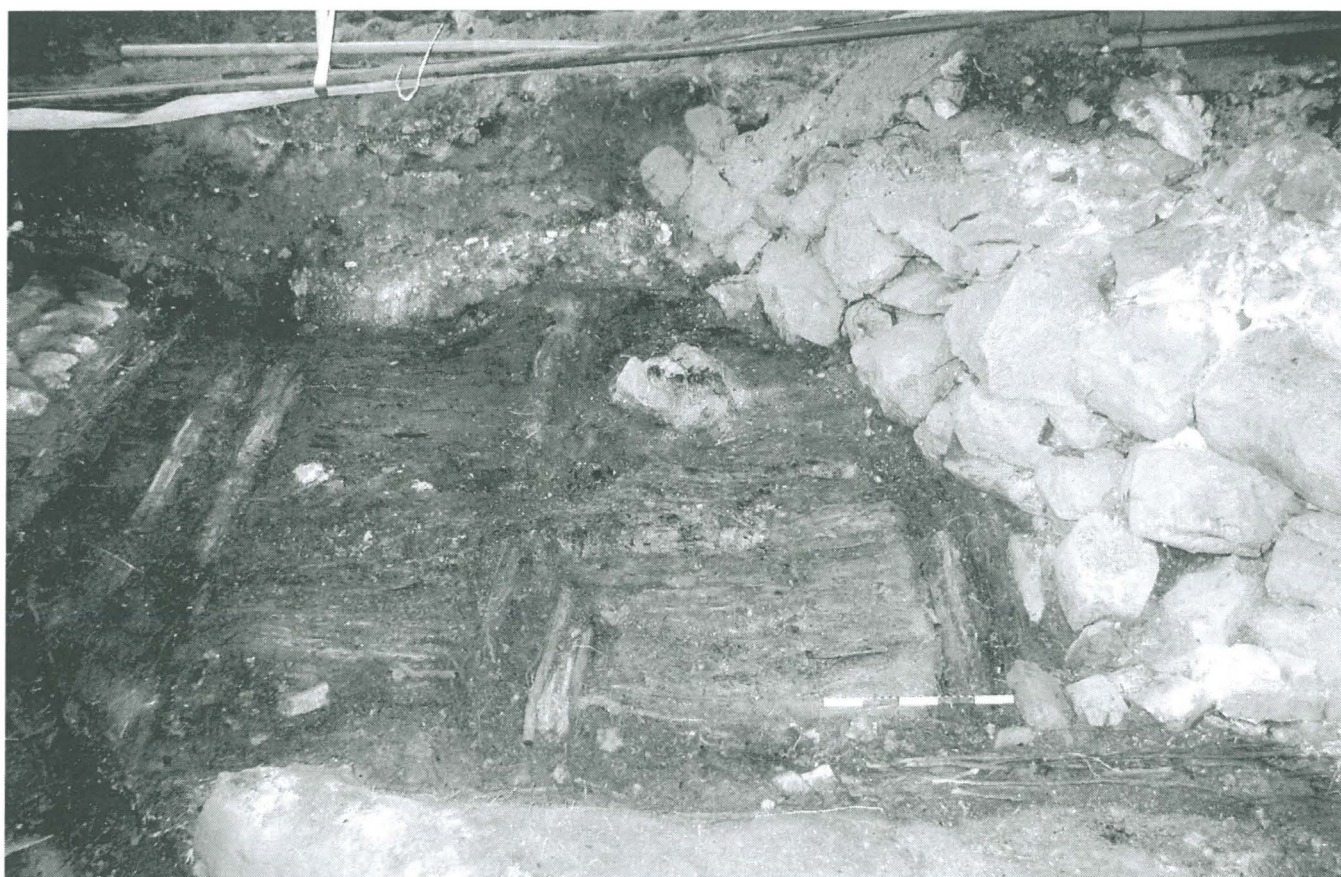
*R1067, puurakenne* (kuvio 11). *R1067A*. NE-SW-suuntaisia, palaneita, huonokuntoisia lautojen tai lankkujen jäännöksiä. Alla *R1067B*. *R1067B*. NW-SE-suuntaisia, huonokuntoisia ja palaneita edellisiä jyrkempiä puunjäännöksiä. Päällä *R1067A*. *R1067C*. Kolme puunjäännöstä, joista yksi oli NW-SE-suuntaisesti eli R1056:n suuntaisesti, sen vieressä, huonokuntoinen ja paksuhko puun jäännös, joka mahdollisesti on voinut olla hirsi ja merkitä seinälinjan paikkaa. Rakenteen SE-laidalla oli kaksi NE-SW-suuntaista, päällekkäistä, huonokuntoista puunjäännöstä, jotka lienevät alkujaan olleen hirsii. Näiden päällä oli hieman savea M1074. *R1067D*. Aivan rakenteen itäkulmassa oli NE-SW-suuntaisen tiilimuurauksen jäännökset. Kellarin R1010 perustuskaivanto M1017 leikkasi rakennetta. Tiiliä oli sekä pitkittäin seinälinjan suuntaisesti että poikittain siihen nähden. Tiilirakenne muodosti kulman kahden NW-SE-suuntaisen mahdollisen hirren jäännöksen kanssa. Nämä hirren jäännökset saattoivat olla tiilirakenteen hirsikehikkoa tai rakennuksen lattiarakennetta. Tiilirakenteen lomasta, SE-seinälinjan ja NW-SE-suuntaisten hirsien väliseltä alueelta kaivettiin laastimurskaa tunnuksella R1067D. Rakenteessa oli viisi tiilikertaa ja näiden alla, perustuksena oli 2–3 kivikertaa. Kivien alla oli kasa harmaata puhdasta savea ja hieman laastimurua, joka myös kaivettiin tunnuksella R1067D. Tulisijaa varten oli kaivettu pieni kuoppa (ks. L1068:n kartta). *R1067E*. R1067 A:n lautojen alla oli noen harmaan mustaksi kauttaaltaan värjäämää pehmeää, mutta tiivistä savea tai silttiä, jonka joukossa oli hieman tiilimurenaa ja -jauhoa. Rajapinnat olivat selvät. Kontaktit: SE-reunan puunjäännös pilkisti jo M1035:n ja M1047:n alta. Rakenne tulkittiin rakennukseksi, jossa oli ollut lattia ja tulisija. Rakennus oli ollut samaan aikaan käytössä pihakiveyksen R1056 kanssa 1600-luvulla.

Kuvio 11. Puurakennuksen pohja R1067 ja kiviperustus R1006 SE. Valok. TMM / Elina Saloranta 26.11.2004 (CD2005:9:4:111\_1195).

Tiilimittoja R1067D:stä: 23.2 x 12.1 x 6.5 cm, –x 1.5 x 7.5–6.5 cm, –x 13.5 x 7.6–8.0 cm, 25 x 10–11 x 6.3–7 cm pullistunut, ylipalanut tiili, 27–29 x 12–12.5 x 11–12 cm epämuodostunut pullistunut tiili, –x 13.5–14 x 8 cm, 26–27 x 12–12.5 x 6–7 cm osaksi mustaksi palanut tiili, vaakasaumassa yritetty tasoittaa lappeen epätasaisuutta,

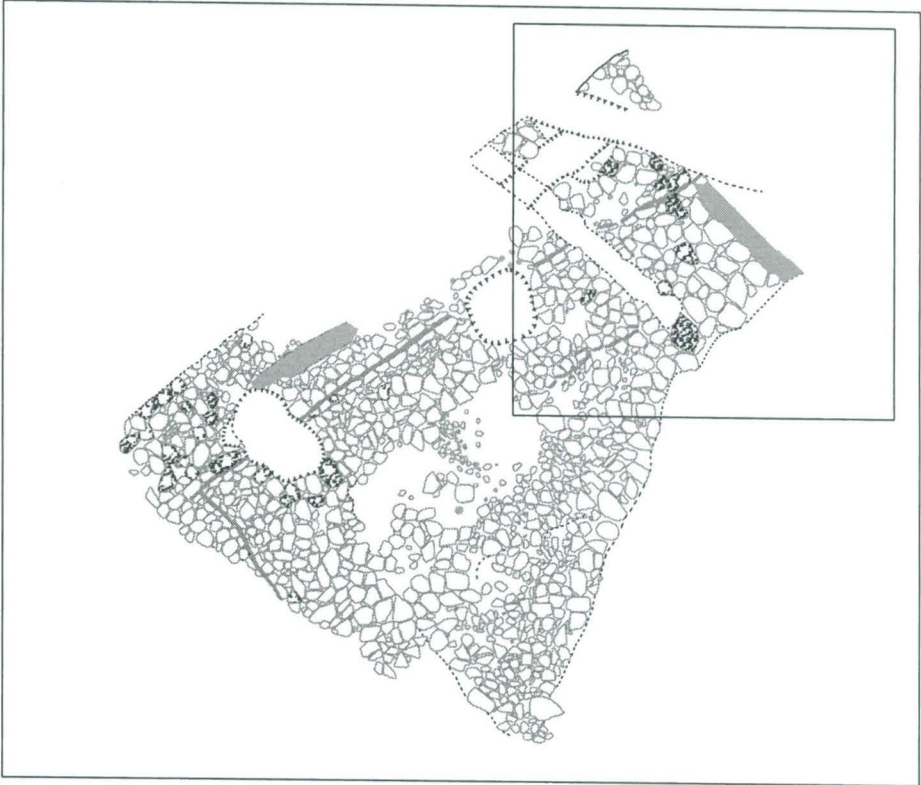
| | | 2.336 |

Rakennekartta. Alue 10.  
Kiveys R 1056  
Mittakaava 1:20

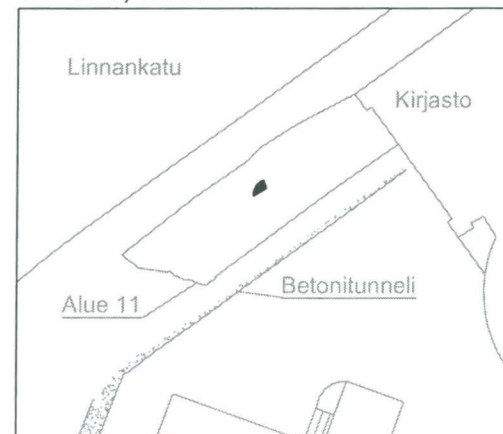
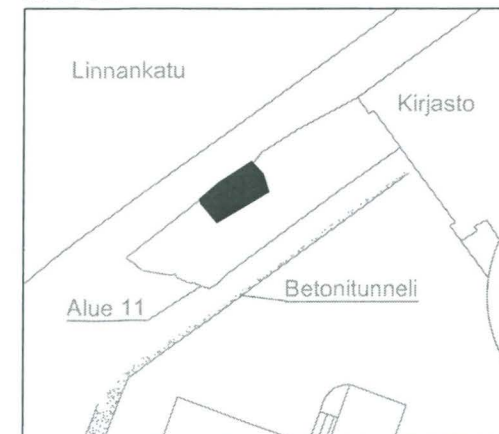
| <b>TURKU</b><br><b>Kaupunginkirjasto</b><br><b>2004</b> | Yksikkökartta<br>Alue 11, M1160, L1161, M1162<br>MK 1:50 |

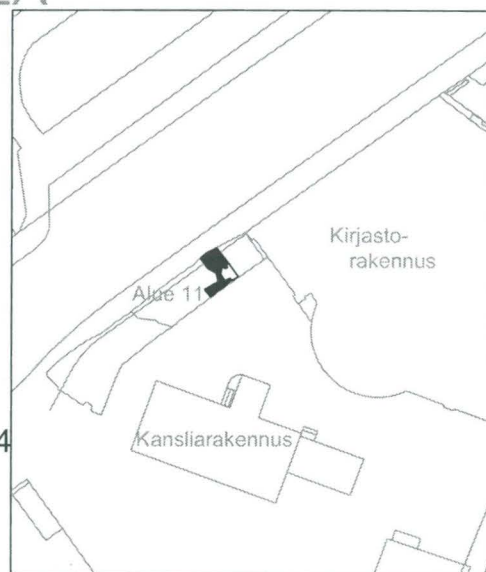
Yksikkökartta  
Alue 11, M1168  
MK 1:50

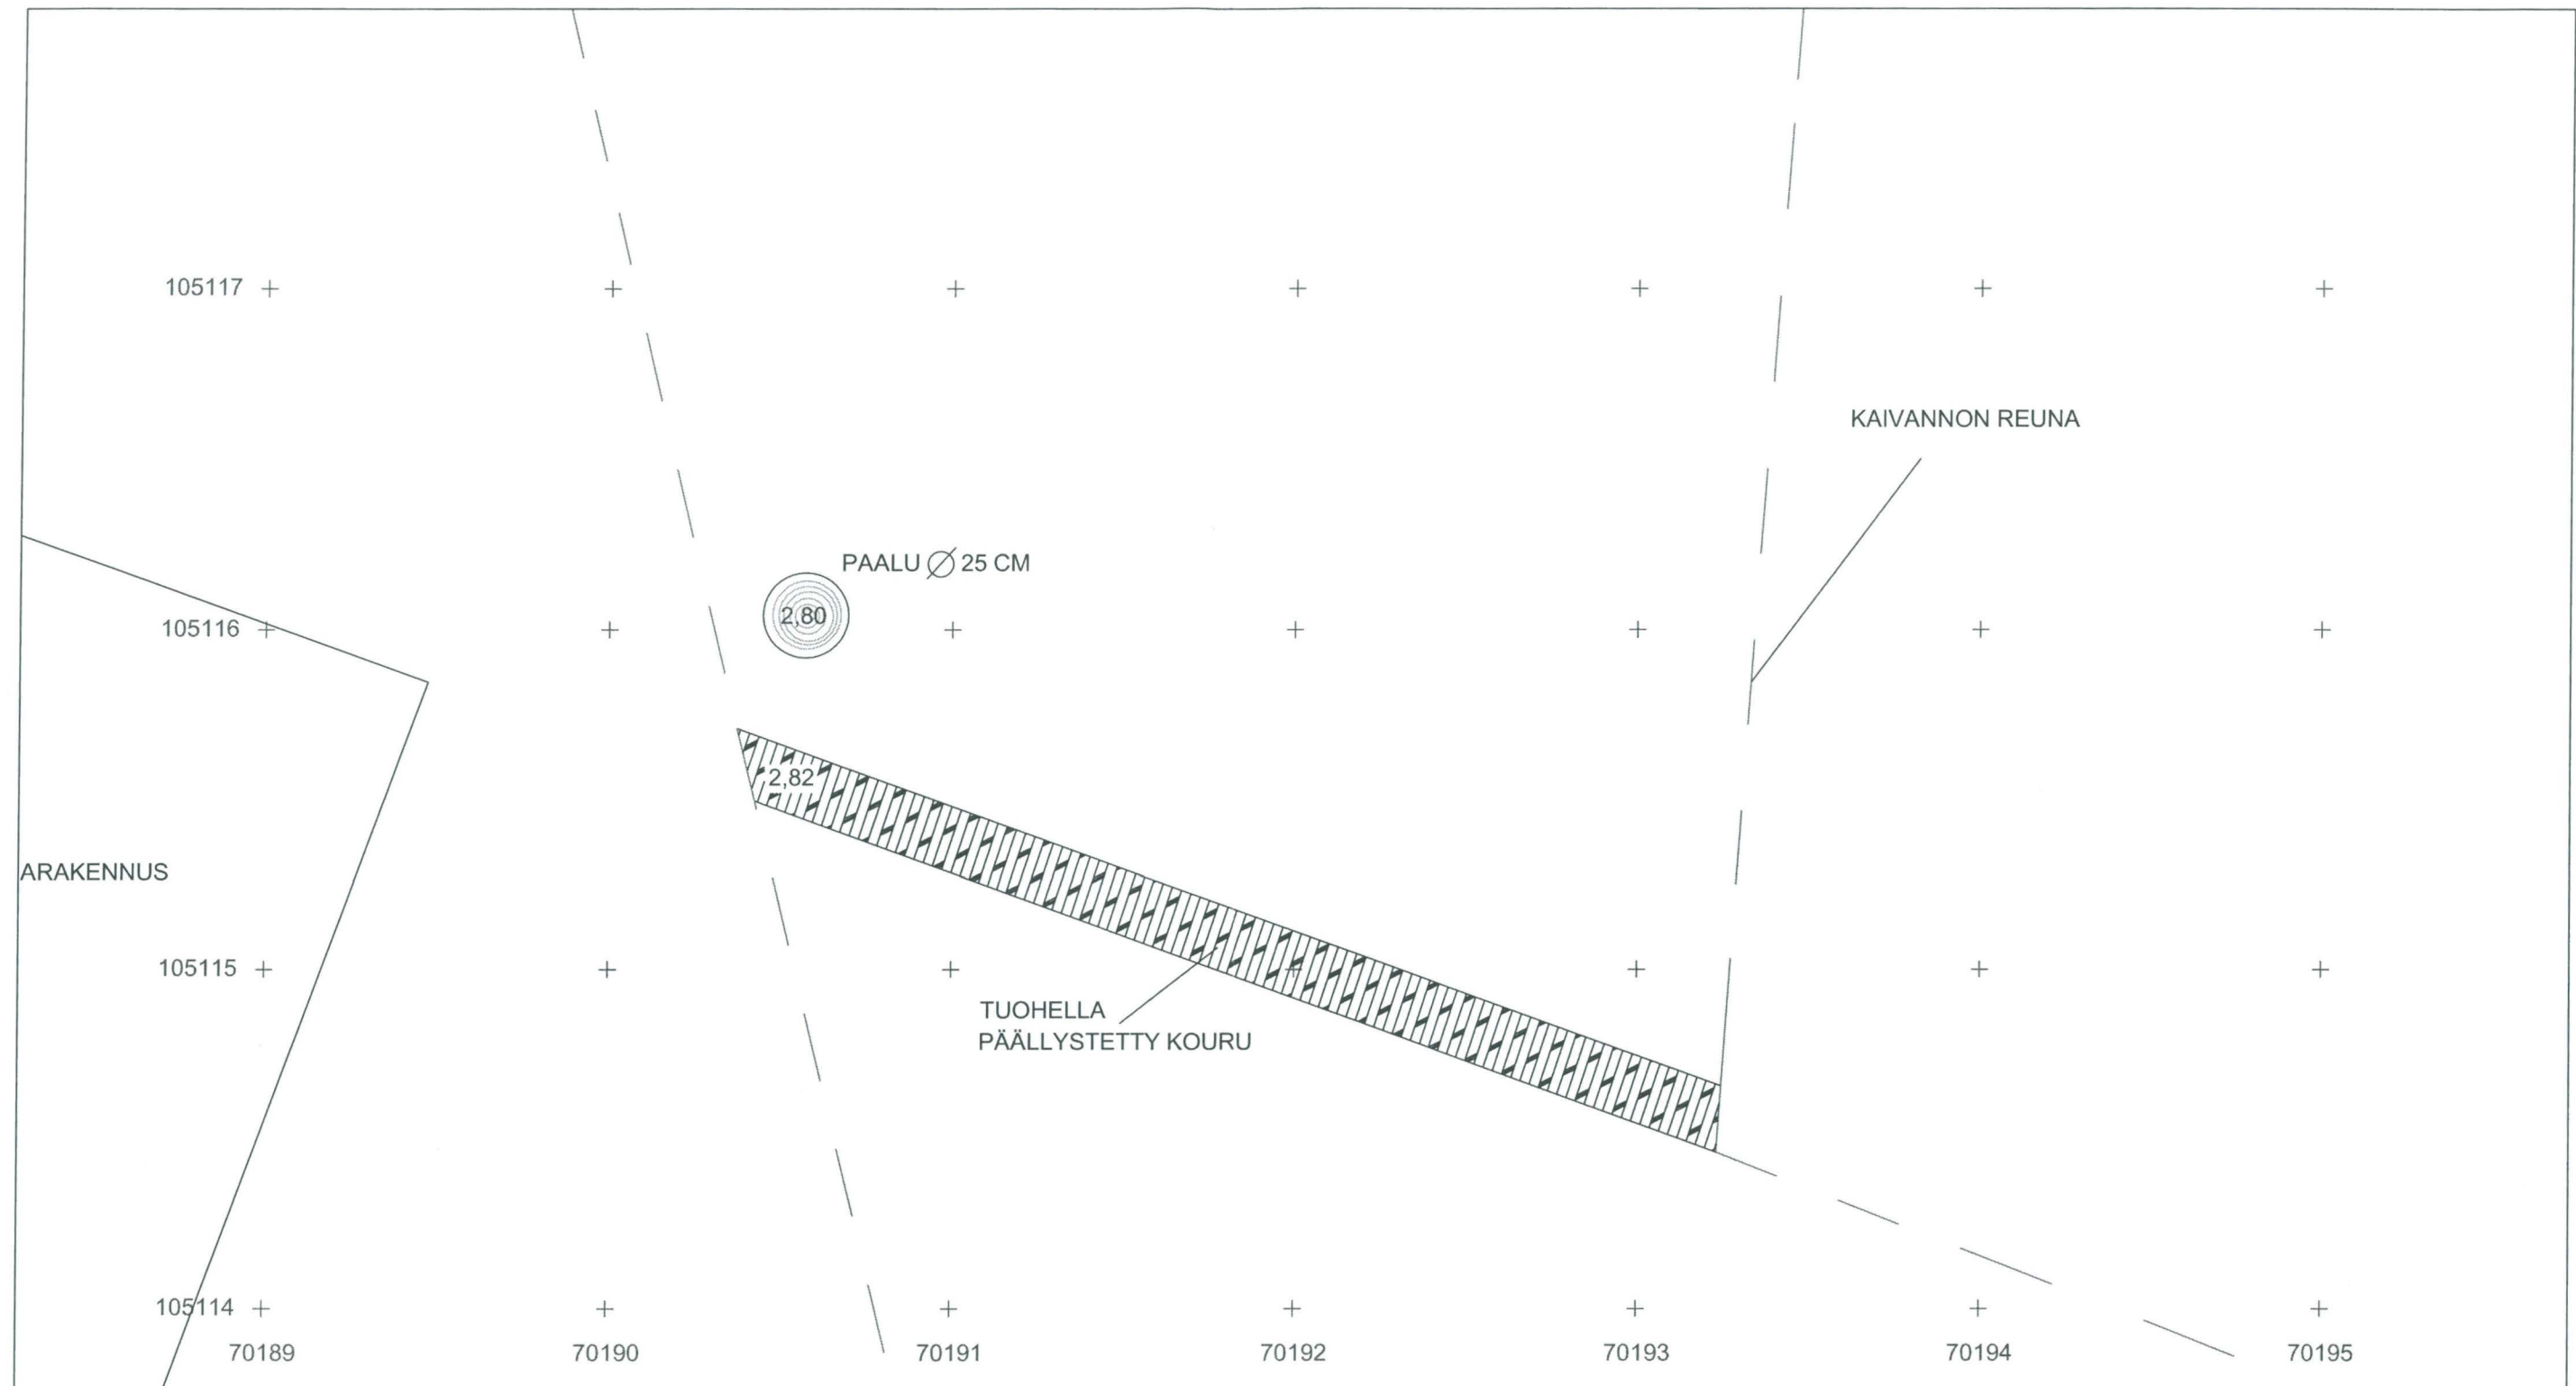
| <b>TURKU</b><br><b>Kaupunginkirjasto 2004</b> | | Rakennekartta. Alue 13.<br>Tuohella päällystetty puukouru<br>kaivannossa kansliarakennuksen ja<br>rotundan välillä.<br>Mittakaava 1:20 |
