TURKU

GEZELIUKSENKATU 2

LÄMPÖJOHTOKAIVANNON SEURANTA

VIEMÄRIKAIVANTOJEN SEURANTA

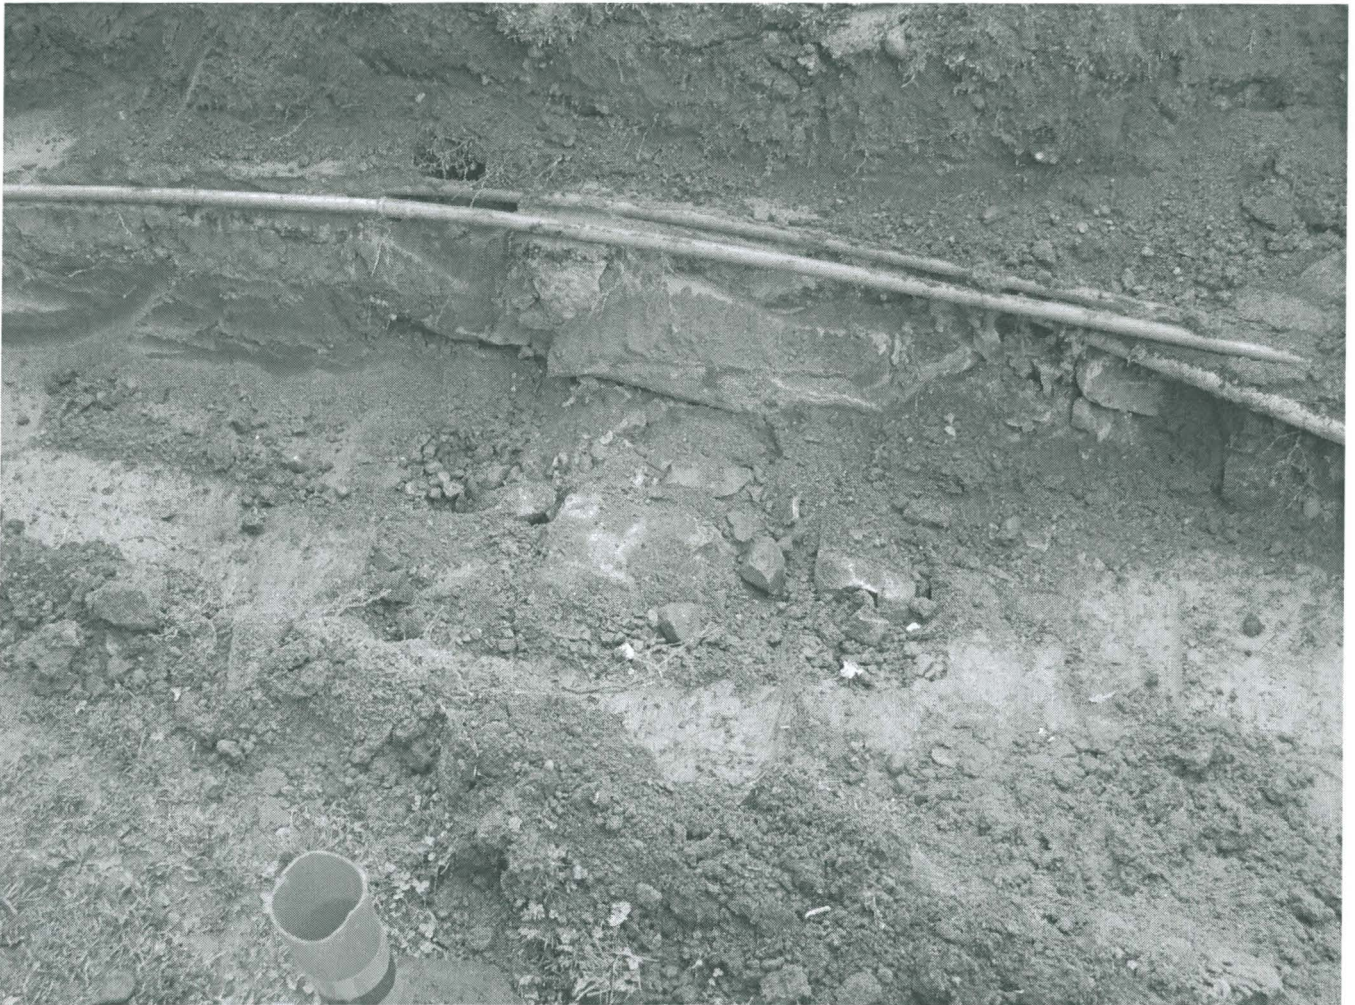
136_3693_RT8

5.9.2006. Kaivannon alku, Sibelius-museon seinustalla. Kuvattu idästä. Kuvassa kaivannon pohja ja Aurajoenpuoleista seinämää. Kaivannon pohjalla kiinteää kivrakennetta, joka jatkuu korkeammalle kaivannon seinämässä. Pohjalla savi, jossa näkyvissä selvä raja rakenteen reunaan myöten; raja jatkuu rakenteen pohjoispuolella (kuvassa oikealle) kaivannon seinämään.

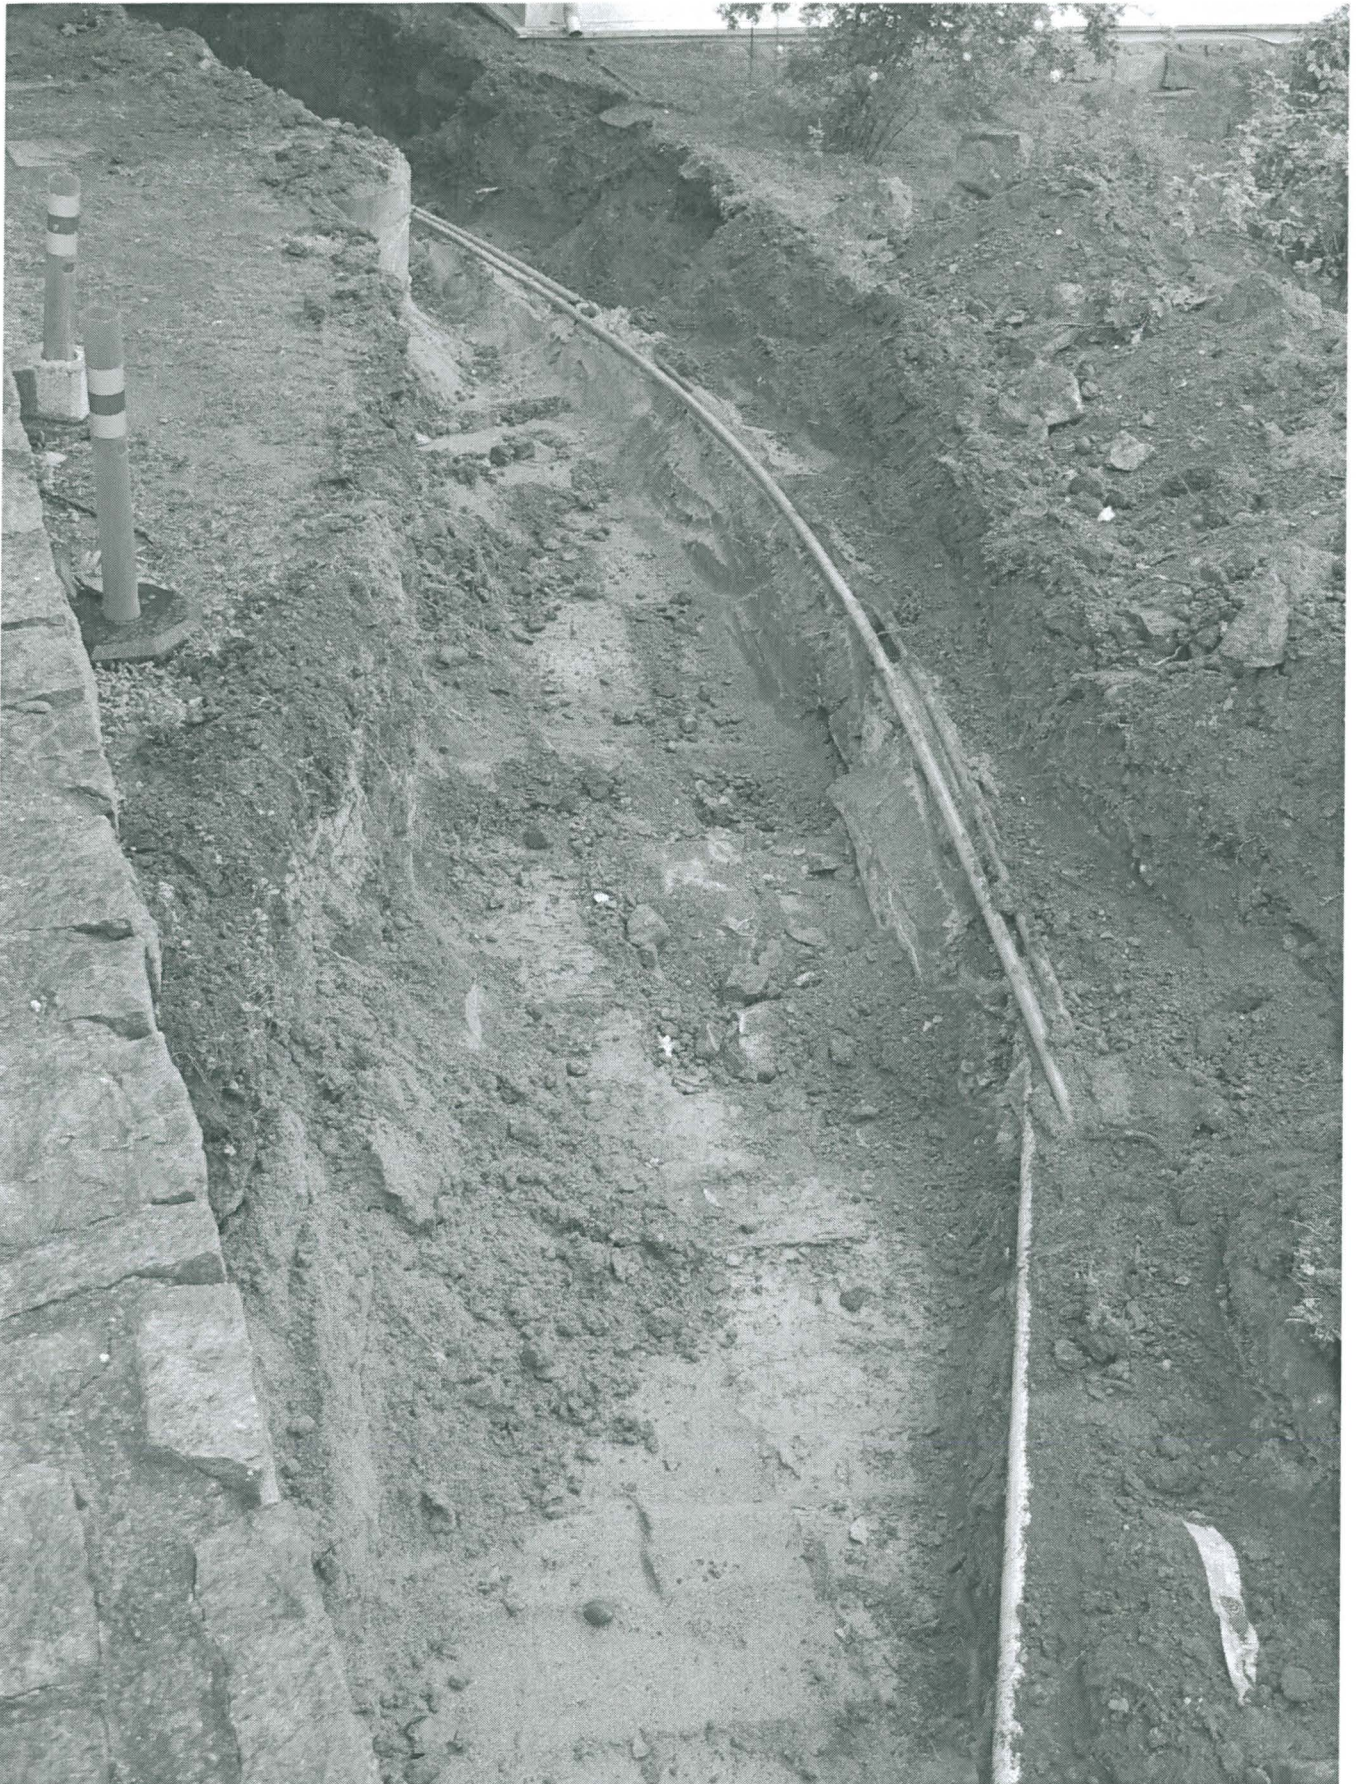
136_3694_RT8

5.9. Kaivannon pohjoisinta osaa Sibeliuksen museon terassilta kuvattuna, katsottuna etelään. Kaivannon pohjalla näkyy tarkka raja savesta ja puhtaasta hiekasta; hiekka kuuluu Sibeliuksen museon rakennuskaivantoon. Tästä oikealle savessa näkyy myös kaivettaessa esiin tullut kivirakenteen ja savesta välinen raja, joka jatkuu kaivannon seinämään asti. (kuva seuraavalla sivulla.)

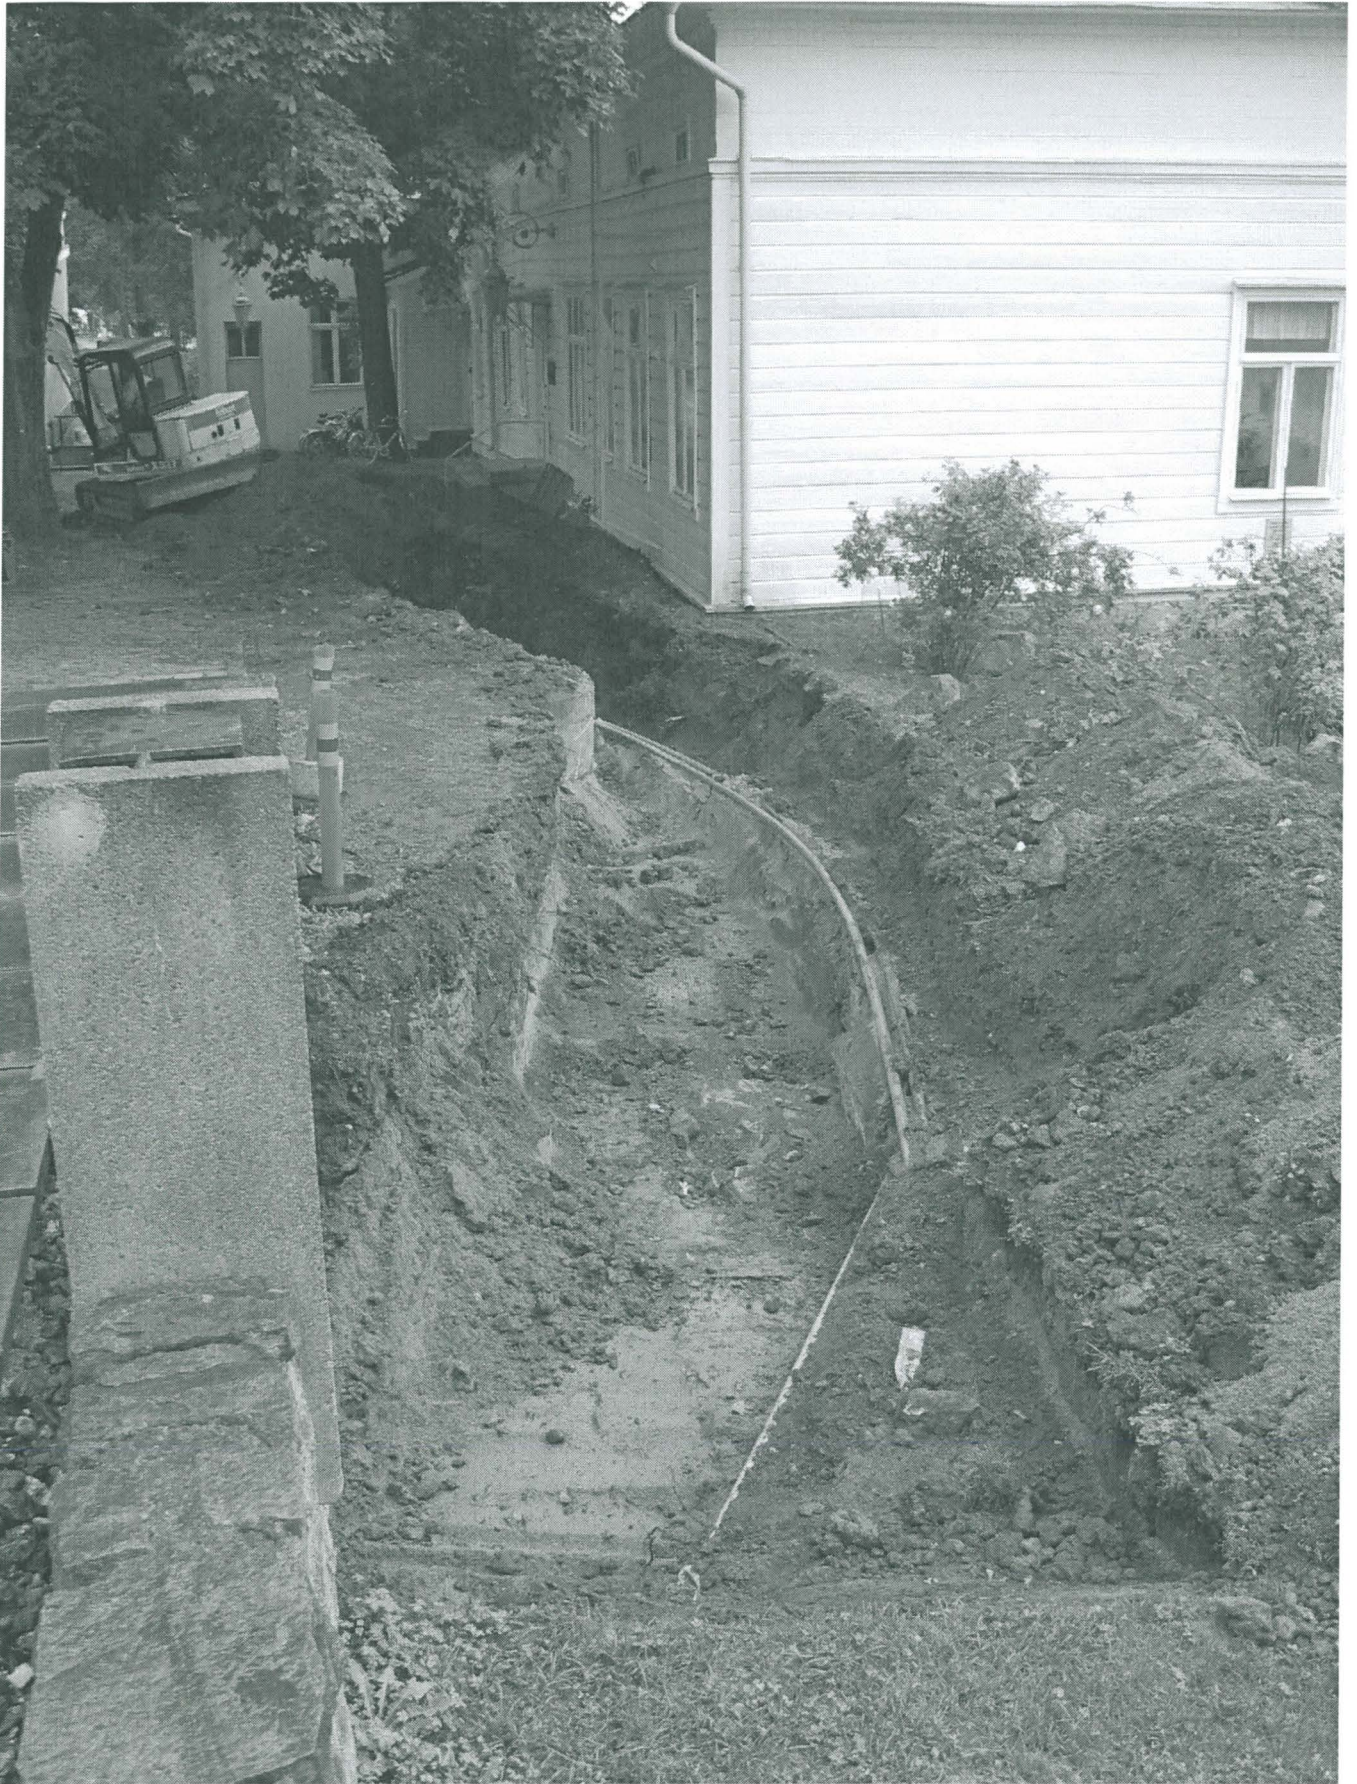
136_3695_RT8

5.9. Ojan pituudesta on tässä kaivettu noin neljännes. Kuvattu Sibelius-museon terassilta etelään. Kai-
vannossa pohjalla savi, seinämissä puutarhamultaa, mullansekaista hiekkaa sekä hienoa sepeliä (kivi-
tuhkaa) kaapelien asennusmaana.

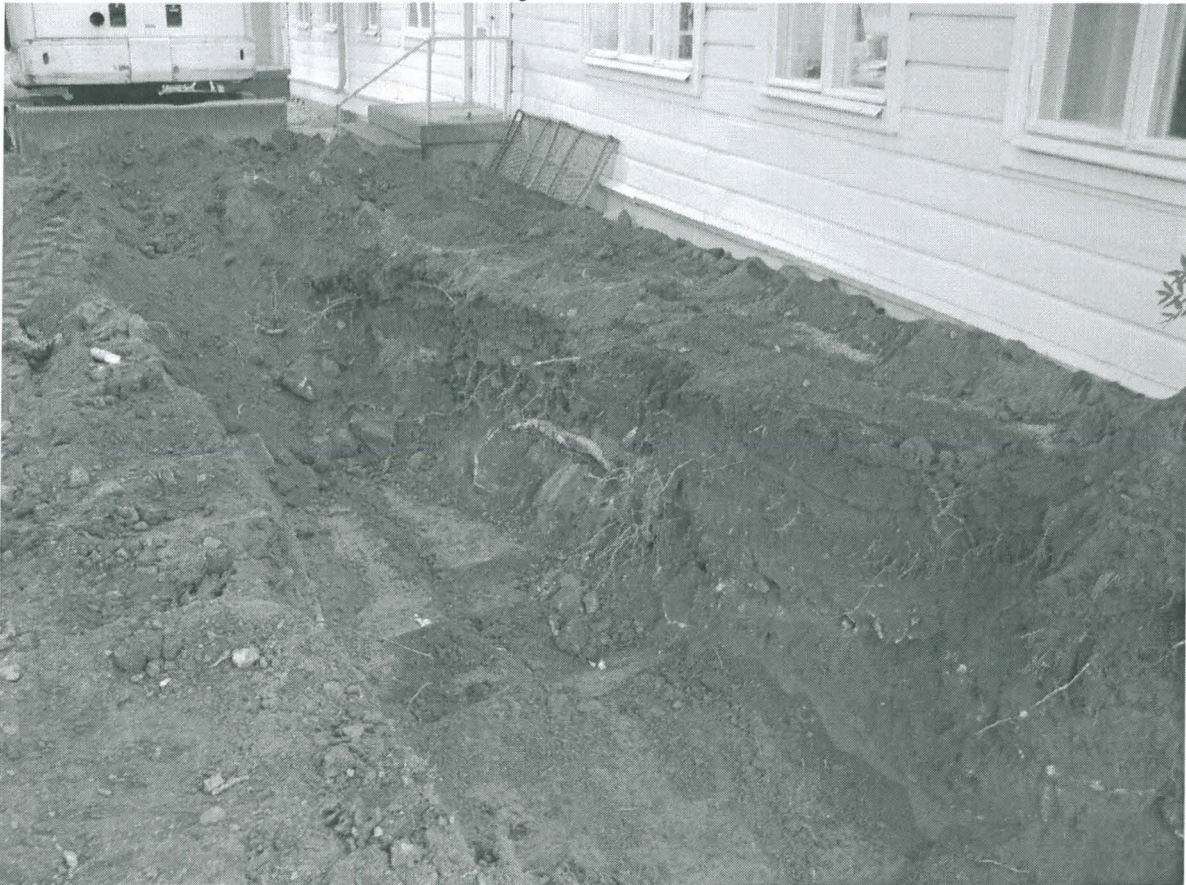
136_3700_RT8

5.9. Kaivannon läntisen haaran pohjoisosa etelästä nähtynä. Kaivannon pohjalla savi, seinämässä ylinnä multaa, sen alla mullansekaista hiekkaa ja alinna savea.

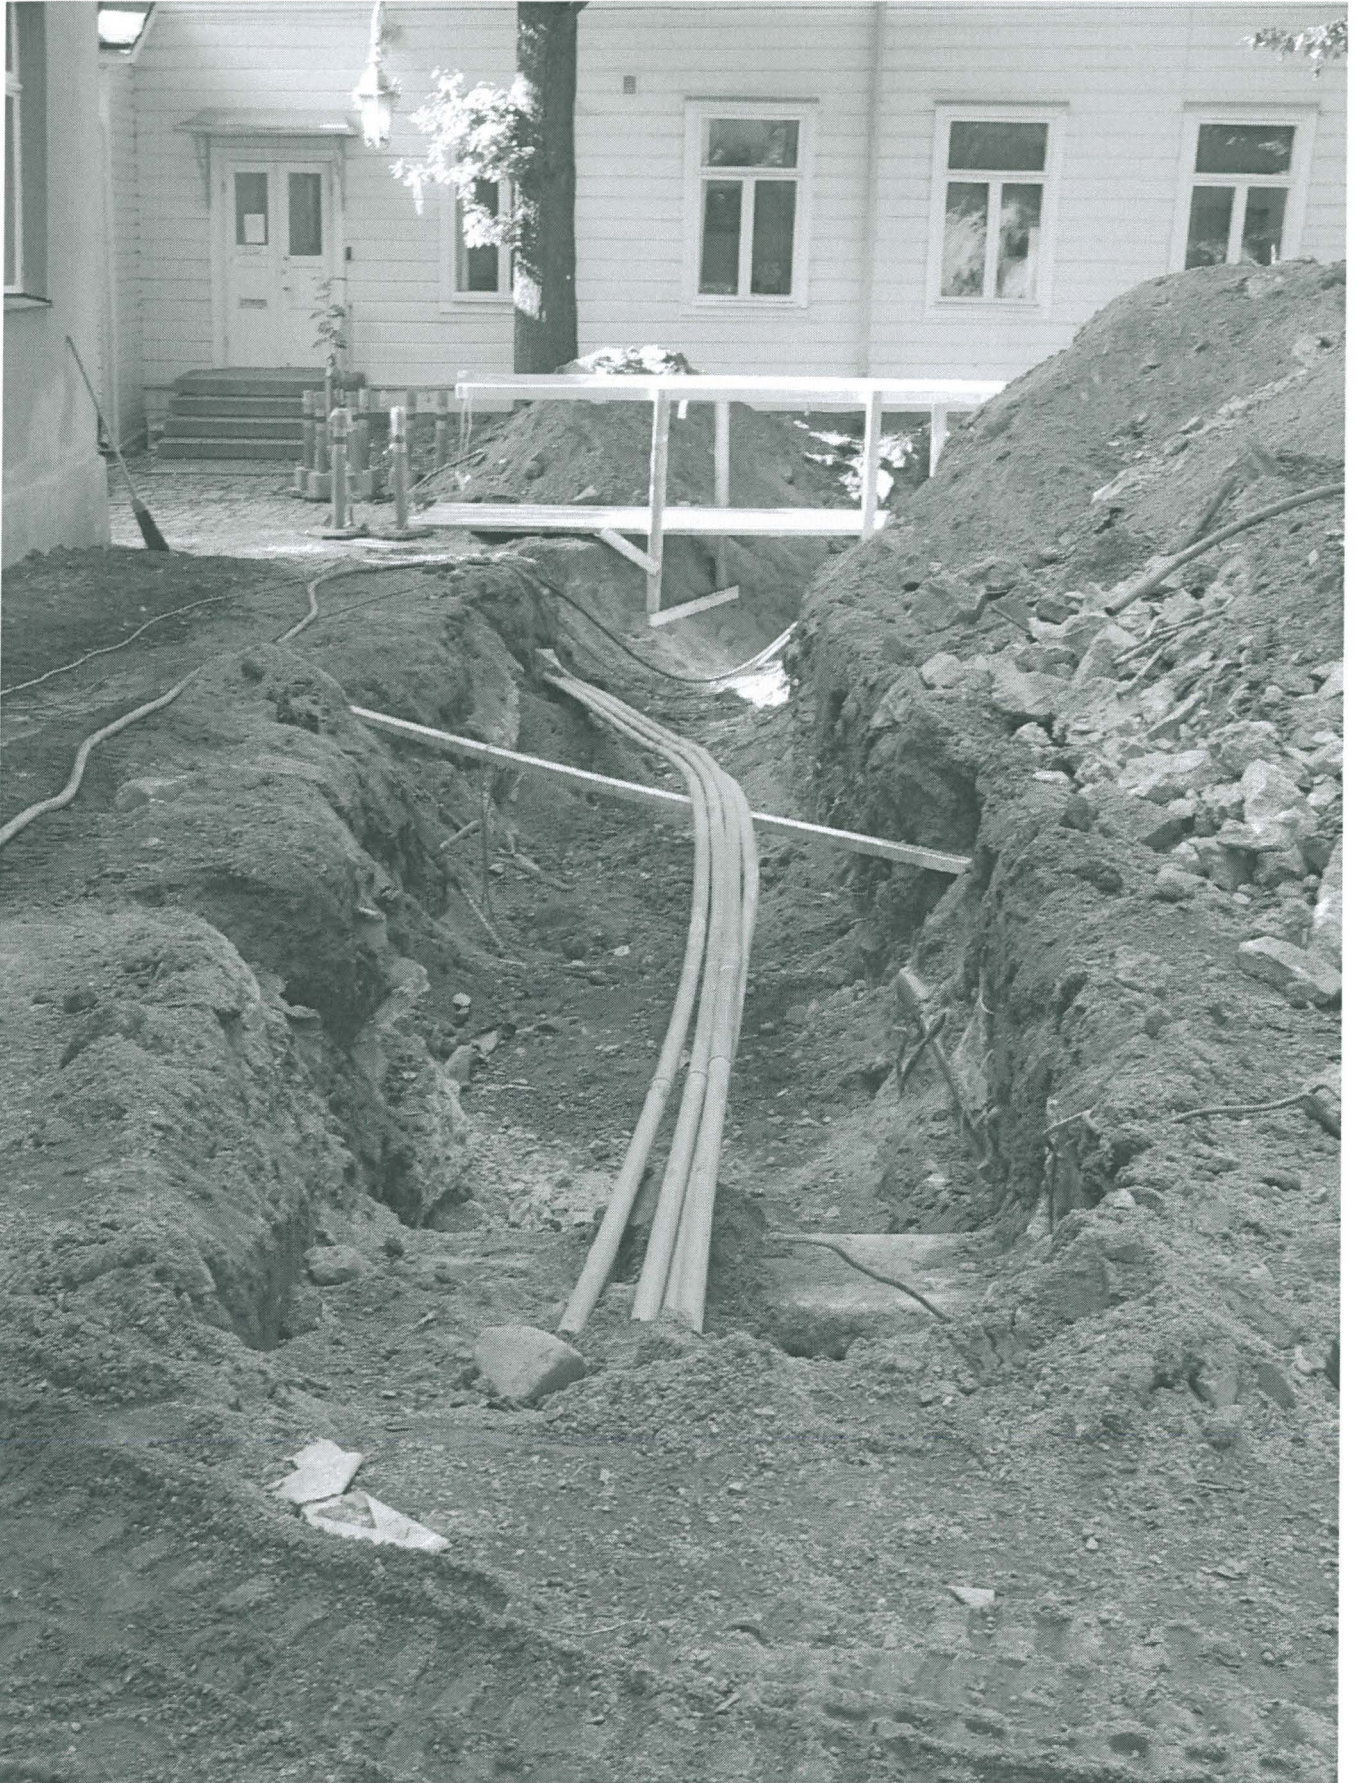
137_3704_RT8

5.9. Kaivannon itäseinämää Jokitalon (Åhuset) koillisosan vaiheilla. Seinämässä ylinnä kiveys, kiveyksen asennushiekka, kaapelit ja niiden asennushiekkana hieno sepeli t. kivituhka, alempana mullansekainen hiekkamaa ja alinna savi.

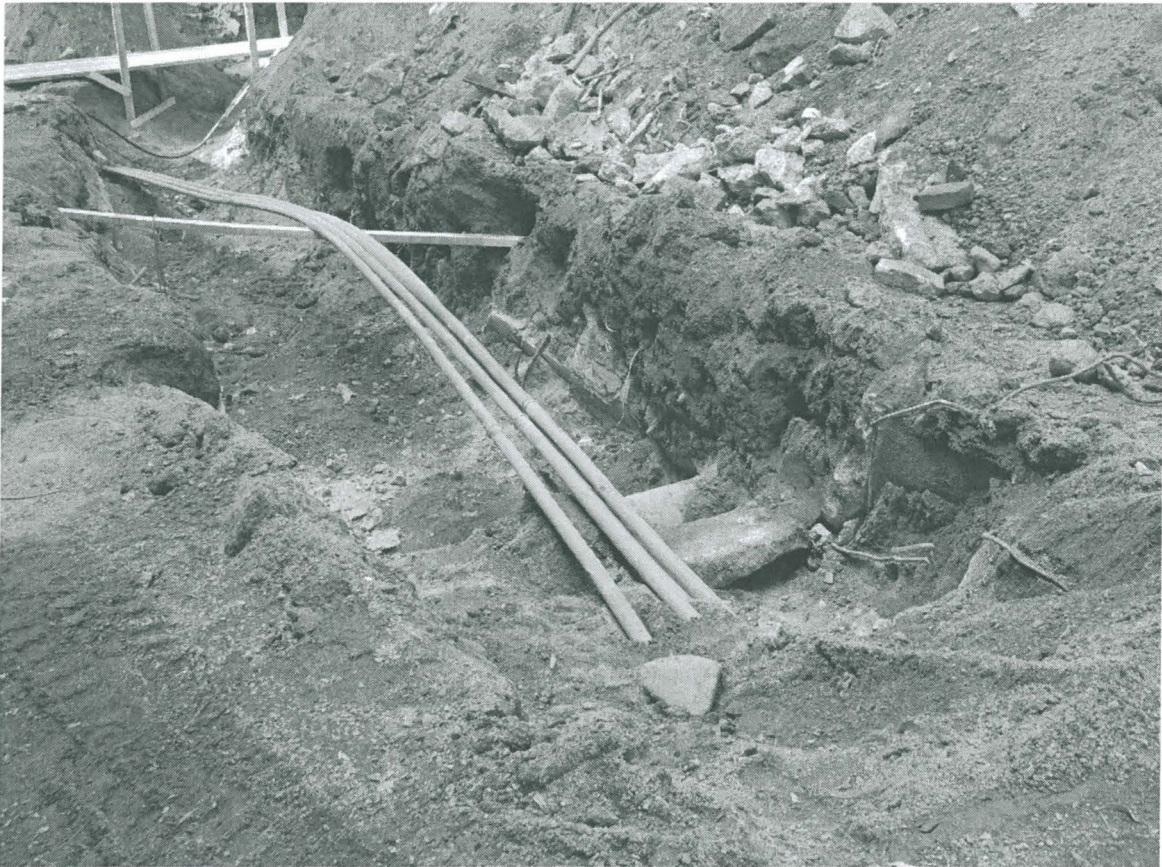
137_3712_RT8

11.9. Kaivannon etelähaara itäkaakosta kuvattuna. Kaivannon pohjalla sepeli mustan muovin päällä, jonka alla puhdas *Lecasorakerros*. Kaivannon tämä haara oli muutenkin täynnä rakennus- ja purkujätettä sekä kaapeli-asennuksia.

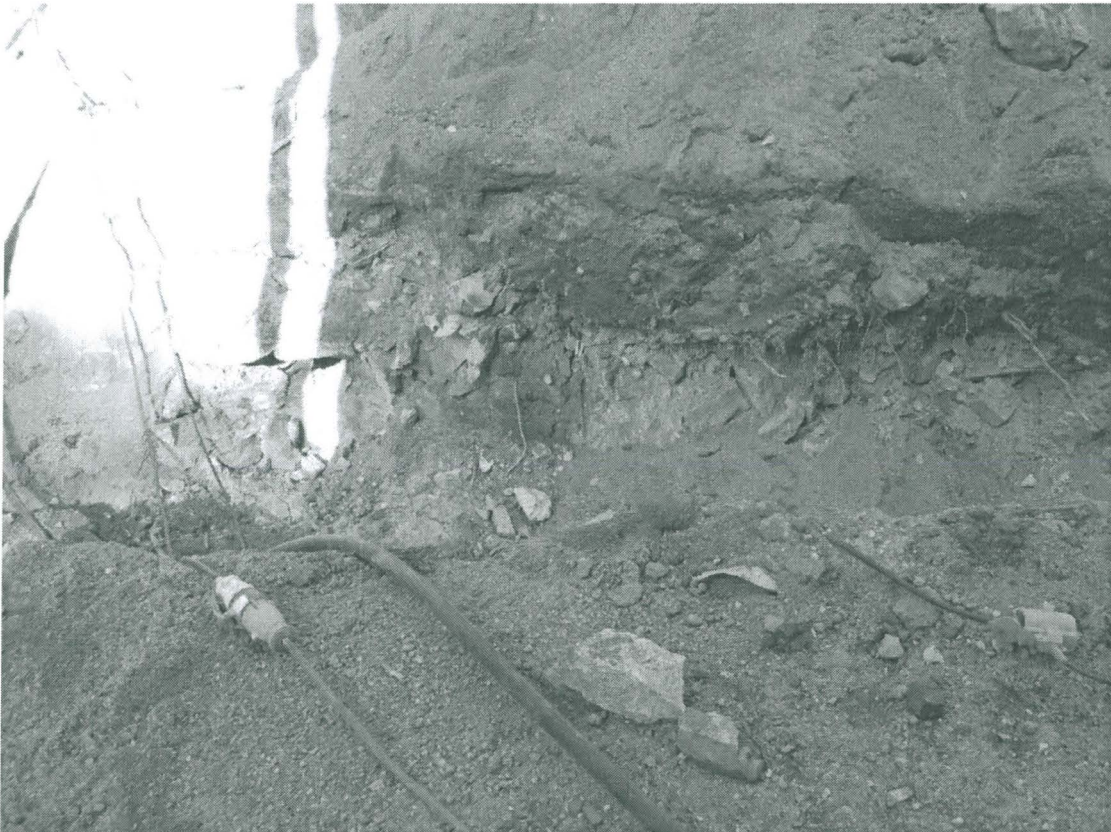
137_3720

11.9. Kaivannon pohjoisseinämää kohdassa, jossa kaivanto kääntyy kohti pohjoista. Seinämässä täyte-
maan alla vahva purkujätekerros vuodelta 1983.

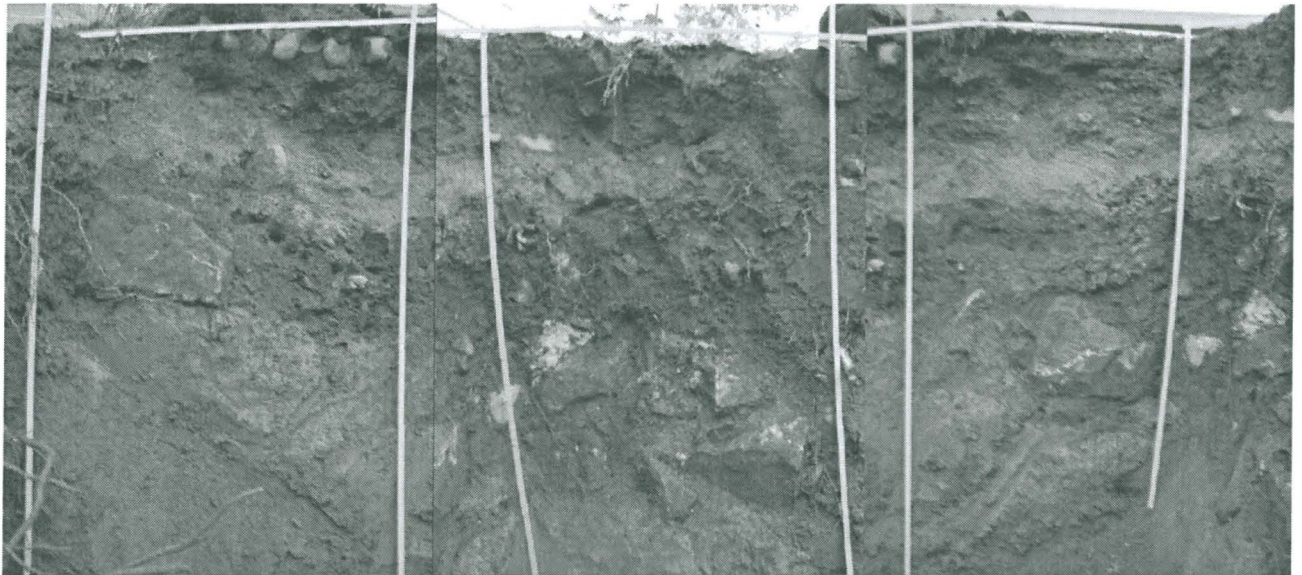
Kuva 138_3856 Kuva 138_3857 Kuva 138_3858

Jokitalon itänurkan kaivon uusimisen yhteydessä paljastui lounais- ja luoteisseinämistä rakenteellisia kiviä ja maakerrostumia. Seinämissä oli havaittavissa kiviä ja pohjustushiekkaa ainakin kahdesta erillisestä pihakiveyksestä. Nämä sijoittuvat heti pihanurmen alapuolelle. Ensimmäinen kiveystason pinta lounaisseinämässä on 15 cm maanpinnan alapuolella ja toinen kiveystaso luoteisseinämässä 20 cm maanpinnan alapuolella.

Seinämissä on havaittavissa varhaisempaa rakenteellisuutta ainakin kahdessa eri aikatasossa. Lounaisseinämän koillisreunassa on pohjasaven päällä isohko kivi, jonka mitat ovat 43 x 33 cm. Kiven peittää sekalainen multaisen maan kerros, joka ulottuu lisäksi alemman ja siten varhaisemman rakennemuodostuman päälle. Tämän kiven rakenteellisuudeksi määrittäminen perustuu sen asemaan kerrosten välissä: selvä sijainti pohjasaven päällä ja sitä kattaa selvästi nuorempi tasoitekerros. Rakenteen luoteispuolelta alkaa varhaisempi rakenteellinen muodostuma, ilmeisesti kaksi eriaikaista. Nuorempi ulottuu molempiin seinämiin, ja koostuu kivistä joiden väleissä on kivennäispitoista multamaata. Rakennetta peittää maatuneen mullan kerros, joka erottuu selvästi itse rakenteesta. Lisäksi rakenteen alemmaan osaan liittyy samanoloinen tosin savisempi multa. Rakenteen alla on puusilpunsekainen savi. Lounaisseinämässä kivien päällä oli kaksi risteävää puuta, jotka muodostivat suoran kulman siten, että toinen näytti noudattavan lounais- ja luoteisseinämän kivien muodostamaa etelä – pohjoinen -linjausta. Ilmeisesti kyseessä on pohjoinen-etelä - ja itä-länsi -suuntaisten seinälinjojen kulma ja siten rakenteen itänurkka. Kivirakenteen alla lounaisseinämässä ison kiven alapuolisen saven alla oli samantapaisessa kulmassa puita. Kyseessä voi olla perustuksen arina tai sitten täysin eri rakenne.

|Kuoppa 1: lounaisseinämä, osa 1| Kuoppa 1: lounaisseinämä, osa 2| Kuoppa 1: luoteisseinämä |
