# **TURKU**

## **Brahenpuisto 2008**

Kaupunkiarkeologiset tutkimukset

**Kaivausraportti 2008**  
**Turun Maakuntamuseo**

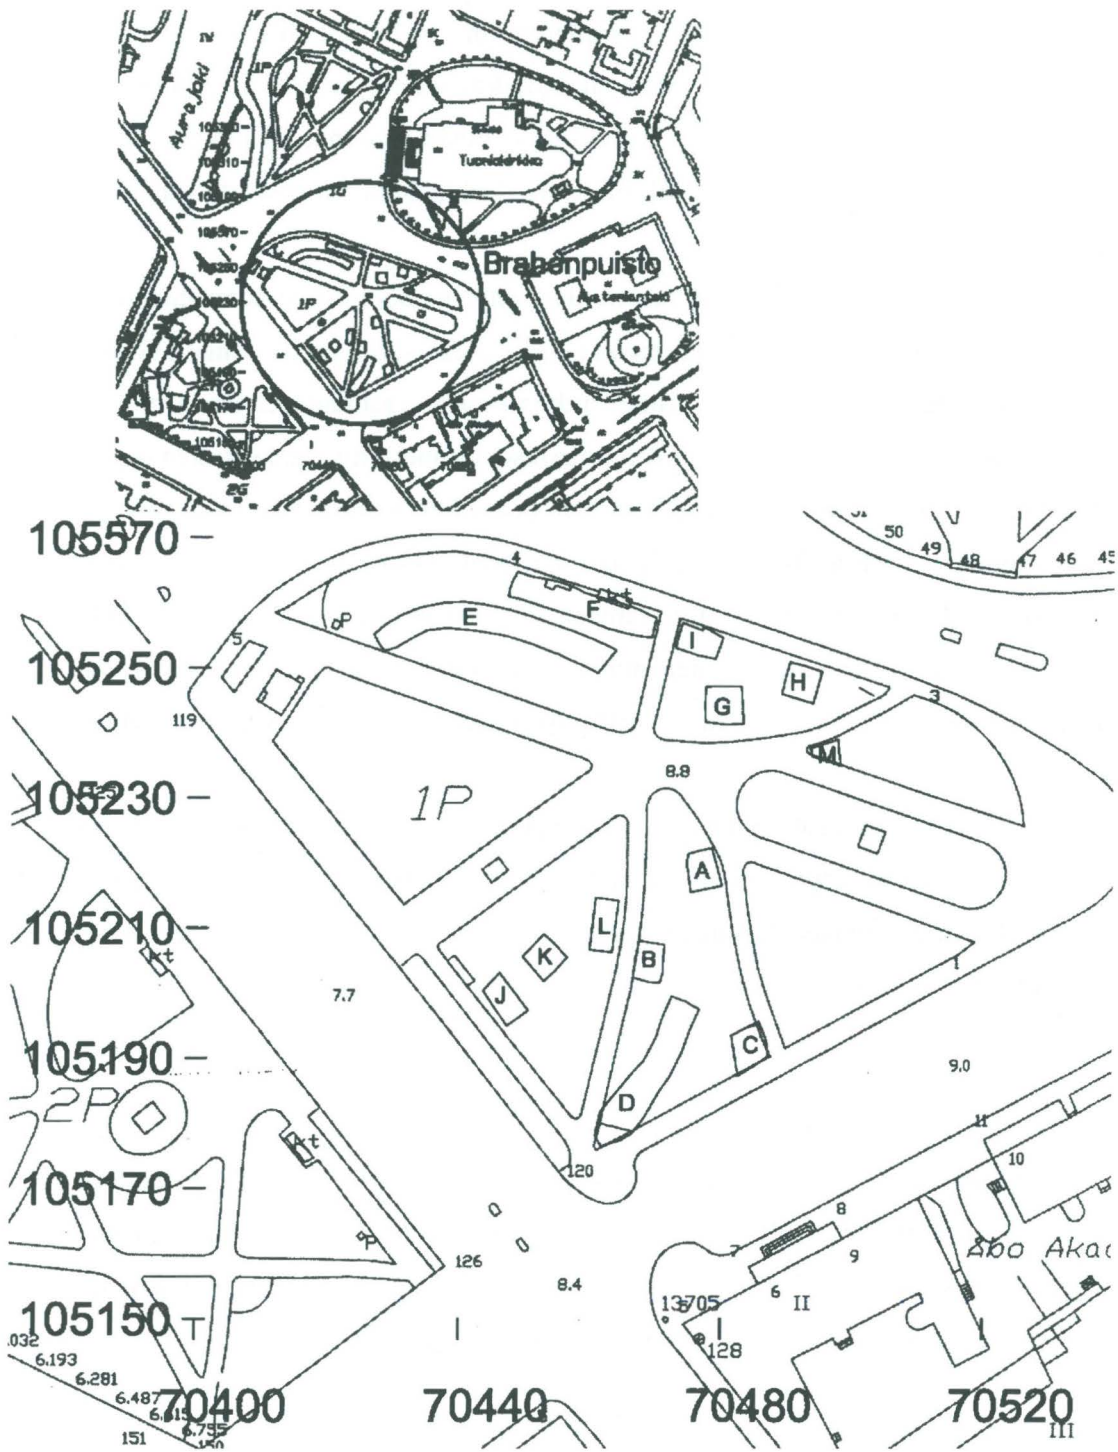
Kuva 1. Kaivausalueiden sijainti Brahenpuistossa ja kaivausalueet kirjaintunnuksineen. Pohjakartta © Turun kiinteistölaitos.

Kaivausalueita on yhteensä 13 ja niiden kokonaispinta-ala on noin 552 m<sup>2</sup>. Alueet nimettiin kirjaimilla A-M avausjärjestyksessä. Alue D avattiin kuitenkin käytännön syistä vasta alueiden E ja F jälkeen, mutta nimettiin jo aikaisemmin. Alueet D, E ja F ovat pitkiä oja, joihin on tarkoitus istuttaa 4 tai 5

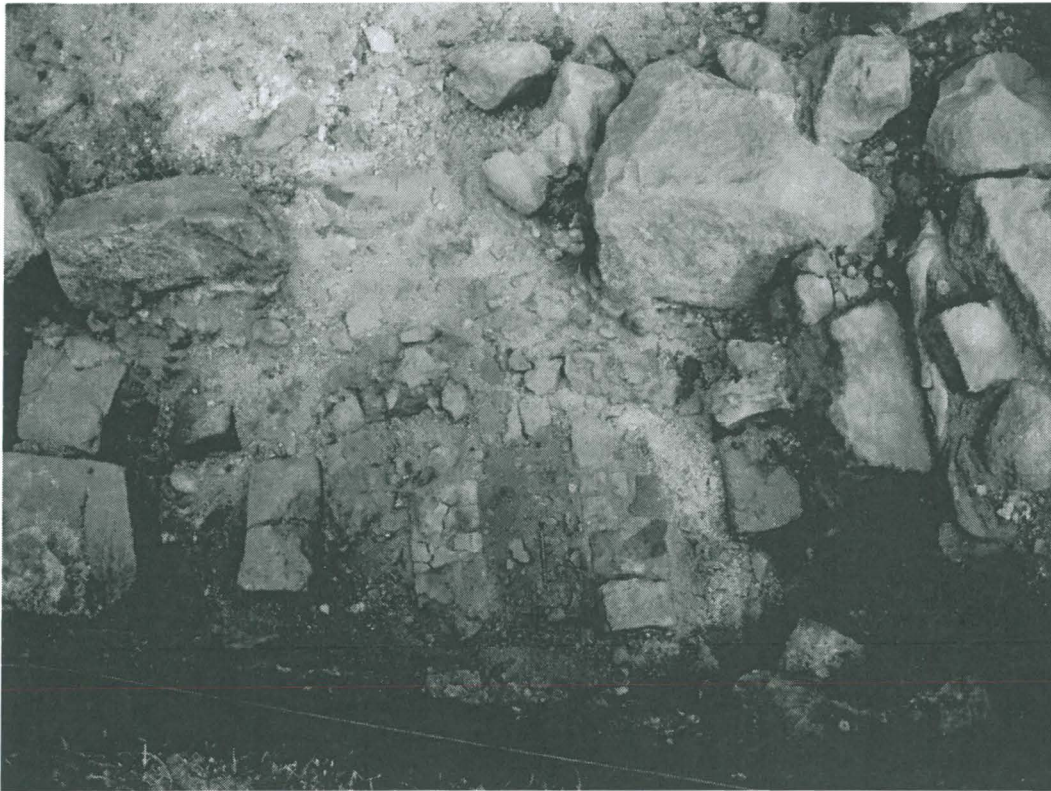
**Kuva 2. R329 kaivannossa D1. Kuvaaja Ilmo Kajala.**

SE – profiilin tuntumasta M327:n alta tuli esille tiili- ja kivirakennuksen osa (R329). Rakennus jatkuu profiiliin ja Åbo Akademin rakennuksen edessä olevan Tuomikirkon torin suuntaan. Rakenne koostui pääasiassa tiilistä, jota ympäröivät kolmelta suunnalta isot lohkaraiset kivet. SE - profiilin vieressä rakennetta tuli esille viiden rinnakkain muuratun tiilen verran, jotka olivat pystysuunnassa profiiliin nähden. Näiden tiileen takana (NW - puolella) vieressä oli muurattuna vielä 3-4 tiiltä poikittain ja ne olivat aivan kivirivin vieressä (NW - puoleinen ulkoseinä?). Muuraustapaa oli vaikea havainnoida, sillä tiilet olivat erittäin rapautuneita. Toisaltaan muurattua rakennetta ei myöskään tullut tarpeeksi esille, että muuraustapa olisi voitu selvittää. NE-SW - suuntainen pitkittäisseinä (ladottu kivistä) jatkui kahden suuren kiven verran SW - suuntaan kunnes painui profiiliin. Tiilirakenteen SW - seinämästä kaivettiin esille 2 tiilikertaa ennen kuin kaivaminen lopetettiin, eli muuraus jatkuu alaspäin. Pitkä kivistä ladottu luoteisseinä vaikutti koostuvan yhdestä kivikerrasta ainakin tiilirakenteen SW - seinämän tasosta lounaaseen päin, sillä kahden lounaisimman suuren lohkarkeen alla ei havaittu toista kivikertaa, mutta tiiliseinämän vieressä kyseisen kivistä koostuvan ulkoseinämän alla havaittiin mahdollinen toinen kivikerta, sillä yhden poistetun kiven alta tuli esille toinen kivi. Varmojia ei kuitenkaan voida olla, sillä rakenteen viereistä yksikköä M327 ei kaivettu syvempään, sillä kaivauksille asetetun 1 m:n tavoitekaivaussyvyys oli tavoitettu. Rakennetta R329 ei purettu vaan se jätettiin ehjäksi dokumentoinnin jälkeen.

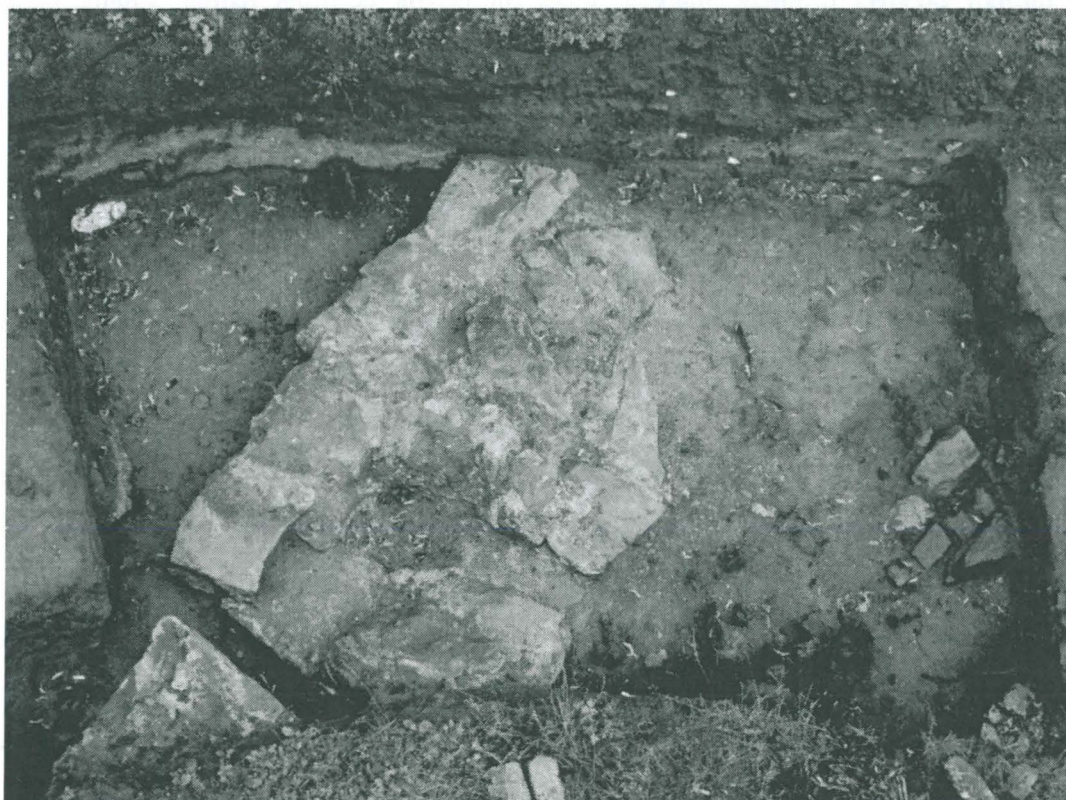
**Kuva 3. Kaivanto E2. Alhaalla vasemmalla R412 tiilirakenne ja keskellä R413 kivijalka. Kuvassa alhaalla oikeassa nurkassa R417 kellari. Kuvaaaja Päivi Repo.**

Kolmas kaivannon rakenteista (R417) tuli esille aivan kaivannon SE-nurkasta M416 alta. Kyseessä lienee tiilimuurattu kellari. Kellarin ”katto” oli muurattu kahdesta tiilikerrasta kaarevasti yläviistoon nousevaksi, joka yhtyi NE-päässä vaakaan muurattuun tiiliseinämään. Näiden välille muodostui puoliympyrää muistuttava ontto aukko. Kellari jatkuu SE-suuntaan kaivantojen E2 ja E3 välissä olevalle ns. 0,5 metrin alueen alle ja Brahenpuiston alle. Kellarirakenteesta tuli niin vähän esille, että tämän kaivauksen yhteydessä sen funktiota, kokoa tai perustusta ei kyetty selvittämään.

- 413 NNE-SSW -suuntainen suurista harmaista kivenlohkareista muodostuva kivijalka. SSW-seinä on aavistuksen kaareva. Kivien välissä ja päällä laastia. SSW-seinällä ainakin kaksi kerrosta muurattuja tiiliä, joiden päälle SE-nurkassa on muurattu suuri harmaa kivenlohkare (lohkare pyöreäkulmainen, ei lohkoittu). Näistä tiilistä yksi oli muurattu pitkittäissuuntaisesti palleelleen eli päättyöpuoli ulospäin. Muuten tiilien kulkusuuntaa oli vaikea havaita. NNE-suuntaisen pitkän seinämän vastakkaisella puolella lohkoittuja harmaita kiviä, jotka suurinpiirtein keskivaihelilla kaivettua aluetta ovat saman suuntaisesti eli NNE-suuntaan, mutta sitten puolenvälin paikkeilla kivien linja kääntyy NW-suuntaiseksi. Näiden kahden seinämän välisellä alueella suuria harmaita kiviä ja tiili sekä tiilenpaloja, joiden päällä ja välissä laastia. Rakenteen leveys n. 2,15 m. Kivien koko vaihtelee n. 90x52x16 - 81x52x23 cm. Nämä siis kivet, joista saatiin kaikki mitat. Rakenne jatkunee profiiliin ja alaspäin. Rakenteen perustusta ei kaivettu esille sille 1 m:n kaivauksen tavoitesyvyys oli saavutettu. Rakennetta ei purettu.

- 417 Kaksi kerrosta tiiltä murattuna nousevasti yläviistoon tiilenpää pystysuunnassa murattuna. Kaaret yhtyy toisessa reunassa alaviistoon tasoksi murattuihin tiiliin. Kaaren ja tasanteen välillä on aukko. Tasanteen tiilien päällä laastia. Laastia ei ole kuitenkaan alimman kaarikerran tiilien alapuolella. Muuraus on ontto. Mahdollisesti kellari.

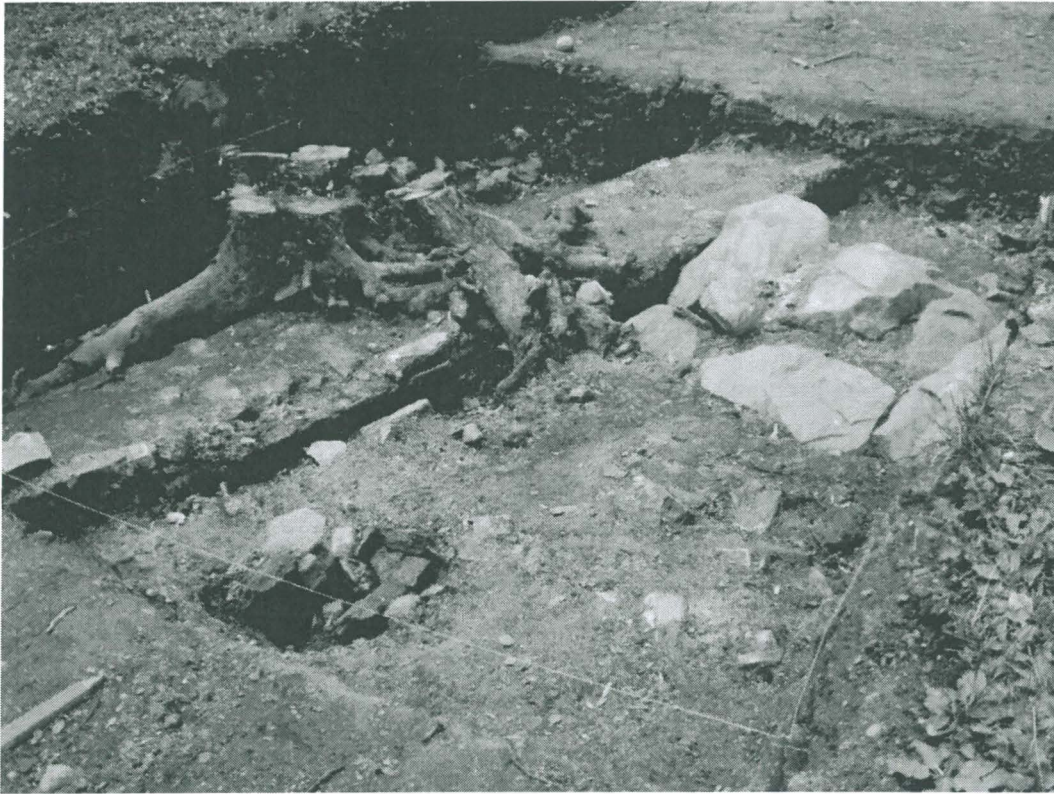
**Kuva 4. Kaivanto E3. Oikealla R429 kivijalka ja sen vasemmalla puolella R420 tiiliseinä. Kuvaaja Ilmo Kajala.**

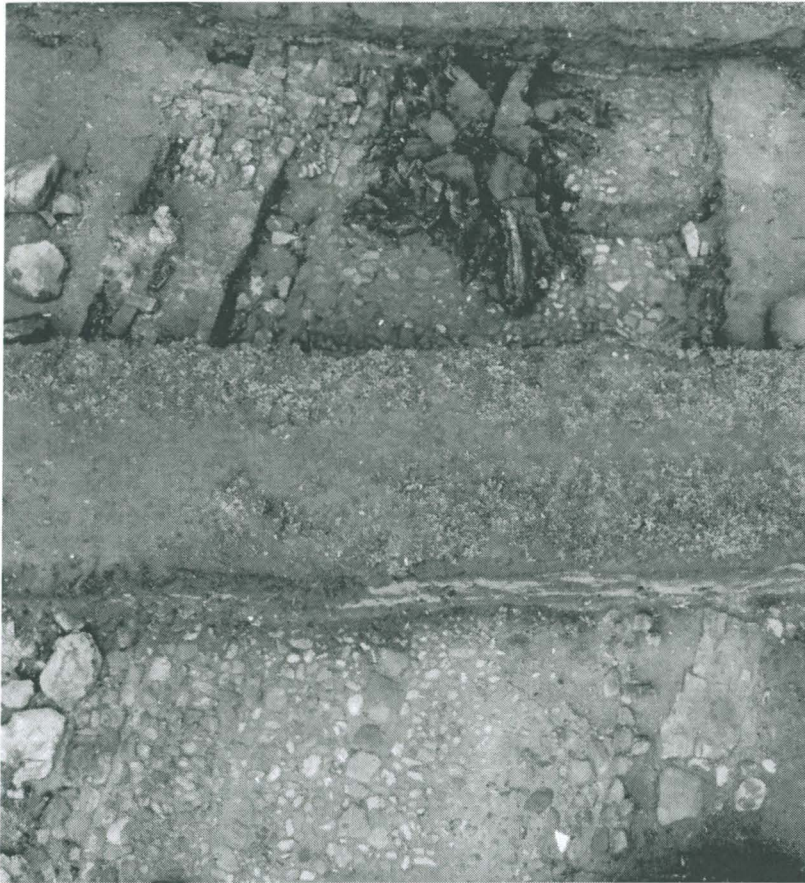
**Kuva 5. Kirkkokatu. Ylhäällä kaivanto E4, jossa keskellä Kirkkokadun osat R422 ja R423 sekä näiden vasemmalla puolella R424 tiiliseinä. Alhaalla F-alue ja Kirkkokadunosa R515. Kuvaaja Päivi Repo.**

Aivan kaivannon SE-päässä tuli purkumaan (M408 ja M409) ja ojan (M401 ja L404) alta esille NE-SW – suuntainen tiiliseinä (R424). Kyseessä on mitä todennäköisimmin samasta rakennuksesta kuin kaivannossa E5 R415 ja F-alueella R522. R424 oli muurattu munkkilimitystekniikalla (ks. munkkilimityksen kuvaus Kaivanto E3 kohtaa). Ulko- ja sisäseinien välinen alue oli täytetty tiilillä ja laastilla. Tiiliseinää kaivettiin esille Kirkkokadun R422 puoleiselta seinältä (SW-seinä) kolme tiilikertaa, Kirkkokatu R423 nojasi puolestaan tiiliseinään. Aivan kaivannon E4 SW-nurkan tuntumassa lähtee NW-SE - suuntainen poikittaisseinä, joka painuu kaivantojen E4 ja E5 välissä olevan ns. 0,5 metrin alueen alle. Tämä poikittainen tiiliseinä on samansuuntainen ja todennäköisesti samaa seinää kuin R415:n SE-profiilin tuntumassa oleva poikittainen tiiliseinä. R424 tiilet ovat erittäin rapautuneita ja niistä oli vaikea saada mitään mittoja, mutta kolmesta seinään muuratusta tiilestä saatiin. Mitattujen tiilien mitat: n. 26x13x8 cm, n. 28x15x8 cm ja n. 31x16x10 cm.

R424 ajoittuneen mahdollisesti keskiajalle muuraustekniikan perusteella, ja stratigrafian perusteella se on ollut käytössä Turun paloa edeltävälle ajalle. Kirkkokatu (R422 ja R423) on ajoitettu Varhainen Turku – projektin kaivausten yhteydessä 1700-luvulle. M408 ja M409 ajoittuvat stratigrafian ja löytöjen perusteella 1700-luvun ja Turun palon jälkeiseen aikaan. Kyseiset maat ovat täyttömaata, mitä todennäköisimmin Turun palon jälkeen syntynyttä. Oja M401 ja L404 on nuorempi kuin täyttömaat M408 ja M409, koska se leikkaa näitä, mutta vanhempi kuin puiston perustamiseen käytetty pintamaa. Oja ei nimittäin tullut esille kaivantojen E3 ja E4 sekä E4 ja E5 välissä olevilta ns. 0,5 metrin alueilta, joissa oli vielä jäljellä pintamaata. Mitään rakennetta ei purettu vaan jätettiin paikoilleen dokumentoinnin jälkeen.

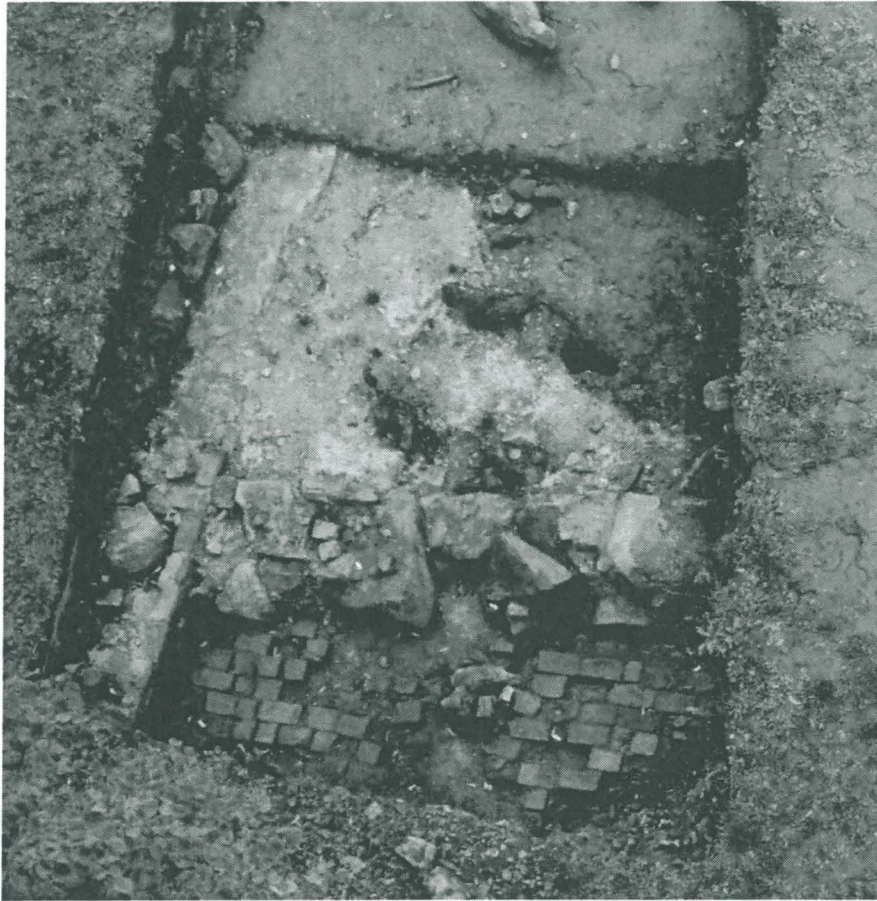
**Kuva 6. Kaivanto E5, rakennuksen jäännös R415. Kuvaaja Päivi Repo.**

Tämän palomaan alta paljastui R415:een kuuluvan kellarin laastilla vuorattu katto. R415 käsitti lähes koko kaivannon E5. Siihen kuului edellä mainitun NE-SW – suuntaisen harmaista suurista kivistä muuratun kivijalan lisäksi kaivannon SW-profiilin tuntumassa kulkeva SE-NW – suuntainen munkkilimityksellä (kaksi juoksutiiltä, yksi pääty edellä oleva tiili) muurattu tiiliseinä, kivijalan NW-puolella esille tullut laastilla vuorattu kellarin katto ja kivijalan SE-puolella M406:n ja M407:n alta esille tullut rikkonainen tiililattia, jonka alle, NE-nurkassa esille tulleen romahtaneen reunan perusteella, kellari jatkui. Tiiliseinästä tuli esille vain sisäseinä, ulkoseinä jäi kaivannon SW-profiilin alle. Tiiliseinän päälle oli muurattu muutama kivi, ja sen seinän päällä kaivannon SW-profiilissa sen puolivälistä kaivannon E4 suuntaan oli ladottuna viidestä isosta harmaasta kivistä muodostuva rivi. Se kuulunee rakenteeseen. SW-seinällä nurkassa muurausta tuli esille 4,5 kerrosta. Edellä mainittua kivijalkaa on jossain vaiheessa rikottu sen puolella välissä. Myös sen SE-puolella olevaa tiililattiaa on rikottu samalla linjalla. Tiililattian tiilet olivat muurattu NE-SW – suuntaisesti. Lattiaa on myös hiukan rikottu kivijalan vierestä ja se menee myös paikoin sen alle, joka tarkoittanee, että kivijalka on lisätty rakenteeseen myöhemmin ja että lattia on vanhempi. Huomioitavaa on myös, että lattian pinnasta yksikössä M406 löytyi keskiajalle ajoittuva kukkotappioluthana. Tässä tiililattiassa oli vain muutama ehjä tiili, mutta muuten tiilet olivat joko haljenneita tai tyystin rapautuneet pois. Lattiassa olleiden aukkojen alta pilkotti lattian asennushiekkaa eli M426, joka oli hienoa vaaleaa hiekkaa. Kyseistä yksikköä ei enää kaivettu. Kivijalan NW-puolella ja kaivannon NW-profiilin puolesta välistä NE-profiiliin kivijalan tuntumaan laastivuorattu katto muodosti kaarevan reunan (sortuneen katon reuna?), josta saattoi havaita onttoa kellarin ja tiilistä muurattua kellarin kattoa. Katon paksuus oli n. 50 cm ja se oli muurattu kahdesta tiilikerrasta. R415 lienee samaa rakennusta kuin kaivannossa E4 R424 ja F-alueella R522. Osat rakenteesta tiiliseinän muuraustekniikan perusteella lienee keskiajalta ja stratigrafian perusteella ainakin 1600-luvulta 1700-luvulle. Kivijalka on kuitenkin stratigrafian perusteella tiilirakennetta nuorempi. Rakenteita ei purettu vaan ne jätettiin paikoilleen dokumentoinnin jälkeen.

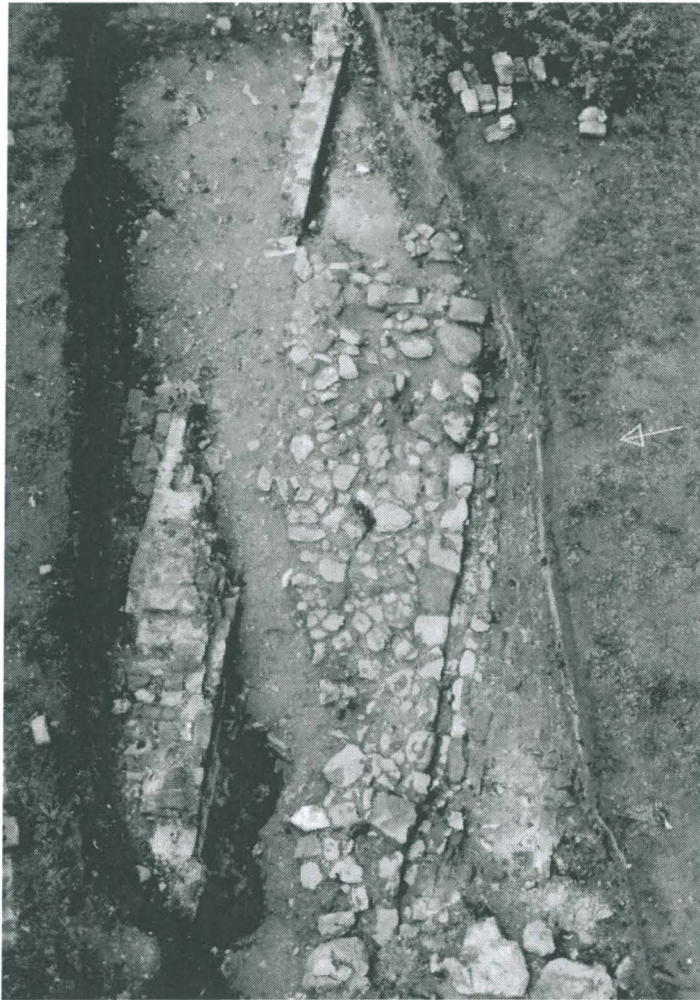
**Kuva 7. F-alueen itäpuolen rakenteet. Ylhäällä tiiliseinä R521, keskellä kujakiveys R509, oikealla tiilirakennus R522, vasemmalla tiilirakennus R510 ja alhaalla kivirivi R505 (yksi kivi poistettu). Keskellä on nähtävissä kaivanto L511 ja siihen tehty koekuoppa. Kuvaaja Päivi Repo.**

Tämän rakenteen tiilet ovat säilyneet huomattavasti paremmin kuin rakenteen R522, mutta muuraus on melko epämääräistä. Paikoin on tunnistettavissa munkkilimitystä, mutta se ei jatku johdonmukaisesti. Mahdollisesti samaan rakennukseen kuuluvassa tiiliseinässä R521 munkkilimitys on selvää. Siitä saatiin esille kolme tiilikertaa, mutta rakenne saattaa jatkua vielä syvemmällekin. Kaivanto L511 on kaivettu rakenteen R521 läpi niin, että seinän pohjoispuoli on rikkonainen ja seinää on jäljellä melko ohut kaistale. Eteläpuoli sen sijaan näyttää ehjältä. Eteläpuolella aivan kaivausalueen SE-nurkassa tähän rakenteeseen kuuluu myös kiven päälle kyljelleen vieriviereen muurattuja tiiliä. Niitä saatiin näkyviin kolmen tiilen kattava alue. Seinän ja näiden tiilien välissä on aluksi hiukan rakoa, mutta rakenteet näyttävät kuitenkin yhtyvän laastisaumalla vähän matkan päässä.

Kaivannon L511 pohjoispuolella ja rakennuksen R510 itäpuolella kaivettiin yksikköä, joka koostuu hiekkaisesta mullasta, jossa on tiilenpaloja, tiilimurua ja laastia. Yksikkö tuli osittain esiin tunnuksella M512 kaivetun ohuen, tasaisen, tiilenpunaisen hiekan alta ja sai tunnuksen M513. Rakennus R510 on rikkoutunut itäosastaan ja on mahdollista, että M513 on jopa sen sisätilan täyttömaata, mutta varmuutta tähän ei saatu. Yksikköä M513 kaivettiin vain kunnes tavoitettiin reilun metrin syvyys maanpinnasta, eli sen pohjaa ei tavoitettu. Kaivannon L511 ja tiiliseinän R521 eteläpuolella kaivausalueen kaakkoisnurkassa kaivettiin hiekkaista maata, jossa oli tiilenmurua ja laastia tunnuksella M514. Tämä yksikkö kaivettiin kujakiveyksen R509 itäpuolelta, alueelta jossa kiviä ei ollut. Koska kiveys oli rikkoontunut itäosastaan, on mahdollista, että kiviä on alun perin ollut tässäkin kohtaa ja maa on sen alushiekkaa. Yksikön M514 kaivaminen lopetettiin maan muututtua paksuksi, kovaksi laastiksi, jossa on tiilenpaloja. Tämä pinta sai tunnuksen M529, mutta sitä ei kaivettu, joten ei voi tietää edes sitä onko kyseessä maayksikkö vai rakenne.

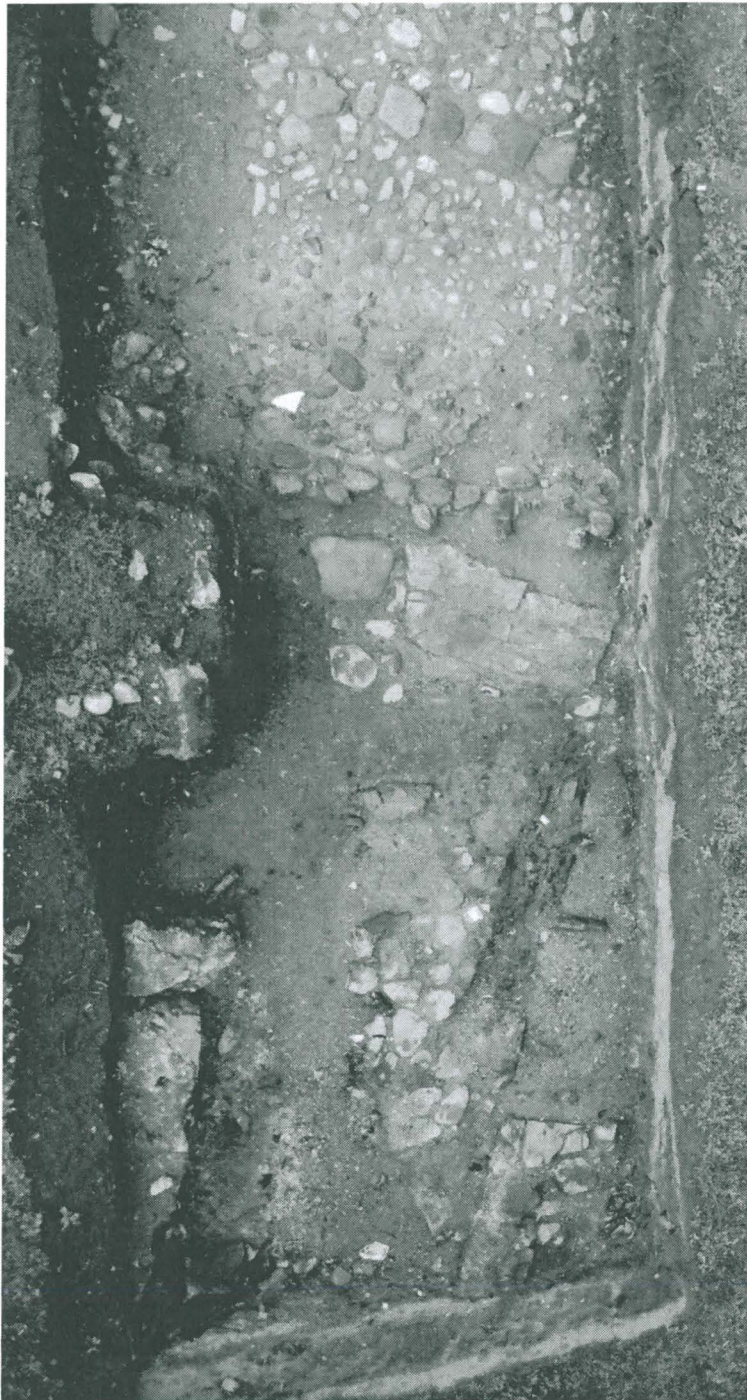
**Kuva 8. F-alueen länsipuolen rakenteet. Ylhäällä Kirkkokatu R515, keskellä kivet R526, vasemmalla kivijalka R500, alhaalla keskellä kiveys R523 ja hiiltynyt puu R530 sekä alhaalla oikealla kivrakenne R524. Kuvaaja Päivi Repo.**

Aivan Kirkkokadun reunassa paljastui tasoitusmaan M503 alta suuri, karkeasti suorakaiteen muotoinen, päältä tasainen kivi ja sen pohjoispuolella muutama pienempi kivi. Suuri kivi on haljennut useampaan

osaan, mutta osat ovat vielä paikallaan. Nämä kivet saivat tunnuksen R526. Kivien tulkinta jäi epävarmaksi, mutta ne saattavat kuulua Kirkkokadun reunassa mahdollisesti olleeseen rakennukseen (kivijalkaa tai ehkä jopa kynnyks) tai ne voivat olla osa jonkinlaista piharakennetta, esimerkiksi kyseessä voisi olla pihalle vievän porttiaukon kynnyks. Valitettavasti Kirkkokadun reunakouru on tässä kohdin rikkonainen, joten kivirakenteen R526 ja Kirkkokadun välinen suhde on epäselvä. Kivien länsipuolella paljastui tahmea, orgaanissekoitteinen multapinta, joka sai tunnuksen M532. Mullassa on jonkin verran murentunutta tiiltä ja muutama hiukan kokonaisempikin tiili. Tämän yksikön länsipuolella on fragmentaarinen kiveys, joka sai tunnuksen R523. Kiveys rajautuu eteläpuolelleen SE – NW -suunnassa kulkevaan hiiltyneeseen puuhun, joka voi olla lankku tai hirsi. Puu sai tunnuksen R530. Pohjoispuolella kiveyksen on rikkonut kaivanto L519. Puun eteläpuolella on maayksikkö, jonka pinta koostuu paikoin tahmealta tuntuvasta ruskeasta hiekasta, jossa on pieniä tiilenmuruja ja laastipilkkuja. Tämä yksikkö sai tunnuksen M525. Aivan kaivausalueen lounaisnurkassa on suorakaiteisen kivirakenteen kulma. Rakenne jatkuu ainakin länsiprofiiliin, mutta mahdollisesti myös eteläprofiiliin. Rakenne sai tunnuksen R524. Kaivannon L519 pohjoispuolelle sen ja kivijalan R500 väliin jäi maayksikkö, joka koostuu multaisesta hiekasta, jossa on tiilenpaloja, tiilenmurua ja erittäin paljon laastia. Aivan alueen luoteisnurkassa on myös yksikköön kuuluva epämääräinen kivikasa. Kivet saattavat olla peräisin kivijalasta R500, tai mahdollisesti kyseessä voi olla kiveyksen R523 erittäin fragmentaarinen ja sekoittunut jatke.

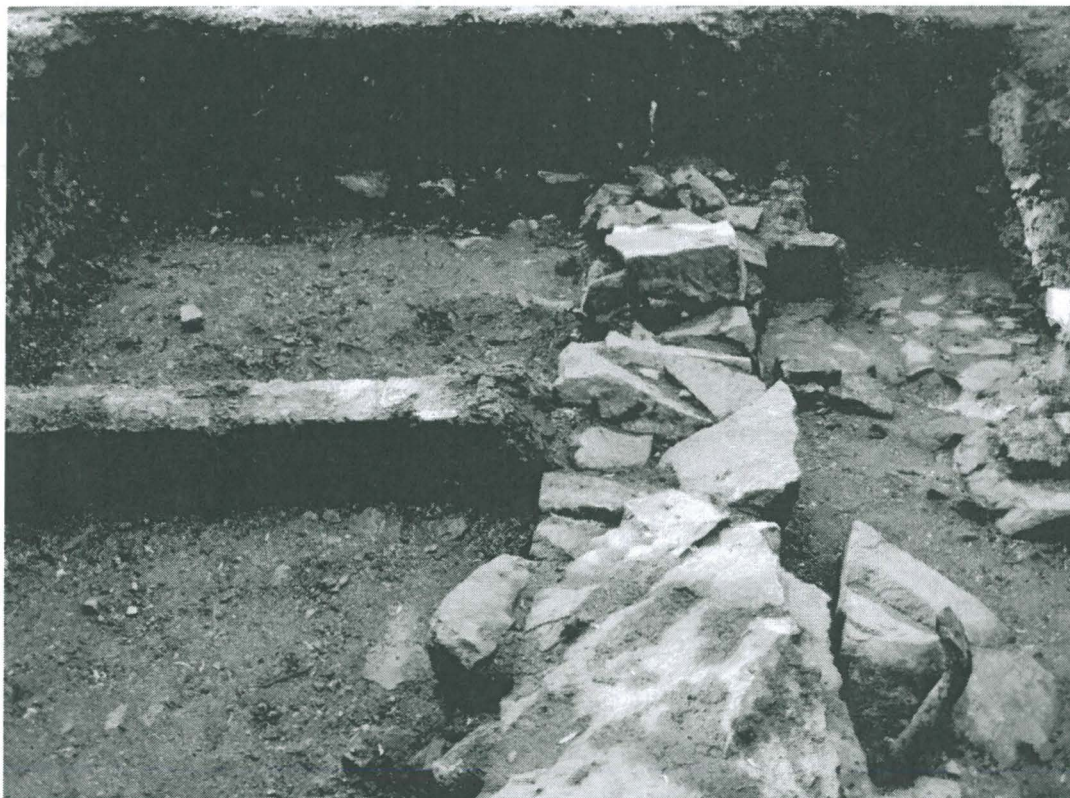
**Kuva 9. K-alueen rakenteet luoteesta kuvattuna. Keskellä kivijalka R1001, vasemmalla tiiliseinä R1002 ja oikealla ylhäällä kivilattia R1005 sekä tiilirakenne R1004 ja oikealla keskellä tiiliseinän pätkä R1003. Kuvaaja Ilmo Kajala.**

Suurista lohkotuista kivistä muodostunut R1001 kulkee alueen poikki kaakkoisprofiilista luoteisprofiiliin. Parissa kivessä on nähtävissä lyhyt, tasapaksu poranjälki. Kyseessä on todennäköisesti rakennuksen kivijalka. Kivijalka on nuorempi kuin alueella olevat tiilirakenteet, sillä ne ovat rikkoutuneet sitä rakennettaessa. Koillisprofiiliin jatkuva R1002 on kahden tiilen paksuinen tiiliseinä. Tiiliä saatiin esille enimmillään neljä tiilikertaa, mutta rakenne saattaa jatkua vielä syvemmällekin. Muurauksessa joka toinen tiilikerta on poikittain (sidetiilikerrokset) ja joka toinen pitkittäin (juoksutiilikerrokset), eli kyseessä on renessanssilimitys. Itäisellä puolella tiilien pinnat ovat laastikerroksen peitossa, mutta pohjoispuolella laastipinta puuttuu. Lounaisprofiiliin jatkuva R1003 on todennäköisesti tämän seinän jatke, välissä kulkeva kivijalka R1001 on ilmeisesti katkaissut seinän. Tästä kahden tiilen levyisestä seinän pätkästä tiiliä näkyi profiilissa neljä tiilikertaa, mutta kaivausalueella säilyneinä oli vain kaksi. Seinän rikkoutuneessa koillispäädyssä tiilet lepäävät suuren kiven päällä. Tiilet ovat huonosti säilyneitä, mutta kyseessä näyttäisi olevan samaa renessanssilimitystä (joka toinen tiilikerta pitkittäin, joka toinen poikittain) kuin seinässä R1002.

Mahdollisesti samaan tiilirakennukseen kuin seinä R1002-R1003 kuuluu myös kaakkoisprofiiliin jatkuva tiili- ja kivirakenne R1004. Tämän rakenteen alin näkyviin saatu osa muodostuu kolmesta vierekkäisestä tasaisesta kivistä, jotka ovat toisiinsa laastilla kiinnitettyjä. Kaakkoispuolella olevan kiven päällä on siihen laastilla muurattu tiilirakenne, jossa säilyneitä tiilikertoja saatiin näkyviin enimmillään neljä. Kivijalka R1001 leikkaa tätä rakennetta sen itäpuolella. Tiilet ovat sen verran huonosti säilyneitä, että muuraustekniikasta ei saatu selvää. Ilmeisesti tiilirakenne on joskus rikkoutunut ja paikattu laastilla. Luoteisimmassa kivessä on (jäljellä) yksi tiili, siihen laastilla kiinnitettynä. Väliin jää alue, joka näyttää kahden huonetilan väliseltä kynnykseltä, eli tasainen, sileä kivi. Samaan rakennukseen kuuluu todennäköisesti myös aivan edellä mainittuihin kolmeen kiveen (R1004) kiinni tuleva kiveys R1005. Tämä säännöllinen kiveys jatkuu sekä lounais- että kaakkoisprofiileihin, mutta on rikkoutunut luoteispuolellaan. Kyseessä näyttäisi olevan kivilattia.

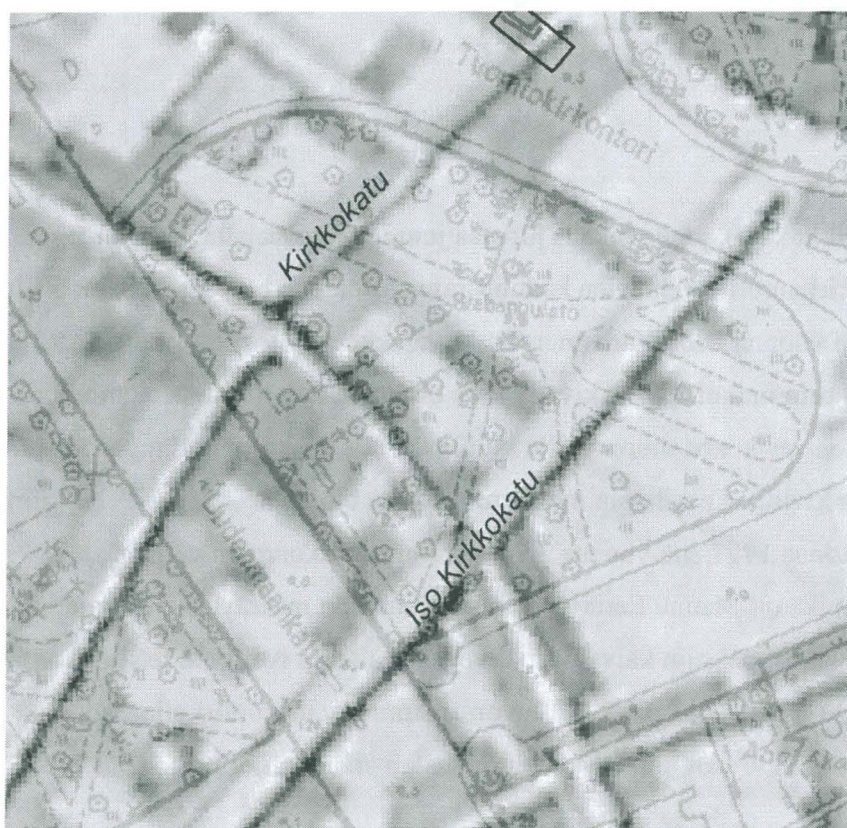
Venäläinen kartta n. 1743

**Kuva 10. Venäläinen kartta sovitettuna nykyisen kantakartan päälle. Karttojen sovitus Tapani Tuovinen.**

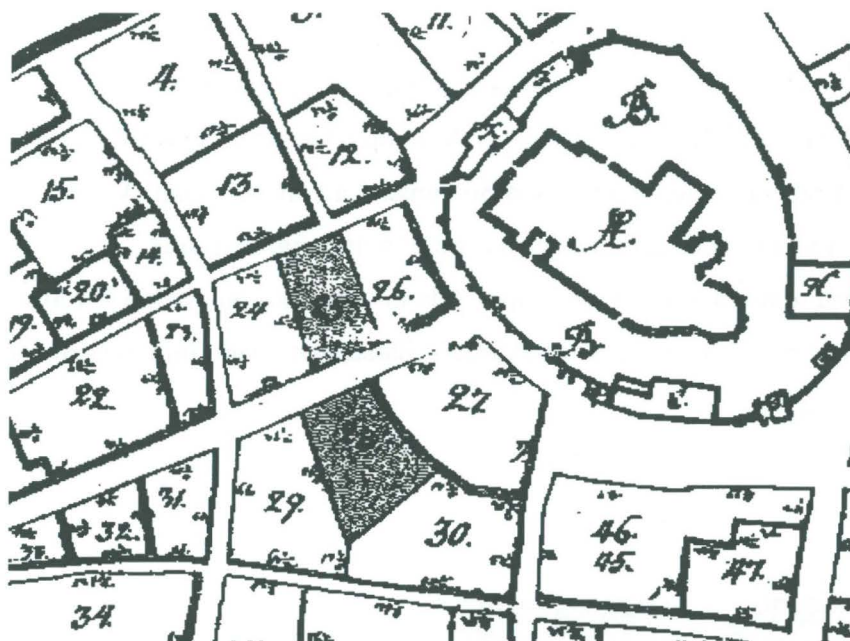
**Kuva 11. Gadolinin kartassa näkyy 1750-luvun tontit ja kadut.**

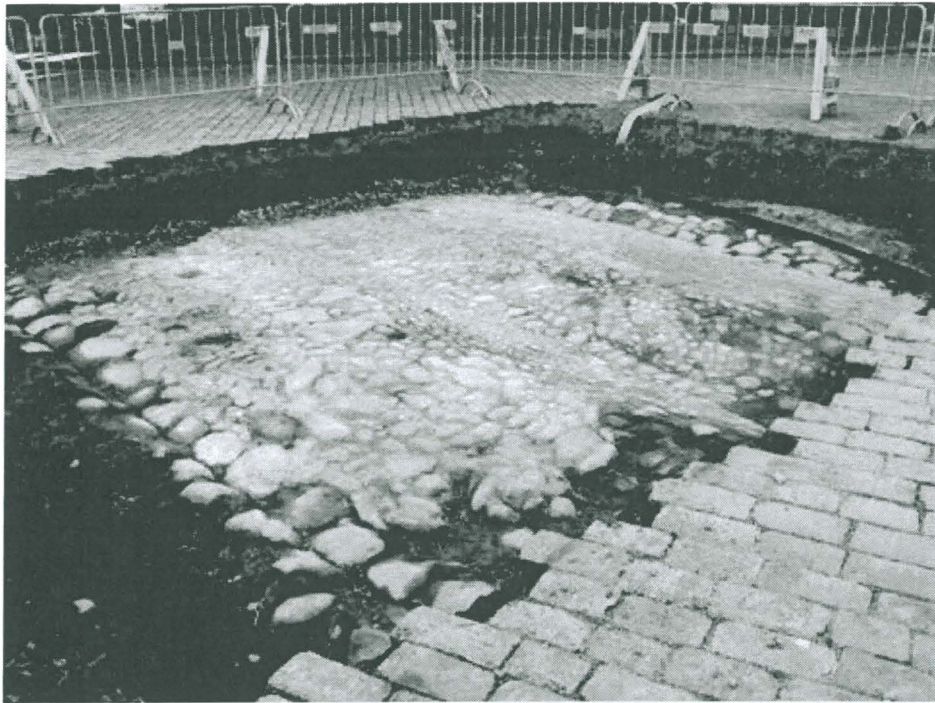
**Kuva 12. Kirkkokadun pintaa tuomiokirkon viereisillä kaivauksilla 2005. Kuva Elina Saloranta.**

Kirkkokatua (Vanha tai Pieni Kirkkokatu), jonka linjaus juontaa juurensa keskiajalta, paljastettiin touko-kesäkuussa 1997 Tuomiokirkontorilla tehtävien kadunparannus-töiden yhteydessä. Seuraavan kerran pala Kirkkokatua oli esillä vuonna 2005 Varhainen Turku-hankkeen yhteydessä (alue 2, R2002). Näissä kaivauksissa paljastunein osin mukulakivillä kivetty katu oli holvattu loivasti. Molemmien puolin reunoille oli ladottu v:n muotoinen vesikouru suuremmilla kivillä. Kadun keskilinja oli myös loivalla kourulla ja merkitty suuremmilla kivillä. Keskilinjän molemmien puolin oli vielä ”kaistojen” keskilinjat merkitty samalla tavoin. Sekä vuonna 1997 että vuonna 2005 mitattu reunakourujen välinen etäisyys oli 4,8 metriä eli tasan 8 kyynärää, mikä oli Maunu Eerikinpojan kaupunkilain määräyksen mukainen leveys. Varhaisen Turun tutkimuksissa päästiin kaivamaan kiveyksen alle, ja voitiin todeta, että Kirkkokadun nuorin kiveys (R2002) lienee ladottu 1700-luvun ensimmäisellä puoliskolla. Tätä päätelmää tukevat pohjustuskerroksen löydöt, joista yksi on ruotsalainen kupariraha vuodelta 1715.

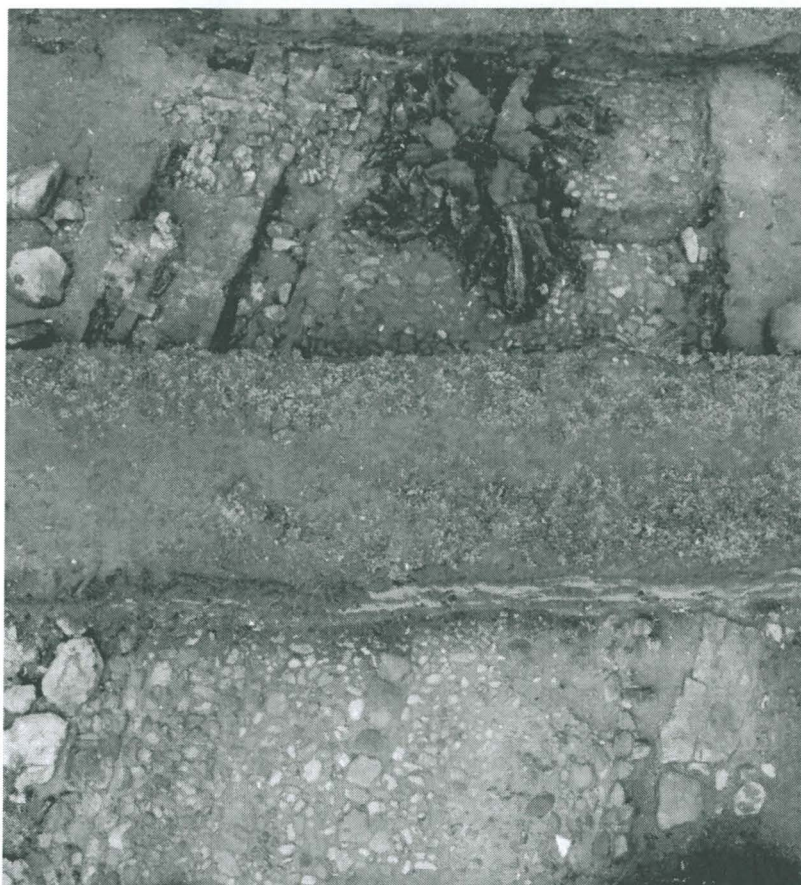
**Kuva 13. Kirkkokadun pintaa Brahenpuiston kaivauksilla 2008. Kuva Päivi Repo.**

Brahenpuiston kaivauksilla Kirkkokatu havaittiin alueilla E (R422 ja R423) ja F (R515). Katu paljastettiin kauempana kirkosta kuin vuosina 1997 ja 2005, ja joitakin eroja siinä olikin havaittavissa. Reunojen vesikourut ovat hyvin samanlaiset, mutta keskellä kulkeva vesikouru puuttuu, ja keskilinja on vain merkitty suuremmilla kivillä. Katu ei myöskään ole keskilinjän molemmin puolin kupera, vaan varsin tasainen. ”Kaistojen” keskilinjat puuttuvat myös, ainoastaan F-alueen kadun itäpuolella on nähtävissä aavistus tällaisesta suuremmilla kivillä merkitystä ”kaistasta”. Kadusta mitattiin reunojen vesikourujen keskikohtien etäisyys toisistaan. F-alueella (R515) etäisyys on 4,3 m ja E-alueella (R422) 4 m ja (R423) 3,8 m. Katu siis näyttää kapenevan kirkosta poispäin kuljettaessa. Kyseessä on kuitenkin todennäköisesti sama 1700-luvun alkupuolella ladottu kivipinta, joka aikaisemminkin on ollut esillä.

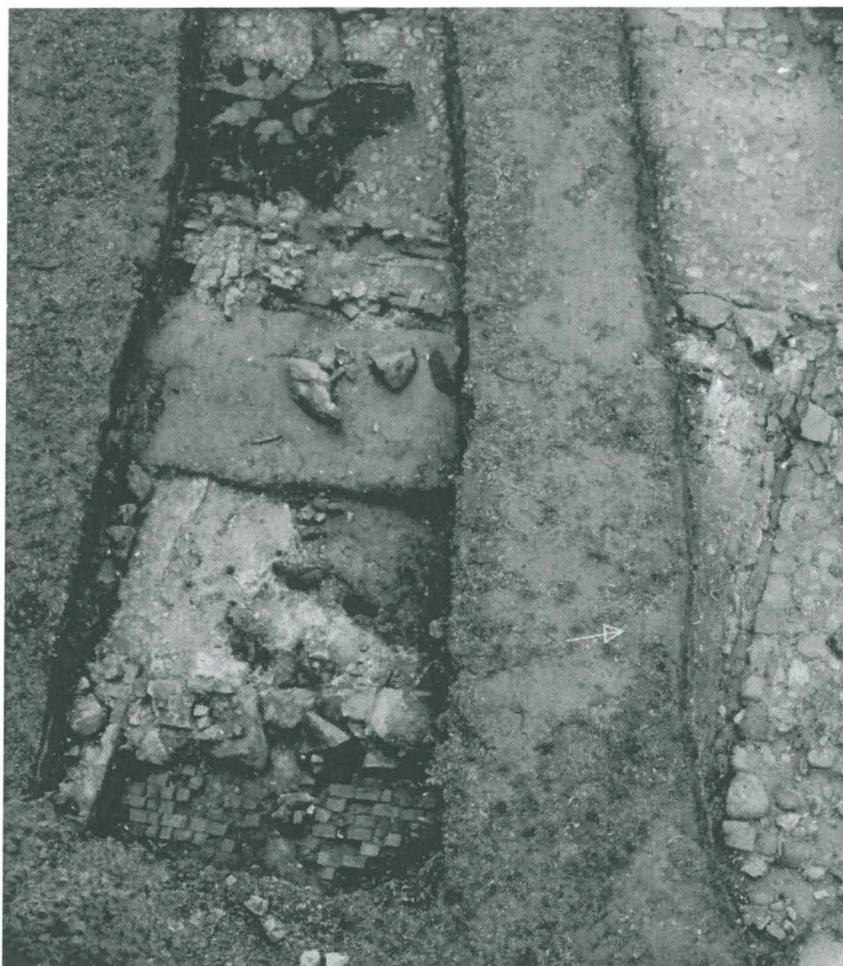
**Kuva 14. Rakennusten jäännöksiä**

**Gadolinin tontilla 25. Ylhäällä näkyy Kirkkokatu. Kuva Päivi Repo.**

Brahenpuiston kaivausalueet E ja F osuivat osittain tälle "tyhjälle" tontille, ja täällä paljastuikin rakennusten jäännöksiä. E-alueella rakenteet ovat tunnuksilla R415 ja R424 ja F-alueella tunnuksella R522. Kyse on vanhemmasta tiilirakennuksesta, sen alla olevasta kellarista, ja osittain sen päällä olevista kivirakenteista. Tiilirakenteessa on munkkilimitystä, joten se voi olla jopa keskiajalta peräisin. Kyse saattaa olla juuri 1725 puretusta kirkkoherran talosta. Kivirakenteet voivat olla peräisin ajalta 1757–1827, eli ne on rakennettu Gadolinin kartan jälkeen, mutta ennen vuoden 1827 paloa.

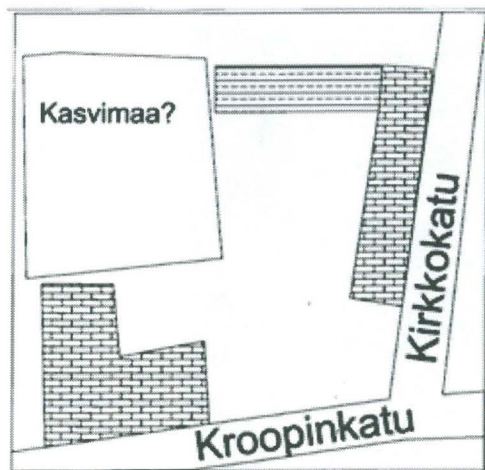
Kuva 15. Tontin nro 13 rakennuksia venäläisen kartan mukaan n. 1743 (piirros Sonja Hukantaival).

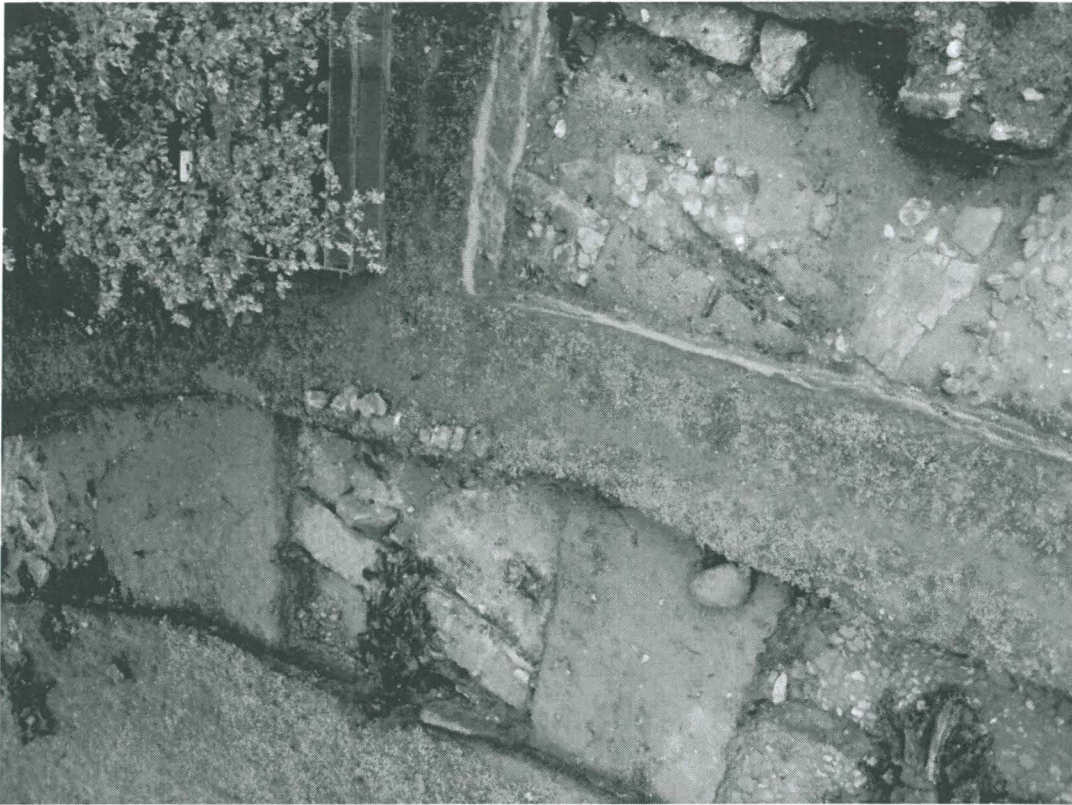
**Kuva 16. Rakennuksen jäännöksiä Kauppias Imbergin tontilla 13. Oikeassa reunassa näkyy Kirkkokatu. Kuva Päivi Repo.**

On hyvin mahdollista, että juuri kaivannoissa E2 ja E3 olevat tiili- ja kivirakenteiden jäännökset olisivat osia samasta rakennuksesta, ja tässä tapauksessa sopisi venäläisten kartassa Kirkkokadun laidalla olevaan pitkään rakennukseen. R413 kivijalka on Kirkkokadun suuntainen samoin kuin vaikuttaisi olevan R412:n tiilirakenteen nurkkaus. Kaivannossa E3 R420 puolestaan on NW-SE – suuntainen, ja näin ollen olisi suorassa kulmassa kaivannossa E2 R413:n kivijalkaan, jolloin kyseessä tässä tapauksessa voisi olla saman rakennuksen tiilisestä väliseinästä. F-alueella rakenteet R530 ja R500 ovat myös NW-SE - suuntaisia. Jos kyseessä on samasta rakennuksesta kuin venäläisessä kartassa, R500 sopisi rakennuksen NE - päädyn ulkoseinäksi ja R526 olisi saman rakennuksen Kirkkokadun myötäistä ulkoseinää. Näin ollen kaivannossa E2 R412 ja R413 olisivat saman rakennuksen pihanpuoleista ulkoseinää.

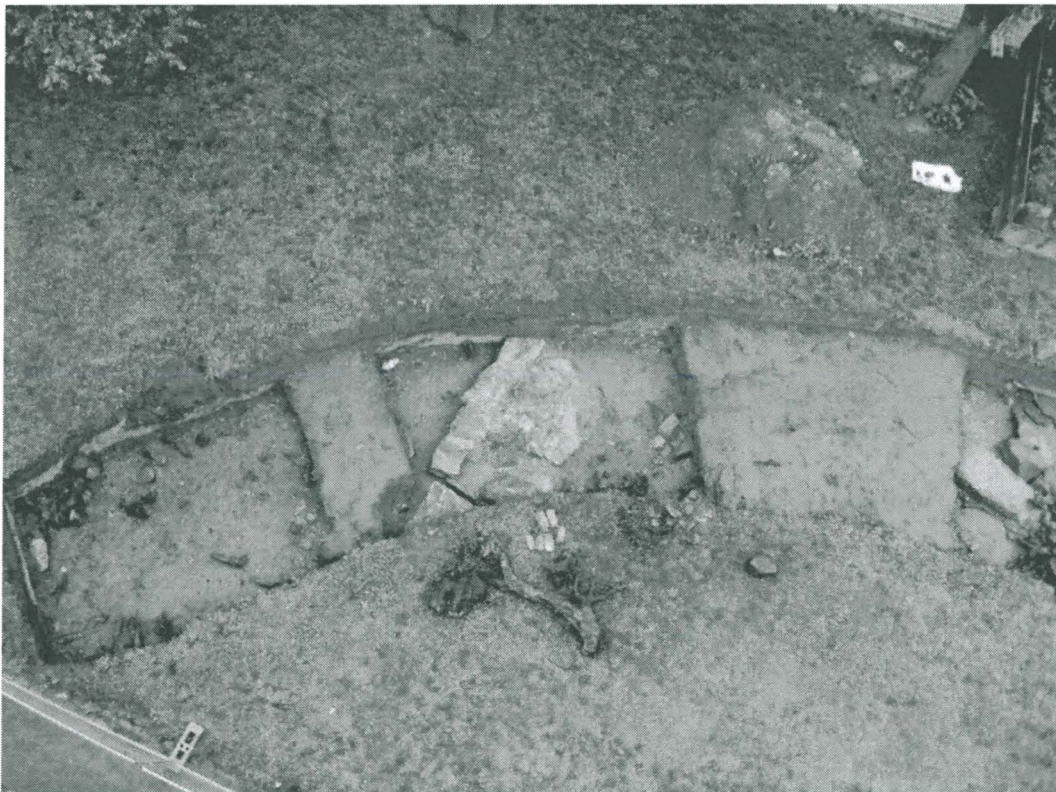
**Kuva 17. Rakennuksen jäännöksiä Kauppias Imbergin tontilla 13. Kuva Päivi Repo.**

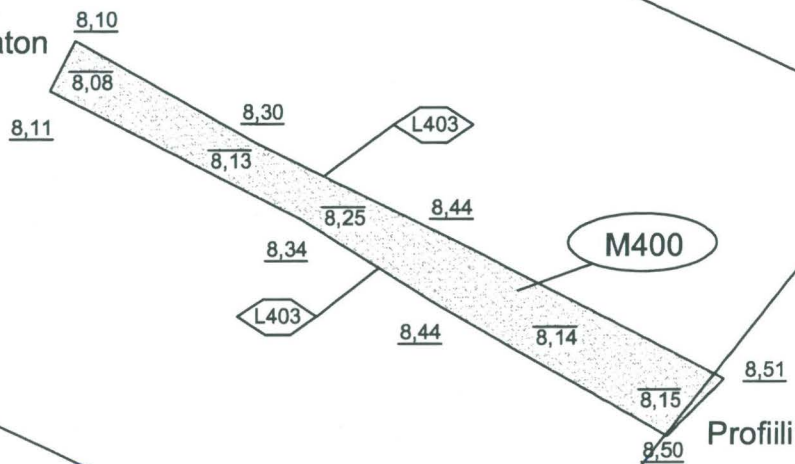
3.026

Yksikkökartta  
Alue E: kaivanto E5  
M400, L403  
Mk 1:50

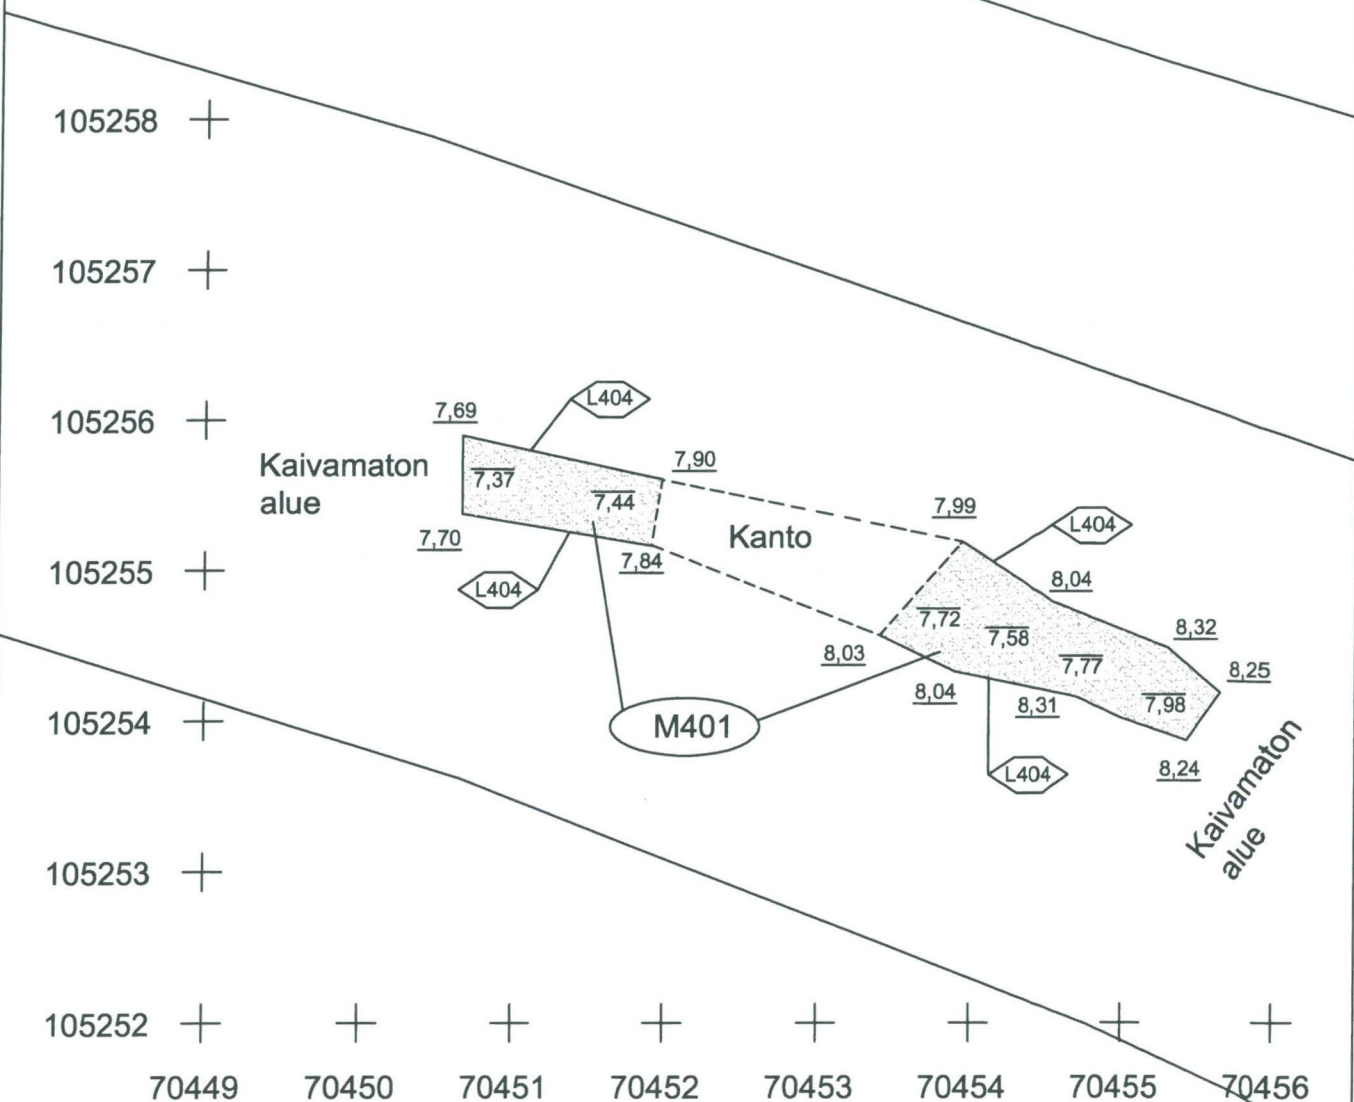
| | <p>3.027</p> |

| <p><b>TURKU</b><br/><b>Brahenpuisto 2008</b></p> | <p>Yksikkökartta<br/>Alue E: kaivanto E4<br/>M401, L404<br/>Mk 1:50</p> |
