# **TURKU**

## **Brahenpuisto 2008**

Kaupunkiarkeologiset tutkimukset

**Kaivausraportti 2008**  
**Turun Maakuntamuseo**

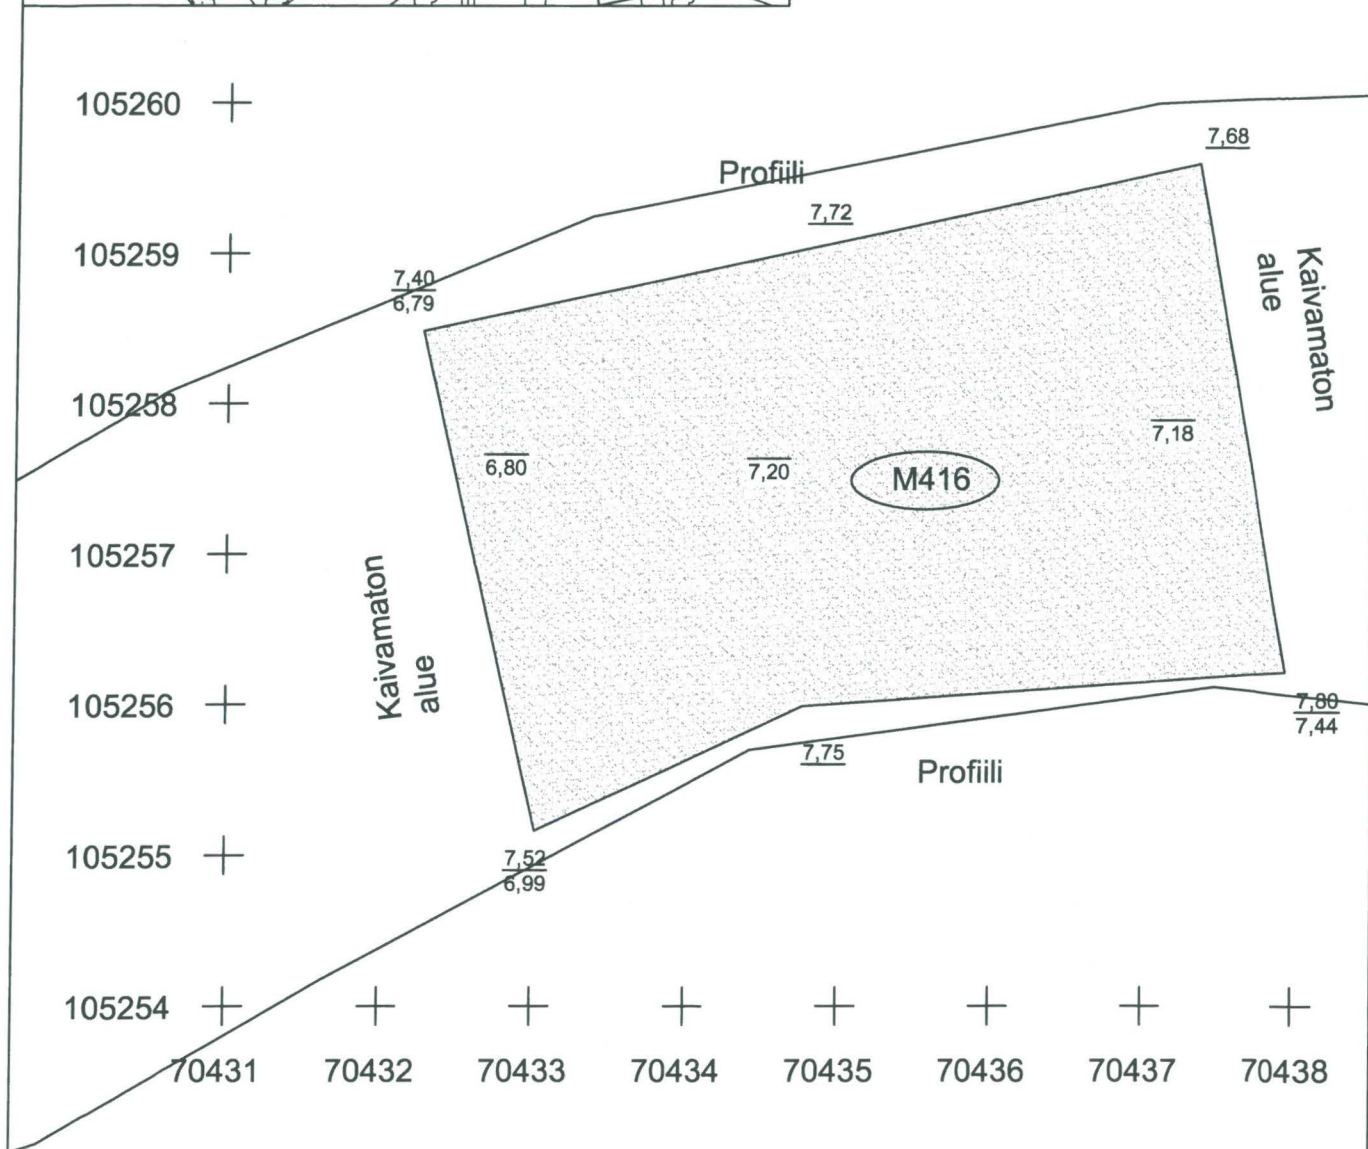
3.038

Yksikkökartta  
Alue E: kaivanto E2  
M416  
Mk 1:50

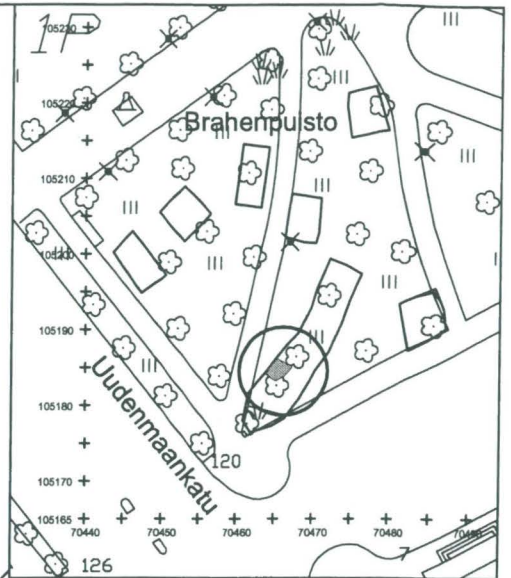
3.012

Yksikkökartta  
Alue D: kaivanto D2  
M310  
Mk 1:50

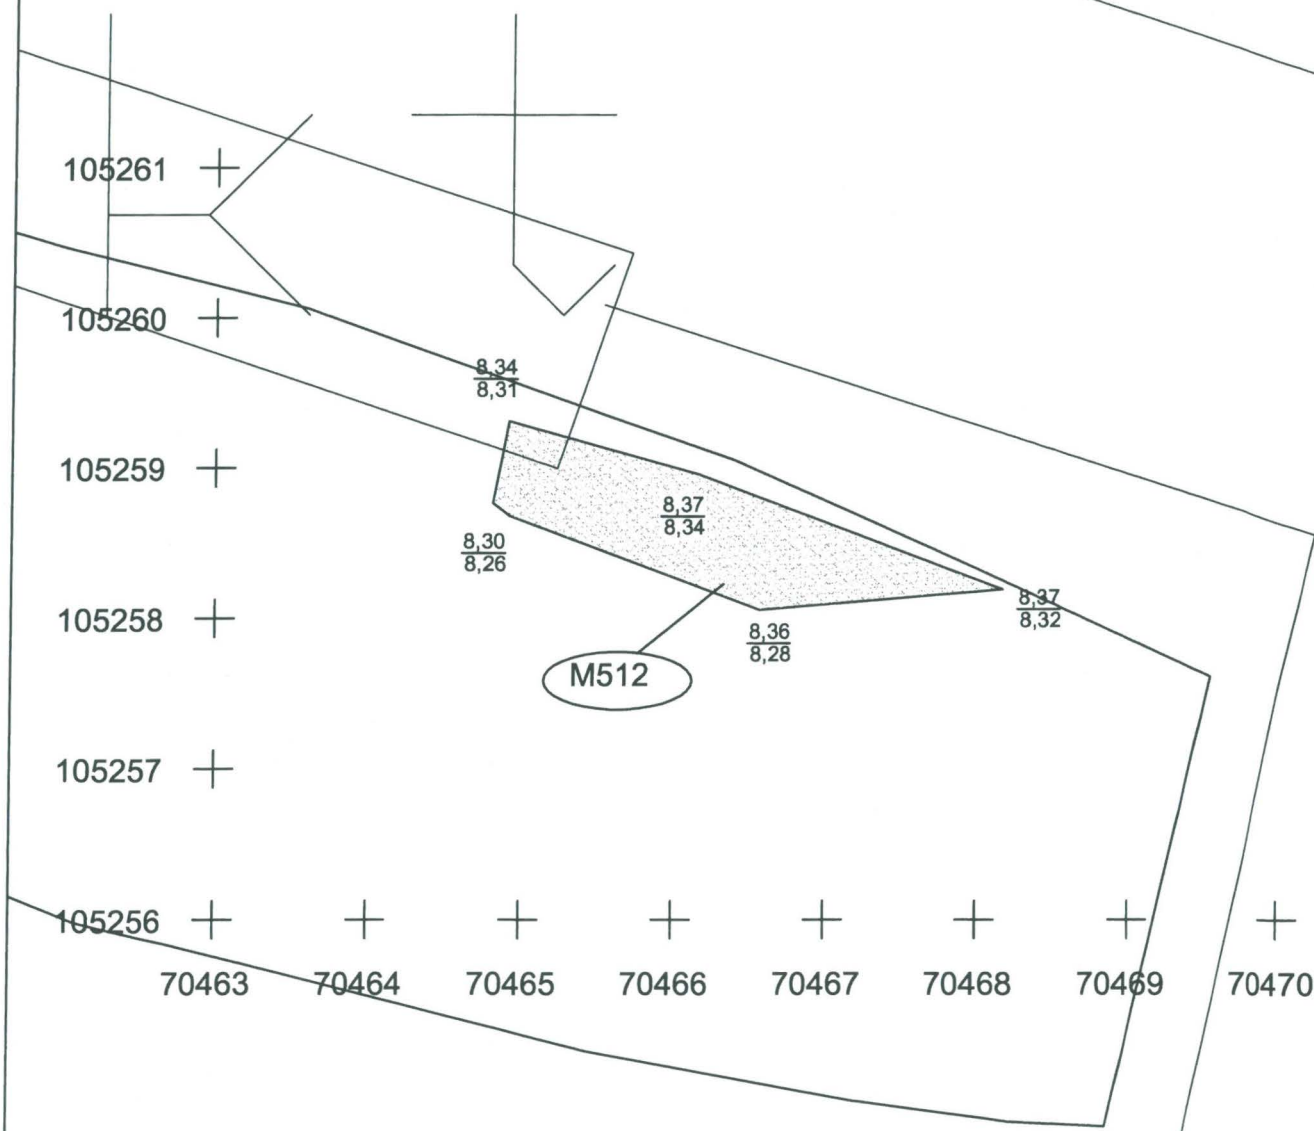
3.047

Yksikkökartta  
Alue F  
M512  
Mk 1:50

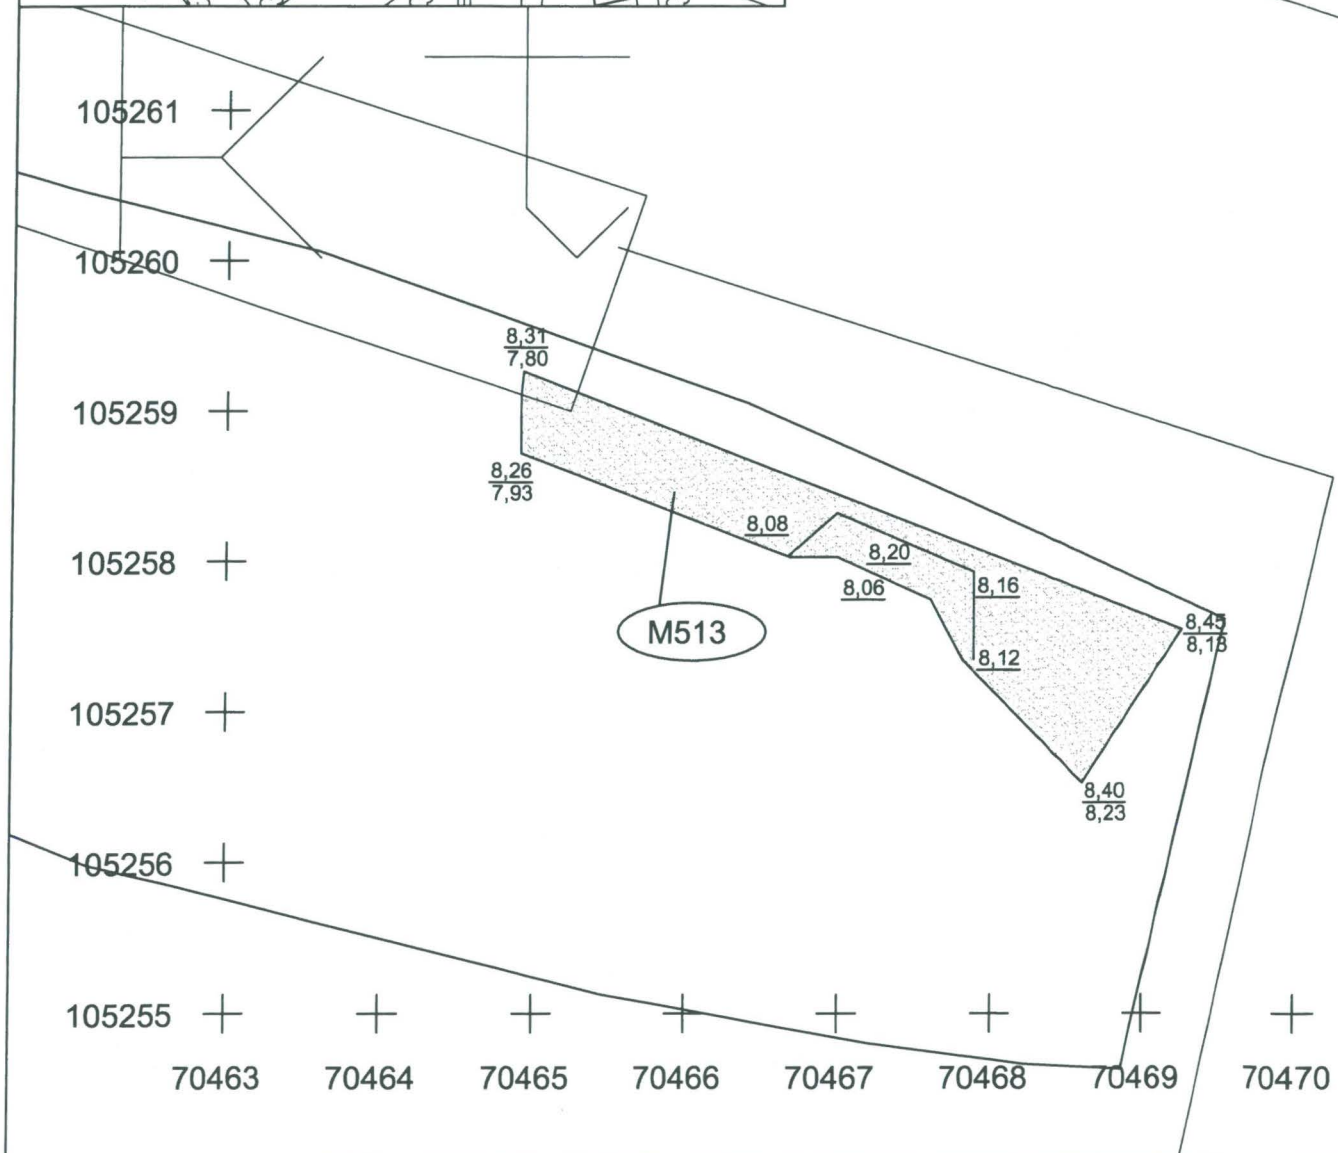
3.048

Yksikkökartta  
Alue F  
M513  
Mk 1:50

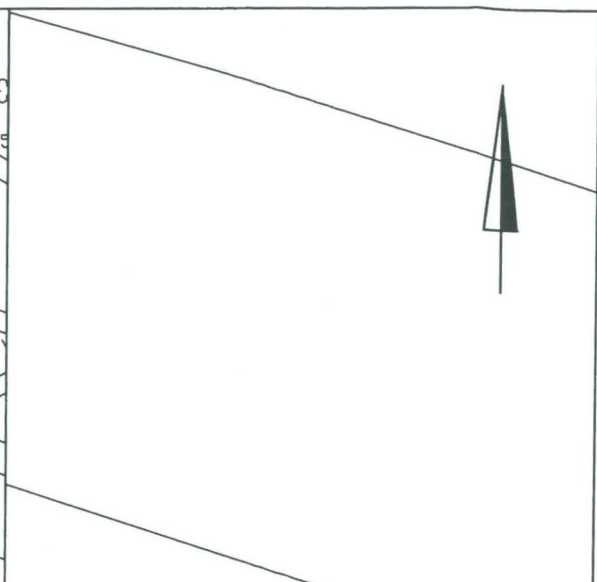
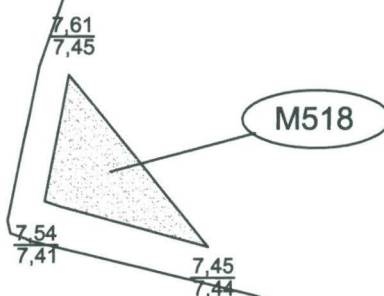
| | <p>3.051</p> |

| <p><b>TURKU</b><br/> <b>Brahenpuisto 2008</b></p> | <p>Yksikkökartta<br/> Alue F<br/> M518<br/> Mk 1:50</p> |

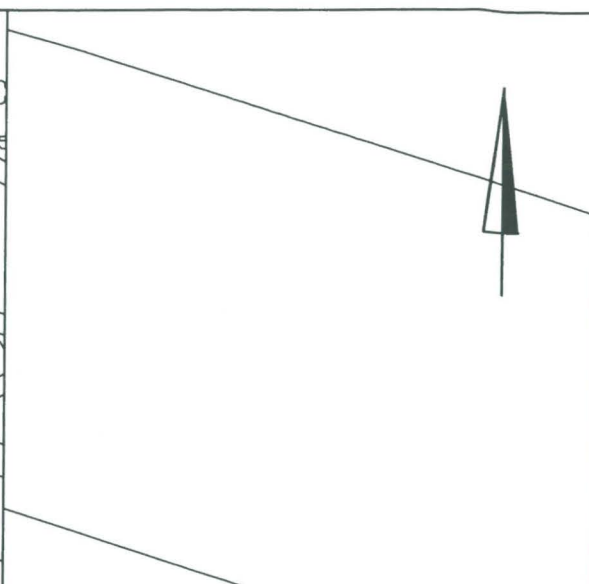
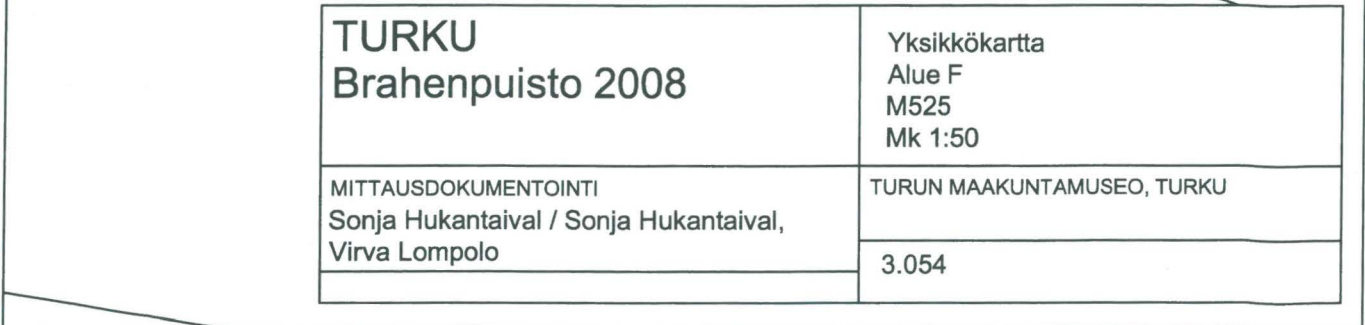
| | <p>3.054</p> |

| <p><b>TURKU</b></p> <p><b>Brahenpuisto 2008</b></p> | <p>Yksikkökartta</p> <p>Alue F</p> <p>M525</p> <p>Mk 1:50</p> |

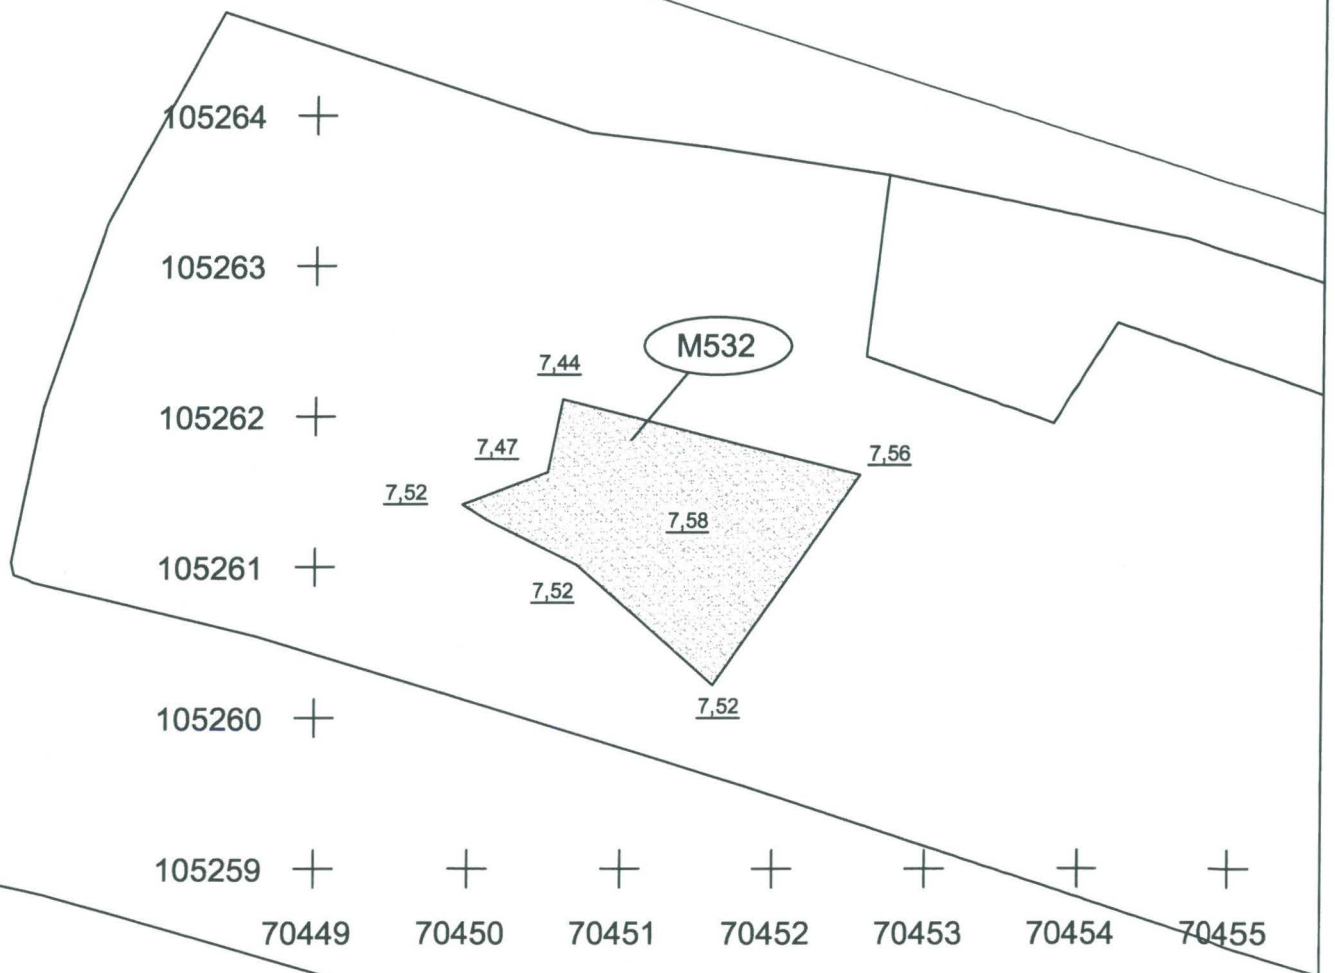
Yksikkökartta  
 Alue F  
 M532  
 Mk 1:50

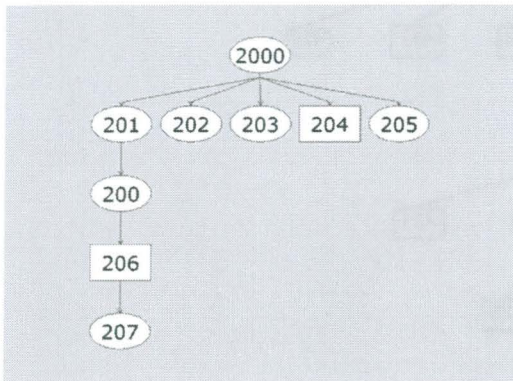
Alue C:

Stratigrafisten suhdeiden matriisit
