VIMPELIN KIRKKO

VÄRITUTKIMUS

OUTI ORHANEN  
1997

9.6.1997

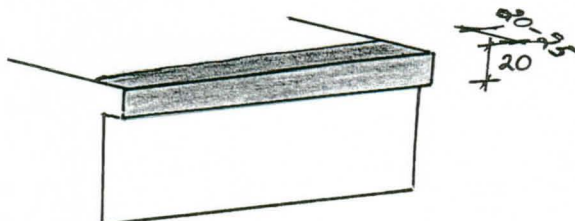
Alttarikorokkeen reunoilla, käytävien porrasalueella on mustat korosteviivat. Viivan leveys lattiapinnassa on pääkäytävän kohdalla 2,5 cm ja sivukäytävi-

en kohdalla 2 cm. Korokkeen sivulla korosteviiva on 2 cm.

M168

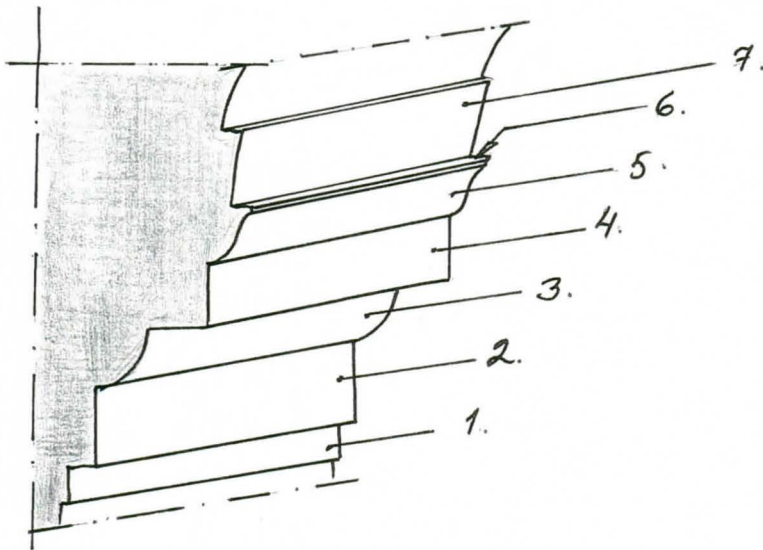
4.1.3 Katto ja kattolistoitus

Kattolistoitus

1. ja 2.

3.

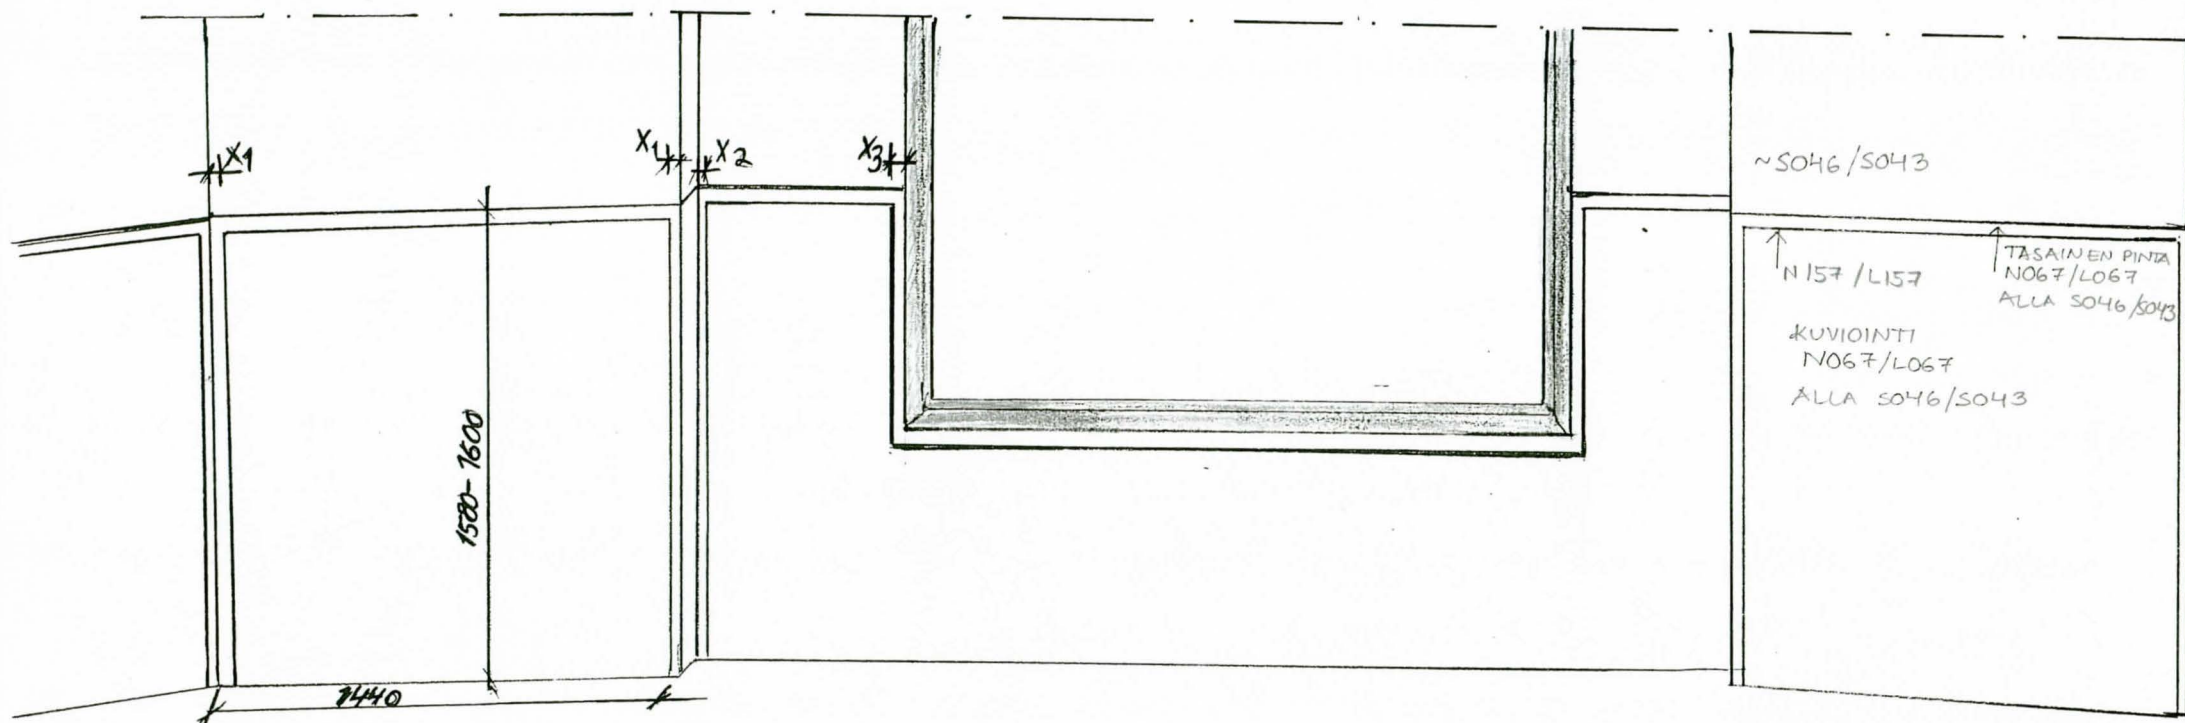
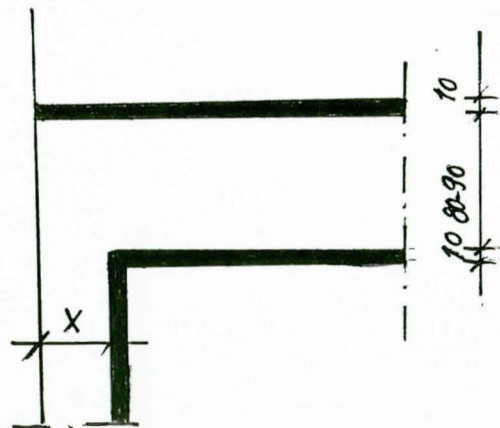
KIRKKOSALIN SEINÄPINNAN  
VÄRIPANEELIMAALAUUS

$$X_1 = 40 - 50$$

$$X_2 = 25 - 30$$

VIMPELIN KIRKKO  
KIRKKOSALIN SEINÄN  
VÄRIPANEELI

Seinäpinnan alimman käsittelykerroksen väripaneelijaot on esitetty Liitteessä 1.

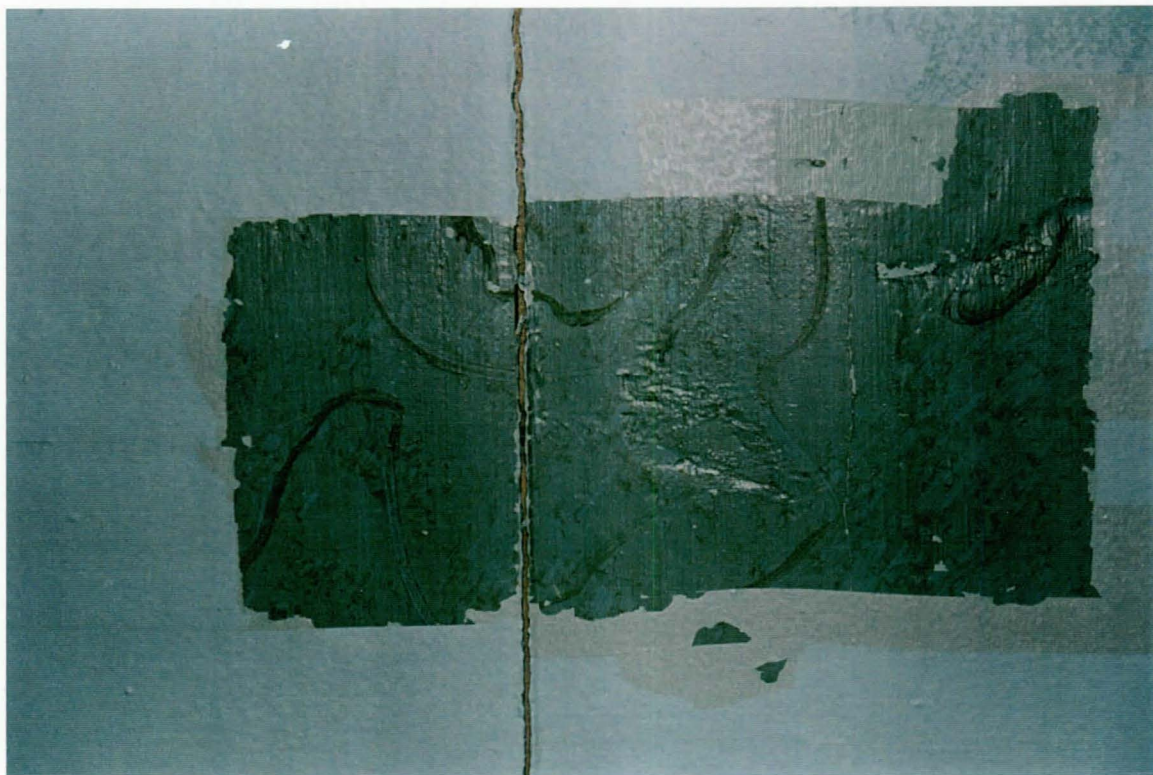
PANEELIN KESKUSOSAN  
KUVIOINTIA

ESIINOTTO KIRKON POTWOLISSEINÄLTÄ

↑  
TÄSSÄ VÄLISSÄ  
VOI OLLA OLLUT  
VALKOINEN LIIMAMAALI  
SIVELY

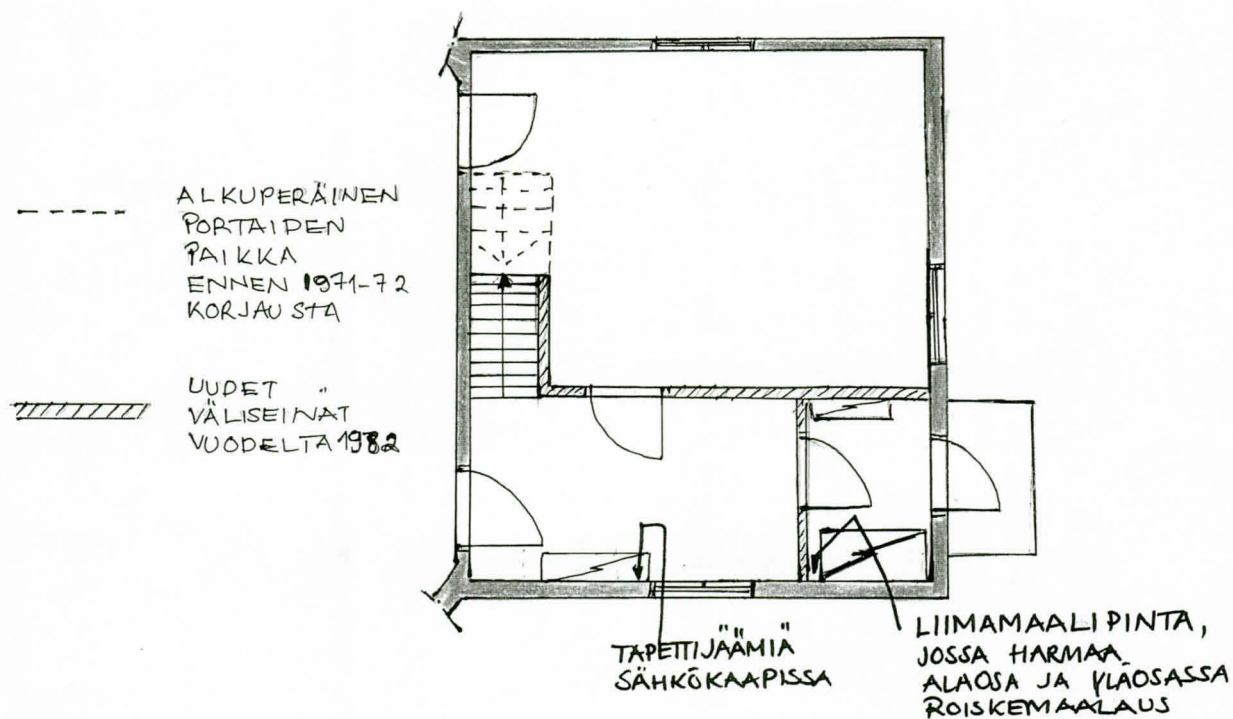
VIMPELIN KIRKKO

SAKASTI ON OLLUT ALUNPERIN YHTENÄINEN TILA  
JA VASTA VUONNA 1982 JAETTIIN TILA KOLMEKSI.  
TÄSTÄ JOHTUEN SAKASTI ETEISINEEN ON  
PINTAKÄSITTELYILTÄÄN YHTENEVÄ.

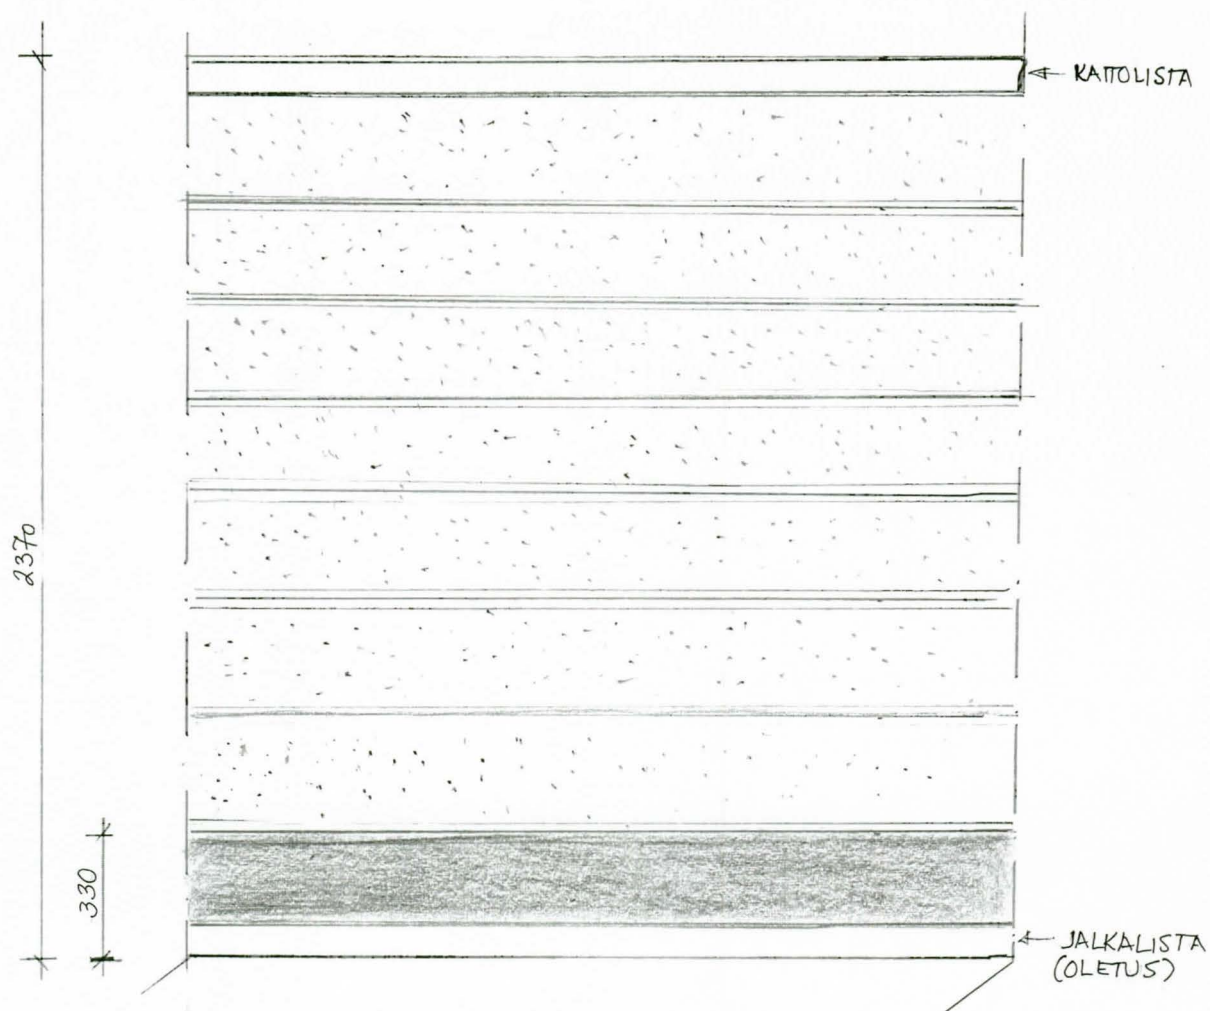
VIMPELIN KIRKKO  
SAKASTIN PINTAKÄSITTELY  
DOKUMENTOINTI  
3.5.1997 O.ORHANEN  
1:20

YLAOSASSA ON POHJANA  
VALKOINEN (KELLERTÄVÄ) LIIMAMAALI,  
JOSSA ON TASAISESTI ROISKEITA  
MUSTALLA LIIMAMAALILLA.  
ALAOSASSA ON TUMMANHARMAA  
VÄRIPANEELI, KORKEUS 33CM.
