Raportti tarkastuskäynnistä, jonka  
 Varsinais-Suomen maakuntamuseon  
 tutkija Heljä Brusila suoritti 21.12.2005  
 Piikkiön kunnantalon korjaustyömaalle löytö-  
 ilmoituksen vuoksi.  
 Omistaja: Piikkiön kunta  
 Rek.nro: 202-511-1-72  
 Peruskartta 2021 03,  
 p=6710220, i=3254700  
 Karttaliitteet 1-2 ja kuvaliitteet (2 kpl)

PIIKKIÖ, (nyk. Kaarina)

Kunnantalo (ent. Salvelan päärakennus)

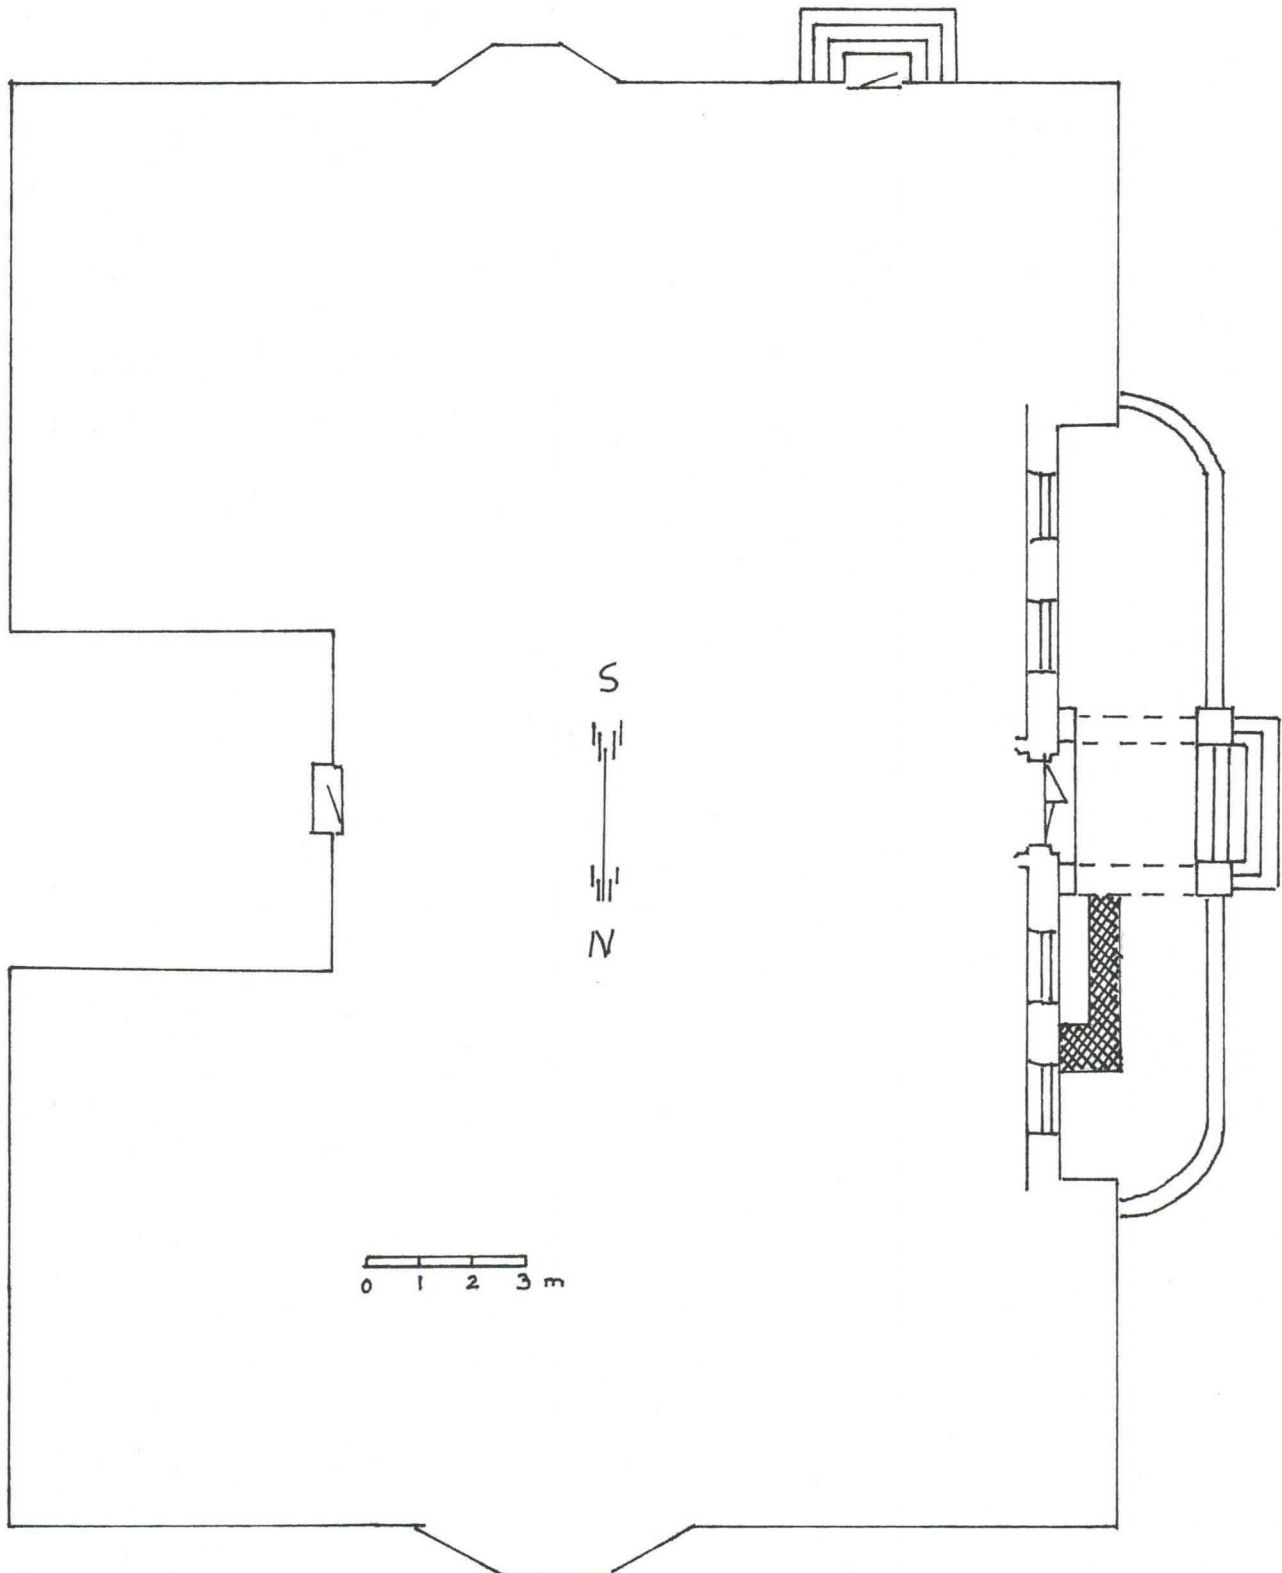
PIKKIÖ Kunnantalo  
(ent. Salvela)  
Korjaustyömaa 21.12.2005  
Kiviperustuksen sijainti  
HB.  
LIITE 2

Kiviperustus ulkoni noin 110 cm :n verran päärakennuksen läntisestä seinälinjasta ja sitä saatiin terassin alta näkyviin noin 325 cm:n pituinen osa. Kiviperustus jatkui sekä päärakennuksen länsiseinän alle että etelän puolella olevan sisääntulotasanteen alle. Kiviperustuksen sisäpuolelta päärakennuksen kivijalan vierestä paljastui myös huonetila, josta saatiin esiin noin 55 cm leveä ja 240 cm pitkä osa. Siinä oli tiililattia noin 60 cm:n syvyydellä muurin pinnasta mitattuna ja 125 cm:n syvyydellä kellarin ikkunasta mitattuna. Perustus oli muurattu alaosaan kivistä ja yläosaan tiilestä ja se vaikutti tukevarakenteiselta sekä varsin uudenaikaiselta. Sen lännen puoleinen muuri oli paksuudeltaan 60 cm ja pohjoisen puoleinen n. 90 cm. Kivijalan pinnan syvyys kellarin ikkunan alareunasta mitattuna oli n. 65 cm.

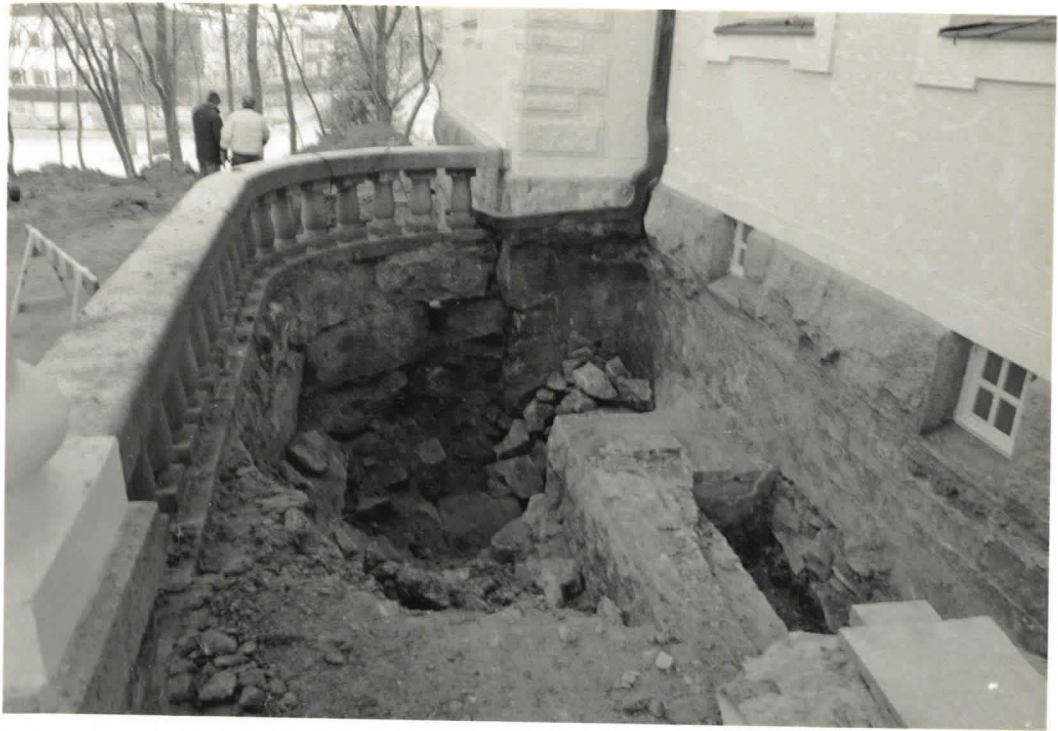
- KF2006:422 Piikkiön kunnantalon lounaisseinustaa pääsisäänkäynnistä luoteeseen, alempana kaivannossa vanhemman rakennuksen perustus.
- KF2006:423 Piikkiön kunnantalon terassin lattian alta paljastunut kiviperustus etelästä kuvattuna

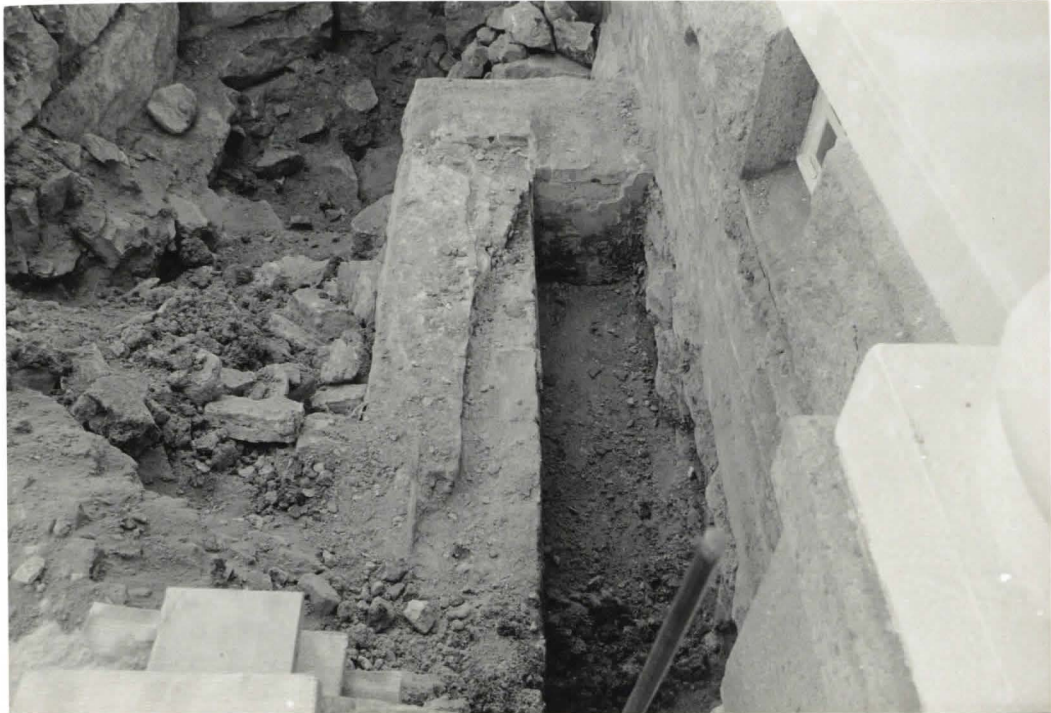
- KF2006:424 Piikkiön kunnantalon terassin lattian alta paljastunut kiviperustus etelästä kuvattuna
- KF2006:425 Piikkiön kunnantalon terassin lattian alta paljastunut kiviperustus etelästä kuvattuna
