Sukellusraportti

Hanasaaren ja Karhusaaren välisen väyläesteen tarkastussukellukset Teredo Navalis Ry:n toimesta

Tarkastussukellukset: 13.02.2005 Karhusaaren puoleinen väyläeste
25.02.2005 Hanasaaren puoleinen väyläeste

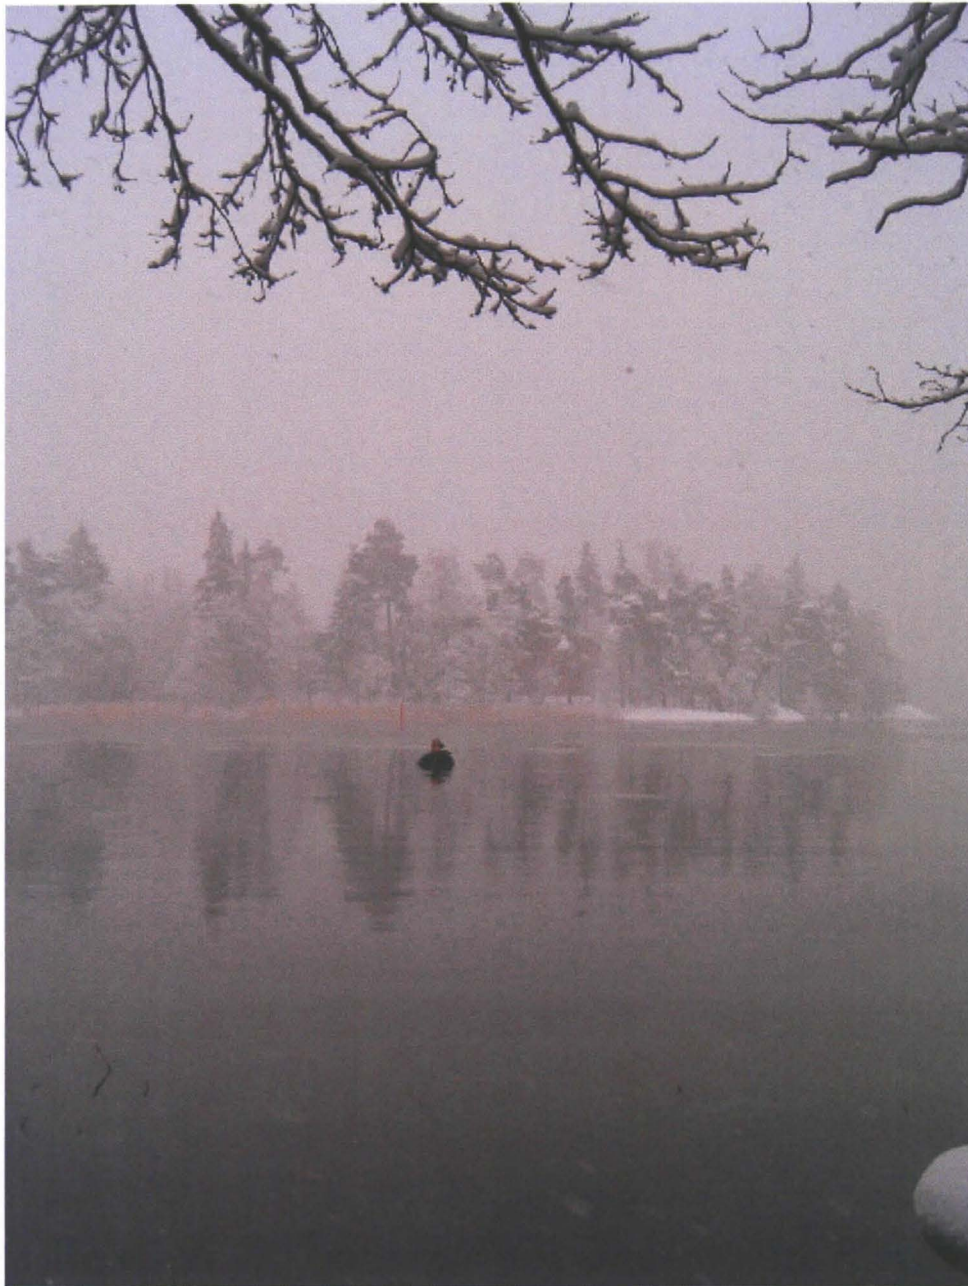
Kuvassa sukeltaja seisoo arkun alkupäässä, kuva otettu rannalta.
Arkku on sukeltajasta suoraan punaiselle viitalle, tosisuuntaan 130 astetta.
Myös vihreä viitta osuu kohdalla.
