**Tammisaari, Tallholmen**  
**24.04.2008**

**Tarkastusraportti**

**Henrik Jansson & Riikka Tevali**

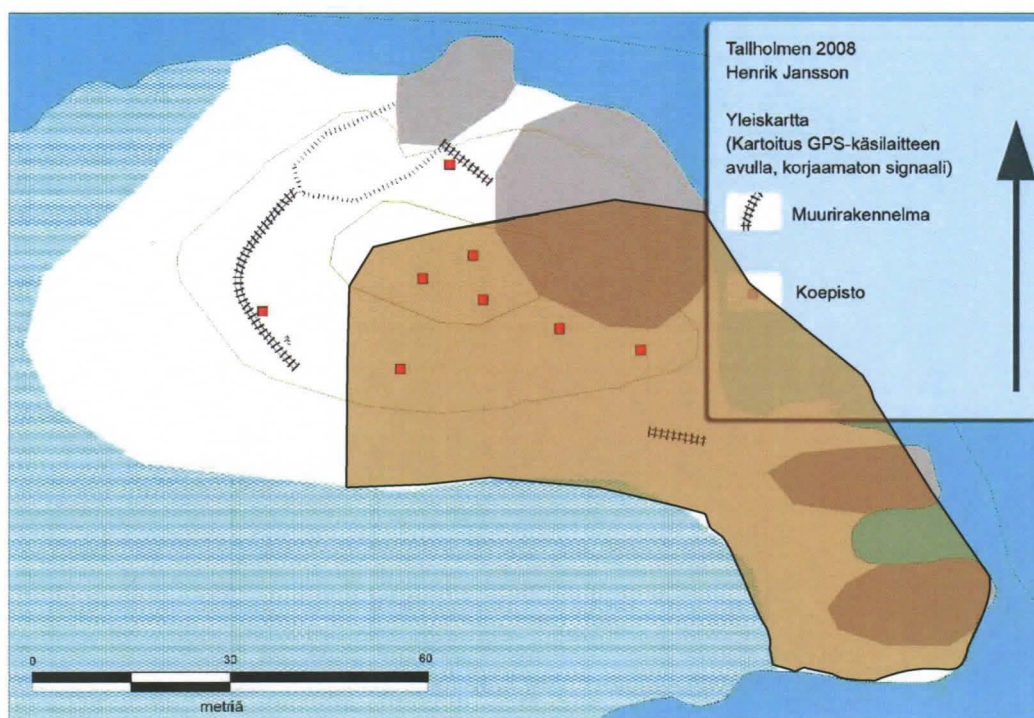
**Tästä johtuen muurit 1 ja 2 pitäisi meidän mielestä säilyttää mahdollisia jatkotutkimuksia varten. Muurien lähialueet pitäisi myös säilyttää rakentamattomana sekä suojelullisista ja maisemallisista syistä, mutta muut alueet voisi vapauttaa rakentamiselle. Katso kartta alla.**

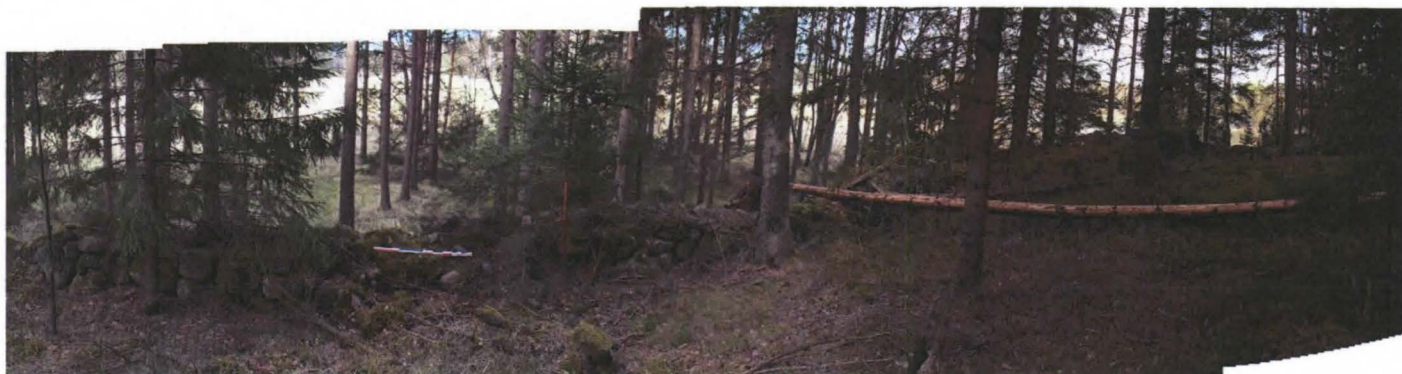
Saaren pisin muurin (muuri 1) eteläpää alkaa saaren lounaisosassa, josta se vanhaa rantatörmän reunaa seuraten ja kohti pohjoista kaartuen jatkuu avokalliokukkulan reunalle asti. Muurin juuresta rantaan päin maa viettää jyrkästi noin 2-2,5 m. Muuri on kylmämuurattu kuorimuuri, joka paikoitellen on romahtanut, mutta suurimmaksi osaksi on suhteellisen hyvin säilynyt. Muurirakennelman pituus on noin 53 m ja sen korkeus vaihtelee 0,5- 1,5 m välillä. Leveys on 0,80-1,20 m. Osittain se on romahtanut, mutta kokonaisuutena se on hyvin säilynyt. Osa muurin kivistä ovat erittäin isoja, jopa 1,5 m läpimitaltaan, kun toiset ovat vain 0,40 m läpimitaltaan.

Muuri 1:n eteläpää. Pohjoisesta.

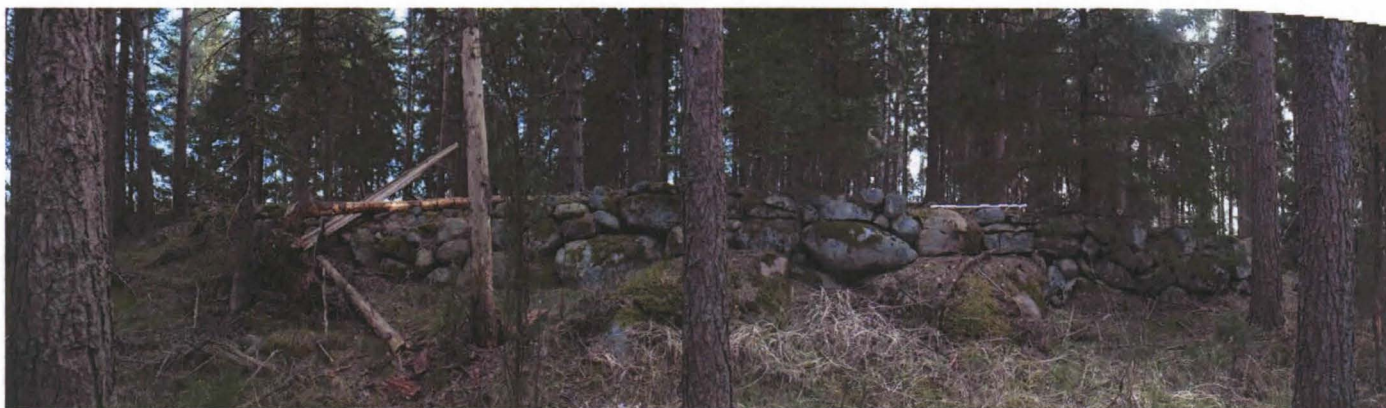
Muuri 1:n eteläpää. Etelästä.

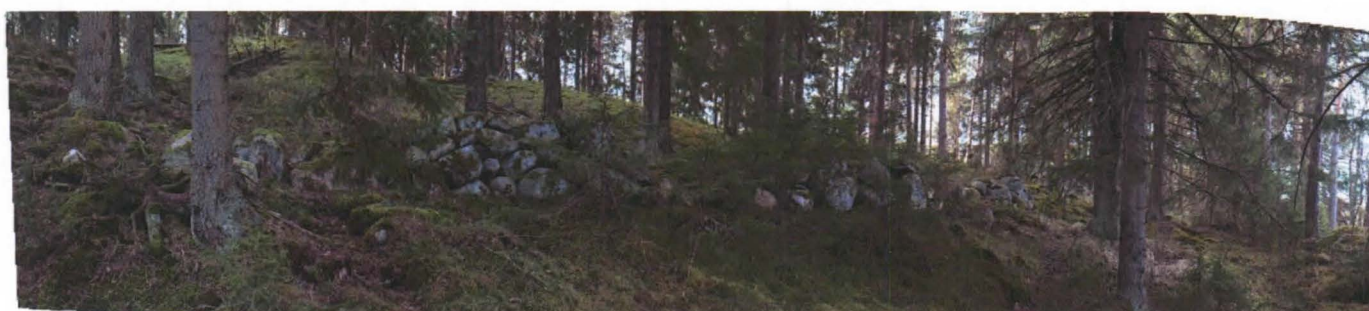
Muuri 1:n pohjoispää. Luoteesta.
