## Raportti PSK Kupla ry:n tutkimuksista Gråharun hyllyllä 2002

Tuomas Pensala 27.4.2003

Vuosina 2000-2001 suoritettua tutkimustoimintaa Gråharun hyllyllä (aikaisemmin kutsuttu myös Svartgrundin hylkyksi) jatkettiin kesällä 2002. Tässä raportissa ja sen liitteissä esitetään tutkimusten tulokset.

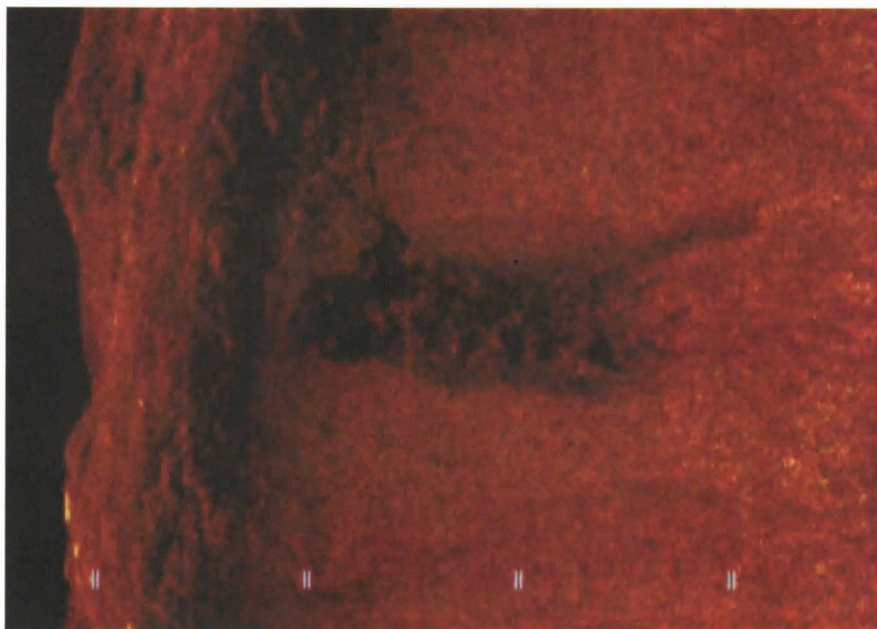
Gråharun hylky viistokaikukuvassa.

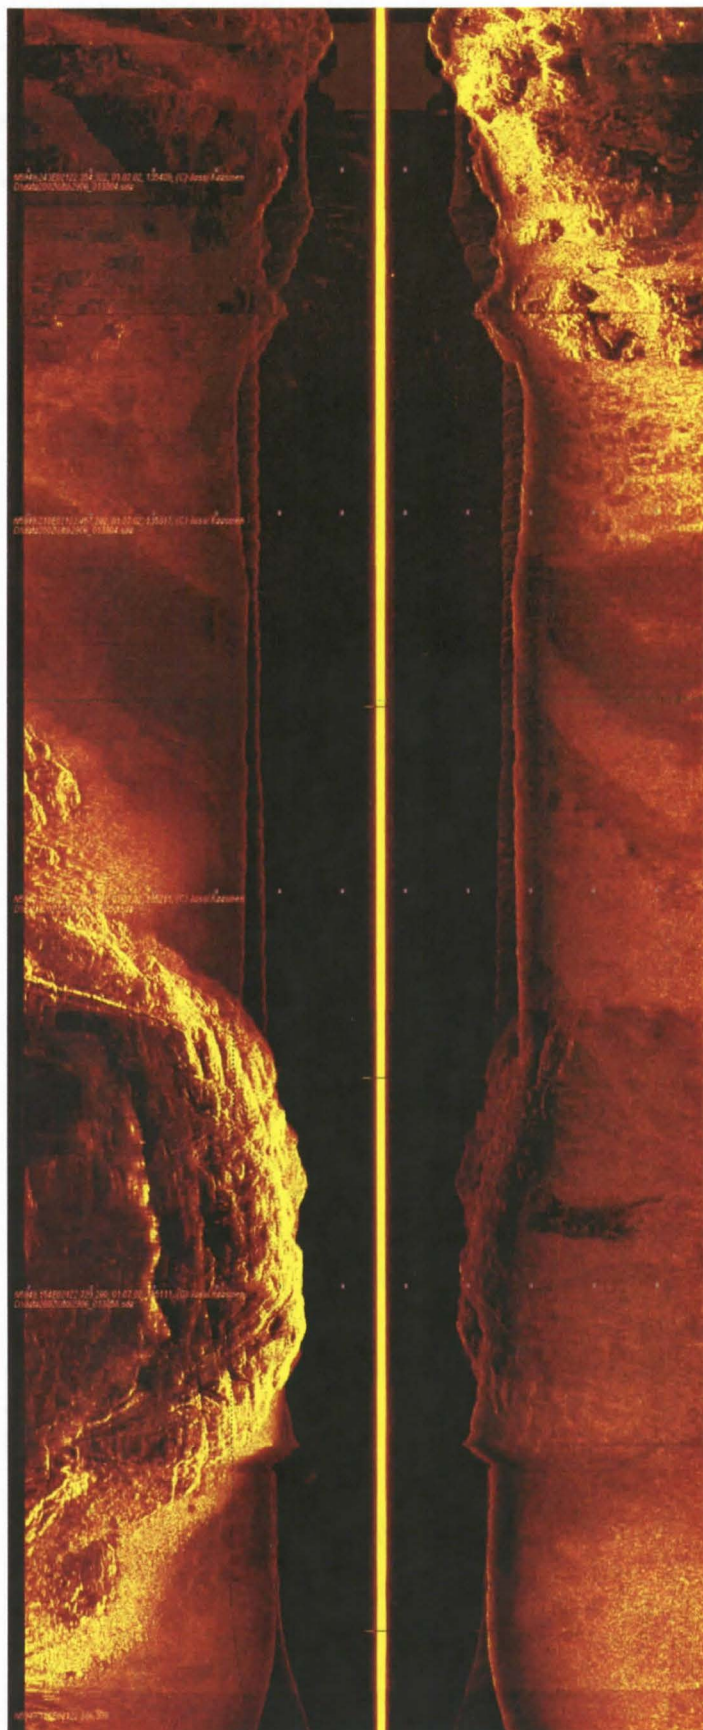
## VIISTOKAIKUAJO 1

Kaiku on kulkenut rantakallion (vasemmalla) ja hylyn välistä. Hylky näkyy tummana varjona oikealla 1/3 kuvan alareunassa. Hylky näkyy ympäröivää pohjaa tummempana luultavasti siihen kertyneen levämassan aiheuttaman akustisen absorptioin takia. Pohja näyttää täysin tyhjältä hylkyä lukuunottamatta. Vaakasuunnassa harvan pisteviivan pisteiden väli on n. 10 m, pystysuunnan mittakaava ei välttämättä sama. Viistokaikukuva Jussi Kaasinen.

← Hylky

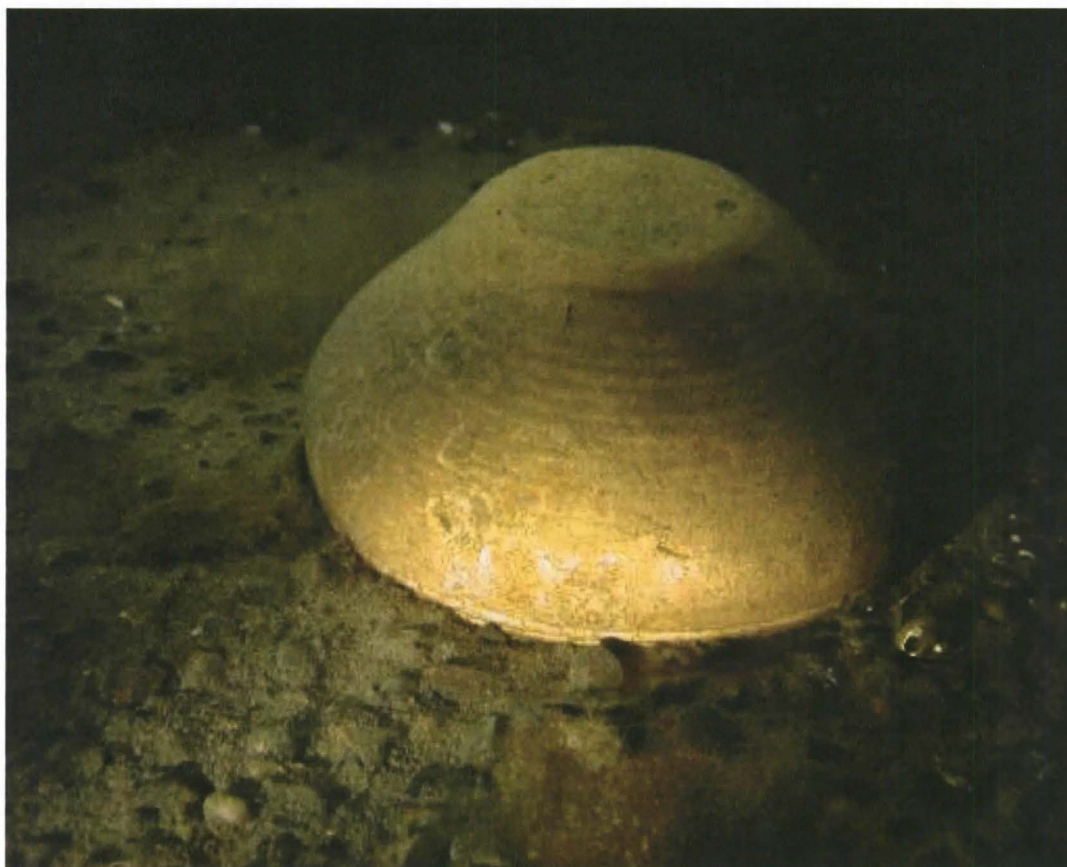
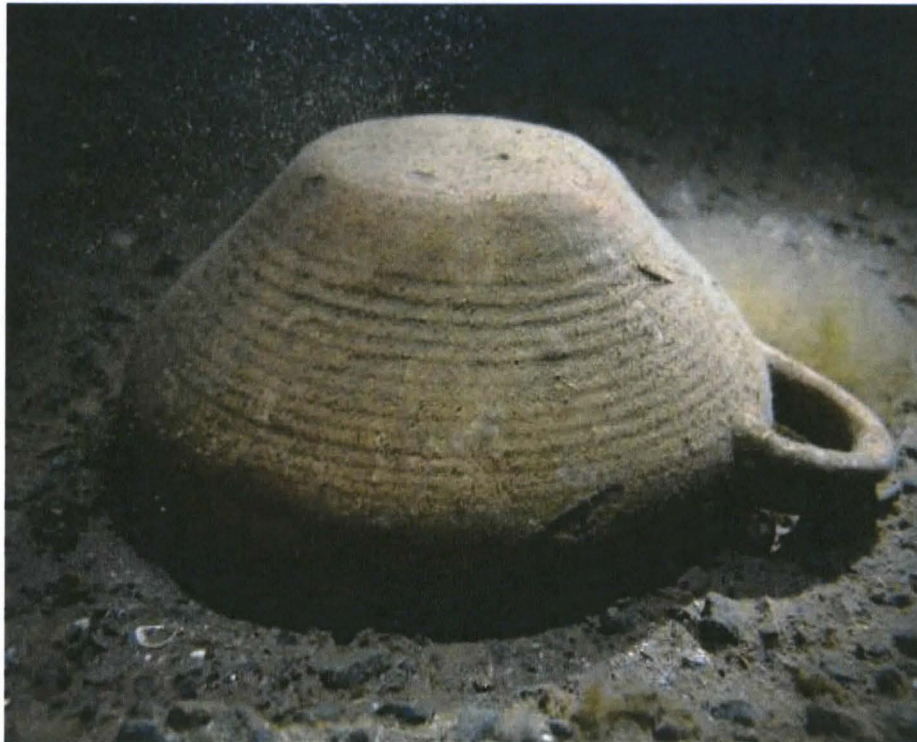
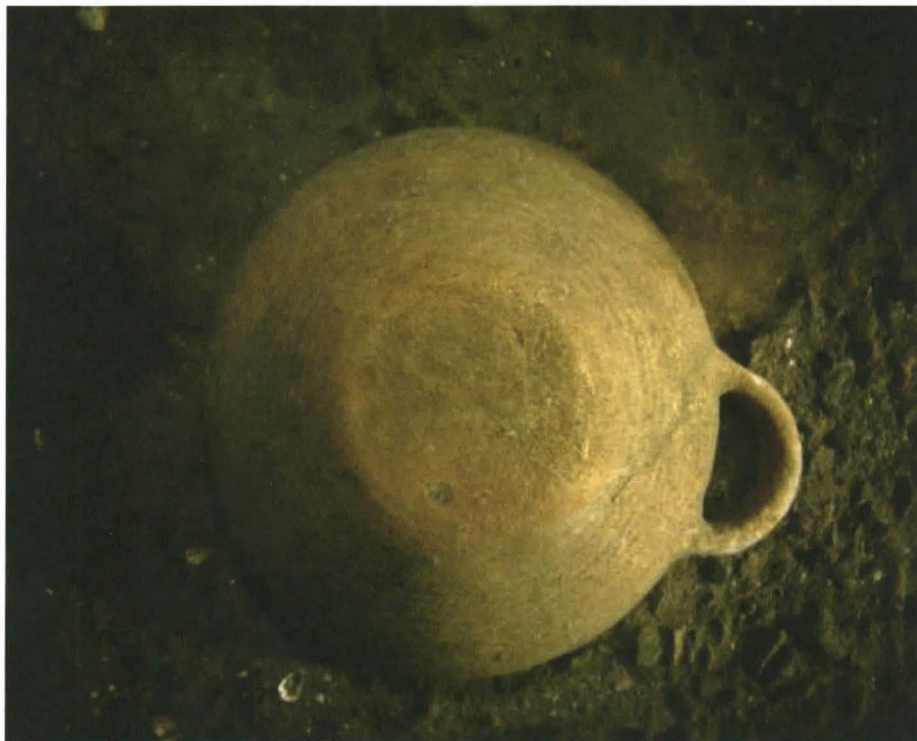
Kuvat P6279830, P6279831, P6279831, P6279835, P6279836 esittävät ympäristön haravaoinnissa hylyn styyrpuurin (lännen) puolella mastojen välisellä alueella sijaitsevaa irtonaista astiaa. Yksin tasaisella pohjalla ylösalaisin olevan astian pohjan muoto näkyy erittäin hyvin. Astia on vuoden 2001 raportissa liitteessä 6 mainittua tyyppiä 3 (pieni yksikorvainen astia).

Ari Nissinen kuvasi digitaalikameralla mastojen puolelta irrallaan pohjassa olevaa astiaa. Astia on ylösalaisin toisin kuin suurin osa hyllyssä olevista astioista ja kuvista näkyy hyvin astian pohjan muoto. Kuvia astiasta on liitteessä 4.

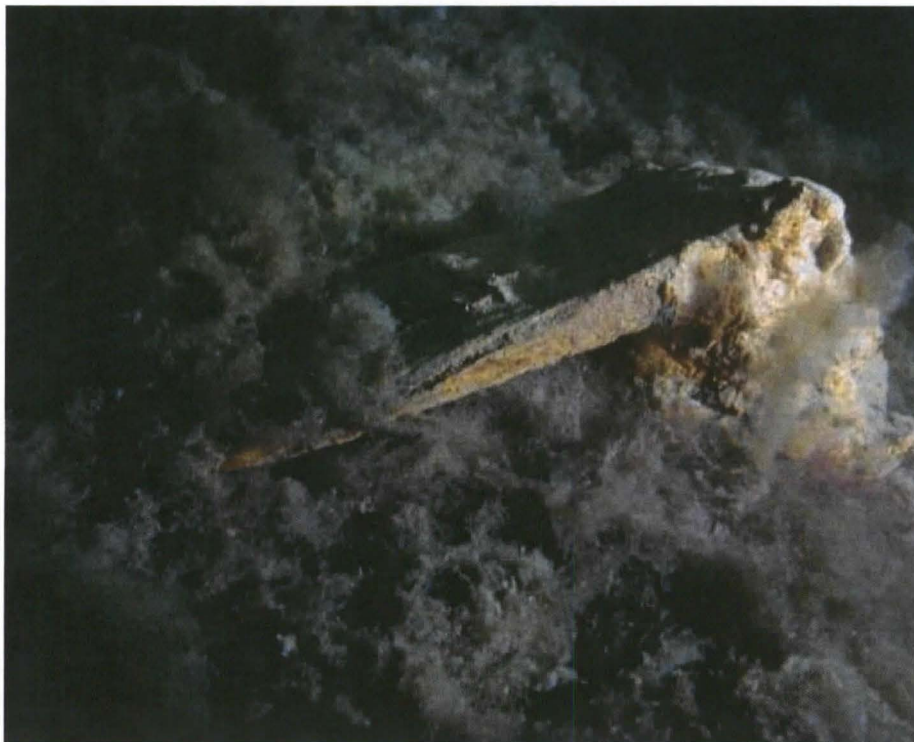
| P6309877 | esine perän ulkopuolella |

Kuva P6309877: Perän ulkopuolelta pohjasta paljastunut esine. Kuvassa oikealle nouseva pää osoittaa karkeasti pohjoiseen eli poispäin hylystä.

Digitaalikuva otettiin myös n. 3 m perän ulkopuolelta pohjamudasta paljastuneesta kulmikkaasta ja ontosta puuesineestä. Esineessä on myös ruosteen väristä materiaalia - se saattaisi olla osa peräsimen rakenteita.

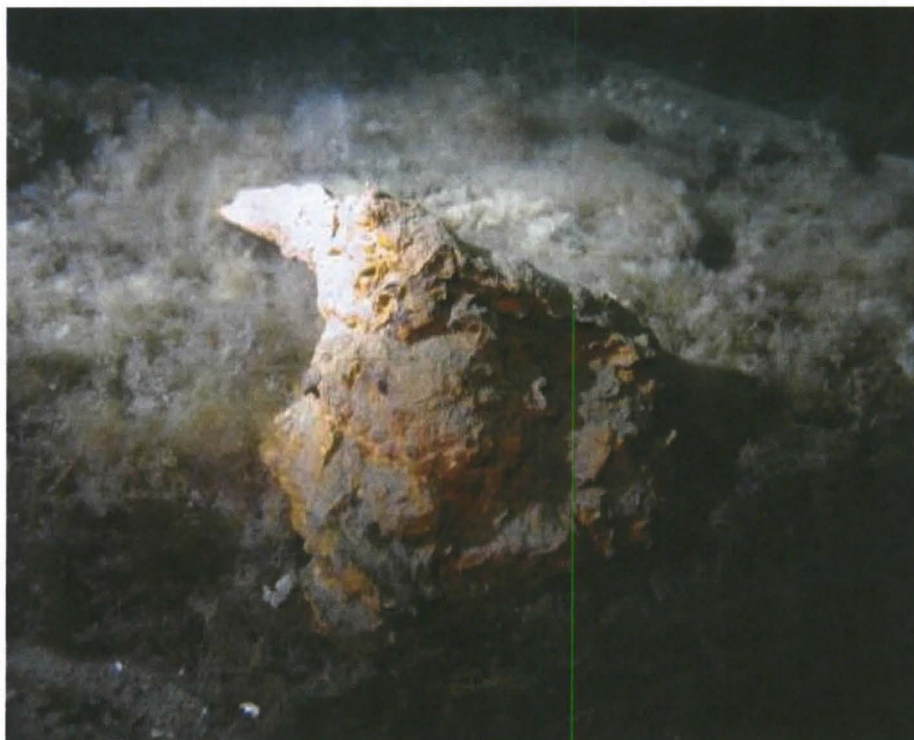
| P6309884 | esine perän ulkopuolella pohjoisen suunnasta |

Kuva P6309884: perän ulkopuolella olevan esineen koholla oleva pääty pohjoisen suunnasta.

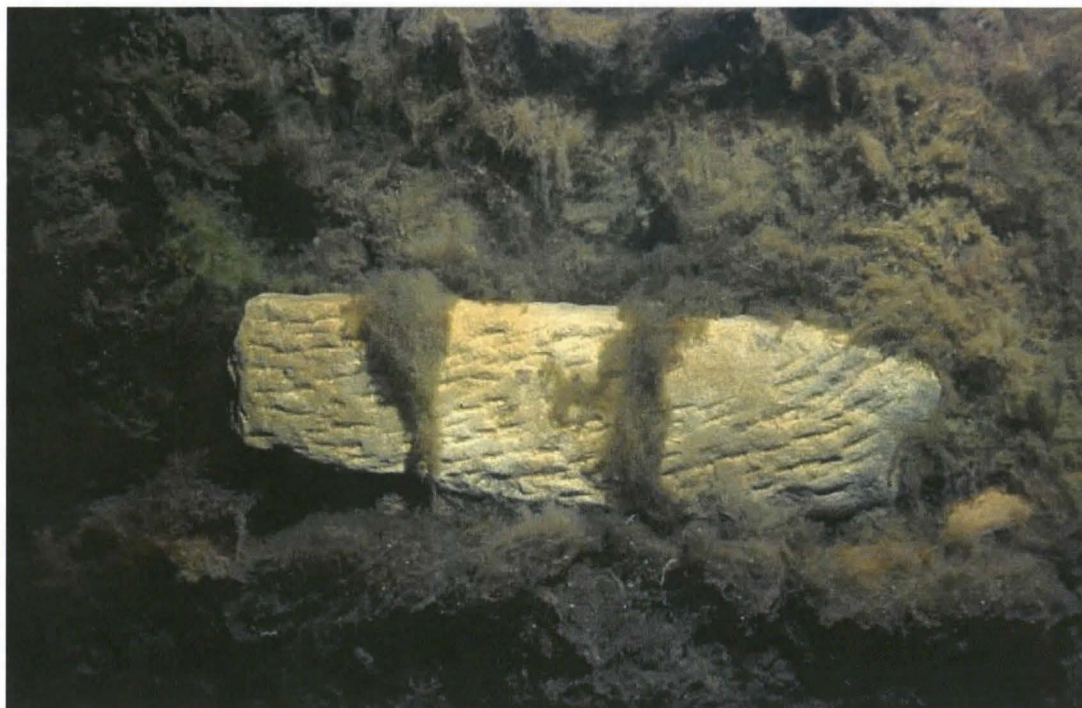
## Liite 6 HARKKOMAINEN ESINE HYLYN PERÄOSASSA

Kuva: Tomi Salo 2002

Mosaiikkikuva: Tomi Salo 2001

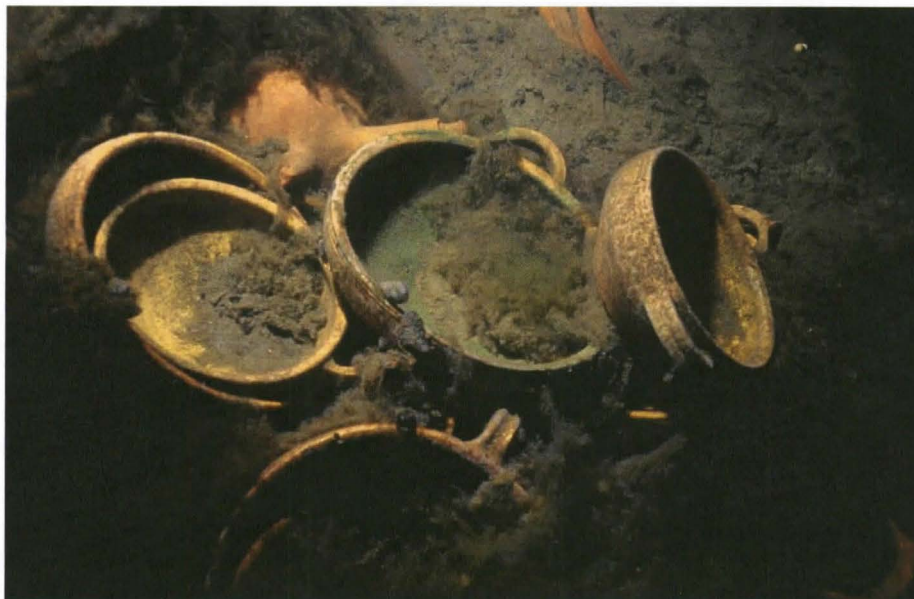
Tomi Salon kuva 100-36 heinäkuulta 2002. Oikeanpuoleisin selvästi kallellaan oleva astia on noussut kuvan keskellä olevan vihreäksi lasitetun astian sisältä ulos.

Hylyllä oli runsaasti kuollutta levää, joka peitti yksityiskohtia huomattavasti edellisessä pahemmin. Hylyk tuntuu keräävän tehokkaasti pohjalla ajelehtivaa levämassaa. Suurimmassa astiapiinossa oli selvästi näkyvillä sisältä vihreäksi lasitettu iso astia sisäpuoli ylöspäin. Tätä ei oltu pantu merkille edellisvuonna, jolloin levääkin oli vähemmän. Tämä herätti epäilyksen muutoksista astiapiinossa. Uusien ja edellisvuotisten valokuvien vertailun jälkeen todettiin pienemmän astian siirtyneen pois vihreäksi lasitetun sisältä (ks. liite 7). Uutena yksityiskohtana löydettiin n. 3 m perän ulkopuolelta osaksi pohjaan hautunut ontto kulmikas ruostekrustia sisältälvä kappale, jota Ari Nissinen kuvasi digitaalikameralla (liite 4) ja Tomi Salo diafilmille (liite 5). Sukeltamisen jälkiä oli muutenkin havaittavissa – keskellä hylkyä astoiden päällä oli valkoinen NITROX-sisältötarra, irronnut ilmeisesti sukeltajan pullopaketista.

- 100-34 sama kuin 100-33
- 100-35 astiakasassa (24) sijaitseva suurin sisäkkäisten patojen pino, mosaiikissa kuvassa 05
- 100-36 astiakasaa (24), sisältä vihreän astian sisältä on poistettu pienempi astia, ilmeisesti oikealle kallellaan oleva astia, mosaiikkikuvien 05 ja 06 rajalla

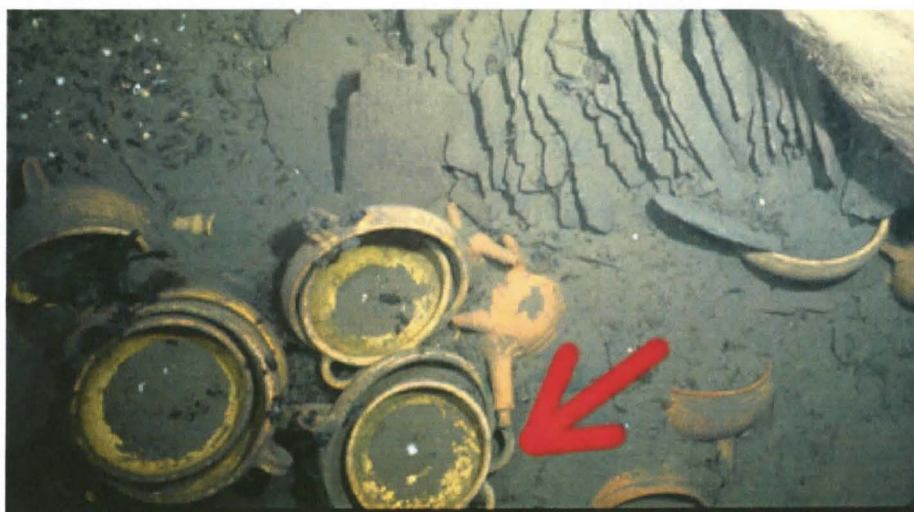
VP Paateron kuvassa sg0102014 tammi/helmikuulta 2002 muutosta ei ole vielä tapahtunut: nuolen osoittamat astiat ovat sisäkkäin.

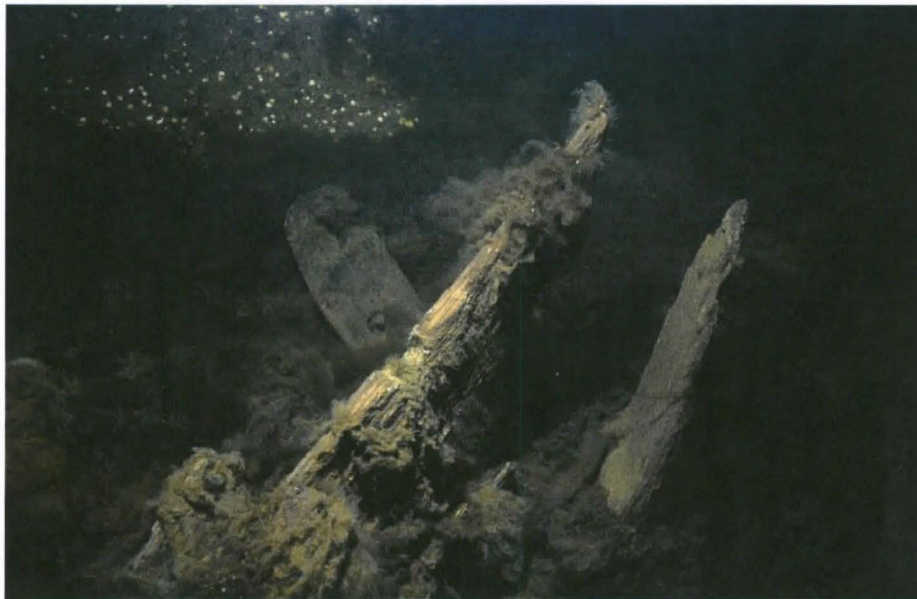
Kuva 100-44 Hyllyn oletettu keula takaviistosta styyrpuurin puolelta. Kuva on otettu rantajyrkännettä kohti. Tomi Salo 2002.

Kölilinan oletettiin kulkevan Pekka Paanasalon syksyllä 2001 paikantaman keulan ja peräkaaren välillä suoraviivaisesti. Näiden pisteiden väliseksi etäisyydeksi mitattiin 17,5 m. Kölilinja on piirretty hylkypiirroksen (liite 9). Oletettu keularakenne on esitetty liitteen 8 valokuvissa.

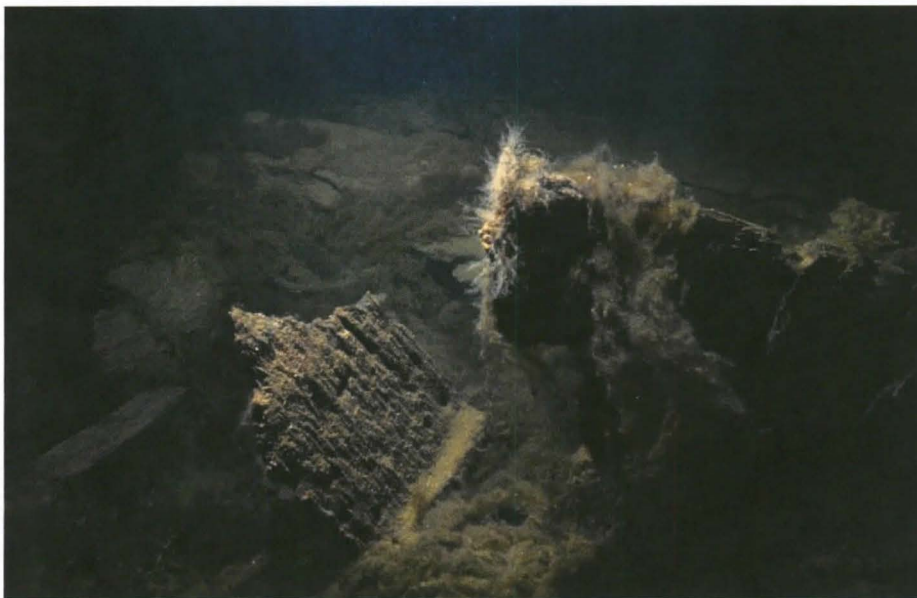
Kuva 100-46 Oletettu keula etuviistosta paapuurin puolelta, rannan suunnasta. Tomi Salo 2002.
