**KUUSISTON LINNAN TUTKIMUKSET**  
**ESILINNA II**  
**ALUE 28**

KAARINA, Kuusiston linna, Esilinna II:n pohjoisosan kaivaus  
Keskiaikaisen piispanlinnan raunioiden tutkimus- ja  
pelastuskaivaus

Antti Suna

Museovirasto, rakennushistorian osasto, restaurointiyksikkö,  
Kuusiston linnan työmaa

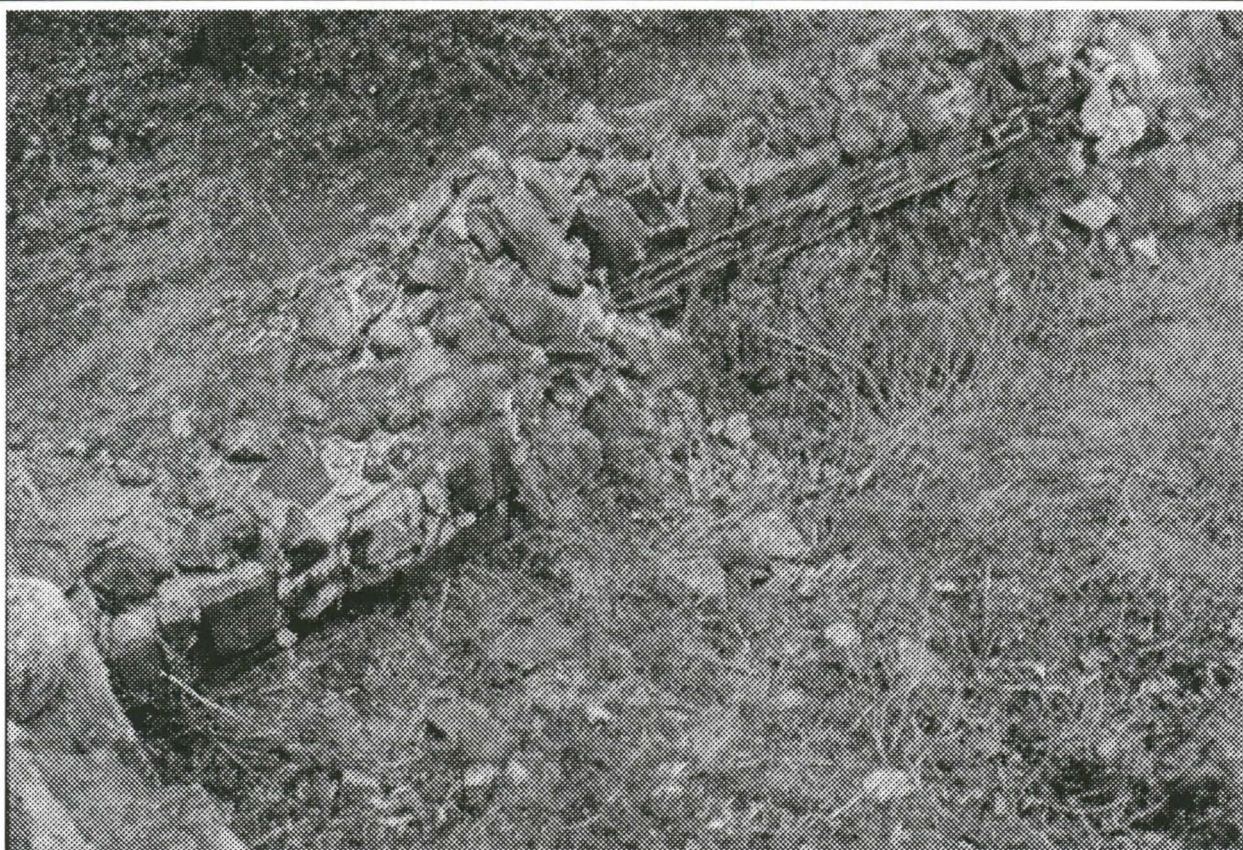
*Kehämuuri ruutujen 8 ja 18 kohdalla. MV/RHO. A.Suna.*

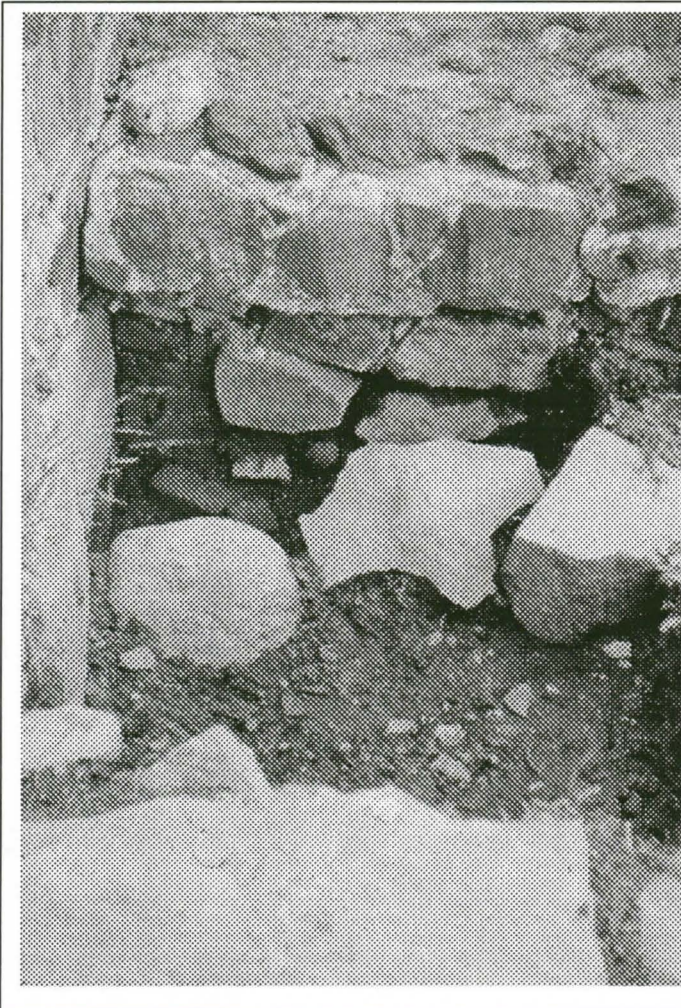
*Kehämuurin ja D-tornin liittymäkohta. III kerros kaivettu. MV/RHO. A.Suna*

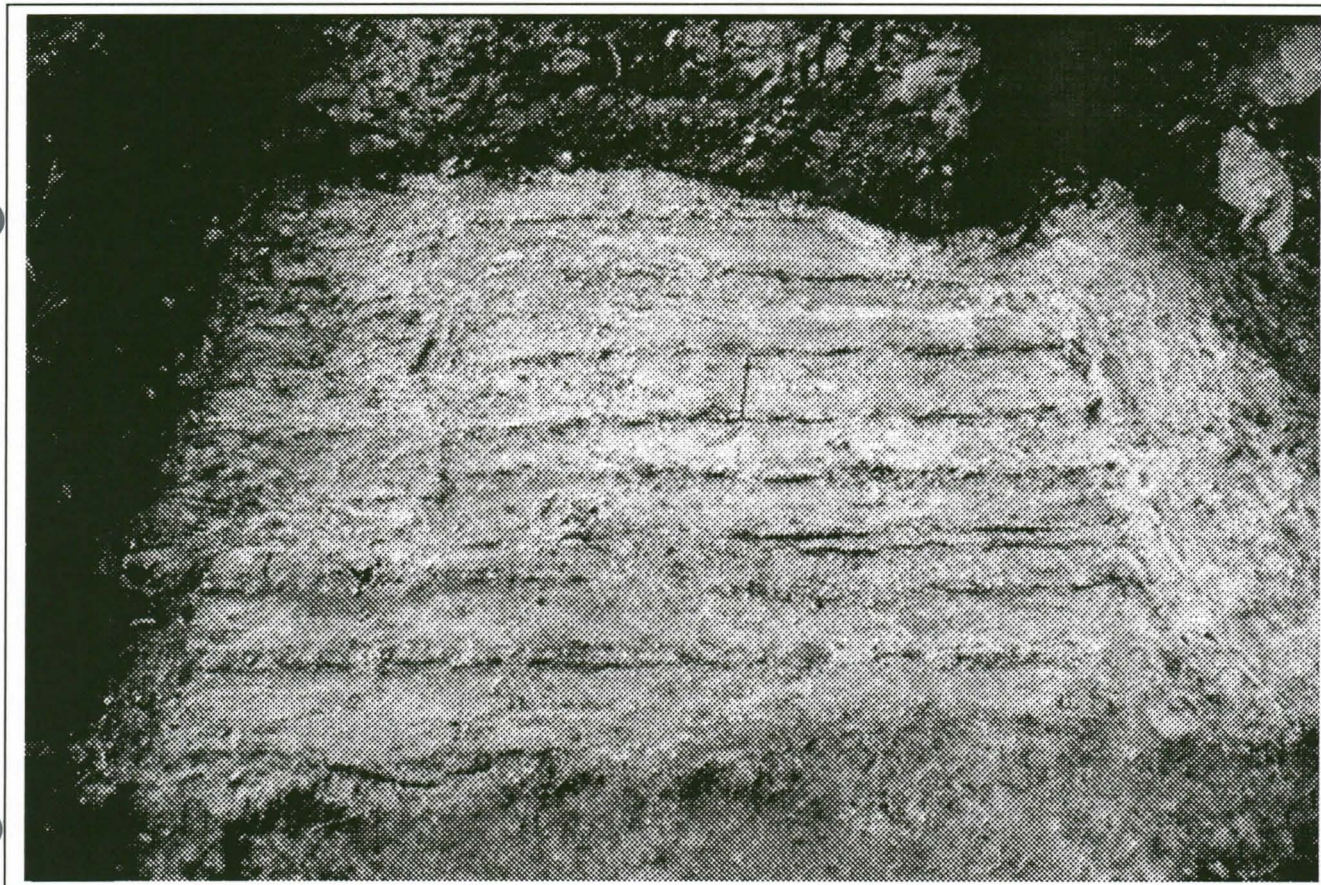
*Puutaso ruuduissa 26, 27, 35, 36 IV kerros. MV/RHO. A.Suna*

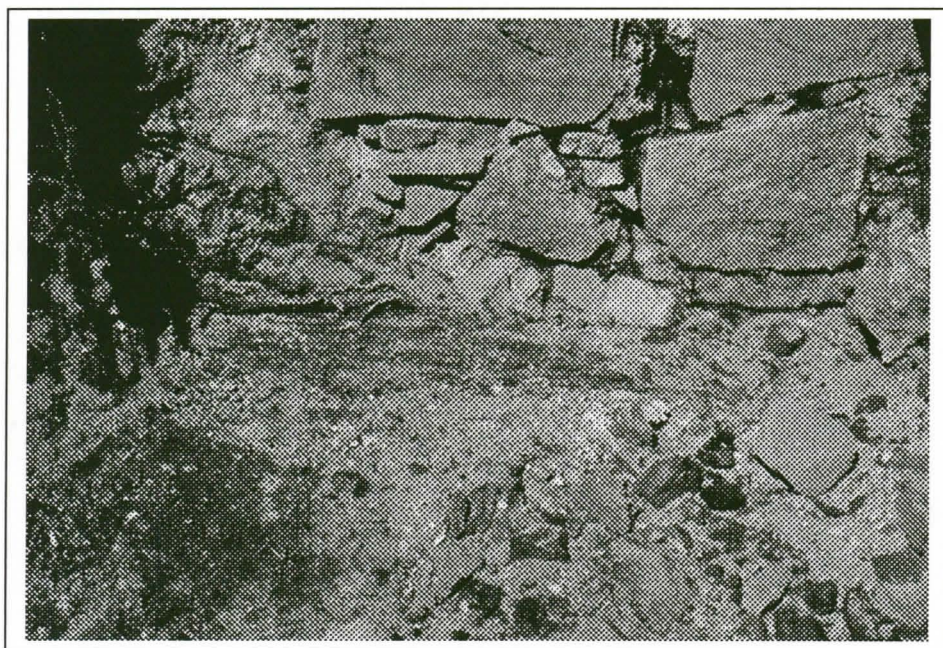
*Puukouru  
ruuduissa 8 ja 9  
V kerros.  
MV/RHO. A.Suna*

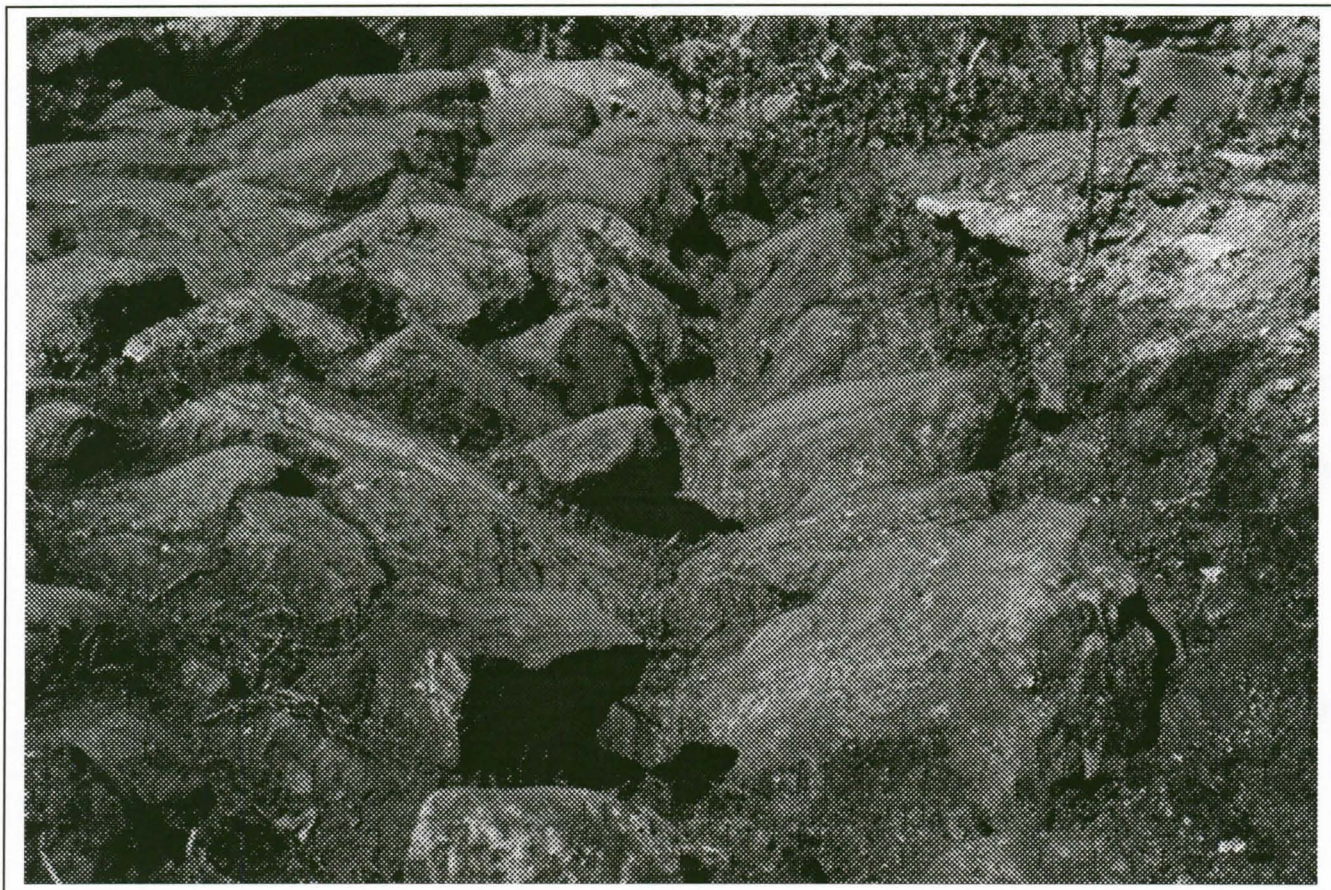
*Kivikouru ruuduissa 42 ja 50. MV/RHO. A.Suna*

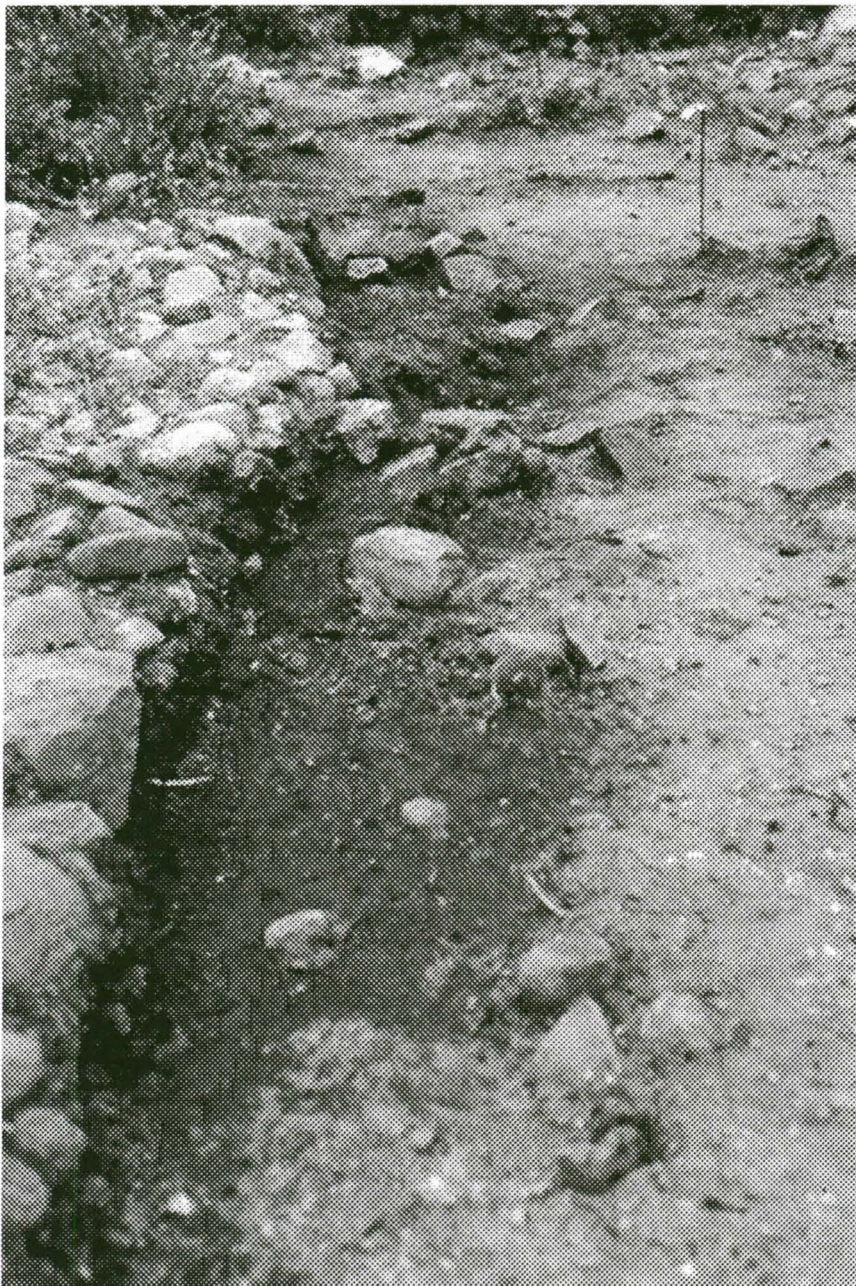
*Kiveystä ja sen vieressä olevaa puuta ruuduissa 32, 40 ja 48. MV/RHO. A.Suna*

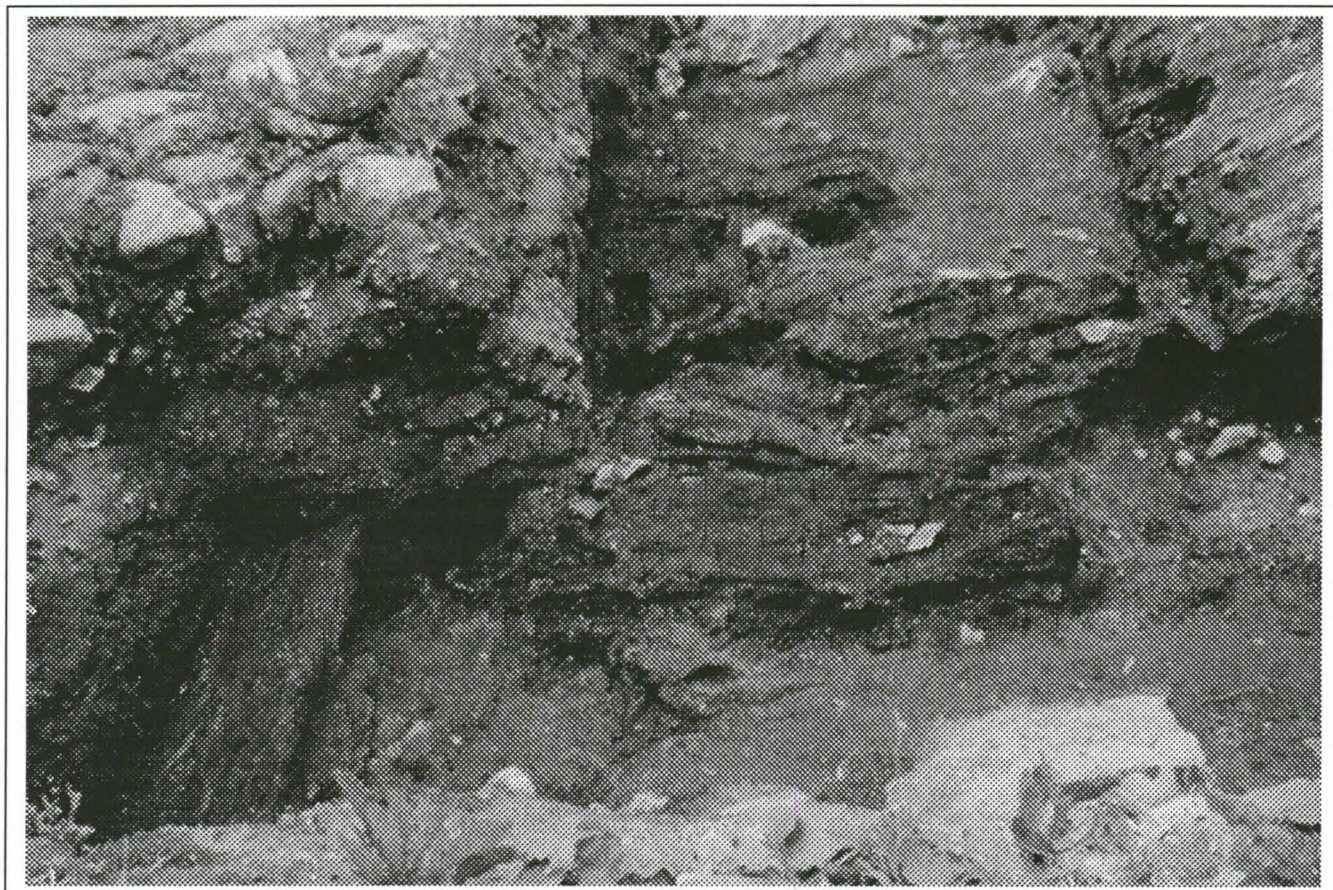
*Puurakenne IX kerroksessa. MV/RHO. A.Suna.*

Ruudussa 32 länsireunalla on pohjoinen - etelä suuntainen puu, jonka Ø on 12 cm ja se jatkui pohjoiseen. Se on tässä ruudussa alin ja halkaisijaltaan pyöreä. Sen päällä on itä - länsi suuntaiset puut, joista kaksi kapeaa jatkuu kaivamattomalle alueelle länteen. Ne ovat leveydeltään 5 cm, mutta ovat voineet olla yhtä puuta. Jatkuvatko ne tästä yhtenäisenä itään, ei ole aivan varmaa. Pohjoinen - etelä puu on todennäköisesti jatkunut etelään ja sen päällä olleita puita näkyy vielä ruudun 32 pohjoisreunasta mitattuna 156 cm:n päässä, siellä ne ovat ruudun länsireunasta 70 cm:n päässä ja näkyvissä niitä on noin 40 cm. Yhdestä voidaan mitata leveys 22 cm. Paksuus on nyt 2 cm. Puiden alla kaikkialla on tiilijauhoa 1-3 cm:n paksuinen kerros. Kun otetaan huomioon kaikki puut, on levein 33 cm. Tuolta on siellä täällä lautojen päällä. Lankut ovat pahoin palaneet. Leveimmän eli pohjoisimman lankun päällä on yksi puu viistosti ja sen pohjoispuolella on kiviä, puulastuja ja paloja sekä osin mustumattomia kiviä. Ruudussa 24 lankkujen itäpäästä itään n. 40 cm:n päässä on yksi pahoin lahonnut pohjoinen - etelä suuntainen puu, joka ei ole hiiltynyt ja poikkileikkaukseltaan pyöreä Ø n. 15 cm.

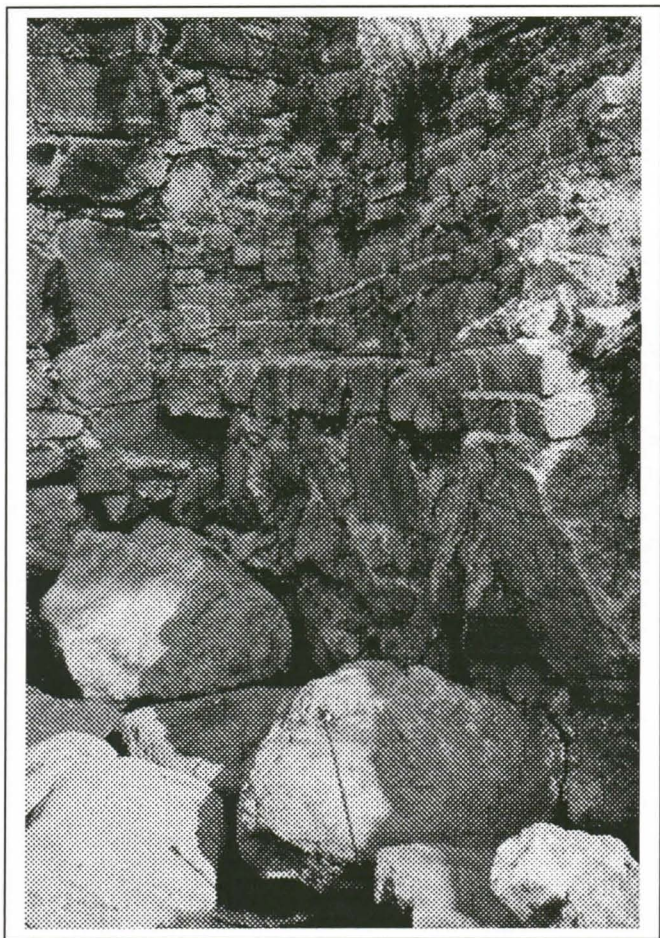
*Kehämuuria ruutu 9 ja 18  
kohdalla kun XV kerros on  
kaivettu. MV/RHO. A.Suna.  
XVI Kerros*

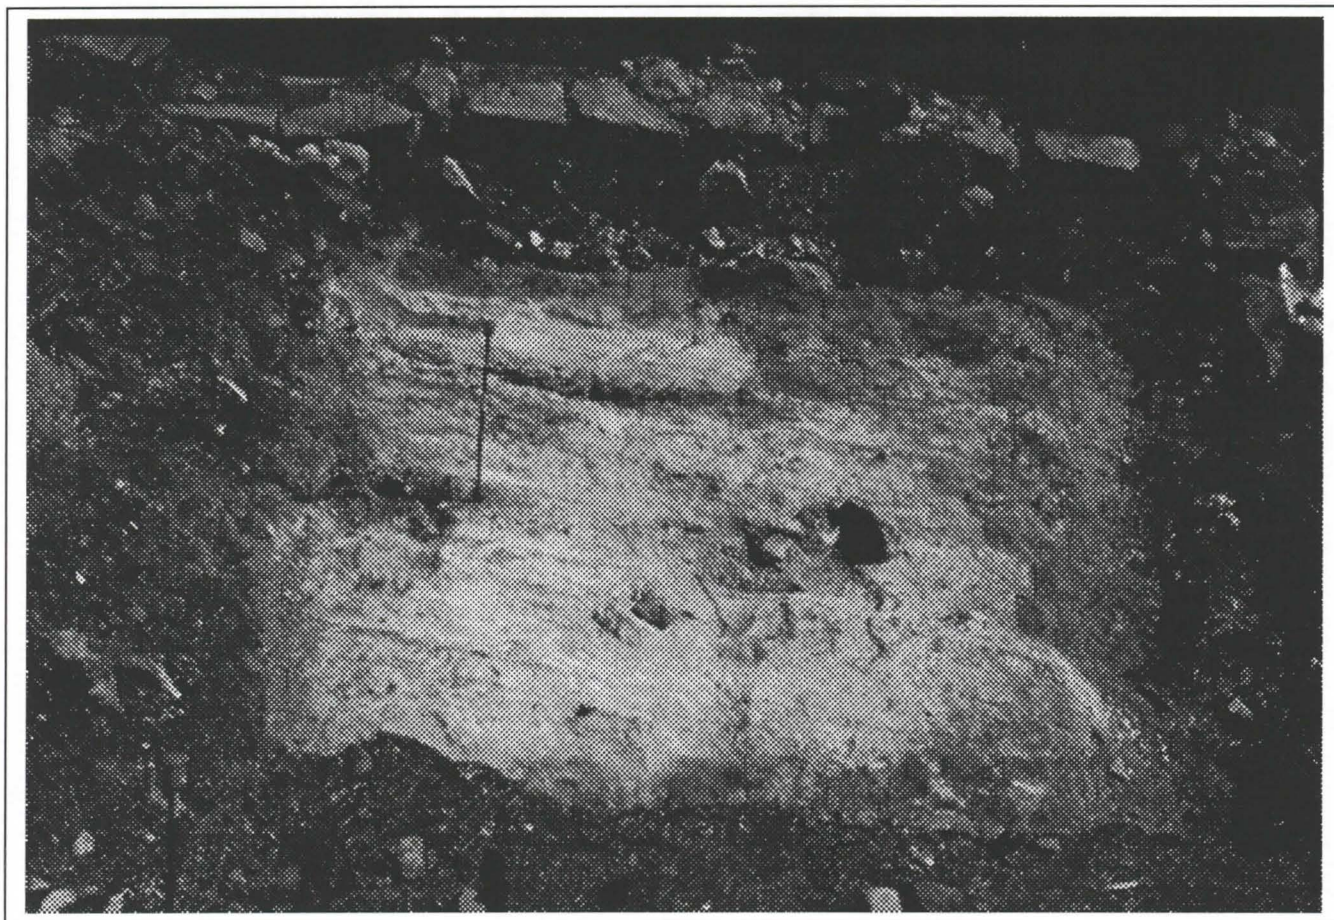
*Puutaso ruuduissa 43, 44, 51, 52 IV kerros. MV/RHO. A.Suna.*

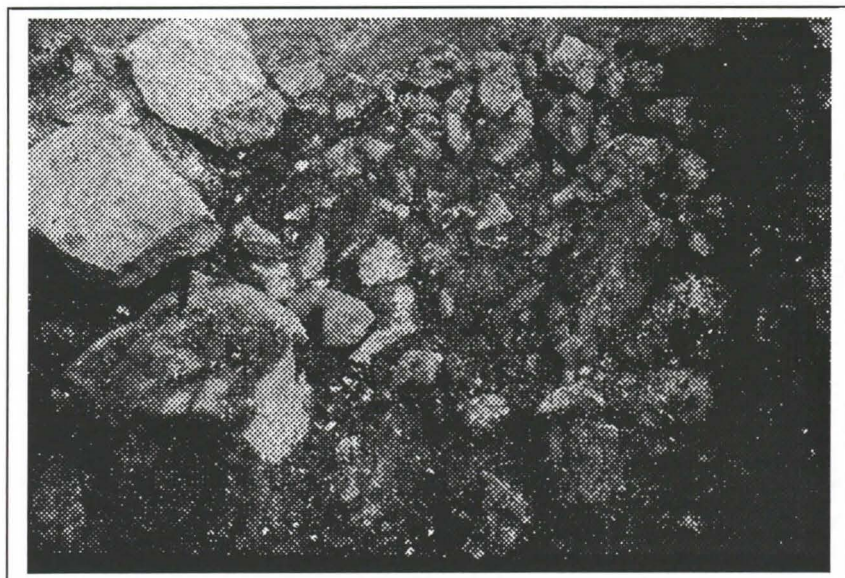
*Kalkkikivet ruudussa  
52 IX kerros. MV/RHO.  
A.Suna*

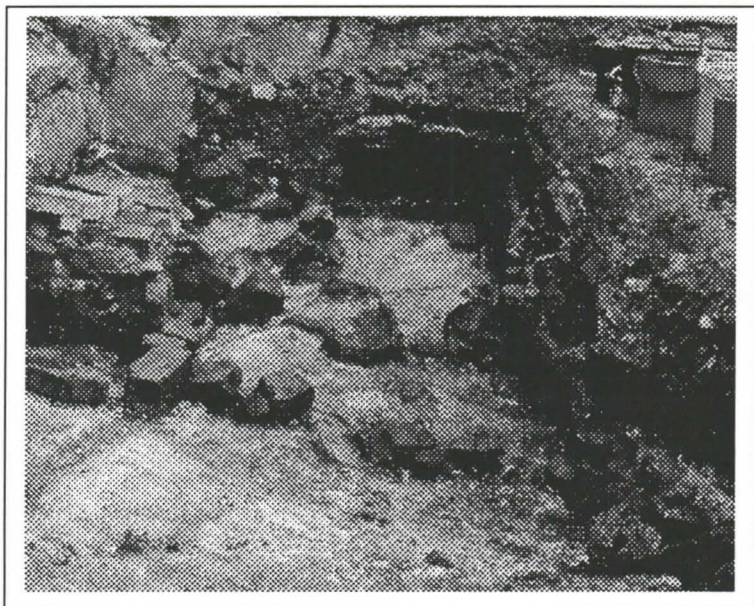
*Ruudut 68 ja 76 XII  
kerros, profiilit. MV/RHO.  
L.Venhe  
XIII Kerros*

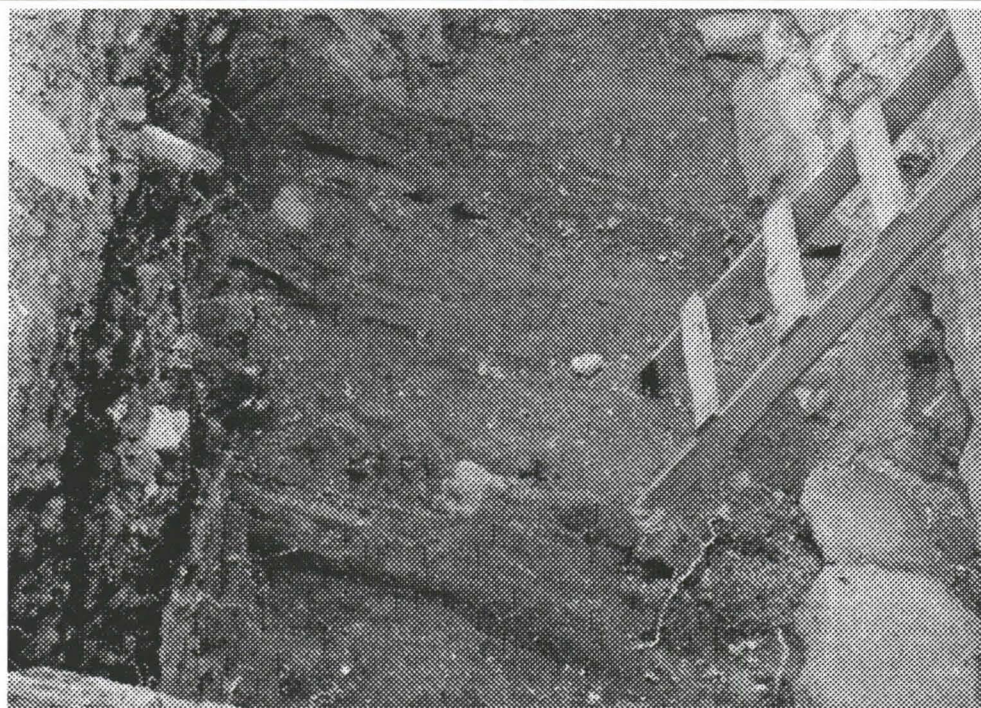
*Puut  
ruuduissa  
60 ja 68  
XIV kerros.  
MV/RHO.  
L.Venhe.  
XV Kerros*

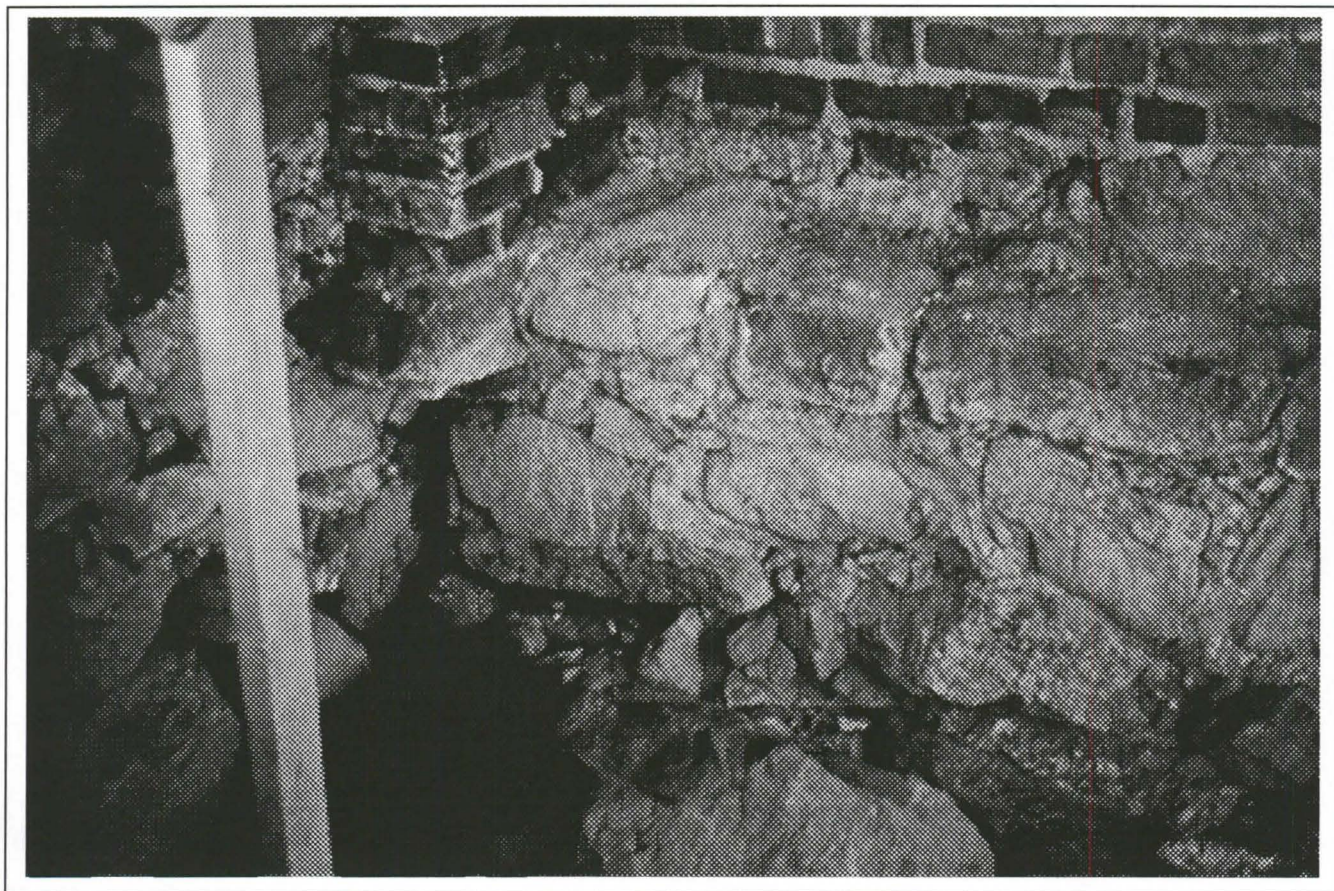
*Kehämuurin ja D-tornin muurin alimpia osia. MV/RHO. A.Suna*
