Saap, V Edgrenville
17,18,19 85
Tb

DAGBOK

DAGEN DEN 28/8 19 85

LAPORI

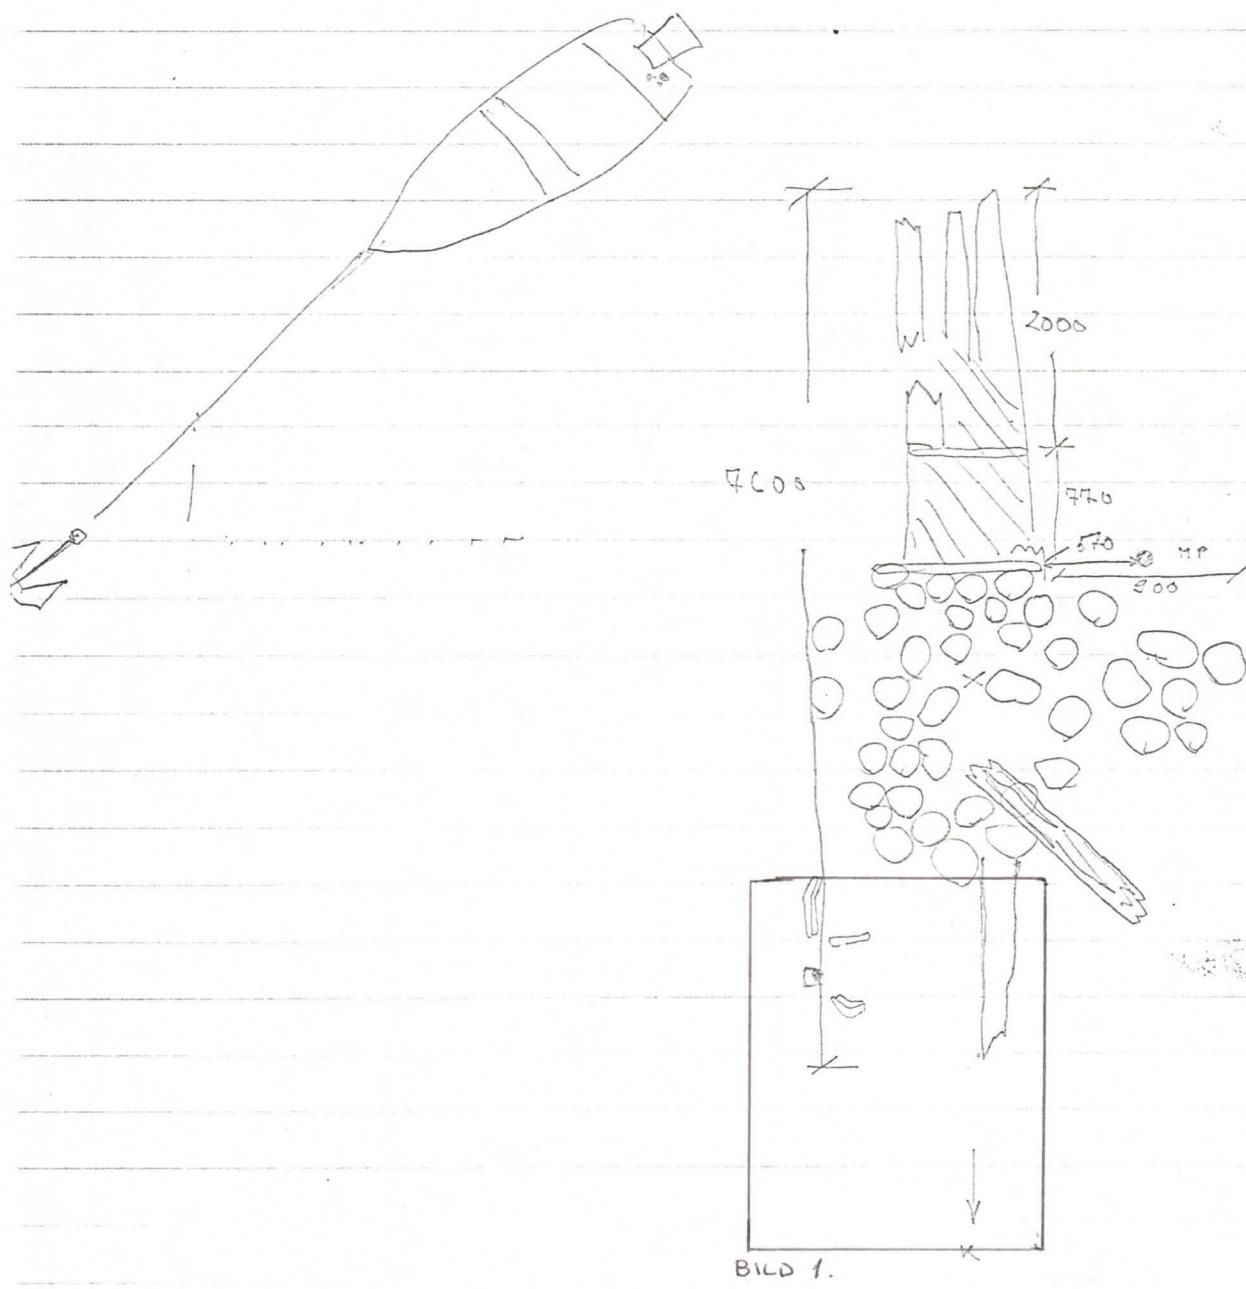
VENT.MONT.			FRÅN AKTER TILL MITTPÅ STENHÖGEN 0,4M.			
MATTLAGG.			DYKAREN ÄR AV DEN ÅSIKTEN ATT STENHÖGEN PÅ BOSIDAN ÄR GRÄVD. HAN HITTAR SPANT DELAR PÅ			
SUMMA			UTSIDAN AV VRAKET. DET SER UT SOM OM DET SAKNAS TRÄVIRKE I FÖREN OCH PÅ BÅDA SIDOR			
S:A TOTALT			OM VRAKET. DYKAREN KOMMER UPP OCH RITAR			
ÄNDRINGS- OCH TILLÄGG- ARBETEN	UPPEN (SKISS) ÖVER VRAKET. VI JÄMFÖR SKISSEN MED EN RITNING PÅ VRAKET FRÅN 1980, OCH ANGER ATT DET ÄR EN VÄSENTLIG FÖRÄNDRING SOM SKETT. TIMO MIEKKINEN, KYHEN LAAKSON MAAKUNTAMUSEO, VET DE SENASTE DETALJerna OM VRAKPLUNDRingen OCH KANSKE ÄVEN OM PLUNDRAKEN.					
BESIKT- NINGAR	<input type="checkbox"/> YRKESINSPEKTION	<input type="checkbox"/> SKYDDSROND	<input type="checkbox"/>	<input type="checkbox"/>	<input type="checkbox"/>	<input type="checkbox"/> SE BIF. MEDDELANDE
MOTTAGNA RITNINGAR	<input type="checkbox"/> ARK.	<input type="checkbox"/> RÖR	<input type="checkbox"/> EL	<input type="checkbox"/>	<input type="checkbox"/> SE BIF. FÖLJESEDEL

DIREKTIV FRÅN	<input type="checkbox"/> BESTÄLLARE	<input type="checkbox"/> KONTROLLANT	<input type="checkbox"/>	<input type="checkbox"/>	<input type="checkbox"/> SE BIF. MEDDELANDE	
ANMÄLAN TILL	<input type="checkbox"/> BESTÄLLARE	<input type="checkbox"/> KONTROLLANT	<input type="checkbox"/>	<input type="checkbox"/>	<input type="checkbox"/> SE BIF. MEDDELANDE	
SPECIELLA NOTERINGAR	STENHÖGEN, SE NEGATIVNR. 20-21 FÖREN PÅ VRAKET, BILD 1. SPANTDELAR, BILD 2.					
SOM Ovan				BESTÄLLARE/KONTROLLANT		
PLATSCHEF
