**TUNNETUN PIKISAAREN HYLYN LÄHIALUEEN AKUSTIS-SEISMINEN LUOTAUS  
TURUN SATAMAN SISÄÄNTULOVAIYLLÄ**

Jyrki Rantataro  
Geologian tutkimuskeskus  
Toukokuu 2002

**MITTAUSTYÖSELOSTUS**

Asia Suoritettu matalataajuusluotauksia Turun 10 m:n väylällä, Turun satamatoimiston suunnitelman mukaan.

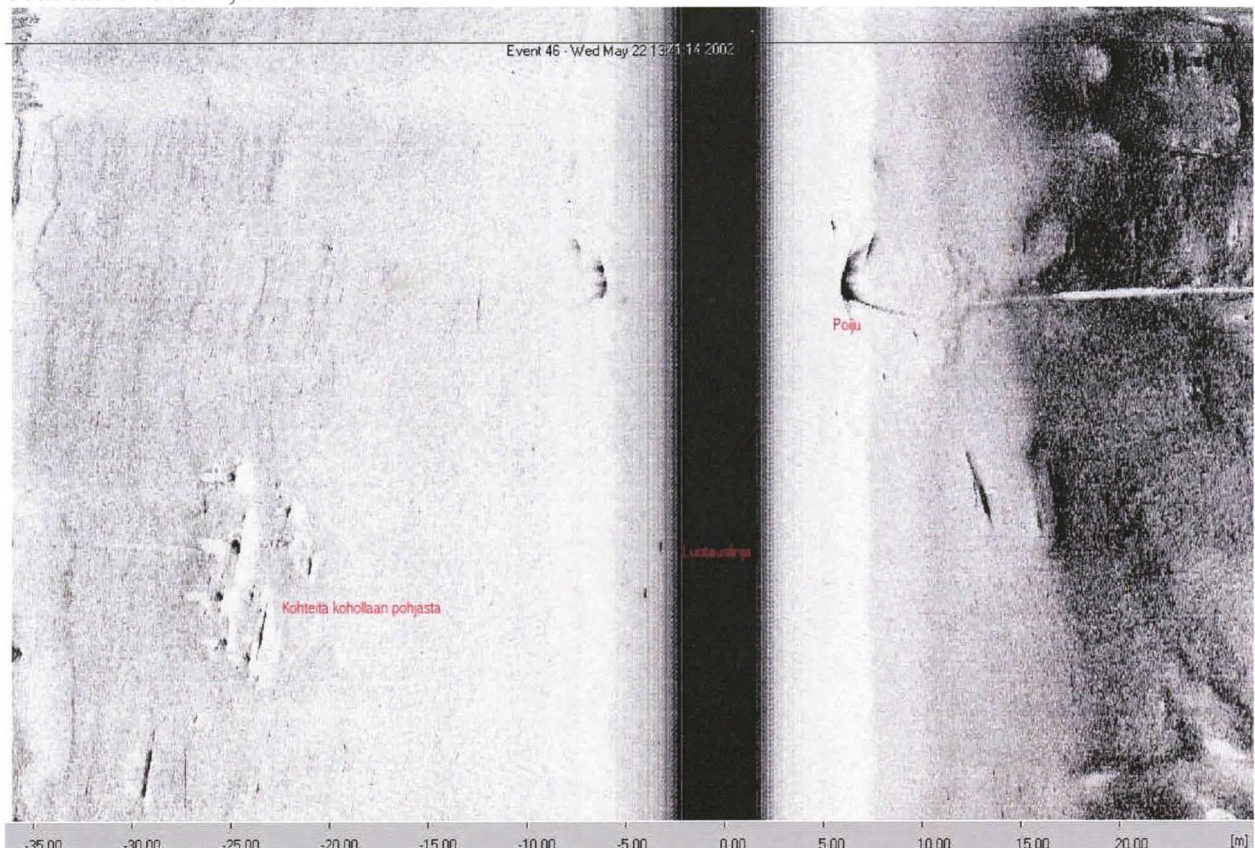
Kuva 8. Pikisaaren hyllyn väyläalueelta havaittuja pohjan pinnasta koholla olvia kohteita 5-6-kpl, viistokaikuluotain (500 kHz).

Pikisaaren alueen luotauksissa havaittiin viistokaikuluotaimen aineistossa myös kaksi muuta mielenkiintoista kohdetta. Kuvassa 8 on alue (kooltaan luokkaa 10 x 10 m), jossa on 5-6 kpl pohjan pinnasta ylöspäin olevia kohteita (tynnyreitä, paaluja ?), joita ei kuitenkaan voi tästä aineistosta tunnistaa. Kuvissa 9 ja 10 näkyy väyläalueella sen eteläreunalla joku rakennelma/pieni hylky 8 (koko luokkaa 5 x 5 m). Näiden kohteiden peruskarttakoordinaatit ovat taulukossa 1, sivu 8.

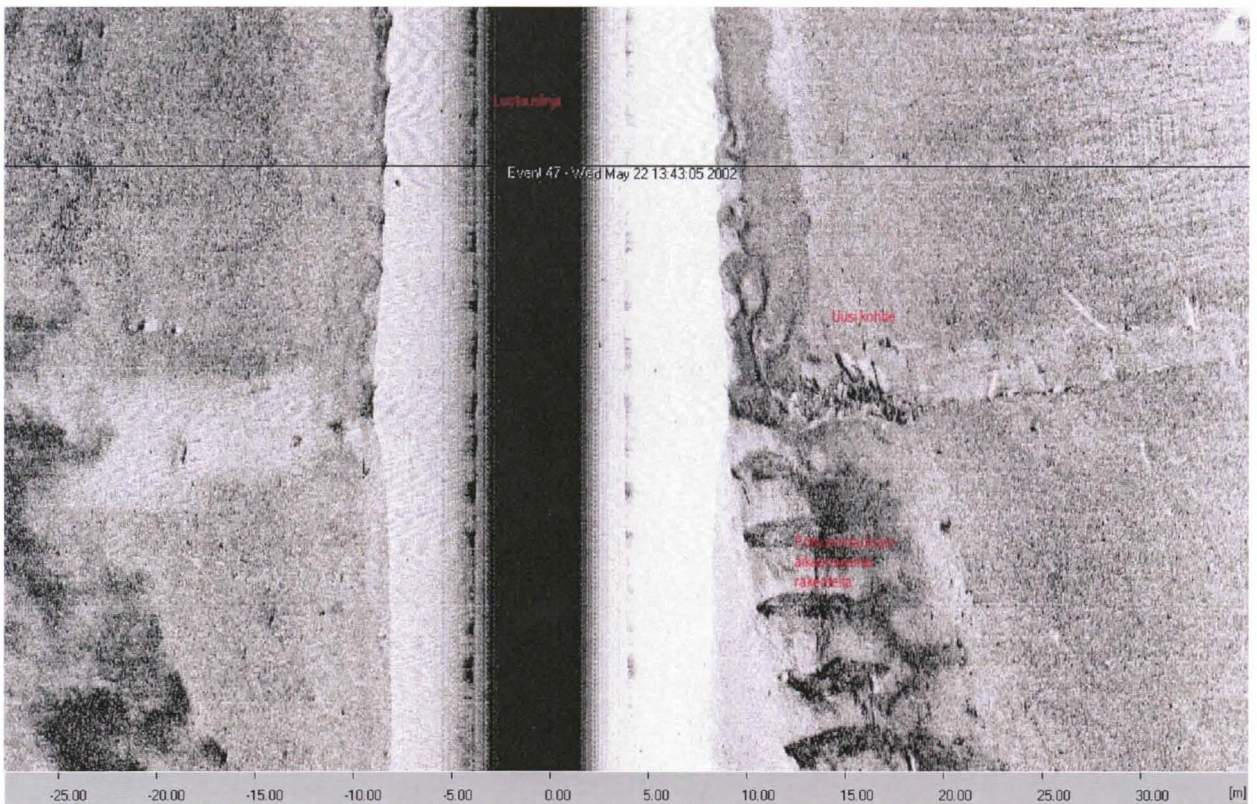
Kuva 10. Pikisaaren hylin väyläalueen eteläosassa havaittu uusi kohde viistokaikuluotaimen (500 kHz) kuvassa. Kohde nähtynä ennen reittipistettä 47 nähtynä. Luotaussuunta alhaalta ylös (lounas-koillinen). Kohteen oikealla puolella näyttäisi olevan jonkinlainen raahautumis-/valumisjälki. Alusten potkurivirtauksien aikaansaamat "aallonmerkit" näkyvät myös hyvin.
