## ARKEOLOGISEN KOHTEN TARKASTUS

| <b>Nimi:</b> Korppoon kotiseutumuseo | <b>Ajoitus:</b> historiallinen | | |
| <b>Tarkastaja:</b> FM Marja Pälikkö | | <b>Tarkastusaika:</b> 27.6.2014 | |

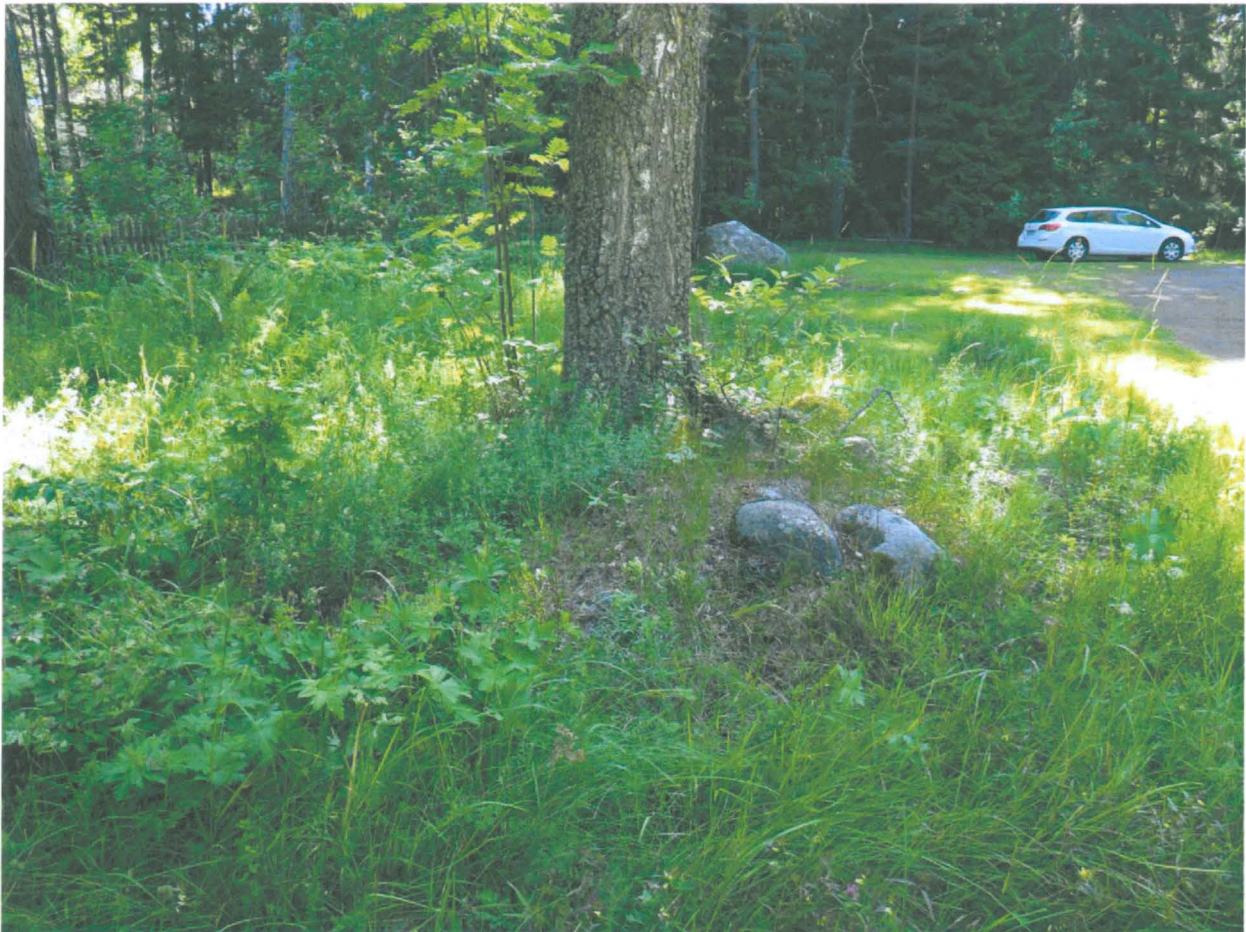
Pieni röykkiö, mahdollisesti raivausröykkiö tai tulisijan perusta, sijaitsee noin 7 m museoalueen aidasta etelään, parkkipaikan lähellä, aivan museoalueelle johtavan ajotien vieressä, suuren koivun juurella. Röykkiö on maansekainen, muodoltaan tasala-kinen, pyöreähkön kolmiomainen ja selvärajainen. Sen sivujen pituudet ovat 3-4 m ja korkeus noin 40 cm. Kivet ovat luonnon-pyöreitä ja niiden halkaisija on 20-50 cm.

Pieni röykkiö parkkipaikan ja museon piha-alueen välissä. Kuvattu lännestä.

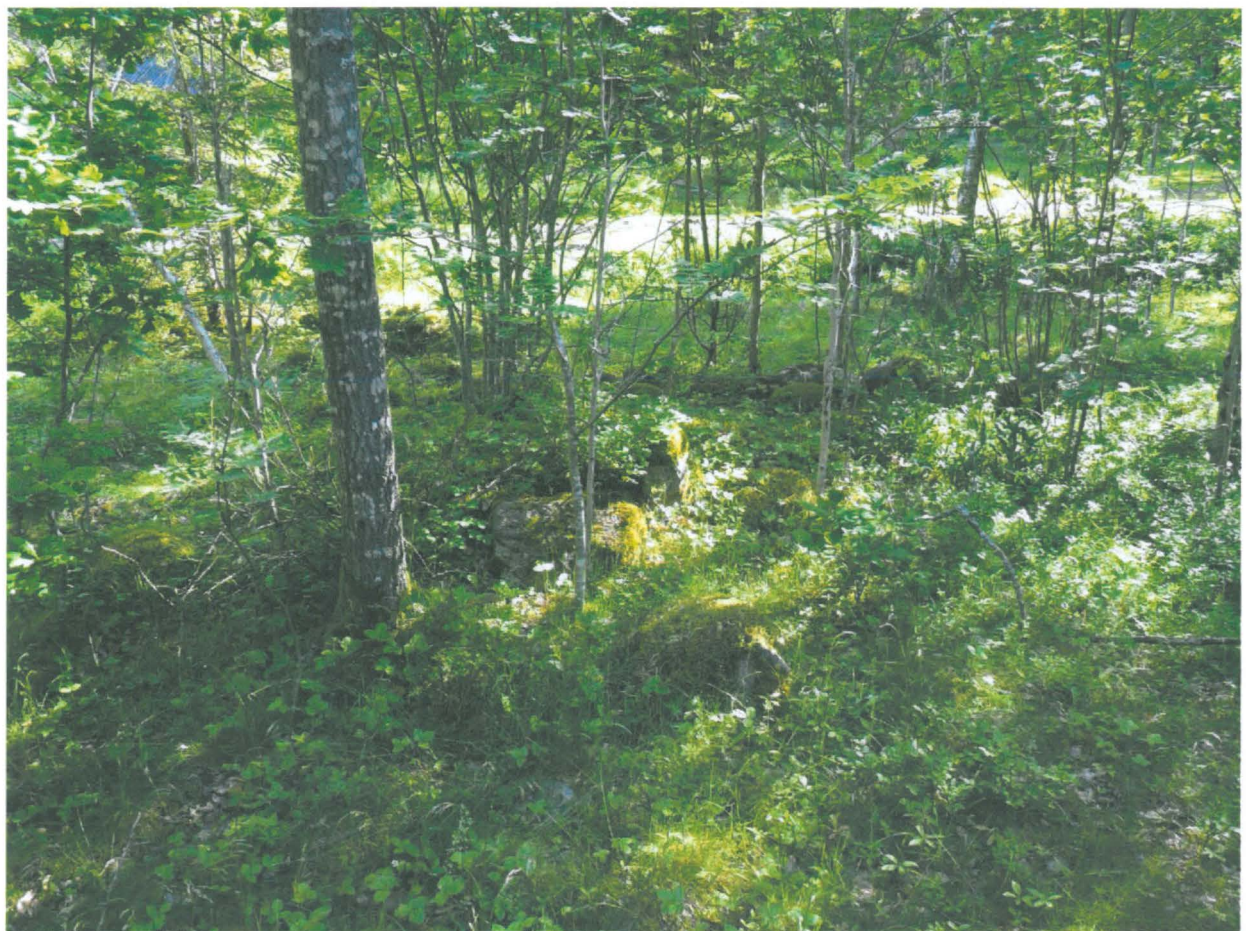
Rakennusjäännöksiä sijaitsee museon piha-alueen ja sille johtavan ajotien lounaispuolella, noin 5 m tien ojasta. Vahvasti sammu-loituneen rakenteen selkein osa on kookas nelisivuinen tulisijan perusta. Sen koko on noin 2 m x 2 m ja korkeus 50 cm. Tulisijan perusta on rakennettu halkaisijaltaan 20-70 cm olevista luonnonkivistä, mutta sen päällä on punatiilen paloja. Tulisijan ympärillä on heikommin havaittavissa rakennuksen perusta, joka on noin 25 cm korkea ja kooltaan 3,6 m x 4,0 m. Tulisija sijoittuu huonetilan lounaiskulmaan. sen länsipuolella on lisäksi mahdollisesti toinen huonotila, johon viittaa 2 m x 4 m alalla oleva maantasainen kivetyk. Rakennusjäännöksen länsipuolella on matala maaterassi, etelässä maasto nousee loivasti ja muuttuu kallioksi. Pohjoispuolella, perustan ja tien välissä, on noin 60 cm x 100 cm kokoinen maakivi.

Historiallinen rakennuksen perusta. Etualalla uunin perusta, taaempana seinälinjaa. Kuvattu lännestä.

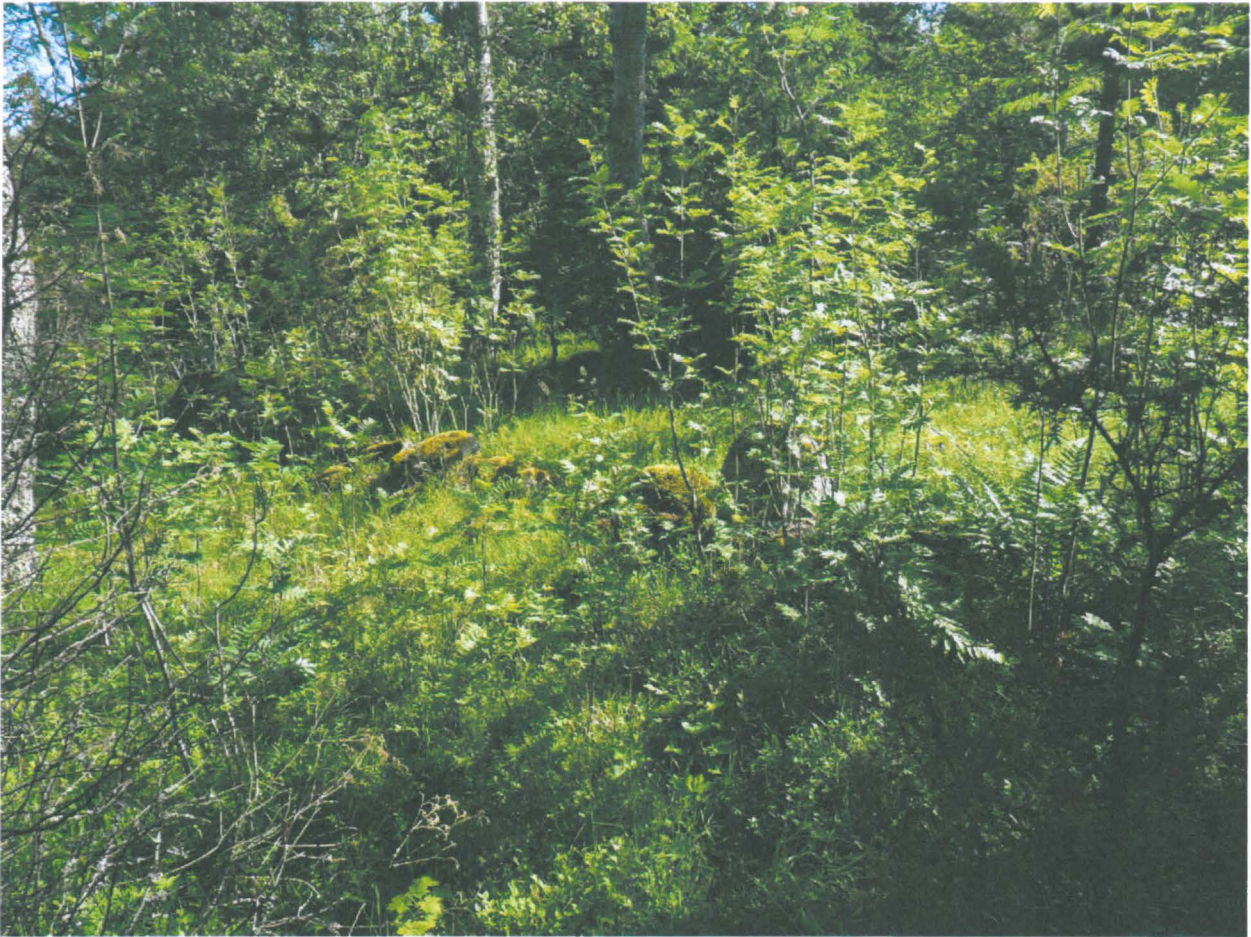
Museon asuinrakennusten luoteispuolella on ainakin kaksi kiviriviä, jotka ovat mahdollisesti vanhoja viljelmien rajalinjoja. Pidempi pohjois-etelä –suuntainen kivirivi on noin 15 m ja lyhempi luode-kaakko –suuntainen ainakin 5 m pitkä. Ne muodostavat toisiinsa nähden noin 60 ° kulman. Kulmassa on noin 2 m x 2 m kokoinen ja 90 cm korkea maakivi. Kivirivit muodostuvat yhdessä kerroksessa olevista luonnonpyöreistä, halkaisijaltaan 30-100 cm kivistä. Pidemmän kivirivin keskivaiheilla on yksi kookkaampi pystyyn aseteltu kivi ja noin 5 m sen päästä etelään on useampien maakivien muodostama ryhmä. Kivirivejä saattaa olla alueella enemmänkin, mutta rehevän kasvillisuuden takia havaintomahdollisuudet olivat tarkastushetkellä huonot.

Kivirivejä museon piha-alueen pohjoispuolella. Kuvattu lounaasta.

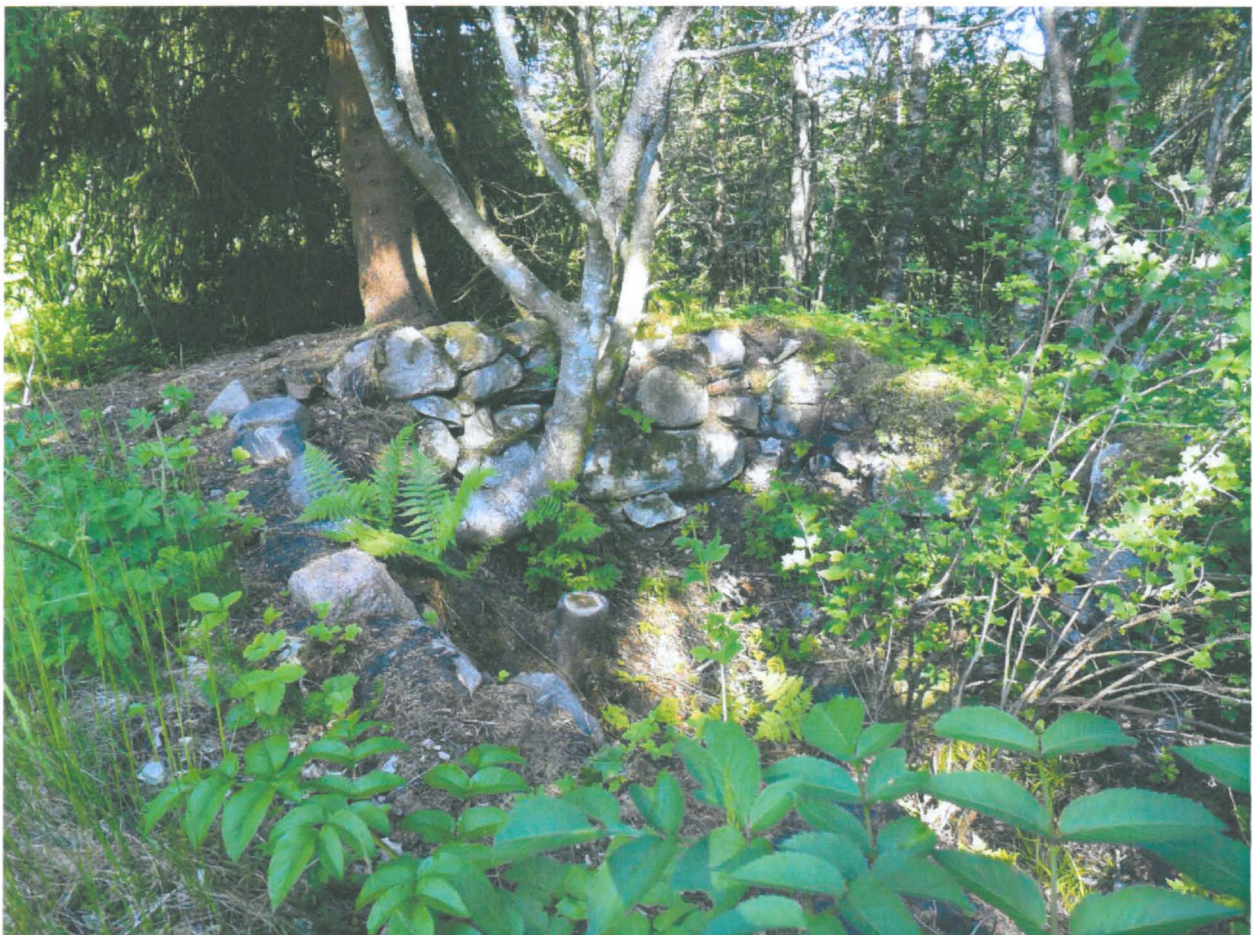
Asuinrakennuksilta rantaan vievän polun länsipuolella, pohjoiseen viettävässä rinteessä on kookas kellarin raunio. Sen ulkomitat ovat 4 m x 5,3 m ja seinien korkeus etelässä 80 cm, pohjoisessa 130 cm. Seinien paksuus on noin 1 m ja ne on rakennettu halkaisijaltaan 10-100 cm olevista luonnonkivistä. Kivien välissä on myös punatiilen paloja, mutta ei laastia. Oviaukko on itään ja sen leveys on noin 90 cm. Kellarin kate puuttuu.

**Kunto:** Melko hyvä lukuun ottamatta kellarinrauniota, joka on vaarassa luhistua edelleen.

Romahtanut, kivistä holvattu maakellari. Kuvattu kaakosta.

**Hoidon tarve:** Rakenteiden esille ottaminen osana museoalueen ympäristönhoitoa olisi suotavaa.
