Mustiala of Svartå Bruk

RESTAUROINTITYÖT

2. 7 1987 - 19. 7 1988

II-KERROS, KONSERVOINTIOHJELMA

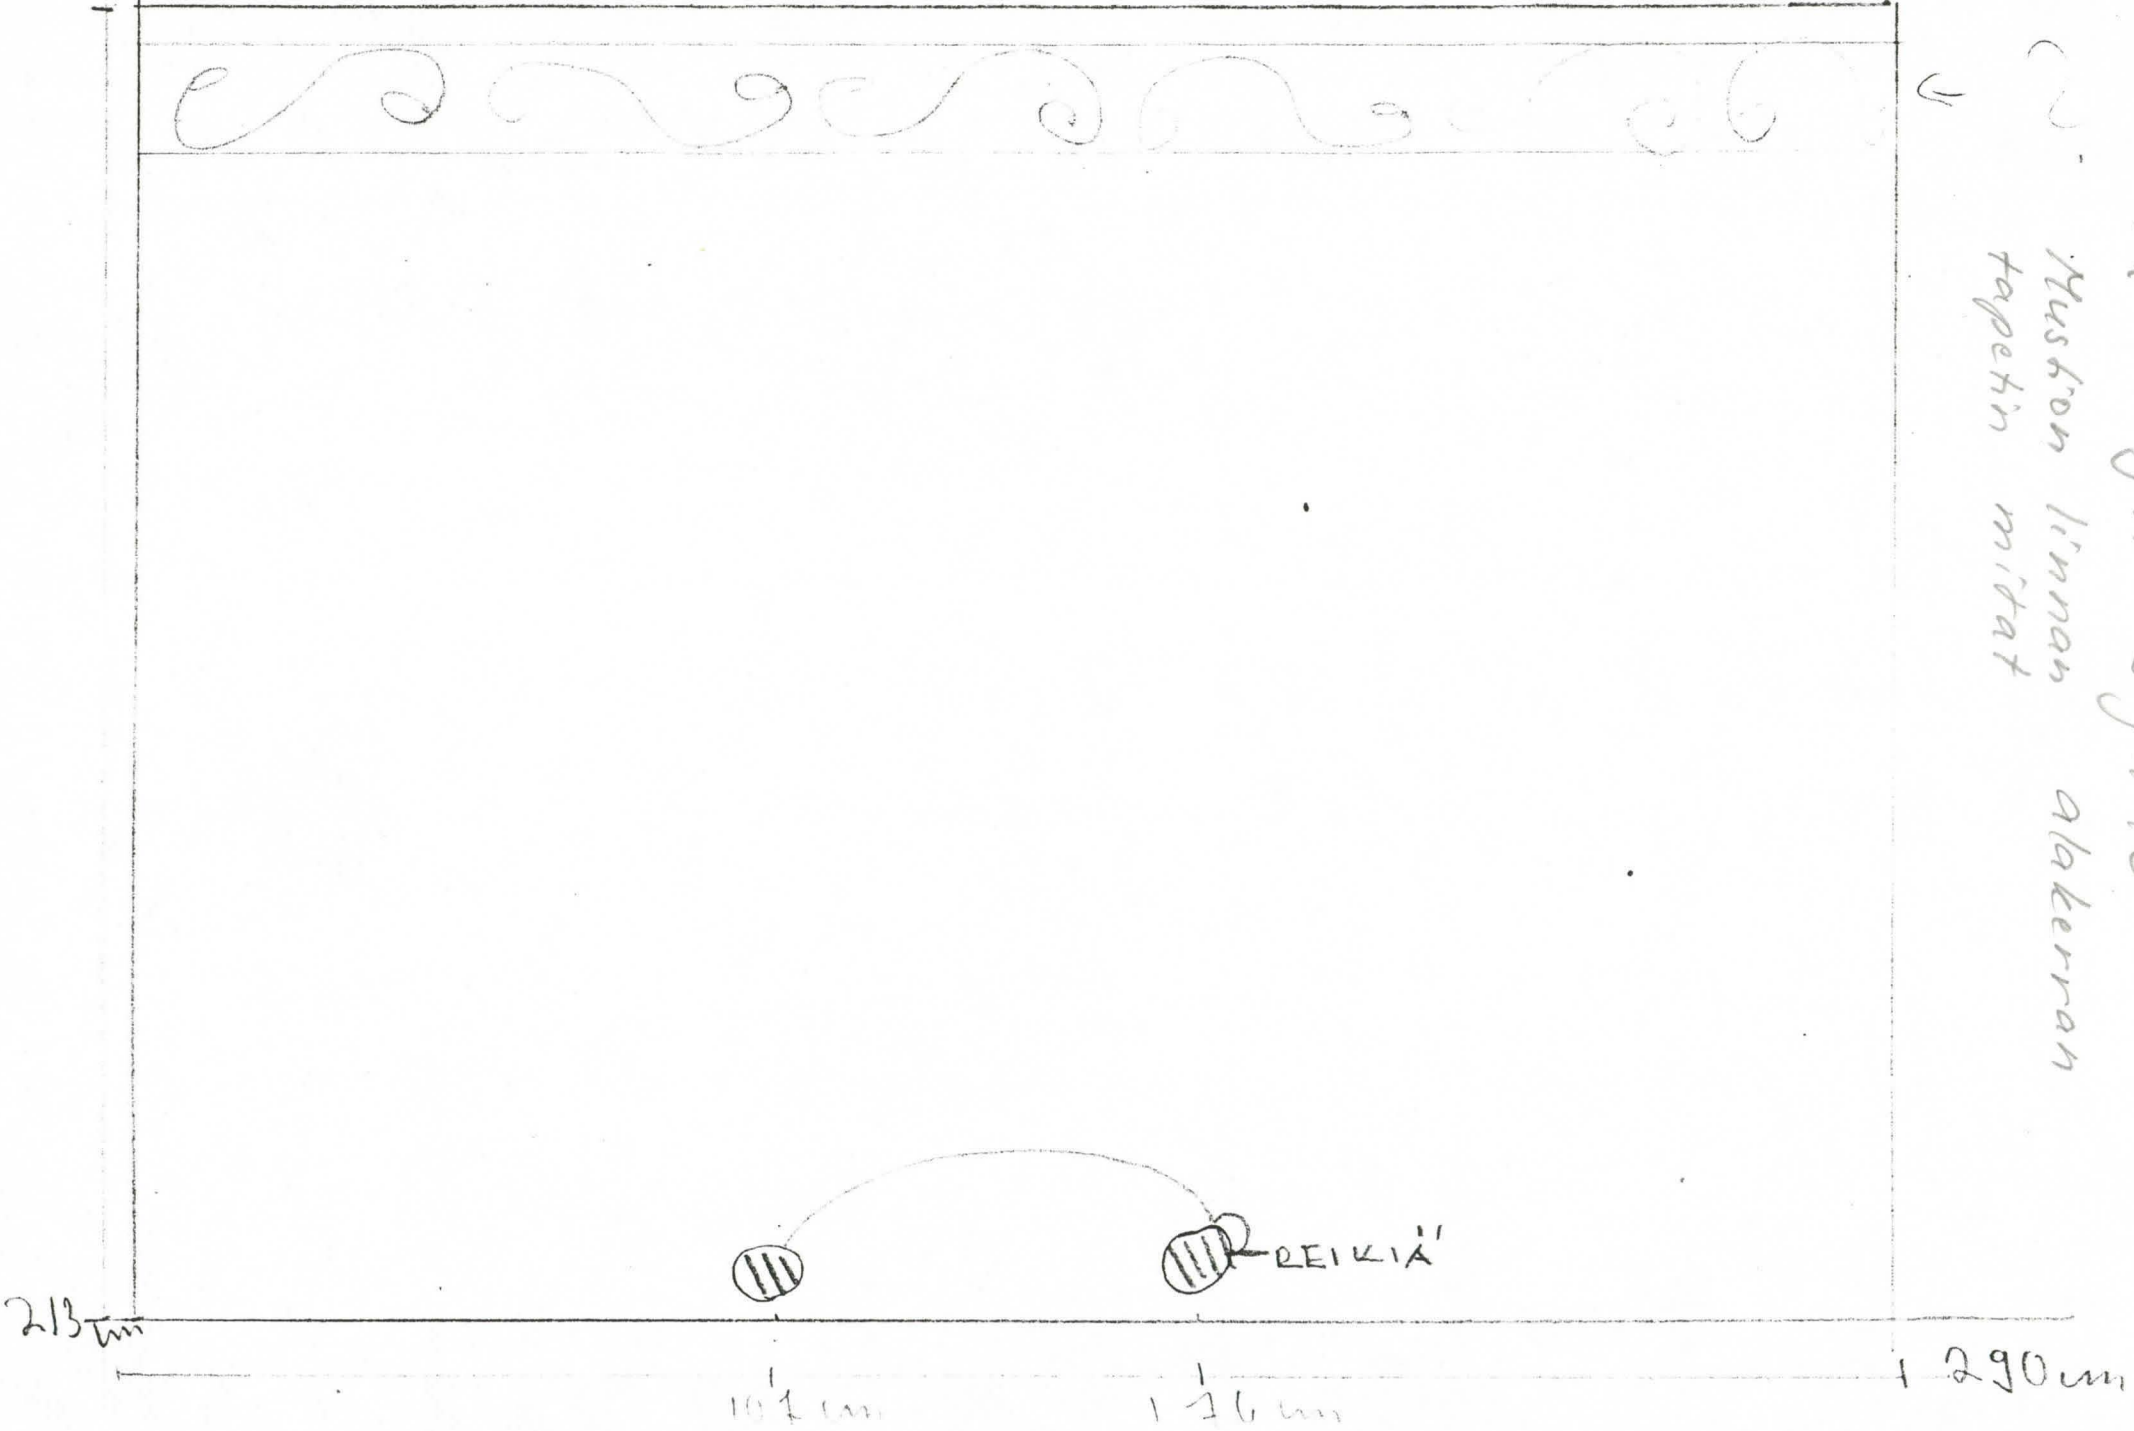
Yuskoon linnaa alakerran
tapietin mitat

213 cm

107 cm

176 cm

290 cm

REIKIÄ

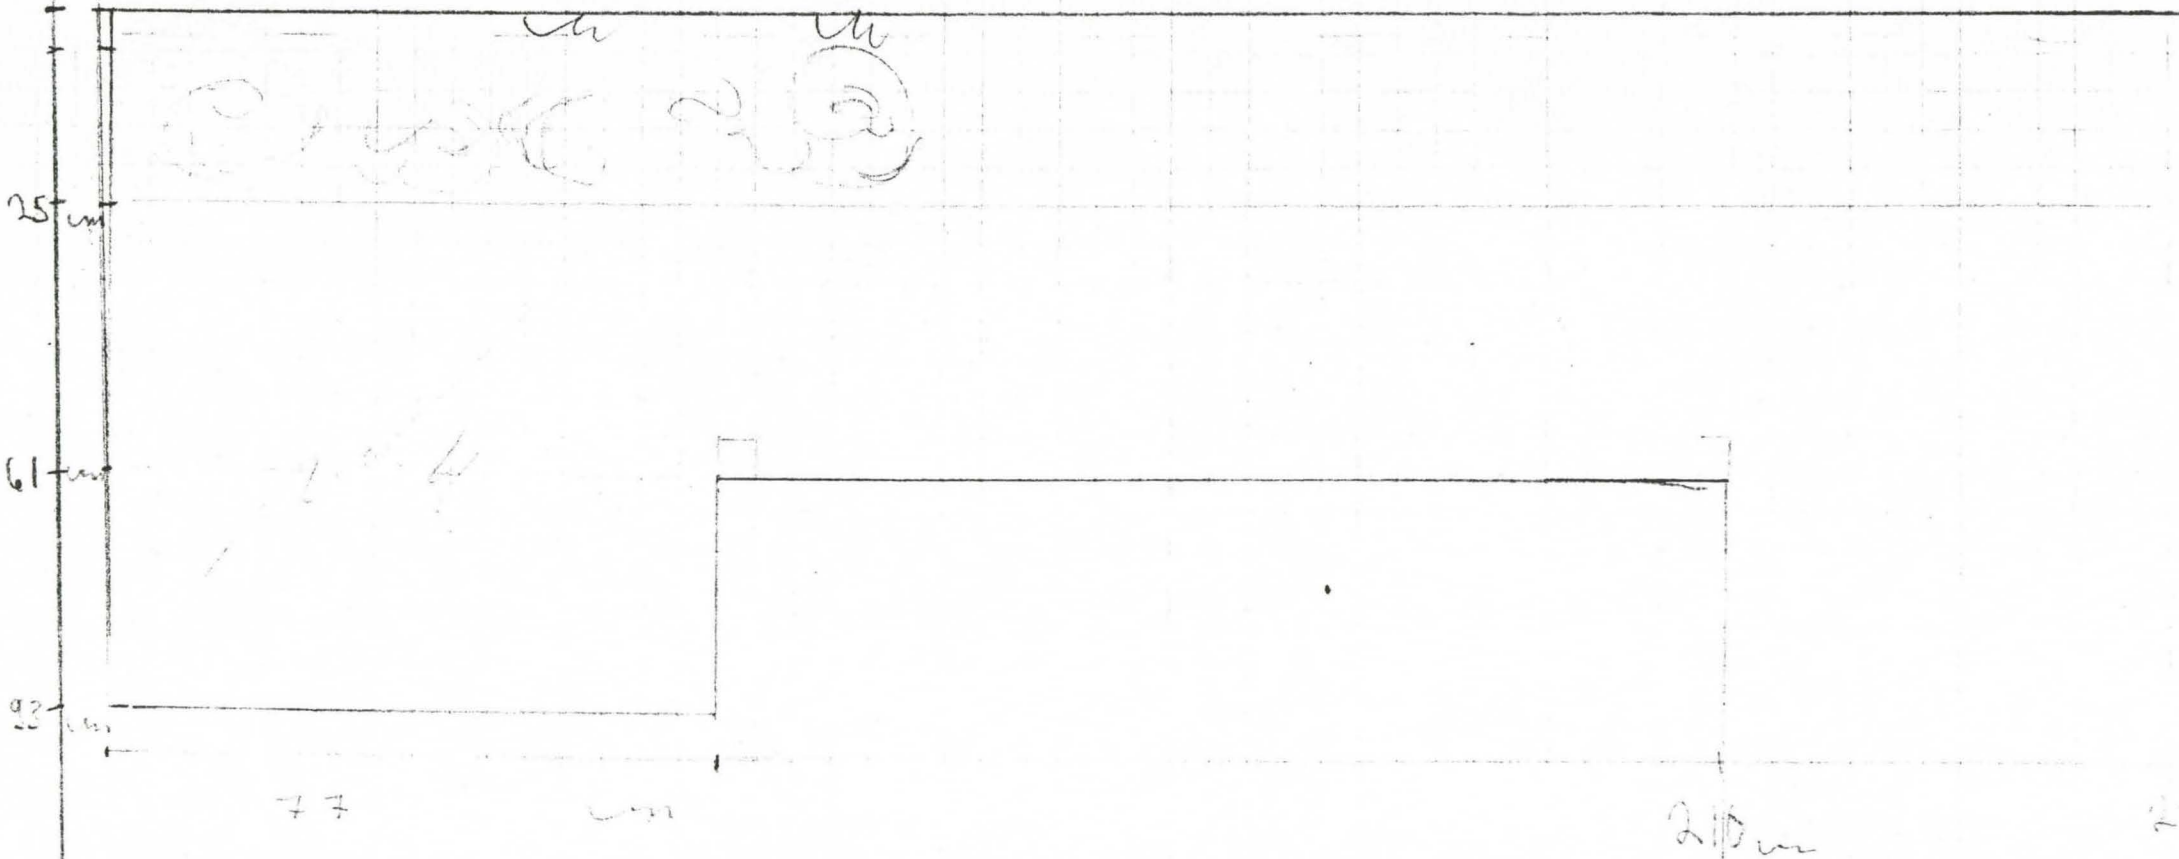
MARHOLOINNIT ON MAALATTU YLI VAAHEAN HARMAALLA,
 MUTTA NE ON HAVAITTAVISSA HÄRIKUULTAMAN MAALIN ALTA

KORISTE NAUHAN JA MARMOROINTEJA
ESITTÄVÄT TAPEITIT

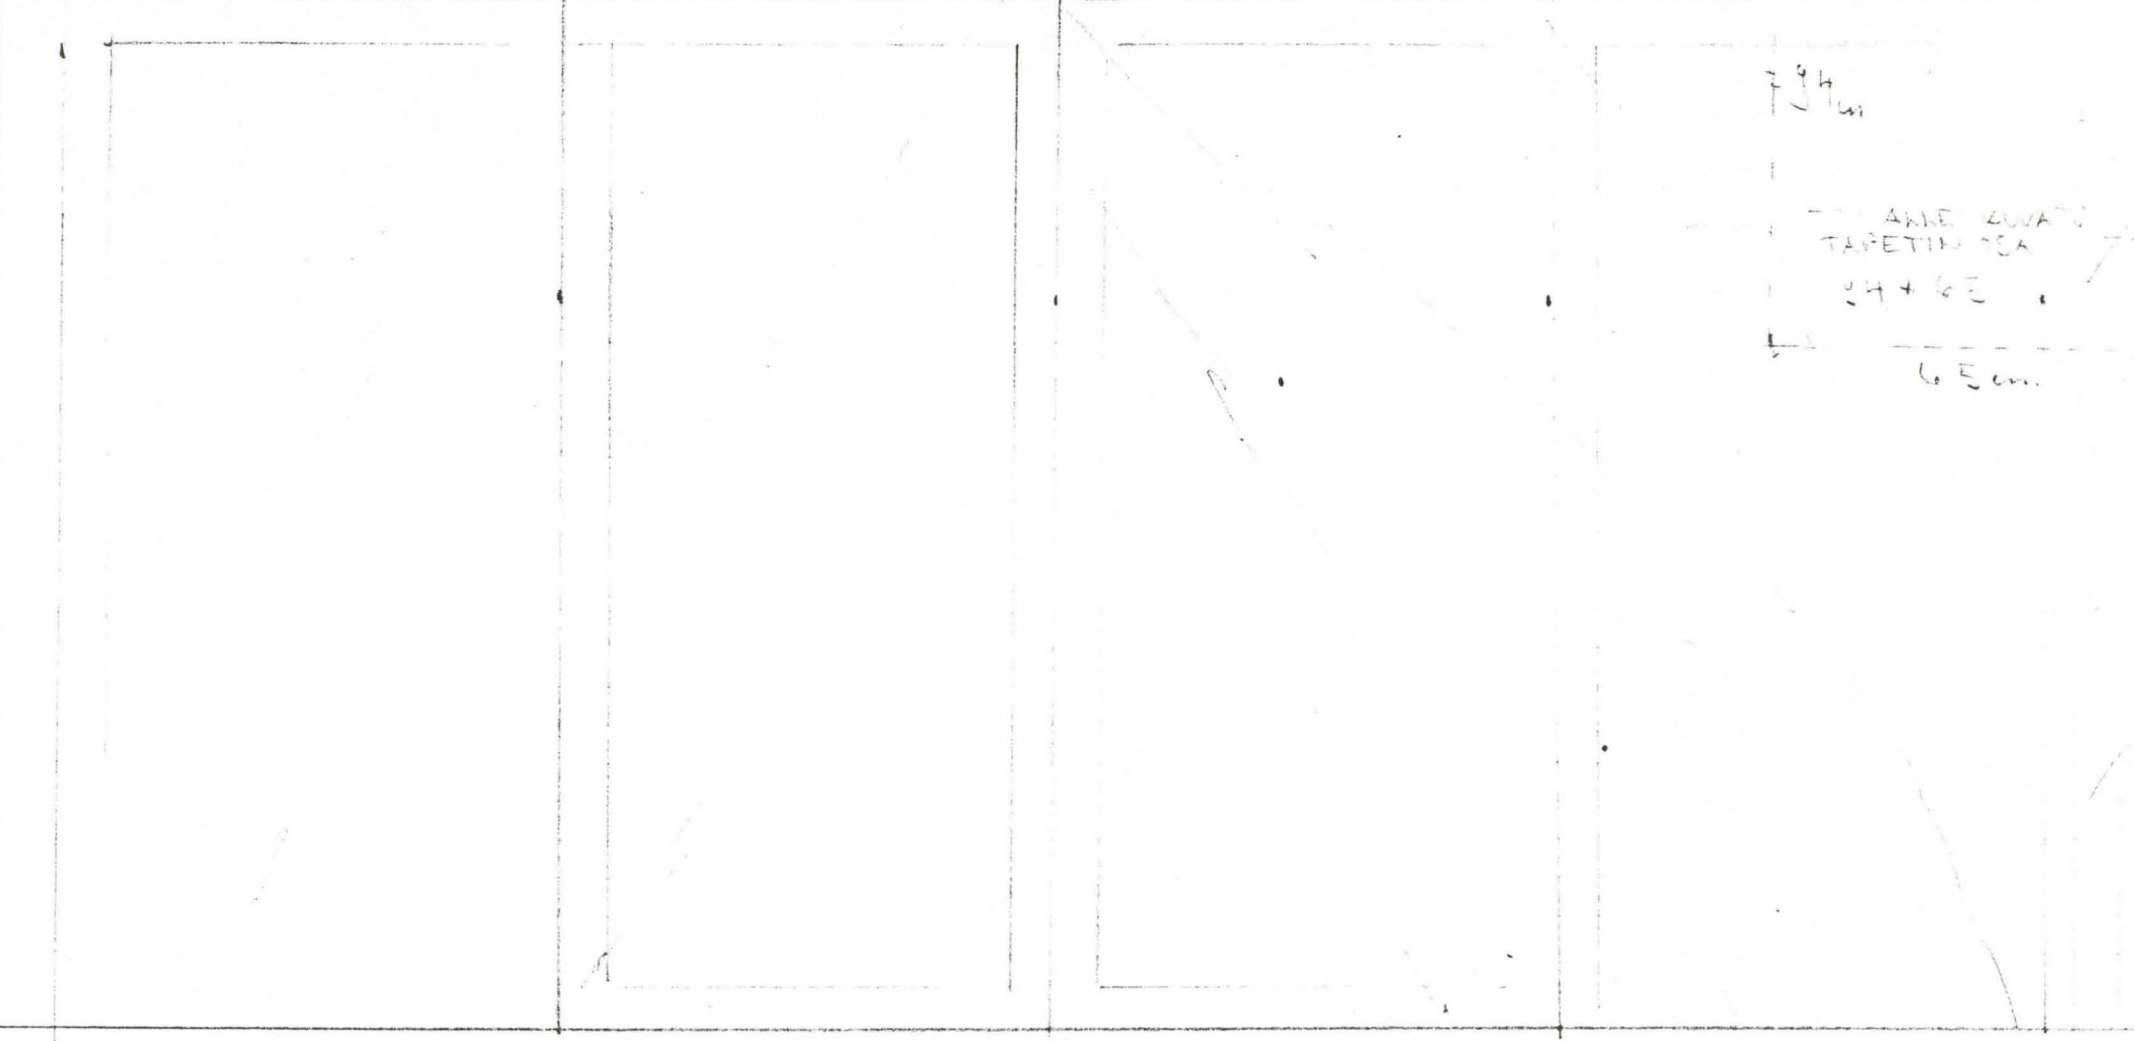
lev. 3.65 m

TAPETEISSA ON HAVAITAVISSA MYÖS VUOSEERAUKSIA

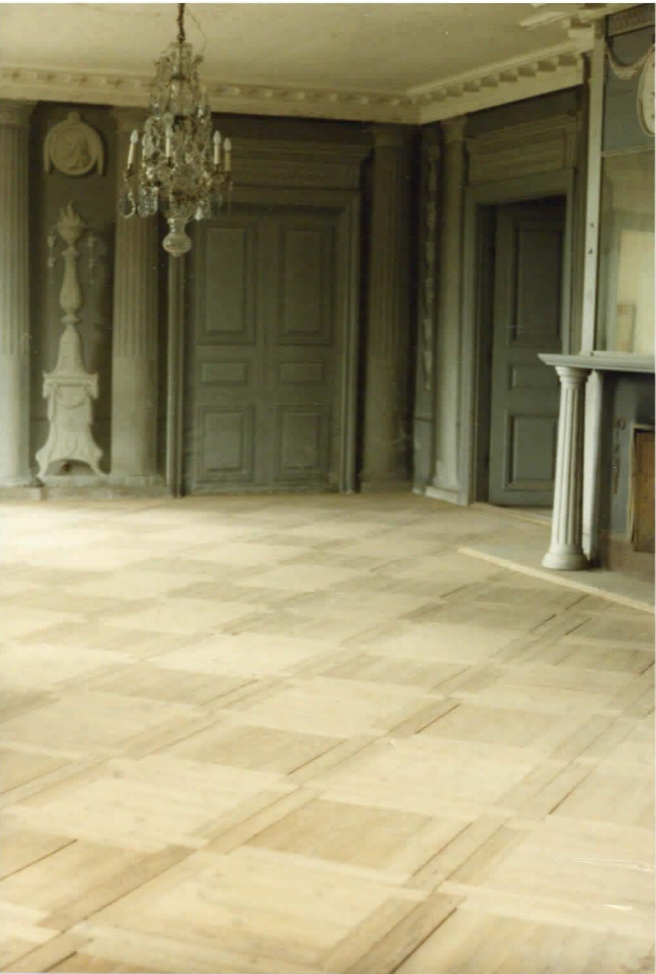
JUHLASALI (huone 2)

Katto

P pellava - juuttikangas ?

1 preussinsininen liimamaali 6816 - 6916

2 vaaleanharmaansininen liimamaali 6166 - 6168
(murretumpi). Tumma nauha (lev. 20 mm) kiertää
katon reunaa 6466.

3 valkoinen liimamaali. Tummansininen nauha (lev.
18 - 19 mm) kiertää katon reunaa 6466 (sinertävämpi)

4 ohut öljypohjustusmaali (muuttanut kerroksen kolme
kellertäväksi)

5 valkoinen liimamaali (poistettu)

6 uudelleenmaalattu preussinsininen liimamaali

Värihaitari on jätetty esille
Kaikissa numeroiduissa värimalleissa on
käytetty Monicolor -värikartastoa 600

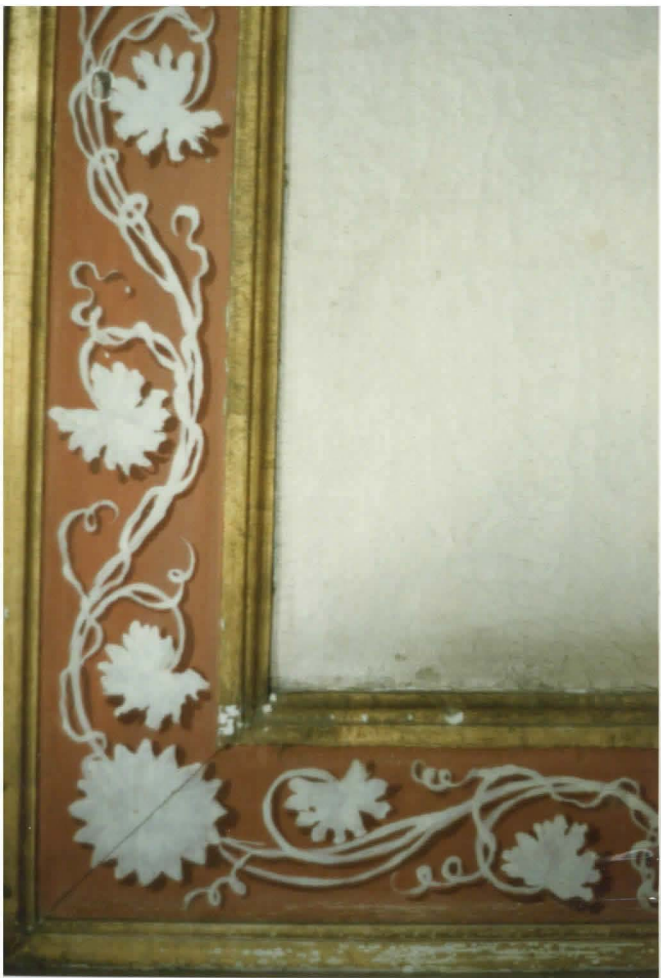
PUNAINEN SALONKI

KATTO

- maalattu liimamaalilla valkoiseksi
- väritutkimus

HOLKKALISTAT

- kultauksien kiinnitys ja restaurointi pronssijauheella
- liimamaalialueiden pesu ja paikkaus

SEINÄT

- pesu, paikkaus ja paikkamaalaus
- listojen kultausten korjaus pronssijauheella

PANEELIT

- pesu
- ohut laseeraus
- kultausten korjaus pronssijauheella

LATTIA

- pesu
- kaseiinin levitys ohuelti 2x ja kuumavahaus

UUNI

- koottiin uudelleen vintiltä löytyneistä kaakeleista Markku Rintalan toimesta
- kukkakuvioiden restaurointi

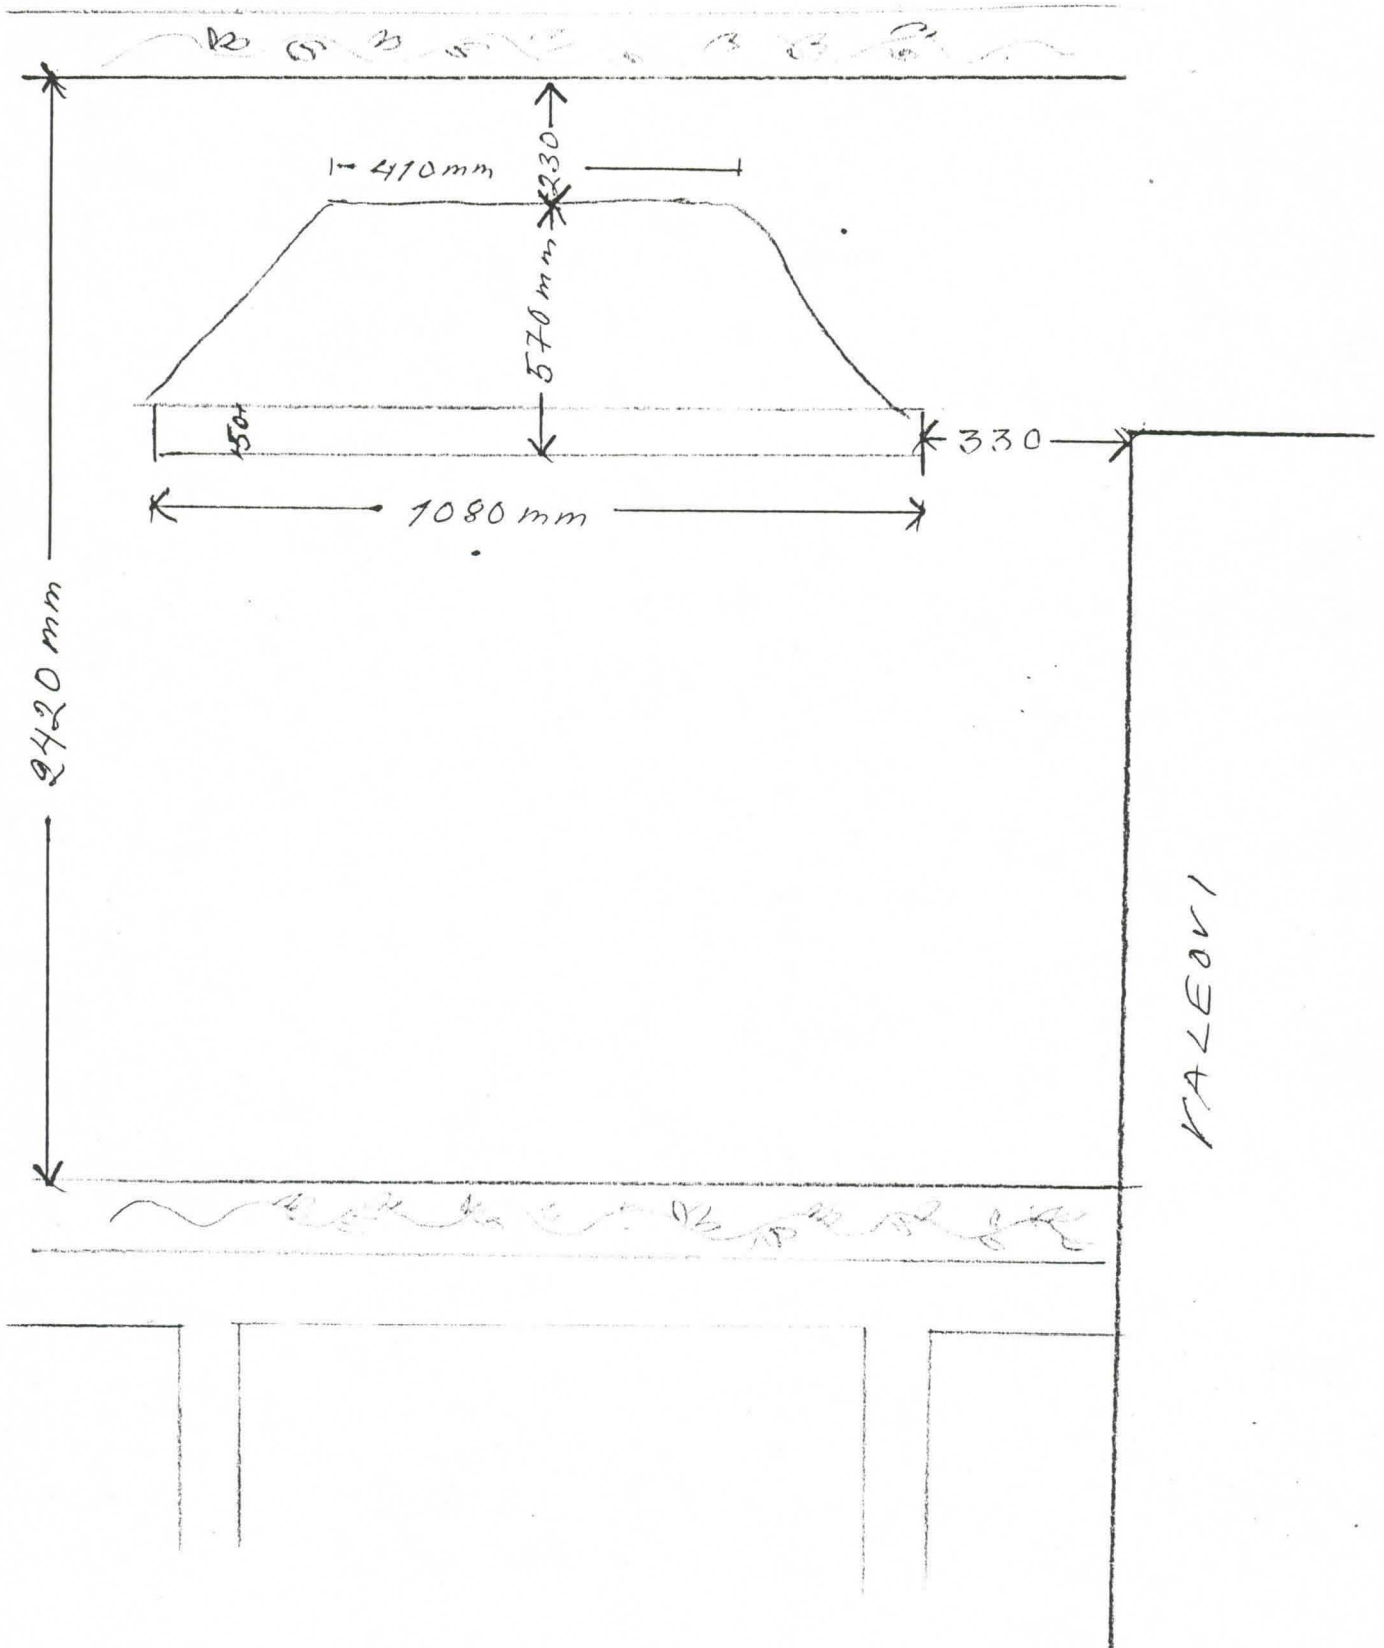
KUNINKAAN HUONE

Ikkunoiden vastakkainen seinä
Kuninkaan sängystä jäänyt varjokuva

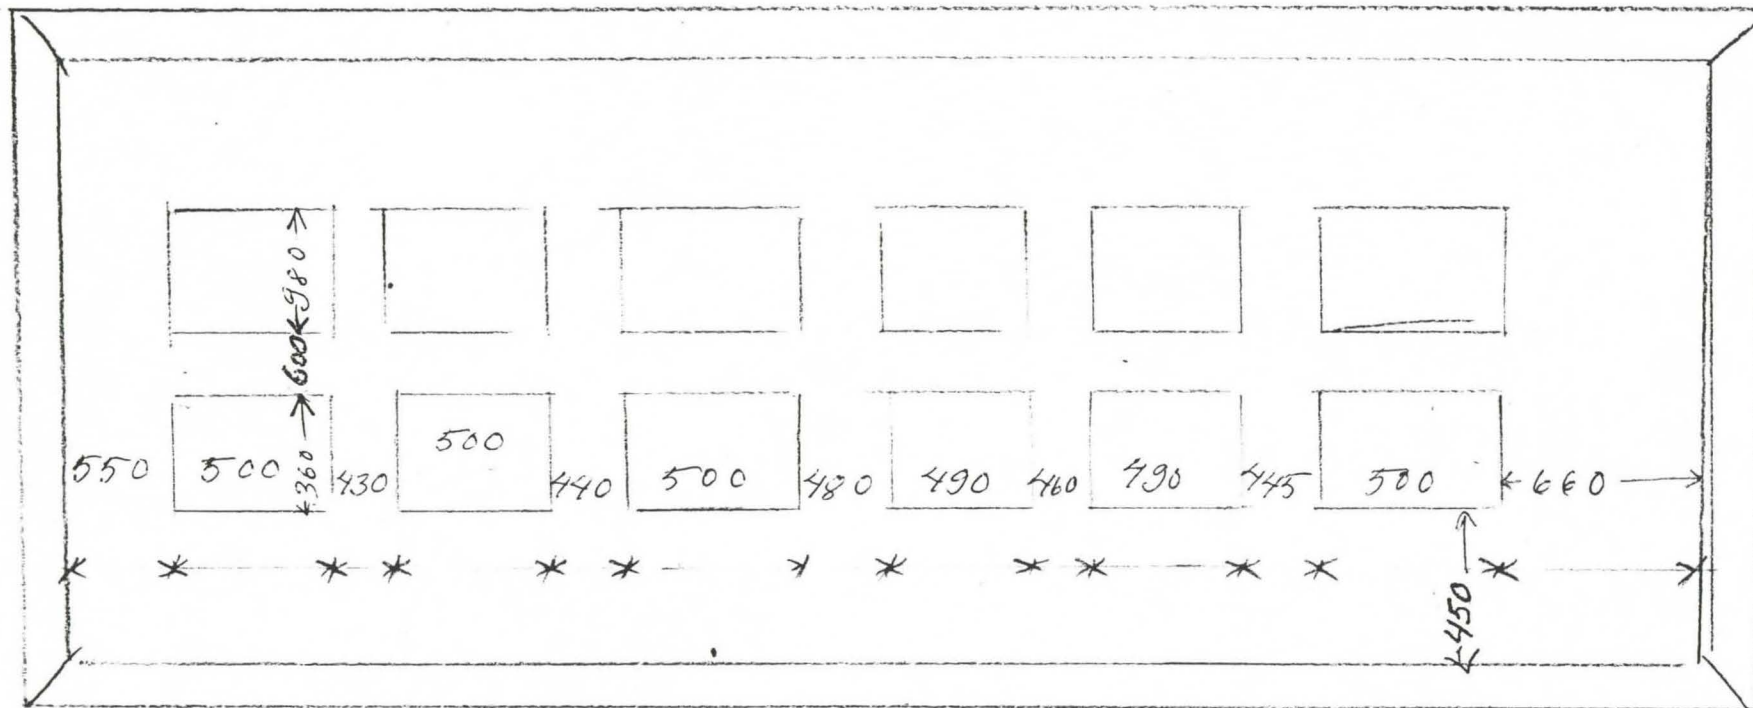
KUNINKAAN HUONE

Tauluista jääneet varjokuvat

seinän leveys 6445 mm

uunin aukon vastakkainen seinä

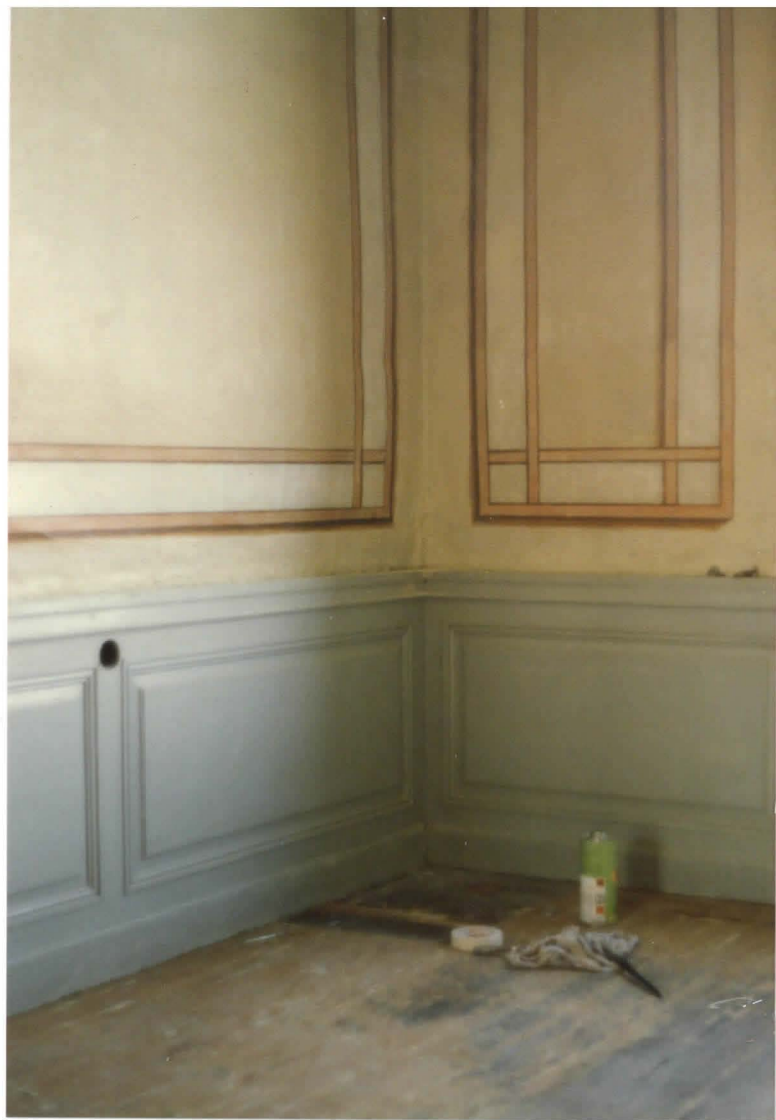
FÖRMAAKI

KATTO JA HOLKKALISTA MAALATTU VALKOISIKSI

KATTO,

- VÄRITUTKIMUS
- VESIVAURIO ALUEELTA PAIKKAUS OHUELLE MAKULATUURIPAPERILLA
- PAIKKAKOHDAN POHJAMAALAUUS
- PAIKKAKOHDAN VALMIIKSI MAALAUUS LIIMAMAALILLA REUNAKOHDAT VÄROVASTI SUMUTTAEN

HOLKKALISTAT,

- VÄRITUTKIMUS JA ESIINOTTOALUEEN VALMISTUS
- PESU LIIMAMAALISTA
- MAALAUUS TEMPERALLA

VÄRINSÄVYTYKSEN ALKUPERÄISTÄ VAALEAMMAKSI KOSKA KATTOVÄRI PYSYI VALKOSENA.

SEINÄT,

TAPETOIDUT

- KAHDEN PAPERITAPETIN POISTO
 - ESIIN SAADUN KANGASTAPETIN PUHDISTUS
 - SUURIMPIEN REIKIEN PAIKKAUS KANGASPAIKOILLA VEHNÄJAUHOLIISTERIÄ KÄYTTÄEN (JOUKOSSA HIUKAN PVA-LIIMAA)
 - KITTAUS JA PAIKKAMAALAUUS
 - UUNINTAUSTAN MAALAUUS TEMPERALLA
- SÄVYTYKSEN SEINIIN SOPIVAKSI

- PANEELIEN PESU JA PAIKKAMAALAUUS

LATTIA,

- VÄRITUTKIMUS
- MAALAUUS 2x BETOLUX, PINTAMAALISSA HIUKAN JALOA.

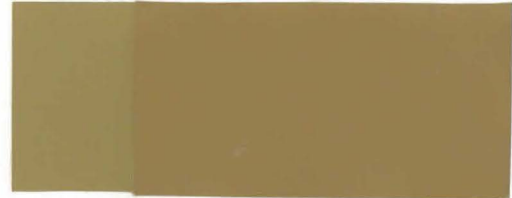
1 ohut murrettu okra öljyväli 6431 - 6733

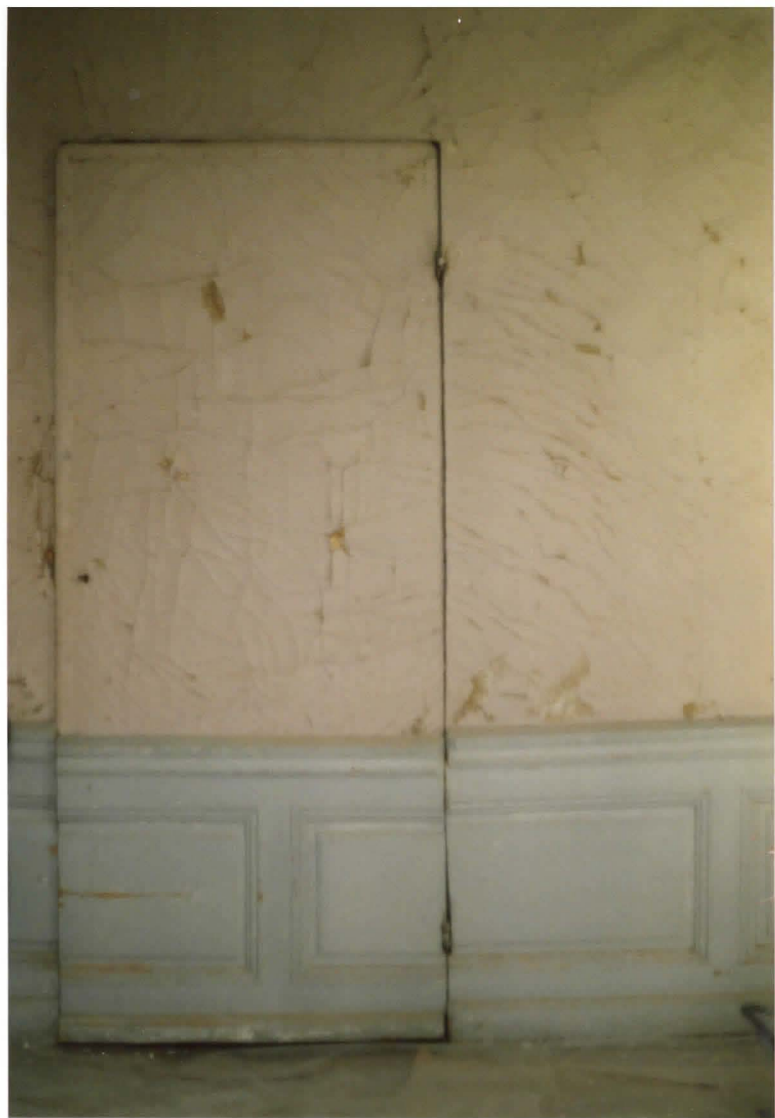
RUOKASALI

KATTO:

MAALATTU VALKOISEKSI

- VÄRITUTKIMUS
- PESU VANHASTA LIIMAMAALISTA
- IRTONAISTEN MAALIEN RAPSIMINEN
- LIIMASIVELY ALUEILLE, JOISSA KANGAS OLI TULLUT NÄKYVIIN
- POHJAMAALAUUS JEHULLA, KITTAUS JA VÄLIMAALAUUS
- VALMIIKSIMAALAUUS METYLAN-LIIMAMAALILLA

VÄRINSÄVYTYYS ALIMMAN LÖYTYNEEN KERROKSEN MUKAAN

SEINÄT,

MARJAPUURON VÄRISET

- VÄRIPORTAIKON VALMISTUS
- KORISTENAUHAN PUHDISTUS, PAIKKAUS JA VERNISSAUS
- UUDEN KANKAAN PINGOTUS NIIN, ETTÄ KORISTENAUHA JÄI NÄKYVIIN
- KANKAAN PAPEROINTI JA POHJAMAALAUUS
- VALMIIKSIMAALAUUS JA PATINOINTI

VÄRINSÄVYTYYS ALIMMAN LÖYTYNEEN VÄRIKERROKSEN MUKAAN,

- PANELEIDEN PESU, KITTAUS, POHJAMAALAUUS JA VALMIIKSIMAALAUUS
- UULA-RESTAUROINTI-ÖLJYMAALILLA

LATTIA,

- VÄRIPORTAIKON VALMISTUS
- MAALAUUS 2x BETOLUX

VÄRINSÄVYTYYS ALIMMAN KERROKSEN MUKAAN

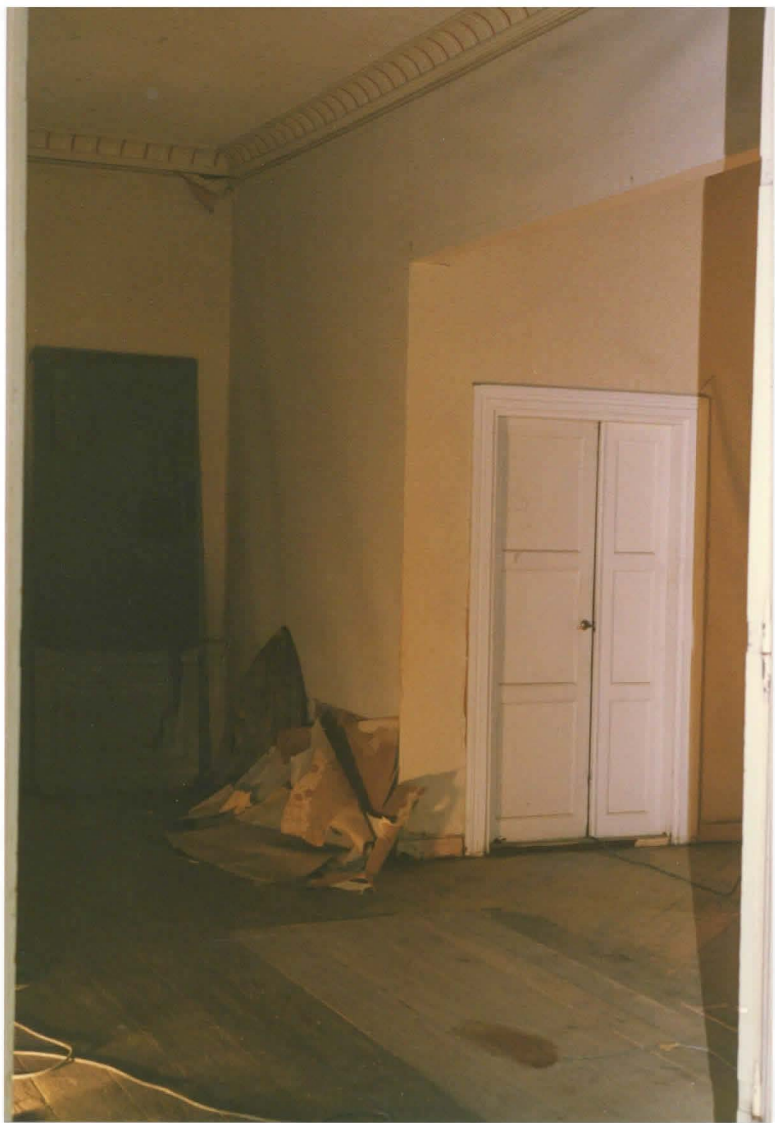
MAKUHUONE

KATTO

maalattu liimamaalilla valkoiseksi

- väritutkimus
- pesu vanhasta liimamaalista
- pohjamaalaus Jehulla
- valmiiksimaalaus Metylan-liimamaalilla

VÄRINSÄVYTYYS alimman löytyneen värikerroksen mukaan

HOLKKALISTAT

- kaksijakoisen huoneen suuremman osan listoissa värisävyn muutos
- pienemmän osan paikkamaalaus

SEINÄT

tapetoidut ja myöhempanä rakenteellisena lisäyksenä kylpyhuone

- väritutkimus ja-portaikon valmistus
- kylpyhuoneen väliseinien purku
- paperitappettien poisto
- esiintulleiden kangastappettien alimman kerroksen esiinotto kokeilu ja paikkamaalaus (oven vieressä oikealla)
- Ovenpäällyskuvan kiinnitys
- tapetointi makulatuurilla
- pohjamaalaus Jehulla ja valmiiksimaalaus Uula-restaurointiöljymaalilla

PANEELIT JA OVET

maalattu valkoisiksi alkydi-maalilla

- esiinottoalueen valmistus oven keski-peiliin
- pesu, kittaus ja pohjamaalaus (Jehu)
- valmiiksimaalaus Uula-restaurointiöljymaalilla

VÄRINSÄVYTYYS alimman kerroksen mukaan

LATTIA

- väritutkimus
- esiinottoalueen valmistus
- kaavinta ja maalaus 2x Ykspox-epoksimaalilla
- rombi-kuvion maalaus ja patinoiva lakkaus

VÄRINSÄVYTYYS alimman kerroksen mukaisesti

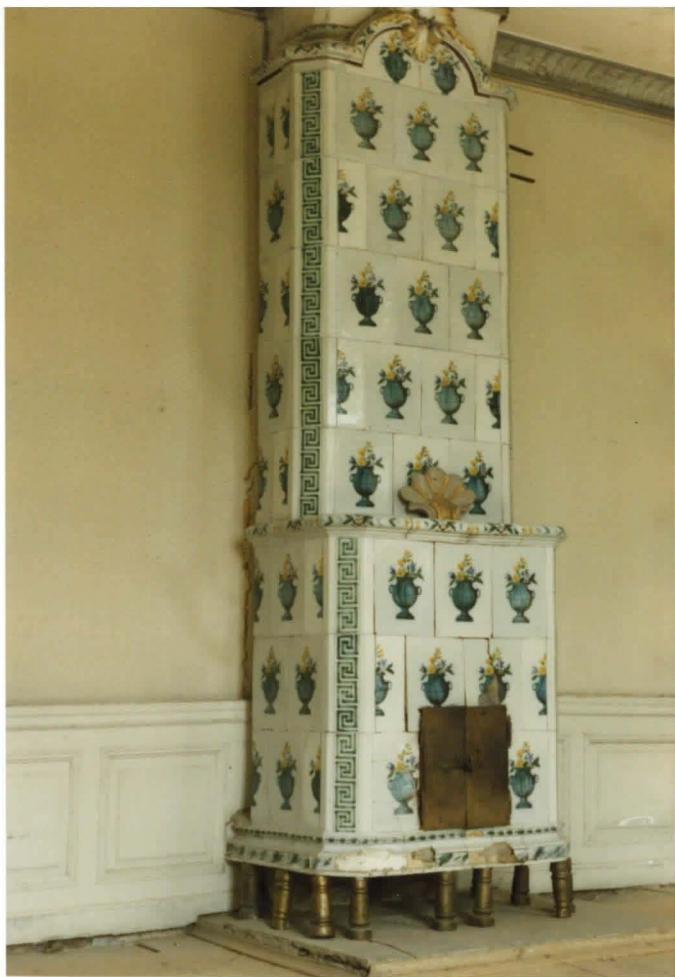
KELTAINEN SALONKI

KATTO

- maalattu liimamaalilla valkoiseksi
- väritutkimus
- vaurioalueiden rapsiminen irtonaisesta maalista
- rapsitun alueen pohjamaalaus Jehulla ja valmiiksi-maalaus Metylan-liimamaalilla

HOLKKALISTAT

- kuivapuhdistus
- paikkamaalaus

SEINÄT

- tapetoidut
- pinkopahvin ja tapetin poisto
- uuden kankaan pingotus, paperointi ja pohjamaalaus (Jehu)

- maalattiin jaot alkuperäisten tapettien mukaisesti valokuvia apuna käyttäen

PANEELIT JA OVET

- maalattu valkoisiksi alkydi-maalilla
- Pesu
- esinottoalueen valmistus oven keskipeiliin
- kittaus ja osittainen pohjamaalaus Jehulla
- valmiiksimaalaus Uula-restaurointiöljymaalilla

LATTIA

- pesu
- kaseiinin levitys ohuelti 2x ja kuumavahaus

UUNI

- restauroitiin Markku Rintalan toimesta

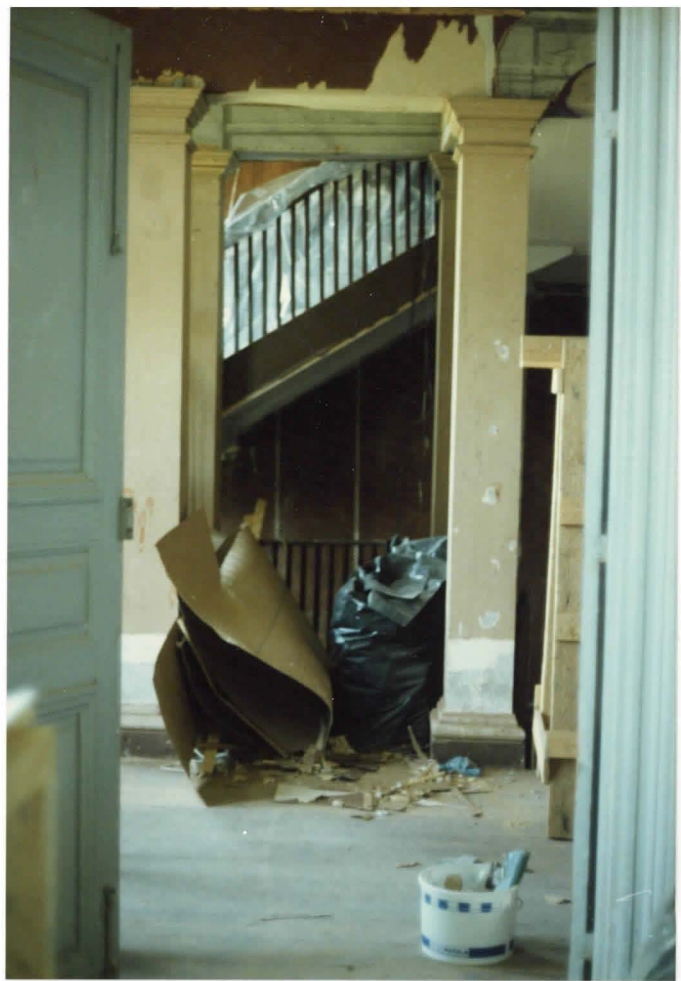
TAMBURIINI

KATOT.

- REPALEISTEN PAPERIEN POISTO
- PINGOTUSNUPIEN NYPPIMINEN
- LAUTOJEN PESU VANHASTA LIIMAMAALISTA
- SUURIMPIEN KOLOJEN PEITTÄMINEN LIISTERÖIDYILLÄ PAPERI-LIUSKOILLA

YLÄ-HALLIN OSALTA KATTO OLI KOKONAAN UUSITTU LAUTAKATTO. SEURAAVAT TOIMENPITEET KOSKEVAT MYÖS UUTTA KATTOPINTAA.

- POHJAMAALAUΣ JEHULLA
- VALMIIKSIMAALAUΣ METYLAN-LIIMAMAALILLA

KATTOVÄRIN SÄVYTYS TEHTIIN PIENEN SÄILYNEEN KATTOALUEEN MUKAAN, JOKA ON PILAREIDEN VÄLISSÄ. MYÖSKIN SÄILYNEET SEINÄPINNAT OTETTIIN SÄVYÄ VALITTAESSA HUOMIOON.

SEINÄT.

YLÄHALLI

- SUOJAPAHVIEN POISTO
- NUPIEN NYPPIMINEN
- KUIVAPUHDISTUS RANSKANLEIVÄLLÄ JA TAPETTENTUH-KUMIROUHELIINALLA
- HÄIRITSEVIEN KOLOJEN KITTAUS
- VAHINGOITTUNEIDEN YLÄREUNOJEN JA VESIVAUROIDEN RESTAUROINTI PASTELLILIIDUILLA JA ALKOHOLIIN SEKOTETUILLA PIGMENTTIJAUHEILLA (LIITU, VIINIMUSTA, OKRA)
- IRTONAISTEN REUNOJEN LIIMAUS LIISTERILLÄ
- SUURTEN PUUTTUVIEN ALUEIDEN RESTAUROINTIKOKEILUJA ERILLISILLÄ MAALATUILLA PAPEREILLA NUPPINEULA KIINNITYKSELLÄ

SYÖKSYT

- PAPERITAPETTIEN POISTO, ALTA TUMMANPUNAINEN ÖLJYMAALI
- POHJAMAALAUUS JEHULLA JA PIENTÄ KITTAUSTA
- MAALAUUS METYLAN-LIIMAMAALILLA
- ROISKEMAALAUUS

VÄRIT SÄVYTETTIIN YLÄHALLIN SEINIEN MUKAAN.

Alkuperäinen savirappaukselle tehty roiskemaalaus jäänyt myöhemmän kalkkirappauksen alle.

LATTIA, KAITEET JA OVET

KAIKISSA TUMMANRUSKEA ÖLJYMAALI

LATTIA,

- IRTONAISTEN KAAVINTA
- MAALAUUS 2x YKSPOX-EPOKSIMAALILLA

VÄRI SÄVYTETTIIN ALIMMAN LÖYTYNEEN KERROKSEN MUKAAN TUMMAHKON HARMAAKSI

KAITEET JA OVET

-POHJATYÖT JA MAALAUUS, MAALINA UULAN RESTAUROINTI ÖLJYMAALI JA -MUNAMATAN SEKOLTUS

VÄRIN SÄVYTYS ALIMPIEN LÖYTYNEIDEN KERROSTEN MUKAAN, RUOKASALIIN JOHTAVASSA OIKEANPUOLEISESSA OVESSA KESKIPEILI ALKUPERAISESSÄ ASUSSAAN,

PILARIT JA PILASTERIT

MAALATTU VAALEANRUSKEIKSI

- ESIINOTTOKOKEILUJA
- YLISILOTUS VETONIITILLA
- POHJAMAALAUUS JEHULLA
- MAALAUUS UULA-MUNAMATALLA
- MARMORINTI JA PATINOINTI

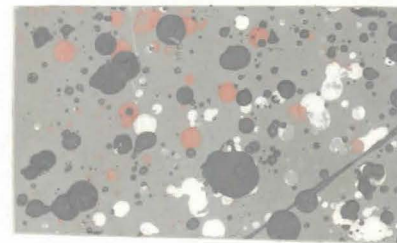
PORRASHALLI

uudelleenmaalattu ovi- ja kaideväri
(Uula 115/117 1:1 + munamatta, sävytetty)

uudelleenmaalattu lattiaväri
(Ykspox 201) sävytetty

porrassyöksyn uudelleentehty roiskemaalaus

Ikkunoiden väri (Uula 115/117 1:1)
