PARAINEN - KORPPOO VOIMALINJAHANKE

Arkeologinen vedenalaisinventointi

Vesilahdella 1.6.2015

Eveliina Salo
Maija Huttunen
Pintafilmi Oy

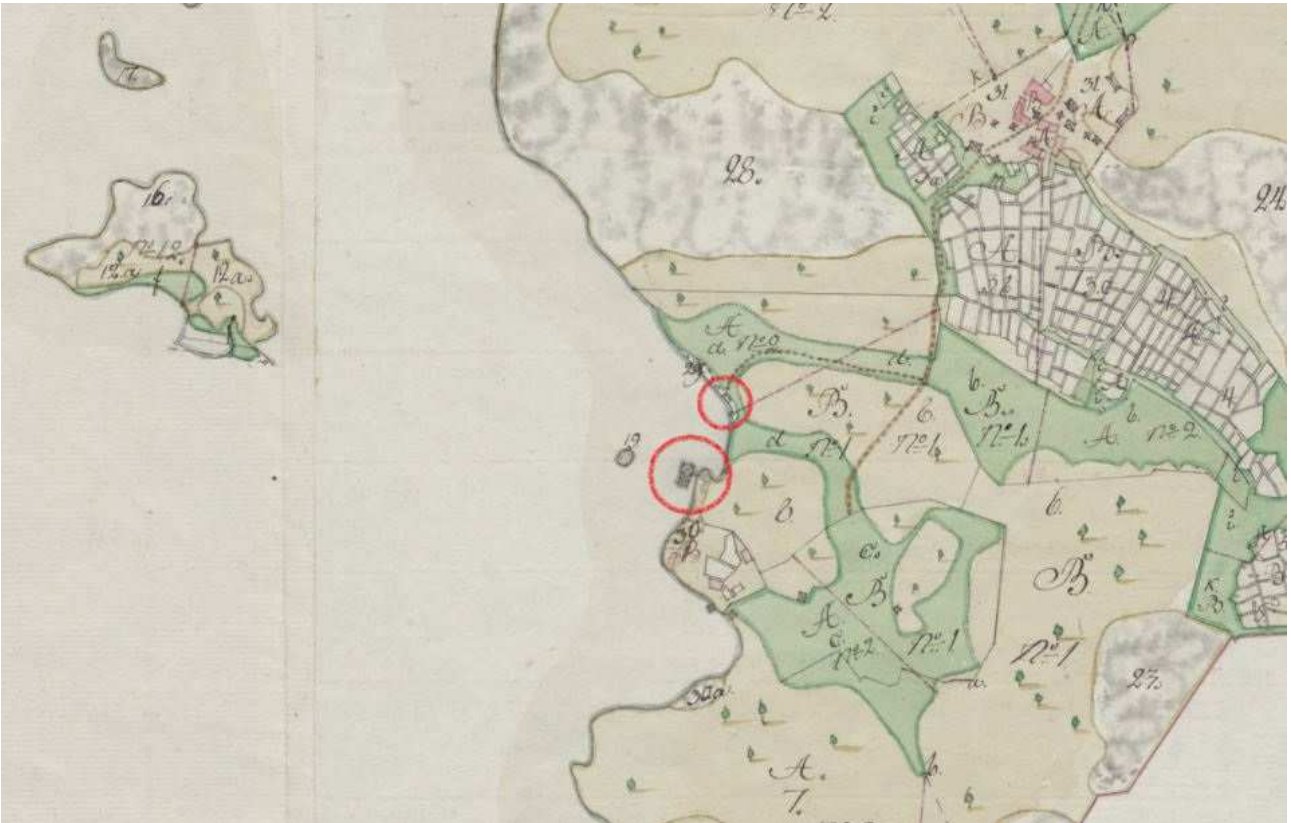
Kartta 4. Karttaote Biskopsön Söderbyn rannasta vuodelta 1798. Karttaan on ympyröity venevaja punaisella. Ylempi ympyrä merkitsee paikkaa, jossa tie/polku päättyy rantaan nykyäänkin ja missä suurin piirtein nykyään sijaitsee venevaja ja sen edustalla pohjassa hirsiaurakurakenne ja irtopuuta. Karttalähde: www.vanhakartta.fi, KA72:5/4-5 Biskopsö.

Vuoden 1771 isojakokartassa Biskopsön asutus keskittyy saaren pohjoisosaan, silloiseen Norrbyhyn. Saaren eteläosan Söderby, jonka rannasta suunnitellut kaapelilinjat lähtevät, on ollut silloin metsää ja mahdollisesti laidunta. Vuoden 1798 kartassa sen sijaan havaitaan venevaja Söderbyn rannassa. Alueella sijaitsee nykyäänkin venevaja, mutta karttaan merkitty vaja vaikuttaa olevan hieman etelämpänä. On kuitenkin mahdollista, että kartassa on epätarkkuutta ja kyseessä on sama sijainti. Rantaan kulkee edelleen sama tie tai polku kuin karttaan 4 on merkitty¹⁰.

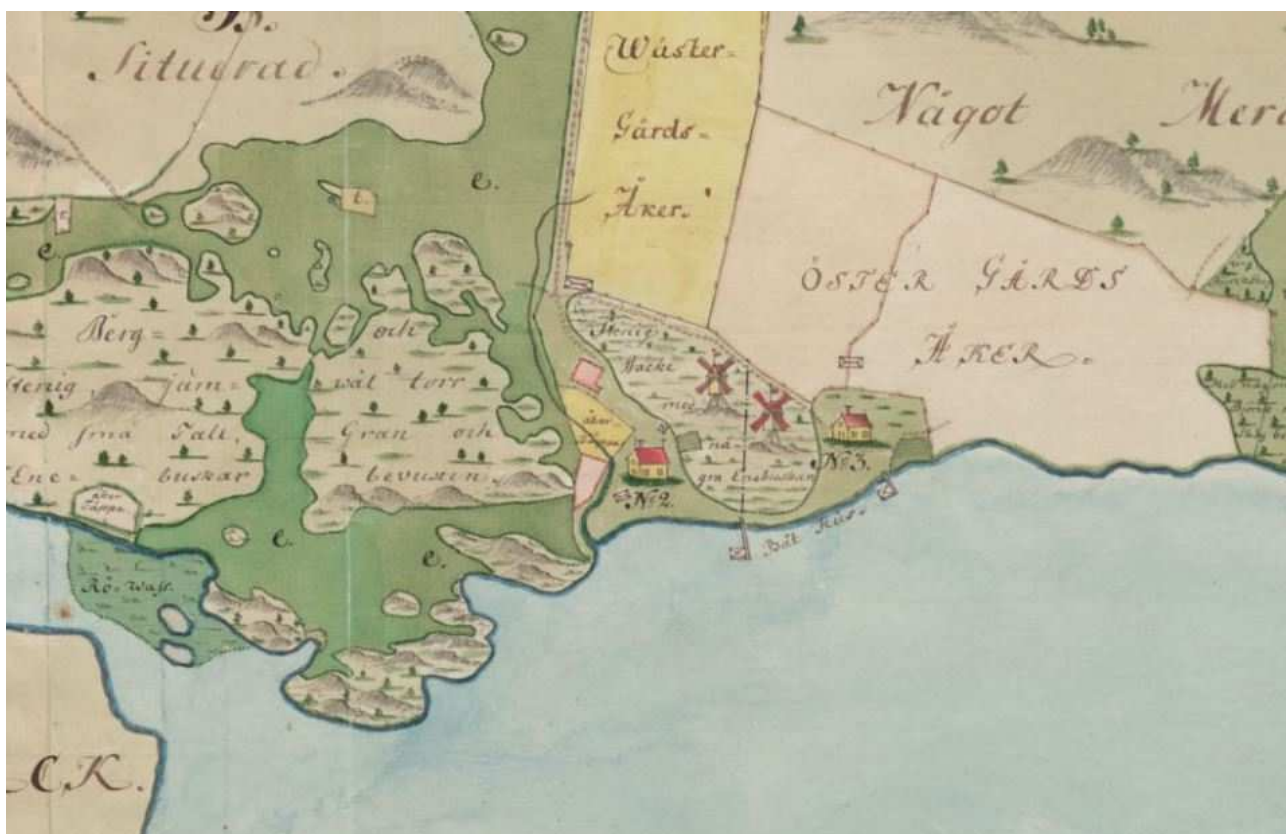
Kartta 6. Karttaote Korsnäsin kartasta vuodelta 1762 (ks. yllä aikaisempi Korsnäsin kartta). Rannassa näkyy kaksi venevajaa. Suunniteltu linjaus kulkee kylän editse vasemmalla alkavaan Risis vikieniin, eikä se osu vanhan asutuksen välittömään läheisyyteen. Karttalähde: www.vanhakartta.fi, KA72:34/1-2 Korsnäs.

Korsnäsin kartassa vuodelta 1762 ei ole merkkejä asutuksesta linjauksen rantautumisen alueella. Korsnäsin kylä on sijainnut Korsnäs vikenin pohjoisrannalla (Kartat 5 ja 6). Suunniteltu kaapelireitti kulkee kylän editse kohti Risis vikenä, mutta ei uhkaa rannassa mahdollisesti olevia kulttuuriperintökohteita.

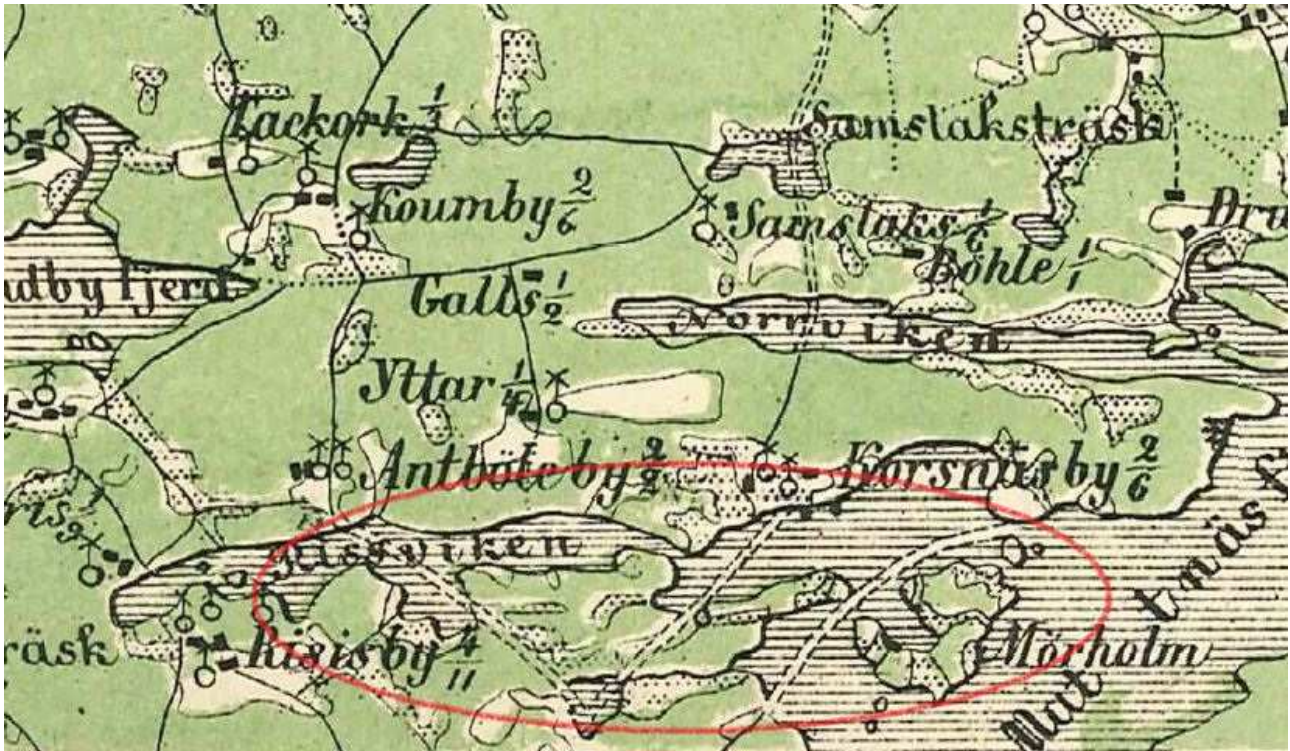
Kartta 7. Karttaote jääteiden sijainnista vuodelta 1855 Risis vikenissä ja Korsnäs vikenissä. Karttalähde: www.vanhakartta.fi, Kalmbergin kartasto.

Risis vikin ja Korsnäs vikin pohjois- ja etelärannoilla on ollut laitureita sekä venevajoja ainakin vuoden 1788 ja 1793 karttojen mukaan¹². Pohjoisrannalla on sijainnut Andtbölen kylä ja eteläpuolella lahtea Risis by. Lahden yli näyttää kulkeneen reitti, ilmeisesti talvella jäätie (Kartta 7). Suunniteltu linjaus ei kosketa

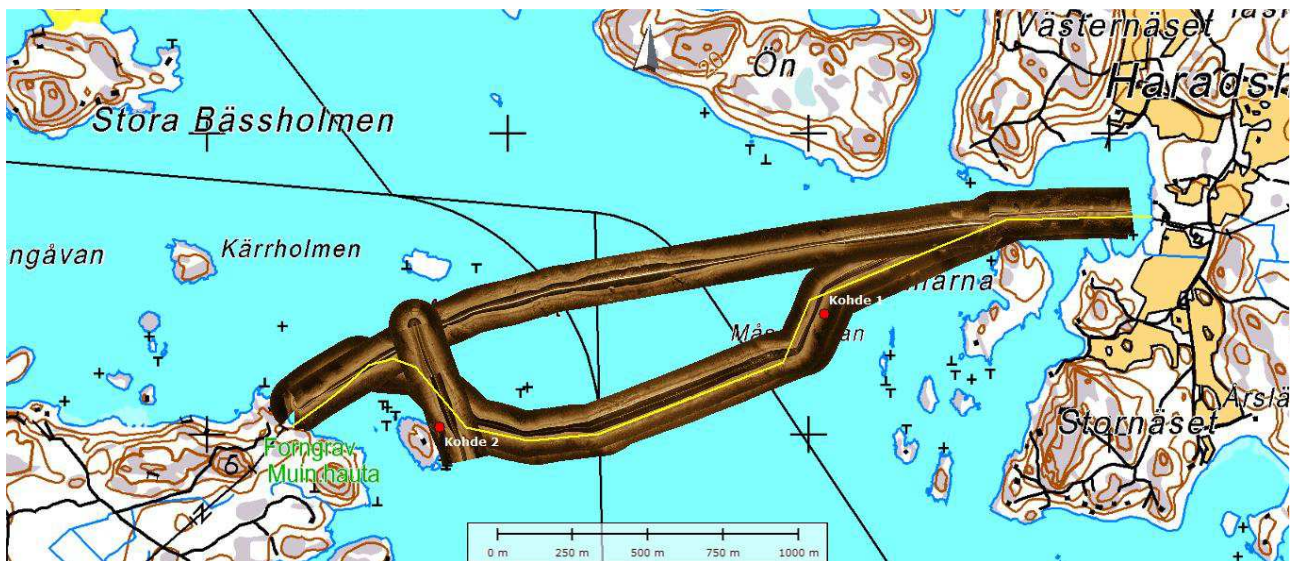
Kartta 8. Mosaiikkikartta Haradsholmenin ja Sandön välisestä luotauksesta. Yläpuolella oleva suora luotaus on olemassa olevien kaapeleiden luotauslinja ja alapuolelta kulkeva, keltaisella merkitty linja on suunniteltu kaapelilinjauks. Karttapohja: Maanmittauslaitos peruskartta.

Kolme vanhaa kaapelilinjaa kulkevat Sandön päässä noin 25 metrin levyisellä kaistaleella rinnakkain, mutta leviävät kauemmas toisistaan kun vesi syvenee. Kaapelit kulkevat muutaman korkeamman kalliokumpareen yli, jolloin ne ovat osittain irti pohjasta, välivedessä. Syvemmillä alueilla ja Haradsholmenin puolella salmea kaapelit katoavat osittain pohjasedimenttiin. Haradsholmenin pohjukassa kaksi kaapeleista risteää keskenään. Vanhan kaapelilinjauksen yhteydessä ei havaittu mitään kulttuuriperintöön viittaavaa.

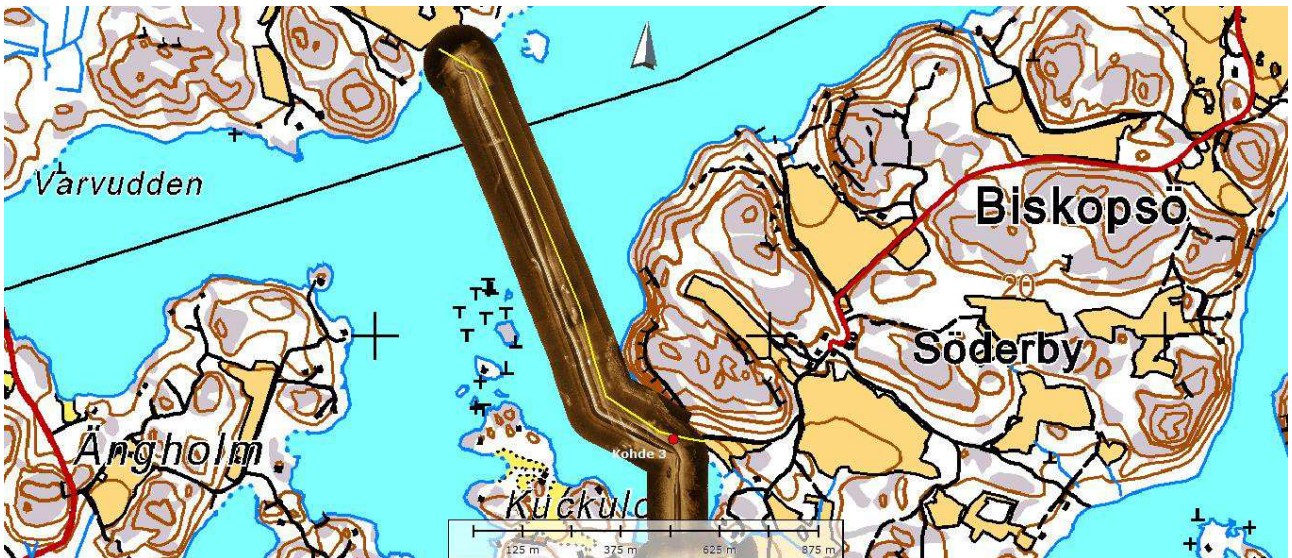
Biskopsön ja Grännäsin välillä tehtiin kaksi ajoa (kartta 9). Kaistanleveys oli 75 + 75 metriä ja taajuus 680 kHz. Biskopsön ranta saatiin luodattua rantaa myöten. Grännäsin rannassa on noin 20 metriä leveä kaistale tiheää pohjakasvillisuutta, mikä häiritsi hieman luotaamista, mutta luotaukset ulottuvat rantaan saakka.

Kartta 9. Mosaiikkikartta Biskopsön ja Grännäsin välisestä luotauksesta. Keltaisella merkitty linja on ehdotus uudelle kaapelilinjaukselle niin että se kiertää kohteen 3 turvallisen matkan päästä. Karttapohja: Maanmittauslaitos peruskartta.

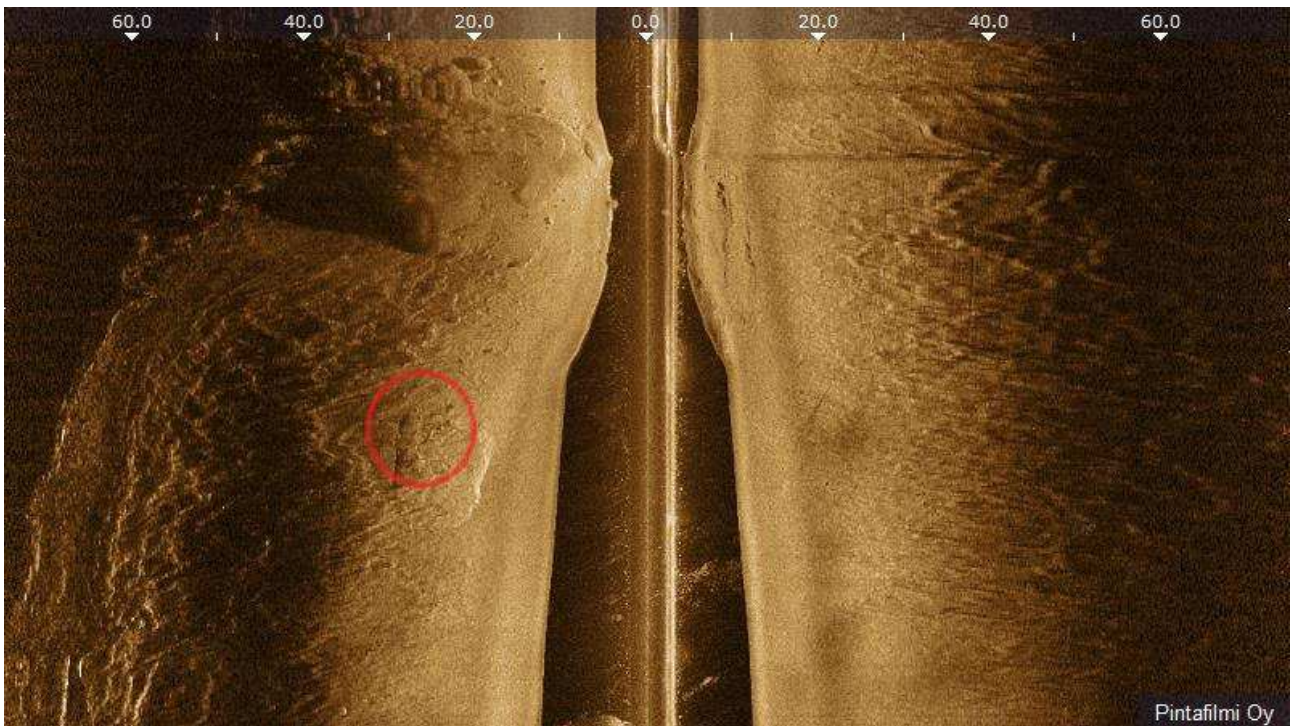
Kohde 3

syvyyteen saakka (kuvat 4 ja 5). Laiturin edustalla havaittiin myös hirsiarkkurakenne (kohde 3). Rakenne ja irtonaiset hirret liittyvät todennäköisesti paikalla pitkään sijainneeseen laituriin ja venevajaan.

Kohteen ID:	
Nimi (ehdotus): Bisköpsö	Kunta: Parainen
Laji: Mahdollinen muinaisjäännös	Vedenalainen: Kyllä
Tyyppi: Laiturirakenteet	Tyyppin rakenne: Hirsiarkku
Lukumäärä: 1	
Ajoitus: Historiallinen	Ajoitusrakenne: 1700 – 1900 –luku (?)
Koordinaatit ETRS-TM35FIN: 6680737.735, 217756.768	
Koordinaatit WGS84/ETRS89: 60°9.936' N, 21°54.662' E	
Syvyys max: 8 m	Syvyys min: 1,0 m
Koordinaattiselite: GPS mittaus	
Peruskartta: L3312A	
<p>Kuvaus: Matalassa vedessä, noin metrin syvyydessä, laiturin edustalla sijaitsee hajonnut kivillä täytetty hirsiarkku (kuva 5), jota lienee käytetyn laiturin perustuksena. Arkku ei näy viistokaikuluotausmateriaalissa. Sen ikää ja kokoa on siten vaikea arvioida. Alueella on vanhojen karttojen perusteella sijainnut venevaja jo 1700-luvun lopulla. Syvemmällä havaittiin irtohirsiä ja työstettyjä paaluja, jotka liittyvät mahdollisesti samaan rakenteeseen. Pohjanlaatu on alueella pehmeää ja helposti pölyyväää. Ehdotus mahdollisen muinaisjäännöksen rajaamiseksi on esitetty karttaliitteessä 1.</p>

Kuva 3. Viistokaikukuva kohteesta 3. Rannan tuntumassa on puutavaraa ja hajonnut hirsiarkku, jotka näkyvät viistokaikuluotausmateriaalissa heikosti (vrt. kuvat 4 ja 5).

Linjauksen suunnittelussa ehdotetaan venevajan ja laiturin edusta kierrettäväksi pohjoisen tai etelän puolelta, ettei se osu havaittuun rakenteeseen (ks. liite 1). Jos kohde kierretään etelän kautta, ehdotetaan se kierrettäväksi venevajan edustalla kymmenen metrin syvyyssäyrän syvemältä puolelta. Jos rakennetta ei pystytä kiertämään, voidaan sen iän, laadun ja laajuuden määrittämiseksi edellyttää lisätutkimuksia.

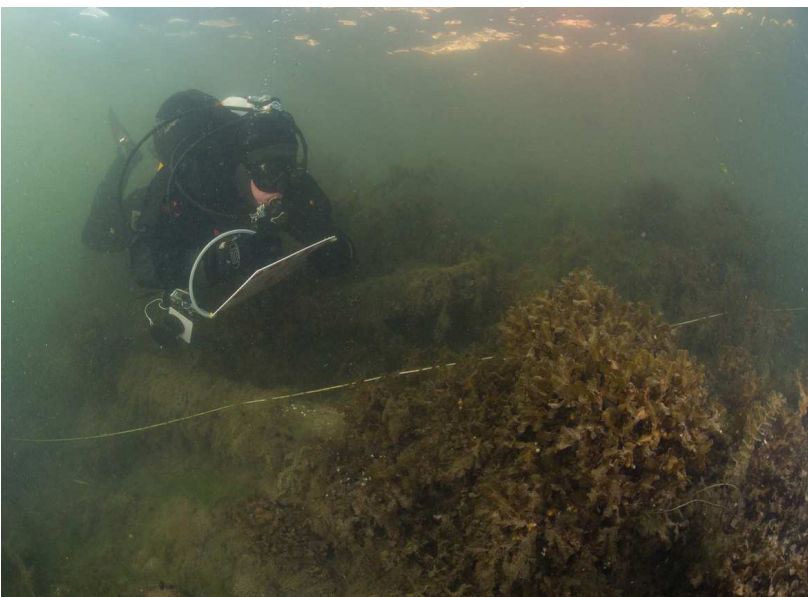
Kuva 5. Sukeltaja ja oletettu hirsiaarkkuperustus Biskopsön rannassa venevajan ja laiturin edustalla matalassa vedessä. ©Alleco Oy/Juha Syväranta.

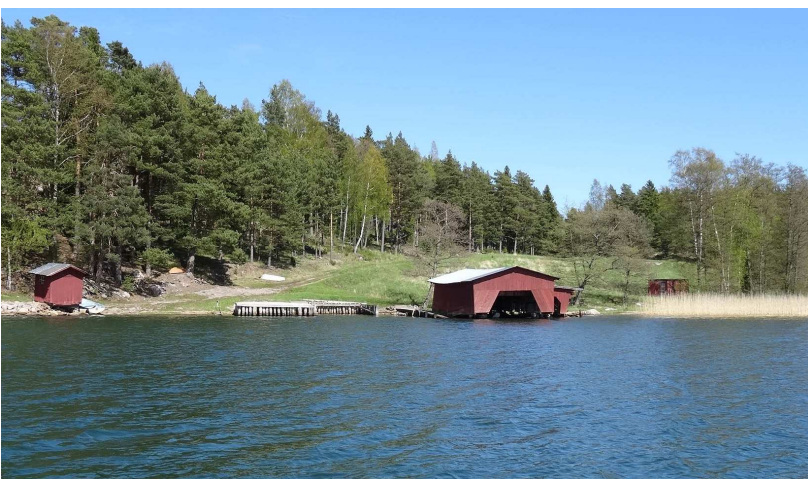
Biskopsön rannassa suunnitellun linjauksen vaikutusalueella sijaitsee paalutettu laituri ja veden päälle rakennettu venevaja (kuva 6). Alleco Oy:n kasvillisuuskartoituksissa syksyllä 2014 nykyisen laiturin ja venevajan edustalla havaittiin merenpohjassa irtonaisia hirsiiä ja muuta puutavaraa noin kahdeksan metrin

Kuva 6. Biskopsön rannan paalutettu laituri ja venevaja. ©Pintafilmi Oy/Eve Salo

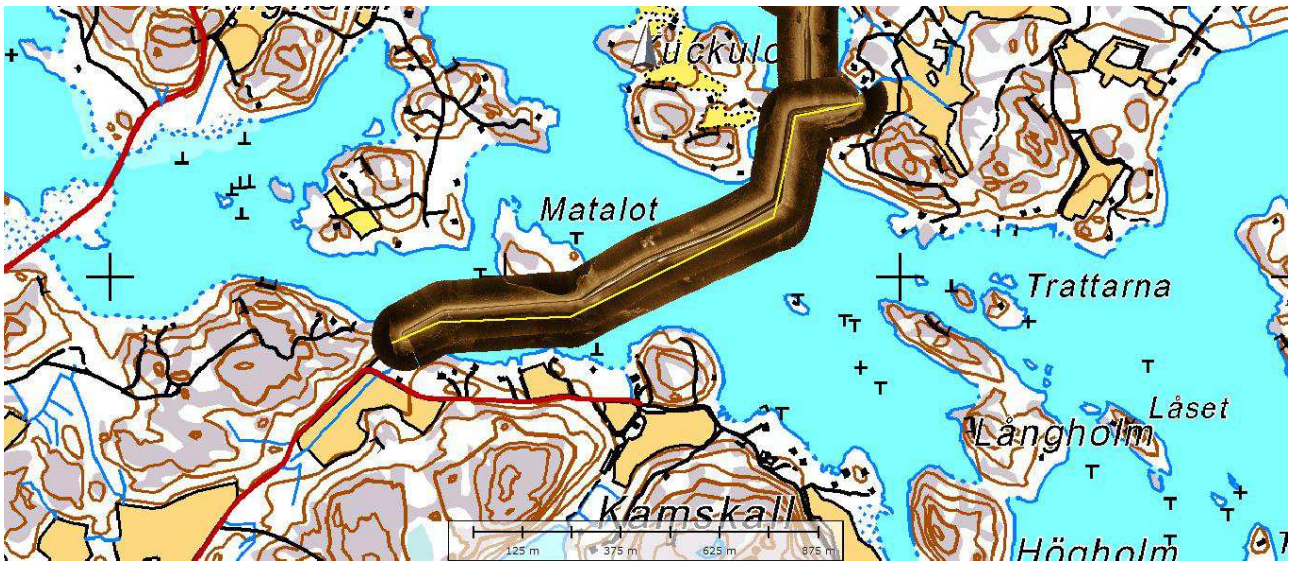
Kartta 10. Mosaiikkikartta Biskopsön ja Högsarin välisestä luotauksesta. Keltaisella merkitty linja on suunniteltu kaapelilinjaus. Karttapohja: Maanmittauslaitos peruskartta.

Biskopsön päässä linjausta pelto rajoittuu meren rantaan. Rantavedessä on kapea ruovikkokaistale, mutta ranta saatiin kuitenkin luodattua kattavasti. Myös Högsarin rannassa on kapea ruovikoitunut kaistale. Ranta on matala ja pehmeäpohjainen. Saarten välinen syväne on noin 15 metriä syvä. Saarten rantojen läheisyydessä, matalammilla alueilla, on pohjakasvillisuutta, joka aiheutti hieman häiriötä dataan. Biskopsön ja Högsarin välisellä reitillä ei havaittu kulttuuriperintöön viittaavia anomaliaita.

Biskopsön ja Högsarin välillä ajettiin kaksi ajoa (kartta 10). Kaistanleveys oli 75 + 75 metriä ja taajuus 680 kHz.

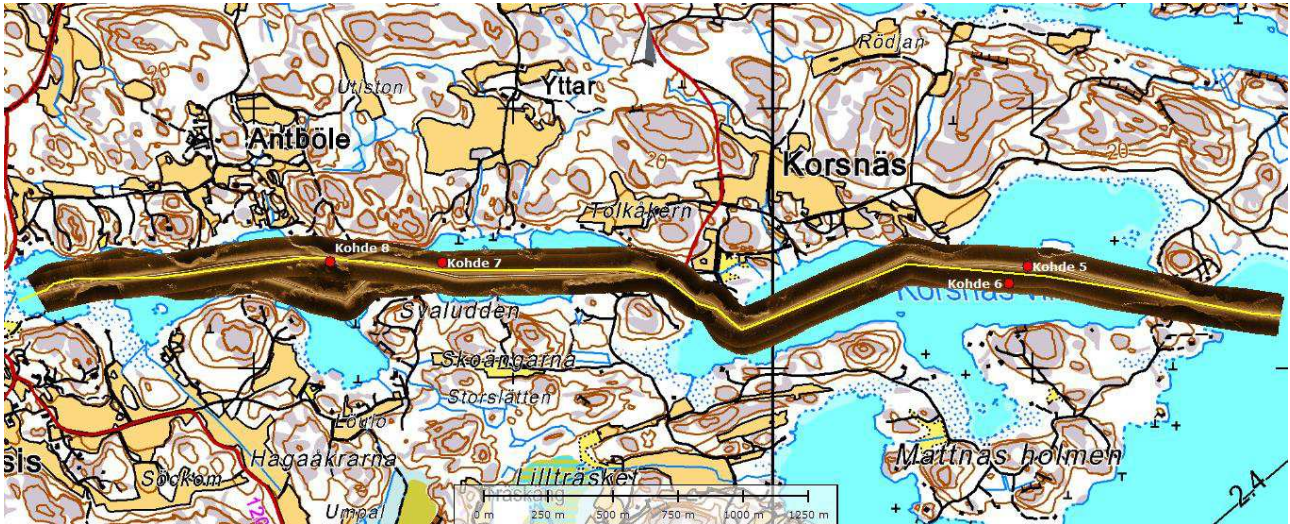
Kartta 12. Mosaikkikartta Risis vikenin luotauksesta. Keltaisella merkitty linja on suunniteltu kaapelilinjaus. Karttapohja: Maanmittauslaitos peruskartta.

Lahden pohja on kauttaaltaan pehmeä ja mutainen. Pohjukoissa on runsaasti pohjakasvillisuutta. Rannat ovat osin kallioiset ja jyrkähköt, osin matalammat ja ruovikoituneet. Rannoilla kasvaa sekametsää. Risis vikenin pohjukka on erittäin ruovikoitunut, eikä viistokaikuluotaus onnistunut rantaan saakka. Luotaamatta jäi noin 50 metrin kaistale pohjukassa, jota ei myöskään sondattu sen läpätunkemattoman kasvillisuuden ja erittäin upottavan pohjan vuoksi.

Korsnäs viken ja Risis viken luodattiin kahdella ajolla (kartta 12). Kaistanleveys oli 75 + 75 metriä ja taajuus 680 kHz.

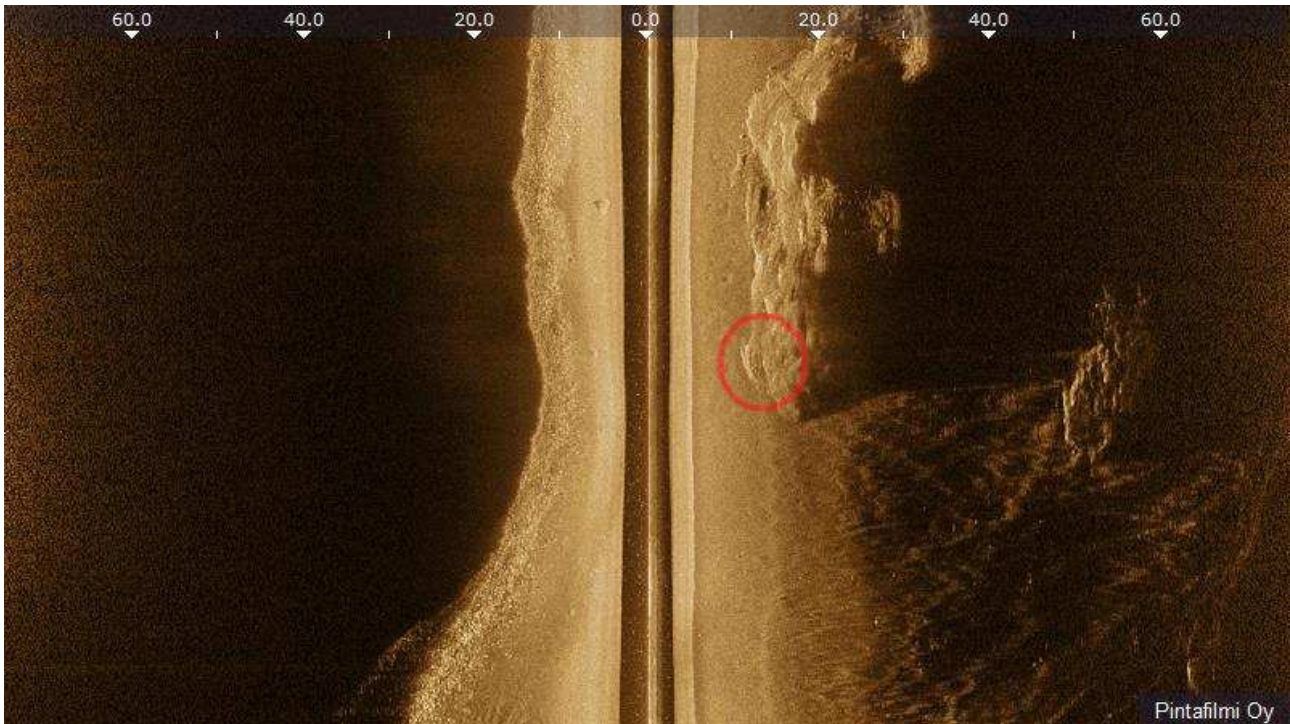
Kohde 8

Kohteen ID: Uusi löytö	
Nimi (ehdotus): Risis viken 1	Kunta: Parainen
Laji: Mahdollinen muinaisjäännös	Vedenalainen: Kyllä
Tyyppi: Alusten hylyt	Tyyppin rakenne: Hylty (puu)
Lukumäärä: 1	
Ajoitus: ?	Ajoitusrakenne: ?
Koordinaatit ETRS-TM35FIN: 6680412.253, 210294.906	
Koordinaatit WGS84/ETRS89: 60°9.448' N, 21°46.656' E	
Syvyys max: 3 m	Syvyys min: 2 m
Koordinaattiselite: GPS mittaus	
Peruskartta: L3134G	
Kuvaus: Todennäköinen veneen hylky, joka näkyi vierestä ajettaessa vielä selkeämmin kuin viistokaikukuvasssa. Hylky makaa rannan ja kalliosaaren välissä, kallion juurella. Se on kooltaan 4,8 x 1,7 m ja todennäköisesti puuta. Vaikuttaa melko modernilta soutuveneeltä.

Kuva 10. Viistokaikukuva kohteesta 8. Kohde on veneen hylky. Hylky näkyi vierestä ajettaessa vielä selkeämmin kuin tässä viistokaikukuvassa.
