Landskrona Gårdberg. 1946.

Länntornin länsiportti. (Luonne 1.)

Portti oli 1200-luvulla linnan pääportti, mutta seuraavalla vuosisadalla se muurattiin kiinni, ja avattiin vasta kesäkuussa 1939. Portti suljettiin 1200- ja 1300-luvulla laskeportilla, ja sitä varten on portin yläpuolella 20 senttimetrinen nako, johon laskeportti hilattiin. ~~Sen yläpuolella on reikä, josta nautavitjat menivät ylös torniin.~~ Noin 2,5 metriä oven yläpuolella näon ulkosivinä loppuu, ja nautka on nyt tullut syvennys muurissa. Syvennys on noin 2,5 metriä leveä ja 4-5 metriä korkea. Sen yläreuna on tymprikaarimuotoinen. Syvennyksen yläpuolella on reikä, josta laskeportin nautavitjat menivät ylös torniin. Tämän reiän alapuolella on toinen reikä, ilmeisesti vanha paraurikä. Oven yläpuolella on myöskin reikä, joka on suurempi sisäpuolella. Tämä suuremmus on kuitenkin tehty myöhemmin, kun reikään rakennettiin kammion saavuppuu.

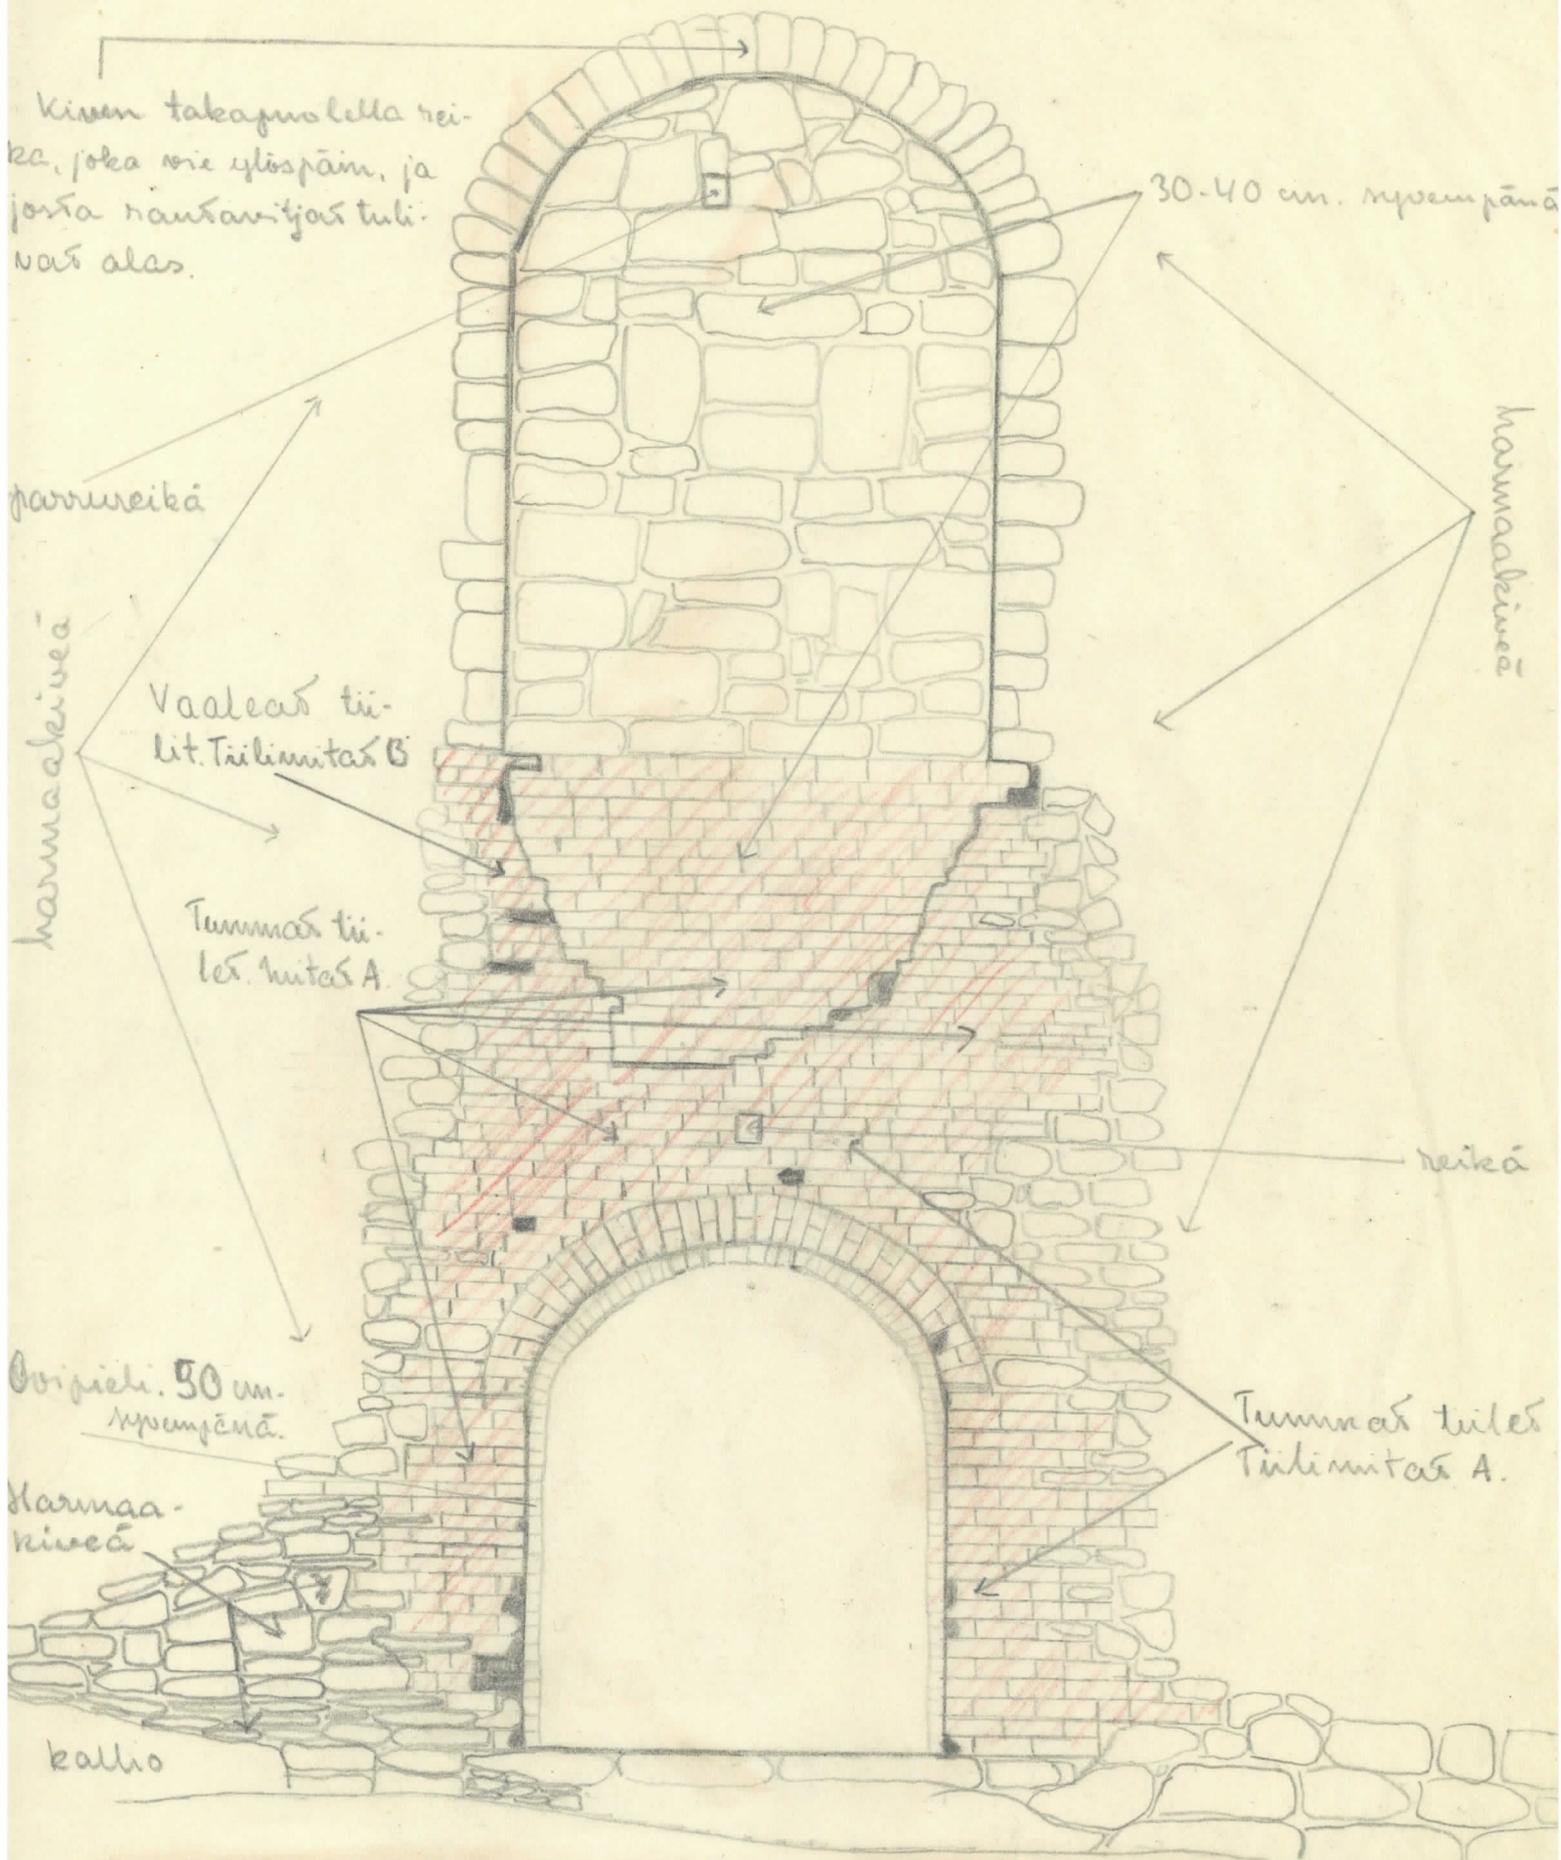
Luomus I. Portti ulkopuolelta.

Portin aukko on tymprikaarimuotoinen. Sen leveys on ulkosivellä 216 cm. ja sisäseinällä 255 cm. Portissa on keskellä 75 cm. leveinen ovipieli, ja portin leveys on siinä kohdalla 2 m. Tämän keskiosan ulkopuolella on tiilinen kisko, josta laskeportti liukui nakoan. motennalla puolella kiskojen leveys on 20 cm. ja syvyys 18 cm. Kiskoissa on noin 30 cm. lattiaa 70 cm. korkeinen ja 10 cm. paksuinen kerros nappausa, jossa on liikeät yläosat.

Rikkimäinen tiilet ja tiilenosat ovat värjätty mustaksi.

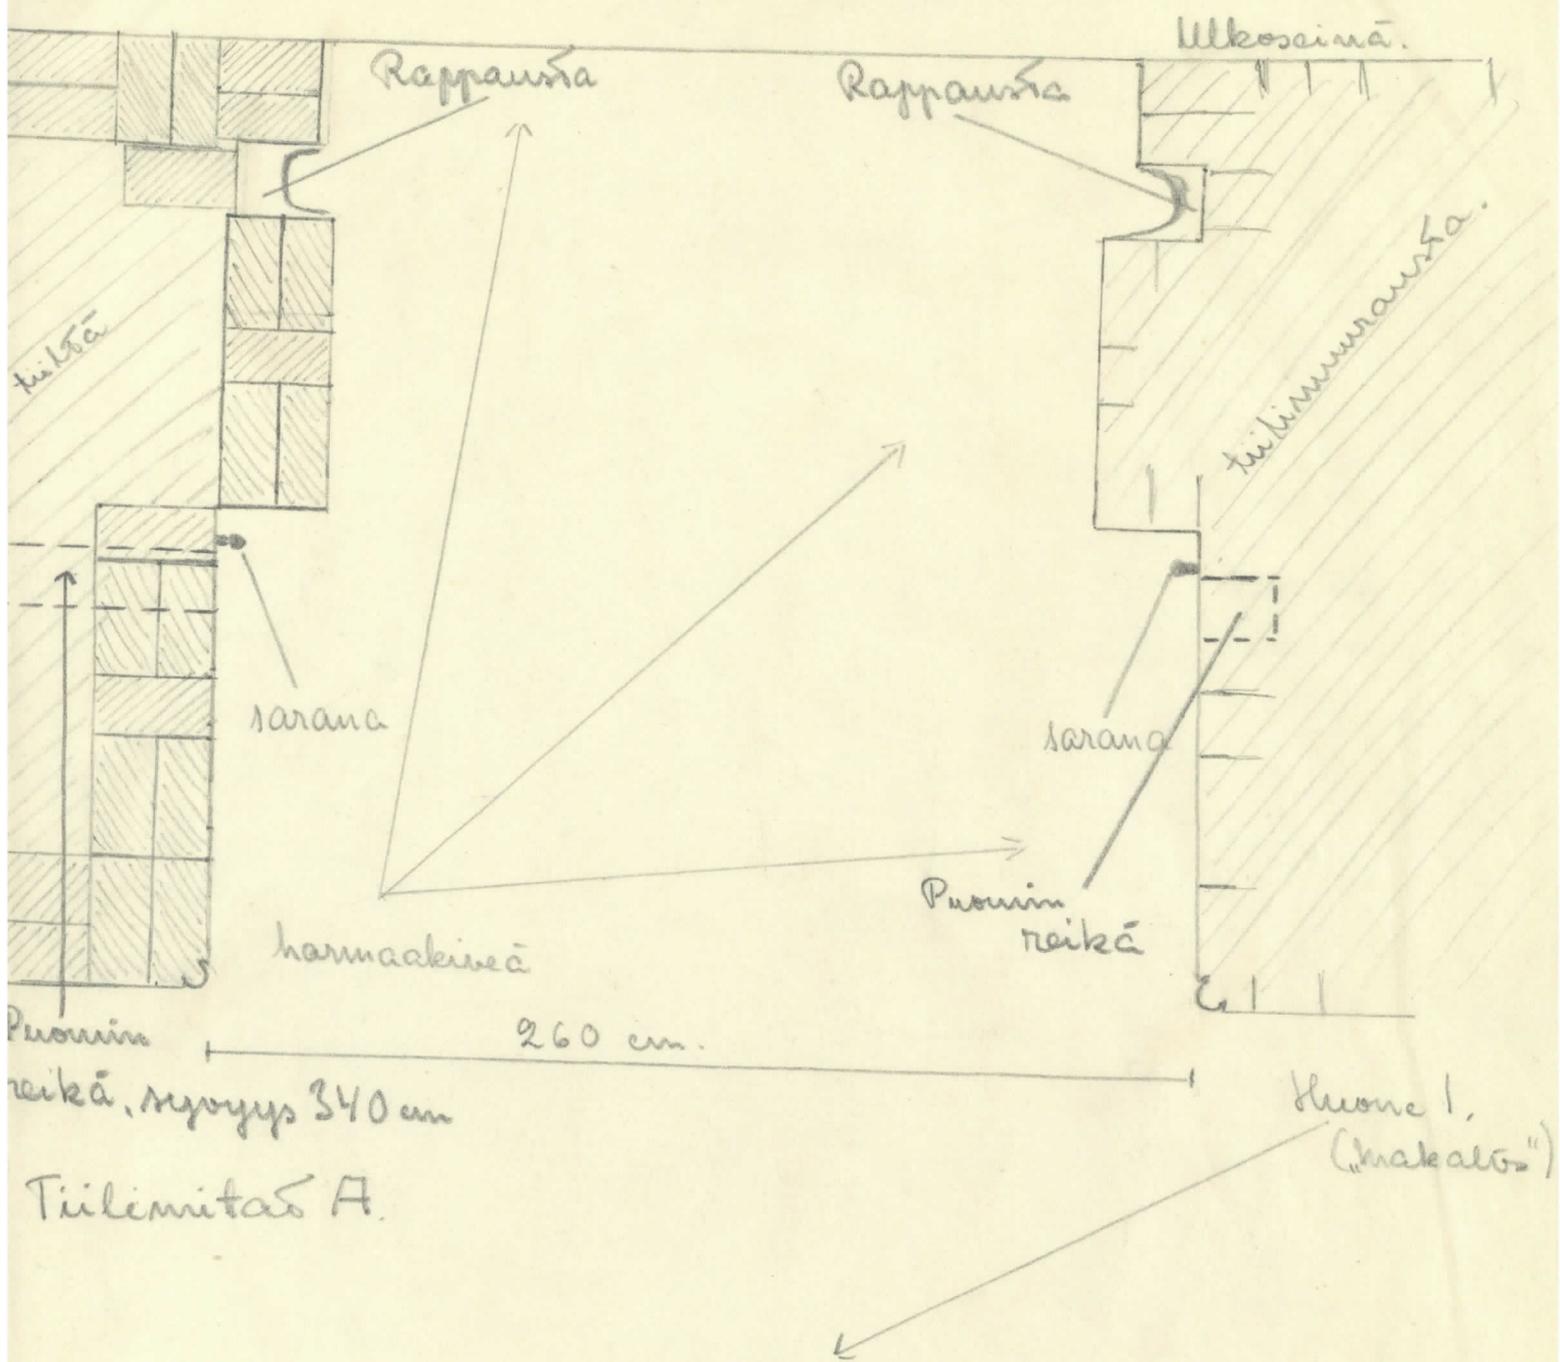
Luonnos 2.

Vaakasuora läpileikkaus 1:20

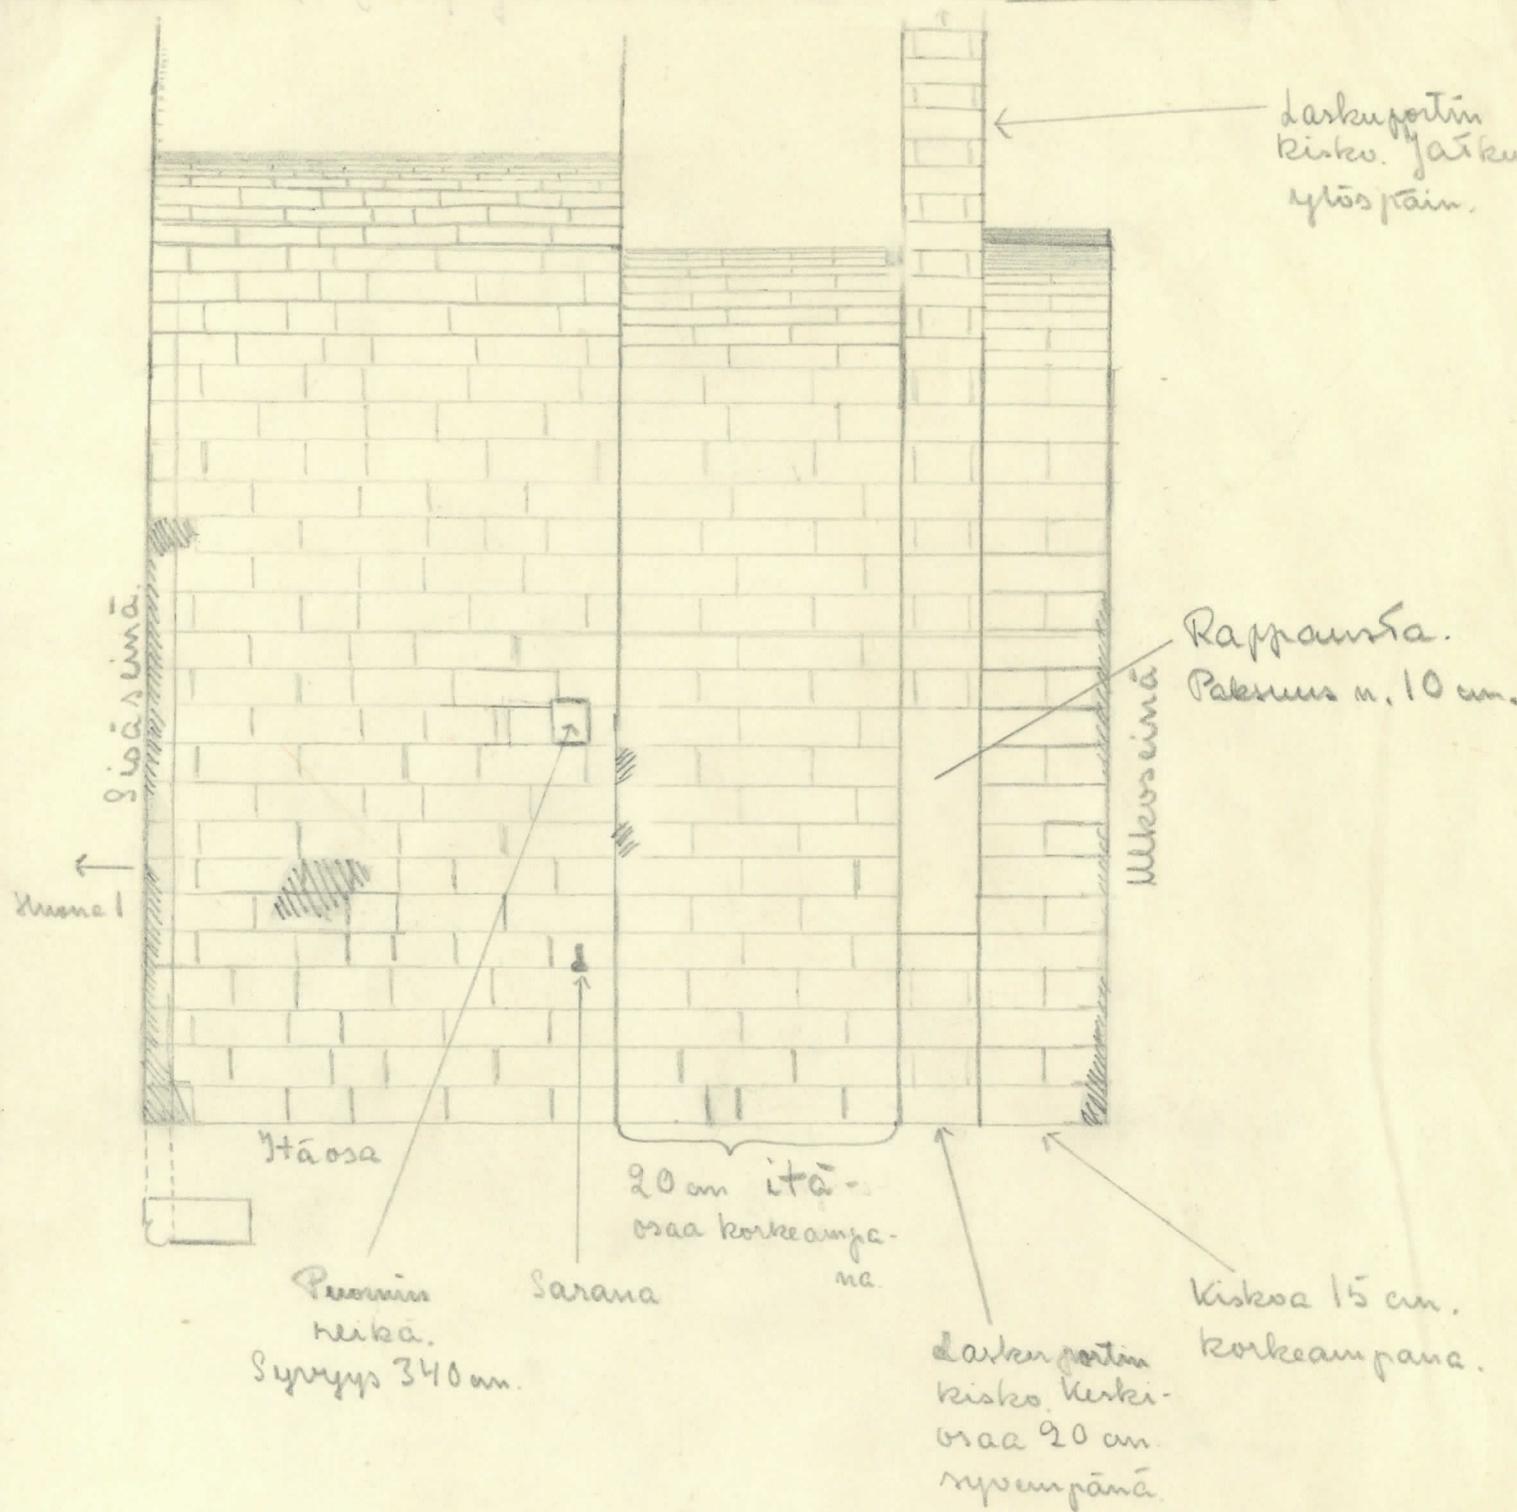
Etelä seinä.

Tiilimittat A.

Rikkiäiset tiilet =

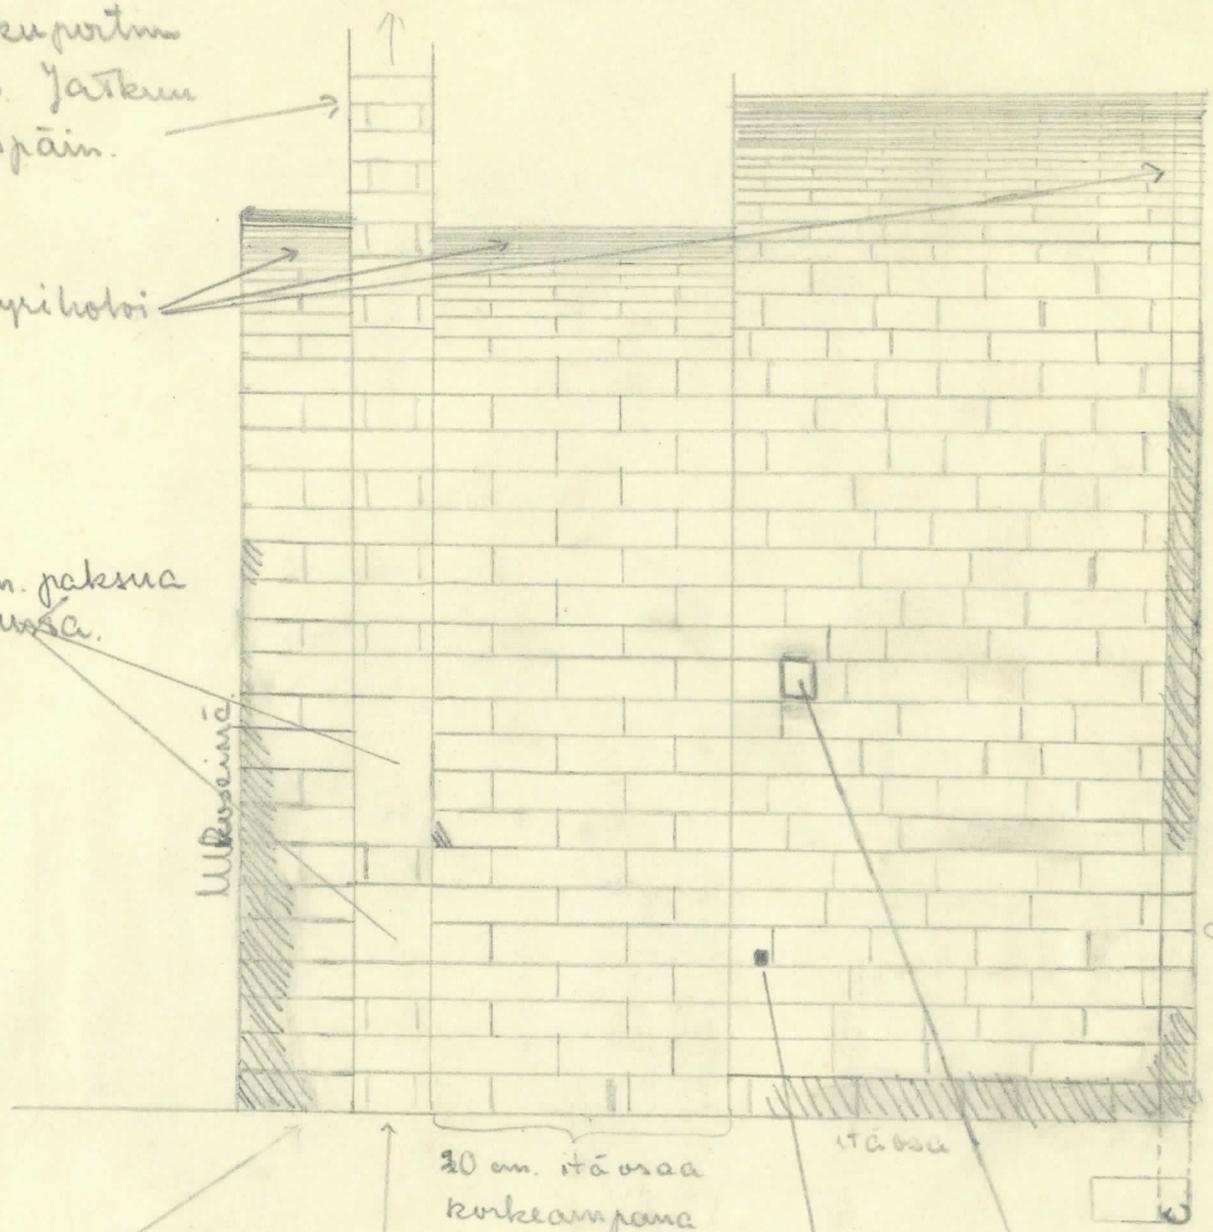
luonnos 4.

Pohjoisseinä

Laskuportin
kisko jatkuu
ylöspäin.

Laskuportin
kisko
kerki osaa
20 cm. syvempänä.

Toisella puolella o-
lawa pinniseiän (vrt.
luonnos 3) vaakaava
reikä. Syvyys 20 cm.

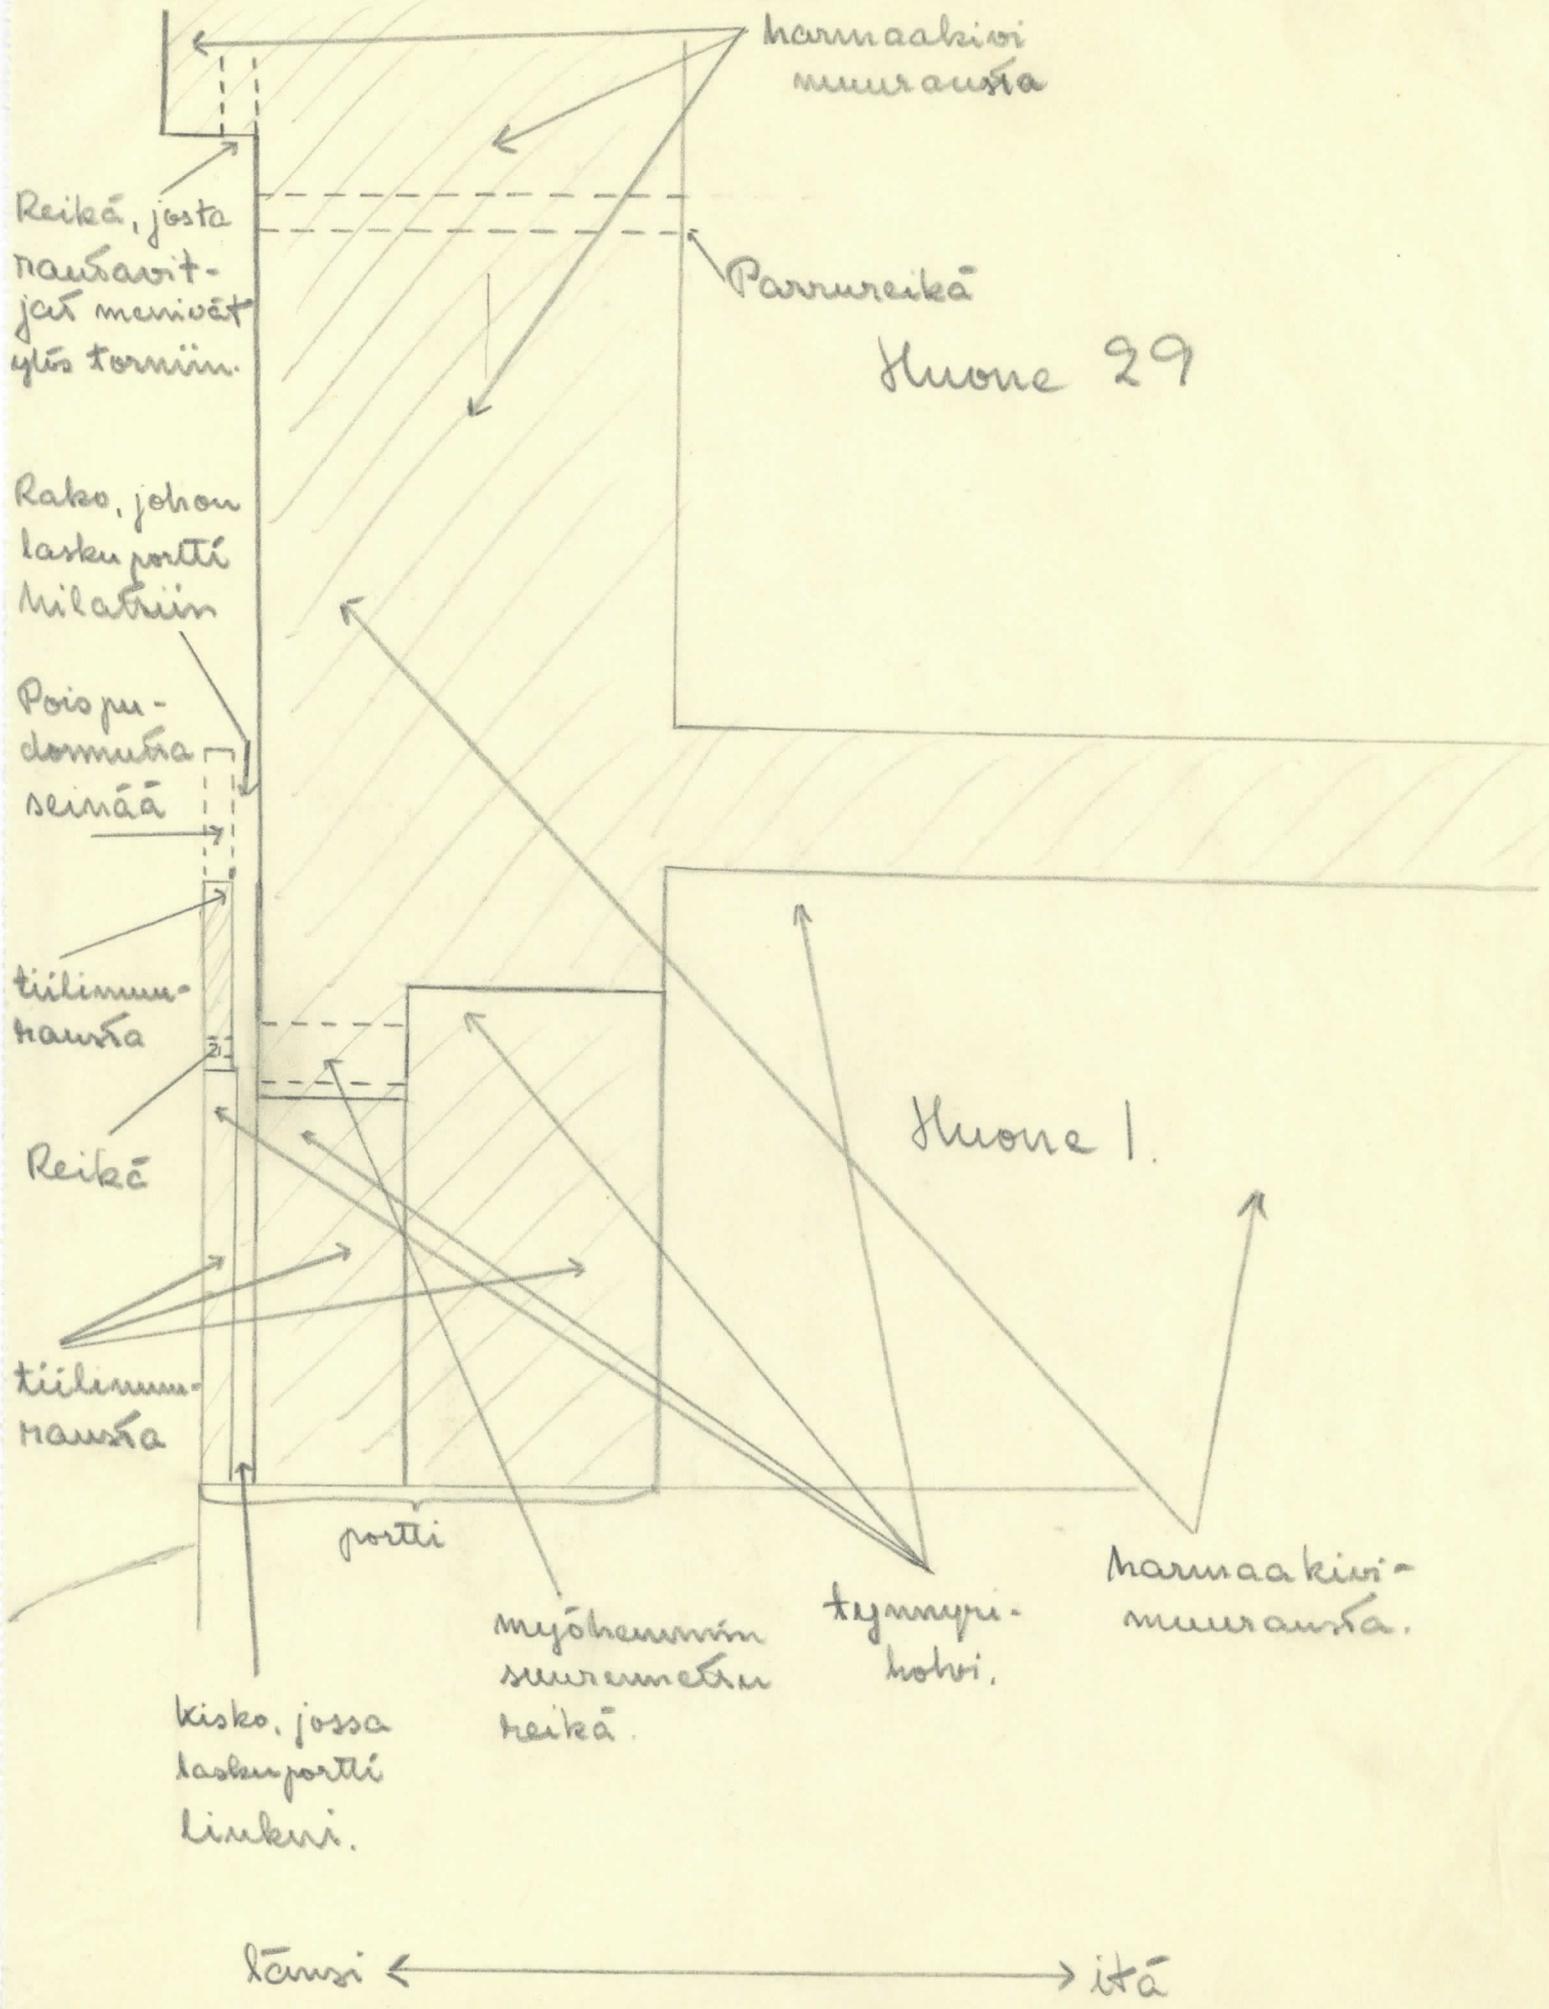
luonnos 5.

Pystysuora läpileikkaus.

Reikä, josta nauhasovitukset menevät ylös torniin.

Rako, johon laskuportti kulkee

Peranto on haamaakivi-muuraus.

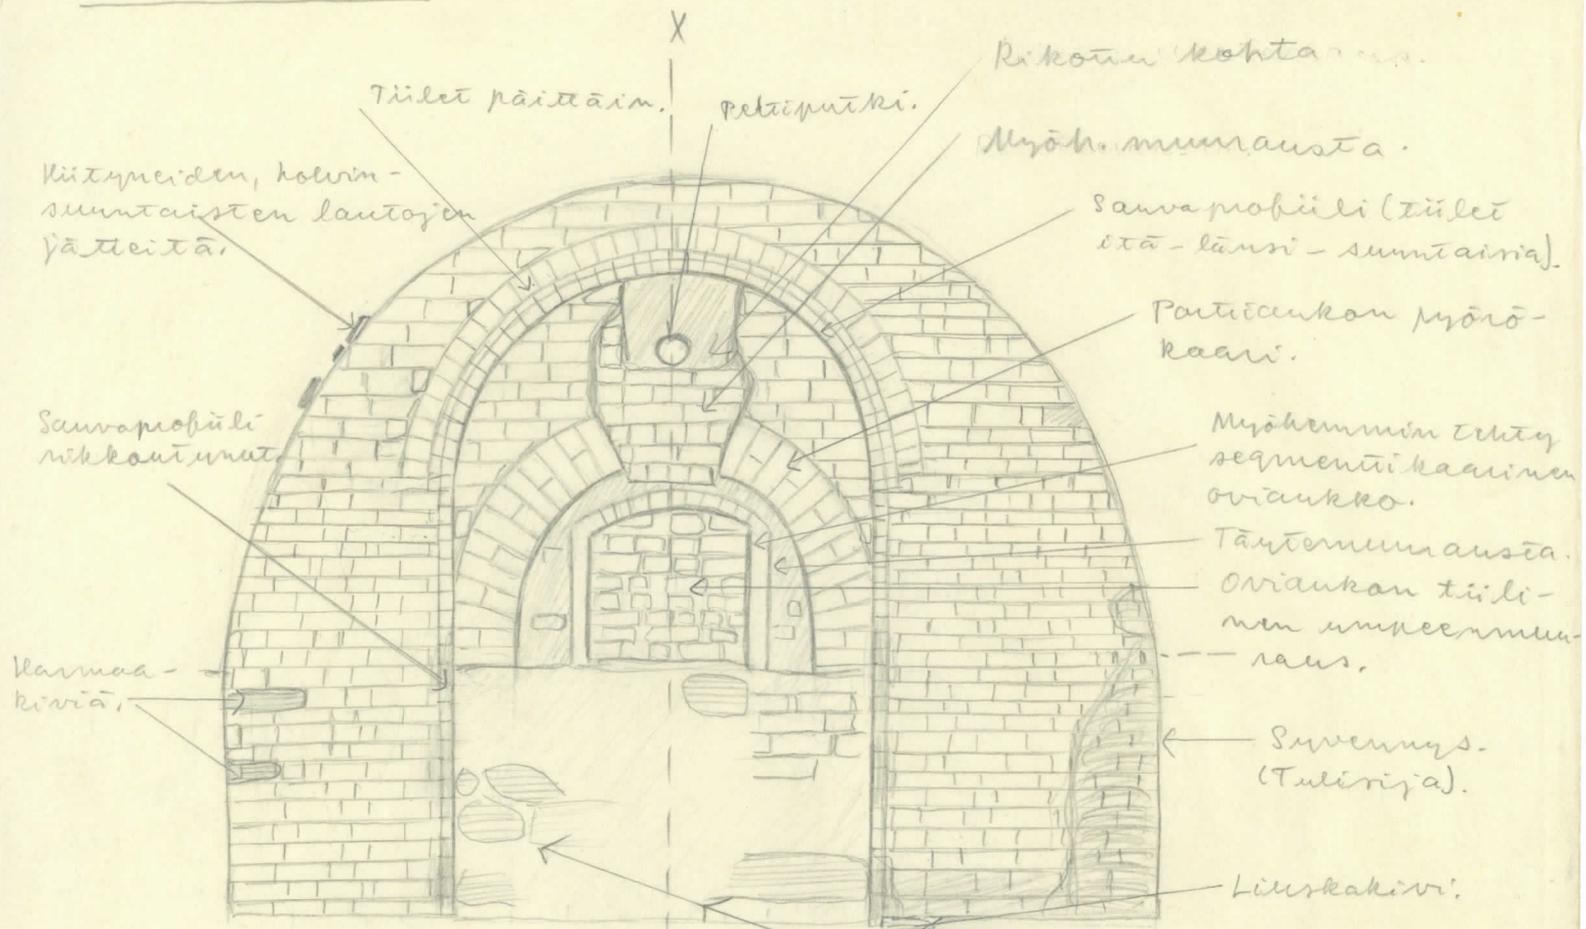
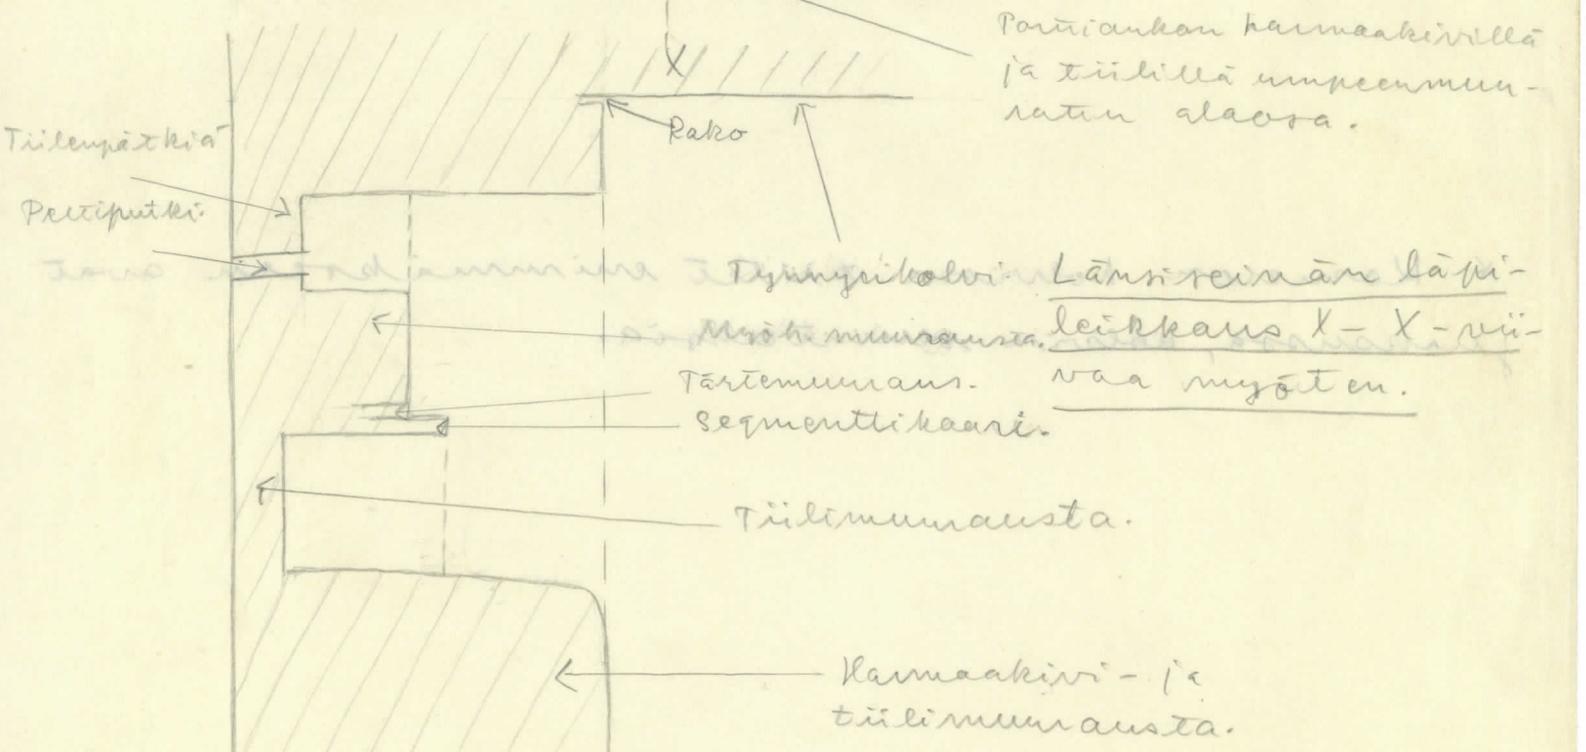
Länsiseinän kauneus

Portiikan korvaakivillä ja tiilillä mupeennuratan alaosaa.

Länsiseinän läpi-leikkauksen X-X-vaaja myötien.

Länsiseinä tiilinen lukkumattomasta kanta pit-
kulaista harmaakiveä seinän eteläosassa ja yhtä
linskekiveä seinän pohjoisosan alareunassa, ka-
meron pohjoispuolella. Seinän alaosa on lii-
toksessa pohjois- ja eteläseinän kanssa, yläosan
ja tyynykolvin väliin jää n. 3-4-5-10 cm:n
levyinen rako, ja kolvi jatkuu seinäpinnan ohitse.

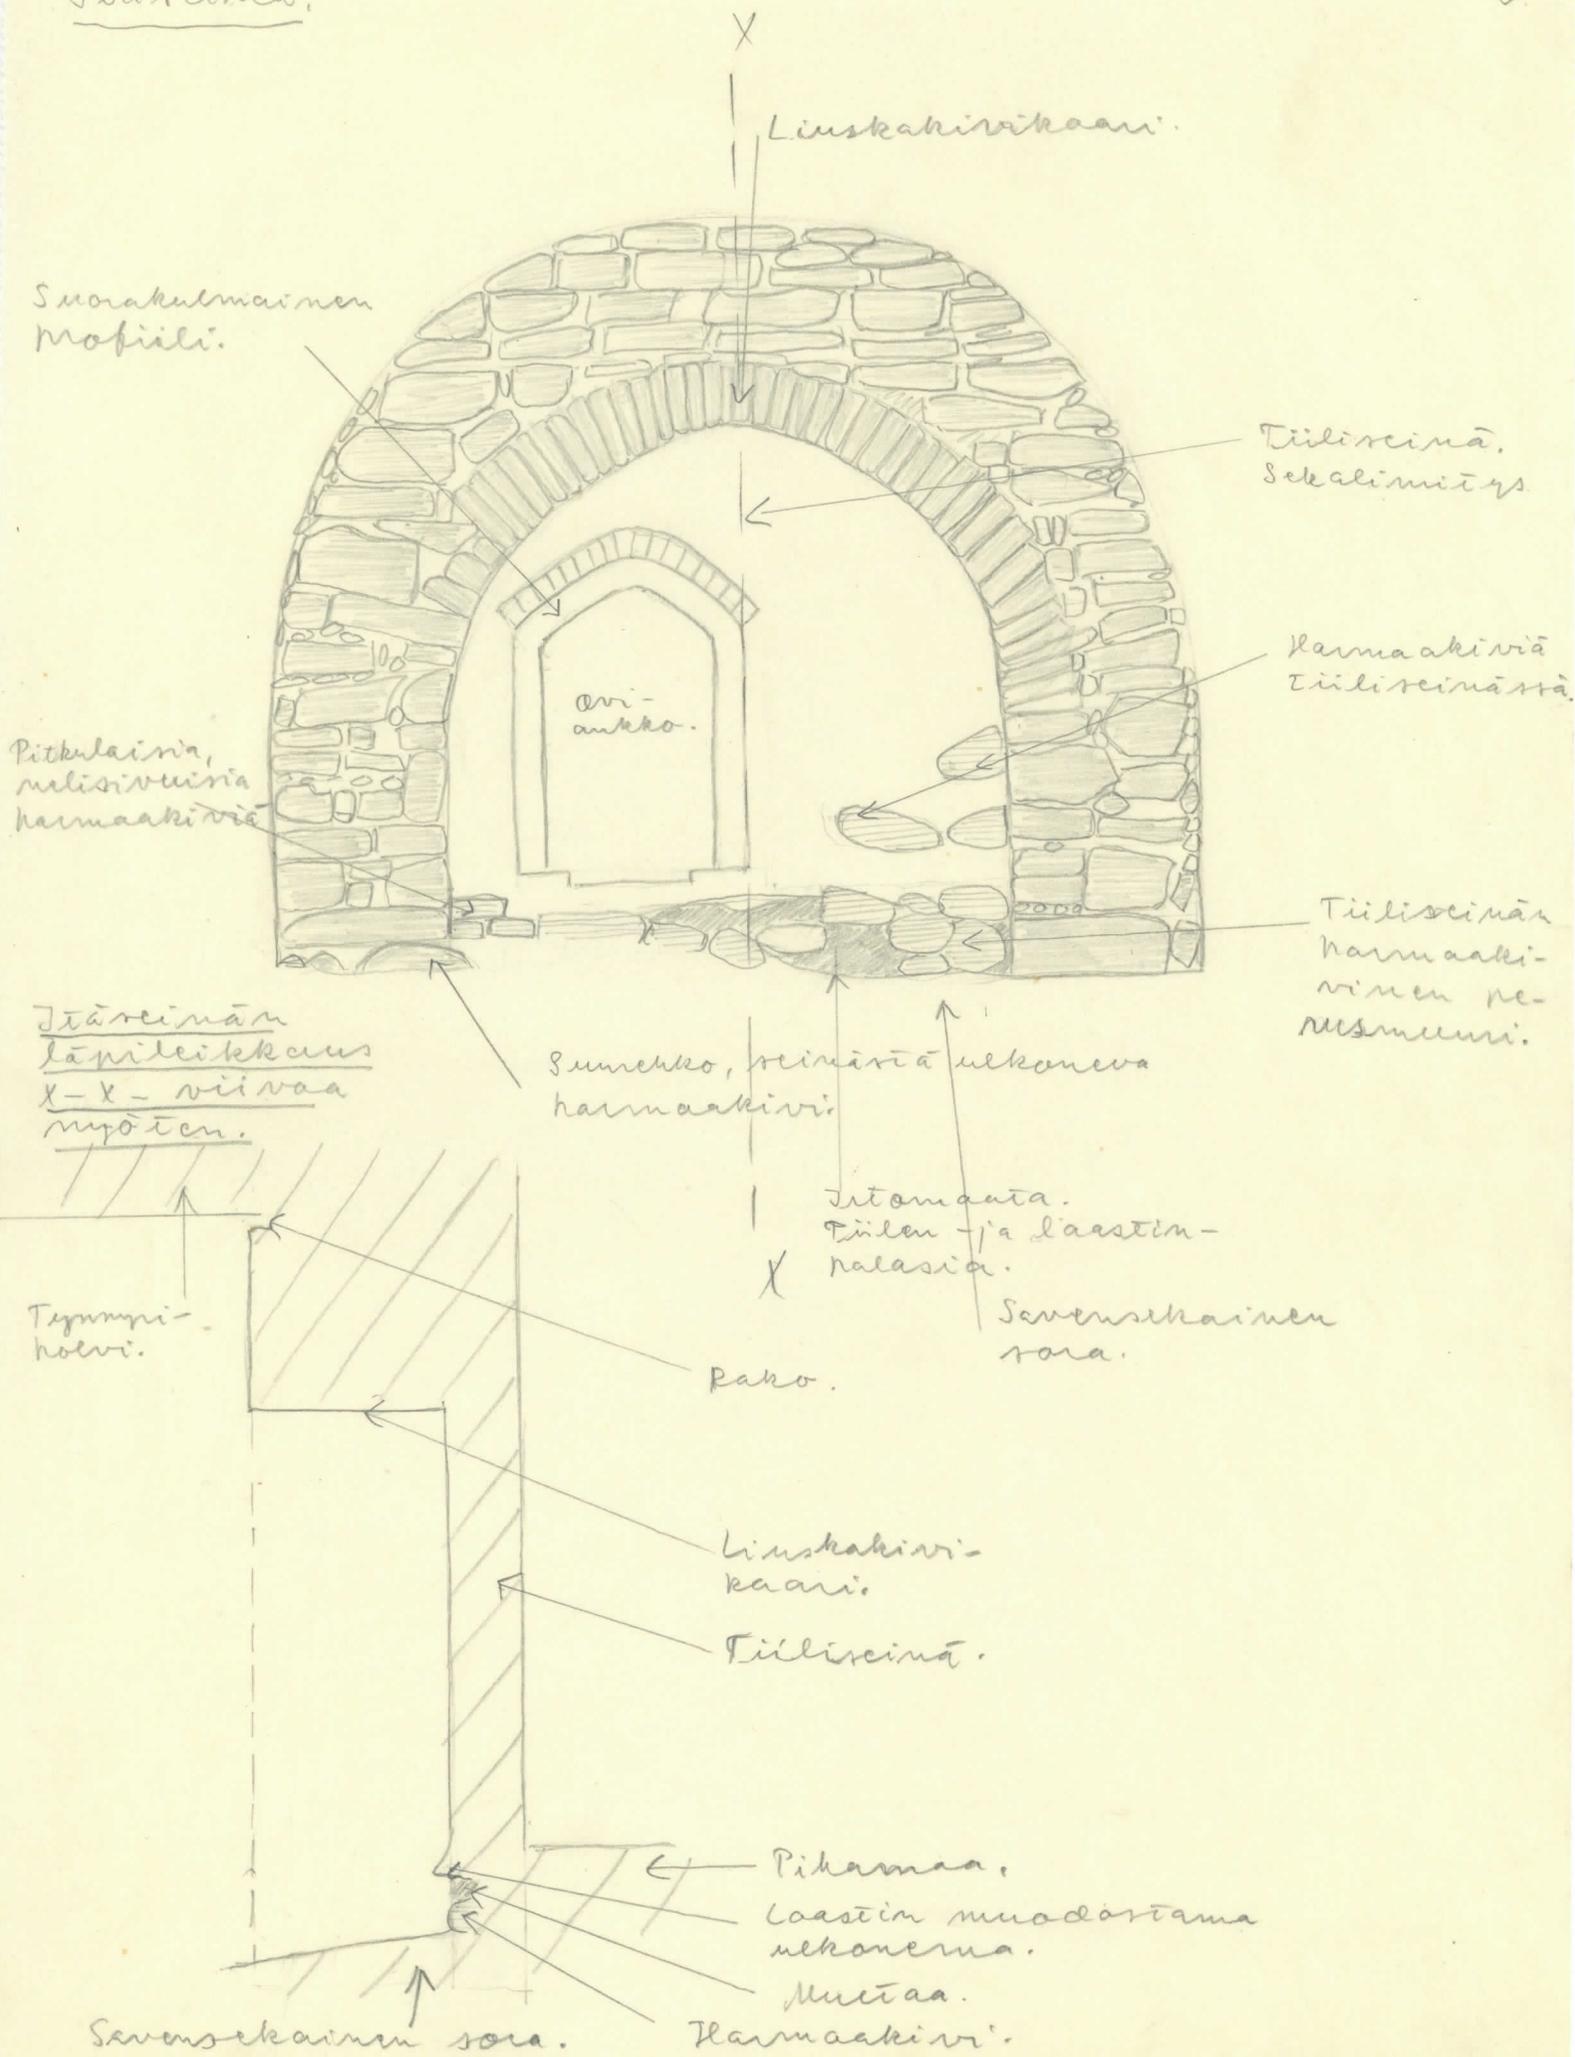
Itäseinä pilkkomoleetta
nähtynä.

Itäseinä harmaakivestä. Alaosa n. 125-165 cm:n korkeuteen on liitoksessa pohjois- ja eteläseinän kanssa. Tyynyholvin kanssa seinä ei ole liitoksessa vaan holvi jatkuu itään seinäpinnan ohitse. Väliin jää n. 2-6-8-12 cm:n levyinen rako. — Seinässä pyörökaarinen, myöhemmin unpeennumattomien aukko, Pohjoispuolen etäisyys pohjoisseinästä n. 115-118 cm, eteläpuolen etäisyys eteläseinästä n. 133 cm.

Seinän pyörökaainen aukko on myöhemmin
kavennettu oveksi munaamalla aukon itäreunaan
tiilinen, osittain harmaakivinen seinä. — Tämän
alareunassa seinäpinnasta n. 10-17-20-30 cm
ulkoneva perusmuuri, joka näytää lepäävän
kiinteän, savensekaisen soran päällä. Perus-
muurin eteläosan alimpien kivien välissä itä-
maata, tiilien- ja laastinpaloja. — Sen keskiosan
yläreunassa, n. 26 cm aviankon kynnäksen alapuo-
lella n. 100 cm:n pituinen ja n. 2-3 cm seinäpin-
nasta ulkoneva laastikerros, alapinnaltaan ro-
soinen. On nähtävästi muodostunut maanpin-
nalle seinää munaessa. — Perusmuurin
pohjoisosassa kivet ovat pitkulaisia, nelisi-
miä (vrt. seinän ulkopuolen eteläosa). — Seinän
yläosa tiilistä muntamia eteläosassa olevia luon-
nonkiviä lukuun ottamatta. Sekalimitys. Ylä-
reunassa muntamat tiilet syyjällään, juoksus-
sa.

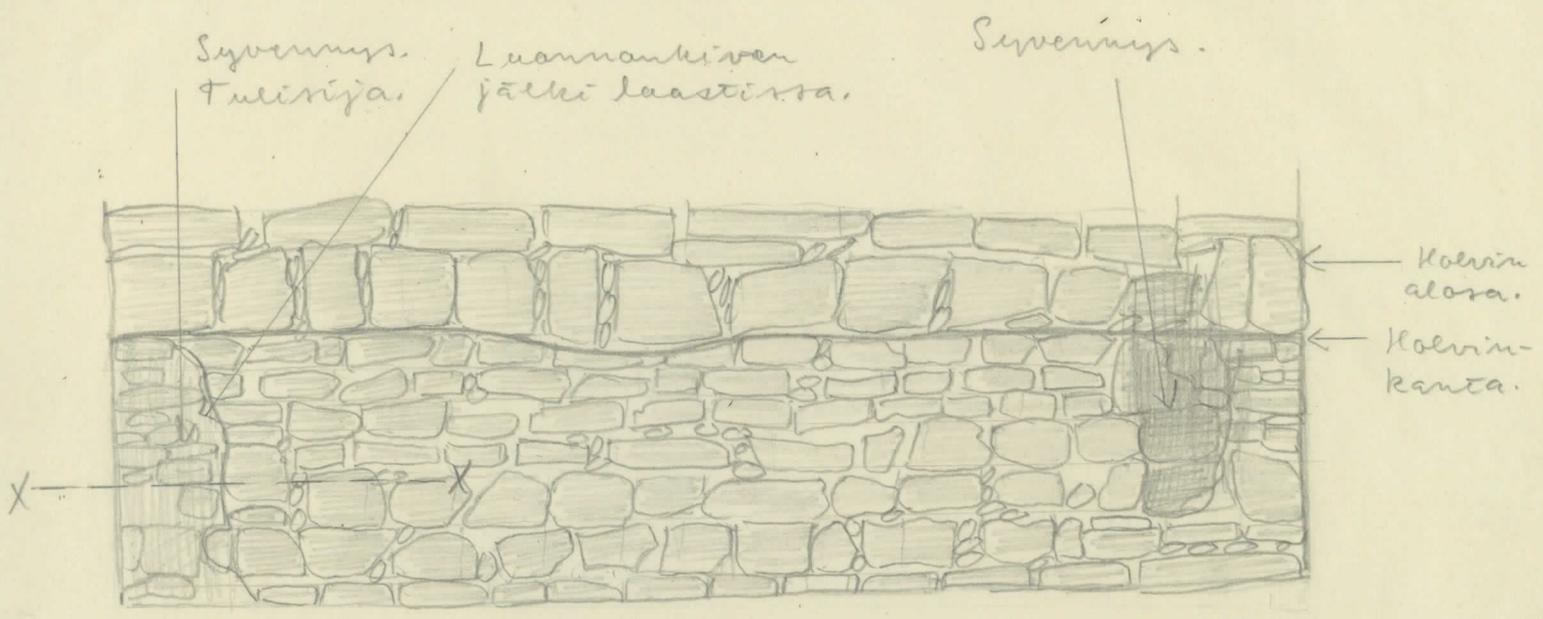
Pohjoisseinä.

Luoteisnurkan syvennyksen
vaakasuoja läpileikkauks
 Pohj. seinä X-X - viiva myötien.

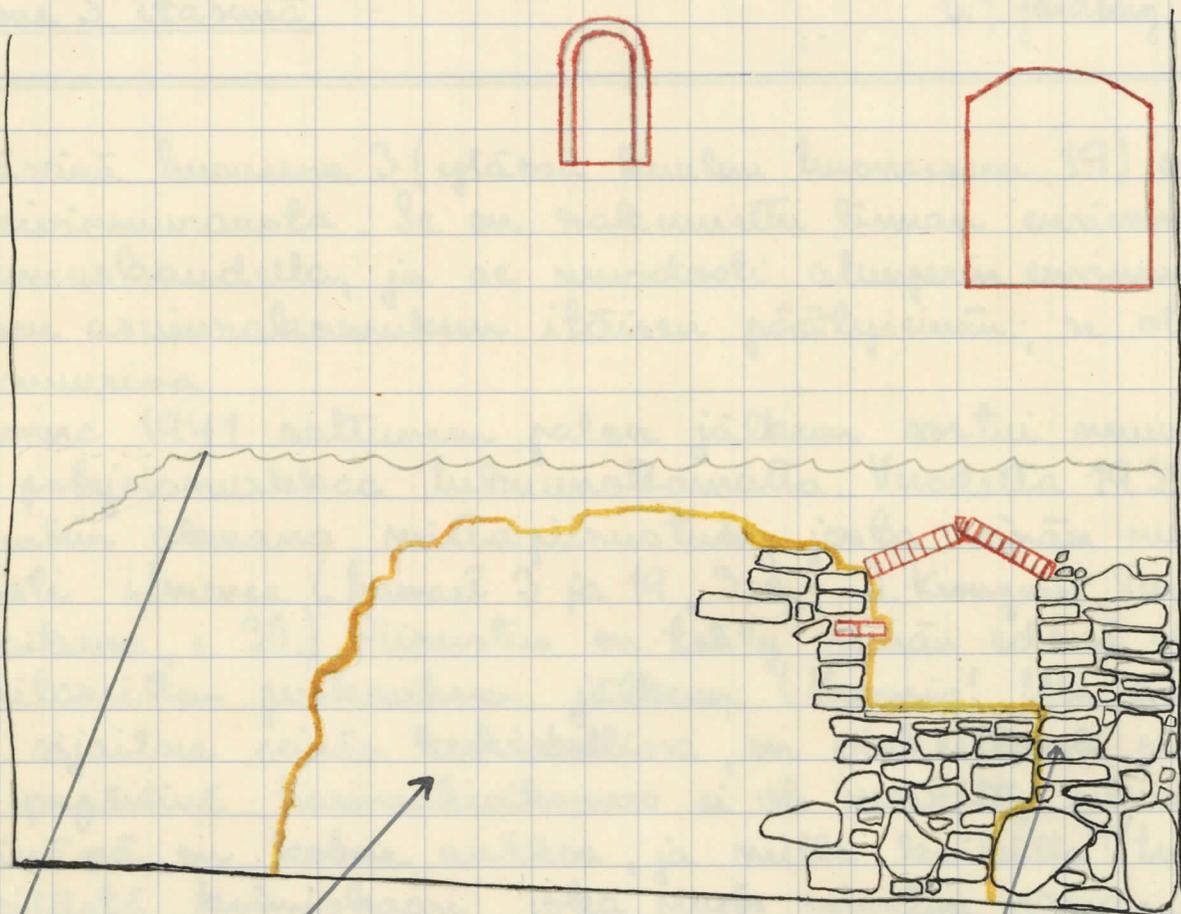
Piirros 2.

Osa joka on tuotu v. 1941.
Huom! Keltaisen raja!

Viivan yläpuolella säännöllinen
gottilantilainen harsakiviliimi-
tys. Viivan alapuolella epä sää-
nöllinen liimitys. Viivan kohdal-
la pieniä kiviä sekä paljon
laastia.

että liimitys seinän yläpuolella on säännöllisempää laatus kuin alhaalla. (Piirros 2) Ylhäällä on säännöllistä gotlantilaista liimitystä, kivet ovat suorissa riveissä ja suurin osa niistä ovat pitkät ja litteät. Alhaalla ei voida todeta mitään säännöllisyyttä ja useampia kivimuotoja on olemassa. Näiden erilaisten seinäosien välissä on kapea kohta, jossa on paljon pieniä kiviä ja runsaasti laastia. P.o. aukon pohjoispieli ja pohja kuuluu alimpaan osaan; niiden välillä ei ole mitäänlaista näkyvää saumaa.

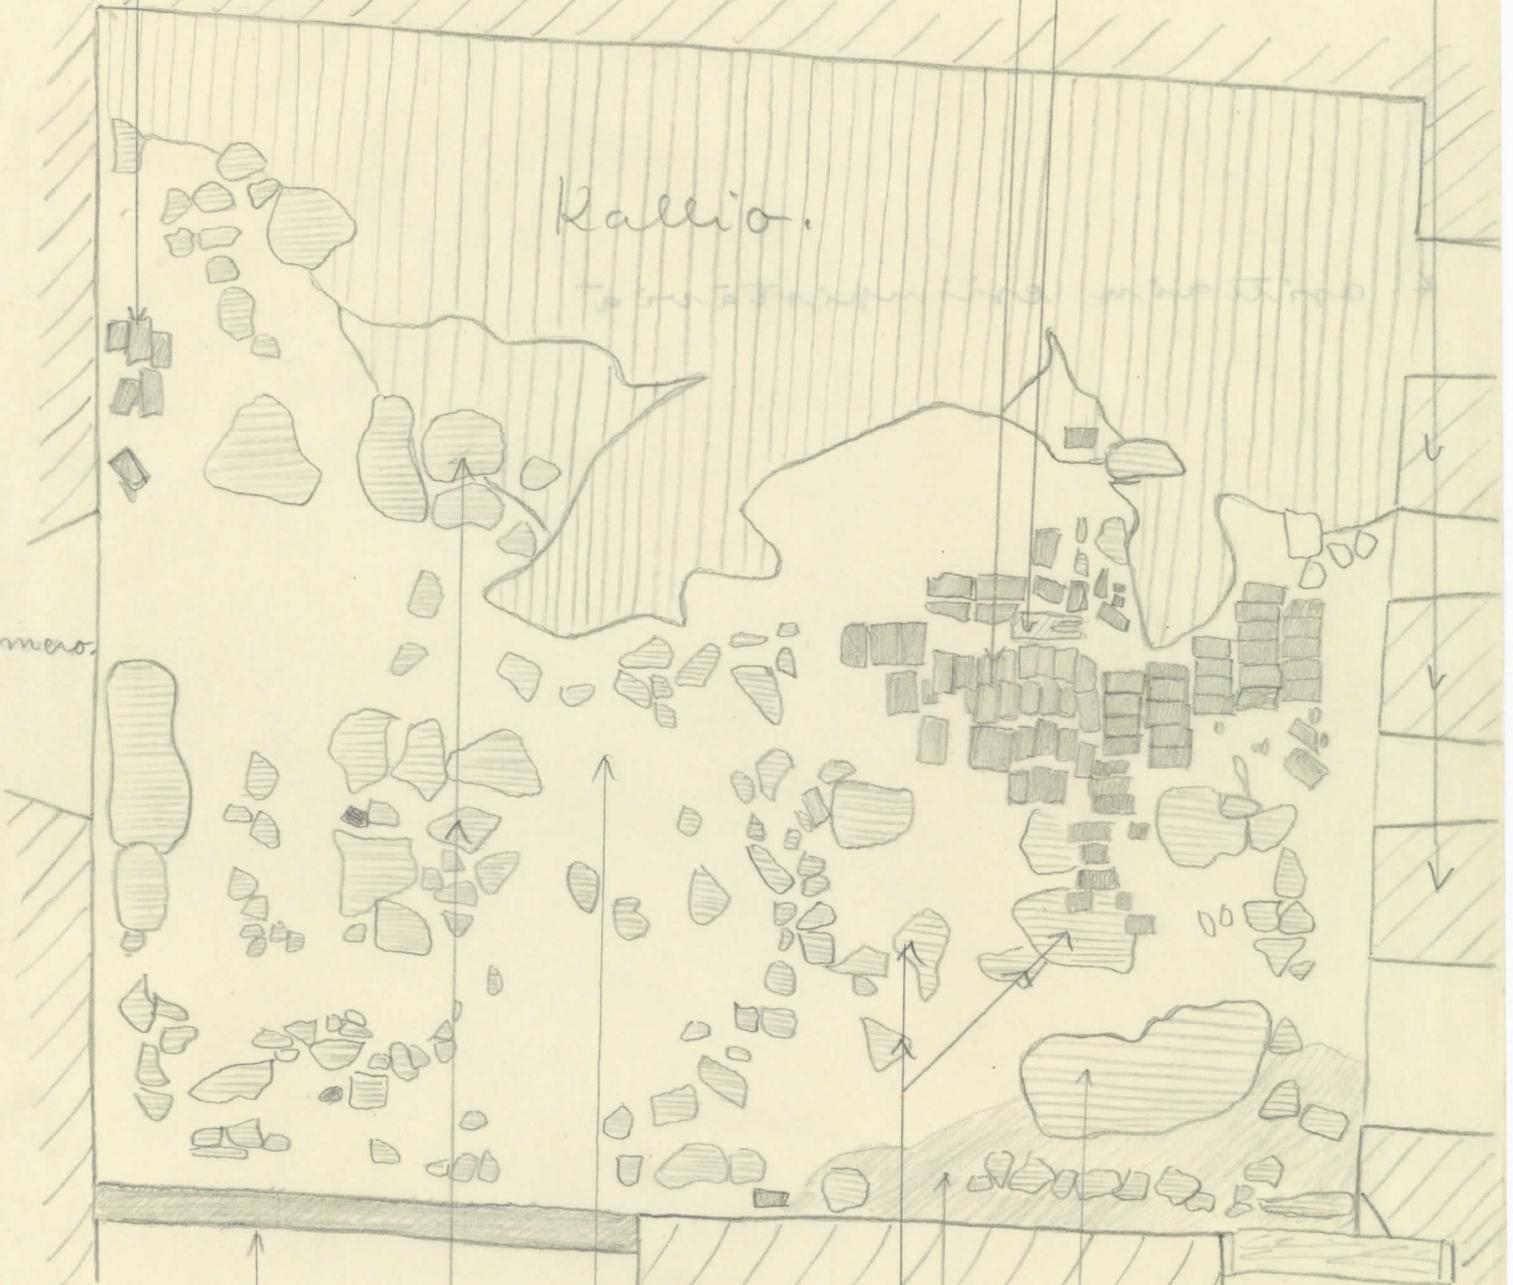
Huone nr. 2.

Kallio.

Kamero.

Maad. kaatunja
kiviryhmiä.

Puninen tiiliseinän
alaosa.

Kovaa, saven-
sekaista soraa.

Tummaa, nokista
maata.

Siviankko.
