Landskrona Gårdberg. 1946.

Länntornin länsiportti. (Luonne 1.)

Portti oli 1200-luvulla linnan pääportti, mutta seuraavalla vuosisadalla se muurattiin kiinni, ja avattiin vasta kesäkuussa 1939. Portti suljettiin 1200- ja 1300-luvulla laskeportilla, ja sitä varten on portin yläpuolella 20 senttimetrinen nako, johon laskeportti hilattiin. ~~Sen yläpuolella on reikä, josta nautavitjat menivät ylös torniin.~~ Noin 2,5 metriä oven yläpuolella näon ulkosivinä loppuu, ja nautka on nyt tullut syvennys muurissa. Syvennys on noin 2,5 metriä leveä ja 4-5 metriä korkea. Sen yläreuna on tymprikaarimuotoinen. Syvennyksen yläpuolella on reikä, josta laskeportin nautavitjat menivät ylös torniin. Tämän reiän alapuolella on toinen reikä, ilmeisesti vanha paraurikä. Oven yläpuolella on myöskin reikä, joka on suurempi sisäpuolella. Tämä suuremmus on kuitenkin tehty myöhemmin, kun reikään rakennettiin kammion saavuppuu.

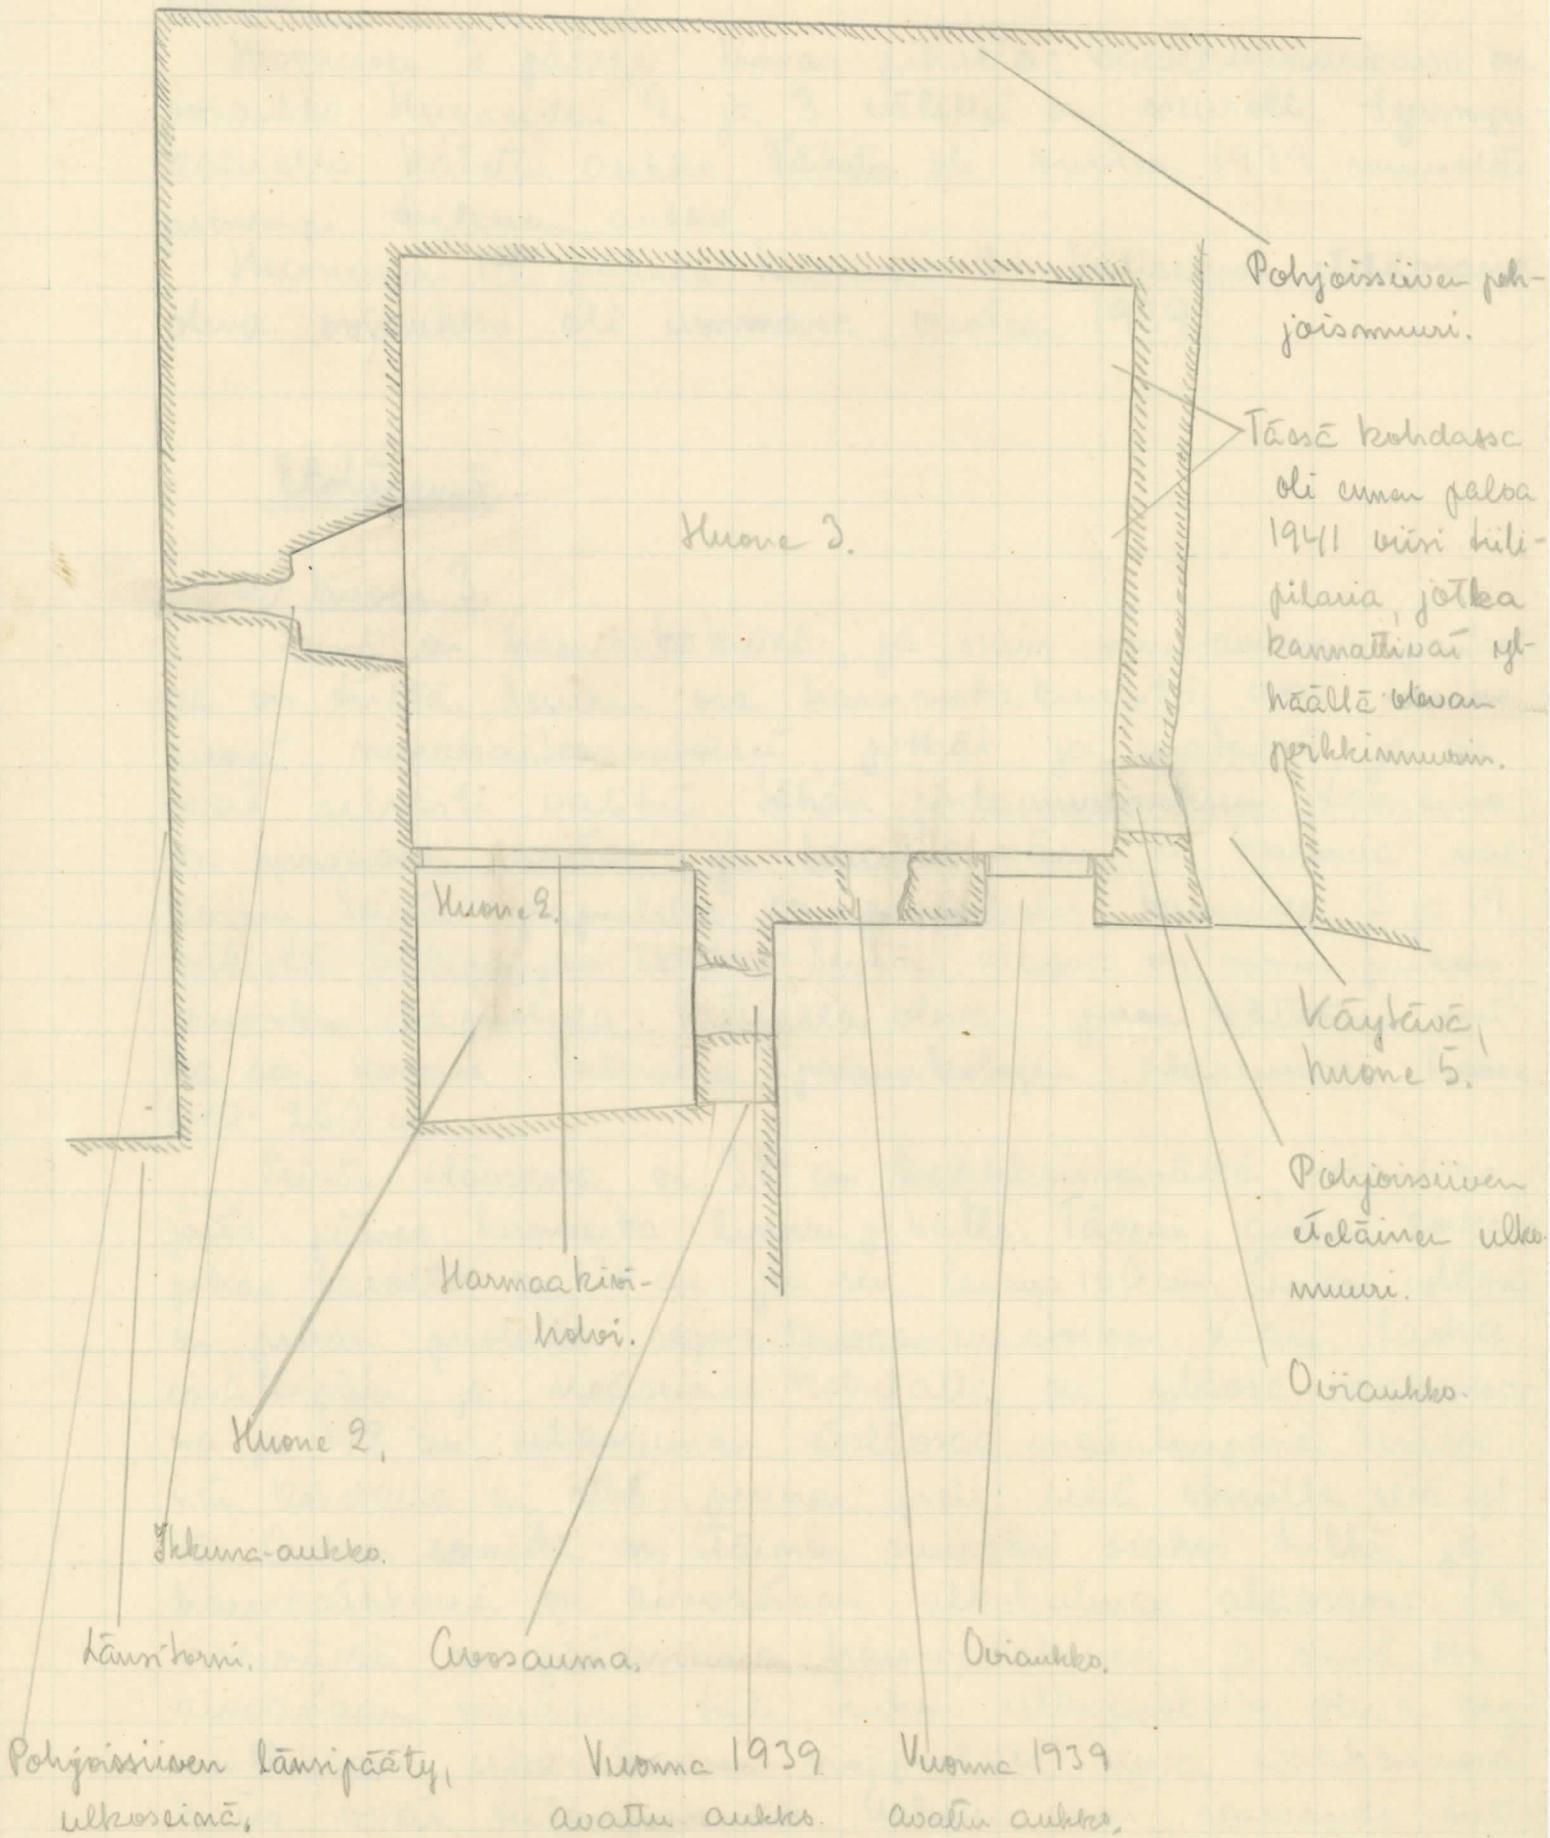
Piirros 1. Huoneen 3 pohjakaava.

Huoneet 3 ja 19 sijaitsevat alimman pohjoisriivan länsipäädyssä ja ne muodostavat tämän rivin vanhimman osan. Huoneet rakennettiin ensimmäisellä rakennuskaudella, 1900-luvun lopussa, samalla kuin läntisimmän kaksi alinta kerrosta.

Huoneeseen 3 pääsee limnan pihalle; kaakkoismurkeensa on oviaukko. Huoneiden 2 ja 3 välillä on suurella tyynyikkauksella katettu aukko. Tähän oli vuoteen 1939 murettu pienempi tiilinen aukko.

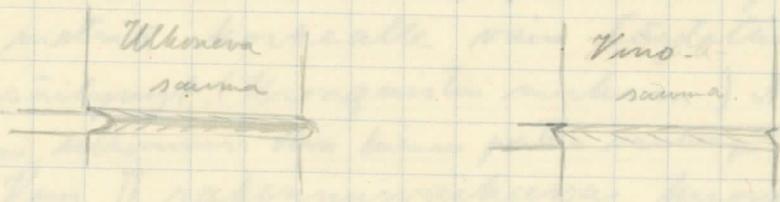
Seinät on tehty $28.5 \times 14 \times 10$ cm in tiilistä murkeli-
limityksellä. Muuraus on erittäin huolellista; saumat on
känitetty koristeellisuuden vuoksi. Laasti on vaaleata,
hienorakeista hiekkaa sisältävää.

Sisäseinän kulmissa on näkyvissä samantyyppisiä profi-
loituja piletituitia kuin kääntöseinän portinakin - ne
ovat muodostaneet saunaprofiilin.

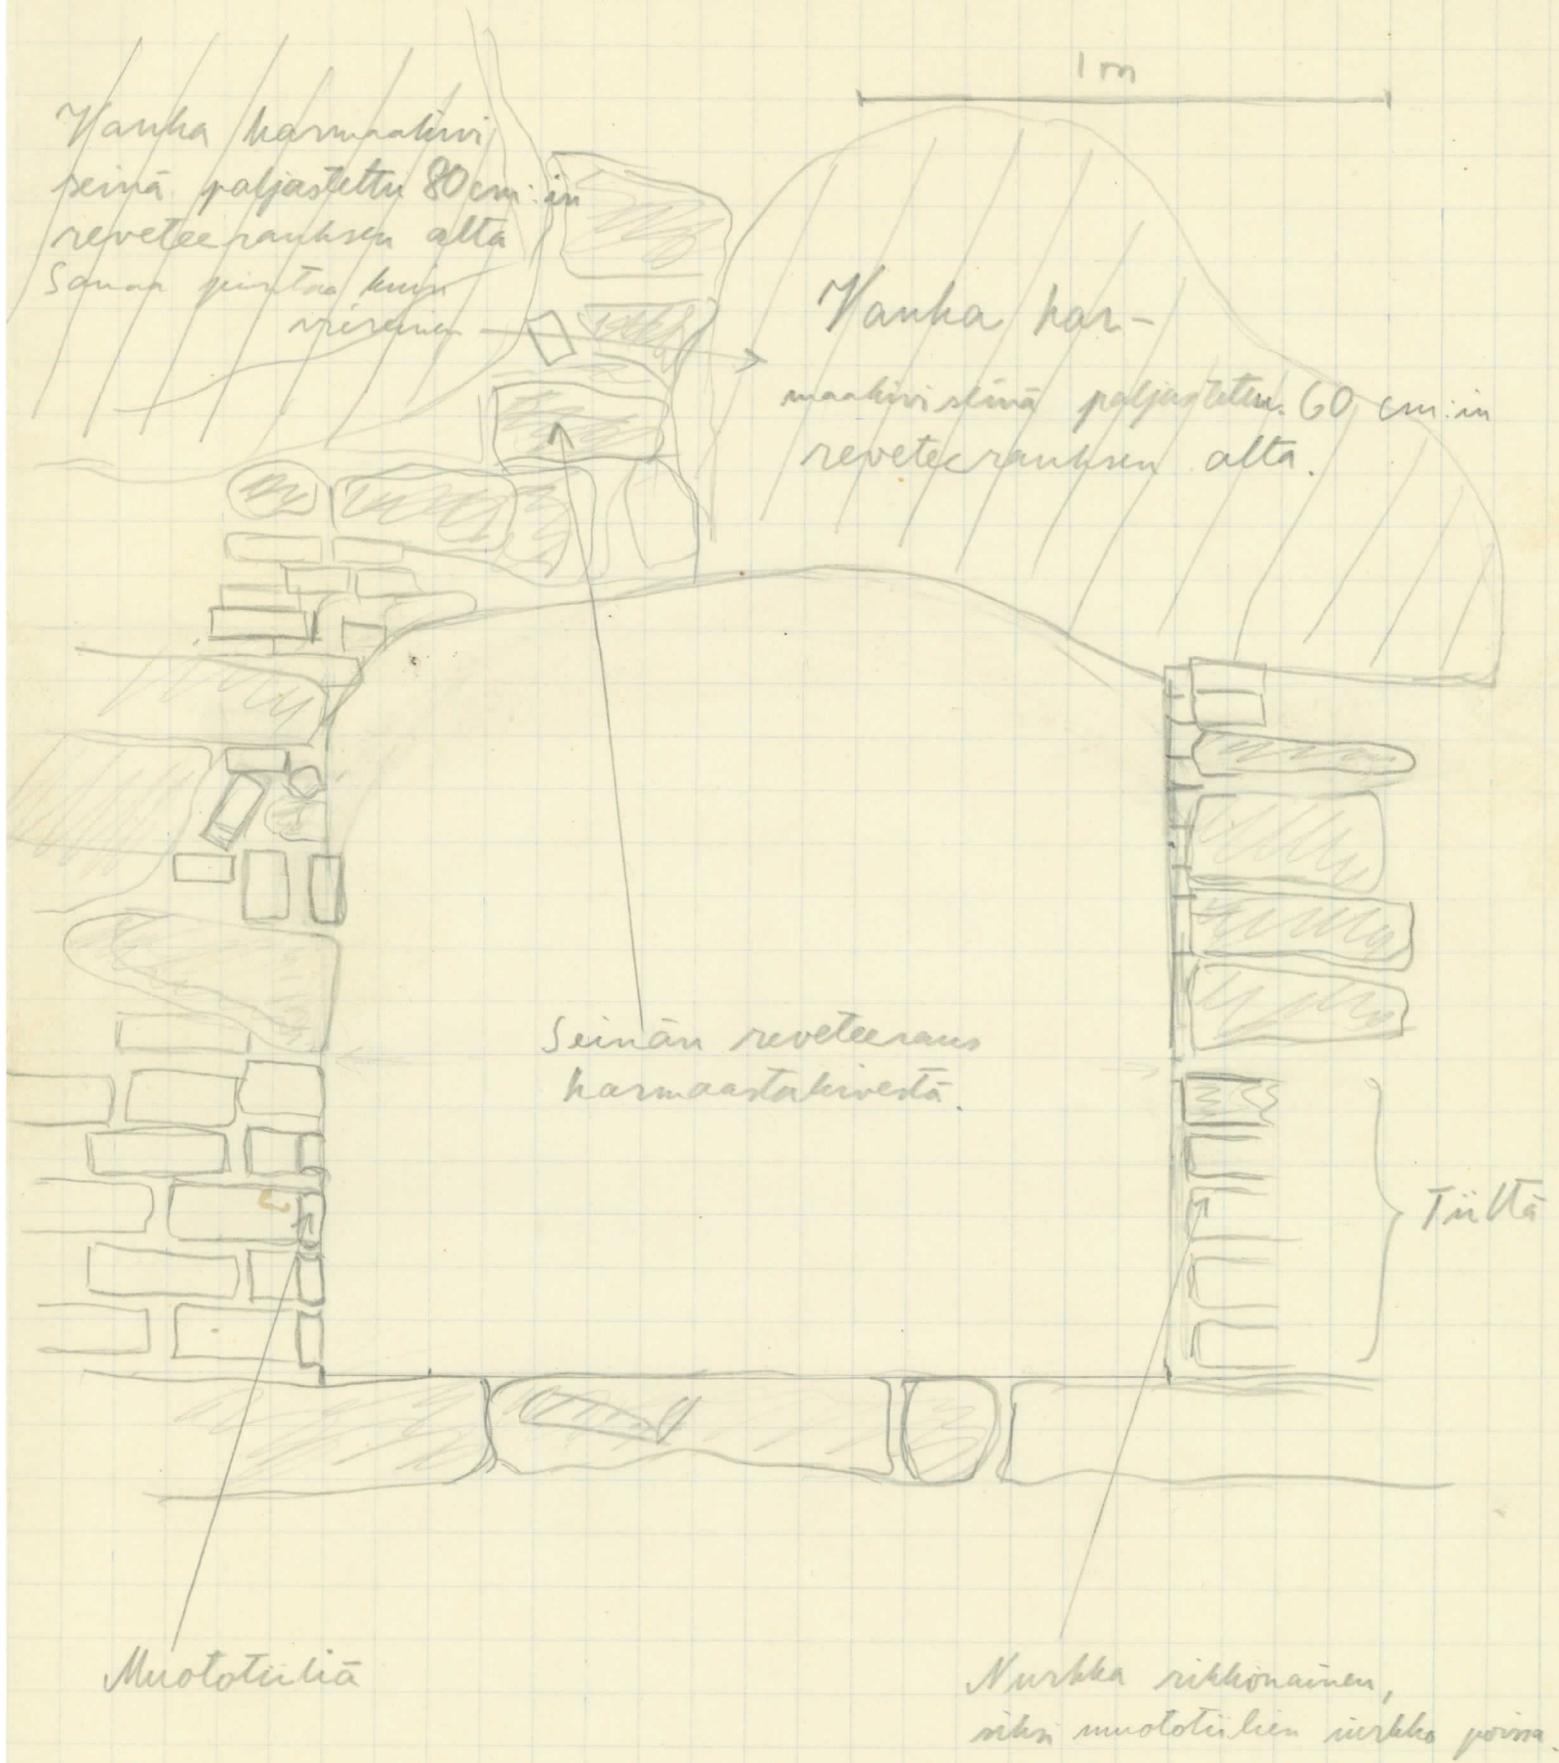
Pohjoisseinän portti
Huone 7:n kohdalla

Ks. valokuva 243 ennen purkausta

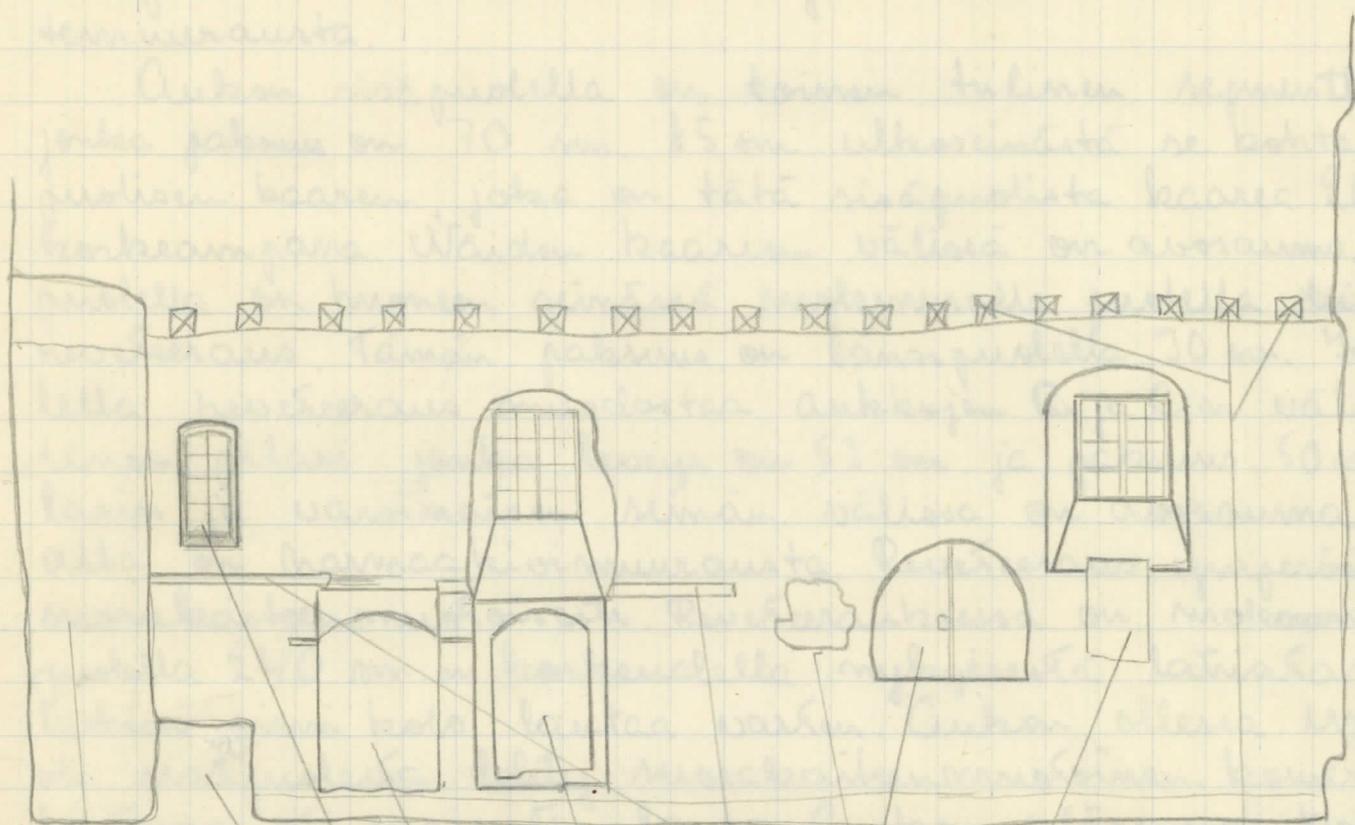
Piirros 2. Huone 8, pohjoisosa.

Muni. Samalla
huoneen 5:n poh-
joisosa.

Huoneiden 5 ja
8 välisen muu-
nin jäte.

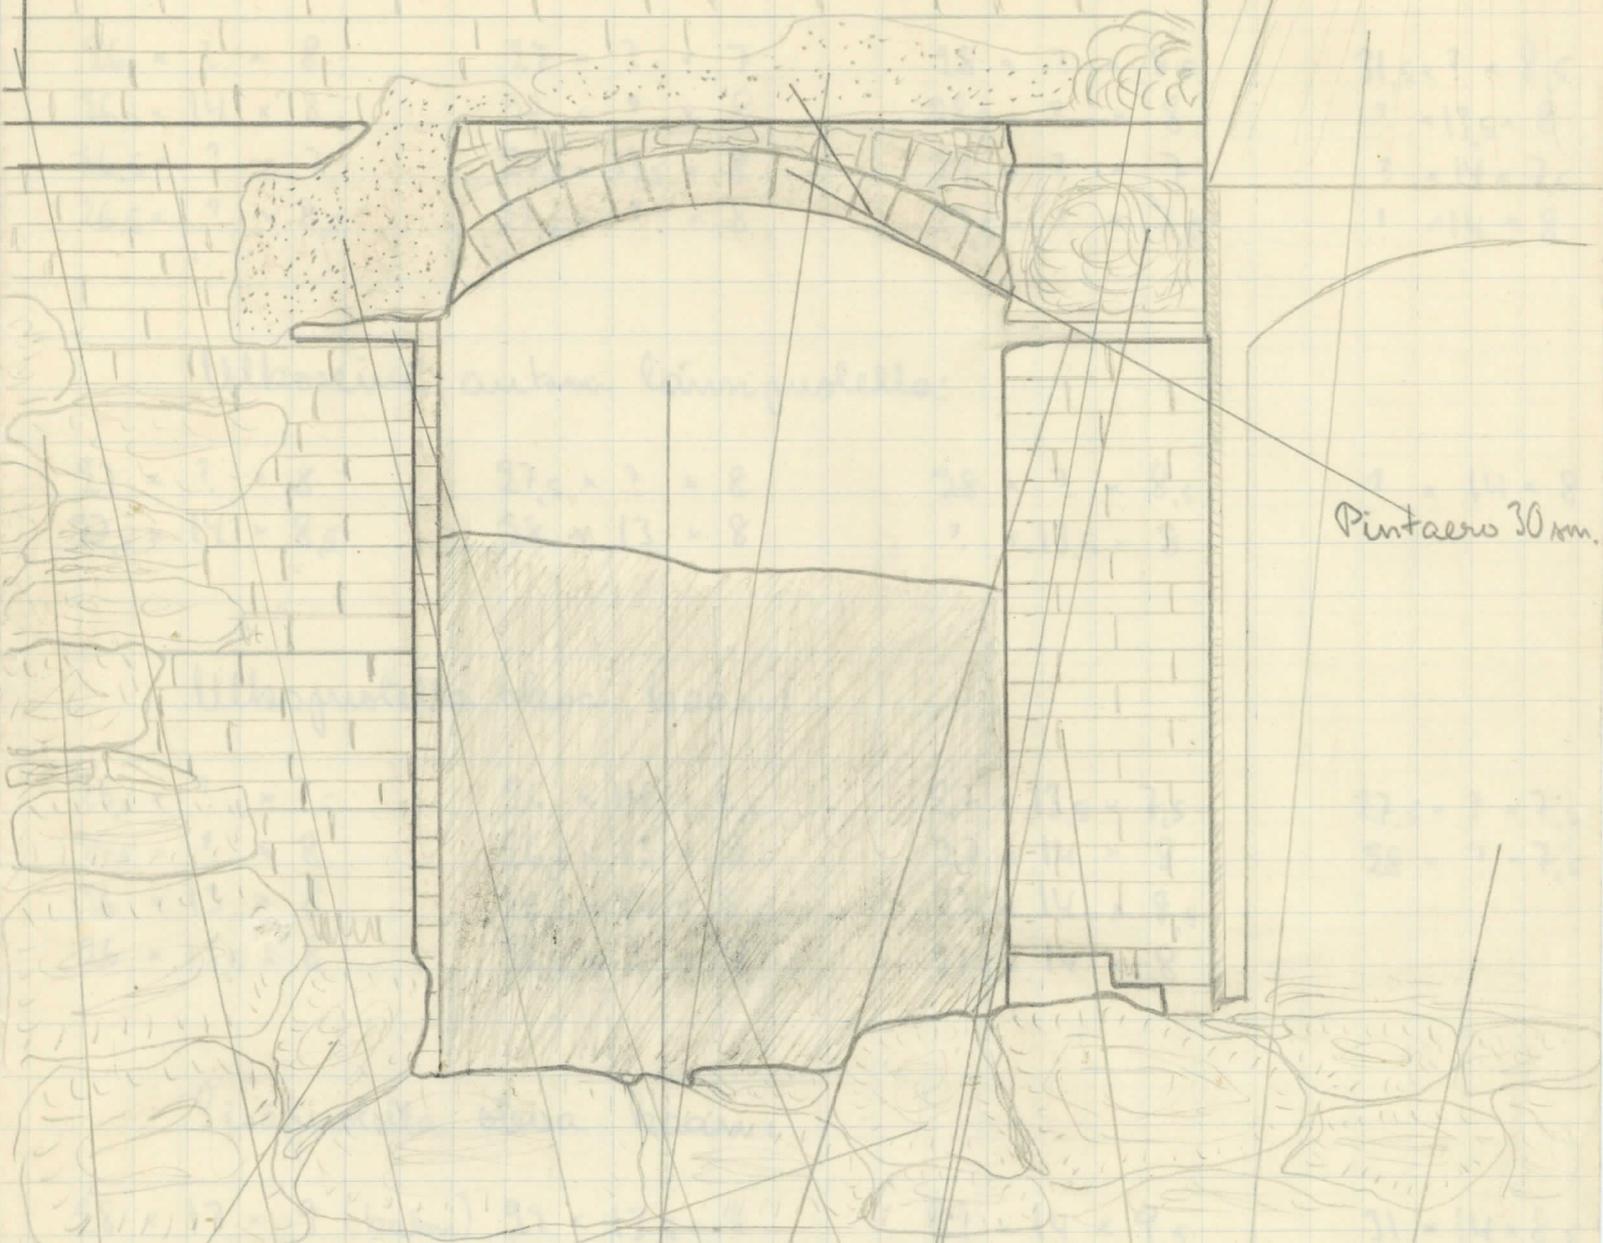
Piirros 4. Aukko B sisäpuolelta.

Harmaakiveä.

Parrunkolo.

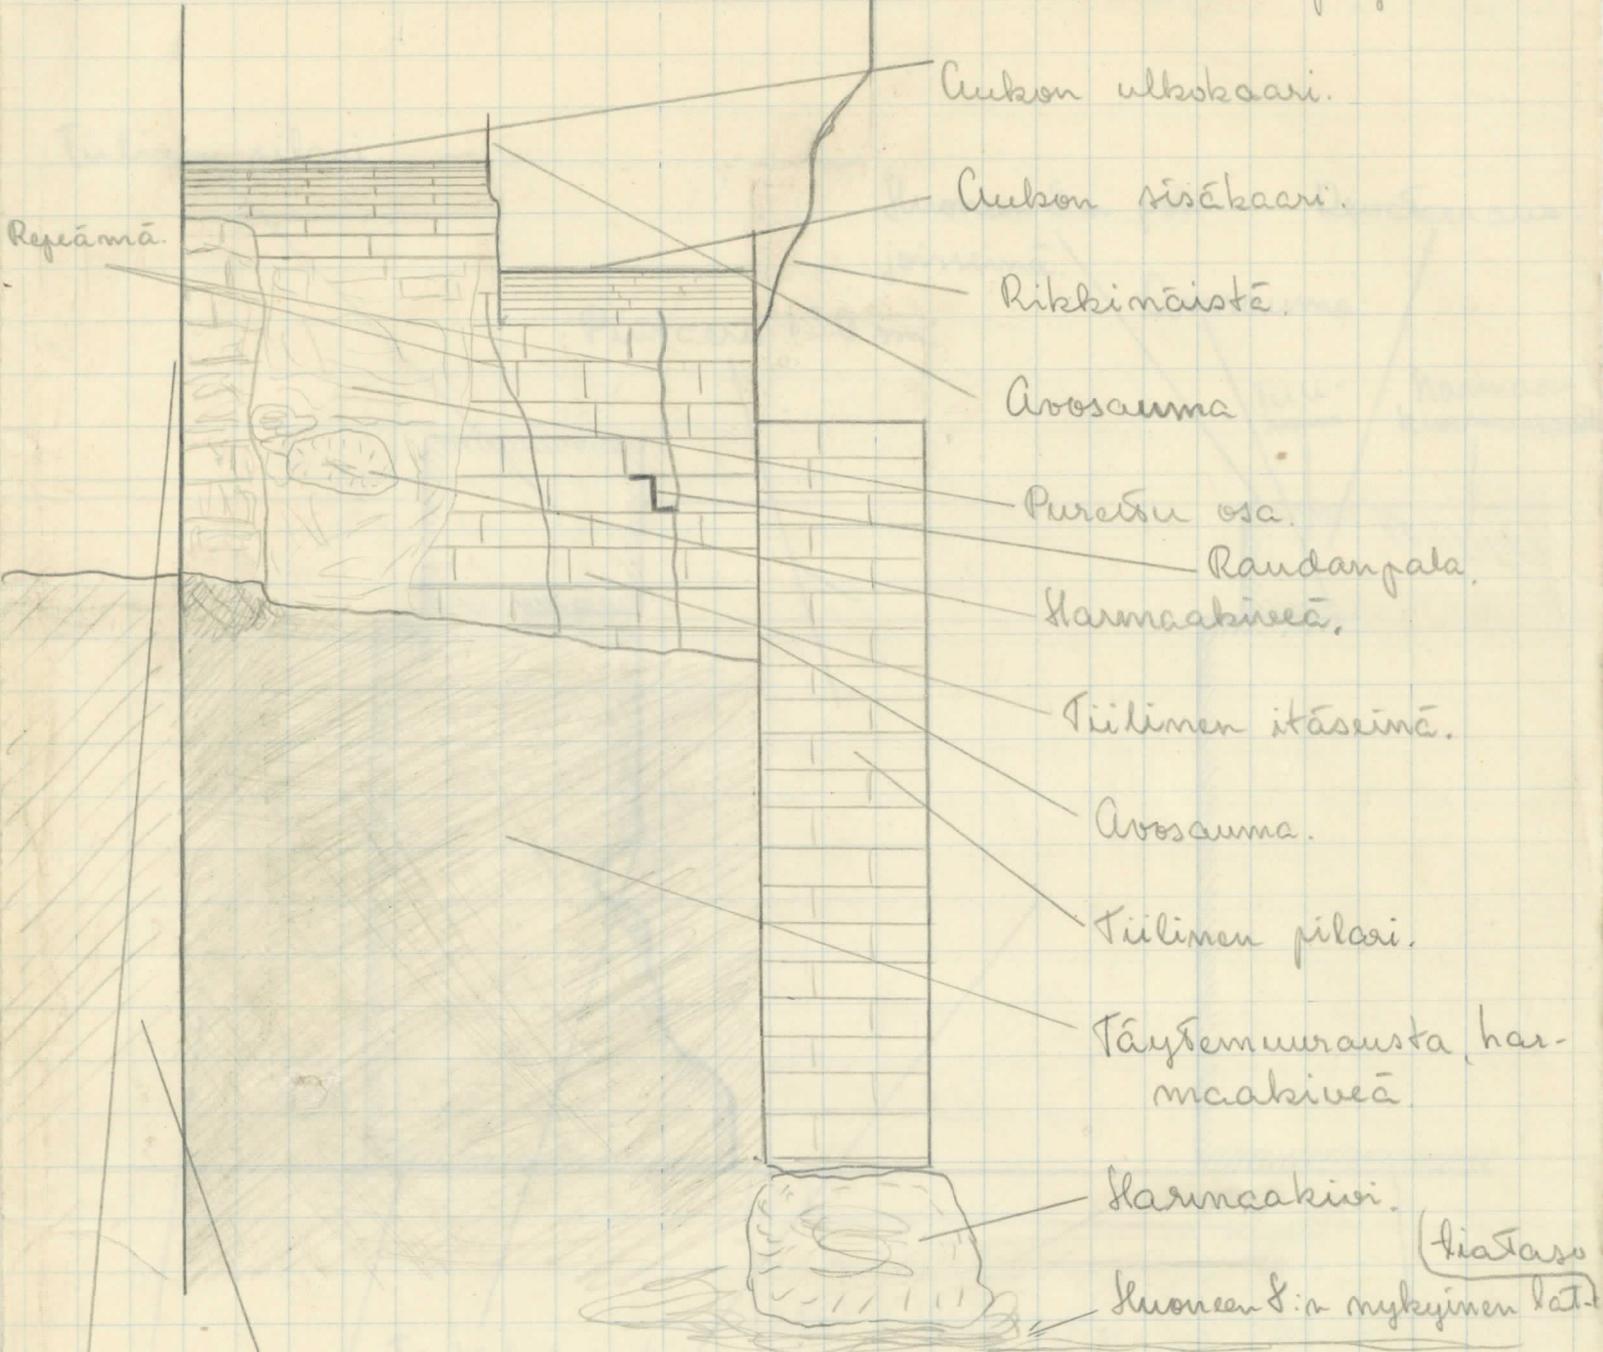
Huoneen 8:n pohjoisseinä.

Repeämä.

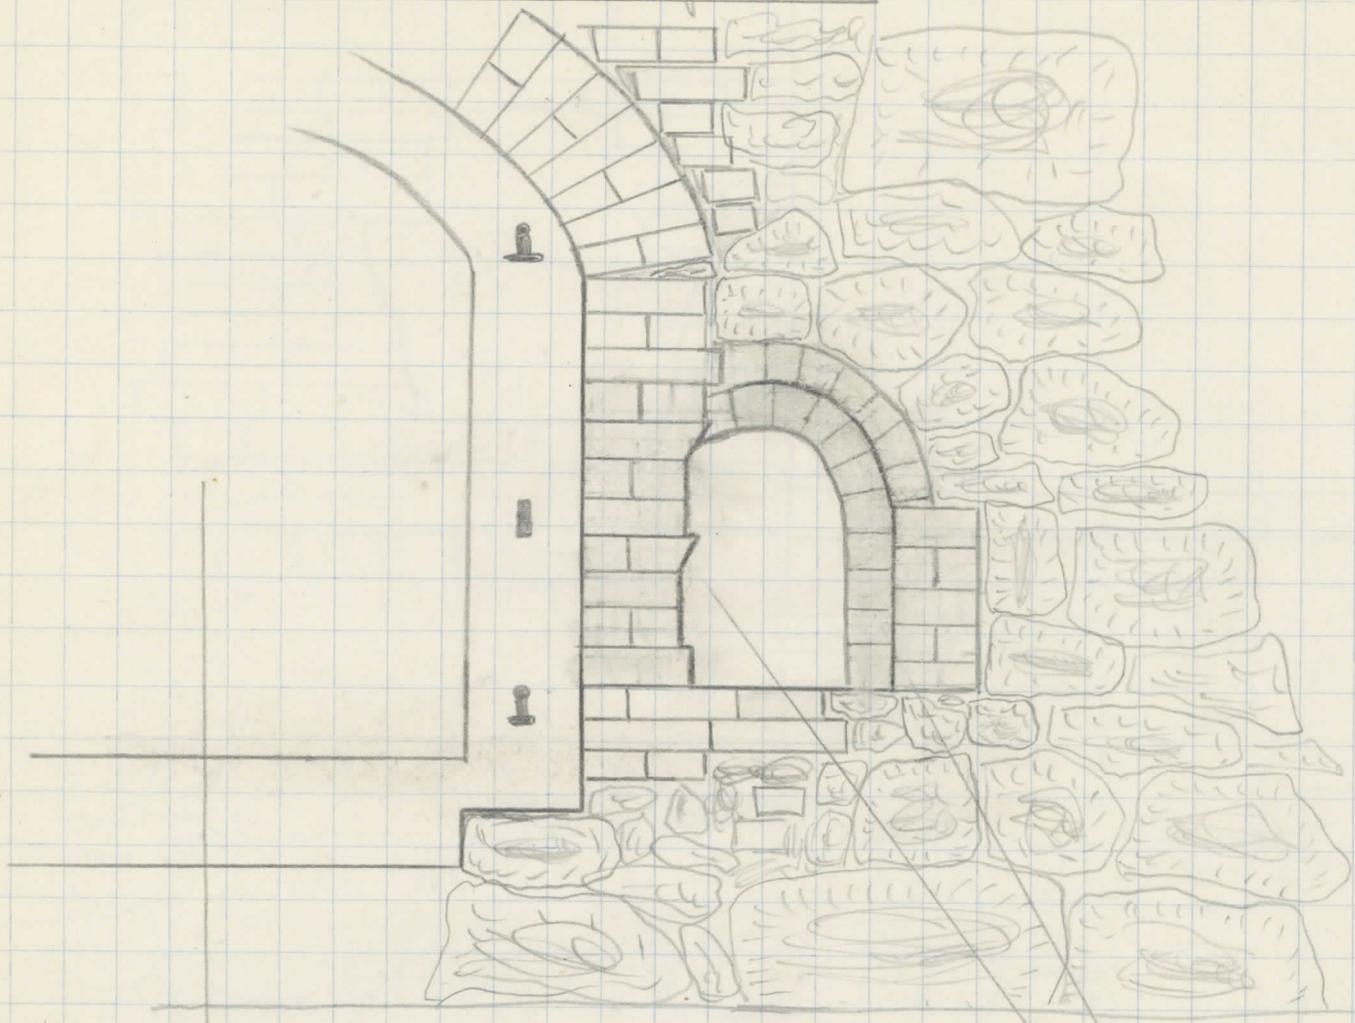
Piirros II. Aukko ulkopuolelta.

Aukon ulkokomero.
 Aukon itäpuoli on rajoitettu.

Ulkopuolella on aukko 85: m korkeudella limmanpihan tasolta. Sen korkeus on keskihoudalla 85 m ja sen nykyinen suurin leveys 54 m. Sitä reunustaa ylä- ja länsipuolella tiilinen komero, jonka syvyys on 12 m ja leveys 14 m. Heti komeron ylä- ja länsipuolella alkaa harmaakivimuurausta. Aukon alla on kaksi tiilikerrosta, niiden alla harmaakiveä. Itäpuolella on tiilimuuraus, joka kuuluu aukko D:n länsiosaan. Aukon yläosa on pyörökaarimurtoinen.

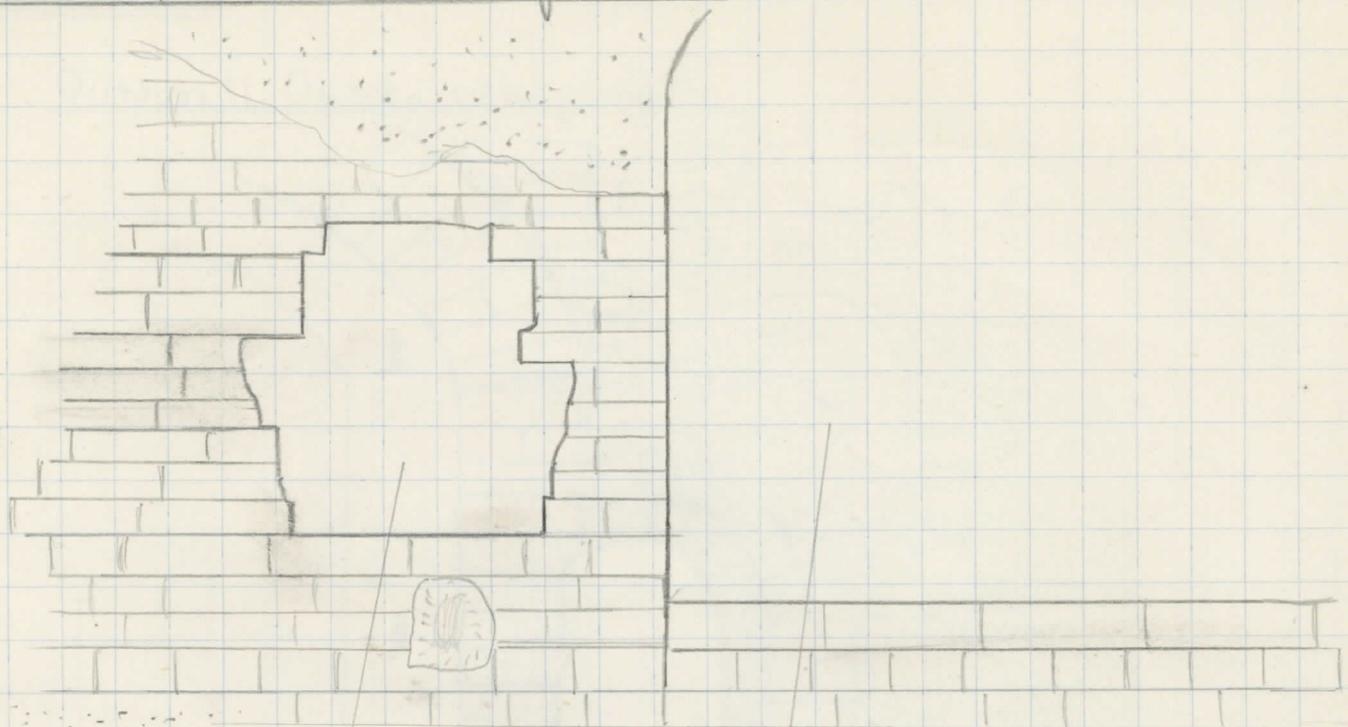
Piirros 12. Aukko E1 sisäpuolelta

Rappaus.

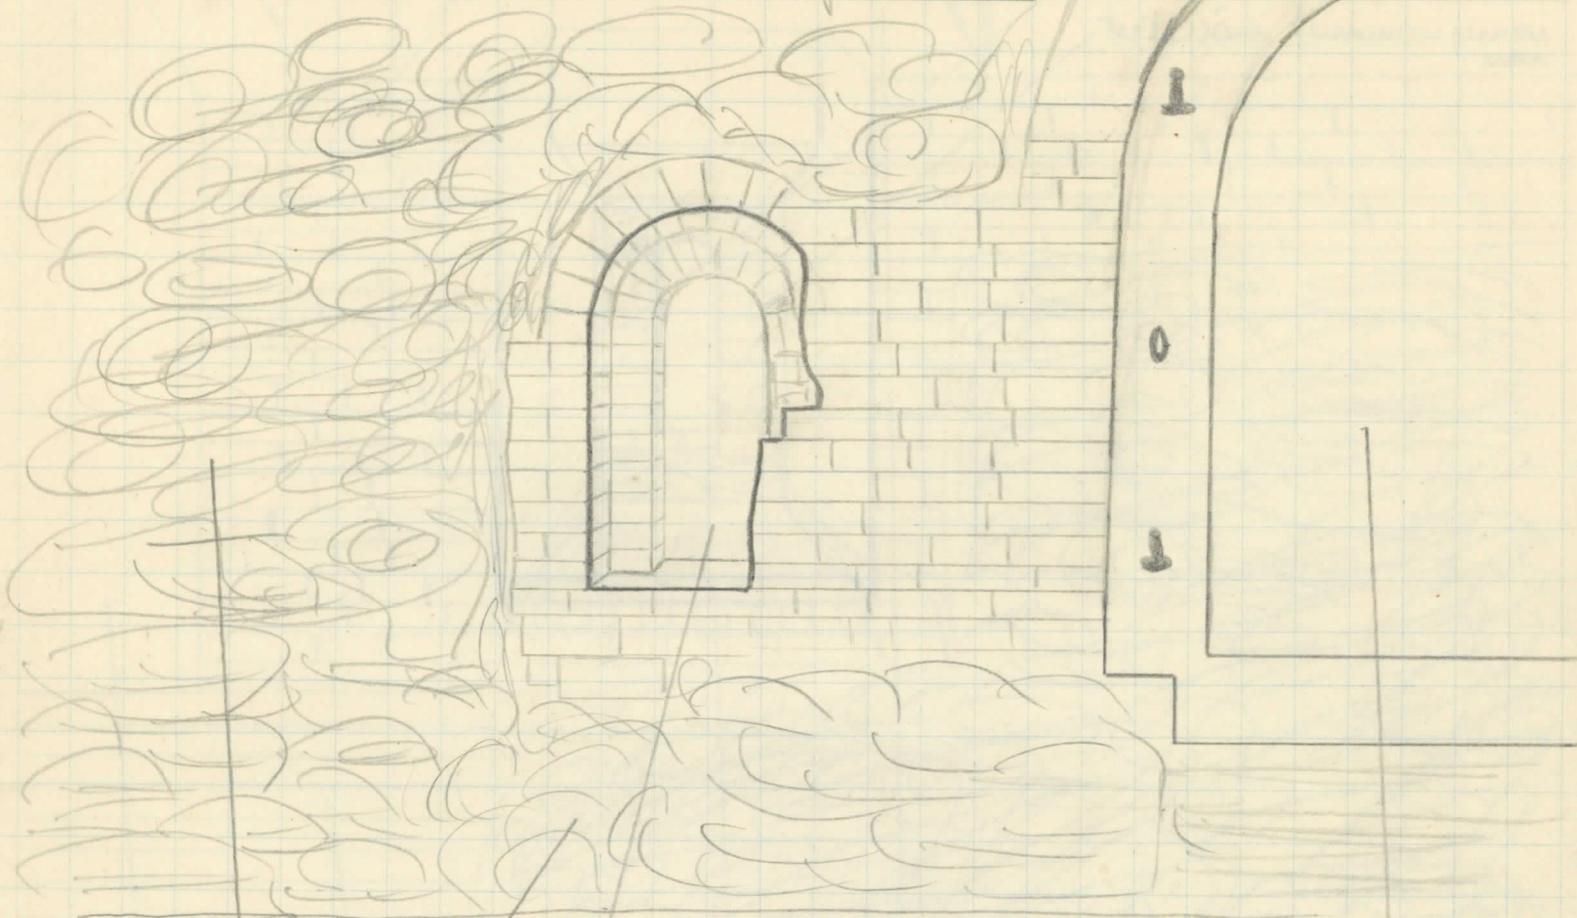
Piirros 16. Aukko ulkopuolelta

P.o. aukko E2, jonka ulko-
 puolelle on komero. dänri-
 seinä on hajotettu aukkoa
 D rakennetäessä.

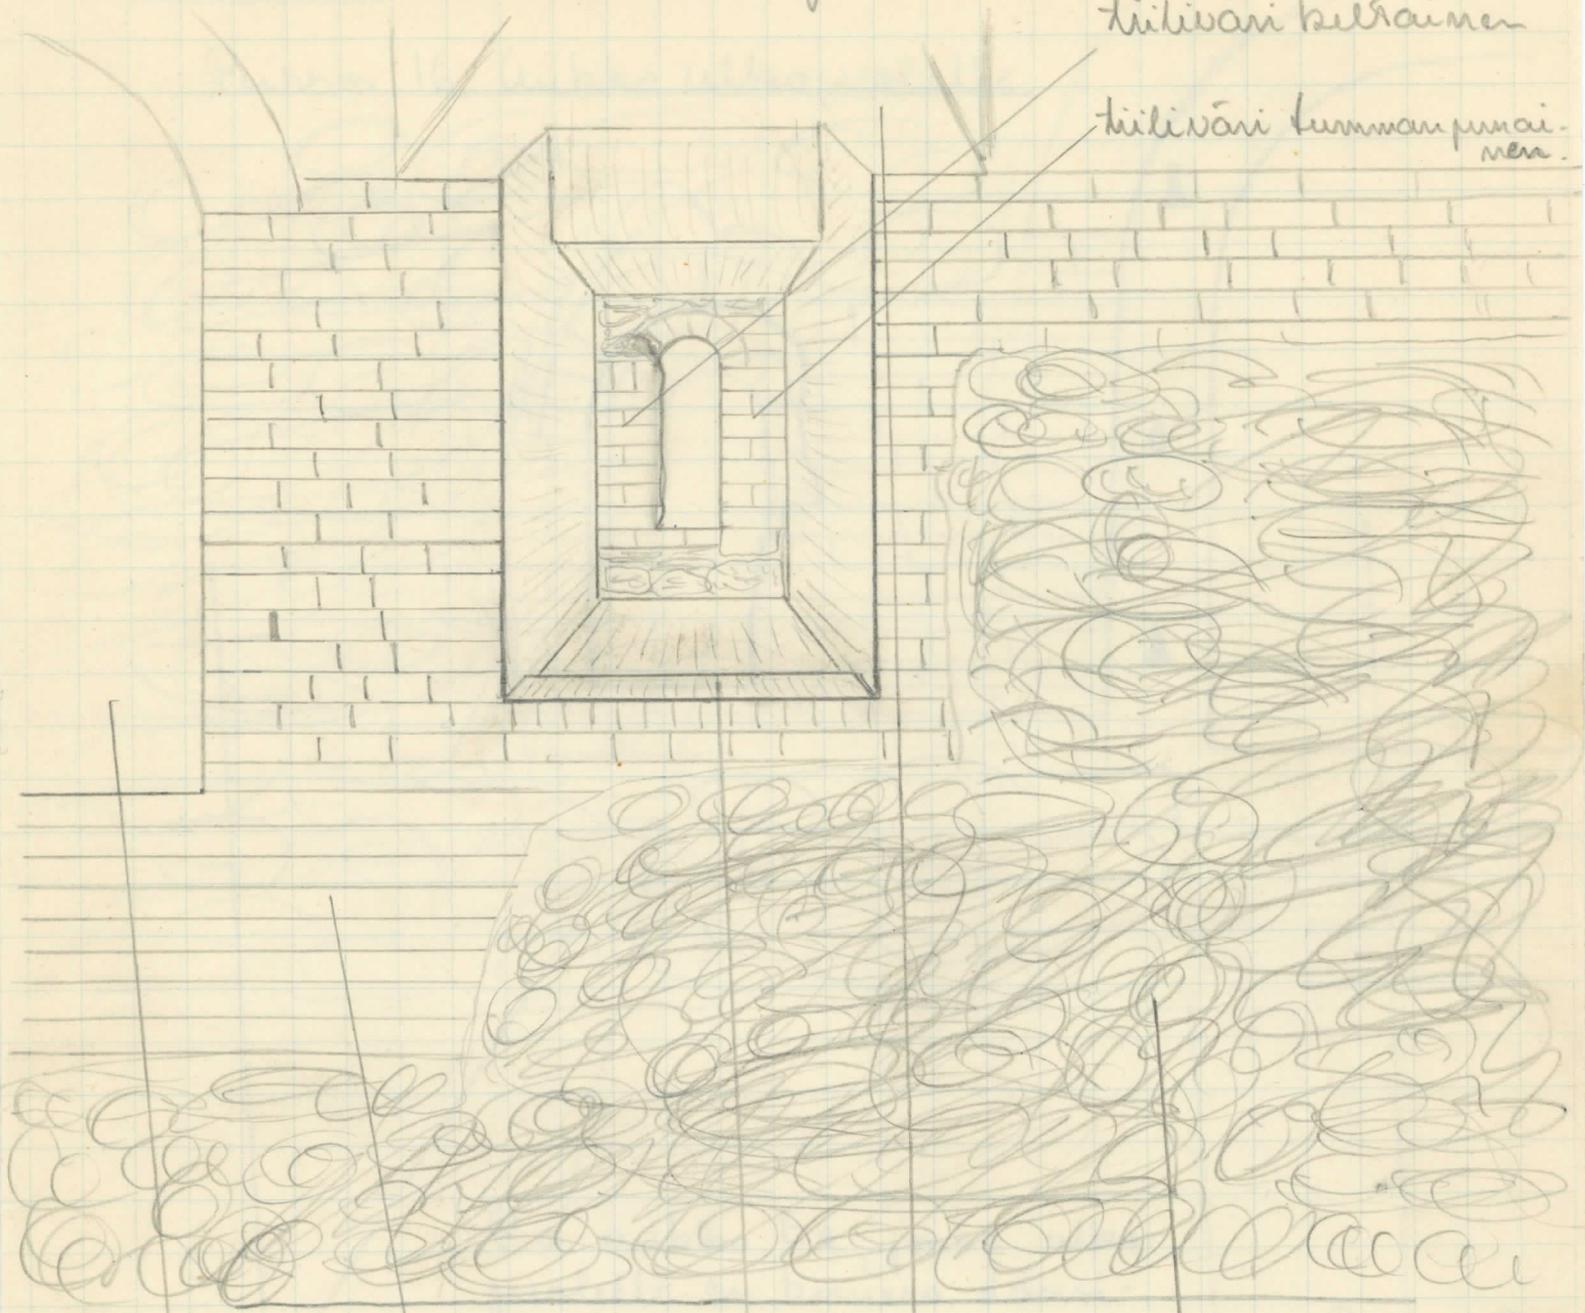
Piirros 17. Aukko E2 sisäpuolelta

tiiliväri helkainen

tiiliväri tummanpunainen

Ulkopuolella on aukko 85 sm korkeudella kinninpinhan nykyisestä pohjatasolta. Sen korkeus on keskikohdalla 104 sm, ja sen nykyinen suurin leveys 53 sm. Sitä reunustaa itä- ja yläpuolella tiilinen komero, jonka syvyys on 16 sm, ja leveys 15 sm. Varsinaisen aukon suurin leveys on sen tähden 34 sm. Keti komeron ylä- ja itäpuolella on harmaakivimuurausta. Aukon alla on 2-3 tiilikerrosta, niiden alla harmaakivimuurausta. Lännsipuolella on tiilimuuraus, joka kuuluu aukko D:n itäosaan. Aukon itä-, ylä- ja alapuolella on tiiliväri tummanpunainen lännsipuolella on tiiliväri keltainen. — Aukon yläosa on pyörökaarimutainen.

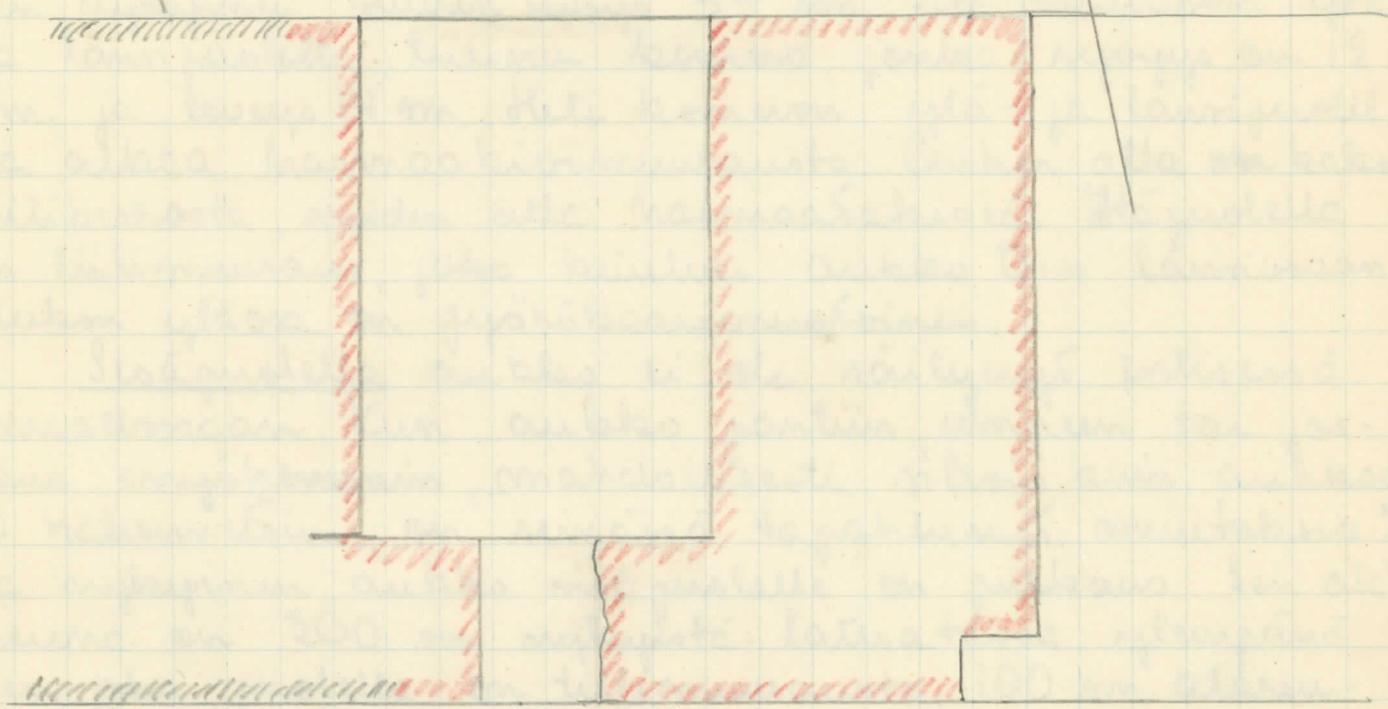
Piirros 19 Vaakasuora leikkauks aukosta Ee.

Huone E:n pohjaseinä

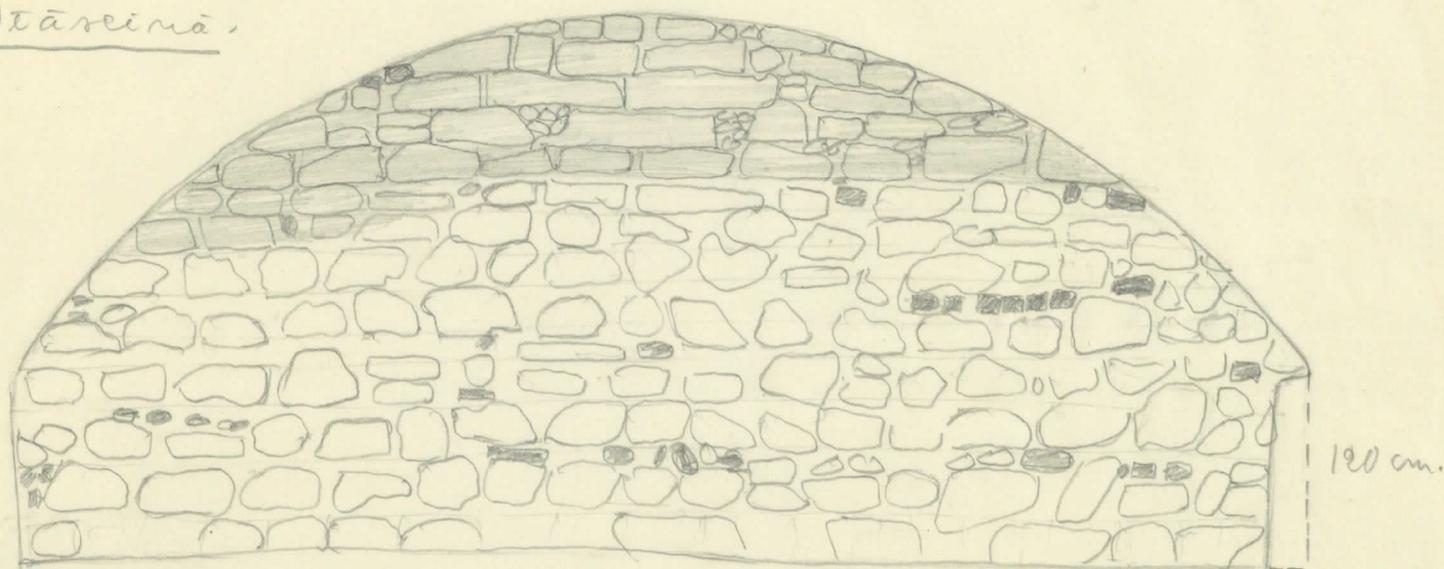
Itäseinä.

Itäseinä on ilman perusmuuria ja nauttaa lepäävän
suoraan sorauskaisen, kimmulan ravimaan päällä. Ei
ole liitoksessa pohji- ja eteläseinän kanssa. Seiniän ala-
osa m. 230 cm korkeuteen eulainista, sekä lakkoimista
että maantaisista luononkivistä. Kivet selvästi kerok-
nissa. Kivien väliet ^{mukulakivillä} täytetty kiven- ja tiilensivulla. Paikoi-
tellen eheitä (?) tiiliä ($26,5 \times ? \times 7,5$; $? \times 12 \times 8,5$; $? \times 13 \times 9$;
 $? \times 14 \times 9$; $? \times 14,5 \times 9$; $? \times 19,5 \times 9$; $? \times 12 \times 8,5$; $27,5 \times ?$;
 $\times 7,5$; $27,5 \times ? \times 6$; $? \times 13 \times 9$). Laasti eittäin kovaa, vaa-
leankeltaista. Kiekkä kiivoa. Laasti peittää osittain seinäki-
vien ulkopinnan. — Seiniän yläosan kivet selvästi valitut,
enimmäkseen nelisivuisia. Välissä kivensivua ja muutamia
tiilensivuja ($? \times 13 \times 8$; $? \times ? \times 9$). Laasti tummempaa, kua-

määravasti helpommin murenevaa kuin seinän alaosassa. Ei
yleensä ulotu seinäpintaan raakka eikä peitä seinäkiviä.

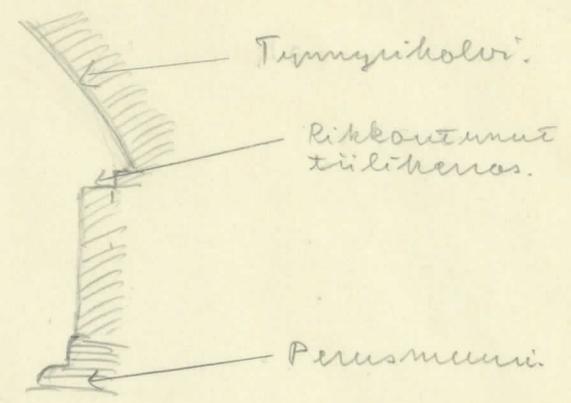
Eteläseinä.

Eteläseinä ei ole liitoksessa itä- ja länsiseinän kanssa.
 Alin osa muusta seinästä n. 10-27 cm ulkoneva, n. 10-15 cm:n
 karkuinen (kaivauksessa esille tulleesta savimaasta laskien)
 karmosakivista tehty perusmuuri, tämän päällä paikoitellen
 eteläpuolella olevasta tiiliseinästä n. 3 cm ulkoneva karmosakivi-
 kerros. Kivet tasapintaisia, nelisivuisia. Välissä muutama
 mukalakivä. Seinän yläosa tiilistä. Sekalimitys,
 munkkilimitystä lähentelevä. Ylin tiilikkeros mistä koko-
 naan rikkoutunut. Sen takana (eteläpuolella) olevat tiilet
 muodostavat n. 20 cm:n levyisen kolvin kannan.
 - Tiilimitat: 26-28 x 12,5-13 x 7,5-9,5.
 Laasti karmosakivien ja tiilien välissä keltaista (tuumen-
 paa kuin itäseinässä). Kovuus vaihtelee. Hickka hienvaa.

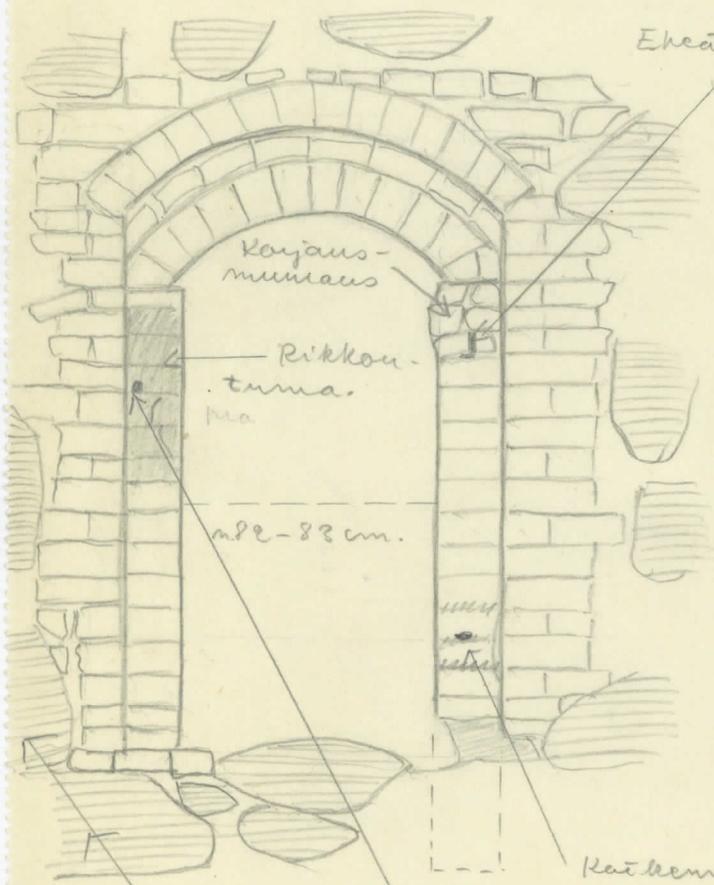
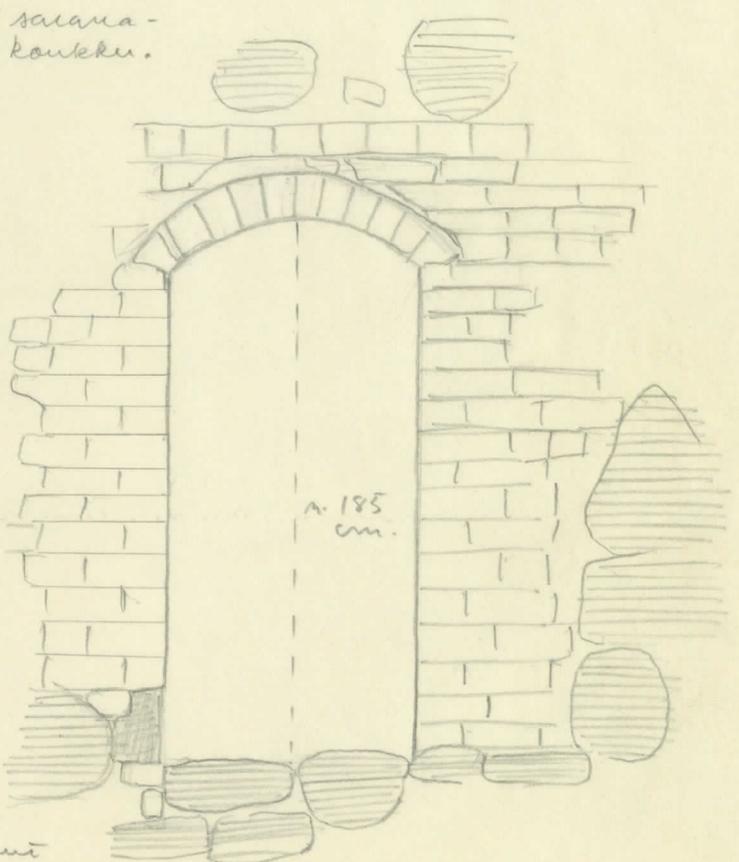
Oviavikko lännestä:

Katkennut sarana koukku. Korjausmuunnos.
 15 cm.
 Räjöreä, katkennut rautatappi.
 Harmaakiviä.

Aukon eteläpielen itäreuna on yläosastaan rikkoutunut, n. yhden tiilenvälkeyden syvyydeltä ja 30 cm:n leveydeltä. Rikkoutumuksesta, suunnilleen pohjois- eteläsuuntaisessa, laastin peittämästä seinäpinnasta pistää esiin n. 5 cm:n pituinen ja 2 cm:n vahvinen, kamaakivi muotunut, nähtävästi aukuun pyöreä rautatappi (~~rautatappi~~ kätketty?). Etäisyys huoneen seinäpinnasta 31 cm, aukon eteläpielen yläreunasta 36 cm, pielen pinnasta 13,5 cm. Tappin kummit.

Aukon pohjoispielen alaosa rikkoutunut n. 15 - 30 cm:n korkeuteen. Väntisessä yläkulmassa samoin pieni rik-

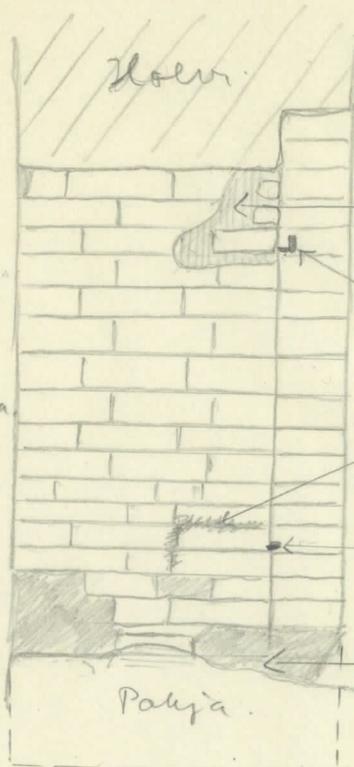
Oviankon pohja.

Oviaukon pohja kamaakivista, tiilistä ja tiilen-
palasista. Muutama kamaakivi ulottuvat oviaukon
tiilipieliin alle. Eteläpuolelle profiili lepää tiilien
päällä ($? \times 13 \times 7,5$). Kivien välissä murentunutta, ket-
tentävää ja kuakeahiekkaista laastia. N. 17 cm länsisei-
nasta on tässä eheänä säilyneestä laastissa tarai-
nen, suunnilleen vaakasuora tiilenjälki (?).
