Landskrona Gårdberg. 1946.

Länntornin länsiportti. (Luonne 1.)

Portti oli 1200-luvulla linnan pääportti, mutta seuraavalla vuosisadalla se muurattiin kiinni, ja avattiin vasta kesäkuussa 1939. Portti suljettiin 1200- ja 1300-luvulla laskeportilla, ja sitä varten on portin yläpuolella 20 senttimetrinen nako, johon laskeportti hilattiin. ~~Sen yläpuolella on reikä, josta nautavitjat menivät ylös torniin.~~ Noin 2,5 metriä oven yläpuolella näon ulkosivinä loppuu, ja nautka on nyt tullut syvennys muurissa. Syvennys on noin 2,5 metriä leveä ja 4-5 metriä korkea. Sen yläreuna on tymprikaarimuotoinen. Syvennyksen yläpuolella on reikä, josta laskeportin nautavitjat menivät ylös torniin. Tämän reiän alapuolella on toinen reikä, ilmeisesti vanha paraurikä. Oven yläpuolella on myöskin reikä, joka on suurempi sisäpuolella. Tämä suuremmus on kuitenkin tehty myöhemmin, kun reikään rakennettiin kammion saavuppuu.

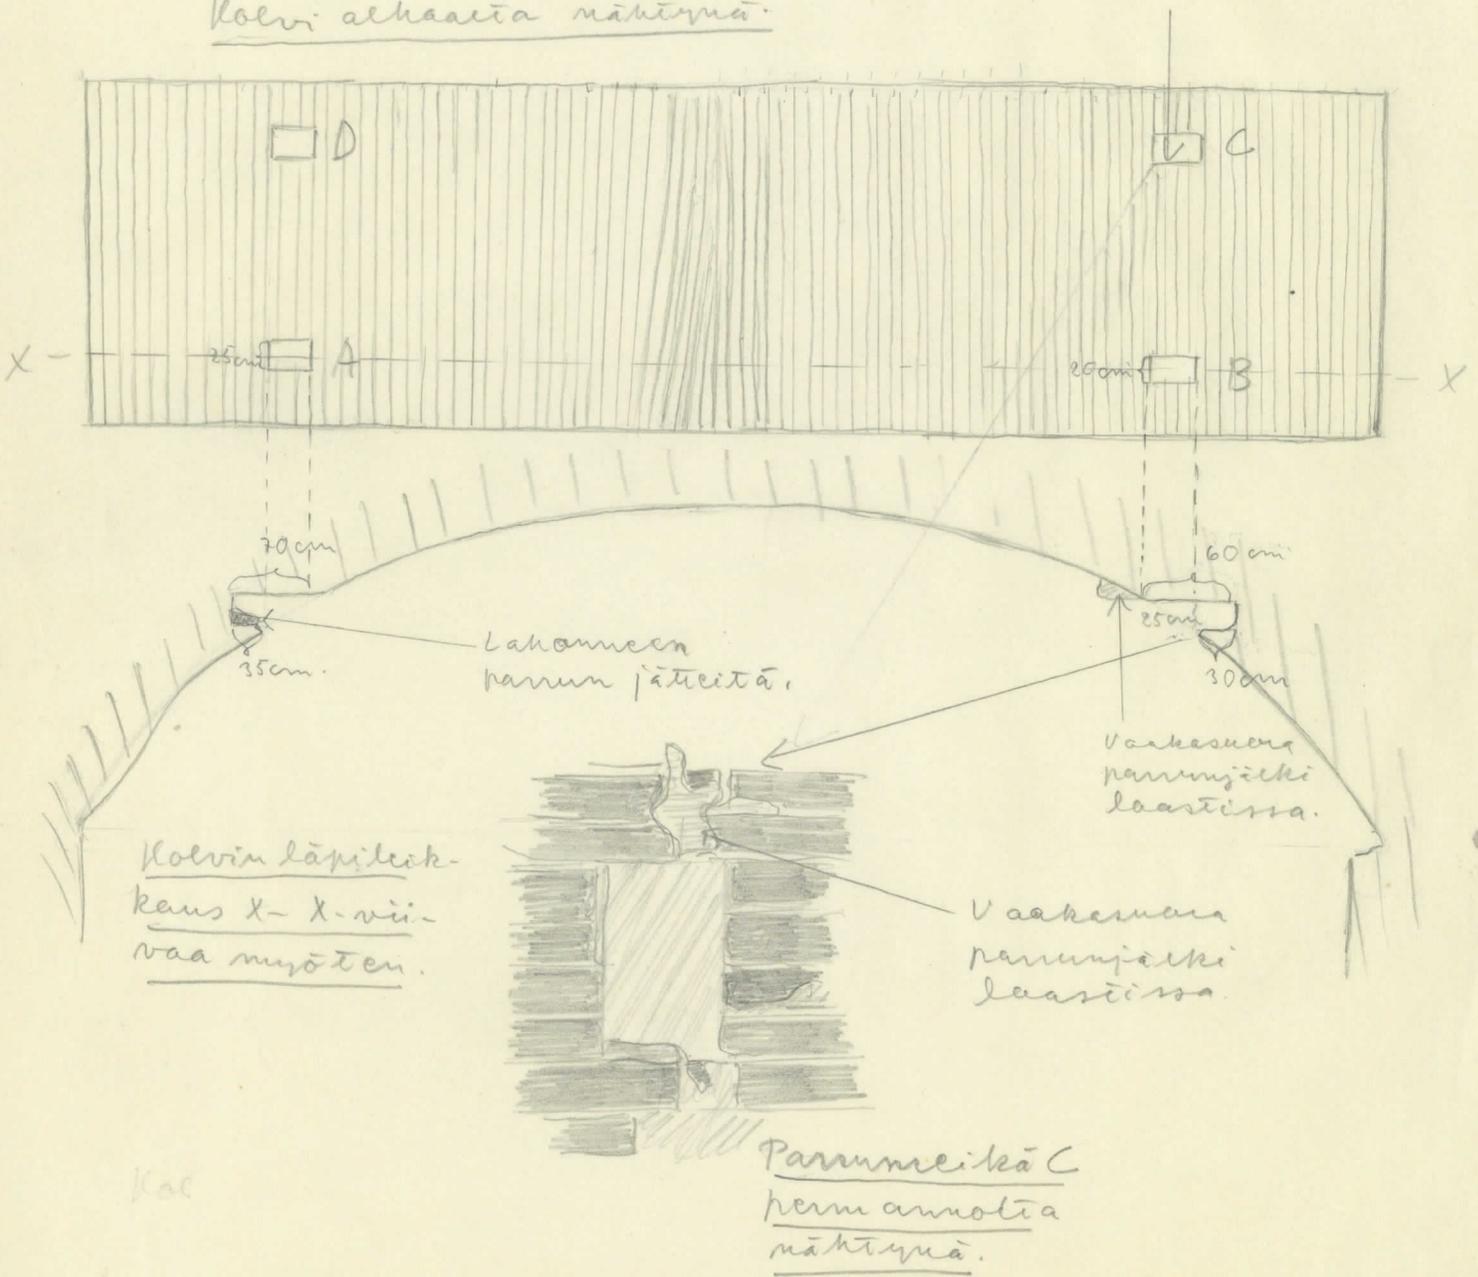
Holvi alhaalta nähtynä.

Kolvissa meljät vaakasuoraa parunreikää, kaksi kolvim kummassakin päässä. Suveys yläreunasta reian reialle n. 60-70 cm, leveys n. 20-25 cm, korkeus n. 25 cm. A:n pohjalla lahanneen, ei palaneen parun jäteitä. B:n yläreunassa, kolvim pinnassa olevassa laastissa vaakasuoran parun jälki:

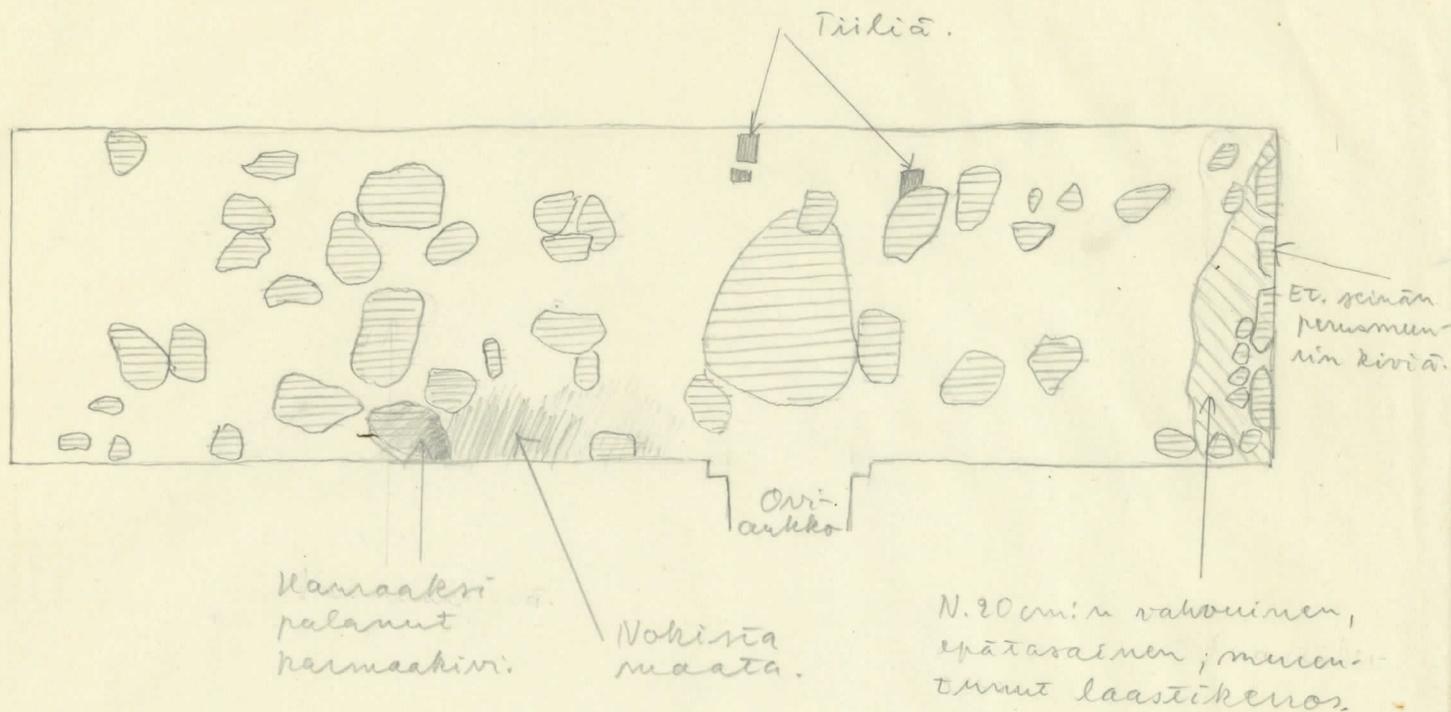
Permanto.

Permanto oli savensekaisesta itäosaan peittävä, joka eteläseinän kohdalla ulottui n. 90-65 cm:n pääkän seinän ulareunasta, pohjoisseinän kohdalla n. 100-80 cm:n pääkän mainittuun seinän ulareunasta. Ditto-maakerroksesta löytyi permannon eteläosasta m. m. harmaaksi palaneita kappaleita.

Kun itämaakerros oli poistettu tuli esiin savusekaisen savimaa joka ulottui itä- ja länsiseinän reko-rituain pohjoisseinän alle. Savimaa näyttäi olevan kiinteätä ja koskemattomaa.
