HUONE No 13

Luone 13.

Itätornin porttikäytävällä olevat

haudat I ja II

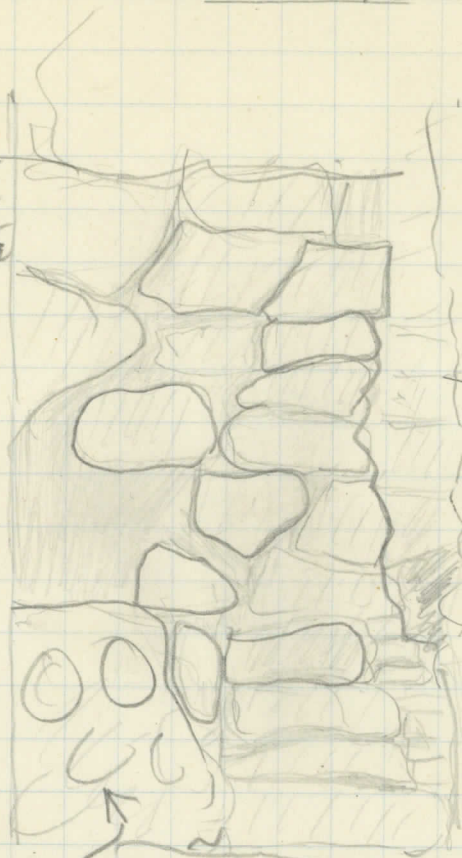
I

yläosa  
myhempi  
muurausta

muuri f muodostaa as-  
kmeren länsiseinää  
ja on se rakennettu har-  
maasta kivistä.

ain kammien symmetrisyys joke  
asaksi on muuraus  
kiviin

myhempi muuraus  
ta / gate) harmaakivien muuraus

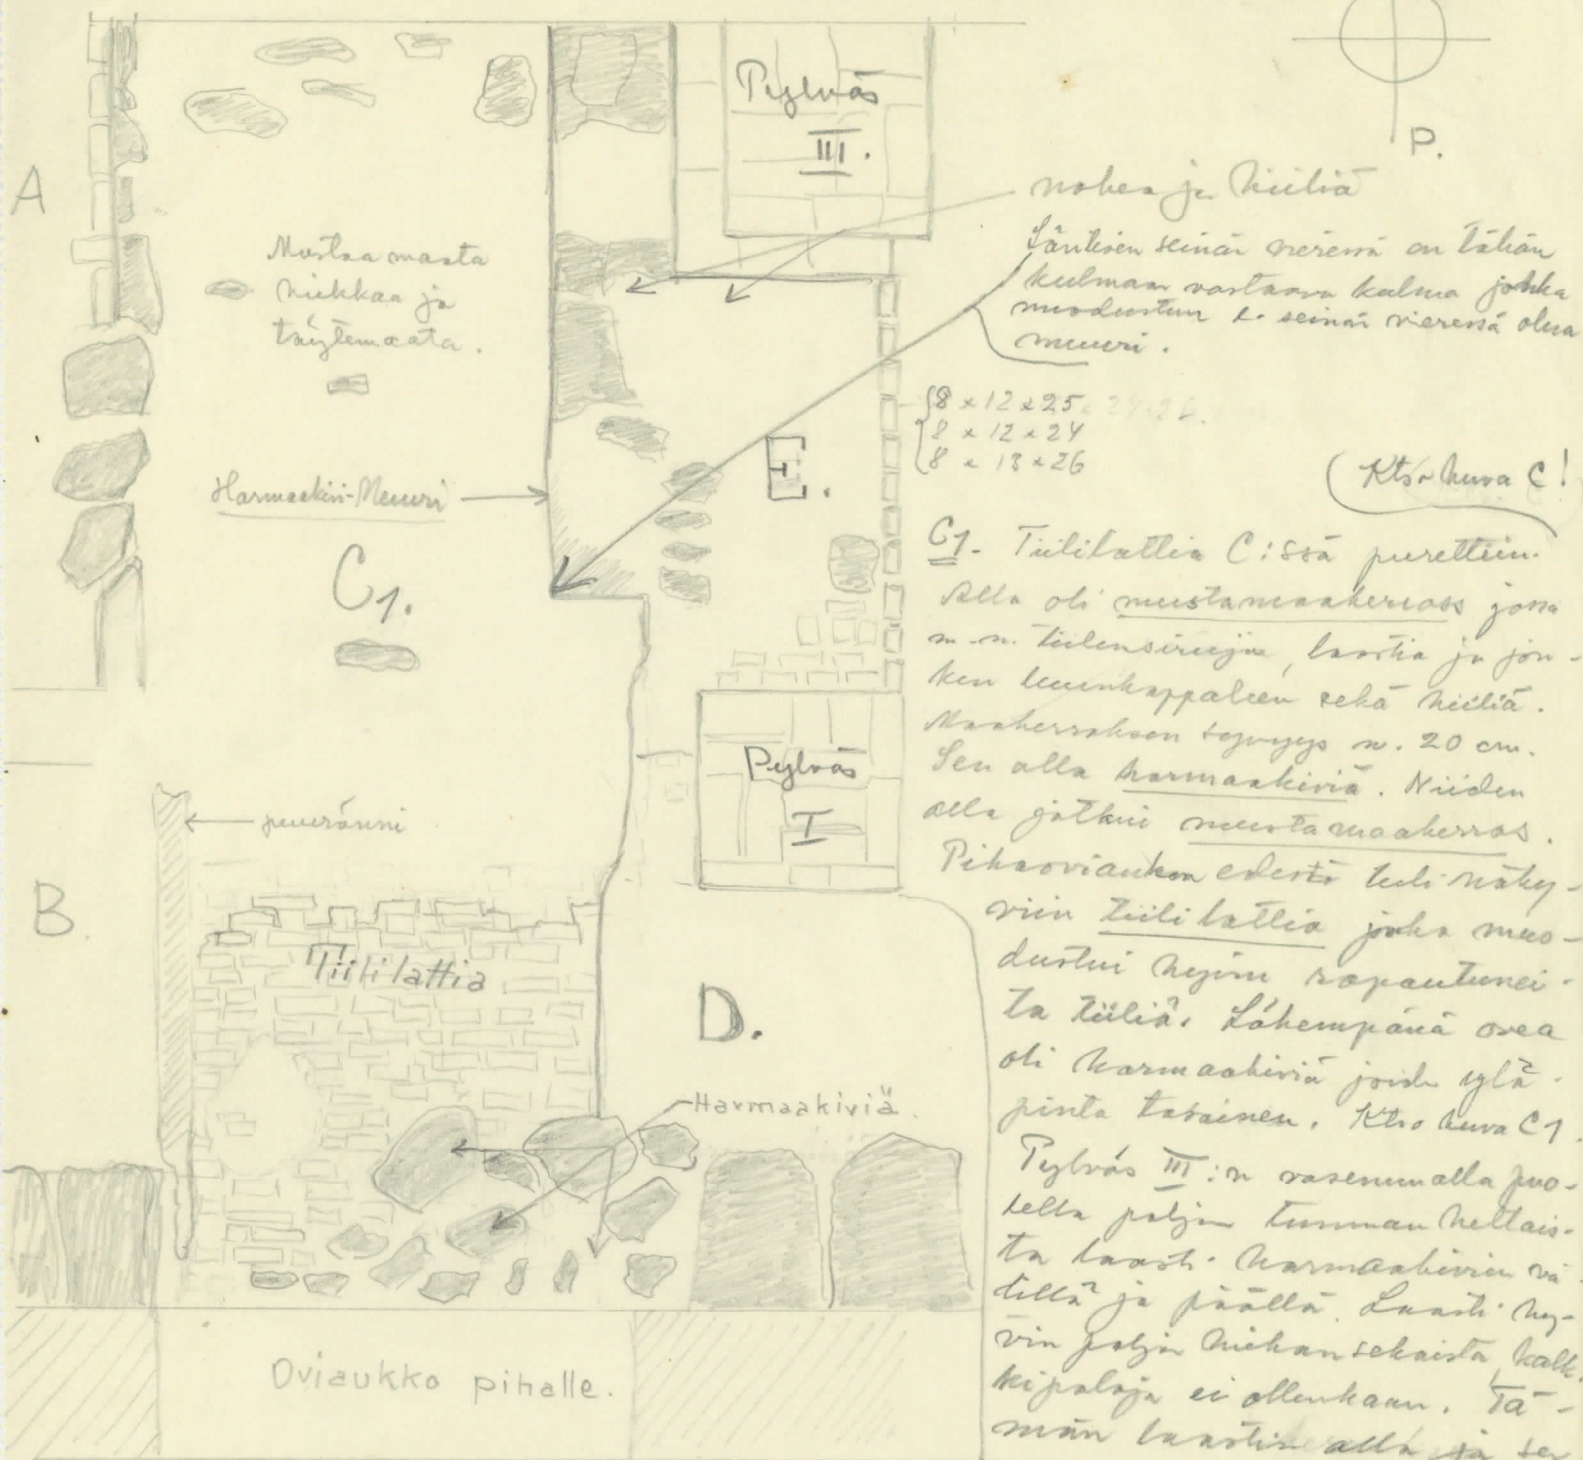
nohe ja tiiliä  
Läntisen seinän vieressä on tähän  
huonon vastassa kalua josta  
muodostunut L. seinän vieressä oleva  
muuri.

8x12x25  
8x12x24  
8x13x26

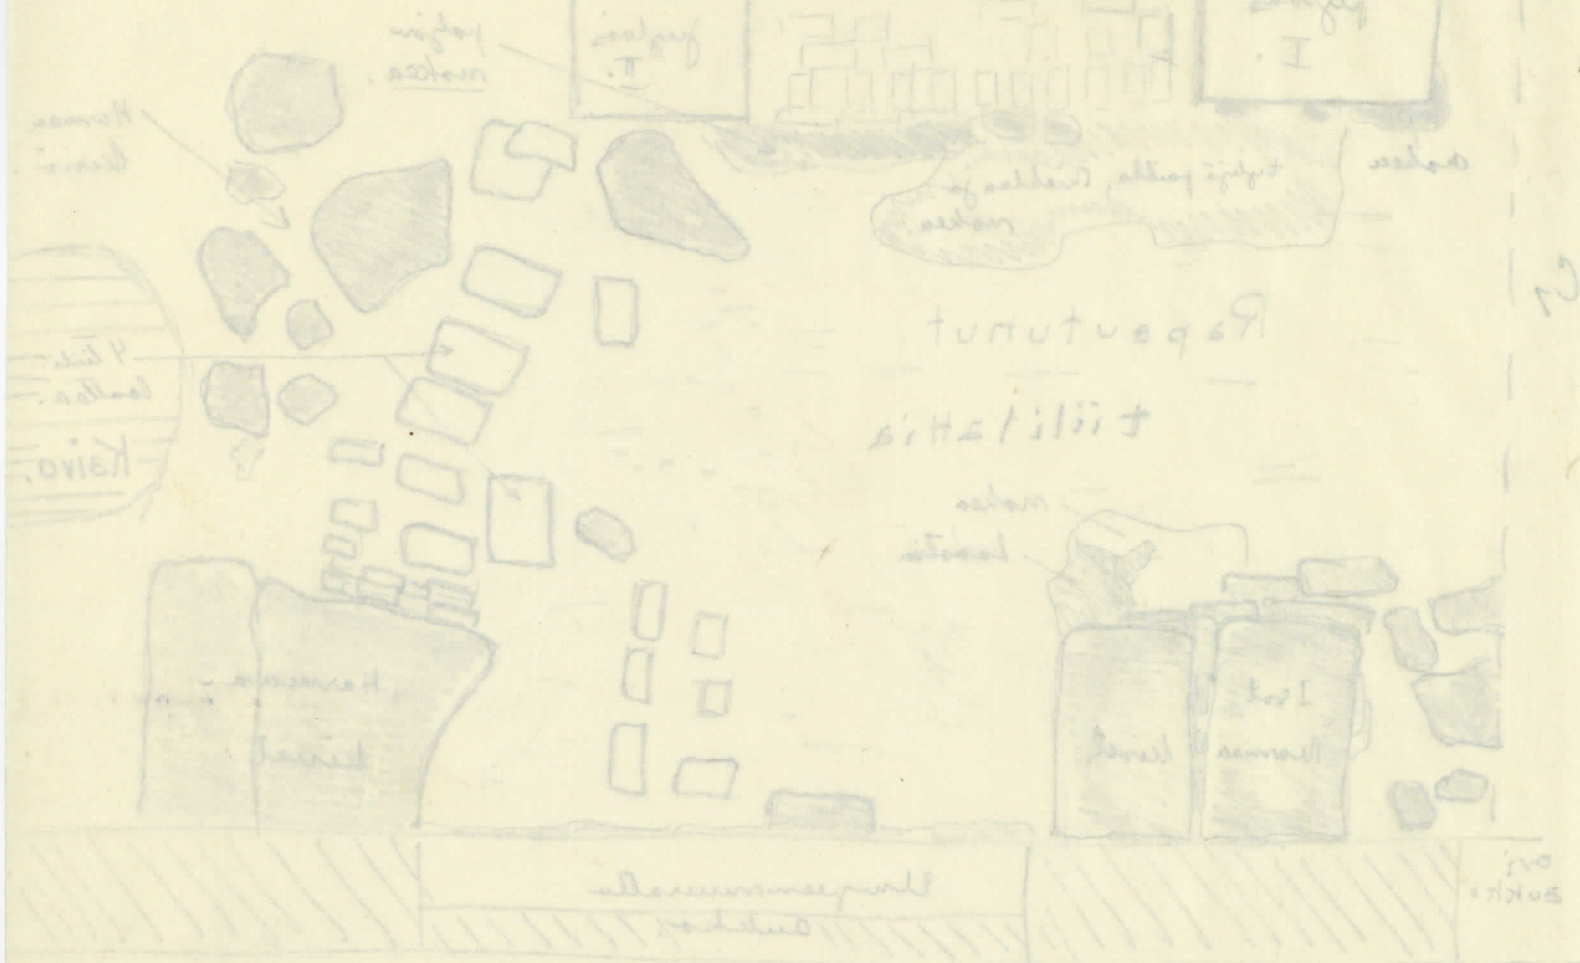
Tiilet D:stä päätettiin. Näiden alla oli ar. 15-20 cm. tiikkalattias. Tämän tiikkalattian alla oli rapautunut tiililattia (Kuva D7) joka on melkein kerschelli mutta aavase rikkinaisen tiilimuurin ja umpenmuralle aukkoon päin. Tiikkalattian tiilenpaloja, laastia muuttua ja nokea. Nokea tavattiin var-  
viersissä olevien harmaakivien edessä tavattiin nokea. Näiden kivien välillä oli myös paljo laastia, valkeankeltaista mura on pieniä raikeankelt. läiskä ja tehi pieniä että suurempiaakin kiviä.

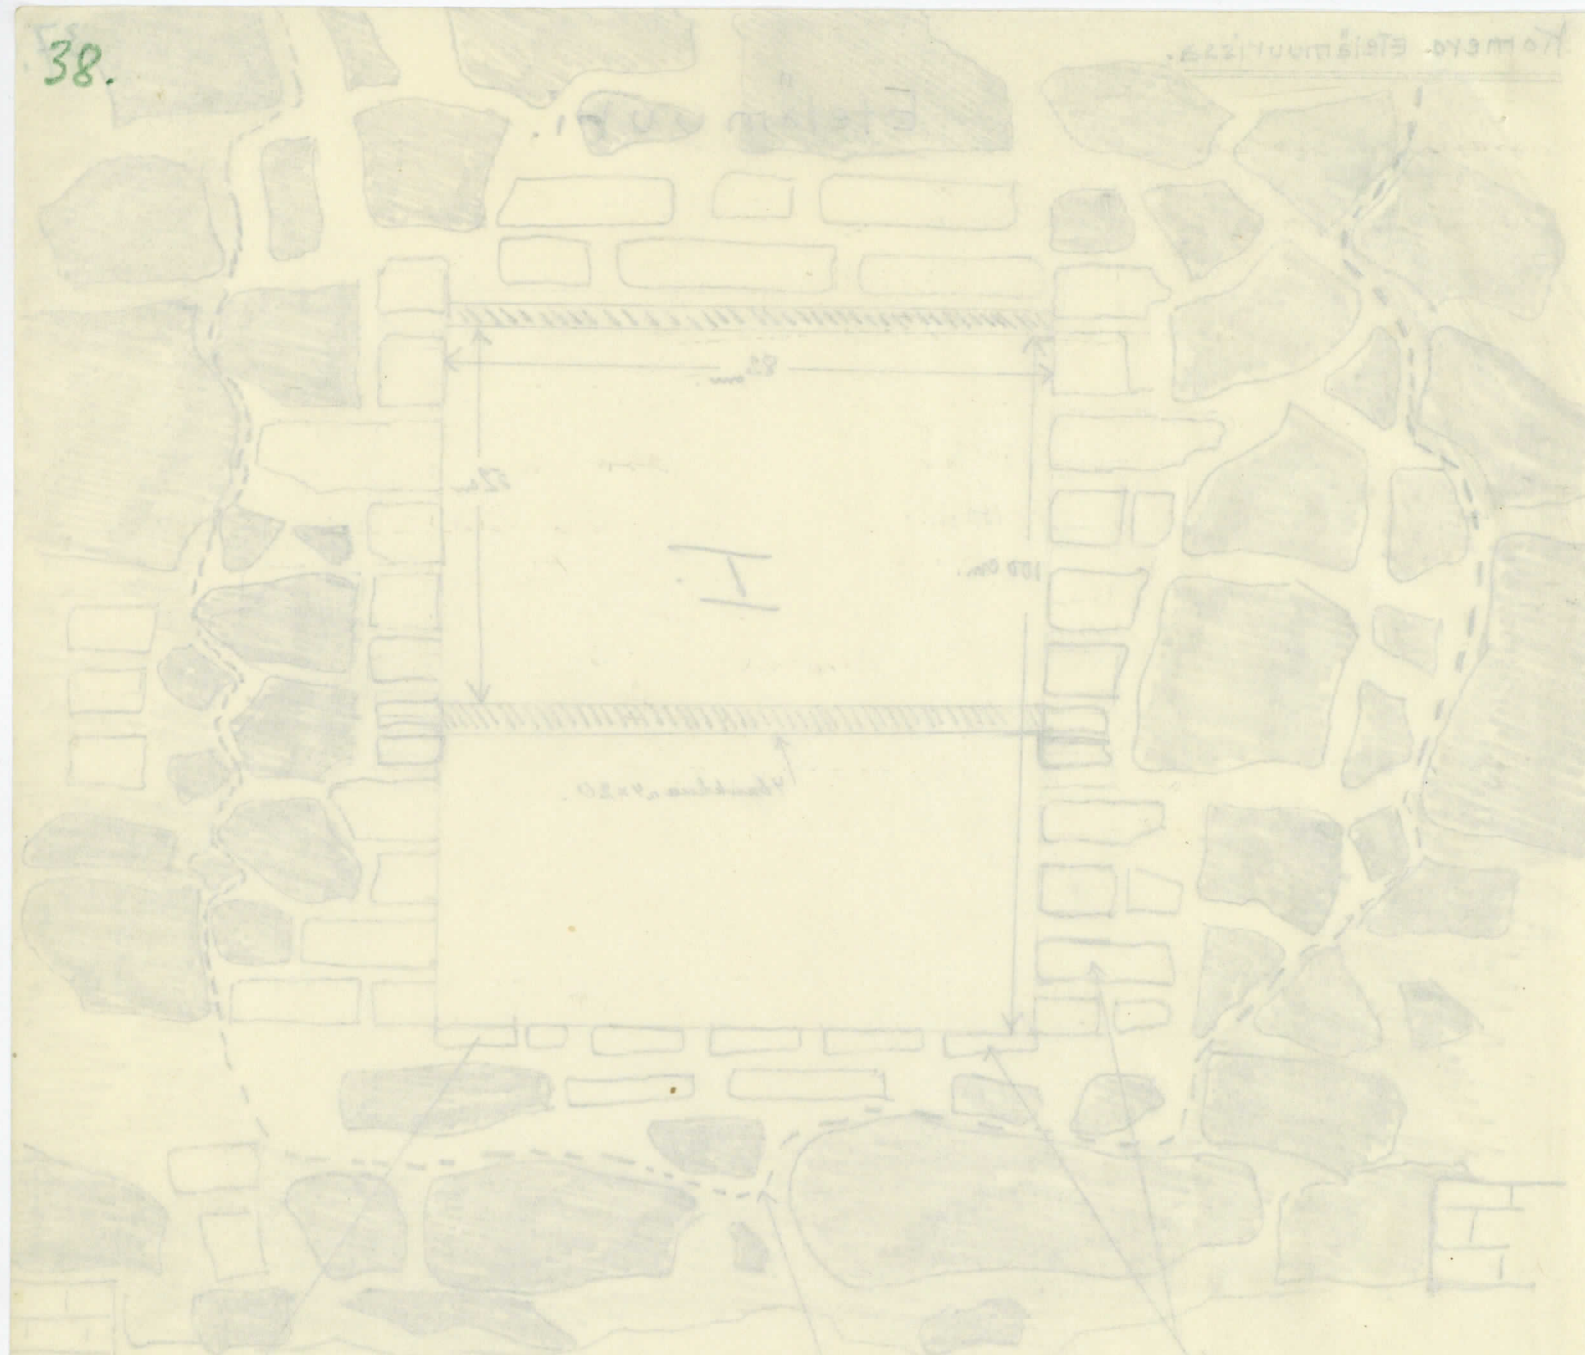
muusta jollakka  
 tiili  
 $27 \times 12,5 \times ?$

Komero näyttää olevan Rinteen korjauksia. Kuten Ru-  
 vasta näkee on rajan sisäpuolella suulta laastista se-  
 lä korjauksien että tiilikorjauksen väleillä, laastista  
 on tavallista korkeasta laastista ja varsin hellelläistä  
 laastista. Komero on suunniteltu oikein laatu-  
 (kasta tiilikista, suulta korjauksesta sekä sisäpuolelta  
 takaseinällä suulla tiilikillä ( $29 \times 13 \times 9$ ). Tässä tehty  
 laastista  $27,5 \times 10,5 \times 4$  (23 cm l.)  
 Keskellä komeroa on tehty kyllä  $5$  cm. paksuista  
 laastista, jotta korjaukset alkanevat tiilikistä. Laakut ala-  
 julkella (tiilikistä) on suulta  
 Takaseinällä on tehty jollakka tiilikistä korjauksia laakulla uude-  
 della. Tiilet kyllä yläpuolella ohjia, alapuolella sopautuneita.  
 Laastista se näkee että vanhaa laastista ja v. keltaista.
