HUONE 24  
ja porrashuone

# Huone No 24.

Huoneet 32 ja 34 sijaitsevat pohjoisrivun länsipäässä, kolmannessa kerroksessa eli samassa tasossa kuin keskiaikainen kuminksaansali. Huoneissa on muidenkin tavoin yksityiskohtia linnan kaikista rakennusvaiheista.

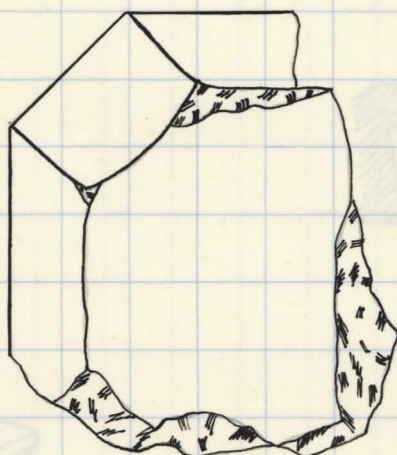
Piirros 6. Säilynyt kalkkikiviä, huultavasti pilarin ka-  
pitedista. Kaavaan 1:5. Leikkaukset ovat samat kuin e-  
dellisessä piirroksessa.
