Huone 41.

heinäk. 1947.

Huone 41

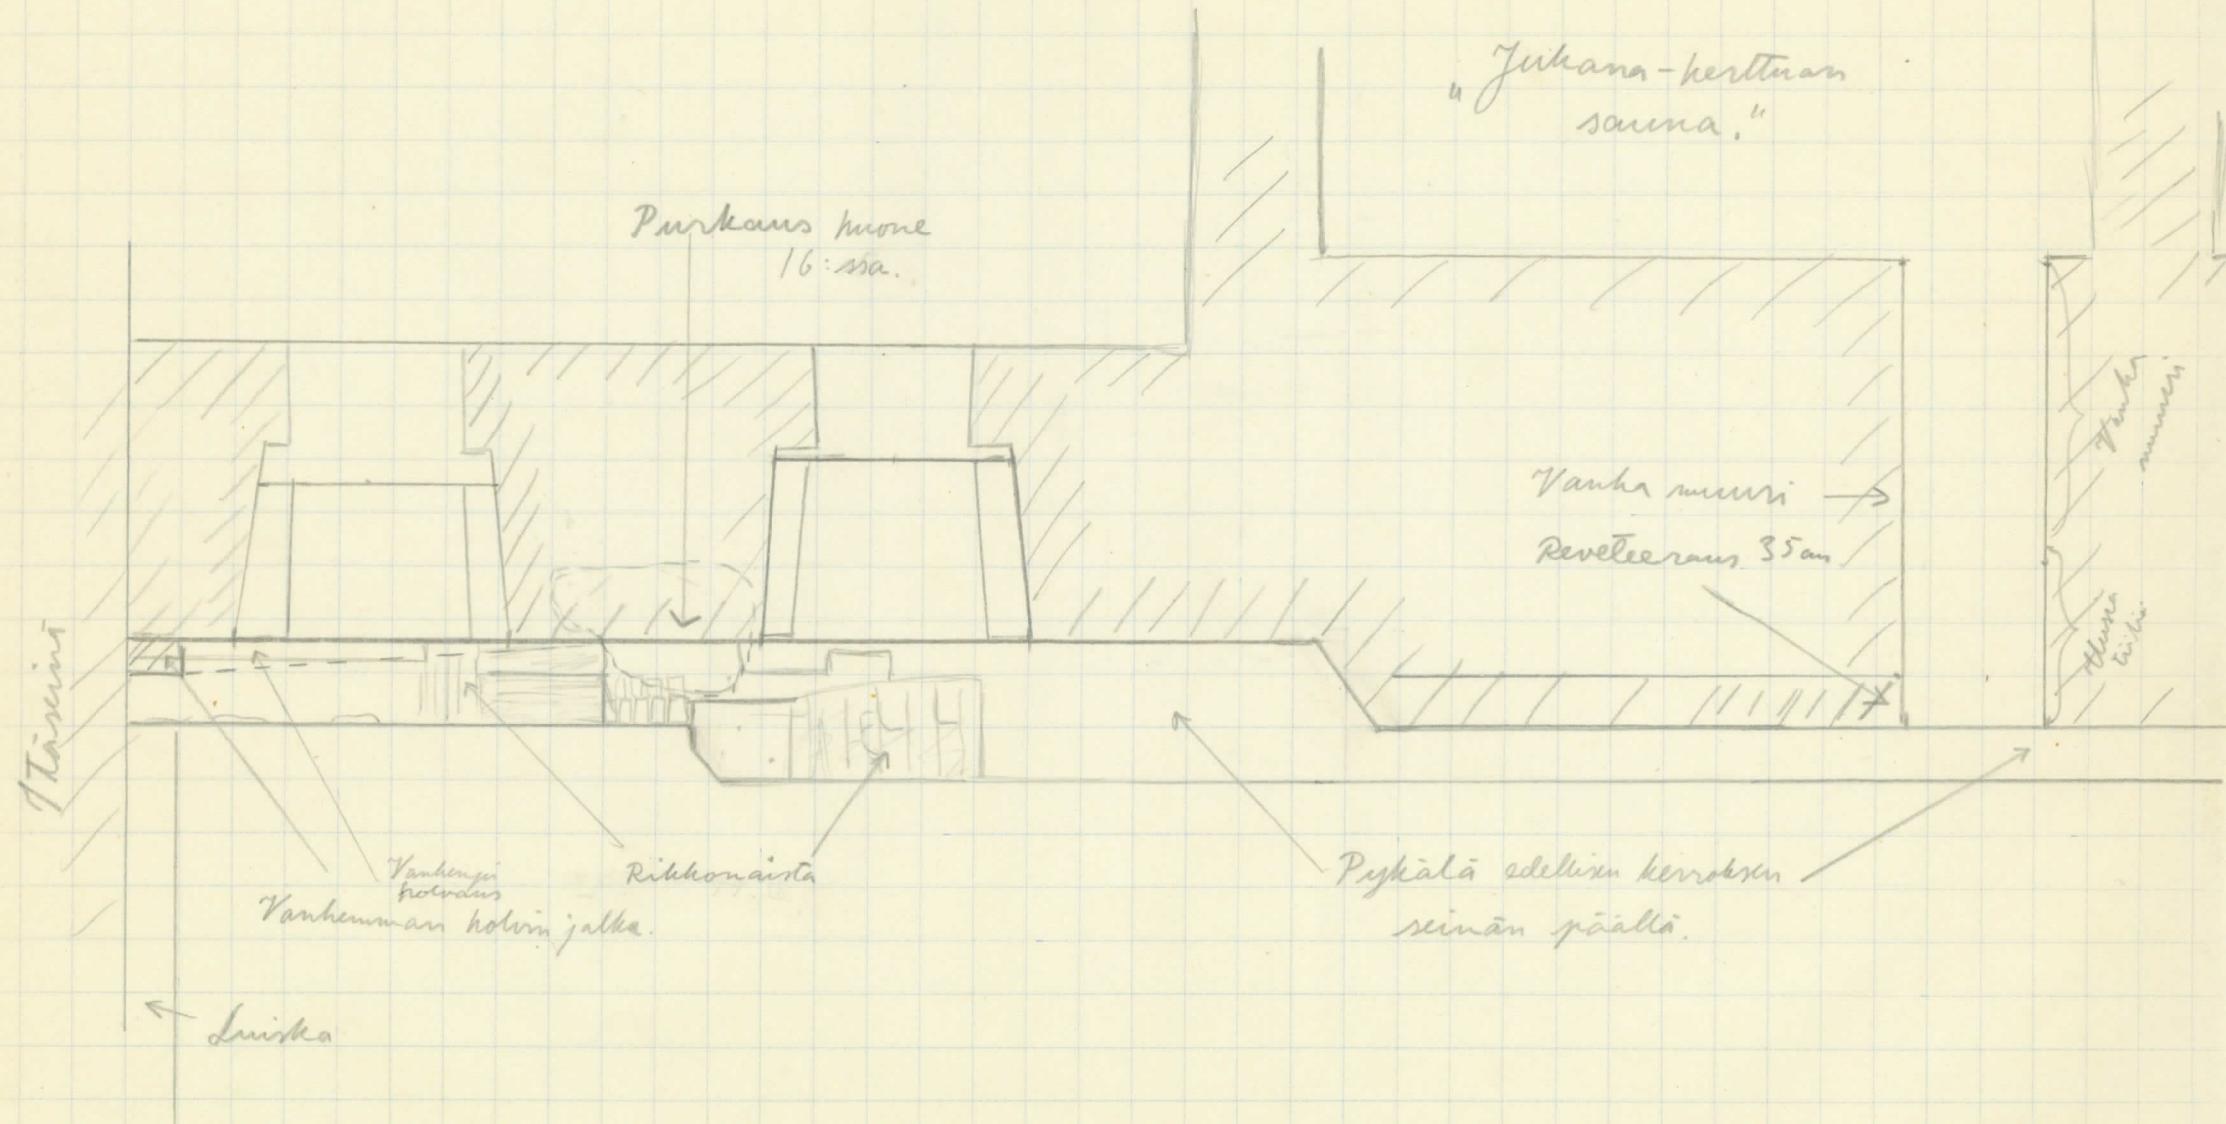
Huone 41.  
Eteläseinän itäosa

Eteläseinä: Jakso a-d: Vankka muraus on mäkyissä itämuurien kalkkineessa, aikaisemman ikkunan ja sen jälkeen ja avan sen vieressä, nka jakossa d ikkunasta murkaan asti. Seinäjän kummallakin ikkunat ja niiden välillä on varta murrausta, todennäköisesti vuosivatamme väitteen korjausta. Ikkunahomeroiden seiniä on kuitenkin näkyvissä vankha muraus.

Jakso e-i ovat kohonnan varta, vuosivaden väitteen korjausmurrausta tummanpunaisista  $28-29 \times 13.5-14 \times 6.5-7$  cm tiilitöiden renessanssityylisellä. Saman oviankon itäpielissä näkyy varten revetterauksen ja vanhan murrin raja  $35$  cm sisäseinän pinnasta. Ikkunan h lännipielissä, samoin kuin ikkunan k pielissä, on näkyvissä vankha murrausta.

Jakso l-o ovat vankaa murrausta koko alaosaltaan, kun seinäjän yläosassa on samaa varta tummanpunaisista tiiliainesta kuin edellä.

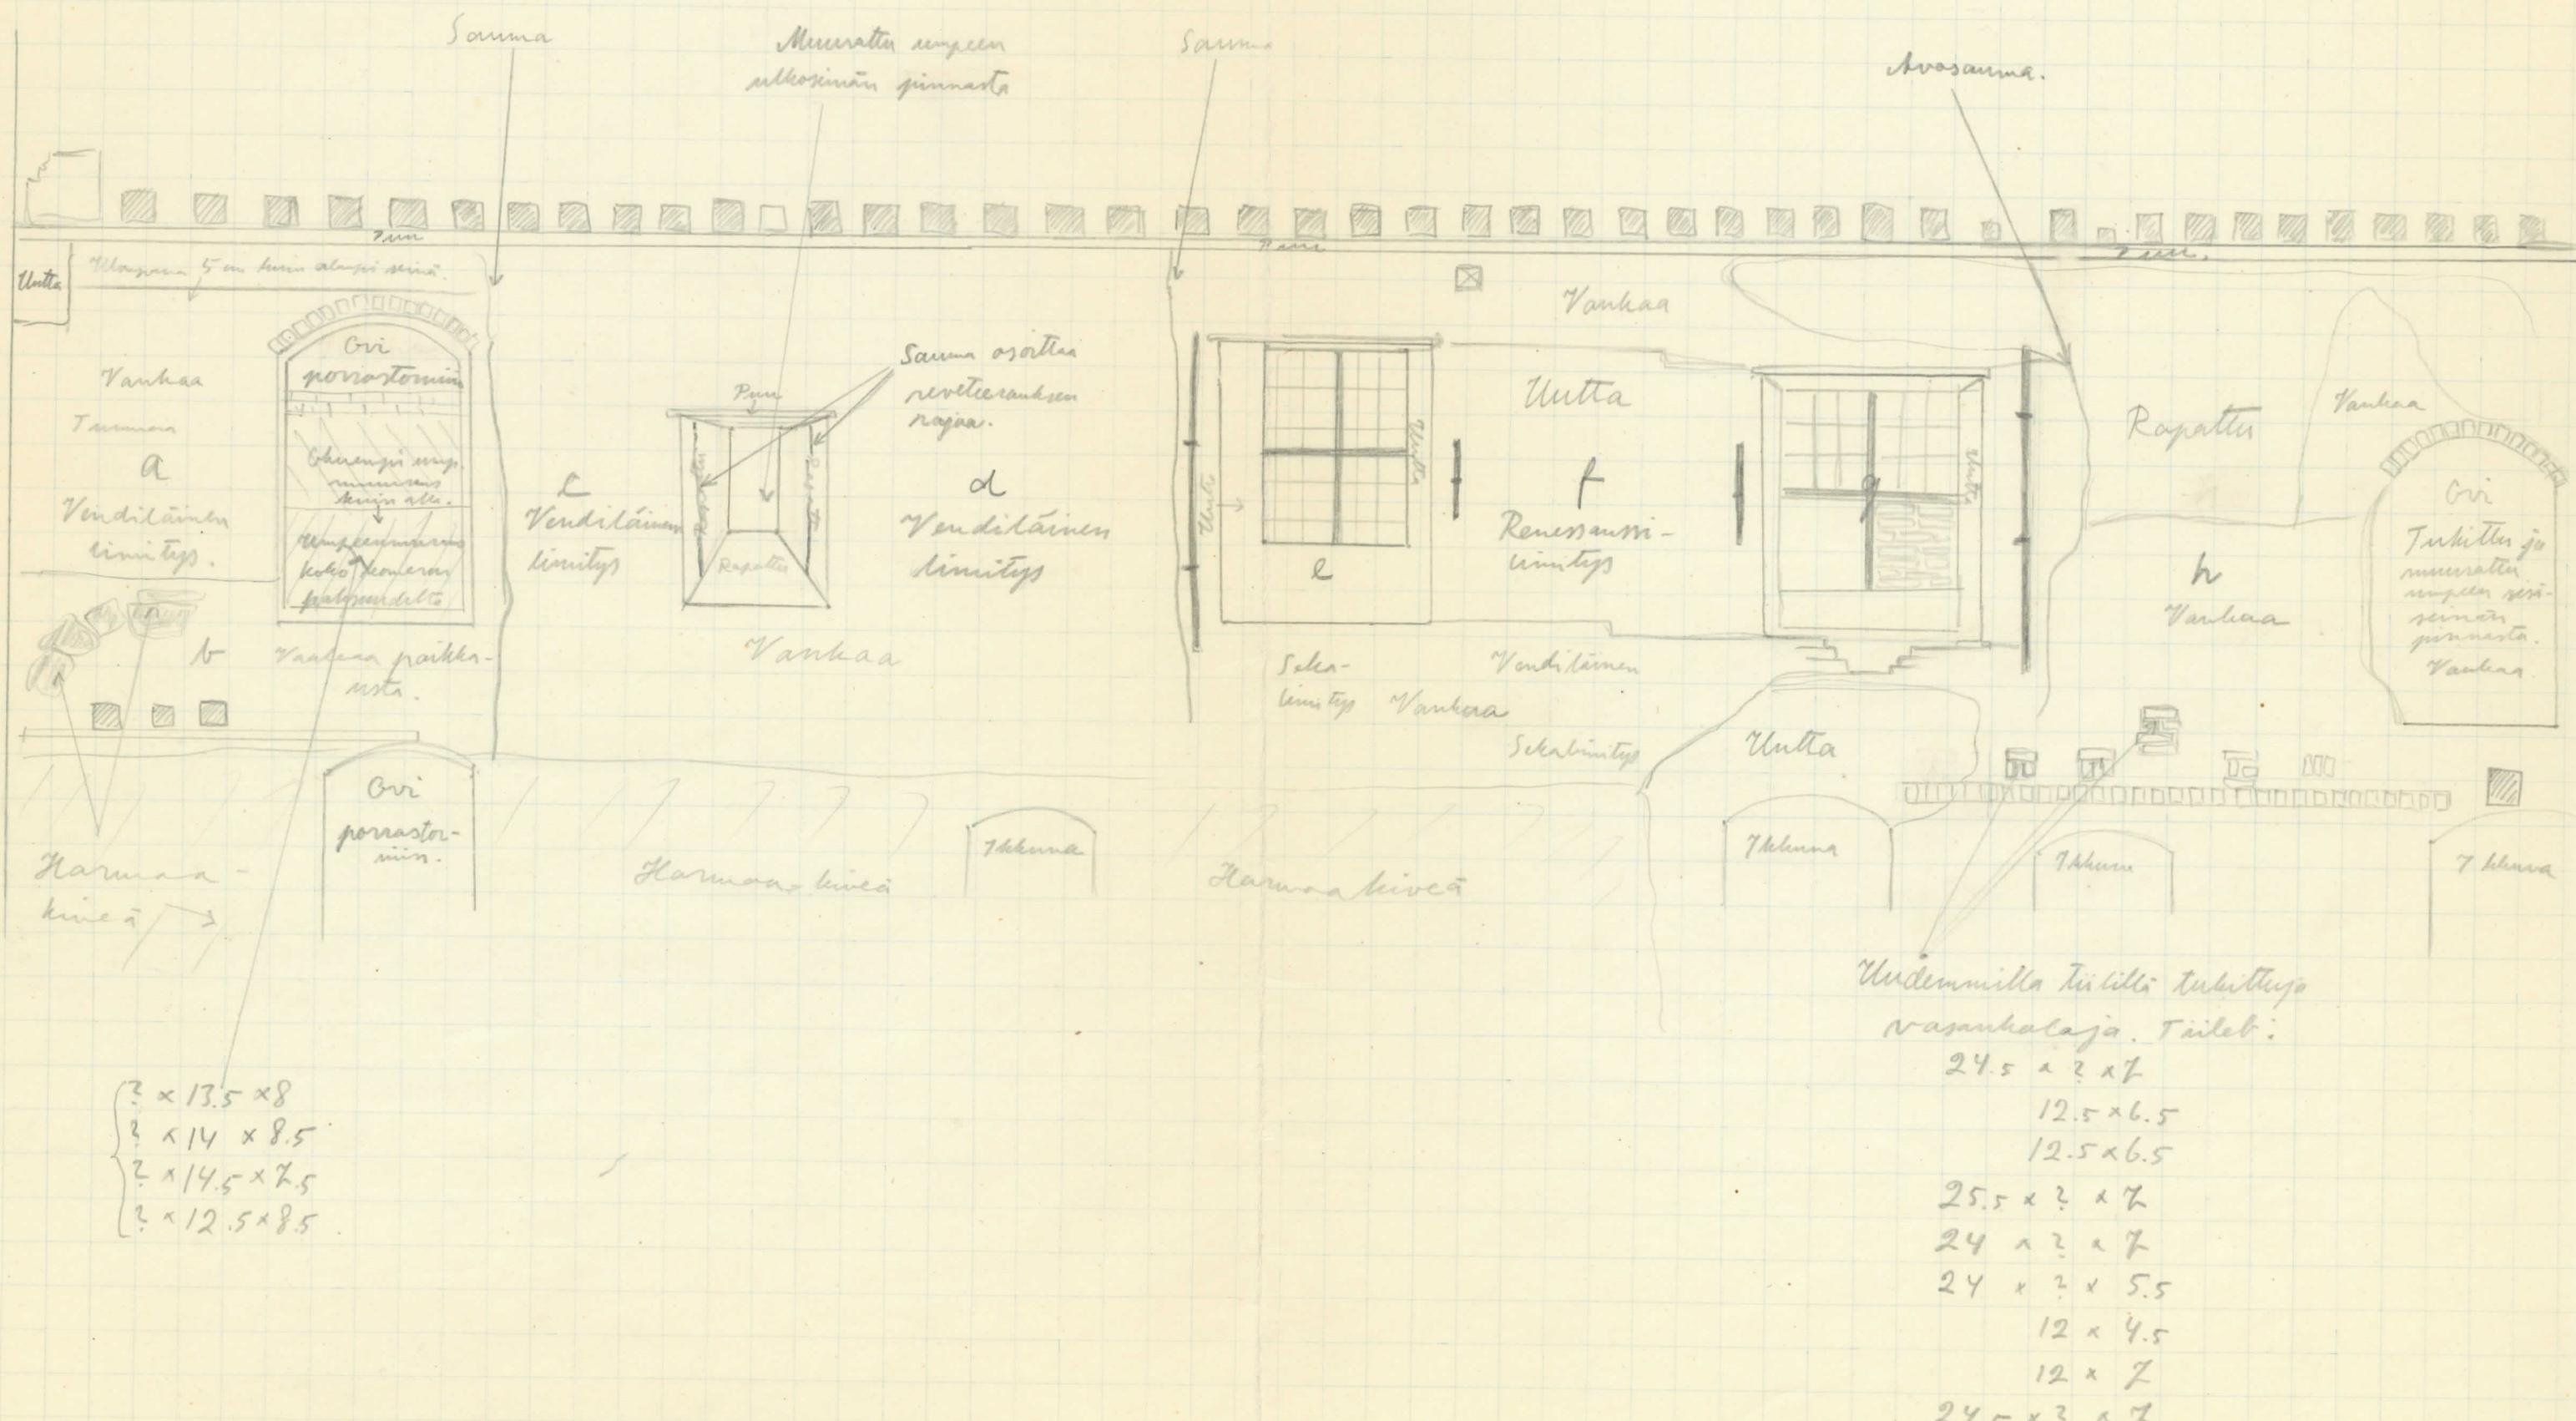
Huone 41  
Pohjoissivun länsipää.

Pohjoisseinä: Jakso a-d: Vankka murrausta, venellä-täistilimetyks. Se jakautuu kolmeen osaan: Jakso a (paitti yläosa), jakso b, joka on joissakin vankien paikkamuurauksissa ja jakso c-d. Jakson a yläosa, joka on n. 5 cm murta sisästään ulompuna, kuuluu yhteen jakson c-d kanssa.

Porrastornin vierän tukitun oven vieressä, myös tukitun ikkunan piilistä saanne ainoana kohdana selville, ettei edellä jo seuraavissa vanhaksi murraukseksi kutsuttu tiilipiinta ollut n.  $30$  cm:n paksuinen revetteraus. Huoneen ulkoseinät ovat ylös asti harmaahiveä, joka pohjoisen sisäseinänäkin oletamme puoneenme latistason asti. Harmaahiven päälle, joka näkyykin ikkunan yläpielissä, on sisälaajatunnut mainittu revetteraus, joka tiilimitoista päättää (jaksoissa c-d yleensä  $30-31 \times 12.5-13 \times 8.5$ ) olin  $\text{III}$  rakennuskandelta. Tämän ikkunan piilien ja jakson a tiiliaines näyttää sopiaan yhteen; ikkuna on todennäköisesti muodostettu Vaasa-aikana (mm. punti yläpielissä tyypillistä läpäisijistä).

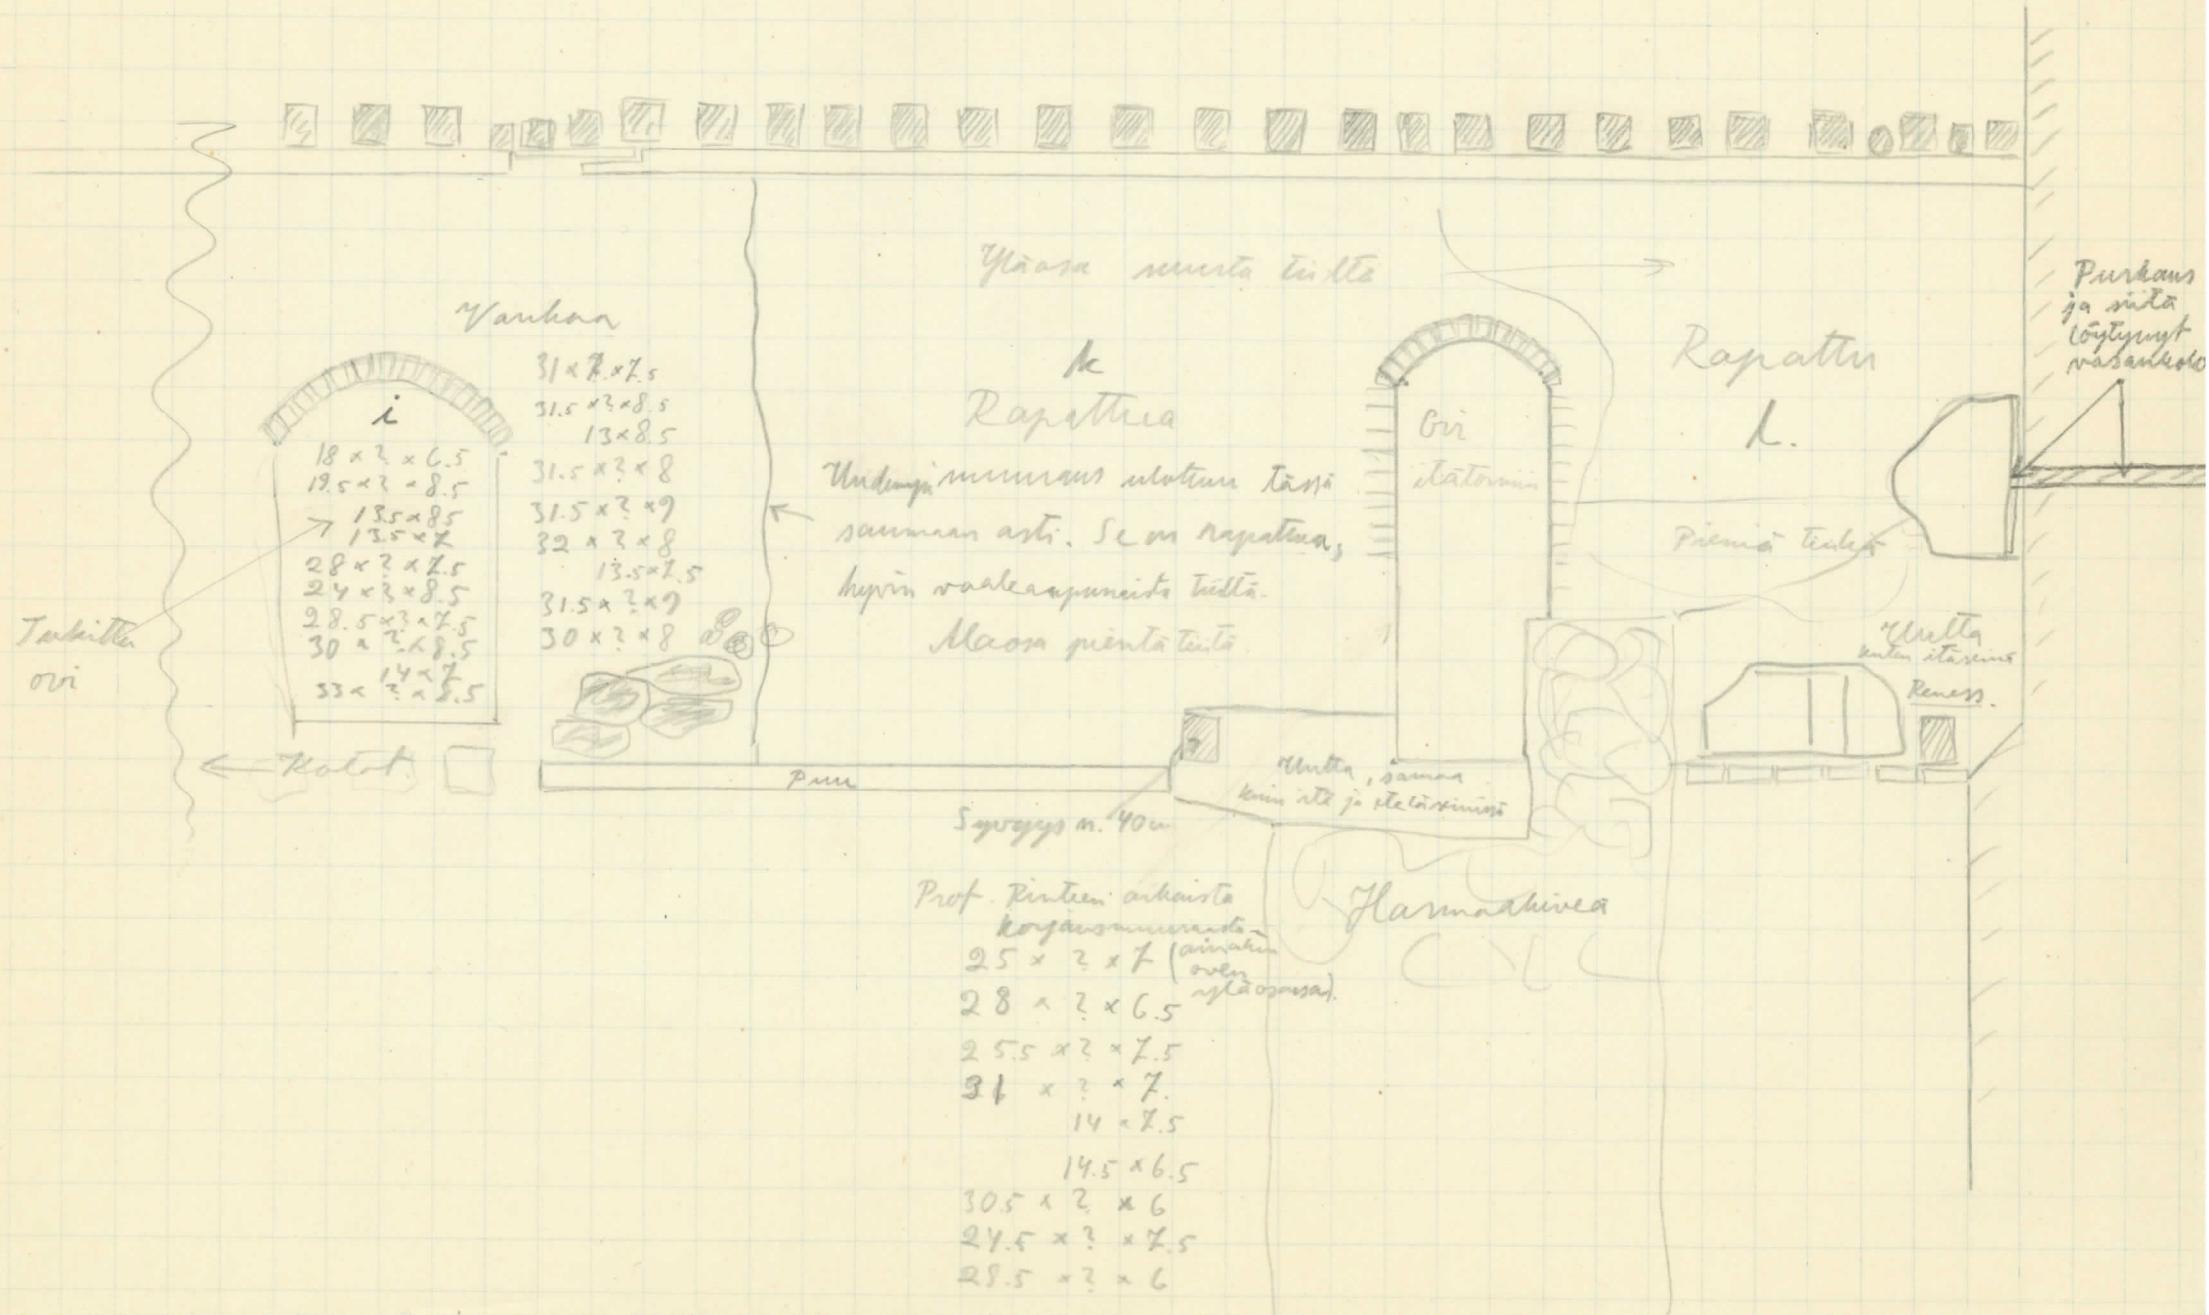
Pohjoissivun itäosa.

Jakso t - i : Ikkunat on korjattu muulla muurilla samasta muidesta tunnusmuodista tiiltiainekosta kuin eteläseinällä, kuten ikkunoiden välisen f, jossa on renessanssiliitrys. Seinäjaan on seinän ylä ja alaosaa täällä kohdalla vankaa muurausta. Jakso h on vankaa muurausta, joka on jatkun saamaan asti <sup>tulitus</sup> oven i itäpuolella.

Jakso k - l : Nämä ovat ala- ja kerriasallan edellisen verrattuna korjausta; mutta niitä muurauksia ei ole. Tämä laaja korjaus on tehty vaaleanpunaisista noin  $23.5 \times 11.5 \times 6$  tiilitä ja on rapattu. Se voisi olla siltä ajalta kun nämä muodet „kuumun melloissa kustannuksella“ tehtiin makuuaineiksi vuonna 1762 (Snelman: Turun historian rakennushistorian aineksi s. 128.) Yläosa näistä jaksosista on vankaa muurausta.

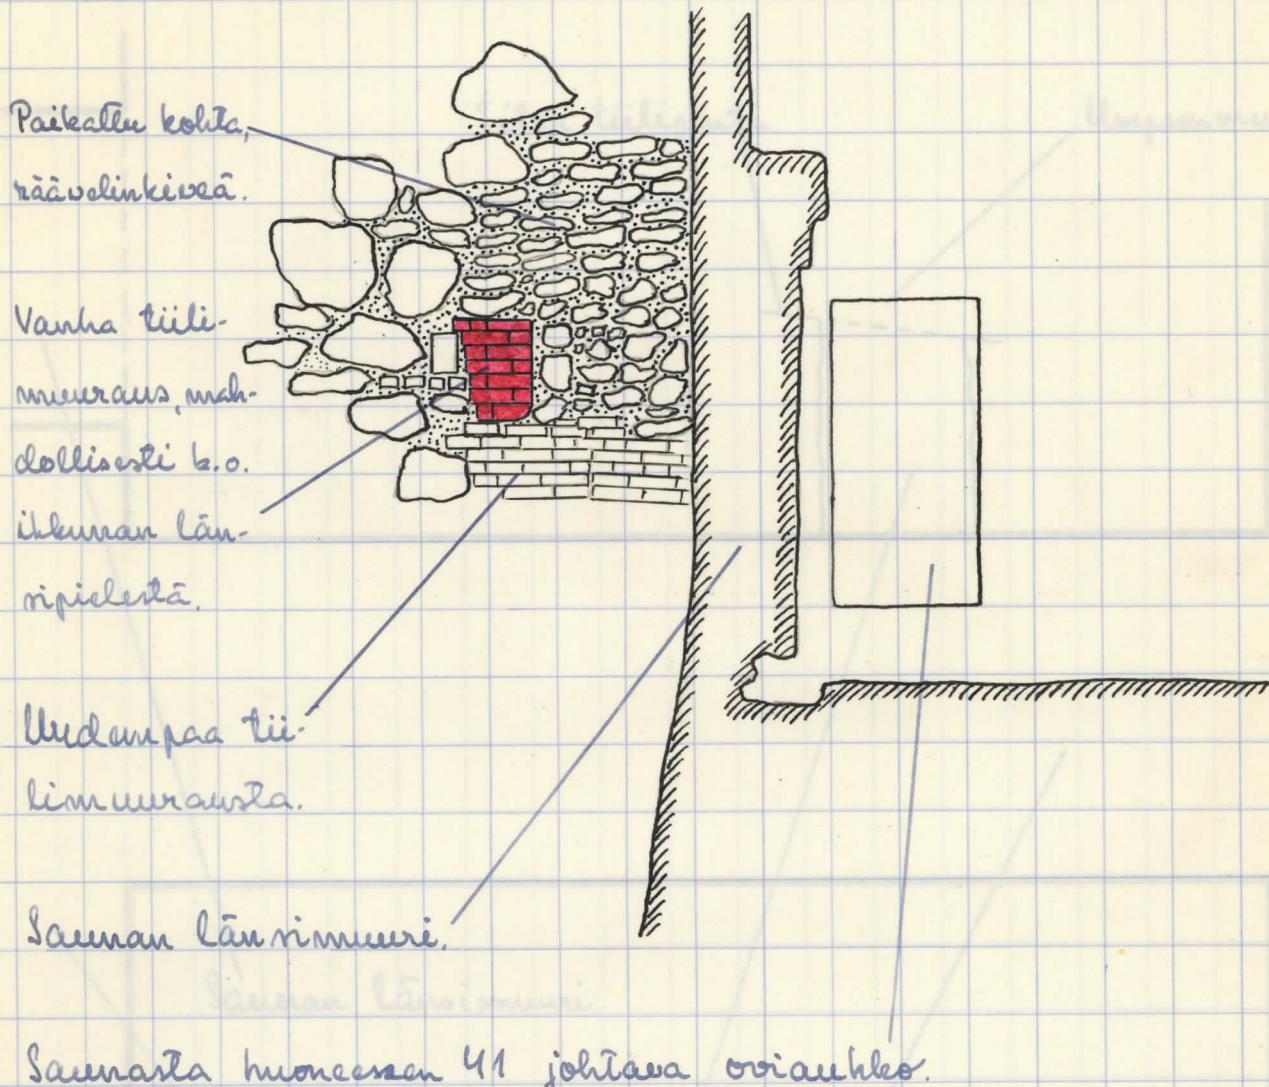
Piirros 2. Tuukkimiseksi varten tehty kolo saunakäytävän länsiseinään. Kaavaan 1:10.

Vuonna 1952 tähän koepurkaus saunaan johtavan käytävän länniseinän, ja sillomin löydettiin k.o. ikkuna-aukon itäseinä, jolla kulki viistoon muurissa (piirros 2). Varsinainen aukko oli täynnä umpeenmuurausta.

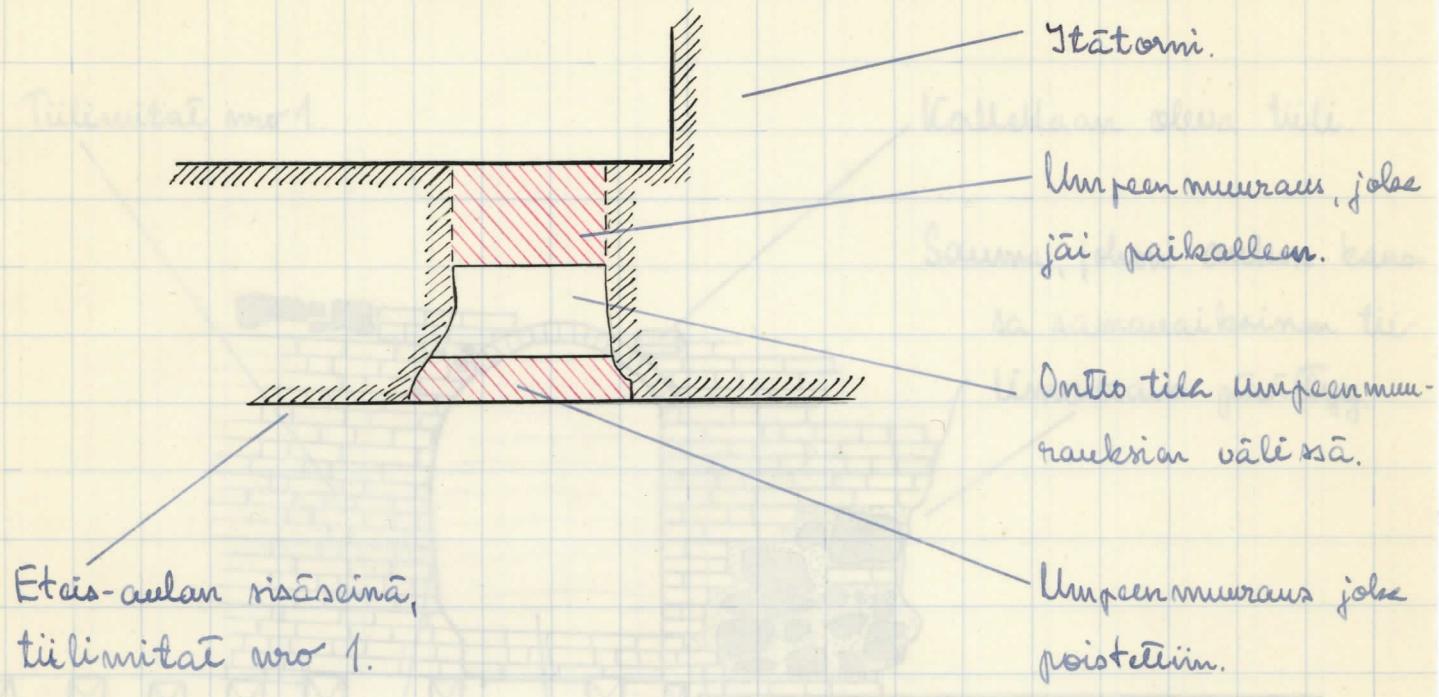
Piirros 2. Aukko edestä katsoottuna, kaavaan 1:50.

Aukon seinissä mitattuun suuravaihteen mitat (tülimitaat nro 2):

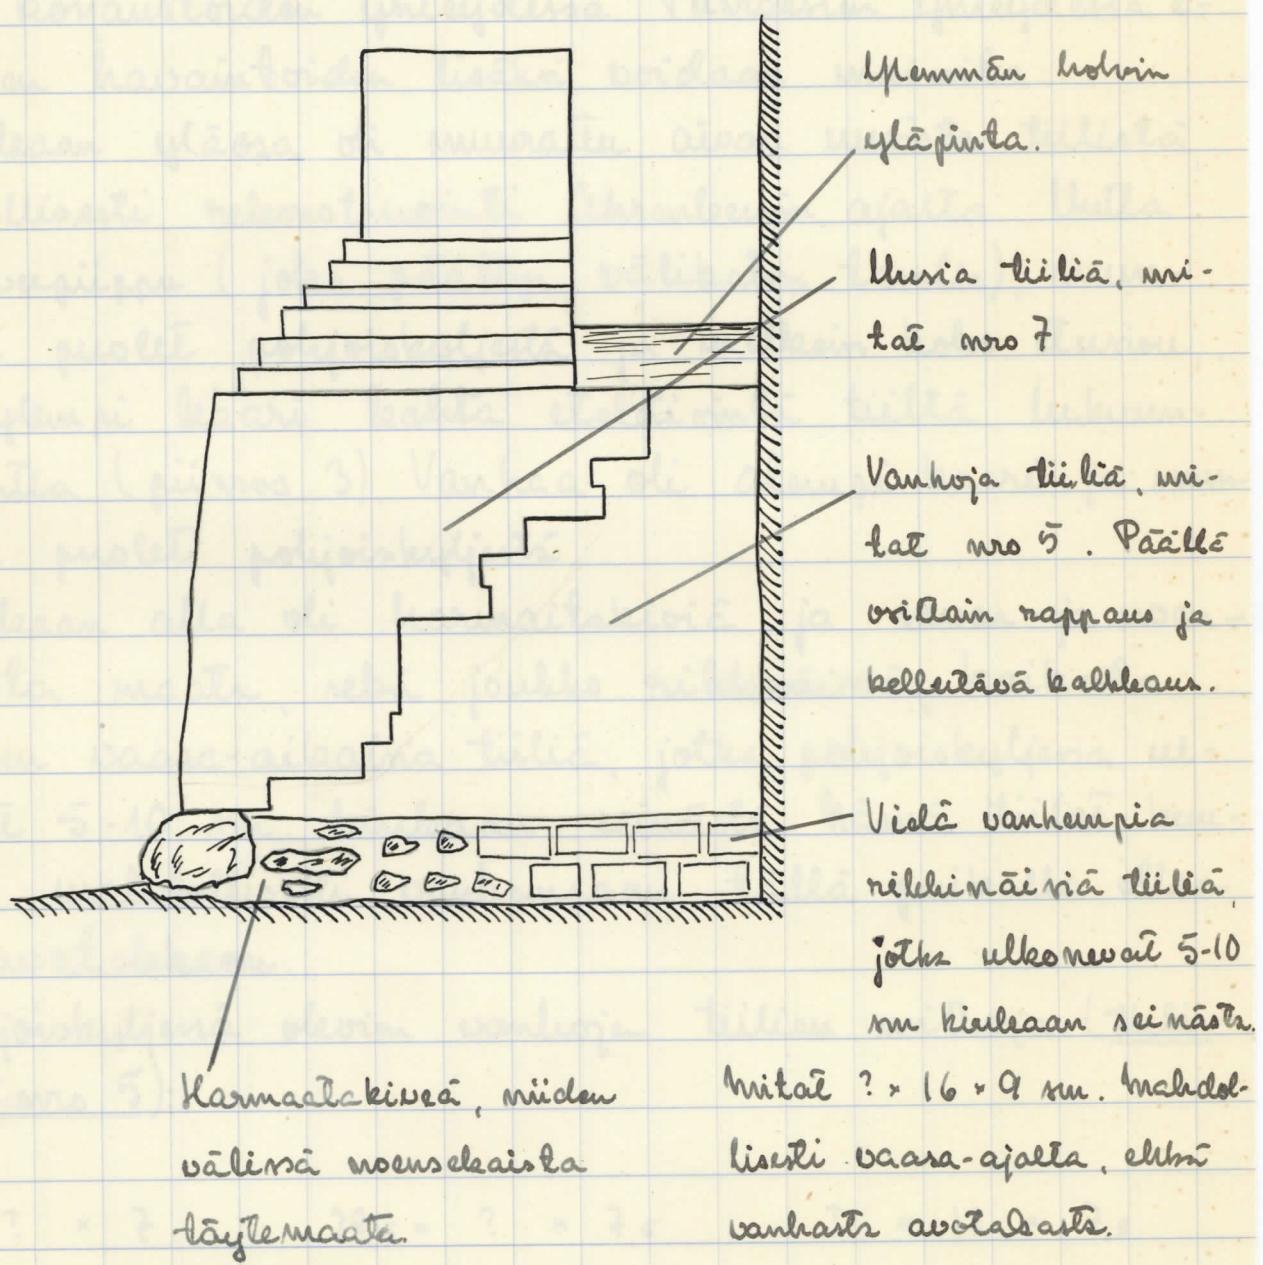
Piirros 1. Päädyt sisäpuolella katsoottuina. Kaavassa 1:50.

Saunan etelämuurin paksuus on harjan kohdalla 26 mm. 25 mm harjatuksessaan paksuus 60 mm:in. Viidä alampuna on paksuus 70 mm. Ylimmä on kolmas-metrisiä tiilikerrosta murittu vaasa-ajan jälkeen. Siinä on niin osava epämääriäinen. Harjan kapasimman osan sisäpuolella on ollut pakesumman osan päällä lepääivä meliokulumainen parvu, joka on menettä suunnilleen 25 mm riään päätymuureihin. (Püros 1).

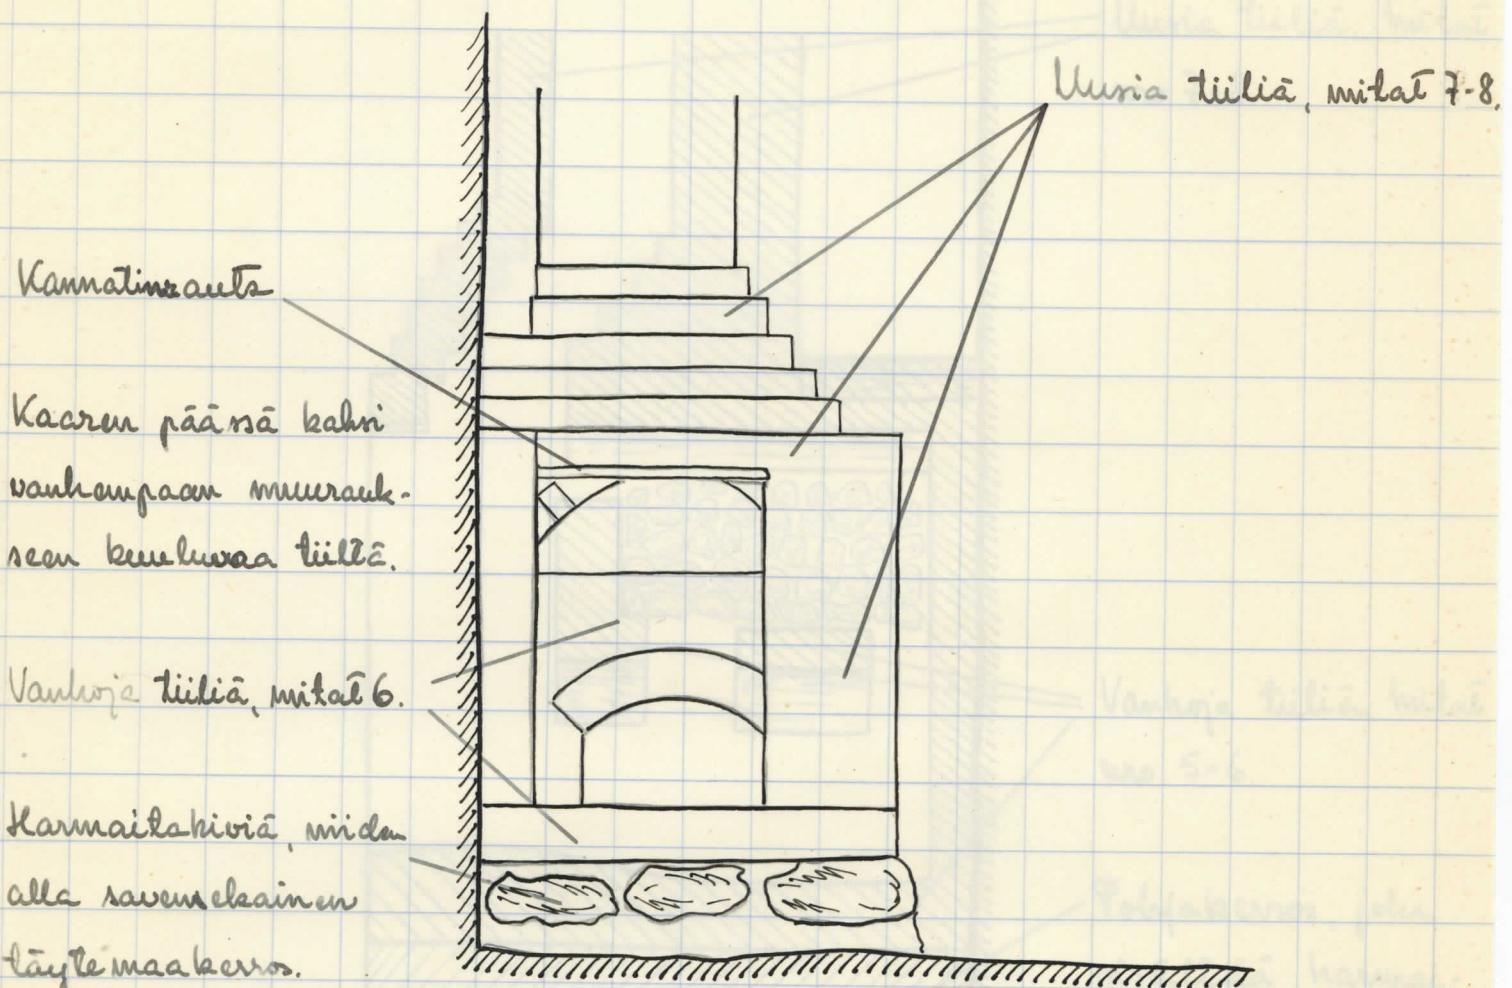
Piirros 2. Kinkaan poljois kylki, siunulleen kaavaan 1:20.  
Tarkka mittaus mittepiirustuksessa B 18.

Kiuas. Huoneen loma-ikulmasta oleva kiuas (pürokset 2-4, mitä pürrostes B 18, valokuvaat 324-326) purressiin korjaustöiden yhteydessä. Pürroksien yhteydessä erittelyjen havaintoiden lisäksi voidaan mainita:

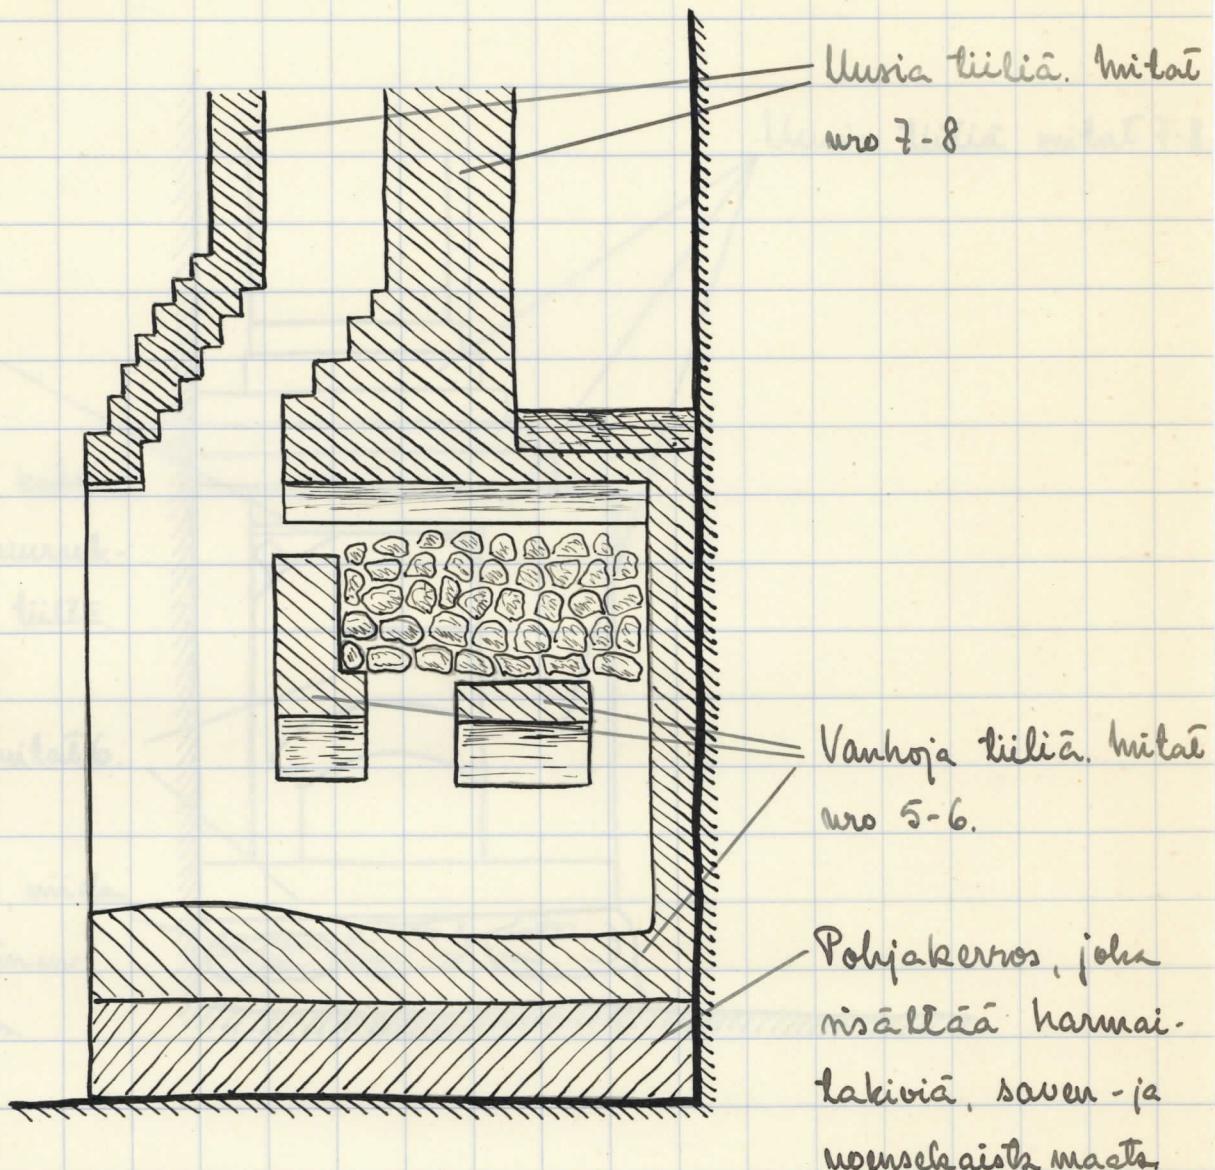
Piirros 3. Kiinasaan suu puoli, suunnilleen leveysan 1:20.  
Tarkka mittaus mitla piirustuksessa B 18.

Kiinasaan kaarin saa olevian vanhojen tiilien mittaja (liimitat nro 6)

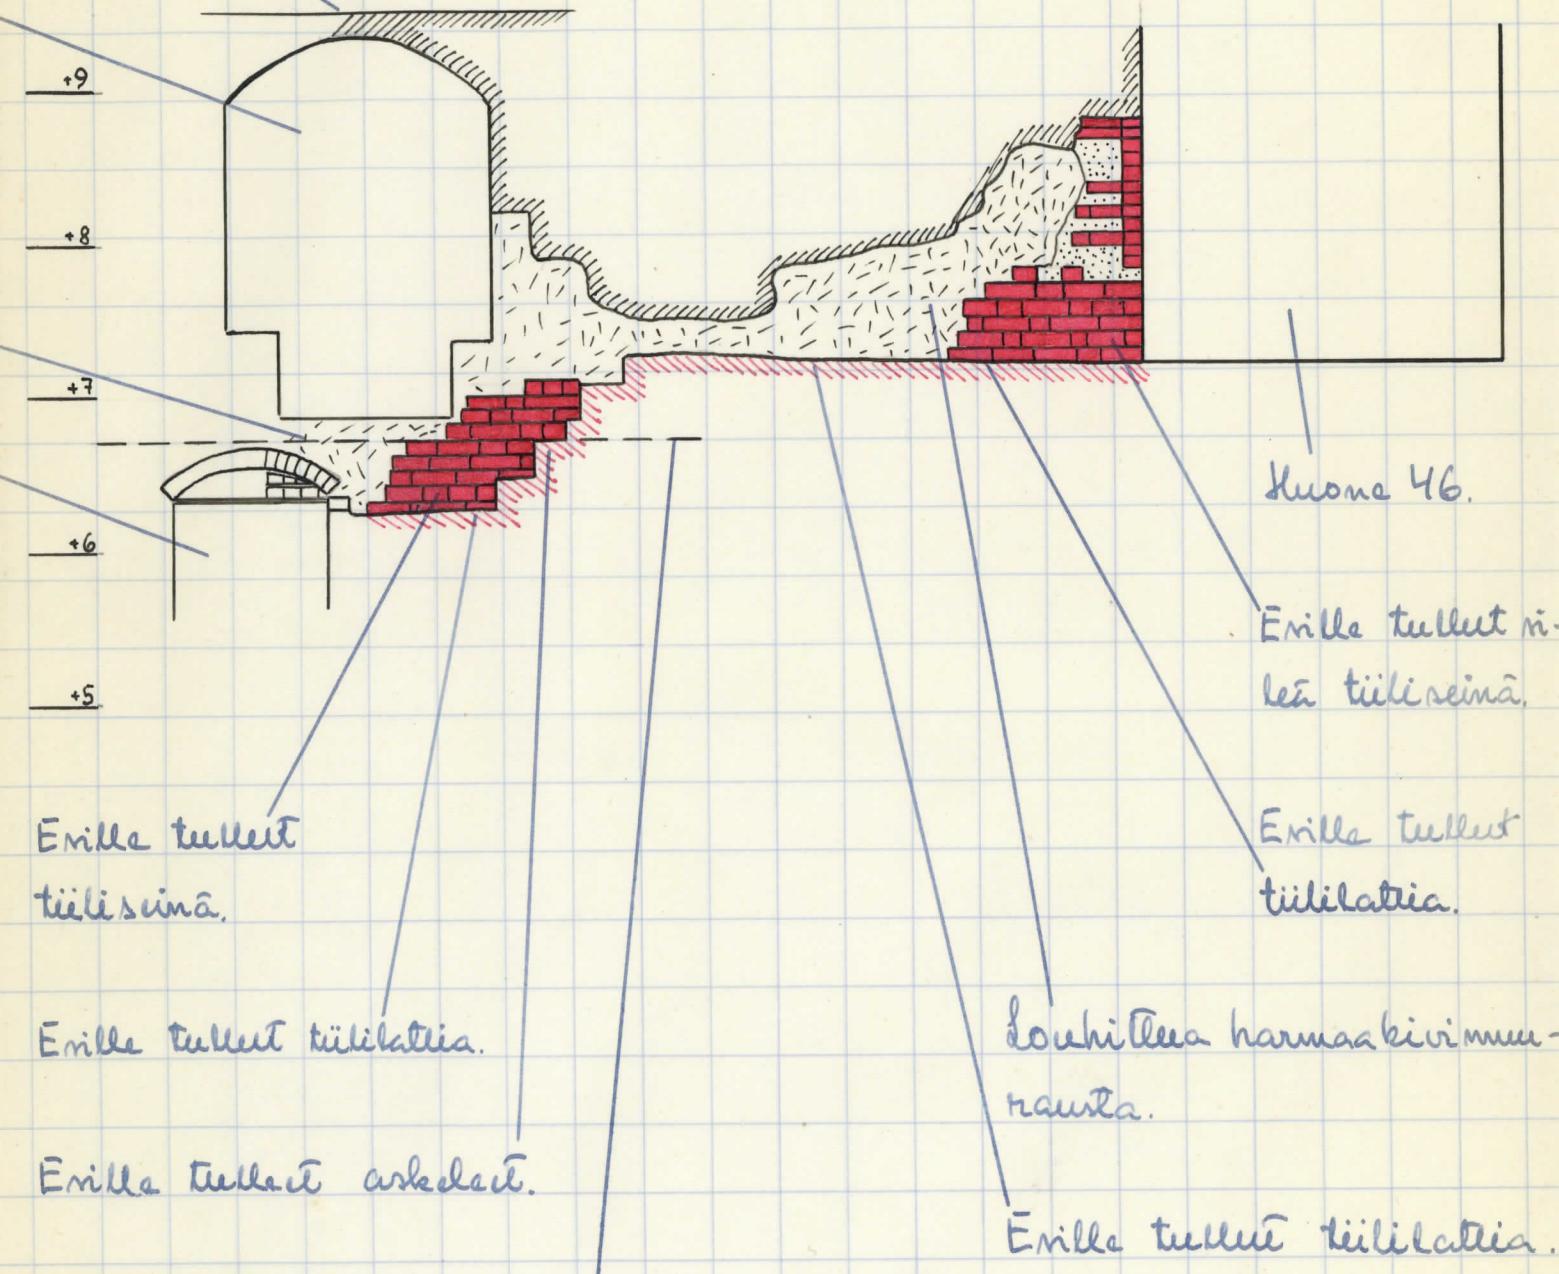
Piirros 1. Yleiskuva polyja, sekaa ikkuman itäläseinästä erille tulleet portaat ja niihin kuuluva lattiapinta. Kaavaan 1:50.

Ampuma käytävää oli lähtynyt huoneen nro 46 lännipäästä pään poljoista. Käytävän vanha tiililattia tuli erille tarosta + 720 (piirrokset 1 ja 2). Tiililattia meni kaikesta päättäen aina muuriin ulkopintaan saakka, jostain yhdessä kohdassa (oivan lähellä huonetta nro 46) on baapea ja sileä tiilimuraus juuri ulkopinnan kohdalla (piirros 1). Sitä vastoin on käytävän sisäpuolella, päärahuonetta, ollut suunnilleen 150-180 cm paksu muuri, jonka pinta on ollut tiilimurausta (piirrokset 1 ja 2). Muurin ydän on harmaakivimurausta. Tämä ampumakäytävää on sama toisen rakennuskuoden ampumakäytävää, josta Kronquist mainitssee kirjassaan rivulla 40: „Käytävän ulkoreunassa ei ole ollut mitään muurattua kiviseinää, vaan se on ollut ulospäin viin savoakesari avoin. Seurijaan on

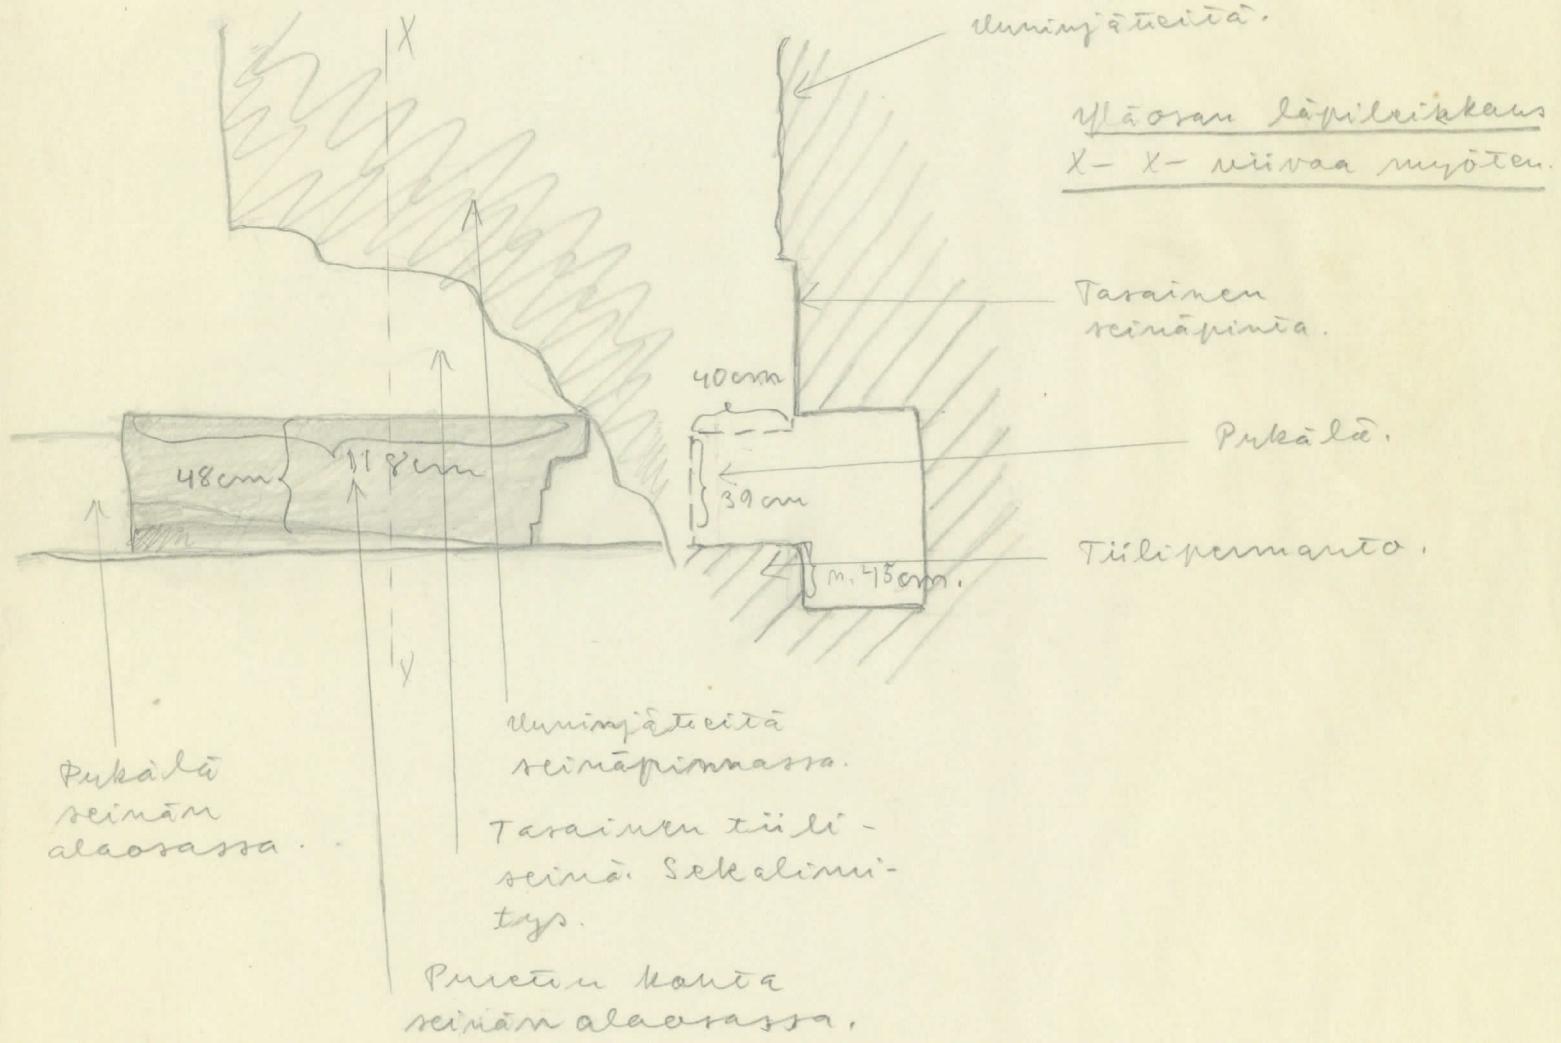
Panaskärtävän yläosa  
huoneesta n. 53 nähtynä.

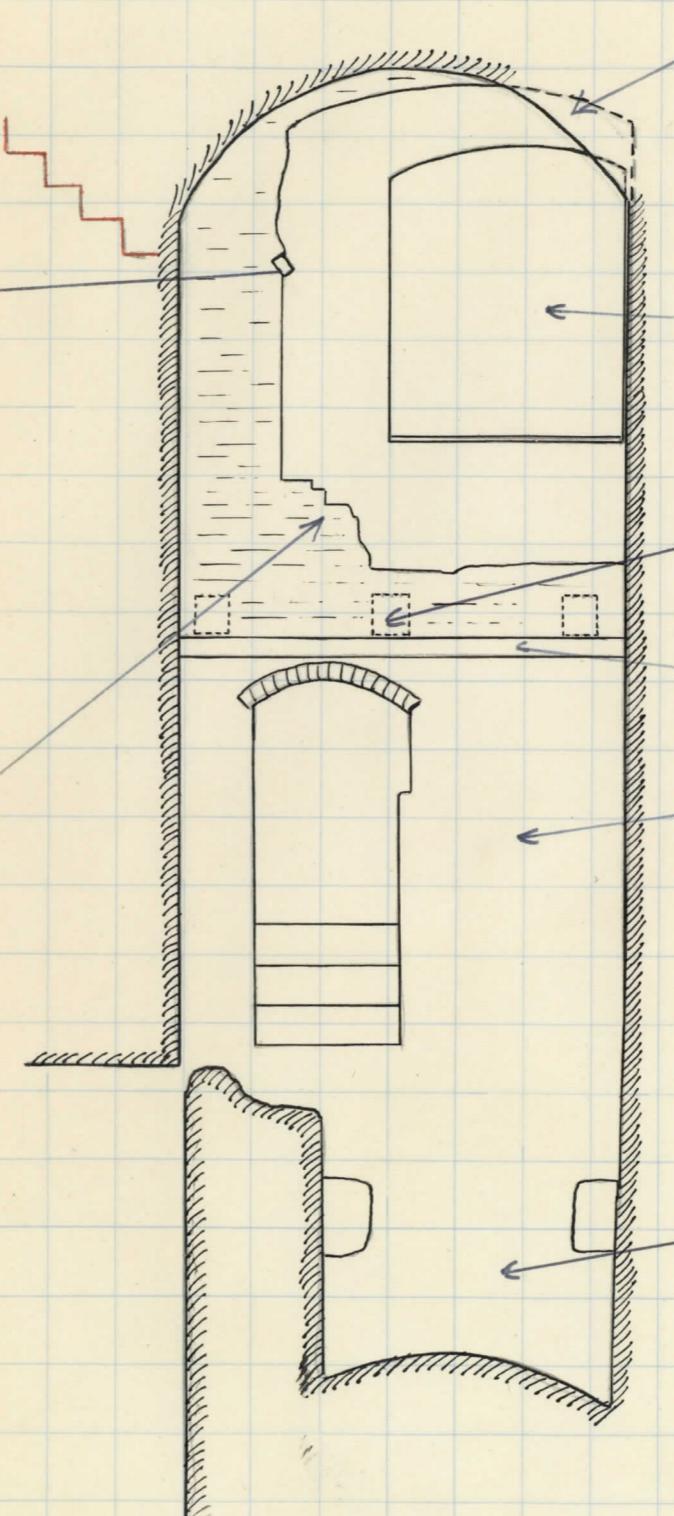
Huoneiden korjatu ja täytetty osa.

Huoneen holvi on rakennettu vaasa-aikaisen ikkunakaaren eteen. Ylläisesti on se rakennettu vuonna 1614 satunnaisen palon jälkeen.

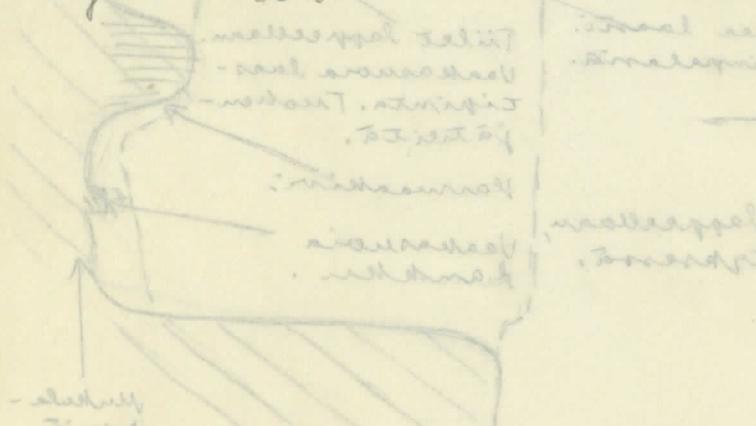
area 2) C  
-X-X area 2) C  
-not open outside

\* Seipän lääressä olevan säännöllisen numranksen alapinnan läässessä, n. 30 cm D:n suuman koujospaikalla, lähdönneen pun ja tuuheja pätteitä.

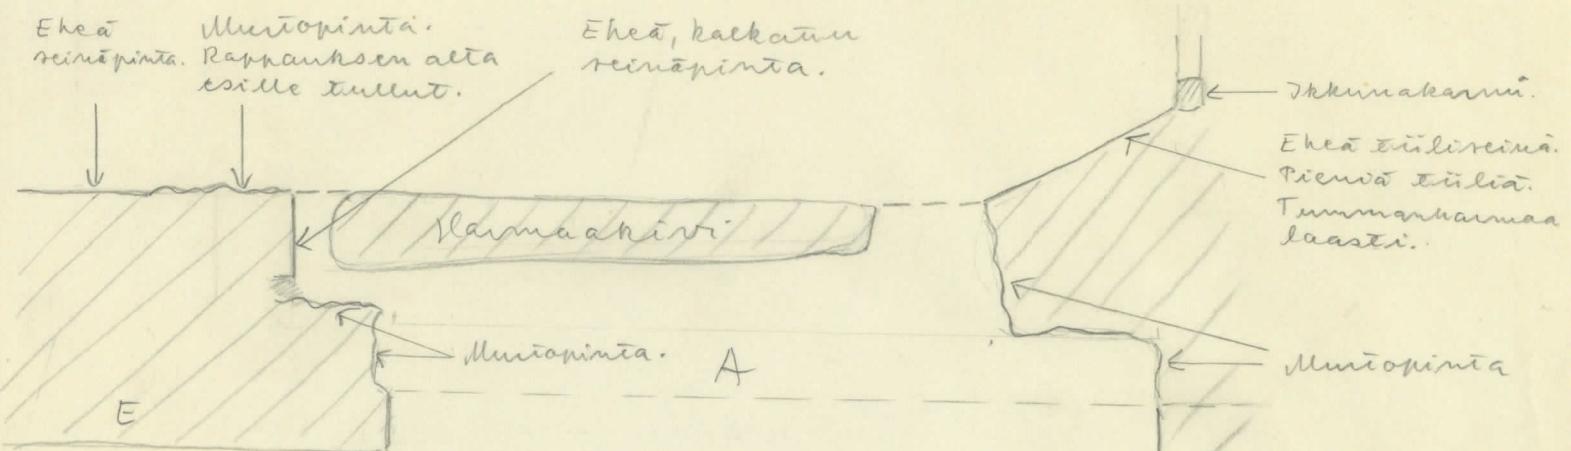
A: m vaakasuora läpileikkaus

X-X - viivaa myötäen.
