Huone 41.

heinäk. 1947.

Huone 41

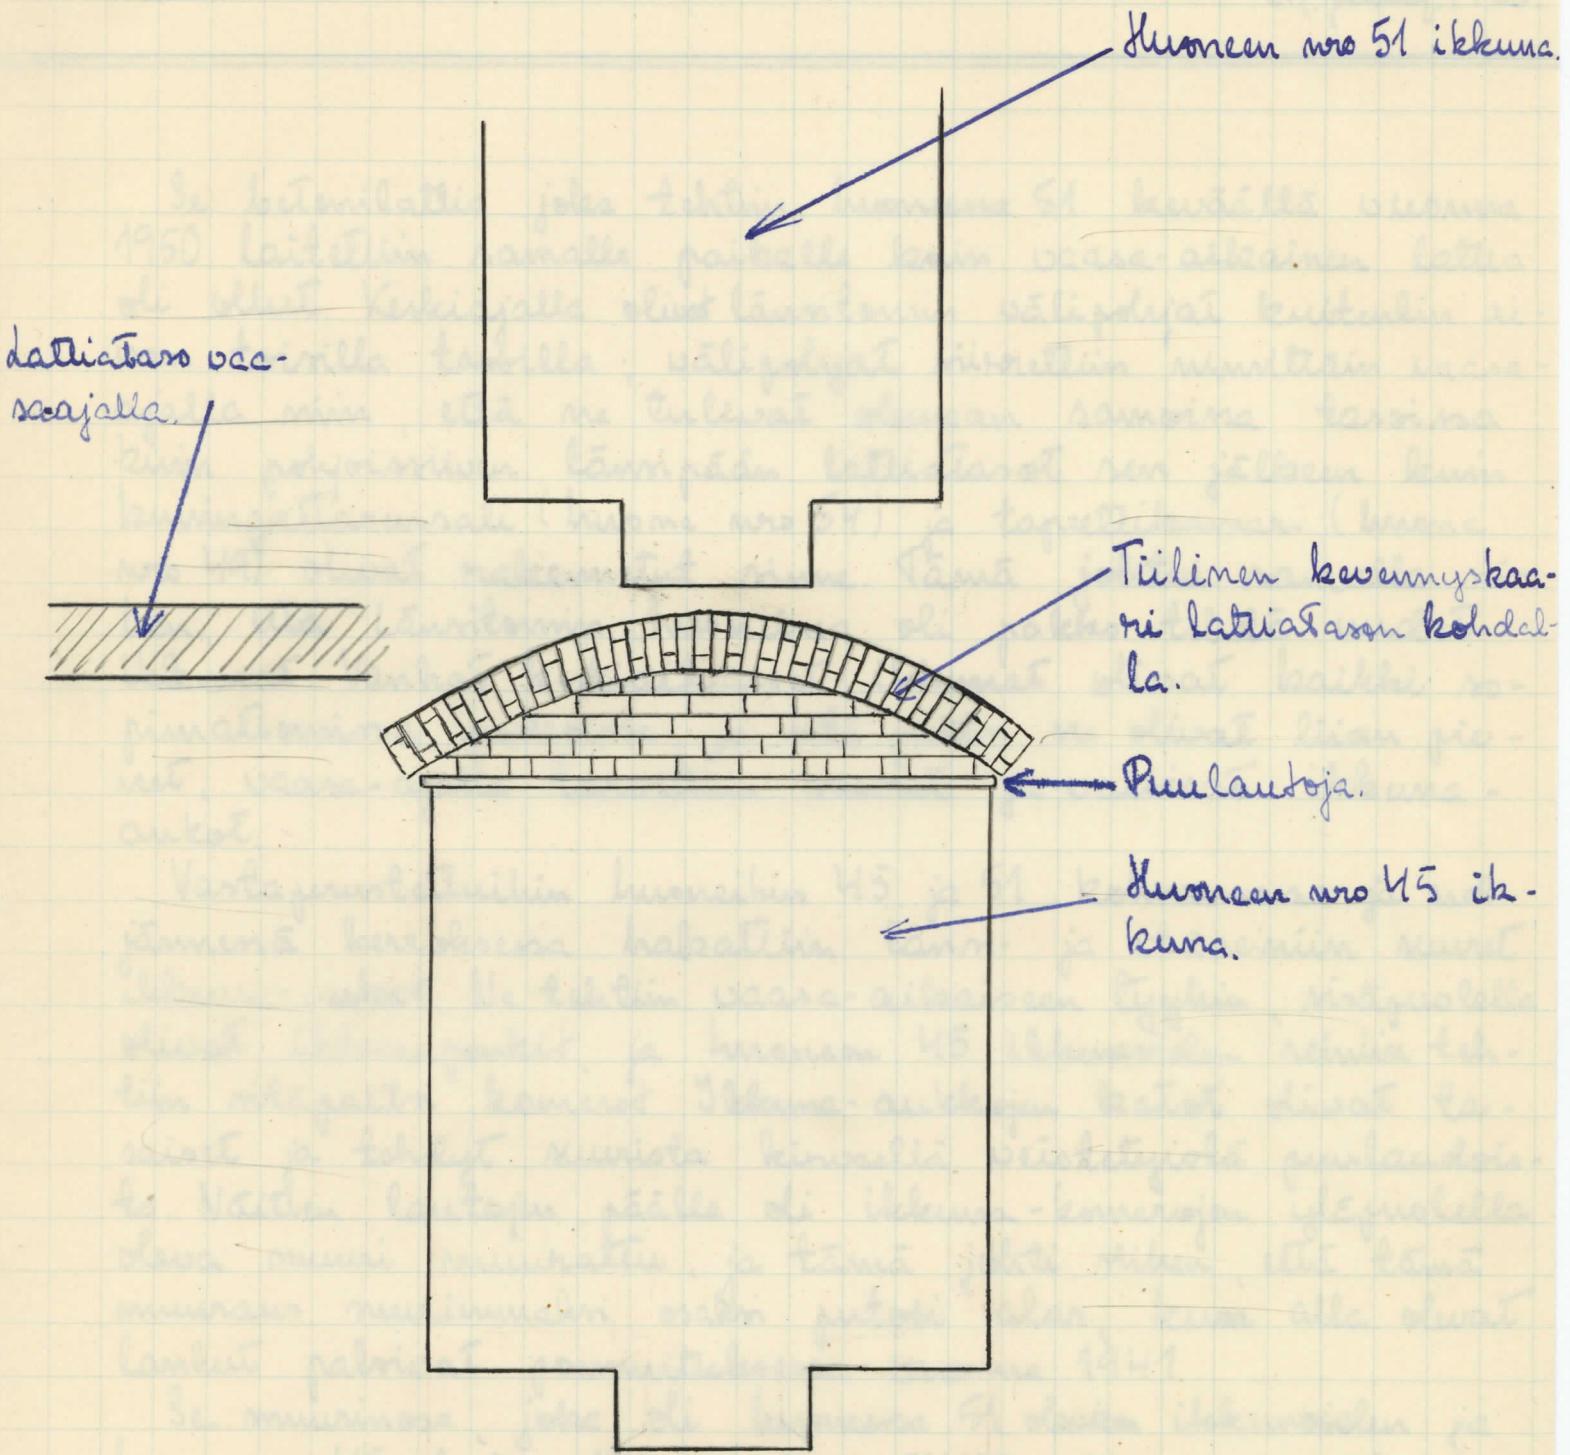
Piirros 1. lämmitseminän ikkuna-aukot ja niiden välillä oleva kevunykskaari.

Lattiataso vasemmalla todistaa että kaare töellä on kevunykskaari eikä komeroa varten rakennettua segmenttikäärea.
