Eteläsiiven parvastonin ylin kerros.

Kesäkuussa 1947.

Louise G. Gardberg

Piirros 1. Ylin kerros, pohjapiirros

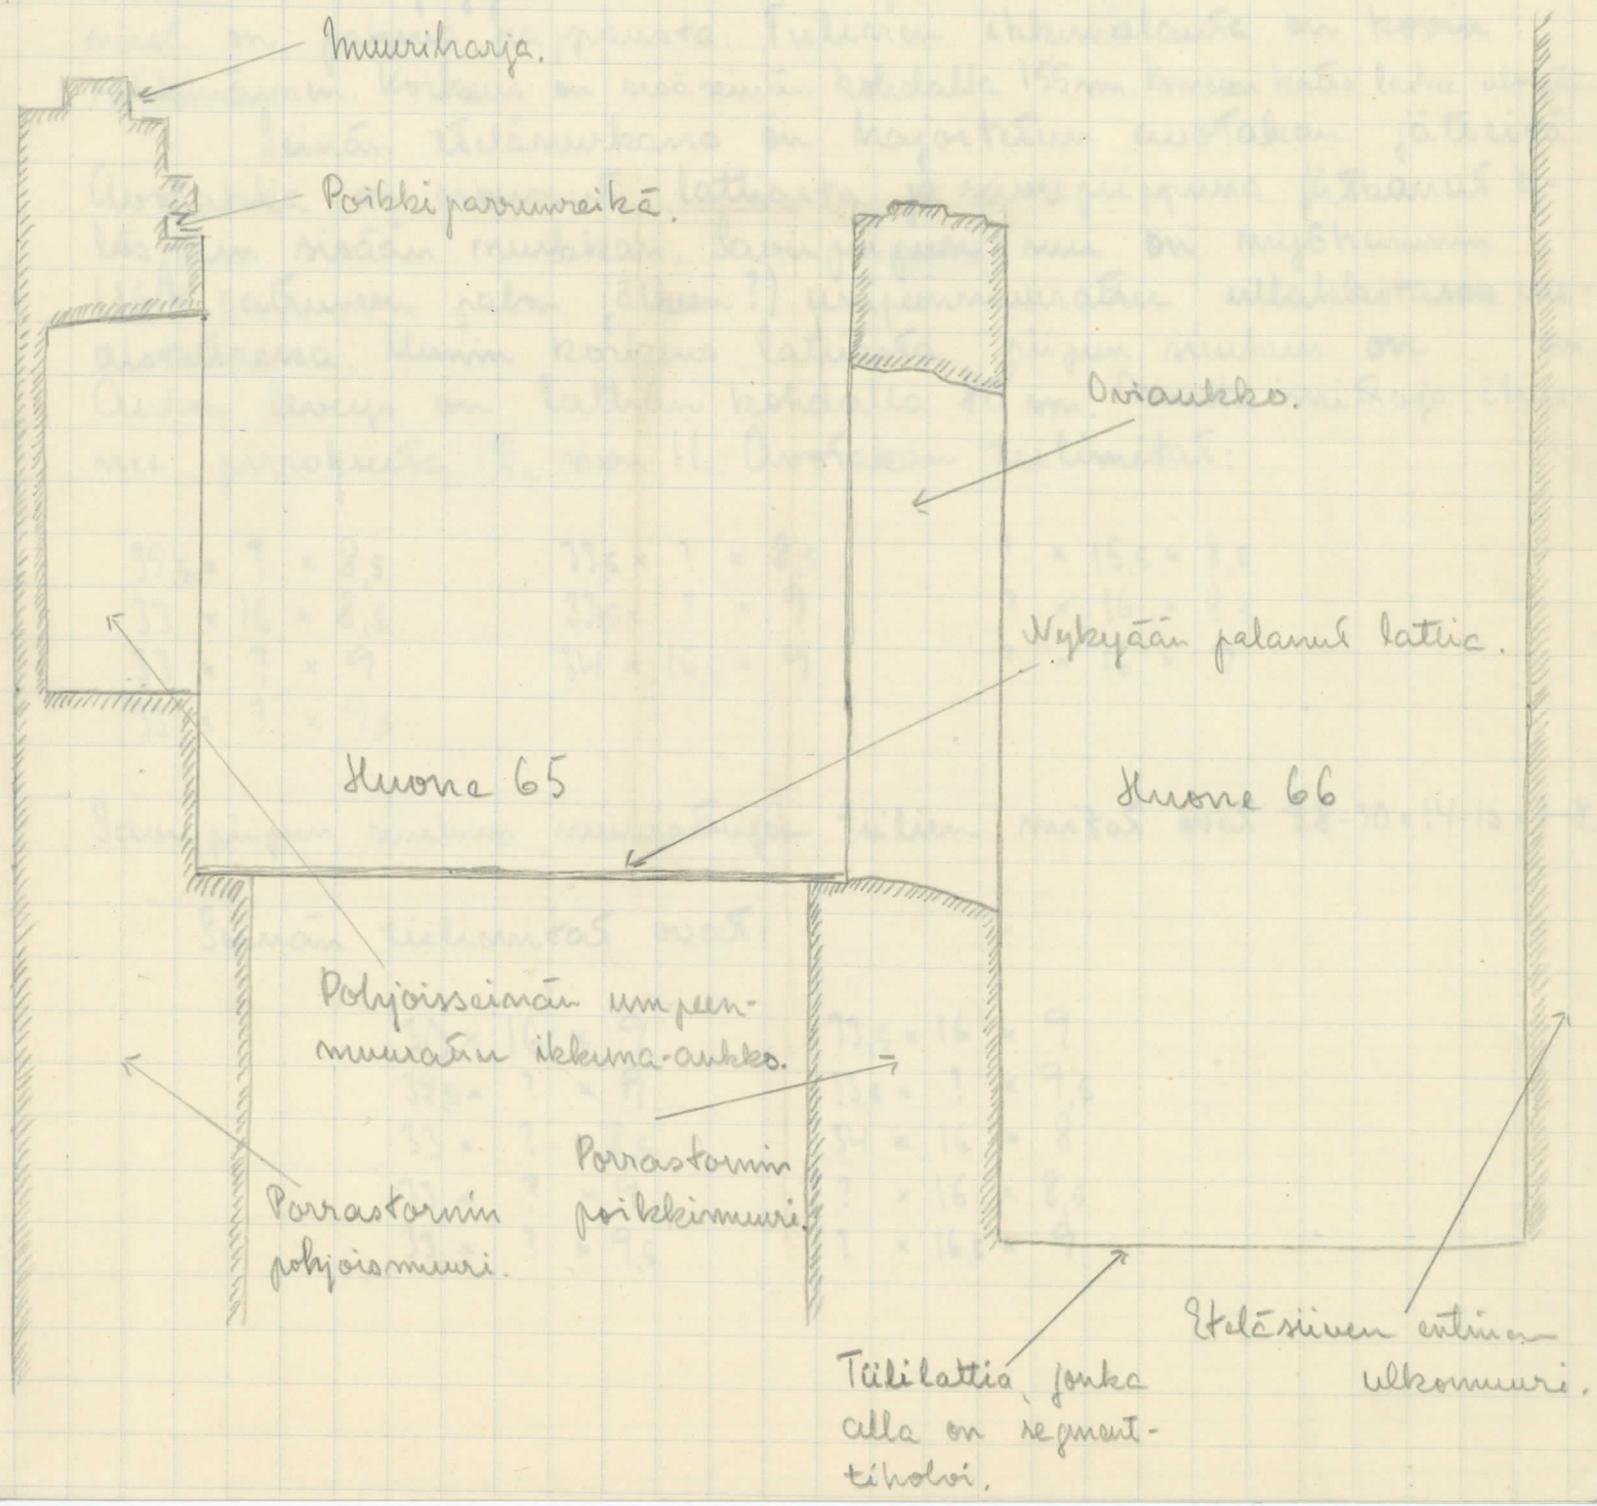
Piirros 18. Huoneiden 65:n ja 66:n pystysuora leikkaus.

Huone 66 sijaitsee Eteläsiiven porrastorin ylimmässä kerroksessa länsipuolella. Huoneeseen pääsee ainoastaan huoneesta 65, jonka lattiataso kuitenkin on huoneen 66:n tasoa 150 mm. korkeampana. Oviaukko on pohjoisseinässä, joka on osa porrastorin poikkimuurista. Huoneen länsiseinä on osa porrastorin läntisestä ulkomuurista. Tässä on ikkuna-aukko. Itäseinä on osa eteläsiiven entisestä ulkomuurista. Itäseinä on mahdollisesti myöhemmältä ajalta; katso tästä sivuilta 29 ja 43. Lattia on tiilimurausta, ja sen alla on tyynyrikkot.

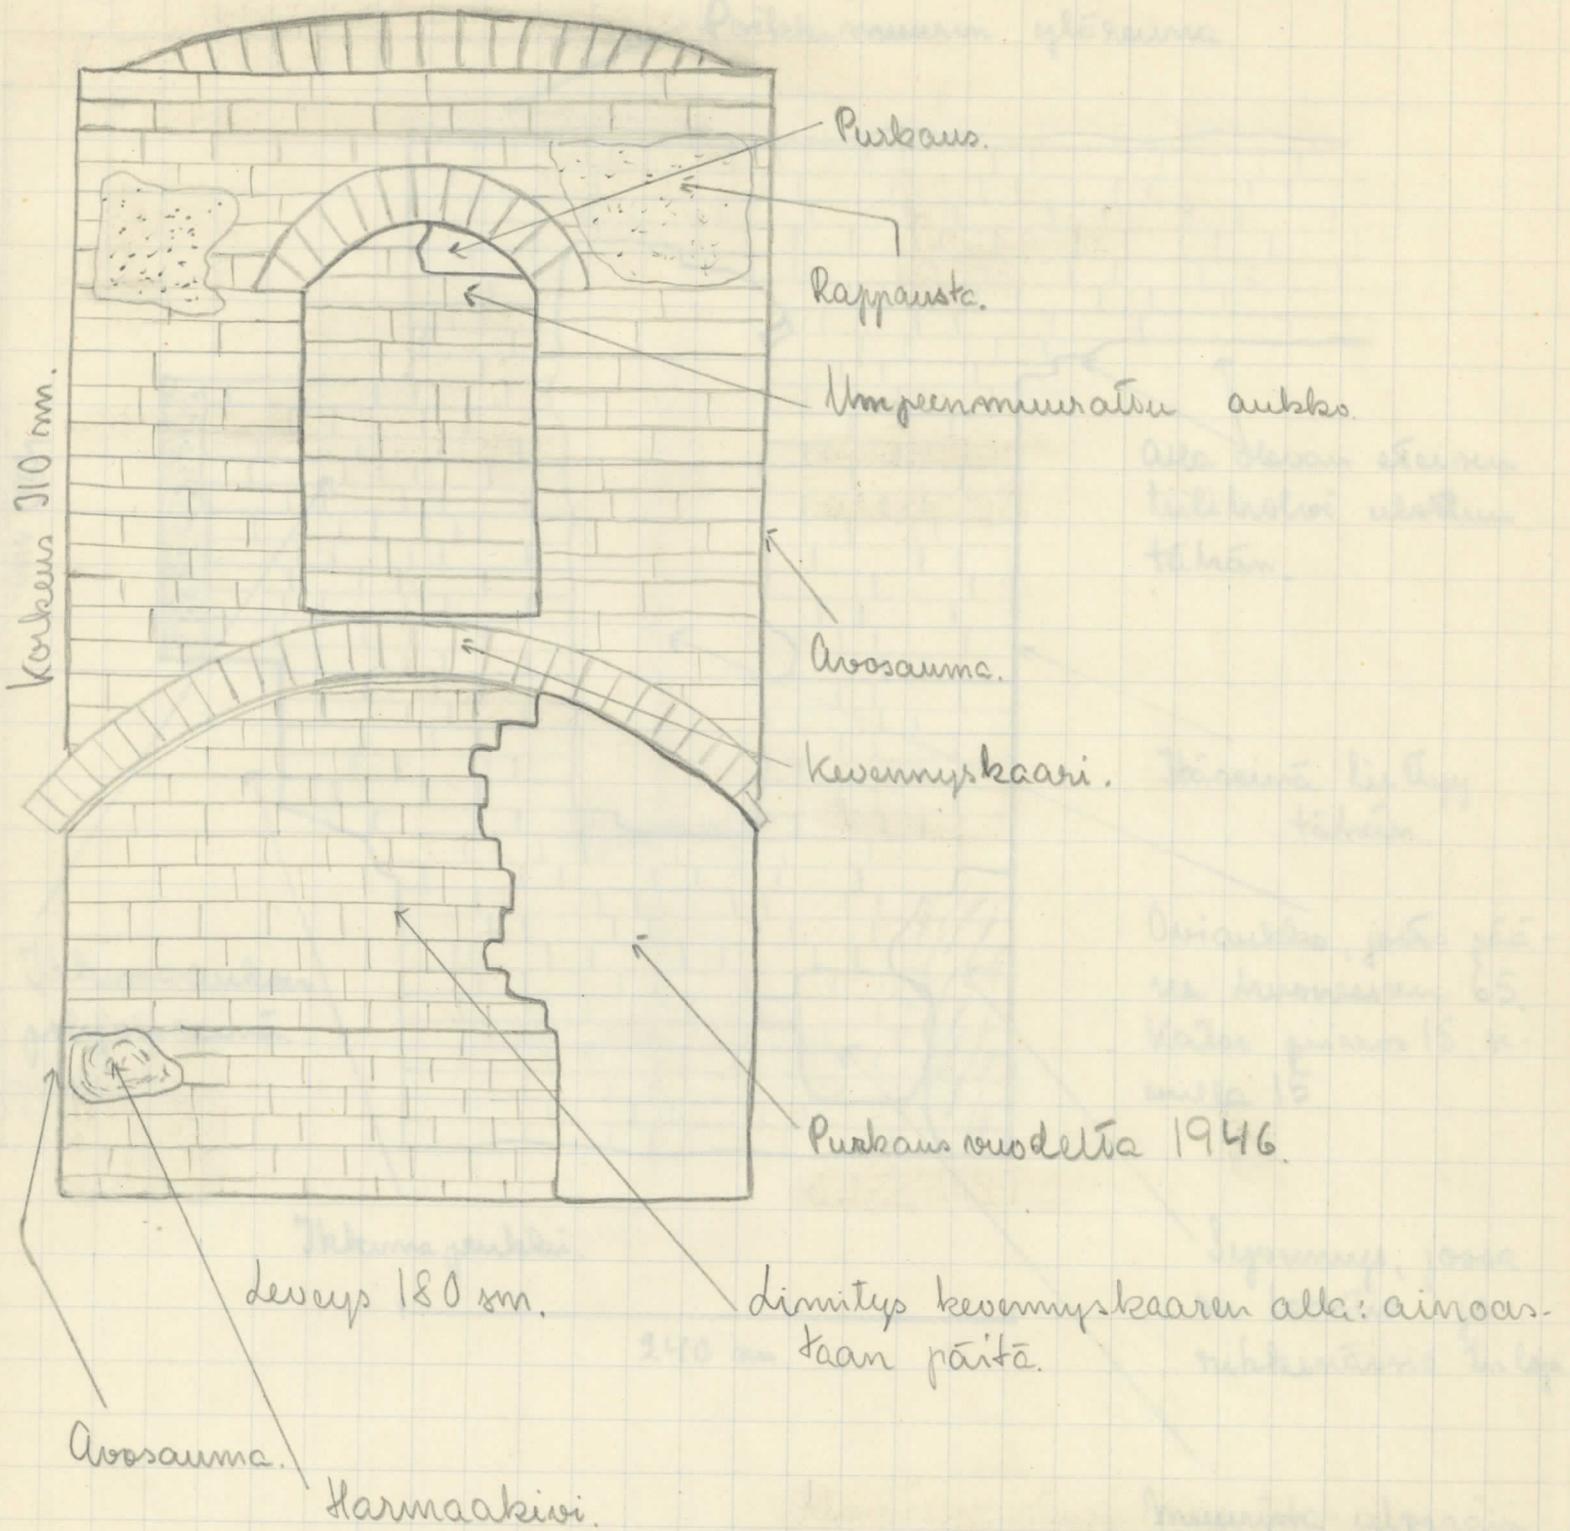
Valokuvat 894 yläosa
895 alaosa.

Hmpeessä olevan aukon korkeus: 103 mm. keskellä
 85 mm sivuilla.
 aukon leveys: 67 mm.

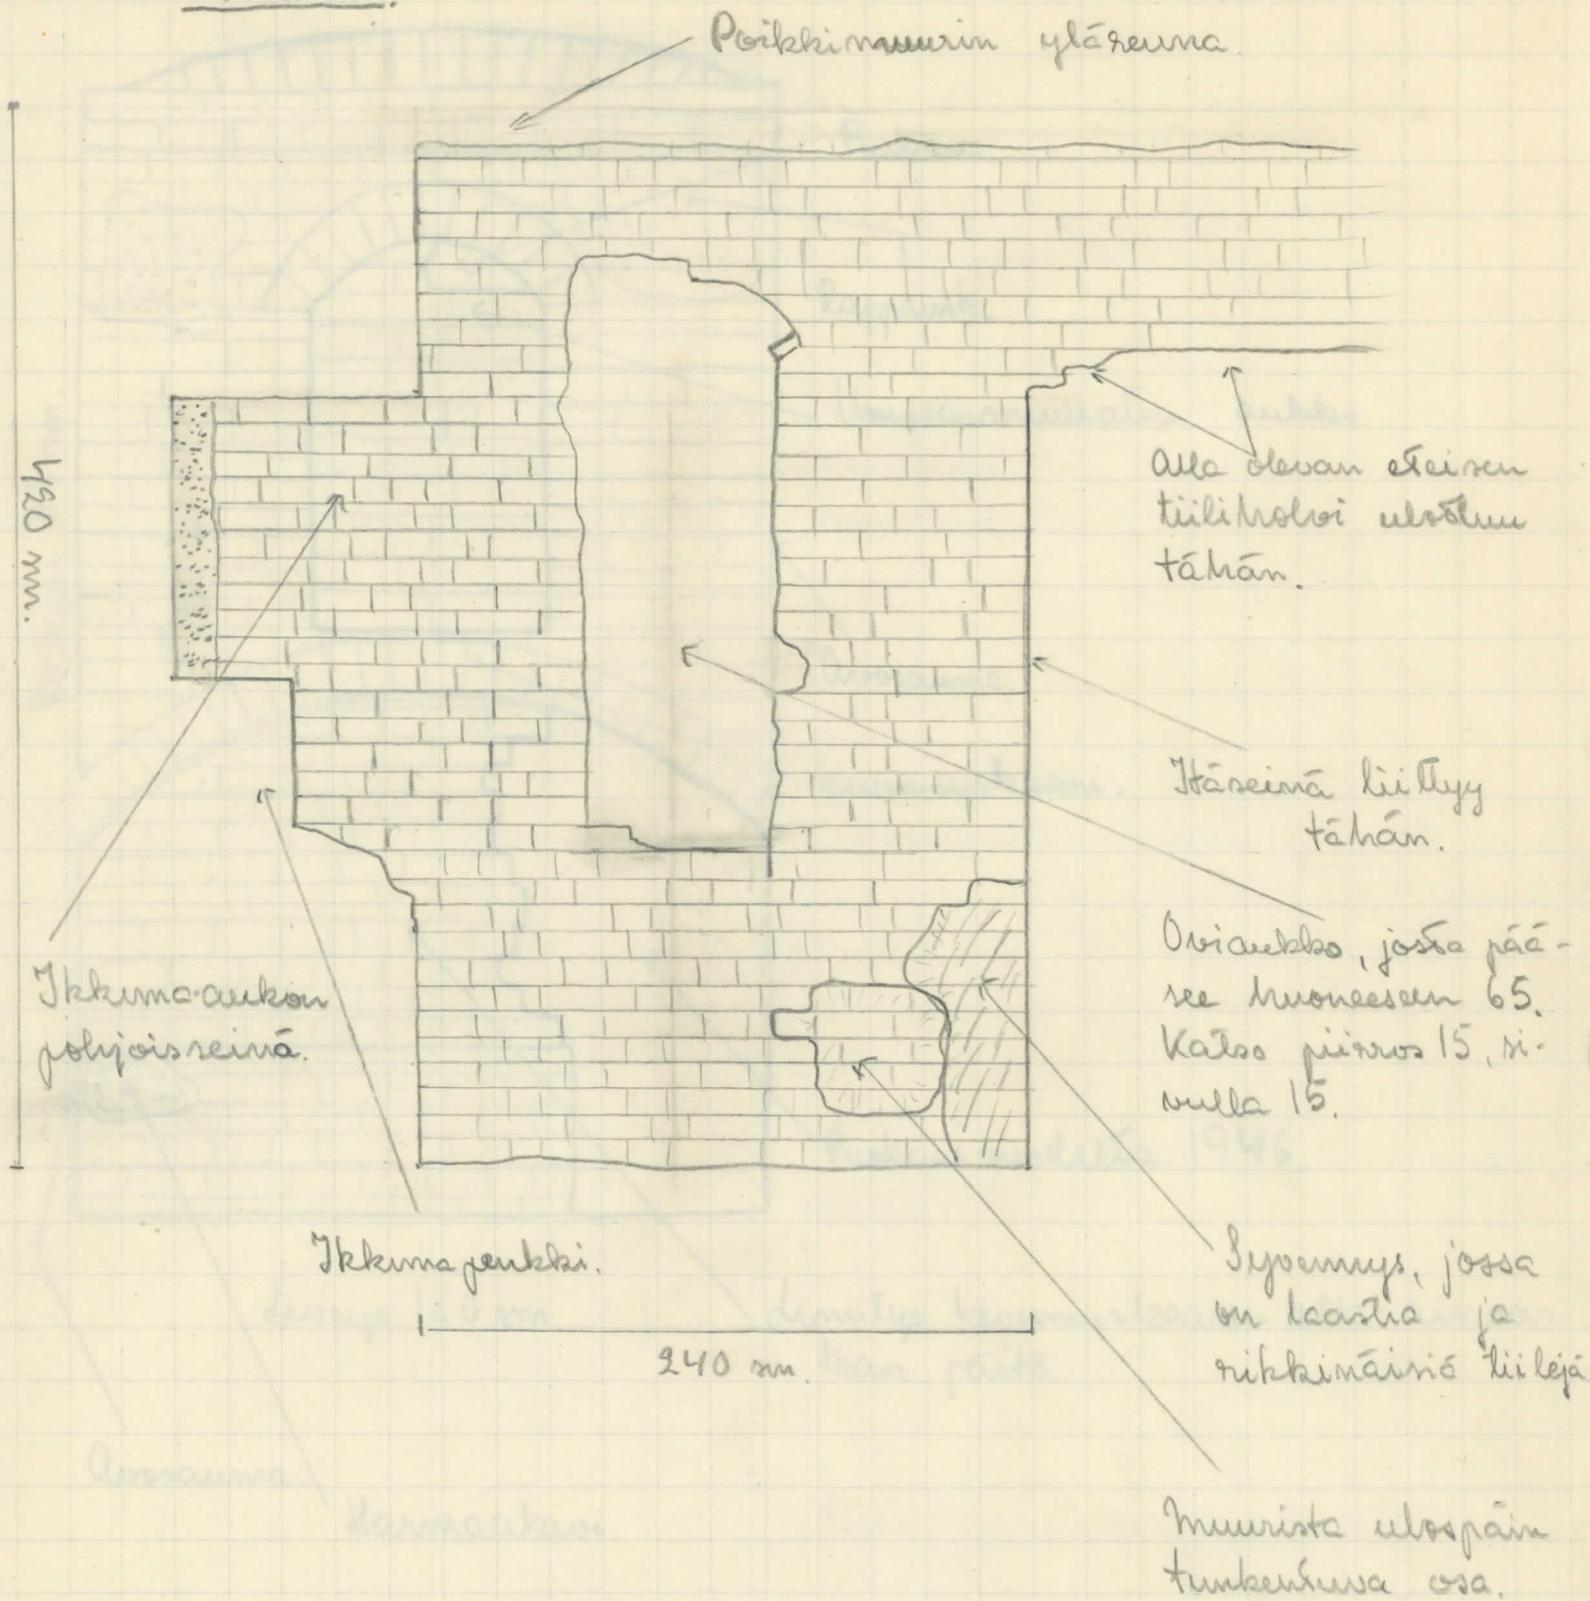
Piirros 26.

deikkaukset sivuilla 15, 16 ja 17.

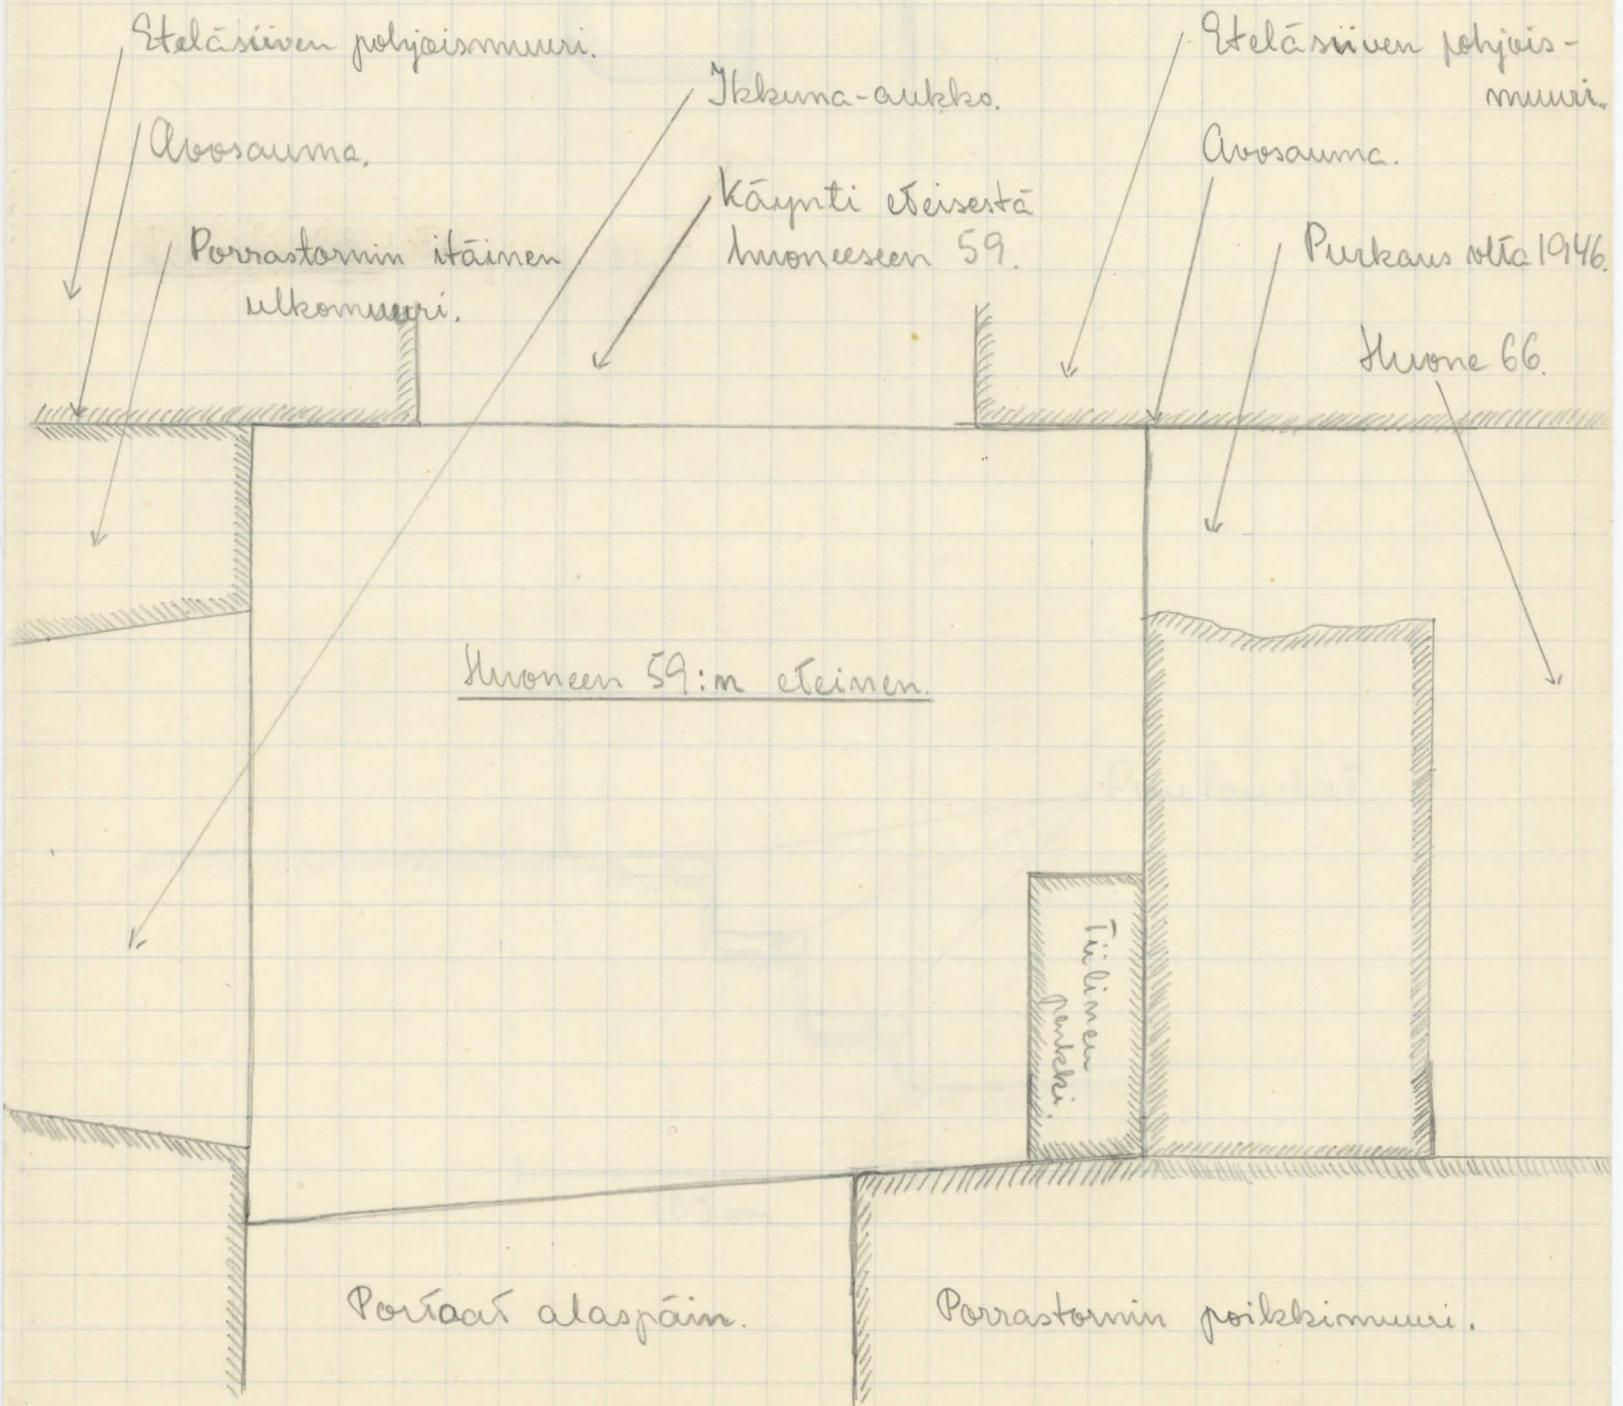
Piirros 28. Pohjapiirros

Pohjoiseinä on osa porrastorin poikkimuurista. Eteläseinä on osa eteläsiiven vanhasta ulkomuurista, joka tällä kohdalla on neljännellä rakennusvaiheella. Län-
 niseinä on nähtävästi rakennettu vasta vaasa-ajan jälkeen. Se liittyy sekä etelä- että pohjoisseiniin ilman varsinaista liitosta, ja sen kantaa ainvoastan kevennyskaari, joka on lyöty eteläseinästä pohjoisseinään. Pohjois- itä- ja eteläseinissä on kaksi rappauskerrosta, josta alempi, joka on hyvin ohut, voi olla vaasa-ajalta, ja ylempi 1700-luvun alkuvuosilta, jolloin huoneesta 59 tehtiin kirkkosali. Alempi rappauskerros löytyy myös etelä- ja länsiseinien välisestä avosaumasta, jossa se on eteläseinänsä ja tästä päätään länsiseinä on myös. Huonemästä ajalta. Tiiliaines eroaa selvästi itäisen toisista seinistä, niinkuin myöskin laasti.

Itäisen latia on tiilimuurauk-
 seinä on osa porrastorin itämuurista.

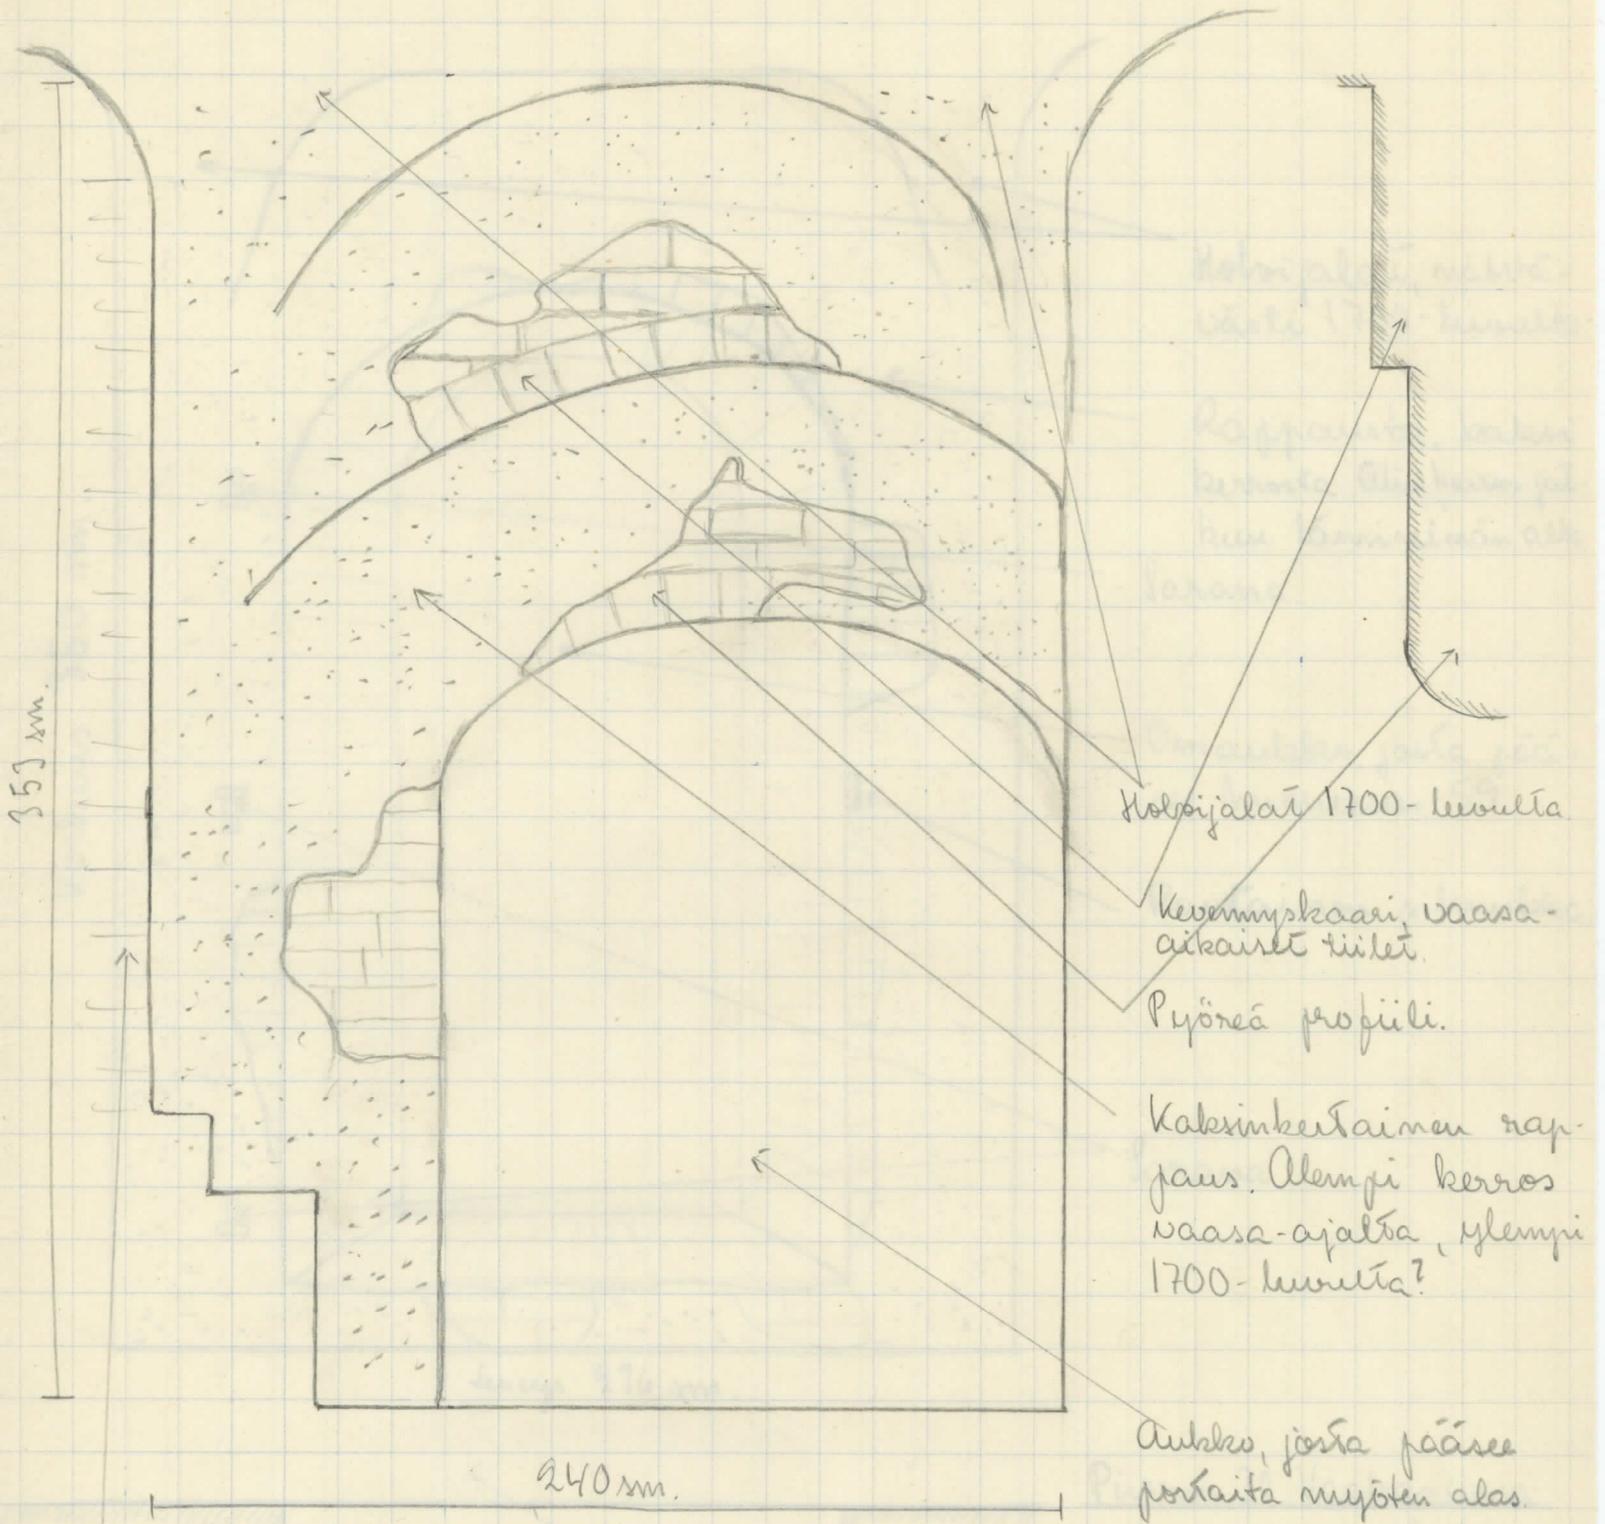
Piirros 35.

Lännsseinä liittyy pohjoisseinään ilman liitosta, ja pohjoisseinä jatkuu sentähden lännsseinän alle.

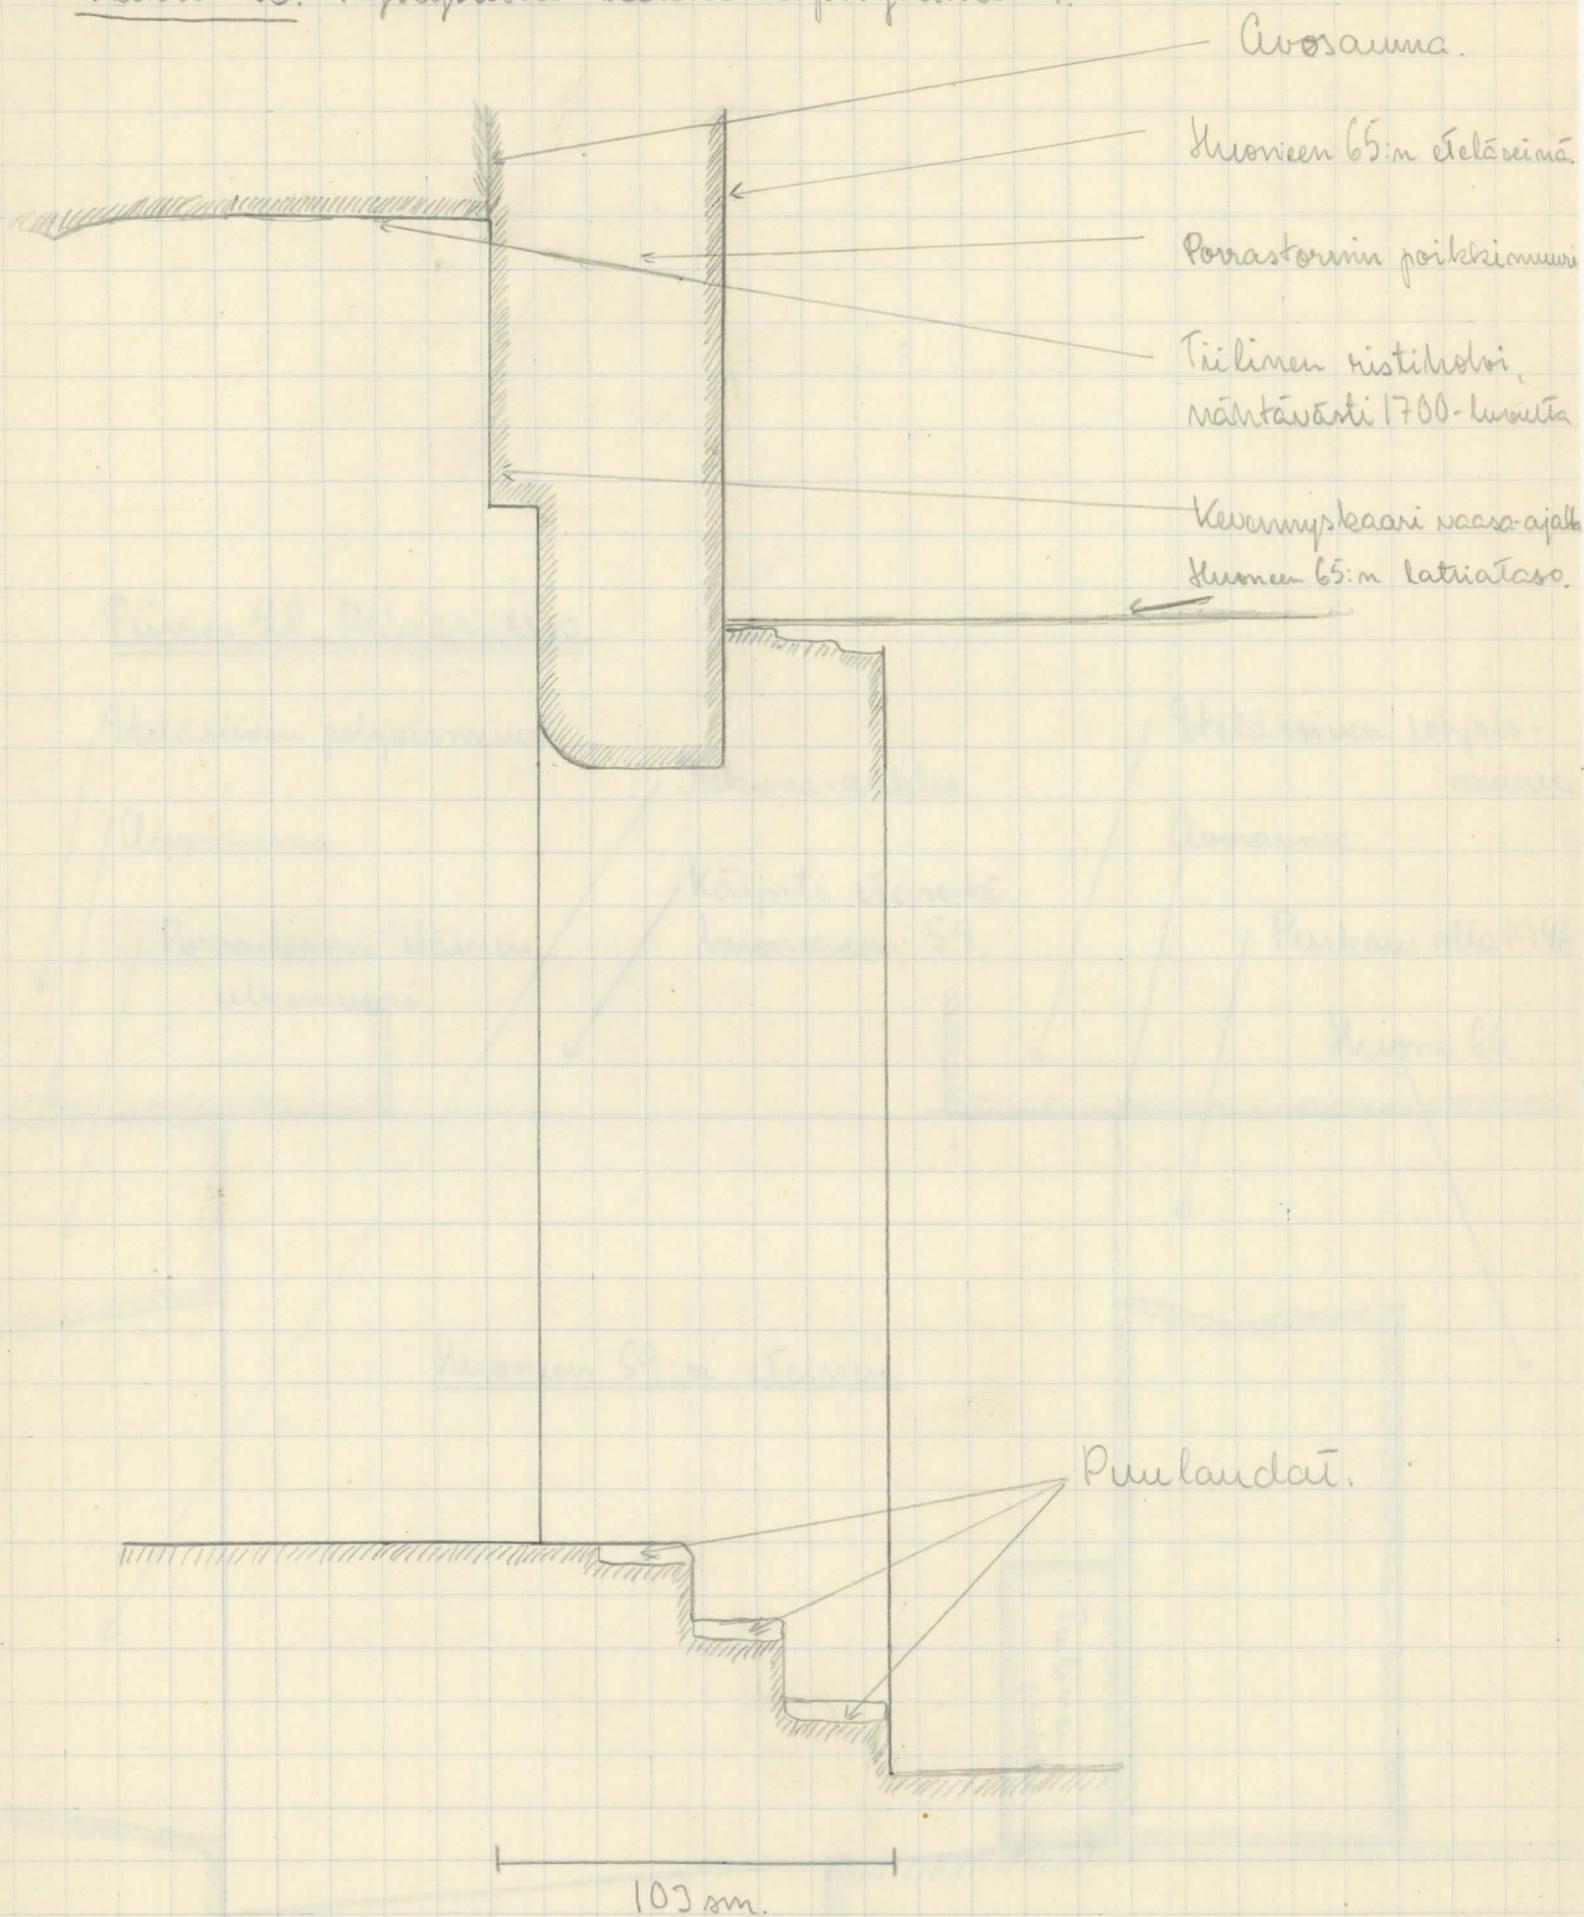
Piirros 36. Pystysuora leikkaus (polyjissinä).

Avosauna.

Huoneen 65:n eteläseinä.

Seinässä on kaksi reppauskerrosta, joista toinen alimmainen on ohuempi ja nähtävästi vaasa-ajalta, ja toinen paksuempi ja luultavasti 1700-luvun alkupuolelta. Muutamasta paikasta on reppaus julkaukset pois.

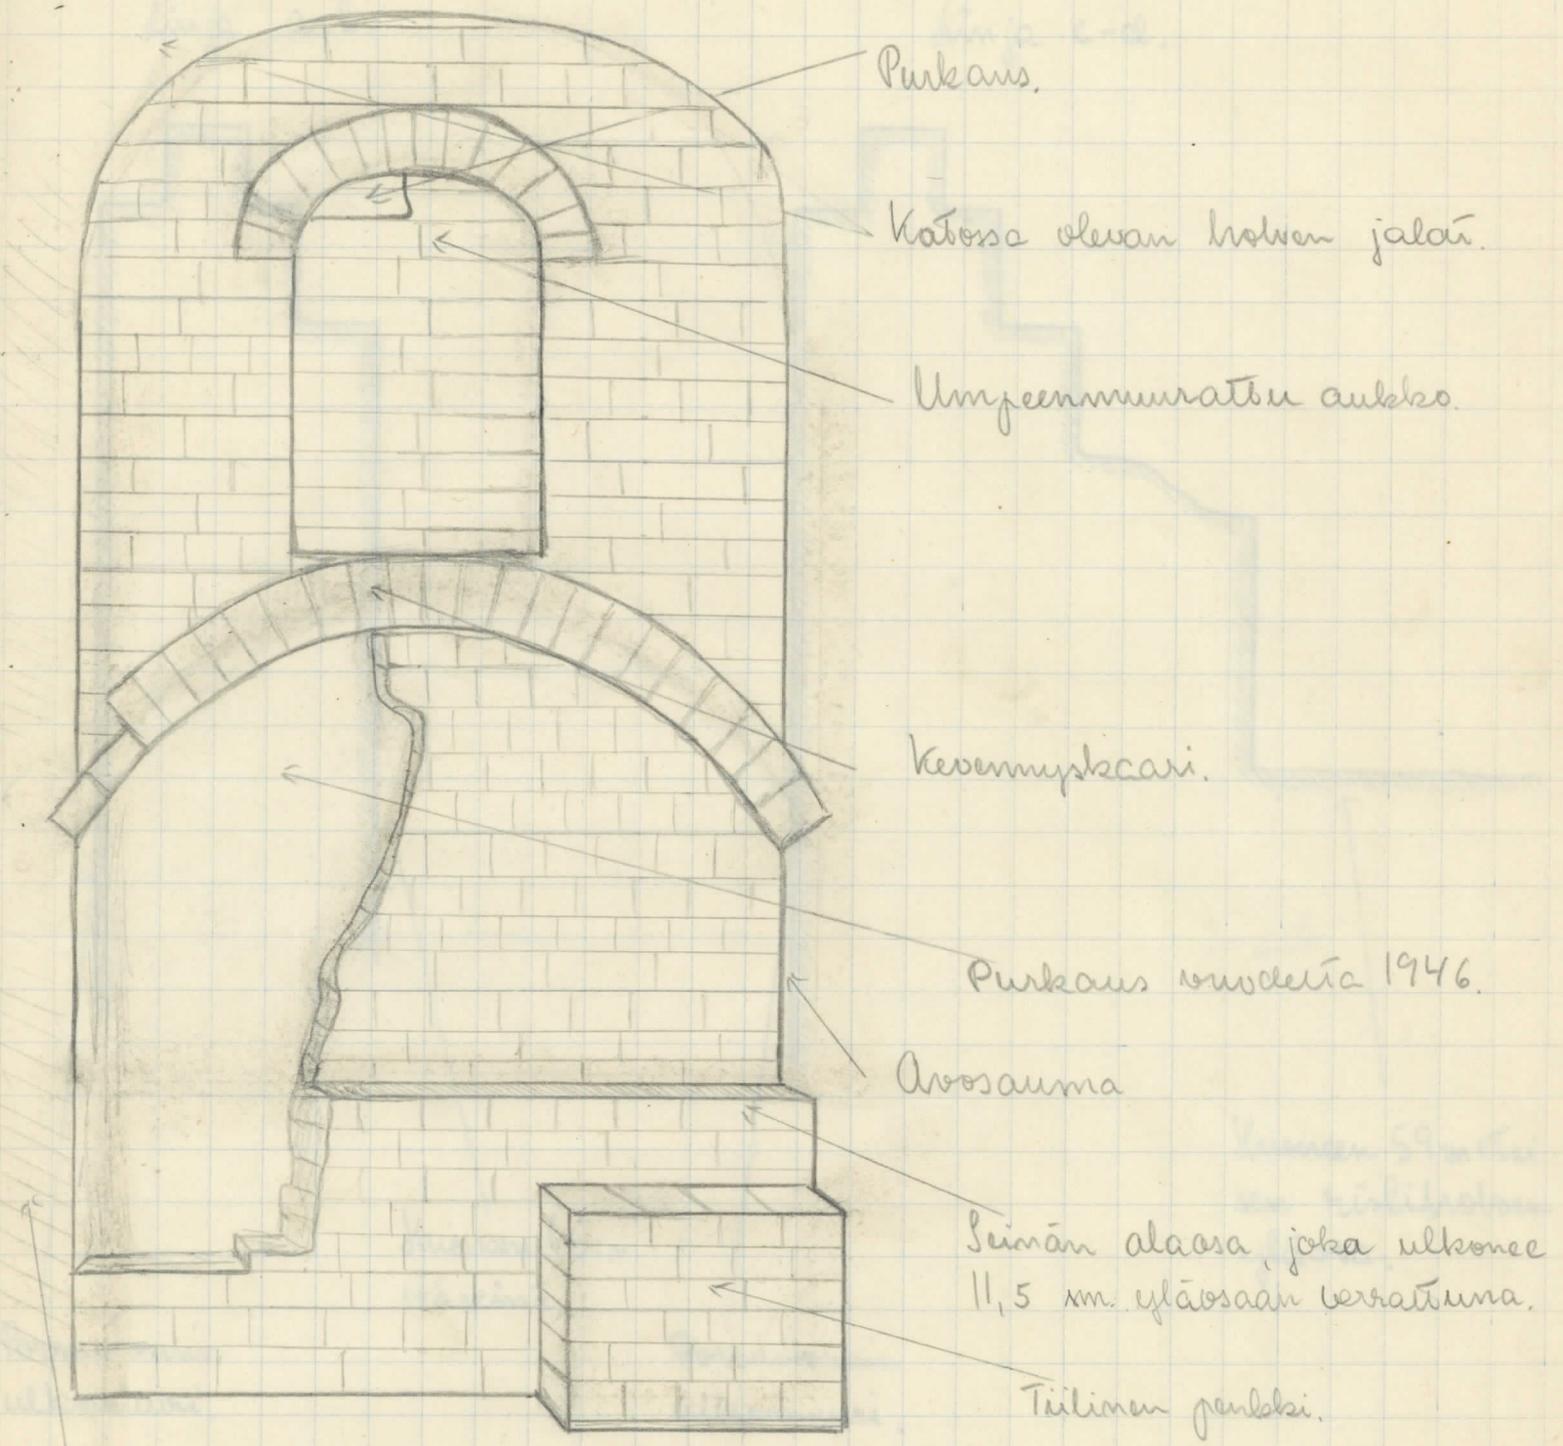
Piirros 38.

Purkaus.

Katosse olevan holven jalat.

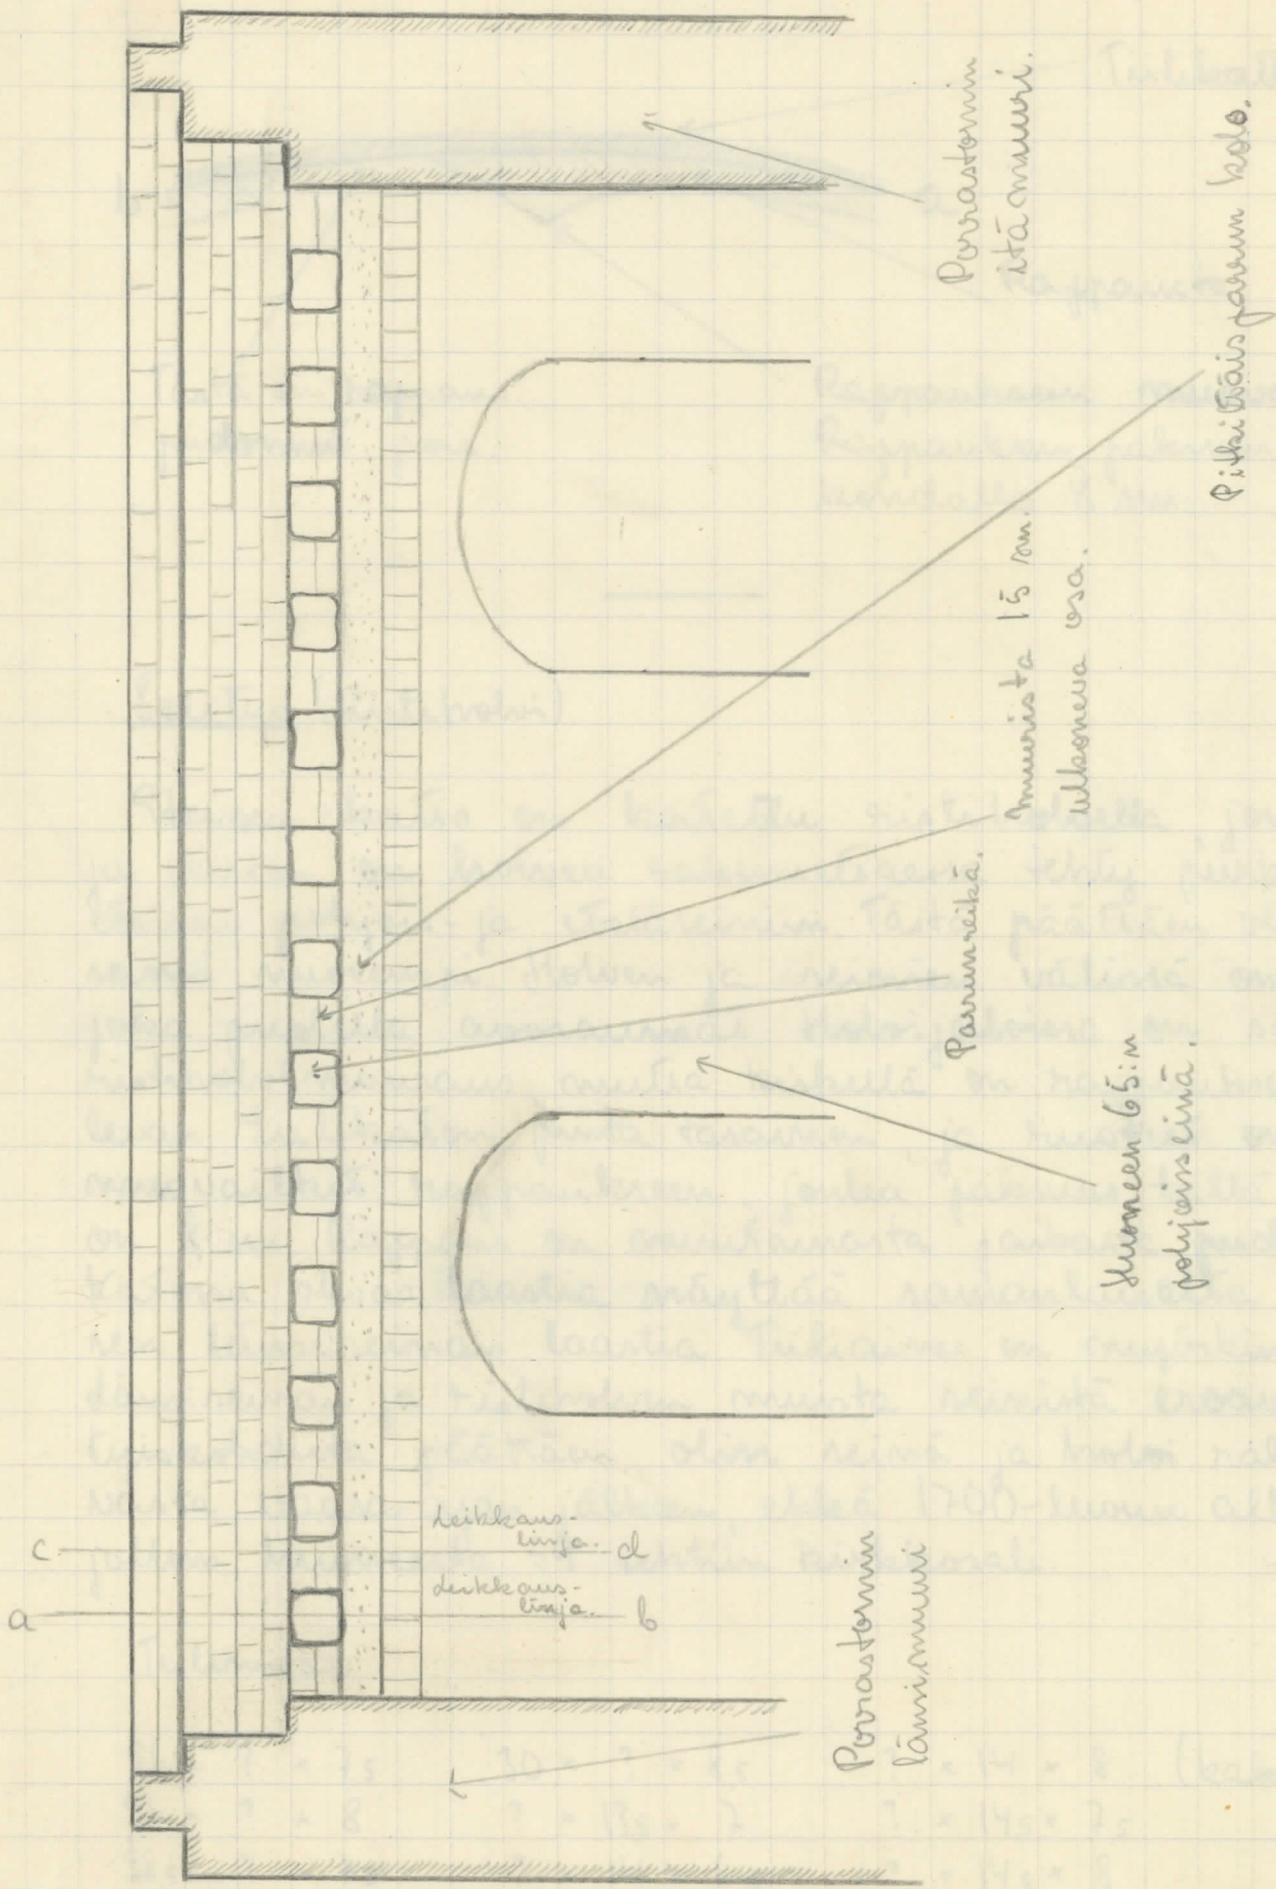
Pohjoismuuri. Piirros 43.

Porastorin itämuuri.

Pikiviiväisparun kolo.

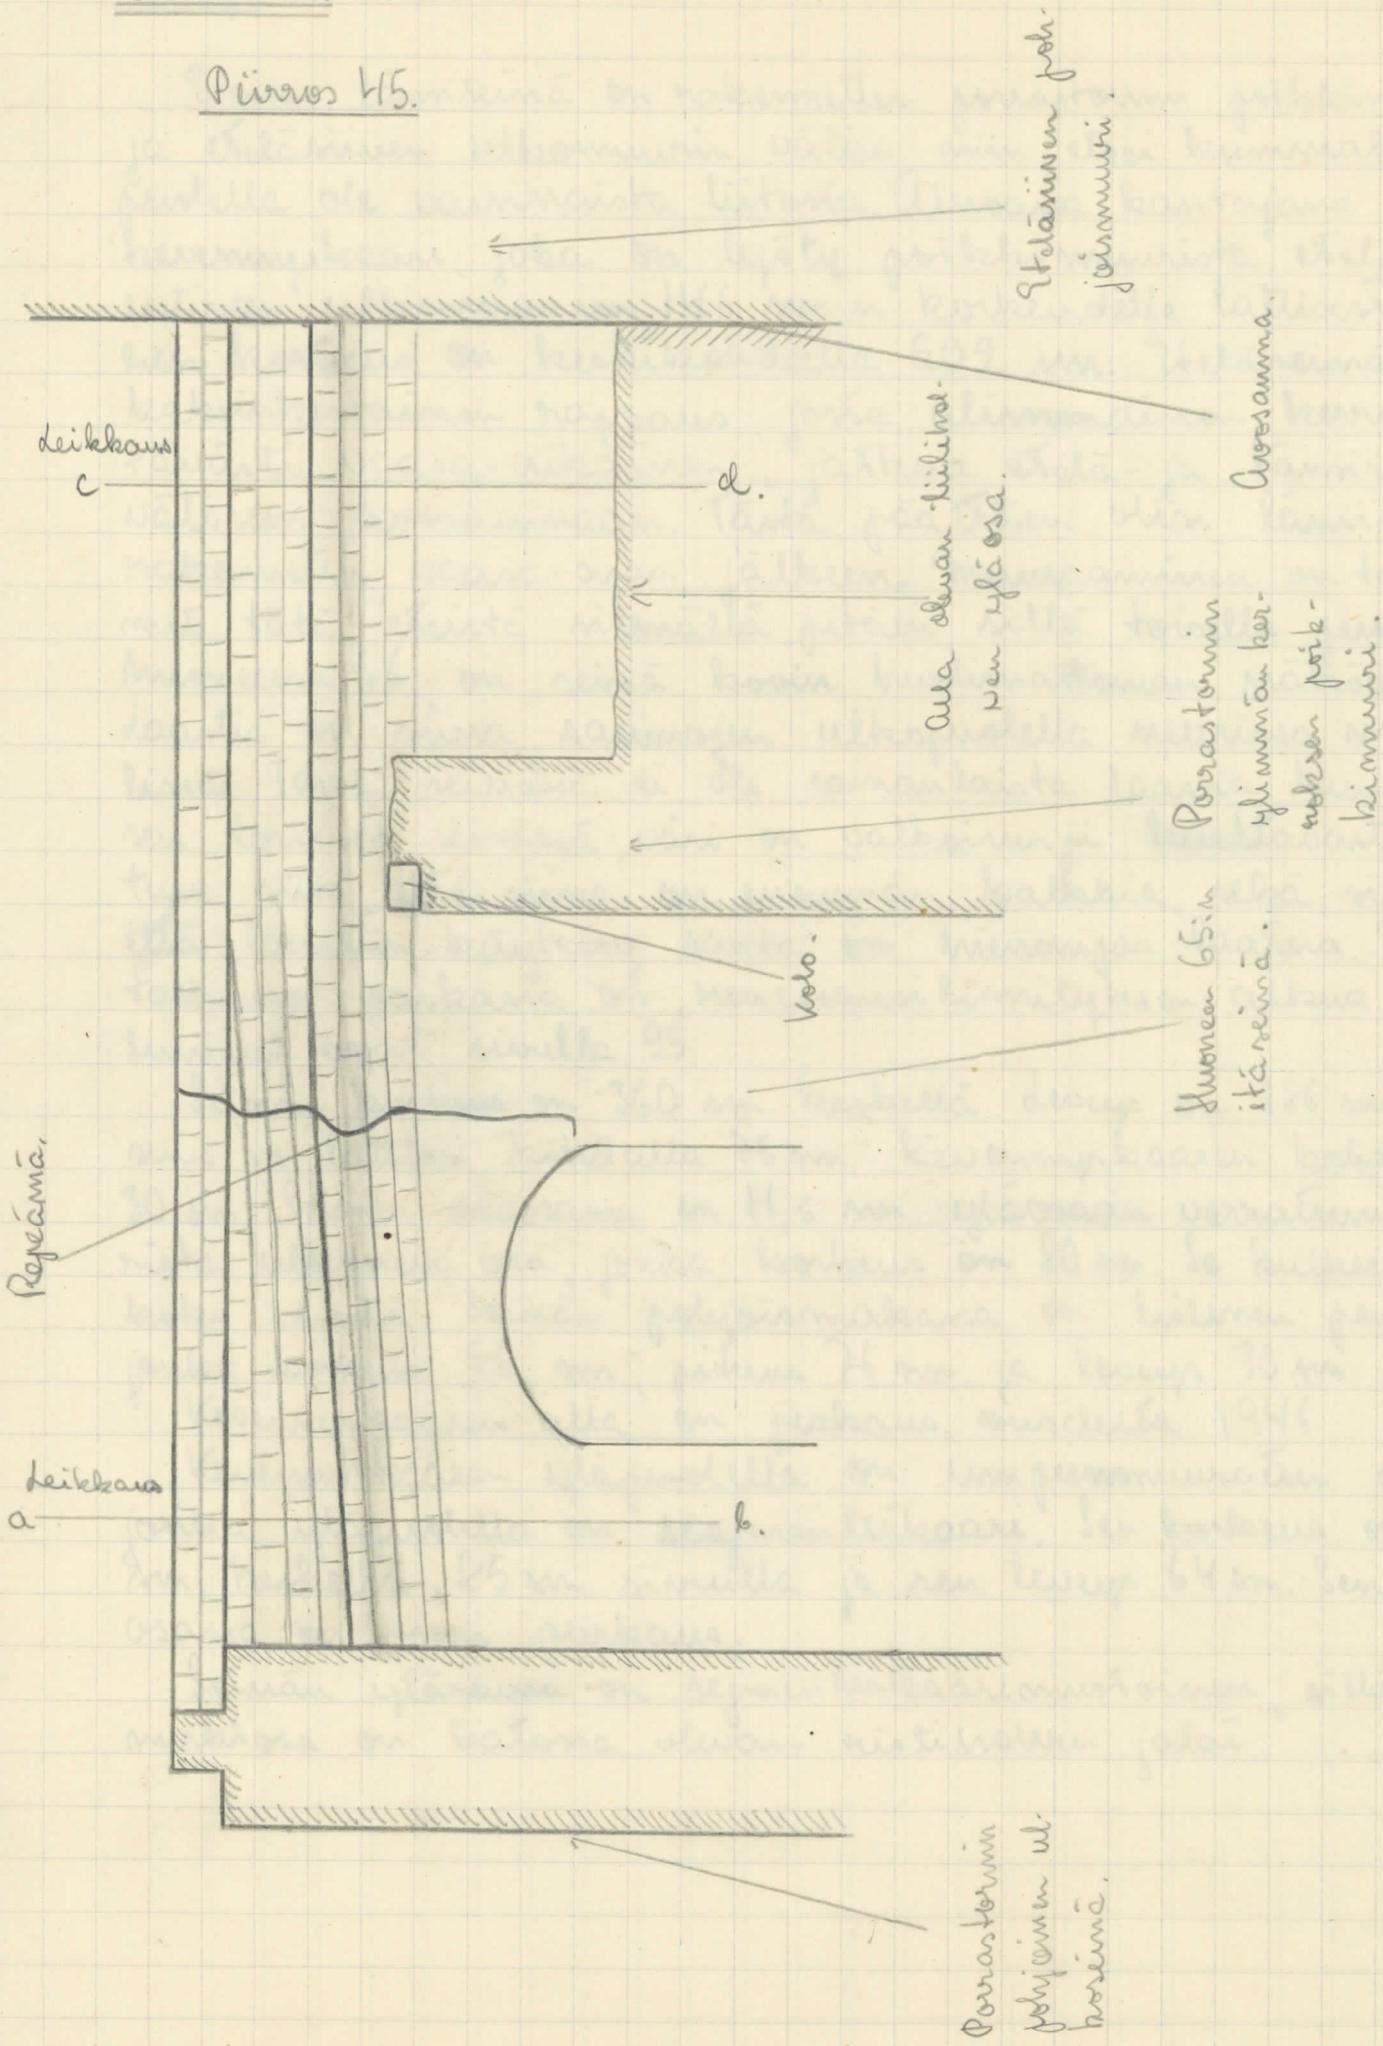
Piirros 45.

leikkaukset
c

Rajama
