Eteläsiiven parvastonin ylin kerros.

Kesäkuussa 1947.

Louise G. Gardberg

Piirros 1. Ylin kerros, pohjapiirros

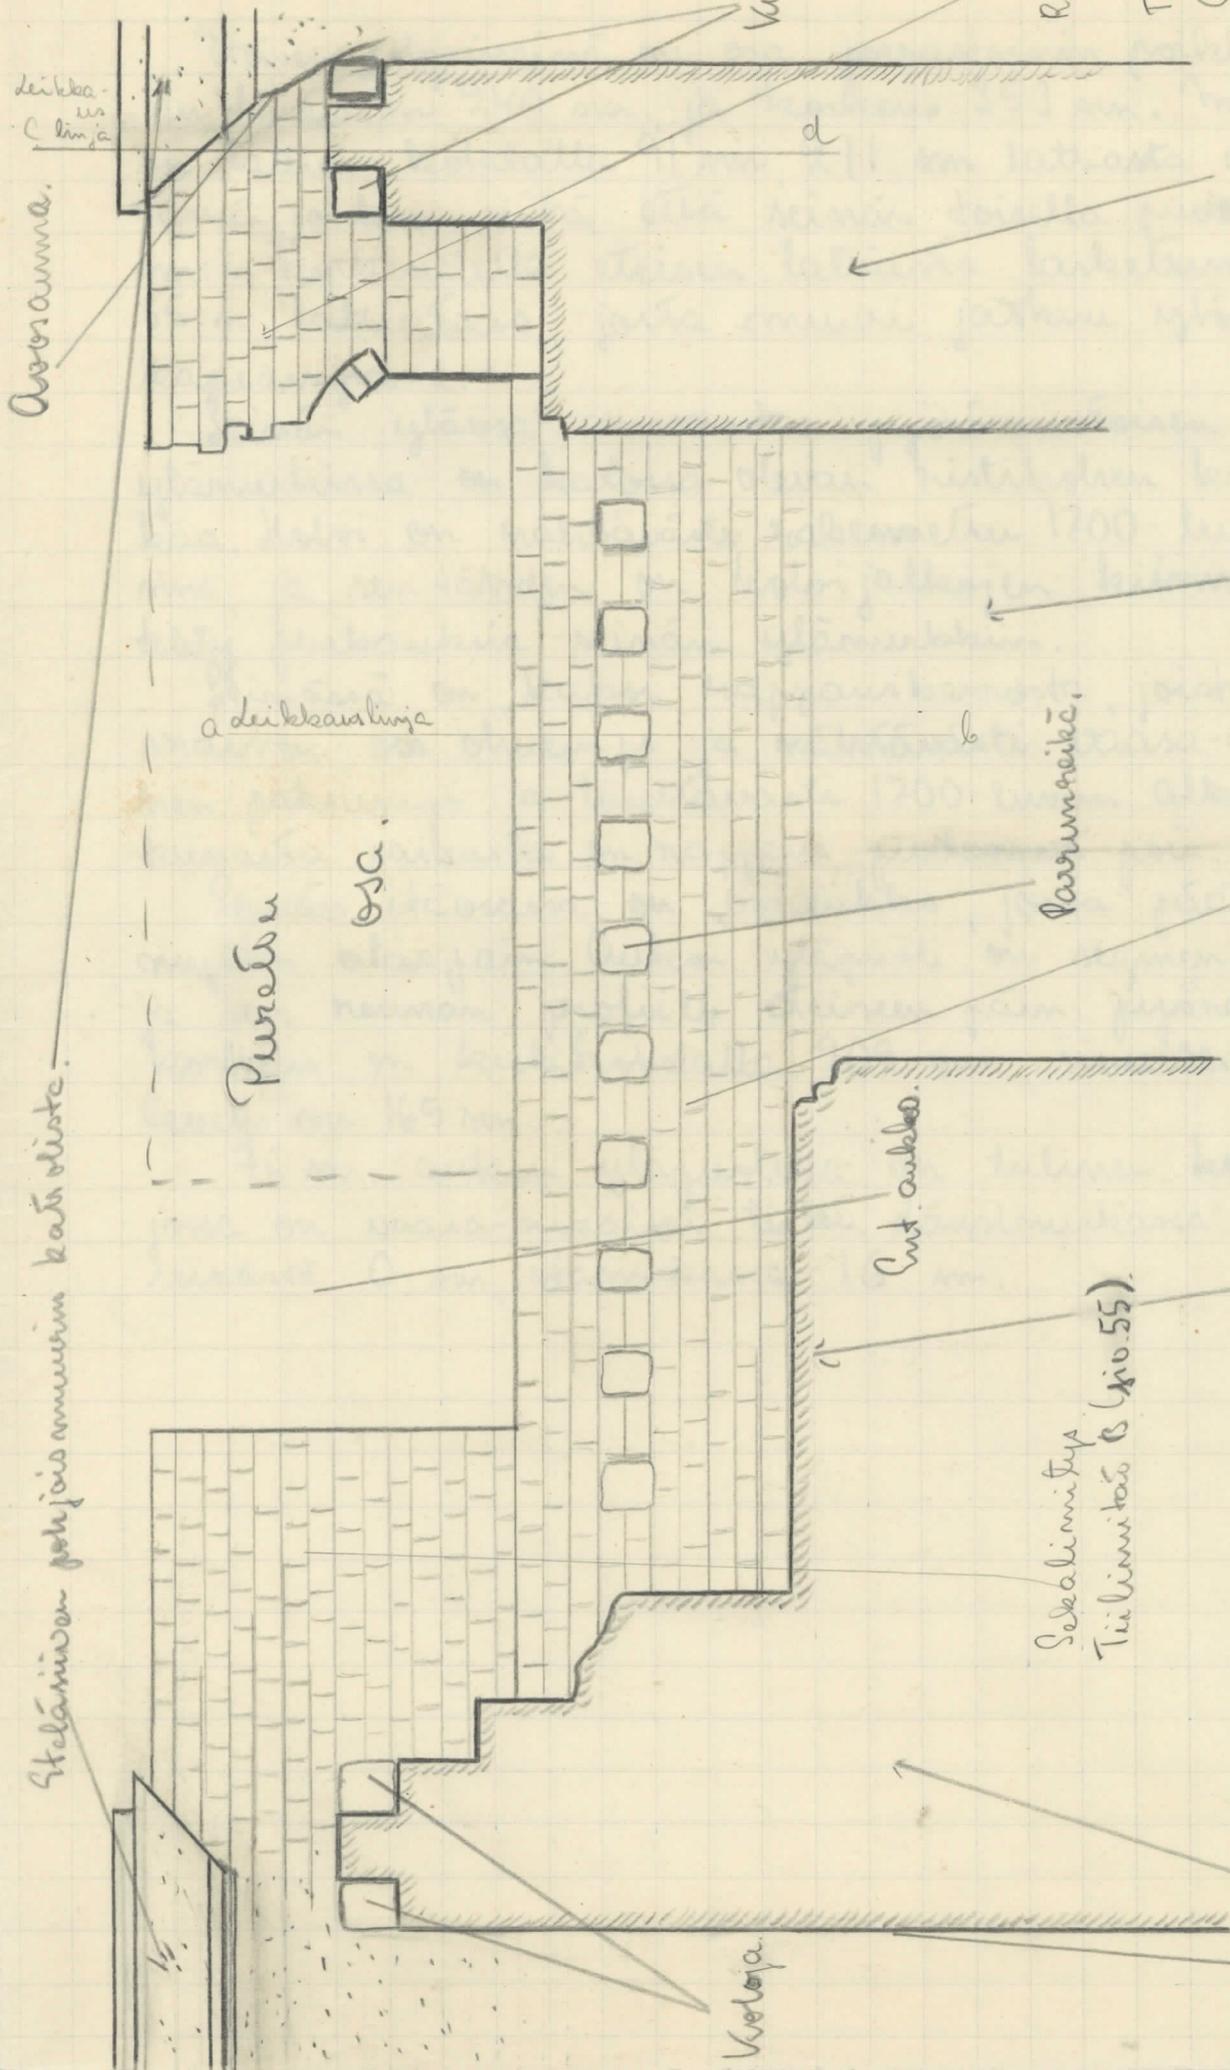
Steläsimä. Päärak 47.

A
deikkaus
(linja)

Steläsimä pohjoispuolelta kaivoste.

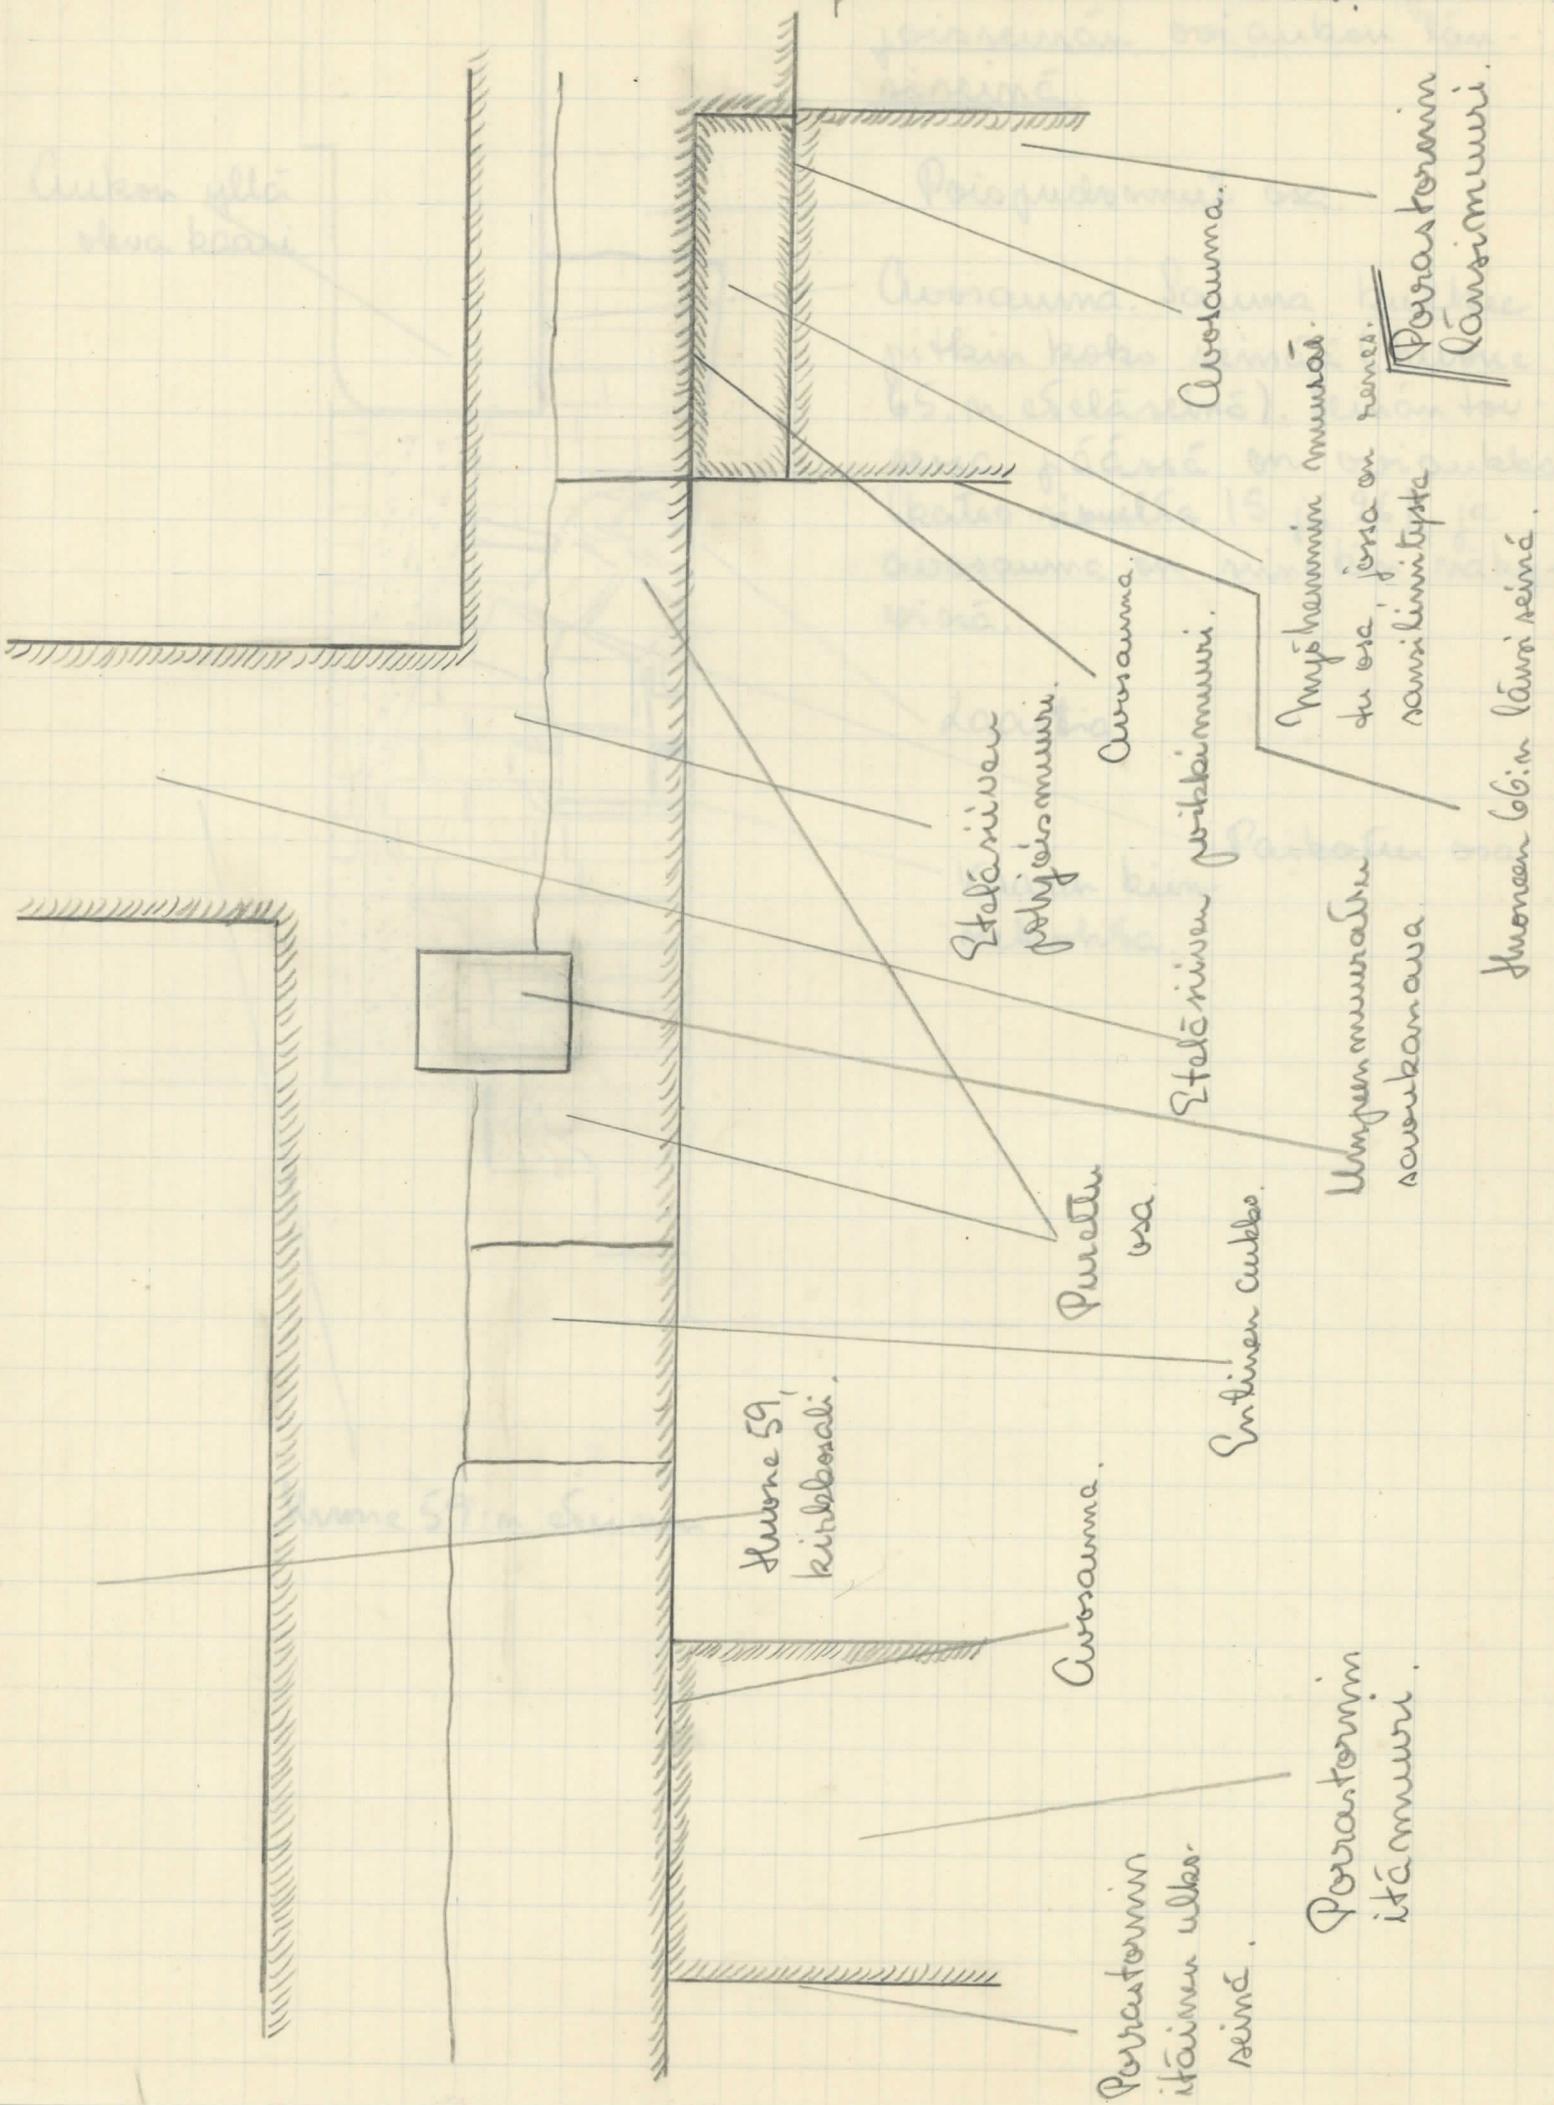
Piirros 49. Eteläisen muurihajun vaakasuora leikkaus.

Pöytäseinän lämpiseinä.

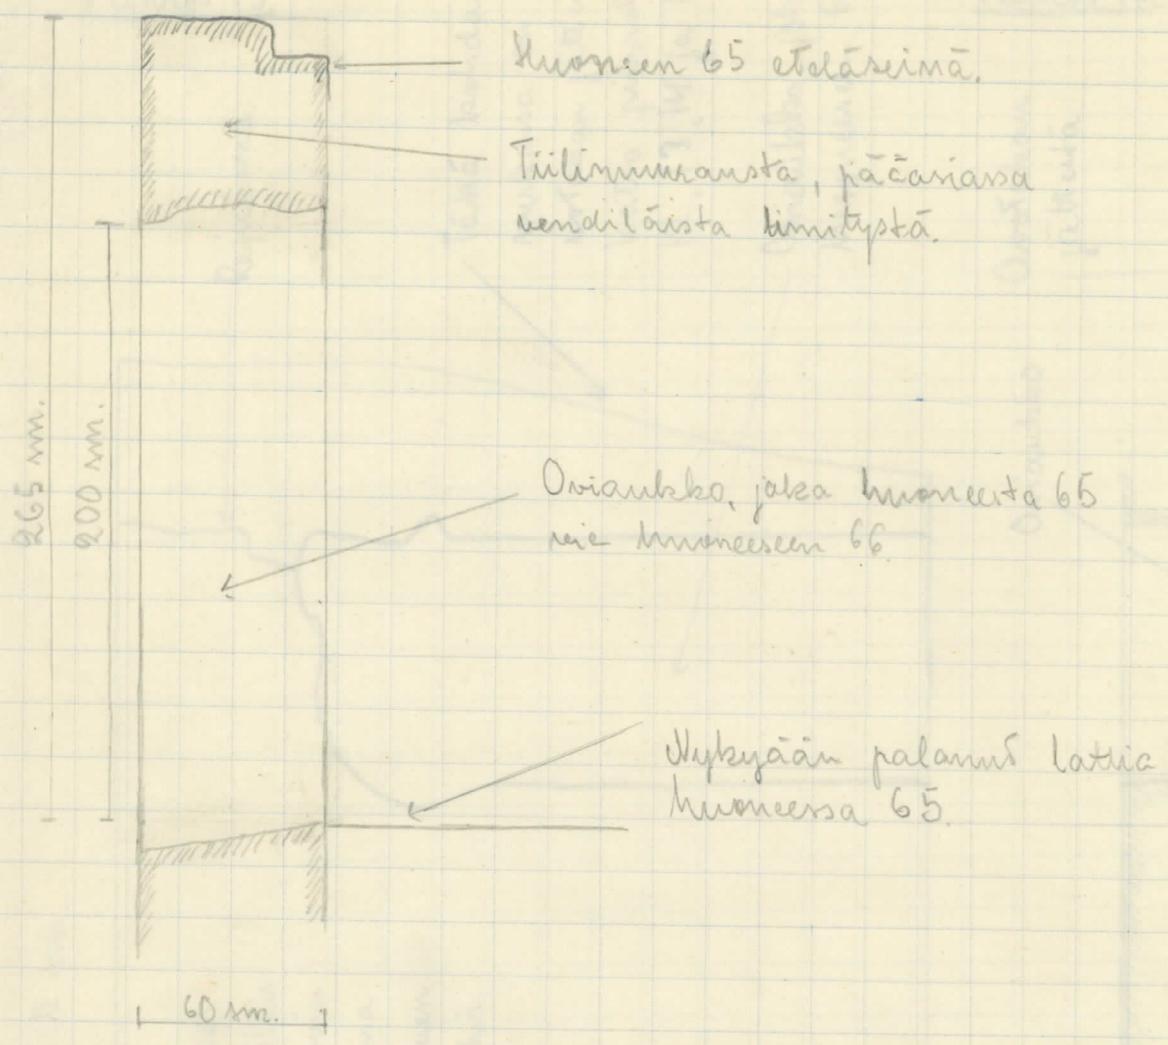
Piirros 17. Pystymura leikkaus (eteläseinä) oviaukon kohdalla.

Selitys. Huoneen eteläseinä, joka on tiilimuurausta ja porrastamin paikoin ylös, on 60 mm paksu ja 265 mm korkea. Seinän pituus on katon kohdalla 510 mm, lattian kohdalla 470 mm. Ero johtuu siitä, että seinän lämmityksessä on ollut avotakka (katso piirrokset 12, 13 ja 14), joka ylöspäin on nautunut sisään murekkaan. Seinän länsiosassa on oviaukko, joka vie huoneeseen 66. Aukon leveys on 83 mm ja sen korkeus keskellä on 200 mm. Sen yläpuolella on ollut tiilinen segmenttikappi, joka nyt on pudonnut pois. Myöskin aukon seinät ovat rikkinäisiä.

Seinä on pääasiassa vendiläistä limitystä. Tiilimuuraus on paljain, vain muutamassa paikassa on ohuen laastin jätkäitä. Seinä on paljon rikkimäisiä tiilejä, ja kolmessa paikassa on seinä seennyt.

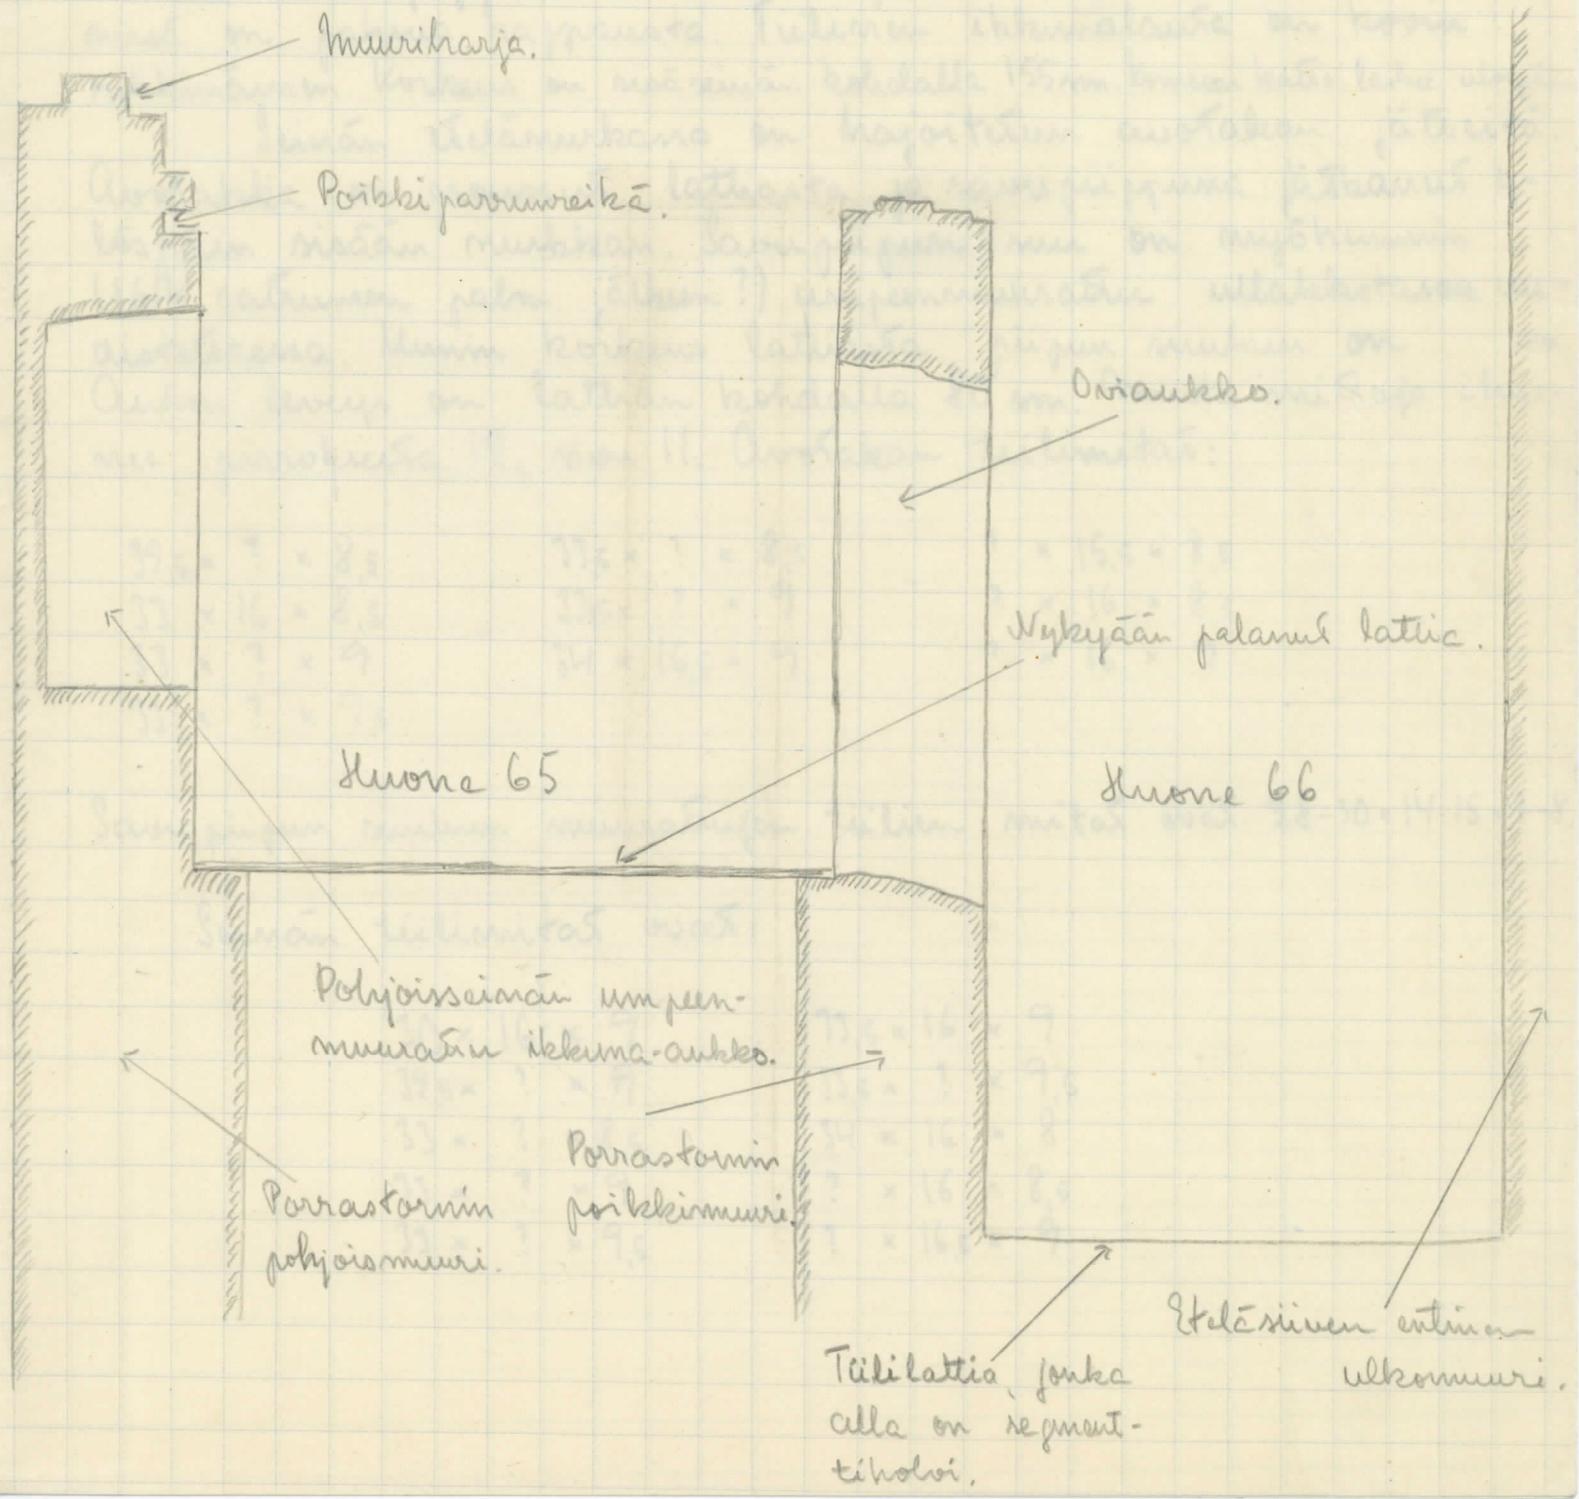
Piirros 18. Huoneiden 65:n ja 66:n pystysuora leikkaus.

Huone 66 sijaitsee Eteläsiiven porastorin ylimmässä kerroksessa länsipuolella. Huoneeseen pääsee ainoastaan huoneesta 65, jonka lattiataso kuitenkin on huoneen 66:n tasoa 150 mm. korkeampana. Oviaukko on pohjoisseinässä, joka on osa porastorin poikkimuurista. Huoneen länsiseinä on osa porastorin läntisestä ulkomuurista. Tässä on ikkuna-aukko. Itäseinä on osa Eteläsiiven entisestä ulkomuurista. Itäseinä on nähdävästi myöhennältä ajalta; katso tästä sivuilta 29 ja 43. Lattia on tiilimuurausta, ja sen alla on tynnyriholvi.

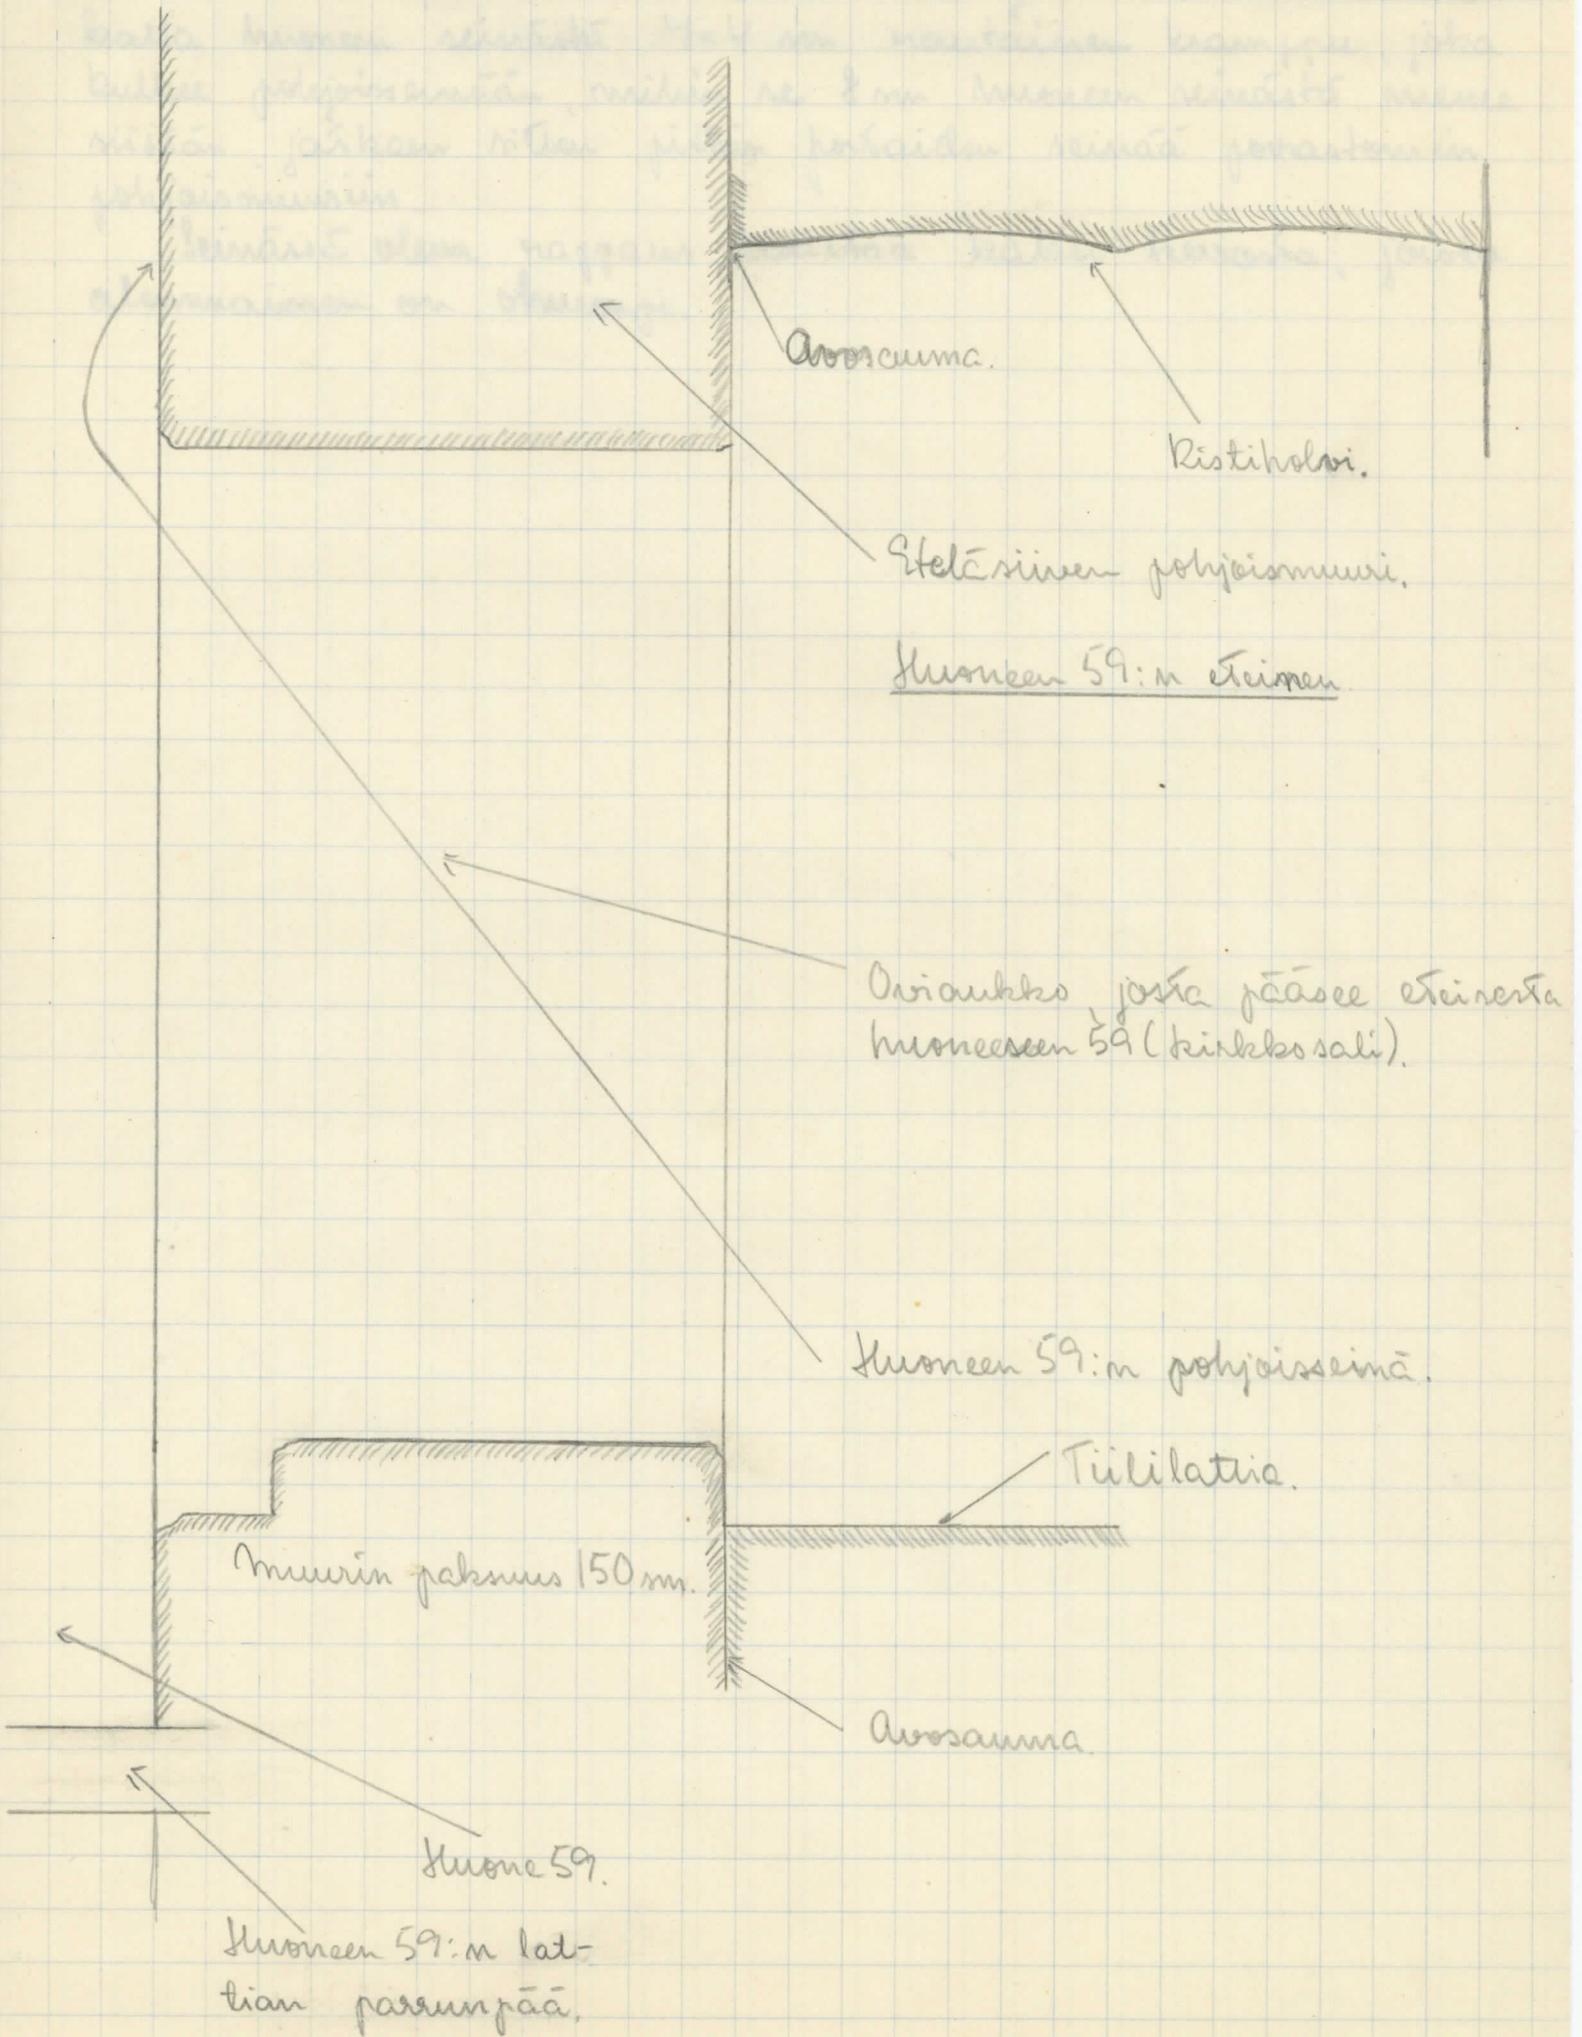
Piirros 31. Pystysuora leikkaus (eteläseinä).

Huoneen 59:n eteisen eteläseinä on osa eteläsiiven pohjois-muurista. Sen korkeus on keskikohdalla 350 mm, ja sen leveys 236 mm. Muurin paksumus on 150 mm. Seinä on eteisenä ~~0,9-~~ 1,2 mm. paksumisen rappausten peitossa? Muutamasta paikasta on rappaustensa pudonnut pienempiä paloja pois.

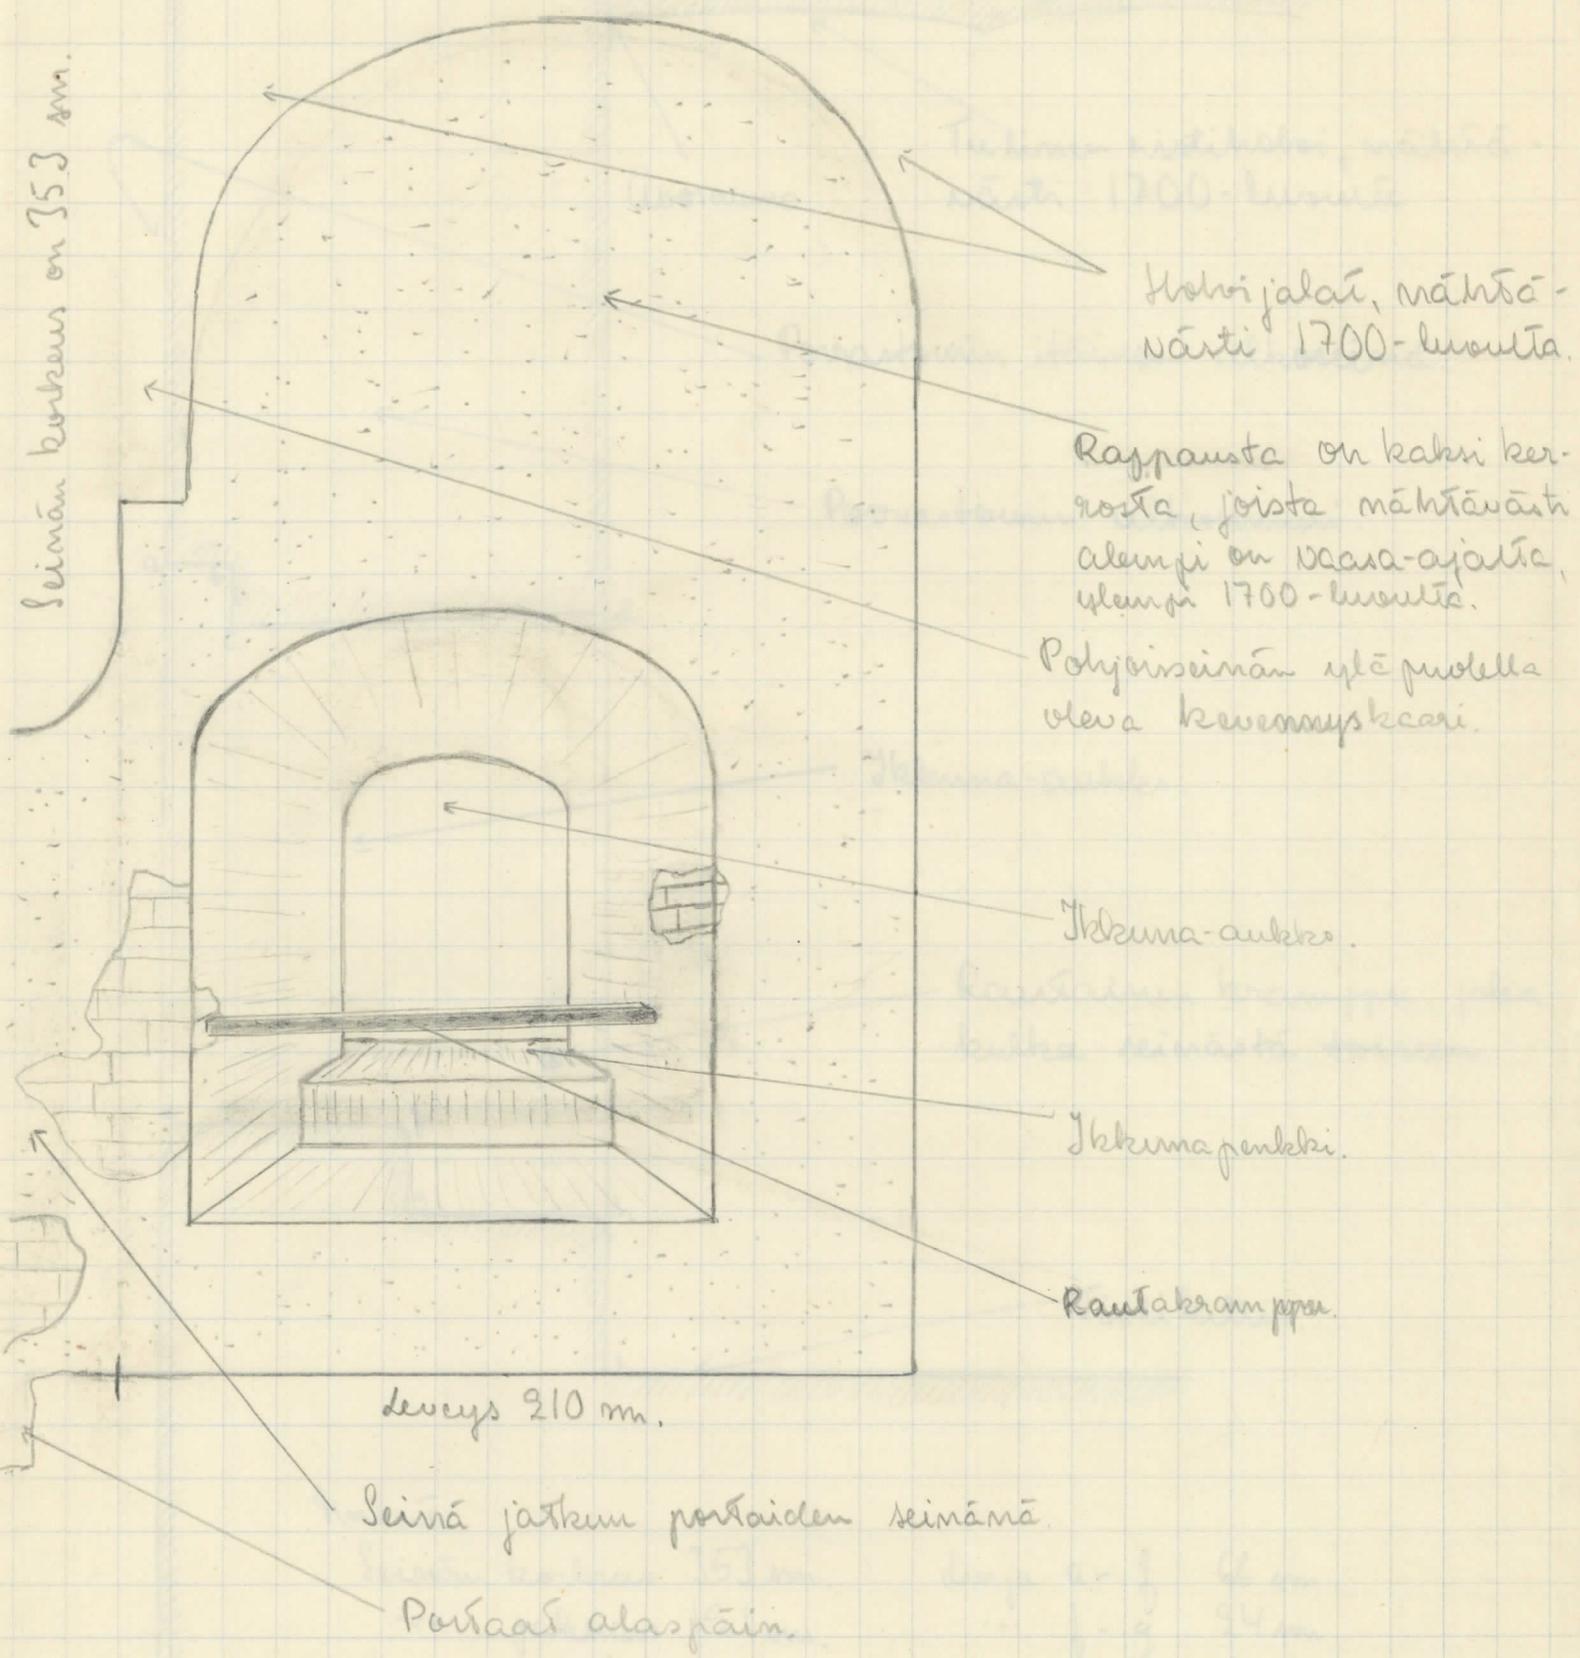
Piirros 32.

Seinän korkeus on 353 mm.

Hohvijalat, nähtävää 1700-luvulta.

Rappaus on kaksi kerrosta, joista nähtävää alempi on 1600-luvulta, ylempi 1700-luvulta.

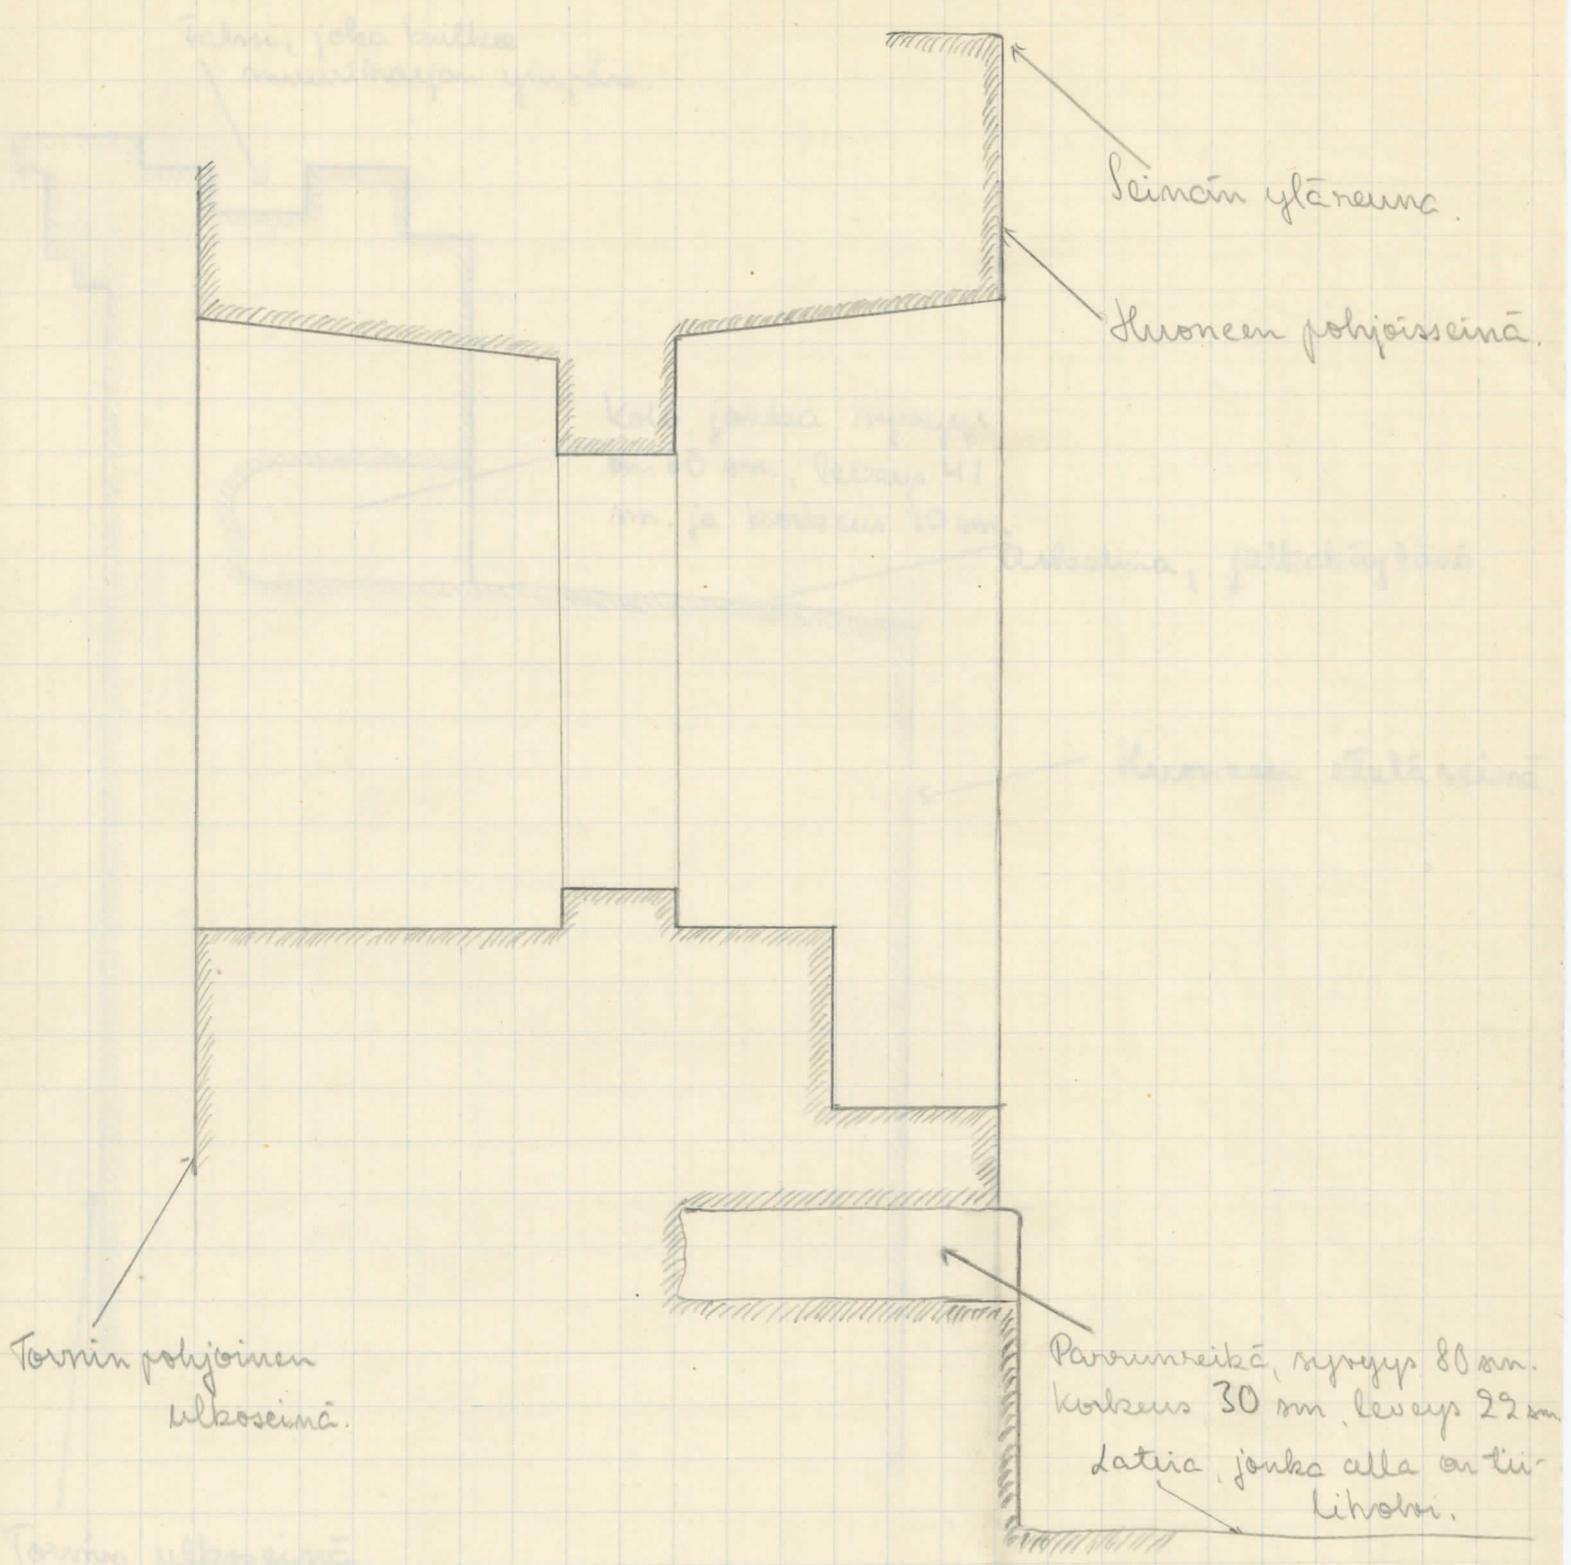
Piirros 4. Pohjoismuurin pystysuora leikkaus länsiikkunan kohdalta.

Tornin pohjoisen ulkoseinä.

Seinän yläreuna.

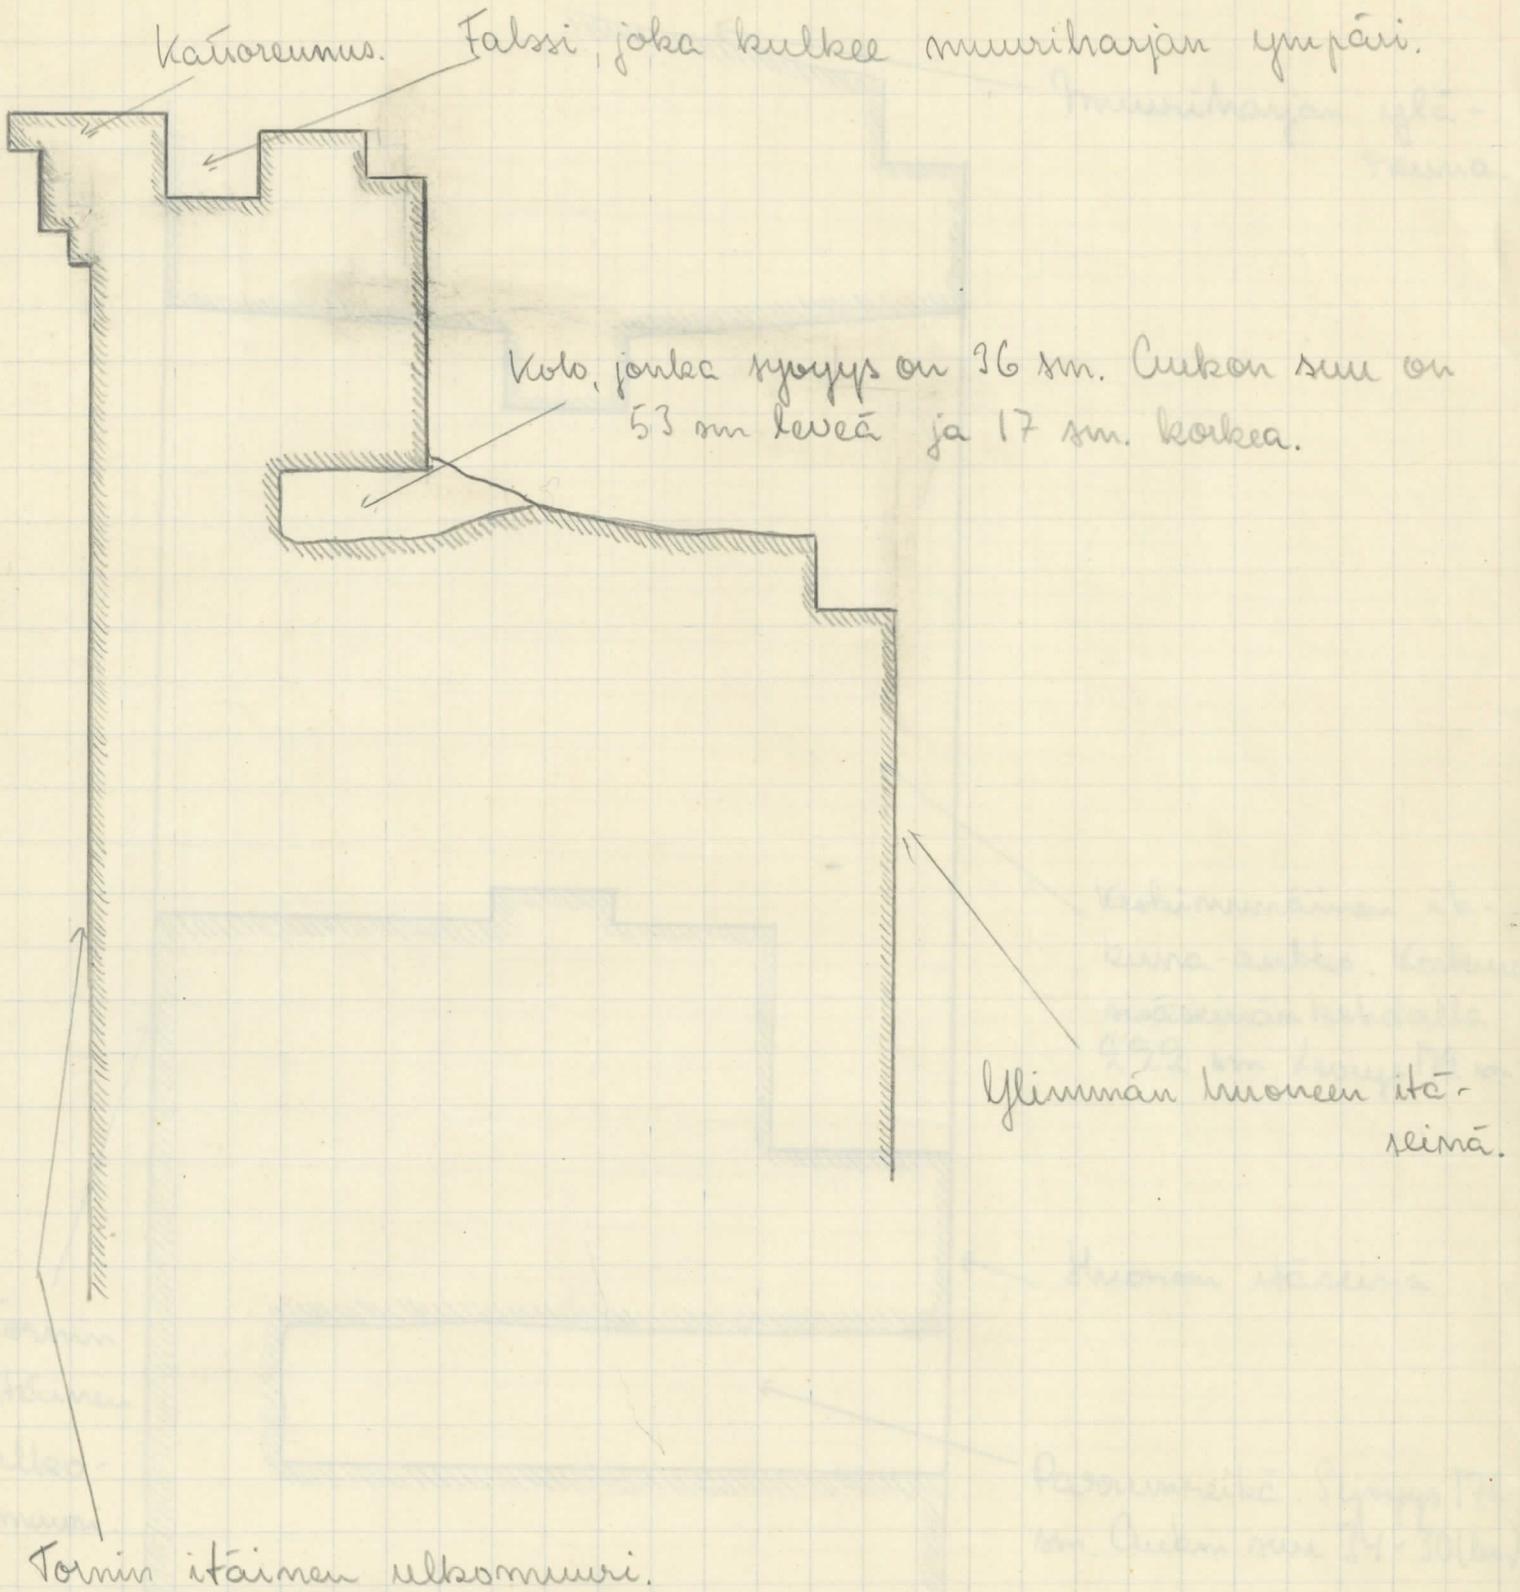
Piirros 7. Ullakotaso. Pystyvora leikkaus keskikohdalta.

Kattoreunus. Falssi, joka kulkee muuriharjan ympäri.

Kolo, jonka syvyys on 36 sm. Cukon suu on 53 sm leveä ja 17 sm korkea.
