Eteläsiiven parvastonin ylin kerros.

Kesäkuussa 1947.

Louise G. Gardberg

Piirros 1. Ylin kerros, pohjapiirros

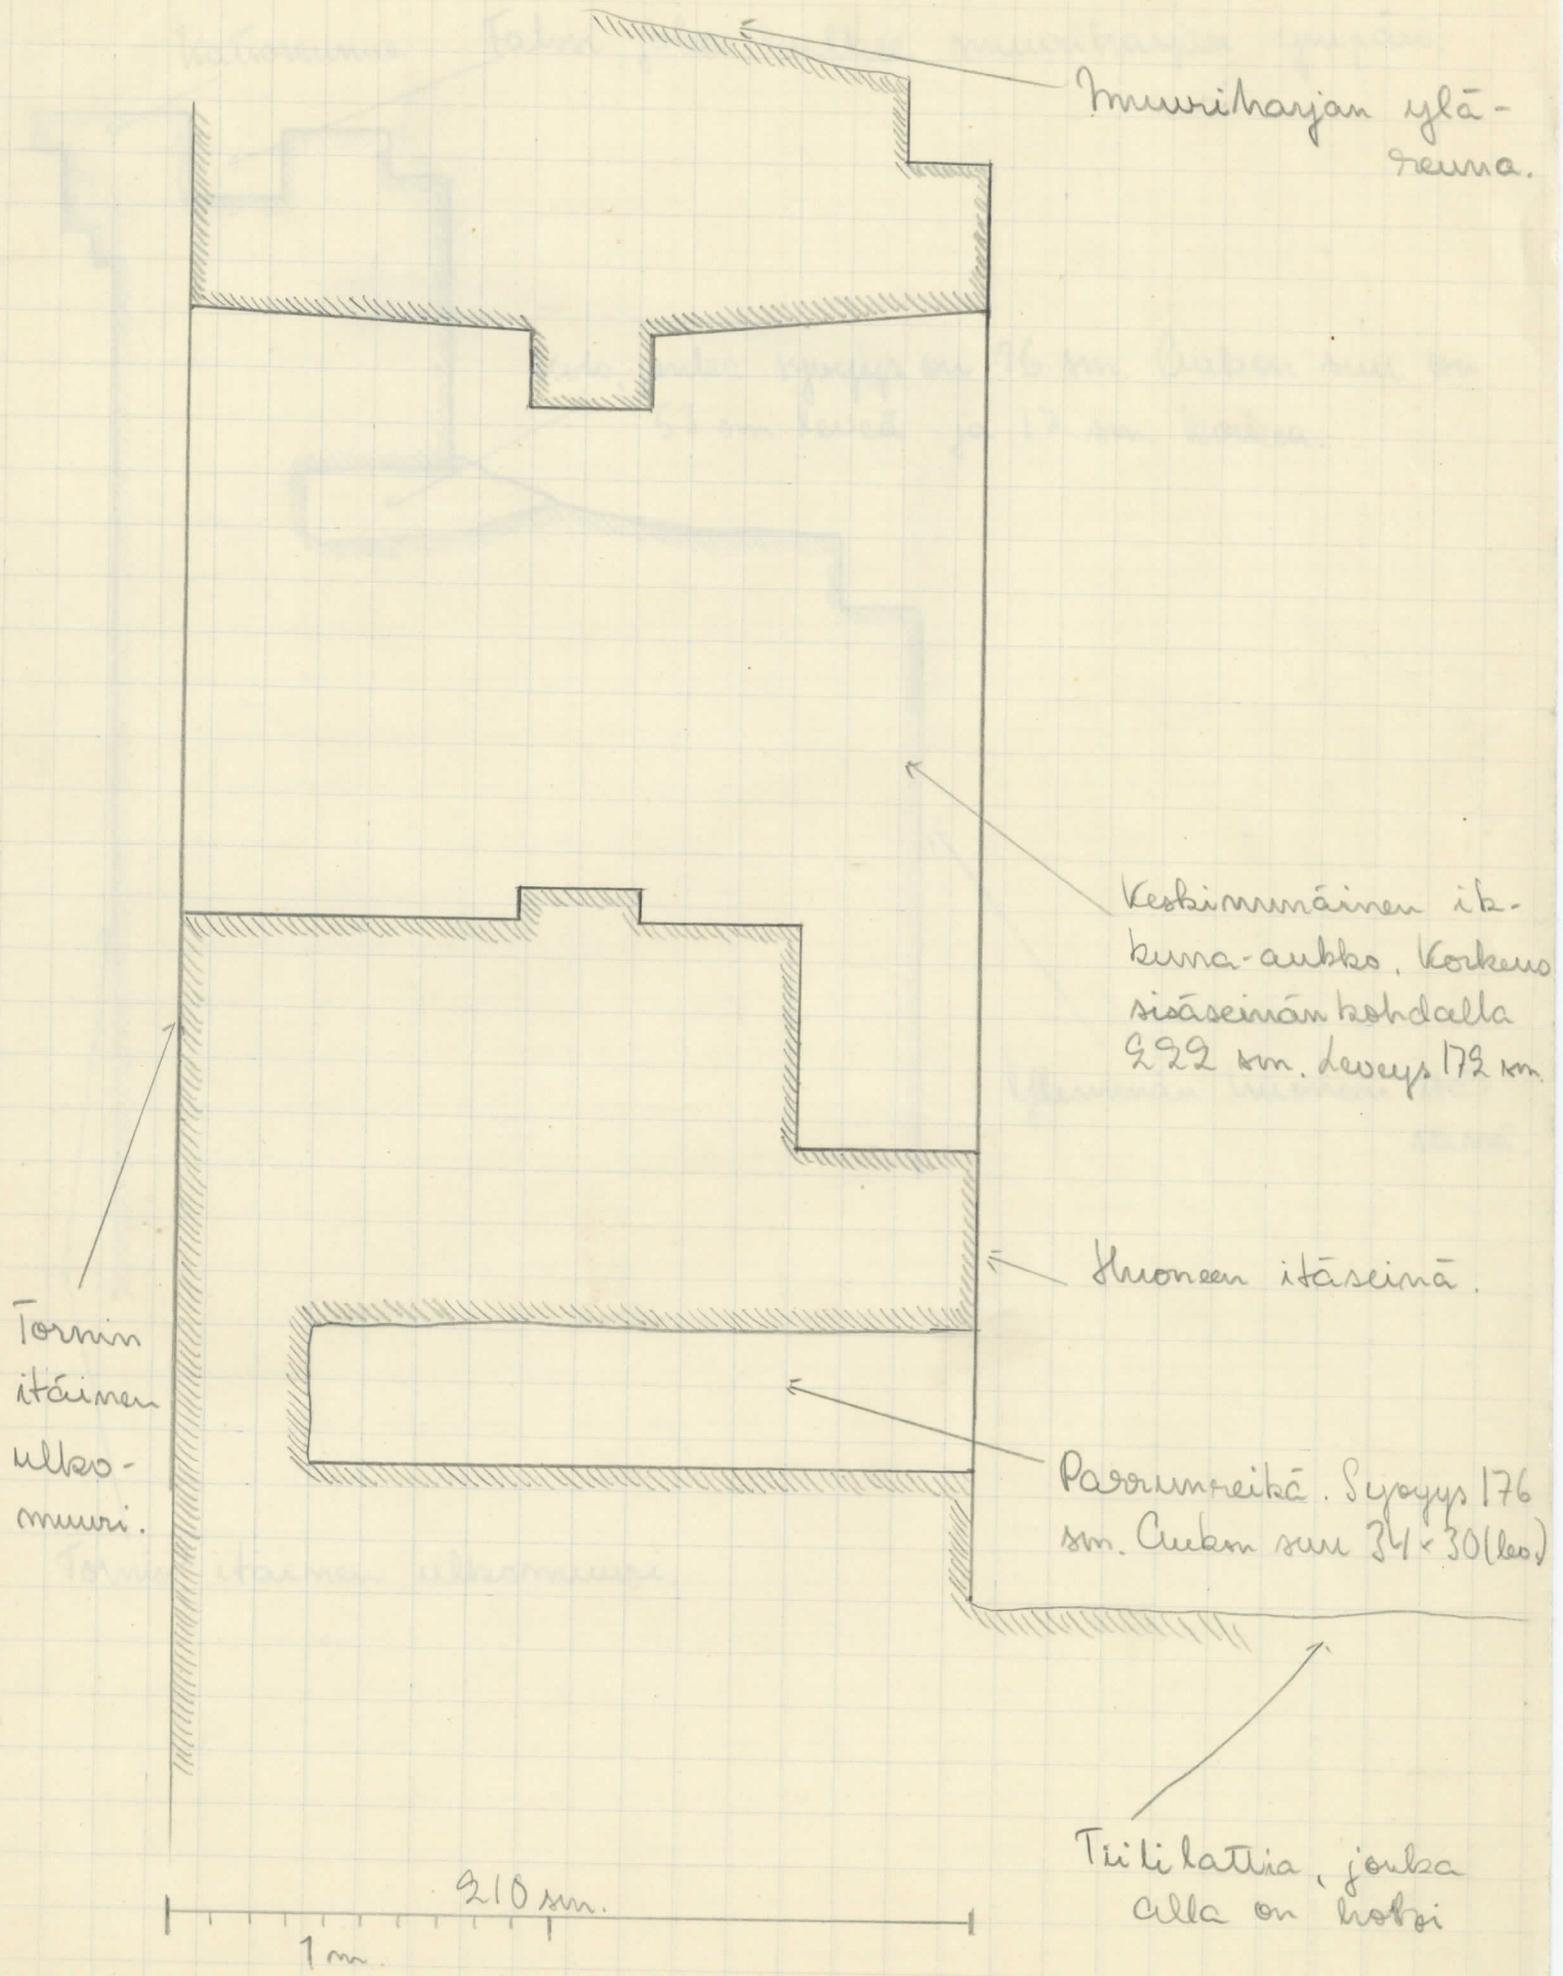
Piirros 8 Itäseinän pyilysuora leikkaus keskimmäisen ikkunan kohdalta

Muuriharjan yläreuna.

Keskimmäinen ikkuna-aukko, korkeus sisäseinän kohdalla 222 mm, leveys 172 mm.

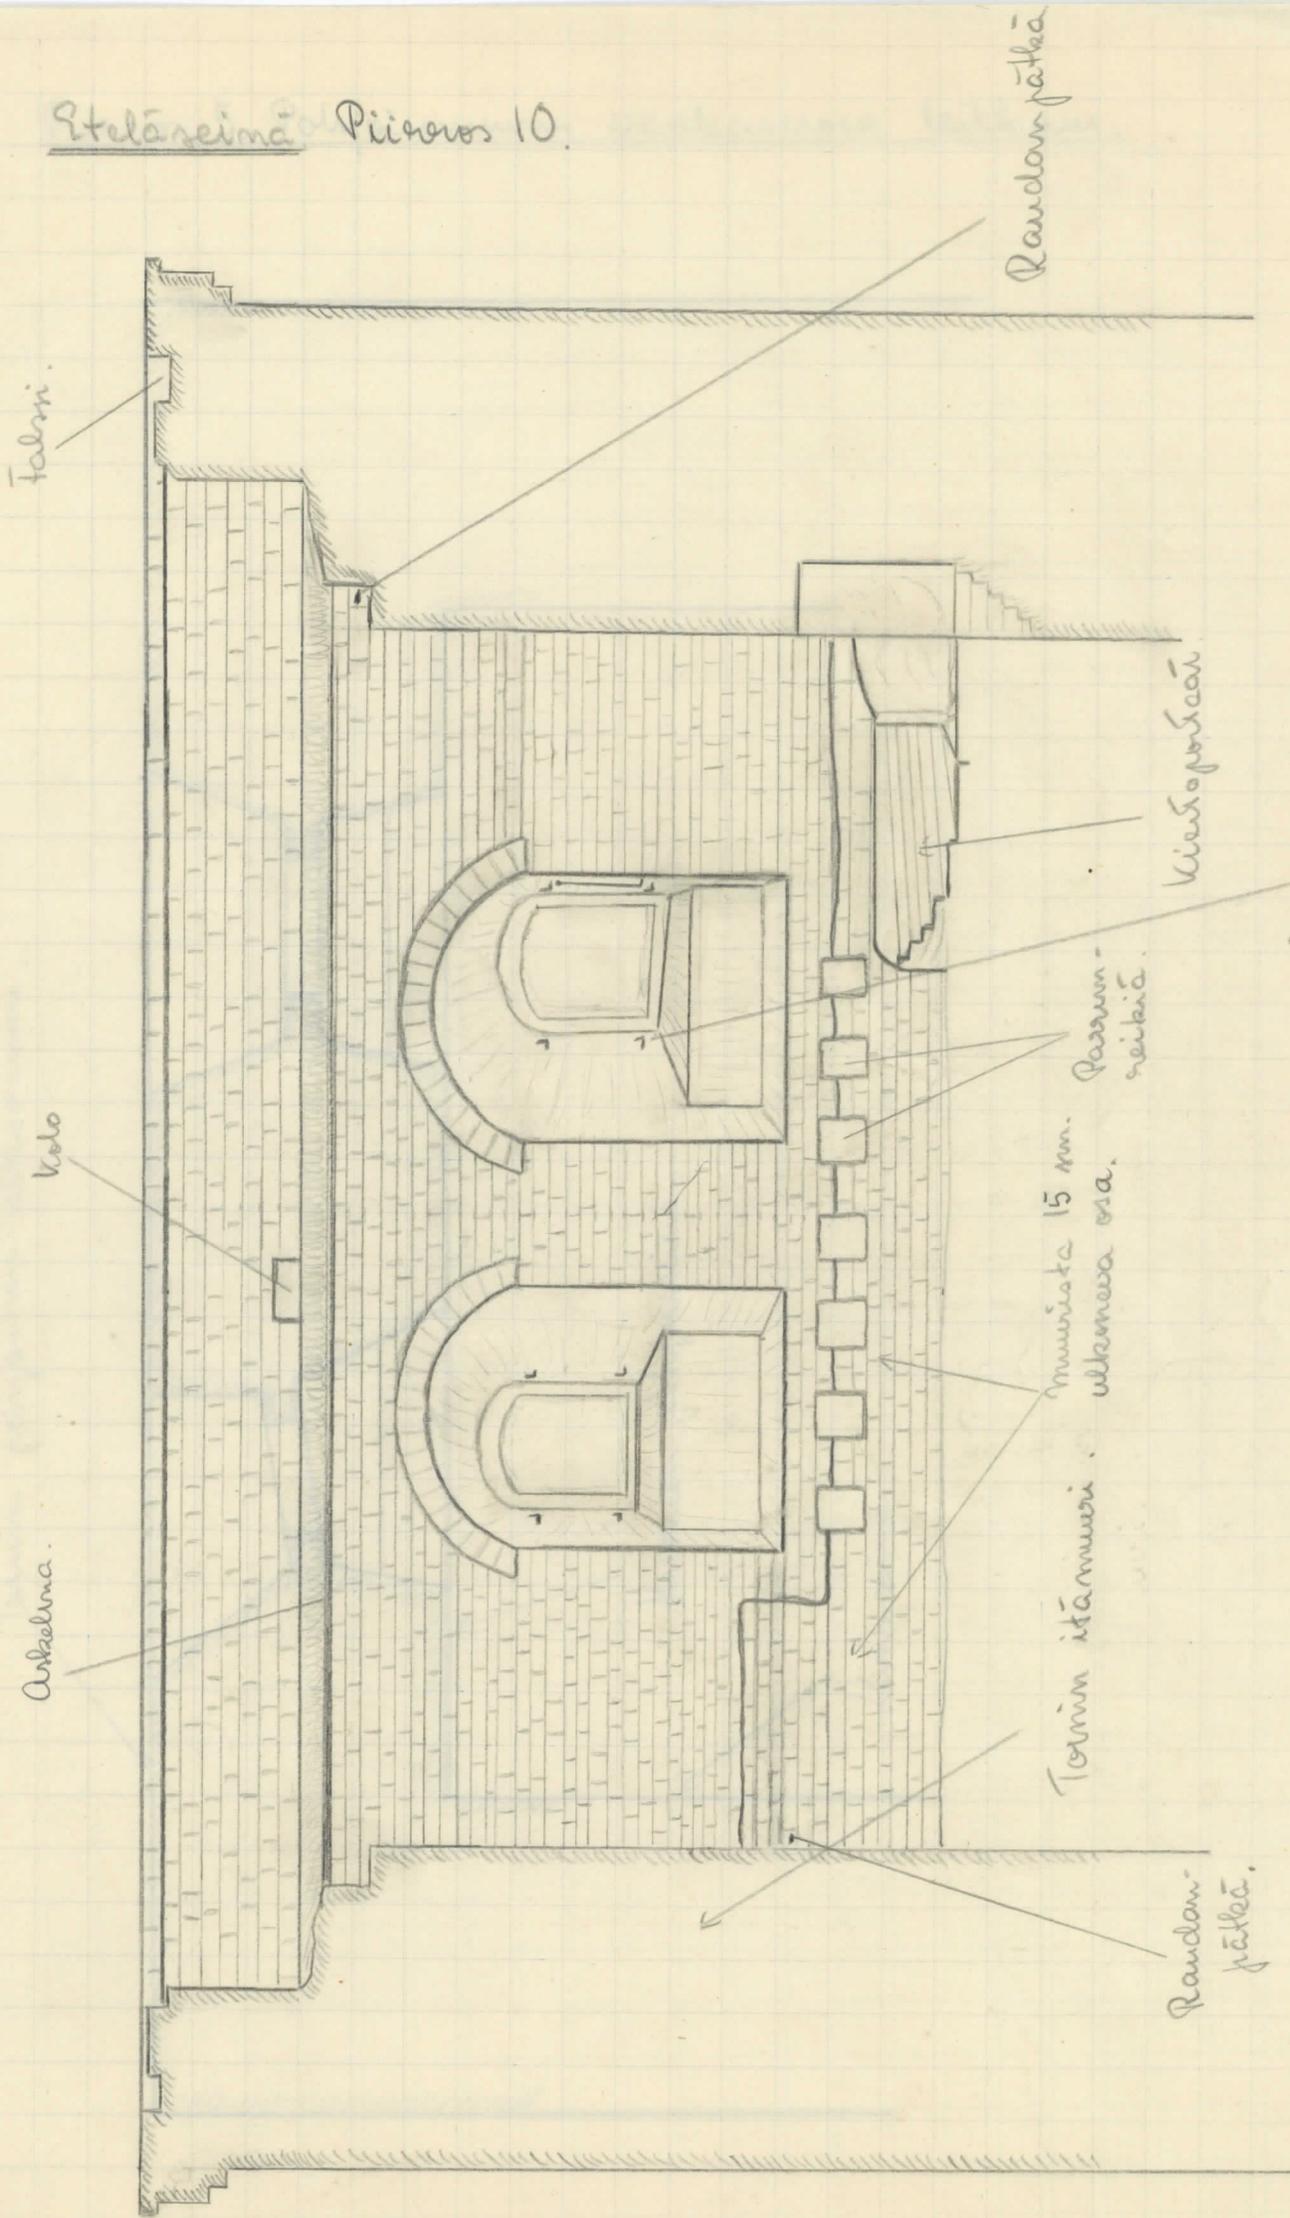
Steläseina Piirros 10.

Sarana. Ikkunoiden sisäpuolella on peltitilunkeja.

Passum-reikiä.

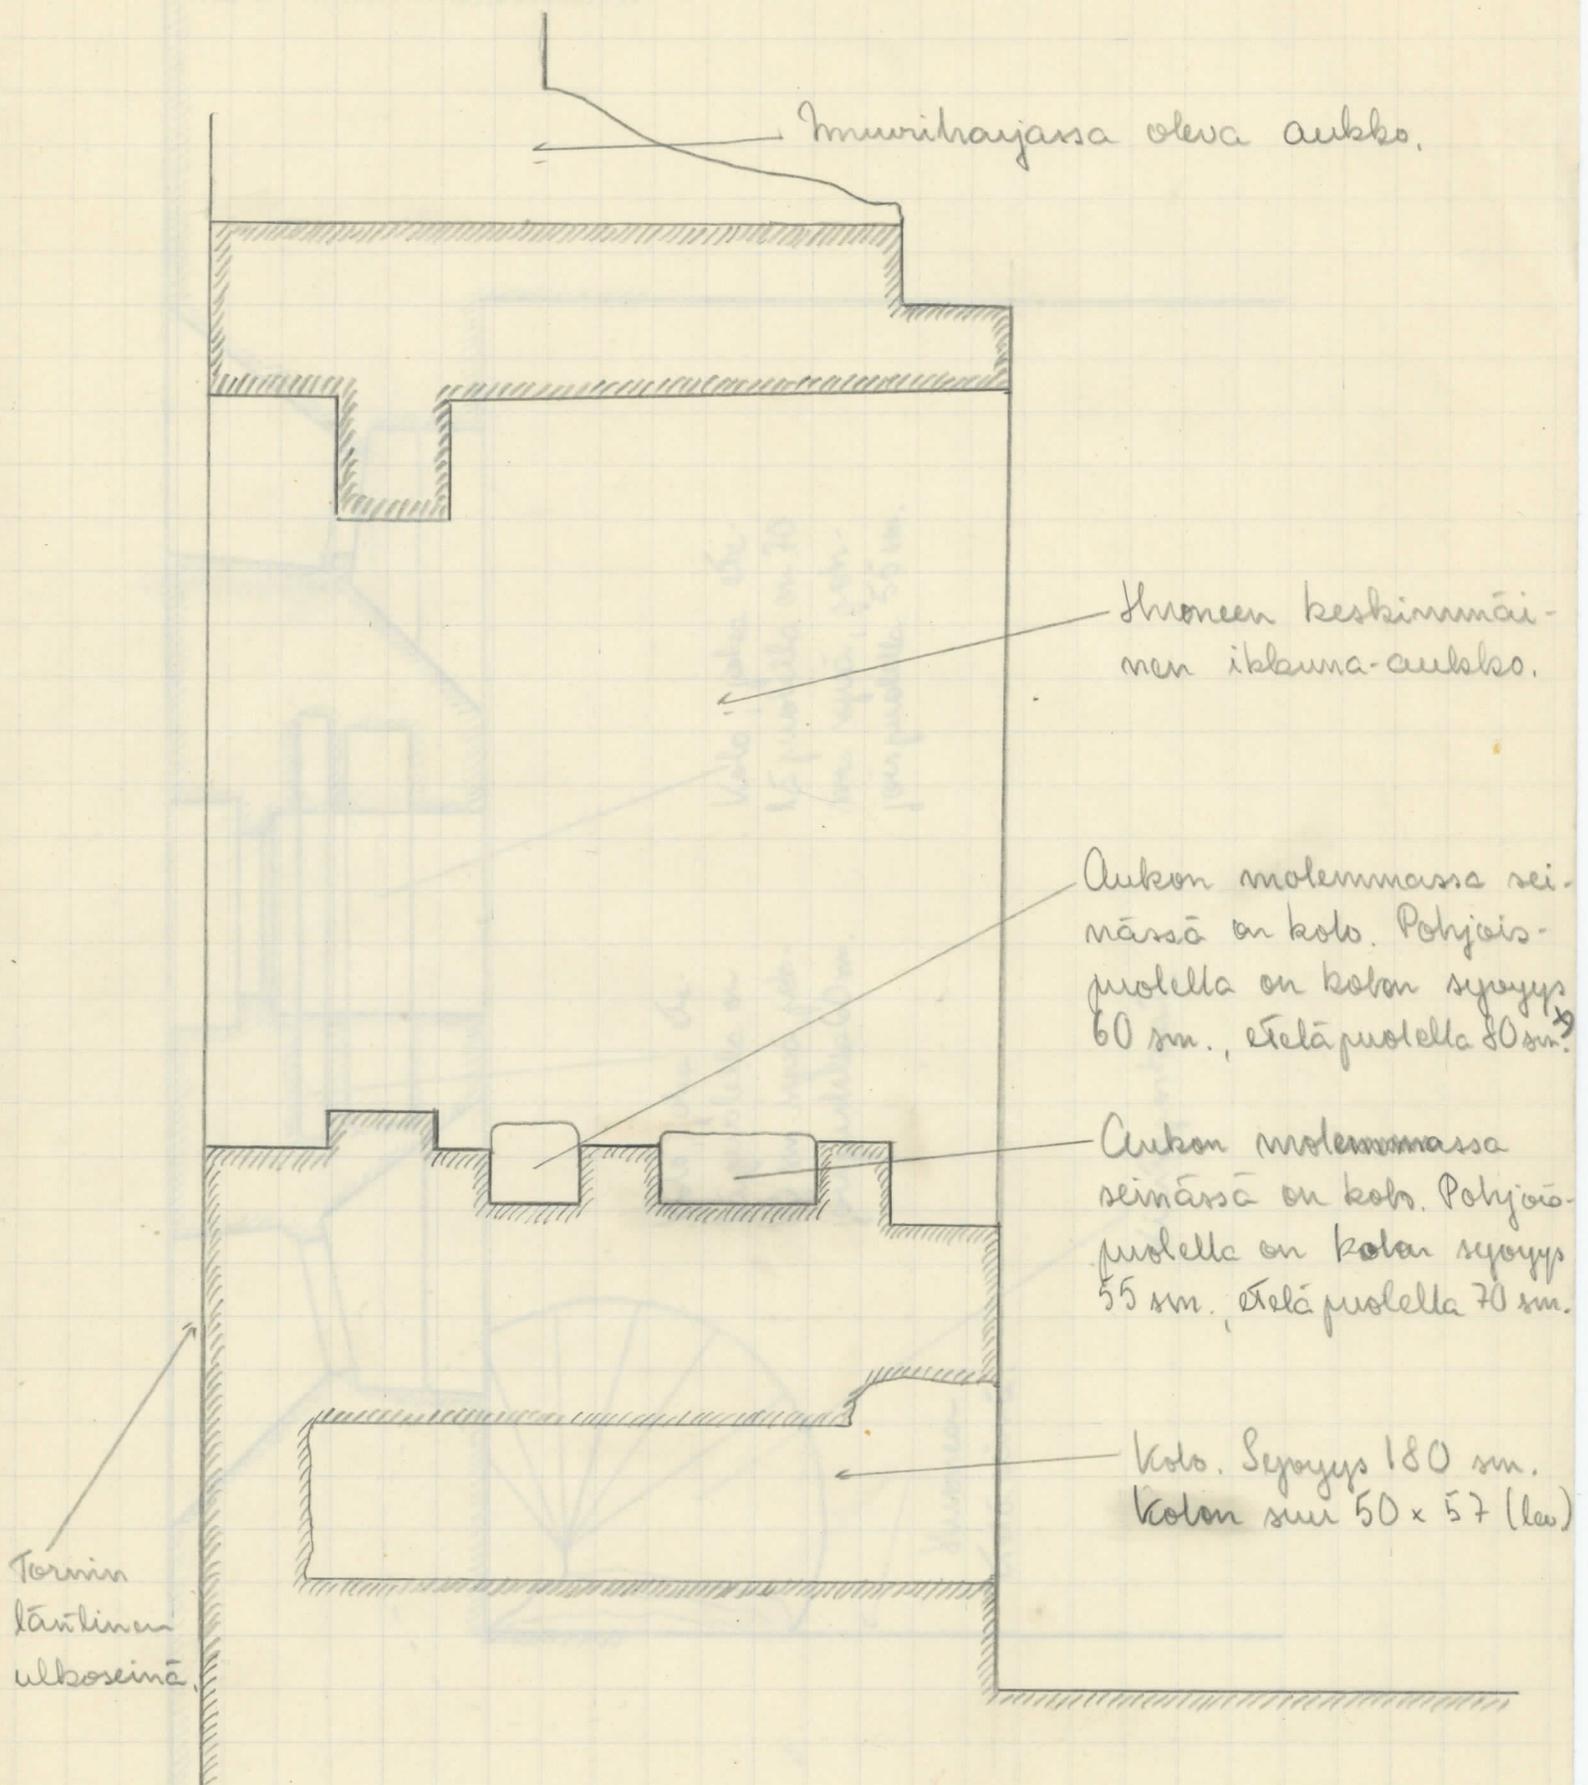
Piirros 16. länsiseinän pystysuora leikkaus keskikohdalta.

^x) Koska yläpuolella on nostolaitteeseen sojiva aukko, on mahdollista että aukosta on nostettu tykit sisään. Pohjassa olleet parut olisivat silloin estäneet tiilipohjääkylummasta

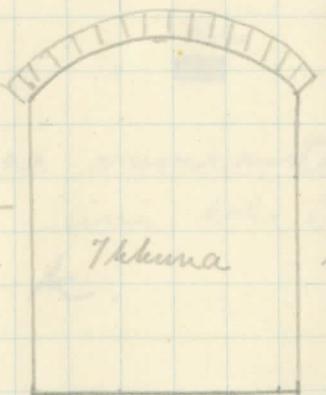
Vanhaa muurausta: munkki-liimitys a)

Vanhaa muurausta: munkki-liimitys b)

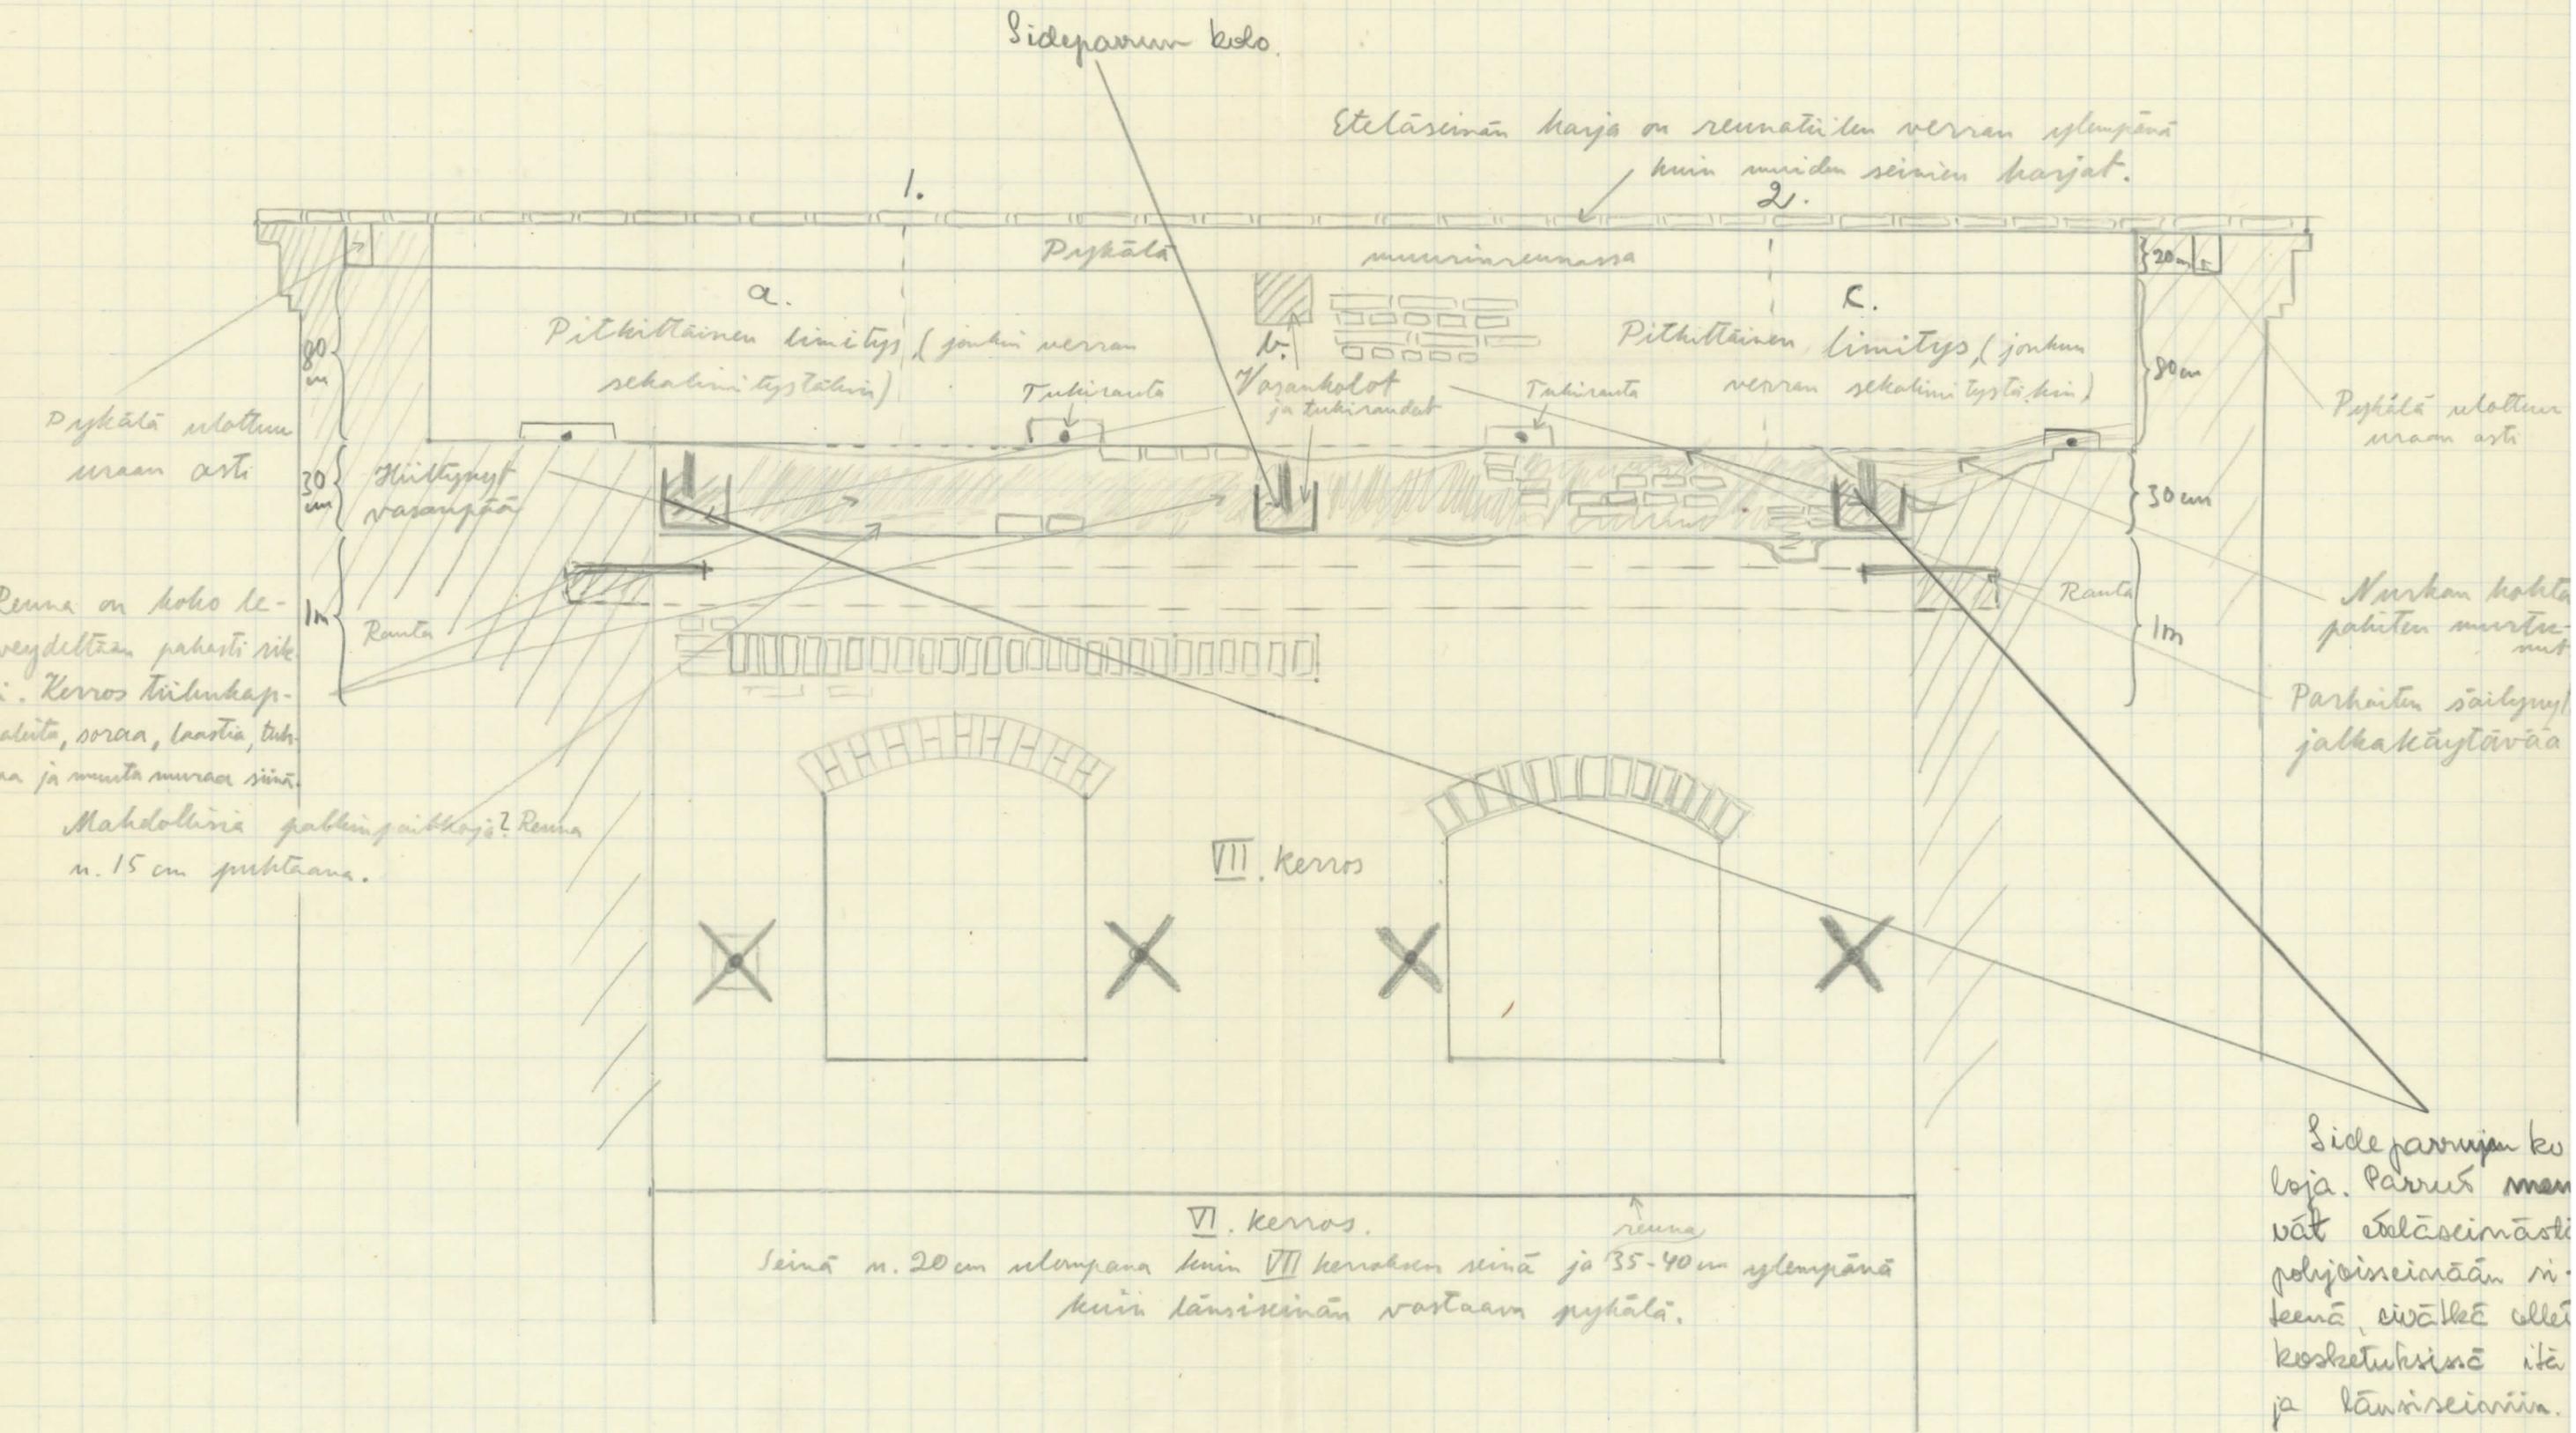
Eteläseinän harja on reunatulen verran ylempänä kuin muiden seinien harjat.

Reuna on koko leveydeltään pahasti rikki. Kerros tiilikapaleita, soraa, laastia, tihua ja muuta muraa siinä.
Mahdollisia palkkipuittoja? Reuna n. 15 cm paksuana.

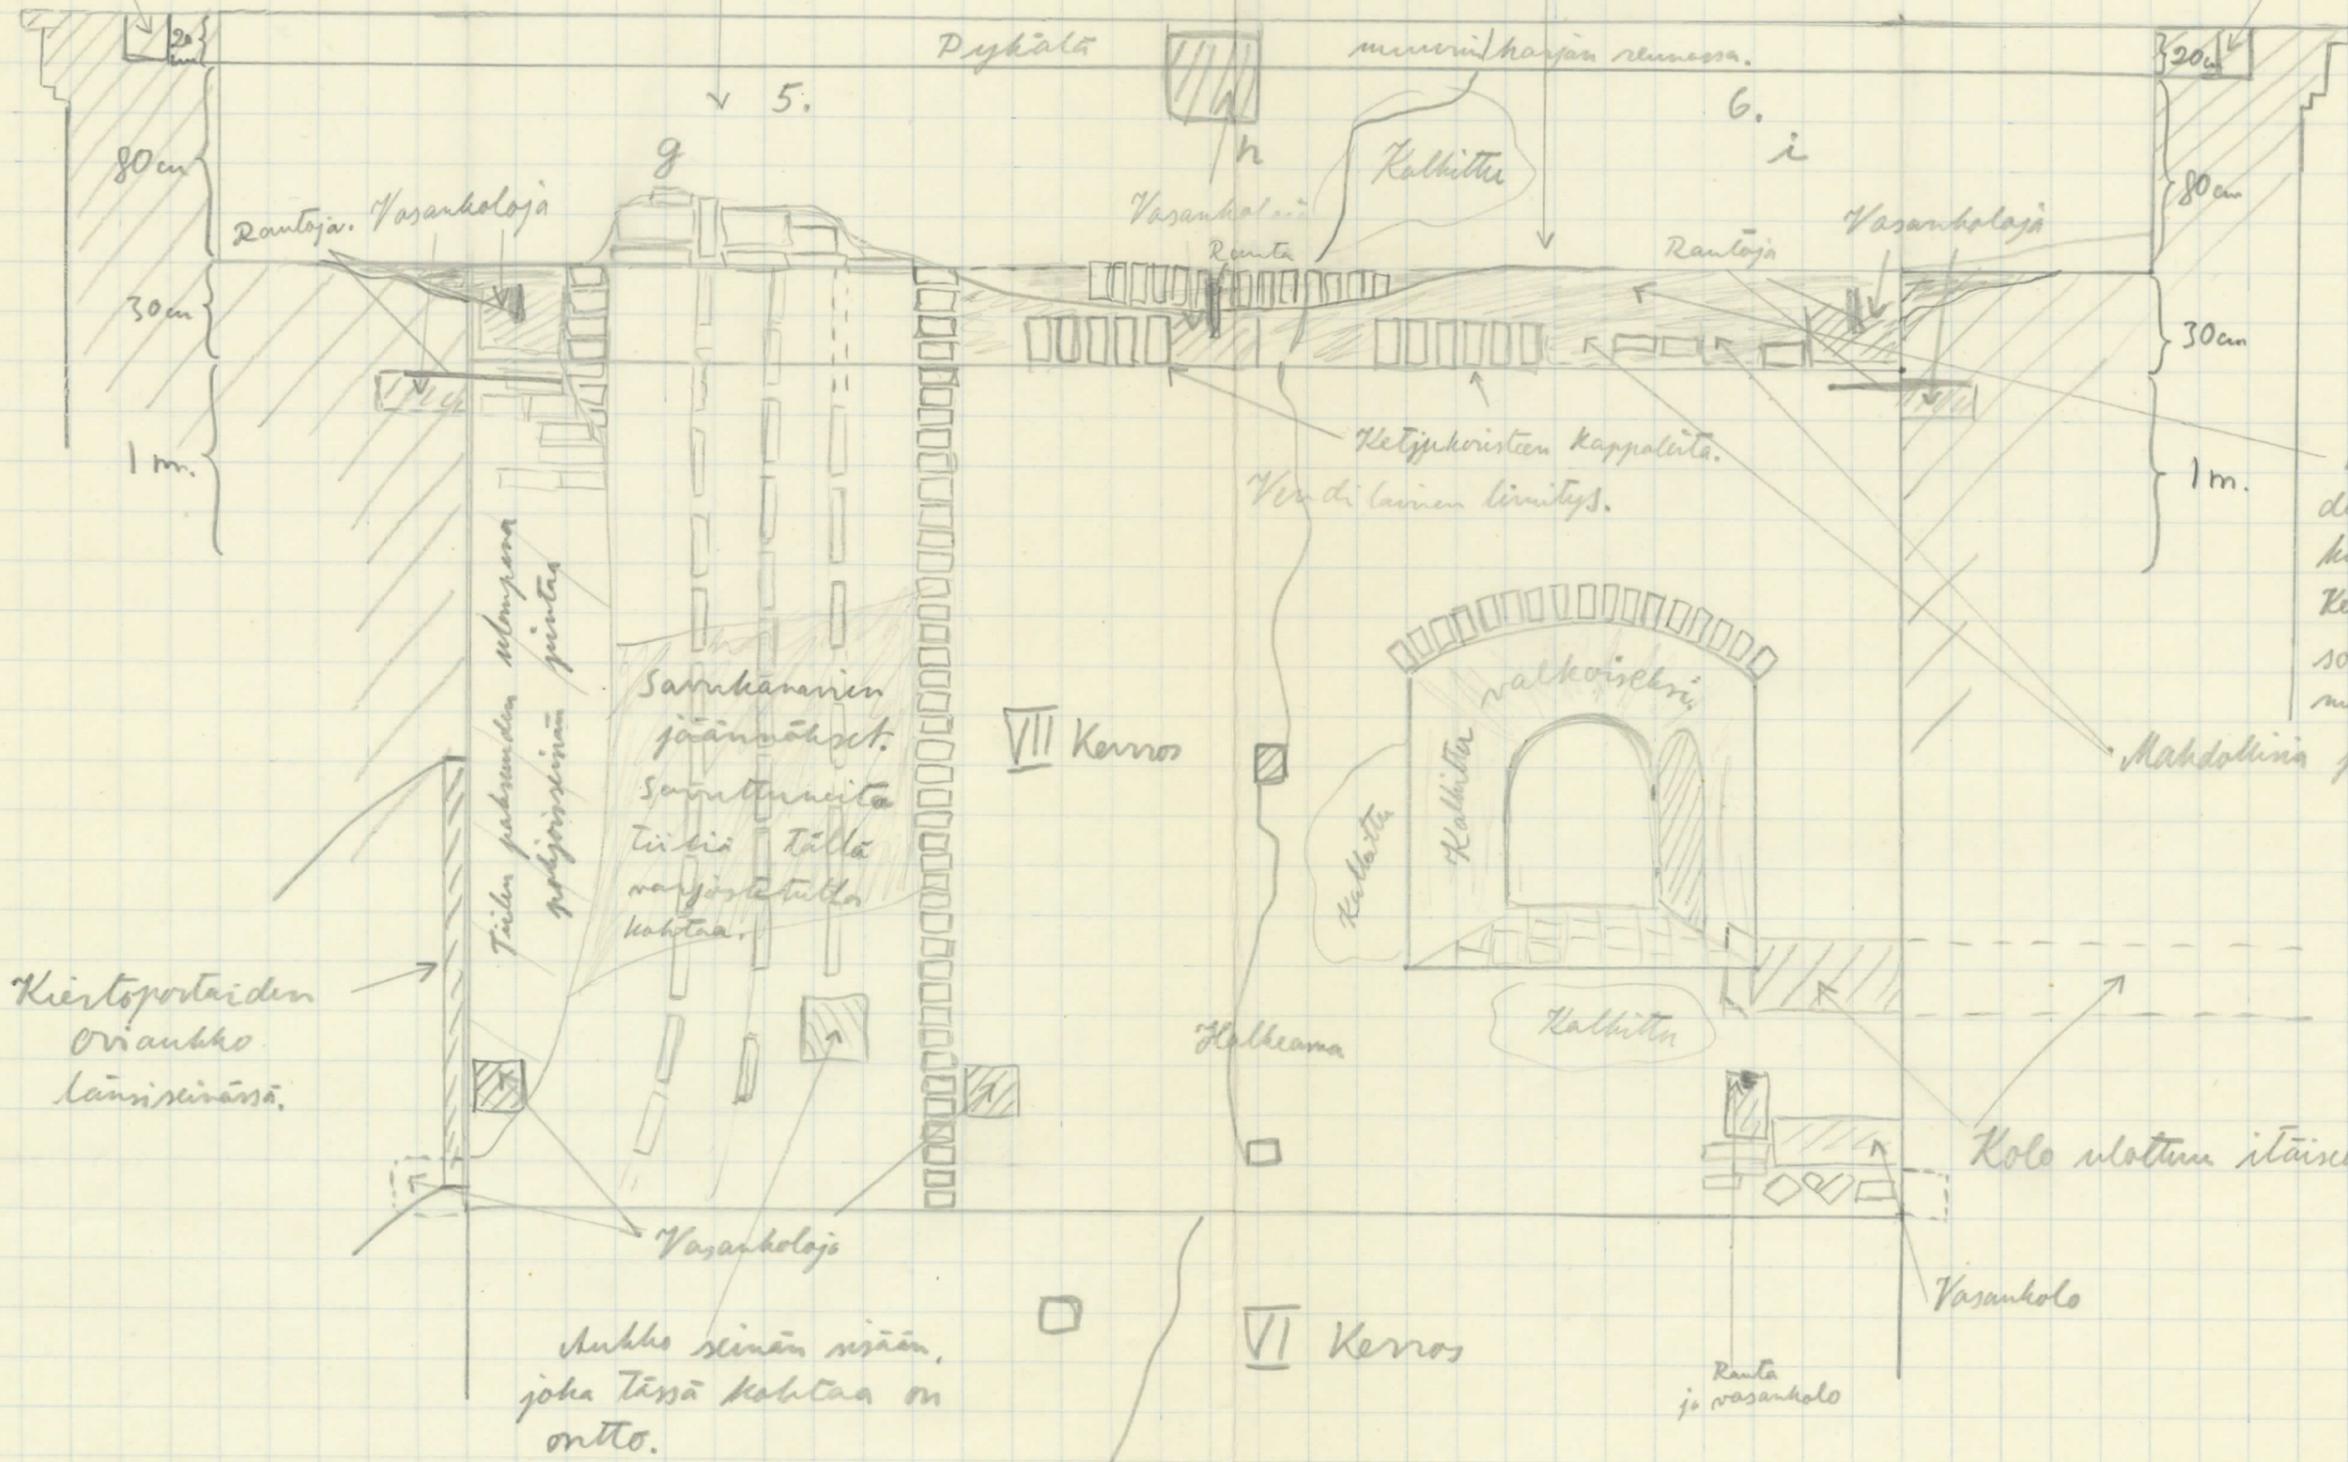
Reuna on koko levey-
deltään pakasti rikki,
kuten muutkin reunot.
Kerros tiilensäppälä,
soraa, laastia, roskia ja
muraa verhoa sitä.
Mahdollisia palkin jäänpätkkiä.

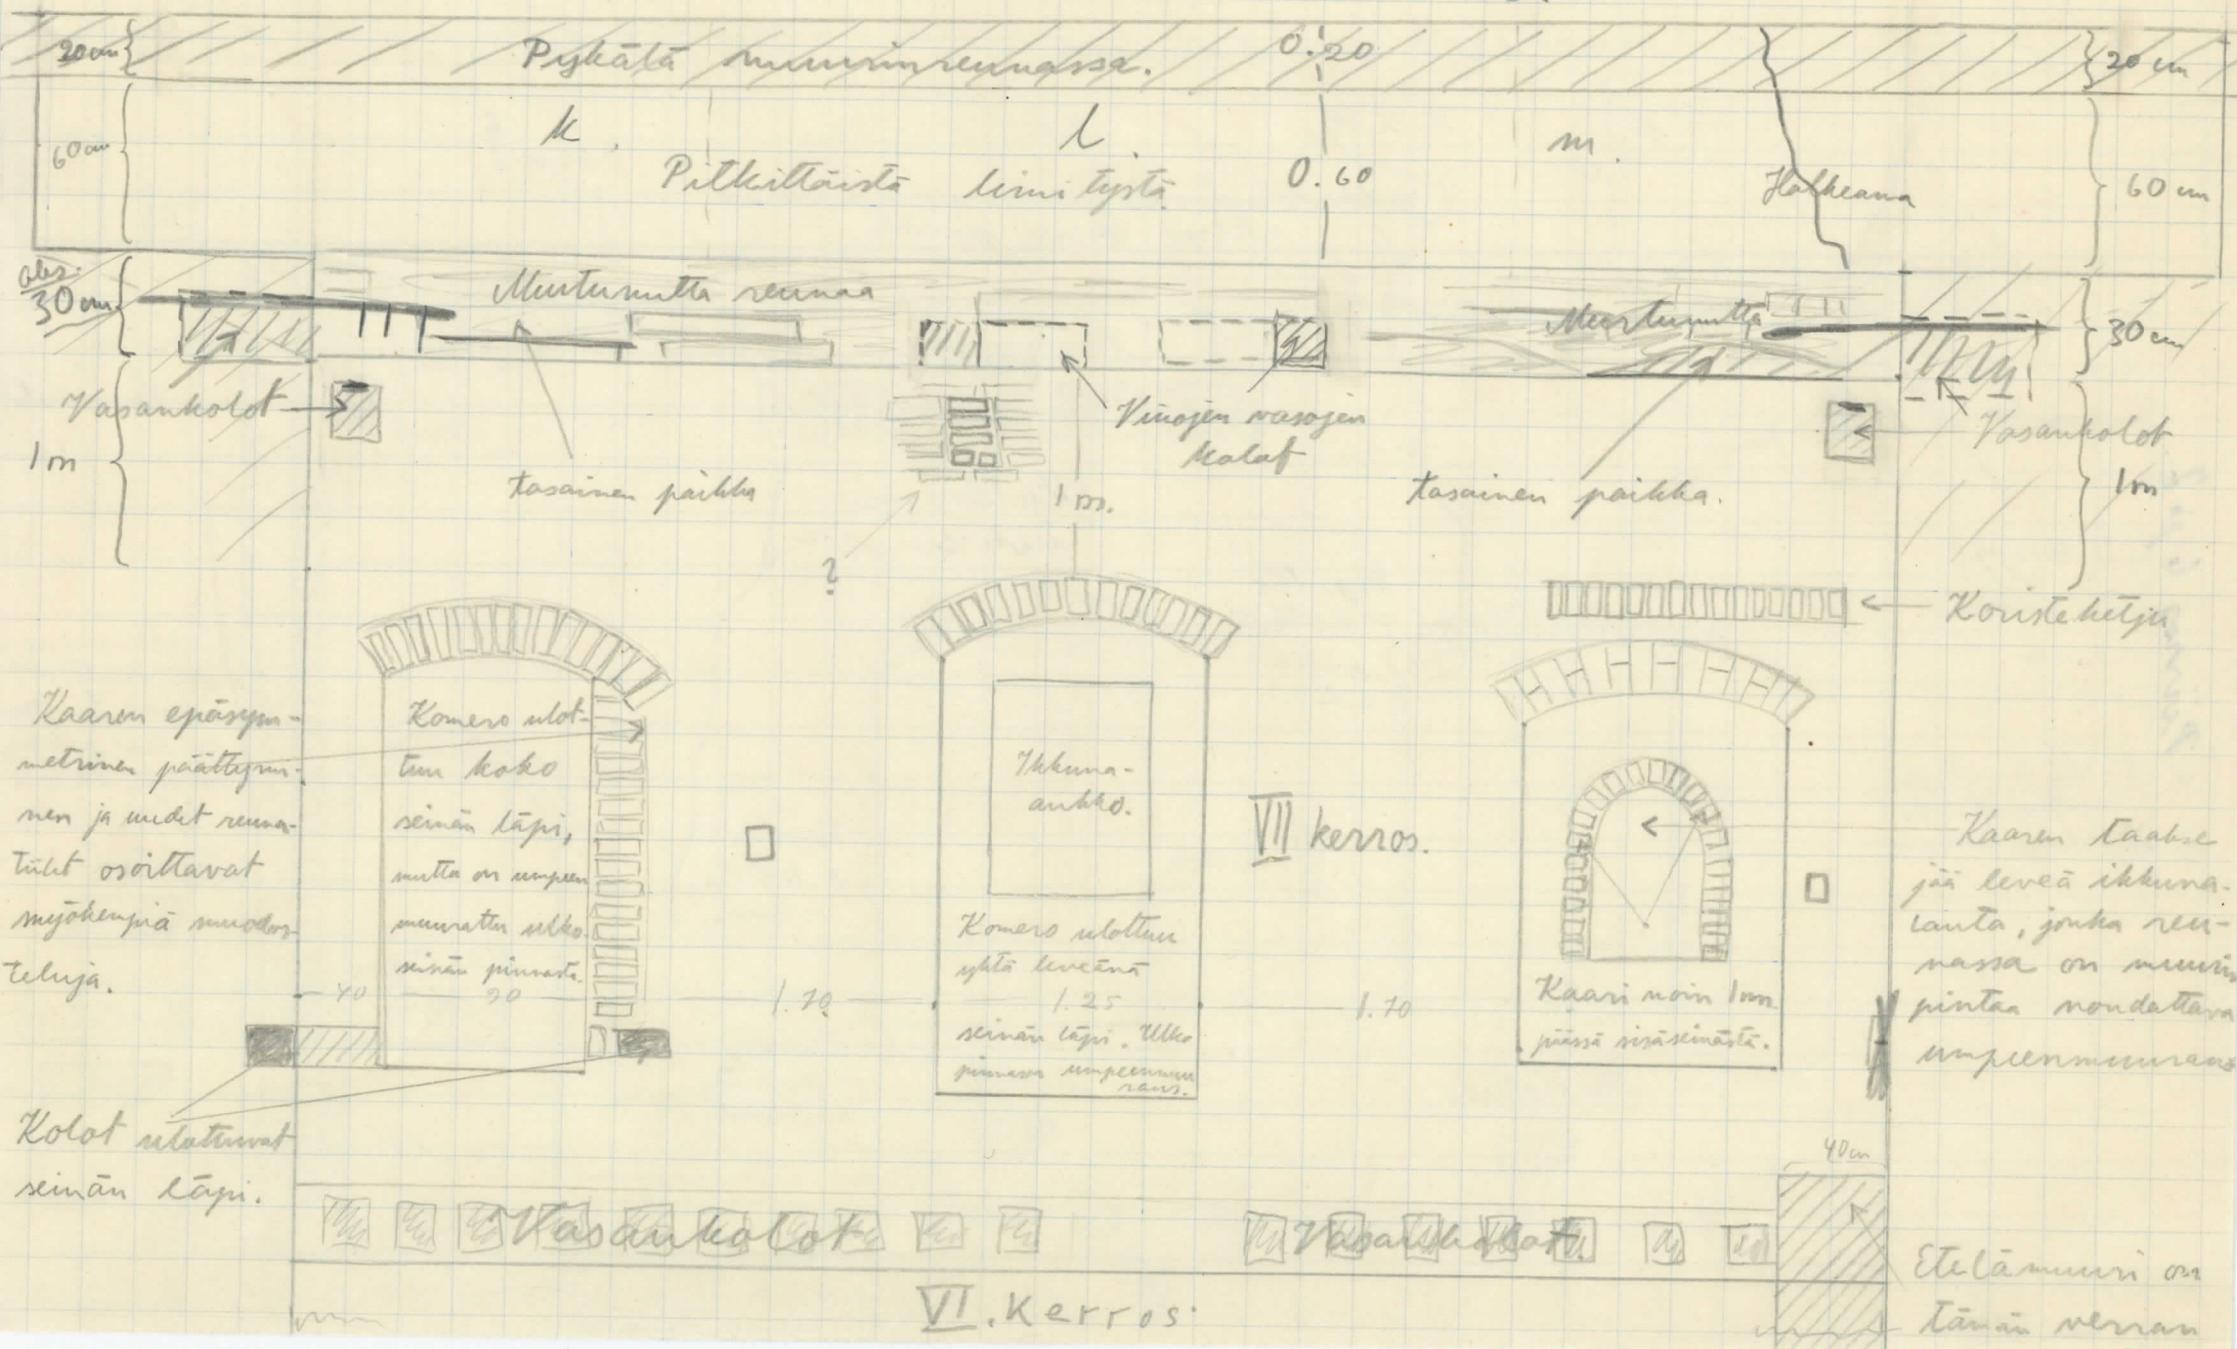
Kaaren epäsymmetrinen päättyminen ja uudet reuna-työt osoittavat myöhempää muokattelua.

Kamero ulottuu koko seinän läpi, mutta on useita muurattu silko seinän pinnasta.

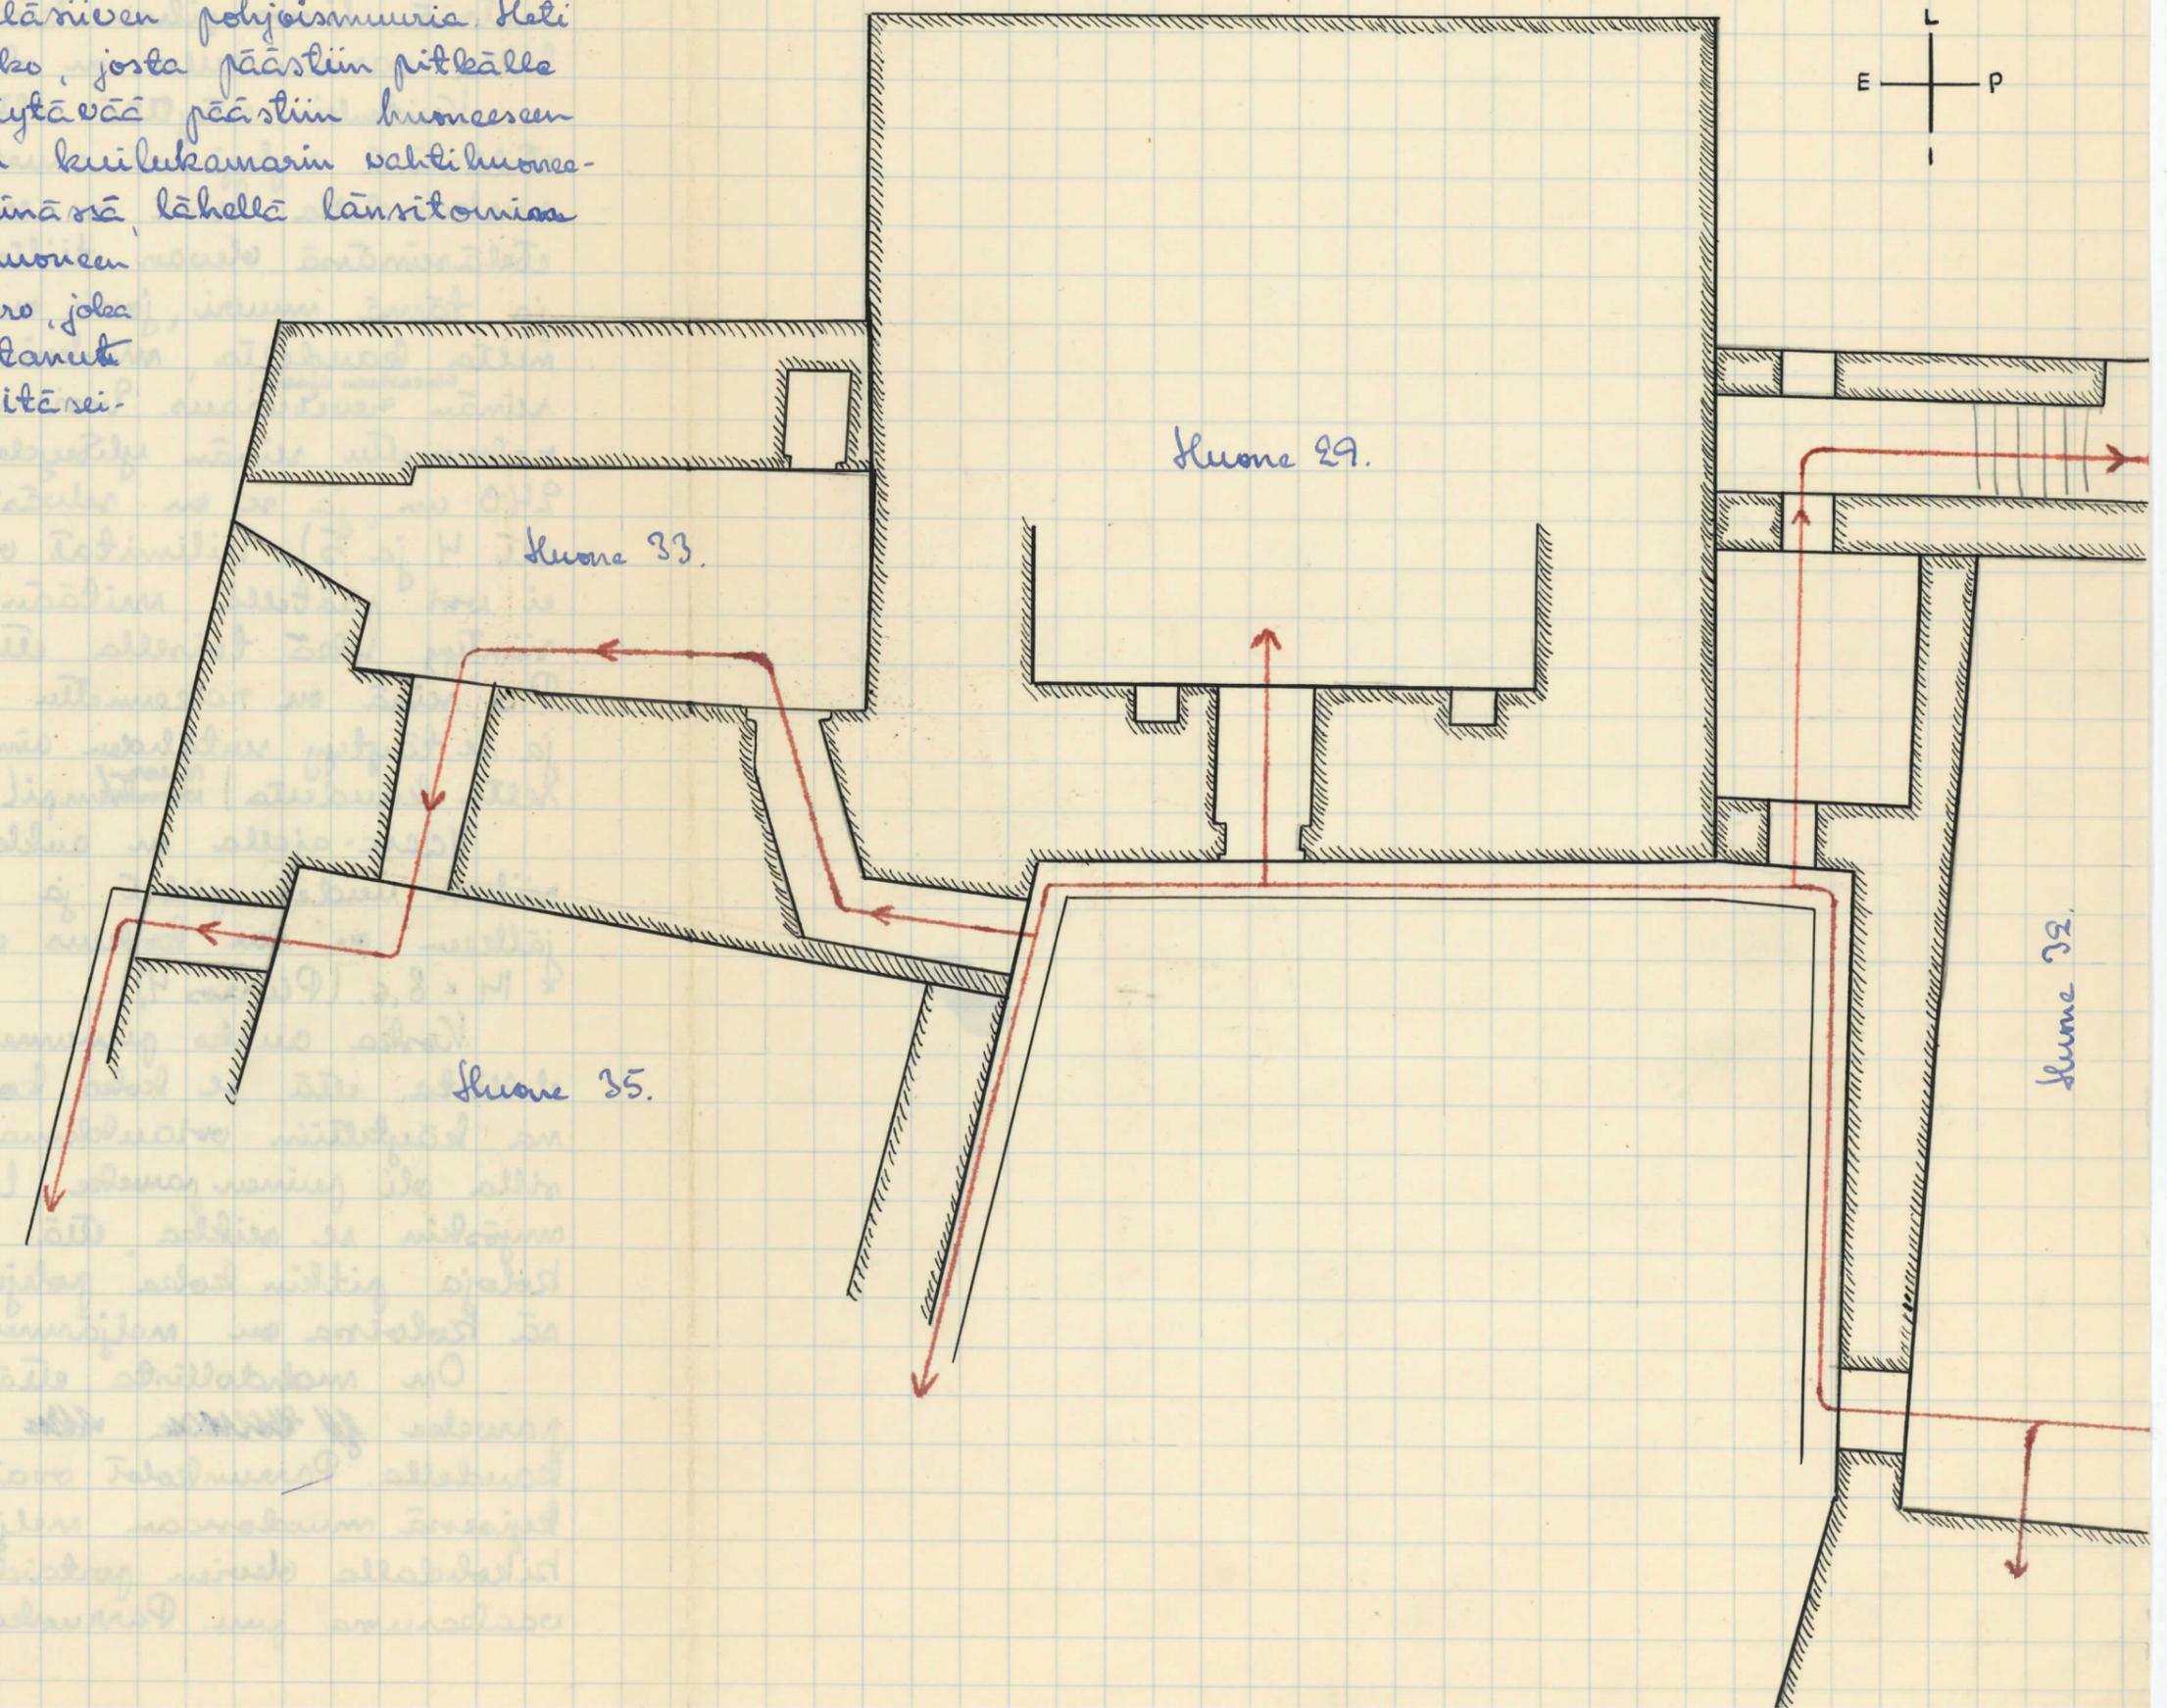
Piirros 6. Puuparvekkeen jatko länsitornin itäseinän ulkopuolella.

aikaiseen porastettiin saakka. Koska vielä vasa-aikainen aukko huoneen 24 eteläseinässä oli 180 cm korkea, on mahdollista että täällä myöskin vasa-ajalle kulki puinen parveke, ellei tästä ovesta päästy siihen rakennukseen, mikä vasa-ajalla rakennettiin limanpihan länniosalle. Parrunkoloit pohjoissivun etelämurissa ei ainakaan korkean ole täytetty; m. m. vanhan kuminkausalin kohdalla ne kulkevat avoimena ulkosivun pinnasta kuminkausalin seinäpintaan.
