# Raahe 2015

Vihanti-Pyhäjoki yhdysvesijohdon linja  
- arkeologinen inventointi

Jaana Itäpalo ja Hans-Peter Schulz 12.6.2015

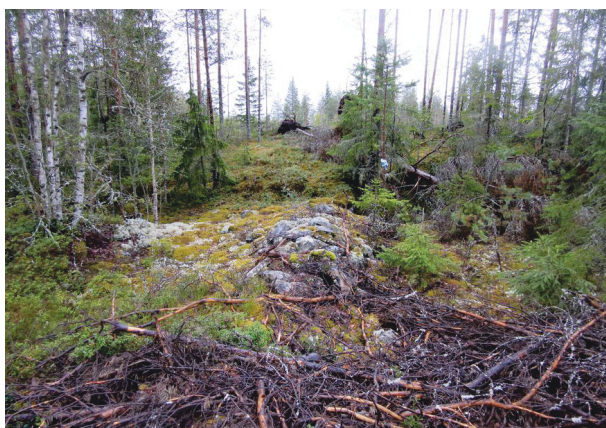
Soranotossa syntynyt röykkiö Ketunperän Navettakankaalla. Navettakankaan halki kulkevan metsätien varrella on myös joitakin soranotossa syntyneitä pintakasvillisuuden peittämiä kuoppia, jotka saattavat muistuttaa esihistoriallisia rakkakuoppia.

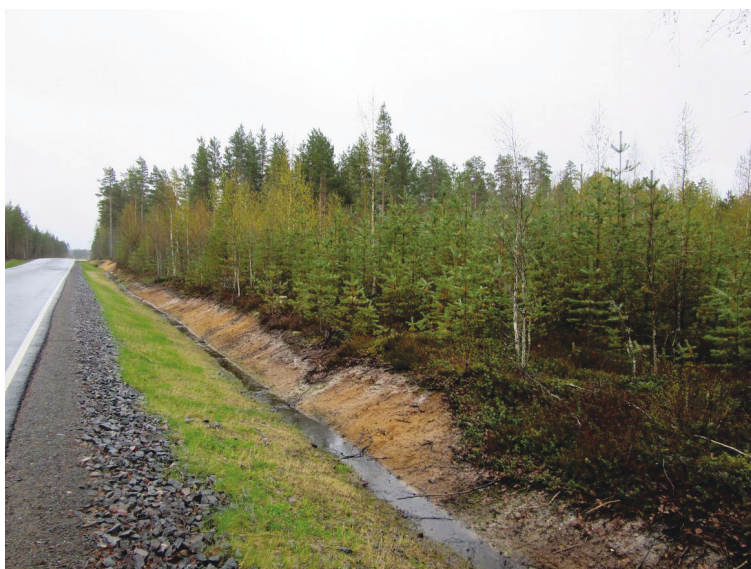
Tien liuskaa Mattilanperäntien eteläpuolella Hautakankaan muinaisjäännpösalueesta n. 150 m pohjoiseen. Tieliuskasta n. 30 m länteen sijaitsee kivikautinen asuinpaikka Hautakangas 2, mistä on havaittu inventoinnissa äestysvaoista kvartseja ja palaneita kiviä. Kuva kaakkoon.

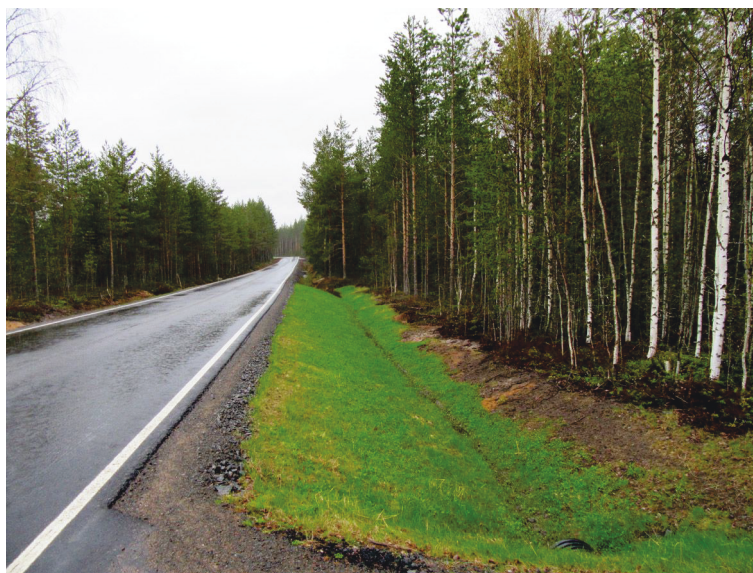
Mattilanperäntie kulkee asuinpaikan läpi. Tien pohjoisreunaa asuinpaikan kohdalla, kuva luoteeseen.

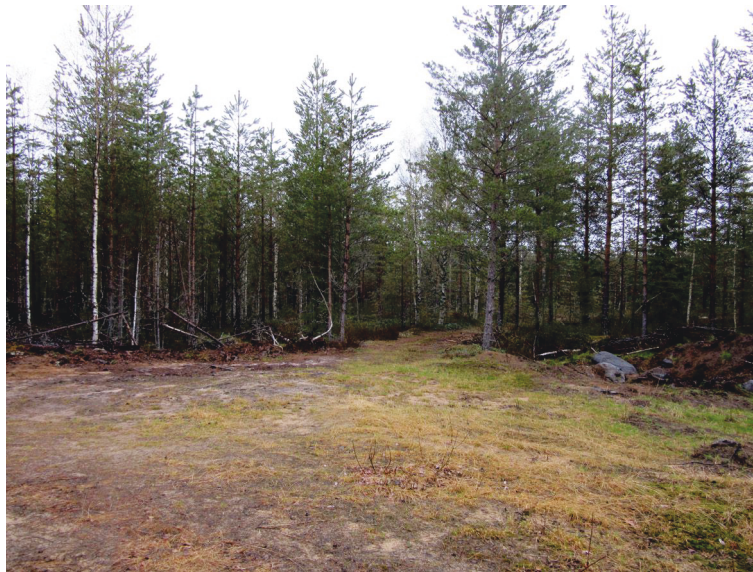
Hiekkakuoppa asuinpaikaksi rajatun alueen kaakkoisreunalla metsäteiden risteyksen kohdalla. Paikalta havaittiin kaksi kvartsia, palanut kivi ja mahdollisesti esihistorialliseen toimintaan liittyvää likamaata.

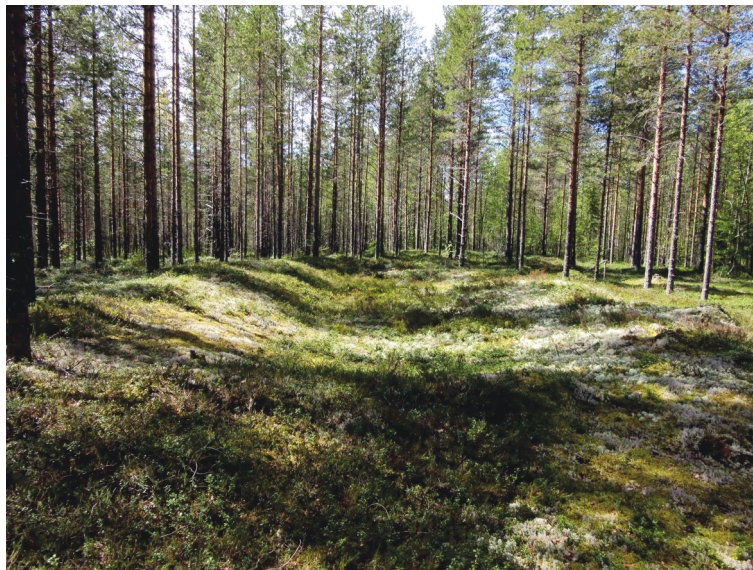
Suuri asumuspainanne Mattilanperäntien eteläpuolella. Kuva lounaaseen.

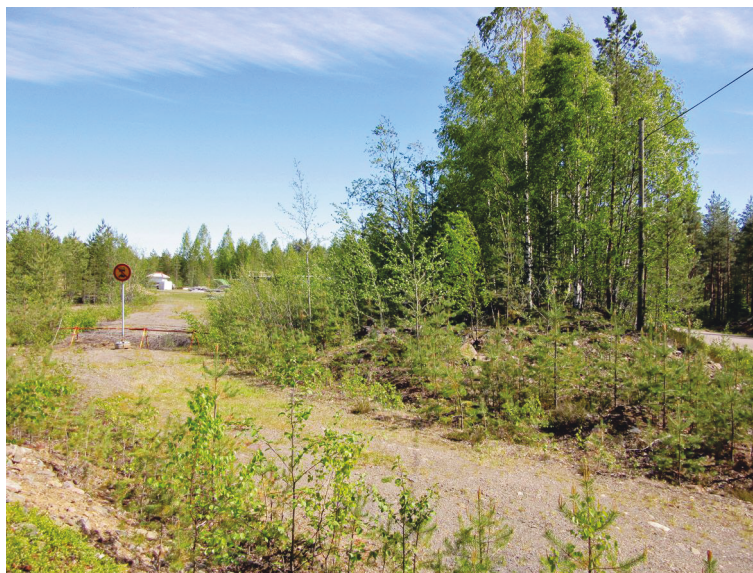
Kettukankaan muinaisjäännösalueen kohdalla Mattilanperäntien pohjoispuolella vesijohtolinjaus kulkee vanhan sorakuopan alueella. Kuva itään.

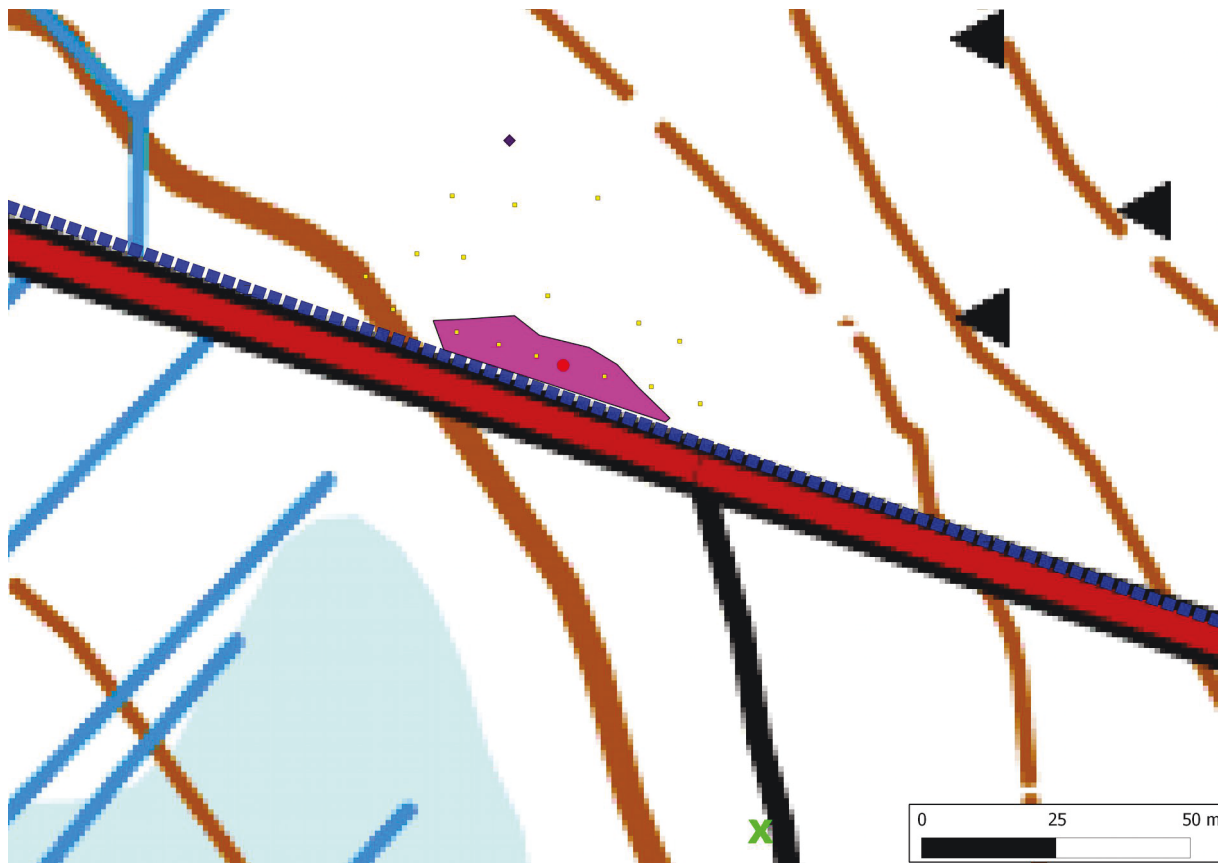
Sepänkydönkorpi, kohteen rajaus punaisena, rasti/kvartsi, moderni kuoppa/vinoneliö. Koekupat keltaisena neliönä.

**Vaikutusten arviointi:** Vesijohtolinjauksen toteutuksella suunnitellulla tavalla olisi vaikutusta kohteeseen. Kohteen voi huomioda vesijohtolinjauksen yksityiskohtaisemmassa suunnittelussa siten, että muinaisjäänösalueen ja rakentamisalueiden väliin varataan riittävä suojavyöhyke.

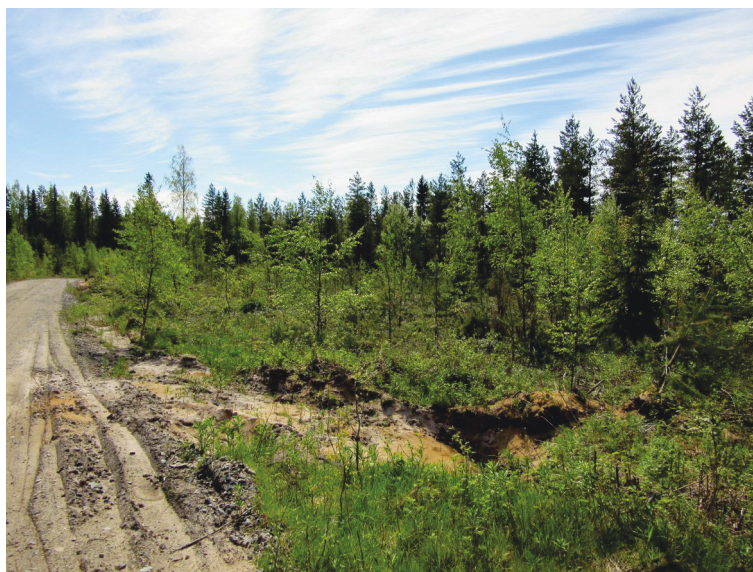
Mattilanperäntieltä etelään johtava metsätie, jonka reunasta havaittiin kaksi kvartsia. Kuva etelään.

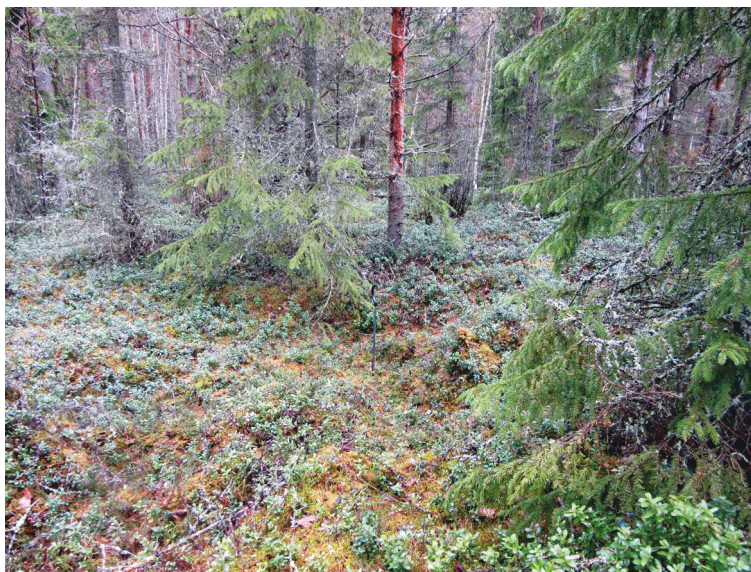
**Kuvaus:** Noin 2 m halkaisijaltaan oleva loivareunainen hiilimiilu, ympärillä ei ole juurikaan vallia. Pohjasta  
kairauksessa ohuesti hiiltä. Noin 20 m itäkaakkoon on n. 1,3 m halkaisijaltaan oleva edellistä jyrkempi reu-  
nainen kuoppa, jonka kairauksessa esiintyi hieman hiiltä. Kuoppien rakenteen perusteella kysymyksessä on  
alle 100 vuotta kohde. Kohteelle ei ehdoteta suojavyöhykettä.

Hautahaankangas, suurempi (läntisempi) kuoppa luoteeseen.

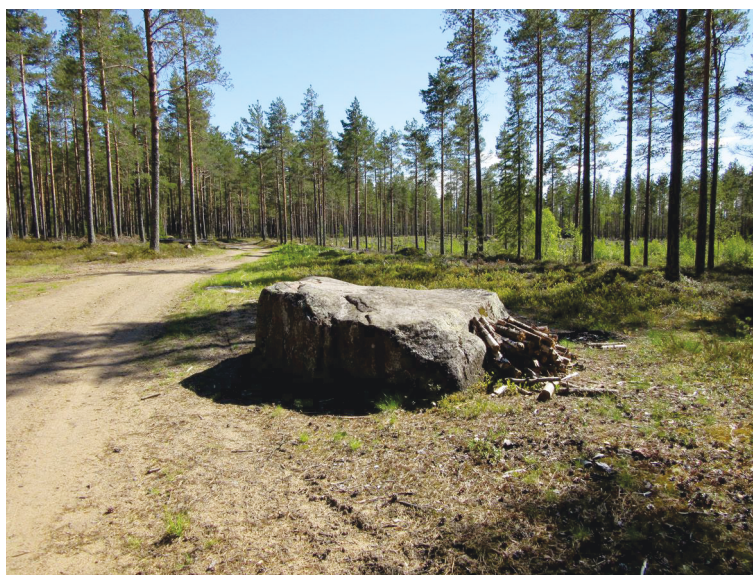
2015: Kivi tarkastettiin pikaisesti. Hakkaukset erottuvat huonosti, selvästi vain päivämäärä 10.7.1966. Kivi on perinteinen luonnossa liikkujien tauko- ja kokoontumispaikka. Peruskartalle on merkitty teksti "Pöytäkivi".

Pöytäkivenkangas 2, iso maakivi, jossa on hakkauksia. Kuva kaakkoon.
