# **TAMPERE NURMI KANTAPARTOLANTIE**

**Maankäyttöhankkeen arkeologinen valvonta  
historiallisella tielinjalla 2015**

**Sami Raninen**  
**Pirkanmaan maakuntamuseo**

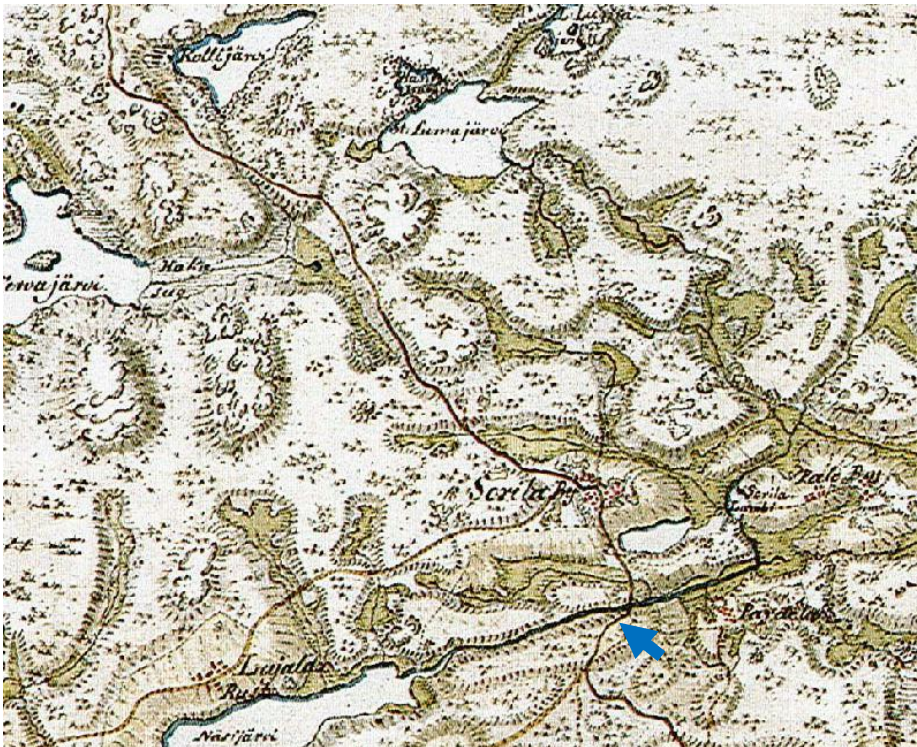
Ote Kuninkaan kartastosta (1776–1805), s. 304. Karttaotteen keskellä kulkee Messukylän–Ruoveden tie. Karttaotteen alaosassa Sorilan kylä, Sorilanjoki ja Sorilanjoen eteläpuolella valvonnan kohteena ollut tieosuus (merkitty nuolella). Karttaotteen lähde Luoto 2010: 92.

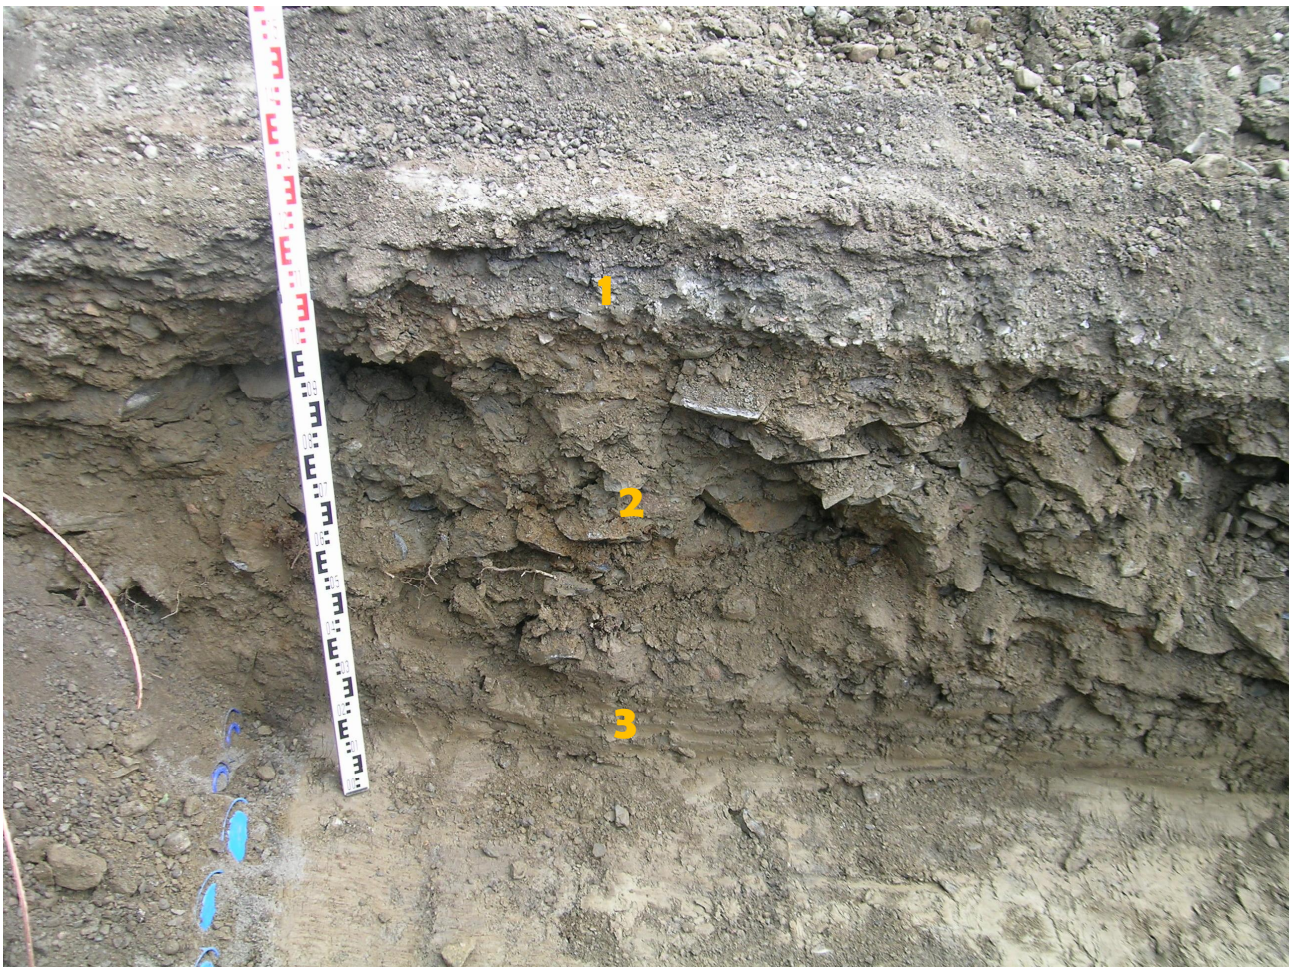
**Kuva 2.** Maakaapelikaivannon koillisprofiilia. Kuvassa erottuvat 1) sorapäällyste ja sen alapuoliset asfalttikerrokset asennushiekkoiheen, 2) kivikerros (nykyaikainen tierakenne), 3) pohjasavi. Kuva: Sami Raninen. KYY 160:3.

- 1) **0–30 cm:** tien sorapäällyste ja sen alla kaksi asfalttikerrosta asennushiekkakerroksineen
- 2) **30–90 cm:** louhitusta kivistä koostuva tiivis kerros, kivien välissä soraa ja hiekkaa
- 3) **90–120 cm:** vaaleanruskeanharmaata puhtaanoloista savea, tulkittiin pohjasaven pintaosaksi.

Kerrokset 1 ja 2 olivat selvästi nykyaikaisia tien rakennekerroksia. Kerros 2 laskeutui pohjasaveksi tulkitun kerroksen 3 pinnalle. **Valvontakohdalla ei ollut havaittavissa mitään historialliseen tiehen yhdistettäviä maaperän ilmiöitä.** Oletettavasti sellaiset ovat hävinneet nykyaikaisen (1900-luvun jälkipuolella tehdyn) tienparannustyön yhteydessä. Profiilikarttojen piirtämistä ei katsottu tarpeelliseksi.
