## SASTAMALA, TYRVÄÄN VANHA ASEMA ARKEOLOGINEN DOKUMENTOINTI 2015

## **SASTAMALA, TYRVÄÄN VANHA ASEMA ARKEOLOGINEN DOKUMENTOINTI 2015**

### **Tiivistelmä**

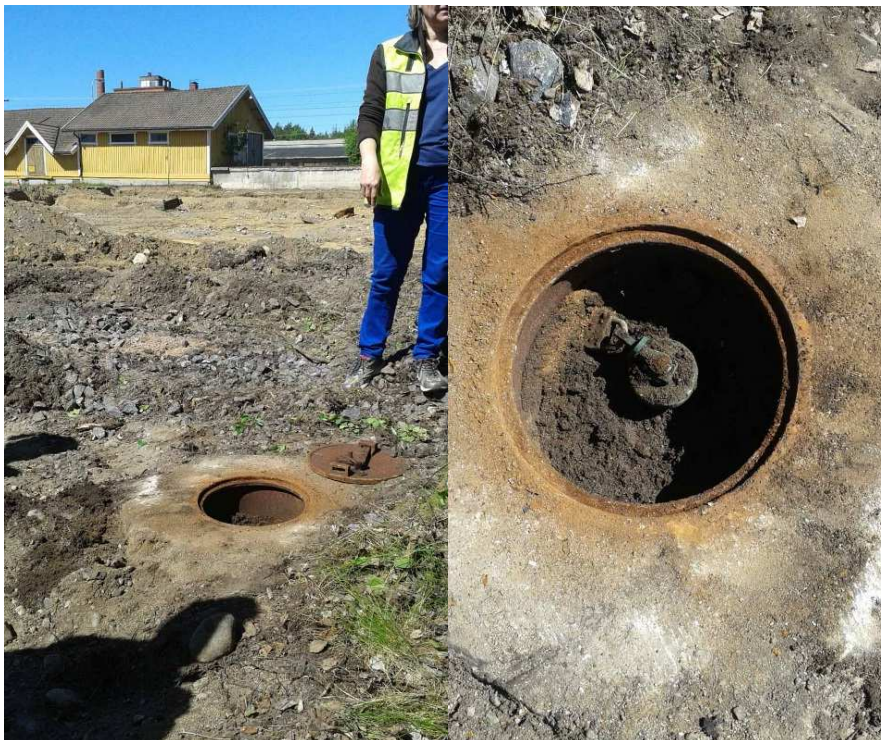
Sastamalan kaupunki otti yhteyttä Pirkanmaan maakuntamuseoon pysäköintialueen kaivutöiden yhteydessä esiin tulleista rakenteista, ja paikalla järjestettiin 8.6.2015 maastokatselmus, jossa maakuntamuseolta paikalla oli tutkija Ulla Lähdesmäki, Sastamalan kaupungilta Pasi Lähteenmäki ja Kulttuuriympäristöpalvelut Heiskanen & Luoto Oy:ltä arkeologi Kirsi Luoto. Katselmuksessa tarkastettiin löydetty rakenteet ja todettiin niiden oleva iältään todennäköisesti kohtalaisen nuoria (1800-luvun loppu/1900-luvun alkupuoli). Ulla Lähdesmäen ohjeiden mukaisesti rakenteet tuli dokumentoida ennen niiden jättämistä pysäköintialueen täyttökerrosten alle. Rakenteet siis säästettiin, ja ne sijaitsevat uudistetun pysäköintialueen maakerrosten alla alkuperäisellä sijaintipaikallaan. Katselmuksen yhteydessä kuoritun alueen eteläosassa havaittiin käytöstä pois jäänyt lukollinen venttiilikaivo (kuva 2 ja 3). Se voi liittyä alueella aikanaan sijainneeseen huoltoasemaan tai vastaavasti alueen 1900-luvun asematoimintaan. Katselmuksen jälkeen putki venttiileineen poistettiin.

Kuvat 2 ja 3. Katselmuksessa havaittu lukollinen venttiiliputki. (Kuvat: Sastamala Tyrvään vanha asema 2015: 1 ja 2)

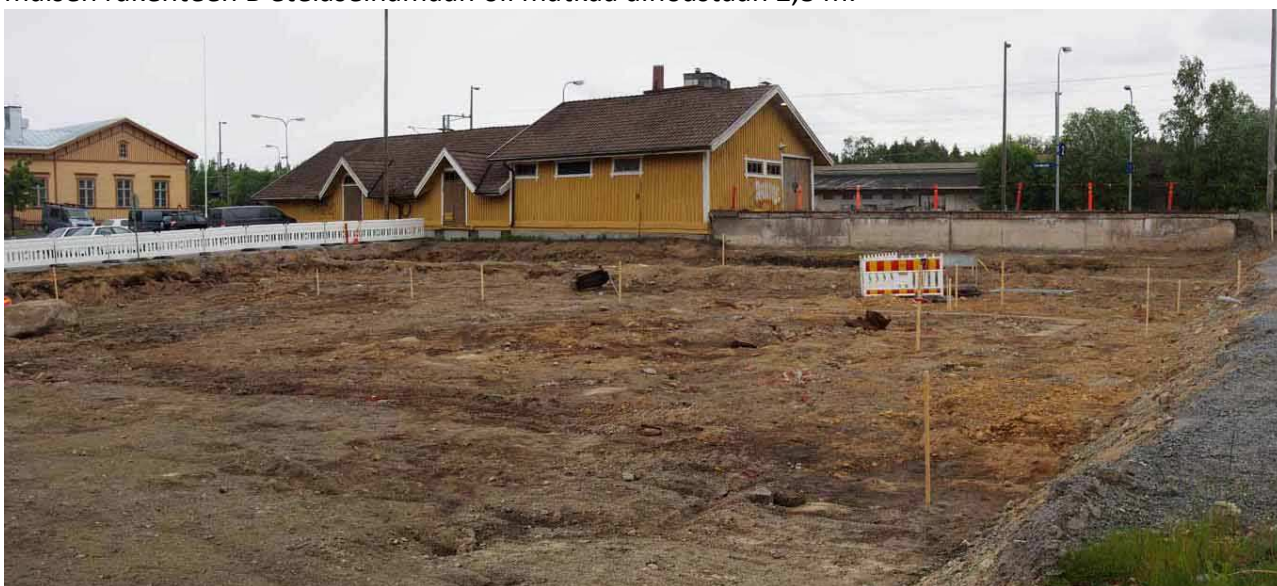
Dokumentointia ennen parannettavan pysäköintialueen kohdalta oli kuorittu maata pois koneellisesti lähes metrin verran. Kuoritun alueen profiileista oli nähtävissä, että kaikki kuorittu maa vaikutti olevan paikalle tuotua täyttömaata. Näin olleen kuorinnan yhteydessä oli siis paljastettu alueen raskasta täyttöä edeltävä maanpinta. Havaitut rakenteet A ja B sijaitsivat lähellä toisiaan, kuoritun alueen koillisosassa. Rakenne A:n (kiviperustus) pohjoissivusta kaivo-maisen rakenteen B eteläseinämään oli matkaa ainoastaan 2,8 m.

Kuva 8. Yleiskuva pysäköintialueesta, jolta pintamaa on poistettu koneellisesti. Rakenne B sijaitsee kuvassa oikealla turva-aidoin ympäröidyllä alueella ja rakenne A kuvassa sen edessä muutaman metrin päässä. Kuvattu kaakosta. (Kuva: Sastamala Tyrvään vanha asema 2015: 3)

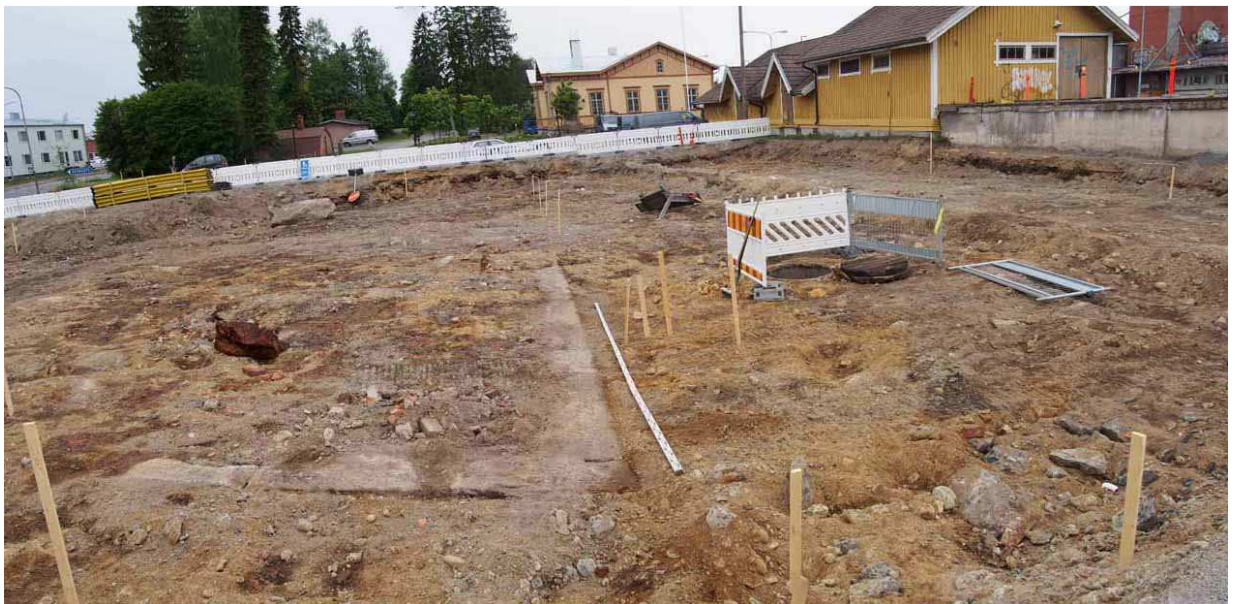
Kuva 9. Rakenne A kuvassa vasemmalla ja kaivomainen rakenne B sen pohjoispuolella, kuvassa oikealla puolella. kuvattu idästä. (Kuva: Sastamala Tyrvään vanha asema 2015: 4)

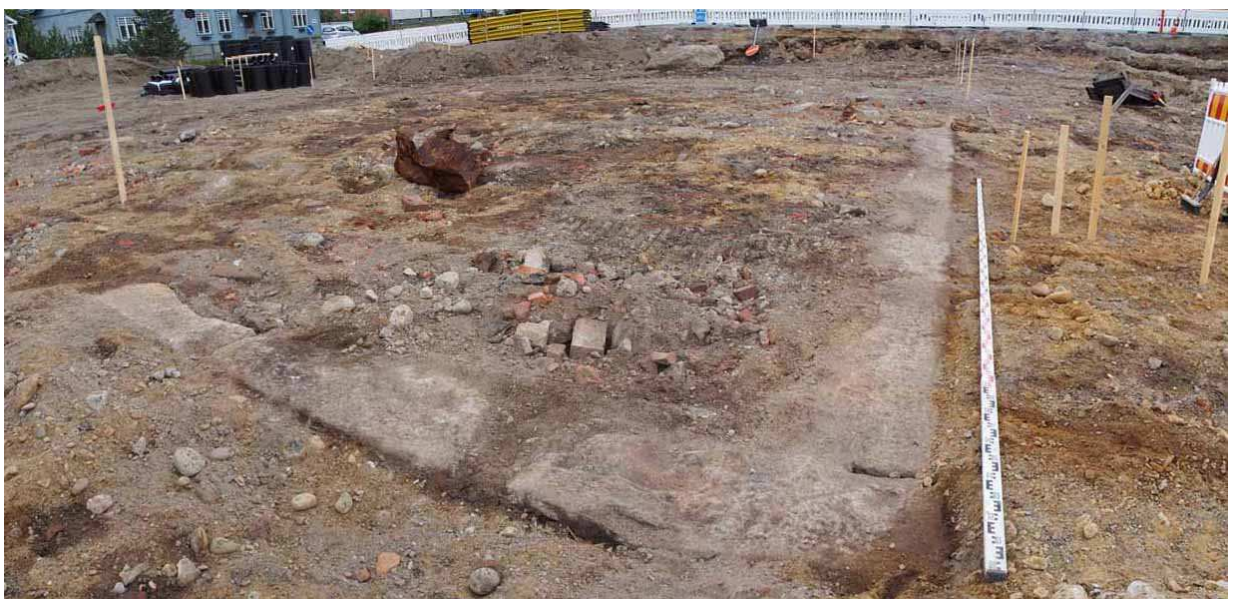
Kivirakenne koostuu lohkotuista harkkokivistä, joiden pituus vaihtelee 75 – 220 cm välillä ja leveys on noin 40 cm. Rakenteessa on jäljellä jäännöksiä rakennuksen pohjois- ja itäseinien perustuksesta. Harkkokiviä vaikuttaa olevan jäljellä vain yksi kivikerta eli perustuksen alimmat kivet. Kivet eivät ole kiinni toisissaan rautavaarnoilla tai muilla vastaavilla kiinnitteillä, vaan ne on aseteltu perättäin, toisiinsa kiinni. Pohjoissivun pituus on 7,58 m ja se koostuu neljästä perättäisestä harkkokivistä. Itäisivun pituus on 3,80 m ja se koostuu kolmesta harkkokivistä. Perustuksenjäännös ei juurikaan kohoa maanpinnan yläpuolelle kuoritulta alueelta. Sen eteläpuolella erottuu yksittäisiä, irrallisia harkkokiviä, jotka lienevät peräisin rakennuksen etelä- tai länsiseinän perustuksesta. Alueella on myös jonkin verran rakennusjätettä, tiilenkappaleita ja tiiliä, puujätettä sekä rautavartaiden ja -esineiden katkelmia. Rautaesineet vaikuttavat olevan peräisin 1800-1900-luvuilta.

Kuva 10. Rakenne A kuvattuna koillisesta. (Kuva: Sastamala Tyrvään vanha asema 2015: 5)

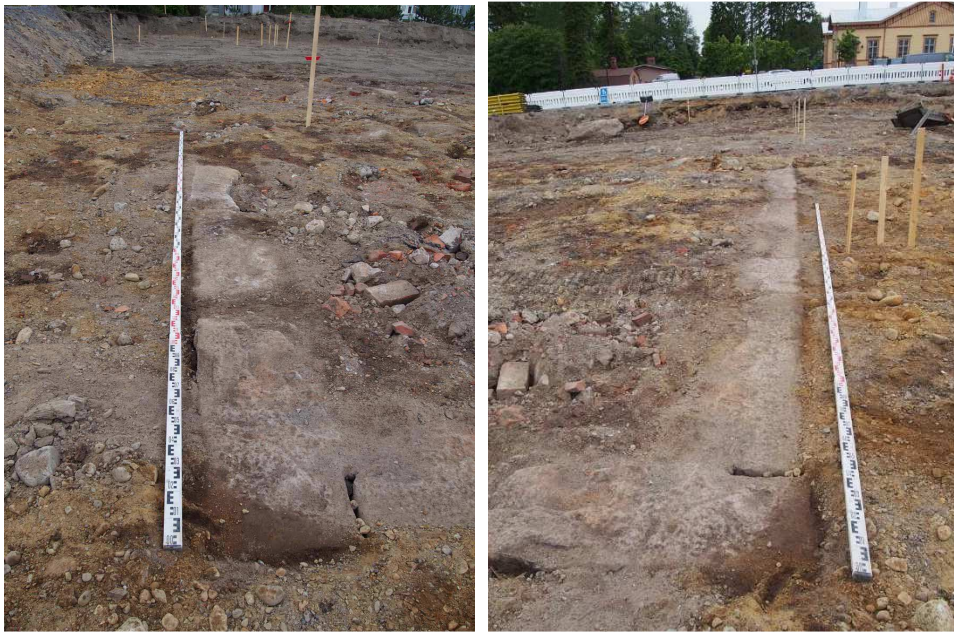
Kuvat 10 ja 11. Vasemmassa kuvassa rakennuksenperustuksen itäsivu ja oikeassa kuvassa sen pohjoissivu. (Kuvat: Sastamala Tyrvään vanha asema 2015: 6 ja 7)

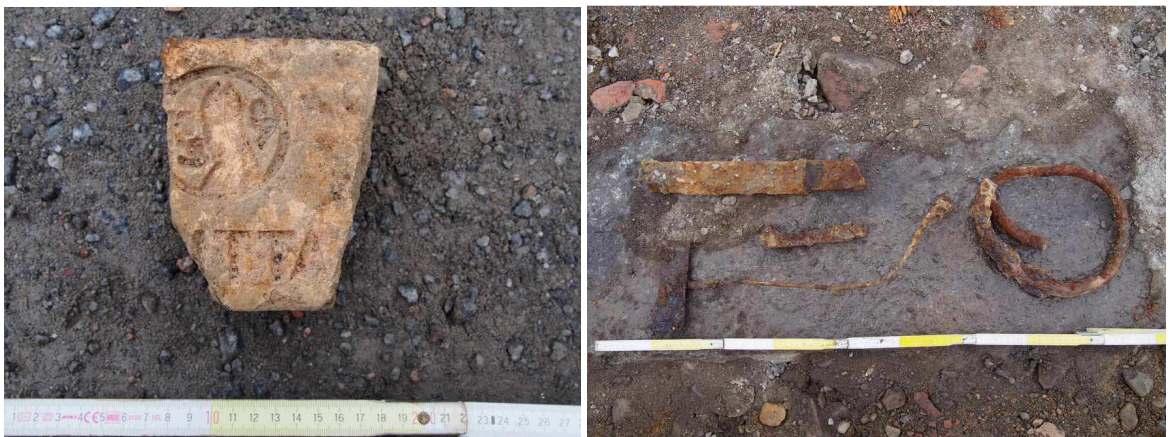
Kuvat 12 ja 13. Vasemmassa kuvassa rakenteen A vierestä löydetty leimallinen tiilenkappale ja oikealla olevassa kuvassa rakennuksenperustusten läheltä löydettyjä rautaesineenkatkelmia. (Kuvat: Sastamala Tyrvään vanha asema 2015: 8 ja 9)

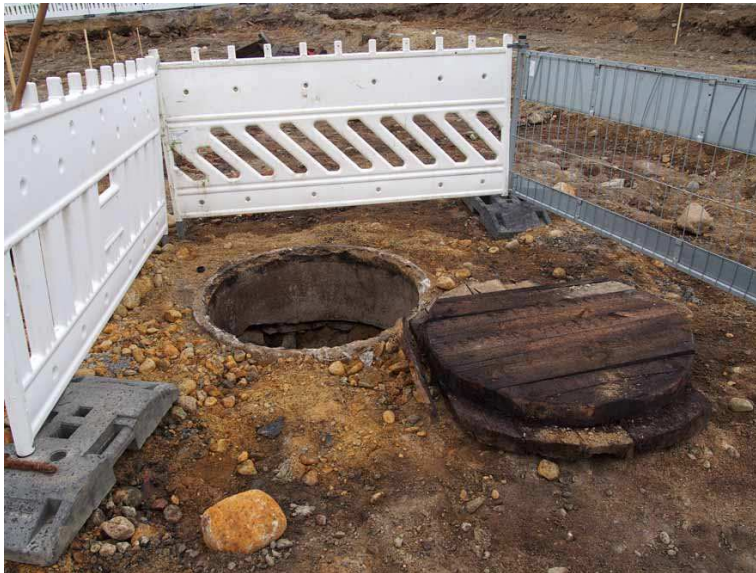
Rakenne B on halkaisijaltaan 112 cm oleva kaivomainen rakenne, jonka syvyys on 216 cm. Löydettäessä kaivoa peitti kyllästetystä puusta tehty kansi. Kaivomaisen rakenteen yläosassa on korkeudeltaan 56 cm oleva betonirengas, joka saattaa olla rakenteeseen myöhemmin lisätty. Alaosa koostuu 165 cm korkeasta, osittain litteähköistä kivistä kylmämuuratusta osasta, jossa kivistä on kahdeksasta yhdeksään. ”Kaivon” pohjalla, jossa on soraa, sijaitsee kaksi rinnakkaista, rautavarrasta itä-länsisuuntaisesti. Niitä yhdistää toisiinsa rakenteen länsiseinämän vieressä leveydeltään noin 45 cm oleva, litteä rautalevy. Kaivomaisen rakenteen keskellä pohjalla sijaitsee 165 cm pitkä rautavarras, jonka halkaisija on muutamia senttimetrejä. Vartaan pää on yläosastaan kapeneva ja poikkileikkaukseltaan neliömäinen. Vaikuttaa siltä, kuin vartaan päähän olisi tarkoitettu liitettävän jotakin, esim. T-avain.

Kuva 14. Kaivomainen rakenne B ja sitä peittänyt kansi. kuvattu idästä. (Kuva: Sastamala Tyrvään vanha asema 2015: 10)

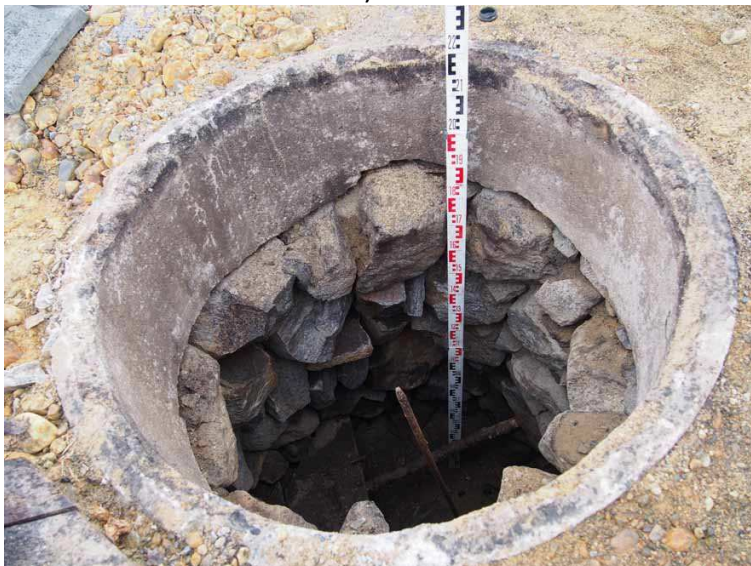
Kuva 15. Kaivomainen rakenne B. (Kuva: Sastamala Tyrvään vanha asema 2015: 11)

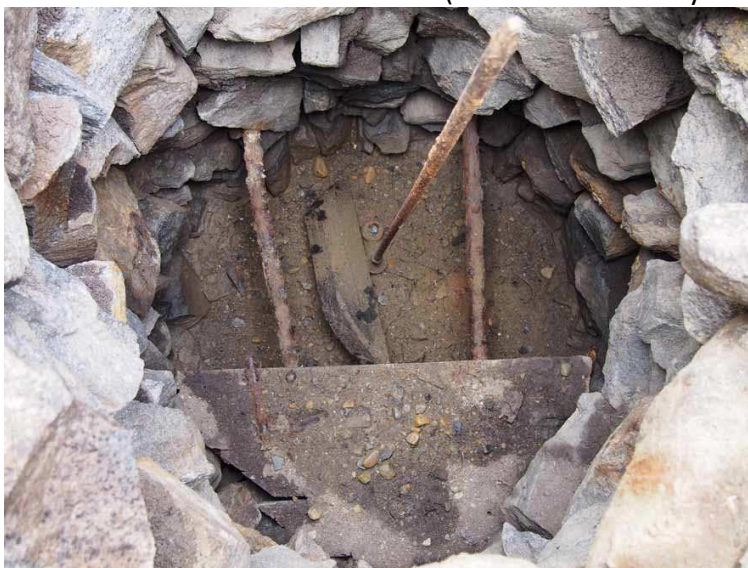
Kuva 16. Kaivomaisen rakenteen pohjalla olevia rautaisia rakenteenosia. (Kuva: Sastamala Tyrvään vanha asema 2015:12)

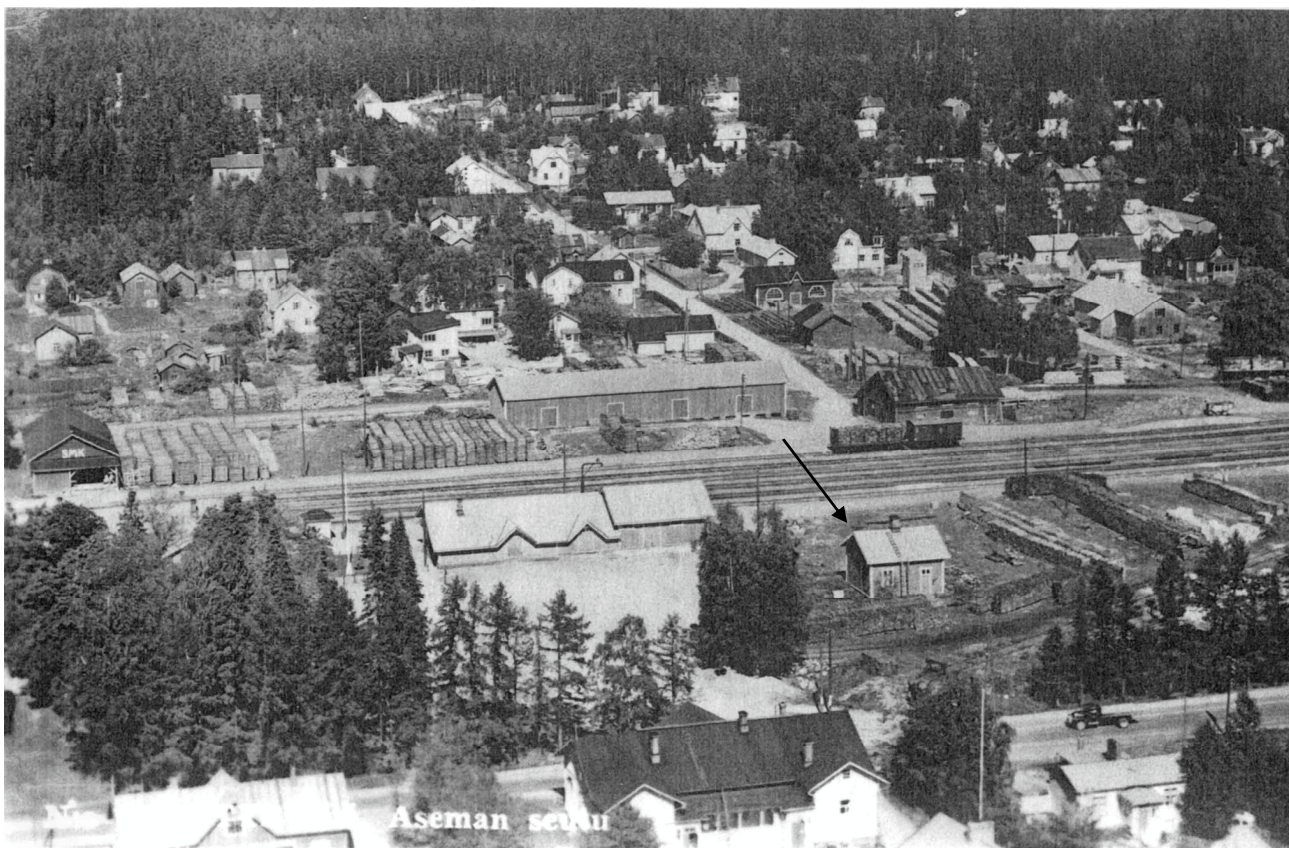
KUVAUS 1950

Kuva 21. Pakaritupa/saunarakennus (merkitty nuolella) näkyy vuodelta 1950 olevassa viistokuvassa. Kuvattu etelälounaasta. (Kuva: Sastamalan kaupunki)

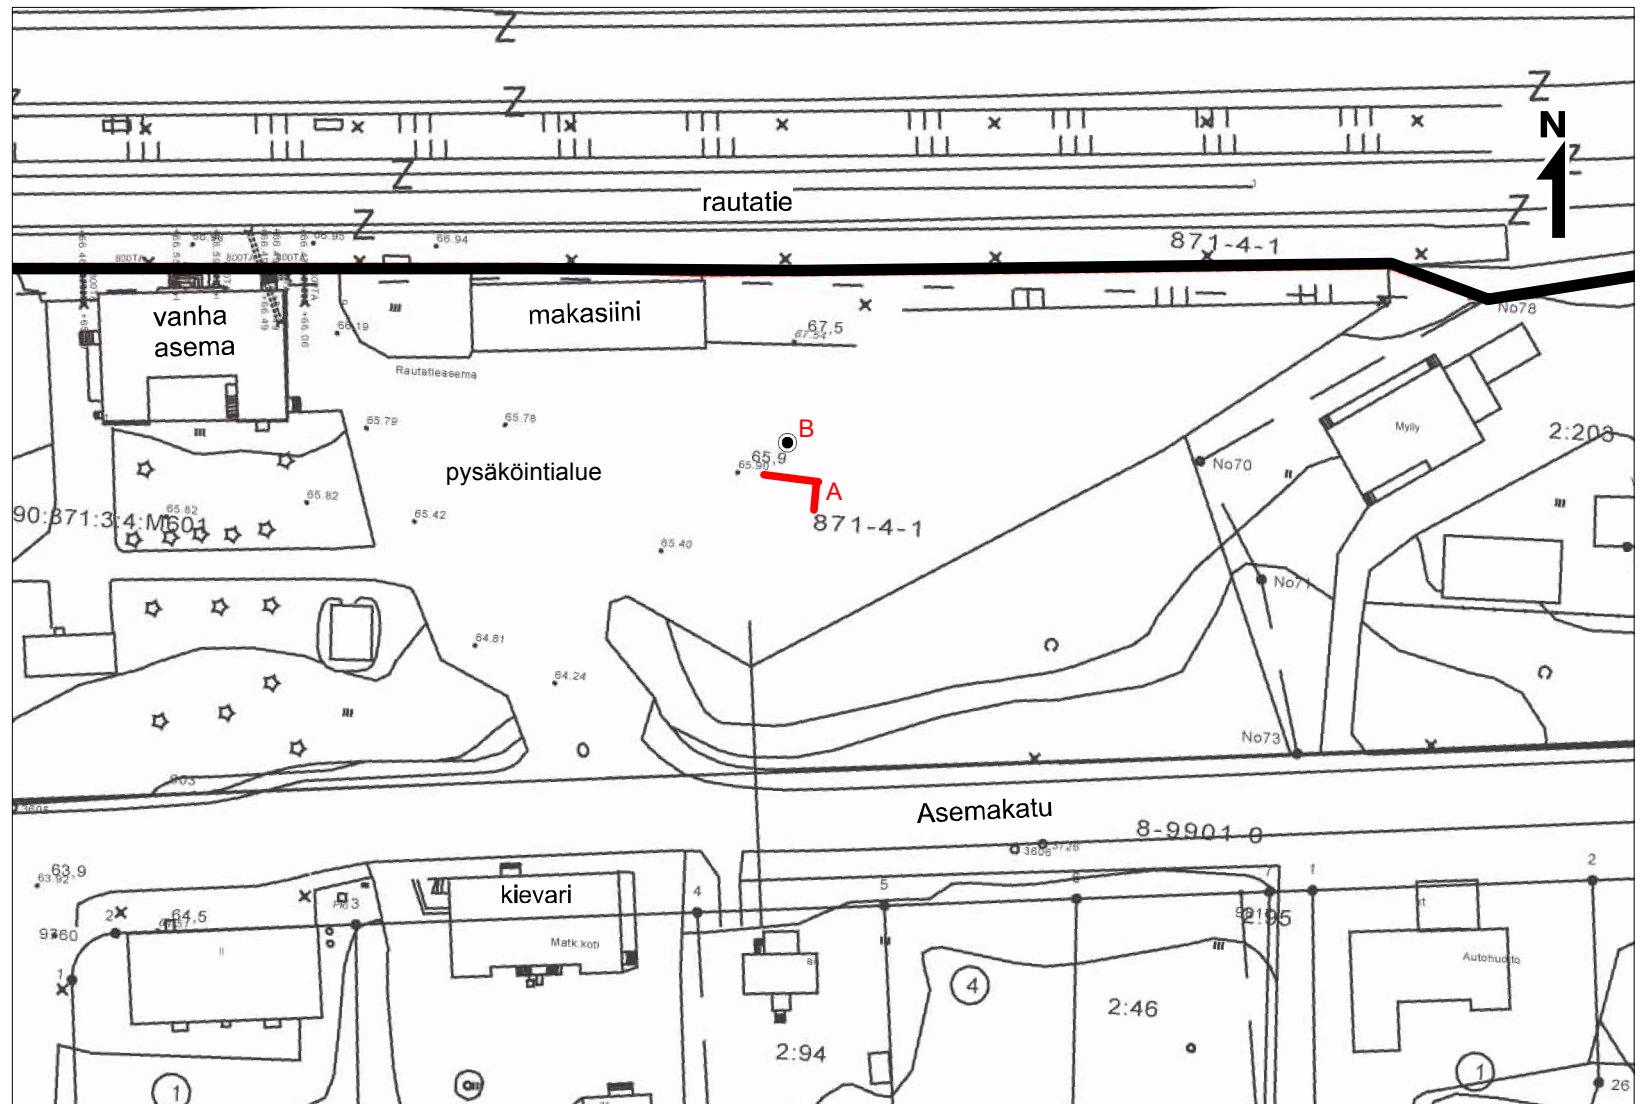
Kartta 1. Dokumentoitujen rakenteiden sijainti.

Mittausdokumentointi tehty käsin ottamalla ristimittoja.

rakenne A

rakenne B
