**Tampereen Eteläpuiston kaavamuutosalueen  
arkeologinen vedenalaisinventointi**

Vesilahdella 3.9.2016

Maija Huttunen  
Eveliina Salo  
Pintafilmi Oy

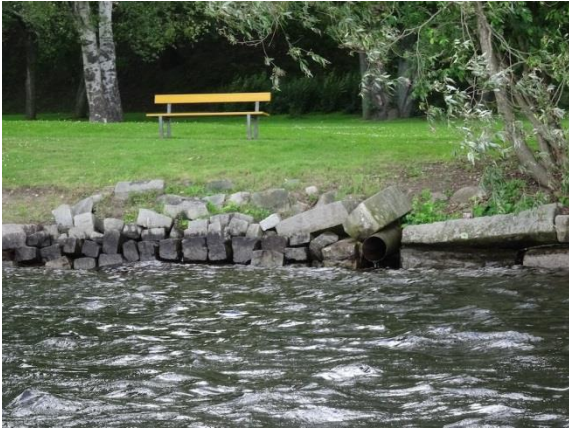
Rannat tutkimusalueen itäosassa on suoristettu ja pengerretty harkkokivillä Ratinan sillan rakentamisen yhteydessä. Rantaa on pengerretty kivillä tutkimusalueen keskivaiheilla, mutta nämä pengerrykset ovat osittain hyvin huonokuntoiset.

**Kuva 1.** Rannan kivipengerrystä tutkimusalueen keskivaiheilla.

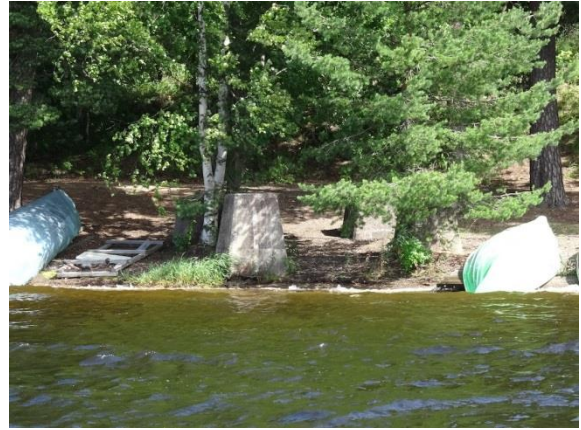
**Kuva 2.** Palomäen uimalan betoniperustuksia rannalla tutkimusalueen länsipäässä.

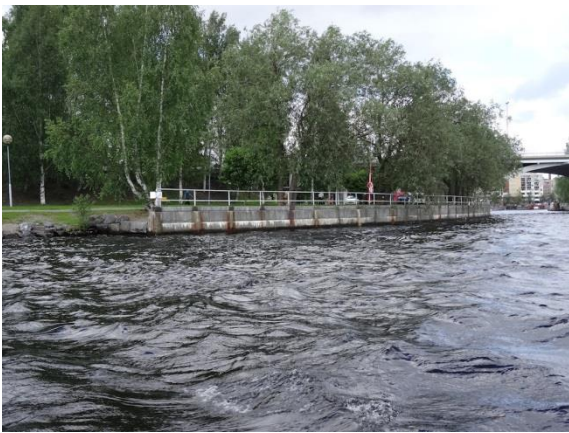
**Kuva 3.** Rantapengerrystä Ratinan sillan edustalla tutkimusalueen itäosassa.

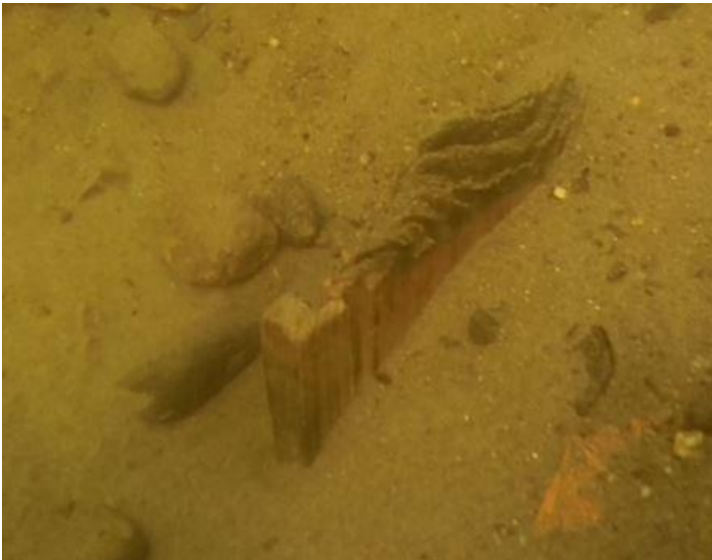
muodostelmassa pohjassa. Aluksi seinämää epäiltiin hyllyn laidaksi, mutta kun rakennetta paljastettiin hiekasta, se ei vaikuttanut enää veneen osalta (kuvat 8 ja 9). Sedimentin yläpuoliset osat ovat kuluneet hauraiksi, mutta hiekan sisällä olevat osat ovat hyväkuntoista kirkasta lautta. Rakenteen pituus on noin kaksi metriä. Rakennetta ja sen vieressä olevaa laatikkomaista puujäännettä kuvattiin videokameralla.

**Kuva 9.** Aitamainen rakenne on säilynyt hiekan sisällä hyväkuntoisena. Lautta on modernia ponttilautaa. Kuvassa näkyy rauennut ponttiliitos.

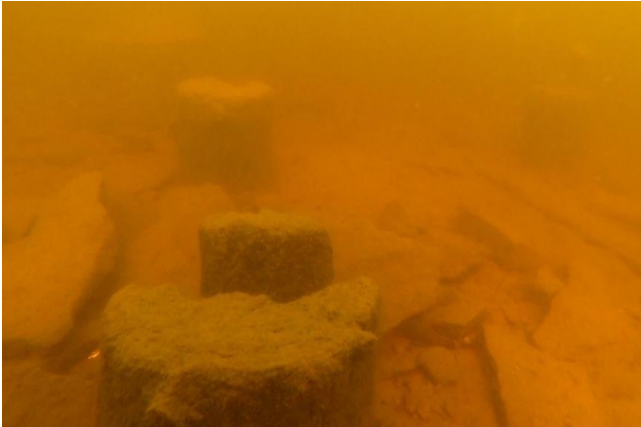
Uimalan alueella havaittiin myös harkkokiviä ja pystyhirsii pohjasta. Hirret on katkaistu noin 30 cm korkeudelta pohjasta (kuvat 10 ja 11). Havainnot liittyvät uimalan rakenteisiin. Uimalan lähetyvillä pohjassa havaittiin modernia romua, kuorma-auton rengas, rautaromua, kenkiä, runsaasti pulloja, suodatinkangasta, irtonaista puutavaraa ym.

**Kuva 10.** Palomäen uimalaan liittyviä hirsitä jonoina pohjassa.
